LAPORAN KERJA PRAKTEK
PT. KARYA TEKNIK UTAMA SHIPYARD
Sungai Aleng, RT 01, RW 11 Kelurahan Sungai Binti, Kecamatan
Sagulung, Batam, Kepulauan Riau-Indonesia

JURUSAN TEKNIK PERKAPALAN
PRODI D-III TEKNIK PERKAPALAN
POLITEKNIK NEGERI BENGKALIS
2023

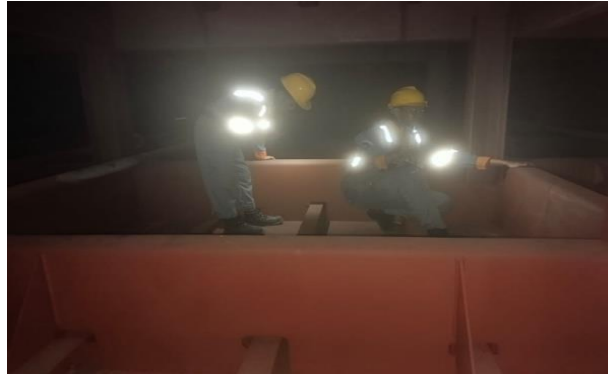
tanki kapal Crane Barges Bersama QC, untuk memeriksa di bagian tanki *water tank* dan *double bottom* pada kapal Crane Barges yang sudah launching apakah ada kebocoran pada tanki tersebut, dan kami tidak menemukan kebocoran pada tanki tersebut, untuk lebih jelas dapat dilihat pada Gambar 2.3.

Gambar 2. 3 Proses pemeriksaan kebocoran pada *tanki water tank* dan *double bottom* crane barge

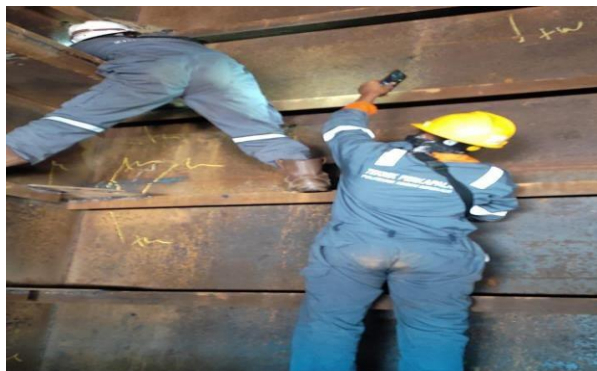
Gambar 2. 9 Inspect welding di tangki kapal Tongkang

Pada hari Sabtu pagi kami mengikuti QC untuk melakukan *inspect welding* pada bagian tangki void nomor 6 (CS) center starboard. *Inspect welding* ini dilakukan untuk mengetahui kesalahan atau kerusakan yang terjadi pada saat mengelas dan mencari cacat-cacat las agar dapat diperbaiki. Adapun cacat las yang dimaksud yaitu *undercat*, *porosity*, *crack*, dan *miss welding*, untuk lebih jelas dapat dilihat pada Gambar 2.9.

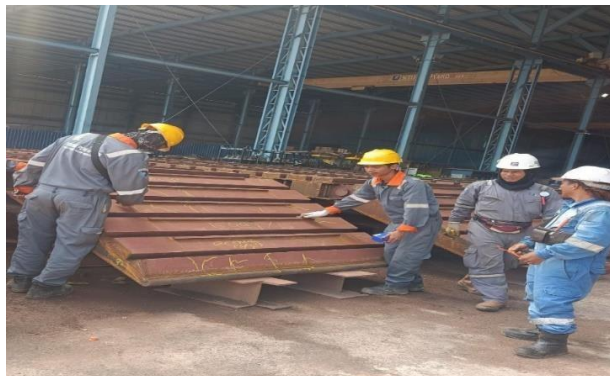
Pada siang hari kami mengikuti pak nurgianto selaku QC *hull*, untuk melanjutkan *inspect welding* pada tangki 4 (P) *portside*, ada pun cacat las yang kami temukan yaitu, *undercut*, *crack*, *pin hole* dan *miss welding*. Dan kami melakukan *inspect welding* lagi pada bagian *ramp door*, untuk lebih jelas dapat dilihat pada Gambar 2.27.

Gambar 2. 27 *inspect welding terhadap ramp door*

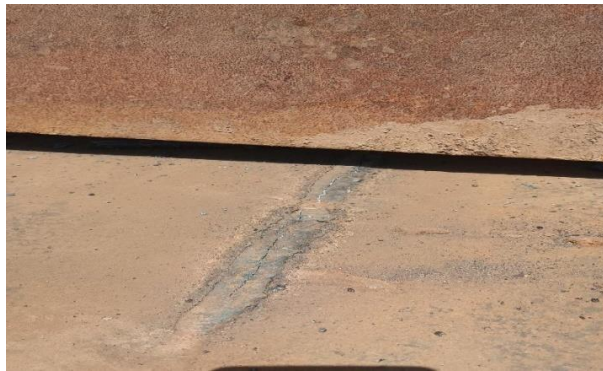
Gambar 2. 50 cacat pengelasan *crack*

Pada siang harinya kami masih mengikuti Pak Virman selaku QC *hull*, untuk melakukan *inspect welding* bersama Pak yose selaku owner pada bagian *Bottom Fream* 4-19 Porside pada kapal tongkang *hull* 1661, dalam melakukan *inspect welding* ini kami menemukan cacat pada pengelasan yaitu: *undercut*, *porosity*, *pinhole* dan *crack*. Dapat dilihat lebih jelas pada gambar dibawah ini

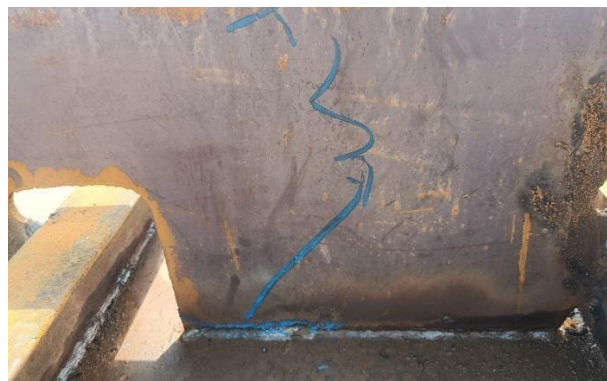
Gambar 2. 52 Pengelasan yang harus ditambah

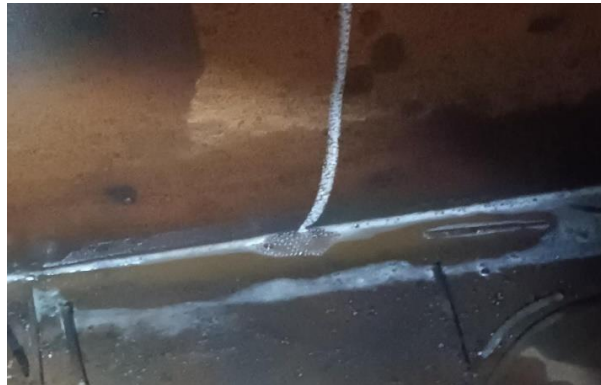
Gambar 3.15 Area yang bocor

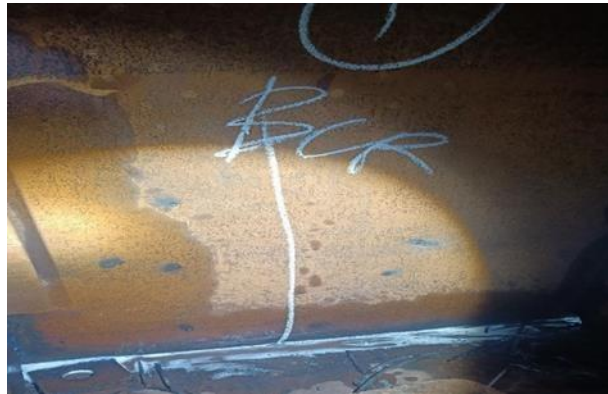
Gambar 3.16 Penandaan area yang bocor
