LAPORAN KERJA PRAKTEK
PT. LESTARI OSEAN INDONESIA (LOI)

WAGESUFRIYANTO

TINJAUAN KHUSUS PROSES PENGUJIAN KEBOCORAN MENGUNAKAN METODE <i>AIR PRESSURE TEST</i> PADA BAGIAN TANKI (VOID) <i>CARGO DECK BARGE BBM 330 5 BATAM</i>.....	78
3.1 Pengertian <i>Air Pressure Test</i>	78
3.2 Metode-Metode pengujian kebocoran	78
3.3 Tahap-Tahap sebelum melakukan pengujian kebocoran.....	82
3.4 Alat- Alat yang digunakan.....	83
3.5 Metode udara bertekanan / <i>Air Pressure Test</i>	87
3.6 Cara melakukan pengujian kebocoran.....	88
3.7 Permasalahan dan Solusi	95
PENUTUP	98
4.1 Kesimpulan	98
4.2 Saran	98
DAFTAR PUSTAKA	99

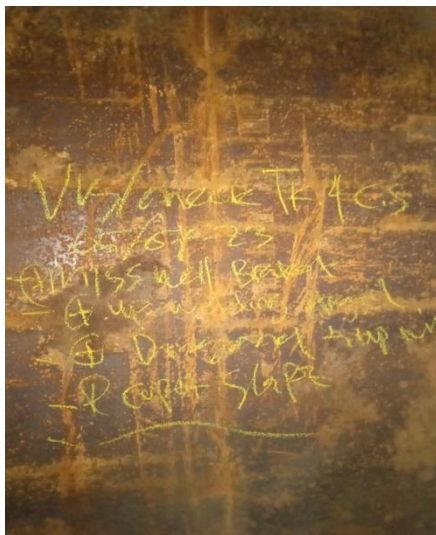
Disore harinya saya melakukan pengecekan *Visual inspeks* pada bagaian dalam tanki 4 bagian (c.s) dan ditemukan beberapa *defect* pengelasan pada bagian dalam tanki.

Gambar 2.5 *Visual inspeks* pada tanki

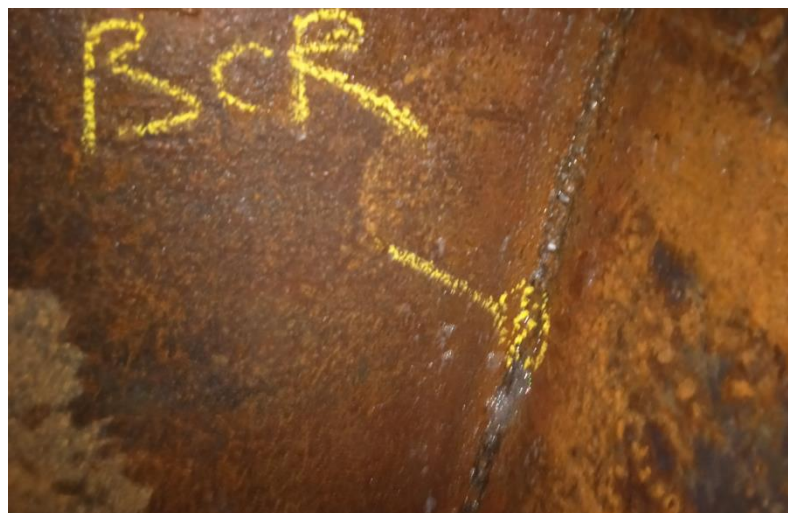
Dan ditemukan titik kebocoran pada bagian dalam tanki 10 dibagian *vertical jointan Longbulkhead* dan *Transbulkhead*, dan segera di marking dan diberi tanda agar segera dilakukan Repair

Gambar 2.15 Kebocoran pada tanki

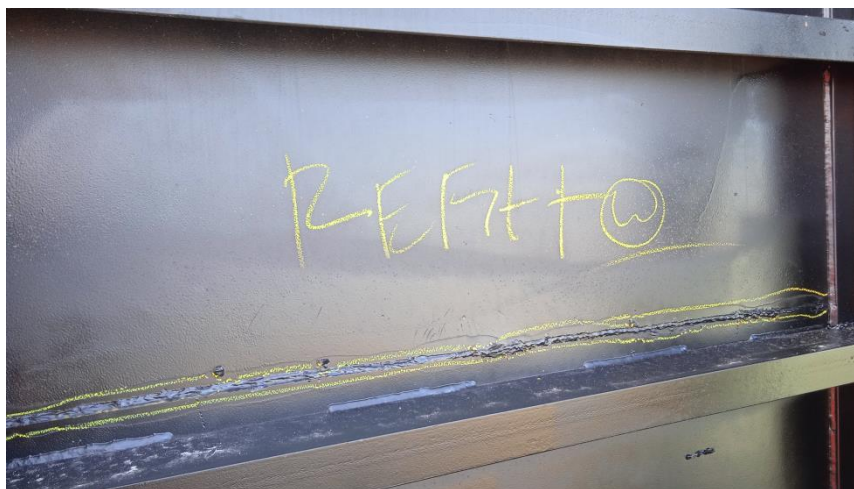
Dihari ketiga melakukan kegiatan *Visual test* pada *Side Board Cargo Deck Barge* BBM 330 5 BATAM

Gambar 2.27 Cacat pengelasan pada *side board*

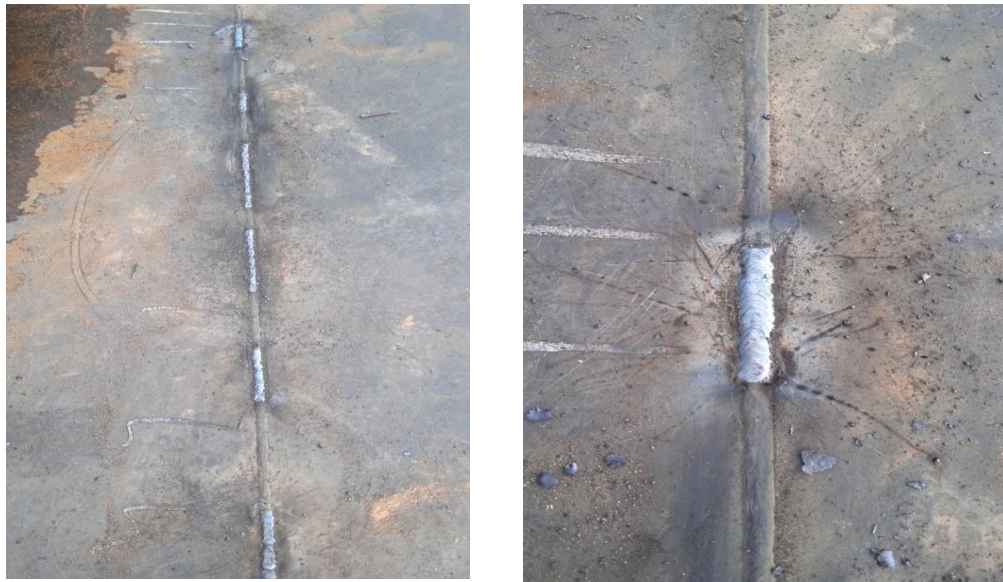
Dihari kelima jum'at 28 Juli 2023 melakukan kegiatan, membantu pekerja welder untuk merepair titik kebocoran yang ada di bagian *main deck Cargo Deck Barge* BBM 330 5 BATAM

Gambar 2.30 Merepair bagian pengelasan

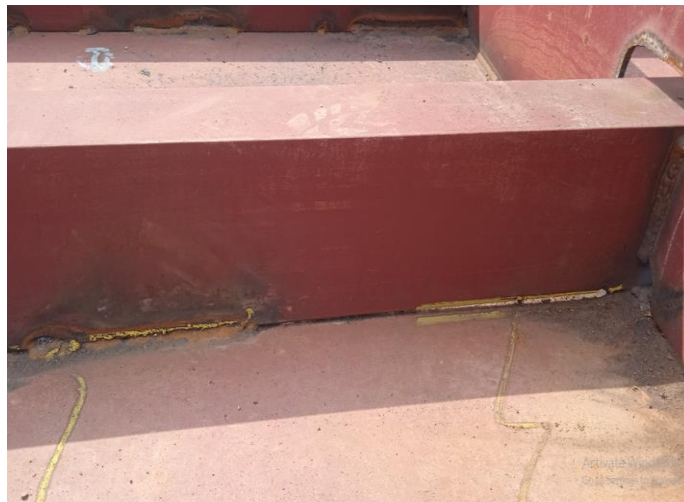
Dihari kelima melakukan kegiatan *Visual inspeks* pada bagian *Bottom Hull* 023 fr 11,16,21 kegiatan dilakukan untuk memeriksa konstruksi, pemasangan *Web frame, Girder, Longitudinal stiffener*, pemasangan *Collar*, Pemasangan *Breacket*, pengelasan. dan ditemukan dibagian *Longitudinal stiffener* yang pengelasan nya kurang bagus

Gambar 3.37 Cacat pengelasan pada bagian *Bottom*

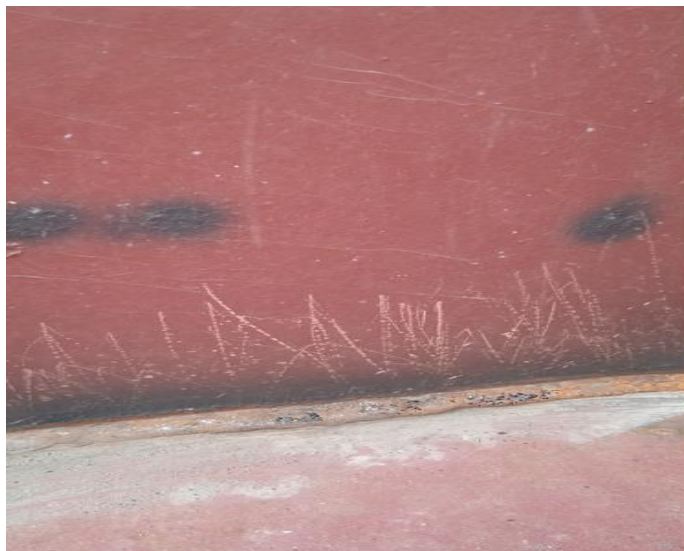
Gambar 3.38 Cacat pengelasan pada bagian *Bottom*

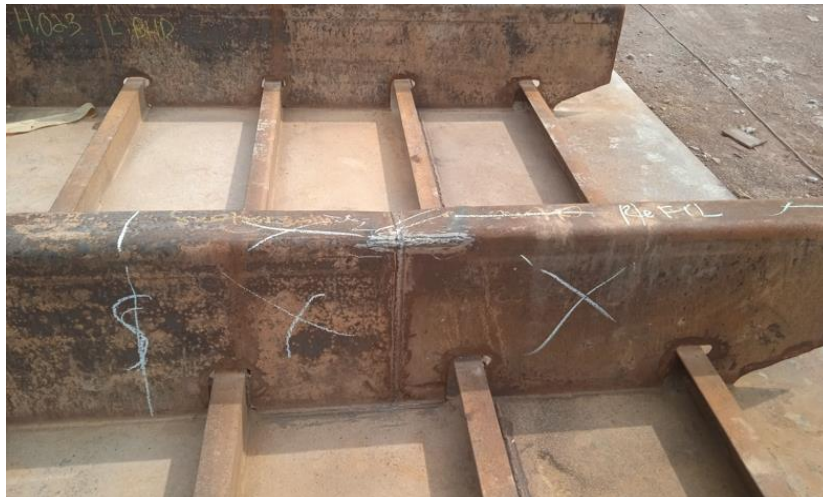
Dihari kedua melakukan kegiatan *Visual inspeks* pada bagian *Transbulkhead Hull 023*, dan ditemukan bagian sambungan *Web* fr yang melengkung dan diharuskan untuk di *Refit* ulang (*Repair Fit-up*)

Gambar 4.3 *Visual inspeks* pada bagian *T.bhd Hull 023*

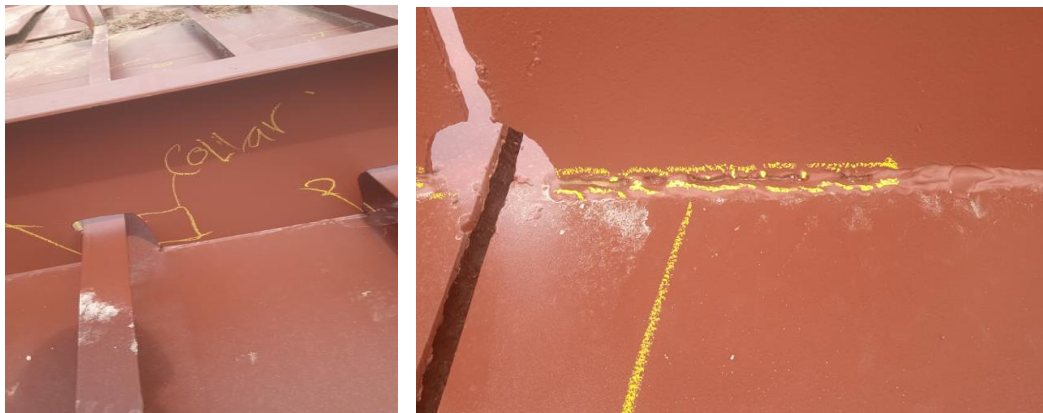
Dihari keempat melakukan kegiatan *Visual inspeks* pada bagian *Transbulkhead Hull 025* fr 6,11,16,21 (p) dan ditemukan bagian *Vertical Stiffener* yang tidak dipasang *Collar* dan juga bagian *Web Stiffener* pengelasan bagian *Fillet* yang kurang bagus

Gambar 4.6 *Visual inspeks* pada bagian *T.bhd Hull 025*

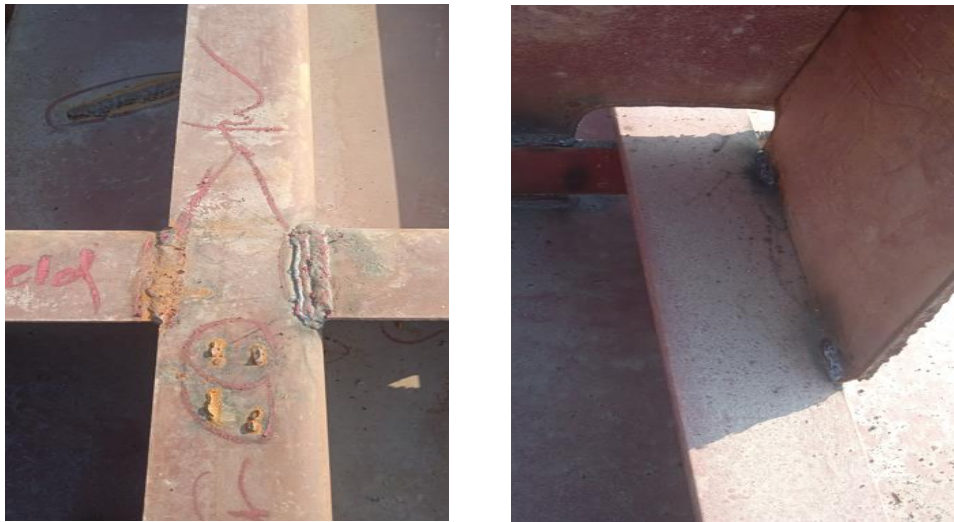
Dihari kelima ditugaskan untuk Melakukan *Visual inspeks* pada *Hull 026* dan banyak ditemukan bagian *Web-Girder* pengelasan yang kurang bagus dan juga bagian *Bracket* yang tidak di *welding*

Gambar 4.7 *Visual inspeks* pada bagian *Bottom 026*

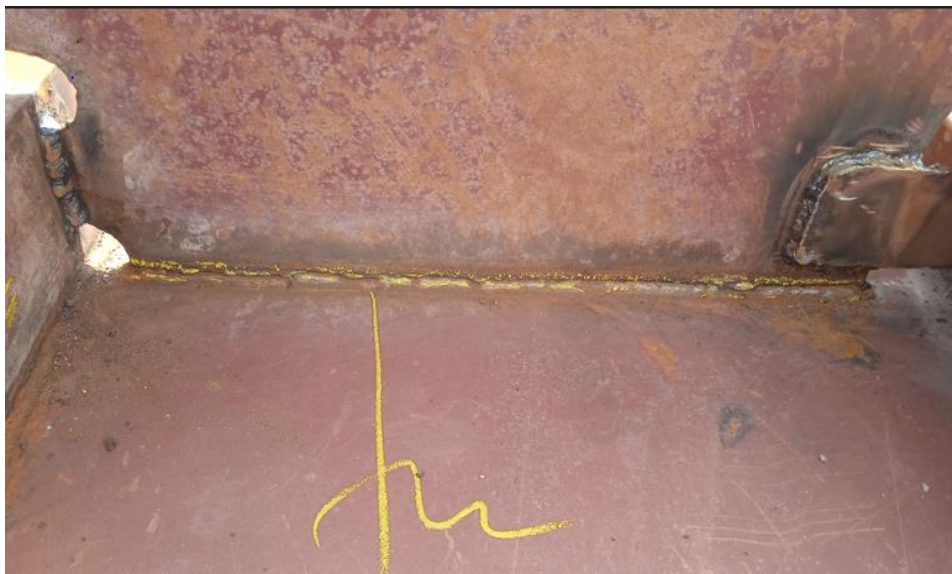
Hari keempat ditugaskan untuk mengecek bagian *Bottom Hull* 026 mengecek konstruksi, pemasangan *Longitudinal Stiffener*, *Girder*, *Web frame*, pemasangan *Collar*, *Breacket*, dan pengelasan, dan ditemukan cacat pada pengelasan yaitu *Porosity*.

Gambar 4.19 *Visual inspeks* pada bagian *Bottom*

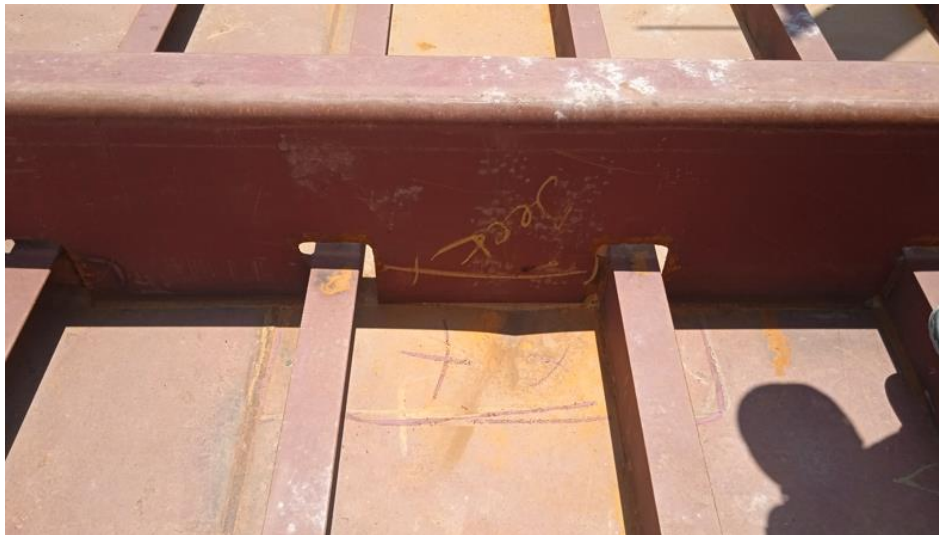
Gambar 4.23 Plat *Bottom* yang melengkung

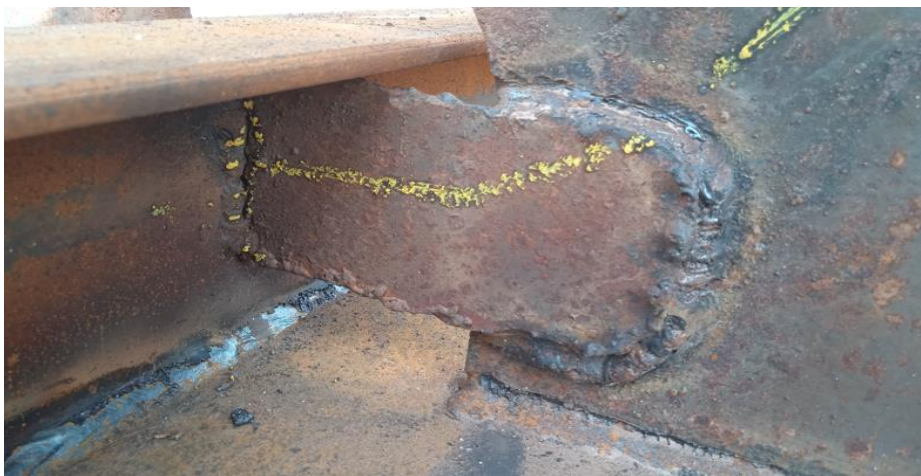
Dihari ketiga ditugaskan untuk melakukan *Visual inspeks* pada bagian *Transbulkhead* untuk Class *BKI*, dan ditemukan retak pada pengelasan *Collar*

Gambar 4.24 *Crack* pada bagian *Collar*

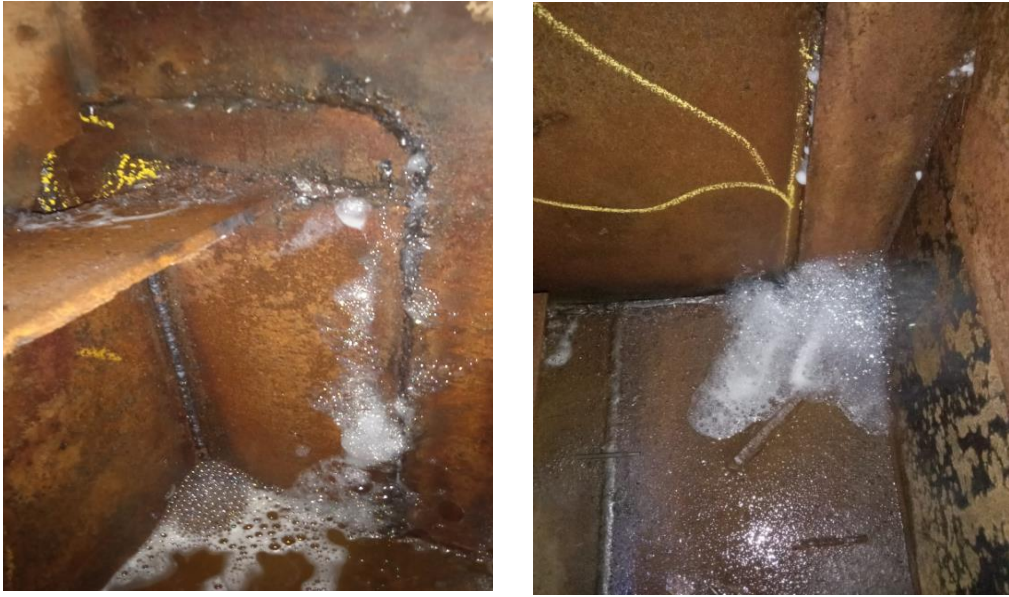
- Apabila terdapat kebocoran pada tangki tersebut maka akan tampak busa / gelembung yang keluar dari bagian pengelasan yang bocor. Bila yang tampak busa halus itu berarti ada crack atau bocor yang halus, jika yang tampak gelembung itu berarti adanya kebocoran yang cukup besar.

Gambar 6.21 Kebocoran pada *Water Collar*

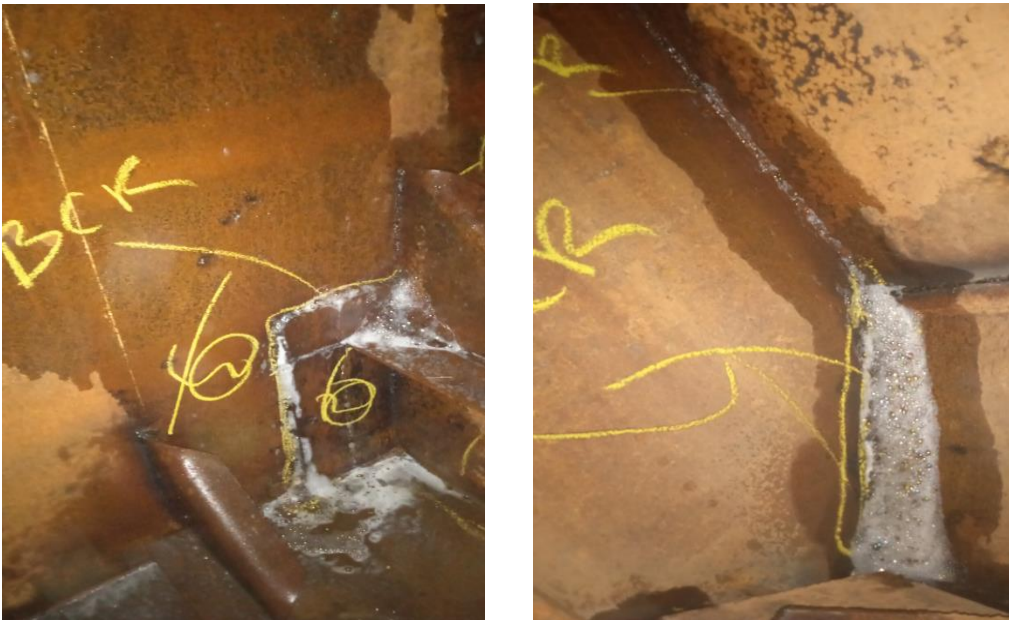
Gambar 6.22 Penandaan pada kebocoran

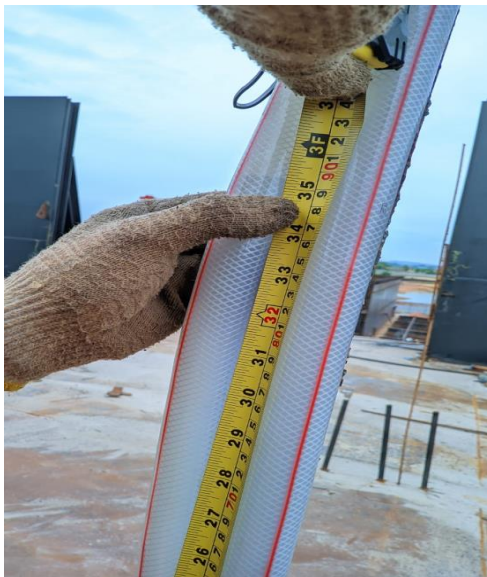
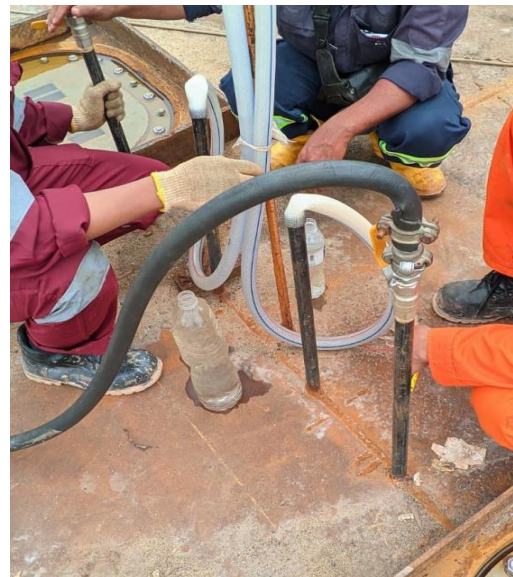
Gambar 6.23 Ketinggian air yang tidak sesuai standard

- Melakukan pengecekan pada bagian dalam tanki dan mencari titik kebocoran dan segera lakukan Repair pada titik kebocoran
- Untuk menghasilkan tekanan angin yang maksimal selang yang menyalurkan tekanan angin dari kompresor ke dalam tanki jangan dilepas, biar kan beberapa menit sampai proses pengecekan pada bagian dalam tanki selesai.

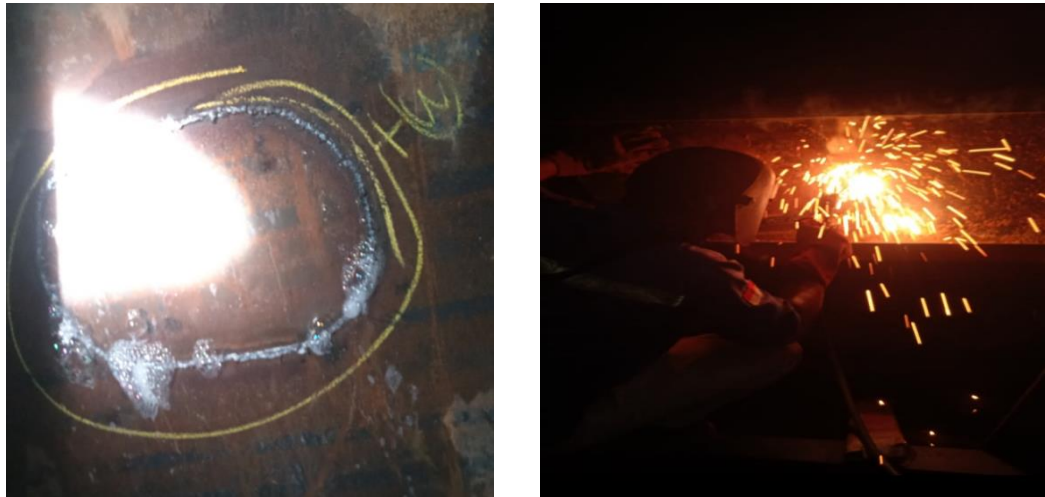
Gambar 6.24 Proses *repair* kebocoran

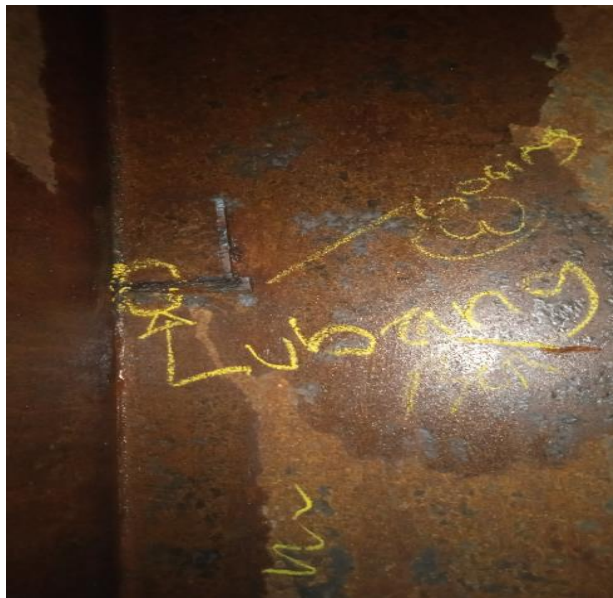
Gambar 6.26 Air sabun yang tidak ada busa
