**LAPORAN KERJA PRAKTEK**  
**PT. LESTARI OSEAN INDONESIA ( LOI )**

Jl. Dapur 12, Sungai Pelunggut, Kec, Sagulung, Kota Batam-  
Kepulauan Riau

**AGUS MARDA PUTRA**

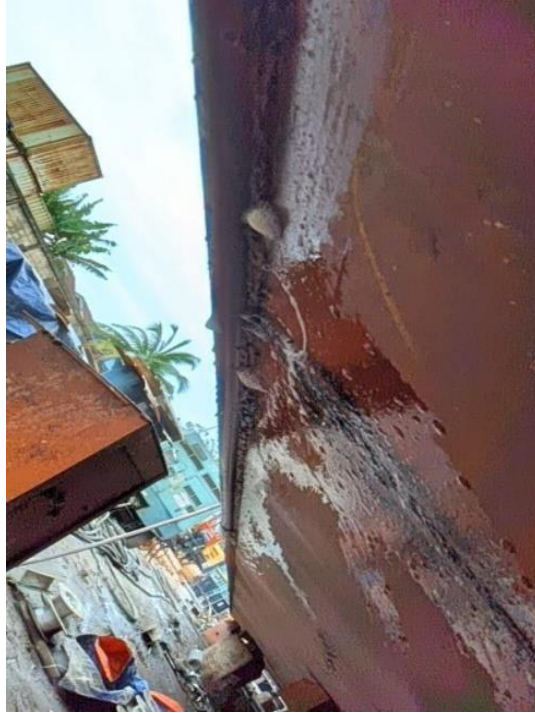
Setelah dijumpai titik kebocoran kami berikan markingan untuk memudahkan orang ripare mengetahui titik yang mana ada kebocoran.

Gambar 2.8 Gambar pada saat mencari titik kebocoran pada joinan welding

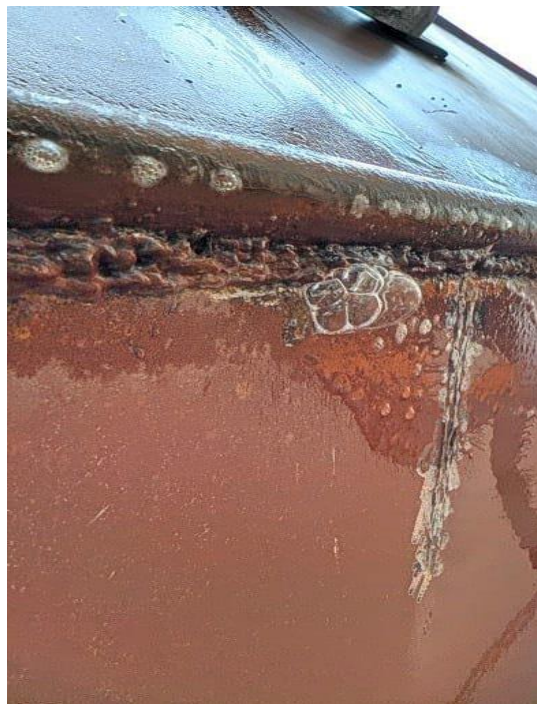
Setelah kam selesai menyiramkan air sabun pada bagian *side shale* kiri, adapun dijumpai titik kebocoran dan selanjutnya kami memberikan markingan untuk memudahkan orang ripare agar mengetahui dimana titik kebocoran tersebut.

Gambar 2.11 Gambar salah satu titik kebocorsn pada bagian roanbar

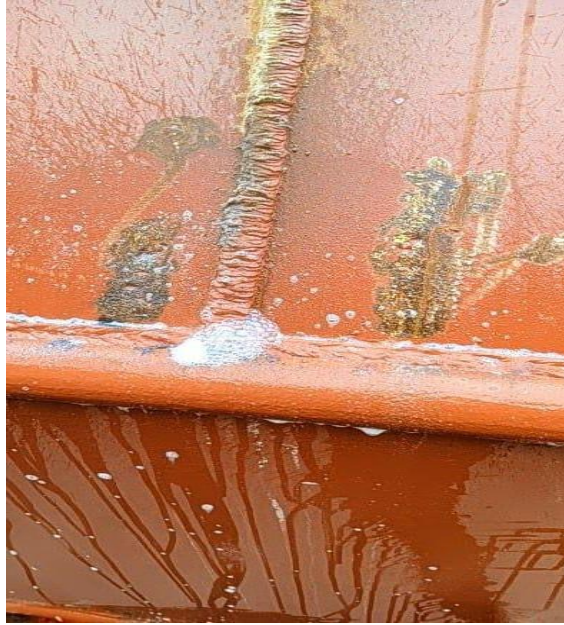
Adpun salah satu titik kebocorsn yang kami jumpai dibagian tersebut, setelah itu langsung kami berikan markingan untuk memudahkan orang ripare agar diketahui dimana letak titik kebocoran tersebut.

Gambar 2.12 Gambar titik kebocoran pada bagian *side shale*

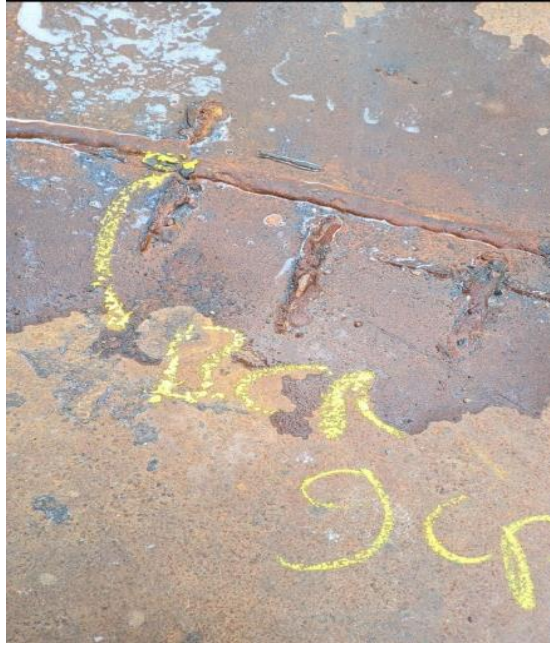
Adapun beberapa titik kebocoran yang telah kami jumpai dan segera kami berikan markingan agar mudah para orang repare untuk mengetahui letak dimana saja titik kebocoran tersebut berada.

Gambar 2.24 Gambar joinan weldingan pada bagian maindek

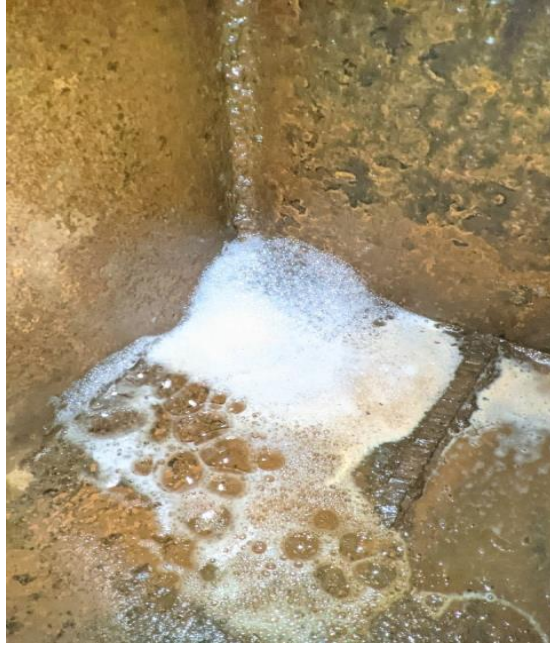
Pada bagian tersebut biasa cukup rawan terjadi kebocoran yang cukup besar dikarenakan pada saat *mainpower* melakukan weldingan dengan *vertikalan*, disitu jarang tertutup rapat karena weldingan yang kurang cukup bagus.

Gambar 2.27 Gambar salah satu titik bocor yang lumayan besar

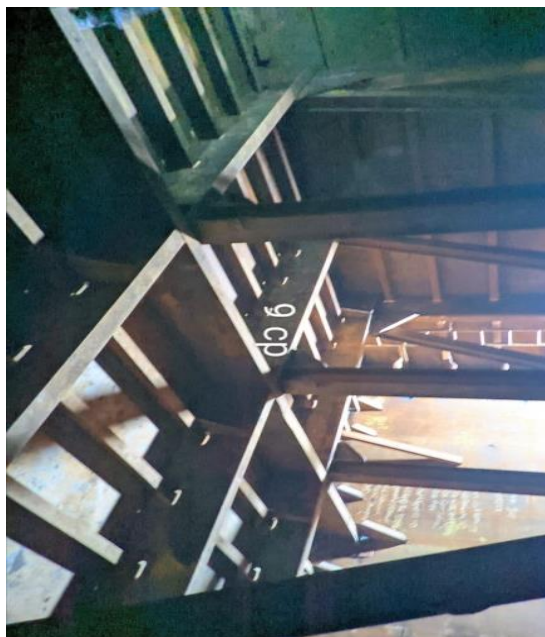
Adapun dijumpai beberapa papan *staging* yang belum dikeluarkan dari dalam tangki tersebut.

Gambar 2.33 Gambar didalam tangki bagian 9(cp)

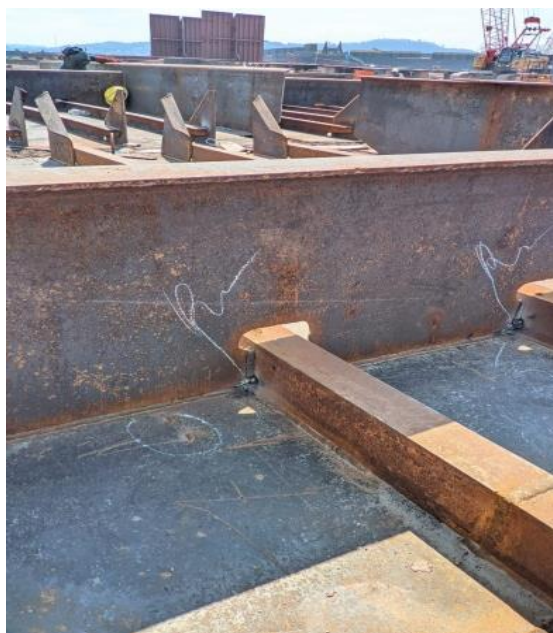
Setelah istirahat siang pukul 13:00 kami segera menuju kelapangan untuk kembali melakukan pengecekan terhadap noces pada bagian T.bhd fr 21-31(cs)

Gambar 2.54 Gambar noces pada bagian T.bhd

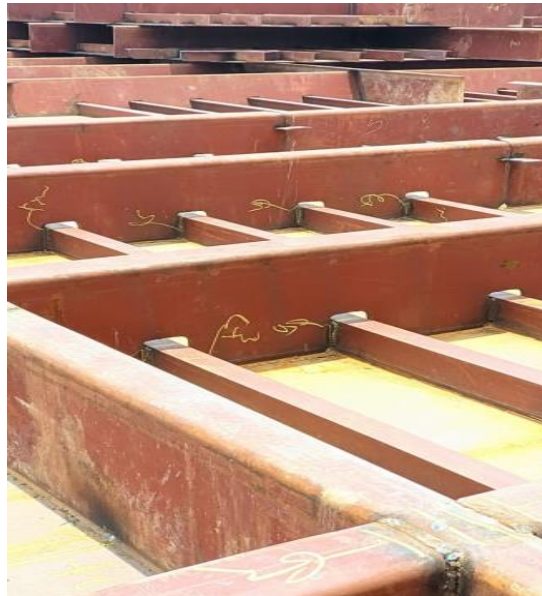
Adapun pada harini ini kami melakukan pengecekan pada bagian bottom plat yang dijumpai beberapa jenis cacatlas seperti andercut dan porosity adapun juga missing welding dan grendaan slek weldingan

Gambar 2.83 gambar bagian bottom hull 024

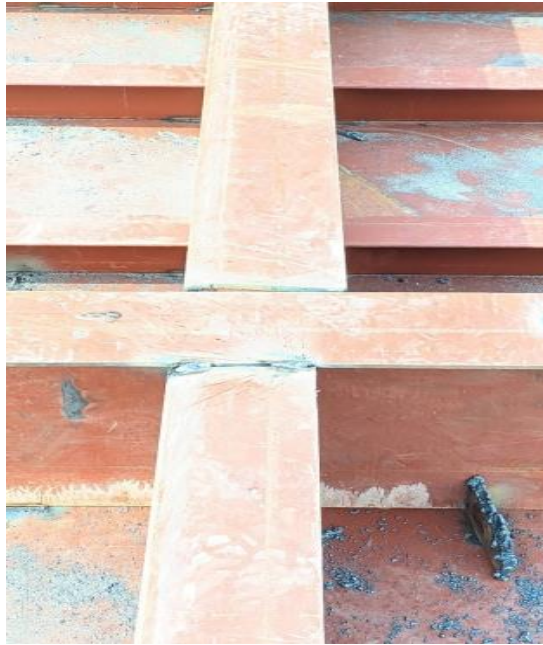
Adapun fit up yang kurang bagus pada salah satu girder pada bagian frm 21dan segera kami berikan markingan guna untuk dilakukannya repare fit up.

Gambar 2.84 Gambar girder yang refit

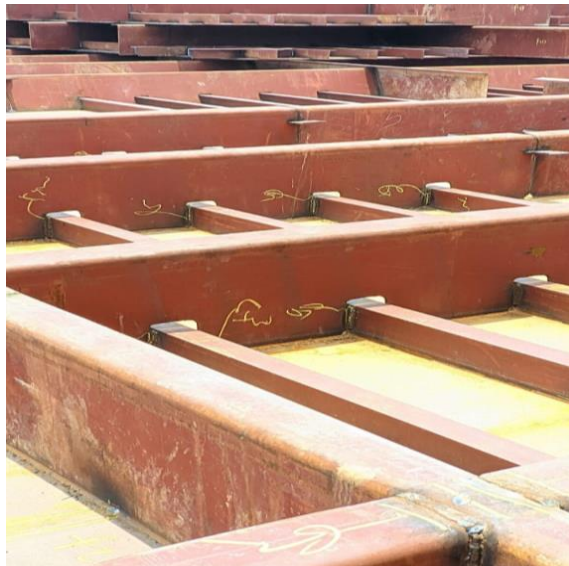
Adapun pada harini ini kami melakukan pengecekan pada bagian bottom plat yang dijumpai beberapa jenis cacatlas seperti andercut dan porosity adapun juga missing welding dan grendaan slek weldingan

Gambar 2.88 Gambar pengecekan pada bottom di bagian hull 024

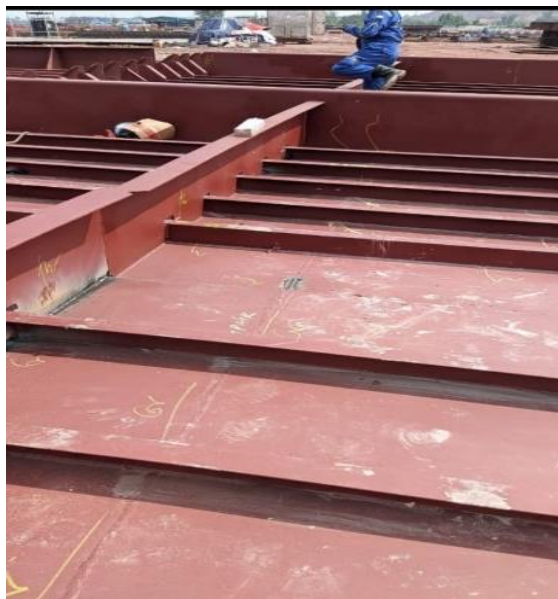
Adapun pada harini ini kami melakukan pengecekan pada bagian bottom plat yang dijumpai beberapa jenis cacatlas seperti andercut dan porosity adapun juga missing welding dan grendaan slek weldingan selain itu juga kami menemukan fit up yang tidak bagus pada bagian braket yang terlihat tidak lurus,makanya dari itu kami segera berikan markingan guna supaya repare fit up.

Gambar 2.89 Gambar pengecekan bottom hull 022

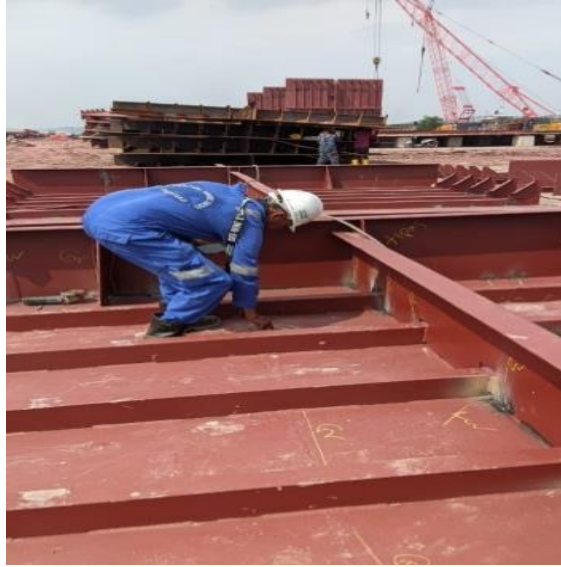
Adapun pada harini ini kami melakukan pengecekan pada bagian bottom plat yang dijumpai beberapa jenis cacatlas seperti andercut dan porosity adapun juga missing welding dan grendaan slek weldingan

Gambar 2.90 Gambar pada saat pengecekan bottom hull 022

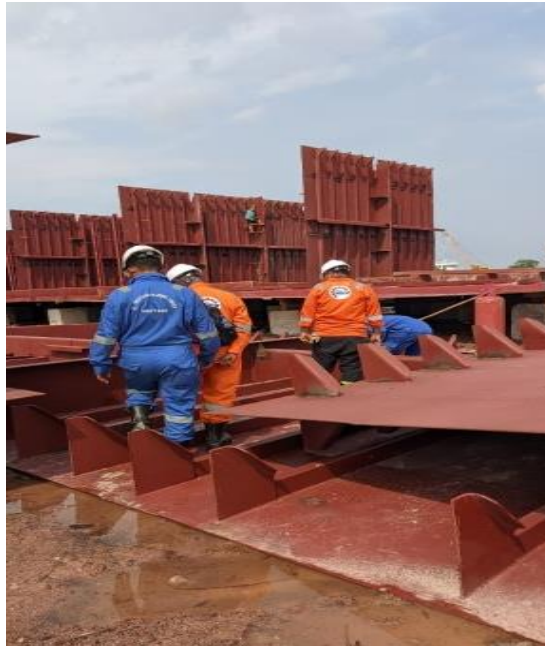
Adapun pengecekan ini kami lakukan bersama owner dan QC PT lestari osean Indonesia, adapun komenan owner mengenai fit up yang harus segera di repare.

Gambar 2.92 Gambar pengecekan bersama owner

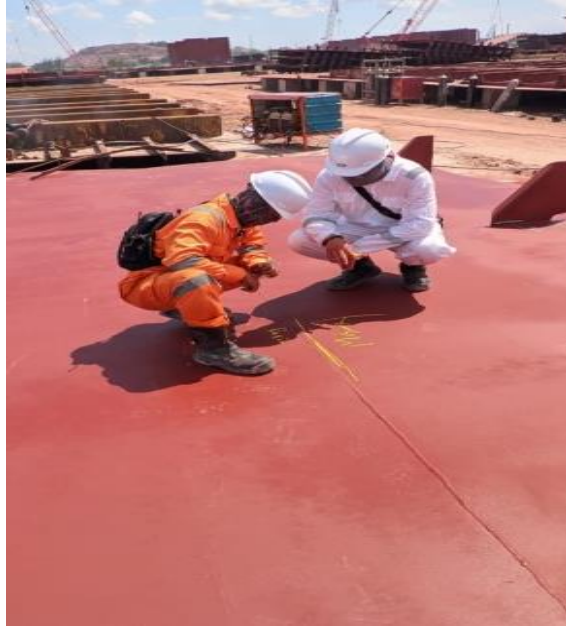
Adapun pada harini ini kami melakukan pengecekan pada bagian panel T.bhd yang menggunakan weldingan stik ( SMAW ) yang dijumpai beberapa jenis cacatlas seperti andercut dan porosity adapun juga missing welding dan grendaan slek weldingan.

Gambar 2.93 Gambar saat pengecekan pada T.bhd  
Sumber : Dokumentasi Penulis

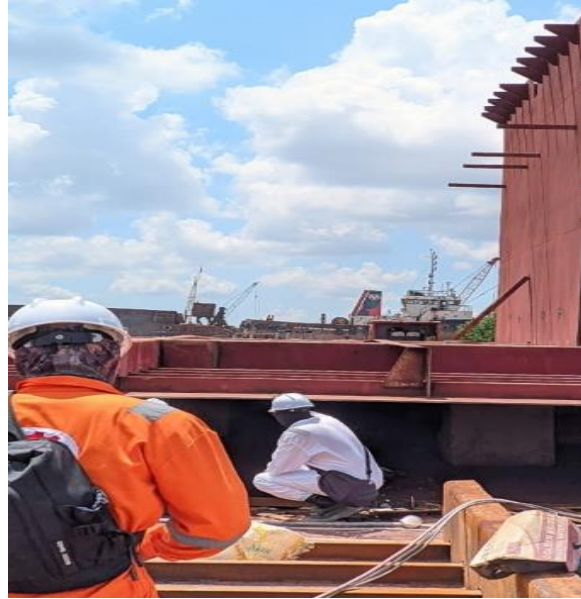
Adapun kami melakukan pengecekan ini bersama owner dan QC PT.lestari osean indonesia untuk melihat bagian bottom yang sangat deformasi, dan setelah itu kami segera memberikan markingan guna untuk mengetahui bagian yang akan di lakukan repare atau fering.

Gambar 2.101 Gambar pada saat owner melakukan pengecekan bottom

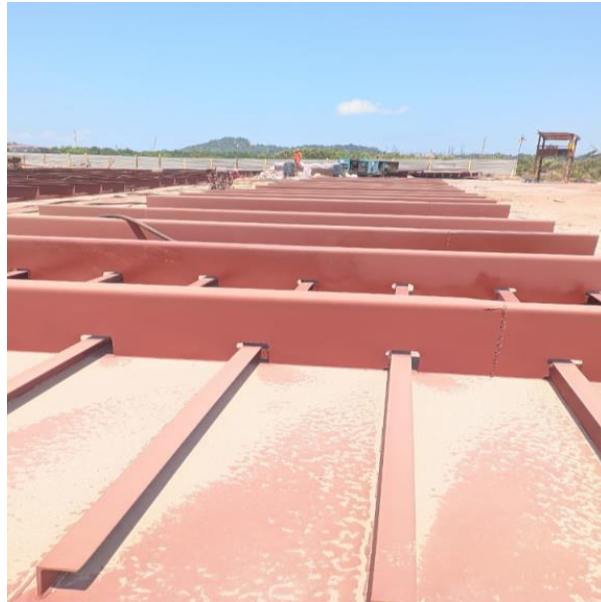
Jika area yang ingin kita visual belum di cleaning oleh pormen nya, maka kita juga susah untuk melakukan visual cek dengan standar prosedurnya yang telah diberikan.

Gambar 2.107 Gambar bagian L.bhd belum cleaning

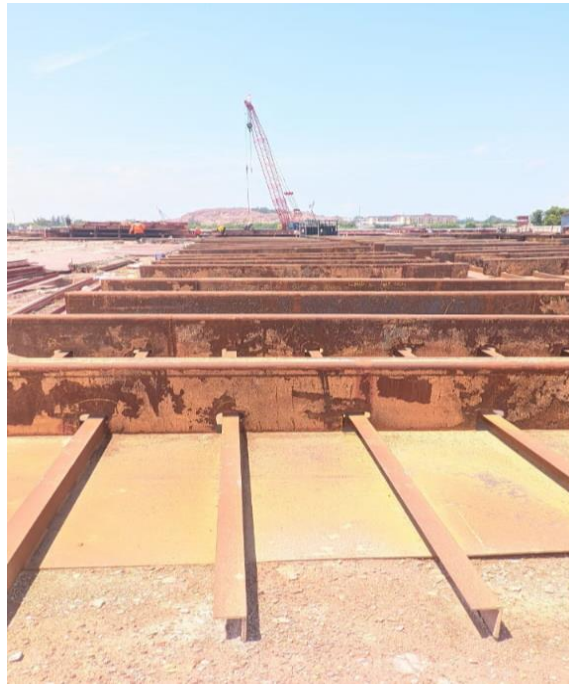
Adapun pada harini ini kami melakukan pengecekan pada bagian panel L.bhd yang menggunakan weldingan stik ( SMAW ) yang dijumpai beberapa jenis cacatlas seperti andercut dan porosity adapun juga missing welding dan grendaan slek weldingan.

Gambar 2.113 Gambar L.bhd hull 024

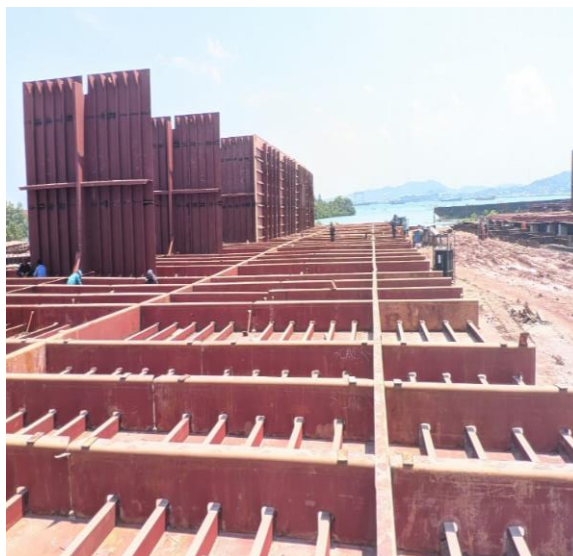
Adapun pada harini ini kami melakukan pengecekan pada bagian bottom plat yang dijumpai beberapa jenis cacatlas seperti andercut dan porosity adapun juga missing welding dan grendaan slek weldingan selain itu juga kami menemukan fit up yang tidak bagus pada bagian braket yang terlihat tidak lurus,makanya dari itu kami segera berikan markingan guna supaya repare fit up.

Gambar 2.117 Gambar bagian bottom hull 024 (p)

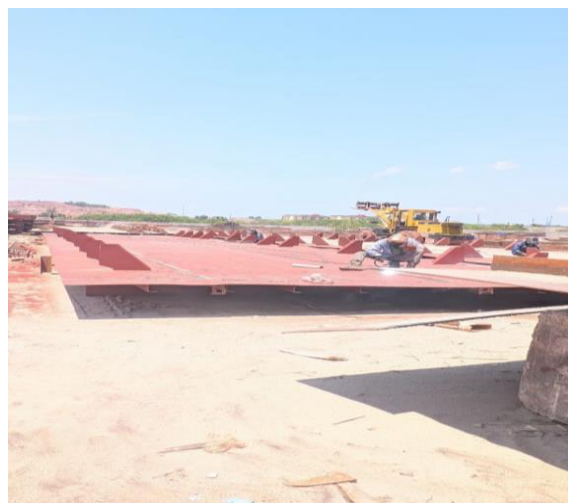
Adapun dijumpai beberapa jenis cacatlas seperti andercut dan porosity adapun juga missing welding dan grendaan slek weldingan.

Gambar 2.126 Gambar bagian balikan L.bhd hull 024
