**LAPORAN KERJA PRAKTEK**

**PT. USDA SEROJA JAYA**

**Mhd. Fajri**

**PROGRAM STUDI SARJANA TERAPAN  
TEKNOLOGI REKAYASA ARSITEKTUR PERKAPALAN  
JURUSAN TEKNIK PERKAPALAN  
POLITEKNIK NEGERI BENGKALIS  
BENGKALIS – RIAU  
2024**

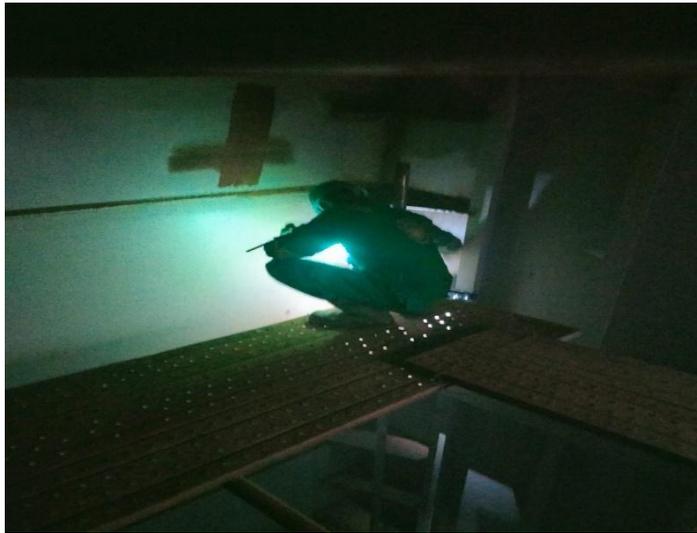
Pada hari ini saya melakukan *visual welding inspect* pada kapal H-70, pada pengecekan ini terdapat banyak *porosity, crack* dan lain lain.

**Ketiga** Gambar 2.12 *Visual welding inspect void tank*

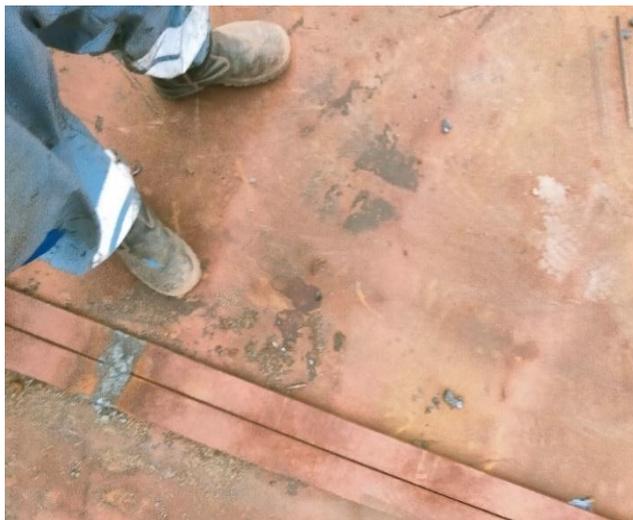
Pada hari ini saya melakukan *inspection* pada H-071 pada bagian main deck kapal tongkang, pada pengecekan pengelasan ini banyak terdapat hasil pengelasan yang lebih dari standar dan harus di grinda, dan cacat las seperti *porosity* tidak terlalu banyak.

**Gambar 2.17** *Visual welding inspect inner shell*

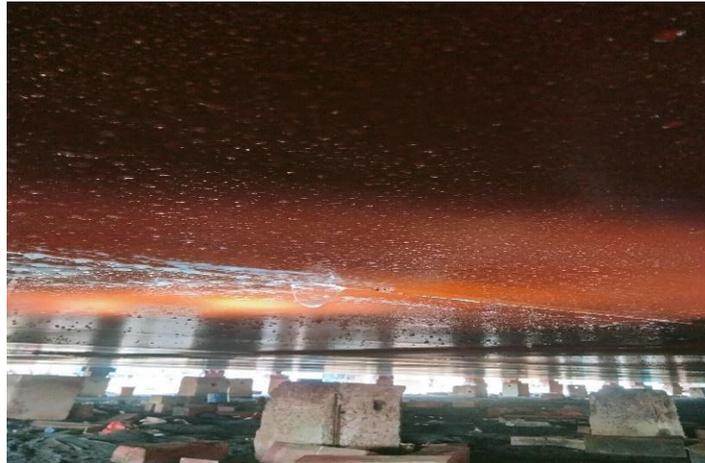
Pada hari ini saya melakukan *air test* pada kapal tongkang H-071 pada tangki 8S, pada pengecekan kebocoran kali ini juga terdapat kebocoran dikarenakan ada 1 titik yang terdapat *miss welding*.

**Gambar 2.20** *Air test tangki 8s*

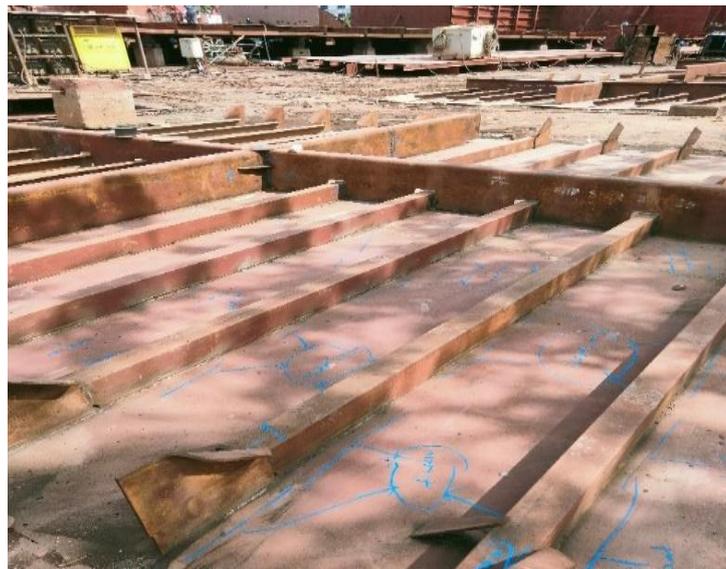
Pada hari ini saya melakukan *visual welding inspect* pada kapal tongkang H-073, pada pengecekan ini seperti biasa banyak terdapat cacat las seperti *porosity, crack, undercut crack, undercut*.

**Gambar 2.23** Visual welding inspection long head

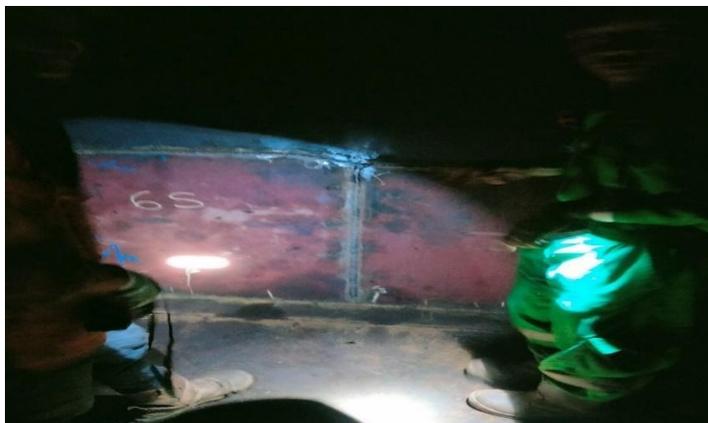
Pada hari ini saya melakukan *visual welding inspection* kapal tangker H-070 pada bagian tangki ruang muat 1, pengecekan pada *bracket, bulkhead*, dan *H beam*, pengecekan ini terdapat *miss welding, crack, porosity*.

Gambar 2.25 Inspeksi tank top k apal

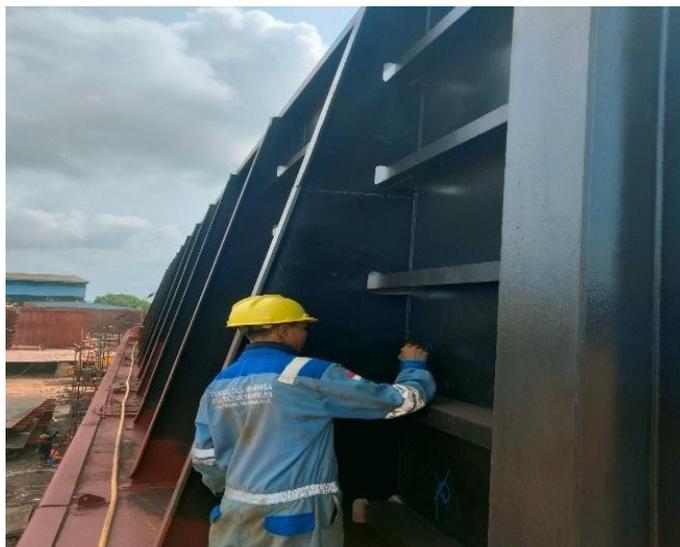
Pada hari saya melakukan *visual welding inspect* pada side board untuk kapal tongkang H-071, pada pengecekan ini terdapat cacat las *porosity, crack*, dan lain sebagainya.

Gambar 2.27 *Visual welding inspection* pada *side board*

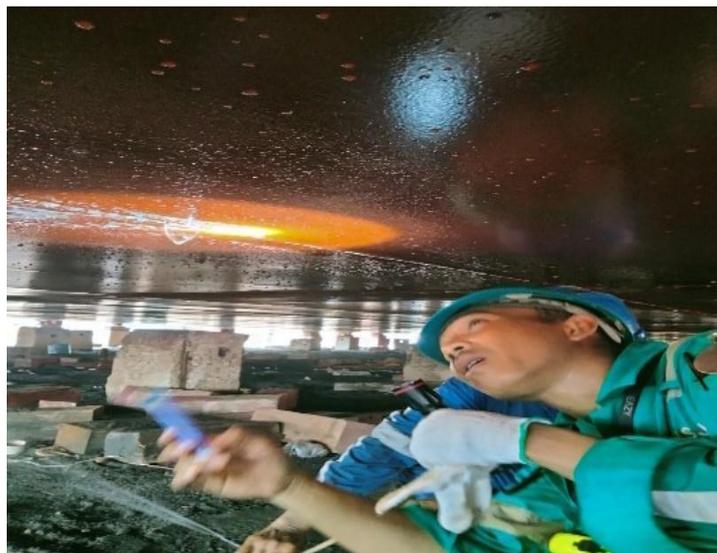
Pada hari saya melakukan *air test* atau pengecekan kebocoran pada kapal H-070 kapal tongkang dan pada pengecekan ini terdapat 1 lubang air pada bottom bekas pembuangan air.

**Gambar 2.29** *Air test pada bottom k apal tongkang*

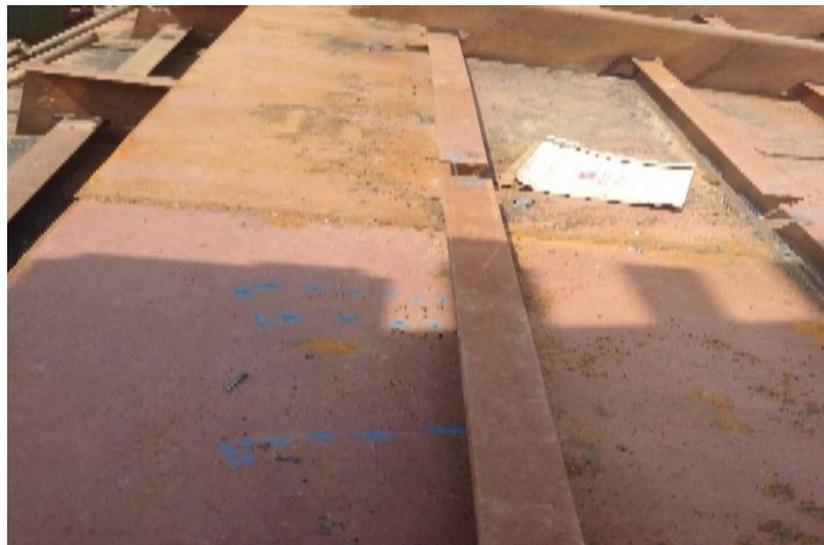
kegiatan hari ini adalah *visual welding inspect* bagian side sheel kapal tongkang H-073, pada pengecekan hari ini terdapat *porosity* pada bagian *welding angle*.

Gambar 2.31 Inspeksi pada trans bulk head

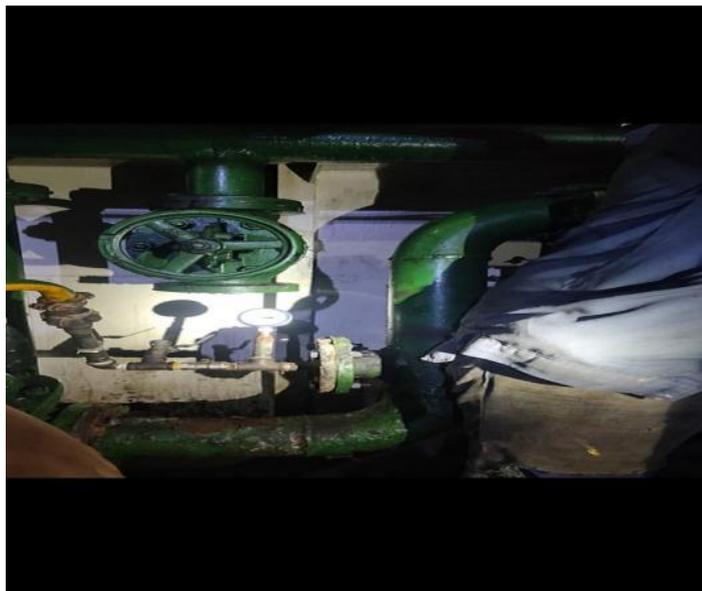
Kegiatan kami hari ini adalah melanjutkan *air test valve*, pada pengecekan kali ini, *valve* mendapatkan kebocoran pada saat pengecekan.

Gambar 2.39 Air test valve 5k

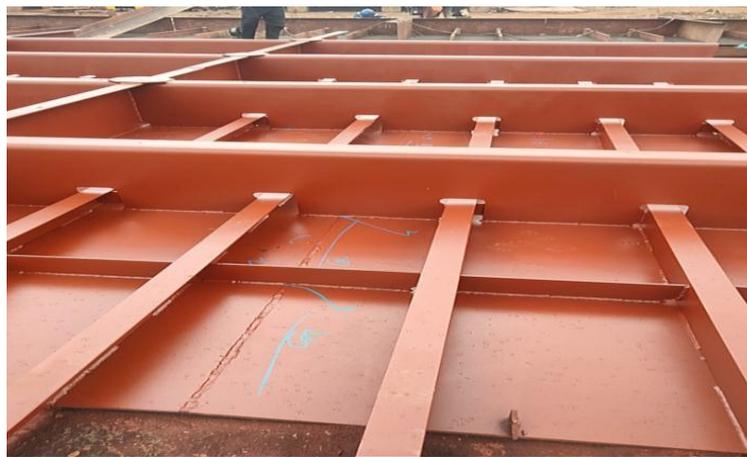
Kegiatan kami hari ini adalah *visual weldng inspect* pada *bulkhead* kapal tongkang H-073, pada pengecekan ini terdapat banyak sekali cacat las seperti porosity dan crack dan beberapa cacat las lainnya yang tidak terlihat.

Gambar 2.43 *Visual welding inspect side sheel*

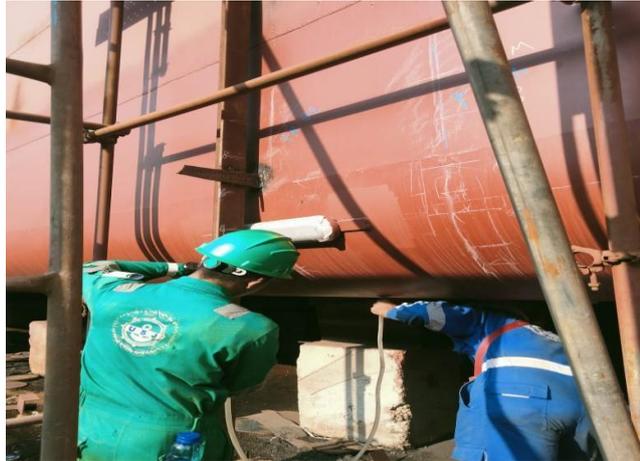
Kegiatan hari ini adalah pengecekan pada *inner shell* kapal Seroja xxv, dimana kapal ini terdapat penyok pada bagian *inner shell*, dan harus di *replating*, visual yang kami lakukan tidak ada terjadi *porosity* maupun crack atau hasil *replating* nya OK.

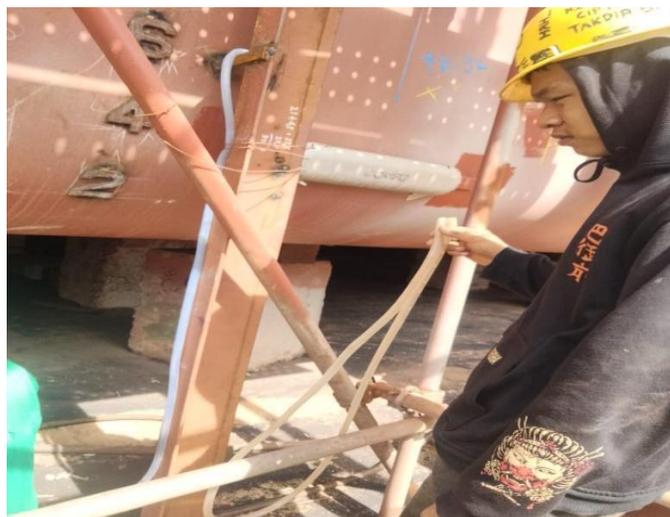
Kegiatan hari ini adalah inspeksi bagian *Web frame* dan *main frame* tujuan dari inspek ini adalah untuk mengetahui apakah angle pada *side shell* sesuai dengan web/main frame dan bracket pada inspeksi itu, banyak terdapat *Miss alaingment* karena kesalahan pemesanan welder.

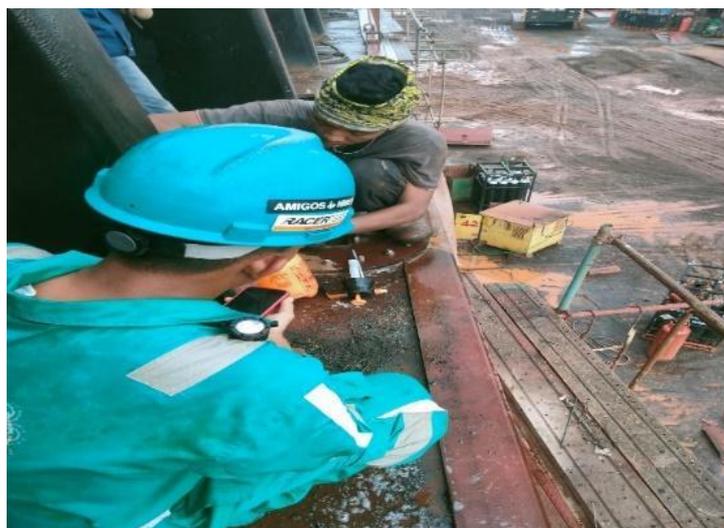
Kegiatan hari ini adalah *Air test* pada tangki P5, pada air test ini terdapat kebocoran karena Miss well pada bagian *Main deck*.

Gambar 2.69 *Air test* k apal tongkang

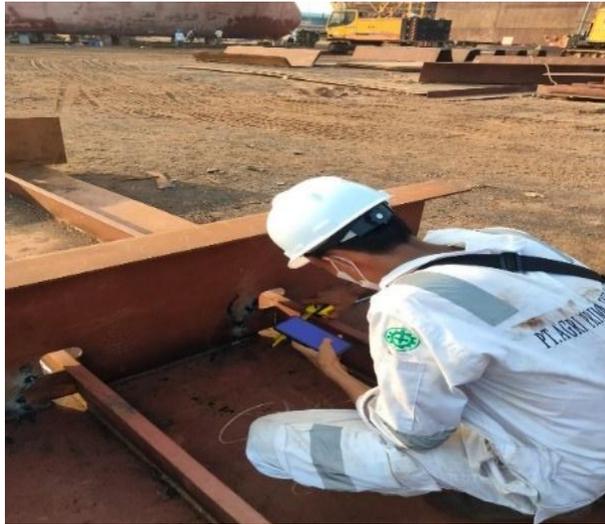
Kegiatan hari ini adalah *Visual welding inspect* bagian long head kapal Cargo H-068, pada pengecekan ini banyak terdapat cacat las seperti *porosity* dan *crack*, dan ada juga terdapat *Miss welding* pada bagian tersebut.

**Gambar 2.76** *Visual welding inspect long head*

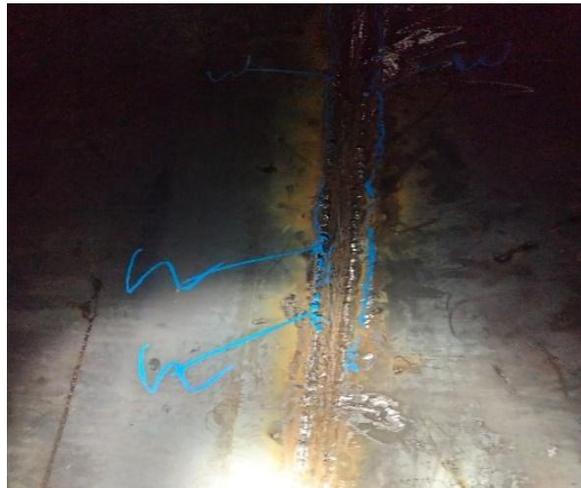
Kegiatan hari ini adalah pengecekan hasil *gouging* pada bottom kapal seroja19, pada pengecekan ini terdapat beberapa crack pada saat di lakukan penggerendaan yang sedang di lakukan.

Gambar 2.80 *Visual welding inspect*

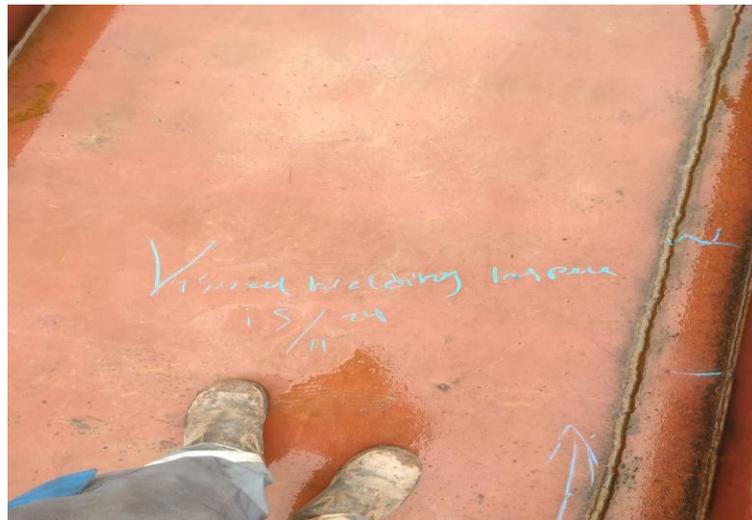
Kegiatan hari ini adalah *visual welding inspect* pada *side shell* pada pengecekan ini terdapat *porosity*, *crack* dan berbagai macam cacat las yang di temukan.

Gambar 2.94 *visual welding inspect side shell*

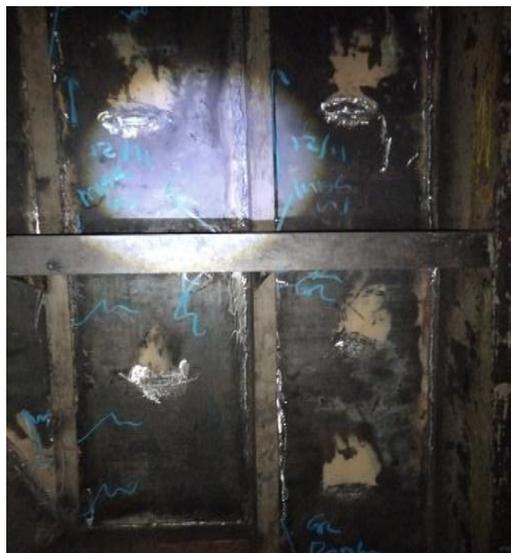
Kegiatan hari ini adalah *air test*, fungsi dari *air test* ini untuk menentukan apakah ada kebocoran pada kapal bagian *inner shell* kapal, pada air test ini terdapat banyak kebocoran pada kapal yang kami temukan akibat dari *miss well* dan *cacat las* seperti *porosity* dan *crack*.

Gambar 2.97 *visual welding inspect* bulk head

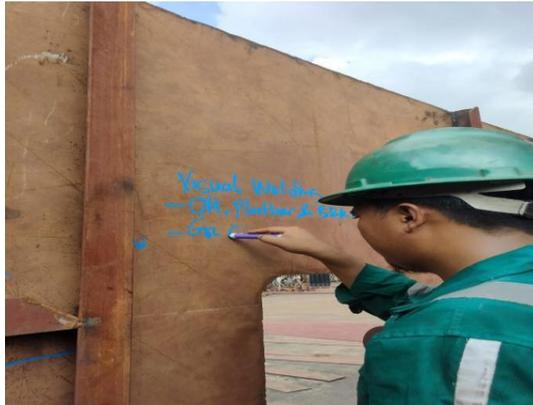
Kegiatan hari ini adalah *Air test*, fungsi dari *Air test* ini untuk menentukan apakah ada kebocoran pada kapal bagian *inner sheel* kapal, pada air test ini terdapat banyak kebocoran pada kapal yang kami temukan akibat dari *miss well*, dan cacat las seperti *porosity*, dan *crack*.

Gambar 2.98 *visual welding inspect*
