LAPORAN KERJA PRAKTEK
PENGGANTIAN *PLATE* LAMBUNG KAPAL (*REPLATING*)
PADA TONGKANG MONTENGO BAY
PT. KARIMUN MARINE SHIPYARD

JURUSAN TEKNIK PERKAPALAN
PROGRAM STUDI D-III TEKNIK PERKAPALAN
POLITEKNIK NEGERI BENGKALIS
BENGKALIS-RIAU
T.A 2021

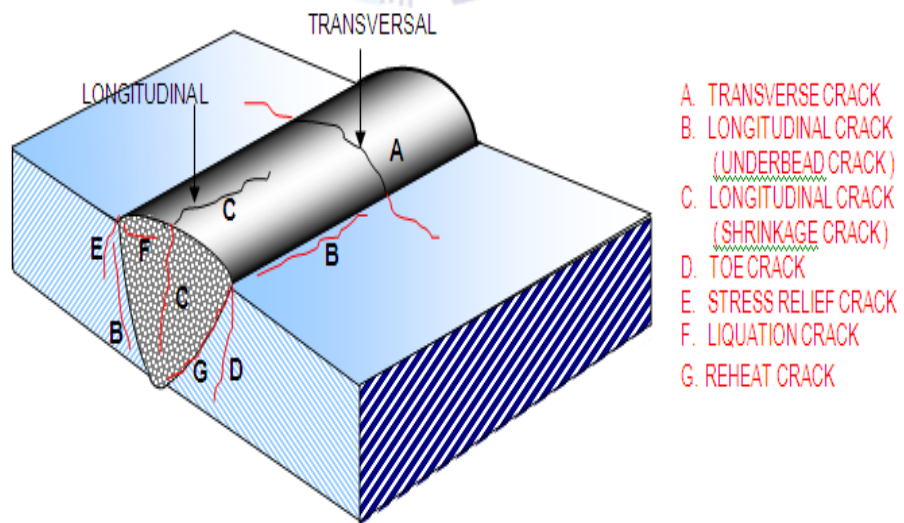
Gambar 3. 17 Surface crack / retak

h) *Surface Crack / Retak*. Adapun gambar *Surface crack / retak* dilihat pada Gambar 3. 17=

1. Takik / *notch*
2. Tegangan (*stress*)
3. $C_{equivalent} < 0.41 \%$
4. Penghilangan tegangan (*stress relief*).
5. Martensit di h.a.z
6. Pertumbuhan kristal (*crystal growth*)
7. Kandungan *ferrite* < 5% dan > 12 % (*untuk stainless steel*)
8. Ketidak sesuaian material (*reheat crack*)
9. *Stress Corrosion Cracking* (S.C.C) , Cl₂ , C, H₂ , *caustic*
10. *Shrinkage* (pengkerutan)

1. Diadakan analisa kegagalan (*failure analysis*) untuk mengetahui penyebab retak secara akurat.

2. Jika retak berada didalam jalur las ,*digaouging* , di kampuh ulang .
distel dan dilas sesuai *wps repair* (di sesuaikan dengan hasil F.A)
3. jika retak keluar kampuh, maka seluruh material (*base metal*) diganti baru, *weld repair* disesuaikan dengan hasil F.A.
