LAPORAN KERJA PRAKTEK
PT. YASA WAHANA TIRTA SAMUDERA
Jl. Deli NO. 17, Tj. Mas, Kec. Semarang Utara, Kota Semarang,
Jawa Tengah, Indonesia

M. Shalihin
NIM. 1304191017

POLITEKNIK NEGERI BENGKALIS
BENGKALIS – RIAU
2022 - 2023

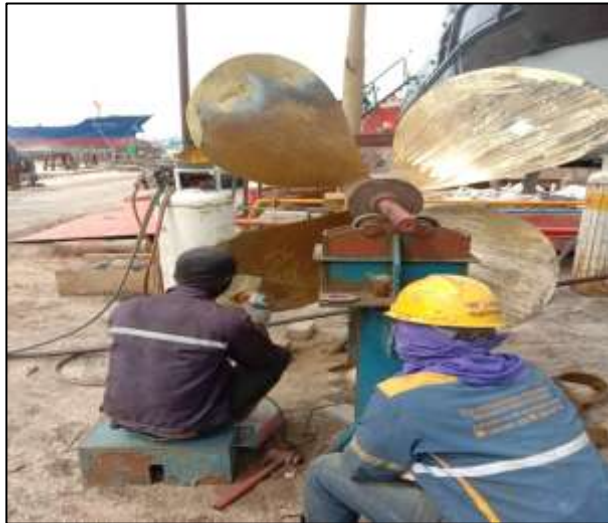
Gambar 2.21 Proses *repair* propeller kapal

Pada hari kedua kami hadir jam 08.00 di PT. YWTS, setelah itu kami bersiap-siap untuk menuju ke unit I untuk melihat proses *repair* propeller kapal Mandiri 5 dan kapal TB. Patra Tunda 4201.

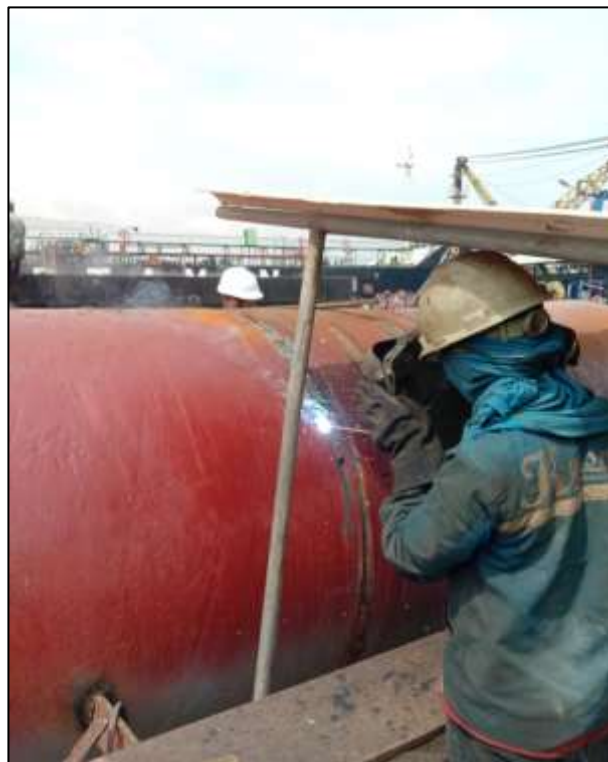
Gambar 2.26 Proses repair *Stern Roller* kapal Peteka 5402

Setelah itu kami kembali naik ke atas untuk melanjutkan kegiatan kami. Selanjutnya, kami melihat proses *Sand Blasting* pada daun kemudi milik kapal MV. Lintas Mahakam dan dilanjutkan dengan melihat proses repair *Stern Roller* kapal Peteka 5402.

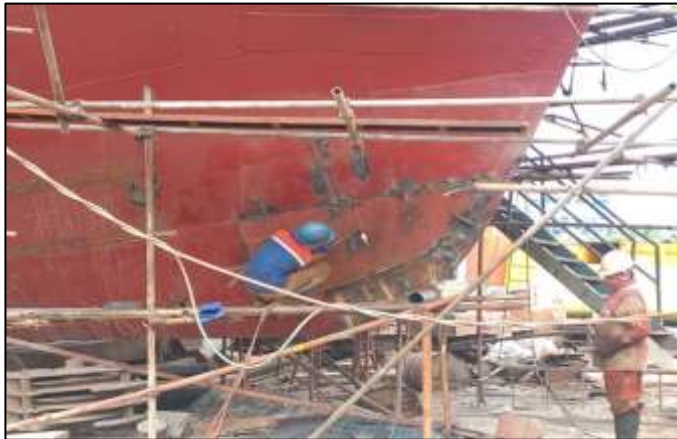
Gambar 2.37 Proses *replating* pada kapal TB. Balongan 1
Sumber : Dokumentasi penulis

Pada hari kedua kami hadir jam 08.00 di PT. YWTS, setelah itu kami bersiap-siap menuju unit I untuk melihat proses repair pada kapal TB. Balongan 1, disana sedang dilakukan pekerjaan *replating* pada lambung kapal.

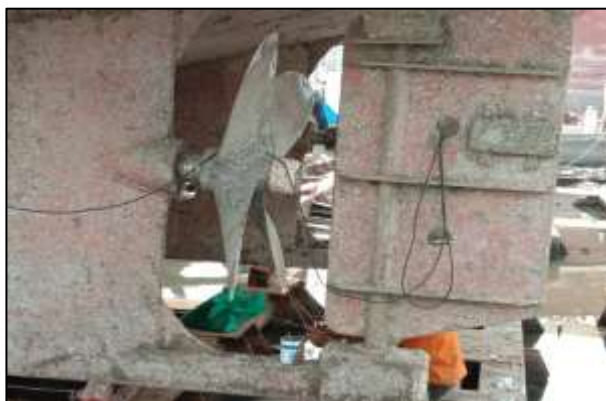
Gambar 2.46 Proses repair propeller kapal Sumber Marine 2

Setelah dari *graving dock* kami menuju ke unit I untuk melihat proses repair kapal *tug boat* Sumber Marine 2, disana sedang dikerjakan proses repair propeller. Repair yang dilakukan yakni proses pembersihan dan penambahan daging pada daun propeller.

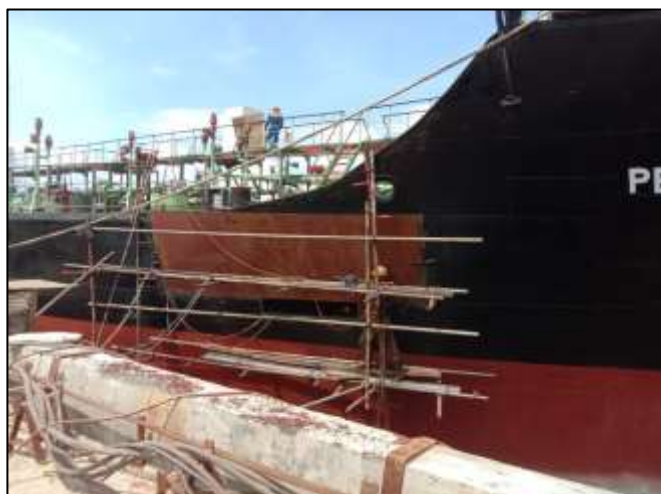
Gambar 2.75 Proses pekerjaan *replating* kapal MT. Kurau

Setelah selesai melihat proses balansir kami melanjutkan kegiatan kami pada hari ini di unit II tepatnya di *graving dock*. Setelah berada di *graving dock* pekerja pada saat itu sedang melakukan pengecatan *anti corrosive* pada lambung kapal MT. Kurau (Pertamina 59). Pengecatan ini merupakan tahap pengecatan pertama yang bertujuan untuk meminimalisir terjadinya korosi pada badan kapal. Selain pekerjaan pengecatan, pekerja juga sedang melakukan *replating* pada bagian haluan kapal. *Replating* dilakukan apabila plat terdeteksi mengalami kerusakan, pengurangan ketebalan, maupun kecacatan yang lainnya.

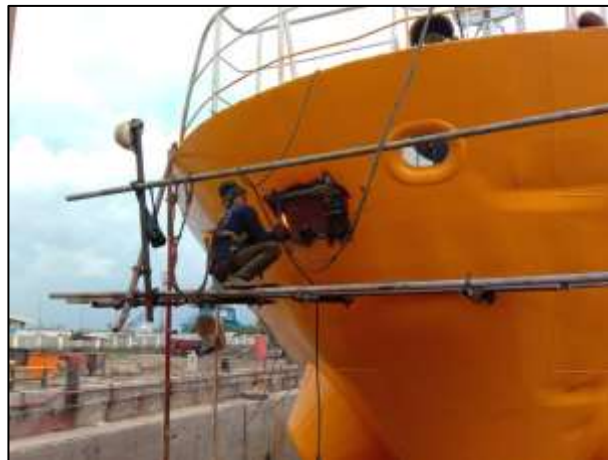
Gambar 2.89 Proses *replating* pada *bulwark* kapal Sinar Maluku

Pada hari keempat kami hadir jam 08.00 di PT. YWTS, setelah sampai di perusahaan kami langsung bersiap-siap menuju ke *graving dock* untuk melihat pekerjaan repair yang sedang dikerjakan di kapal Sinar Maluku. Pada hari tersebut sedang dilakukan *replating* pada bagian *bulwark* kapal.

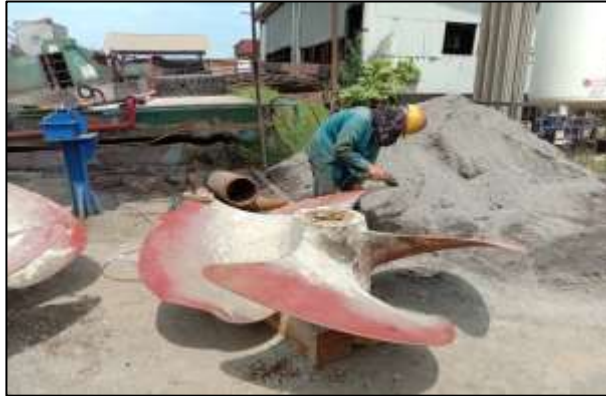
Gambar 2.107 Proses repair propeller kapal Transko Murai dan Walet

Pada hari ketiga kami hadir jam 08.00 di PT. YWTS, pada hari ini kami melihat proses repair propeler dari kapal Transko Murai dan Transko Walet di unit I. Untuk proses repair masih dalam tahap *cleaning* agar mempermudah proses pengerjaan lanjutan nantinya, proses *cleaning* diawali dengan menggunakan *scrub* dan dilanjutkan dengan menggunakan mesin gerinda tangan. Untuk propeller dari Transko Murai sendiri itu mengalami deformasi (bengkok) jadi akan ada pekerjaan pengembalian bentuk ke semula dengan tahap pemanasan terlebih dahulu. Sedangkan untuk propeller kapal Transko Walet sendiri mengalami kerusakan yang mengharuskan untuk dilakukan penambahan daging.

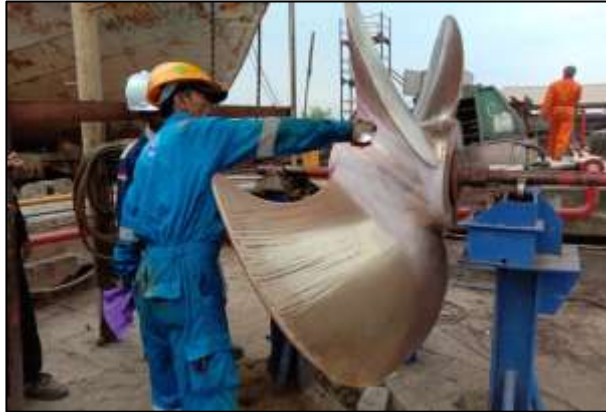
Gambar 2.112 Proses pengujian *Penetrant Test*

Setelah jam istirahat siang kami melanjutkan kegiatan kembali bersama bapak yang bertugas melakukan NDT. Pada kali ini kami mengikuti proses pengujian *penetrant test* pada propeller kapal Transko Walet, pengujian harus dilakukan karena propeller telah mengalami penambahan daging pada tiap daunnya, hal ini untuk mengantisipasi adanya *crack* pada tambahan daging yang baru.

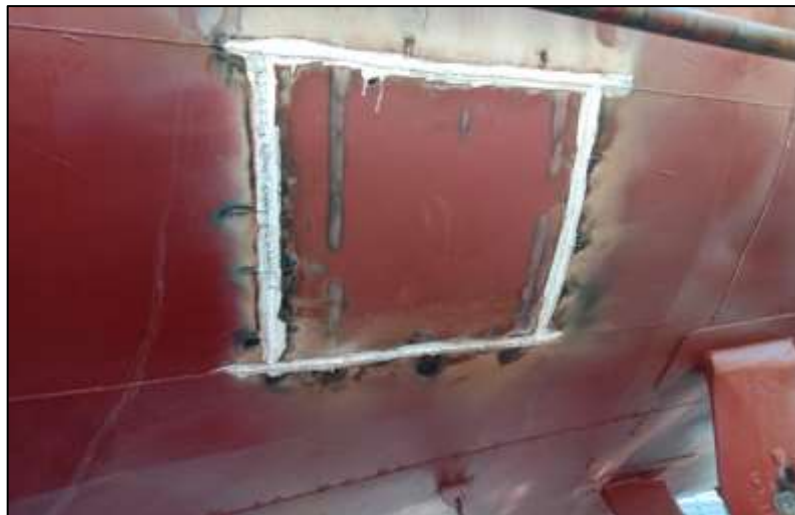
Gambar 3.10 Proses pengujian pengelasan dengan metode kapur solar
Sumber: Dokumentasi penulis

terdapat cacat las maka akan dilakukan repair, baik dengan cara di las ulang atau ditambah lasan
