**LAPORAN KERJA PRAKTEK**  
**PT. NONGSA JAYA BUANA**  
**PENERAPAN METODE TACK BLOCKING UNTUK**  
**PERBAIKAN LEAK POROSITY PADA STRUKTUR KAPAL**  
**TONGKANG DI PT NONGSA JAYA BUANA**

**BAYU ARYA SAMUDRA**

**PROGRAM STUDI TEKNOLOGI REKAYASA ARSITEKTUR**  
**PERKAPALAN**  
**JURUSAN TEKNIK PERKAPALAN**  
**POLITEKNIK NEGERI BENGKALIS**  
**BENGKALIS – RIAU**  
**2026**

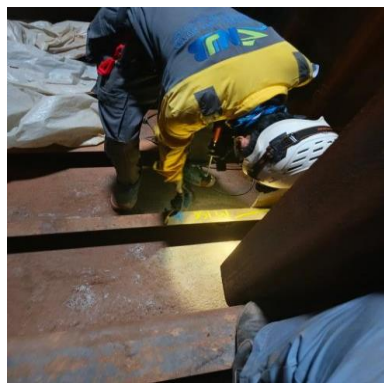
Pada hari senin- rabu (18 -20 agustus)melakukan *inspection* pada *void tank 4 frame 41* pada bagian *center port*, *void tank 8 frame 21* pada bagian *port*, tank 10 *frame 11* pada bagian *port*, *inpection* yang di lakukan pengecekan pada tiap panel seperti *web frame,girder*,dan *bracket* pada *hull 022*.

Gambar 3.2 *Inspection visual*  
Sumber : Penulis

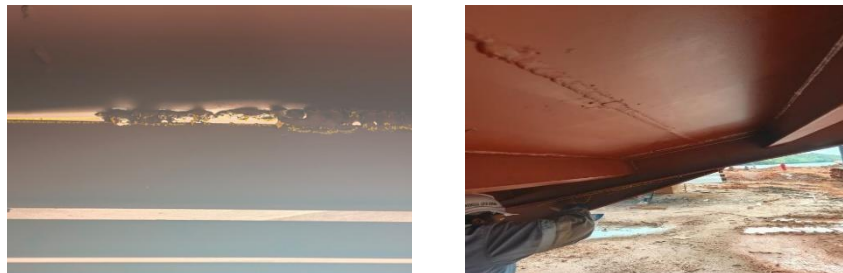
Tanggal 21 – 22 Agustus *Inspection Welding* pada bagian *sideboard*, Memastikan sambungan *welding* tidak ada terdapat *mis weld*, *over heat*, atau cacat las (*defect*) yang lain. Hull 022 & 023

Gambar 3.3 *Inspection welding* pada *sideboard*  
Sumber : Penulis

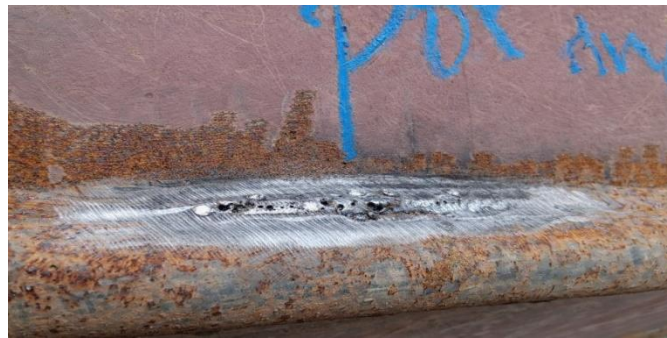
Tahap awal repair diawali dengan proses grinding pada area kebocoran dan sekitarnya. Grinding dilakukan untuk menghilangkan lapisan cat, karat, serta permukaan las yang tidak sempurna sehingga sumber kebocoran dapat terlihat dengan jelas. Pembersihan ini sangat penting agar proses pengelasan berikutnya dapat menghasilkan fusi yang baik dan mencegah terperangkapnya gas atau kontaminan yang dapat memicu porosity ulang.

Gambar 4.1 *Porosity welding defect before full grinding*

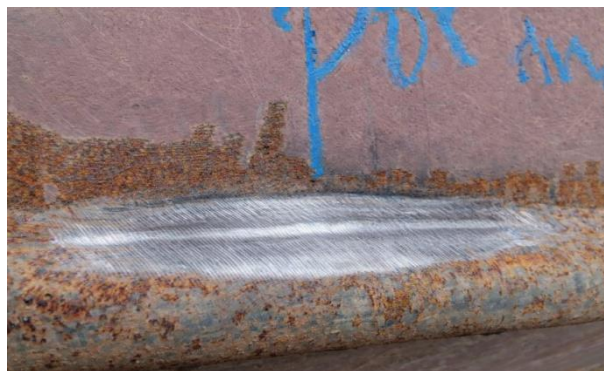
Gambar 4.2 *Porosity welding defect after full grinding*

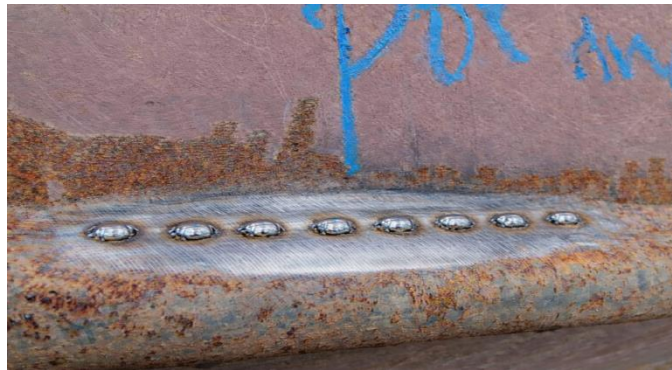
Gambar 4.3 *Defect Porosity In Tack Weld*

pori-pori las secara bertahap serta memutus jalur aliran kebocoran sebelum dilakukan pengelasan penuh. Penempatan *tack weld* yang rapat juga berfungsi untuk mengontrol panas saat proses pengelasan lanjutan, sehingga mengurangi risiko deformasi dan retak akibat *overheating*.

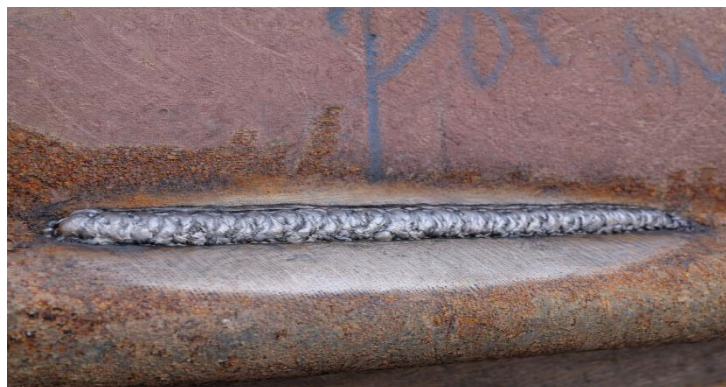
Gambar 4.4 Hasil full re- weld

Tahap selanjutnya adalah proses *re-weld* lokal dengan posisi pengelasan menyesuaikan orientasi sambungan di lapangan. Pengelasan dilakukan secara bertahap dan terkontrol, dimulai dari area atas menuju titik *tack weld*, kemudian dilanjutkan dari bawah ke arah titik yang sama. Pola pengelasan ini bertujuan untuk memastikan penetrasi las merata dan seluruh jalur porosity tertutup sempurna.

Setelah proses pengelasan selesai, area *repair* dilakukan pemeriksaan visual untuk memastikan tidak terdapat indikasi *porosity*, *undercut*, maupun *defect* permukaan lainnya. Dengan penerapan metode *repair welding* ini, kebocoran kecil dapat ditangani secara efektif tanpa perlu melakukan gouging, sehingga waktu pengerjaan lebih singkat dan kualitas sambungan las tetap memenuhi standar galangan.

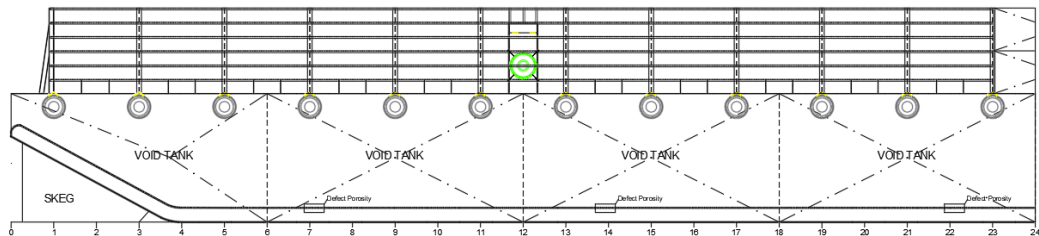
Terdapat ada 4 titik *defect porosity* antara *joinant side shell* dan *round bar* di *frame* 7, 14, 22 dan 47 seperti yang ada di gambar bawah ini

Gambar: 4.5 Defect Porosity frame 7,14, 22
