LAPORAN KERJA PRAKTEK
PT LESTARI OSEAN INDONESIA
Dapur 12, Sungai Pelunggut, Batam.

Yhosua Zendato

2023

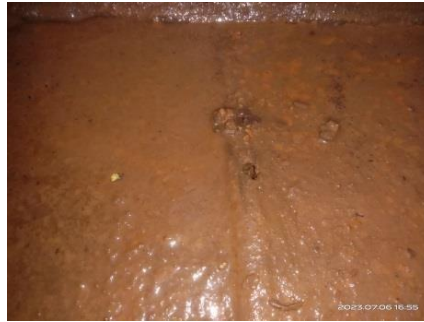
Gambar 1. 17 bocor pada plat *bottom*

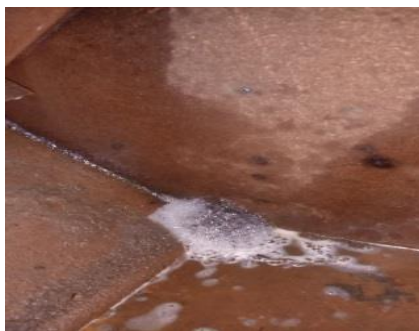
Lanjut setelah itu kami keluar dan melakukan pengisin angin kedalam tangki 9,11 *port side* dan *center star board*. Karena kami sudah tau cara melakukan air *test* kami di beri kepercayaan oleh QC untuk ikut melakukan visual tangki yaitu menandai gelembung-gelembung dalam tangki yang telah di siram dengan menggunakan air sabun. Untuk lebih jelas dapat kita lihat pada gambar 1.20.

Gambar 1. 20 kebocoran dalam tangki

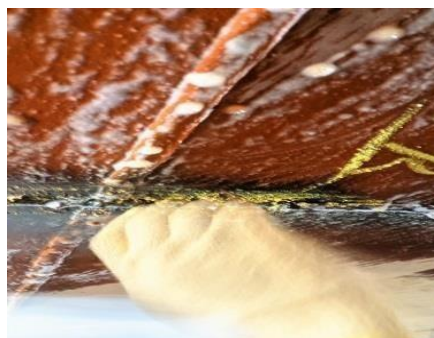
Pada saat melakukan penyemprotan banyak titik-titik kebocoran yang kami temui sekitar 14 kebocoran pada *bottom* tangki kapal. Kebocoran itu sering terjadi pada area persimpangan pengelasan, catatan penting bagi seorang *quality control* yang harus lebih teliti pada pengecekan bagian *bottom* kapal. Untuk lebih jelas dapat kita lihat pada gambar 1.22.

Gambar 1. 22 *marker* kebocoran pada bottom

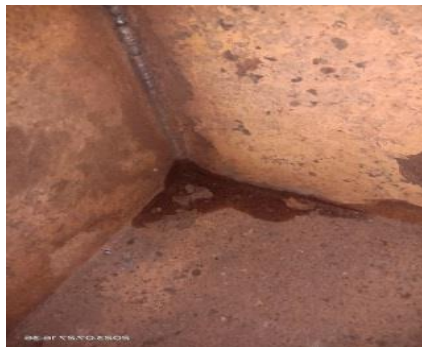
Pada kali ini kebocoran terjadi hampir di setiap *joint* dan *fillet* pengelasan, seluruh bagian *vertical trans bulk head*, *water collar* dan *chane barr* yang telah di *welding* berbuih akibat angin yang keluar dari lubang bekas pengelasan yang kurang baik. Dan kami melakukan penandaan di sepanjang *welding* yang berbuih. Untuk lebih jelas dapat kita lihat pada gambar 1.25.

Gambar 1. 25 kebocoran pada *vertical trans bulkhead*

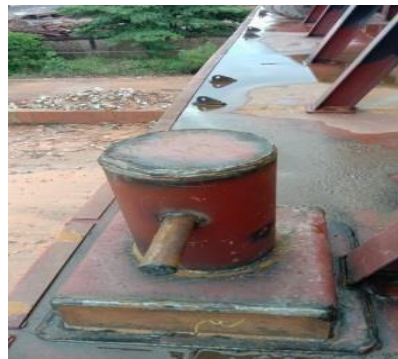
Begitu juga dengan welding pada bollar harus diperhatikan agar tidak terjadi hal-hal yang tidak diinginkan. Kasus yang sering terjadi yaitu bollar lepas pada deck kapal, maka dari itu kita juga memperhatikan weding bagian perlengkapan kapal. Untuk lebih jelas dapat kita lihat pada gambar 1.26.

Gambar 1. 26 visual *inspect* pada bollar

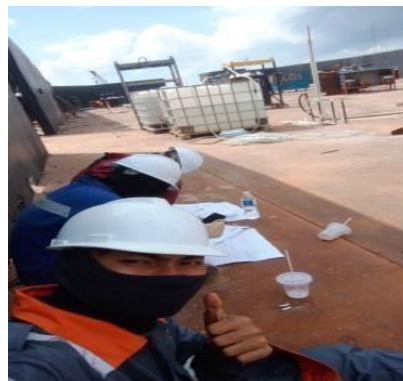
Melakukan visual *inspect* pada bagian puher kapal *cargo deck barge* pada kegiatan ini, banyak kontruksi *pusher* yang belum di pasang seperti *bracket* yang masih banyak kurang dan bahkan salah peletakannya. Dalam hal ini kinerja para *fiter* yang kurang di awasi oleh seorang *formen*. Untuk lebih jelas dapat kita lihat pada gambar 1.27.

Gambar 1. 27 mendegarkan ukuran dan kontruksi *pusher*

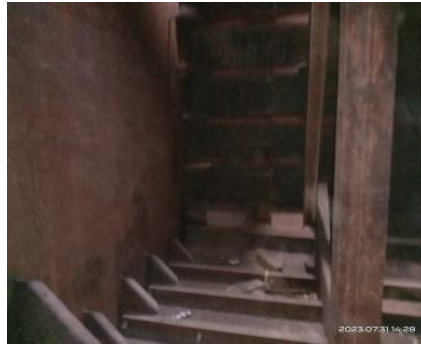
Melakukan pengecekan *cleaning* kedalam tangki kapal mulai dari tangki 6-11 pada bagian tangki *port side*, *center port side*, *center star boad* dan *star boad* apakah sudah di *cleaning* pada saat *repair* telah selesai. Jika masih ada yang belum di *cleaning* maka kami *follow up* kepada *forman* agar di *cleaning*. Dalam hal penyampaian kepada pihak *forman* kita tidak boleh bicara kasar agar tidak terjadi perpecahan antara *quality control* dengan *forman*. Untuk lebih jelas dapat kita lihat pada gambar 1.29.

Gambar 1. 29 tangki yang belum di *cleaning*

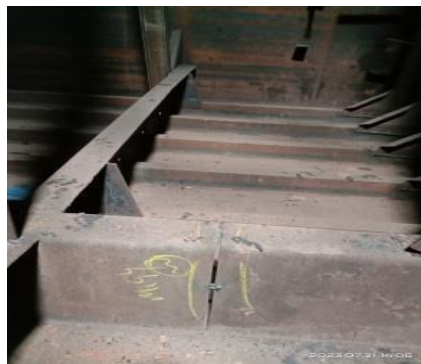
Melakukan kegiatan air *test* pada tangki 1-3 pada bagian *port side*, *center port side*, *center star boat* dan *star boat side*. Pada saat melakukan kegiatan ini kami masuk kedalam tangki kapal *cargo deck barge* menemukan banyak bagian yang *mis welding*, seperti pada *trans web*. Dan kami langsung melakukan penandaan pada bagian yang *mis welding* dan cacat *welding* lainnya. Untuk lebih jelas dapat kita lihat pada gambar 1.30.

Gambar 1. 30 *trans web* yang *mis welding*

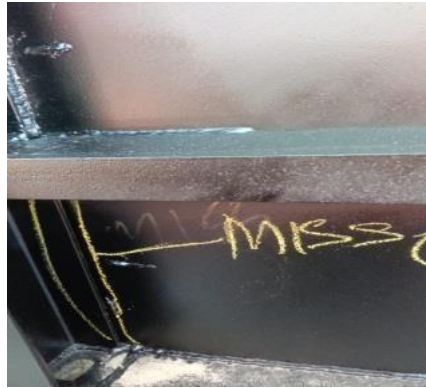
Melakukan kegiatan mengamati hasil *welding* pada bagian *sideboard* yang telah selesai. Pada bagian *sideboard* masih banyak jenis *welding* pada bagian *support sideboard* yang *mis welding*, hal ini terjadi karena bagain tersebut tekor. Spes pada bagian itu terlalu jauh sehingga para *welder* sangat kewalahan dalam *welding*. Untuk lebih jelas dapat kita lihat pada gambar 1.32.

Gambar 1. 32 mis welding pada support sideboard

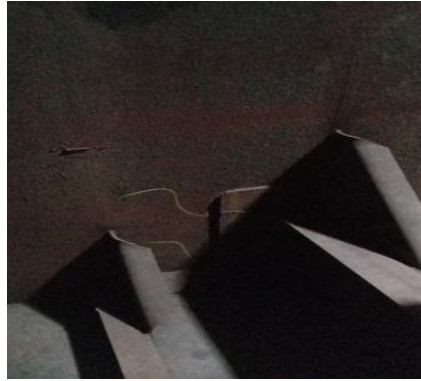
Melakukan kegiatan inspeksi tangki yaitu memeriksa kebocoran dalam tangki kapal *cargo deck barge* BBM 330 5. Pada kegiatan ini dilakukan karena pada saat kapal sudah turun ke laut jika terjadi kebocoran pasti air laut masuk ke dalam kapal yang dapat menyebabkan kapal tenggelam. Sementara menunggu dokumen kapal kapal dapat di uji kebocoran dalam tangki. Pada saat itu tidak terjadi kebocoran sedikit pun. Untuk lebih jelas dapat kita lihat pada gambar 1.34.

Gambar 1. 34 hasil *inspect* tangki minus kebocoran

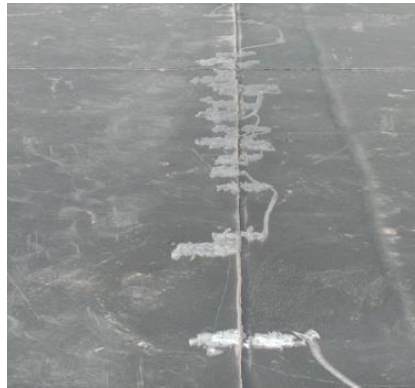
Pada hari ini kami melakukan kegiatan mengecek ulang hasil *repair welder* di bagian *main deck* kapal *cargo deck barge* BBM 330 5. Pada saat melakukan kegiatan masih banyak bagian yang kami tandai dengan menggunakan *paint stick* untuk dilakukan *repair* ulang oleh *welder* tersebut. Ada beberapa hal yang perlu diperhatikan pada saat selesai *repair main deck* yaitu, proses pengerendaan jika ada yang perlu di gerenda setelah itu di *roll* ulang untuk pengecatan. Untuk lebih jelas dapat kita lihat pada gambar 1.35.

Gambar 1. 35 *main deck* yang telah selesai di gerenda

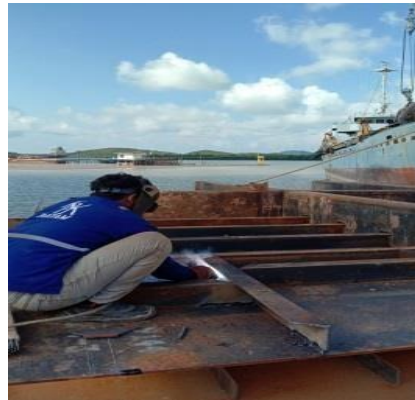
Melakukan kegiatan visual *inspect* pada kapal *cargo deck barge* di *hull 14* pada bagian *main deck*. Pada saat melakukan kegiatan ini hanya sedikit menemui cacat *welding*. Yaitu hanya *road welding* pada bagian *sceleb long girder* yang putus di tengah- tengah sambungan. Untuk lebih jelas dapat kita lihat pada gambar 1.40.

Gambar 1. 40 visual *inspect* main deck hull 14

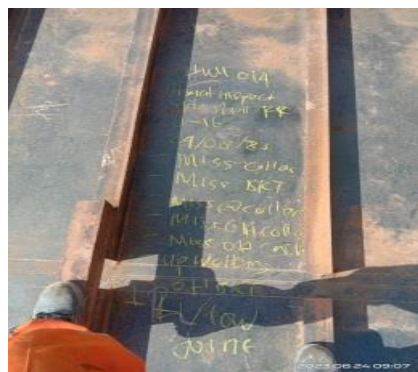
Pada pagi hari saya ikut dalam penyambutan class BKI pada pukul 09.00-10.00 Wib. Setelah itu saya di berikan tugas untuk melakukan visual inspect pada trans bulkhead hul 14. Temuan cacat welding yang saya temui yaitu meliputi undercut, mis welding pada bagian water collar, revit dan porosity di bagian joint plat trans bulkhead. Untuk lebih jelas dapat kita lihat pada gambar 1.43.

Gambar 1. 43 hasil visual *inspect*

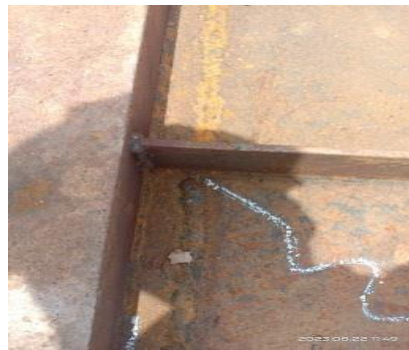
Pada hari ini saya melanjutkan visual *inspect* kemarin pada bagian balikan *trans bulkhead*. Pada hari ini kami melakukan kegiatan mengecek ulang hasil *repair welder* di bagian balikan *trans bulkheda* kapal *cargo deck barge*. Pada saat melakukan kegiatan masih banyak bagian yang kami tandai dengan menggunakan *paint stick* untuk dilakukan *repair* ulang oleh *welder* tersebut. un- tuk lebih jelas dapat kita lihat pada gambar 1.44.

Gambar 1. 44 cacat *welding undercut*

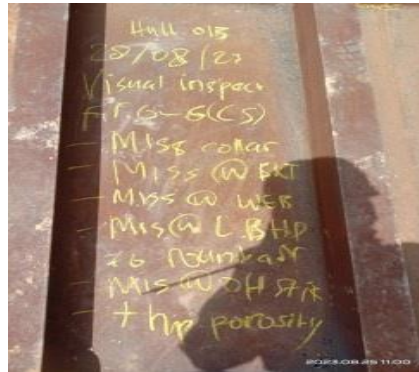
Dikarenakan banyak sampah saya tidak dapat melakukan visual *inspect* pada tangki tersebut. Setelah itu saya menanyakan tangki mana lagi yang sudah di *clear cleaning* oleh *forman*, dan ternyata tangki 9 *port side* telah selesai *cleaning*. Dan saya langsung meakukan visual *inspect*. Untuk lebih jeas dapat kita lihat pada gambar 1.45.

Gambar 1. 45 hasil visual *inspect* pada tangki 9 *port side*

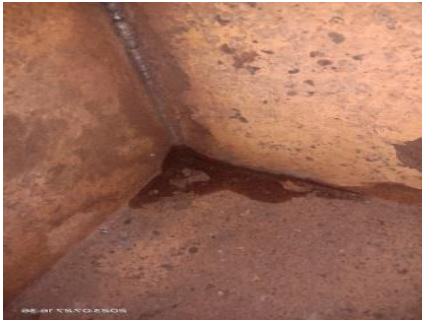
Kebocoran pada bagian <i>vertical trans bulkhead</i> dan <i>long bulkhead</i> .
2

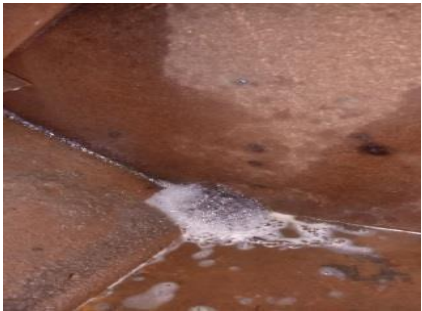
Kebocoran pada <i>chane barr</i> .

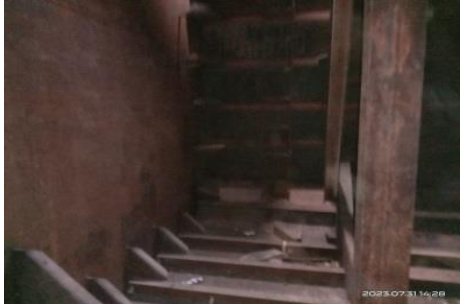
Tangki yang belum selesai di <i>cleaning</i> .

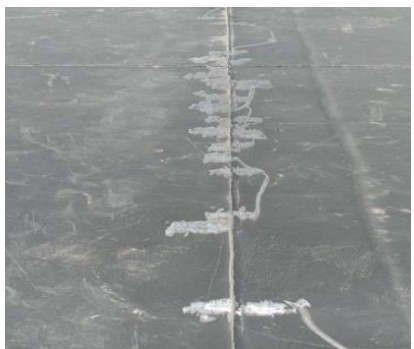
Hasil gerenda di bagian <i>deck</i> , dapat di cat ulang dengan roll.

Catatan pemberi tugas : Jika semua pekerjaan <i>cleaning</i> dalam tangki wajib tutup mainhole setelah itu di cor semen dan <i>repair welder</i> wajib di roll ulang dengan cat.
