**LAPORAN KERJA PRAKTEK
PT. USDA SEROJA JAYA
Jalan Dapur 12. Kel. Sei. Pelungut Kec. Sagulung. Kota Batam 29439
Kepulauan Riau – Indonesia.**

**Feri Ardi
Nim: 1304211064**

**PROGRAM STUDI SARJANA TERAPAN
TEKNOLOGI REKAYASA ARSITEKTUR PERKAPALAN
JURUSAN TEKNIK PERKAPALAN
POLITEKNIK NEGERI BENGKALIS
BENGKALIS – RIAU
2024**

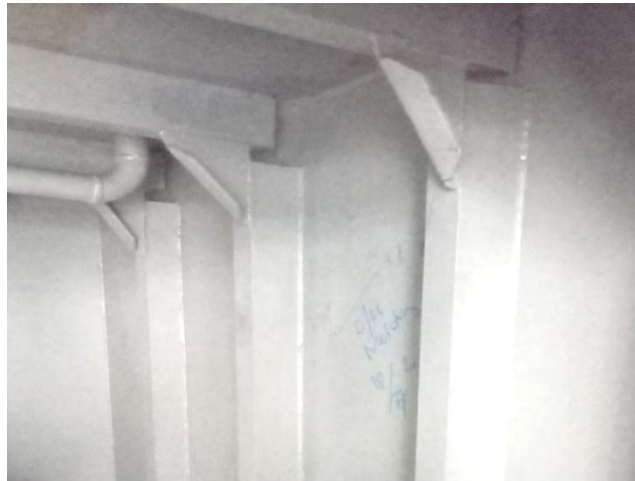
Gambar 2.35 *Visual welding inspection*

Pada hari ini kami melakukan *visual welding inspection double bottom* kapal H-072 pada tanki FO. Pada saat melakukan visual ditemukan beberapa hal yang perlu di perbaiki seperti *porosity* .

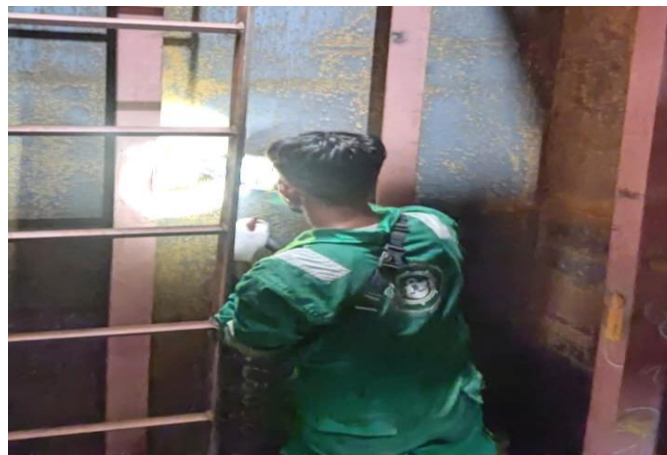
Gambar 2.40 *Pengecekan misswelld*

Pada awal bulan saya bersama Pak Khairudin melakukan pengecekan misswelld ditangki fress water dikapal H-068

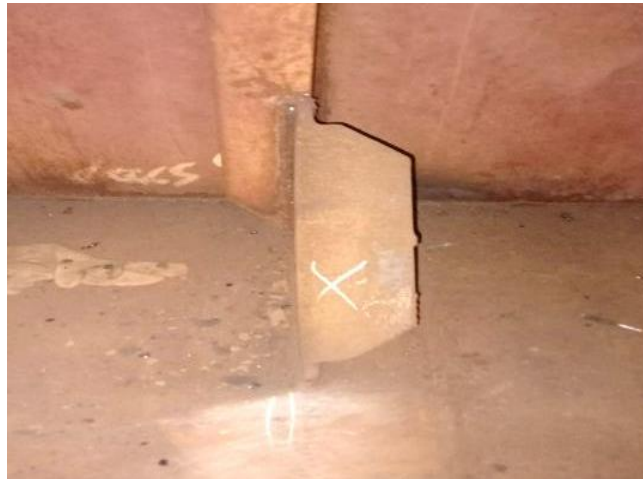
Gambar 2.46 *Missaligment*

Melakukan pengecekan Missaligment pada bagian tanki F.O dibagian beraket yang gantung dikapal H-068.

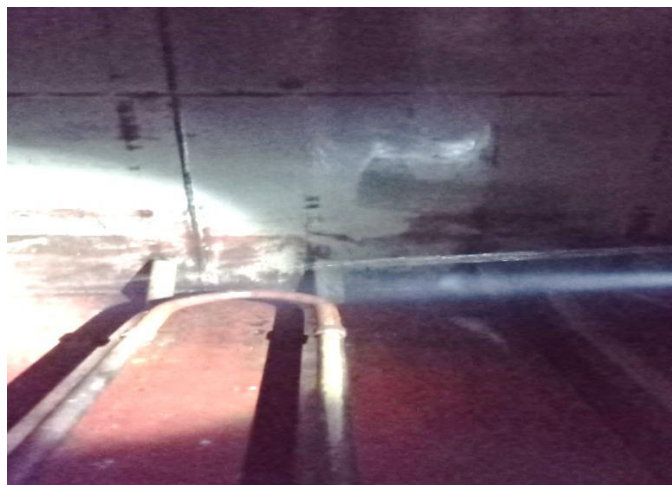
Gambar 2.62 *Air test*

Melakukan air test ditangki cot (3s) menemukan satu titik kebocoran yang harus diwelding dikapal SEROJA XXII.

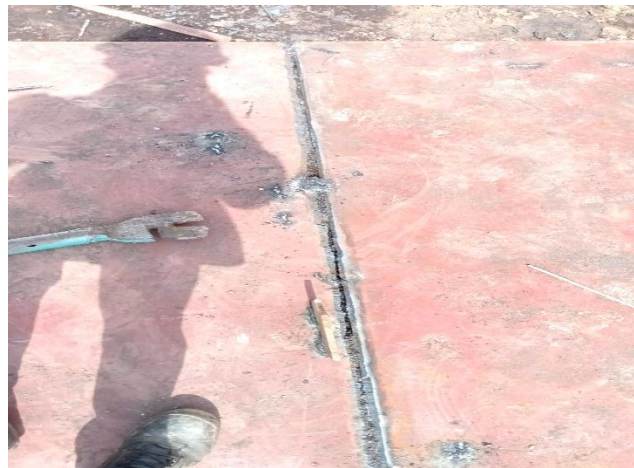
Gambar 2.64 *Inspection bevel*

Pada hari ini saya melakukan inspection plate untuk main deck bevel nya terlalu jarak.

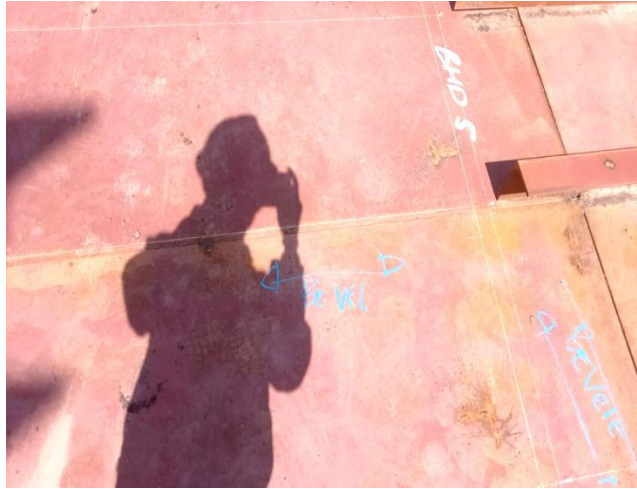
Gambar 2.73 *Inspection web frame*

Pada hari ini saya *inspection web frame stringer* perlu dibevel terlebih dahulu. Kegiatan tersebut dapat dilihat pada gambar berikut ini:

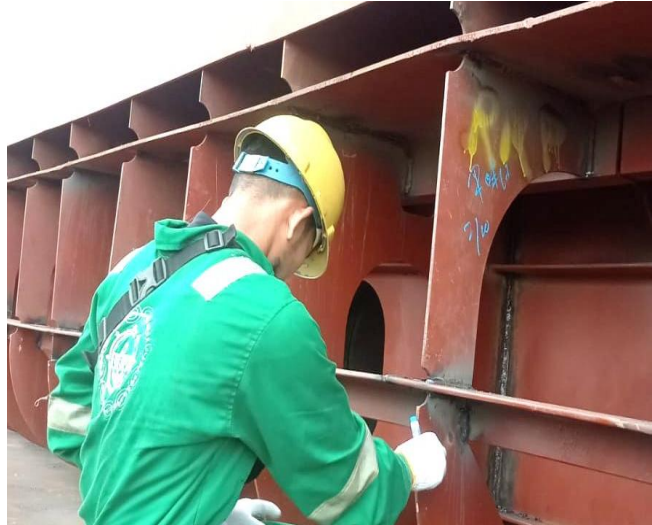
Gambar 2.79 *Web frame missaligment*

Pada hari ini saya bersama Pak Kahirudin *melakukan inspection web frame miss elignment* pada bagian port midship .

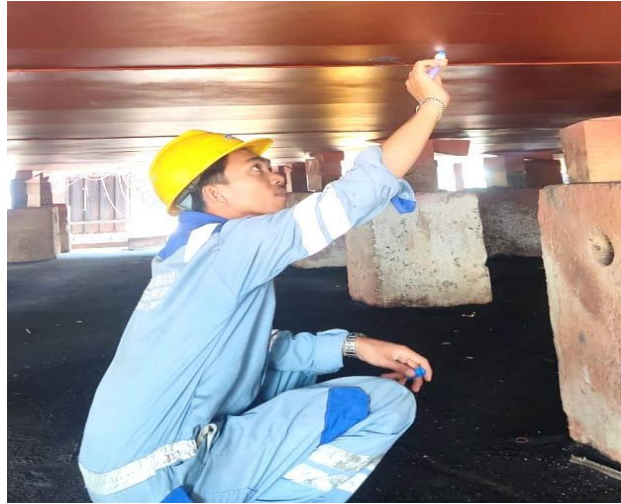
Gambar 2.81 *Visual welding inspection*

Pada hari ini saya bersama Pak Faizi melakukan *visual welding inspection* dibagian double bottom ada beberapa yang harus diwelding.

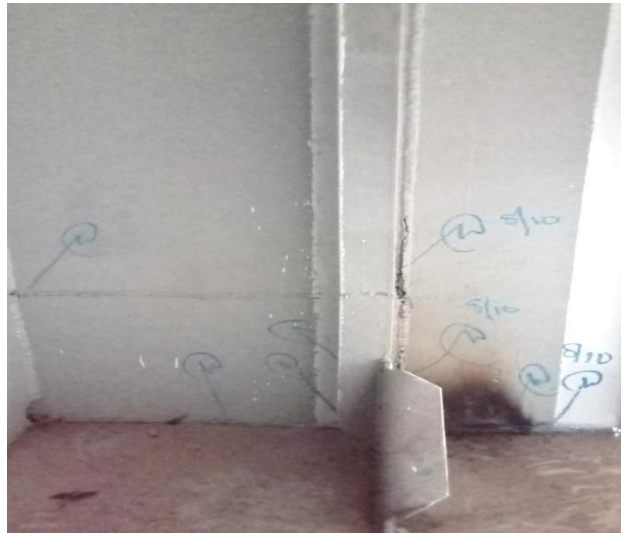
Gambar 2.90 *Visual welding inspection*

Setelah melakukan *visual welding inspection* saya bersama Pak Faizi melakukan *visual welding inspection* pada ruangan *Forecastle* ada banyak yang harus diwelding.

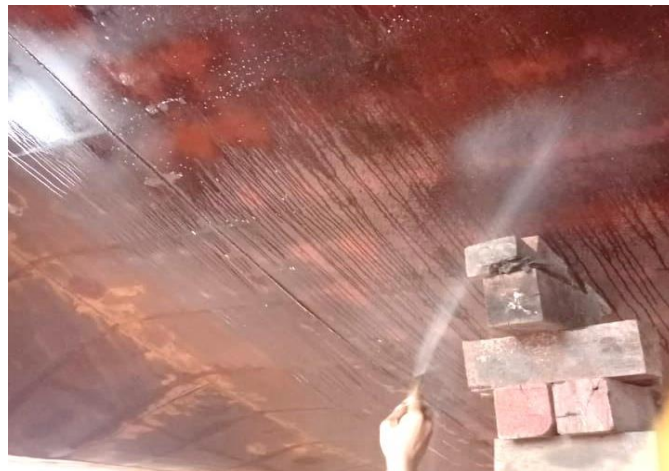
Gambar 2.96 *Air test*

Setelah melakukan air test dipipe saya bersama Pak Faizi mengikuti proses Air test dibagian *plate bottom area tanki blow F.O* terdapat 5 titik kebocoran yang harus diwelding

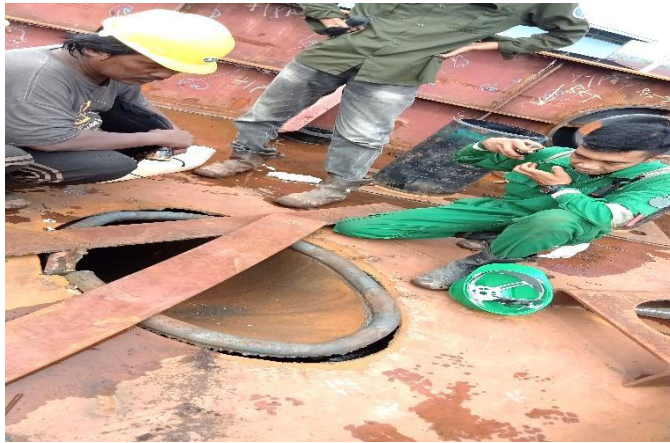
Gambar 2.107 *Cek hawse spurling pipe stardboat*

Pada hari ini saya mengikuti proses pengecekan pada hawse dan spurling pipe stardboat pada kapal SPOB H-070 pada saat melakukan pengecekan terdapat plate yang tidak bias digunakan dikarenakan tekornya sangat lebar dan harus diinsert atau pergantian plate baru
