## **BAB I**

### **GAMBARAN UMUM**

## 1.2 Gambaran Umum Proyek

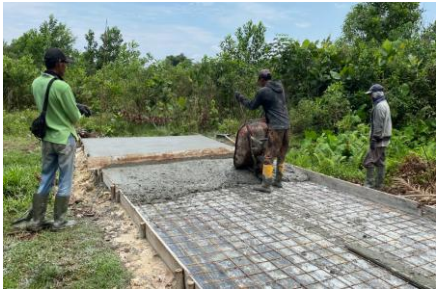
| No | Nama Proyek | Keterangan | Foto |
|---|---|---|---|
| 1 | Gg. Hj. Maijah | APD kurang lengkap, terlihat pekerja hanya menggunakan sepatu <i>Safety</i> , tanpa APD lainnya | |

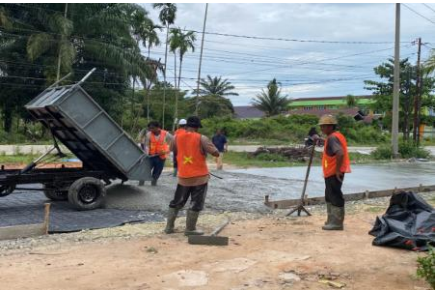
| No | Nama Proyek | Keterangan | Foto |
|---|---|---|---|
| 2 | Jl. Masjid | APD yang digunakan oleh pekerja lengkap | |

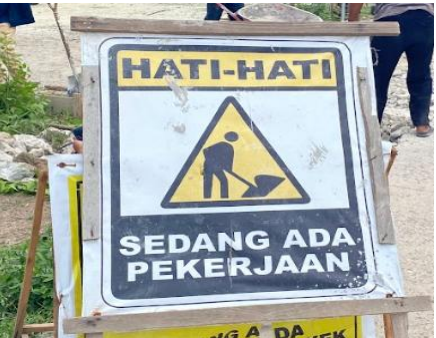
| No | Nama Proyek | Keterangan | Foto |
|---|---|---|---|
| | | Rambu K3 terpasang dengan baik | |

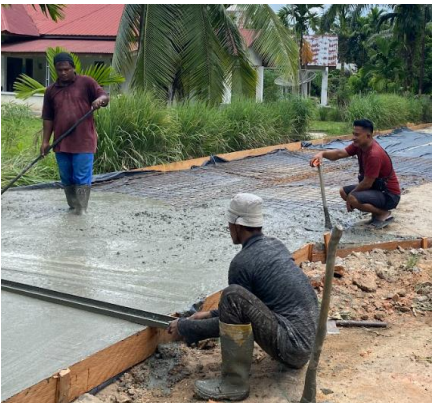
| No | Nama Proyek | Keterangan | Foto |
|---|---|---|---|
| 3 | Gg. Durian | APD kurang lengkap, terlihat pekerja hanya menggunakan sepatu <i>Safety</i> , tanpa APD lainnya | |

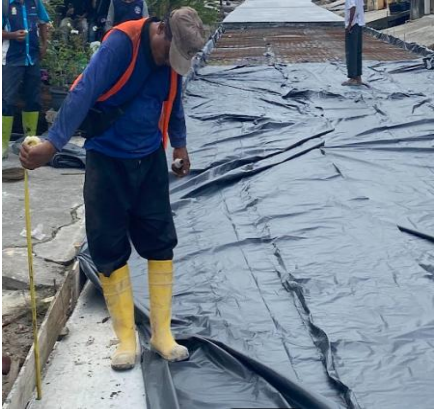
| 4 | Jl. Jeruk | APD yang digunakan oleh pekerja lengkap | |

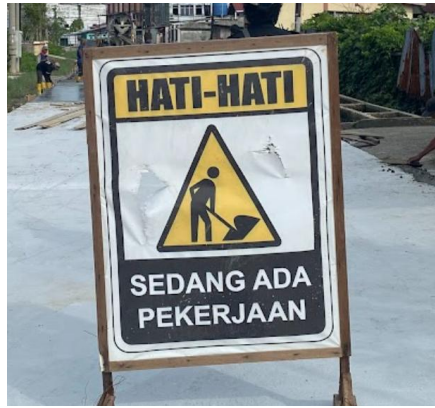
| | | Rambu K3 terpasang dengan baik | |

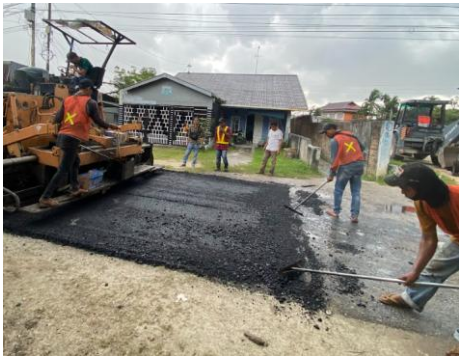
| 5 | Jl. Bumi Ayu Kanan | APD kurang lengkap, terlihat pekerja tidak menggunakan sepatu <i>Safety</i> | |

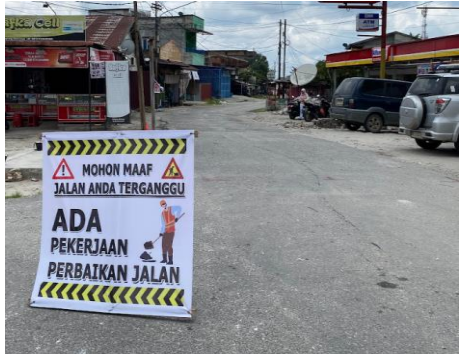
| | | Rambu K3 terpasang dengan baik | |

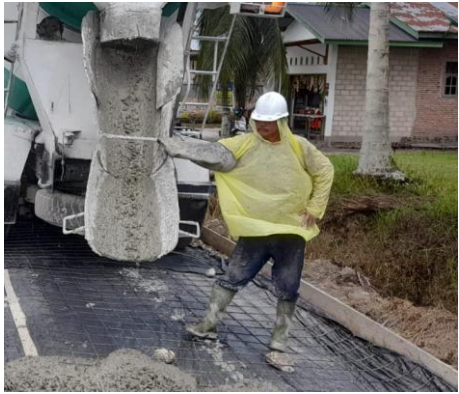
| 6 | Jl. Mataram | APD yang digunakan oleh pekerja lengkap | |

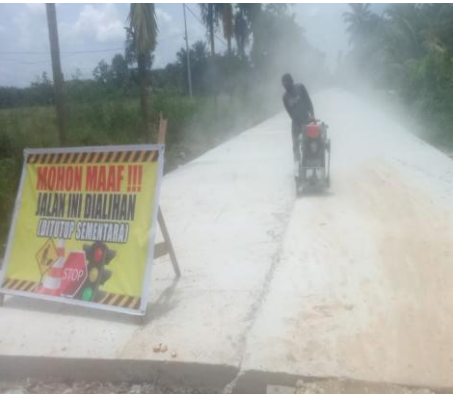
| | | Rambu K3 terpasang dengan baik | |

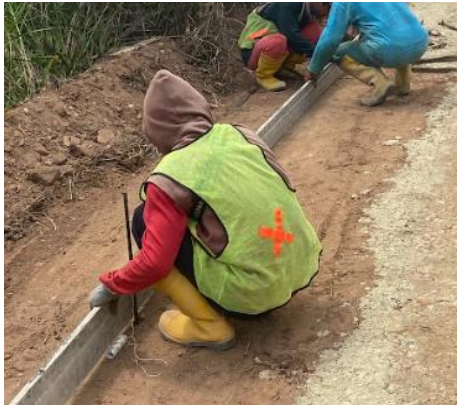
| 7 | Jl. Sri Lestari | APD yang digunakan oleh pekerja lengkap | |

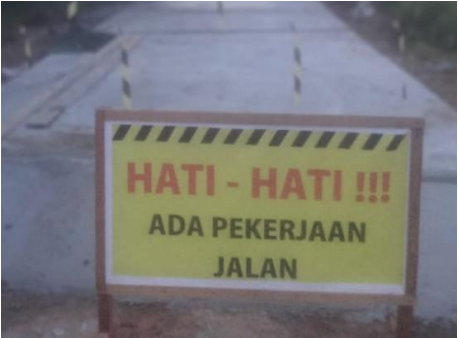
| | | Rambu K3 terpasang dengan baik | |

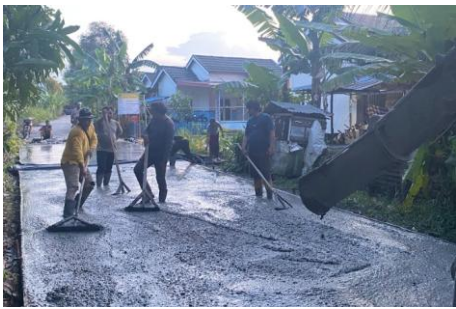
| 8 | Jl. Teluk Belango | APD kurang lengkap, terlihat pekerja hanya menggunakan sepatu Safety, tanpa APD lainnya | |

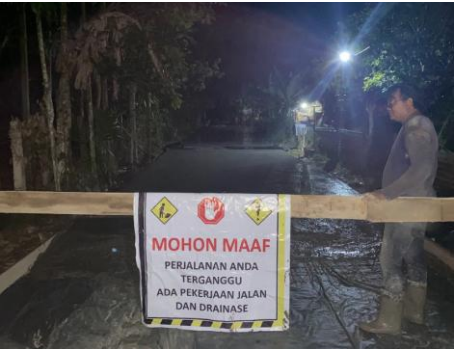
| | | Rambu K3 terpasang dengan baik | |

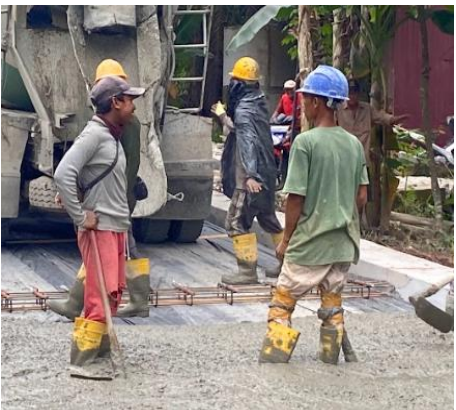
| 9 | Jl. Sukajadi | Alat pelindung diri kurang lengkap, terlihat pekerja tidak menggunakan rompi Safety | |
