**LAPORAN KERJA PRAKTEK**  
**PT. KARIMUN MARINE SHIPYARD**

**PRODI D-III TEKNIK PERKAPALAN**  
**JURUSAN TEKNIK PERKAPALAN**  
**POLITEKNIK NEGERI BENGKALIS**  
**2025**

### LAPORAN KERJA PRAKTEK PT. KARIMUN MARINE SHIPYARD

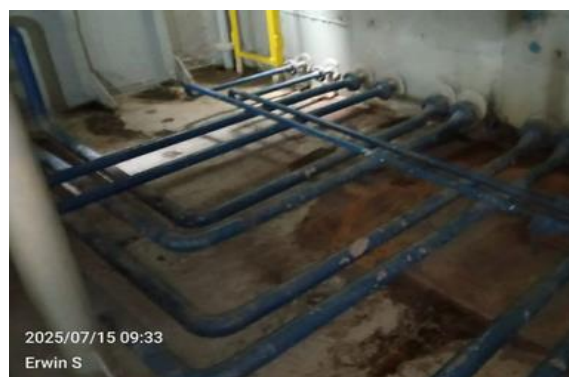
Pemeriksaan dilakukan secara visual pada jalur pengelasan tangki air tawar untuk memastikan kondisi sambungan dalam keadaan baik dan tidak terdapat cacat yang dapat menyebabkan kebocoran. Pemeriksaan ini dilakukan oleh bagian QC setelah ditemukan indikasi keretakan (*crack*) pada salah satu sambungan las.

Hasil pemeriksaan menunjukkan bahwa pada jalur pengelasan di bagian sisi bawah tangki ditemukan *crack* memanjang dengan panjang sekitar 100 mm. Retakan tersebut berpotensi menyebabkan kebocoran apabila tidak segera

Gambar 3. 3 Inspect Area Tank Top

diperbaiki, sehingga diputuskan untuk dilakukan tindakan *repair welding* sesuai prosedur yang berlaku di galangan. Proses perbaikan dimulai dengan memutus jalur crack menggunakan bor pada kedua ujung retakan untuk menghentikan penyebaran keretakan.

Setelah itu, area las yang retak digerinda hingga bersih untuk memastikan tidak ada sisa logam yang rusak. Selanjutnya dilakukan pengelasan ulang pada area tersebut sesuai *Welding Procedure Specification* yang berlaku. Setelah proses repair selesai, sambungan kembali diperiksa secara visual.

Hasil pemeriksaan ulang menunjukkan bahwa crack telah hilang, permukaan las tampak rata, rapi, dan menyatu sempurna dengan pelat sekitarnya. Tidak ditemukan cacat lanjutan seperti porosity atau undercut. Dengan demikian, hasil perbaikan dinyatakan baik dan memenuhi standar visual test, dapat dilihat pada Gambar 3.3.

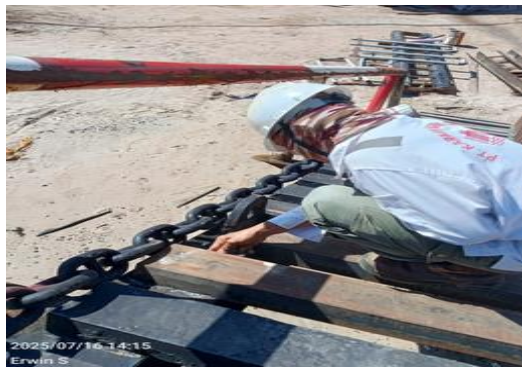
Gambar 3. 5 Welding Inspect Pada Ramdoor

Tindakan perbaikan dilakukan dengan cara membersihkan area tersebut menggunakan gerinda hingga bagian yang kurang las terlihat jelas, kemudian dilakukan penambahan las (*repair welding*) pada area yang belum terisi hingga seluruh jalur sambungan tertutup sempurna. Setelah dilakukan pengelasan ulang, hasilnya kembali diperiksa dan dinyatakan baik, dengan permukaan las yang rata, menyatu sempurna, serta tidak ditemukan cacat lanjutan, dapat dilihat pada gambar 3. 5.

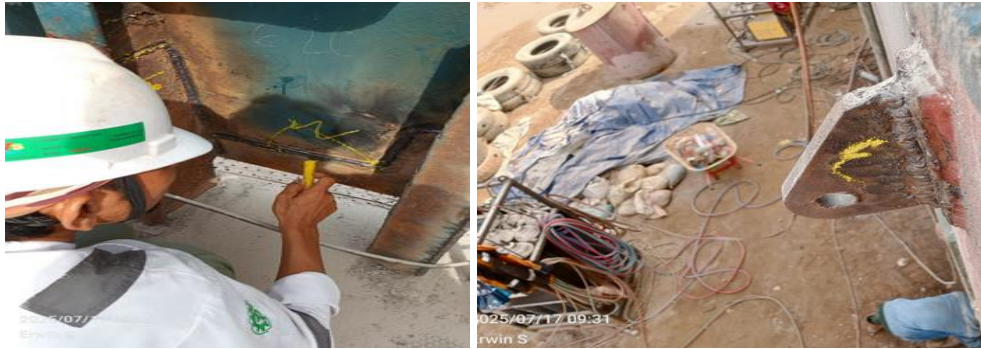
Gambar 3. 9 Visual Weld Kontruksi dan Perlengkapan kapal

Tindakan perbaikan dilakukan dengan cara menggerinda area cacat hingga bersih, kemudian dilakukan pengelasan ulang pada bagian yang mengalami pin hole dan stop-start. Setelah proses perbaikan selesai, area diperiksa kembali dan hasilnya menunjukkan bahwa permukaan las sudah halus, rata, dan menyatu dengan baik. Pemeriksaan akhir menyatakan bahwa seluruh sambungan las telah memenuhi kriteria *visual test* dan dinyatakan layak untuk tahap berikutnya., dapat kita lihat pada Gambar 3.9.

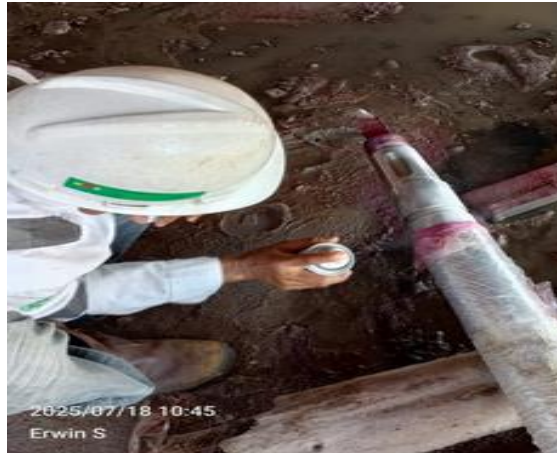
melihat apakah ada indikasi cacat seperti garis retak atau pori halus pada permukaan *propeller* maupun *shaft propeller*. Dari hasil pengujian, tidak ditemukan adanya indikasi cacat signifikan dan hasil dinyatakan baik.,dapat dilihat pada gambar 3.11.

Gambar 3. 11 Penetran Pada Shaft Propeler

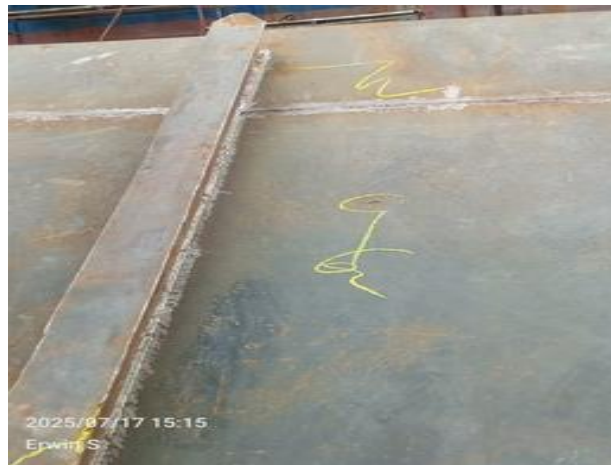
Dari hasil inspeksi, ditemukan bahwa sebagian besar sambungan dalam kondisi baik dan rapi, namun terdapat beberapa titik dengan cacat ringan seperti *splatter* dan *undercut* di sekitar area las. Tindakan perbaikan dilakukan dengan membersihkan area *splatter* menggunakan gerinda halus dan menambah las pada bagian *undercut* agar permukaan kembali rata serta menyatu dengan baik pada material induk. Setelah dilakukan perbaikan dan pemeriksaan ulang, hasil pengelasan pada *erection frame* 18–34 dinyatakan baik dan memenuhi standar inspeksi visual, dapat dilihat pada gambar 3.12.

Gambar 3. 12 Welding Inspect Pada Erection Kepingan Pop Deck

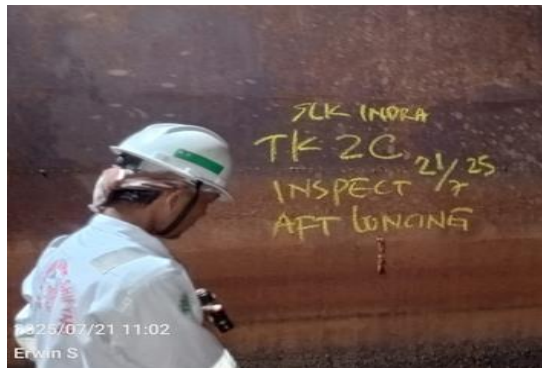
Pada kegiatan inspeksi ini difokuskan pada *welding* dan *side shell* tanki tongkang Wahana untuk memastikan tidak terdapat kebocoran maupun cacat las yang berpotensi melemahkan struktur karna baru dilakukan *ripair*. Adapun area yang diperiksa meliputi tanki 2 *center*, tanki 3 *center*, tanki 3 *starboard side*, tanki 5 *port side*, metode yang digunakan adalah *Visual test* sesuai standar , dengan memperhatikan kualitas sambungan las, kemungkinan adanya *crack*, *porositas*, *undercut*, maupun indikasi kebocoran.

Seluruh area diperiksa dalam kondisi kering dan tidak ditemukan kebocoran pada struktur tangki. Namun demikian, beberapa bagian sambungan las perlu dilakukan uji kebocoran seperti *penetran*, *vacuum* dan lain lan, dapat dilihat pada gambar 3.13.

Gambar 3. 13 Welding Inspect Pada Tangki Tongkang Wahana

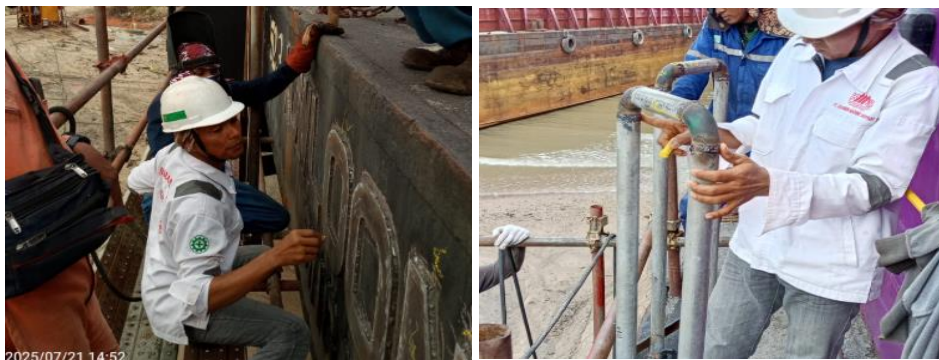
Kemudian pemeriksaan *visual* pada kapal tongkang *Kowloon* dilakukan pada bagian tangga *side shell* dan *welding* pada *ship name*. Hasil pemeriksaan menunjukkan bahwa sambungan las berada dalam kondisi baik, rata, dan tidak ditemukan adanya cacat seperti retak, porositas, undercut, maupun deformasi. Seluruh hasil las memiliki penampilan yang seragam serta sesuai dengan standar kekuatan struktural dan estetika sebagaimana dipersyaratkan oleh BKI, dapat dilihat pada gambar 3.14.

Gambar 3. 14 Welding Inspect Ship Name dan Railing

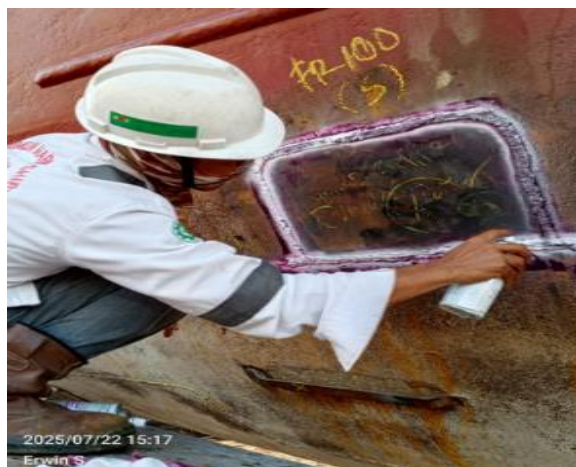
Gambar 3. 15 Penetran Pada Side Shell Lintas Bahari

Tindakan perbaikan dilakukan dengan membersihkan area cacat menggunakan gerinda halus, kemudian dilakukan pengelasan ulang pada bagian *undercut* dan *underfill* hingga permukaan rata, serta pembersihan *spatter* di sekitar area las. Setelah perbaikan selesai dan diuji kembali, hasil pengelasan menunjukkan kondisi baik dan dinyatakan memenuhi standar uji NDT penetran, dapat dilihat pada gambar 3.15.

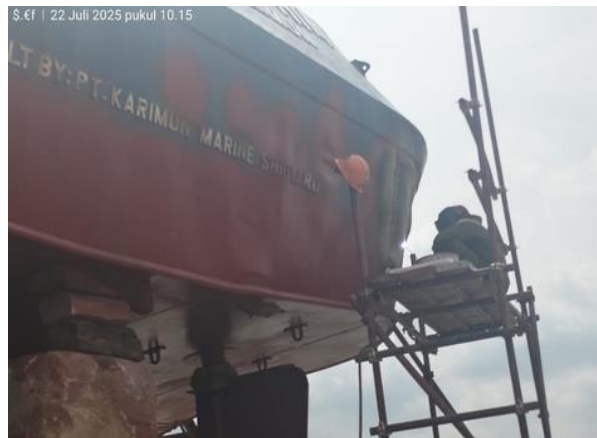
Dari hasil pemeriksaan ditemukan beberapa cacat ringan seperti undercut, spatter, dan sedikit porosity pada beberapa titik sambungan. Cacat tersebut kemungkinan terjadi akibat arus pengelasan yang kurang stabil serta jarak busur yang tidak konstan selama proses pengelasan. Tindakan perbaikan dilakukan dengan cara membersihkan area spatter menggunakan gerinda, menambah las pada bagian undercut hingga permukaan rata, dan memperbaiki area yang terdapat porosity. Setelah dilakukan repair dan pemeriksaan ulang, hasil pengelasan pada area buritan corner dan side shell port frame 26–29 dinyatakan baik dan memenuhi standar visual test., dapat dilihat pada gambar 3.16.

Gambar 3. 16 Welding Inspect, Insert Plat Santiago

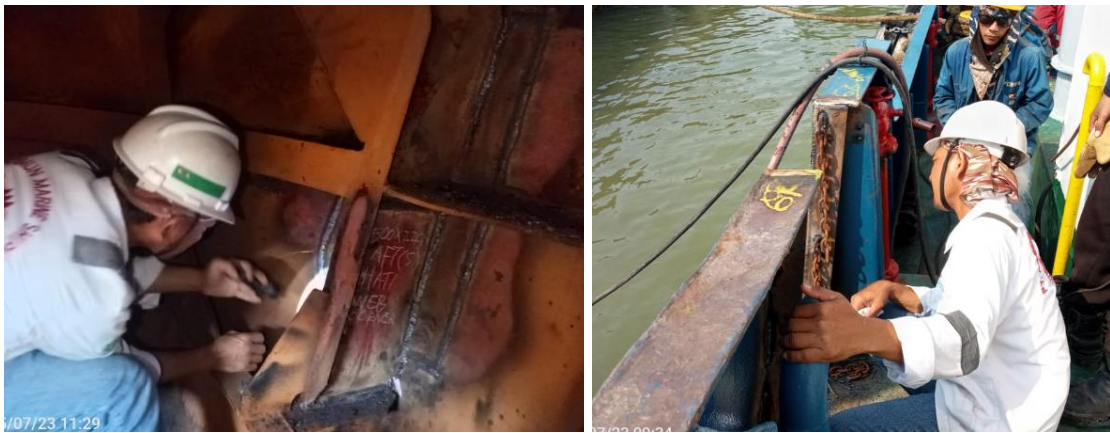
Hari ini pekerjaan saya Bersama QC Pemeriksaan *repair* dilakukan pada kapal tug boat dengan fokus pada area *engine room*, *plat bar steering room*, serta akses pada *bulk wark*. Inspeksi ini dilakukan secara *visual* untuk memastikan bahwa

Pemeriksaan dilakukan secara menyeluruh menggunakan kapur dan kaca untuk melihat detail pada sambungan las. Hasil inspeksi menunjukkan bahwa sambungan las dalam kondisi baik dan rapi, hanya ditemukan sedikit cacat ringan seperti spatter tipis di beberapa titik, namun tidak berpengaruh terhadap kekuatan struktur. Secara keseluruhan, hasil pengelasan pada area yang diperiksa telah memenuhi standar *visual welding inspection* dan dinyatakan layak tanpa memerlukan perbaikan tambahan, dapat dilihat pada gambar 3.17.

Gambar 3. 17 Welding Inspect Engine Room Dan Akse Bulk Wark

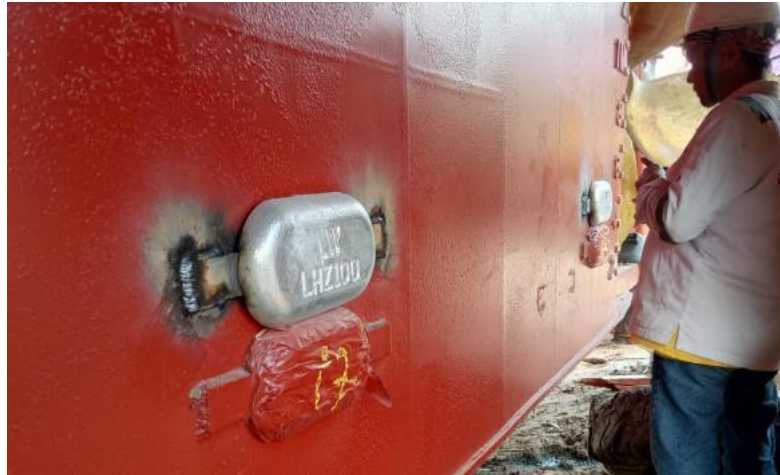
Gambar 3. 18 Monitoring Dan Visual Weld Zink Anode

dilakukan perbaikan dan pemeriksaan ulang, hasil pengelasan dinyatakan baik dan telah memenuhi standar, dapat dilihat pada gambar 3.18.

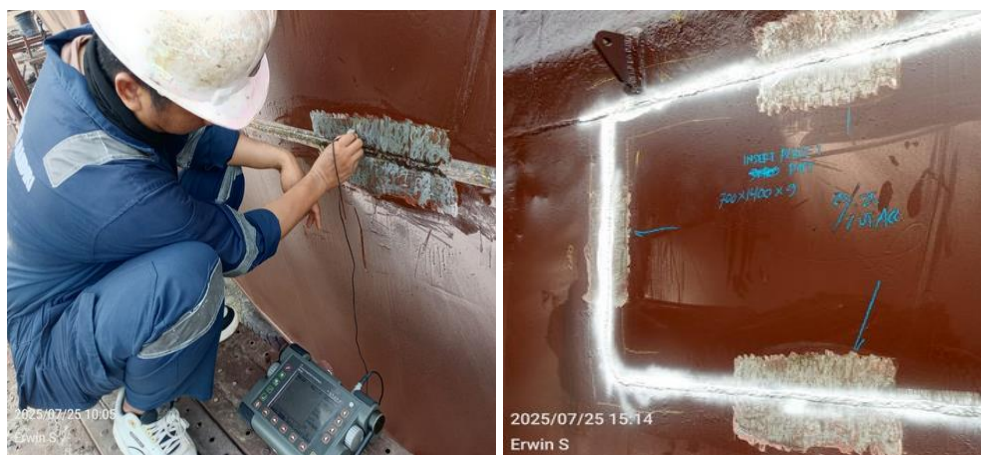
Gambar 3. 21 UT Pada Welding Replating Oleh Class Rina

Sebagai tindak lanjut, dilakukan gouging pada area las yang bocor untuk menghilangkan bagian yang rusak, kemudian dilakukan pengelasan ulang hingga sambungan kembali rapat dan bebas dari kebocoran. Setelah perbaikan selesai, area tersebut diuji ulang dan hasilnya dinyatakan baik serta memenuhi standar pengujian dari *Class RINA*,dapat dilihat pada Gambar 3.21.

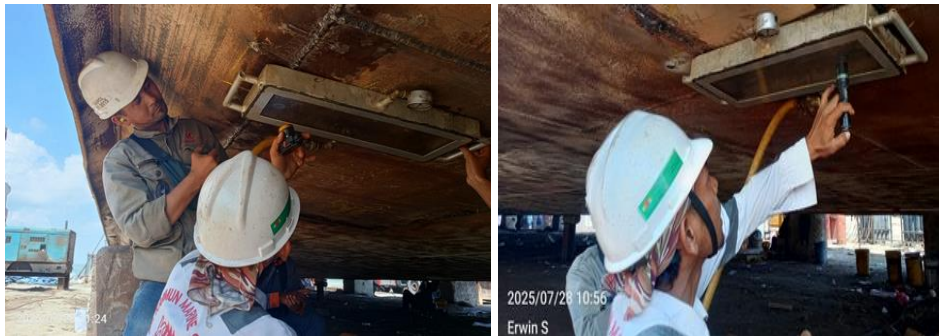
*Vacuum test* seluruh titik seluruh titik hasil pekerjaan *insert plat* telah diuji menggunakan vacuum test untuk memastikan kedap las. Dari total delapan titik yang diuji, tujuh titik dinyatakan lolos tanpa kebocoran, dan satu titik (*center frame* 54–57) sempat mengalami kebocoran namun telah diperbaiki dan dinyatakan baik setelah pengujian ulang. Secara keseluruhan, hasil inspeksi menunjukkan bahwa seluruh sambungan las *insert plat* pada area bottom kapal kargo dalam kondisi baik dan telah memenuhi standar pemeriksaan *visual* serta uji kebocoran, dapat dilihat pada Gambar 3.23.

Gambar 3. 23 Vacuum Test Lintas Bahari

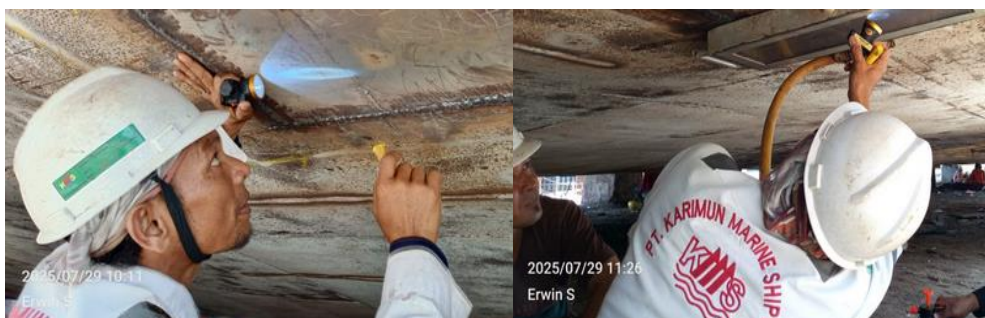
Hasil: Las tampak rapi dan tidak ditemukan *defect visual* cuman ada kerusakan akibat *mechanical damage*.

Hasil: Seluruh titik yang diperiksa menunjukkan hasil pengelasan dalam kondisi baik secara *visual*. Tidak ditemukan indikasi cacat pada sambungan, dapat dilihat pada Gambar 3.24.

Gambar 3. 24 Visual Dan Vacuum

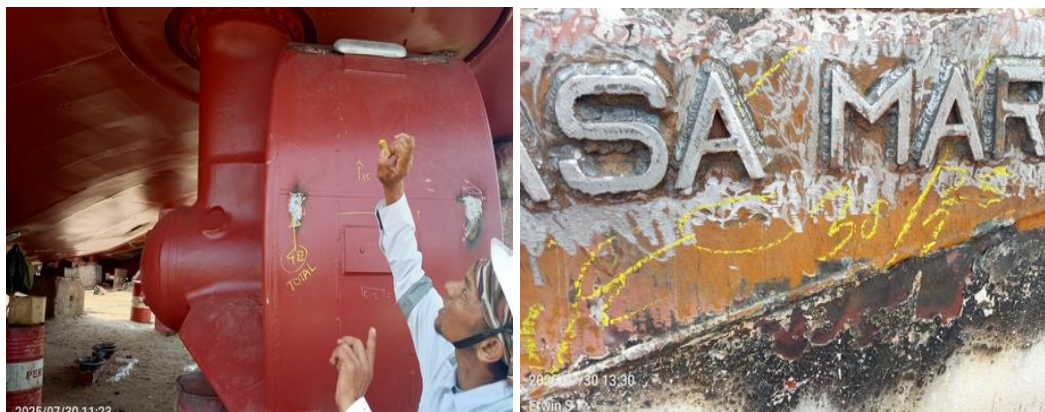
Hasil inspeksi menunjukkan bahwa secara umum pengelasan berada dalam kondisi baik, namun ditemukan beberapa cacat seperti *undercut*, *crack*, dan *underfill* pada beberapa titik sambungan. Cacat tersebut disebabkan oleh arus pengelasan yang tidak stabil dan kurangnya kontrol pada posisi elektroda.

Gambar 3. 25 Welding Inspect Pada Komponen Kapal

Untuk penyelesaiannya, area yang mengalami cacat dibersihkan menggunakan *grinder*, kemudian dilakukan pengelasan ulang dengan arus yang disesuaikan dan posisi pengelasan diperbaiki agar hasil las lebih padat dan merata. Setelah dilakukan perbaikan, area tersebut kembali diinspeksi secara visual dan dinyatakan dalam kondisi baik, dapat dilihat pada Gambar 3.25.

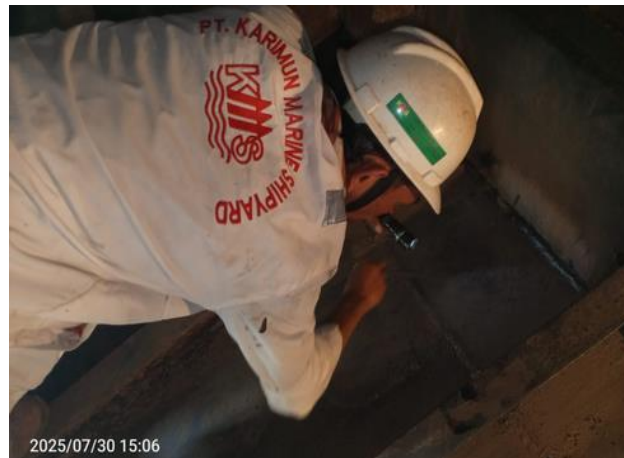
Gambar 3. 36 Welding Inspect Insert Plat Inner bootom

Cacat tersebut langsung diperbaiki dengan cara membersihkan area las menggunakan *grinder* dan menambahkan las ulang pada bagian yang kurang sempurna. Setelah perbaikan dilakukan, hasil pengelasan kembali diperiksa dan dinyatakan memenuhi standar, dapat dilihat pada Gambar 3.26.

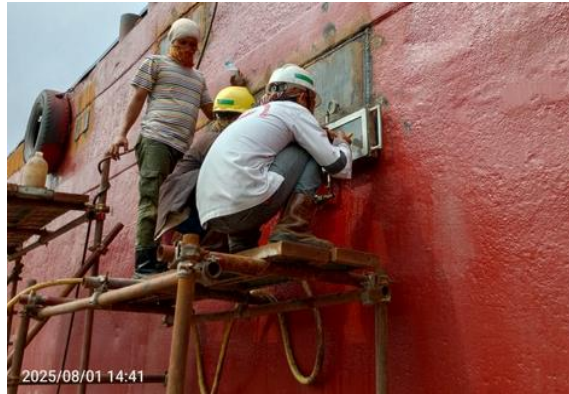
Gambar 3. 29 Uji Kebocoran Metode Vacuum

tanpa indikasi kebocoran, sedangkan area yang mengalami retak langsung ditindaklanjuti dengan proses *gouging* dan *re-welding* hingga dinyatakan aman, dapat dilihat pada Gambar 3.29.

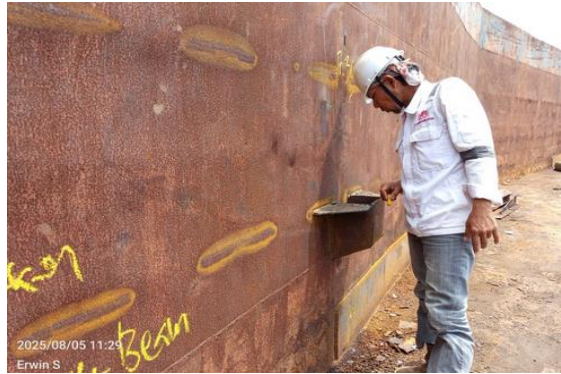
Selain itu, dilakukan *welding inspect* pada *angle* atau *side girder* untuk mendeteksi adanya cacat pada pengelasan, seperti *crack*, *porosity*, *undercut*, dan *slag inclusion*, sesuai prosedur inspeksi yang berlaku. Setiap cacat yang ditemukan langsung diberi tanda (*marking*) agar dapat segera ditindaklanjuti dengan perbaikan melalui *grinding* dan *re-welding*, kemudian diperiksa ulang untuk memastikan sambungan memenuhi standar, dapat dilihat pada Gambar 3.33.

Gambar 3. 33 Welding Inspect Riper Tongkang SA995

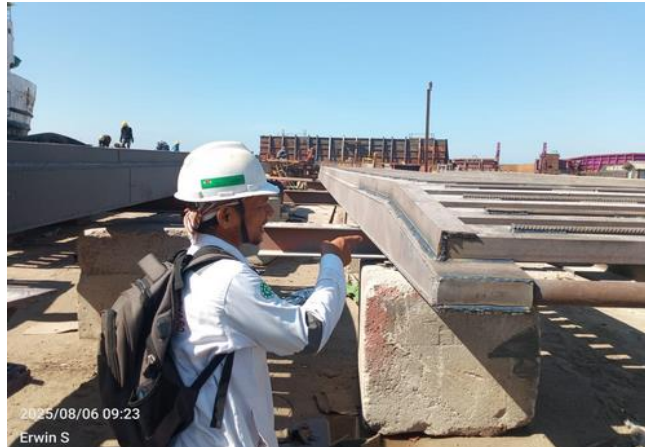
1. Welding inspect dilakukan pada *ramdoor portable* tongkang secara *visual* untuk memastikan kualitas pengelasan sesuai standar, karena area tersebut baru selesai dilakukan *repair* pada *round bar* dan plat yang sebelumnya keropos. Pemeriksaan dilakukan secara *visual* dan dibantu dengan alat inspeksi seperti kapur dan kaca untuk mendeteksi cacat pada sambungan las.

Gambar 3. 34 Welding Inspect Ramdoor Portable

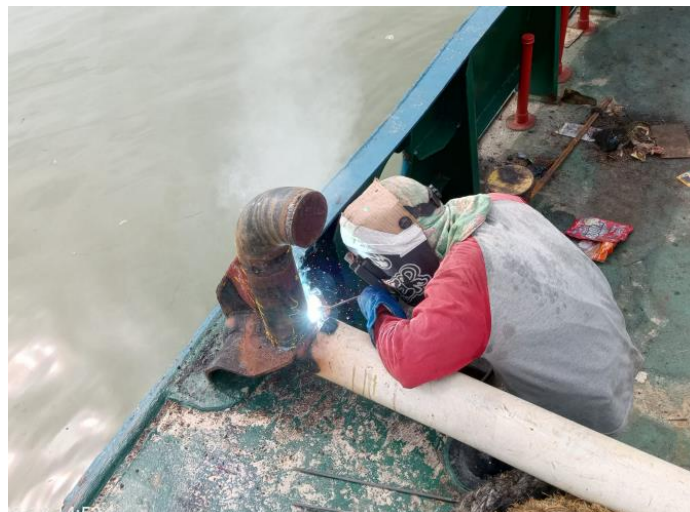
Gambar 3. 41 Welding Inspect Safety towing

*Welding inspect* dilakukan pada inspeksi pada *piping safety towing* yang telah diganti akibat korosi. Pemeriksaan dilakukan secara *visual* untuk menilai kualitas sambungan las baru. Hasil inspeksi menunjukkan bahwa sambungan las telah dikerjakan dengan baik, rapi, dan tidak ditemukan cacat seperti *crack*, *porosity*, atau *undercut*. Beberapa area yang masih tajam dilakukan penggerindaan (*grinding*) untuk merapikan permukaan agar aman dan sesuai standar.

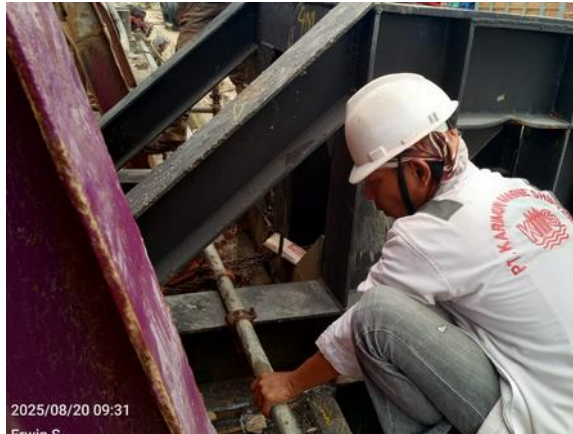
*Welding inspect* dilakukan pemeriksaan pada kapal tongkang *Canyon*, khususnya di area *housing spud* haluan dan buritan. Inspeksi difokuskan pada kondisi pengelasan untuk memastikan tidak terdapat cacat visual seperti *crack*, *porosity*, atau cacat sambungan lainnya.

Gambar 3. 48 Welding Inspect Housing Spud Canyon

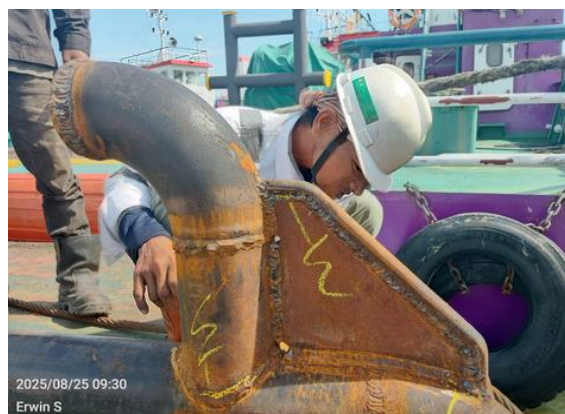
Hasil pemeriksaan menunjukkan bahwa sambungan las berada dalam kondisi baik, rapi, dan bebas dari indikasi cacat visual seperti *crack*, *porosity*, atau *undercut*. Sambungan dinyatakan layak pakai dan memenuhi standar kualitas pengelasan yang berlaku, dapat dilihat pada Gambar 3.52.

Gambar 3. 52 Welding Inspect Bracket

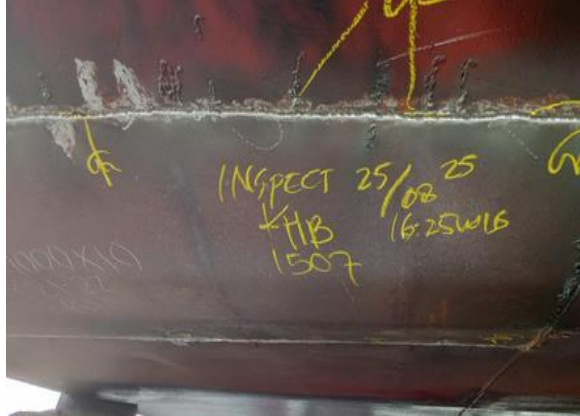
Pemeriksaan visual dilakukan pada sambungan las insert plate di Tangki 7 Port kapal tongkang KHB 1507 yang mengalami pemasangan ulang akibat kerusakan korosi pada pelat lama. Pemeriksaan difokuskan pada kondisi sambungan las untuk memastikan tidak terdapat cacat visual seperti *porosity, crack, undercut*, maupun ketidakraturan jalur las.

Gambar 3. 5 *Inspect Visual Weld Insert Plat*
