BAB I

PENDAHULUAN

1.1 Latar Belakang

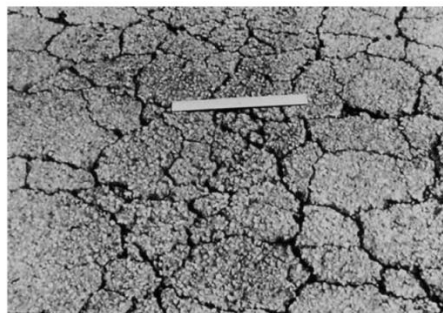
Gambar 2. 2. Retak Kulit Buaya (Alligator Cracking)

Retak yang berbentuk sebuah jaringan dari bidang persegi banyak (*polygon*) kecil. Retak dimulai dibagian bawah permukaan aspal dimana tegangan tarik tarik dan regangan tertinggi dibawah roda kendaraan. Adapun penyebab dari retak kulit buaya (*alligator cracking*) yaitu:

- a. Bahan perkerasan atau kualitas material yang kurang baik sehingga menyebabkan perkerasan lemah atau lapis beraspal yang rapuh (*brittle*).
- b. Pelapukan aspal.
- c. Penggunaan aspal yang kurang.
- d. Tingginya air tanah pada badan perkerasan jalan.
- e. Lapis pondasi bawah kurang stabil.

Tingkat	Identifikasi Kerusakan
<i>Low</i>	Halus, retak yang membentuk garis halus memanjang sejajar satu dengan yang lain, dengan atau tanpa berhubungan satu sama lain. Retakan tidak mengalami gompal
<i>Medium</i>	Retak kulit buaya ringan terus berkembang ke dalam pola atau jaringan retakan yang diikuti gompal ringan.
<i>High</i>	Jaringan dan pola retak telah berlanjut, sehingga pecahan-pecahan dapat diketahui dengan mudah, dan terjadi gompal dipinggir. Beberapa pecahan mengalami rocking akibat lalu lintas.

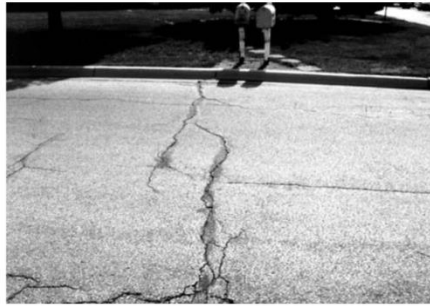
Gambar 2. 3Retak Kotak-kotak (*Block Cracking*)

Retak ini berbentuk blok atau kotak pada perkerasan jalan. Retak ini terjadi umumnya pada lapisan tambahan (*overlay*), yang menggambarkan pola retakan perkerasan di bawahnya.. Adapun penyebab dari retak kotak-kotak (*block cracking*) yaitu:

- a. Perambatan retak susut yang terjadi pada lapisan perkerasan di bawahnya.
- b. Retak pada lapis perkerasan yang lama tidak diperbaiki secara benar sebelum pekerjaan lapisan tambahan (*overlay*) dilakukan.

- c. Perbedaan penurunan dari timbunan atau pemotongan badan jalan dengan struktur perkerasan.
- d. Perubahan volume pada lapis pondasi dan tanah dasar.
- e. Adanya akar pohon atau utilitas lainnya di bawah lapis perkerasan.

Tingkat	Identifikasi Kerusakan
<i>Low</i>	Retak rambut yang membentuk kotak-kotak besar
<i>Medium</i>	Pengembangan lebih lanjut dari retak rambut
<i>High</i>	Retak sudah membentuk bagian-bagian kotak dengan celah besar

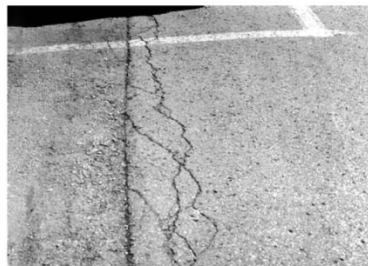
Gambar 2. 4Retak Retak Pinggir (*Edge Cracking*)

Retak pinggir adalah retak yang sejajar dengan jalur lalu lintas dan juga biasanya berukuran 1 sampai 2 kaki (0,3 – 0,6 m) dari pinggir perkerasan. Ini biasa disebabkan oleh beban lalu lintas atau cuaca yang memperlemah pondasi atas maupun pondasi bawah yang dekat dengan pinggir perkerasan. Adapun penyebab dari retak pinggir (*edge cracking*) juga dapat disebabkan oleh beberapa faktor yaitu :

- a. Kurangnya dukungan dari arah lateral (dari bahu jalan).
- b. Drainase kurang baik.
- c. Bahu jalan turun terhadap permukaan perkerasan.
- d. Konsentrasi lalu lintas berat di dekat pinggir perkerasan.

Tingkat	Identifikasi Kerusakan
<i>Low</i>	Retak sedikit sampai sedang dengan tanpa pecahan atau butiran lepas
<i>Medium</i>	Retak sedang dengan beberapa pecahan dan butiran lepas
<i>High</i>	Banyak pecahan atau butiran lepas di sepanjang tepi perkerasan

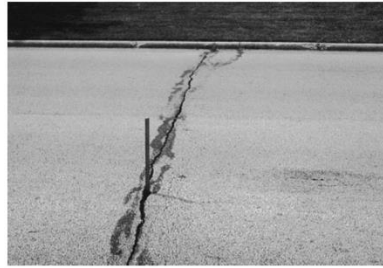
Gambar 2. 6Retak Memanjang/Melintang (*Longitudinal/Trasverse Cracking*)

Jenis kerusakan ini terdiri dari macam kerusakan sesuai dengan namanya yaitu, retak memanjang dan melintang pada perkerasan. Retak ini terjadi berjajar yang terdiri dari beberapa celah. Adapun penyebab dari retak memanjang/melintang (*longitudinal/trasverse cracking*) juga dapat disebabkan oleh beberapa faktor yaitu :

- a. Perambatan dari retak penyusutan lapisan perkerasan di bawahnya.
- b. Lemahnya sambungan perkerasan.
- c. Bahan pada pinggir perkerasan kurang baik atau terjadi perubahan volume akibat pemuaiian lempung pada tanah dasar.
- d. Sokongan atau material bahu samping kurang baik.

Tingkat	Identifikasi Kerusakan
<i>Low</i>	Satu dari kondisi berikut yang terjadi : 1. Retak tak terisi, lebar 3/8 in. (10 mm), atau 2. Retak terisi sembarang lebar (pengisi kondisi bagus)
<i>Medium</i>	Satu dari kondisi berikut yang terjadi : 1. Retak tak terisi, lebar 3/8 – 3 in (10-76 mm) 2. Retak tak terisi, sembarang lebar sampai 3 in. (76 mm) dikelilingi retak acak ringan. 3. Retak terisi, sembarang lebar dikelilingi retak agak acak
<i>High</i>	Satu dari kondisi berikut yang terjadi : 1. Sembarang retak terisi atau tak terisi dikelilingi oleh retak acak, kerusakan sedang sampai tinggi. 2. Retak tak terisi > 3 in. (76 mm). 3. Retak sembarang lebar, dengan beberapa inci di sekitar retakan, pecah

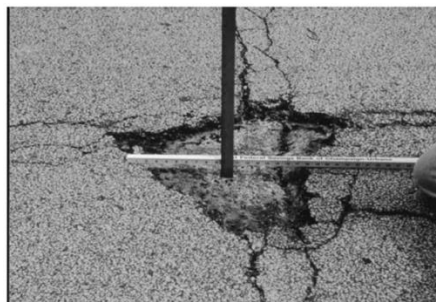
Gambar 2. 7Lubang (*Pothole*)

Kerusakan ini berbentuk seperti mangkok yang dapat menampung dan meresapkan air pada badan jalan. Adapun penyebab dari lubang (*pothole*) juga dapat disebabkan oleh beberapa faktor yaitu :

- a. Kadar aspal rendah.
- b. Pelapukan aspal.
- c. Penggunaan agregat kotor atau tidak baik.
- d. Suhu campuran tidak memenuhi persyaratan.
- e. Sistem drainase jelek.
- f. Merupakan kelanjutan dari kerusakan lain seperti retak dan pelepasan butir.

Kedalaman Maksimum Lubang	Diameter Rata-Rata Lubang		
	100 – 200 mm (4 – 8 in.)	200 – 450 mm (8–18 in.)	450 – 750 mm (18 – 30 in.)
½ - 1 in. (13 – 25 mm)	L	L	M
>1 – 2 in. (25– 50mm)	L	M	H
>2 in. (> 50mm)	M	M	H

L : Belum perlu diperbaiki; penambalan parsial atau di seluruh kedalaman
M : Penambalan parsial atau di seluruh kedalaman
H : Penambalan di seluruh kedalaman
