**LAPORAN KERJA PRAKTEK**  
**ANALISA PENYEBAB TRIP MOTOR INTERMEDIATE PUMP**  
**DI PT. PLN NUSANTARA POWER UNIT PEMBANGKITAN**  
**TENAYAN**

### **BAB III ANALISA PENYEBAB TRIP MOTOR INTERMEDIATE PUMP**

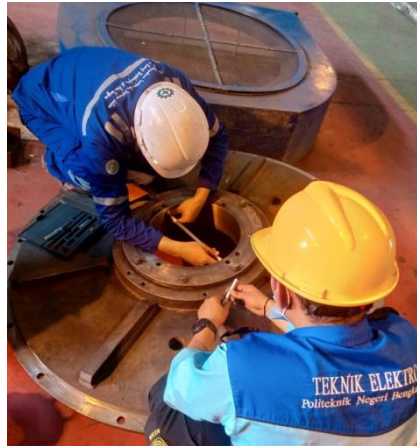
Mahasiswa KP diajak oleh abang Dedet Sanjaya selaku karyawan PJBS di PT. PLN NP UP Tenayan, Pengukuran *house bearing* motor 6 KV CWP 2A menggunakan *inside micrometer*, Pengukuran *house bearing* dapat dilihat pada gambar 2.19

Gambar 2.19 Pengukuran house bearing  
(Sumber : Dokumentasi 2023)

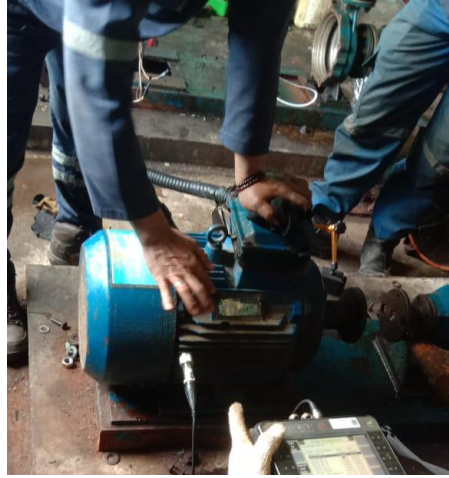
Mahasiswa KP diajak untuk Pemasangan Motor *Intermediate Pump* diarea *Water Treatmant Plan (WTP)*, dapat dilihat pada gambar 2.24

Gambar 2.24 pemasangan Motor *Intermediate Pump*  
(Sumber : Dokumentasi 2023)

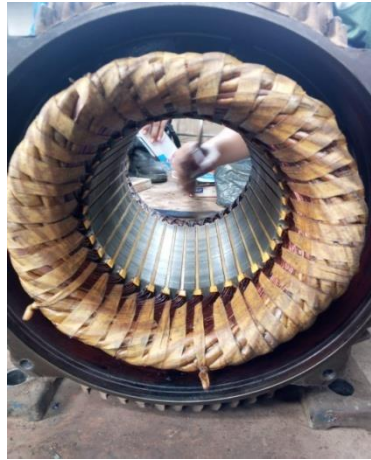
Gambar 3.1 Stator  
(Sumber : Dokumetasi 2023)

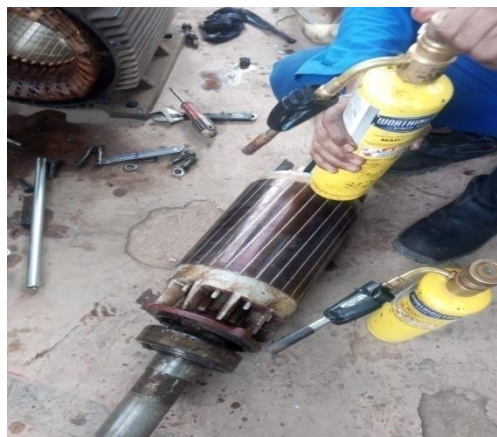
Gambar 3.2 Rotor Coil  
(Sumber : Dokumetasi 2023)

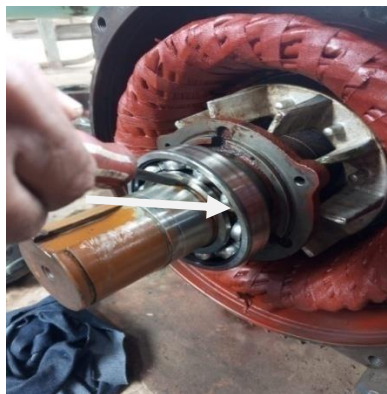
Gambar 3.4 Bearing  
(Sumber: Dokumentasi 2023)

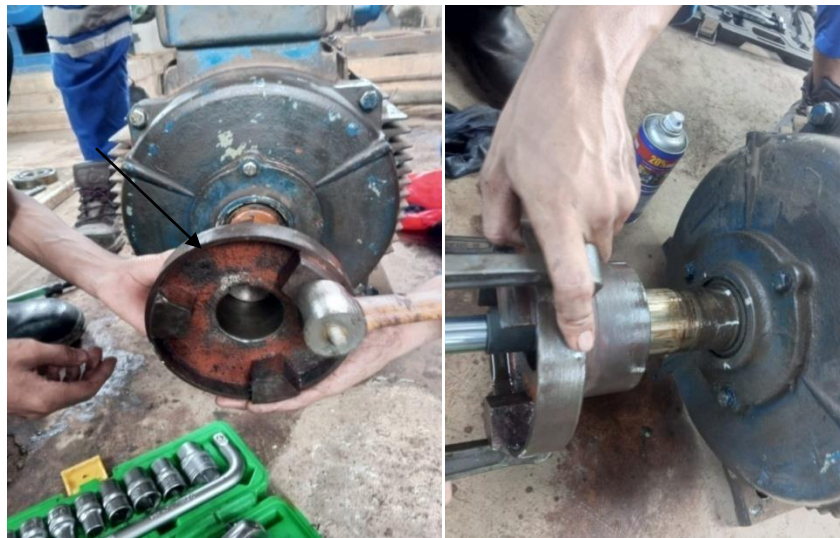
Gambar 3.5 Kopling  
(Sumber : Dokumetasi 2023)

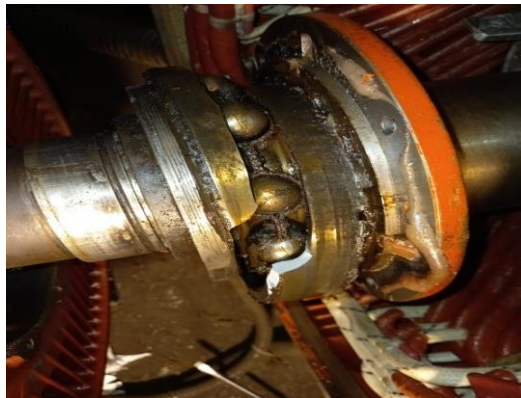
Gambar 3.6 Kondisi Bearing pecah  
(Sumber: Dokumetasi 2023)

- b. Sebab karena Mechanical – Bearing
  - 1. Lubrikasi (*grade*, kontaminasi, kesediaannya).
  - 2. Mekanikal (*excessive radial loading*, *axial loading*).
  - 3. Rough surfaces (*fatigue*, *cracks*, *shaft currents*).
  - 4. Vibrasi (*unbalance current phase*, *mechanical unbalance*).

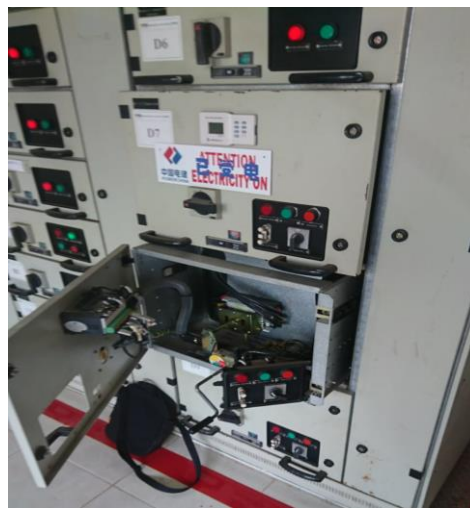
Gambar 3.7 Kondisi Kontrol panel pada saat pengecekan terkoneksi nya 2 fasa  
(Sumber : Dokumetasi 2023)

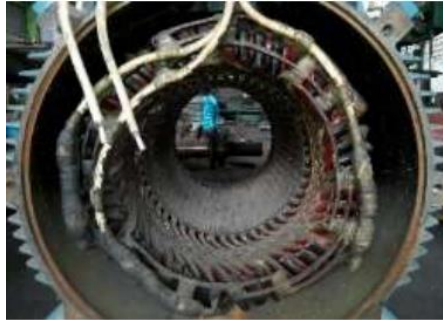
Gambar 3.10 Kondisi Stator sebelum *overhaul*  
(Sumber: Dokumentasi 2023)

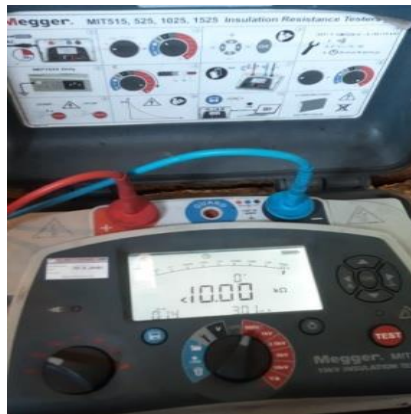
Gambar 3.12 Pengukuran Hasil IR menggunakan Megger  
( Sumber : Dokumentasi 2023 )

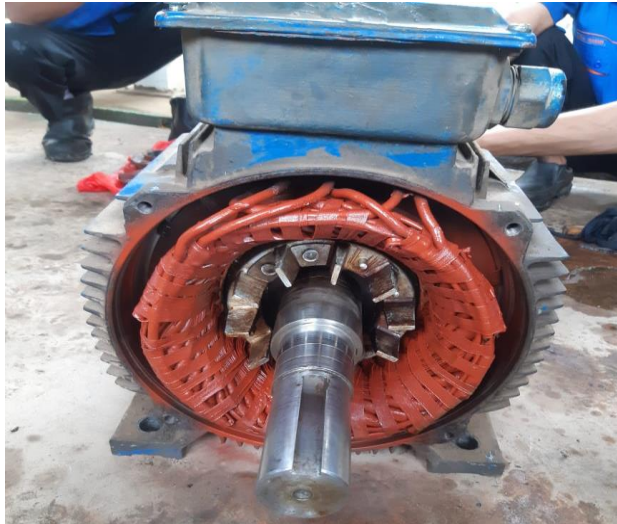
Gambar 3.14 Kondisi Stator setelah *overhaul*  
(Sumber: Dokumentasi 2023)

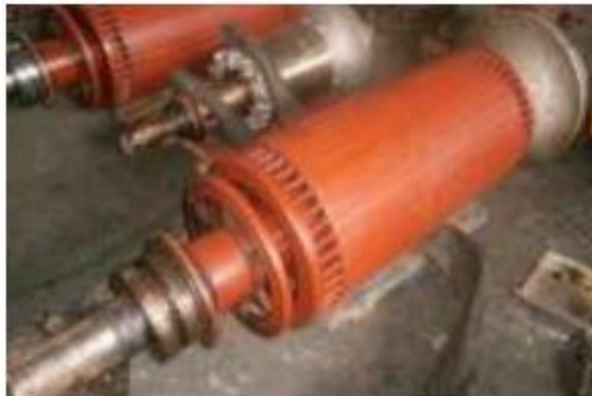
Gambar 3.15 Kondisi Rotor setelah *Overhaul*  
(Sumber: Dokumentasi 2013)

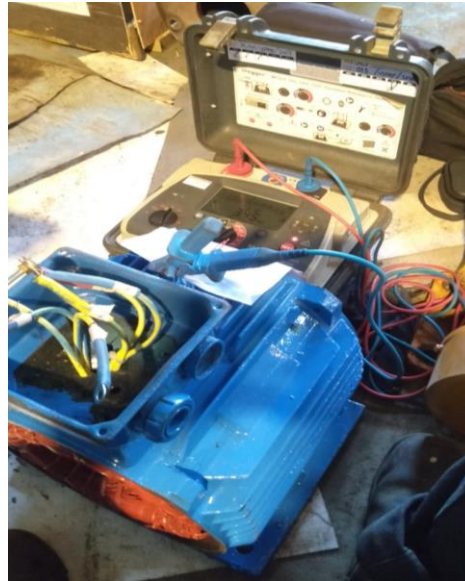
Gambar 3.16 Pengukuran Hasil PI menggunakan Megger  
( Sumber : Dokumentasi 2023 )

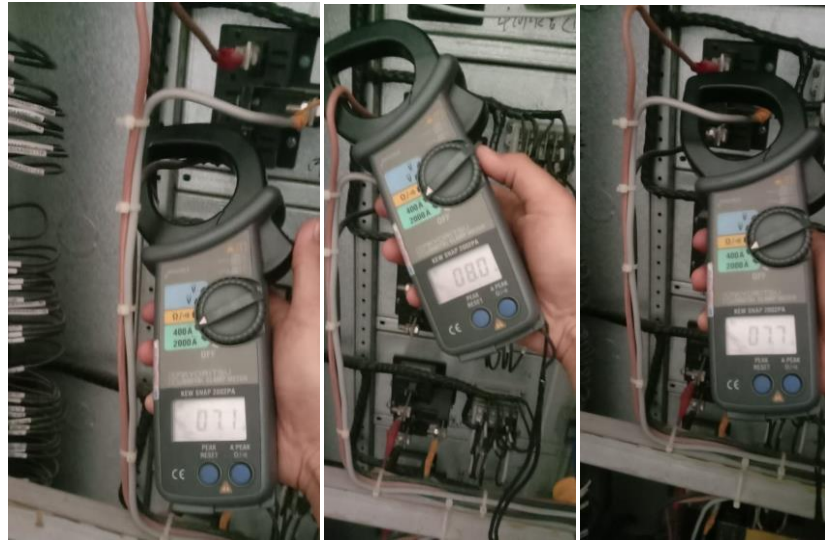
**R** **S** **T**  
 Gambar 3.18 Pengukuran tegangan di breker  
 (Sumber: Dokumentasi 2023)
