**LAPORAN KERJA PRAKTEK
PT PLN NUSANTARA POWER UNIT PEMBANGKITAN
TENAYAN**

**INTRUKSI KERJA *CORRECTIVE MAINTENANCE*
PENGANTIAN BEARING MOTOR 6000 V *CIRCULATING*
WATER PUMP (CWP) DI PLTU TENAYAN 2 x 110 MW**

**JURUSAN TEKNIK ELEKTRO
PROGRAM STUDI D4 TEKNIK LISTRIK
POLITEKNIK NEGERI BENGKALIS
RIAU-2023**

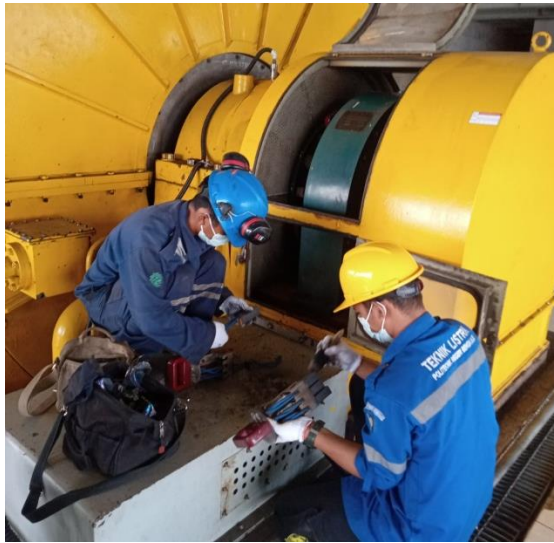
Pada hari ini penulis dan karyawan MKP bidang listrik melakukan Pembersihan dan penggantian *Carbon Brush Exciter Generator Unit* , yang bisa dilihat pada gambar 2.19 berikut ini.

Gambar 2. 19 Proses penggantian *Carbon Brush Exciter*
(Sumber : Dokumentasi 2023)

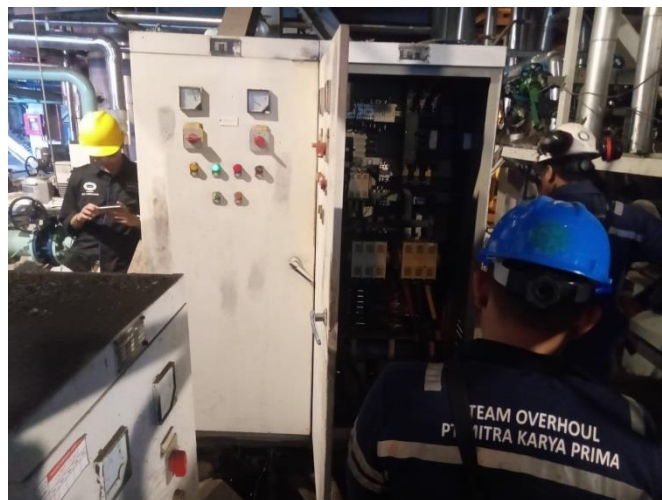
Pada hari ini penulis diajak oleh pembimbing lapangan untuk melakukan peenggantian kontaktor 400A panel Motor OCCWP, bisa dilihat seperti gambar 2.38 dibawah ini.

Gambar 2. 38 Proses penggantian Kontaktor Motor OCCWP
(Sumber : Dokumentasi 2023)

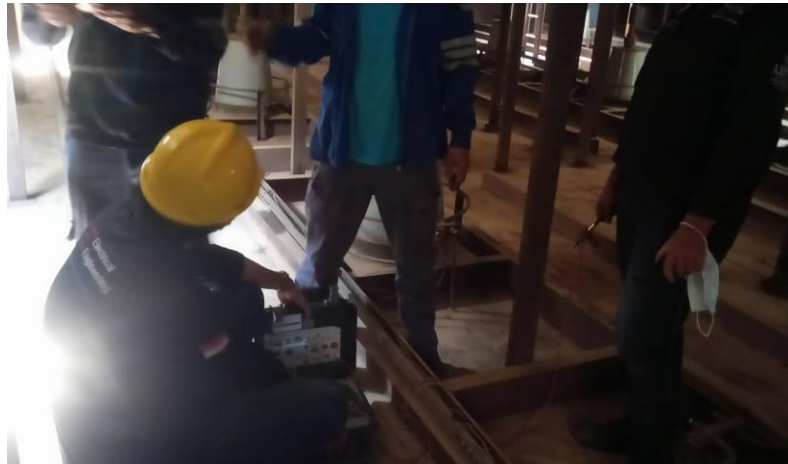
Pada hari ini penulis bersama teman-teman dan pembimbing lapangan melakukan *Overhaul* pengukuran IR *isolator* ESP, bisa dilihat pada gambar 2.49 dibawah ini.

Gambar 2. 49 Proses pengukuran tahanan isolasi pada isolator esp
(Sumber : Dokumentasi 2023)

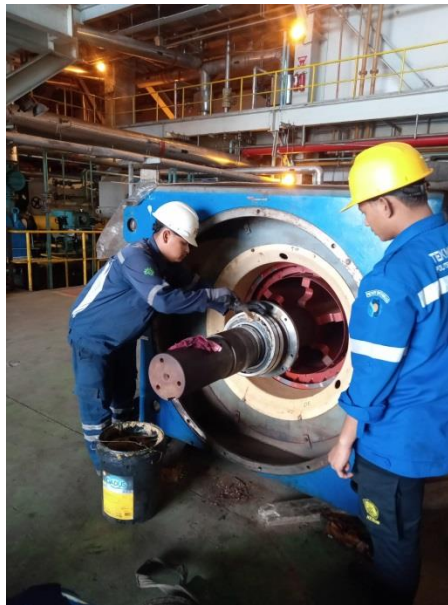
Gambar 2. 61 Penggantian Bearing Motor 6000V CWP

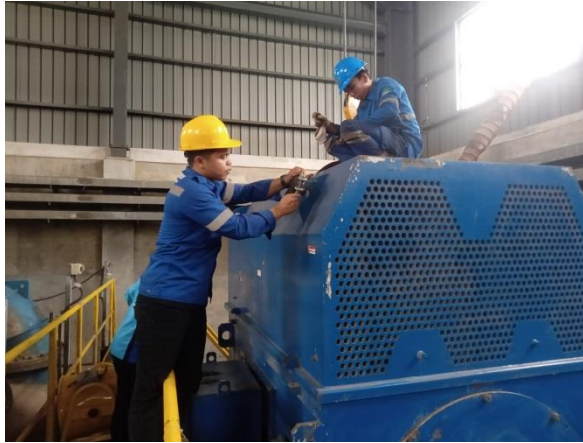
Gambar 2. 62 Penggantian *Cooler Motor 6000V CWP 2A*
(Sumber: Dokumentasi 2023)

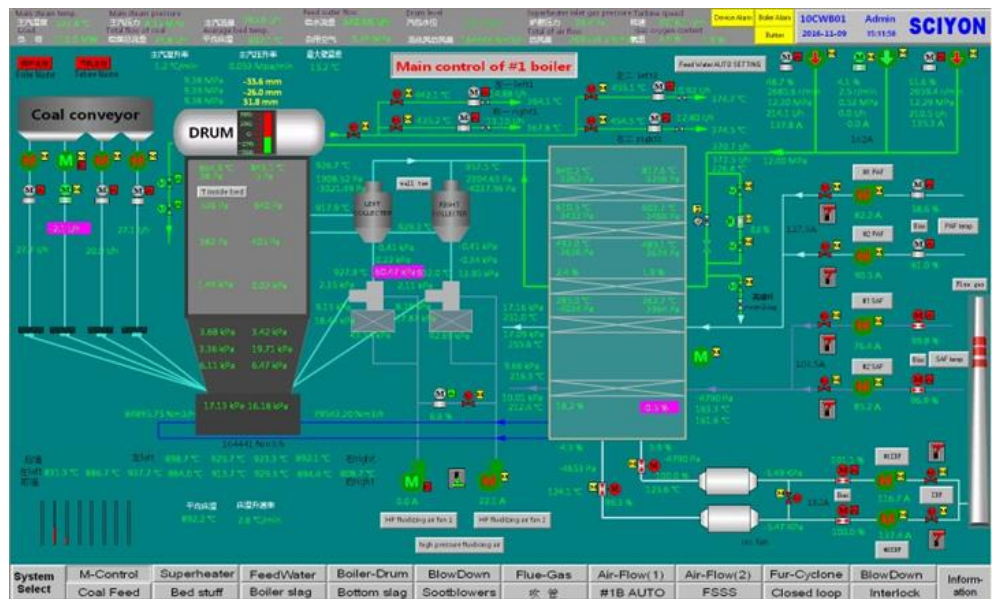
Gambar 2. 75 Siklus Gas Buang

Peralatan yang termasuk dalam sistem gas buang meliputi Air heater (AH), *Electrostatic Precipitator* (ESP), dan *induced draft fan* (IDF). Air heater berfungsi untuk memanaskan udara pembakaran dengan panas gas buang.

Electrostatic Precipitator (ESP) berfungsi untuk menangkap abu dan debu yang terbawa dalam gas sebelum dibuang ke atmosfer.

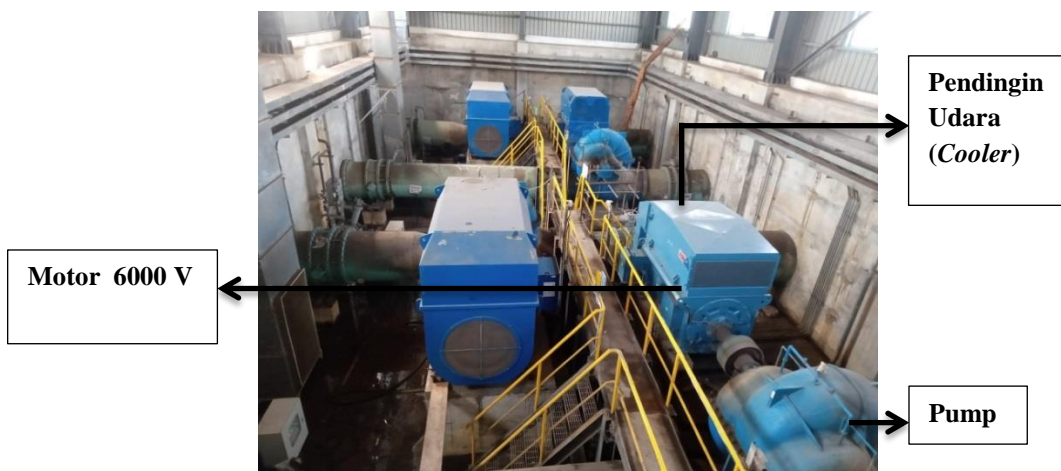
Gambar 3. 1 Motor Circulating Water Pump (CWP)

Motor *Circulating Water Pump* (CWP) merupakan Motor listrik 6000 V dengan Output 1000 KW yang memutar pompa CWP yang bertipe *vertical centrifugal aliran axial mixed*. Pada sisi atas motor CWP, terdapat Cooler yang berfungsi untuk mendinginkan suhu motor. *Circulating Water Pump* (CWP) merupakan komponen Pendingin utama pada PLTU pada sistem *Cooling Tower* yang berfungsi untuk memompa air yang sudah didinginkan dari *Cooling Fan Tower* menuju ke *Condensor*, air ini bertujuan untuk mengkondensasikan uap hasil ekstraksi turbin untuk diubah menjadi air kondensat kembali, dari *Condensor* air yang keluar akan menjadi air panas kemudian masuk menuju *Cooling Tower* untuk didinginkan dengan *Fan* (Motor *Coolling Tower Fan*). Berikut tampak Motor CWP yang ditunjukkan pada gambar 3.1. dibawah ini.

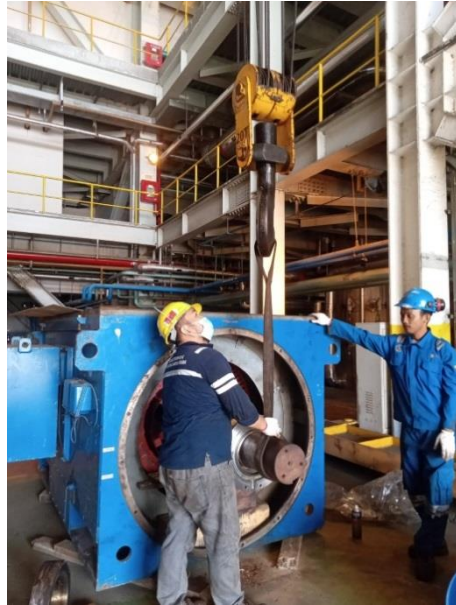
Gambar 3. 15 Pengangkatan *Main Shaft* oleh *Crane*
(Sumber: Dokumentasi 2023)

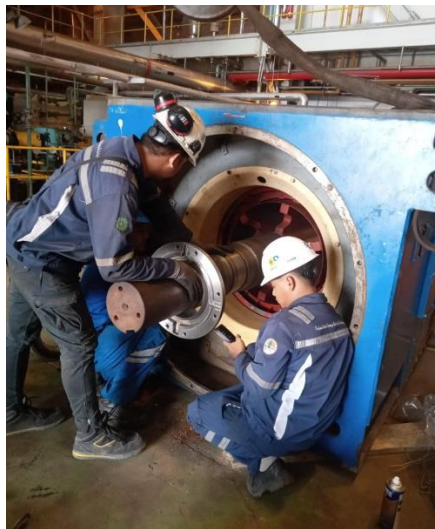
Gambar 3. 16 Pemasangan *Ineer House Bearing*
(Sumber: Dokumentasi 2023)

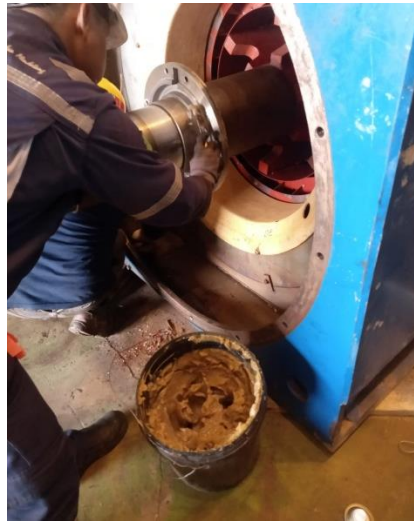
Gambar 3. 17 Pemberian *Grease* pada *inner housing bearing*
(Sumber: Dokumentasi 2023)

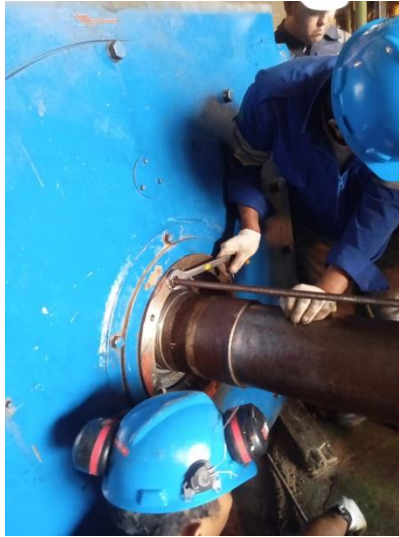
Gambar 3. 23 Pengencangan baut pada *Inner* dan *Housing Bearing*
(Sumber: Dokumentasi 2023)

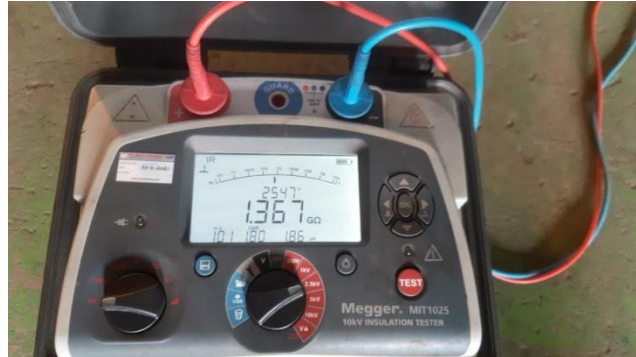
Gambar 3. 24 Tahanan Belitan R
(Sumber: Dokumentasi 2023)

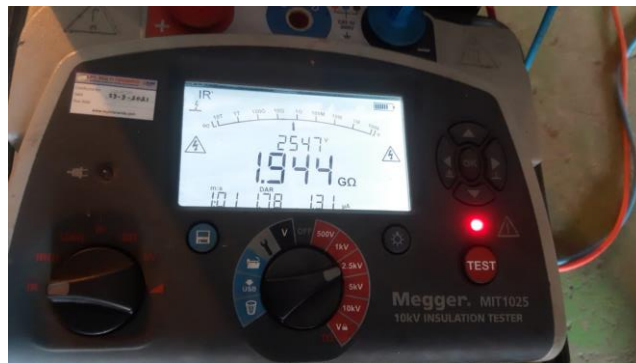
Gambar 3. 25 Tahanan Belitan S
(Sumber: Dokumentasi 2023)

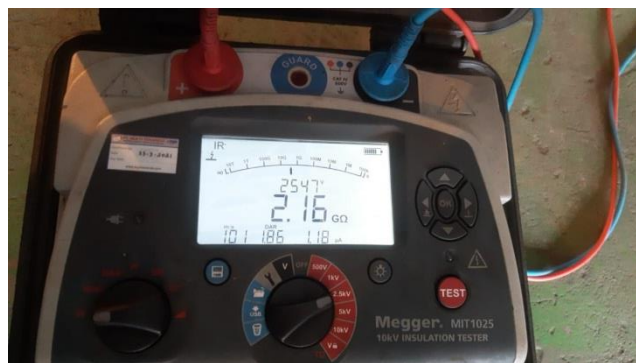
Gambar 3. 26 Tahanan Belitan T
(Sumber: Dokumentasi 2023)

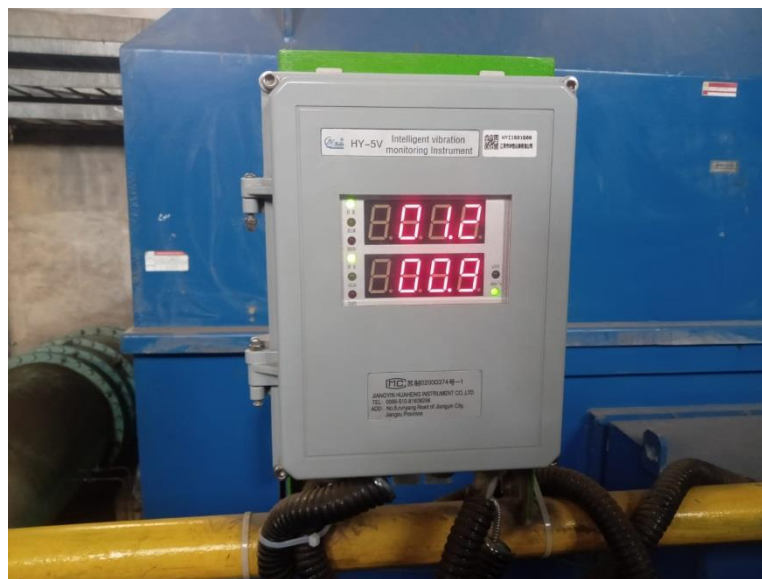
Gambar 3. 28 Data Vibrasi Motor CWP 2B *Intelligent Vibration Monitoring Instrument*
 (Sumber: Dokumentasi 2023)
