**LAPORAN KERJA PRAKTEK (KP)  
PT. PLN (Persero) ULP BAGAN SIAPI API**

**MENGATASI GANGGUAN TAMPILAN “PERIKSA” PADA KWH METER PRA-  
BAYAR**

**PROGRAM STUDI D4 TEKNIK LISTRIK**

**POLITEKNIK NEGERI BENGKALIS**

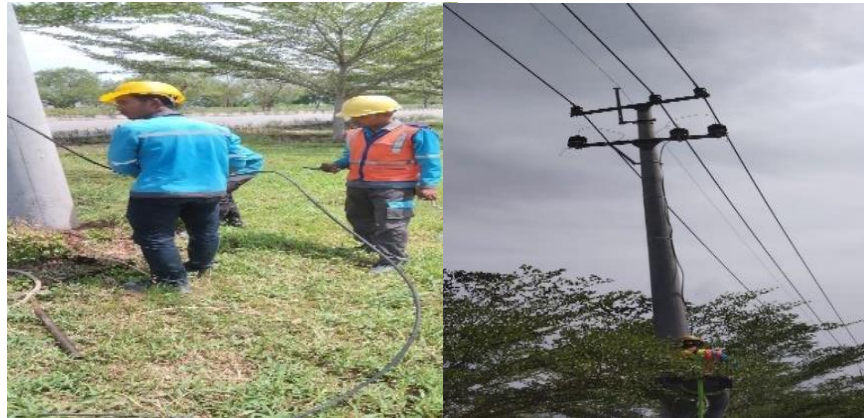
Pada hari pertama saya diberikan arahan langsung oleh Bapak Andrian Syefty selaku supervisor teknik, kemudian penulis langsung turun kelapangan bersama petugas pln. Adapun pekerjaan yang dilakukan yaitu pemasangan *grounding arrester* pada JTM, seperti terlihat pada gambar 2.1.

Gambar 2. 1 Pemasangan *Grounding arrester*  
(Sumber:PT.PLN ULP Bagan Siapi-Api 2023)

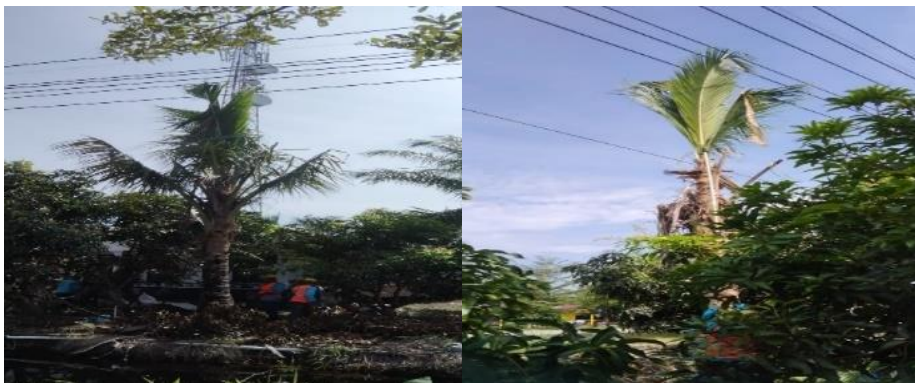
Pada hari ini saya dan petuga lapangan pln melakukan pemeliharaan JTM, ada pun pekerjaan yang dilakukan yaitu pemangkasan dan penebangan pohon-pohon atau ranting-ranting pohon dengan menggunakan alat sengso dan egrek. Tujuan dari pemangkasan tersebut agar tidak terjadi gangguan yang tidak diinginkan seperti trip atau gangguan lainnya. Seperti yang terlihat pada gambar 2.2.

Gambar 2. 2 Pemeliharaan JTM  
(Sumber:PT.PLN ULP Bagan Siapi-Api 2023)

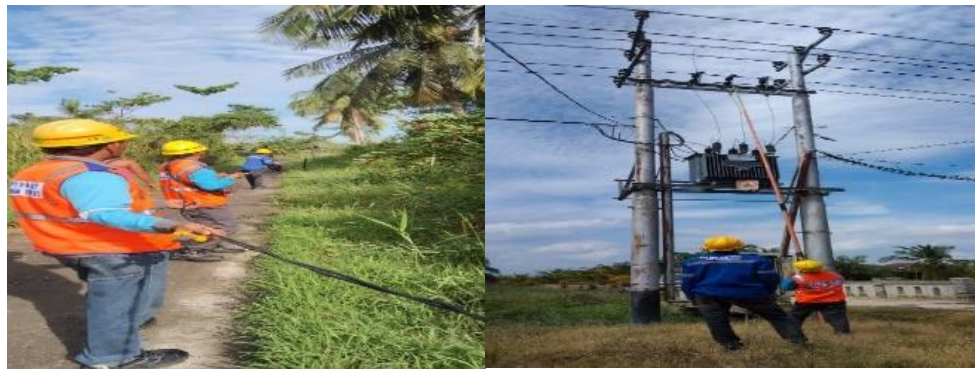
Pada hari ini saya dan petugas lapangan pln melakukan pekerjaan mengatasi gangguan listrik, Adapun pekerjaan yang dilakukan yaitu memperbaiki kabel SR, kabel SR merupakan kabel udara yang ditarik dari kabel SUTR menuju KWH meter bangunan. Mengganti MCB 1 phasa pada rumah konsumen, mengganti dan memperbaiki FCO pada gardu portal. Seperti terlihat pada gambar 2.3.

Gambar 2. 3 mengatasi gangguan listrik

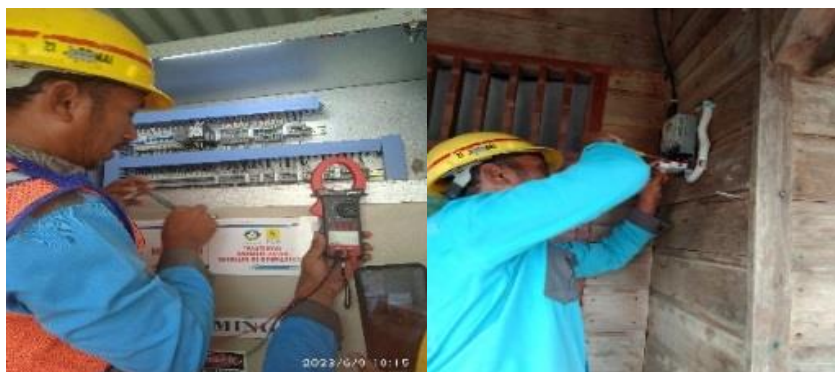
Pada hari ini saya dan petugas lapangan PLN melakukan pekerjaan yaitu memperbaiki KWH meter yang rusak yang disebabkan lost kontak atau hilang arus, melakukan pengukuran tegangan pada gardu hubung, mengganti MCB pada KWH meter yang rusak. Seperti yang terlihat pada gambar 2.4.

Gambar 2. 4 Memperbaiki KWH Meter

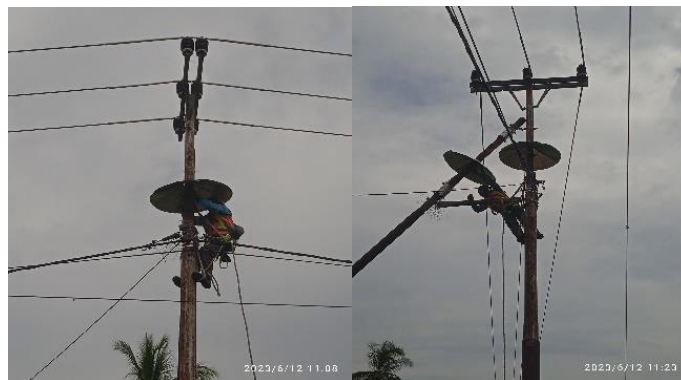
Pada hari ini saya dan petugas lapangan PLN melakukan pemeliharaan JTM, ada pun pekerjaan yang dilakukan yaitu pemasangan tandu seng pada tiang listrik JTM, tujuan dari pemasangan tandu seng ialah untuk menghindari gangguan dari binatang seperti monyet dan lain sebagainya. Pekerjaan kedua yaitu pengukuran arus pada kabel JTR menggunakan Tang *Ampere*. Seperti yang terlihat pada gambar 2.5.

Gambar 2. 5 Pemeliharaan JTM

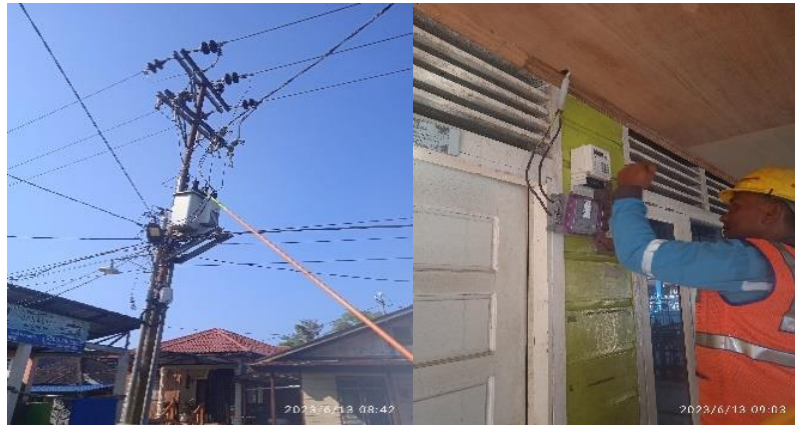
arus pada kabel SR bocor dan melakukan penggantian KWH meter yang rusak dengan KWH meter yang baru. Seperti yang terlihat pada gambar 2.6.

Gambar 2. 6 mengatasi gangguan listrik

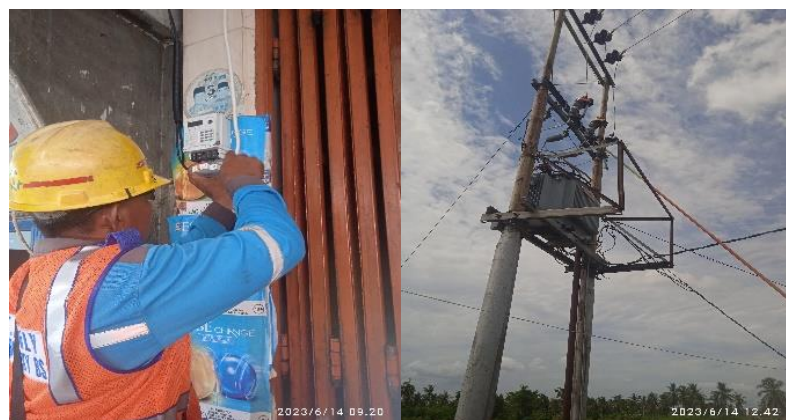
Pada hari ini saya dan petugas lapangan PLN mengatasi gangguan pada listrik, Adapun pekerjaan yang kami lakukan yaitu mengganti MCB yang rusak pada KWH meter pelanggan dikarenakan MCB tersebut kekeurangan daya dan selalu membanting, mengganti FCO yang terbakar pada trafo/gardu portal. Seperti yang terlihat pada gambar 2.7.

Gambar 2. 7 Mengatasi Gangguan Listrik

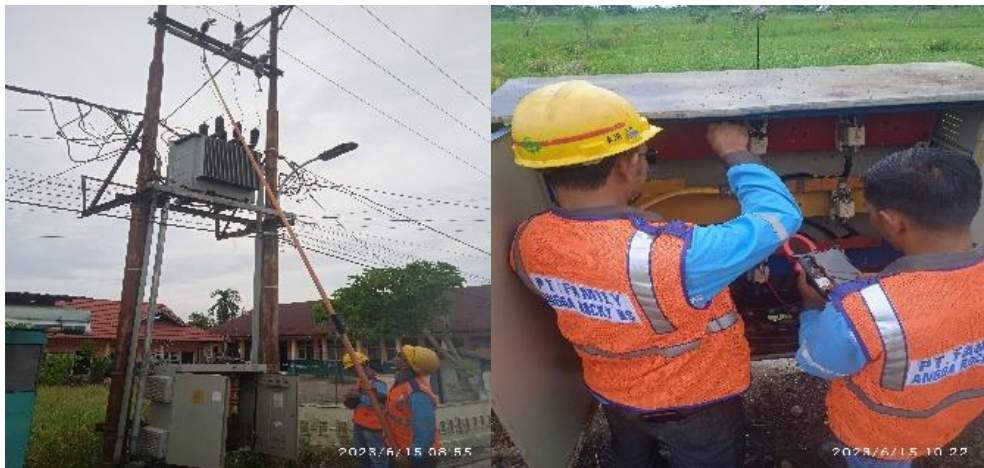
Pada hari ini saya dan petugas lapangan PLN melakukan Pemeliharaan JTR (Jaringan Tegangan Rendah) dan Gardu Portal, ada pun pekerjaan yang kami lakukan yaitu Mengganti *fuselink* yang putus pada FCO (*Fuse Cut Out*), Mengukur beban dan tegangan pada trafo/gardu portal, Memperbaiki kabel SR pelanggan yang putus dan memperbaiki kabel SUTR yang jatuh dari tiang listrik disebabkan mobil yang bermuatan tinggi. Seperti yang terlihat pada gambar 2.8.

Gambar 2. 8 Pemeliharaan JTR dan Gardu Portal

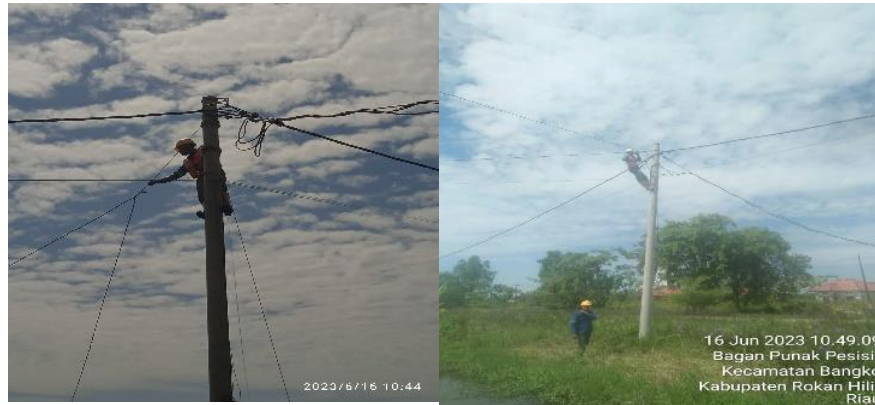
Pada hari ini saya dan petugas lapangan PLN melakukan Pemeliharaan JTR, ada pun pekerjaan yang kami lakukan yaitu pemindahan kabel SR dari belakang menuju depan rumah pelanggan, pemasangan kabel SUTR dan pembongkaran tiang TR yang lama. Seperti yang terlihat pada gambar 2.9.

Gambar 2. 9 Pemeliharaan JTR

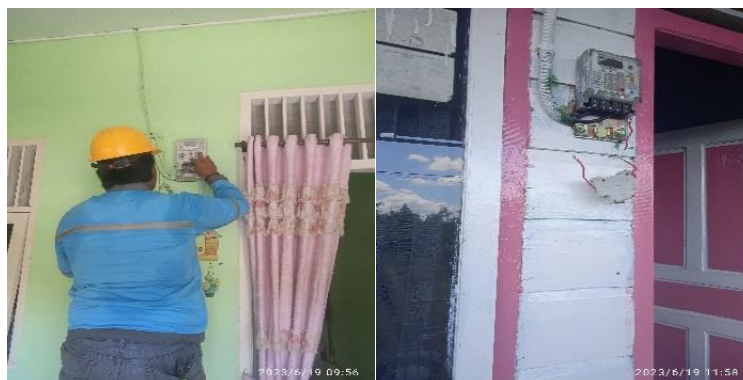
Pada hari ini saya dan petugas lapangan PLN melakukan pekerjaan yaitu memasukkan nomor CT (*Clear Temper*) pada KWH meter yang mengalami gangguan tertulis Periksa dirumah pelanggan, setelah itu kami melakukan pekerjaan mengganti MCB pada KWH meter yang rusak dirumah pelanggan yang disebabkan hilang aliran harus listrik. Seperti terlihat pada gambar 2.10

## Gambar 2. 10 Memasukkan Nomor CT Pada KWH

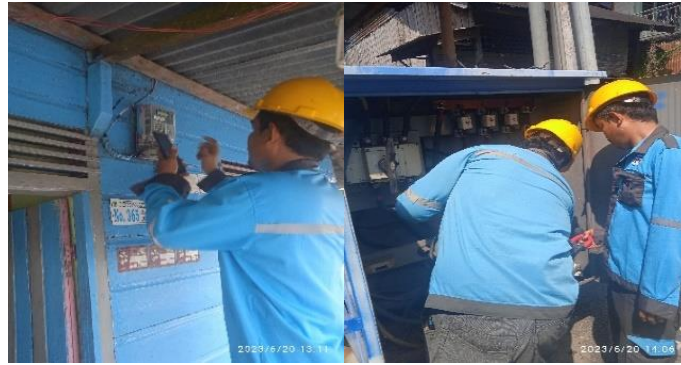
Pada hari ini saya dan petugas lapangan PLN mengatasi gangguan listrik ada pun pekerjaan yang kami lakukan yaitu memperbaiki KWH meter yang terputus dari aliran arus listrik pada rumah pelanggan, setelah itu kami melakukan pekerjaan pengukuran tegangan dan arus pada trafo/gardu portal, supaya tidak terjadi gangguan beban lebih pada pelanggan. Seperti yang terlihat pada gambar 2.11

Gambar 2. 11 Mengatasi Gangguan Listrik

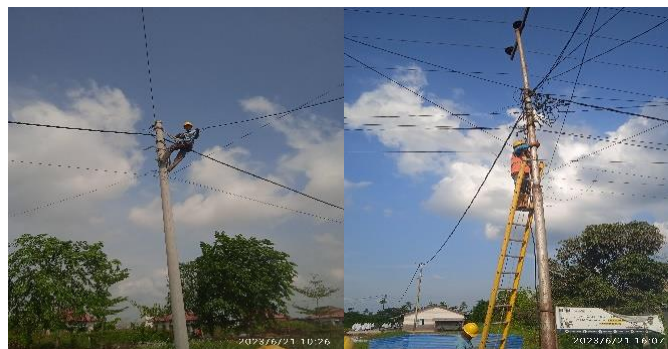
Pada hari ini saya dan petugas lapangan PLN melakukan Pemeliharaan JTR, ada pun pekerjaan yang kami lakukan yaitu pemasangan kabel SR pada rumah pelanggan dan pembongkaran kabel SUTR yang lama dari tiang listrik. Seperti yang terlihat pada gambar 2.12.

Gambar 2. 12 Pemeliharaan JTR  
Sumber:PT.PLN ULP Bagan Siapi-Api 2023

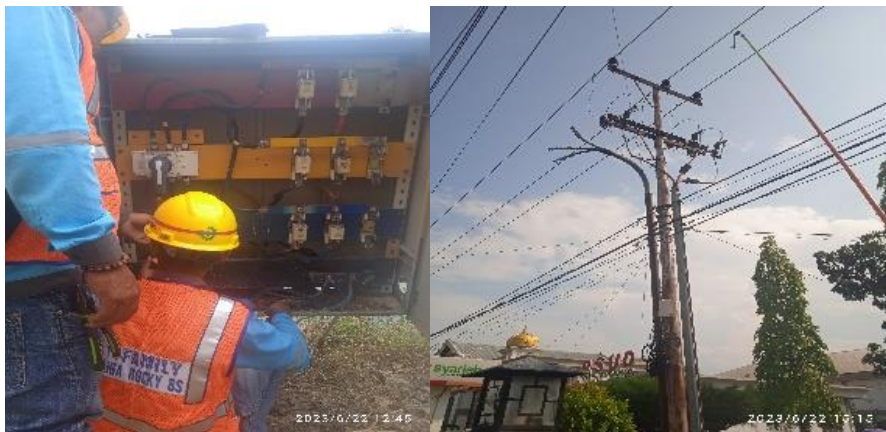
Pada hari ini saya dan petugas lapangan PLN mengatasi gangguan pada listrik, ada pun pekerjaan yang kami lakukan yaitu pengukuran tegangan dan harus pada trafo/gardu portal agar dapat diketehauai tegangan dan arus nya stabil sesuai dengan kebutuhan agar tidak terjadi tegangan lebih dan arus lebih, pengukuran arus pada ujung kabel JTR, melakukan pengecekan dan perbaikan pada gardu hubung yang mengalami trip,mengganti FCO yang rusak karena ukuran Panjang FCO nya kurang. Seperti yang terlihat pada gambar 2.13

Gambar 2. 13 Mengatasi Gangguan Listrik

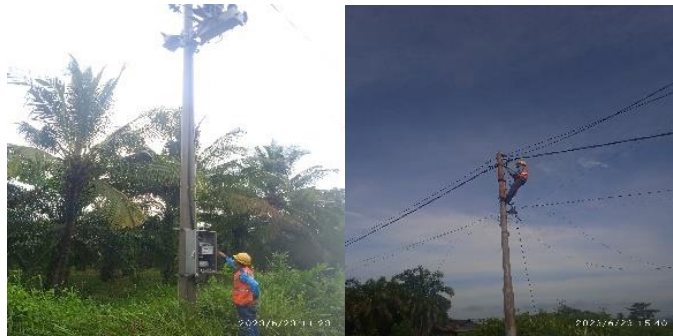
Pada hari ini saya dan petugas lapangan PLN melakukan pekerjaan yaitu perbaikan pada *Reck Crosser* (RC) yang mengalami gangguan arus atau tegangan yang putus yang mengakibatkan mati nya lampu pada rumah pelanggan, melakukan perbaikan dan penyambungan kabel SR yang putus disebabkan benang laying-layang. Seperti yang terlihat pada gambar 1.14.

Gambar 2. 14 Mengatasi Gangguan Listrik

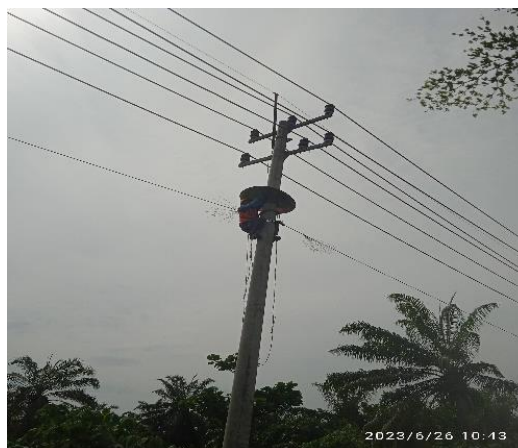
Pada hari ini saya dan petugas lapangan PLN melakukan pemeliharaan JTM, ada pun pekerjaan yang kami lakukan yaitu pemasangan tandu seng pada tiang beton, tujuannya agar tidak ada binatang seperti monyet yang dapat memanjat tiang listrik. Seperti yang terlihat pada gambar 2.14.

Gambar 2. 15 Pemeliharaan JTM

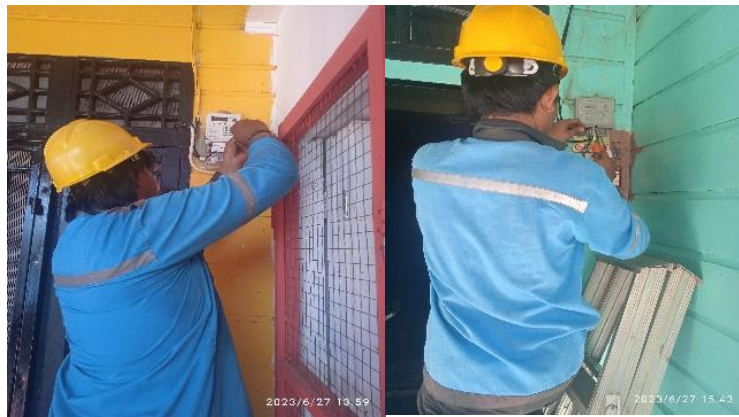
Pada hari ini saya dan petugas lapangan PLN melakukan pekerjaan penggantian KWH meter yang rusak, mengganti MCB yang rusak dirumah pelanggan yang hilang arus listrik, memperbaiki kabel SR pada KWH meter yang mengalami sentrum pada rumah dikarenakan terkenan bodi rumah. Seperti yang terlihat pada gambar 2.15.

Gambar 2. 16 Penggantian KWH Meter

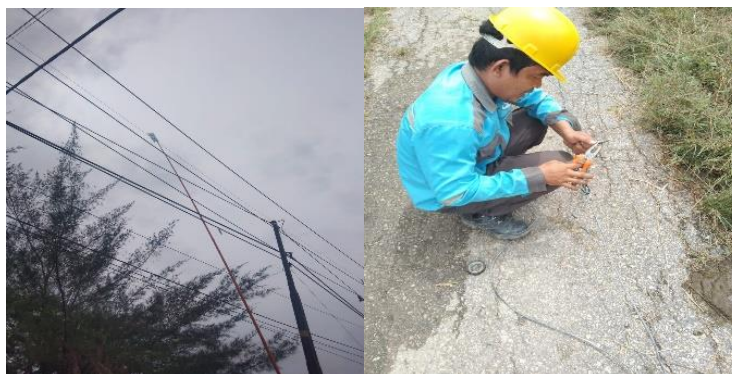
Pada hari ini saya dan petugas lapangan PLN mengatasi gangguan pada listrik, ada pun pekerjaan yang kami lakukan yaitu mengambil layang-layang yang tersangkut pada kabel SUTM tujuannya agar tidak terjadi trip yang mengakibatkan lampu padam, setelah itu kami melakukan penyambungan kabel SR yang purus pada rumah pelanggan. Seperti yang terlihat pada gambar 2.16.

Gambar 2. 17 Mengatasi Gangguan Listrik

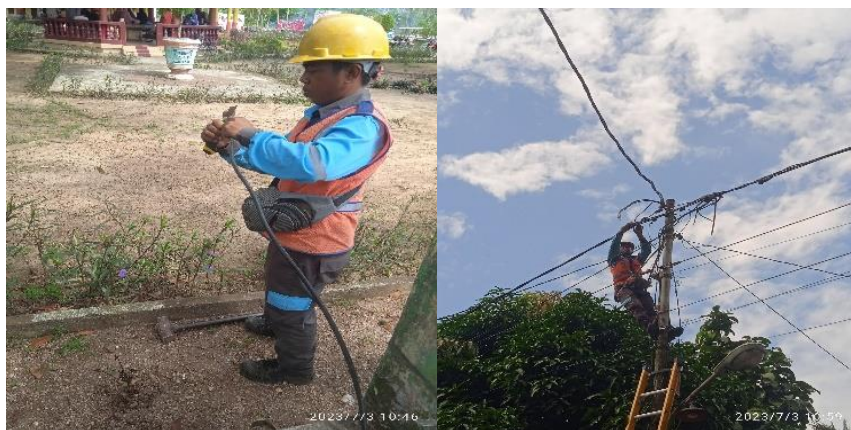
Pada hari ini saya dan petugas lapangan PLN melakukan pemeliharaan JTR, aada pun pekerjaan yang kami lakukan yaitu pemasangan kabel SUTR pada tiang listrik dengan cara menjamper kabel SUTR yang baru dengan kabel SUTR yang lama, setelah itu kami melakukan pekerjaan pemasangan grounding pada mesin ups. Seperti yang terlihat pada gambar 2.17.

Gambar 2. 18 Pemeliharaan JTR

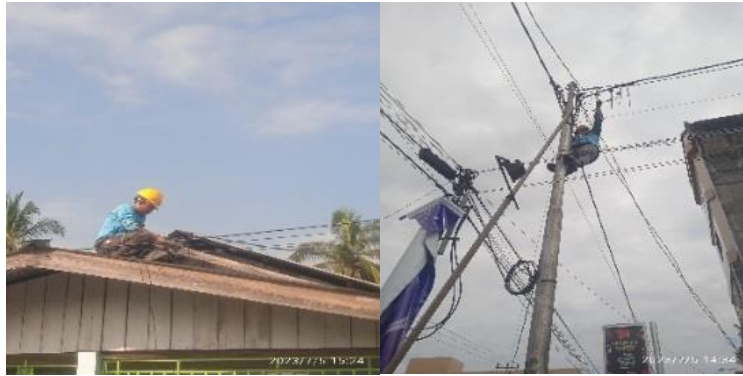
Pada hari ini saya dan petugas lapangan PLN mengatasi gangguan pada listrik, ada pun pekerjaan yang kami lakukan yaitu memperbaiki kabel SR pada rumah pelanggan yang hilang arus atau tegangan listrik, disebabkan konektor pada pen-*jumper*-an kebel SR dengan kabel SUTR mengalami kelonggaran. Memperbaiki kabel SR yang putus pada rumah pelanggan disebabkan tersangkut mobil yang lewat. Seperti yang terlihat pada gambar 2.19.

Gambar 2. 20 Mengatasi Gangguan Listrik

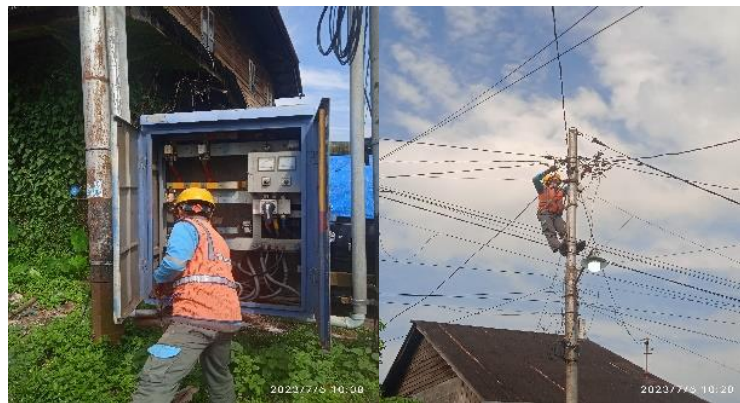
Pada hari ini saya dan petugas lapangan PLN melakukan penyeimbangan beban pada trafo, ada pun pekerjaan yang kami lakukan yaitu pengukuran beban pada trafo untuk mengetahui nilai beban pada masing-masing fasa supaya tidak terjadi drop tegangan atau tegangan lebih, selanjutnya kami melakukan pekerjaan pengecekan dan pemindahan kabel SR pada kabel SUTR agar tidak terjadi penumpukkan pemakaian pada masing-masing fasa. Seperti yang terlihat pada gambar 2.20.

Gambar 2. 21 Penyeimbangan Beban Trafo

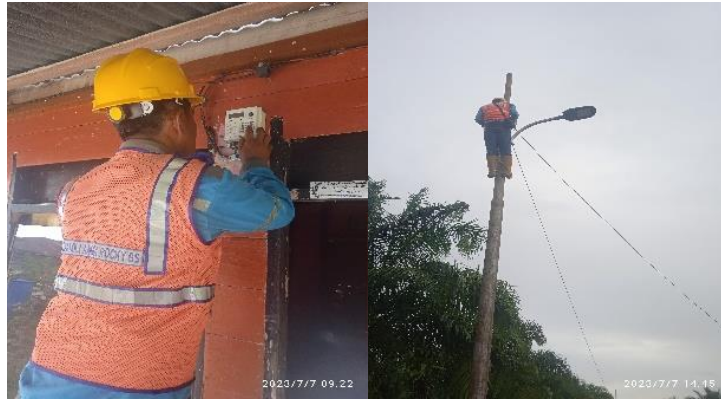
sehingga pada rumah pelanggan mengalami padam listrik. Seperti yang terlihat pada gambar 2.21.

Gambar 2. 22 Penggantian KWH Meter

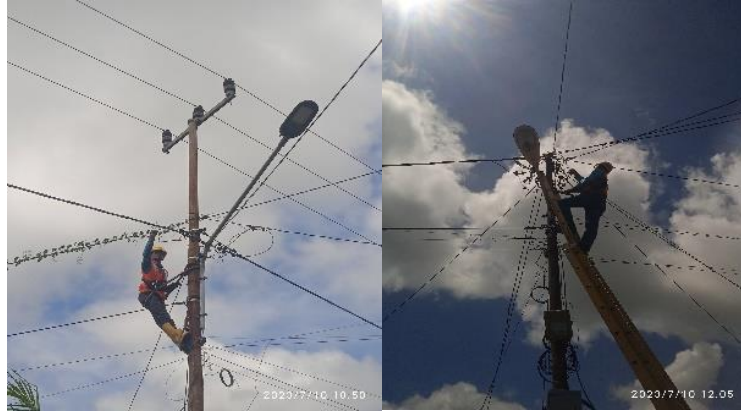
Pada hari ini saya dan petugas lapangan PLN mengatasi gangguan pada listrik, ada pun pekerjaan yang kami lakukan yaitu memperbaiki kabel SR pada rumah pelanggan yang mengalami lost kontak disebabkan konektor yang rusak sehingga penjamperan antara kabel SR dan SUTR tidak menyatu atau terkoneksi, selanjutnya kami melakukan pekerjaan pemasangan kabel SR yang baru pada rumah pelanggan. Seperti yang terlihat pada gambar 2.22.

Gambar 2. 23 Mengatasi Gangguan Listrik

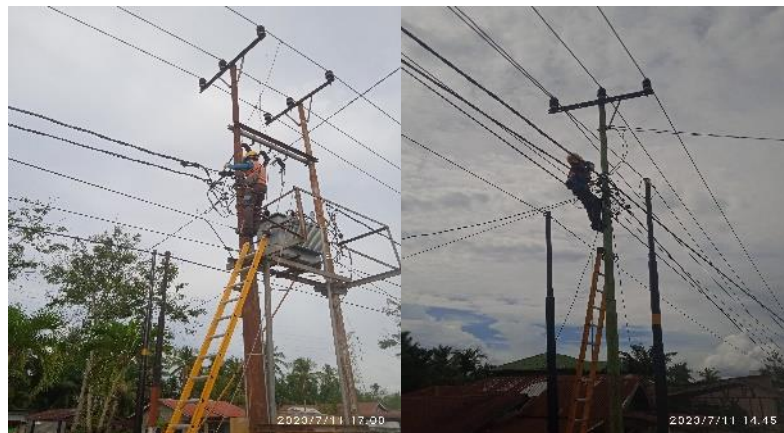
Pada hari ini saya dan petugas lapangan PLN melakukan pemeliharaan JTR, ada pun pekerjaan yang kami lakukan yaitu pemasangan dan penggantian SKUTR yang baru karena kabel SUTR yang lama mengalami kerusakan pada sampul isolatornya. Seperti yang terlihat pada gambar 2.23

Gambar 2. 24 Pemeliharaan JTR

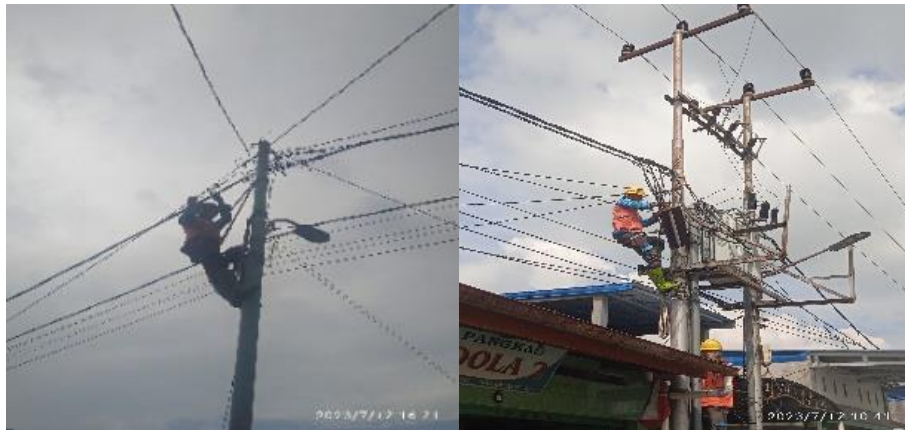
penggantian sling FCO yang putus disebabkan monyet sehingga terjadi trip, setelah itu kami melakukan pekerjaan memperbaiki kabel SUTR yang terjatuh dari tiang listrik dan memperbaiki connector yang longgar pada kabel SR rumah pelanggan sehingga terjadi lost kontak. Seperti yang terlihat pada gambar 2.24.

Gambar 2. 25 Perbaikan Kabel SR dan FCO

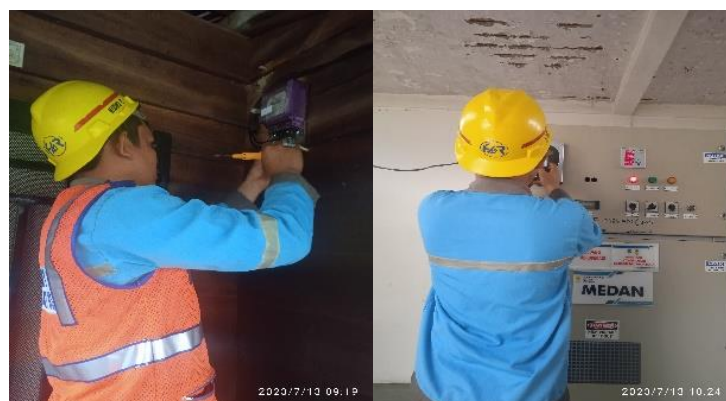
Pada hari ini saya dan petugas lapangan PLN melakukan pekerjaan yaitu mengganti KWH meter pelanggan yang mengalami kerusakan, selanjutnya kami melakukan pekerjaan pengecekan pada gardu hubung yang mengalami padam dikarenakan adanya trip yang disebabkan monyet. Seperti yang terlihat pada gambar 2.25.

Gambar 2. 26 Penggantian KWH meter

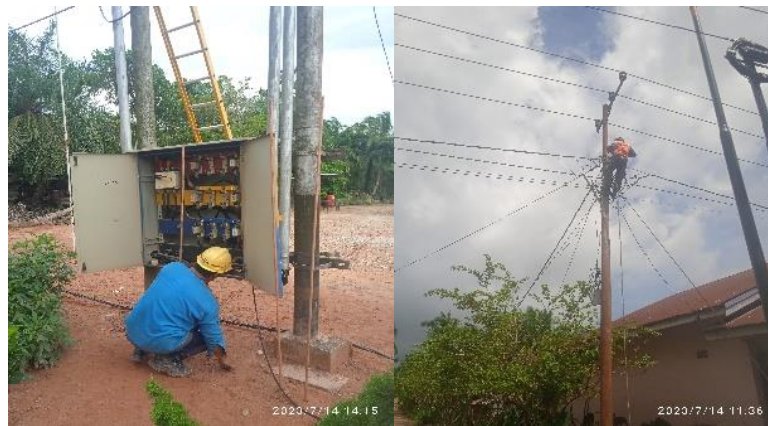
Pada hari ini saya dan petugas lapangan PLN melakukan pemeliharaan PHBTR, ada pun pekerjaan yang kami lakukan yaitu pemasangan grounding pada bodi trafo, pemasangan grounding ini bertujuan untuk menghindari surja petir, selanjutnya kami melakukan pekerjaan pemasangan kabel SUTR yang baru dikarenakan kabel SUTR yang lama sudah tidak layak dipakai. Seperti yang terlihat pada gambar 2.26.

Gambar 2. 27 Pemeliharaan PHBTR

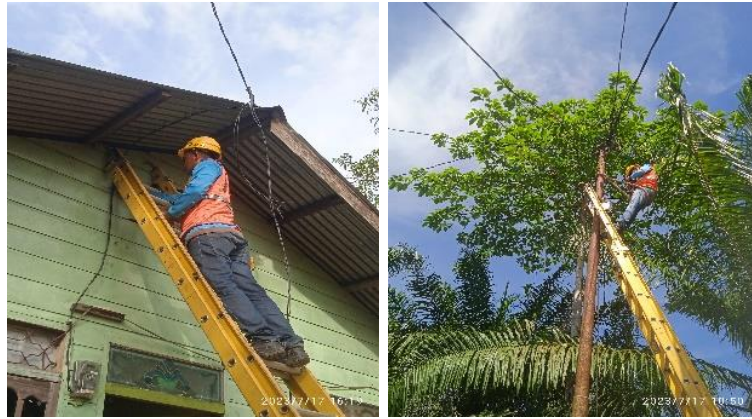
dan melakukan pekerjaan penggantian konecctor yang lama dengan yang baru pada kabel SR dengan kabel SUTR. Seperti yang terlihat pada gambar 2.26.

Gambar 2. 28 Memperbaiki Kabel SR

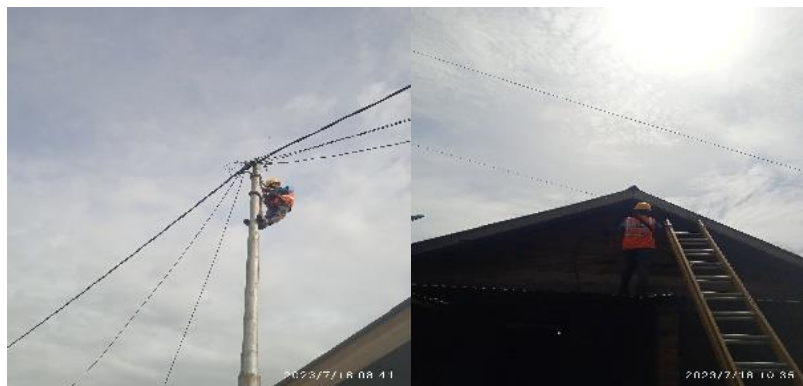
Pada hari ini saya dan petugas lapangan PLN melakukan pekerjaan mengatasi gangguan listrik, ada pun pekerjaan yang kami lakukan yaitu memperbaiki konecctor yang longgar pada kaber SR pelanggan sehingga terjadinya lost kontak dan menyebabkan listrik padam, selanjutnya kami melakukan pekerjaan memperbaiki kabel SUTR yang jatuh dari tiang listrik disebabkan oleh monyet dan kami melakukakan pekerjaan memperbaiki kabel SR dan KWH meter yang rusak pada rumah pelanggan yang dilanggar mobil. Seperti yang terlihat pada gambar 2.27.

Gambar 2. 29 Mengatasi Gangguan Listrik

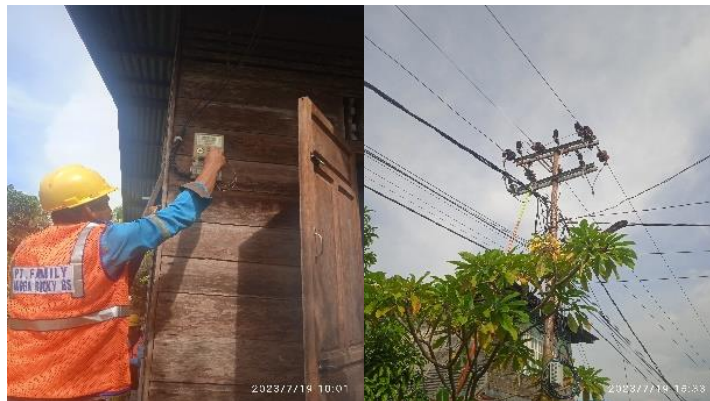
Pada hari ini saya dan petugas lapangan PLN melakukan pekerjaan yaitu mengganti KWH meter yang rusak pada rumah pelanggan, selanjutnya kami melakukan pekerjaan mengganti slink pada FCO yang putus disebabkan gangguan dari layang-layang yang sangkut pada SKUTM fasa 1 dan fasa 2 sehingga terjadi ledakan pada kabel tersebut dan menyebabkan FCO putus. Seperti yang terlihat pada gambar 2.28.

Gambar 2. 30 Penggantian KWH Meter dan FCO

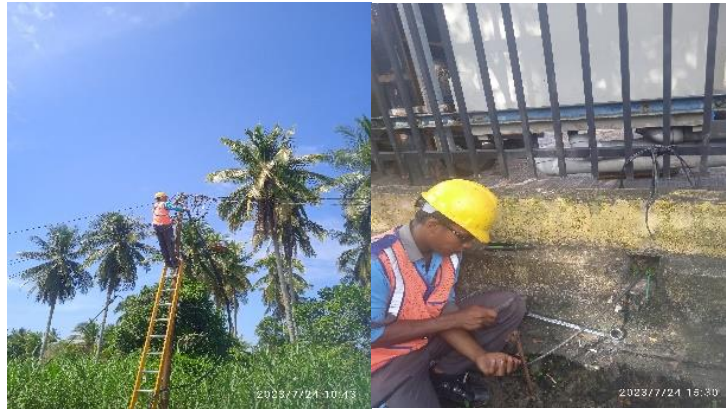
isolator pada kabel SUTR tersebut sudah banyak terbuka yang dapat membahayakan orang, selanjutnya kami melakukan pekerjaan pemasangan grounding pada trafo portal untuk menghindari dari surja petir yang menyambar trafo tersebut. Seperti yang terlihat pada gambar 2.29.

Gambar 2. 31 Pemeliharaan JTR dan PHBTR

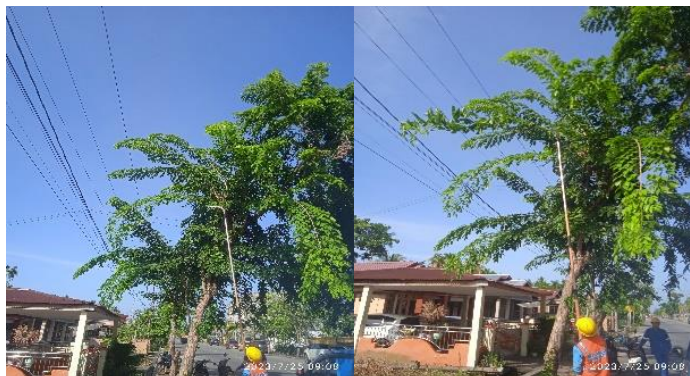
Pada hari ini saya dan petugas lapangan PLN melakukan pemeliharaan JTM, ada pun pekerjaan yang kami lakukan yaitu pemangkasan dahan-dahan kayu yang dekat dengan JTM agar JTM terhindar dari gangguan sentuhan pohon-pohon tersebut. Tujuan dari pemangkasan ini supaya tidak terjadi trip atau padam listrik pada pelanggan. Seperti yang terlihat pada gambar 2.29.

Gambar 2. 32 Pemeliharaan JTM

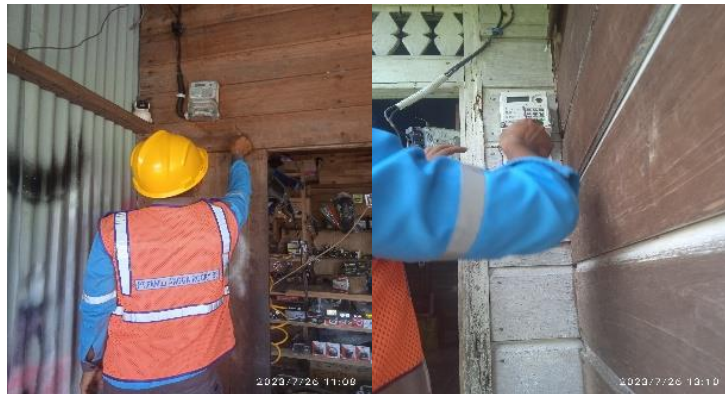
Pada hari ini saya dan perugas lapangan PLN melakukan pekerjaan yaitu mengganti KWH meter yang rusak dengan yang baru pada rumah pelanggan, selanjutnya kami melakukan pekerjaan mengganti MCB pada kwh meter yang mengalami kerusakan saat dipakai MCB tersebut membalik atau menolak. Seperti yang terlihat pada gambar 2.30.

Gambar 2. 33 Penggantian KWH Meter  
Sumber:PT.PLN ULP Bagan Siapi-Api 2023

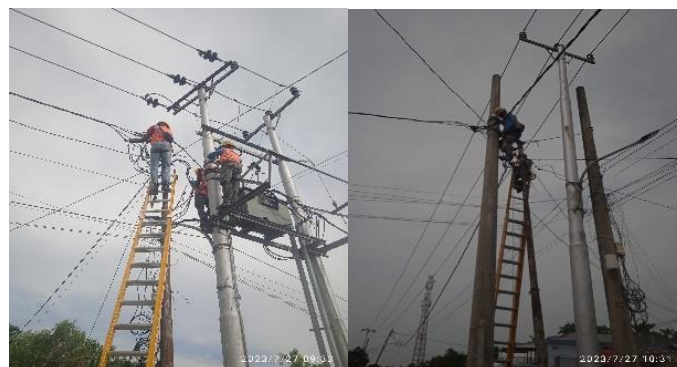
Pada hari ini saya dan petugas lapangan PLN melakukan pemeliharaan JTR, ada pun pekerjaan yang kami lakukan yaitu pemindahan kabel SUTR dari tiang beton ke tiang besi, selanjutnya kami melakukan pekerjaan pemindahan kabel SR pelanggan pada kabel SUTR yang baru. Seperti yang terlihat pada gambar 2.31.

Gambar 2. 34 Pemeliharaan JTR  
Sumber:PT.PLN ULP Bagan Siapi-Api 2023

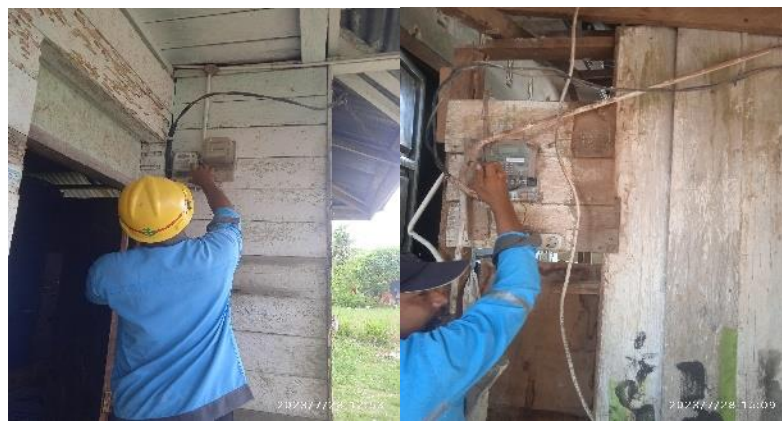
Pada hari ini saya dan petugas lapangan PLN melakukan pekerjaan yaitu memasukkan nomor CT (Clearb Temper) pada KWH meter yang mengalami gangguan yang berupa periksa hal ini disebabkan tuan rumah terlalu keras menekan tombol angka pada KWH meter, selanjutnya kami melakukan pekerjaan pemindahan KWH meter dari rumah lama ke rumah yang baru. Seperti yang terlihat pada gambar 2.32.

Gambar 2. 35 Memasukkan No CT Pada KWH

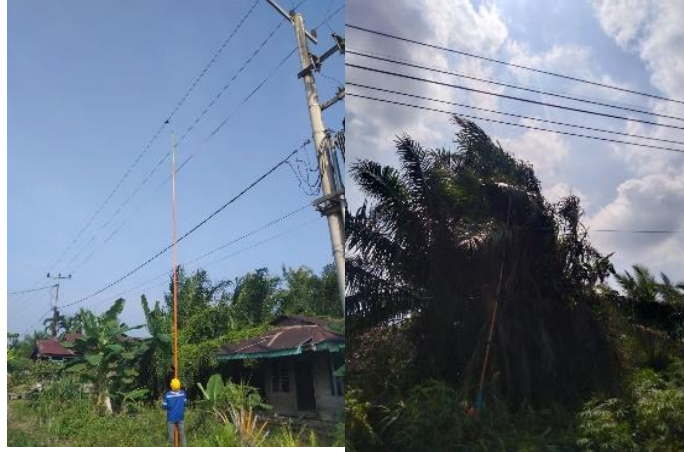
layang yang tersangkut pada jaringan listrik dan pemangkasan daun kelapa sawit yang sudah menyentuh jaringan tersebut.

Gambar 2. 36 Pemeliharaan JTM

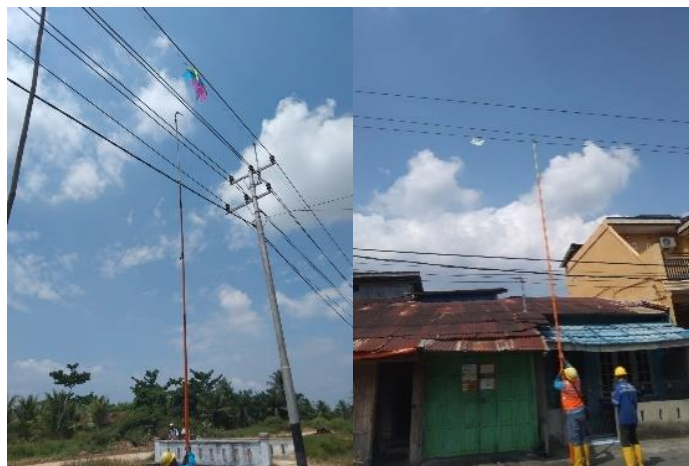
Pada hari ini, penulis dan petugas lapangan PLN melakukan pemeliharaan JTM. Adapun pekerjaan yang kami lakukan ialah melakukan pengambilan layang-layang yang tersangkut pada jaringan listrik.

Gambar 2. 37 Pemeliharaan JTM

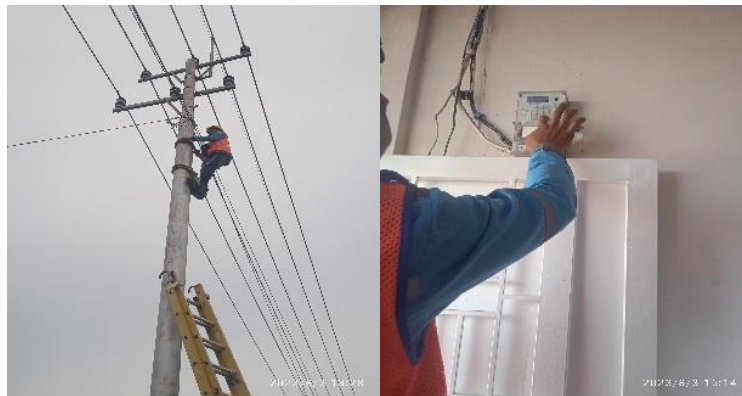
Pada hari ini saya dan petugas lapangan PLN mengatasi gangguan listrik, ada pun pekerjaan yang kami lakukan yaitu memperbaiki KWH meter yang hilang tegangan atau lost kontak dikarenakan connector pada kabel SR dan kabel SUTR kurang kunci atau longgar, selanjutnya kami melakukan pekerjaan memasukkan kode clear temper pada KWH meter yang mengalami periksa pada rumah pelanggan. Seperti yang terlihat pada gambar 2.34.

Gambar 2. 38 Mengatasi Gangguan Listrik

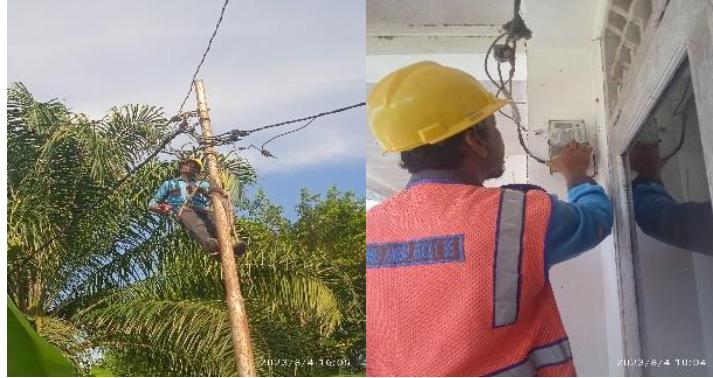
Pada hari ini saya dan petugas lapangan PLN melakukan pekerjaan mengatasi gangguan listrik, ada pun pekerjaan yang kami lakukan yaitu memasukkan no Clear Templer (CT) pada KWH meter yang mengalami gangguan periksa, selanjutnya kami melakukan pekerjaan memperbaiki dan mengukur arus pada kabel SR dan SUTR yang mengalami gangguan kehilangan arus pada phasa 1 nya. Seperti yang terlihat pada gambar 2.35

Gambar 2. 39 Mengatasi Gangguan Listrik

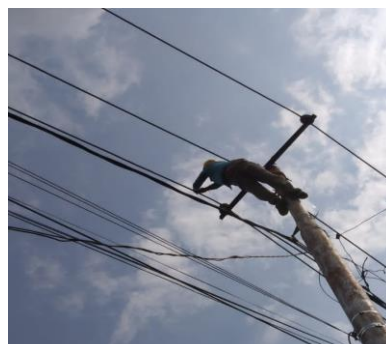
Pada hari ini saya dan petugas lapangan PLN melakukan pekerjaan mengatasi gangguan listrik, ada pun pekerjaan yang kami lakukan yaitu memperbaiki listrik padam pada rumah pelanggan yang disebabkan oleh conecctor yang longgar, akibatnya terjadi lost kontak. Seperti yang terlihat pada gambar 2.36.

Gambar 2. 40 Mengatasi Gangguan Listrik

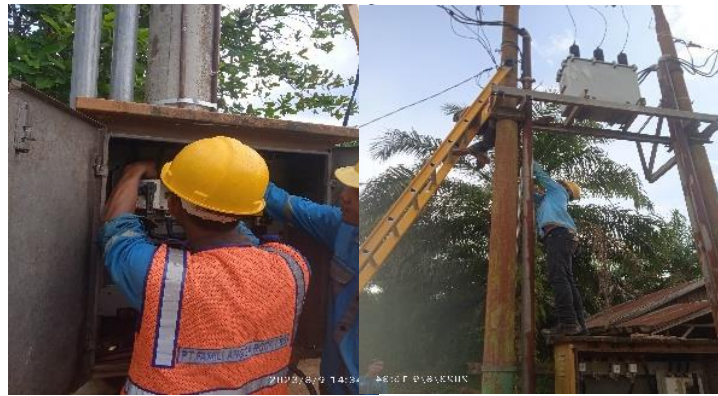
Gambar 2. 42 Pemeliharaan PHBTR

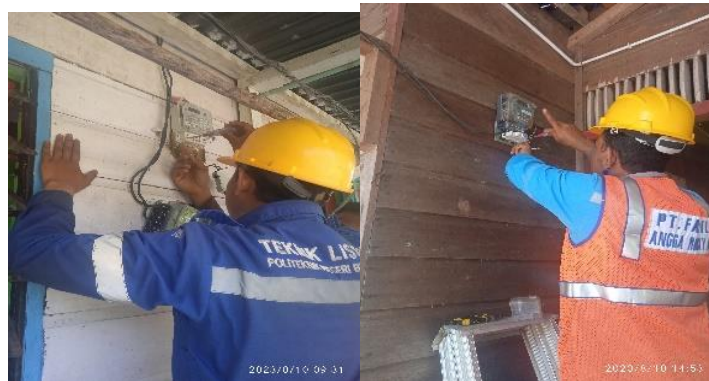
Gambar 2. 43 Penggantian KWH meter

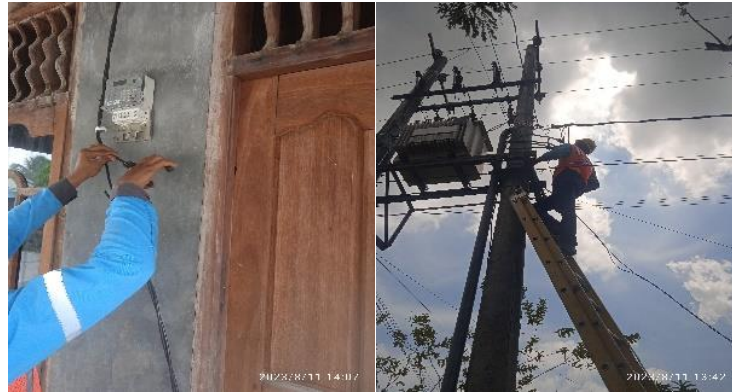
Gambar 2. 44 Mengatasi Gangguan Listrik

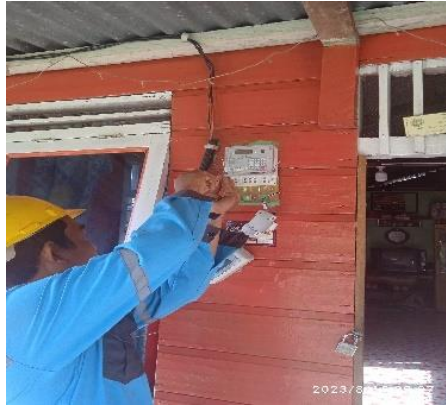
Gambar 2. 45 Penggantian KWH Meter

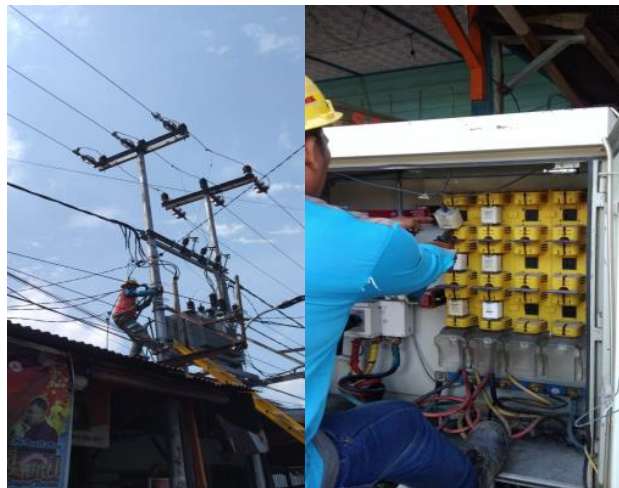
Gambar 2. 46 pengimbangan beban

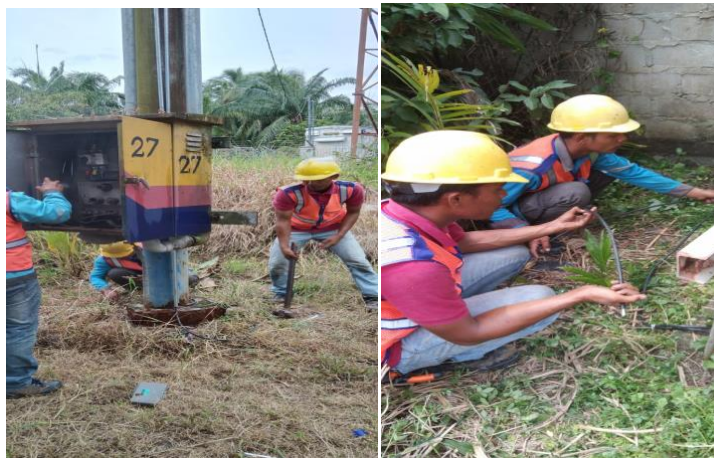
Gambar 2. 47 Pengimbangan PHBTR

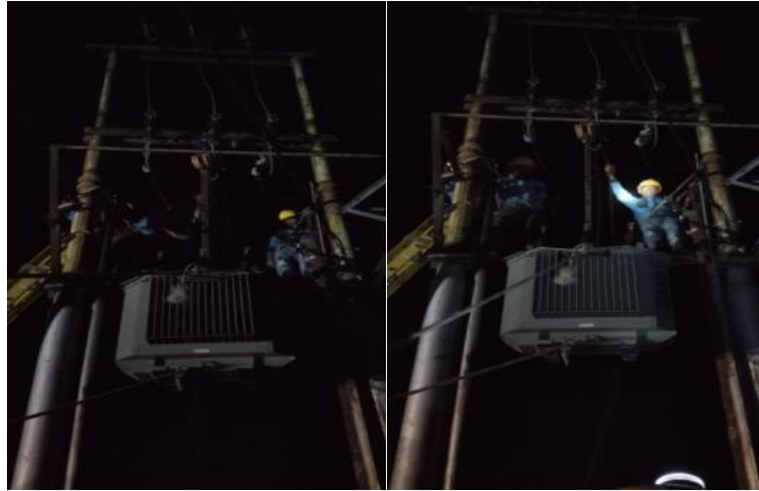
Gambar 2. 48 Penggantian trafo baru

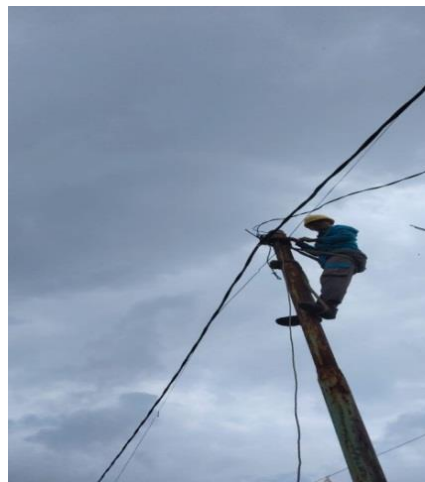
Gambar 2.49 mengatasi gangguan listrik

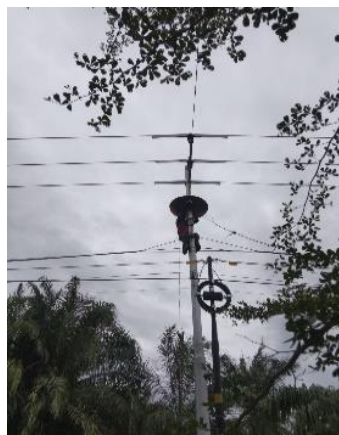
Gambar 2. 49 Pemasangan Payung Seng

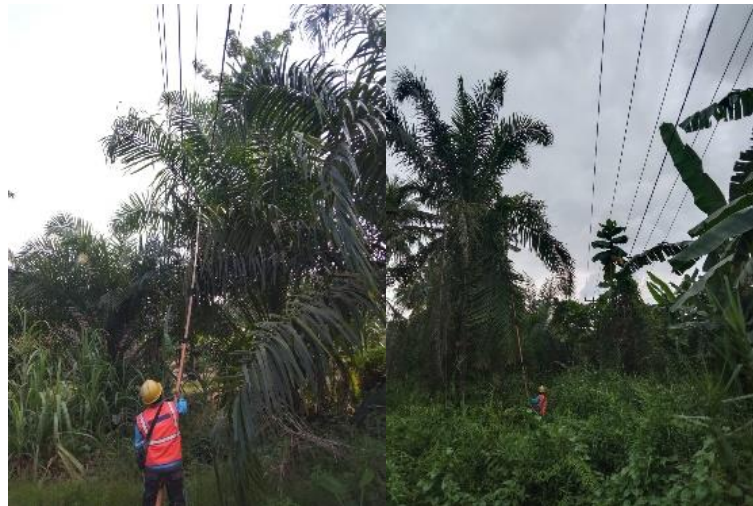
Gambar 2. 50 Pemeliharaan JTM

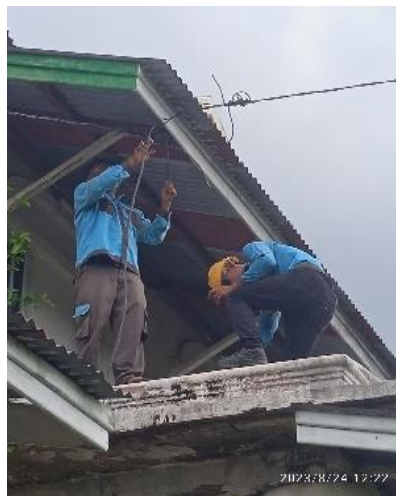
Gambar 2. 51 Mengatasi *Lost contact*

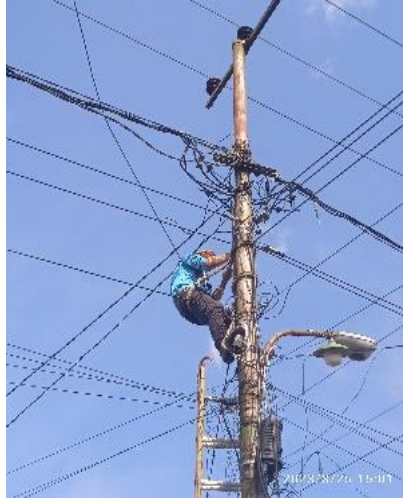
Gambar 2. 52 Mengatasi *Lost contact*

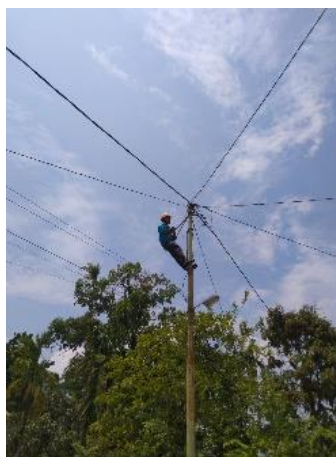
Gambar 2. 53 Mengatasi *Lost contact*

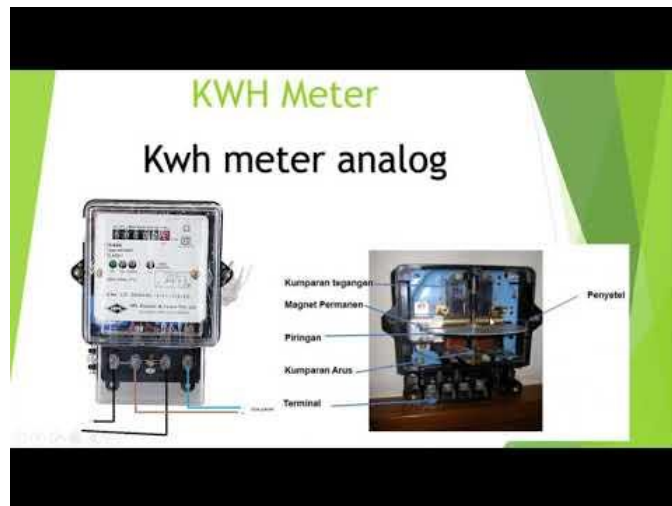
### 3.2.1 Kwh meter analog pacsabayar

Gambar 3. 1 Kwh meter analog pacabayar  
(Sumber: Internet 2023)

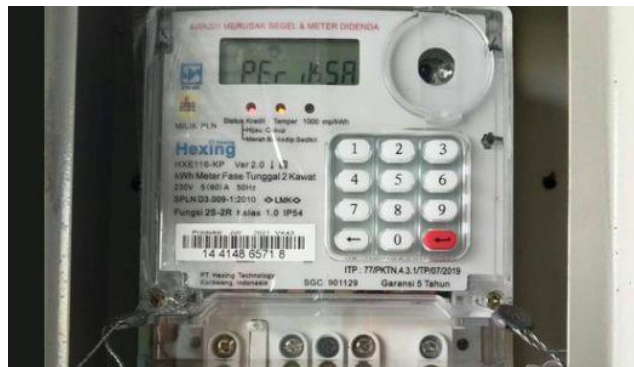
Gambar 3. 3 Kwh Meter “Periksa”
