**LAPORAN KERJA PRAKTEK  
PT.BAHTERA BAHARI SHIPYARD**

LAPORAN KERJA PRAKTEK  
PT. BAHTERA BAHARI SHIPYARD  
Jl. Pattimura – Sei Kasam RT 003 RW 002 Kelurahan Kabil,  
Kec. Nongsa – Batam – Kepulauan Riau – Indonesia

Laporan ini berjudul “PROSES SEA TRIAL PADA KAPAL TUG BOAT”, Yang disusun untuk memenuhi salah satu syarat dalam menyelesaikan kerja praktek di PT. BAHTERA BAHARI SHIPYARD. Dalam kesempatan kali ini saya ingin mengucapkan banyak terima kasih saya kepada orang orang yang berjasa dalam membantu saya menyelesaikan tugas kerja praktek sekaligus laporan kerja praktek,di antaranya:

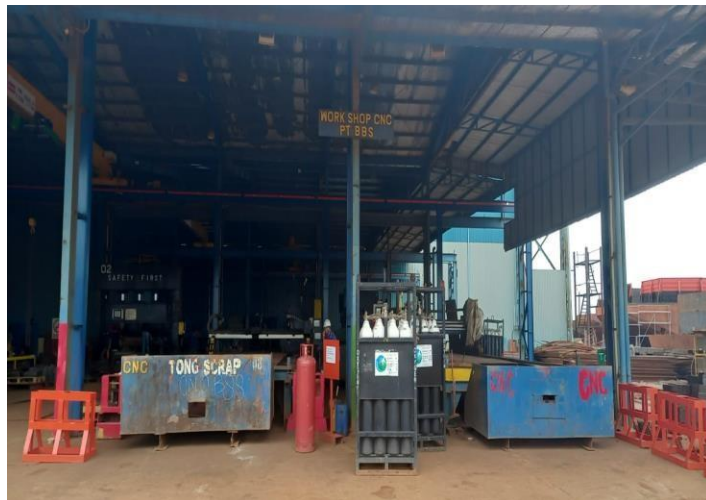
Gambar 1.6 Workshop Cutting, Bending, & Rolling

Workshop cutting, bending, dan rolling adalah tempat yang digunakan untuk melakukan proses pemotongan, pembengkokan dan pembentukan suatu material.

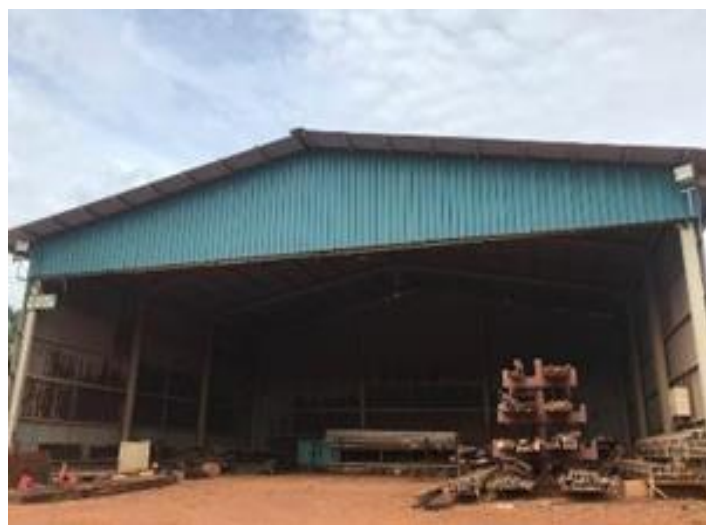
Gambar 1. 7 Workshop Blasting

Workshop blasting adalah tempat yang digunakan untuk menyimpan blasting, blasting digunakan untuk membersihkan permukaan material yang terjadi korosi atau untuk membersihkan cat yang sudah pudar atau rusak.

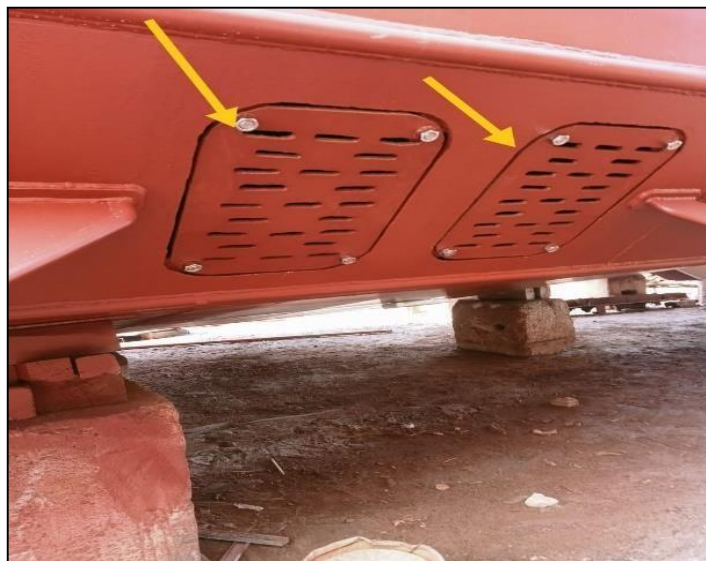
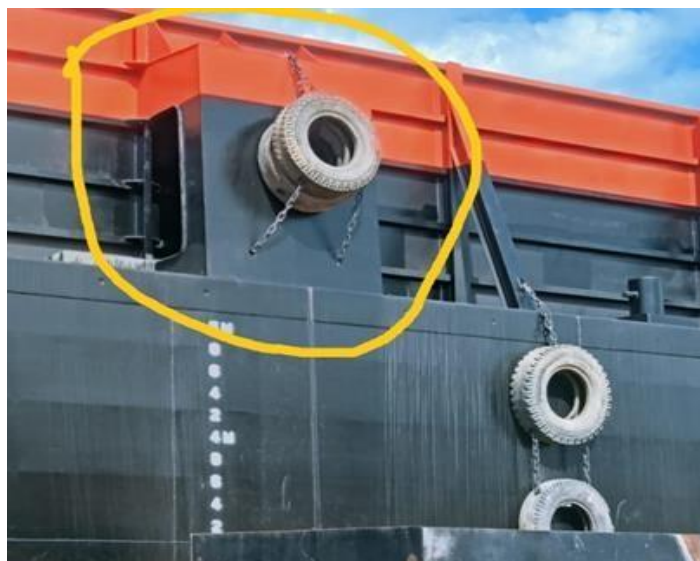
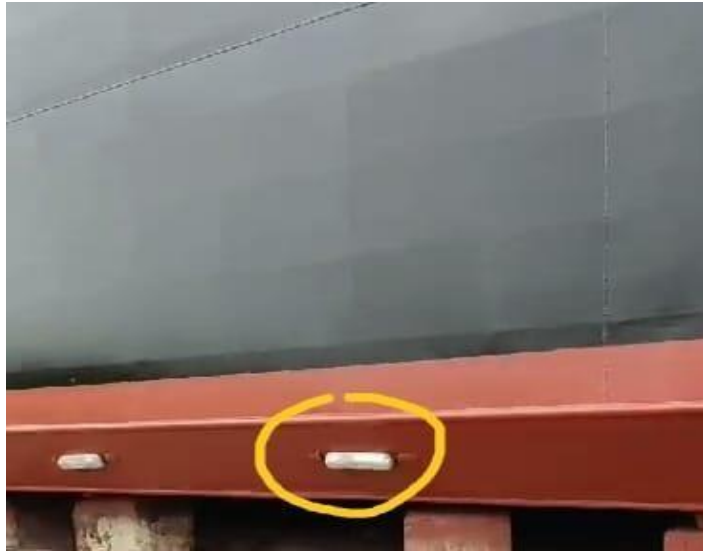
- Sea Chest berfungsi untuk tempat masuk dan keluarnya air laut ke kapal
- Zinc Anode berfungsi untuk memperlambat terjadinya korosi pada kapal
- Tug Push Pad berfungsi untuk tempat tug boat mendorong tongkang.

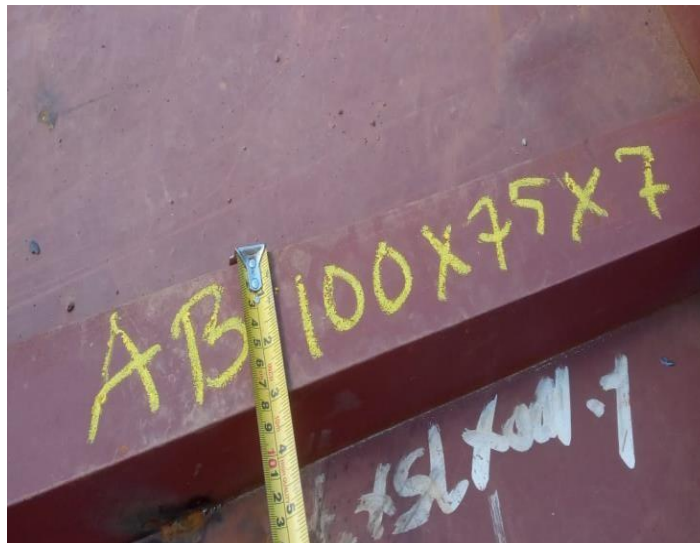
Gambar 2.6 Fit-Up Angle Bar

Pada pagi harinya kami mengikuti QC melakukan *Fit-Up* pada Hull-689 bagian transv bulkhead frame 28 dan juga long bulkhead frame 24-28, yang harus kita perhatikan dalam melakukan *Fit-Up* yaitu pengecekan kelurusan konstruksi dengan markingan, ketebalan plate dan space, joint plate sudah sesuai gambar yang telah di Approved Class atau belum.

Pada gambar dibawah pengecekan yang dilakukan oleh QC pada ketebalan plate angle bar yaitu 100x75x7mm.

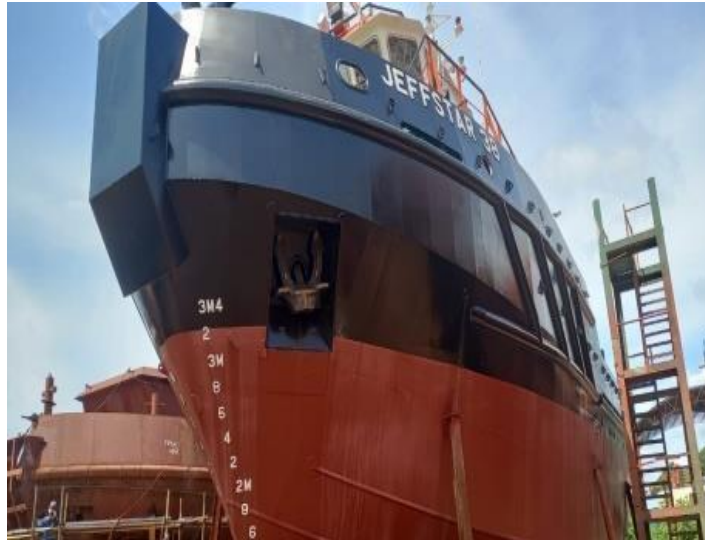
Gambar 2.7 Painting

Pada siang harinya kami mengikuti QC melakukan pengecekan pada para pekerja yang melakukan painting, kapal perlu di painting itu karna untuk melindungi kapal dari korosi agar kapal bisa tahan dalam jangka waktu yang lama, untuk memperindah kapal. Dan juga melakukan pengecekan ketebalan cat yang digunakan pada saat painting.

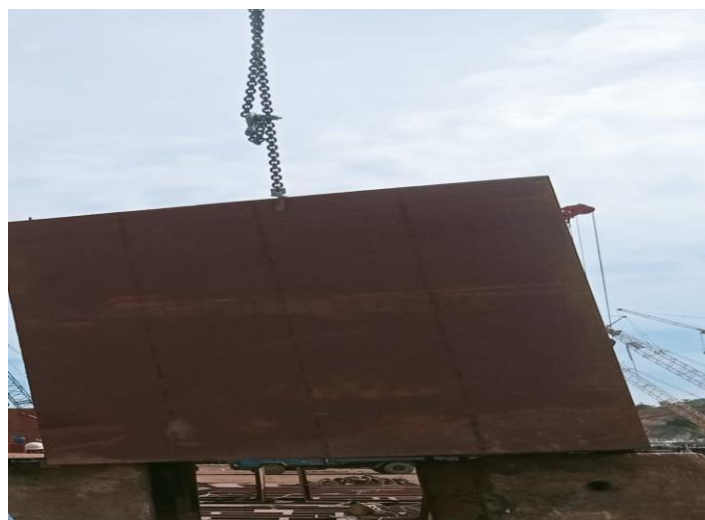
Gambar 2.8 Panel

Pada pagi harinya kami melakukan survey deck house bersama QC melihat penyambungan antara panel satu dengan panel yang lain sehingga membentuk block. Pada bagian ini menjelaskan tentang lanjutan kegiatan-kegiatan yang dilakukan setelah proses fabrikasi, yaitu bagian assembly dimana pada intinya bagian assembly adalah bagian pemasangan bagian-bagian plat dari hasil cutting agar dirangkai menjadi sebuah panel-panel, dan panel tersebut dirangkai lagi menjadi sebuah section atau block.

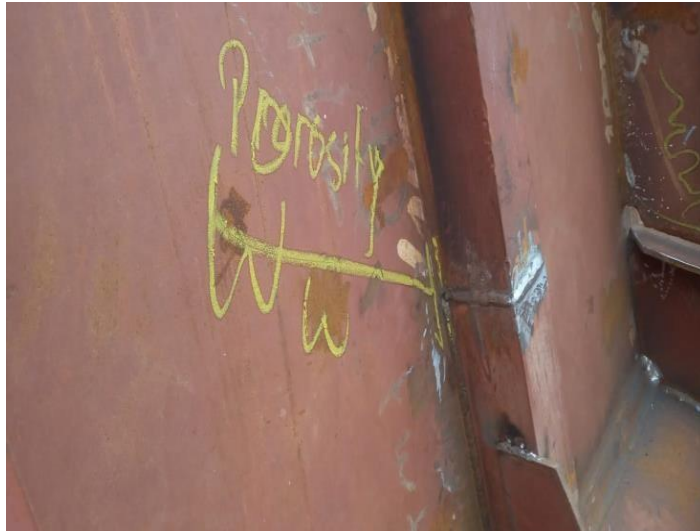
Gambar 2.10 Cacat Porosity

Pada siang harinya kami mengikuti pengecekan visual inspection di bagian tanki kapal. Proses visual inspection pada weldingan akan dilakukan dengan 3 tahap, tahapan pertama yaitu pengecekan yang dilakukan oleh Subcon, yang kedua pengecekan Barge, bagian-bagian yang dilakukan pengecekan yaitu dibagian pengelasan pada angle, bracket dan juga vertikal web jika ada cacat maka harus dikasih tanda menggunakan kapur yang dilakukan oleh Quality Control yang bertanggung jawab, dan yang ketiga yaitu pengecekan oleh Class. Dimana pada hari ini kami mengikuti dan mengecek langsung yg dibimbing oleh Quality Control, pengecekan yang dilakukan terdapat cacat las pada hasil pengelasan dimana ditemukan beberapa cacat las seperti Porosity, Round Weld, Undercut.

Pada gambar dibawah terdapat cacat lasan pada bagian angle, cacat porosity adalah sebuah cacat pengelasan yang berupa sebuah lubang-lubang kecil pada weld metal, dapat berada pada permukaan maupun didalamnya.

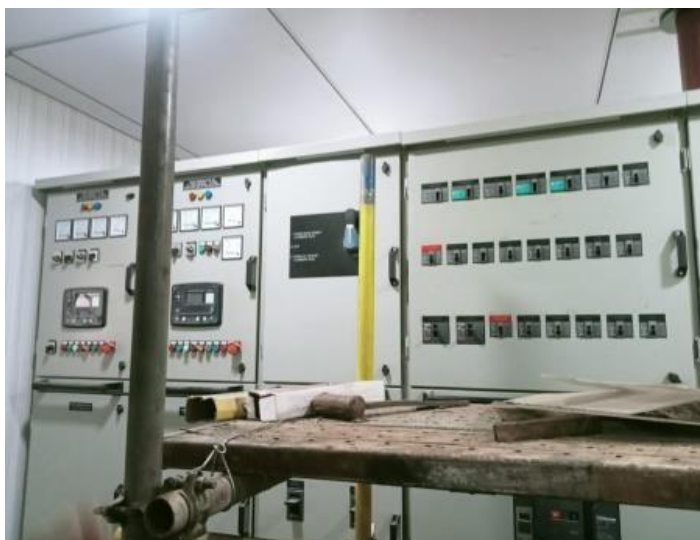
Gambar 2.11 Engine Room Control

Pada pagi hari kami melakukan pengecekan pada engine control room pada kapal SPCB KALVIN, sebelum melakukan perjalanan yang jauh terlebih dahulu dilakukan pengecekan pada ruang kontrol mesin termasuk system kontrol energy listrik untuk mengetahui apakah ada kendala atau tidak saat kapal beroperasi dilaut nanti.

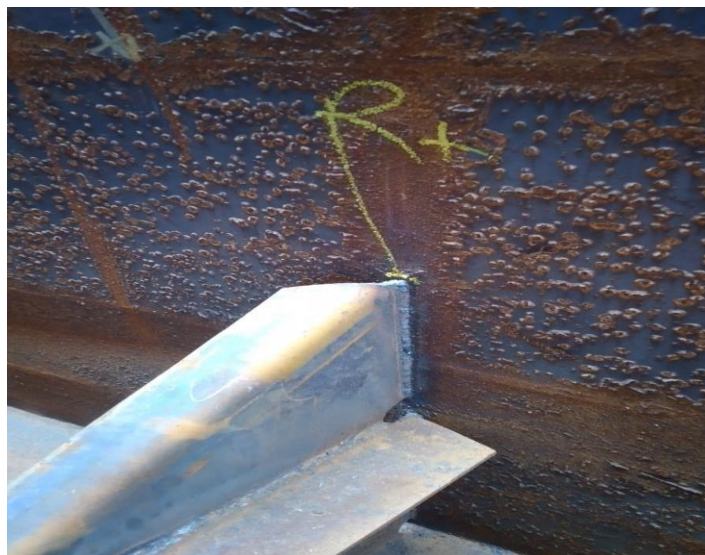
Gambar 2.12 Visual Welding

Pada gambar dibawah menjelaskan tentang round well pada braket dengan ukuran 1'-6" 3"flg. Round wel adalah penandaan pada pengelasan lingkaran akibat cacat las atau kurangnya penetrasi dibagian lingkaran.

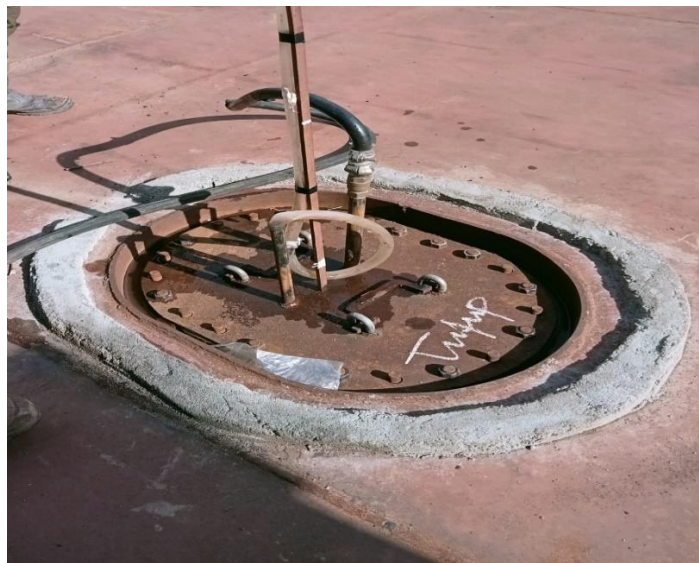
Gambar 2.13 Air Test

Setelah istirahat kami mengikuti QC melakukan Air Test atau Test Kebocoran pada lambung kapal bagian luar atau eksternal dan dibagian tanki kapal barge Hull-592. Air test adalah alat yang menggunakan udara untuk mengetahui kededapan atau kebocoran pada suatu kapal. Pengecekan dilakukan menggunakan pipa yang disambung pada tutup manhole, satu pipa untuk mengisi tekanan udara dalam tanki menggunakan kompressor dan satu pipanya lagi diisi air untuk mengetahui berapa tekanan udara, Berdasarkan penjelasan dari QC PT BBS, jarak antara permukaan air di bagian bawah dengan permukaan air dibagian atas harus 1,8 – 2,0 m untuk mendapat nilai tekanan udara 0,18 – 0,2 bar di dalam tanki.

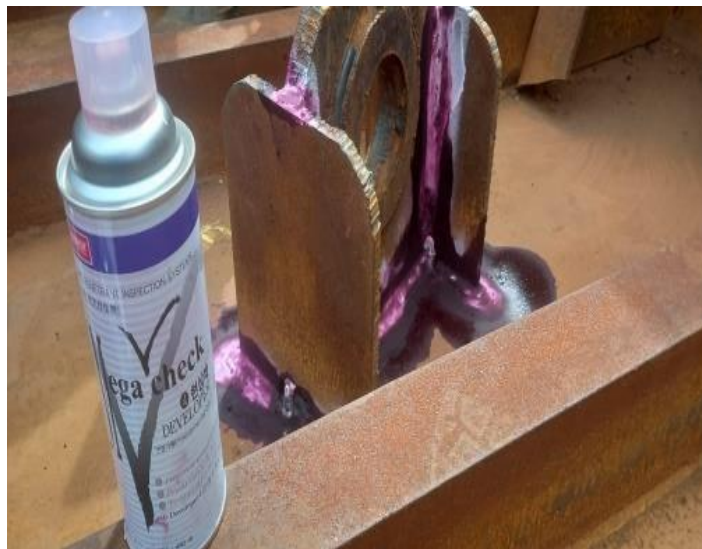
Gambar 2.14 Penetrant Test

- Pengujian pada kupingan tongkang
- Tidak ditemukan cacat pada pengujian

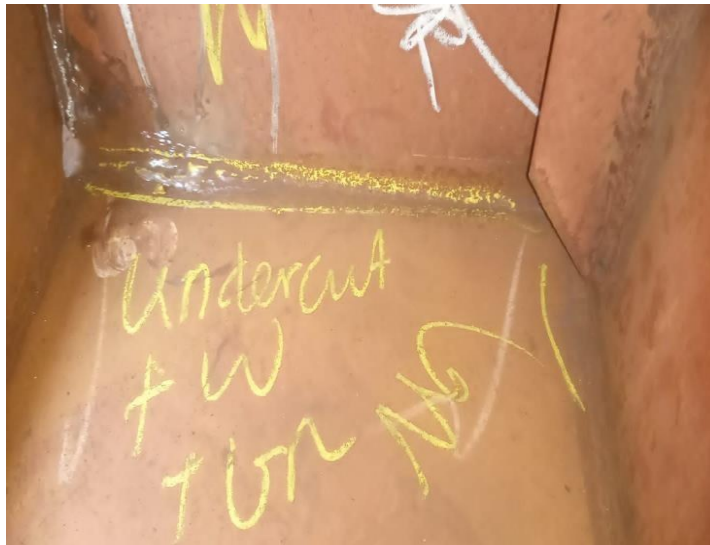
Gambar 2.15 Cacat Undercut

Pada gambar dibawah menjelaskan tentang cacat las undercut, cacat las undercut adalah cacat las yang berada dibagian permukaan atau akar, bentuk cacat las ini seperti cerukan yang terjadi pada base metal atau logam induk.

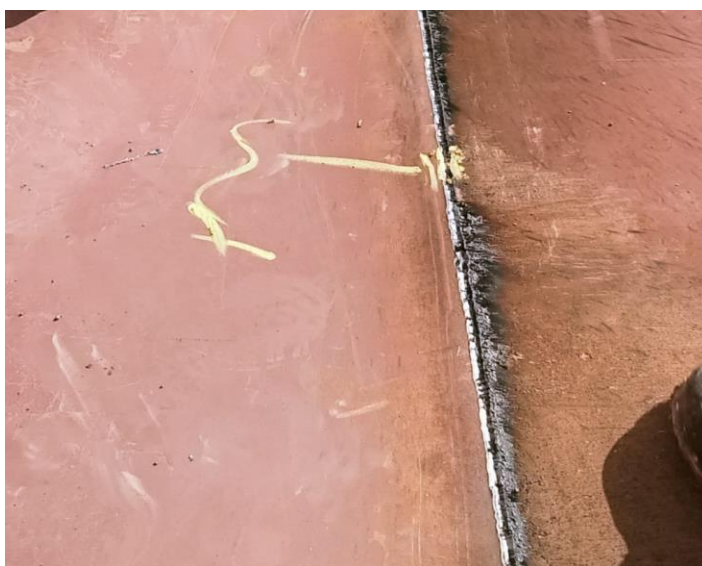
Gambar 2.17 Hasil Gouging

Pada siang harinya kami melakukan visual welding pada Hull-649, Pengecekan pada hasil gouging, pada gouging jika ditemui kerusakan pada maka harus digouging ulang.

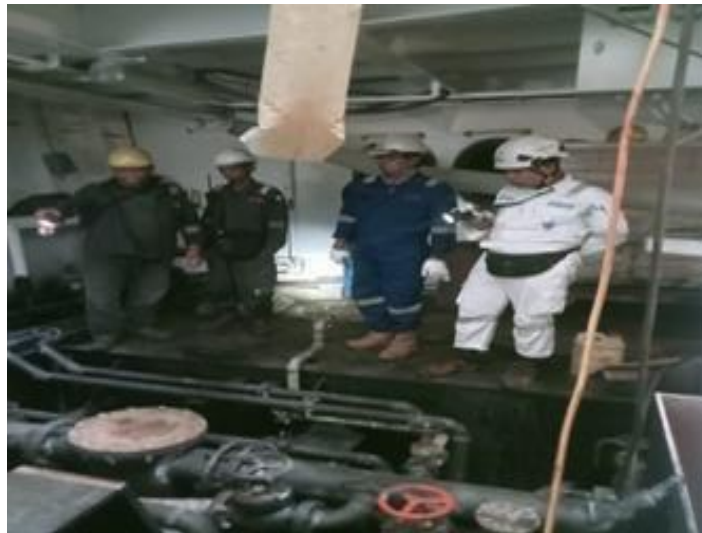
Gambar 2.18 Pressure Test

Pada pagi harinya kami melakukan survey bersama Class BKI dan juga QC pada pengecekan kebocoran pada pipa menggunakan air pressure test, air pressure test ini adalah metode pengujian menggunakan udara bertekanan tinggi.

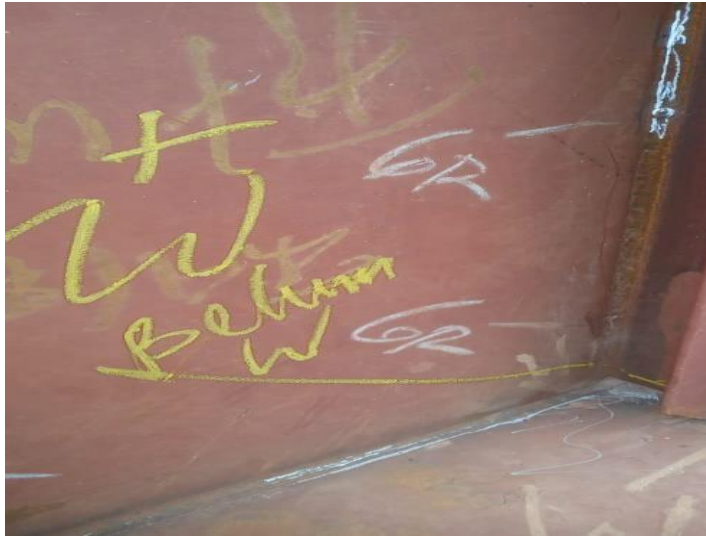
Gambar 2.19 Visual Welding

Pada pagi harinya kami melakukan visual inspection pada tanki Ballast Kapal Tug Boat Hull-685, jenis-jenis kerusakan yang ditemu yaitu porosity dan harus ditambah pengelasan, lobang air ditambah weldingan agar tidak masuk air, spatter harus digrinda atau dibersihkan.

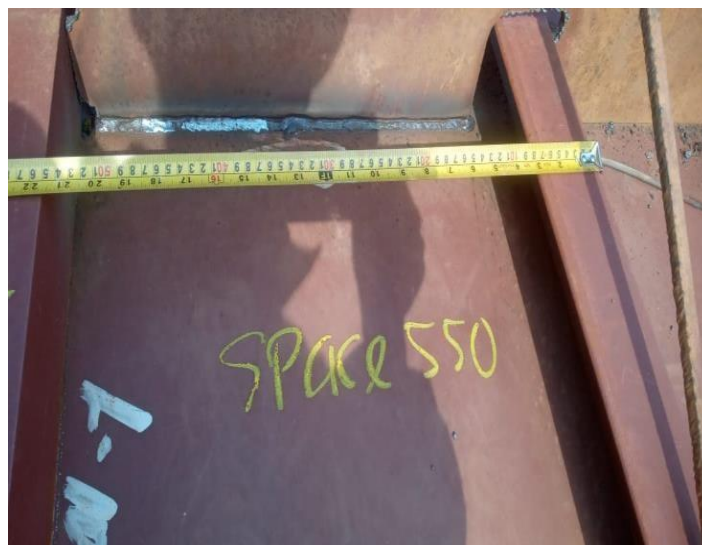
Gambar 2.20 Fit-Up

Pada pagi harinya kami melakukan Fit-Up check pada panel kapal Barge, pengecekan yang kami lakukan yaitu

- Memeriksa dimensi ketebalan plate Angle, Web, Bracket, dan T bal
- Memeriksa kelengkapan konstruksi collar dan bracket
- Memeriksa space konstruksi, kelurusan dan siku

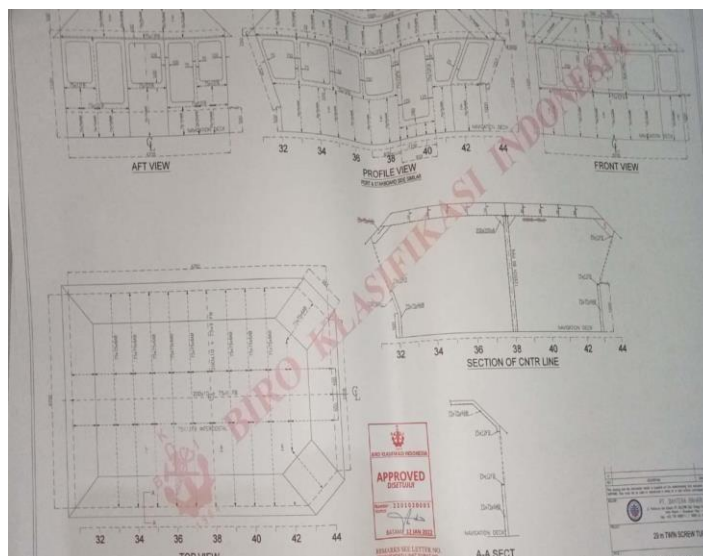
Gambar 2.22 Baca Gambar

Pagi harinya kami membaca gambar kapal Tug Boat Hull-102, pada kesempatan kali ini kami diajar cara pengecekan dimensi kapal pada angle bar, dan pengecekan jarak frame dan masih banyak pengecekan pada item-item yang lain.

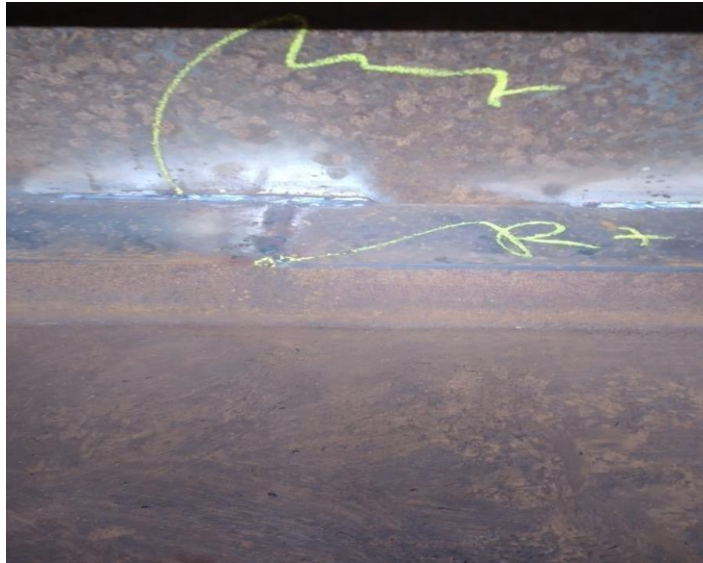
Gambar 2.23 Visual Welding

Siang harinya kami ikut Qc melakukan Visual welding pada bagian side shell H-639 pengecekan yang dilakukan yaitu pada stiffener, dan pada web frame kerusakan atau cacat yang kami temui porosity, cracks, undercut, over head.

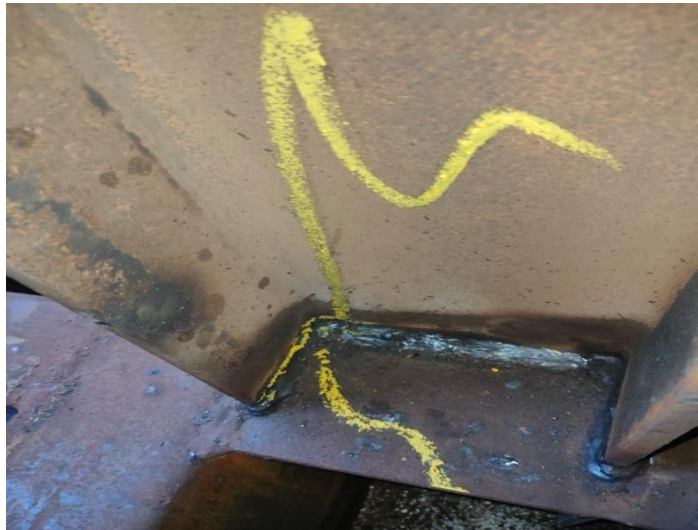
Gambar 2.27 Visual Welding

Pada pagi hari ini kami melakukan visual welding pada tanki Fres water kapal Tug Boat Hull-639. Pengecekan meliputi cacat lasan pada konstruksi yang dilas.

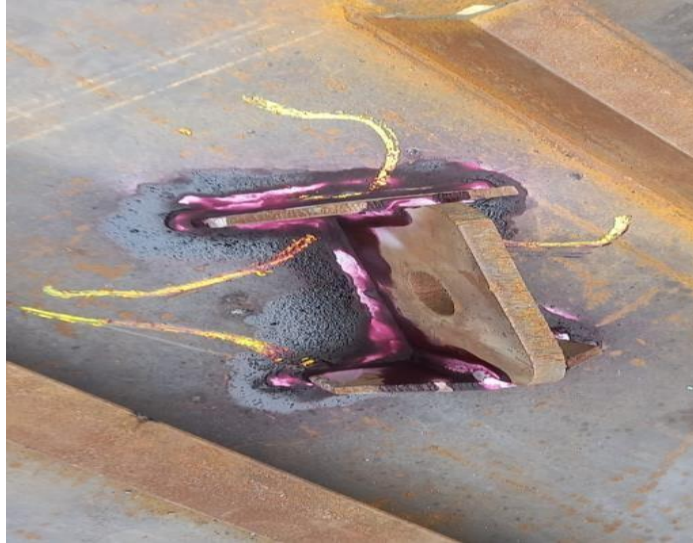
Gambar 2.28 Penetrant Test

Pada siang harinya kami melakukan uji penetrant pada Barge Hull-639, pengecekan cacat lasan dikupingan pada bagian buritan kapal, untuk mengetahui apakah ada cacat atau tidak, pada kupingan kapal bagian buritan dilakukan penetrant karena bagian buritan akan di erection menggunakan crane makanya dibutuhkan sabungan las yang sangat kuat. Pada pengujian ini.

Pada gambar dibawah hasil setelah dilakukan penetrant test, terdapat cacat las undercut. Cacat las undercut adalah sebuah cacat las yang berada di bagian permukaan atau akar, bentuk cacat ini seperti cerukan yang terjadi pada base metal.

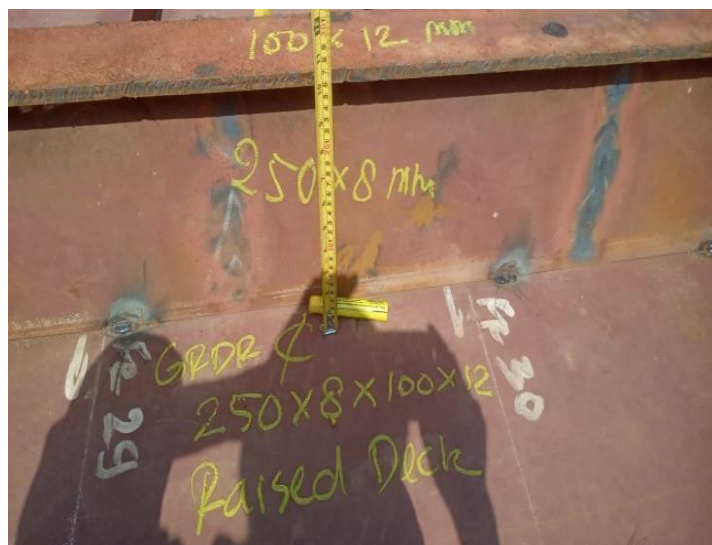
Gambar 2.29 Fit-Up

Pada pagi ini kami melakukan Fit-Up panelan Trans Bulkhead Hull-689 bersama owner PT.Bahtera bahari Shipyard dan QC. Pengecekan pada dimensi ketebalan plate, kelurusan konstruksi dan kelengkapan item-item pada konstruksinya dengan menggunakan acuan gambar yang sudah di Approved Class Sebelumnya.

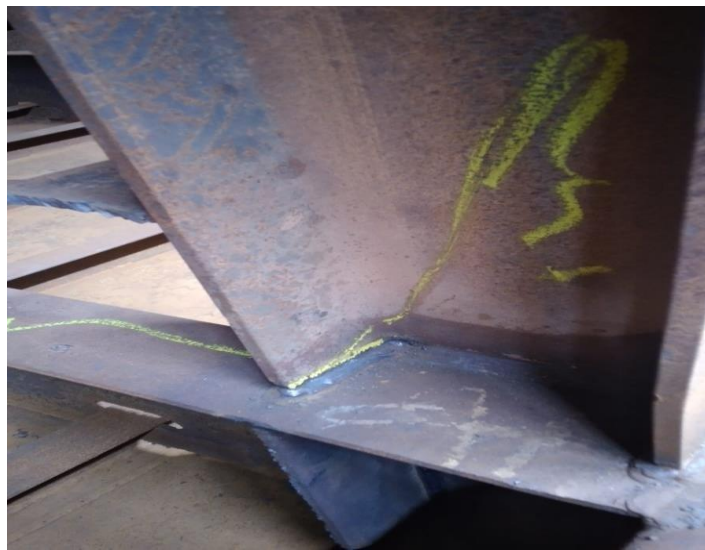
Gambar 2.30 Visual Welding

Setelah istirahat kami turun lagi kelapangan mengikuti QC yang akan melakukan visual welding pada bagian main deck kapal Barge dengan Hull-604, pengecekan dilakukan diantaranya yaitu luruskan longitudinal frame, over head di collar.

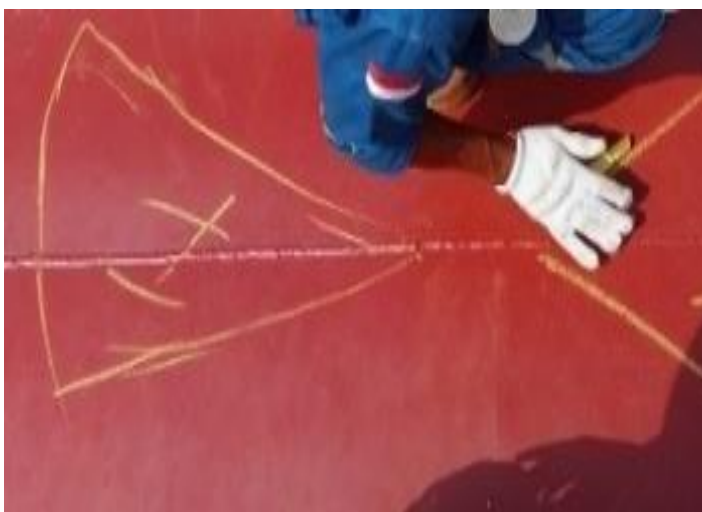
Gambar 2.32 Deformasi

Pada pagi ini kami melakukan inspect Fit-Up pada bagian deck house, pengecekan dilakukan pada kelurusan, kerapian khususnya erection jenis kerusakan yang harus diperbaiki yaitu deformasi plate bagian main deck harus diratakan, kelurusan pada joint plate atas main deck.

Pada gambar dibawah dapat dijelaskan bahwa dibagian main dec terdapat deformasi atau ketidak rataan plate akibat terjadinya pemanasan, deformasi setinggi 5mm dan harus diperbaiki agar bisa menjasi rata.

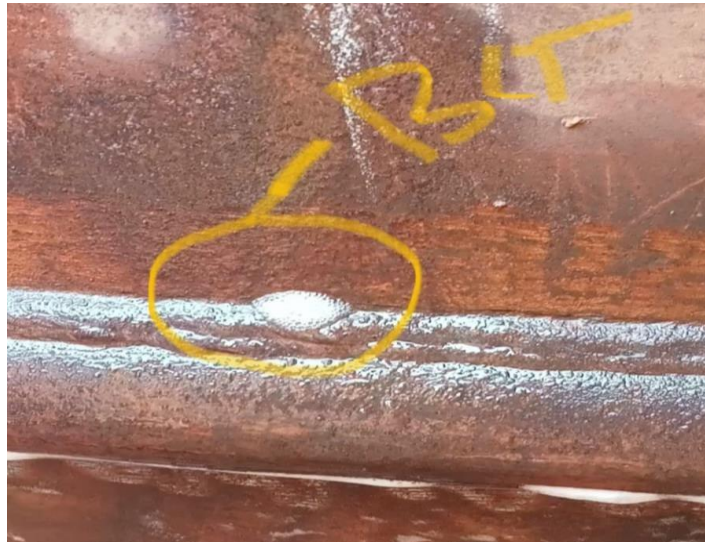
Gambar 2.33 kebocoran

Pada pagi ini kami melakukan air test atau test kebocoran bersama QC pada kapal Tug Boat Menggunakan pressure gauge untuk mengukur tekanan udara didalam tangki, setelah udara diisi sebanyak 0,2 bar maka dilakukan penyemprotan menggunakan air sabun untuk mengetahui kebocoran. Pengecekan dilakukan pada Tank F.O, Tank Chine Loker, dan diluar body kapal. Ada beberapa tempat yang terjadi kebocoran diantaranya yaitu di sea chest bagian dalam, upper chine tempat pengelasan, dan di tanki ballast doubling plate.

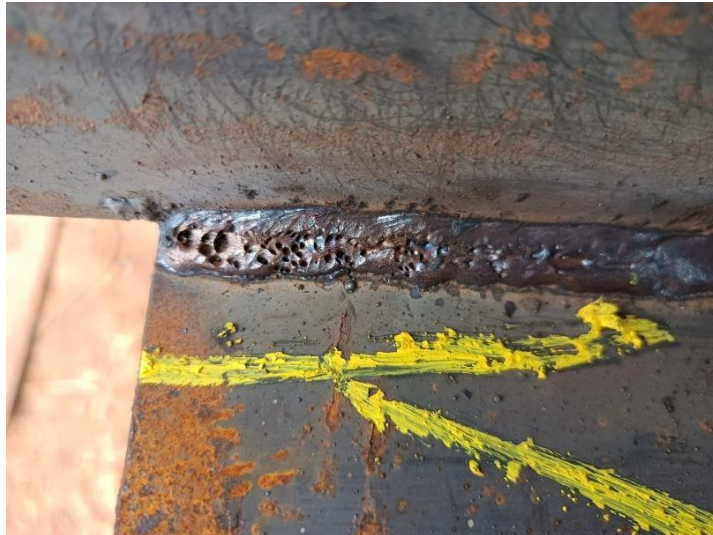
Gambar 2.34 Visual Welding

Pada pagi ini kami melakukan visual inspection pada kapal Barge Hull-639, dibagian side shell, pengecekan meliputi angle, bracket, collar, web dan joinan plate adapun nama-nama cacat yang kami temui yaitu undercut, porosity, over head, crack dan spatter.

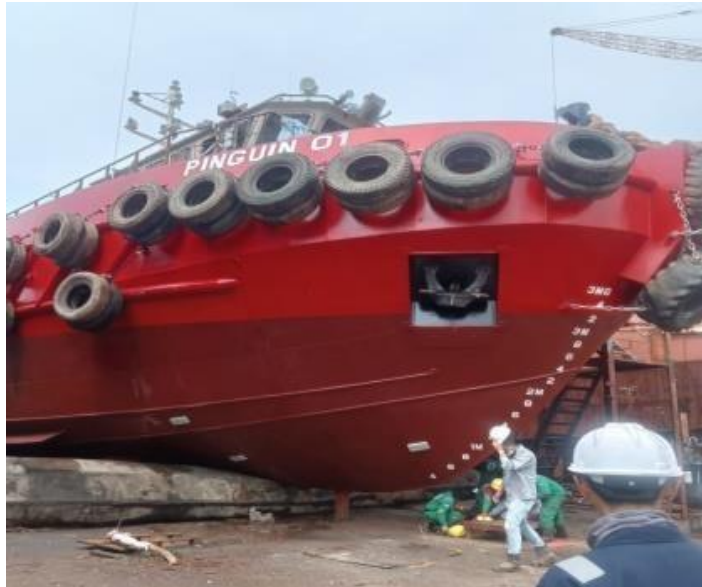
Gambar 2.37 Lanching Kapal

Selanjutnya crane yang menahan kapal dengan menggunakan tali yang terhubung pada Bollard maju perlahan sehingga kapal menjadi terdorong mundur ke belakang. Air bag tambahan kemudian ditempatkan pada bagian buritan kapal yang telah terdorong mundur untuk menjaga kapal tetap dalam posisinya. Proses ini dilakukan berulang secara perlahan hingga kapal berada di permukaan air.

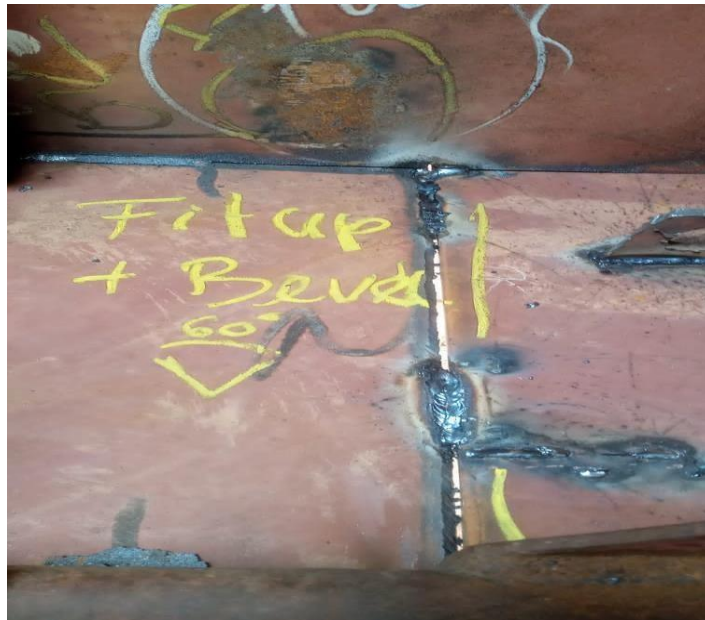
Gambar 2.39 Fit-Up

Pada pagi harinya saya turun kelapangan mengikuti QC melakukan *Fit-Up* pada kapal tug Boat, fit-up diantaranya yaitu pengecekan dimensi pada plate, dan juga jarak antara angle, collar dan bracket yang belum lengkap terpasang serta joint plate yang tidak rata harus dibongkar lagi dan diratakan.

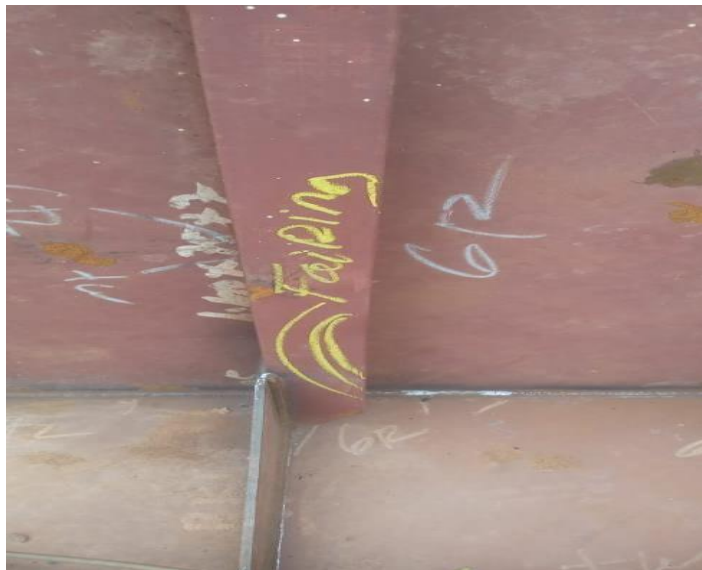
Gambar 2.40 Fairing Pada Plate

Pada gambar dibawah terdapat pemebengkokan pada plate angle dengan ukuran 75x75x6mm dan harus difairing atau dilakukan pemanasan.

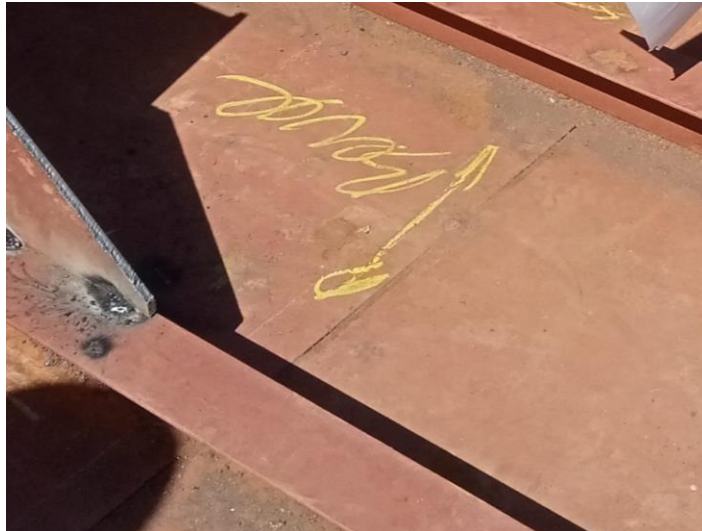
Gambar 2.42 Fit-Up

Pada hari ini saya ke lapangan untuk mengikuti Proses Fit up pada bagian chine loker kapal Tug Boat H-689 bersama QC, pada saat dilapangan semua konstruksi sudah terpasang sesuai markingannya tetapi pada bagian trans bulkhead di joint tanpa dibevel dan harus dibevel ulang dengan alat manual karena tidak mungkin membongkar konstruksi yang sudah terpasang. dan juga untuk dimensi konstruksi beserta space sudah sesuai dengan gambar yang telah di approve Class.

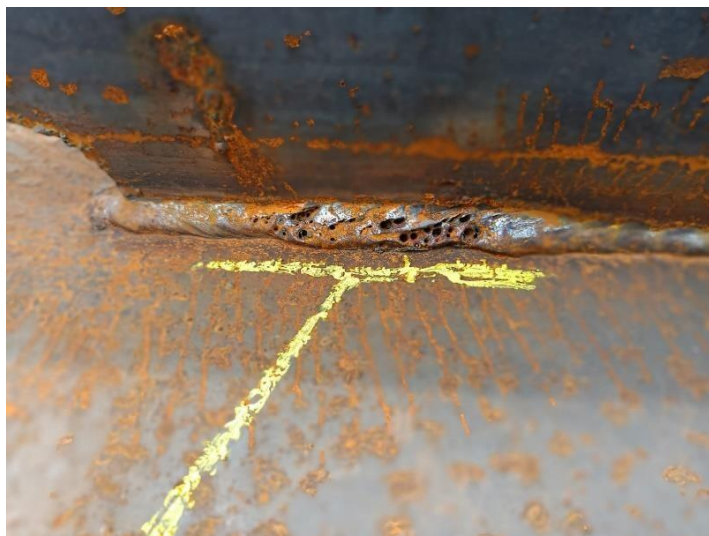
Gambar 2.43 Visual Welding

Pada siangnya setelah istirahat kami kelapangan mengikuti QC melakukan visual welding pada bagian Trans Bulkhead, pengecekan lasan dilakukan pada bracket, stiffener, vertikal web dan stringer. Cacat yang kami temui yaitu porosity, unsertcut, cracks.

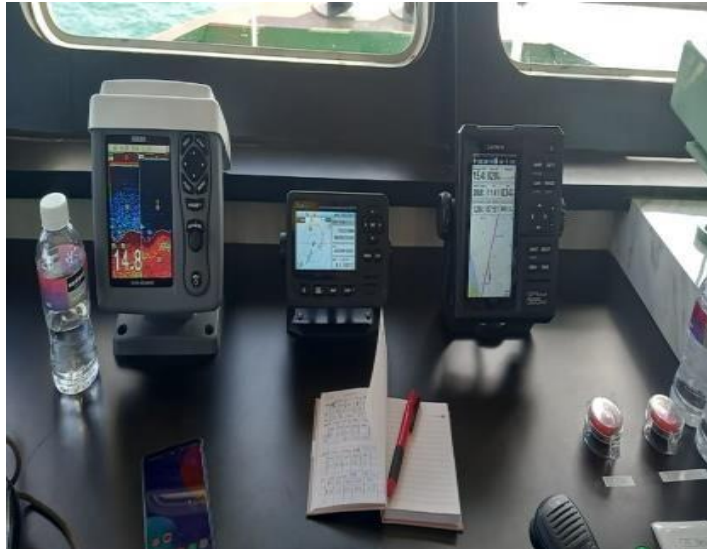
Gambar 2.44 Ruang navigasi

b. Pengecekan kinerja dari kemudi/rudder

Pengecekan ini dilakukan untuk mengetahui apakah kemudi dapat bekerja dengan baik yang nantinya akan dilakukan pengujian lebih lanjut pada saat Sea Trial. Pengujian ini dilakukan diruang navigasi.

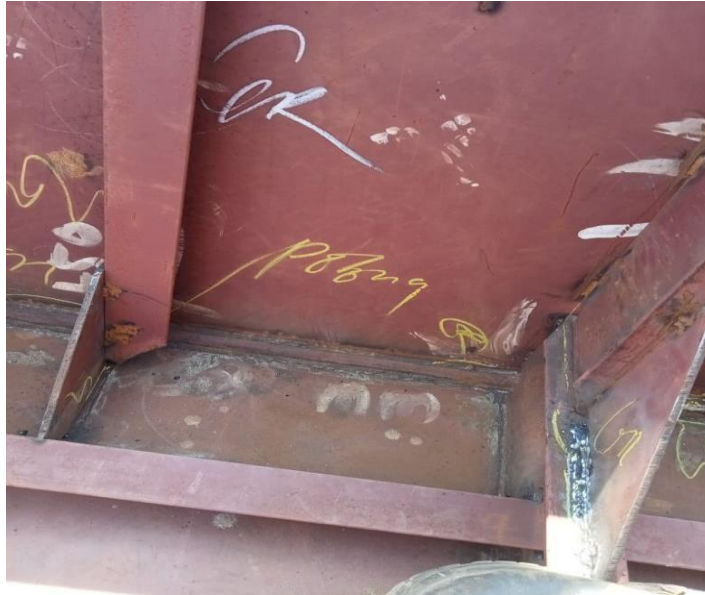
Gambar 2.48 Visual Welding

Pada gambar dibawah menjelaskan bahwa di bagian plate angle yang bersingungan dengan bracket harus dipotong sejajar dengan letak bracket.

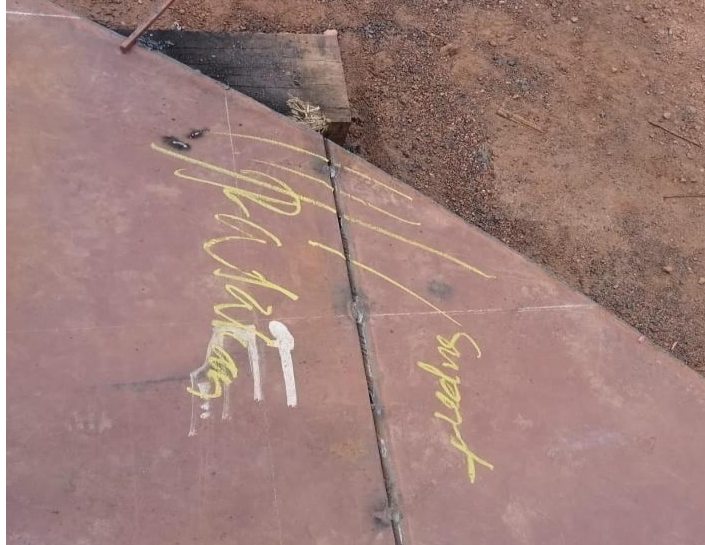
Gambar 2.49 Fit-Up Raised Deck

Pada gambar dibawah terdapat ketidak rataan plate yaitu setinggi 3mm yang dijoint dan harus diperbaiki supaya menjadi rata.

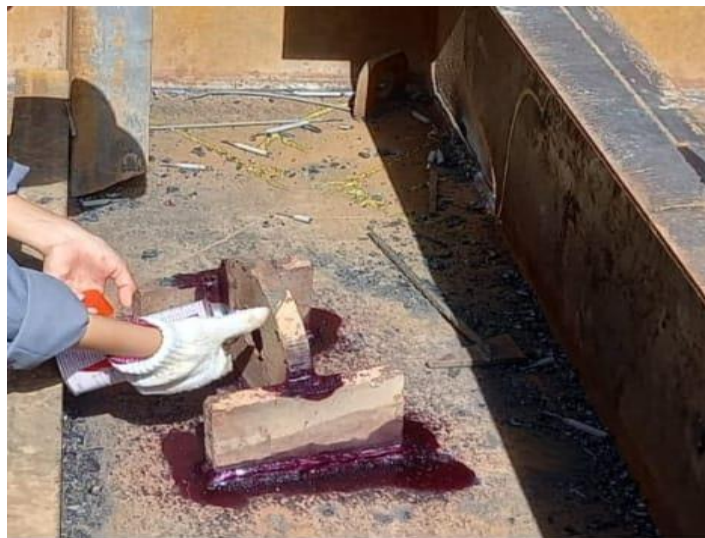
Gambar 2.50 Penetrant Test

Pada hari ini kami melakukan penetrant test pada kapal Barge bagian buritan di kupingan Kapal yang akan diirection menggunakan crane. Pada penetrant test kita harus membersihkan permukaan yang akan diuji terlebih dahulu, setelah itu baru kita lakukan penyemprotan dengan penetrant dan developer dengan jarak waktu pengaplikasian 5menit.

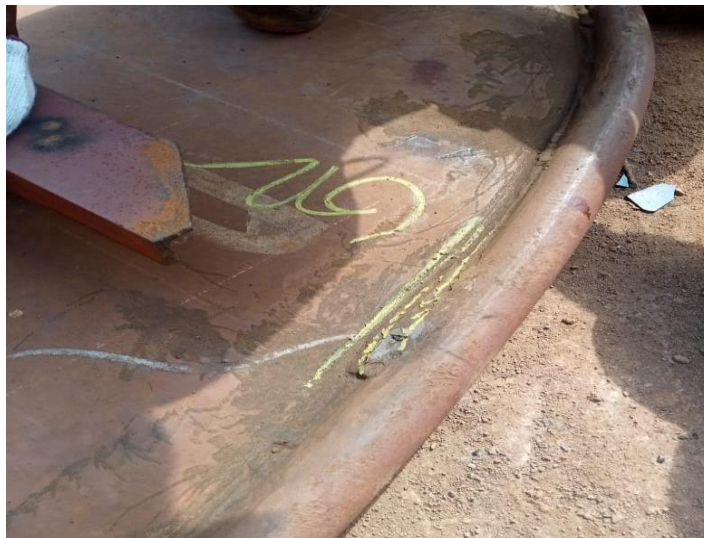
Gambar 2.51 Fit-Up

Pada pagi harinya kami mengikuti QC melakukan visual welding pada bagian long bulkhead, kapal Barge H-623, pengecekan meliputi collar, joinan web, weldingan pada angle. Dan jenis cacat yang ditemui round weld, porosity, over head dan spatter yang harus dibersihkan.

Pada gambar dibawah terdapat spatter yang harus dibersihkan menggunakan gerinda, ataupun alat ketok.

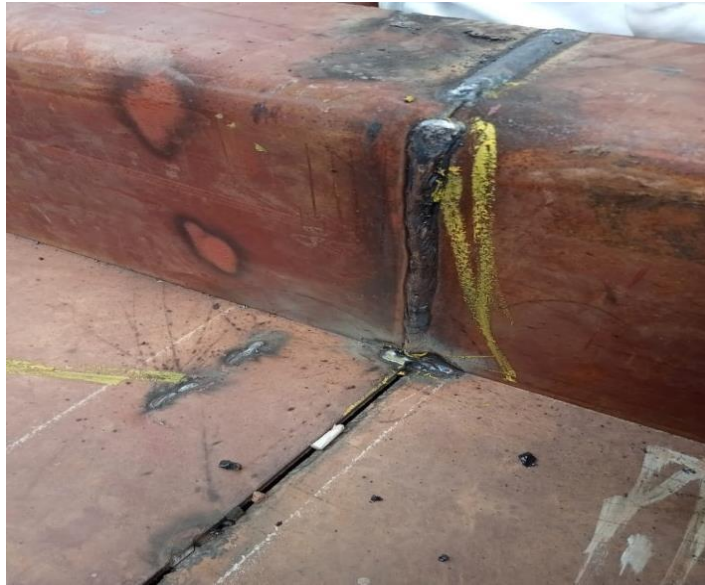
Gambar 2.52 Fit-Up

Setelah selesai istirahat kami kembali kelapangan mengikuti QC melakukan Fit-Up pada kapal Tug boat pada kesempatan ini kami menemui suatu masalah yang mana joinant web ketemu joinant plate deck dan web harus diganti karena joinant ketemu joinant itu apabila terjadi retak disalah satu joinant maka yang satu lagi akan mempengaruhi kekuatan joinant yang satu lagi.

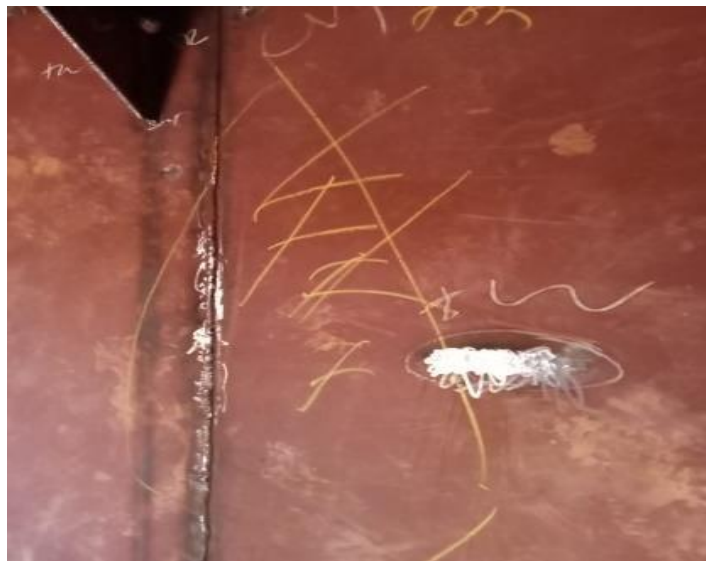
Gambar 2.54 Visual welding

Pengecekan visual welding bagian ABK Room kapal tug boat, jenis cacat yang kami temui yaitu crack, over head, porosity, plate deformasi.

Pada gambar dibawah menjelaskan tentang deformasi akibat pengelasan atau terjadi pemanasan sehingga membuat plate memuai hingga terjadilah ketidak rataan setinggi 3mm. Dan harus diperbaiki dengan dilakukan pembakaran pada plate.

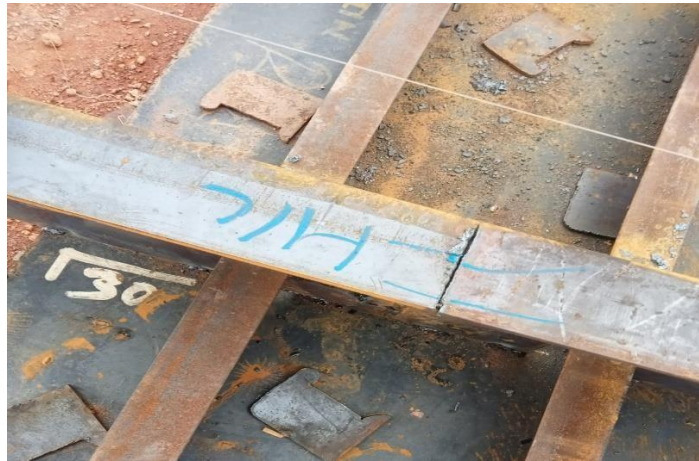
Gambar 2.55 Leveling

Dan pengecekan pada panel long bulkhead diantaranya leveling vertikal web dengan jarak dari bawah keatas 600mm untuk mencari kerataan plate,

pada joint web terjadi high/low dan harus diratakan, dan mengukur space angle apakah sudah sesuai gambar atau belum.

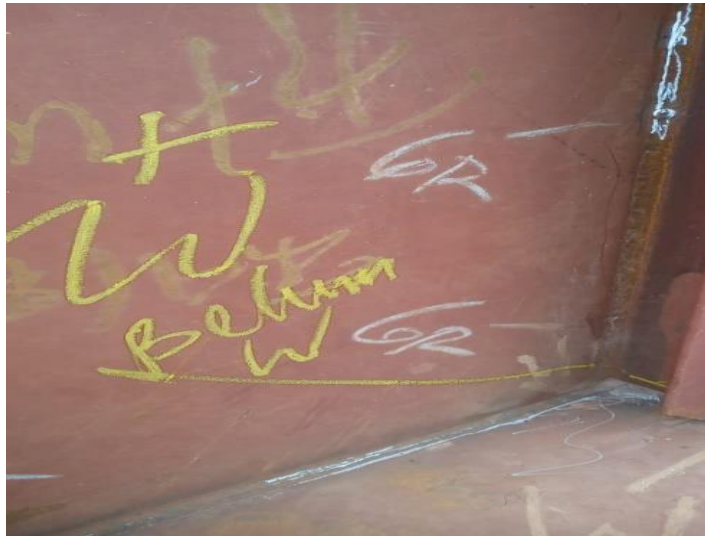
Gambar 2.57 Visual Welding

Pada pagi hari ini kami melakukan visual welding pada kapal Barge (ADARO) pada bagian Main Deck, pengecekan seperti biasanya, kapal ADARO adalah kapal yang menggunakan plate merah dan harganya lebih mahal dibandingkan dengan kapal Barge lainnya, dan pengecekannya pun harus benar-benar teliti, apabila ada sedikit saja yang cacat langsung ditandai.

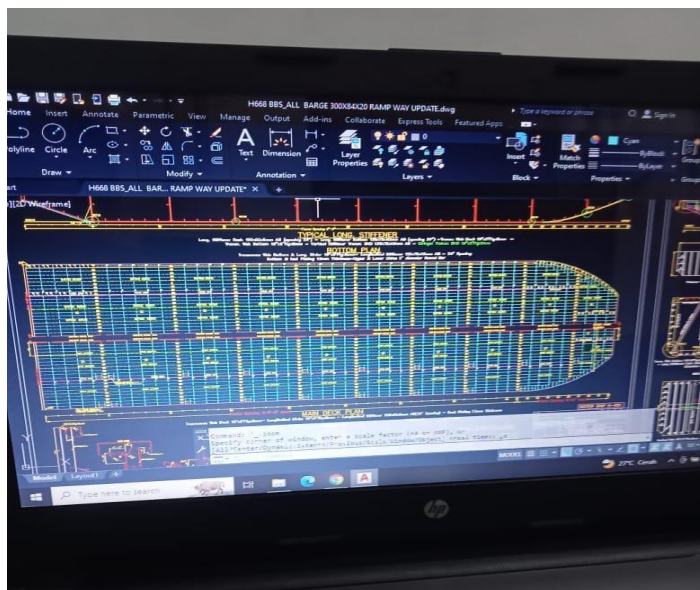
Gambar 2.62 Bottom Dan Main Deck

Pada hari ini saya masih lanjut membuat gambar kapal Barge bagian Bottom dan Main Deck, bagian Bottom dan Main deck untuk konstruksinya Sama yang membedakanya adalah main deck mempunyai Manhole. Serta mengukur space angle dan memberi keterangan gambar.

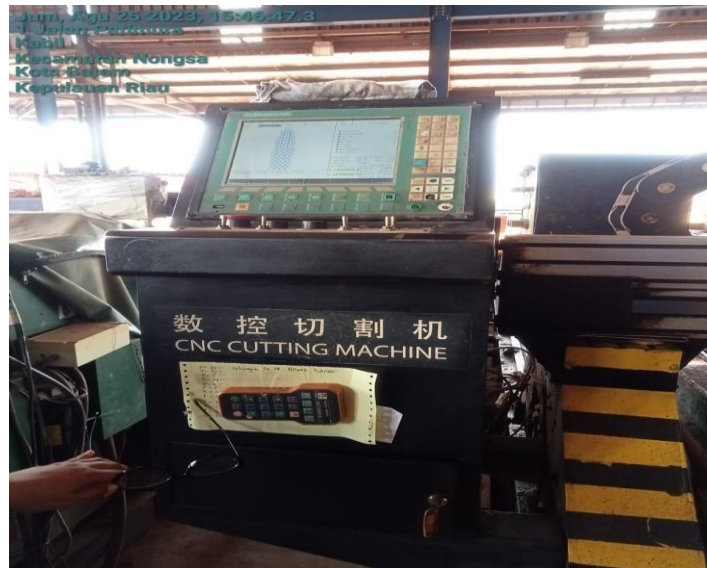
Gambar 2.63 CNC Cuting Machine

Pada siang harinya saya mengikuti engineer kelapangan untuk memberi gambar bracket kepada fitter untuk dipotong dengan mesin CNC Cutting, pada PT. Bahtera Bahari Shipyard memiliki berbagai jenis mesin untuk pembuatan dari material kapal, ada mesin yang digunakan secara manual dan otomatis.

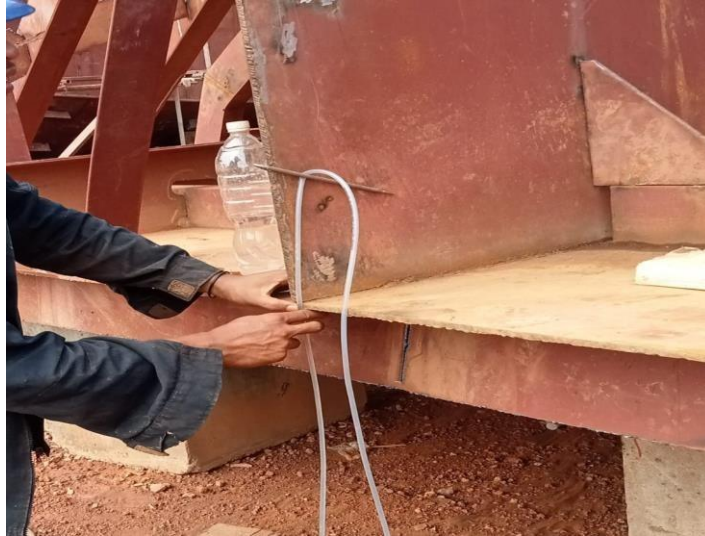
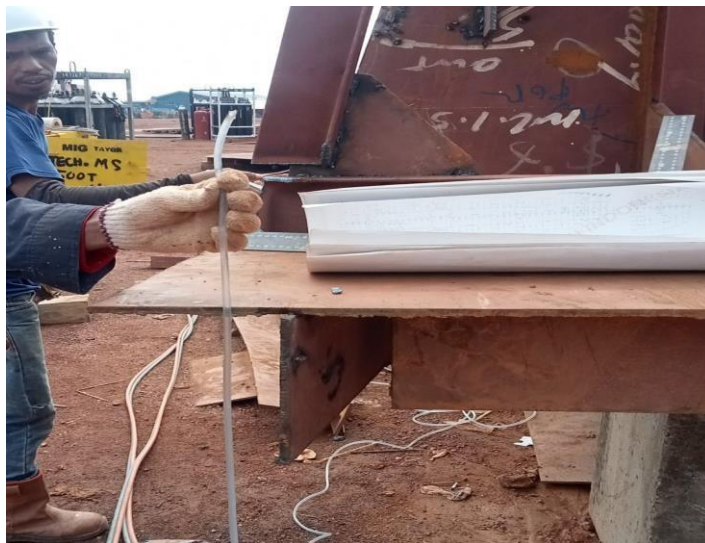
Gambar 2.64 Timbang Air

Keel Deflection adalah proses pengukuran keseimbangan atau kerataan kapal dengan mengukur bagian keel plate pada kapal. Keel Deflection ini dilakukan untuk mengetahui defleksi yang terjadi pada keel akibat proses pembangunan kapal hingga selesai.

Keel Deflection ini pada PT. Bahtera Bahari Shipyard melakukan pengukuran kerataan plate menggunakan selang yang diisi air. Cara menggunakannya yaitu dengan acuan pengukuran diambil dari tengah kapal kemudian diukur perframe dan diamati apakah platnya rata atau tidak, kurang dari -9, -8, -7, -6, +5 harus diperbaiki.

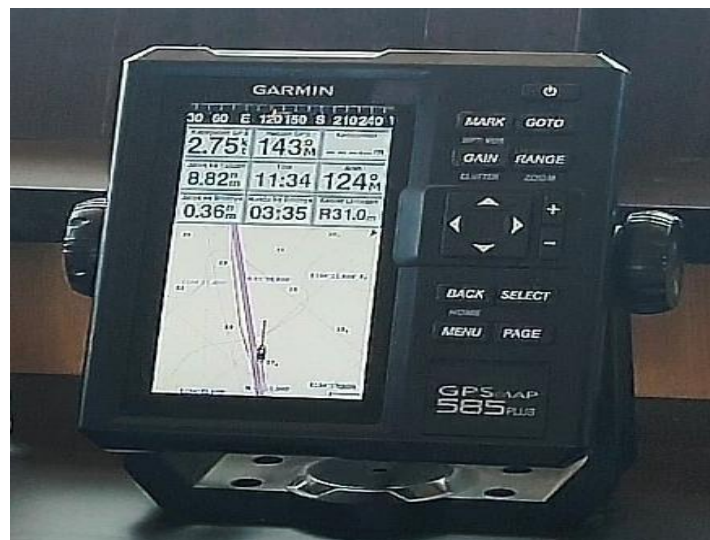
Gambar 3.1 Inertia Stop

- Kecepatan kapal sebelum mesin utama harus dimatikan ( padafull throttle atau pada beban 100% atau 100% RPM )
- Waktu yang dibutuhkan hingga kecepatan kapal mencapai 2 knot setelah mesin utama dihentikan
- Jarak yang ditempuh dari kecepatan penuh untuk 2 kecepatan knot ( pada kondisi mesin utama berhenti )
- Kecepatan angin, arah angina, dan kondisi laut.

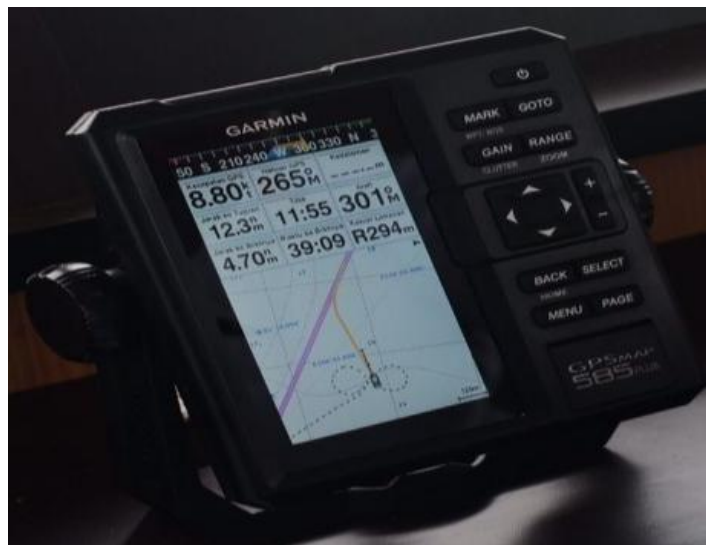
Gambar 3.2 Turning Test

- Ketika kapal melaju pada kondisi 100%MCR kemudi kapal digerakkan maksimum steering rudder ke starboard dan portside, dan posisi kapal akan kembali ketempat semula dengan berputar 360° dari perjalan semula .
