**LAPORAN KERJA PRAKTEK  
PT.BAHTERA BAHARI SHIPYARD**

LAPORAN KERJA PRAKTEK  
PT. BAHTERA BAHARI SHIPYARD  
Jl. Pattimura – Sei Kasam RT 003 RW 002 Kelurahan Kabil,  
Kec. Nongsa – Batam – Kepulauan Riau – Indonesia

Laporan ini berjudul “PROSES SEA TRIAL PADA KAPAL TUG BOAT”, Yang disusun untuk memenuhi salah satu syarat dalam menyelesaikan kerja praktek di PT. BAHTERA BAHARI SHIPYARD. Dalam kesempatan kali ini saya ingin mengucapkan banyak terima kasih saya kepada orang orang yang berjasa dalam membantu saya menyelesaikan tugas kerja praktek sekaligus laporan kerja praktek,di antaranya:

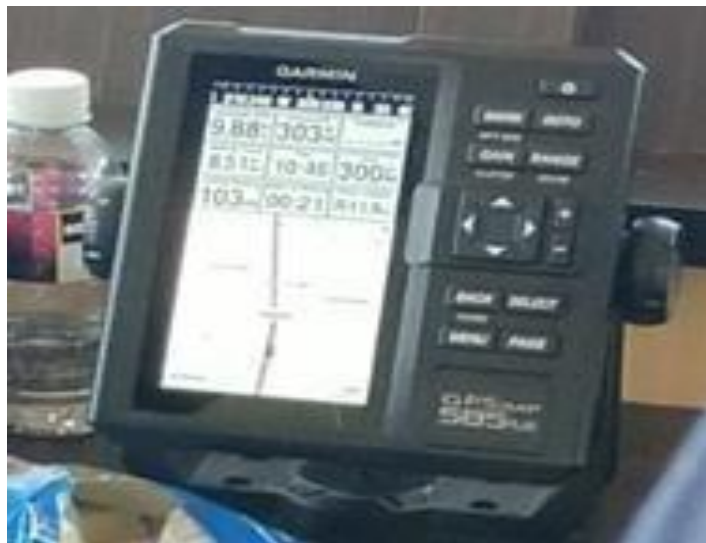
Gambar 3.3 Steering Gear Test

- a) Normal steering: kapal harus berada pada kecepatan penuh ke depan, dikemudikan dari 35° port ke 30° starboard, begitu pula sebaliknya.
- b) Emergency steering: kapal berada pada kecepatan 50% MCR, dikemudikan dari 15° starboard ke 15° port, begitu pula sebaliknya. Untuk lebih jelasnya dapat dilihat pada peraturan *Solas Consolidated Edition 2014, Chapter II-1, Regulation 29. Steering Gear.*

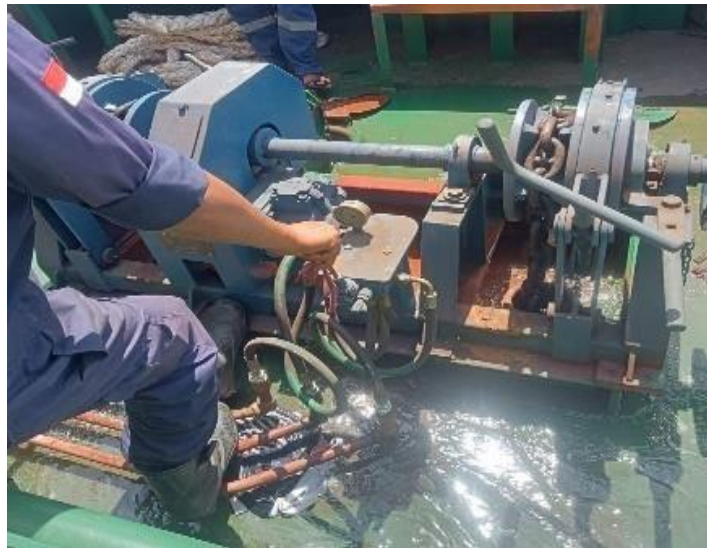
Gambar 3.4 Anchoring Test

- air. Sementara pada saat menjatuhkan jangkar, rem drum jangkar harus diuji.
- Pengangkatan jangkar 55m (2 fathoms) dari kanan rantai jangkar dengan cara ditarik menggunakan mesin windlass.
  - Drop atau menurunkan jangkar kiri dengan melepaskan rem mesin windlass, sekitar 55m (2 fathoms) dari kiri rantai jangkar harus jatuh keair. Sementara pada saat menjatuhkan jangkar, rem drum jangkar harus diuji.
  - Hoist 27,5m (1 fathoms) kedua rantai jangkar ditarik bersamaan dengan jangkar lainnya.
  - Waktu maksimal pengulungan untuk 1 shackle rantai (22,7meter) adalah 3 menit atau kecepatan gulungnya adalah 0,15 meter/detik.

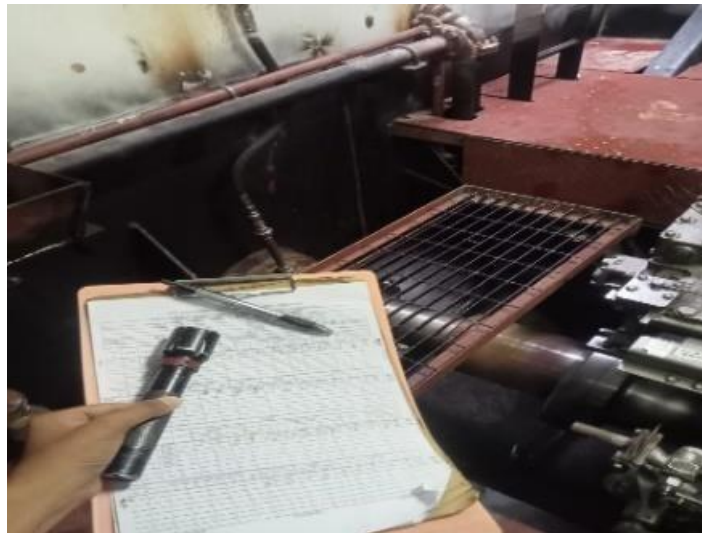
Gambar 3.5 Endurance Test

- Dengan menguji daya tahan mesin, surveyor mengukur tekanan oli, suhu air, suhu gas buang, dan tekanan oli pada gear box dengan kondisi 100% RPM maksimal mesin induk selama 240 menit. Waktu pengujian untuk kondisi normal bertahap 25% RPM maksimal, 50% RPM, 75% RPM maksimal, 90% RPM maksimal masing-masing 30 menit dan untuk kondisi 110% RPM maksimal adalah 30 menit dengan persetujuan maker.
- Dengan menguji daya tahan mesin, surveyor mengukur tekanan oli, suhu air, suhu gas buang, dan tekanan oli pada gear box dengan kondisi 100% RPM maksimal mesin induk selama 240 menit. Waktu pengujian untuk kondisi normal bertahap 25% RPM, maksimal 50% RPM maksimal, 75% RPM maksimal, 90% RPM maksimal masing-masing 30 menit dan untuk kondisi 110% RPM maksimal adalah 30 menit dengan persetujuan maker.
