LAPORAN KERJA PRAKTEK
PT. KARYA TEKNIK UTAMA SHIPYARD
Sungai Aleng, RT 01, RW 11 Kelurahan Sungai Binti, Kecamatan
Sagulung, Batam, Kepulauan Riau-Indonesia

JURUSAN TEKNIK PERKAPALAN
PRODI D-III TEKNIK PERKAPALAN
POLITEKNIK NEGERI BENGKALIS
2022/2023

2.16.2	Hari Selasa (29 AGUSTUS 2023)	52
2.16.3	Hari Rabu (30 AGUSTUS 2023).....	53
BAB III PEMASANGAN, FUNGSI DAN PRINSIP KERJA		
<i>ECHOSOUNDER FURUNO FCV628</i>		54

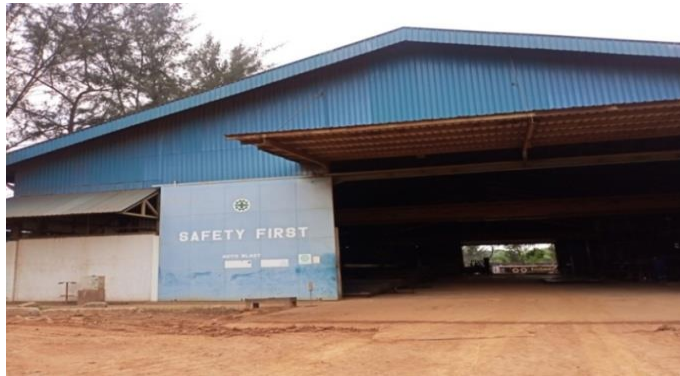
Gambar 1. 14 Bengkel *auto blast*

Bengkel *auto blast* merupakan bengkel yang mempunyai mesin blasting yang metodenya efektif untuk menghilangkan kontamina permukaan, membersihkan dan menghaluskan permukaan yang halus sebelum menerapkan primer atau pelapis pada bahan yang diperlukan sebuah bangunan baru kapal, dapat kita lihat pada gambar 1.14.

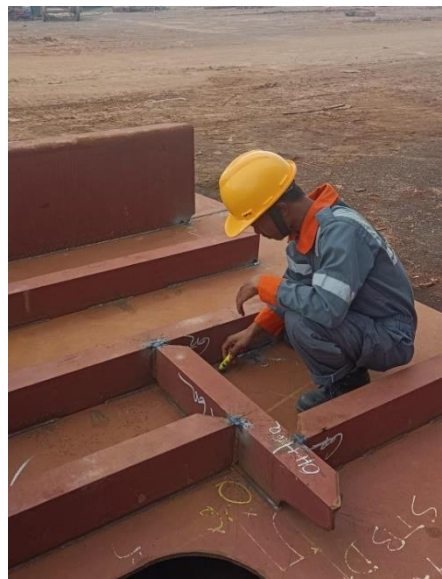
sudah di pindah. Setelah mengecek seluruh bagian dasar lambung kapal selanjutnya kami melakukan *inspect welding* pada bagian *transverse bulkhead* dan *main deck* di kapal *Crane Barges*. *Inspect welding* ini dilakukan untuk mengetahui kesalahan atau kerusakan yang terjadi pada saat mengelas dan mencari cacat-cacat las agar dapat diperbaiki. Adapun cacat las yang dimaksud yaitu *undercut*, *porosity*, *pin hole*, dan *spatter*, dapat kita lihat pada Gambar 2.1.

Gambar 2. 1 Belajar inspect weding terhadap transverse bulkhead dan main deck

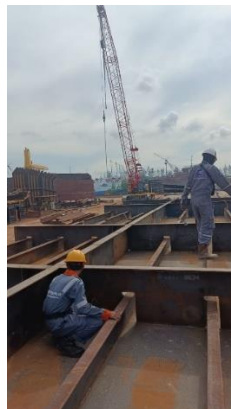
Gambar 2. 2 inspect welding terhadap double bottom dan main deck kapal tongkang.

Pada hari selasa pagi kami diajak oleh QC untuk melakukan *inspect welding* pada bagian *double bottom* dan *main deck* di kapal tongkang. *Inspect welding* ini dilakukan untuk mengetahui kesalahan atau kerusakan yang terjadi pada saat mengelas dan mencari cacat-cacat las agar dapat diperbaiki. Adapun cacat las yang dimaksud yaitu *undercut*, *porosity*, *pin hole*, dan *spatter*, dapat kita lihat pada Gambar 2.2.

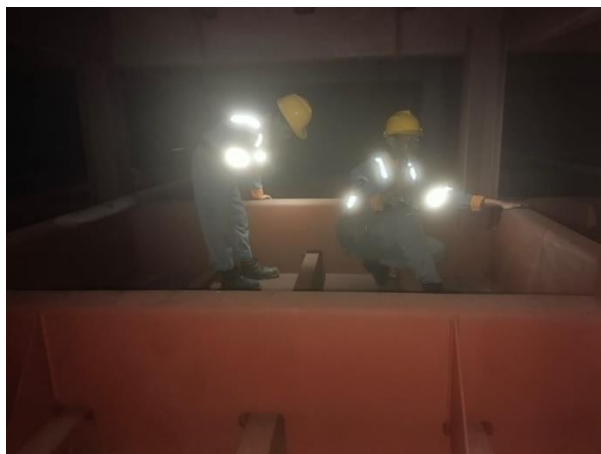
Kemudian pada sore harinya kami ikut QC melakukan *inspect welding* pada bagian *main deck*. *Inspect welding* ini dilakukan untuk mengetahui kesalahan atau kerusakan yang terjadi pada saat mengelas dan mencari cacat-cacat las agar dapat diperbaiki. Adapun cacat las yang dimaksud yaitu *undercut* dan *porosity*. Setelah itu kami masuk kedalam tangki kapal *Crane Barges* Bersama QC, untuk memeriksa di bagian tangki *water tank* dan *double bottom* pada kapal *Crane Barges* yang sudah *launching* apakah ada kebocoran pada tangki tersebut, dan kami tidak menemukan kebocoran pada tangki tersebut, dapat kita lihat pada Gambar 2.3.

Gambar 2. 3 Proses pemeriksaan kebocoran pada tangki water tank dan double bottom

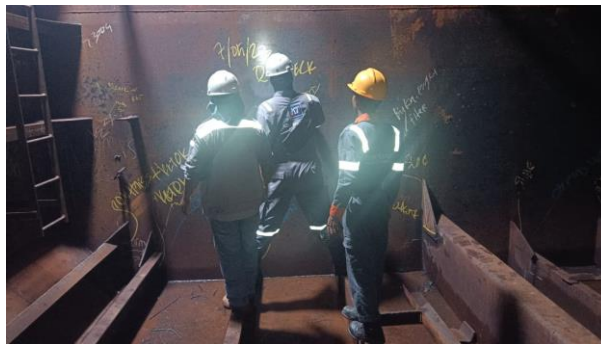
dialirkan dari kompresor. Fungsi *airbag* digunakan untuk meluncurkan kapal atau *launching*, selanjutnya kami mengikuti QC untuk *inspect welding* pada bagian tangki void nomor 6 (CS) *center starboard* dan bagian tangki void nomor 7 (S) *starboard* pada kapal tongkang. *Inspect welding* ini dilakukan untuk mengetahui kesalahan atau kerusakan yang terjadi pada saat mengelas dan mencari cacat-cacat las agar dapat diperbaiki. Adapun cacat las yang dimaksud yaitu *undercut*, *porosity*, *slag inclusion*, *porosity*, *spatter*, dan *pin hole*, dapat kita lihat pada Gambar 2.4.

Gambar 2. 4 Inspect welding pada tangki void

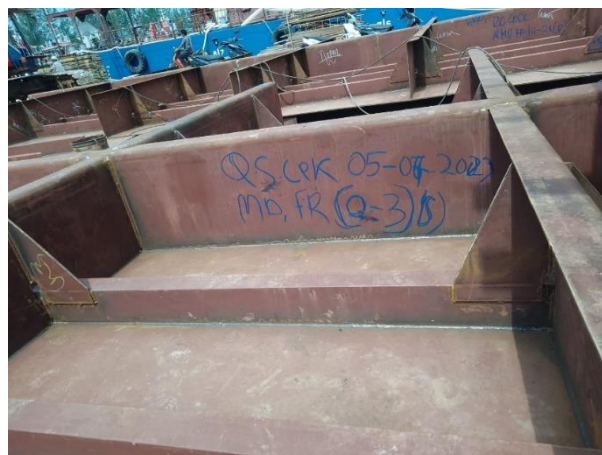
Pada sore harinya kami ikut QC untuk melanjutkan *inspect welding* pada kapal *crane barges* bagian *main deck*, hal ini dilakukan untuk mengetahui kesalahan atau kerusakan yang terjadi pada saat mengelas dan mencari cacat-cacat las agar dapat diperbaiki. Adapun yang kami temui yaitu *miss welding*, dan *slag inclusion* Kemudian kami di jelaskan tahap-tahap proses pembuatan kapal *tugboat*, dapat kita lihat pada Gambar 2.5.

Gambar 2. 5 Inspect welding terhadap Main deck.

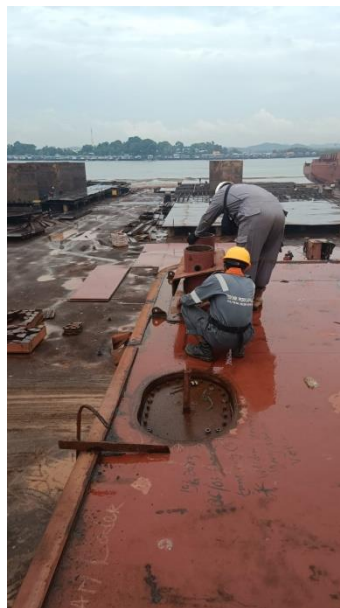
Pada hari kamis pagi kami mengikuti QC ke kapal tongkang untuk *inspect welding* pada *bollard*. Benda yang berada disuatu sisi atau tepi tempat yang terbuat dari besi cor yang berbentuk bulat. Supaya kapal tetap berada pada posisinya, tidak bergeser, berputar, ataupun pindah tempat akibat gelombang, arus dan angin. *Inspect welding* ini dilakukan untuk mengetahui kesalahan atau kerusakan yang terjadi pada saat mengelas dan mencari cacat-cacat las agar dapat diperbaiki. Adapun cacat las yang dimaksud yaitu *Miss Welding* dan *slag inclusion*, dapat kita lihat pada Gambar 2.6.

Gambar 2. 6 Inspect welding terhadap Bollard

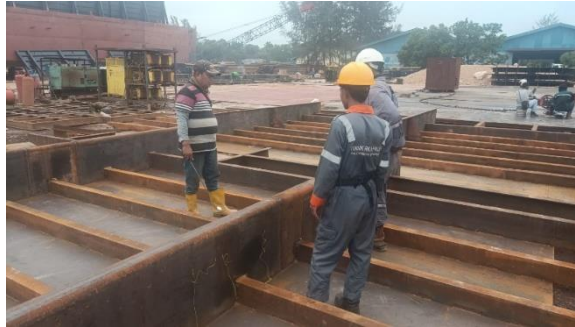
Pada sore harinya kami ikut QC untuk *inspect welding* pada bagian *transverse bulkhead*, hal ini dilakukan untuk mengetahui kesalahan atau kerusakan yang terjadi pada saat mengelas dan mencari cacat-cacat las agar dapat diperbaiki. Adapun yang kami temui yaitu *miss welding*, dan *slag inclusion*. Lalu QC menjelaskan kepada kami tentang proses pembuatan kapal pada umumnya, dapat kita lihat pada Gambar 2.7.

Gambar 2. 7 Inspect welding terhadap Transverse Bulkhed

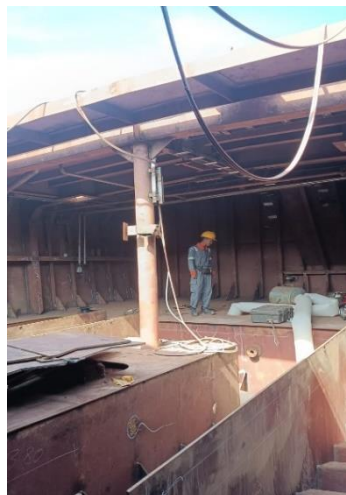
Gambar 2. 8 Pengecekan Bagian Tangki Pada Kapal Tugboat.

Pada hari jumat pagi kami dikasi gambar kapal tugboat oleh QC dan kami langsung mengecek pada bagian tangki kapal apakah sudah sesuai atau belum dengan gambar contohnya *Fresh water tank, Full Oil Tank, Daily Oil Tank, Ballas Tank*, dapat kita lihat pada Gambar 2.8.

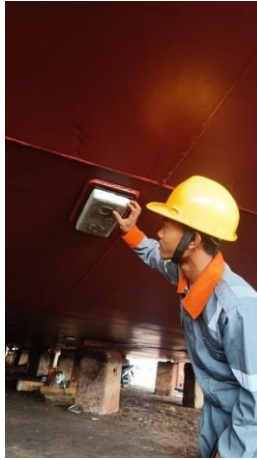
Gambar 2. 9 Pengecekan pemasangan zinc anode di kapal Crane Barge

Pada sore harinya kami di ajak QC untuk melihat pemasangan *zinc anode* di bawah lambung kapal. *Zinc anode* adalah logam *zinc* dalam bentuk Batangan atau bentuk lain, di tempelkan kebagian-bagian kapal yang rawan terhadap korosi air laut, dapat kita lihat pada Gambar 2.9.

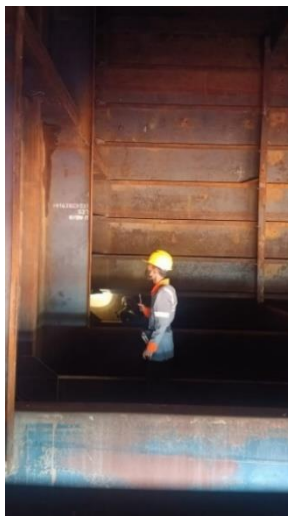
Pada hari Sabtu pagi kami mengikuti QC untuk *inspect welding* pada bagian tangki *void* nomor 6 (CS) *center starboard*. *Inspect welding* ini dilakukan untuk mengetahui kesalahan atau kerusakan yang terjadi pada saat mengelas dan mencari cacat-cacat las agar dapat diperbaiki. Adapun cacat las yang dimaksud yaitu *undercat*, *porosity*, *crack*, dan *miss welding*, dapat kita lihat pada Gambar 2.10.

Gambar 2. 10 Inspect welding di tangki kapal Tongkang

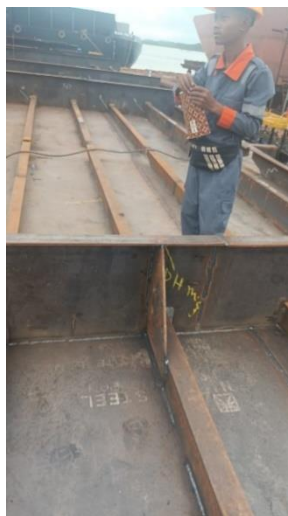
Gambar 2. 11 Inspect welding di Main deck kapal Tongkang.

Pada pagi hari kami ikut QC untuk melakukan *inspect welding* kapal tongkang pada bagian panel *main deck*. *Inspect welding* ini dilakukan untuk mengetahui kesalahan atau kerusakan yang terjadi pada saat mengelas dan mencari cacat-cacat las agar dapat diperbaiki. Adapun cacat las yang dimaksud yaitu *undercut*, *porosity*, *spatter*, *miss welding*. Selanjutnya kami di ajarkan cara membedakan panel *main deck*, *transver bulkhed*, dan *longitudinal bulkhed*, dapat kita lihat pada Gambar 2.11.

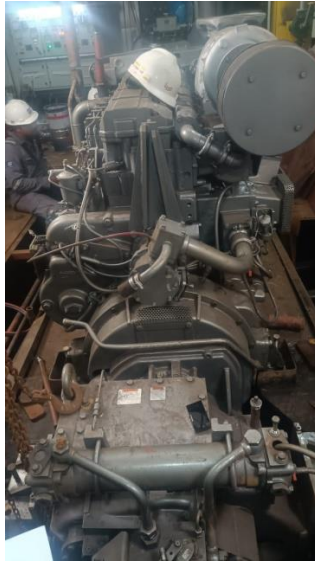
Gambar 2. 12 Pemasangan engine Mitsubishi di kapal TugBoat

Pada sore harinya kami di ajak QC memasuki ruang *engine* di kapal *tugboat* untuk melihat pemasangan *engine* atau mesin MITSUBISHI, dapat kita lihat pada Gambar 2.12.

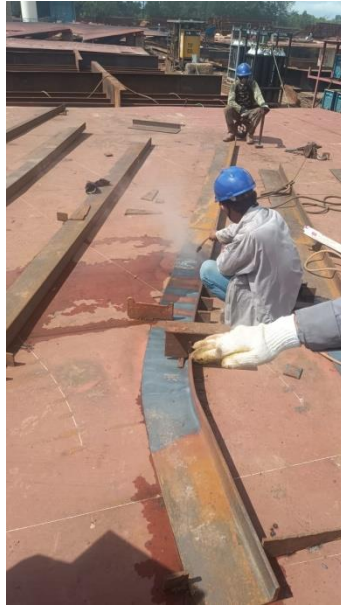
Pada pagi hari kami ikut Pak Ameng untuk melakukan *fairing* pada bagian *angle* untuk konstruksi bagian leher kapal tongkang. *Fairing* adalah proses pemanasan pada plat menggunakan gas *cutting torch* untuk membengkokkan *angle*, dapat kita lihat pada Gambar 2.13.

Gambar 2. 13 Proses Fairing

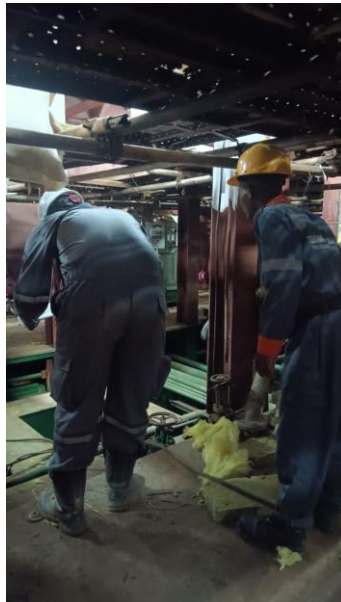
Pada sore harinya kami di ajak QC untuk memeriksa tata letak *safety plan* pada kapal *Crane Barges* pada bagian *bellow main deck, main deck plan, accommodation deck, dan office deck*, dapat kita lihat pada Gambar 2.14.

Gambar 2. 14 Tata letak *safety plan* di kapal *Crane Barges*

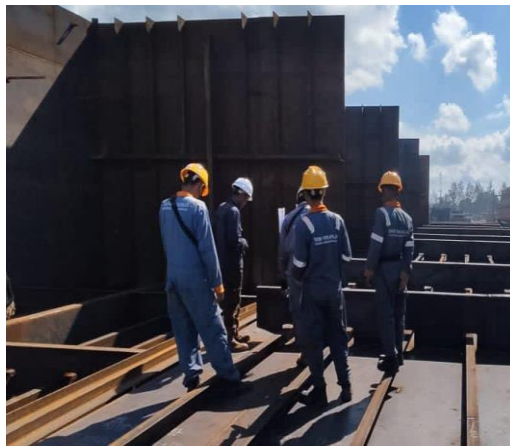
. Pada pagi hari kami ikut QC untuk melakukan *inspect welding* kapal tongkang pada bagian *fanel longitudinal bulkhed* dan *bottom*. *Inspeksi welding* ini dilakukan untuk mengetahui kesalahan atau kerusakan yang terjadi pada saat mengelas dan mencari cacat-cacat las agar dapat diperbaiki. Adapun cacat las yang dimaksud yaitu *undercat*, *porosity*, *crack*, dan *miss welding*, dapat kita lihat pada Gambar 2.15.

Gambar 2. 15 inspect welding bagian longitudinal bulkhed dan bottom di kapal Tongkang.

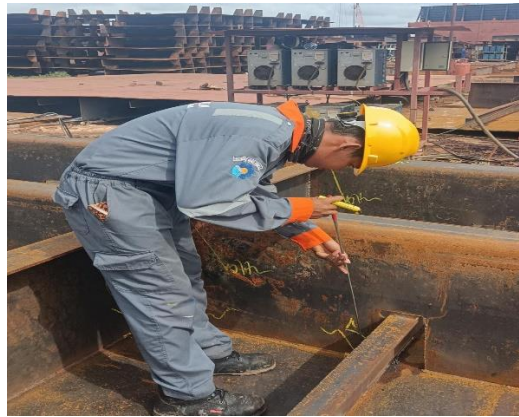
cacat las yang dimaksud yaitu *undercut*, *pin hole* dan *miss welding*, dapat kita lihat pada Gambar 2.18.

Gambar 2. 18 Inspect welding terhadap main deck

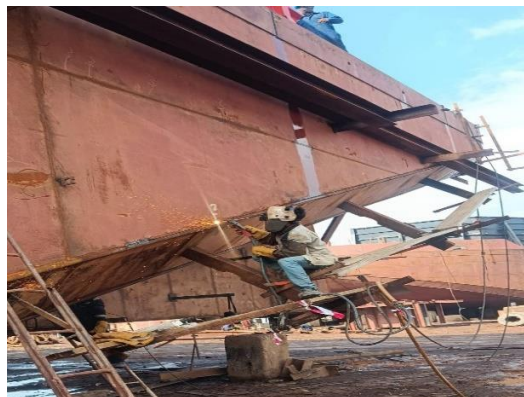
Pada hari ini kami mengikuti Pak M Arif selaku QC *hull* untuk melihat proses *gouging* dikawal tongkang bagian ceruk, penjoinan pada *fanel side shell* ke *round bar chaine*, *gouging* adalah proses pencongkelan atau menghilangkan sejumlah besar logam untuk membuat pengaluran pada material yang akan dilakukan pengelasan *full penetration*, dapat kita lihat pada Gambar 2.19.

Gambar 2. 19 proses gouging.

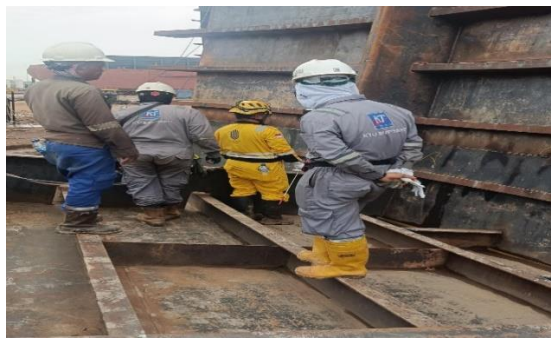
Gambar 2. 20 inspec welding Bersama Owner.

Pada pagi hari selasa ini kami mengikuti Pak Nurgianto dan Pak M Arif selaku QC *hull* untuk menjumpai *owner* yaitu pak yose untuk melakukan *inspect welding* pada bagian *main deck* dan *side shell* pengecekan tidak hanya melakukan *inspect welding* tetapi juga melakukan pengecekan kesesuaian perlengkapan kontruksi pada kapal tongkang pada *frame 22-25 (P)*, dapat kita lihat pada Gambar 2.20.

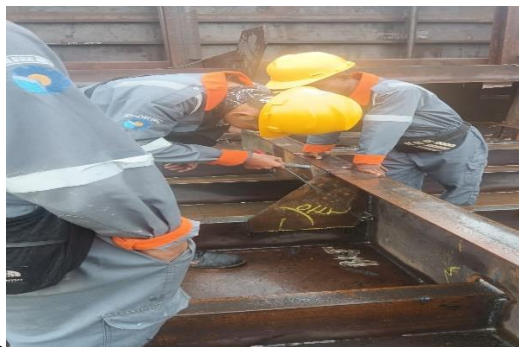
Gambar 2. 21 Proses inspec welding pada bagian side shell.

Pada sore harinya kami di ajak pak nurgianto selaku QC *hull* untuk melakukan *inspect welding* kapal tongkang pada bagian *panel side shell*. Pengecekan tidak hanya melakukan *Inspeks welding* tetapi juga mengecek kesesuaian *panel* yang di vabrikasi yang dilapangan dan yang Digambar. Pengecekan ini dilakukan untuk mengetahui kesalahan atau kerusakan yang terjadi pada saat mengelas dan mencari cacat-cacat las agar dapat diperbaiki. Adapun cacat las yang dimaksud yaitu *undercut*, *slag inclusion* dan *miss welding*, dapat kita lihat pada Gambar 2.21.

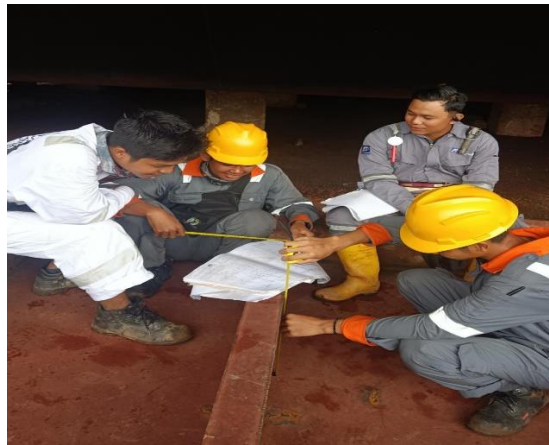
Pada pagi hari ini kamis ini kami mengikuti pak nurgianto selaku QC *Hull*, untuk melakukan pengecekan kontruksi *fanel skeg* pada kapal tongkang, yang divabrikasi dengan yang dilapangan dan yang Digambar, dapat kita lihat pada Gambar 2.22.

Gambar 2. 22 pengecekan fanel kontruksi skeg kapal tongkang.

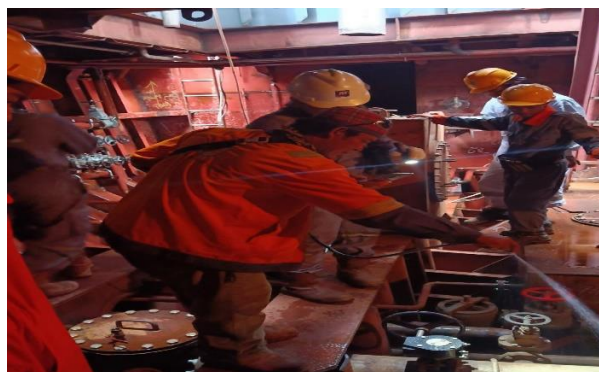
Gambar 2. 23 pengetesan kebocoran pada pipa

Pada pagi hari jumat kami mengikuti pak Aulia selaku QC *hull* dan pak Roy selaku QC *piping*, untuk melakukan pengetesan kebocoran pada pipa pada kapal *Tugboat*. Tujuan dilakukannya pengetesan ini yaitu untuk mengetahui kebocoran pada pipa, dan kami dijelaskan standar pipa secara umum, dapat kita lihat pada Gambar 2.23.

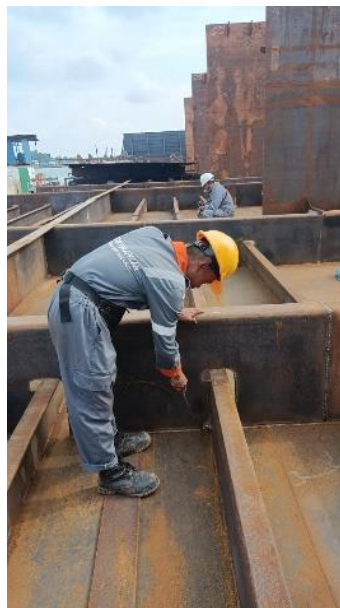
Pada sore hari kami mengikuti pak firman selaku QC *hull*, untuk melakukan pengecekan kesesuaian pada panel *longitudinal bulkhead* yang divabrikasi dilapangan dengan yang digambar dari *frame* 0-3, Adapun yang kami temukan dalam pengecekan tersebut belum adanya *tripping bracket*. Dan selanjunya kami melakukan *inspect welding* pada panel *Bottom*, pada *frame* 15-18. *inspect welding* ini dilakukan untuk untuk mengetahui kesalahan atau kerusakan yang terjadi pada saat mengelas dan mencari cacat-cacat las agar dapat diperbaiki. Adapun cacat las yang dimaksud yaitu *undercut*, *porosity*, *crack* dan *miss welding*, dapat kita lihat pada Gambar 2.24.

Gambar 2. 24 Inspect welding terhadap Bottom

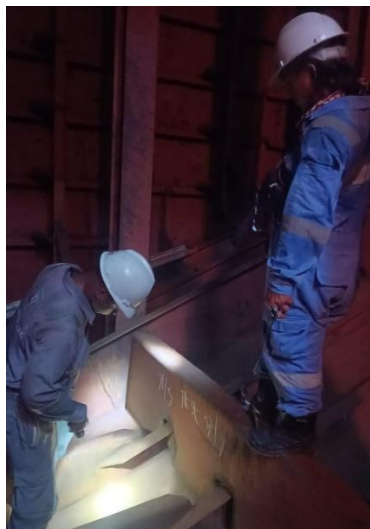
Pada sore hari kami mengikuti pak erik selaku QC hull, untuk *inspect welding* pada bagian tangki void nomor 9 (CS) *center starboard* dan (S) *starboard* di kapal tongkang. *Inspect welding* ini dilakukan untuk mengetahui kesalahan atau kerusakan yang terjadi pada saat mengelas dan mencari cacat-cacat las agar dapat diperbaiki. Adapun cacat las yang dimaksud yaitu *undercat*, *porosity*, *crack*, dan *miss welding*, dapat kita lihat pada Gambar 2.25.

Gambar 2. 25 pengecekan tangki kapal tongkang.

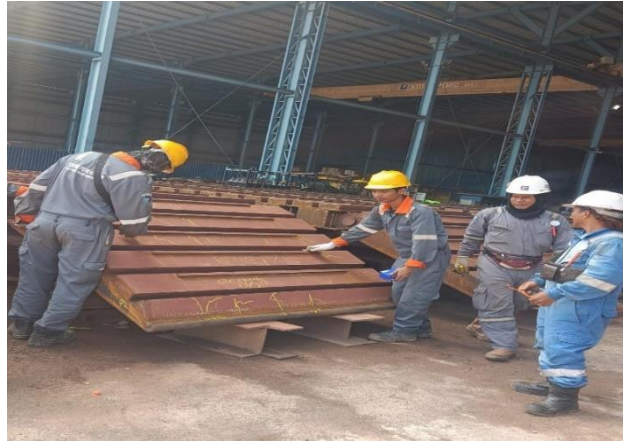
Pada siang hari kami mengikuti pak nurgianto selaku QC *hull*, untuk melanjutkan *inspect welding* pada tangki 4 (P) *portside*, ada pun cacat las yang kami temukan yaitu, *undercut*, *crack*, *pin hole* dan *miss welding*. Dan kami melakukan *inspect welding* lagi pada bagian *ramp door*, dapat kita lihat pada Gambar 2.27.

Gambar 2. 27 inspect welding terhadap ramp door

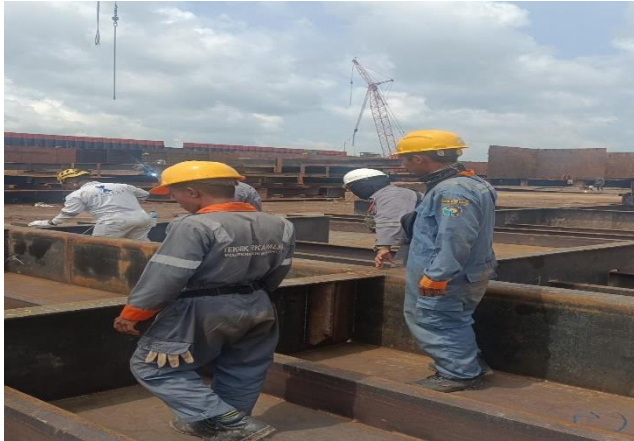
Pada hari Rabu pagi kami mengikuti Pak Firman dan Pak Nurgianto selaku QC *hull*, untuk melakukan *inspec welding* dan *sked ling* bersama Pak Yose selaku owner. Pada panel *longitudinal bulkhead*, *main deck* dan *bottom*, dapat kita lihat pada Gambar 2.28.

Gambar 2. 28 inspec welding Bersama Owner

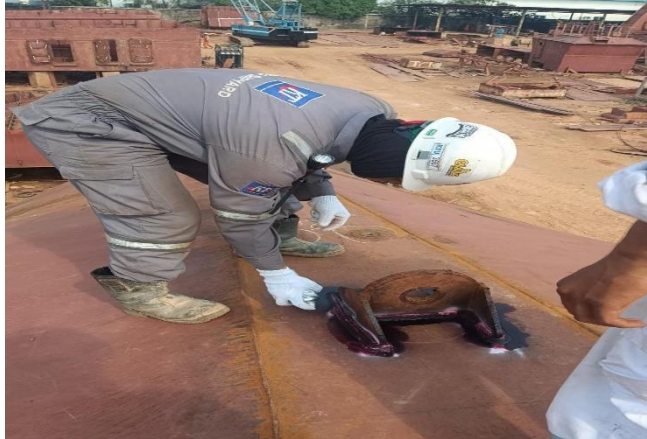
Gambar 2. 29 Pengujian NDT

- Pembersihan material menggunakan berus kawat.
- Semprotkan cleaner yang berwarna bening, lalu dilap menggunakan kain dengan satu arah.
- Semprotkan penetran yang berwarna merah, dan tunggu selama 10-20 menit.

- Selanjutnya menyemprotkan developer yang berwarna putih untuk melihat cacat yang ada pada lasan tersebut. dapat kita lihat pada Gambar 2.29.

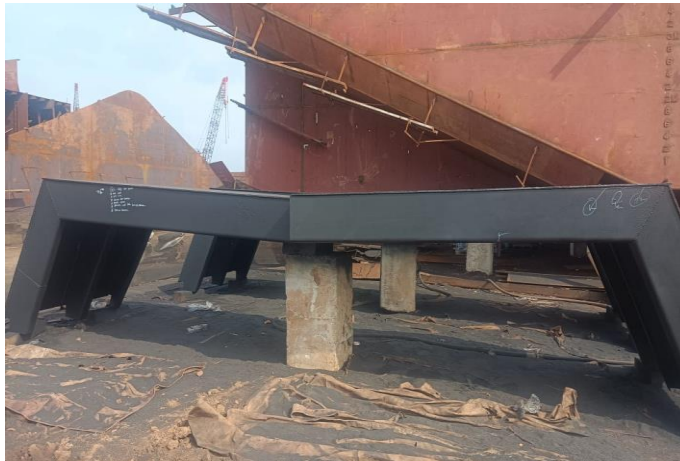
Gambar 2. 31 inspect welding Busher Box

Pada pagi hari sabtu kami mengikuti Pak Nurgianto selaku QC *hull*, untuk melakukan *inspect welding*, pada bagian Busher Box pada kapal tongkang, *inspect welding* ini dilakukan untuk mengetahui kesalahan atau kerusakan yang terjadi pada saat mengelas dan mencari cacat-cacat las agar dapat diperbaiki. Adapun cacat las yang dimaksud yaitu *undercut*, *porosity*, *spatter*, dan *Miss Welding*. Selanjutnya kami diajak oleh pak Aulia untuk melakukan *inspect welding* pada bagian tanki void nomor 4-7-8 (C) center pada kapal tongkang, dapat kita lihat pada Gambar 2.31.

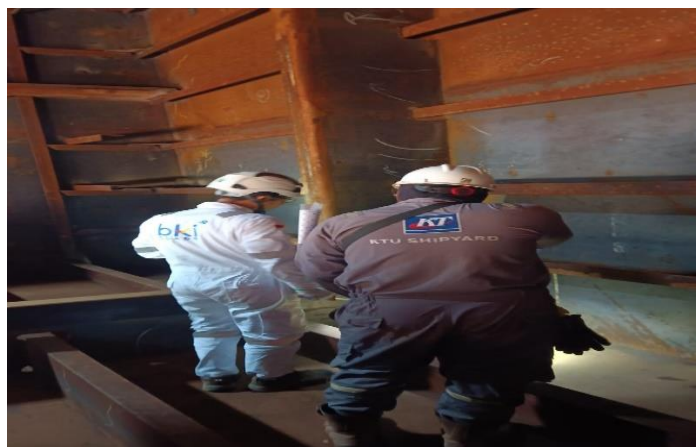
Gambar 2. 32 inspect welding Bersama klasifikasi class BKI

Pada hari pertama minggu kelima ini kami mengikuti Pak M Arif selaku QC *hull*, untuk melakukan *inspect welding* bersama Pak Arifin selaku klasifikasi klas BKI. pada tanki 6 (P) portside, tanki 3-4 (S) starboard, di kapal tongkang. Selanjutnya kami diajak pak Ucup selaku QC *hull* untuk melakukan *inspect welding* bersama klasifikasi class BKI pada tanki 1 (S) starboard, tanki 1 (P) portside, tanki 2 (C) center, tanki 3-5 (CP) center portside, di kapal tongkang. Dan mengecek kesesuaian panel yang di vabrikasi yang dilapangan dan yang Digambar. Pengecekan ini dilakukan untuk mengetahui kesalahan atau kerusakan yang terjadi pada saat mengelas dan mencari cacat-cacat las agar dapat diperbaiki. Adapun cacat las yang dimaksud yaitu *undercut*, *porosity* dan *miss welding*, dapat kita lihat pada Gambar 2.32.

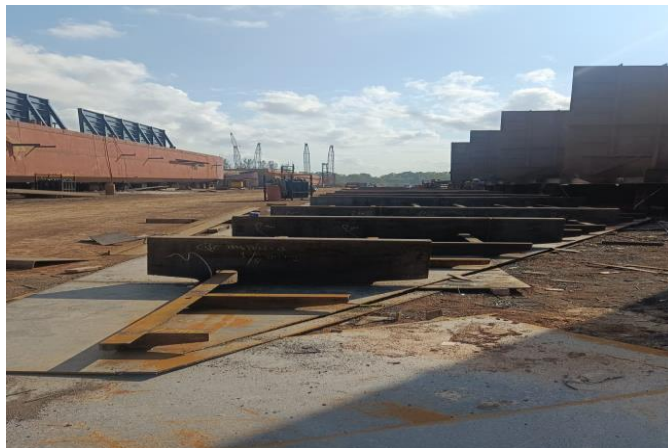
Gambar 2. 33 side shell

Selanjutnya hari kedua diminggu kelima ini kami mengikuti Pak M.Arif selaku QC *hull*. untuk melakukan *inspect welding* pada bagian panel *Bottom frame* 4-13 dan panel *side shell frame* 0-13. *Inspect welding* ini dilakukan untuk mengetahui kesalahan atau kerusakan yang terjadi pada saat mengelas dan mencari cacat-cacat las agar dapat diperbaiki. Adapun cacat las yang dimaksud yaitu *undercut*, *porosity* dan *miss welding*, dapat kita lihat pada Gambar 2.33.

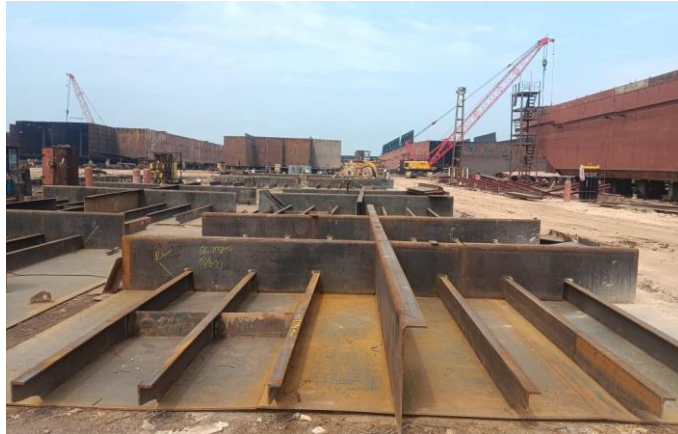
Gambar 2. 34 main deck

Kemudian pada hari ketiga minggu kelima kami mengikuti Pak Erik selaku QC *hull*. untuk melakukan *inspect welding* pada bagian panel *main deck*. *Inspect welding* ini dilakukan untuk mengetahui kesalahan atau kerusakan yang terjadi pada saat mengelas dan mencari cacat-cacat las agar dapat diperbaiki. Adapun cacat las yang dimaksud yaitu *undercut*, *porosity*, *hi-lo* dan *miss welding*, dapat kita lihat pada Gambar 2.34.

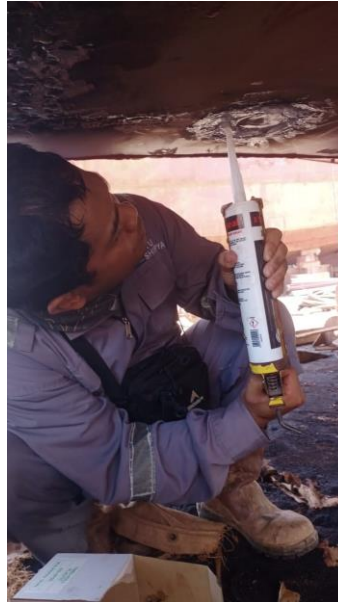
Gambar 2. 36 Pemasangan Echosounder

Pada hari ini kami mengikuti pak Daru selaku electrical untuk melakukan pemasangan Echounder di kapal tugboat. Echounder adalah

alat untuk mengukur kedalaman air dengan mengirimkan tekanan gelombang dari permukaan ke dasar air dan dicatat waktunya sampai echo kembali dari dasar air, dapat kita lihat pada Gambar 2.36.

Pemasangan Echosounder *Furuno FCV 628* di kapal *TugBoat Hull 1510* di PT.Karya Teknik Utama Shipyard.

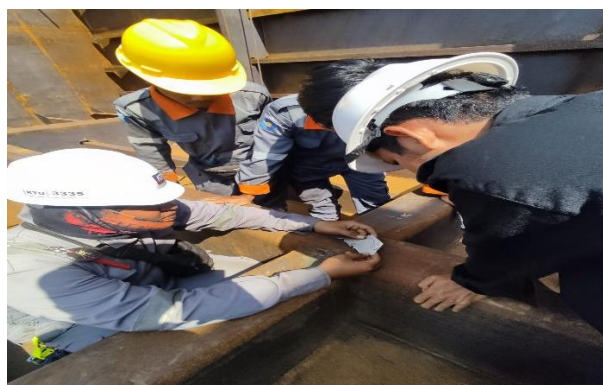
Gambar 2. 37 Belajar menggunakan Welding Gauge.

Pada hari ini tepatnya pada pagi hari kami mengikuti Pak M.Arif selaku QC *hull*, Untuk belajar menggunakan *welding gouge*, *welding gouge* adalah alat ukur yang digunakan untuk mengetahui dimensi dari persiapan

pengelasan seperti sudut bevel, lebar gap dan juga untuk mengetahui dimensi hasil pengelasan seperti tinggi capping, tinggi root penetration, mengukur filled weld (leg length, actual throat thickness), dapat kita lihat pada Gambar 2.37.

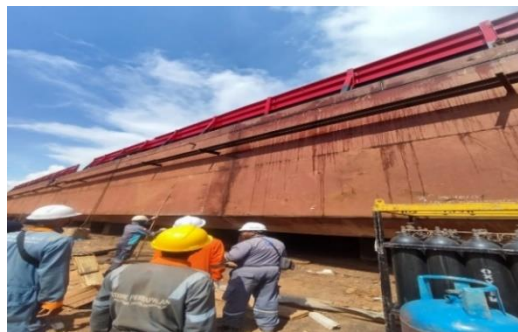
Gambar 2. 38 Proses Air Pressure Test eksternal.

Pada hari pertama di minggu keenam tepatnya pada pagi hari ini kami diajak langsung oleh pak yusuf selaku *hull*. Untuk melakukan *air pressure test* eksternal. Tujuan dilakukan *air pressure test* eksternal ini untuk mengetahui kebocoran pada bagian kulit atau bagian luar kapal, dapat kita lihat pada Gambar 2.38.

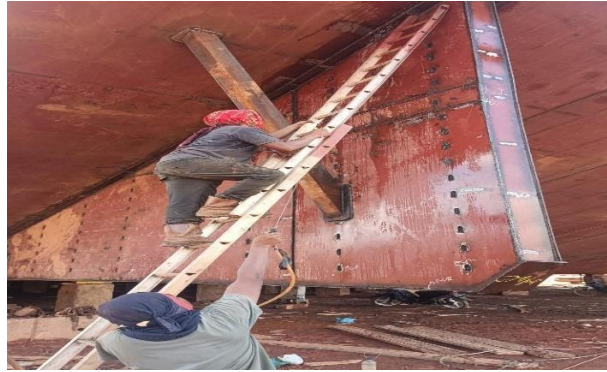
Gambar 2. 39 Hasil Pengujian

Pada hari ini kami masih mengikuti Pak Yusuf selaku QC *hull*, Untuk melakukan *air pressure test* pada bagian skeep portside dan starboard. Pada skeep portside dan starboard ini memiliki jumlah kebocoran yang berbeda, pada bagian (P) memiliki jumlah kebocoran 57 titik bocor dan kebanyakan berada di bagian slot welding, sedangkan (S) memiliki jumlah kebocoran 61 titik dan sama juga kebocorannya lebih banyak dibagian slot welding, dapat kita lihat pada Gambar 2.39.

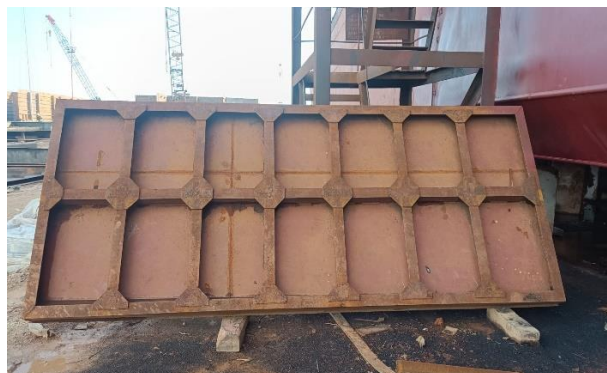
Gambar 2. 40 pintu said board

Pada siang harinya kami mengikuti pak M arif selaku QC *hull*, untuk melakukan *inspect welding* pada bagian *pintu said board* kapal tongkang, *inspect welding* ini dilakukan untuk mengetahui kesalahan atau kerusakan yang terjadi pada saat mengelas, dapat kita lihat pada Gambar 2.40.

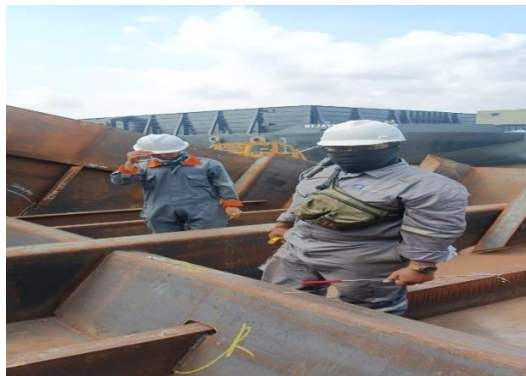
Gambar 2. 43 inspect welding terhadap Bottom

Pada hari sabtu pagi ini kami mengikuti pak Virman selaku QC *hull*, untuk melakukan *inspect welding* pada Bottom frame 0-4 (CP,CS dan S) pada kapal tongkang *hull* 1647, *inspect welding* ini dilakukan untuk mengetahui kesalahan atau kerus akan yang terjadi pada saat mengelas dan mencari cacat-cacat las agar dapat diperbaiki, Adapun cacat-cacat las yang dimaksud yaitu *undercut, pinhole, speatter* dan *miss welding*, dapat kita lihat pada Gambar 2.43.

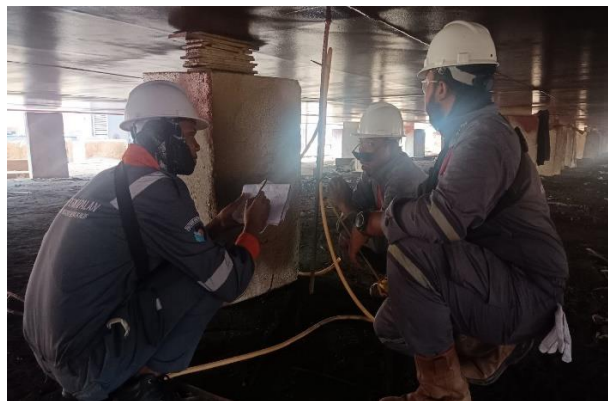
Gambar 2. 44 proses keel deflection

Pada siang harinya kami mengikuti pak virman selaku QC *hull*, untuk melakukan *keel deflection* pada kapal tongkang *hull* 1648, *keel deflection* ini bertujuan untuk mengetahui level kenaikan setiap per bulhead, dapat kita lihat pada Gambar 2.44.

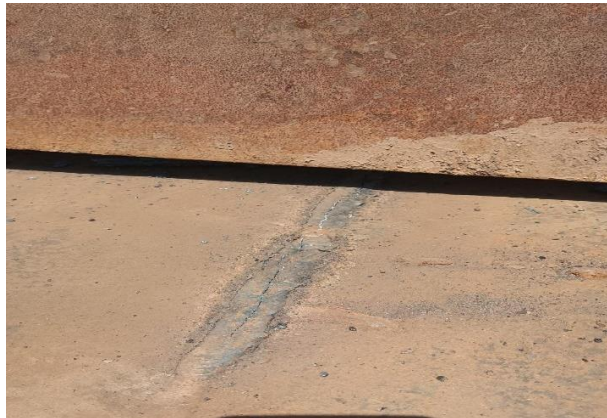
Pada siang harinya kami masih mengikuti Pak Virman selaku QC *hull*, untuk melakukan *inspect welding* bersama Pak yose selaku owner pada bagian *Bottom Fream* 4-19 Porside pada kapal tongkang *hull* 1661, dalam melakukan *inspect welding* ini kami menemukan cacat pada pengelasan yaitu: *undercut*, *porosity*, *pinhole* dan *crack*. Dapat dilihat lebih jelas pada gambar dibawah ini hasil *inspect welding* yang kami lakukan, dapat kita lihat pada Gambar 2.45.

Gambar 2. 45 cacat pengelasan crack

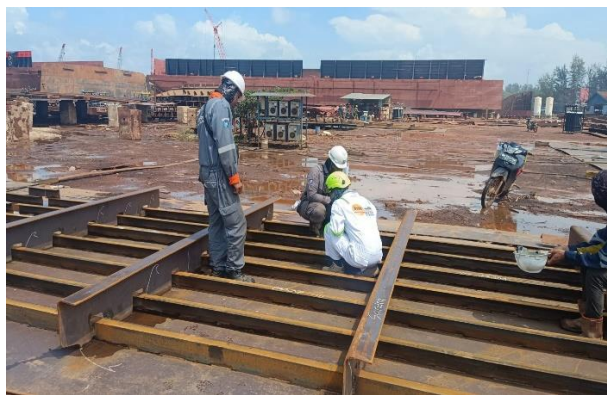
Gambar 2. 46 Inspect welding terhadap longitudinal bulkhead

Pada hari rabu pagi ini kami mengikuti pak M arif selaku QC *hull* dan pak saipul selaku *owner* untuk melakukan *inspect welding* pada bagian *longitudinal bulkhead* fream 4-34 pada kapal tongkang *class* BKI, dapat dilihat pada gambar dibawah ini merupakan kegiatan *inspect welding* yang kami lakukan, dapat kita lihat pada Gambar 2.46.

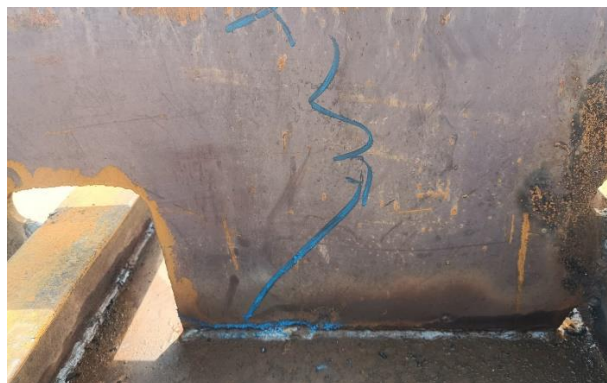
Gambar 2. 47 Pengelasan yang harus ditambah.

Kemudian setelah kami selesai melakukan *inspect welding* ini didapatkan hasilnya yang mana ada beberapa las-lasan yang perlu digerinda dan lakukan pengelasan ulang dikarenakan ada terdapat beberapa *undercut*, dapat kita lihat pada Gambar 2.47.

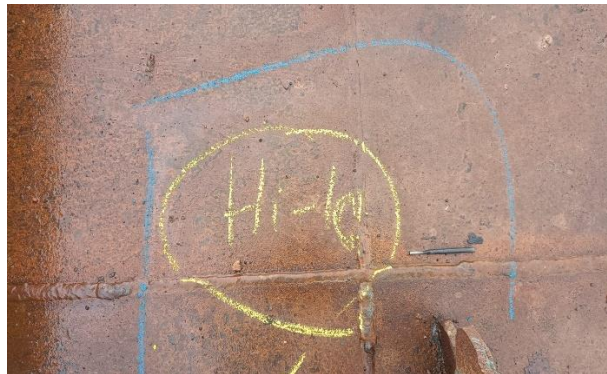
Gambar 2. 48 Hight low

Pada siang harinya kami masih mengikuti pak virman untuk melakukan *inspect welding* bersama pak yose selaku owner kapal tongkang *hull* 1661, pada panel *main deck* yang kami cek tadi pagi, dan didapatkan hasilnya yang mana ada beberapa pada joinan plat deck yang mengalami *Hight low*, dan dapat dilihat lebih jelas pada gambar dibawah ini, dapat kita lihat pada Gambar 2.48.

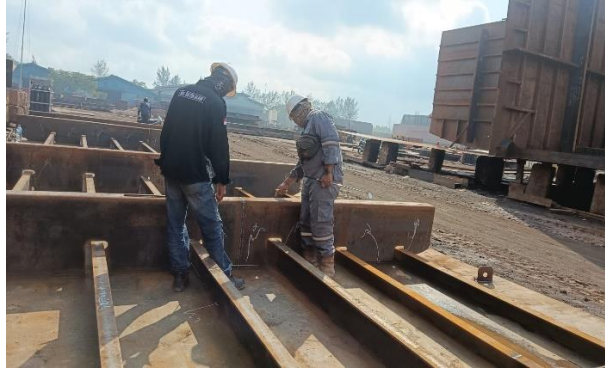
mencari cacat-cacat las agar dapat diperbaiki. Adapun cacat las yang dimaksud yaitu undercat, porosity, crack, dan miss welding, dapat kita lihat pada Gambar 2.49.

Gambar 2. 49 Inspect welding terhadap side shell

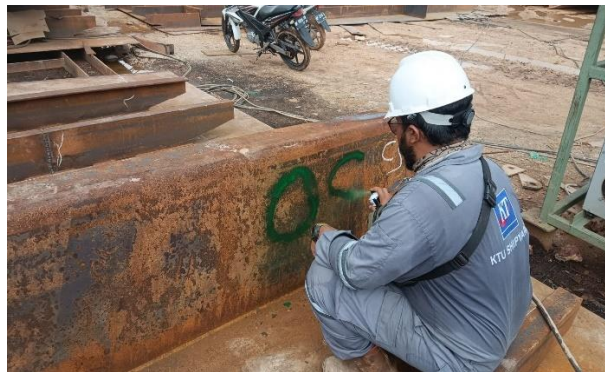
Gambar 2. 50 Proses penandaan panel main deck

Pada siang hari kami mengikuti Pak virman selaku QC *hull*, untuk melakukan penandaan pada beberapa panel *main deck* yang sudah di class kan kemaren, dapat kita lihat pada Gambar 2.50.

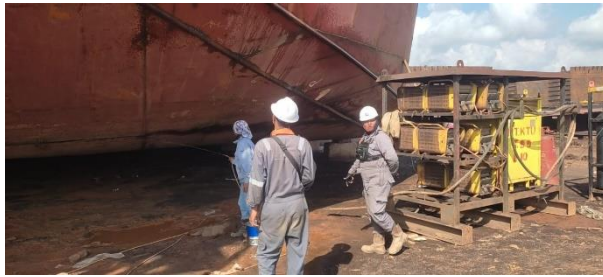
Gambar 2. 51 Air Pressure Test kapal tongkang

Pada hari senin ini kami mengikuti pak Arif selaku QC *hull*, untuk melakukan *air pressure test eksternal* pada kapal tongkang. *Air pressure test eksternal* bertujuan ini untuk mengetahui kebocoran pada bagian kulit atau bagian luar kapal contoh *side shell*, *bottom* dan *main deck*, dapat kita lihat pada Gambar 2.51.

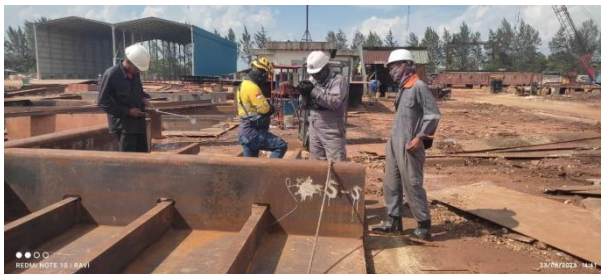
Pada hari Rabu ini kami mengikuti pak Arif selaku QC *hull*, dan pak Yose selaku *Owner*. Untuk melakukan *inspect welding* pada bagian *main deck frame 16-19 (CP) center portside* kapal tongkang. *Inspect welding* ini dilakukan untuk mengetahui kesalahan atau kerusakan yang terjadi pada saat mengelas dan mencari cacat-cacat las agar dapat diperbaiki. Adapun cacat las yang dimaksud yaitu *undercut*, *porosity*, *crack*, dan *miss welding*, dapat kita lihat pada Gambar 2.52.

Gambar 2. 52 Inspect welding main deck

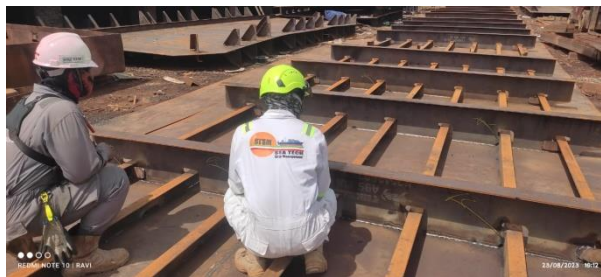
Pada hari Kamis ini kami mengikuti pak Arif selaku QC *hull*, dan pak Senok selaku *Owner*. Untuk melakukan *inspect welding* pada bagian *longitudinal bulkhead* kapal tongkang *hull 1724*. *Inspect welding* ini dilakukan untuk mengetahui kesalahan atau kerusakan yang terjadi pada saat mengelas dan mencari cacat-cacat las agar dapat diperbaiki. Adapun cacat las yang dimaksud yaitu *undercat*, *porosity*, *crack*, dan *miss welding*, dapat kita lihat pada Gambar 2.53.

Gambar 2. 53 Inspect welding longitudinal bulkhed

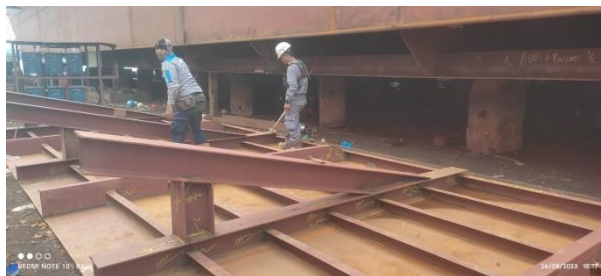
Pada hari Kamis ini kami mengikuti pak Nurgianto selaku QC *hull*, untuk melakukan *inspect welding* bagian *side board* kapal tongkang. *Inspect welding* ini dilakukan untuk mengetahui kesalahan atau kerusakan yang terjadi pada saat mengelas dan mencari cacat-cacat las agar dapat diperbaiki. Adapun cacat las yang dimaksud yaitu *undercat*, *porosity*, *crack*, dan *miss welding*, dapat kita lihat pada Gambar 2.54.

Gambar 2. 54 Inspect welding side board

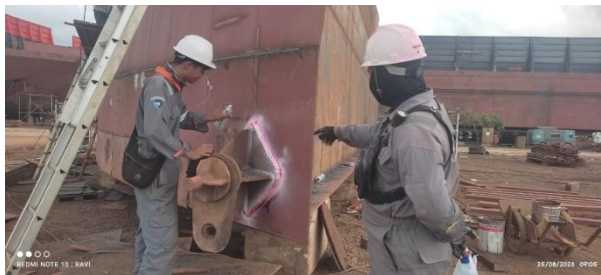
Gambar 2. 55 Proses penetrant test

Pada pagi hari kamis ini kami membantu pak erik selaku QC *hull*, untuk melakukan pengujian NDT menggunakan penetrant test, untuk mengetahui cacat pada lasan kupingan *head blok*, pada kapal tongkang *hull* 1642, berikut proses penetrant test:

- ❖ Pembersihan material menggunakan berus kawat
- ❖ Semprotkan cleaner lalu dilap menggunakan kain lakukan berulang ulang hingga bersih.
- ❖ Semprotkan penetrant dan tunggu selama 10-15 menit.
- ❖ Semprotkan cleaner lalu lap kan menggunakan kain dengan 1 arah.
- ❖ Yang terakhir semprotkan developer untuk melihat cacat yang ada pada lasan tersebut.

dapat kita lihat pada Gambar 2.55.

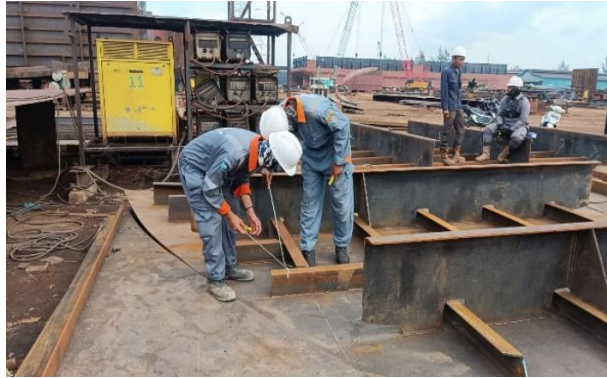
Gambar 2. 56 inspect welding terhadap longitudinal bulkhead.

Pada pagi harinya senin ini kami mengikuti Pak M Arif selaku QC *hull*, untuk melakukan *inspect welding* pada panel *longitudinal bulkhead* pada *frame 25-29 center Porside & center* pada kapal tongkang *hull* 1659, tujuan dilakukan *inspect welding* untuk mengetahui kesalahan atau kerusakan yang terjadi pada saat mengelas dan mencari cacat-cacat las agar dapat diperbaiki. Adapun cacat las yang dimaksud yaitu *undercut*, *round weld* dan *miss welding*.

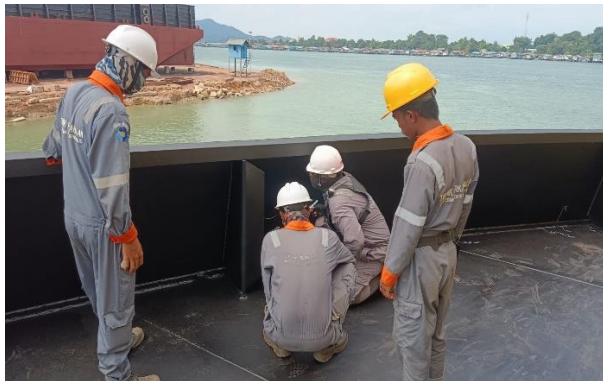
Gambar 2. 57 inspect welding terhadap bulwark.

Pada siang harinya kami masih mengikuti Pak M Arif selaku QC *hull*, untuk melakukan *inspect welding* pada bagian *bulwark* pada kapal tongkang Segara 69, tujuan dilakukan *inspect welding* untuk mengetahui kesalahan atau kerusakan yang terjadi pada saat mengelas dan mencari cacat-cacat las agar dapat diperbaiki. Adapun cacat las yang dimaksud yaitu *undercut*, *spatter*, *porosity* dan *miss welding*.

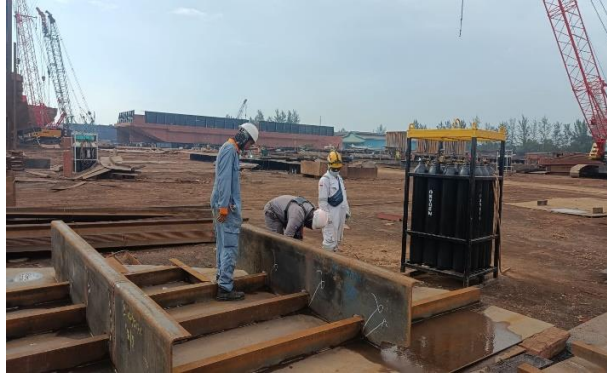
Gambar 2. 58 inspect welding bersama owner

Pada hari selasa tanggal 29 Agustus tepatnya minggu ke sembilan kami mengikuti Pak M Arif selaku QC *hull*, untuk melakukan *inspect welding* bersama Pak Yose selaku owner, pada panel *longitudinal bulkhead* pada *frame 25-29 center Porside & center* pada kapal tongkang *hull 1659*, tujuan dilakukan *inspect welding* untuk mengetahui kesalahan atau kerusakan yang terjadi pada saat mengelas dan mencari cacat-cacat las agar

dapat diperbaiki. Adapun cacat las yang dimaksud yaitu *undercut* dan *miss welding*.

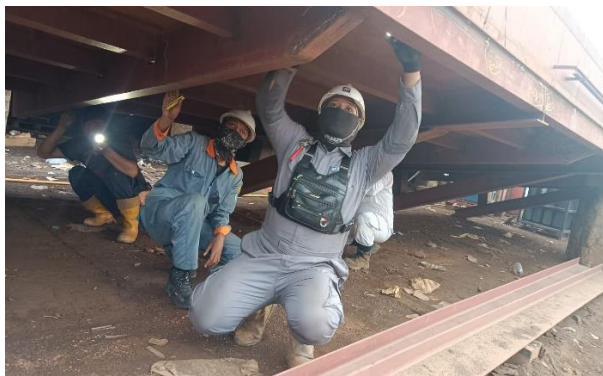
Gambar 2. 59 inspect welding terhadap *side boad*

Pada siang harinya kami mengikuti Pak M Arif dan Pak Nurgianto selaku QC *hull*, untuk melakukan *inspect welding* bersama Pak Yose selaku owner, pada bagian *side boad Porside* pada kapal tongkang *hull 1659*, tujuan dilakukan *inspect welding* untuk mengetahui kesalahan atau kerusakan yang terjadi pada saat mengelas dan mencari cacat-cacat las agar dapat diperbaiki. Adapun cacat las yang dimaksud yaitu *undercut*, *spatter*, *porosity* dan *miss welding*.

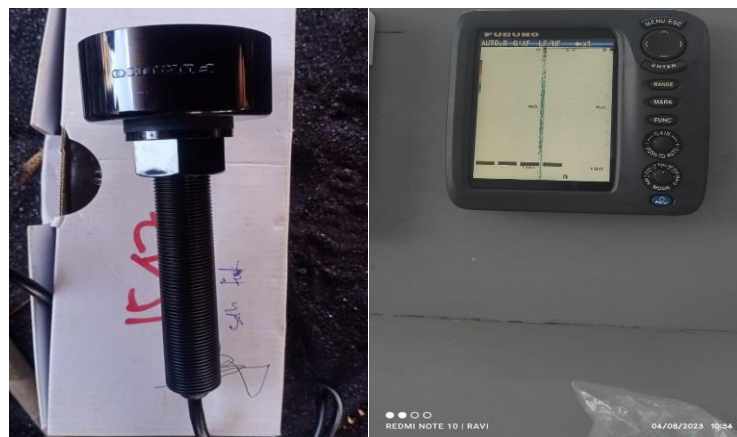
Gambar 3.1 *Echosounder Furuno FCV628*

Echosounder adalah alat untuk mengukur kedalaman air dengan mengirimkan tekanan gelombang dari permukaan ke dasar air dan dicatat waktunya sampai echo kembali dari dasar air, jarak dasar laut dapat diketahui dengan rumus : $(\frac{1}{2}) \times \text{kecepatan suara} \times \text{waktu echo}$.

Echosounder dilengkapi dengan proyektor untuk menghasilkan gelombang akustik yang akan dimasukkan ke dalam air laut. Sonar bathymetric memerlukan proyektor yang dapat menghasilkan berulang-ulang kali pulsa akustik yang dapat dikontrol. Kegunaan dasar Echosounder adalah untuk mengukur kedalaman suatu perairan dengan mengirimkan gelombang dari permukaan ke dasar dan dicatat waktunya hingga echo kembali dari dasar.

Perbedaan antara Furuno FCV628 dan model lainnya bisa berupa spesifikasi teknis, fitur-fitur tambahan, kemampuan sinyal, dan kualitas tampil layar.

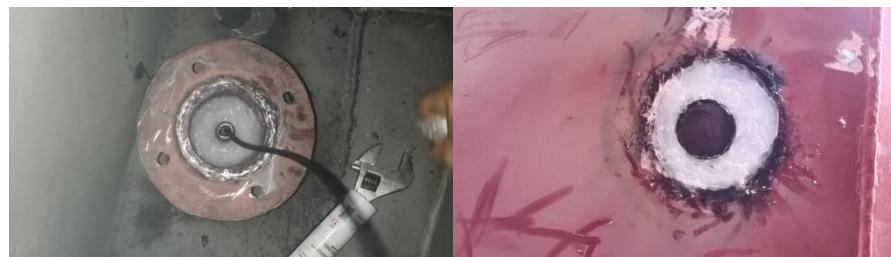
Gambar 3.5 Tampak Atas & bawah Echosounder.

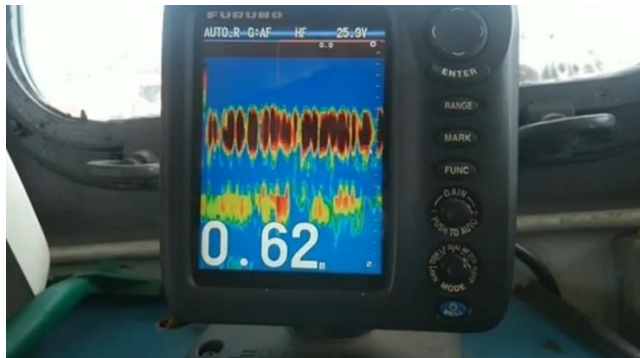
Gambar 3.6 Hasil gambar

1. Memasang alat dan cek keadaan alat sebelum memulai pengambilan data.
2. Pastikan kabel multi beam dan display sudah terpasang.
3. Set skala kedalaman yang ditampilkan display.
4. Set frekuensi yang akan digunakan 200 Hz untuk laut dangkal atau 50 Hz untuk laut dalam atau dual untuk menggunakan keduanya.
5. Set input data air yaitu salinitas, temperature dan tekanan air.
6. Pengambilan data.
7. Pemrosesan data.
