LAPORAN KERJA PRAKTEK
PT KARIMUN MARINE SHIPYARD
JL. PT. MUTIARA, RT 02/RW 02, Desa Pangke, Kec.Meral,
Kab.Karimun, Kepulauan Riau-Indonesia

LAPORAN KERJA PRAKTEK
PT. KARIMUN MARINE SHIPYARD
Jl.pt.mutiara,rt 02/rw 02,desa pangke,kec.meral.
Kab.karimun,kepulauan riau-indonesia

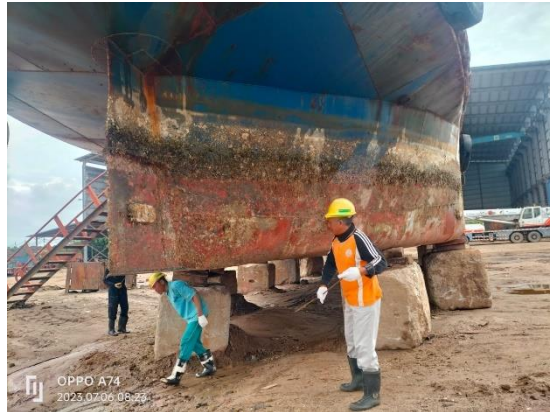
GAMBAR 2. 2 proggres scrap

Pada hari ini kami ditugaskan pembimbing saya untuk melakukan pembersihan pada bagian bodi kapal menggunakan(scrap),untuk menghilangkan hewan laut salah satu nya (taritip),serta menentukan frame kapal untuk menentukan bagian mana yang akan di ganti setelah selesai ut.

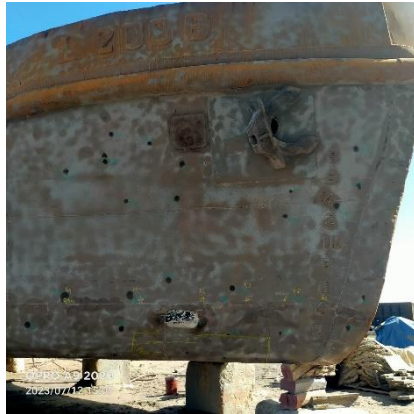
GAMBAR 2. 4 hasil ut

Pada hari ini saya masih melanjutkan ut bagian main deck dan bottom kapal tongkang L200/6, jika ketebalan plat awal kurang dari 20-30% wajib di ganti(repleating).

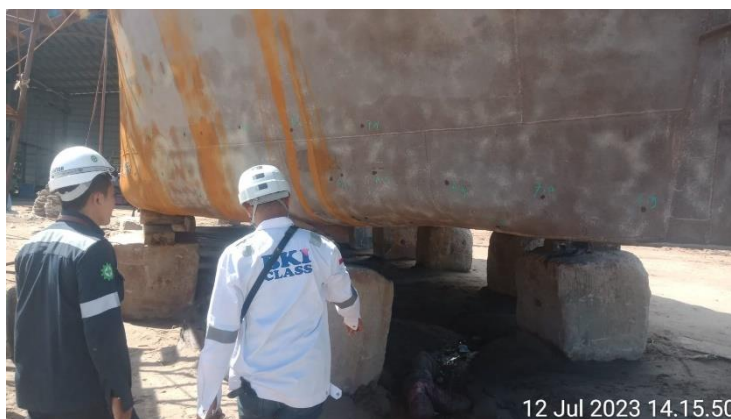
GAMBAR 2. 5 class bki

Pada hari ini saya menemani class BKI untuk melakukan survei periodic.untuk memastikan bahwa seluruh bagian meliputi lambung,propulsi kemudi,perlengkapan kapal dan buka bukaan lainnya masih memenuhi peraturan class BKI.

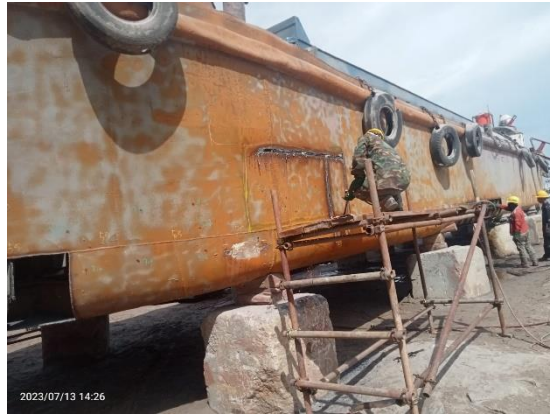
GAMBAR 2. 6 replating bodi kapal

Pada hari ini saya ditugaskan pembibing saya untuk inspect repleating bodi kapal sebelah kanan.setelah mengetahui ketebalan plat.dapat diketahui bagian kulit kpal yang akan di ganti(repleating).

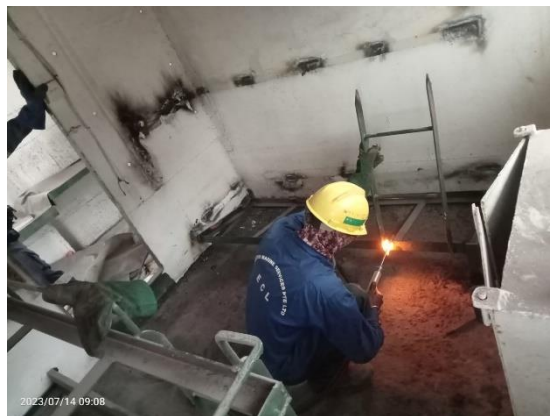
GAMBAR 2. 7 tempat tidur

Hari ini saya inspect bongkar pembongkaran tempat tidur abk kapal.untuk diganti yang baru permintaan dari OWNER.

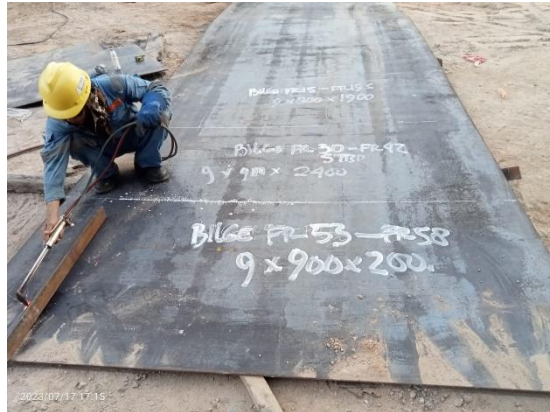
GAMBAR 2. 8 ukuran plat yang akan di fit up

Pada hari ini saya diajarkan pembimbing saya cara mengukur plate yang akan diganti,pertama kita akan mengukur yang selesai di replating di side shell,setelah itu kita marking di plate baru untuk di picth up atau pergatian plate pada side shell.

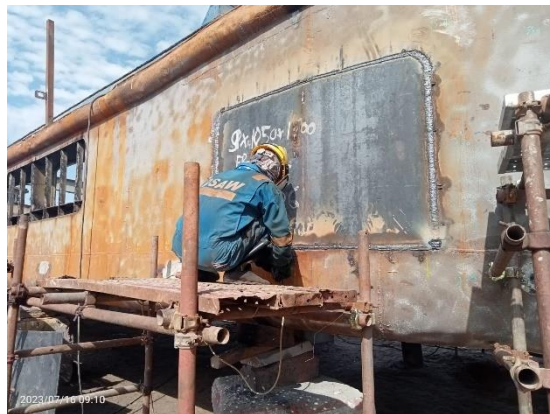
GAMBAR 2. 9 prooggres grenda

Pada hari ini saya di tugaskan untuk progress penghalusan weldingan menggunakan mesin gerinda,

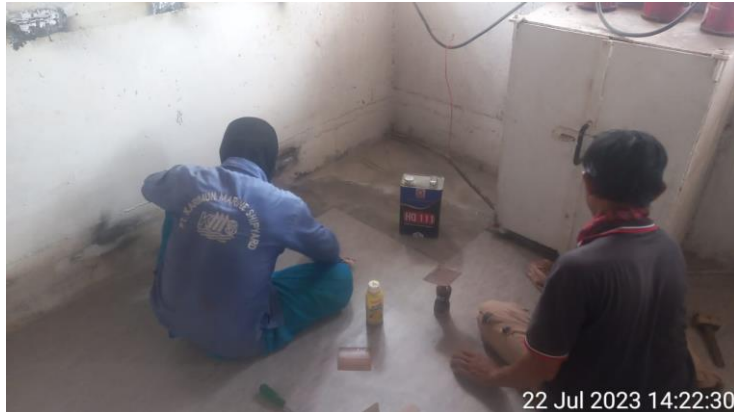
GAMBAR 2. 10 pemasangan lantai

Pada hari ini saya tugaskan inspect pengerjaan pemasangan lanti ruangan abk kapal berbahan vinyl,yang pertama itu pkerja akan melakukan pengerjaan pengecoran lantai setelah pengeringan lantai nya barulah pekerja akan menempelkan nya.

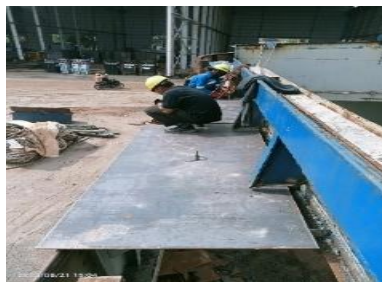
GAMBAR 2. 11 pemasangan lantai

Pada hari saya di tugaskan untuk inspect pergantian plate (fit up) bagian main deck, setelah mengetahui ketebalan plat.dapat diketahui bagian kulit kpal yang akan di ganti(repleating).

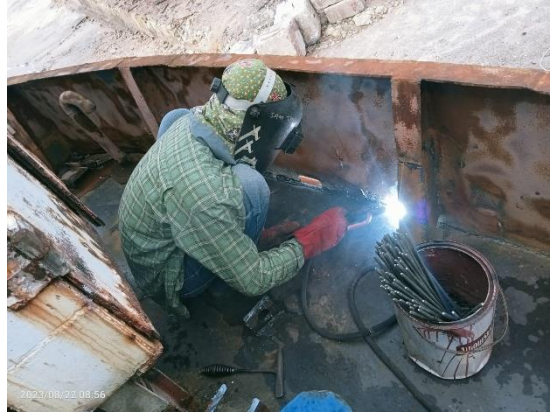
GAMBAR 2. 12 welding alas bulwark

Pada hari ini saya melakukan inspect pergantian sub brecket bulwark,kapal tongkang L200/6,berbentuk plat siku yang berfungsi sebagai penguat sambungan,

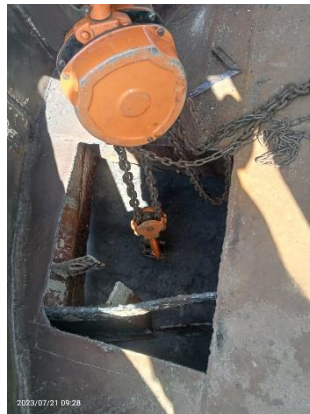
GAMBAR 2. 13 fit up bottom

Pada hari ini saya inspect picth up atau progress pergantian plate di bagian buritan menggunakan alat kotrek rantai untuk mendatarkan plate.

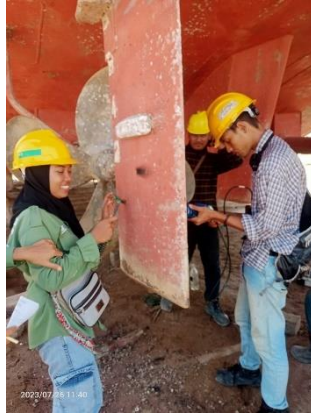
GAMBAR 2. 14 proses UT

Pada hari ini saya mengikuti pembimbing (ut) bottom dan bodi kapal roro ghanda Nusantara 07, jika ketebalan plat awal kurang dari 20-30% wajib di ganti(repleating).

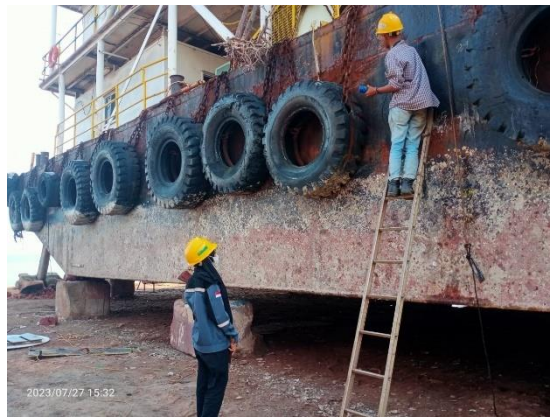
GAMBAR 2. 15 proses UT bodi kapal tongkang.

Pada hari ini saya ditugaskan untuk (ut) bodi kapal tongkang skoll sebelah kiri,dan jika ketebalan plat awal kurang dari 20-30% wajib di ganti(repleating).

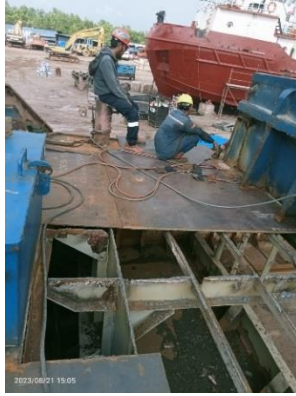
GAMBAR 2. 18 pitch up.

Pada hari ini saya masih setting plat main deck, untuk supaya sama datar dgn plate yang lama setelah penyetingan plat langsung di welding itu saya lanjut dengan pengukuran repleating plate lantai valka yang akan di ganti, untuk di marking di plate yang baru.

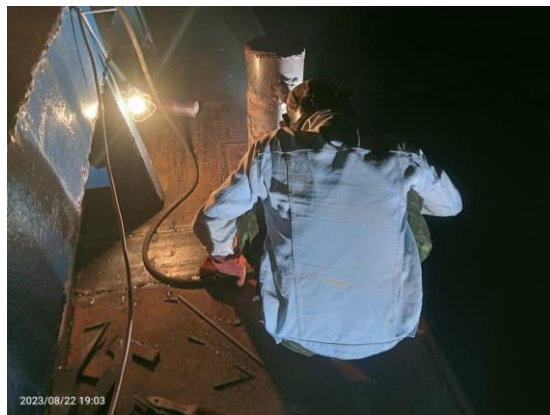
GAMBAR 2. 19 pitch up

Pada hari ini saya di tugaskan repleating main deck,pitch up main deck dan pitch up valka.progress pergantian plate.progress ini di lakukan dengan cara mengganti plate yang rusak dengan yang baru.

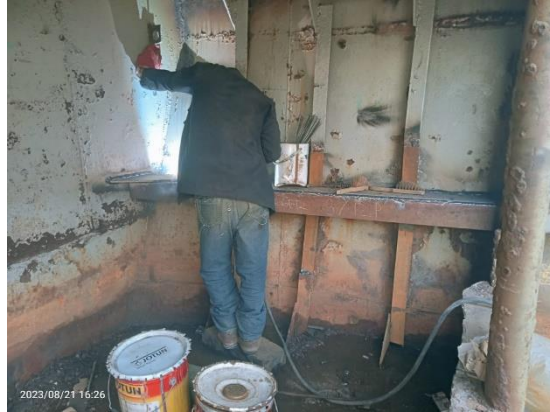
GAMBAR 2. 20 pemasangan stinger.

Pada hari ini saya ditugaskan oleh pembimbing saya untuk inspect welding pergantian plate ganti baru stringer sama pengerjaan nya dengan pergantian plate.setelah pengerjaan weldingan selesai saya melanjutkan pengerjaan pengukuran untuk menghitung plate yang telah digunakan.

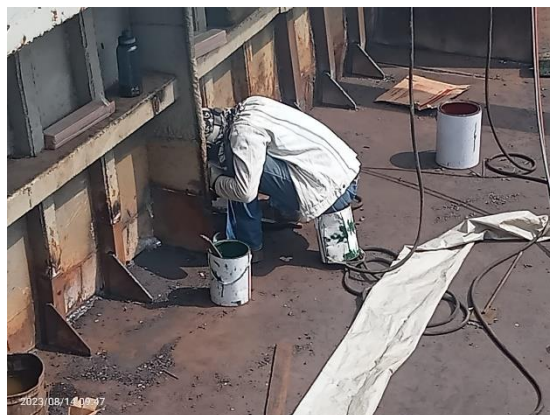
GAMBAR 2. 21 pitch up.

Pada hari ini saya ditugaskan untuk melakukan pitch up plate valka atau pergantian plat baru kapal tongkang L 200/6, setelah selesai di welding saya akan mengukurnya untuk mengetahui berapa plate yang telah digunakan hari ini.

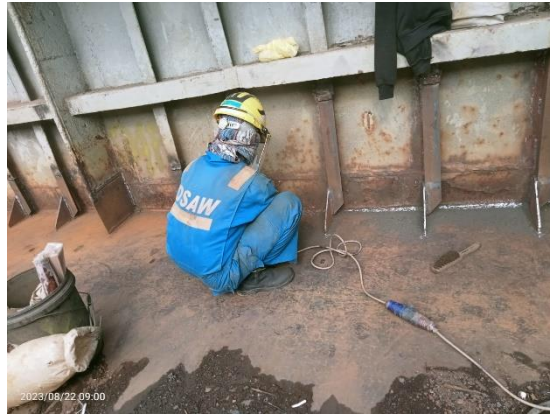
GAMBAR 2. 22 progress grenda.

Pada hari ini saya ditugaskan untuk progress grenda atau pembersihan atau penghalusan welding untuk mendatarkan antara welding sama brecket.

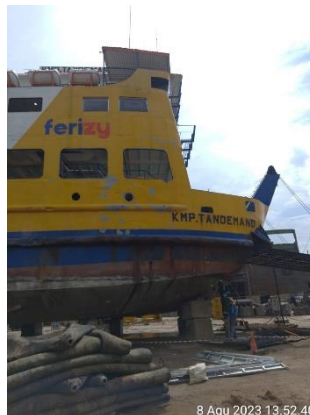
GAMBAR 2. 23 progress docking.

Pada hari ini saya di tugaskan untuk di kapal roro tandemand,saya Bersama pembimbing lapangan saya akan mengasih tanda atau marking untuk yang di ganti.

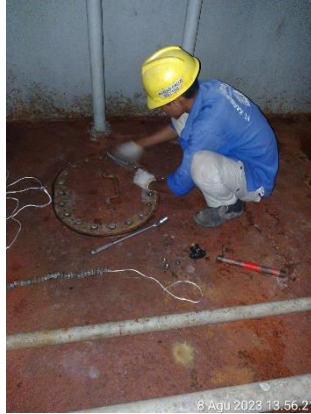
GAMBAR 2. 24 buka tutup manhole

Pada hari ini saya ditugaskan kembali untuk inspect progress buka tutup manhole kapal tandemand.sebelum memulai pengerjaan tutup manhole harus di buka bersama sefty takutnya ada gas atau racun yang membahayakan para pekerja.

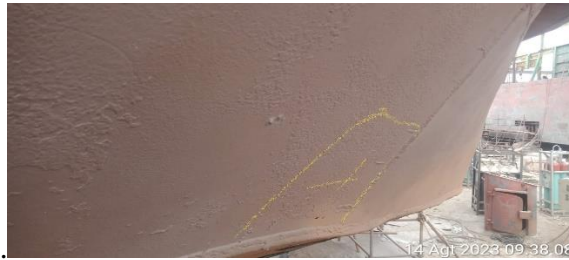
GAMBAR 2. 25 marking

Pada hari ini saya di pindahkan ke kapal ro-ro tandemand, tugas saya, progress marking semua yang akan di ganti. double bottom yang akan di repleating. setelah saya marking bottom bagian Haluan saya juga marking bottom bagian buritan.

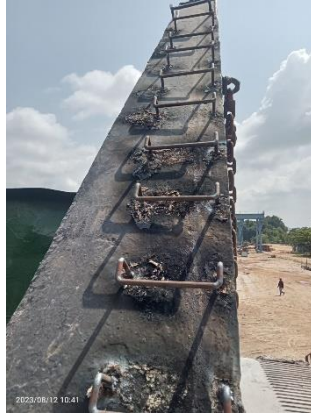
GAMBAR 1. 1 dewi-dewi ramdoor

Pada hari ini saya di tugas kan inspect pemasangan dewi-dewi ramdoor karena telah kropos semuanya cukup membahayakan awak kapal klw tidak di ganti, ukur plate repleating bottom kmp, tandemand untuk mengetahui berapa banyak plate yang telah digunakan.

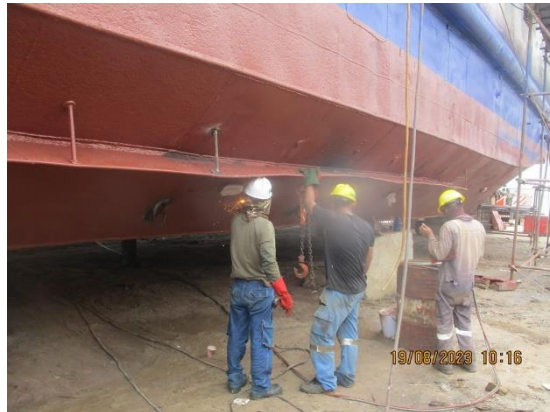
GAMBAR 2. 26 pemasangan zinc anode

Pada hari ini saya ditugaskan pembimbing saya untuk bongkardan pasang zinc anode yang ada di kapal roro tandemand, zinc anode bisa di asang dengan cara di las bagian chain lanjut saya ukur replating bottom kapal kmp, tandemand.

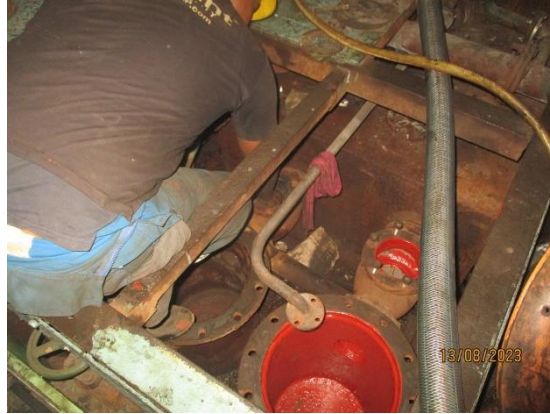
GAMBAR 2. 27 pemasangan valaf

pada hari ini saya ditugaskan pembimbing saya untuk inspect progress pemasangan pipa valve ,valve ini adalah alat yang di pasang pada system perpipaan dan berfungsi untuk mengatur, mengontrol, dan mengarahkan aliran cairan dengan membuka ,menutup atau melewatkan bagian cairan untuk mencapai tekanan yang rendah bongkar pipa railing anak tangga sebelah kanan, progress pemasangan pipa pisang sebelah kanan.

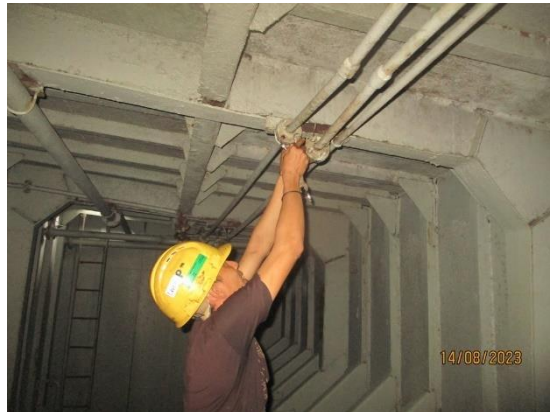
GAMBAR 2. 28 railing stering.

Pada hari ini saya ditugaskan pembimbing saya untuk inspect pemasangan pipa railing stering gear, merupakan salah satu peralatan penting yang ada di dalam kapal berfungsi untuk membantu kapal untuk berbelok ke kiri(port side) maupun ke kanan(star board side).

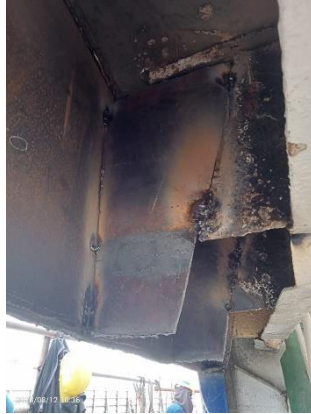
GAMBAR 2. 29 care deck

Pada hari saya di tugaskan kembali oleh pembimbing saya untuk melakukan progress bongkar pipa urlap jangkar sebelah kanan karena telah kropos wajib di ganti cukup membahayakan, finish picth up atau pergantian plat baru dinding care deck sebelah kiri.

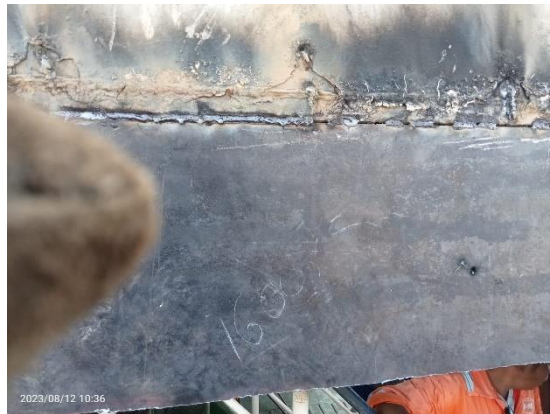
GAMBAR 2. 30 dinding care deck.

Pada hari ini saya ditugaskan oleh pembimbing saya untuk inspect pemasangan pipa urlap jangkar sebelah kiri, progress bongkar pipa urlap jangkar sebelah kanan karena telah kropos wajib di ganti pemasangan pupa pisang dinding berfungsi untuk menghindari benturan di dermaga care deck sebelah kiri

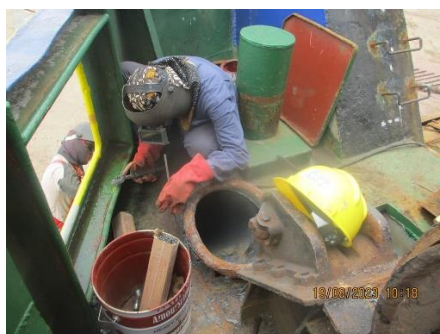
GAMBAR 2. 31 pemasangan pipa urlap jangkar

Pada hari ini saya melakukan inspect pemasangan pipa urlap jangkar sebelah kiri, progress bongkar pipa urlap jangkar sebelah kanan karena telah kropos wajib di ganti progress ganti baru instalasi pipa air tawar cadangan.

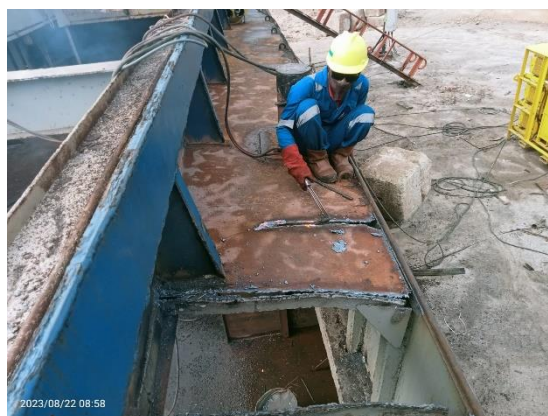
GAMBAR 2. 32 replating main deck kiri

Pada hari ini saya ditugaskan untuk mengikuti proses Inspect progress replating main deck sebelah kiri, untuk pergantian plat baru progress perbaikan tutup valka, ganti baru roda tutup valka dan ganti plate krops yang ada di tutup valka.

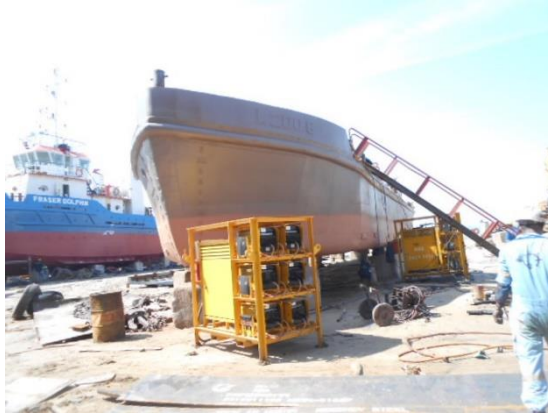
GAMBAR 2. 33 blasting lapis 1

Pada hari ini saya blasting dan painting lapis 1 bodi kapal dan bottom, berfungsi untuk melindungi kulit kapal dari proses pengkaratan dan juga Binatang laut, karena hampir semua material penyusun kapal adalah logam (pelat baja). mengingat kerja kapal di laut maka sifat logam (pelat baja) reaktif terhadap korosi.

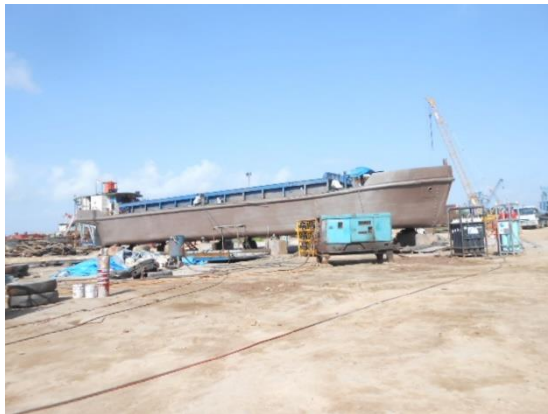
GAMBAR 2. 34 blasting lapis 2

Pada hari ini saya dirugaskan untuk melakukan inspect blasting painting lapis 2 bodi kapal dan bottom kapal tongkang L 200/6, berfungsi untuk melindungi kulit kapal dari proses pengkaratan dan juga Binatang laut,karena hampir semua material penyusun kapal adalah logam(pelat baja).mengingat kerja kapal di laut maka sifat logam (pelat baja) reaktif terhadap korosi.,progress pembuatan kupingan dapra,fungsi dapra ini untuk menjaga supaya jangan bersentuhan dengan tembok dermaga atau pangkalan.

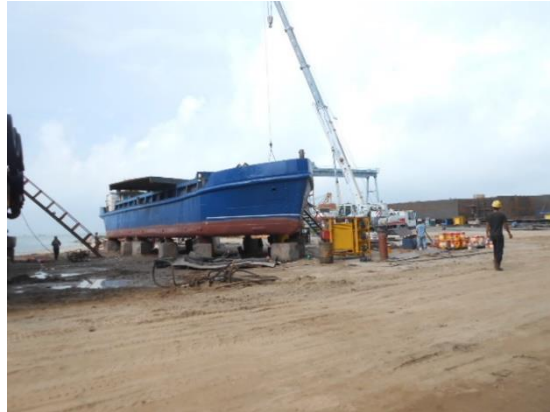
GAMBAR 2. 35 blasting painting

Pada hari ini saya di tugaskan pembimbing saya untuk melakukan inspect progress pemasangan zinc anode,zinc anode metal atau magnesium yang

digunakan untuk melindungi besi terhadap karat,dan progress blasting painting bodi kapal, berfungsi untuk melindungi kulit kapal dari proses pengkaratan dan juga Binatang laut,karena hampir semua material penyusun kapal adalah logam(pelat baja).mengingat kerja kapal di laut maka sifat logam (pelat baja) reaktif terhadap korosi.

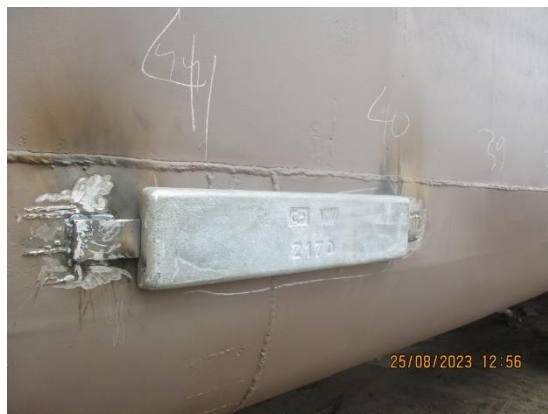
GAMBAR 2. 36 zinc anode

Pada hari ini saya di tugaskan pembimbing saya untuk inspect progress pemasangan zinc anode, anode metal atau magnesium yang digunakan untuk melindungi besi terhadap karat dan progress welding kupingan dpra.

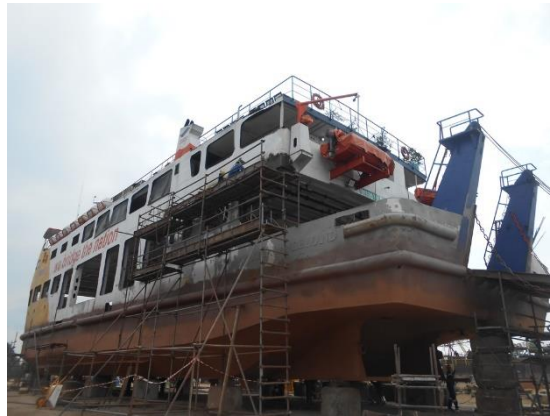
GAMBAR 2. 37 blasting lapis 2

pada hari ini saya ditugaskan pembimbing saya untuk melakukan progress pembuatan kedudukan wing jangkar.painting lapis 2 bodi kapal dan bottom, berfungsi untuk melindungi kulit kapal dari proses pengkaratan dan juga Binatang laut,karena hampir semua material penyusun kapal adalah logam(pelat baja).mengingat kerja kapal di laut maka sifat logam (pelat baja) reaktif terhadap korosi

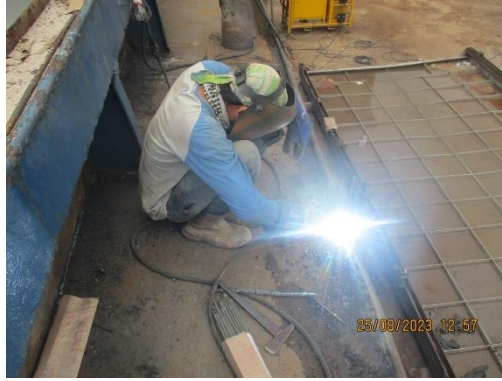
GAMBAR 2. 38 welding kupingan dapra

pada hari ini saya di tugaskan pembimbing saya untuk melakukan inspect pemasangan pitch up atau pemasangan plat baru tutup valka bagian belakang,welding alas kupingan dapara.

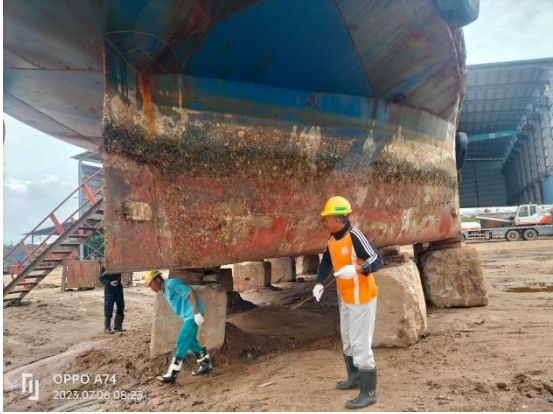
untuk menghilangkan hewan laut salah satu nya (taritip),serta menentukan frame kapal untuk menentukan bagian mana yang akan di ganti setelah selesai ut.

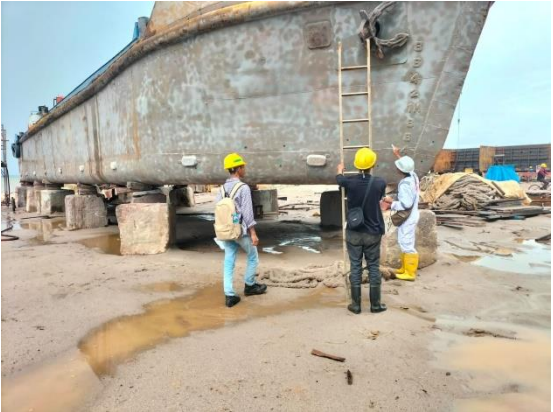
(ut) penecekan ketebalan plate kapal.

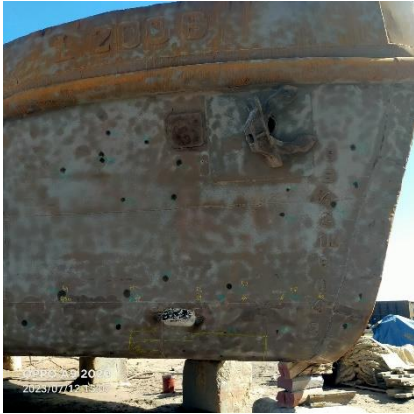
Hasil (ut) penecekan ketebalan plate kapal.

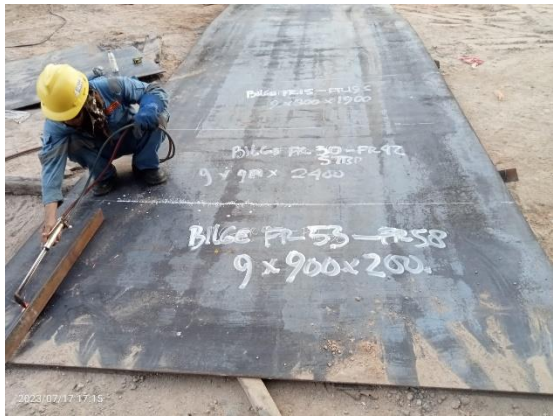
marking di plate baru untuk di picth up atau pergatian plate pada side shell.

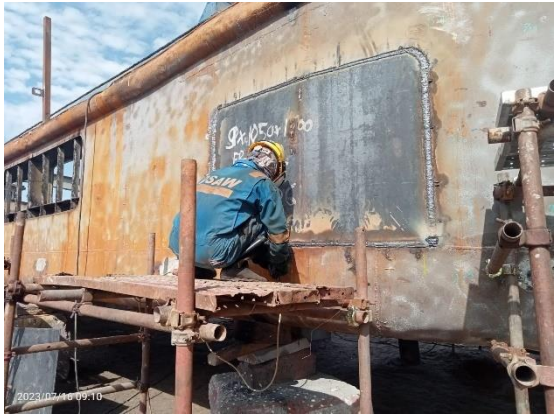
penghalusan welding menggunakan mesin gerinda.

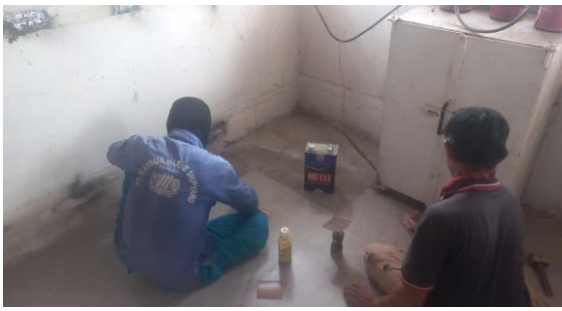
lantai ruangan abk kapal berbahan vinyl, yang pertama itu pkerja akan melakukan pengerjaan pengecoran lantai setelah pengeringan lantai nya barulah pekerja akan menempelkan nya.

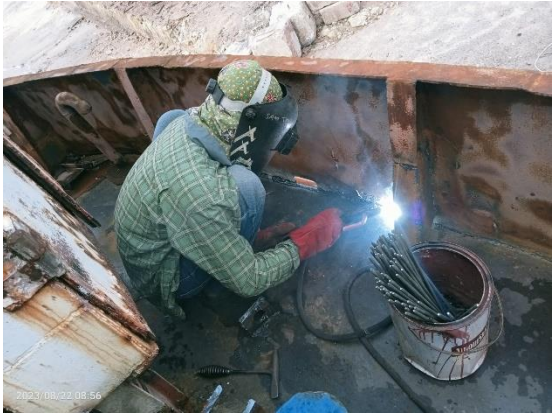
inspect pergantian sub brecket bulwark,kapal tongkang L200/6,berbentuk plat siku yang berfungsi sebagai penguat sambungan,

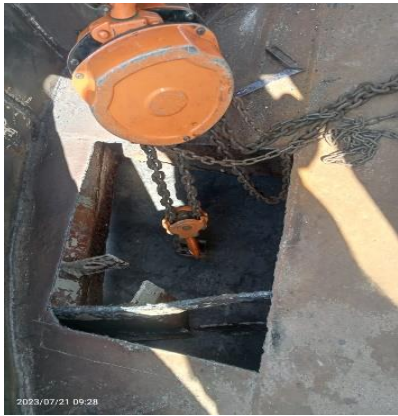
progress pergantian plate di bagian buritan menggunakan alat kotrek rantai untuk mendatarkan plate.

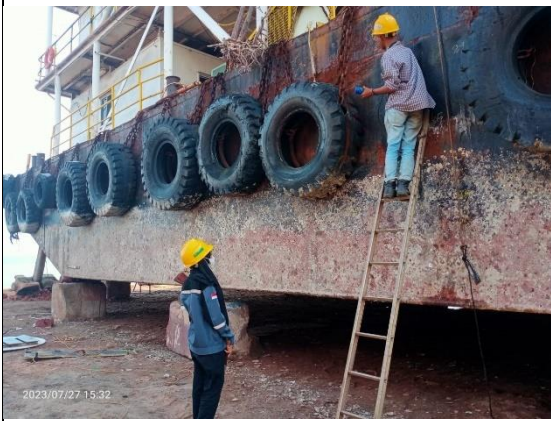
(UT) bodi kapal tongkang skoll sebelah kiri,dan jika ketebalan plat awal kurang dari 20-30% wajib di ganti(repleating).
