**LAPORAN KERJA PRAKTEK
PT. BAHTERA BAHARI SHIPYARD**

PAINTING DEFECT

LAPORAN KERJA PRAKTEK
PT. BAHTERA BAHARI SHIPYARD
Jl. Pattimura – Sei Kasam RT 003 RW 002 Kelurahan Kabil,
Kec. Nongsa – Batam – Kepulauan Riau – Indonesia

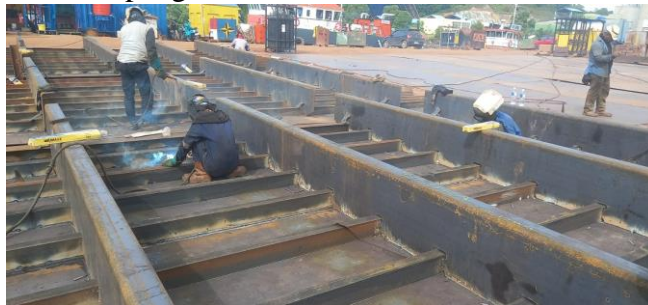
Gambar 2. 2 Visual Inspections

Pengecekan hasil pengelasan bagian shide shell kapal meliputi bagian konstruksi :

1. Pengecekan hasil pengelasan angle.
2. Pengecekan hasil pengelasan collar.
3. Pengecekan hasil pengelasan web frame.
4. Pengecekan hasil pengelasan bracket.

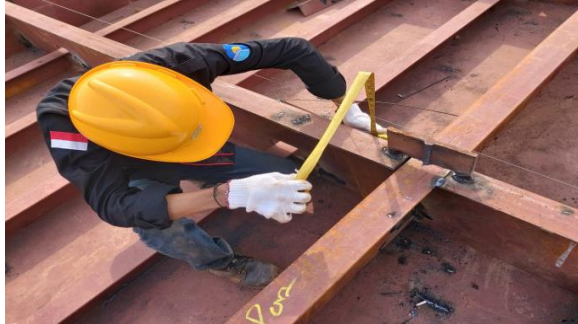
Gambar 2. 3 Melakukan Fit Up Check

1. Pengecekan kelengkapan konstruksi.

2. Pengecekan ukuran konstruksi.
3. Pengecekan kelurusan pemasangan konstruksi.

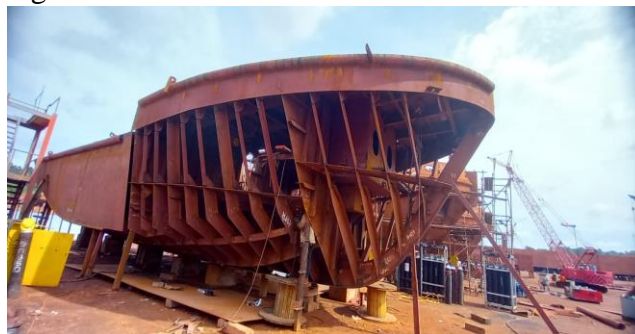
Gambar 2. 4 Mempelajari bangunan konstruksi

Bagian-bagian blok kapal tug boat yaitu

1. Bagian bottom.
2. Bagian shide shell.
3. Bagian deck.
4. Bagian tranverse bulkhead.
5. Bagian longitudinal bulkhead.

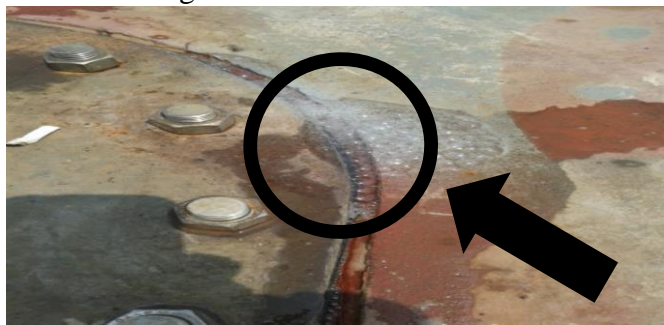
Gambar 2. 5 Air Test

Prosedur air test yaitu :

1. Tekanan 0,2 bar.
2. Penyemprotan menggunakan air sabun.
3. Pipa hitam digunakan untuk mengisi tekanan udara.
4. Pipa putih untuk mengetahui tekanan udara.

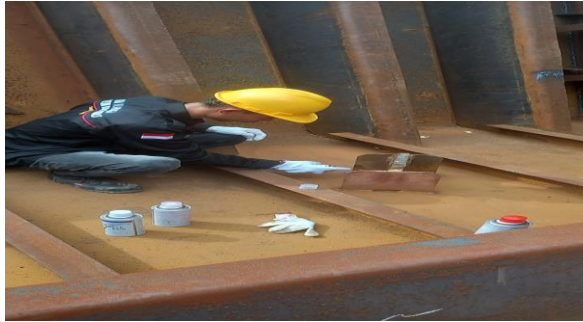
Gambar 2. 6 Penetran Test

1. Pre Treatment.
2. Penetran.
3. Treatment.
4. Developer.

Cara pengaplikasiannya menyemprotkan cairan secara berurutan dengan rentang waktu antar cairan pertama dengan selanjutnya yaitu 3-5 menit.

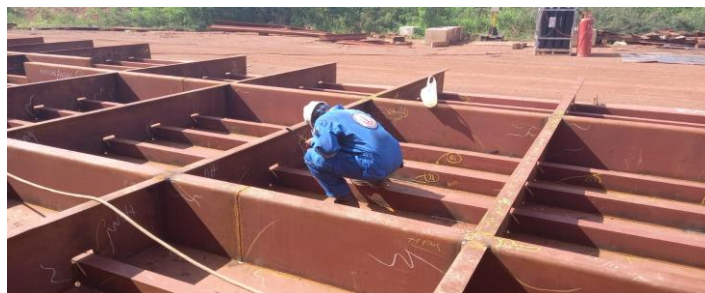
Gambar 2. 7 Visual Inspections

Pada hari ke-9 saya mengikuti kegiatan visual inspections, pada visual inspections ini ditemukan beberapa cacat hasil pengelasan dan mendapat coment dari quality control antara lain :

1. Porosity.
2. Round weld.
3. Weldingan tipis.
4. Percikan las banyak harus dirapikan/digerinda.

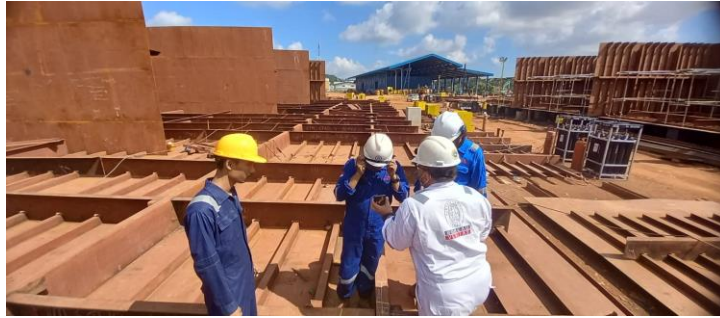
Gambar 2. 8 Survey Class

Pada hari ke-10 saya mengikuti Quality Control melakukan survey class Bureau Veritas (BV). Survey class ini meliputi bagian blok side shell, class juga memberikan beberapa coment pada bagian yang di survey antara lain :

1. Perbaiki bagian yang di tandai miss weld.
2. Perhatikan bagian pengelasan over hett.
3. Ukuran scolap tidak sesuai dengan gambar.
4. Perhatikan oengelasan bagian round weld.

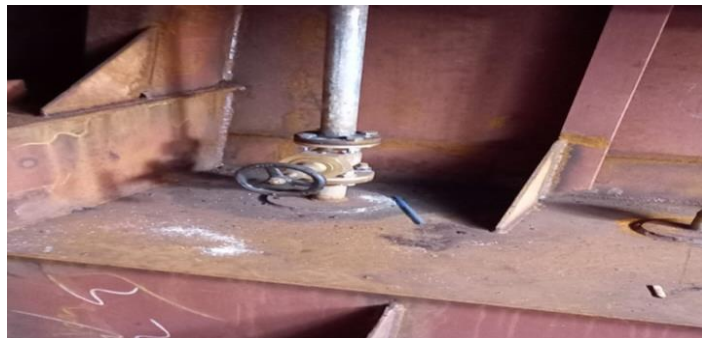
Gambar 2. 9 Survey Class Pipa

Test kebocoran dilakukan pada beberapa system pipa yaitu :

1. Sea chest.
2. Fresh water.
3. Pipa ballas.
4. Pipa full oil.
5. Sea water.
6. Pipa bilga.

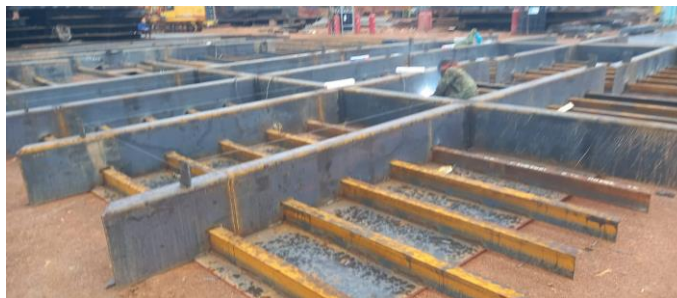
Gambar 2. 12 Visual Inspections

Pengecekan hasil pengelasan pada bagian shide shell kapal terdapat beberapa cacat pengelasan dan coment quality control seperti :

1. Porosity.
2. Round weld.
3. Gerinda hasil pengelasan.

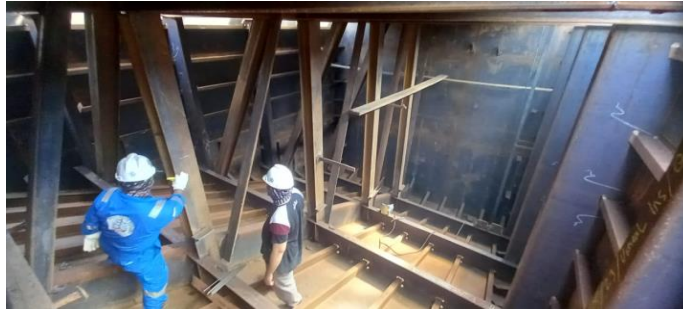
Gambar 2. 13 Visual Tangki

1. Repair coret kapur putih.

2. Brakket luruskan dengan tulangan.
3. Bracket long dipadang 1'x3"x 3flg.
4. Bracket web pasang 26"x26"x 3flgx8mm.

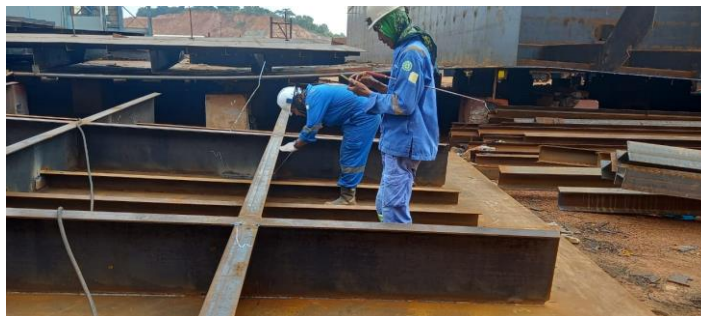
Gambar 2. 14 Visual Inspections

1. Pengecekan pengelasan angle.
2. Pengecekan pengelasan colar.
3. Pengecekan pengelasan vertical web.
4. Coret kapur putih banyak blm di repair.
5. Ketok bersih hasil weldingan.
6. Colar banyak yang miss weld.

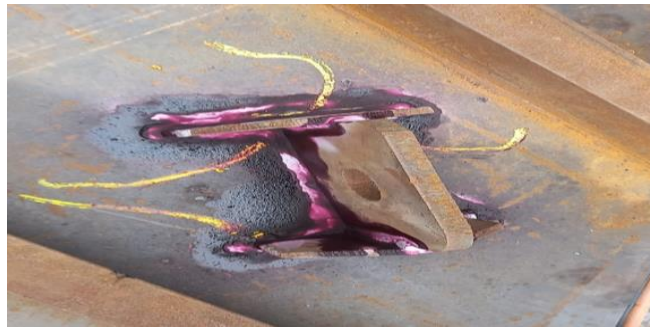
Gambar 2. 15 Pengujian NDT

Pada hari ke-17 saya melakukan kegiatan pengujian penetran test, yaitu jenis pengujian non destruktive test. Kami melakukan pengujian pada pad eye bagian ceruk kapal tongkang untuk mengetahui hasil weldingan apakah sudah bagus atau masih ditemukan cacat hasil weldingan agar tidak terjadi kecelakaan pada saat melakukan banding pada ceruk kapal tongkang.

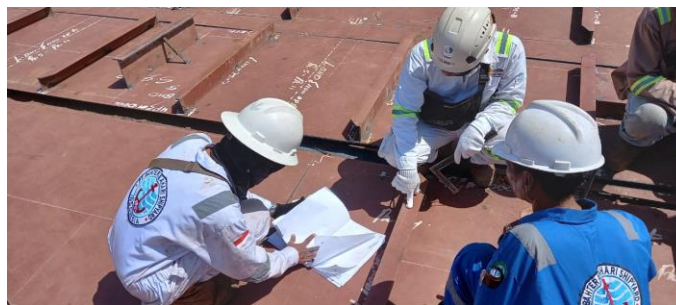
Gambar 2. 16 Visual Inspections

Jenis pengecekan yang dilakukan yaitu :

1. Memeriksa dimensi ketebalan plate.
2. Memeriksa kelurusan pemasangan konstruksi.
3. Memeriksa kelengkapan konstruksi.

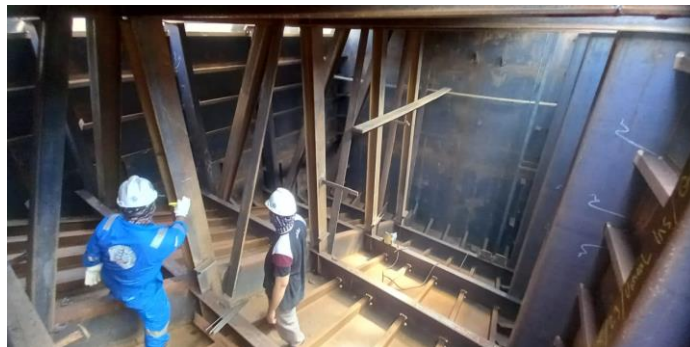
Gambar 2. 18 Visual Tangki

Pengecekan visual pada tangki ini meliputi bagian :

1. Pengecekan pengelasan bagian stantions vertical.
2. Pengecekan pengelasan stantions diagonal.
3. Pengecekan pengelasan bracket.
4. Pengecekan pengelasan triping bracket.

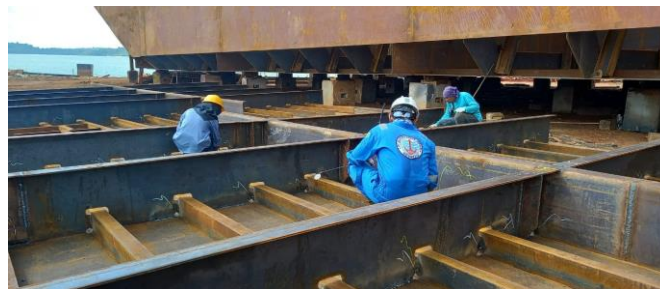
Gambar 2. 21 Visual Inspections

Pengecekan bagian long bulkhead meliputi:

1. Pengecekan pengelasan angle.
2. Pengecekan pengelasan colar.
3. Pengecekan stringer.
4. Pengecekan pengelasan vertical web.

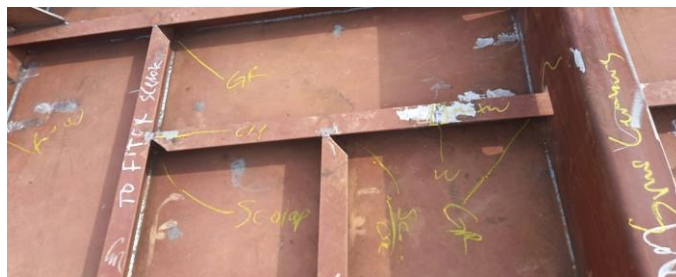
Gambar 2. 22 Kegiatan Visual

1. Pengecekan ukuran angle
2. Pengecekan jarak pemasangan antara angle
3. Pengecekan mood box minimal 300x300 mm
4. Bagian transverse bulkhead harus di bevel.

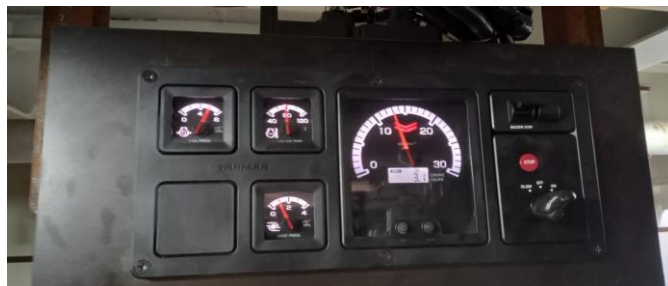
Gambar 2. 23 Machine Port Side

Dock Trial ini dilakukan oleh pihak perusahaan, berikut pengetesan bagian-bagian pada saat dock trial kapal.

1. Starting test
2. Fire faikting test
3. Pengetesan suhu mesin
4. Pengetesan temperatur oli pada mesin
5. Pengetesan kelistrikan.

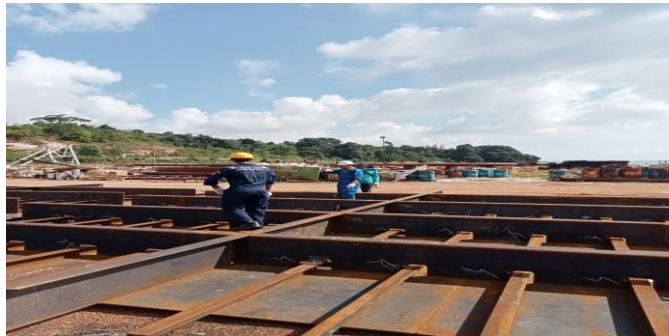
Gambar 2. 24 Visual Inspections

1. Porosity.
2. Under cut.
3. Over hett.
4. Crack.

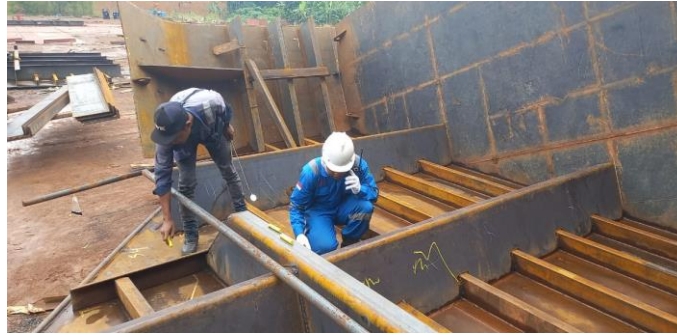
Gambar 2. 25 Visual Bottom

Pengecekan bagian ceruk meliputi:

1. Pengecekan pengelasan angle.
2. Pengecekan pengelasan colar.
3. Pengecekan stringer.
4. Pengecekan pengelasan vertical web.

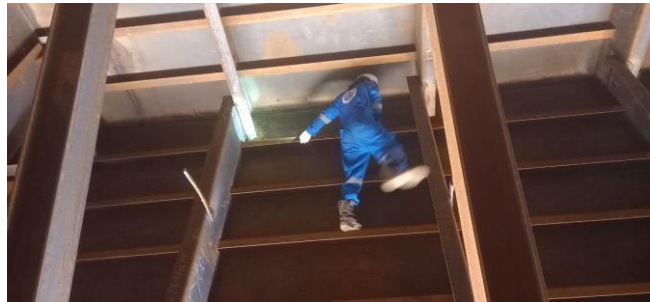
Gambar 2. 26 Visual Tangki

Bagian bagian yang dilakukan pengecekan pada tangki tersebut ialah :

1. Pengecekan weldingan bagian stantions vertical.
2. Pengecekan pengelasan bagian stantions diagonal.
3. Pengecekan pengelasan bracket.
4. Pengecekan pengelasan triping bracket.
5. Pengecekan pengelasan bracket susun.

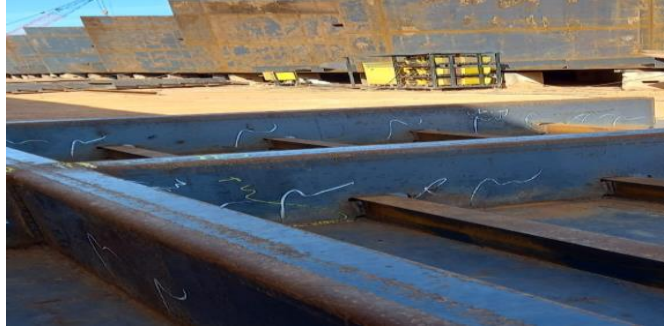
Gambar 2. 27 Visual Shide Shell

1. Pengecekan pengelasan angle.
2. Pengecekan pengelasan colar.

3. Pengecekan web.
4. Pengecekan pengelasan deck girder.

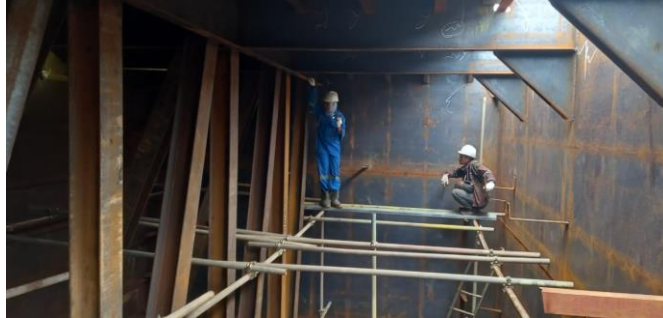
Gambar 2. 29 Visual Tangki

1. Pengecekan pengelasan stantions vertical.
2. Pengecekan pengelasan stantions diagonal.

3. Pengecekan pengelasan bracket.
4. Pengecekan pengelasan triping bracket.

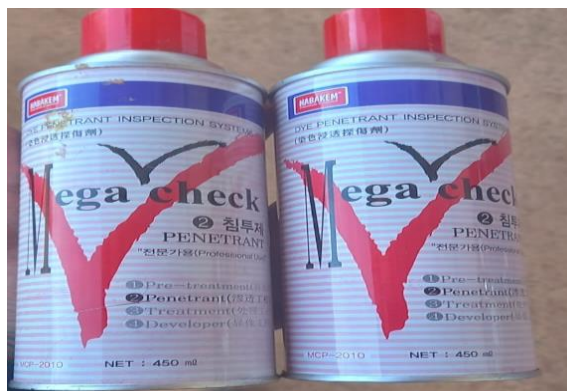
Gambar 2. 31 Pengujian

1. Pre treatment.
2. Penetran.
3. Treatment.
4. Developer.

Diaplikasikan secara berurutan pada material yang akan di uji dengan jarak pengaplikasian antara 5-10 menit.

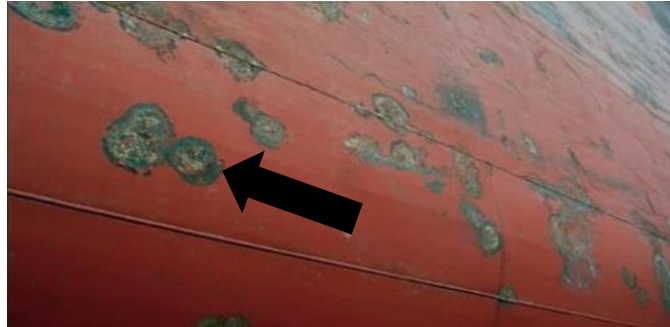
Gambar 3. 4 Cathodic Disbonding

Cathodic disbonding adalah hilangnya adhesi antara lapisan katodik dan substrat logamnya karena produk reaksi reduksi cathodic (reaksi korosi) yang terjadi di antar muka pelapis. Penyebabnya adalah pemasangan yang salah, pemantauan yang buruk dan sistem pelapis yang tidak kompatibel.

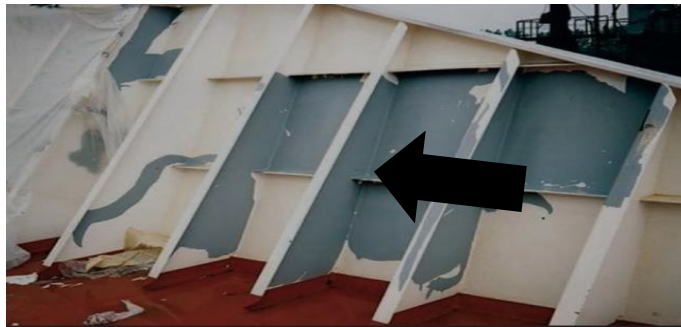
Gambar 3. 6 Delaminations

Delaminasi adalah kegagalan material komposit dan baja pada material yang delaminasi. Jenis cacat delaminasi biasanya terkait dengan pelapisan permukaan yang buruk dan cacat aplikasi, seperti kontaminasi antar lapisan, waktu pelapisan yang berlebihan.

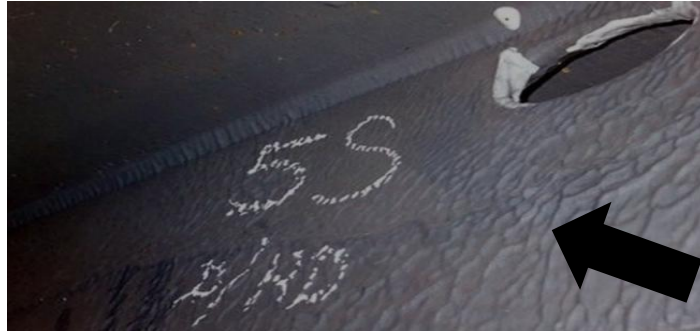
Gambar 3. 9 Ripplet coat

Rippled coating adalah serangkaian gelombang dipermukaan material terutan yang disebabkan oleh angin atau benda jatuh kedalamnya. Hal ini disebabkan karena angin kencang yang bertiup di permukaan cat basah dan biasanya terjadi di bagian bawah. hal bisa juga disebabkan oleh teknik aplikasi yang buruk.
