LAPORAN KERJA PRAKTEK

PT. BENGKALIS DOCKINDO PERKASA

SARINA

POLITEKNIK NEGERI BENGKALIS

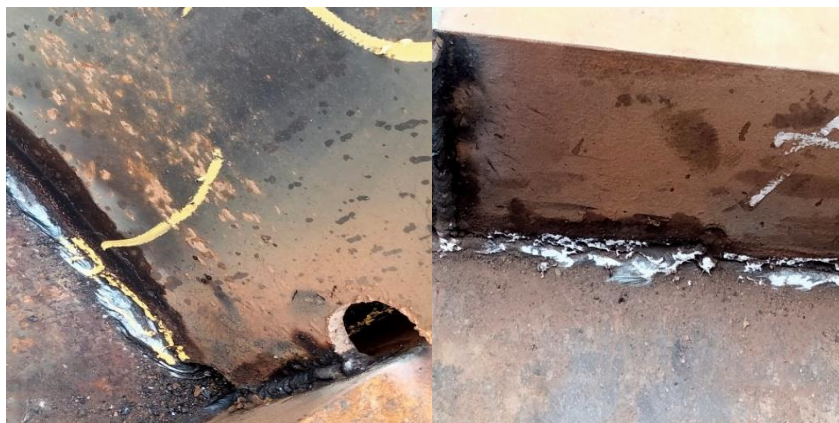
Gambar 2. 2 Salah Satu Cacat las

Fungsi pengelasan diantaranya adalah sebagai penyambung dua komponen yang berbahan logam. Selain itu fungsi pengelasan adalah sebagai media atau alat pemotongan Kelebihan lain dari pengelasan diantaranya biaya murah, proses relatif lebih cepat, lebih ringan, dan bentuk konstruksi lebih variatif.

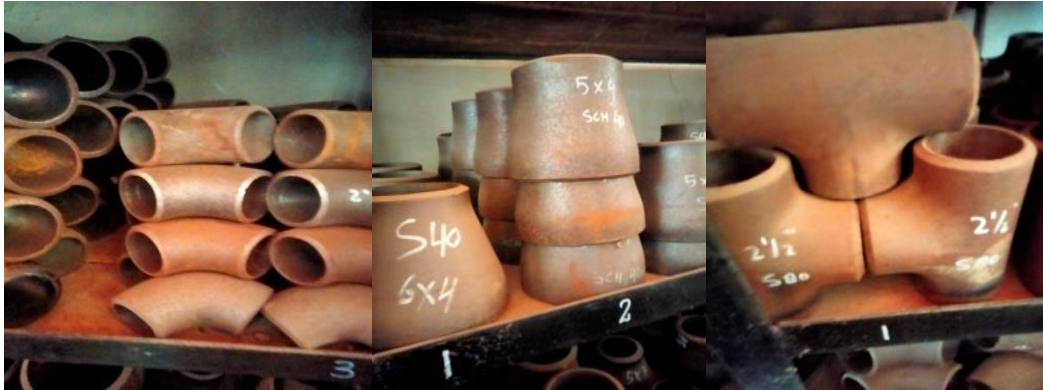
Gambar 2. 9 Elbo dan Telas

- *Tee las* adalah sambungan pipa yang berfungsi menyambungkan pipa dengan cara welding / pengelasan.

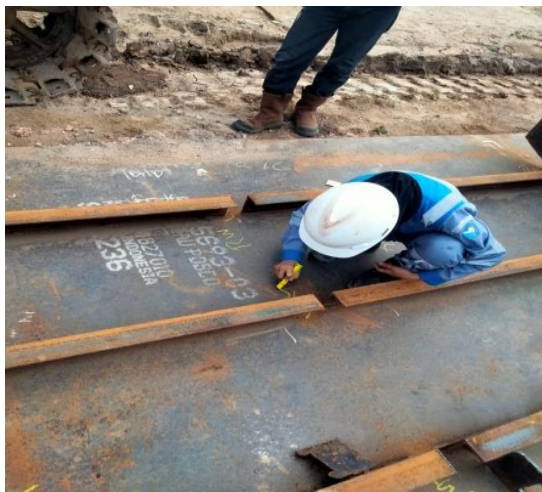
Gambar 2. 10 Cacat las welding

Mengenai Cacat- cacat las welding sebelah kiri *shed shell*. *Welding* adalah salah satu teknik penyambungan logam dengan cara mencairkan sebagian logam induk dan logam pengisi atau tanpa tekanan dan dengan atau tanpa logam penambah dan menghasilkan sambungan kontinu.

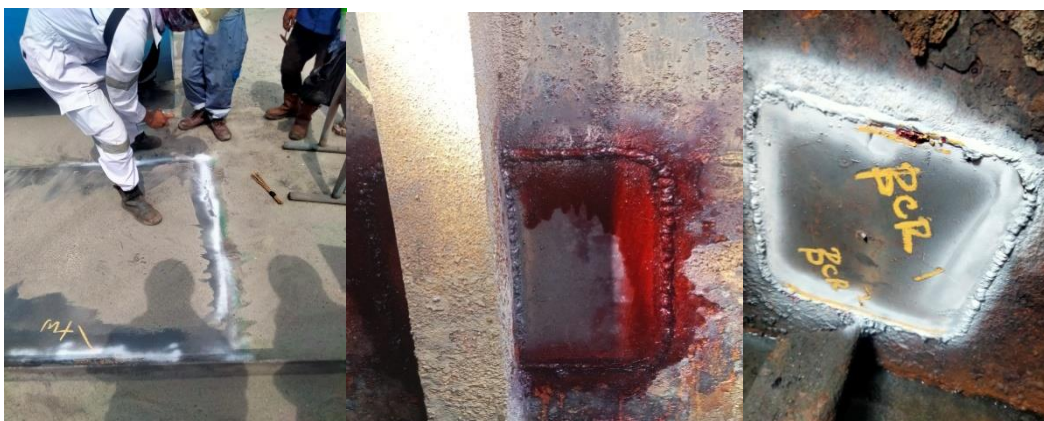
Gambar 2. 11 Penetran kapal OB

- Kain lap, sebelum melakukan tahap selanjutnya plat yang ingin di penetrant haru dibersihkan sebersih- bersih mungkin.
- *Developer*, cairan penetrant yang masuk kedalam kemudian akan keluar permukaan dengan bantuan cairan penggembang (*Developer*)
- *Red penetrant*, cairan yang berwarna merah untuk melihat dasar- dasar kebocoran pada plat.

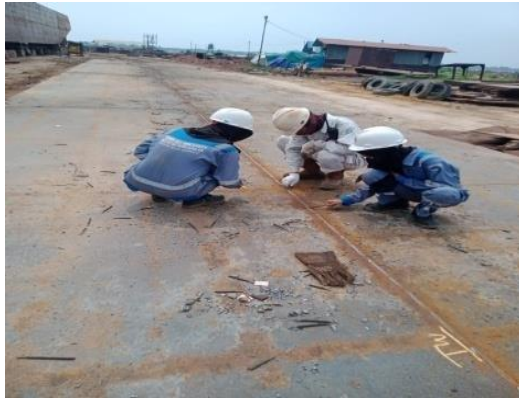
Gambar 2. 15 cacat las menggunakan alat SAW

Pengecekan cacat las pada sheet shell menggunakan alat SAW. SAW itu sendiri ialah proses pengelasan yang menggunakan elektroda terkonsumsi secara kontinu dan menggunakan pelindung las yang disediakan oleh butir- butir flux. sebelum melakukan pengelasan menggunakan SAW terlebih dahulu menggunakan pengelasan menggunakan elektroda / rud.

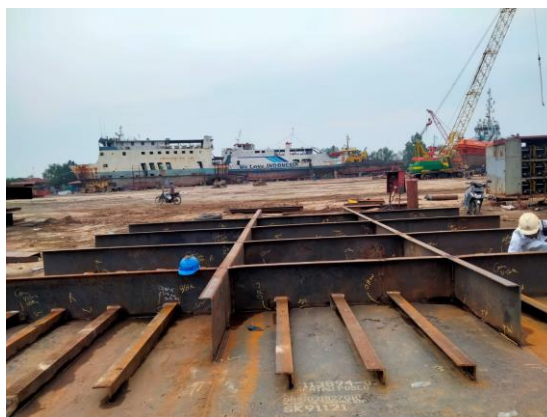
Gambar 2. 19 Dibagian main dack

Turun lapangan ke bangun baru melihat cacat- cacat las atau kerusakan saat pengelasan di bagian main deck .

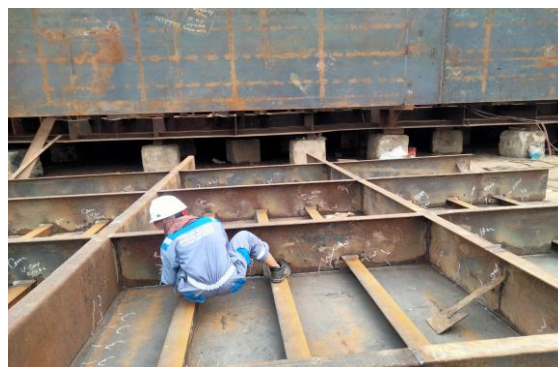
Gambar 2. 24 Welding dibagian Main Deck

Hari ini saya kelapangan mengecek cacat – cacat las pada walding, apa saja yang ada terjadi bagian main dack pada bangunan baru. Welding adalah salah satu teknik penyambungan logam dengan cara mencairkan sebagian logam induk dan logam pengisi atau tanpa tekanan dan dengan atau tanpa logam penambah dan menghasilkan sambungan kontinu.

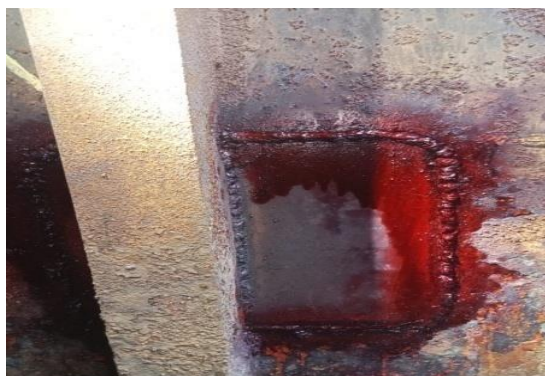
Gambar 2. 25 Penetran Test

- Kain lap, sebelum melakukan tahap selanjutnya plat yang ingin di penetrant haru dibersihkan sebersih- bersih mungkin.
- *Developer*, cairan penetrant yang masuk kedalam kemudian akan keluar permukaan dengan bantuan cairan pengembang (*Developer*)
- *Red penetrant*, cairan yang berwarna merah untuk melihat dasar- dasar kebocoran pada plat.

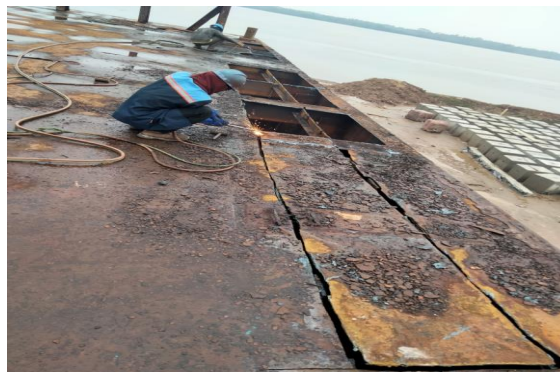
Gambar 2. 26 Cutting plate

Pada pagi ini saya dan Qc survey kelapangan untuk melihat proses cutting plat. *Cutting plate* adalah proses pemotongan plate logam menjadi bentuk ukuran yang diinginkan

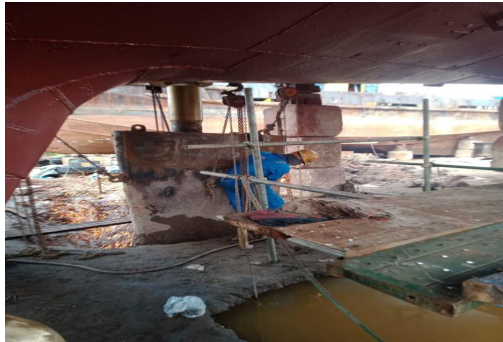
Gambar 2. 28 Pemasangan Daun kemudi

Pada hari ini saya melihat tahap pemasangan kemudi pada kapal perseda nusantara, memasang daun kemudi ialah, sebelum dipasang pada tempatnya, daun kemudi terlebih dahulu diperiksa apakah masih layak dipakai.

- a. Rakit dan pasang 2 kuping (bul-bul) pada buritan kapal dan 2 buah lagi pada sisi kanan dan kiri daun kemudi.
- b. Pasang kembali takel pada masing- masing kuping.
- c. Tepatkan poros kemudi pada lubang sole piece dan posisikan daun kemudi tetap tegak.
- d. Rakit kembali baut- baut yang terdapat pada flens poros dan kencangkan dengan menggunakan kunci momen yang ukuran yang telah disesuaikan .
- e. Rekatkan dengan menggunakan las pelat pada masing- masing barisan baut flens kemudi kiri dan kanan
- f. Pasang kwadran pada poros kemudi jika keras menggunakan pompa hyrolis
- g. Pasang *pack remes* beserta penekannya.

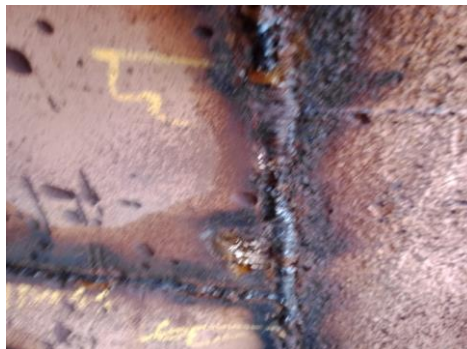
Gambar 2. 29 Cacat las bagian Nozzel

Hari ini saya kelapangan cacat las di bagian kort nozzel propeller adalah sebuah jenis propeller dimana ditambahkan selongsong (nozzle / duct) berbentuk aerofoil pada penampung melintangnya, kort nozzel berfungsi memutuskan aliran fluida yang masuk kepropeller, sehingga air yang keluar dari propeller mempunyai tekanan yang lebih besar.

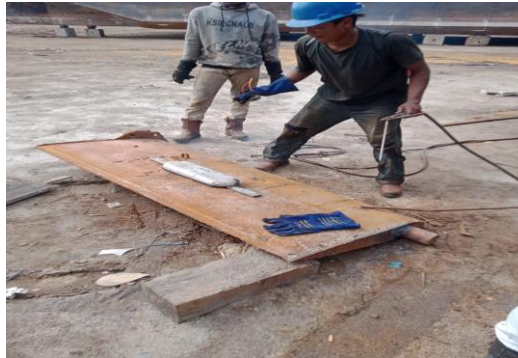
Gambar 2. 30 Pemasangan Zine Anode

pagi ini saya melihat dan mempelajari bagaimana cara memasang zinc anode pada kemudi. Zinc anode adalah jenis anoda yang terbuat dari logam zinc, anoda adalah elektroda positif dalam sebuah sel elektrokimia. Zinc anode berfungsi untuk melindungi logam yang lebih berharga (misalnya besi atau baja)

dari korosi dengan menjadi bagian dari proses korosi yang lebih cepat dari pada logam yang dilindungi.

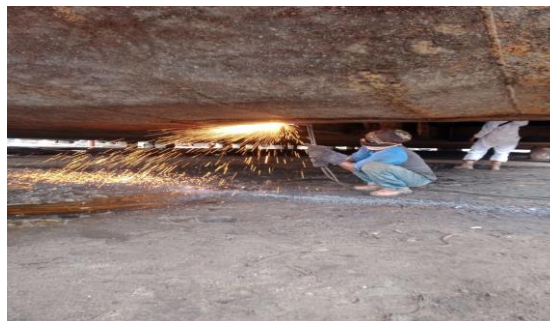
Gambar 2. 31 Pemotongan Plate

Pada hari ini saya kelapangan melihat perkerjaan pemotong plat yang mengalami kekurangan ketebalan akibat korosi.pemotongan atau pergantian plat ini dikarenakan untuk perawatan dan memperbaiki kapal, serta untuk menjadikan umur ekonomis kapal berubah.

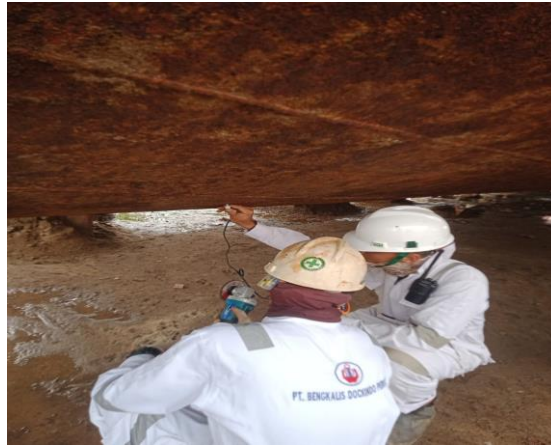
Gambar 2. 32 Ut indepower 05

mengukur ketebalan pada bagian kapal. Fungsi alat tersebut untuk mengukur ketebalan material dengan sangat akurat dan cepat.

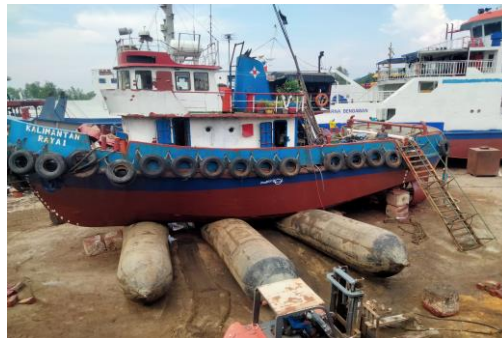
Gambar 2. 33 Undocking kapal kalimantan raya

Pada hari ini saya dan Qc melihat dan memantau pergerakan kapal yang ingin di undocking. Undocking merupakan proses penurunan kapal setelah dilakukan repair dan maintenance dari atas doc menuju laut yang tahapannya sama dengan proses peluncuran.

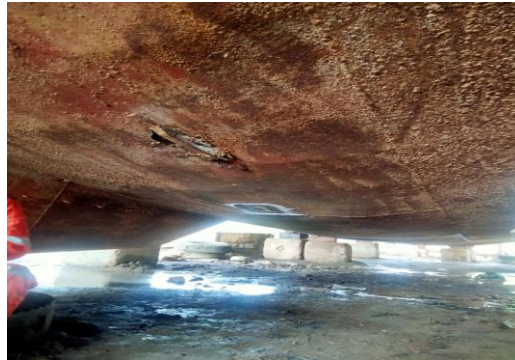
Gambar 2. 35 Ut kalap indrotrans 05

Hari ini saya kelapangan bersama QC membantu sedikit pekerjaan yaitu penetran, melihat kebocoran yang sudah di las pada kapal Tugboat Indrotrans 05.

- Kain lap, sebelum melakukan tahap selanjutnya plat yang ingin di penetrant haru dibersihkan sebersih- bersih mungkin.
- Developer, cairan penetrant yang masuk kedalam kemudian akan keluar permukaan dengan bantuan cairan pengembang (Developer)
- Red penetrant, cairan yang berwarna merah untuk melihat dasar- dasar kebocoran pada plat

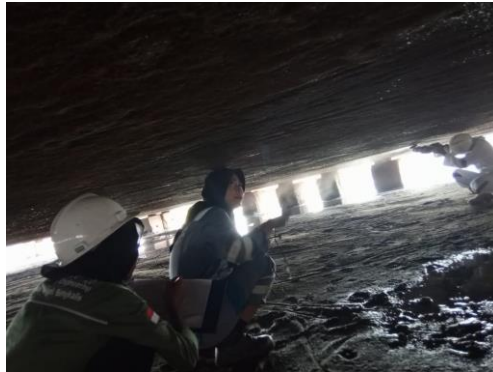
Gambar 2. 37 indrotrans 3009

Hari ini melanjutkan perkerjaan yang belum selesai pada hari rabu minggu 11 yaitu UT kapal tongkang indrotrans 3009. Sedikit menjelaskan UT adalah alat

yang digunakan untuk mengukur ketebalan pada bagian kapal. Fungsi alat tersebut untuk mengukur ketebalan material dengan sangat akurat dan cepat

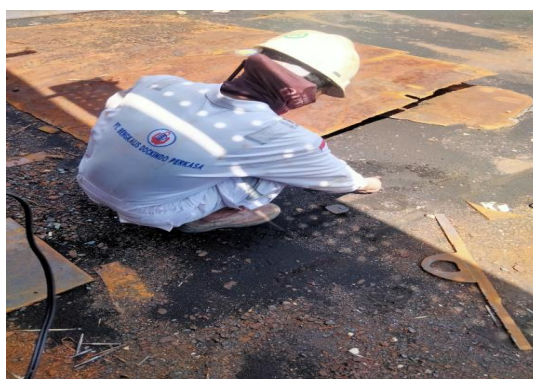
Gambar 2. 38 Ut kalap indrotrans 3009

Hari ini saya kelapangan bersama QC membantu sedikit pekerjaan dan melanjutkan pekerjaan yang belum selesai pada minggu 11 hari jumat yaitu UT pada bagian main deck kapal tongkang indrotrans 3009 tf. Sedikit menjelaskan UT adalah alat yang digunakan untuk mengukur ketebalan pada bagian kapal. Fungsi alat tersebut untuk mengukur ketebalan material dengan sangat akurat dan cepat.

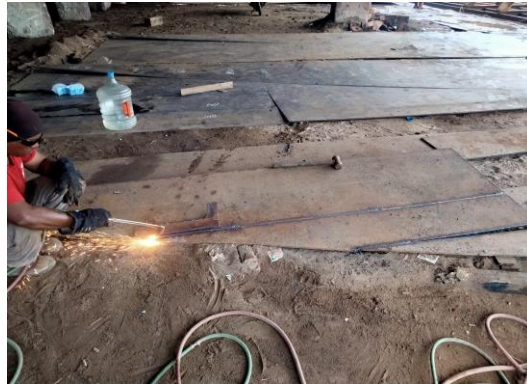
Gambar 2. 39 Pematongan tulangan Skeg

sendiri ialah merupakan modifikasi pada aera belakang kapal untuk mempermudah aliran fluida mengalir.

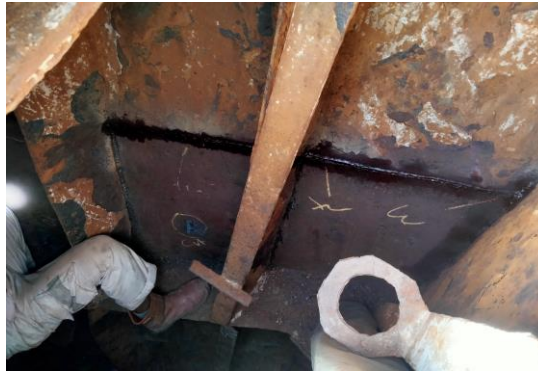
Gambar 2. 44 Penetran kapal Sjp

Hari ini kelapangan melanjutkan pekerjaan membantu Qc penetrant test pada kapal sjp 01 untuk melihat kebocoran pada plat, Alat yang digunakan;

- Kain lap, sebelum melakukan tahap selanjutnya plat yang ingin di penetrant haru dibersihkan sebersih- bersih mungkin.
- Developer, cairan penetrant yang masuk kedalam kemudian akan keluar permukaan dengan bantuan cairan pengembang (Developer)
- Red penetrant, cairan yang berwarna merah untuk melihat dasar- dasar kebocoran pada plat.

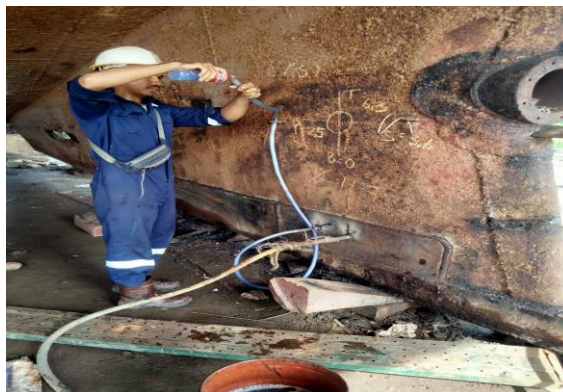
Gambar 2. 45 Air Test indepower 05

Pada hari ini saya dan Qc kelapangan membantu sedikit pekerjaan yaitu air test pada kapal indepower 05 pada bagian skeg . Air test adalah merupakan metode pengujian kededapan tangki dengan prinsip udara bertekanan. Pemeriksaan tangki pada penyambungan las ditiap-tiap sudut sambungan las dan pada bagian yang tersambung pada pipa. Pengujian ini menggunakan tekanan berkisar antara 0,2 sampai 1,8. Proses ini pula menggunakan bantuan berupa cairan sabun berbusa mendeteksi kebocoran yang ditimbulkan karena adanya udara yang keluar dari tangki dengan timbulnya gelembung busa sabun. Kemudian bila ada sambungan las yang tiba-tiba muncul gelembung busa maka bagian tersebut harus ditandai sebagai isyarat bahwa tempat tersebut harus diperbaiki.

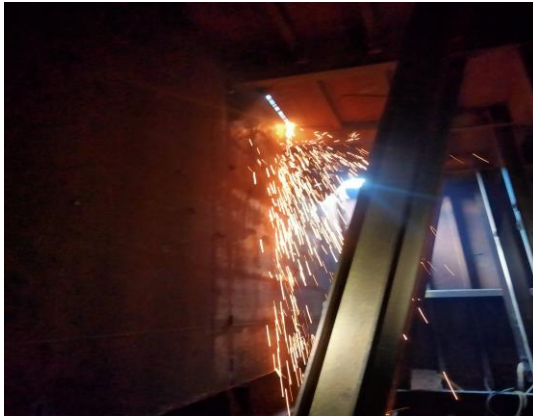
Gambar 2. 47 Cutting bagian tangki

Hari ini saya kelapangan survey bersama Qc untuk melihat proses cutting di bagian dalam tangki kapal tongkang. Ini adalah proses yang dimana mengalami kekurangan ketebalan akibat korosi.pemotongan atau pergantian plat ini dikarenakan untuk perawatan dan memperbaiki kapal, serta untuk menjadikan umur ekonomis kapal berubah

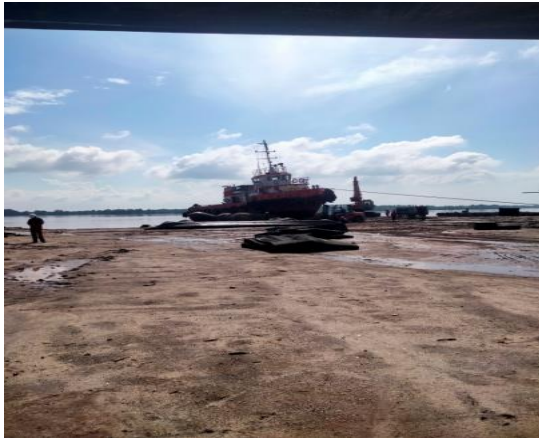
Gambar 2. 49 Survey kapal tb

Hari ini survey kelapangan bersama Qc untuk melihat proses Docking kapal Tagboard menggunakan Airbag, Airbag itu sendiri merupakan karet balon yang digunakan pada Docking kapal untuk menarik kapal dari laut ke dock untuk direparasi dan untuk meluncurkan kapal dock ke laut.

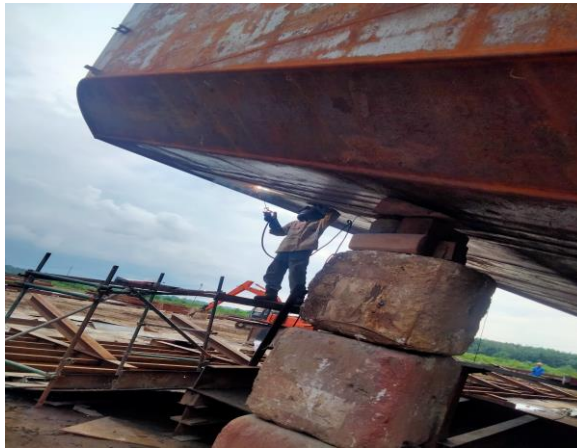
Gambar 2. 51 Welding dibagian tongkang

Kulitan/konstruksi Skeg tersebut. logam secara permanen dengan cara memanaskan logam sampai mencapai titik cair. dengan tanpa pemakain tekanan, dan dengan tanpa pengguna bahan pengisi.

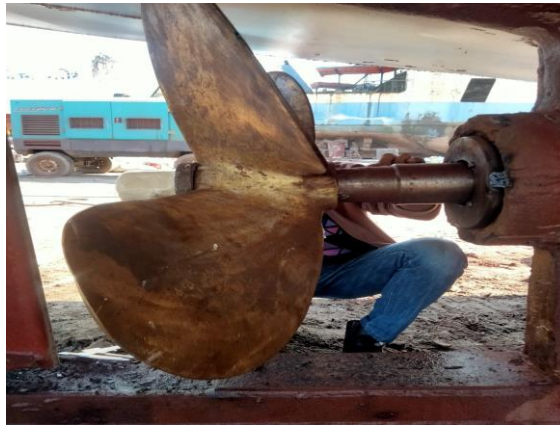
Gambar 2. 53 Clearance kapal TB

dilakukan saat kapal pengedokan, jika clearance melebihi nilai limit perhitungkan maka harus dilakukan pergantian, jika mesin terkait sedikit maka boleh digunakan tetapi priode 1 tahun harus diganti.

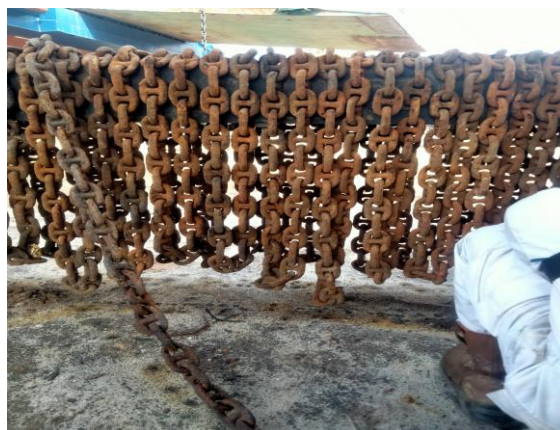
Gambar 2. 54 Clearance ranatai jangkar

Hari ini saya kelapangan bersama Qc memantu sedikit perkerjaan clearance rantai jangkar yang sudah terkena korosi.

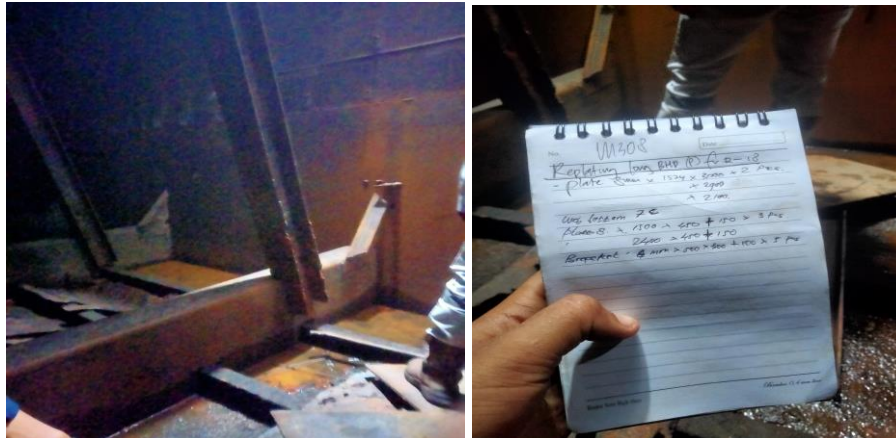
Gambar 2. 57 Repleting Long Balhed

Hari ini membantu sedikit pekerjaan Qc di bagian *repleting Long Bhd* (p) frame 12-18.

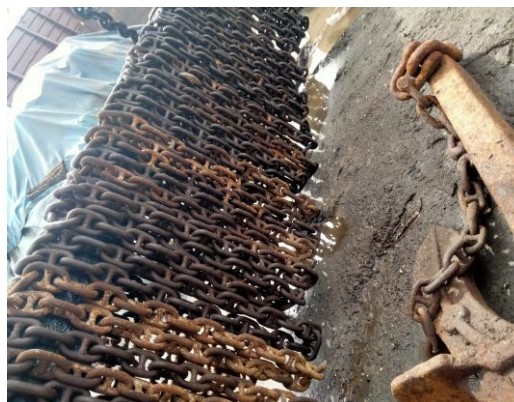
Gambar 2. 58 Shacle rantai jangkar

Hari ini kelapangan membantu sedikit pekerjaan mengecek *Shackle* pada rantai jangkar pada kapal bara kuda

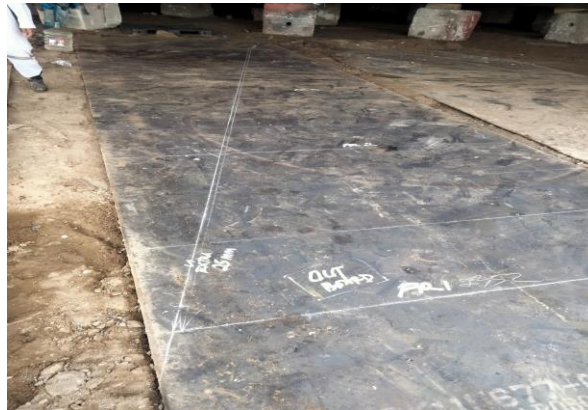
Gambar 3. 3 Outboard

Adalah proses penandaan atau pengecatan pada bagian luar (out board) dari skeg tongkang fungsinya untuk mempermudah pemotongan, jika lebih jelas bisa dilihat gambar 3.3 dibawah ini.

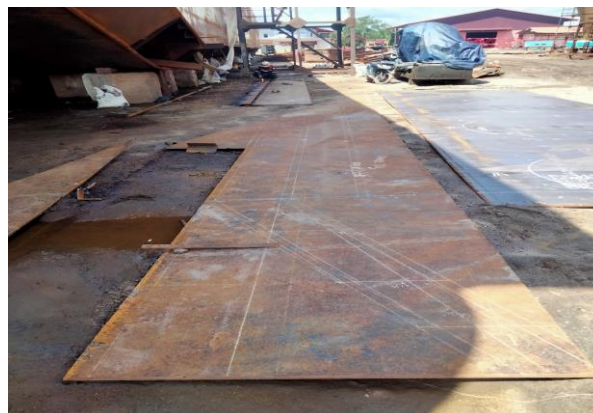
Gambar 3. 4 Tapak Skeg

Berfungsi sebagai penopang dan pelindungan juga menjaga stabilitas kapal agar meminimalkan gesekan dengan air selama perjalanan, jika lebih jelas bisa dilihat gambar 3.4 dibawah ini.

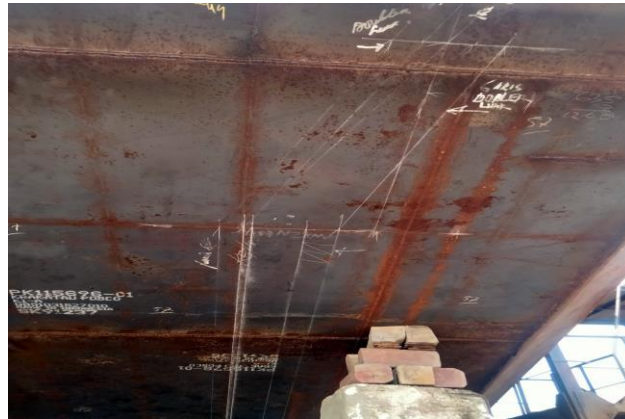
Gambar 3. 5 Marking bawah buritan

Marking pada bagian bawah buritan, supaya disaat pesangan (erection) mudah untuk mematokkan garis atau posisi skeg, jika lebih jelas bisa dilihat gambar 3.5 dibawah ini.

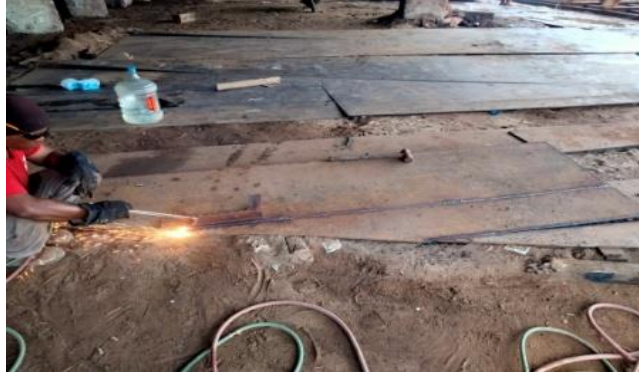
Gambar 3. 6 Cutting

Tulangan adalah istilah yang digunakan dalam kontruksi untuk memperkuat struktur beton. Fungsi utamanya ialah:

- Meningkatkan kekuatan: tulangan pada skeg digunakan untuk meningkatkan kekutan dan kekuatan struktur skeg.
- Mencegah deformasi : tulangan memebantu mencegah perubahan bentuk yang tidak diinginkan pada skeg. Untuk lebih jelas bisa dilihat gambar 3.6 dibawah ini.

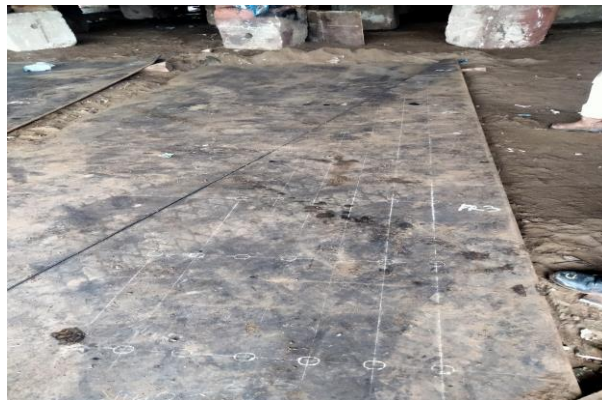
Gambar 3. 7 Dinding (Outboard)

Dinding atau out board bagaian skeg pada tongkang memiliki beberapa fungsi yaitu.

- Perlindungan : out board bagian skeg berfungsi sebagai pelindung untuk skeg. Out board ini membantu dan melindungi skeg dari benturan, gesekan, dan kerusakan yang mungkin terjadi saat berlayar.
- Pengurangan gesekan : out board juga mengurangi gesekan antara skeg dan air kapal bergerak, sehingga meningkatkan efisiensi dan kinerja kapal
- Stabilitas : out board ini berperan dalam meningkatkan stabilitas kapal. Dengan adanya out board bagian skeg yang kokoh dan solid menjadi lebih stabil saat berlayar diperairan yang berombak menghadapi tekanan angin yang kuat
- Pengaruh arah : out board bagian skeg juga membantu dan mengendalikan arah kapal. Untuk lebih jelas bisa dilihat pada gambar 3.7.

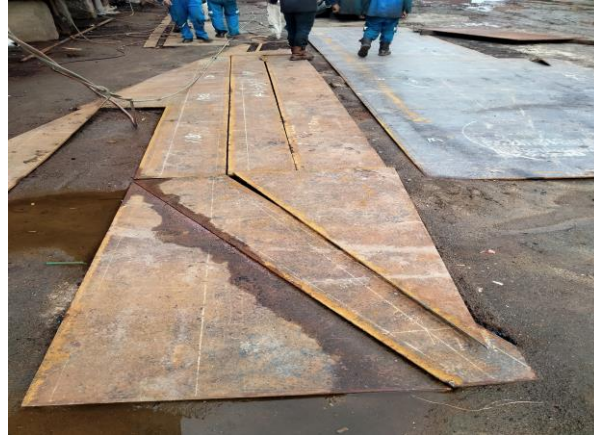
Gambar 3. 8 Tapak Skeg

Tapak yang dimana sebelum nya proses marking dan dilanjutkan proses cutting. Jika lebih jelas bisa dilihat gambar 3.8 dibawah ini.

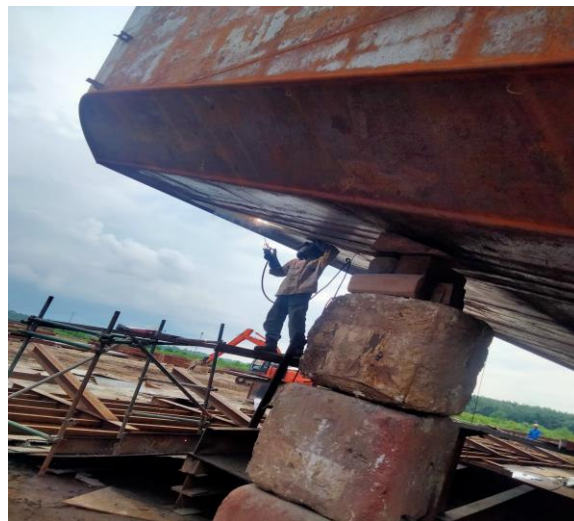
Gambar 3. 9 Welding

Welding adalah suatu proses menyambungkan/Pengelasan antara Profil dan Kulit/konstruksi Skeg tersebut. logam secara permanen dengan cara memanaskan logam sampai mencapai titik cair. dengan tanpa pemakain tekanan, dan dengan tanpa pengguna bahan pengisi,jika lebih jelas bisa dilihat gambar 3.9 dibawah ini.

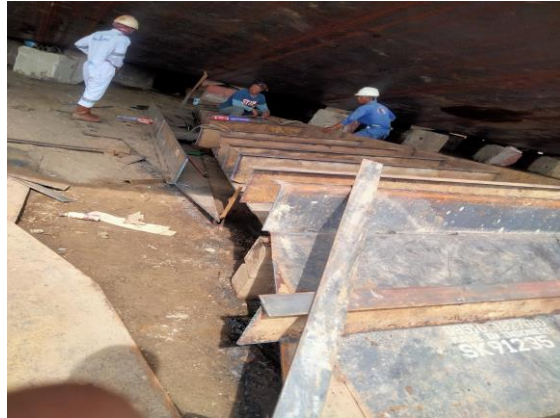
Gambar 3. 10 Assambly

Assembly adalah suatu proses penyusunan dan penyatuan menjadi suatu bentuk skeg. Tujuan assembly (perakitan) adalah untuk menggabungkan komponen-komponen yang berbeda menjadi suatu bentuk yang lengkap dan kokoh, jika lebih jelas bisa dilihat gambar 3.10 dibawah ini.

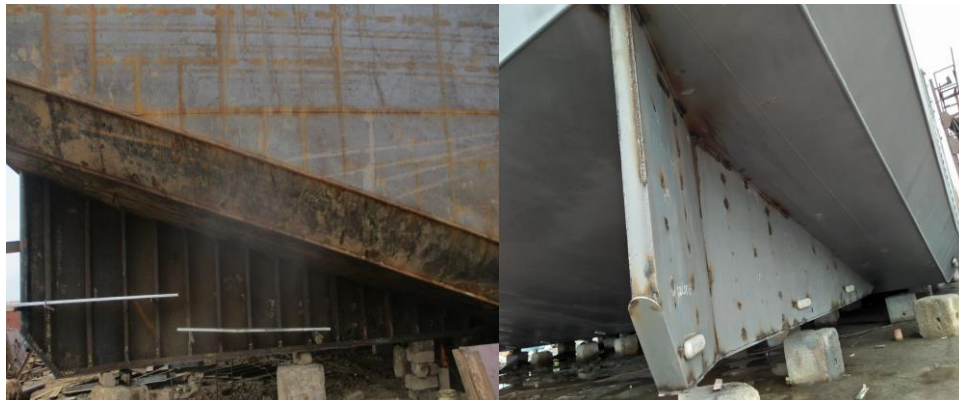
Gambar 3. 11 Erection

Yaitu pengangkatan/pemasangan Unit Skeg yang sudah terbentuk terhadap bottom Barge/Tongkang pada bagian buritan yang sudah di marking dan ditentukan sebelumnya, jika lebih jelas bisa dilihat gambar 3.11 dibawah ini.

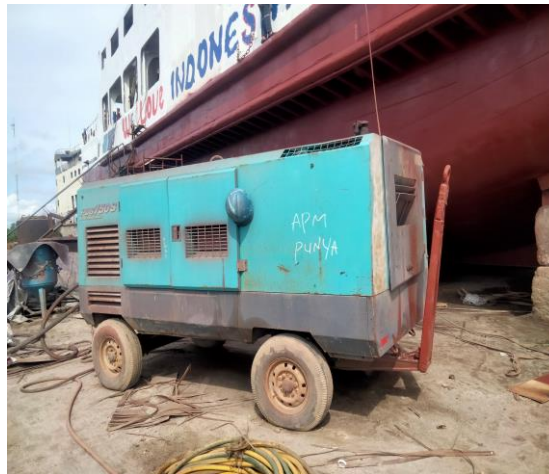
Gambar 3. 13 Mesin Sentral

Compressor adalah alat atau mesin yang berperan meningkatkan atau menempatkan fluida gas (tekanan udara). Supaya kompresor dapat beroperasi, maka membutuhkan bahan bakar. Fungsi utama kompresor adalah mengambil udara atau gas dari sekitar, lalu memberi tekanan dalam tabung, kemudian disalurkan kembali dalam bentuk udara yang memiliki tekanan, jika ingin nisa lihat gambar 3.13 dibawah ini.

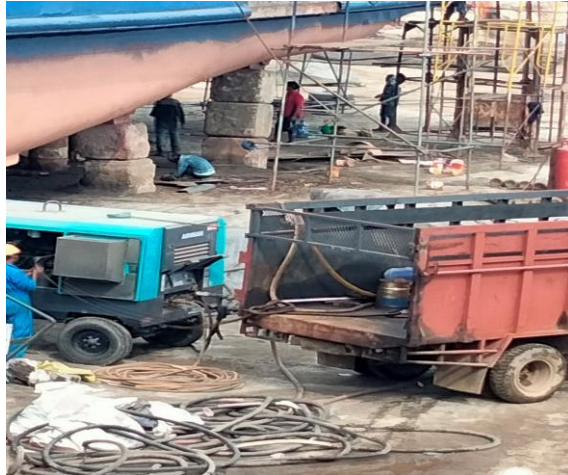
Gambar 3. 14 Angin Fleksibel

Selang secara umum mempunyai fungsi sebagai media penyalur zat-zat seperti air, angin, steam, atau oli dari part benda satu ke part benda yang lain. Namun selang yang digunakan pada pengujian ini untuk menyalurkan angin yang disambungkan melalui valve-valve kemudian selang tersebut di sambung ke valve yang ada pada skeg untuk di lakukan pengujian, jika lebih jelas bisa dilihat gambar 3.14 dibawah ini.

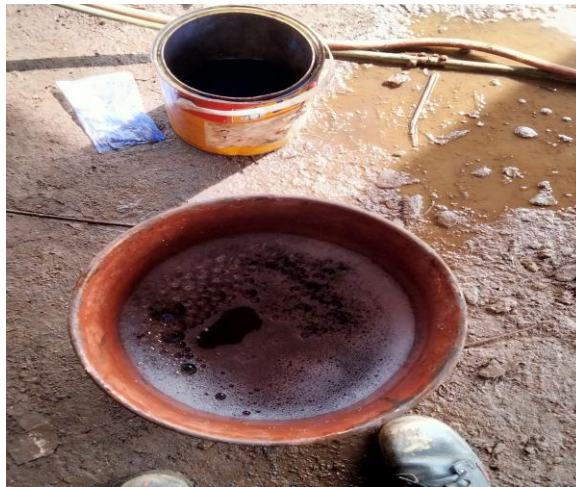
Gambar 3. 15 Air Sabun

Air sabun yang digunakan pada pengujian ini yaitu bisa sabun bubuk, cair dan lain sebagainya. yang berfungsi untuk melihat hasil kebocoran pada lasan, air sabun ini akan bergelembung, berbusa apabila sudah di aplikasikan di hasil lasan ketika ada kebocoran, jika lebih jelas bisa dilihat gambar 3.15 dibawah ini.

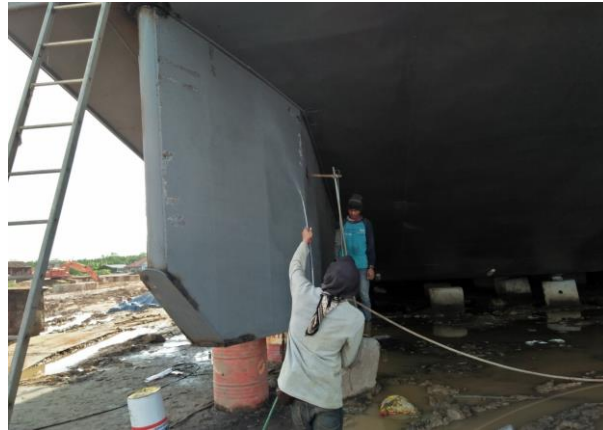
Gambar 3. 16 Tabung Penyemprot

Tabung penyemprot digunakan sebagai wadah sekaligus untuk penyemprotan air sabun pada hasil lasan untuk di lakukan pengujian, jika lebih jelas bisa dilihat pada gambar 3,16 dibawah ini.

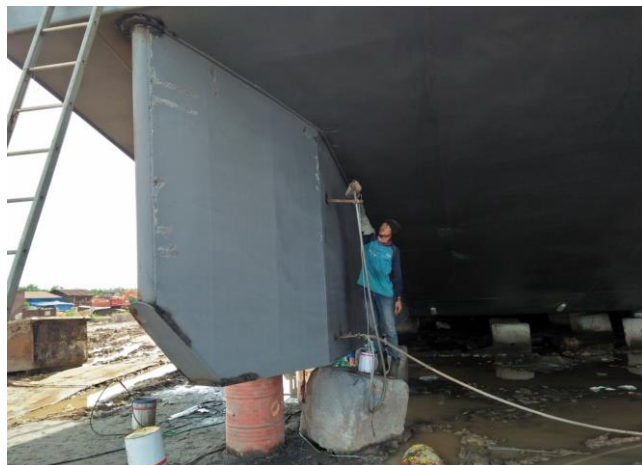
Gambar 3. 17 Pipa Input

Sebagai tempat masuk dan keluarnya udara pada saat pengujian. Pipa ini disambungkan dengan main hole kemudian pada bagian atas nya di sambungkan dengan selang yang sudah terhubung dengan mesin sentral tersebut, jika lebih jelas bisa dilihat gambar 3.17 dibawah ini.

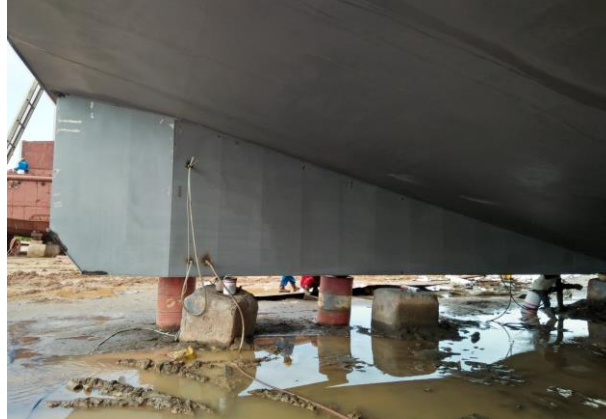
Gambar 3. 18 Selang

Selang adalah metode pengujian yang digunakan untuk memeriksa kebocoran atau kerusakan pada sistem pipa atau saluran dengan menggunakan air sebagai media pengujian, jika lebih jelas bisa dilihat gambar 3.18 dibawah ini.

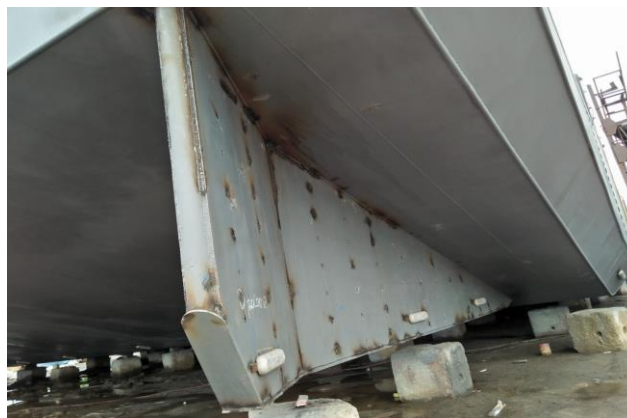
Gambar 3. 19 Skeg

Dalam pengujian air test pada kapal tongkang bagian skeg dengan metode yang paling cepat waktu pengujian dan waktu pembacaan hasil kebocoran adalah metode air test menggunakan compressor, bisa dilihat dari gambar 3.19 dibawah ini.

No	Pengujian air test	Area yang diuji	Jumlah area kebocoran	Jumlah	Indikator kebocoran
1	Pengujian 1	Skeg (p)	Vartiker, OHW	5	Gelembung sabun
2	Pengujian 2	Skeg (P)	Vartikel, OHW	10	Gelembung sabun
3	Pengujian 3	Skeg (P)	-	-	Gelembung sabun

No	Pengujian air test	Area yang diuji	Jumlah area kebocoran	Jumlah	Indikator kebocoran
1	Pengujian 1	Skeg (s)	Vartiker, OH	3	Gelembung sabun
2	Pengujian 2	Skeg (s)	Vartikel, OH	5	Gelembung sabun
3	Pengujian 3	Skeg (s)	Vartikel, OH	10	Gelembung sabun

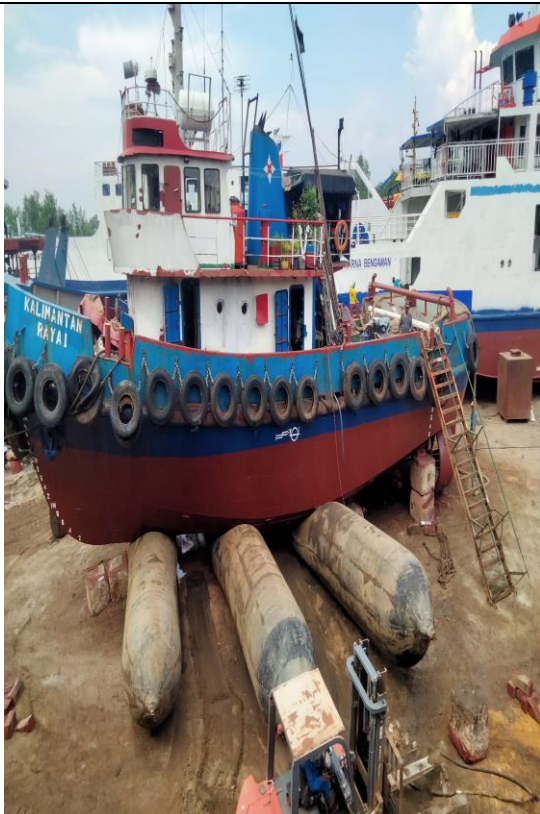
<p>Pada hari ini saya dan Qc melihat dan memantau pergerakan kapal yang ingin di undocking. Undocking merupakan proses penurunan kapal setelah dilakukan repair dan maintenance dari atas doc menuju laut yang tahapannya sama dengan proses peluncuran.</p>

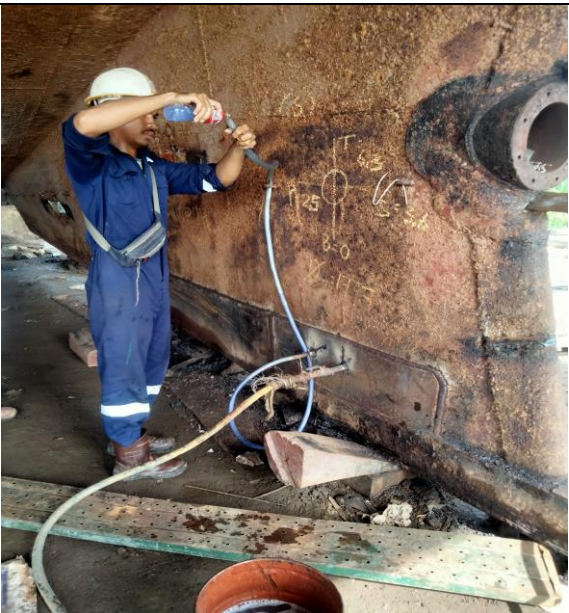
Pengujian ini menggunakan tekanan berkisar antara 0,2 sampai 1,8. Proses ini pula menggunakan bantuan berupa cairan sabun berbusa mendeteksi kebocoran yang ditimbulkan karena adanya udara yang keluar dari tangki dengan timbulnya gelembung busa sabun..

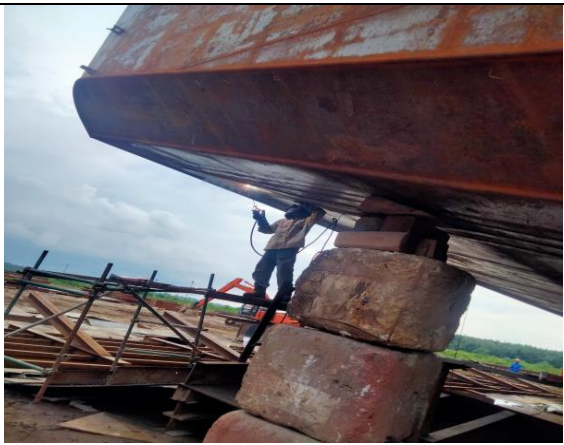
welding bagian bawah buritan kapal tongkang. Welding adalah suatu proses menyambungan/Pengelasan antara Profil dan Kulit/konstruksi skeg tersebut. logam secara permanen dengan cara memanaskan logam sampai mencapai titik cair. dengan tanpa pemakain tekanan, dan dengan tanpa pengguna bahan pengisi
