LAPORAN KERJA PRAKTEK
PT KARIMUN MARINE SHIPYARD
JL. PT. MUTIARA, RT 02/RW 02, Desa Pangke, Kec.Meral,
Kab.Karimun, Kepulauan Riau-Indonesia

NURUL HIDAYU
(1304201043)

POLITEKNIK NEGERI BENGKALIS
JURUSAN TEKNIK PERKAPALAN
BENGKALIS – RIAU
2023-2024

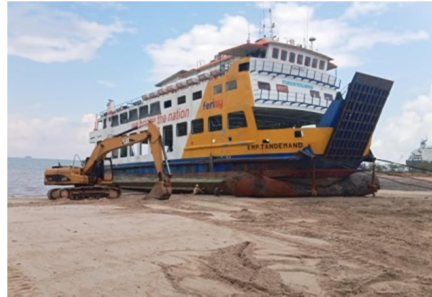
Gambar 1.2 Slip Way

Fasilitas slip way yang di gunakan di sini adalah ballon, dimana ballon ini di gunakan untuk proses penaikan dan penurunan kapal dan untuk spesifikasi ballon untuk materialnya natural rubber dengan diameter 0.6-2.8 m dan panjang 5-24 m. adapun gambar slip way bisa dilihat pada gambar 1.2

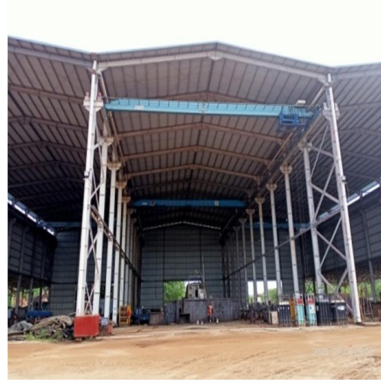
Gambar 1.4 Main Workshop Fabrication

Main Workshop Fabrication merupakan tempat proses fabrikasi dan kontruksi yang dilakukan didalam sebuah bangunan yang di dalamnya sudah tersedia berbagai macam alat dan mesin-mesin untuk melakukan proses potong plat mesin bending, overhead crane dan lainnya.

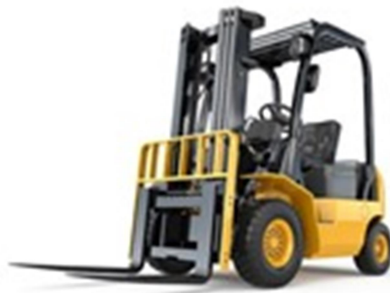
Gambar 1.5 Forklift

Forklift merupakan truk yang digunakan untuk mengangkat dan memindahkan material namun terbatas dalam jarak pendek dan ketinggian angkat tertentu.

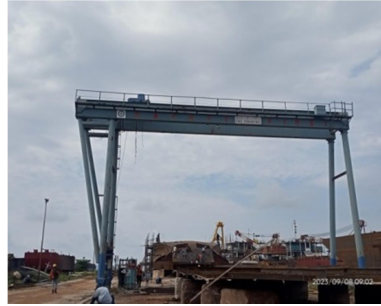
Gambar 1.6 Gantry Crane

Gantry Crane merupakan hoist crane yang memiliki tempat kaki beroda dan bergerak diatas rel yang digunakan untuk mengangkat beban. Adapun gambar Gantry crane dapat di lihat pada Gambar 1.6

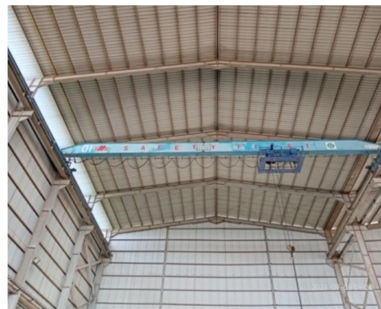
Gambar 1.7 Overhead Crane

Overhead Crane merupakan hoist crane yang terpasang dibagian atas atap bangunan untuk mengangkat dan memindahkan beban. Adapun gambar Overhead Crane dapat di lihat pada Gambar 1.7

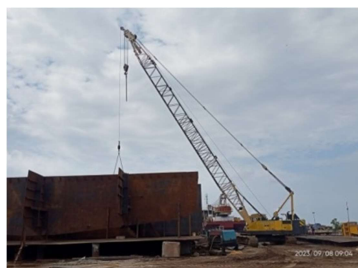
Gambar 1.8 Crawler Crane

Crawler Crane merupakan alat angkat yang dapat berpindah dan memiliki keunggulan bekerja di permukaan yang lunak. Adapun gambar Crawler Crane dapat di lihat pada Gambar 1.8

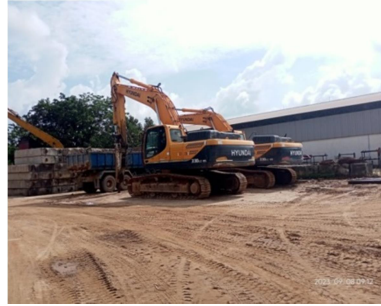
Gambar 1.9 Excavator

Excavator merupakan alat berat dengan rangkaian lengan atau batang/arm, tongkat atau bahu, bucket atau keranjang yang berfungsi sebagai alat keruk, serta tenaga penggerak hidrolis. Adapun gambar Excavator dapat di lihat pada Gambar 1.9

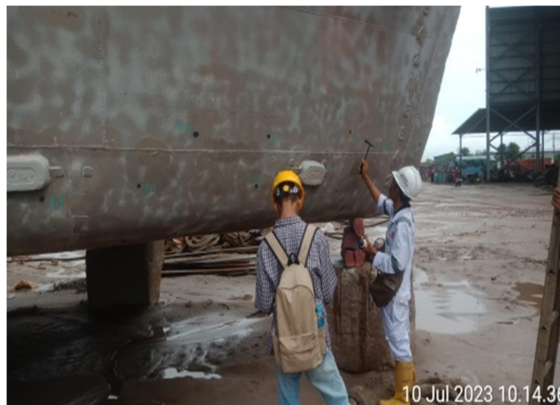
Gambar 2.6 *UltraSonic Test*

Pada hari ini saya melakukan kegiatan *UltraSonic Test (UT)* di kapal BG. L 2006. *UltraSonic Test (UT)* salah satu uji *Material Non Destructive Test (NDT)*. Pemeriksaan ultrasonic dapat digunakan untuk mendeteksi cacat/ evaluasi, pengukuran dimensi, karakterisasi material dan banyak lagi. mengukur ketebalan plat kapal mulai dari bagian *port side, starboard side main deck dan bottom*.

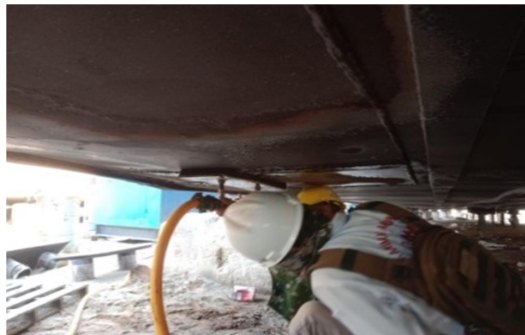
Gambar 2.8 Proses *Vacum Test*

Pada hari ini saya melihat proses *vacum test bersama* QC di BG.Costa Bay 55. tujuan pengujian ini untuk mengetahui apakah ada kebocoran pada hasil lassaan yang sudah dilakukan, pengujian ini sangat penting dilakukan karena untuk mengantisipasi masuk nya air kedalam lambung kapal.

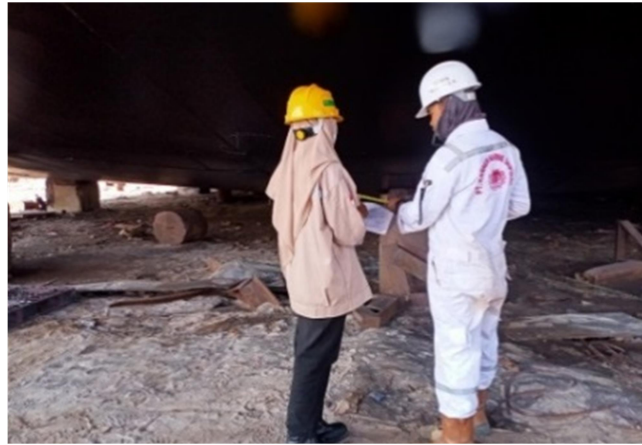
Gambar 2.12 Pengukuran *Sim Join*

Pada hari ini saya bersama pembimbing saya untuk melakukan pengukuran *Sim join* pada daerah *Bottom & Side shell* kapal Bg.Sorento bay. *Sim join* plat diukur menggunakan meteran, tujuan mengukur *sim join* untuk pembuatan gambar *ndt plan* dan titik *radiography*.

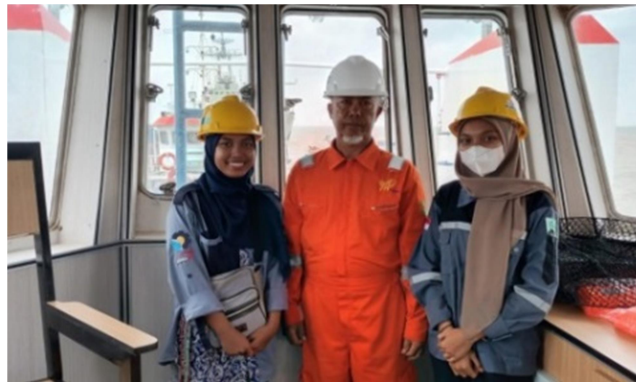
Gambar 2.13 *Bollar Pull Test*

Pada hari ini saya mengikuti proses *Bollard pull test* pada kapal TB.Marino Dolphin. *Bollar Pull Test* adalah proses pengujian untuk mengetahui kekuatan maksimal kapal. Pengujian ini sangat penting untuk mengetahui batas maksimal beban yang boleh ditarik oleh kapal atau *Tug Boat*.

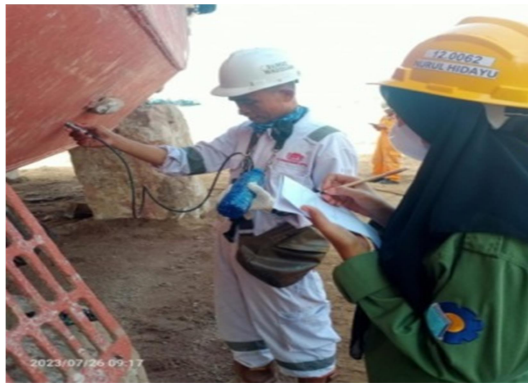
Gambar 2.17 *Ultrasonic test*

Pada hari ini saya ditugaskan pembimbing saya bersama QC Untuk melakukan *Ultrasonic Test (UT)* di KMP.GHANDA NUSANTARA Pemeriksaan ultrasonic dapat digunakan untuk mendeteksi cacat/ evaluasi, pengukuran dimensi, karakterisasi material Mengecek ketebalan mulai dari *area side shell, main deck dan bottom* sesuai frame kapal.

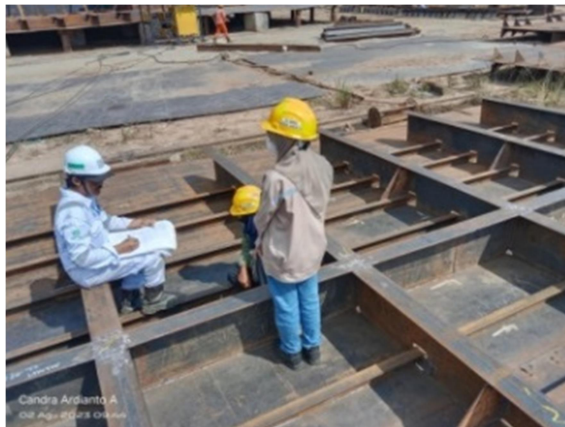
Gambar 2.22 *inspect visual welding*

Pada hari ini saya bersama QC melakukan *inspect visual welding* di salah satu panel *TRANS BHD* kapal tongkang. Mengecek hasil Las, hasil grinda, posisi peletakan *bracket*, *collar* dan lainnya.

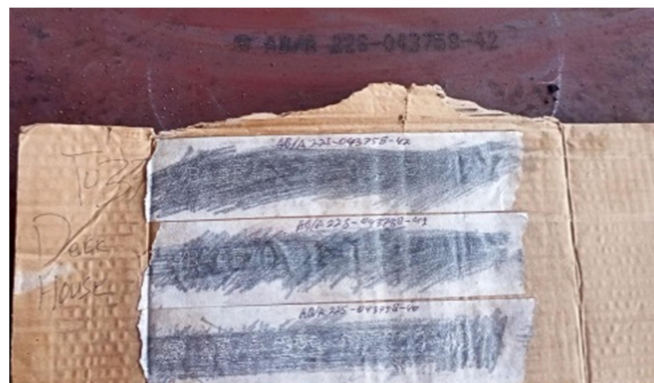
Gambar 2.26 material traceability

Pada hari ini kami melakukan tracing material *deck house* untuk kapal tugboat T.033. Tracing material bertujuan untuk mengetahui merek material yang digunakan, setiap material bagain kapal menggunakan berbagai macam jenis dan merek yang berbeda.

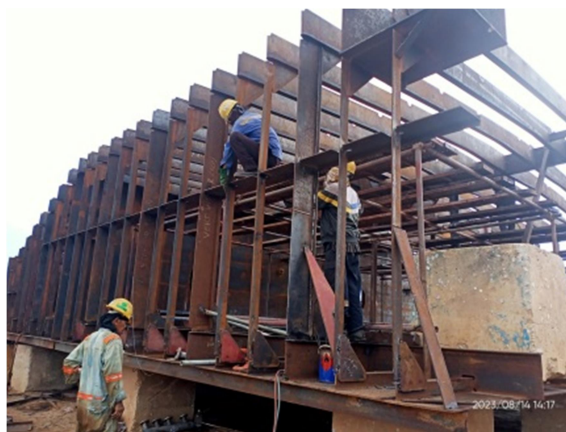
Gambar 2.30 *Visual structure*

Pada hari saya ikut pembimbing kelapangan untuk *inspect visual structure* kapal Tug boat T.033. Tujuan dari kegiatan ini untuk mengetahui cacat pada pengelasan. Perlengkapan yang kami gunakan untuk *inspeks visual test* yaitu senter, kapur dan kaca miror.

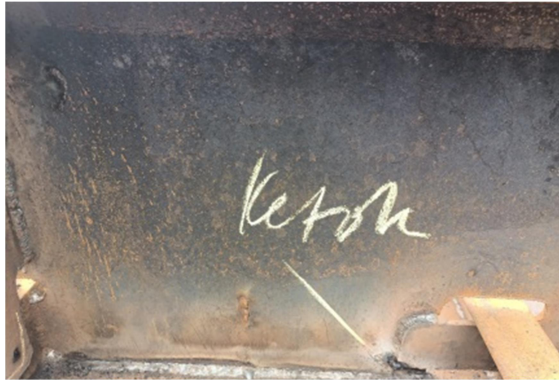
Gambar 2.31 *welding inspact*

Pada hari ini saya bersama pembimbing saya melakukan *inspact* pada panel *trans bulkhead*, mengecek hasil las, hasil grinda dan melihat posisi pemasangan *Collar* dikapal tongkang T.172.

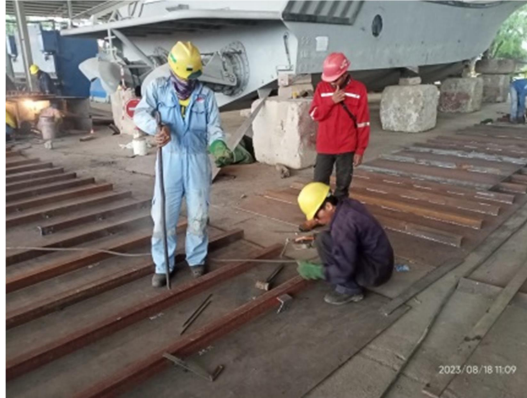
Gambar 2.33 *Fit up deck house*

Pada hari ini saya ikut pembimbing saya untuk melihat *fithing deck house*.melihat proses pemasangan plat-plat *anggel* dan *frame* untuk kapal bangunan baru *Tug boat* T.033.

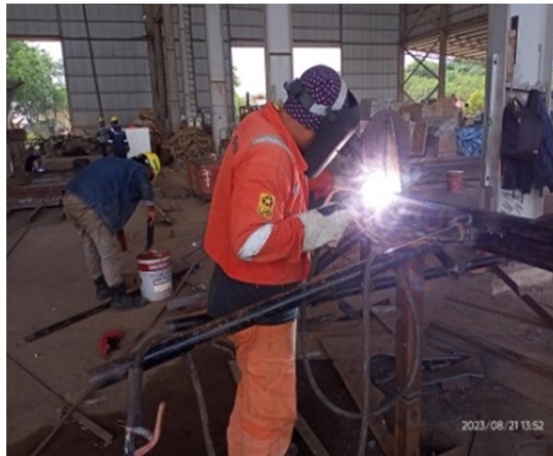
Gambar 2.34 Tiang *high mast*

Pada hari ini saya melihat fabrikasi tiang high mast untuk kapal bangunan baru T.033 JX WALRUS. Tiang high mast adalah tiang lampu sorot yang berfungsi sebagai tempat dari lampu-lampu navigasi, bendera dan lainnya.

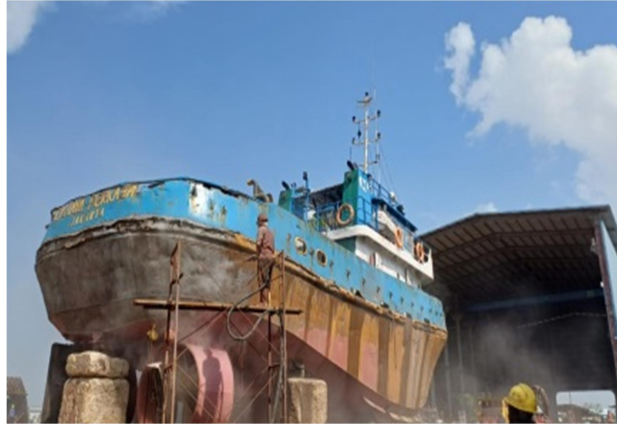
Gambar 2.35 *Blasting*

Pada siang ini kami melihat proses blasting pada kapal repair yang baru docking. Blasting adalah proses penyemprotan material yang umumnya berupa pasir silika atau steel grit dengan tekanan tinggi untuk menghilangkan karat, cat, oil dan lainnya.

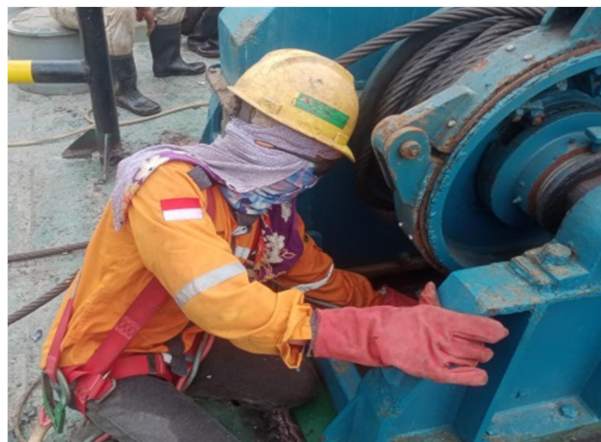
Gambar 2.36 Bongkar *tuger winch*

Pada hari ini kami melihat proses pembongkaran *tuger winch*, *Tuger winch* adalah mesin yang digunakan untuk menarik atau menderek kapal dilaut, tongkang, ringging, fender, dan peralatan perkapalan yang tergolong mempunyai beban berat.

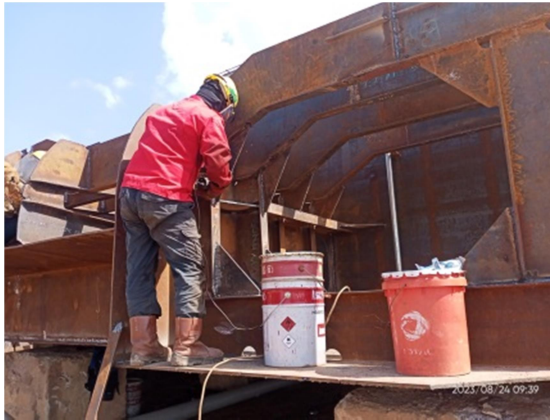
Gambar2.37 menggerinda hasil las

Mengerinda pada proses pengelasan. Proses mengerinda bertujuan untuk merapikan bagian las yang kurang rata.

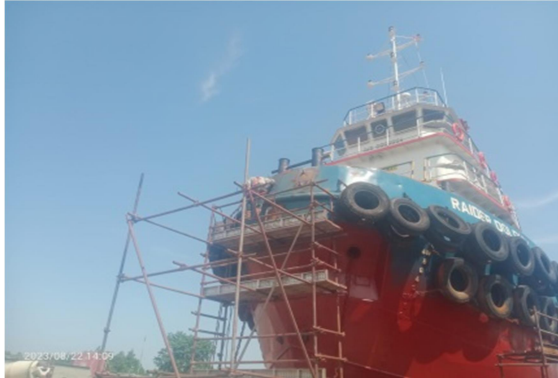
Gambar2.38 Docking

Pada hari ini saya bersama pembimbing melihat proses *docking* kapal *Tug boat* untuk *Repair* dan perawatan kapal. *Docking* kapal memiliki tujuan untuk keperluan pemeliharaan kapal seperti memeriksa, memperbaiki kerusakan, pengecatan badan kapal, dan membersihkan badan kapal yang berada dibawah garis air.

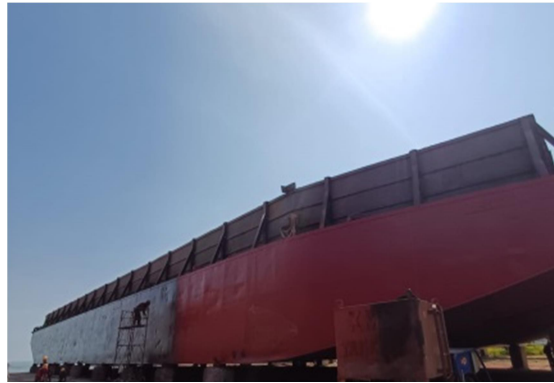
Gambar2.39 *Painting*

Pada hari ini saya melihat proses *painting* lambung kapal tongkang. *Painting* adalah salah satu hal yang sangat penting pada reparasi lambung kapal. *Painting* atau pengecatan adalah proses lanjutan setelah permukaan pelat kapal diblasting.

Fungsi dari *painting* ini adalah untuk melindungi seluruh permukaan logam kapal agar tidak mudah terjadi karat, mengurangi gesekan antara permukaan air dan body kapal, dan untuk tujuan estetika penampilan kapal.

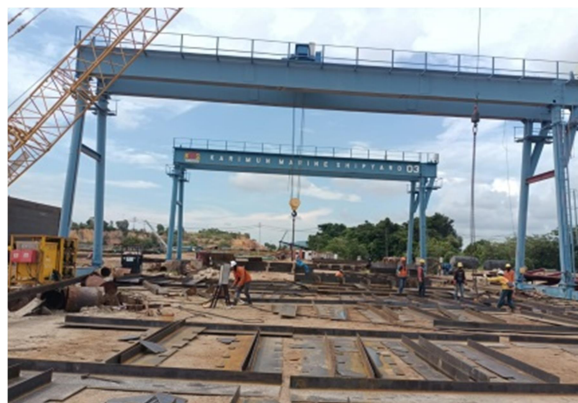
Gambar2.40 *Web frame*

Pada hari ini saya mengikuti proses fabrikasi *web frame* pada proyek kapal tongkang H.171 BATANGAS BAY. frame atau gading digunakan untuk menyangga konstruksi di bagian kapal.

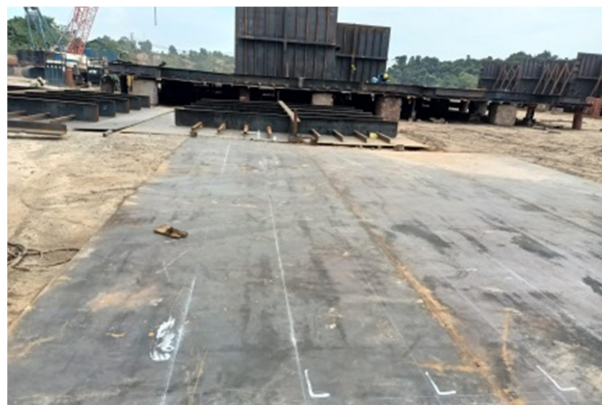
Gambar 2.44 *marking*

Pada hari ini saya bersama pembimbing saya untuk melihat proses dan pengecekan pada markingan *plat bottom* untuk kapal BATANGAS BAY. *Marking* adalah proses penandaan komponen material Dengan manual marking, seluruh penandaan penggambaran komponen diatas permukaan material dilakukan secara manual dengan menggunakan peralatan sederhana.

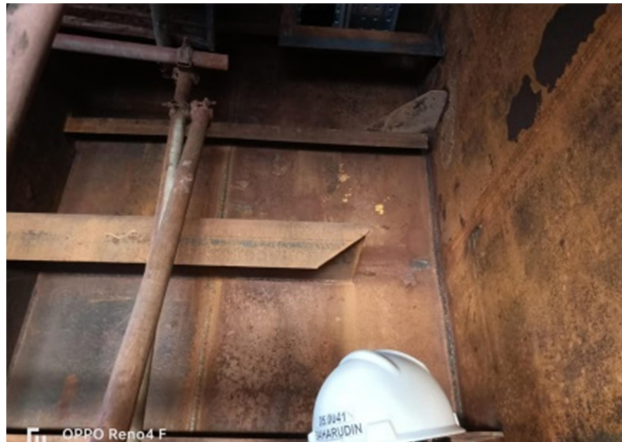
Gambar 2.45 *Visual inspection*

Pada hari ini saya melakukan *Visual inspection* pada tangki kapal yang tongkang. *Visual inspection* adalah proses pemeriksaan hasil akhir dari setiap komponen yang dibuat, mulai dari pemeriksaan kebersihan, gerinda-an, dan pemeriksaan pengelasan.

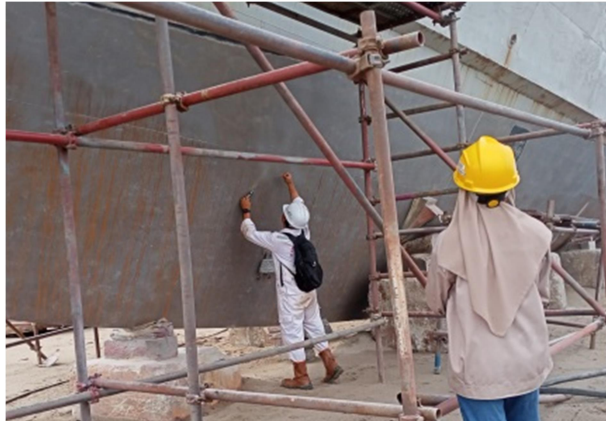
Gambar 2.47 inspection after blasting

Pada hari ini kami melakukan pengecekan secara visual daerah rembesan pada sim join pada plat bottom setelah dilakukan *blasting* dikapal KRI .

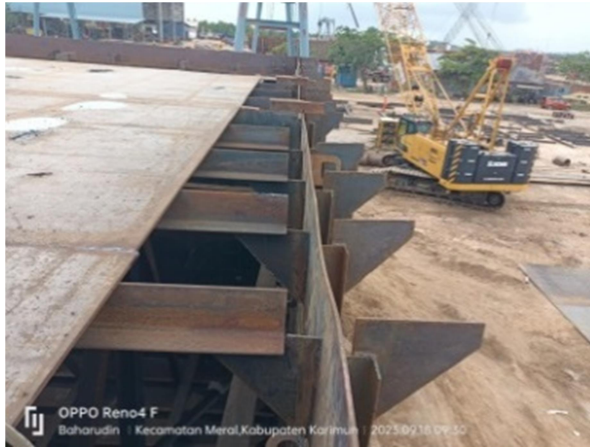
Gambar 2.53 pengecekan *bracket*

Pada hari ini saya bersama pembimbing saya kembali melakukan pengecekan pada konstruksi bracket pada area *main deck*. *Bracket* merupakan konstruksi kapal yang berupa pelat siku yang berfungsi sebagai penguat sambungan antara dua elemen konstruksi. Misalnya digunakan pada sambungan antara balok geladak dengan gading besar atau dengan gading utama.

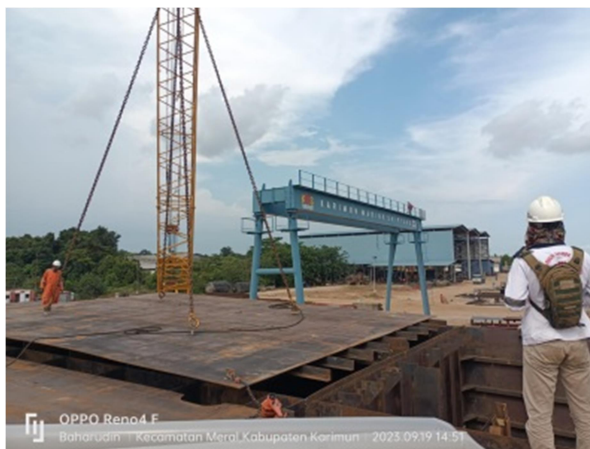
Gambar 2.54 *Erection bottom*

Pada hari ini saya bersama pembimbing saya melihat proses *erection plat main deck* tangki *start boad* dikapal H.171 BATANGAS BAY. pengaturan posisi tegak dan lurus dibantu dengan plat siku.

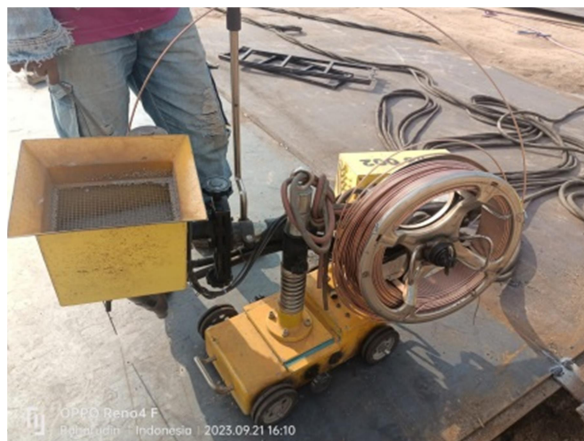
Gambar 2.56 Mesin las saw

Arus listrik yang disuplai dari trafo las digunakan untuk menyalakan busur listrik dan menghasilkan panas. Lalu kawat las ditumpahkan secara terus menerus kedalam kawah las. Proses tersebut terjadi dibawah rendaman pasir silica yang berfungsi filux.

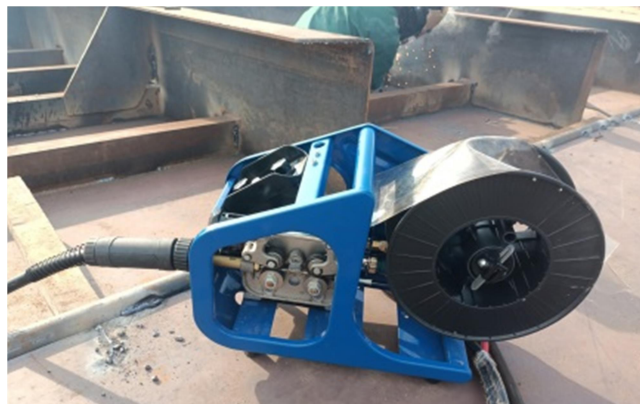
Gambar 2.57 Mesin las MIG

Las MIG (*Metal Inert Gas*) yaitu merupakan proses penyambungan dua material logam atau lebih menjadi satu melalui proses pencairan setempat, dengan menggunakan elektroda gulungan (*filler metal*) yang sama dengan logam dasarnya (*base metal*) dan menggunakan gas pelindung (*inert gas*).

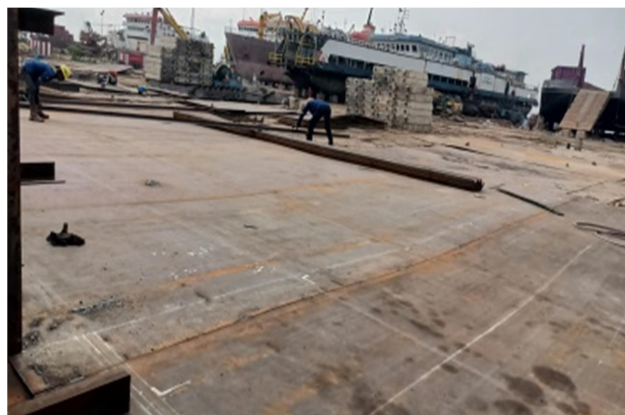
Gambar 2.64 *Marking*

Pada hari ini saya ditugaskan kelapangan oleh pembimbing untuk melihat proses marking plat *bottom* untuk kapal tongkang. *Marking* adalah proses penandaan komponen material Dengan manual marking, penandaan (*marking*) pada material plat dilakukan dengan tujuan agar dalam proses pemotongan sesuai dengan bentuk yang diinginkan. seluruh penandaan penggambaran komponen diatas permukaan material dilakukan secara manual dengan menggunakan peralatan sederhana.

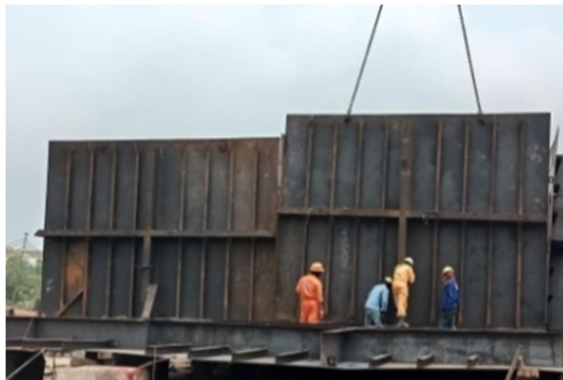
Gambar 2.68 *Fit up trans bhd*

Pada hari ini saya bersama pembimbing saya melakukan pengawasan *fit up trans bhd* tangki bagian *center port side* di kapal tongkang.

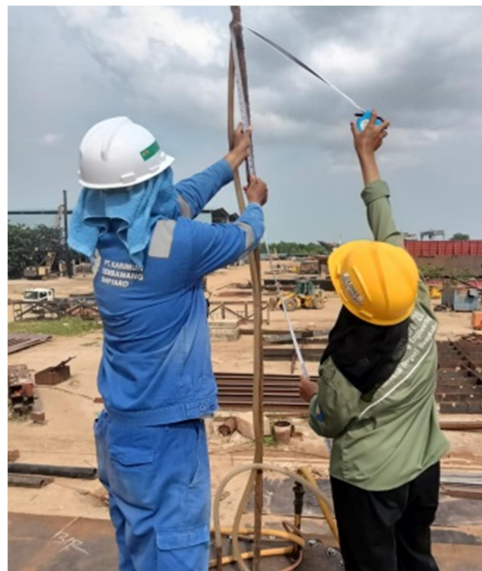
Gambar 2.71 Mengukur ketinggian air

Meteran digunakan sebagai alat ukur ketinggian air yang berada di selang spiral. Perhatikan alat ukur tekanan yang terpasang, tunggu sampai tekanan udara didalam tangki mencapai 0,2 Bar(bila menggunakan Pressure Gauge)atau jika menggunakan selang air, perhatikan permukaan air didalam selang. Ukur jarak antara permukaan air dibagian bawah (ujung bawah selang) dengan permukaan air dibagian atas (ujung atas selang). Bila didapati jarak 1,0 m berarti tekanan didalam tangki adalah 0,1 Bar, jika jaraknya 2,0 m maka tekanan didalam tangki 0,2 Bar.

Dasar pengujian dengan menggunakan batas tekanan / *pressure* sebesar 0,2 bar adalah berdasarkan ketentuan pada *Rules For The Classification And Construction For Seagoing Ships*.

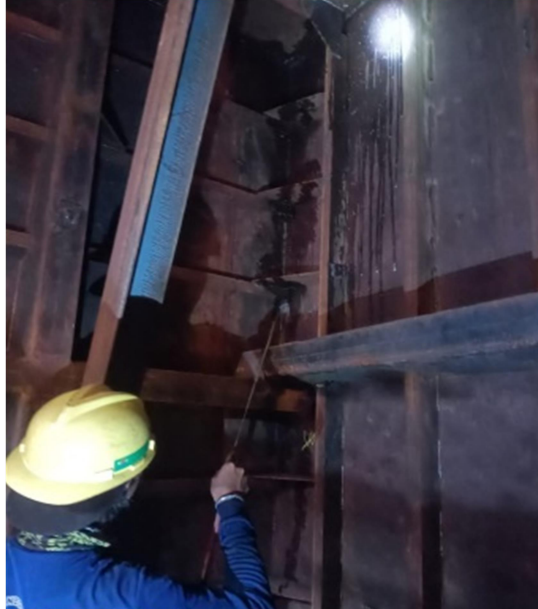
Gambar 2.72 Air Pressure Test

Apabila terdapat kebocoran pada tangki tersebut maka akan tampak busa / gelembung yang keluar dari bagian pengelasan yang bocor. Bila yang tampak busa halus itu berarti ada crack atau bocor yang halus, jika yang tampak gelembung itu berarti adanya kebocoran yang cukup besar.

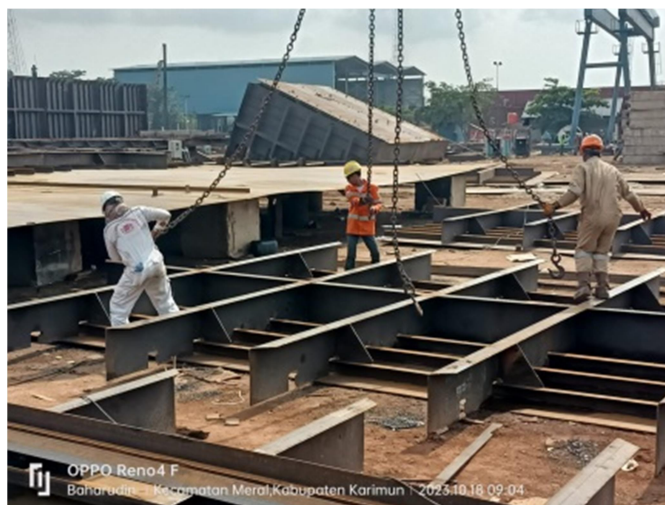
Gambar 2.75 pembalikan panel *side shell*

Pada hari ini kami mengawasi proses pembalikan panel side shell menggunakan *Crawler Crane* di kapal tongkang bangunan baru H.172 BINTUNI BAY.

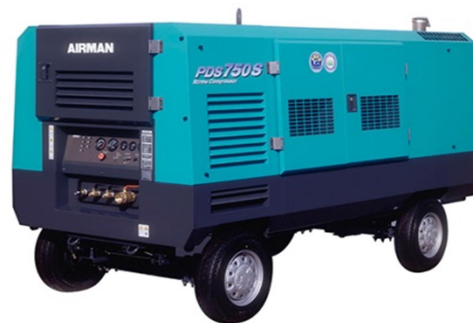
Gambar 3.2 Compressor

Compressor digunakan adalah compressor berjenis Diesel yang mampu menghasilkan tekanan udara tinggi, fungsi kompresor pada pengujian ini memiliki peranan sangat penting karena sebagai pemasok udara kedalam Tangki yang akan diuji

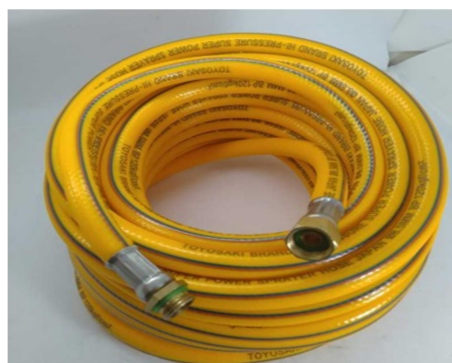
Gambar 3.3 Selang hose compressor

Selang hose berfungsi sebagai penyambung dari udara yang dihasilkan dari compressor dan akan disalurkan ke tangki yang akan di uji, biasanya selang hose compressor memiliki panjang yang lumayan dikarenakan supaya mempermudah jangkauan saat mengisi udara ke tangki.

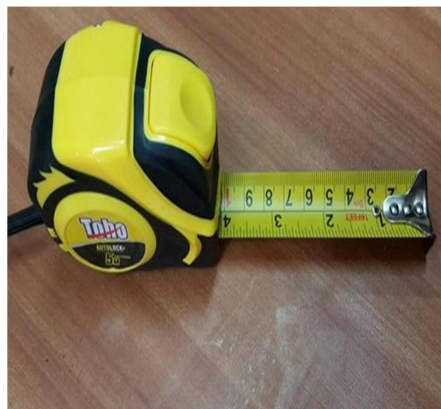
Gambar 3.5 Meteran

Meteran digunakan sebagai alat ukur ketinggian air yang berada di selang spiral, untuk kapal tongkang yang menggunakan Kelas BKI biasanya ketinggian air dalam selang yang diminta sekitar 1800-1900 mm.

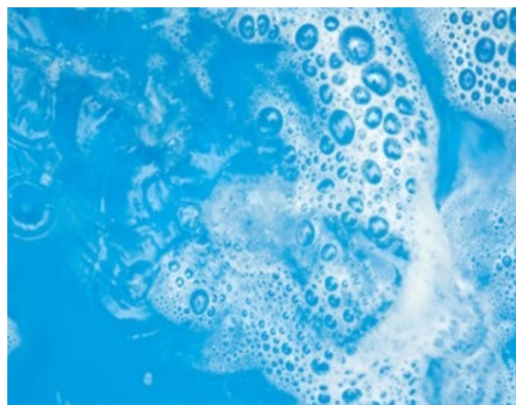
Gambar 3.7 Air sabun

Air sabun digunakan saat proses pengujian kekedapan untuk mencari titik kebocoran pada area tank kapal baik yang berada di *bottom*, *side shell*, *main deck*, dll, air sabun tinggal disiram atau disemprot pada area tank yang terkena Replating atau lainnya untuk melihat apakah ada kebocoran atau tidak.

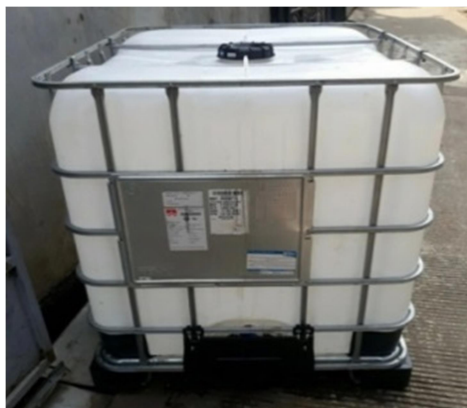
Gambar 3.9 Tank air

Tank air digunakan sebagai wadah tempat pembuatan air sabun yang akan digunakan saat proses pengujian, diatas tank air akan diletakkan mesin air sebagai penyedot air sabun dalam tank air, yang dimana mesin air sudah di sambungkan dengan selang sebagai penyemprot cairan sabunnya saat pengujian.

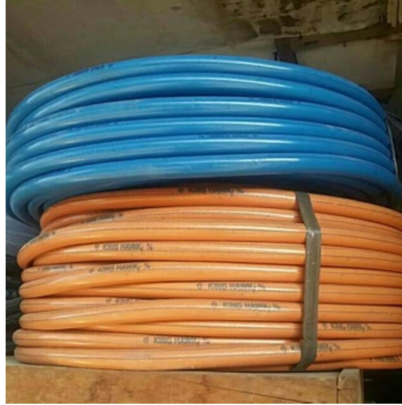
Gambar 3.10 Selang semprot

Selang semprot digunakan saat proses pengujian, dan disambungkan dengan mesin air sebagai alat penyemprot saat pengujian berlangsung.

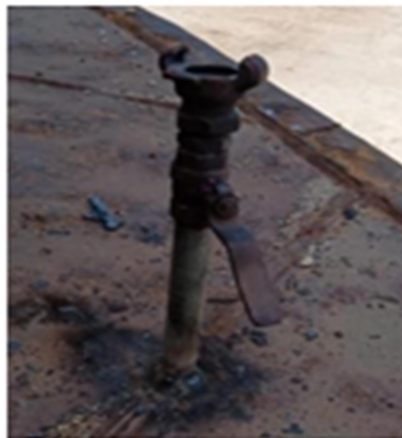
Gambar 3.11 Pipa sambungan tanki

Pipa ini digunakan sebagai pemasok tekanan udara dari selang hose Compressor ke tank, pipa ini juga berfungsi juga mengunci tekanan udara apabila tekanan udara sudah mencapai tekanan yang di inginkan.

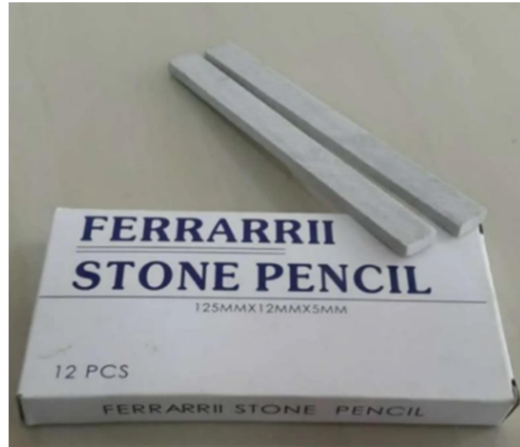
Gambar 3.12 Kapur

Kapur digunakan sebagai penanda titik lokasi yang mengalami kebocoran setiap titik yang terjadi kebocoran akan diberi tanda dengan kode BCR (bocor) atau juga dengan simbol W (*welding*) pada bagian yang mengalami kebocoran.

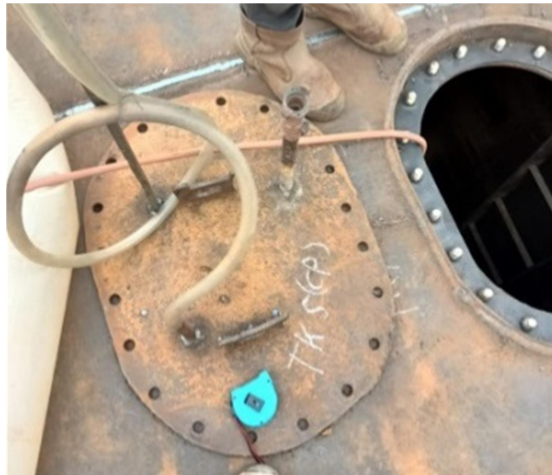
Gambar 3.14 Pemasangan pipa

- Lubangi tutup Manhole dari tangki yang akan diuji.
- Pasang alat pengukur pada lubang di tutup mainhole tersebut dengan cara las tentunta,atau pasang pada flange pipa udara tangki. Buat koneksi sambungan selang kompresor pada Flens pipa isi tangki yang akan diuji.

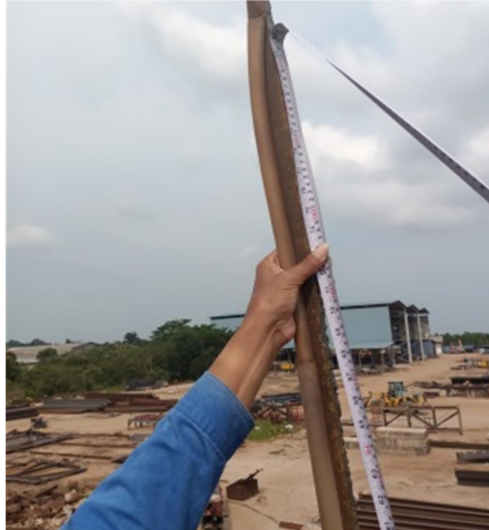
Gambar 3.15 Mengukur tekanan udara

- Hubungkan selang dari kompresor dengan koneksi pada flens pipa isi tangki yang akan diuji, gunakan clamp dengan ukuran yang sesuai dengan selang kompresor
- Kencang baut-baut Flens pipa tersebut.
- Pasang tutup manhole beserta karet packingnya dan kencangkan bautnya.
- Hidupkan kompresor, jika tekanan angin pada kompresor telah cukup, buka valve udaranya agar udara mengalir ke dalam tangki yang akan diuji.
- Perhatikan alat ukur tekanan yang terpasang,tunggu sampai tekanan udara didalam tangki mencapai 0,2 Bar (bila menggunakan Pressure Gauge) atau jika menggunakan selang air, perhatikan permukaan air didalam selang. Ukur jarak antara permukaan air dibagian bawah (ujung bawah selang). Bila didapati jarak 1,0 m berarti tekanan didalam

tangki adalah 0,1 Bar, jika jaraknya 2,0 m maka tekanan didalam tangki 0,2 Bar. Besarnya tekanan udara tersebut dapat disesuaikan dengan kondisi tangki yang akan diuji misalkan tekanan dikurangi menjadi 0.18 Bar.

Pembuktian besarnya tekanan berdasarkan ketinggian cairan didalam selang dapat dibuktikan dengan formula sebagai berikut:

$$P: 0,0981 \text{ h SG (bar)}$$

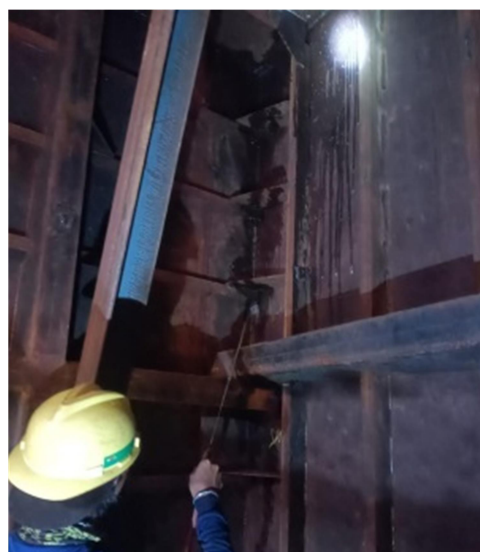
Gambar 3.17 Penyiraman area dalam tangki

- Setelah tekanan didalam tangki sesuai dengan yang diinginkan, kunci valve udara kompresor atau hentikan aliran udara yang menuju tangki.
- Selanjutnya lakukan penyemprotan cairan air sabun pada bagian pengelasan yang akan diuji kekedapannya, bagian yang diberi cairan sabun tentunya bagian luar dari tangki yang diuji. Cairan sabun dapat dibuat dengan melarutkan sabun deterjen kedalam tank air sebagai waddah tempat air sabun

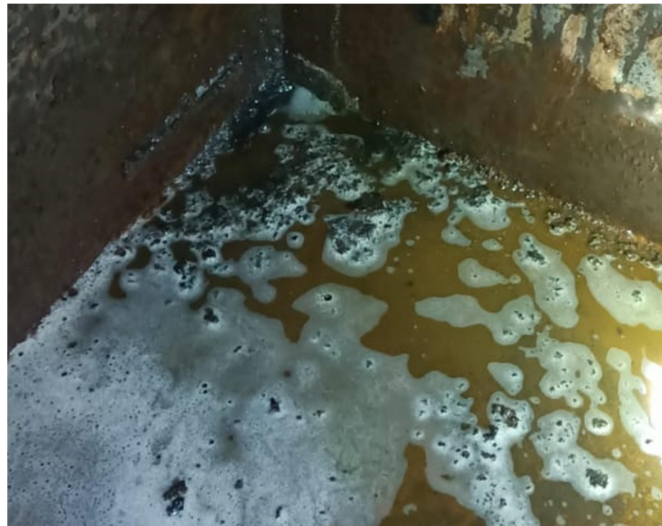
Gambar 3.19 Lokasi kebocoran area bottom

- Apabila terdapat kebocoran pada tangki tersebut maka akan tampak busa / gelembung yang keluar dari bagian pengelasan yang bocor. Bila yang tampak busa halus itu berarti ada crack atau bocor yang halus, jika tampak gelembung itu berarti adanya kebocoran yang sangat besar.

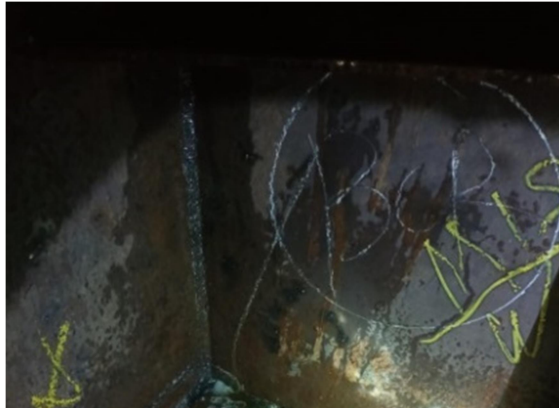
Gambar 3.20 Penandaan lokasi kebocoran.

- Tandai lokasi-lokasi kebocoran tersebut menggunakan kapur.

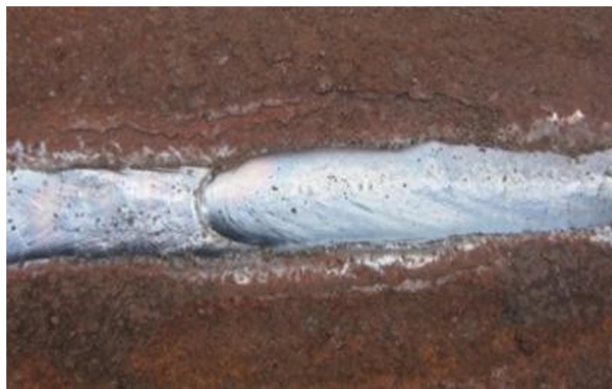
Gambar 3.21 Penampalan kebocoran

- Setelah diketahui titik kebocoran selanjutnya akan dilakukan proses perbaikan atau penampalan bagian yang mengalami kebocoran, sebelum melakukan penampalan hendaknya udara yang berada di dalam tank dikeluarkan terlebih dahulu semua baru dilakukan proses perbaikan.

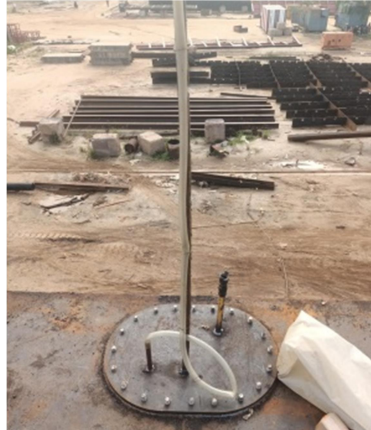
Gambar 3.22 Pengisian udara kembali

- Setelah semua lokasi kebocoran di lakukan penampalan selanjutnya tank akan di isi kembali dengan udara, untuk diperiksa kembali oleh QC apakah masih terjadi kebocoran pada tampalan.

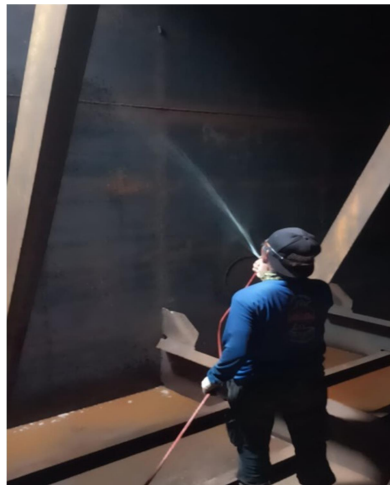
Gambar 3.23 Penyiraman area dalam tangki

- Apabila terdapat kebocoran lagi pada tangki tersebut maka akan tampak busa / gelembung yang keluar dari bagian pengelasan yang bocor. Bila yang tampak busa halus itu berarti ada crack atau bocor yang halus, jika tampak gelembung itu berarti adanya kebocoran yang sangat besar.
- Tandai lokasi-lokasi jika terdapat kebocoran menggunakan kapur.
- Setelah diketahui titik kebocoran selanjutnya akan dilakukan proses perbaikan atau penampalan kembali pada bagian yang mengalami kebocoran, sebelum melakukan penampalan hendaknya udara yang berada di dalam tank dikeluarkan terlebih dahulu semua baru dilakukan proses perbaikan.
