LAPORAN KERJA PRAKTEK

PT. BENGKALIS DOCKINDO PERKASA

**BABIII TINJAUAN KHUSUS PERBAIKAN SISTEM PROPULSI KAPAL
RO-ROKMP. PERSADA NUSANTARA 40**

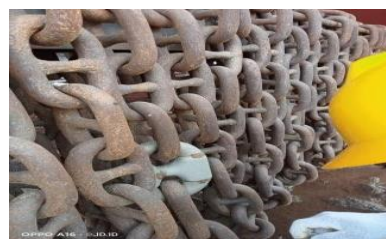
Gambar 2 3 kalibrasi rantai

Melakukan kalibrasi *Anchor chain SPOB WK2 P\S* Kalibrasi adalah melakukan pengecekan dan pengukuran pada rantai jangkar kapal untuk mengetahui ukuran rantai setelah melakukan pergeseran atau akibat karatanS

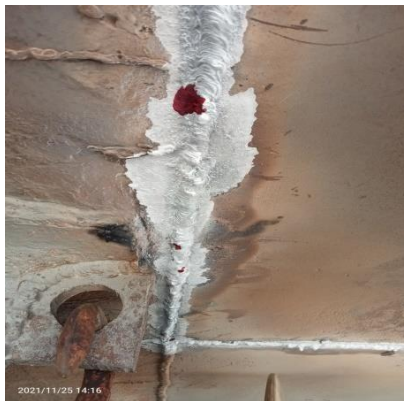
Gambar 2 4 proses *penetrant Test* pada tugboat tnt

Hari ini saya berkesempatan ikut bersama pengawas bg Heri Setiawan Amd untuk melakukan *penetrant Test* (uji kedap) pada kapal Tugboat. penetran dilakukan pada bagian buritan dan pada bagian haluan. *Penetran* ini berfungsi untuk mencari kebocoran pada hasil lasan yang telah di selesai kan.ada pun alat yang digunakan untuk *penetran* adalah.

- A. Yang berwarna putih *Develofer*
- B. Yang berwarna merah *Penetrant*

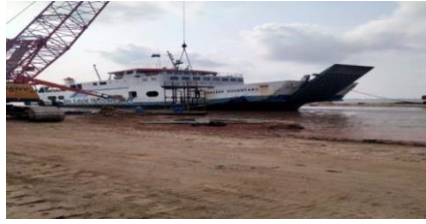
Gambar 2 5 Proses Docking kapal roro perrada nusantara

proses docking kapal roro persada nusantara pada proses ini saya melihat proses penaikan kapal roro menggunakan *airbag* yang berjalan cukup lama ada pun tahap sebelum docking yaitu :

1. Menyiapkan lokasi untuk kapal *Roro* yang akan di docking
2. Meletakkan *airbag* di bagian bawah kapal dengan posisi yang sudah di tentukan/disesuaikan dengan cara meletakkan *airbag* dibagian bawah kapal, kemudian ditarik menggunakan *forklift*.
3. *Airbag* dipompa menggunakan kompresor hingga mengembungkan secara beraturan agar kapal tidak oleng
4. Melepaskan JIG yang ada di kapal
5. Kapal ditarik menggunakan *crane* secara perlahan, hingga sampai
6. kelokasi yang sudah disiapkan.

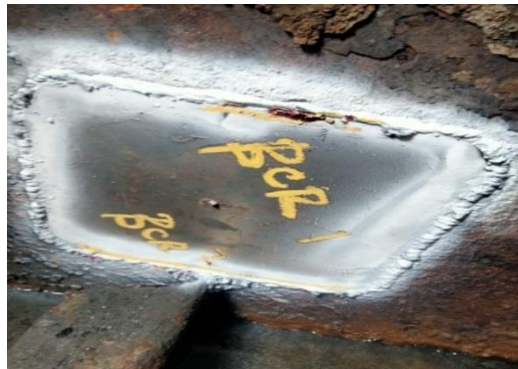
Gambar 2 6 Proses penetrant Test kapal artha

saya bersama pengawas bg puji purwanto melakukan *penetran test* hasil lasan pada tangki kapal Ob a pengujian untuk mencari kebocoran pada hasil lasan (uji kedep)*penetran test*.

Gambar 2.6 ini adalah proses *penetrant Test* pada bagian tangki kap OB ARTHA yang dilakukan oleh PIC PT. Bengkalis Dokindo Perkasa

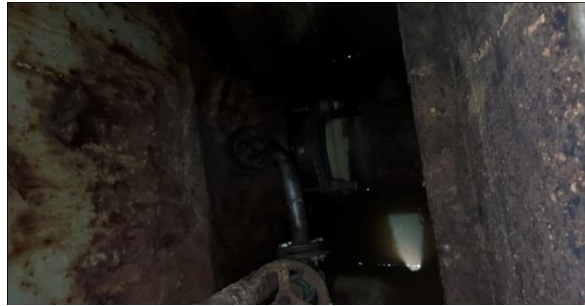
Gambar 2 7 perpipaan

pada minggu kedua ini saya mengikuti pengawas berkeliling di kapal *tugboat*. Pada kesempatan itu juga saya dan pengawas masuk ke kamar mesin kapal *tugboat*, dan di situ saya di kenal kan oleh pengawas tentang pipa pipa yg ada di kamar mesin itu.

- Pipa *seachest*(pipa air asin)
- Pipa bahan bakar
- Pipa buang
- Pipa air tawar

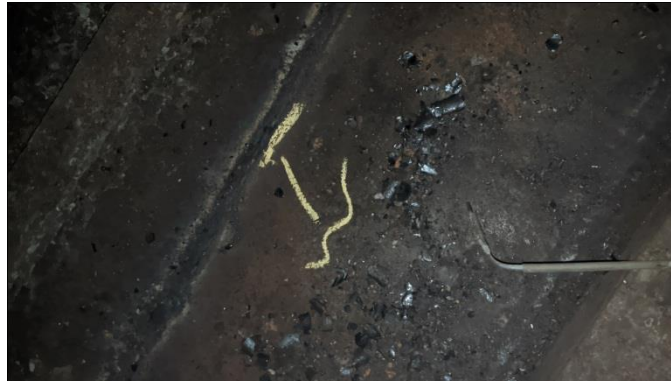
Gambar 2 11 replating plat

Replating pada bukaan kulit dasar *persada* yaitu untuk mengganti plat yang bocor pada bagian dasar bukaan kulit di *frame* 16-20 bagian keel dan lajur A kanan

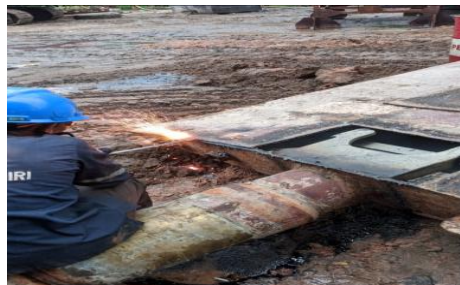
Gambar 2 12 Proses replating pada bagian daun kemudi persada

Pada hari ini saya melihat pekerja melakukan *replating* pada bagian daun kemudi kapal penumpang persada nusantara. Karena pada daun kemudi nya mengalami pergeseran pada AS busing

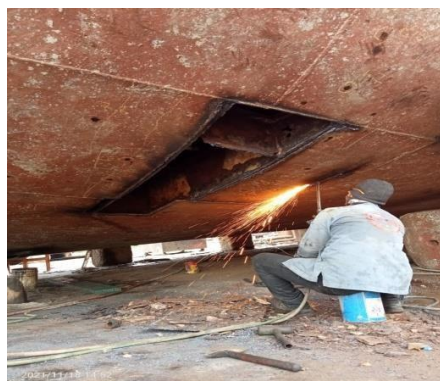
Gambar 2 13 gambar proses replating Roro KMP. Swarna darma

Pada kesempatan ini saya di ajak sama pengawas bg Sharul Amd unntuk melihat proses *Replating* pada bukaan kulit dasar kapal Poro KMP. Swarna darma. proses ini dilakukan karena ada kebocoran pada bagian plat dasar kapal Roro KMP. Swarna darma

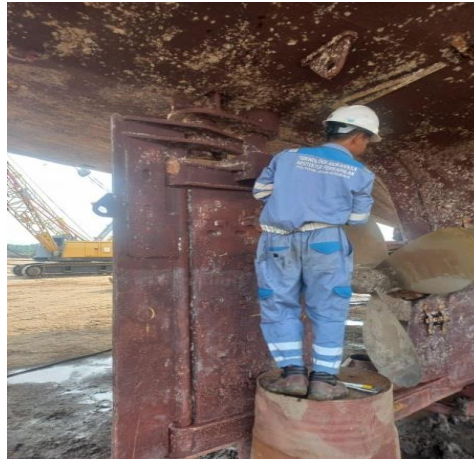
Gambar 2 14 proses clearance

Clearance pada *sharf* daun kemudi. *Clearance* ini berfungsi untuk mengukur kelonggaran atau perengangan yang terjadi antara poros Daun kemudi mau pun as kemudi kapal. Inilah yang membuat harus selalu di lakukan pemeriksaan *clearance*. Dan biasanya terdapat batas limit untuk *clearance* tergantung pada diameter as daun kemudi.

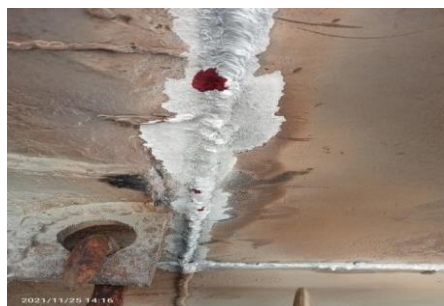
Gambar 2 15 proses penetrant Test pada tugboat tnt

Hari ini saya berkesempatan ikut bersama pengawas bg Heri Setiawan Amd untuk melakukan *penetrant Test* (uji kedap) pada kapal Tugboat. *penetran* dilakukan pada bagian buritan dan pada bagian haluan. *Penetran* ini berfungsi untuk mencari kebocoran pada hasil lasan yang telah di selesai kan.ada pun alat yang digunakan untuk *penetran* adalah.

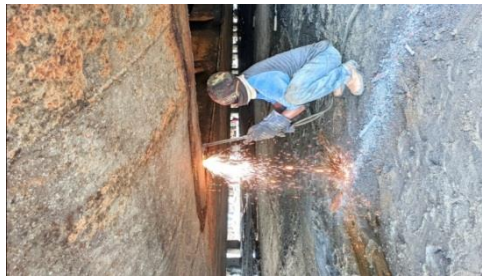
Gambar 2 16 dibawah ini adalah proses pengerjaan *Fit up*

Pada hari ini saya bersama pengawas bg Sharul Amd diajak untuk melihat proses *Fit up* pada bagian bukaan kulit dasar roro KMP. Swarna darma. *Fit up* Setelah selesai nya dilakukan pemotongan maka masuk ketahap penggantian plat baru di mana plate baru ini dipotong sesuai dengan ukuran yang di lapangan. Pemasangan plat baru padakapal dikondisikan pada kebutuhan plate, plate yang digunakan harus memiliki tebal yang sama dengan plat yang digunakan kapal. Proses pemasangan plate baru dilakukan dengan pengelasan atau di tik.

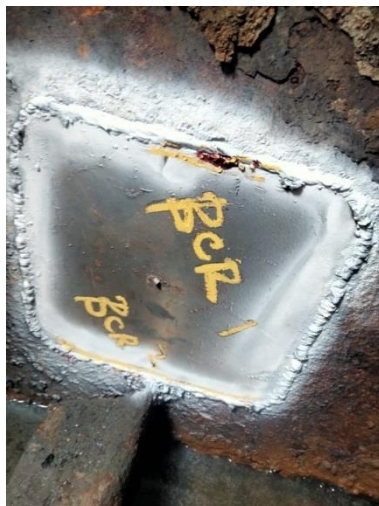
Gambar 2 17 proses *penetrant Test* pada Roro KMP. Swarna darma

Pada hari ini saya bersama pengawas bg syahrul Amd melakukan *penetrant Test* pada Roro KMP. Berembang bagian bukaan kulit dasar. *Penetrant Test* ini dilakukan setelah selesai nya proses pemasangan platbaru, *Penetrant Test* ini berfungsi untuk mengecek apakah pada hasil lasan ada krek atau bocor(cacat las)

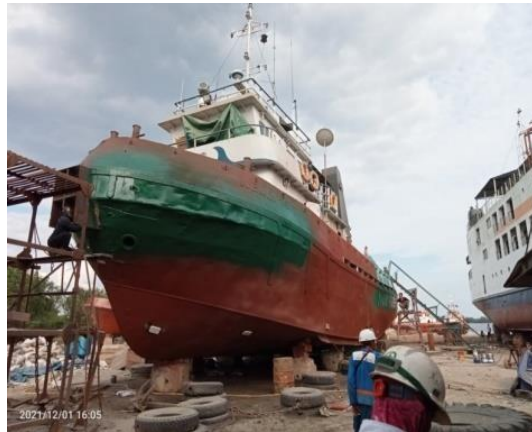
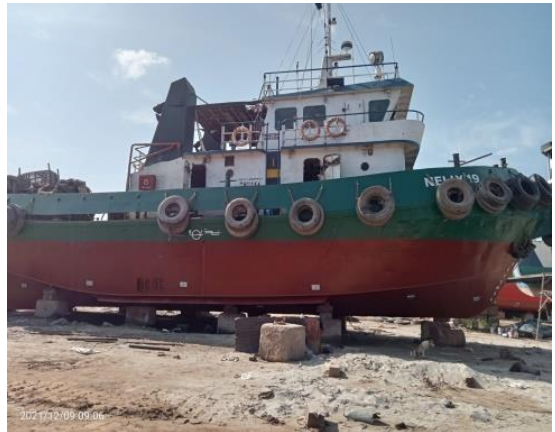
Gambar 2 18 Painting pada TB TNT

- A. 1 *layer* yaitu pengecatan dasar
- B. *Layer 2* yaitu lapisan warna yg akan di cat
- C. *Layer 3* yaitu tahap akhir atau pengecatan anti poling

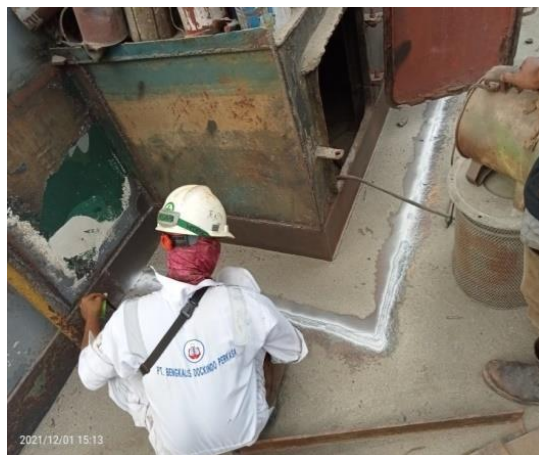
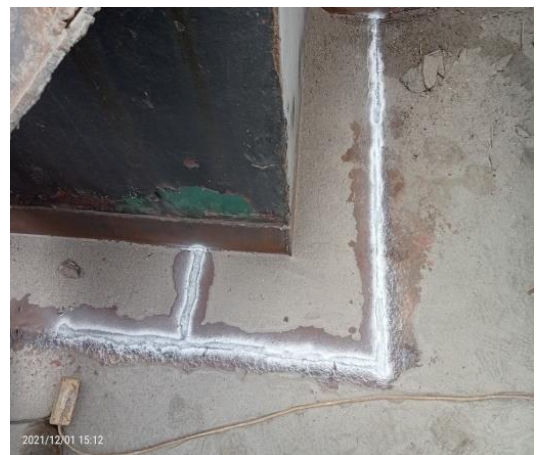
Gambar 2 19 Penetrant Test pada TB TRT

Pada kesempatan ini saya diajak PIC bg Heri setiawan untuk melakukan *penetrant Test*/uji kedap pada hasil lasan *main Deck* TB *tnt*.yaitu di mana *main Deck* kapal tersebut telah dilakukan penggantian Plate baru akibat plat yang lama mengalami krops.

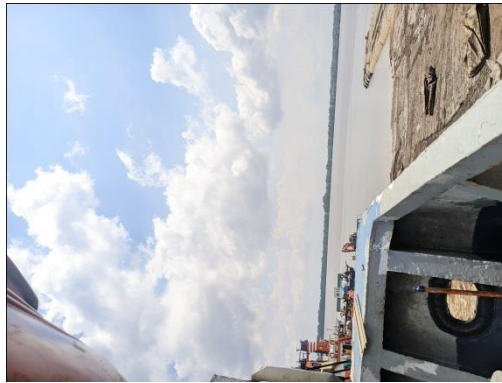
Gambar 2 20 dibawah ini adalah gambar proses penaikan

Pada hari ini saya disuruh PIC bg Heri setiawan untuk mengambil foto dokumentasi pada saat proses penaikan *Ramd Door* kapal Roro KMP swarna darma menggunakan *Crane* bagian haluan akibat mesin tarik/*Wings Ramd Door* Roro KMP swarna darma mengalami kerusakan. Mengakibatkan harus menggunakan alat berat/*crane* untuk menaikinya.

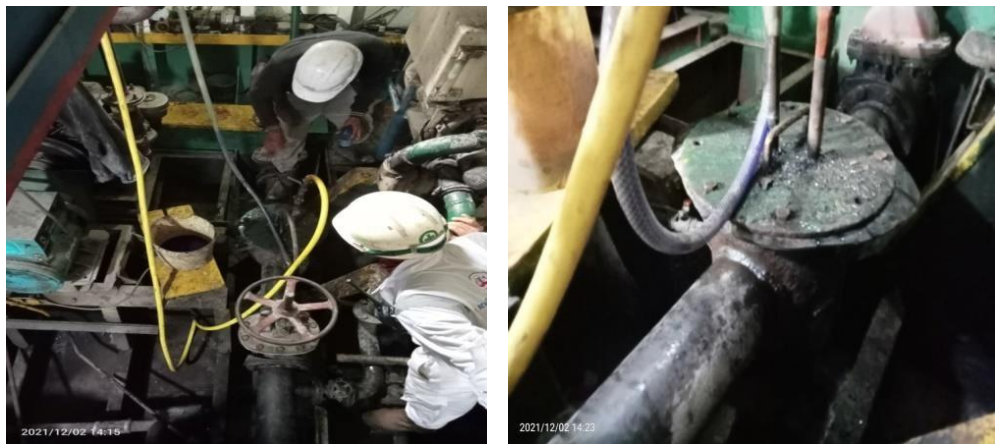
Gambar 2 21 proses Air Test pada pipa searches

Pada hari ini saya berkesempatan melihat proses *Air Test*. Bersama PIC bg Heri setiawan saya di ajak dan di kenalkan dengan proses pengecekan kebocoran pada pipa seachast menggunakan air test. *Air Test* merupakan pengetesan kebocoran menggunakan tekanan udara yang cukup kuat.

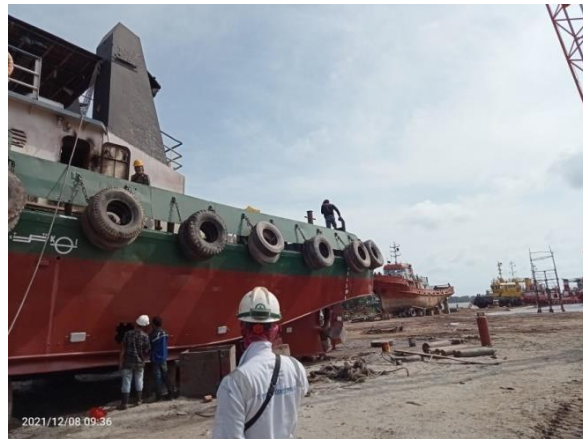
Gambar 2 22 proses pemasangan dafra TB TRT

Pemasang dafra pada TB. TRT saya di ajak PIC bg Heri setiawan untuk ikut melihat prose pemasangan dafra. Fungsi dafra pada kapal yaitu untuk menyangga benturan ketika terjadi benturan dan gesekan ketika menyandar di dermaga atau pun sedang menarik tongkang. Dafra yang ada pada kapal yaitu dafra sederhana yaitu dengan menggunakan ban mobil bekas baik yang berukuran

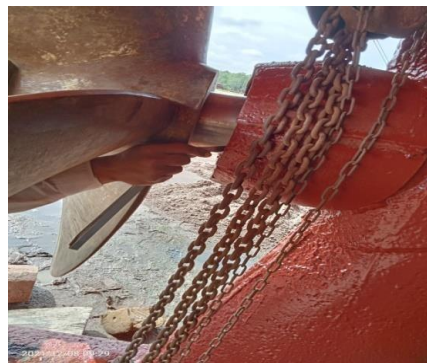
Gambar 2 23 proses Clearance Shaft Propeller Persada nusantara

Clearance pada *Shaft Propeller* kapal persada nusantara saat prose *clearance* ini PIC bg heri Setiawan mengajak saya untuk belajar cara untuk mengclearance bantal *Shaft Propeller*. Fungsi dari *Clearance* ini adalah untuk mengecek kelongaran atau kehausan pada bantalan *Shaft Propeller* tersebut.

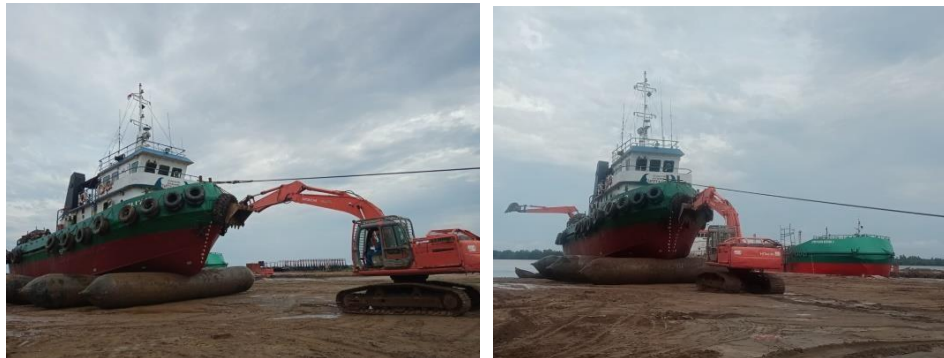
Gambar 2 24 proses Undocking TB. Nelly 19

- 1.Penyusunan Air bag
- 2.Pengisian angin Air bag
- 3.Membuka batu penyangga kapal
- 4.Menyiapkan alat berat
- 5.Memasang tali penarik
6. Kapal siap ditarik turun

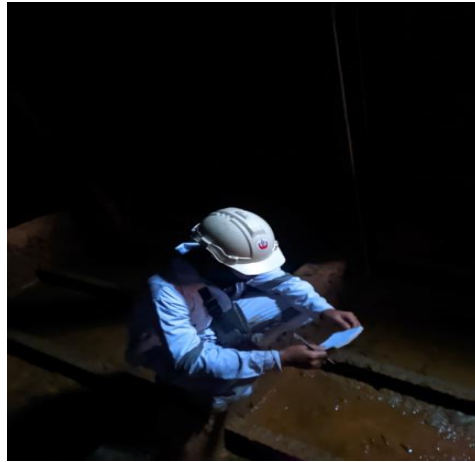
Gambar 2 28 pengelasan pipa Cooler Main Engine

mengikuti pengawas melihat pengelasan pipa di roro permata lestari, pengelasan pipa ini dilakukan karena pada roro permata lestari ada pergantian pipa. yaitu pipa *cooler Main Engine*

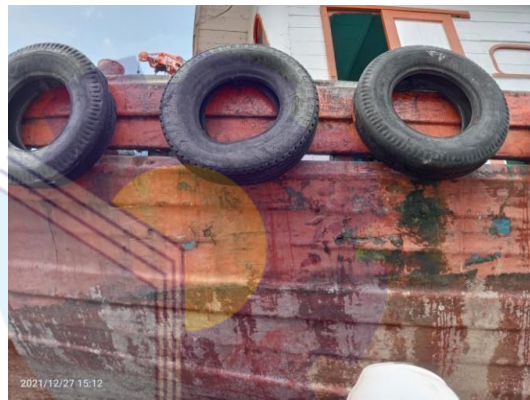
Gambar 2 29 gambar bagian yang akan di laminasi

Pada hari ini saya mengikuti pengawas bg Syahrul mensurvey kapalTB. kencana. yang akan di *Repair Laminasi* pada bagaian lambung dengan fiber sebab Tug boat ini memiliki kontruksi yang terbuat dari kayu yang di laminasi dengan fiber.

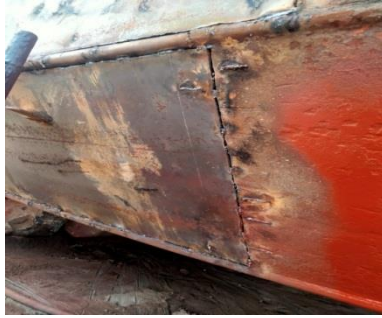
Gambar 2 30 plate yang sudah diganti

pagi sampai sore turun kelapangan bagaimana cara mengukur plate tongkang yang sudah kurang dari 25% , akan diganti menggunakan plat 12 mm. Ukuran plate yang sudah di ganti ;

- side shell 12 mm x 600 x 1600
- plate side 12mm x 900 x 2900

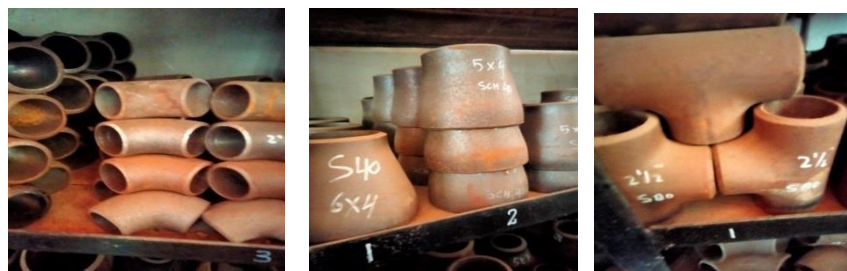
Gambar 2 33 gambar Elbo, Reducer, Tee las

- Tee las adalah sambungan pipa yang berfungsi menyambungkan pipa dengan cara welding / pengelasan.

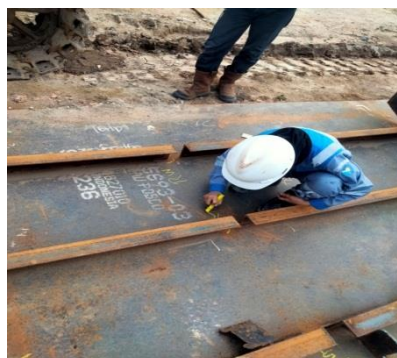
Gambar 2 34 cacat las welding

mengenai cacat- cacat las welding sebelah kiri shed shell. Welding adalah salah satu teknik penyambungan logam dengan cara mencairkan sebagian logam induk dan logam pengisi atau tanpa tekanan dan dengan atau tanpa logam penambah dan menghasilkan sambungan kontinu.

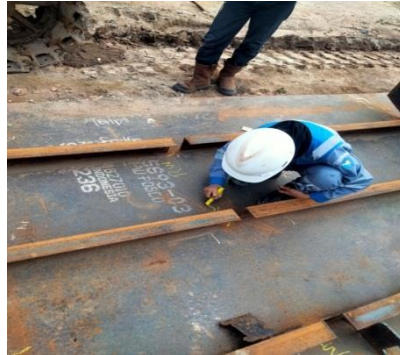
Gambar 2 35 cacat las welding

kegiatan hari ini saya melanjutkan pekerjaan hari Kamis mengecek cacat- cacat las welding .sebelah kiri pada shed shell

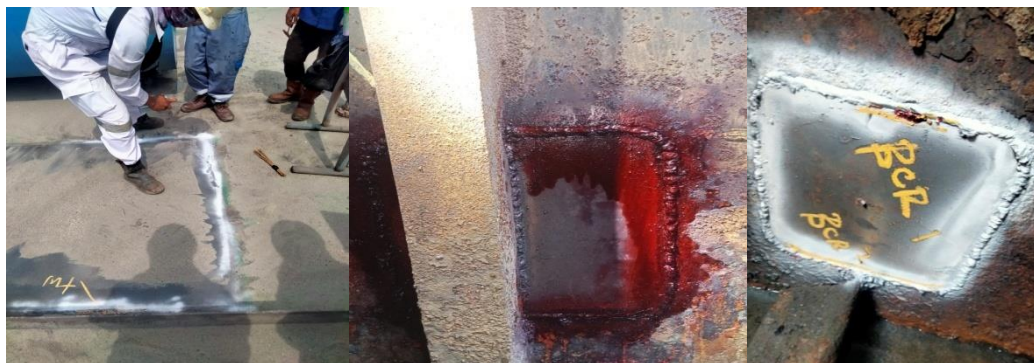
Gambar 2 36 developer, red penetrant, hasil kebocorannya

- Kain lap, sebelum melakukan tahap selanjutnya plat yang ingin di penetrant haru dibersihkan sebersih- bersih mungkin.
- Developer, cairan penetrant yang masuk kedalam kemudian akan keluar permukaan dengan bantuan cairan pengembang (Developer)
- Red penetrant, cairan yang berwarna merah untuk melihat dasar- dasar kebocoran pada plat.

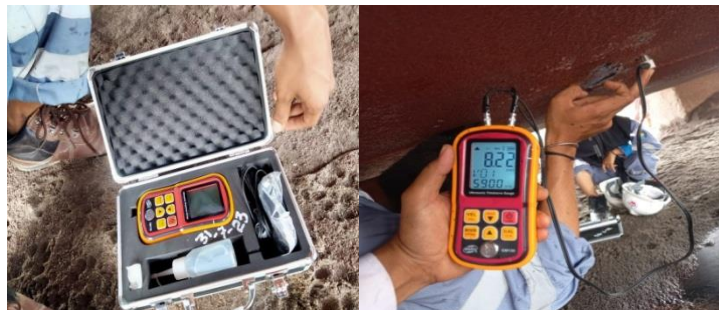
Gambar 2 37 mengecek ketebalan keel sesebelah kanan kapal

- Coating Thickness Gauge
- Kabel sensor
- Gel

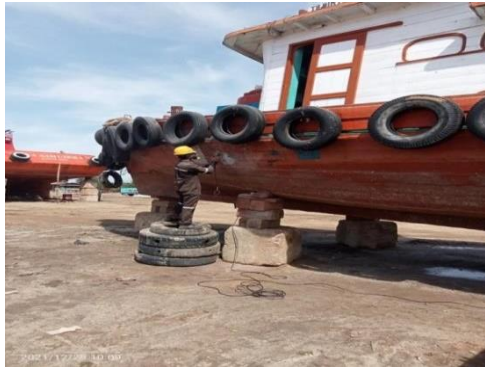
Gambar 2 40 Proses Repair laminasi tugboat Bintang Sejahtera

Melihat proses *Repair* laminasi kapal TB. Bintang Sejahtera yang sedang dikerjakan.

Repair ini dilakukan karena pada bagian under water tugboat tersebut mengalami keropos dan menyebabkan lubang pada bagian tersebut.

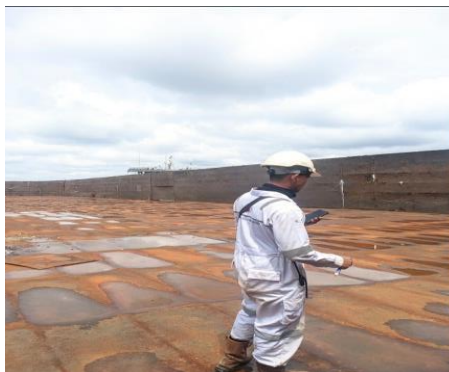
Gambar 2 41 Proses Painting marcopolo

Pada hari ini saya mengikuti pengawas bg ery melihat proses *Painting* BG. Fps 06. Setelah dilakukan *Basting* maka masuk ketahap *Painting*, fungsi dari *Painting* adalah untuk melindungi seluruh permukaan kapal agar tidak mudah terjadinya karatan. Mengurangi gesekan antara permukaan air dan body kapal.

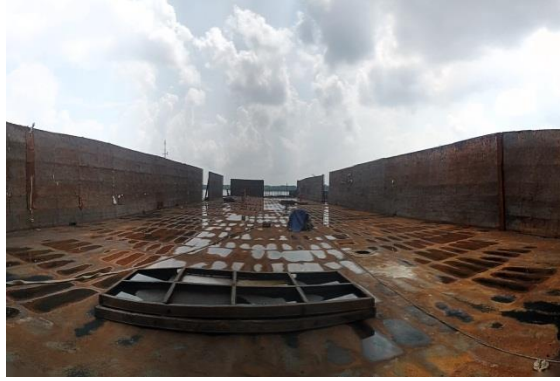
Gambar 2 42 Proses Painting BG. Fps 06

Pada hari ini saya mengikuti pengawas bg sahrul melihat proses *Painting* BG. Fps 06. Setelah dilakukan *Basting* maka masuk ketahap *Painting*, fungsi dari *Painting* adalah untuk melindungi seluruh permukaan kapal agar tidak mudah terjadinya karatan. Mengurangi gesekan antara permukaan air dan body kapal.

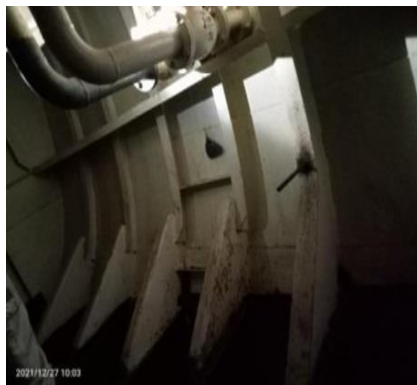
Gambar 2 44 gambar pipa *Shore Connection*

Hari saya mengikuti pengawas melihat dan mensurvey *Shore connection* untuk penambahan pipa pada *Shore Connection* Roro KMP persada nusantara

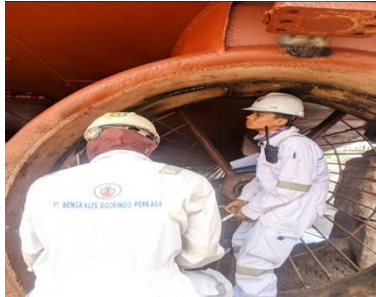
Gambar 2 45 proses pemasangan *Propeller* TB. Rocky 12.

Mengikuti dan melihat proses pemasangan *Propeller* pada TB. Rocky 1 Pada *Propeller* TB. Rocky 1 ini dilakukan *Repair* karena pada *Propeller* mengalami depormasi dan patah akibat benturan. Dan permintaan dari OS (*Owner Surveyor*) TB.rocky 1 untuk di *Repair* penambahan daging

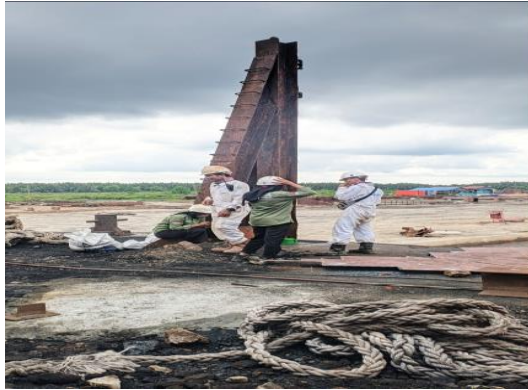
Gambar 2 47 Proses Samudera 10 pemasangan mesin Jangkar BG. Satia

Mengikuti pengawas bg Hidayat. Amd melihat proses pemasangan mesin jangkar BG. Satia Samudera 10. Mesin jangkar tersebut baru selesai di perbaiki karena dari pihak *Owner Surveyor* (OS) BG. Satia Samudera 10 meminta pihak galangan untuk dilakukan perbaikan pada mesin jangkar tersebut

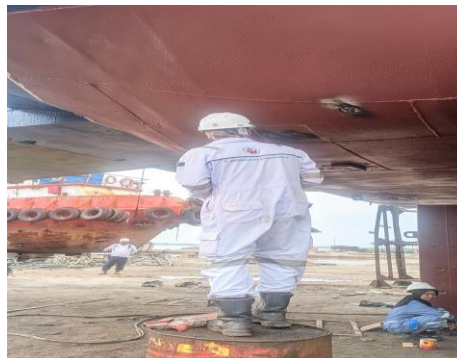
Mengikuti pic bang puji melakukan marking atau penandaan merupakan proses menentukan proses luas area yang akan dipotong. Proses penandaan atau marking area replating ini harus memperhatikan letak/jarak Frame dan menyesuaikan dengan Standar *Class* untuk luasan area yang akan dipotong.

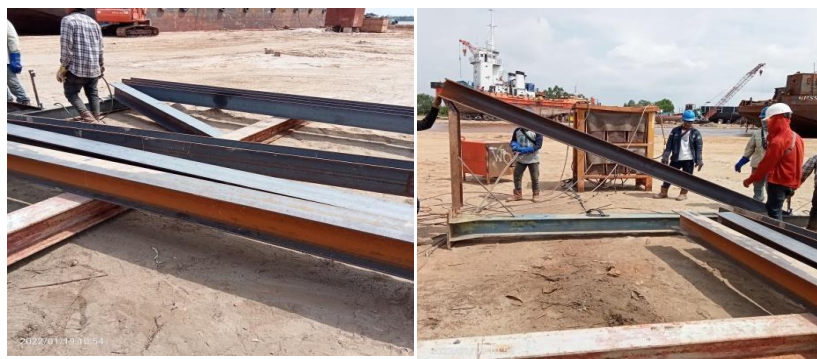
Gambar 2 48 Proses perakitan Sideboard TB. Marcopolo

Pada hari saya mengikuti kegiatan bersama pengawas melihat proses perakitan *Sideboard*. Untuk *Riper TB*. marcopolo tersebut sudah mengalami kerusakan.

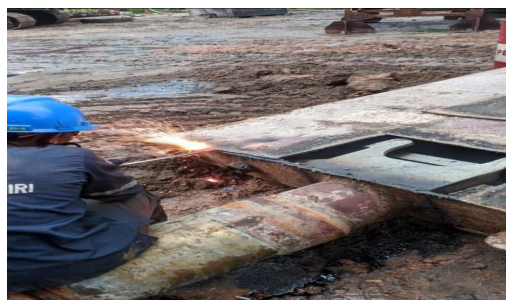
Gambar 2 50 proses pelepasan plat daun kemudi

pada hari ini saya mengikuti pic bang ery setiawan untuk melihat proses pengerjaan pelepasan plat daun kemudi untuk nanti nya memudahkan utnuk melepaskan as daun kemudi agar bisa di bubut di workshop

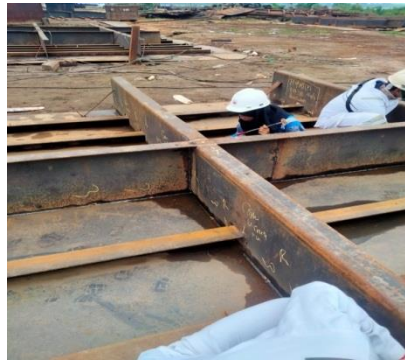
Gambar 2 54 Pengecekan cacat las SAW

Pemeriksaan cacat las bagian maindeck kapal tongkang bangunan baru tujuan pemeriksaan tersebut adalah untuk mengetahui cacat las yang terjadi saat melakukan pengelasan yang dapat mengurangi kekuatan dari hasil pengelasan. terdapat cacat las bagian maindeck seperti over head, crack, over lap.

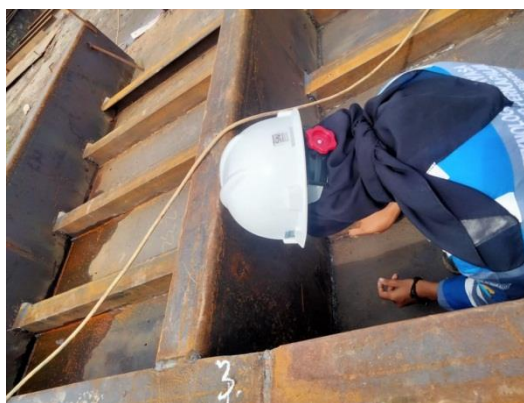
Gambar 2 55 pengecekan cacat las bagian maindeck

Melanjutkan inspeksi cacat las pada bagian maindeck bangunan baru kapal tongkat. tujuannya melihat kembali cacat las menggunakan visual tes supaya tidak mengurangi kekuatan hasil las.

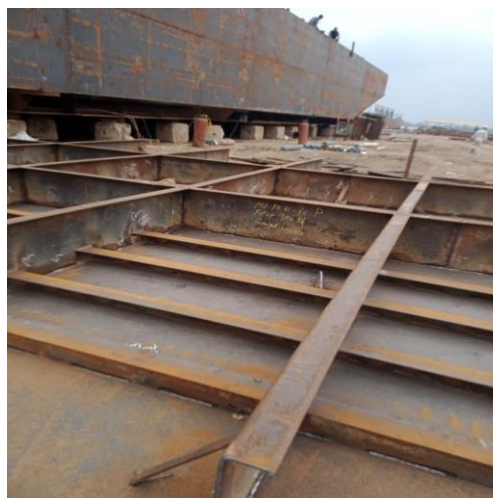
Gambar 2 57 inspeksi Cacat las

Melakukan inspeksi las adalah kegiatan inspeksi pada sambungan las baik pada peralatan yang masih dalam tahap instalasi (pemasangan) , konstruksi (pembuatan) maupun fabrikasi (perakitan) , atau peralatan yang telah puna instalasi / konstruksi / fabrikasi namun belum pernah dioperasikan , maupun pada sambungan las menggunakan visual tes sedangkan visual tes .inspeksi cacat las ini menggunakan visual test sedangkan visual test adalah Pengujian visual dilakukan untuk mendeteksi adanya cacat pada material di daerah yang terjangkau oleh mata Pengujian visual dilakukan untuk mendeteksi adanya cacat pada material di daerah yang terjangkau oleh mata normal tanpa menggunakan alat bantu.

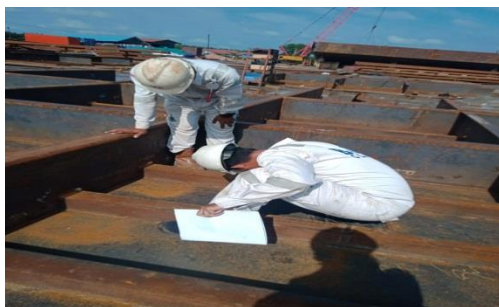
Gambar 2 58 Survey BKI

Hari Jumat ini melakukan inspeksi las bersama BKI Untuk mengkelaskan sebuah kapal diperlukan Survey Penerimaan Kelas yang dilakukan oleh pihak Klas, BKI. Survei tersebut meliputi pemeriksaan lambung, mesin & kelistrikan, dan lambung timbul. Salah satu bagian yang harus diperhatikan dalam proses pembangunan kapal adalah konstruksi lambung kapal khususnya dalam proses pengelasan. Maka diperlukan analisa persentase keberterimaan cacat las dan jenis

cacat las yang muncul saat survei welding check yang dilakukan oleh BKI, bertujuan untuk membantu kita meminimalisir kesalahan dalam proses pembangunan kapal khususnya proses pengelasan. Untuk mengitung persentase keberterimaan cacat las dan jenis cacat las yang muncul.

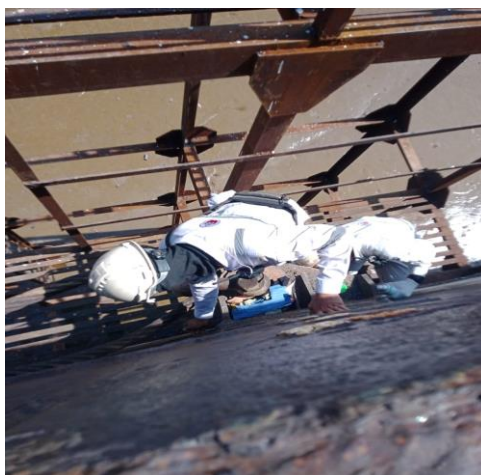
Gambar 2 59 Penetran test

Melakukan Penetran test pada kapal marcopolo. uji penetran ini merupakan salah satu metode pengujian jenis NDT (Non – Destructive Test) yang relatif mudah dan praktis untuk dilakukan. uji penetran ini dapat di gunakan untuk mengetahui diskontinuitas halus pada permukaan Retak, Berlubang atau bocor. Bahan yang digunakan dalam pengujian penetran cair meliputi penetran, Bahan yang digunakan dalam pengujian penetran cair meliputi penetran, cairan pengemulsi, cleaner, dan developer.

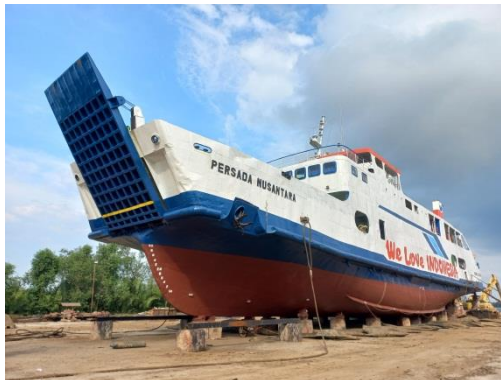
Gambar 3.1 1KMP. PERSADA NUSANTARA

Kapal Ro-Ro KMP. Persada Nusantara merupakan angkutan laut yang berlayar di perairan selat Bengkalis dengan rute Air Putih - Sungai Selari. Kapal Persada memiliki ukuran utama sebagai berikut :

- L : 54.30 m
- B : 09.60 m
- D : 02.36 m
- GT/NT : 640

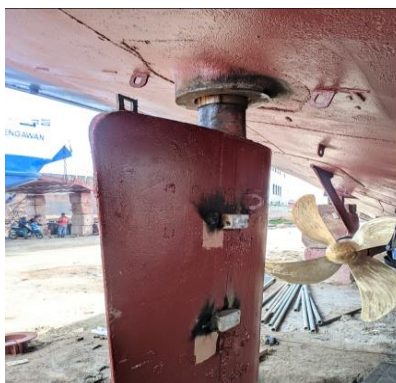
Gambar 3.1 2 daun kemudi

Daun kemudi kapal adalah peralatan kendali untuk mengubah arah gerak kapal. Daun kemudi terletak pada ujung buritan kapal (tepatnya di belakang propeler) dan digerakan secara mekanis. selain itu, ada juga sistem propulsi yang menggunakan tenaga nuklir, seperti pada kapal selam atau kapal induk. Sistem ini menggunakan reaksi nuklir untuk menghasilkan uap dan menggerakkan turbin

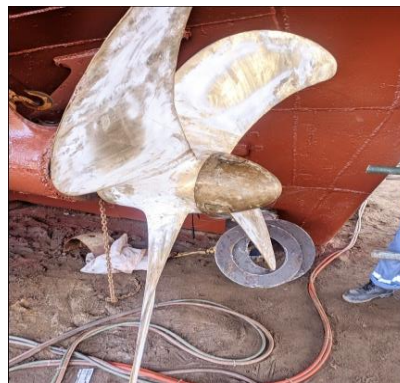
Gambar 3.1 3 propeler

Komponen kapal ini memiliki nama lain Propeller karena sistem kerjanya mendorong kapal terus berjalan sebagai ganti dayung manual. Adanya bagian ini dapat dipastikan membuat laju kapal stabil sehingga bisa mencapai tujuan dengan selamat.

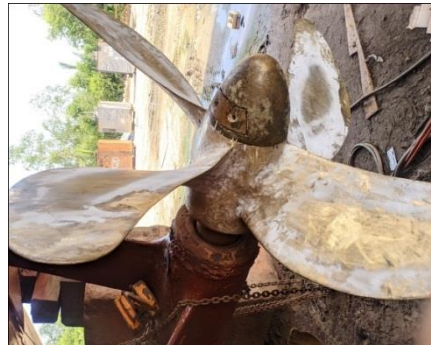
Gambar 3.1 4 shaft peopeler

Propeller Shaft adalah salah satu komponen penting yang terdapat pada kendaraan. Komponen ini memiliki fungsi utama meneruskan putaran dari transmisi menuju gardan.

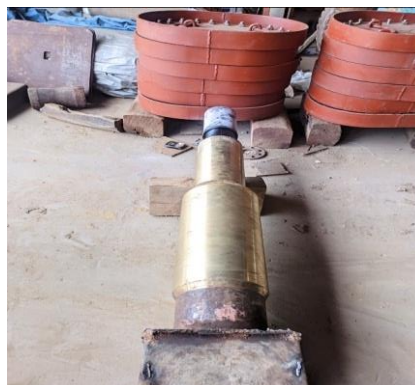
Gambar 3.1 5 shaft kemudi

Steering rack shaft adalah salah satu dari komponen power steering, yang merupakan poros utama kemudi dan berfungsi sebagai penerus putaran dari roda kemudi pada steering gear box

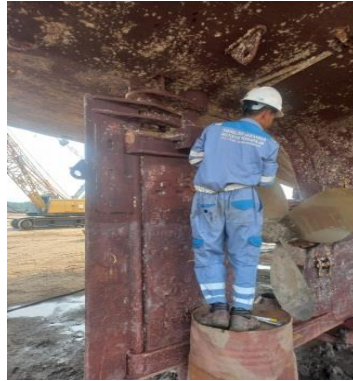
Gambar 3.1 6 Proses Clearance

Indikasi kerusakan pada kemudi diketahui setelah dilakukan proses clearance pada saat kapal baru naik dock. Clearance adalah izin atau persetujuan yang diberikan oleh otoritas pelabuhan atau pihak berwenang untuk kapal berlayar atau masuk ke pelabuhan tertentu. Setelah dilakukan proses clearance dan mendapatkan hasil, maka indikasi awal penyebab daun kemudi

mengalami kerusakan (goyang) dapat dipastikan. Berdasarkan hasil clearance, diketahui nilai dari space as kemudi dengan bushing sudah melewati batas toleransi.

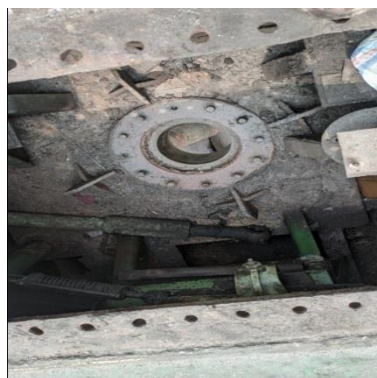
Gambar 3.1 7 rudder carrier

Rudder carrier adalah komponen yang di gunakan dalam sistem kontrol pesawat atau kapal untuk menggerakkan kemudi belakang yang disebut rudder. Rudder carrier berfungsi sebagai tempat atau bantalan yang mendukung dan memungkinkan gerakan rudder dengan bebas. setelah dilakukan pengecekan diketahui bahwa rudder carrier pada kapal KMP. PERSADA NUSANTARA mengalami beberapa kerusakan seperti bracket support patah, klem as kemudi aus, baut-baut pengunci rudder carrier patah.

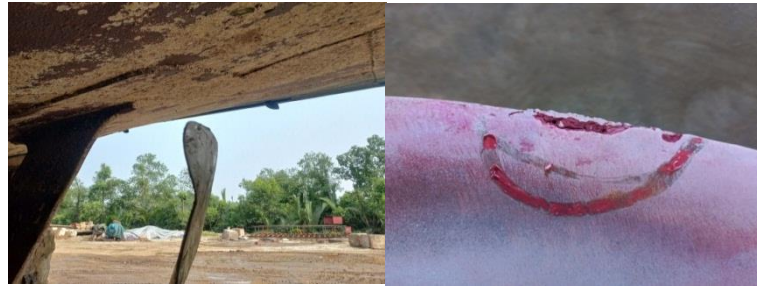
Gambar 3.1 8 Deformasi dan porosity pada daun propeller

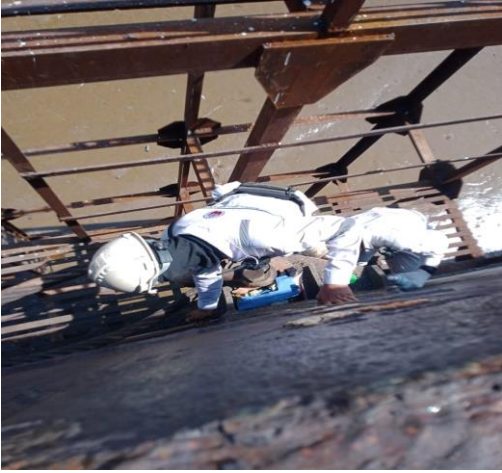
<p>Melakukan Penetran test pada kapal marcopolo. uji penetran ini merupakan salah satu metode pengujian jenis NDT (Non – Destructive Test) yang relatif mudah dan praktis untuk dilakukan. uji penetran ini dapat di gunakan untuk mengetahui diskontinyutas halus pada permukaan Retak, Berlubang atau bocor. Bahan yang digunakan dalam pengujian penetran cair meliputi penetran, Bahan yang digunakan dalam pengujian penetran cair meliputi penetran, cairan pengemulsi, cleaner, dan developer</p>
