LAPORAN KERJA PRAKTEK

**PT. PLN (PERSERO) ULP BENGKALIS PELAYANAN
TEKNIK PT. SANTOSA ASIH JAYA**

**PEMELIHARAAN PHB-TR (PERANGKAT HUBUNG BAGI
TEGANGAN RENDAH)**

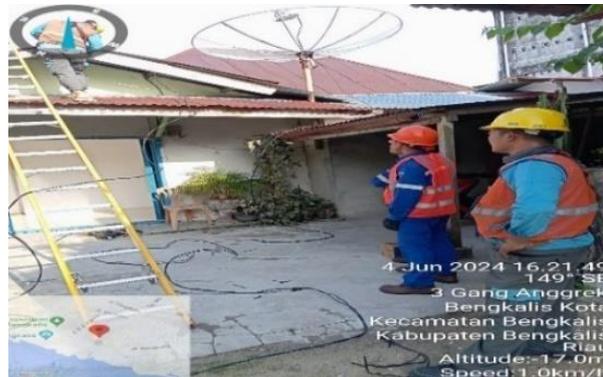
Gambar 2. 1 Pekerjaan perbaikan kabel SR
(Sumber : dokumentasi 2024)

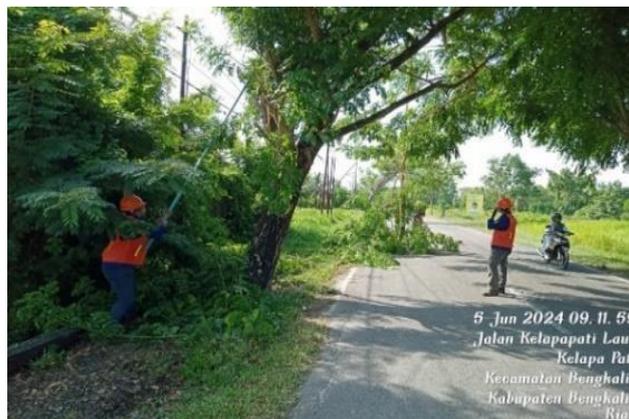
Gambar 2. 2 Pekerjaan Pemangkasan
(Sumber : dokumentasi 2024)

Penulis dan petugas melakukan pekerjaan pemangkasan dan perampalan pohon yang berpotensi gangguan pada JTM. Adapun peralatan kerja sebagai berikut:

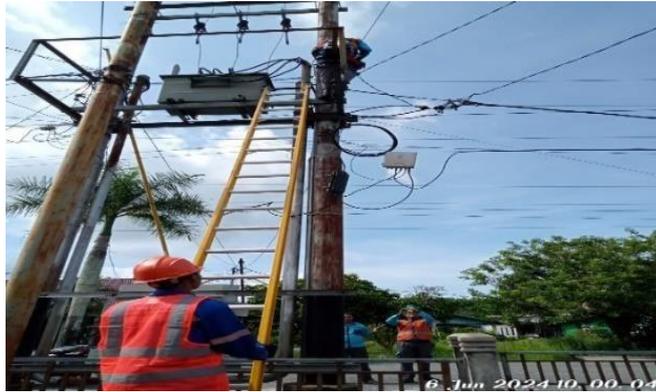
Pada hari ini penulis melakukan perbaikan pada kabel SR (Saluran Rendah) yang putus akibat di tabrak truk.

Gambar 2. 3 Pekerjaan perbaikan kabel SR (Saluran Rendah)
(Sumber : dokumentasi 2024)

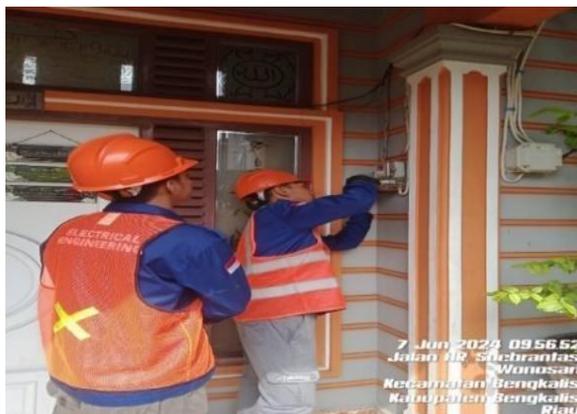
- a) Arus Berlebih
- b) Hubung singkat
- c) Umur pemakaian

Gambar 2. 4 Pekerjaan penggantian MCB
(Sumber : dokumentasi 2024)

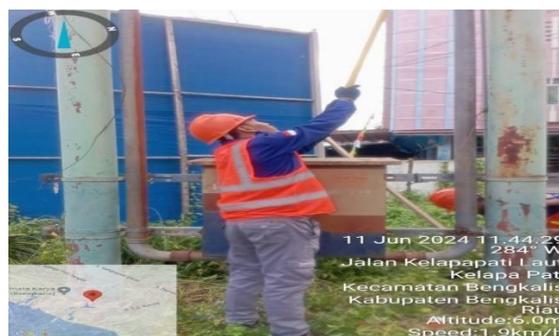
Pada hari ini penulis dan petugas melakukan perampalan tumbuhan rambat yang tumbuh di sekeliling gardu distribusi.

Gambar 2. 6 Pekerjaan Pemangkasan
(Sumber : dokumentasi 2024)

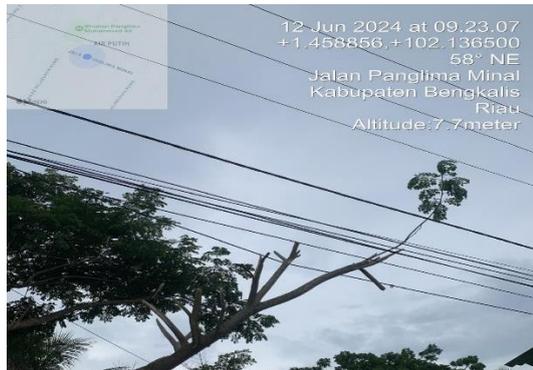
Pada hari ini penulis dan petugas melakukan pemangkasan dan perampalan pada dahan pohon yang berpotensi gangguan pada JTM (Jaringan Tegangan Menengah)

Gambar 2. 7 Pekerjaan Pemangkasan

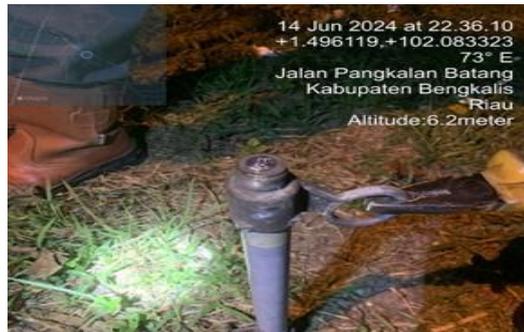
Disini penulis melakukan Penggantian fuse link CO (cut out) yang putus akibat adanya gangguan pada JTM.

Gambar 2. 9 Penggantian fuse link CO (cut out)

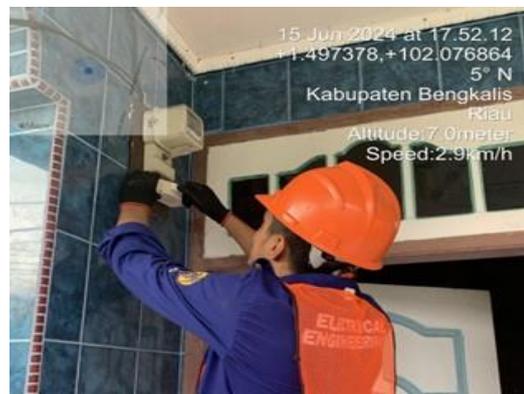
Gambar 2. 10 Pergantian MCB

Pada hari ini penulis melakukan pekerjaan perbaikan KWH meter di ruko konsumen dengan gangguan MCB rusak yang biasanya di sebabkan oleh:

- d. Arus Berlebih
- e. Hubung singkat
- f. Umur pemakaian

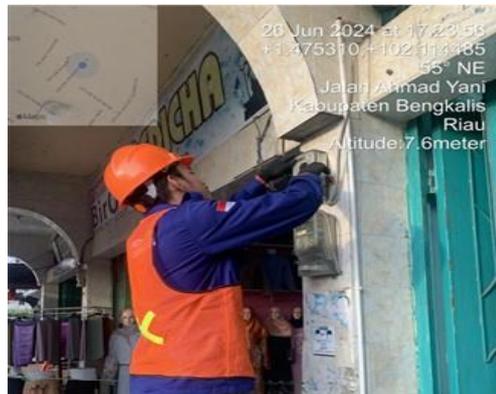
Gambar 2. 11 Pergantian MCB

Pada hari ini penulis melakukan pekerjaan perbaikan KWH meter di ruko konsumen dengan gangguan MCB rusak yang biasanya di sebabkan oleh:

- a. Arus Berlebih
- b. Hubung singkat
- c. Umur pemakaian

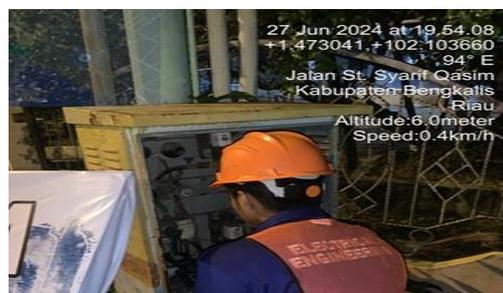
Gambar 2. 12 Pengukuran beban

Pada hari ini penulis melakukan pengukuran arus dan tegangan pada gardu distribusi adapun tujuan pengukuran adalah sebagai berikut :

- a) Mencegah terjadinya overload
- b) Memantau beban
- c) Efisiensi Energi
- d) Pemenuhan standar

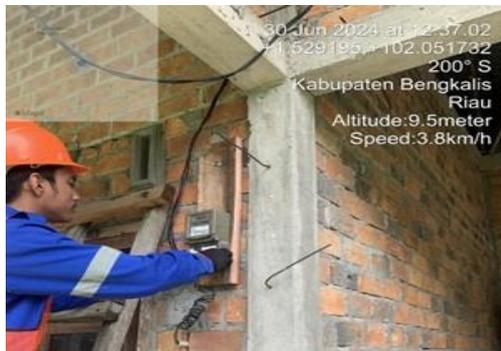
Gambar 2. 13 Penggantian MCB

Pada hari ini penulis melakukan pekerjaan perbaikan KWH meter di ruko konsumen dengan gangguan MCB rusak yang biasanya di sebabkan oleh:

- a. Arus Berlebih
- b. Hubung singkat
- c. Umur pemakaian

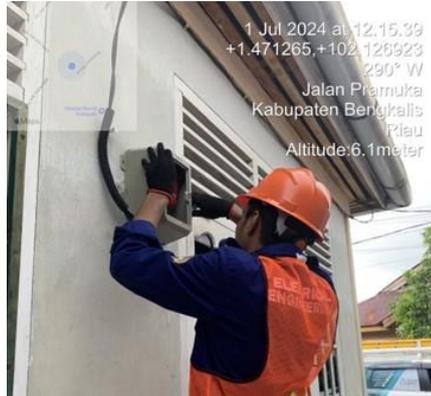
Pada hari ini penulis melakukan pekerjaan pergantian KWH meter rusak di rumah pelanggan dengan melakukan pergantian KWH meter sementara/dummy.

Gambar 2. 14 Pemasangan KWH Meter sementara
(Sumber : dokumentasi 2024)

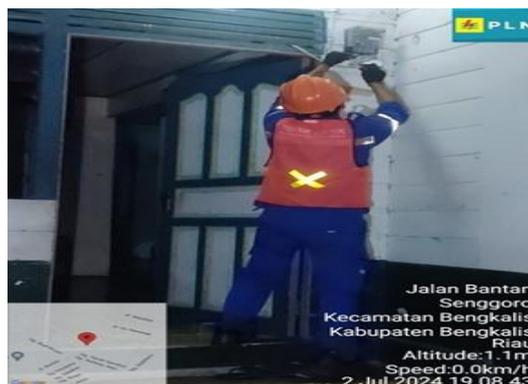
Gambar 2. 15 Penggantian MCB
(Sumber : dokumentasi 2024)

Pada hari ini penulis melakukan pekerjaan perbaikan KWH meter di ruko konsumen dengan gangguan MCB rusak yang biasanya di sebabkan oleh:

- a. Arus Berlebih
- b. Hubung singkat
- c. Umur pemakaian

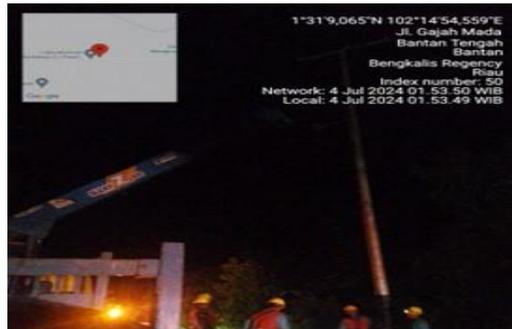
Pada hari ini penulis melakukan pekerjaan emergency bersama dengan gabungan seluruh pekerja lapangan dari posko Bengkalis, Palkun, Bantan dan Pambang menangani tiang yang tumbang di daerah bantan sebanyak 5 tiang

Gambar 2. 16 Pekerjaan tiang tumbang
(Sumber : dokumentasi 2024)

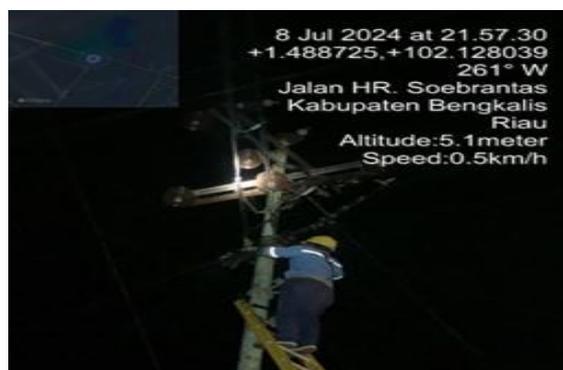
Pada hari ini penulis dan petugas lapangan melakukan pekerjaan lost kontak pada kabel SR yang biasanya di sebabkan oleh percing yang longgar atau rusak yang di sebabkan oleh beban lebih.

Gambar 2. 19 Perbaikan SR (Saluran Rendah)
(Sumber : dokumentasi 2024)

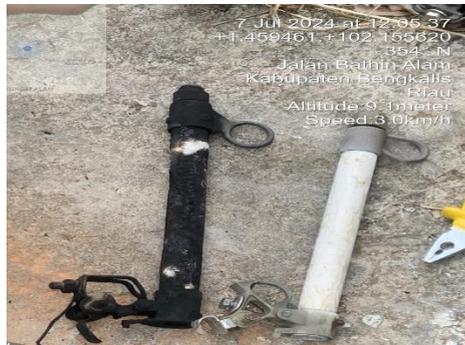
- a) Arus lebih
- b) Hubung singkat
- c) Beban lebih
- d) Faktor lingkungan

Gambar 2. 20 Pekerjaan pengantian fuse link
(Sumber : dokumentasi 2024)

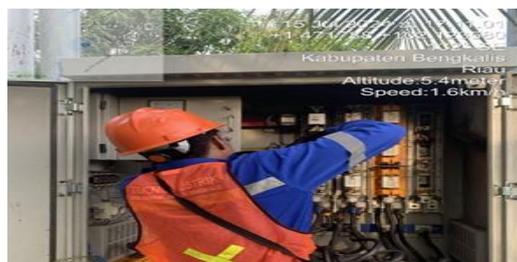
Gambar 2. 21 Pengukuran beban
(Sumber : dokumentasi 2024)

Pada hari ini penulis melakukan pengukuran arus dan tegangan pada gardu distribusi adapun tujuan pengukuran adalah sebagai berikut :

- a) Mencegah terjadinya overload
- b) Memantau beban
- c) Efisiensi Energi
- d) Pemenuhan standar

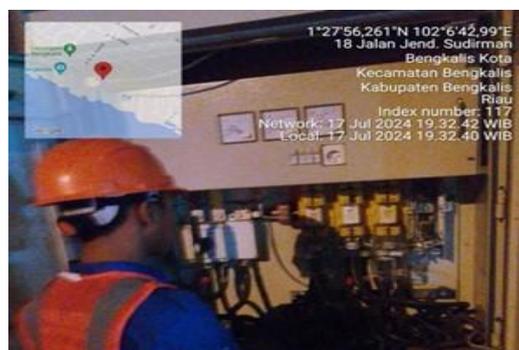
Gambar 2. 23 Pengukuran Beban
(Sumber : dokumentasi 2024)

Pada hari ini penulis melakukan pengukuran arus dan tegangan pada gardu distribusi adapun tujuan pengukuran adalah sebagai berikut :

- a) Mencegah terjadinya overload
- b) Memantau beban
- c) Efisiensi Energi
- d) Pemenuhan standar

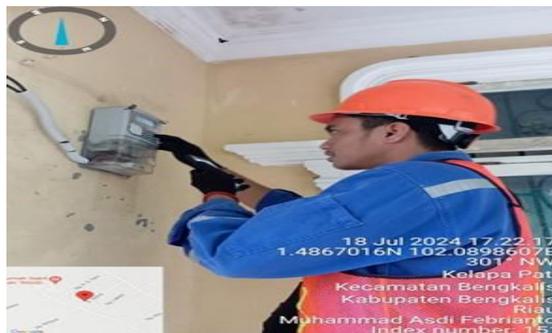
Gambar 2. 24 Penggantian MCB
(Sumber : dokumentasi 2024)

Pada hari ini penulis melakukan pekerjaan perbaikan KWH meter di ruko konsumen dengan gangguan MCB rusak yang biasanya di sebabkan oleh :

- a. Arus Berlebih
- b. Hubung singkat
- c. Umur pemakaian

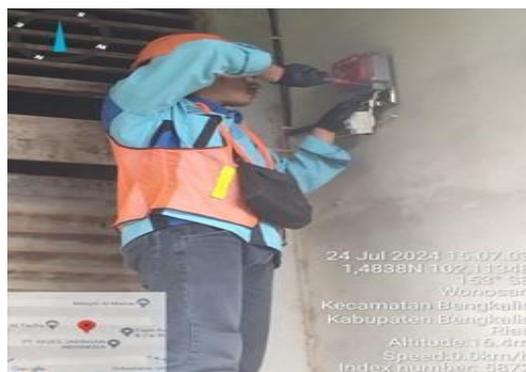
Gambar 2. 25 Pemasangan KWH Meter sementara
(Sumber : dokumentasi 2024)

Pada hari ini penulis melakukan pekerjaan pergantian KWH meter rusak di rumah pelanggan dengan melakukan pergantian KWH meter sementara/dummy.

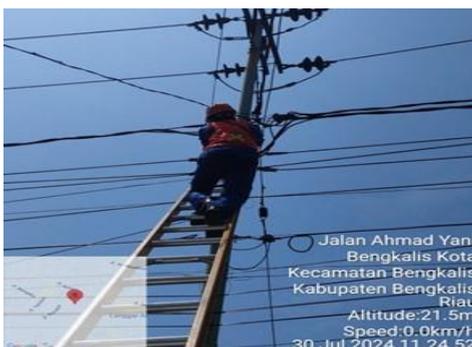
Pada hari ini penulis dan petugas lapangan melakukan pekerjaan lost kontak pada kabel SR yang biasanya di sebabkan oleh percing yang longgar atau rusak yang di sebabkan oleh beban lebih.

Gambar 2. 29 Ganguan pada SR (Saluran rendah)
(Sumber : dokumentasi 2024)

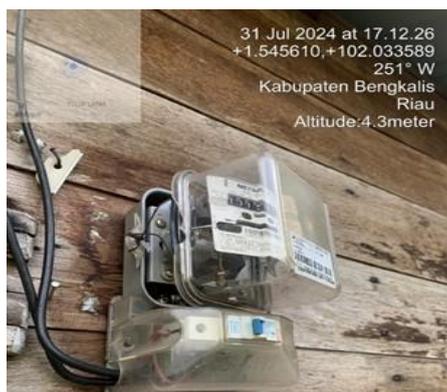
Pada hari ini penulis melakukan pekerjaan pergantian KWH meter rusak di rumah pelanggan dengan melakukan pergantian KWH meter sementara/dummy.

Gambar 2. 30 Gangguan pada KWH pelanggan
(Sumber : dokumentasi 2024)

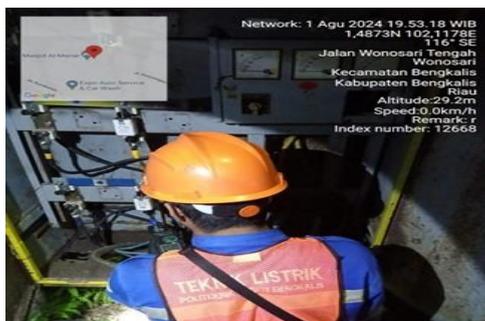
Gambar 2. 31 Pengukuran Beba
(Sumber : dokumentasi 2024)

Pada hari ini penulis melakukan pengukuran arus dan tegangan pada gardu distribusi adapun tujuan pengukuran adalah sebagai berikut :

- a) Mencegah terjadinya overload
- b) Memantau beban
- c) Efisiensi Energi
- d) Pemenuhan standar

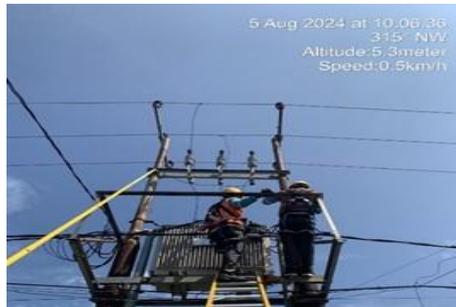
Pada hari ini penulis dan petugas mengatasi gangguan pada gardu distribusi, pemasangan isolasi tambahan pada SKU akibat terjadinya konsleting karena usia pakai.

Gambar 2. 33 Gangguan pada SKU
(Sumber : dokumentasi 2024)

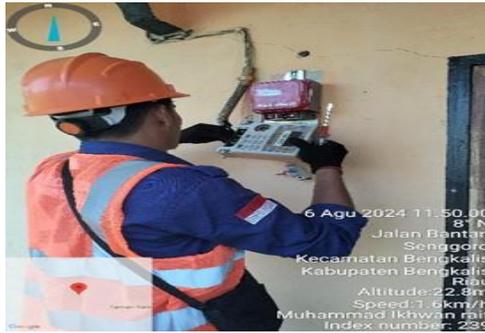
Gambar 2. 34 Pemasangan KWH Meter sementara/Dummy
(Sumber : dokumentasi 2024)

Pada hari ini penulis melakukan pekerjaan pergantian KWH meter rusak di rumah pelanggan dengan melakukan pergantian KWH meter sementara/dummy.

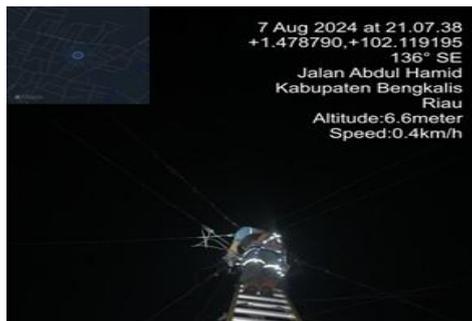
Pada hari ini penulis dan petugas lapangan melakukan pekerjaan lost kontak pada kabel SR yang biasanya di sebabkan oleh percing yang longgar atau rusak yang di sebabkan oleh beban lebih.

Gambar 2. 35 Gangguan pada SR (Saluran Rendah)
(Sumber : dokumentasi 2024)

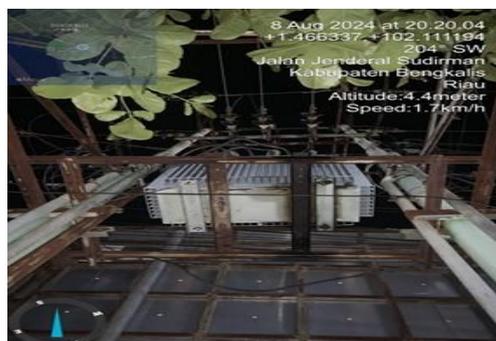
Gangguan Pada gardu distribusi, terjadi kebocoran pada oli pada trafo distribusi.

Gambar 2. 36 Gangguan Pada trafo
(Sumber : dokumentasi 2024)

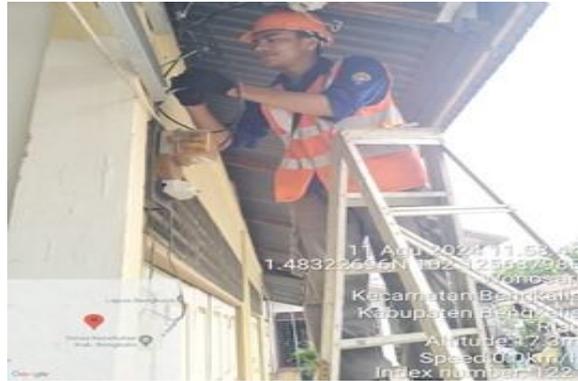
Pada hari ini penulis dan petugas lapangan melakukan pekerjaan lost kontak pada kabel SR yang biasanya di sebabkan oleh percing yang longgar atau rusak yang di sebabkan oleh beban lebih.

Gambar 2. 37 Pekerjaan Lost kontak
(Sumber : dokumentasi 2024)

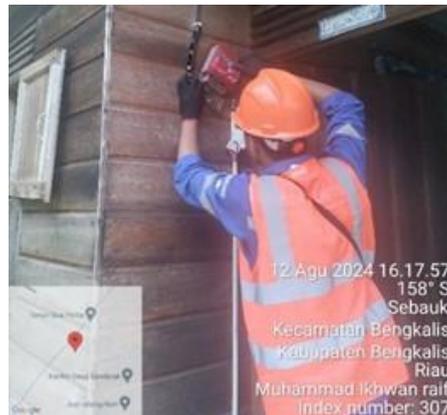
Gambar 2. 38 Pemasangan KWH Meter sementara
(Sumber : dokumentasi 2024)

Pada hari ini penulis melakukan pekerjaan pergantian KWH meter rusak di rumah pelanggan dengan melakukan pergantian KWH meter sementara/dummy.

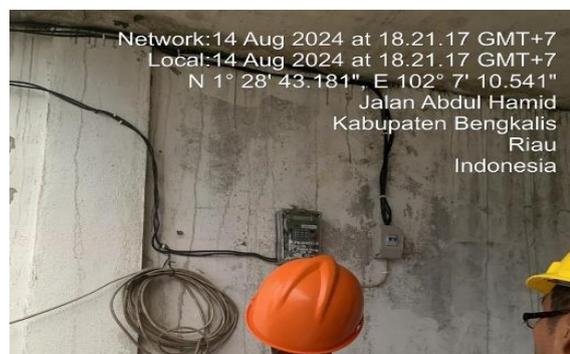
Gambar 2. 40 Gangguan pada KHW pelanggan
(Sumber : dokumentasi 2024)

Pada hari ini penulis melakukan pekerjaan pergantian KWH meter rusak di rumah pelanggan dengan melakukan pergantian KWH meter sementara/dummy

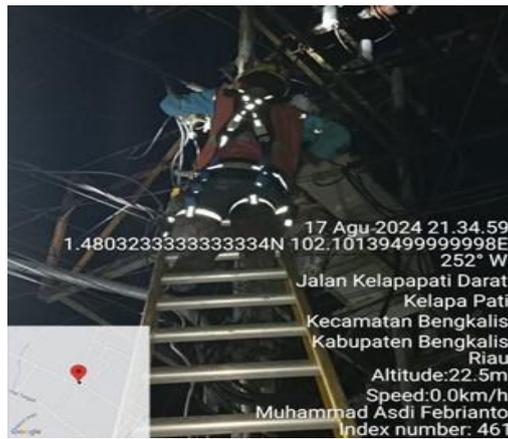
Pada hari ini penulis dan petugas lapangan melakukan pekerjaan lost kontak pada kabel SR yang biasanya di sebabkan oleh percing yang longgar atau rusak yang di sebabkan oleh beban lebih.

Gambar 2. 41 Gangguan Pada SR (saluran rendah)
(Sumber : dokumentasi 2024)

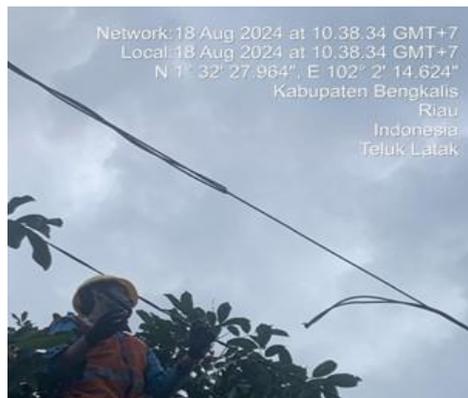
Pada hari ini penulis dan petugas mengatasi gangguan pada jaringan SKU yang lost kontak akibat usia pakai.

Gambar 2. 42 Gangguan pada SKU
(Sumber : dokumentasi 2024)

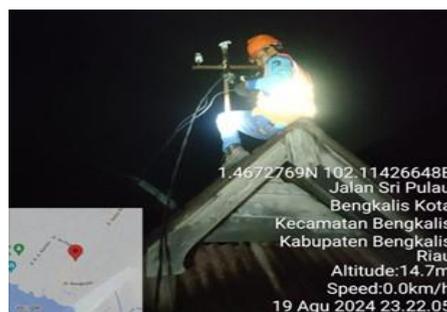
Pada hari ini penulis dan petugas lapangan melakukan pekerjaan lost kontak pada kabel SR yang biasanya di sebabkan oleh percing yang longgar atau rusak yang di sebabkan oleh beban lebih.

Gambar 2. 43 Gangguan pada SR (saluran rendah)

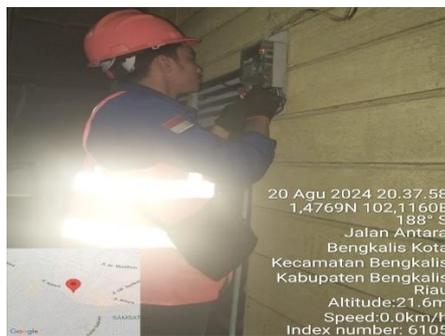
Gambar 2. 44 Gangguan pada KWH meter
(Sumber : dokumentasi 2024)

Pada hari ini penulis melakukan pekerjaan perbaikan KWH meter di rumah konsumen dengan gangguan MCB rusak yang biasanya di sebabkan oleh:

- a) Arus Berlebih
- b) Hubung singkat
- c) Umur pemakaian

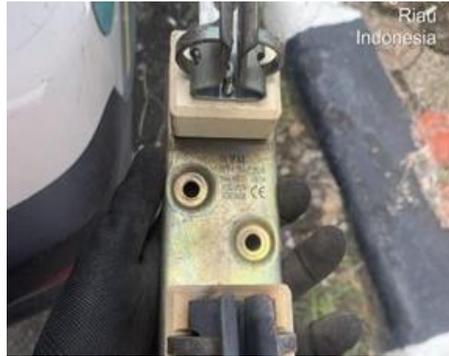
Pada hari ini penulis dan petugas mengatasi gangguan pada gardu distribusi, penggantian NH fuse Holder yang sudah tidak layak karena usia pakai.

Gambar 2. 46 Penggantian NH *fuse Holder*
(Sumber : dokumentasi 2024)

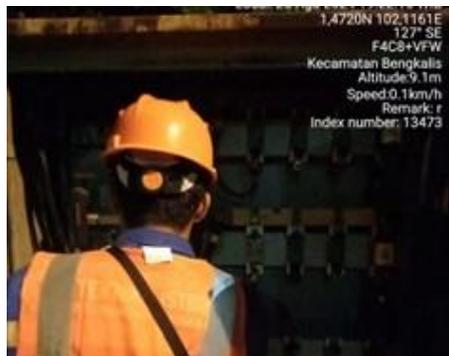
Gambar 2. 47 Pengukuran beban
(Sumber : dokumentasi 2024)

Pada hari ini penulis melakukan pengukuran arus dan tegangan pada gardu distribusi adapun tujuan pengukuran adalah sebagai berikut:

- a) Mencegah terjadinya overload
- b) Memantau beban
- c) Efisiensi Energi
- d) Pemenuhan standar

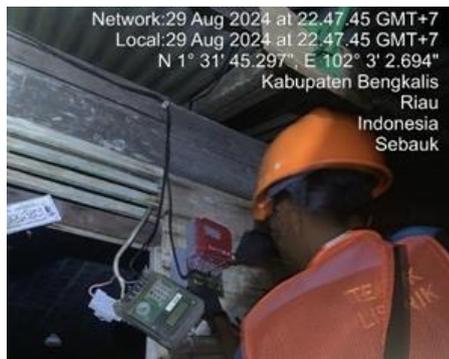
Gambar 2. 49 Gangguan pada KWH meter
(Sumber : dokumentasi 2024)

Pada hari ini penulis melakukan pekerjaan pergantian KWH meter rusak di rumah pelanggan dengan melakukan pergantian KWH meter sementara/dummy.

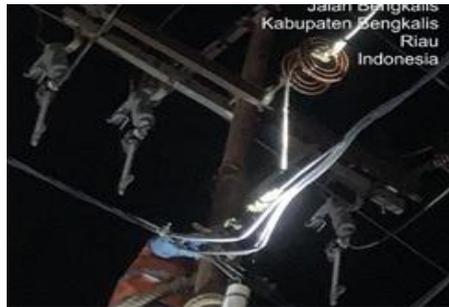
Pada hari ini penulis dan petugas lapangan melakukan pekerjaan lost kontak pada kabel SR yang biasanya di sebabkan oleh percing yang longgar atau rusak yang di sebabkan oleh beban lebih.

Gambar 2. 50 Gangguan Pada SR (saluran rendah)
(Sumber : dokumentasi 2024)

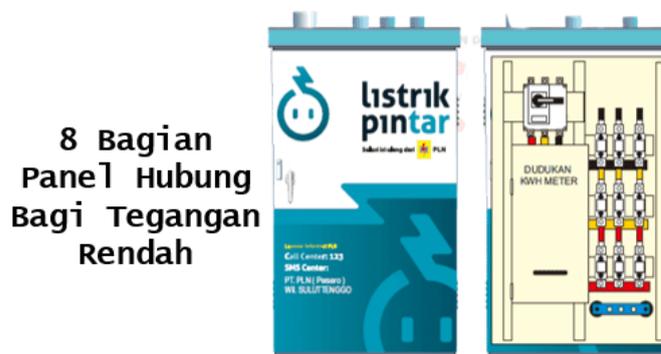
Gambar 3. 1 PHB-TR
(Sumber : www.carailmu.com)

1. Lemari PHB-TR (perangkat hubung bagi tegangan rendah) yang semua peralatannya terpasang didalam lemari yang terbuat dari plat besi, fiber dan lainnya. Biasanya untuk gardu pasangan luar (Gardu Cantol atau Portal).
2. Kerangka PHB-TR adalah semua peralatannya terpasang pada konstruksi kerangka, biasanya untuk gardu pasangan dalam (gardu beton / besi).

PBH TR dapat dijumpai pada suatu gardu distribusi, baik itu gardu portal, gardu cantol, gardu beton, gardu mobil maupun gardu kios. Di dalam panel hubung bagi tegangan rendah terdapat beberapa perlengkapan atau komponen yang memiliki peran dan fungsi masing-masing. Berikut ini merupakan perlengkapan atau komponen dan bagian-bagian yang ada pada Panel Hubung Bagi Tegangan Rendah (PHB TR) yang ada di Gardu Distribusi.

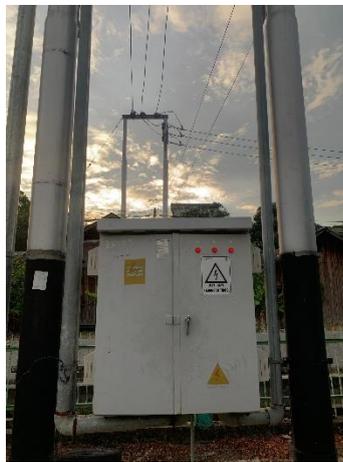
Gambar 3. 2 Kerangka PHB TR
(Sumber : dokumentasi 2024)

Kerangka merupakan box panel listrik yang berfungsi melindungi dan sebagai tempat peletakan semua komponen / perlengkapan di dalamnya. Panel ini terbuat dari benda logam anti karat yang dilengkapi dengan kunci pintu agar aman dari tindakan pencurian.

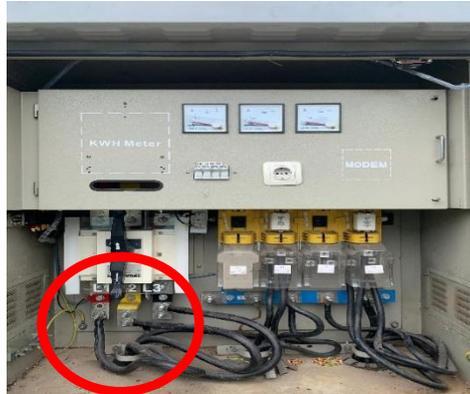
Gambar 3. 3 Saklar Utama
(Sumber : dokumentasi 2024)

Saklar Utama berfungsi untuk menghubungkan dan memutuskan aliran listrik dari output transformator menuju rel tembaga (untuk pembagian jurusan) yang nantinya akan diteruskan ke jaringan tegangan rendah. Saklar utama ini berbentuk seperti tuas (pegangan) yang dapat dioperasikan dengan cara mengarahkannya ke kiri atau ke kanan.

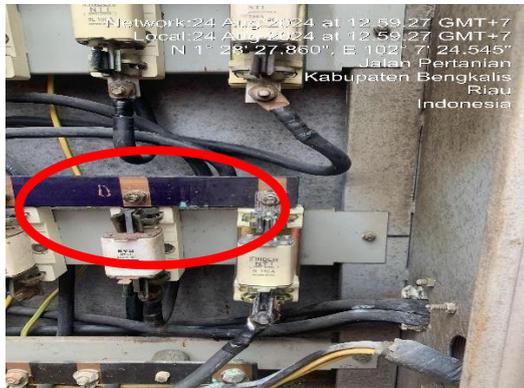
Gambar 3. 5 Rel Tembaga
(Sumber : dokumentasi 2024)

Rel Tembaga pada PHB TR berfungsi untuk menghubungkan sirkit utama (saklar utama) ke beberapa jurusan. Ada 3 rel tembaga untuk fasa dan 1 rel untuk netral. Output dari saklar utama dihubungkan dengan rel tembaga ini.

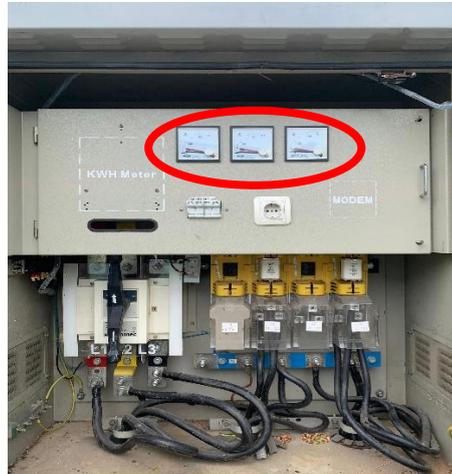
Gambar 3. 6 Indikator Arus (I) dan Tegangan (V)
(Sumber : dokumentasi 2024)

PHB TR yang modern telah dilengkapi dengan alat ukur arus dan tegangan yang memudahkan teknisi listrik untuk mengetahui nilai besaran arus dan tegangannya. Alat ukur ini terpasang pada bagian dalam panel.
