LAPORAN KERJA PRAKTEK

**ANALISIS DAMPAK KERUSAKAN PHBTR
TERHADAP GANGGUAN LISTRIK PELANGGAN
DI PT. PLN (PERSERO) ULP SELATPANJANG**

**PROGRAM STUDI D-IV TEKNIK LISTRIK
JURUSAN TEKNIK ELEKTRO
POLITEKNIK NEGERI BENGKALIS
T.A 2024/2025**

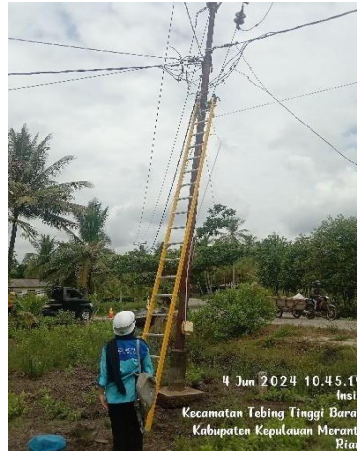
Gambar 2.2 Memperbaiki Tiang Yang Condong
(Sumber: PT. PLN PERSERO ULP Selatpanjang)

Pada hari ini penulis, Survei kelapangan memperbaiki tiang yang condong (*druck score*) dan mengenali alat – alat yaitu, penarik kabel atau pengencang kawat, lokasinya di tebing tinggi barat, kabupaten kepulauan meranti. Seperti terlihat padagambar 2.2 dibawah ini.

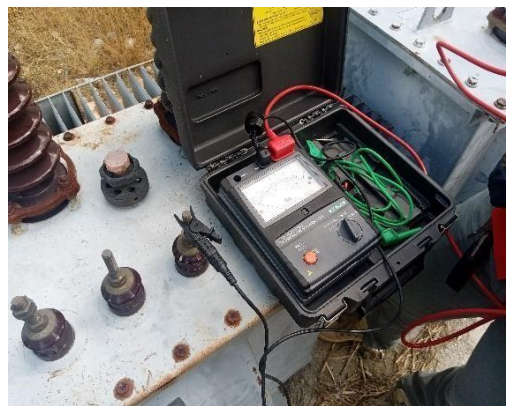
Gambar 2.3 Alat Ukur *Insulation Tester*
(Sumber: PT. PLN PERSERO ULP Selatpanjang)

Pada hari ini Penulis melakukan Praktek cara pengecekan alat insulation tester pada trafo dan juga menjelaskan cara kerja dan fungsi dari alat insulations tester, selanjutnya menjelaskan fungsi dari bagian bagian dari panel box. Seperti terlihat pada gambar 2.3 dibawah ini.

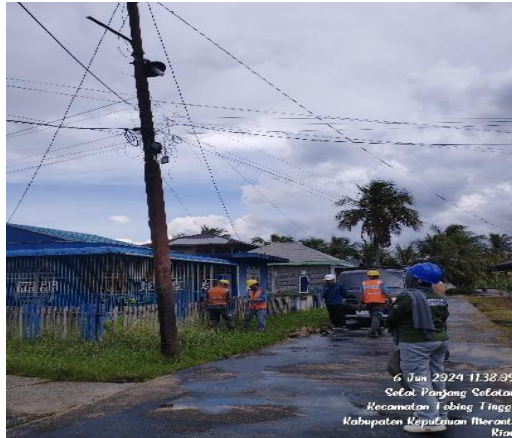
Gambar 2.4 Memperbaiki 3 Andongan Tiang dan Meluruskan tiang yang condong pada TM2
(Sumber: PT. PLN PERSERO ULP Selatpanjang)

Pada hari ini penulis melakukan praktek lapangan, Memperbaiki 3 adongan dan meluruskan tiang yang condong pada TM2, pemasangan *truck schore* pada tiang. Seperti terlihat pada gambar 2.4 dibawah ini.

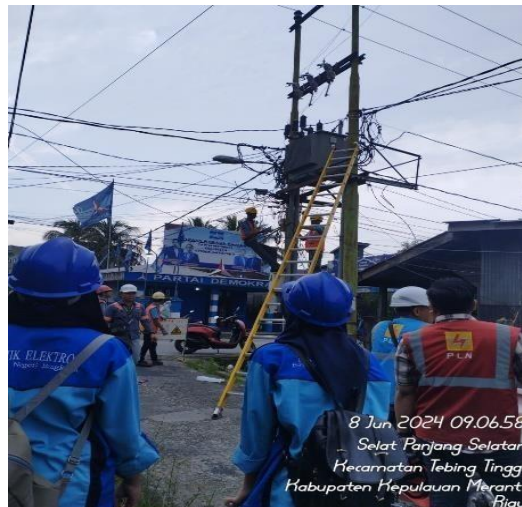
Gambar 2.6 Pergantian Trafo Distribusi
(Sumber: PT. PLN Persero ULP Selatpanjang)

Pada hari ini penulis melakukan praktek lapangan untuk pengantian trafo distribusi, di daerah, jl. Rintis, kecamatan tebing tinggi. Seperti terlihat pada gambar 2.6 dibawah ini.

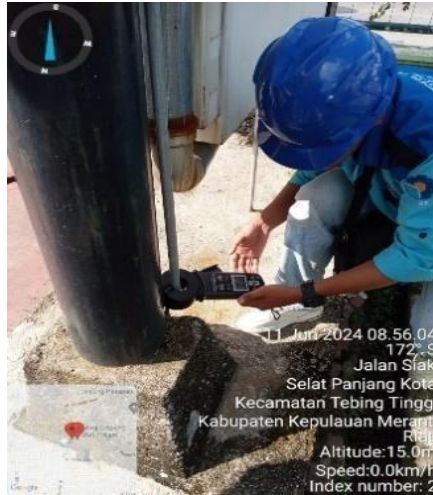
Gambar 2.8 Pengecekan Resistansi Pertahanan Trafo menggunakan alat *Earth Clamp*
(Sumber: PT. PLN Persero ULP Selatpanjang)

Pada hari ini penulis melakukan pengecekan resistansi pertahanan pada trafo menggunakan alat earth clamp. Seperti terlihat pada gambar 2.8 dibawah ini.

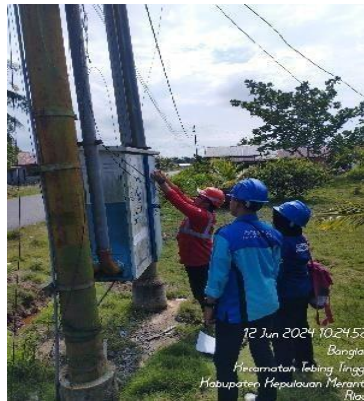
Gambar 2.9 Memberi tanda masing-masing Panel Boks Gardu Distrbusi
(Sumber: PT. PLN Persero ULP Selatpanjang)

Pada hari ini penulis melakukan Praktek lapangan memberi tanda di masing-masing panel boks gardu distribusi. Seperti terlihat pada gambar 2.9 dibawah ini.

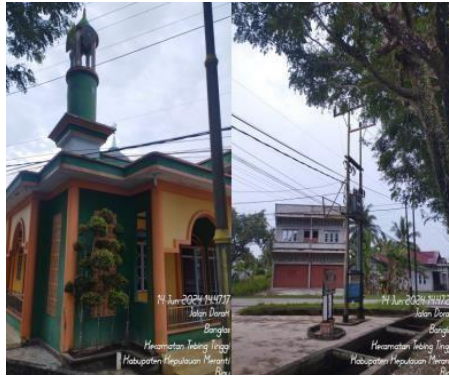
Gambar 2.10 Inspeksi Jaringan dan Pengecekan PIN dan Kabel SR
(Sumber: PT. PLN Persero ULP Selatpanjang)

Pada hari ini penulis melakukan Survei kelapangan yaitu inpeksi jaringan dan pengecekan PIN dan kabel SR. Seperti terlihat pada gambar 2.10 dibawah ini.

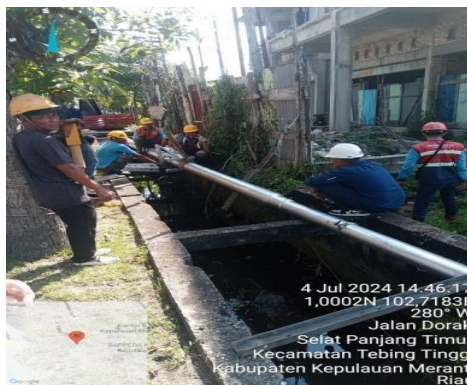
Gambar 2.13 Pergantian Tiang dan Pemindahan Trafo
(Sumber: PT. PLN Persero ULP Selatpanjang)

Pada hari ini penulis melakukan Pergantian tiang dan pemindahan trafo. Seperti terlihat pada gambar 2.13 dibawah ini.

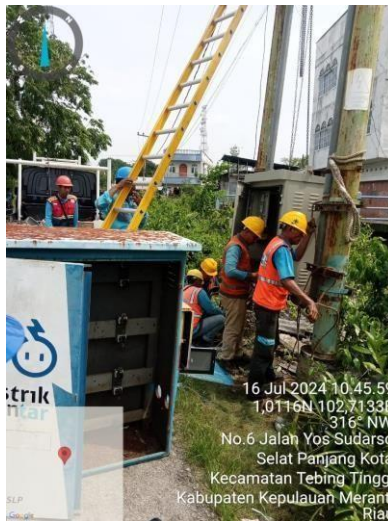
Gambar 2.14 Pemeliharaan pada PHBTR
(Sumber: PT. PLN Persero ULP Selatpanjang)

Pada hari ini penulis melakukan Pemeliharaan pada PHBTR. Seperti terlihat pada gambar 2.14 dibawah ini.

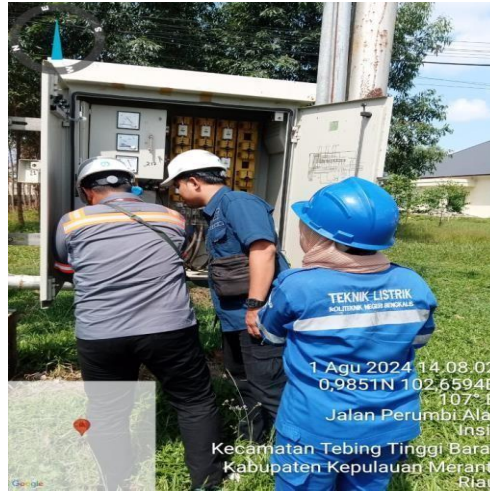
Gambar 2.18 Survei kegiatan Manufer Tegangan
(Sumber: PT. PLN Persero ULP Selatpanjang)

Pada hari ini penulis melakukan survey manufer tegangan dan pengecekan trafo nilai RST untuk penyediaan beban pelanggan. Seperti terlihat pada gambar 2.18 dibawah ini.

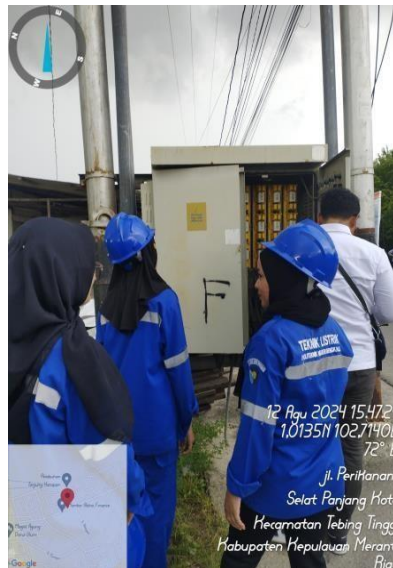
Gambar 2.19 Manufer Tegangan kegiatan Pengecekan Trafo nilai R S T untuk penyediaan beban pelanggan
(Sumber: PT. PLN Persero ULP Selatpanjang)

Pada hari ini penulis manufer tegangan kegiatan pengecekan trafo nilai RST untuk penyediaan beban pelanggan. Seperti terlihat pada gambar 2.19 dibawah ini.

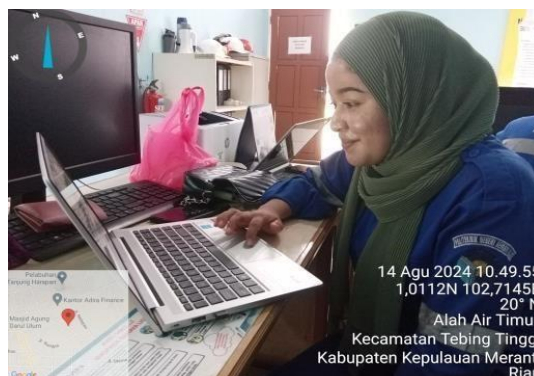
Gambar 2.21 Pendataan Pergantian Trafo
(Sumber: PT. PLN Persero ULP Selatpanjang)

Pada hari penulis melakukan Pendataan pergantian trafo. Seperti terlihat pada gambar 2.21 dibawah ini.

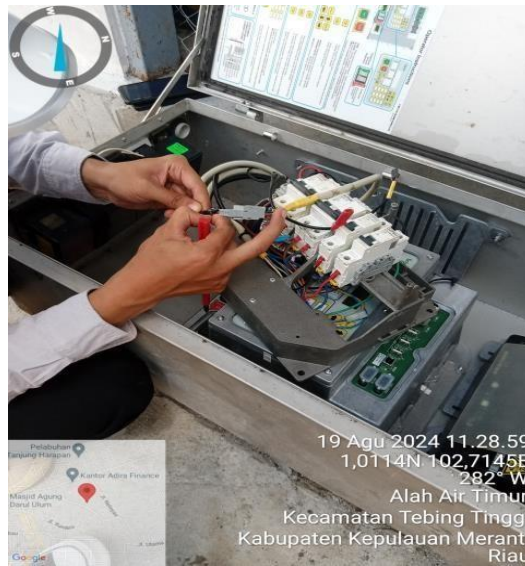
Gambar 2.22 Perbaikan Panel RC
(Sumber: PT. PLN Persero ULP Selatpanjang)

Pada hari ini penulis melakukan kegiatan perbaikan panel RC. Seperti terlihat pada gambar 2.22 dibawah ini.

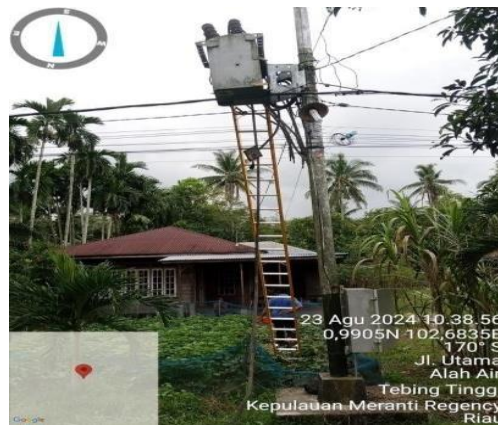
Gambar 2.23 Pengecekan RC
(Sumber: PT. PLN Persero ULP Selatpanjang)

Pada hari ini penulis melakukan pemasangan dan pengecekan RC Seperti terlihat pada gambar 2.23 dibawah ini.

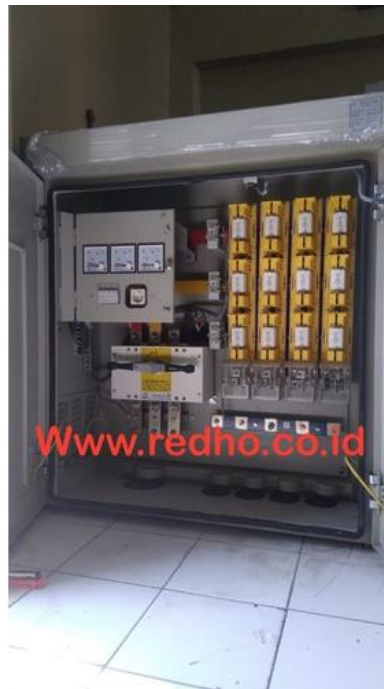
Gambar 3.1 PHB TR
(Sumber:PT. PLN (Persero) ULP Selatpanjang)

PHB TR merupakan singkatan dari Papan Hubung Bagi dan termasuk bagian dari gardu distribusi. PHB TR adalah sebuah panel listrik yang ada di gardu distribusi dan merupakan tempat percabangan dari sirkit utama yang akan terbagi beberapa jurusan kemudian diteruskan ke pelanggan/konsumen.

Jumlah kelompok/jurusan ditentukan berdasarkan banyaknya pelanggan yang ada di daerah tersebut. PHB TR yang ada di perkotaan memiliki banyak percabangan (jurusan) dibandingkan PHB TR yang ada di pedesaan, hal ini berbanding lurus dengan jumlah konsumen pada suatu daerah. Jurusan pada PHB TR berjumlah 2 sampai 4 jurusan.

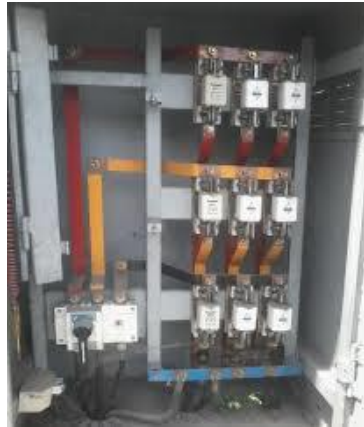
Gambar 3.2 Kerangka/Rak TR

Kerangka pada umumnya terbuat dari besi dapat berdiri sendiri pada lantai, pada dinding atau dipasang dalam. Didalamnya terdapat komponen-komponen antara lain Kerangka/Rak TR, Saklar Utama, NH Fuse Utama, Rel Tembaga, NH Fuse jurusan Isolator penumpu Rel; *Sirkuit Pengukuran*; Alat ukur Ampere & Volt meter; Trafo Arus.

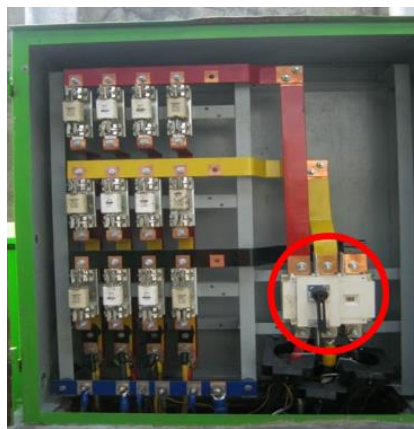
Gambar 3.3 Saklar Utama

Saklar utama merupakan suatu alat yang dapat berhubungan dengan arus listrik. Saklar merupakan suatu pemutusan dan juga penyambungan arus listrik atau aliran listrik. Berfungsi untuk memutus dan juga menyambung sirkit tegangan dari trafo ke pemakaian saklar 3 fase. Kapasitas sesuai daya trafo yang terpasang. Cara pengoperasiannya yaitu, Tarik-Dorong dan Putar kiri-kanan.

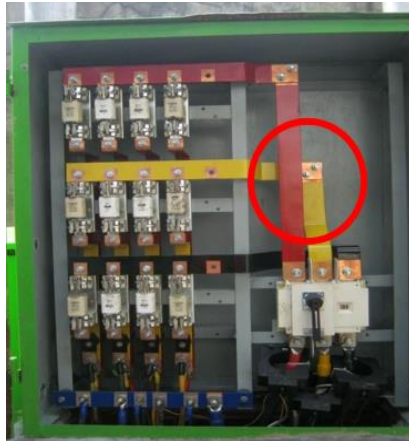
Gambar 3.5 Rel Tembaga

Berfungsi untuk mengumpulkan dan membagi tenaga listrik, dibuat dari plat tembaga dengan penampang sesuai kapasitas trafo. Busbar Tembaga adalah alat komponen penghantar arus listrik berupa kabel tembaga yang berkapasitas lebih besar dari kabel lainnya, atau dengan kata lain Busbar tembaga adalah bentuk besarnya dari isi kabel (tembaga) yang berfungsi untuk menghantarkan listrik. Penggunaan Busbar lebih baik dipergunakan pada arus berkapasitas di atas 250 A untuk mempermudah pemasangan sambungan komponen-komponen pada panel. Pemakaian Busbar tembaga hanya di dalam panel, karena busbar telanjang sedangkan untuk pemakaian di luar panel seperti outdoor, digunakan Busbar tembaga yang memakai baju atau disebut kabel.

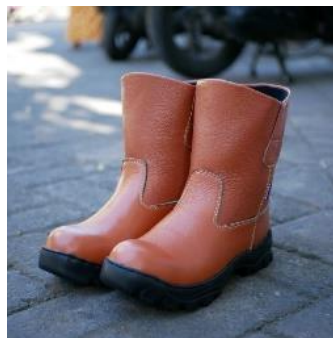
Gambar 3.9 Sepatu safety

4. Sepatu safety: Mencegah cedera pada kaki akibat terjatuh atau tertimpa benda berat.

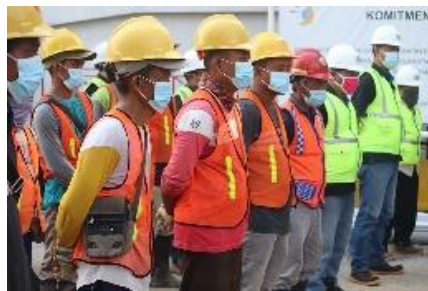
Gambar 3.10 Rompi safety

5. Rompi safety: Membuat teknisi lebih terlihat, terutama di area kerja yang ramai atau minim cahaya.

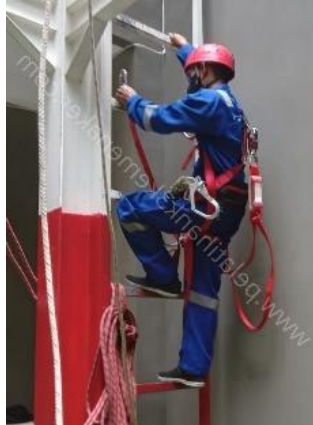
Gambar 3.11 Harness

6. Harness: Digunakan saat bekerja di ketinggian untuk mencegah jatuh.
