LAPORAN KERJA PRAKTEK
PT. LESTARI OSEAN INDONESIA (LOI)
JL.Dapur 12, Sungai Pelunggut, Kec.Sagulung, Kota Batam
Kepulauan Riau

LAPORAN KERJA PRAKTEK

PT. LESTARI OSEAN INDONESIA

2.22.4 Hari Rabu (4 November 2024).....	66
2.21.5 Hari Kamis (5 November 2024)	66
BAB III METODE EXTERNAL DAN INTERNAL AIR PRESSURE TEST DI KAPAL TONGKANG	68

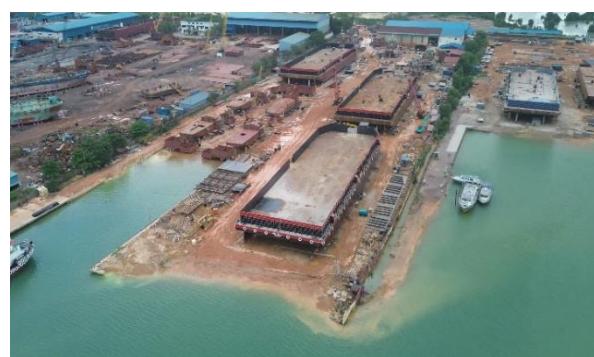
Gambar 1. 3 Dock 1

Digunakan untuk *docking/undocking* kapal kebanyakan berjenis *Tugboat* dengan menggunakan sistem *docking slipway* menggunakan *airbag*. Dimana Lokasi nya berada di Jl. Dapur 12, Sungai Pelunggut, Kecamatan Sagulung, Kota Batam, Kepulauan Riau, 29434 Untuk lebih jelas dapat kita lihat pada gambar 1.3

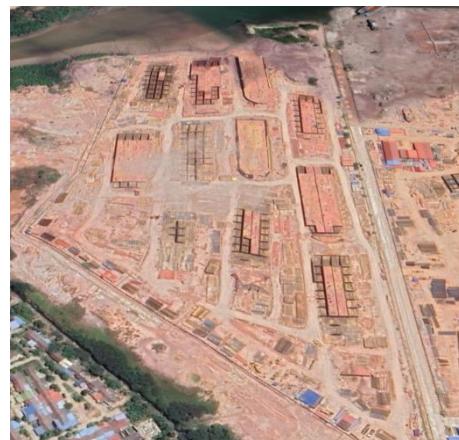
Gambar 1. 4 Dock 2

Digunakan untuk *docking/undocking* kapal berjenis kapal *cargo deck barge/tongkang* dengan menggunakan sistem *docking slipway* menggunakan *airbag*. dock 2 ini berlokasi di Jl. Putra Jaya Residence, Tanjung uncang, Batu Aji , Kota Batam , Kepulauan Riau, Untuk lebih jelas dapat kita lihat pada gambar 1.3.

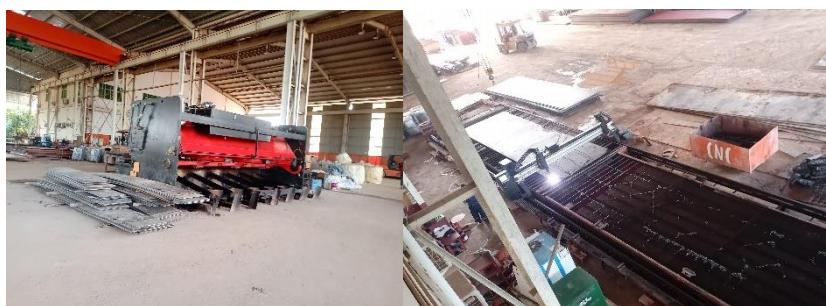
Gambar 1. 6 Mesin pemotong plat dan *CNC plasma cutting*

Pada bagian ini terdapat 2 mesin yaitu *Steel Plate Cutting Machine* atau mesin pemotong plat dan *CNC Plasma Cutting* adalah mesin yang dapat memotong aneka jenis logam atau plat besi dan bahan lainnya dengan tingkat akurasi yang baik. Pekerjaan yang di lakukan di bagian ini berkaitan dengan memotong plat utuh dengan sesuai kebutuhan untuk di gunakan di kapal baik itu *trans web*, *long web*, *girder*, *stringer*, *bracket*, *ordinary frame*, *mark* pada kapal (*draft*, *name ship*, *logo*) dan lain lain . Sesuai kebutuhan plat yang telah di potong selanjut nya di lakukan bending .

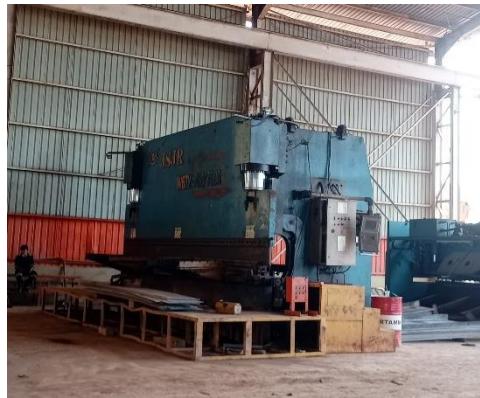
Gambar 1. 7 Mesin bending

Pada bagian ini terdapat 1 unit mesin bending. Pekerjaan yang di lakukan di bagian ini berkaitan dengan menekuk atau membending material plat untuk sudut tertentu seperti *long girder*, *fender*, *bracket*, *vertical web* dan lain-lain. *Girder* yang sudah di ukur tingkat kelengkungannya, kemudian di lakukan proses pembendingan sampai benar-benar sesuai ukuran pada gambar 1.4

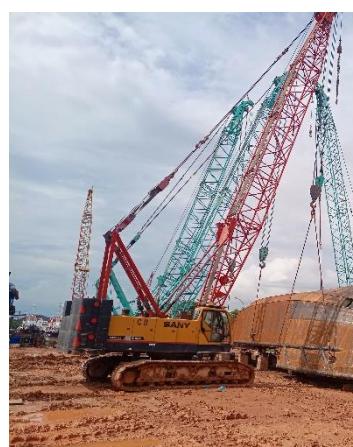
Gambar 1. 10 Crane

Crane adalah sebuah mesin yang digunakan untuk mengangkat benda secara *horizontal* dan *vertikal*. Mesin ini dilengkapi dengan kawat atau rantai yang digerakkan dengan katrol sehingga memberikan keuntungan mekanisme melebihi yang bisa dilakukan oleh manusia. *Crane* yang digunakan berkapasitas 70 ton, 50 ton dan 45 ton

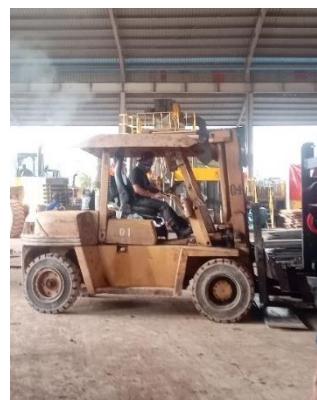
Gambar 1. 11 *Forklift*

Forklift adalah truk industri yang banyak digunakan di galangan untuk mengangkat dan memindahkan material namun terbatas dalam kapasitas beban dan jarak tertentu. Untuk lebih jelas dapat kita lihat pada gambar 1.11.

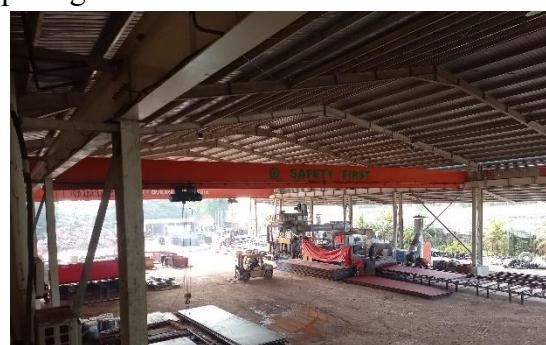
Gambar 1. 12 *Crane overhead*

Crane Overhead adalah jenis Derek yang digunakan sebagai pemindah barang dengan jangkauan yang terbatas. Bagian Derek gantung berjalan berada di sebuah penyangga berbentuk bangunan. Jenis Derek ini dapat bergerak di sebuah rel. Untuk lebih jelas dapat kita lihat pada gambar 1.12

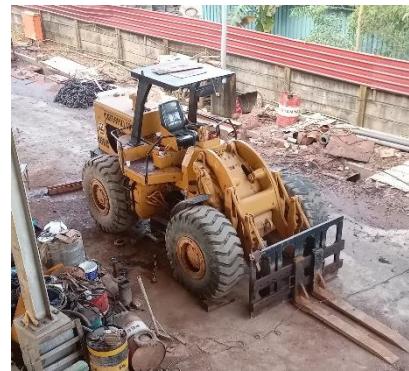
Gambar 1. 13 Loader

Wheel loader adalah truk industri yang banyak digunakan di galangan untuk mengangkat dan memindahkan material yang memiliki fungsi yang hampir sama dengan *forklift* namun kapasitas bebananya jauh lebih besar dan dapat digunakan dalam jarak jauh. Untuk lebih jelas dapat kita lihat pada gambar 1.13.

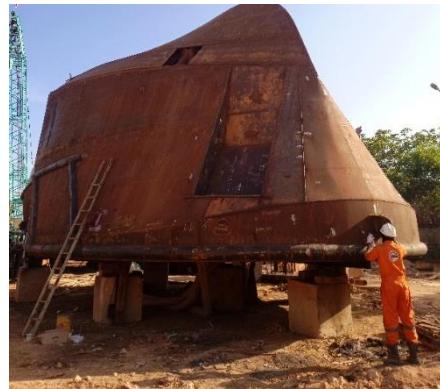
Pagi harinya kami Melakukan pengujian NDT (*Non destructive test*) Yaitu *Liquid Penetrant test*. *Liquid Penetrant Test* merupakan salah satu uji tidak merusak (*Non Destructive Test*) yang bertujuan untuk mengetahui cacat yang terjadi pada bagian surface (permukaan) benda uji. Pengujian ini biasa dilakukan pada material setelah dilakukan pengelasan. Metode pengujian penetrant ini menggunakan pinsip kapilaritas, dimana kapilaritas ini lah yang nantinya akan menunjukkan letak-letak discontinuitas yang terjadi. uji ini dilakukan pada kupingan untuk hook crane di blok Haluan Kapal Tugboat hull no 065 yang bertujuan untuk mengetahui apakah weldingan di kupingan tersebut terdapat cacat las atau tidaknya.

Gambar 2. 2 *Liquid Penetrant test* pada kupungan head hull 065

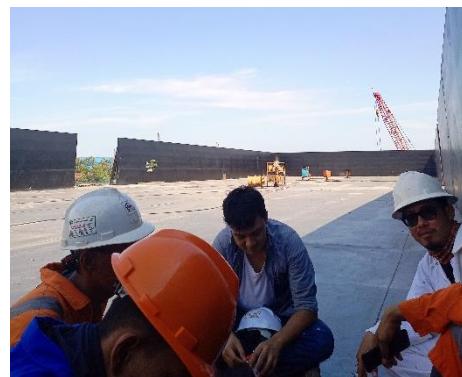
Sore harinya kami di bimbing untuk membaca gambar dan *scantling* (pengukuran ukuran, dimensi, atau luas penampang yang ditentukan) apakah item di setiap fanel tongkang sudah sesuai atau tidaknya dengan di gambar baik itu ukuran *stiffener*, *trans web*, *long web* ataupun *bracket*

Gambar 2. 3 Pengenalan terhadap item di kapal tongkang

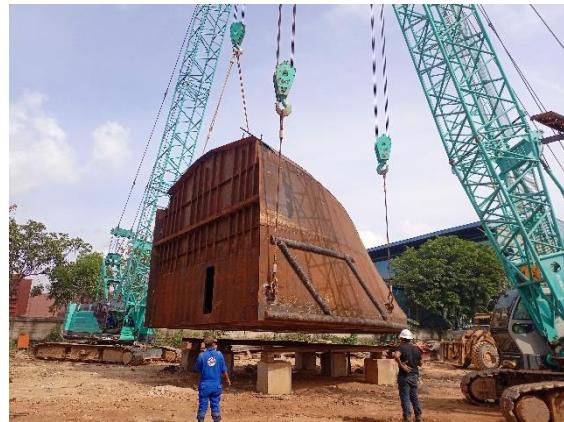
Gambar 2. 4 lifting head tb 065

Paginya ikut serta dalam pengawasan proses *lifting turning* Haluan tb hull 065 . *lifting turning* adalah proses mengangkat dan membalikkan suatu bagian kapal, dalam proses ini terdapat 3 *crane* dan 1 *loader forklift* yang beroperasi.

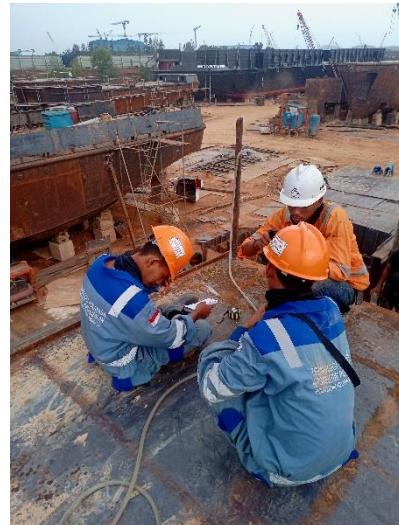
Gambar 2. 5 Leveling raised deck

Setelah blok tersebut di balikkan selanjutnya blok tersebut di lakukan proses *erection* atau penyambungan dengan body *midship* kapal dan sekaligus *levelling raised deck* yaitu menentukan atau mengukur ketinggian secara *horizontal* dengan selang yang berisikan air untuk memastikan bahwa permukaan atau struktur yang di bangun berada pada ketinggian yang seragam.

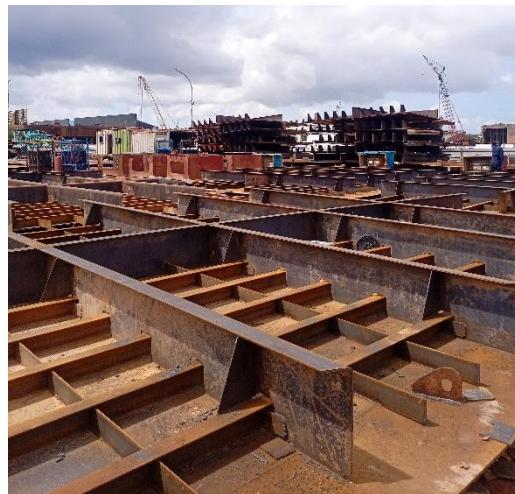
Gambar 2. 6 panel panel kapal tongkang

1. Panel *Bottom*
2. Panel *Maindeck*
3. Panel *Transbulkhead*
4. Panel *longbulkhead*
5. *Side shell*
6. *Aft Transom*
7. *Fwd transom*

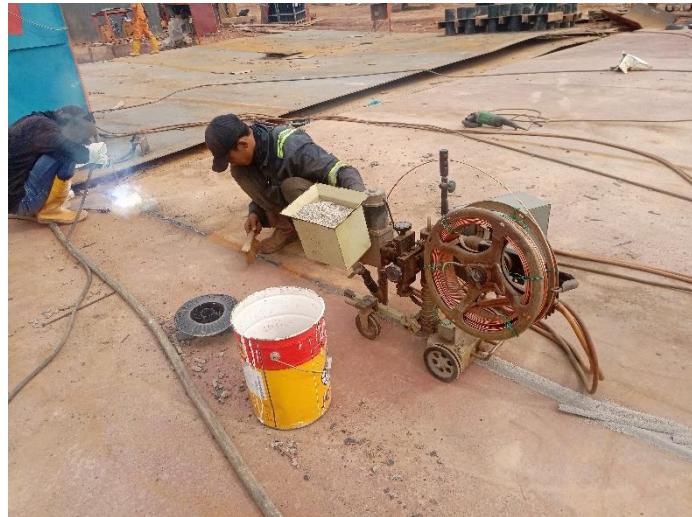
Gambar 2. 7 visual welding inspection (SAW)

Mengikuti qc (*Quality Control*) melakukan *visual welding inspection* yaitu proses inspeksi pengelasan secara visual . inspeksi di lakukan di weldingan SAW (*Submerged Arc Welding*) pada *plat bottom hull barge* no 048, inspeksi pada weldingan *lower round bar* bottom plat dan chine TB hull no 41 dan no 65

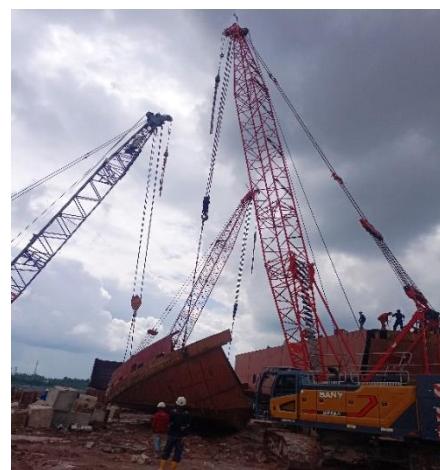
Gambar 2. 8 Erection forepeak barge no 24

Di minggu kedua ini kami di tempakkan untuk magang di Lokasi kedua yaitu di tanjung uncang yang merupakan sewaan lahan dari PT.LOI ke PT. Batam Steel Indonesia untuk kegiatan di hari pertama di minggu kedua ini kami ikut dalam proses erection head kapal tongkang hull no 26 . *erection* itu adalah Secara singkat, pengertian proses *erection kapal* adalah proses penyambungan blok dalam pembuatan kapal. Hal itu merujuk pada arti kata ‘*erection*’ dalam bahasa Indonesia, yakni penyambungan, pemasangan, atau pembangunan.

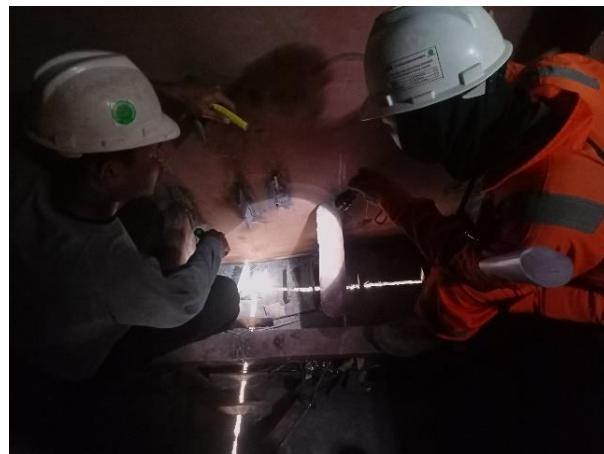
Gambar 2. 9 Inspeksi tangki *forepeak* hull no 24

Mengikuti QC pak Rafi untuk melakukan *Visual* inspeksi tangki kapal tongkang hull 19 yaitu no tangki 10 *Centre Portside* , dan tangki 10 *portside* dan kami juga menginspeksi tangki *forepeak* kapal tongkang hull 24 .

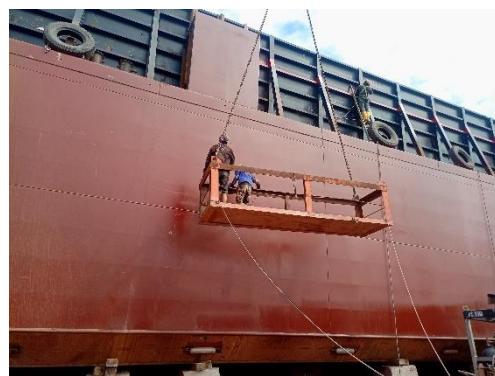
Gambar 2. 10 Visual welding inspection sideboard

Mengikuti QC Pak Rafi untuk *Visual welding Inspection* yang telah di marking sebelumnya apakah sudah di repair atau belum yaitu pada bagian side board hull barge no 24 yang memakai class RINA (*Registro Italiano Navale*).

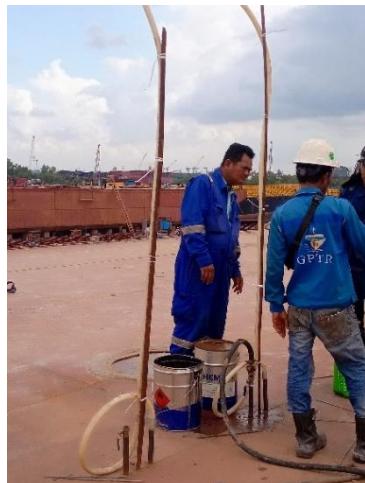
Gambar 2. 11 Inspeksi pada prosedur *air test*

Mengikuti QC pak Rafi untuk Melakukan Inspeksi pada prosedur *air test* tangki pada kapal tongkang hull no 24 25 mengecek Titik kebocoran pada joinan lasan.

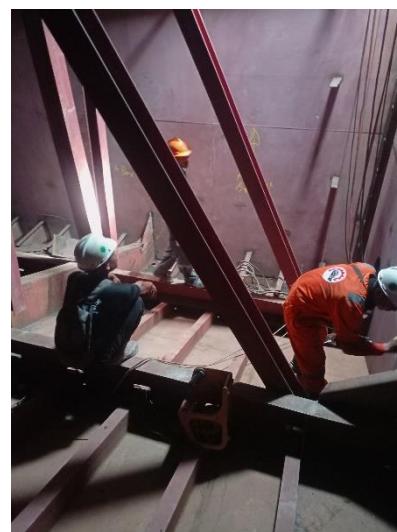
Gambar 2. 12 Visual inspeksi tangki hull 20 dan 25

Pada siang harinya saya ikut QC untuk inspeksi pada tangki tangki hull 20 dan 25. Pada saat melakukan visual inspeksi masih banyak terdapat *defect* dan *miss weld* pada sambungan pengelasan baik di *ordinary frame bracket*, *stiffener*, dan *web girder*nya hal tersebut di marking untuk segera di *repair* oleh pekerja

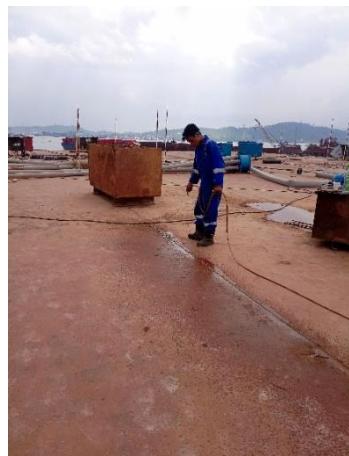
Pada pagi harinya saya mengikuti QC pak Rafi untuk inspeksi *external air test* hull 24 yaitu pada bagian terluar tangki seperti *main deck*, *side sheel*, *bottom*, dan *chine* pada joinan las apakah terdapat kebocoran atau tidak dengan menyemprotkan air sabun pada joinan las.

Gambar 2. 13 external air test

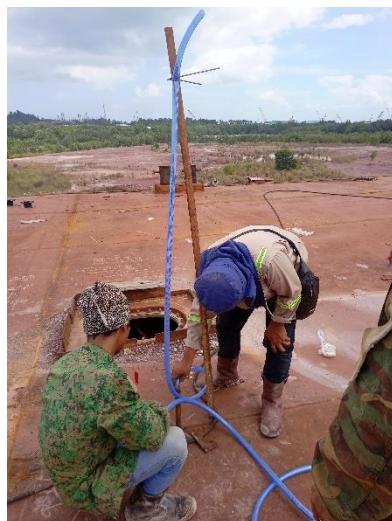
Pada Hari Pertama di minggu ketiga ini saya mengikuti QC pak Ardiansyah untuk mengecek prosedur untuk *air test* di kapal tongkang hull

no 16 apakah sudah sesuai dengan standar atau tidaknya. Baik itu dari ukuran, posisi dan lainnya.

Gambar 2. 15 Pemasangan pipa pada air test

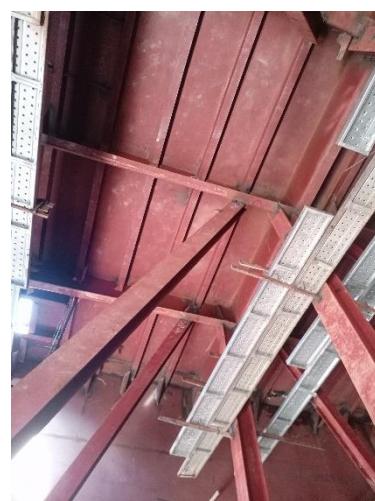
Pada pagi harinya Saya mengikuti qc pak Rafi untuk visual inspeksi tangki kapal tongkang hull no 17 sebelum ngundang pihak class terdapat beberapa *miss welding* baik itu di *overhead trans web* maupun di *bracket*.

Gambar 2. 16 visual inspeksi tangki hull no 17

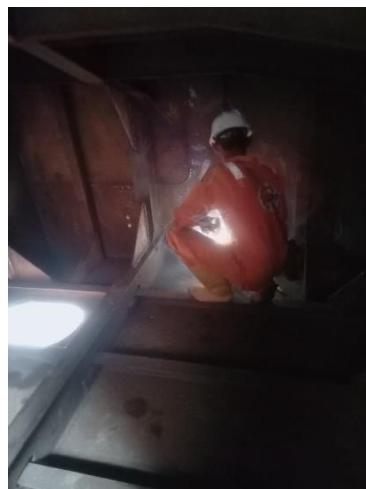
Mengikuti pak Faisol selaku QC untuk melakukan *visual welding inspection* di beberapa tangki yaitu tangki *FuelOil* , *Afterpeak* dan *tangki Ballast* di kapal tug boat hull no 56 . setelah di inspek masih terdapat banyak *miss welding* atau pun cacat las.

Gambar 2. 18 Visual welding inspection Tank tugboat

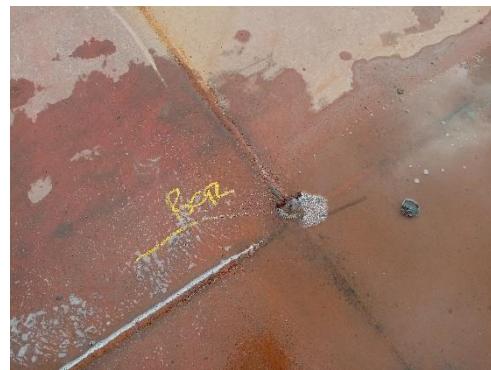
Gambar 2. 20 *Marking* pada bagian yang bocor saat *air test*

Mengikuti QC Pak Ardiansyah untuk *external* dan *internal air test* tangki hull 19 dan melakukan marking pada bagian yang terdapat kebocoran untuk segera di repair atau di perbaiki.

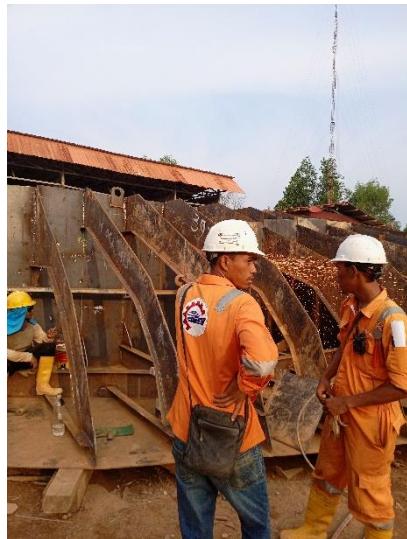
Gambar 2. 21 Inspeksi welding bagian *top deck*

Pada hari pertama di minggu ke empat pagi harinya saya mengikuti QC pak Rafikin untuk *visual welding inspection* di *top deck* yang baru di fabrikasi setelah di inspek masih banyak terdapat *miss weld* di sambungan *bracket* dengan *angle bar*.

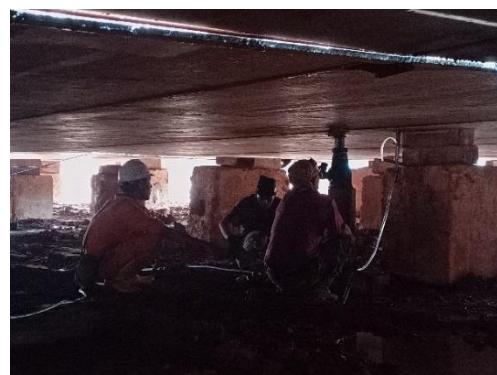
Mengikuti QC pak Faisol untuk *Leveling Bottom* tongkang hull 47 apakah setiap frame sudah memiliki ketinggian yang sama . *Leveling Bottom* adalah Teknik yang di gunakan untuk menentukan atau mengukur ketinggian air secara horizontal memastikan bahwa permukaan atau struktur yang dibangun berada pada ketinggian yang seragam.

Gambar 2. 22 *Leveling bottom* pada hull 17

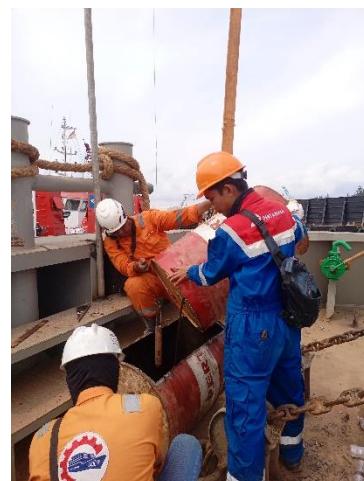
Pada hari ini saya ikut berpatisipasi dalam kegiatan *Inclining test* kapal TB Nadine Putri yang baru *launching*. *Inclining Test* merupakan proses untuk mengetahui titik berat kapal dengan memindahkan beban uji di atas kapal. Tujuan dari *Inclining test* pada kapal adalah untuk menentukan tinggi titik berat kapal dan metasentra kapal, yang menjadi dasar perhitungan stabilitas kapal dalam berbagai kondisi pemuatan (*load case*). Percobaan *inclining test* umumnya dilakukan dengan dua metode, yaitu langsung di kapal setelah pembangunan selesai dan melalui simulasi komputasi.

Gambar 2. 25 Pengisian cairan kental (oli) dalam wadah untuk pendulum

LAPORAN PENGUJIAN KEMIRINGAN KAPAL (lanjutan)					
REPORT ON INCLINING TEST (Cont.)					
Kondisi Cuaca Weather Condition	Baik Good	Arah dan kecepatan angin Direction & Speed of Wind	0.5 m/det portside ke starboard 0.5 m/s from portside to starboard		
Kondisi Laut Sea Condition	Tenang Calm	Massa Jenis Air Laut (ρ_a)	1.025 ton/m ³		
Sarat di haluan kapal Draft at bow draft mark	d_1 (m) 1.600	Sarat di buritan kapal Draft at stern draft mark	d_2 (m) 2.600		
Posisi sarat haluan terhadap FP Position of bow draft from FP	(m) 1.014	Posisi sarat buritan terhadap AP Position of stern draft from AP	(m) -0.275		
Sarat di tengah kapal Draft at midship draft mark	d (m) 2.062				
Jumlah beban yang dipindahkan Short of weight moved at the test	4	Momen akibat pergeseran beban Moment by movement of weight	wy (ton.m) 4.620		
Berat rata-rata beban yang dipindahkan Average weight of weights moved	w (ton) 0.700	Panjang bandul bagian depan Length of fore bob weight	l_1 (m) 5.550

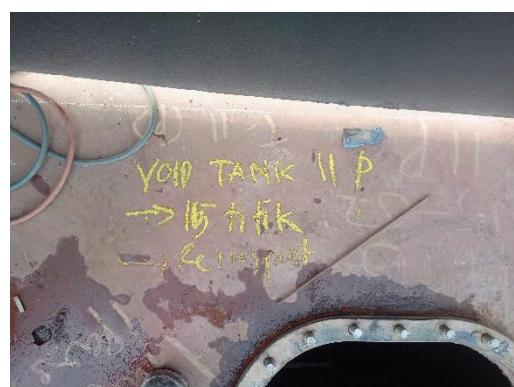
Gambar 2. 27 Kebocoran pada tanki 11 P

Pada hari ini ikut QC pak Ardiansyah dengan class untuk *air pressure test* internal tangki kapal tongkang hull 16 yaitu pada tangki 11 CS (*Centre Starboard*) 11 P (*Portside*), 10 S *Starboard* dan 10 CP (*Centre Portside*). Dengan hasil re-inspect dari pihak class di karenakan pada saat inspeksi masih banyak di temukannya titik kebocoran yaitu dengan data 13 titik kebocoran pada tangki 11 CS dan 15 titik kebocoran tangki 11 P.

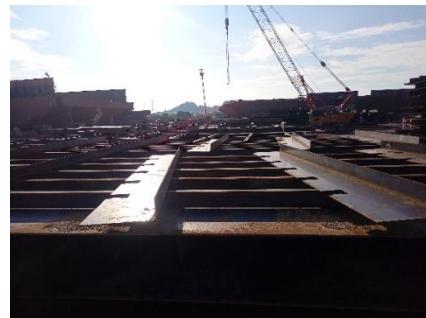
Pada hari ini saya mengikuti QC Melakukan *visual inspeksi* dan *Scantling* yaitu pengukuran kembali item fabrikasi pada panel *bottom*

apakah sudah sesuai atau belum pada hull 25 . baik itu *Angle Bar* atau *stiffener, Long web, trans web dan tripling Bracket* .

Gambar 2. 28 Scantling pada panel Bottom

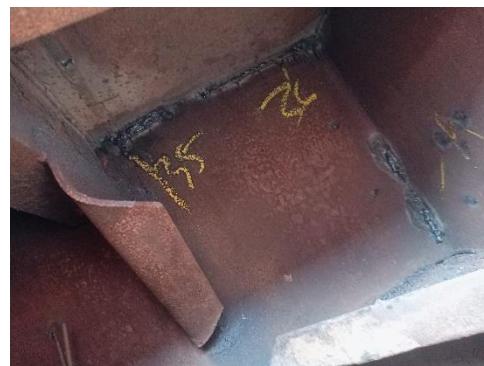
Gambar 2. 29 Kebocoran pada tanki 11

Pada Hari ini saya di beri tanggung jawab oleh QC pak Ardiansyah untuk menginpeksi dan melakukan marking pada setiap joinan di dalam tangki kapal hull 19 yang masih terdapat kebocoran saat *air Test* baik untuk di *repair* secepatnya .

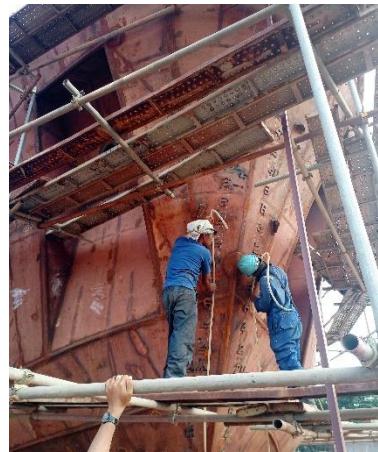
Melakukan *draft mark* dan *plimsol mark check* pada kapal tugboat SLU MERLIN T 8 Class RINA .*Draft* kapal adalah suatu seri angka-angka yang diterakan atau dilekatkan bisa dilas/welding atau hanya dicat saja di lambung kapal sebelah kanan dan kiri pada bagian depan atau haluan dibagian tengah atau midship dan dibagian belakang atau buritan dimana angka-angka tersebut menunjukkan kedalaman bagian kapal yang masuk ke dalam air laut atau sungai.

Gambar 2. 30 Draft mark check

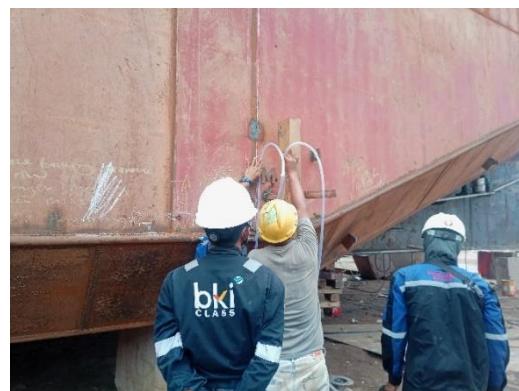
Pada hari ini saya melanjutkan inspeksi *internal Air test* di hull 16 tangki 10 S ,10 CP, 9 CS dan 9 P dengan pihak *class BKI* dengan hasil *Accept with command* karna hanya terdapat sekitar 3-4 titik kebocoran di setiap tangki setelah nya kami menginspeksi pada *fitup draft mark* yaitu pemasangan marka draft kapal yang di leveling dari kell bagian midship kapal untuk untuk menentukan nilai 0 atau base line kapal sebagai acuan untuk *fitup draft mark* tersebut oleh QC dan pihak class dengan hasil *,Accept with command* .

Gambar 2. 31 Fit up Draft Mark

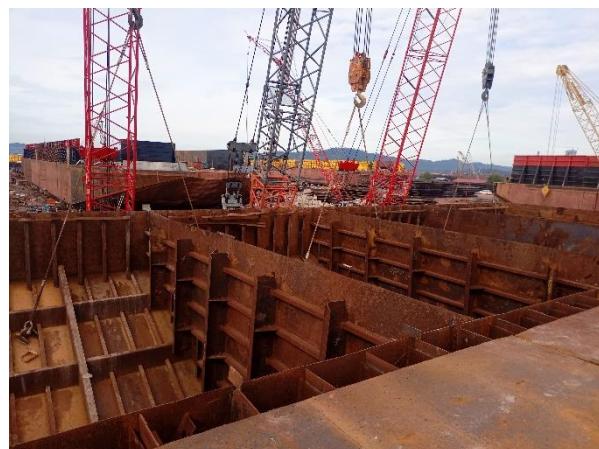
Gambar 2. 32 Bending ceruk Buritan

Pada pagi harinya saya mengikuti QC pak Aan untuk mengontrol bending ceruk buritan hull 36 dengan di bantu 3 buah *crane* kapasitas 1 *crane* 45 ton dan Siangnya ikut untuk kegiatan *Keel Laying* di Hull 46 yaitu kegiatan peletakan lunas dalam proses pembangunan kapal dan biasanya dilakukan *ceremony* oleh *owner* .

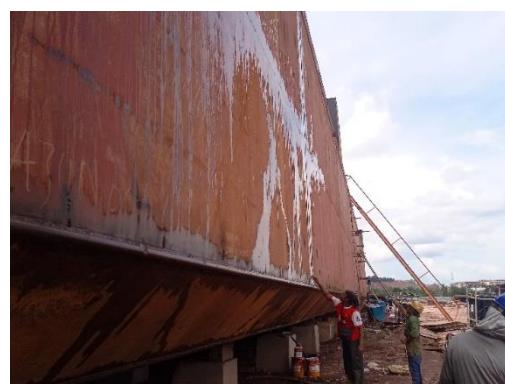
Pada Hari ini saya diberi tanggung jawab oleh QC pak Aan .untuk mengecek weldingan apakah ada kebocoran atau tidaknya pada saat di lakukan *pressure air test* yaitu metode Pengujian Kekedapan Pengelasan dengan menggunakan udara bertekanan tinggi di hull 16 bagian *external body* sebanyak 3 blok tangki 11-9.

Gambar 2. 33 External air pressure test

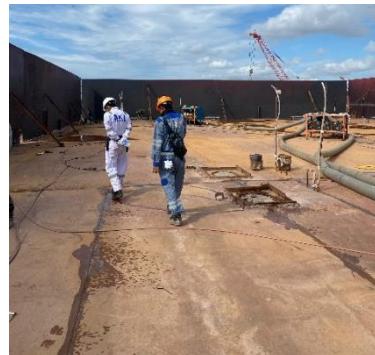
Pada hari ini saya membantu kegiatan semalam yaitu *external air pressure test* di kapal tongkang hull 16 dari tangki 9-7 dengan pihak class.

Gambar 2. 34 External air pressure test tank

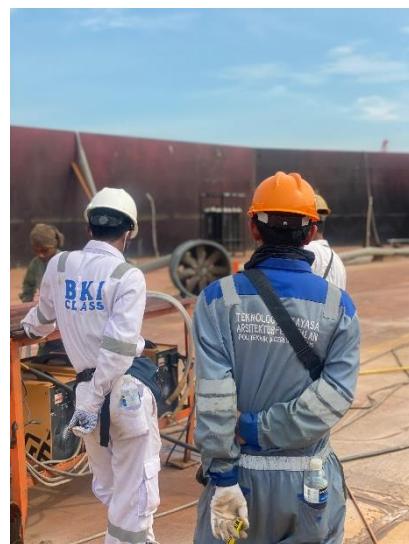
Gambar 2. 35 External air pressure test tank

Melanjutkan Bersama pihak class untuk *external air pressure test* yaitu pada kapal tongkang hull 16 pada tangki hull 7-3 , di saat melakukan inspeksi *external air test* hanya terdapat 11 titik kebocoran

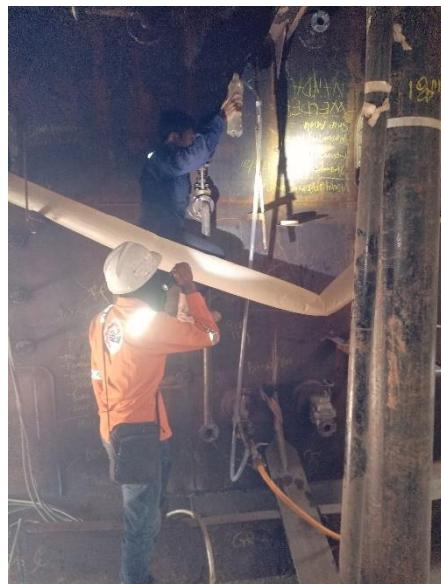
Gambar 2. 36 Air Pressure test tangki Fresh Water hull 38

Pada hari ini saya mengikuti pak Rafikin untuk menginspeksi pekerjaan *air pressure test* pada tangki *fresh water* di kapal *tugboat hull 38*. Baik itu dari tekanan anginnya 0,2 bar yang dapat di lihat dari ketinggian air di dalam selang apakah sudah sampai di ketinggian 1,8 m – 2 m. pada saat pengecekan di dalam tangki masih banyak terdapat kebocoran terutama bagian *welding* normal antara *transom* dan *long bulkhead*. kebocoran yang ditemukan segera kami tandai dengan marker untuk segera di *repair* atau di tambah weldingan nya.

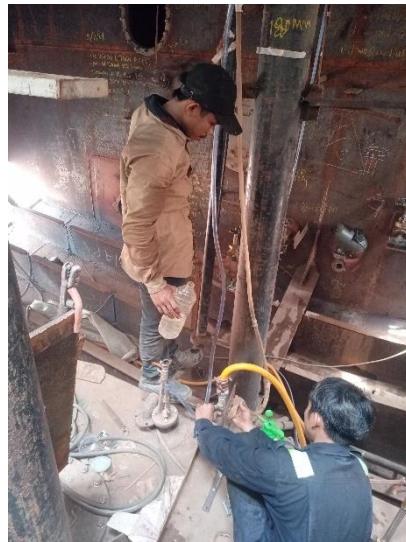
Gambar 2. 38 Proses pengisian angin pada saat *air test hull 38*

Saya di beri tanggung jawab untuk mengontrol prosedur pekerjaan *internal* dan *external air pressure test* pada tangki *MOT, DOT (Dirty Oil Tank)*, dan *FOT (Fuel Oil Tank)* pada kapal *tugboat hull 38*. Setelah di cek di temukan masih banyak titik kebocoran kecil dan saya menandai kebocoran dengan *marker* untuk segera di *repair* atau di tambah weldingan .

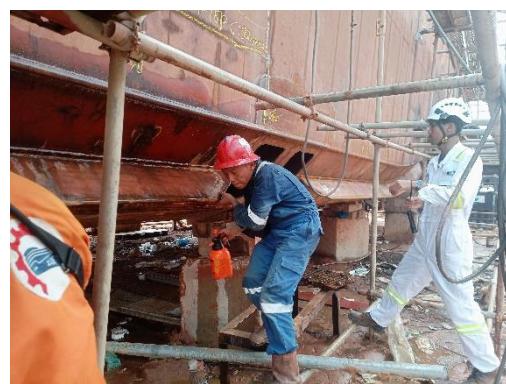
Mengikuti dalam pengecekan oleh Class RINA dan QC Pak Herlan untuk membantu melakukan *External Air Pressure Test* di kapal *tugboat hull 31*. sebelum pihak class datang saya di beri tanggung jawab untuk mengecek tekanan angin di dalam tangki apakah sudah sesuai atau belum yaitu *0,2 bar* dengan ketinggian air *1,8 m* atau *2 m* . Setelah di data *external body* tangki *MOT,FOT (Fuel Oil Tank)* dan *DOT (Dirty Oil Tank)* hanya di temukan *4 titik kebocoran*.

Gambar 2. 39 Mengecek ada tidaknya kebocoran di *external body*.

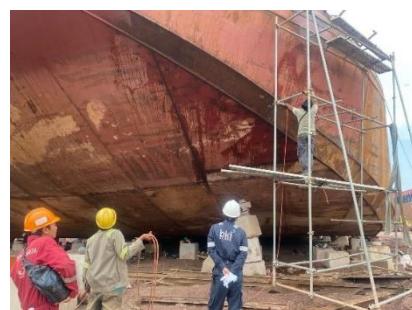
Ikut dalam pengecekan *external air pressure test* bersama QC pak Aan dan pihak Class BKI kapal tongkang hull 19 tangki 1 dan 2 . Pada saat sebelum dilakukannya penyemprotan dengan air sabun tangki harus terlebih dahulu di cek tekanan angin sudah sesuai atau belum dengan standar yang digunakan . Kebocoran yang ditemukan sebanyak 8 titik yaitu 3 titik di bagian *Chine Lower Round Bar* bagian *Portside* dan 2 titik di *Transom* 3 titik di Main deck .

Gambar 2. 40 Mengecek Kebocoran saat *External AirTest* di Hull 19

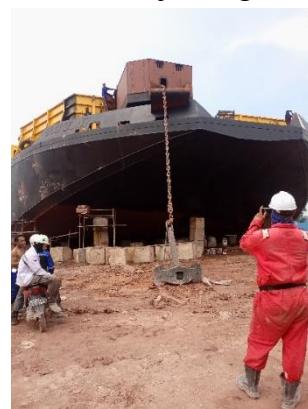
Ikut QC pak Rafi untuk mengecek proses *Fit up erection anchor* dan pengetesan mesin *windlass* pada kapal tongkang hull 25 . Fit up adalah proses koneksi antara rantai jangkar ke mesin windlass dan sekaligus untuk uji coba apakah mesin windlass bekerja dengan baik atau tidaknya .

Gambar 2. 41 *Fit up* rantai jangkar ke mesin *Windlass*

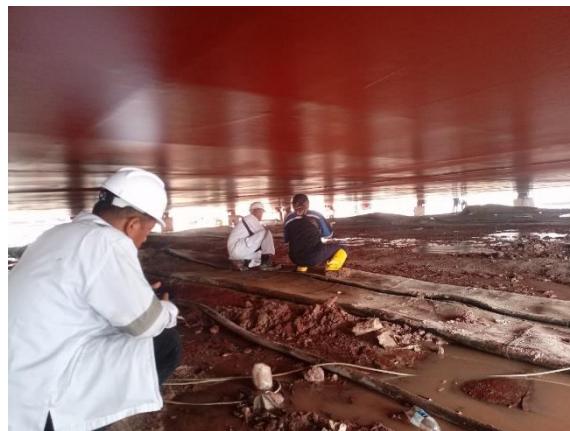
Gambar 2. 42 Visual Inspect Bottom hull 25

Visual Inspect Bottom Hull 25 dengan QC pak Rafi , hal ini bertujuan untuk mengecek ada tidaknya lagi lubang air atau weldingan yang blom di gerinda sebelum item ini di class kan. Setelah di inspek masih terdapat 3 lubang air yaitu 1 lubang di bagian midship dan 2 di bagian buritan .

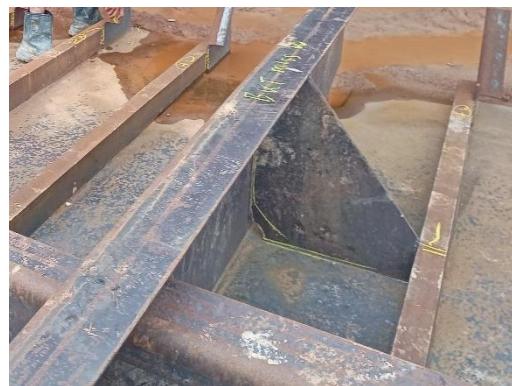
Gambar 2. 43 Miss Weld pada bracket

Di beri tanggung jawab oleh QC pak Faisol untuk *Visual welding inspection* sebanyak 4 panel *Transbulkhead* kapal tongkang hull 44 . di setiap panel masih banyak terdapat *miss weld* pada *brecket* dan *overhead* antar *angle bar* atau pun *vertical webnya* , dan juga *Porosity* masih banyak terdapat juga di setiap weldingan nya. Beberapa *defect* tersebut telah di marking untuk segera di *repair* oleh weldernya .

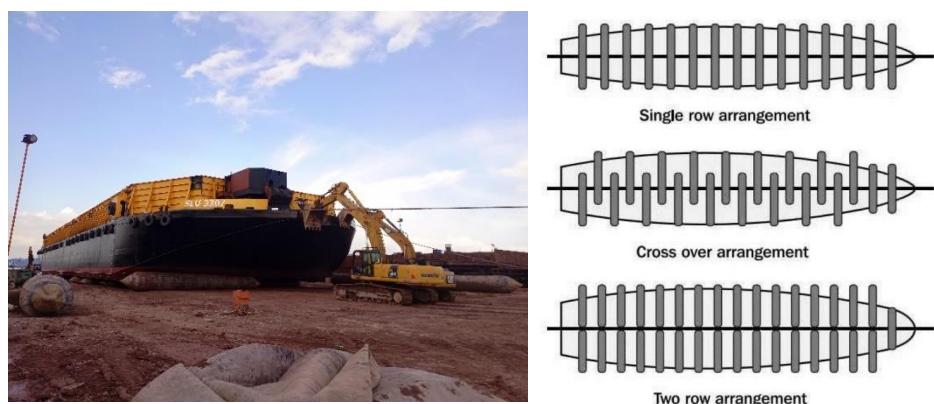
Tipe ini digunakan apabila panjang airbags yang di gunakan memiliki panjang lebih pendek dari lebar kapal dan lebih panjang dari lebar setengah kapal.

Gambar 2. 44 *Launching* kapal dengan metode *airbags* dan type *layout airbags*

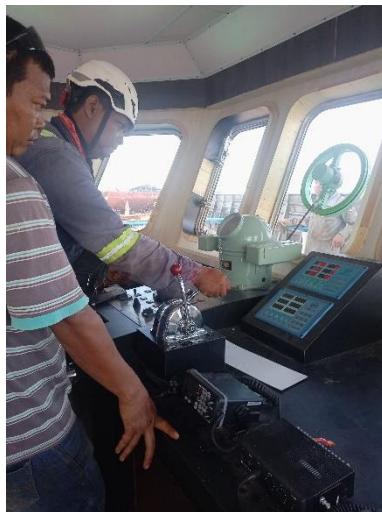
Commissioning alat navigasi VHF (*Very high frequency*) radio dan 2 *main engine* di kapal SLU MERLIN 05 yang di bimbing langsung oleh QC pak Herlan sebelum kapal di lakukan *sea trial* . *Frekuensi* VHF radionya yang berkisar dari 30 MHz ke 300 MHz. Pada saat uji coba *main engine* yaitu harus mencapai 1500 RPM (*Revolution per minute*) hal ini

berpengaruh pada penyetelan handle gas kapal untuk bisa gas maksimal sesuai dengan gas yang di *main engine*.

Gambar 2. 45 Commisioning handle gas Main engine

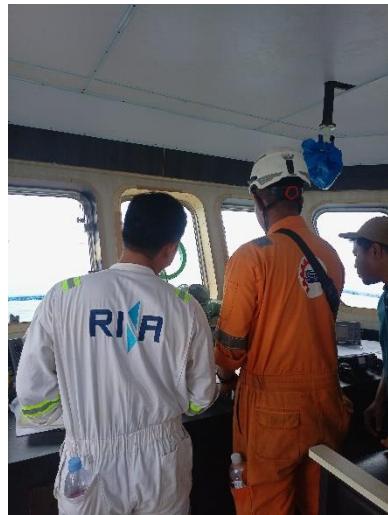
Gambar 2. 46 *Sea trial Kapal Tugboat*

Mengikuti *Sea Trial* kapal Tugboat SLU MERLIN 01 Class *RINA* (*Registro Italiano Navale*) . *Sea Trial* adalah kegiatan uji coba berlayar setelah kapal siap dengan mesin penggeraknya . Pengujian dilakukan untuk mendapatkan surat ijin berlayar dan sertifikat dari Klas (BKI). Kapal akan diuji dengan serangkaian test untuk mengetahui kelayakannya pada kondisi berlayar. Hal hal yang termasuk dalam *sea trial* sebagai berikut :

1. *Pricipal Particulars and trial condition*
2. *Tank sounding*
3. *Speed Trial*
4. *Endurance Trial*
5. *Stering Trial*
6. *Turning Circle*
7. *Manuvering Trial*
8. *Crash Stop & Astern Trial*
9. *Anchor Windlass Trial*
10. *Other Test*

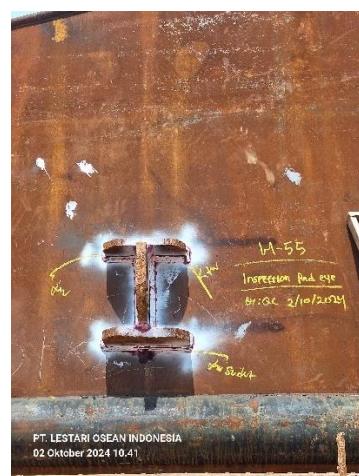
Gambar 2. 47 *DYE penetrant test kupingan lifting turning*

Melakukan *DYE Penetrant test* pada kupingan kapal tugboat hull 55 untuk *lifting turning* (mengangkat dan memutarkan) kapal tersebut . *DYE penetrant test* adalah metode pemeriksaan *non-destructive test* (NDT) untuk mendeteksi cacat permukaan pada bahan non-poros, seperti logam, keramik, dan plastik. Pengujian ini menggunakan zat kimia *penetrant* dan *developer*.

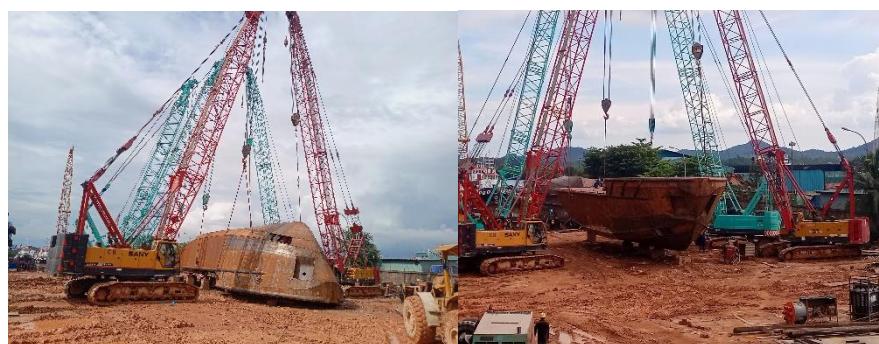
Gambar 2. 49 Lifting turning TB hull 55

Ikut membantu QC pak rafikin dalam proses *Lifting turning* (mengangkat putar) kapal tugboat hull 55 . prosedur *lifting turning* ini menggunakan 5 *crane* sekaligus berkapasitas 70 – 80 ton dan 1 *loader forklift* , 5 operator *crane* tersebut di kordinasi oleh 1 koodinator crane yaitu pak Safii untuk mengatur setiap operator *crane* untuk pengoperasian olah gerak cranenya .

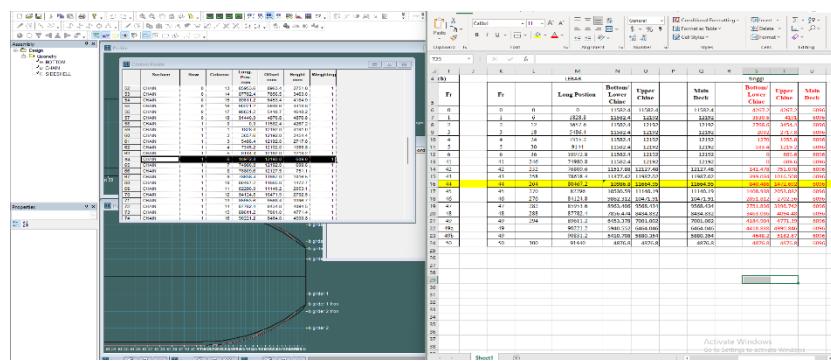
Gambar 2. 51 *Input data di maxsurf dari table offset*

Hari ini saya membantu *engineer* pak Bambang untuk membenarkan model kapal tongkang 300 feet *hull 46* bedasarkan *table offset* baik dari *chine*, *bottom* dan *maindeck* di *maxsurf modelling* , selanjutnya membuat *station* dan *buttock line* di *design grid* sesuai dengan gambar yang di berikan untuk mendapatkan detail garis kelengkungan yang akan di gunakan untuk membuat *ordinary frame* dan *bottom girder* dari *frame 41 – 49*.

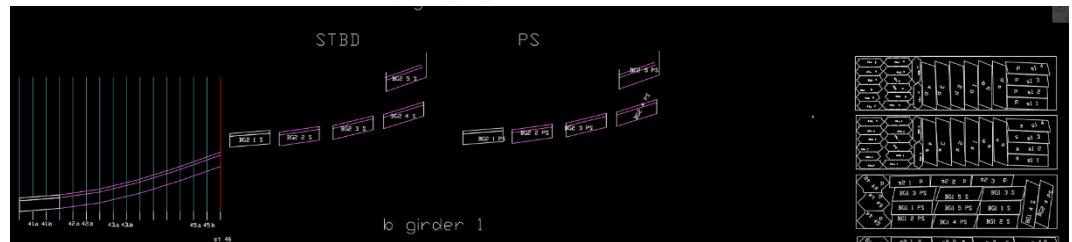
Gambar 2. 53 Nesting *bottom girder* dan *ordinary frame*

Melanjutkan pekerjaan di *dept engineer* yaitu nesting plat *ordinary frame* dan *bottom girder* yang dimana ukuran bottom girder sudah diketahui dengan membaca gambar yang di berikan. Hal yang harus di perhatikan saat nesting ialah jarang antar perpotongan yaitu minimal 8 mm ,ukuran plat harus di cermati sebelum nesting di nesting baik itu dari dimensi dan ketebalan plat yang di pakai sesuai dengan kebutuhan yang ada di gambar.

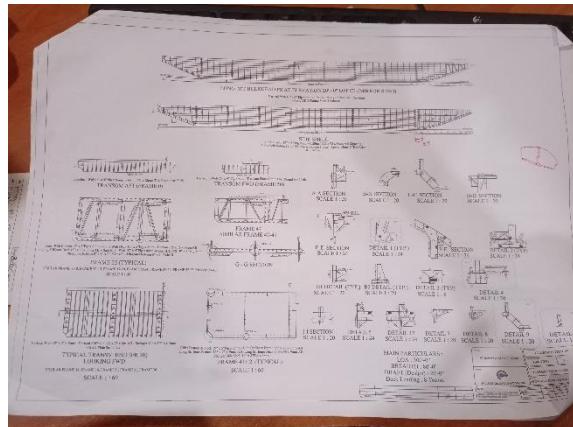
Gambar 2. 54 Construction profil

Melanjutkan pekerjaan di *dept engineer* yaitu membuat *stringer* di *side sheel* dengan membuat garis *water line* di *design grid* sesuai dengan ketinggian di gambar *construction profil* yang di berikan, setelahnya baru dibuat gambar di *auto cad* untuk di *nesting*.

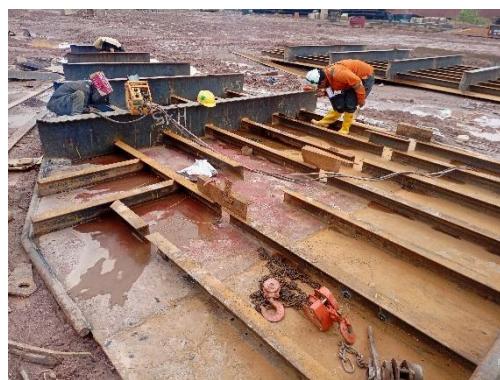
Gambar 2. 57 *Visual welding inspection*

Visual welding incpection pada panel *side shell hull 45* bersama dengan QC pak Surya. Setelah di inspek masih ada terdapat beberapa *defect weldingan* yaitu *porosity* pada *type weld fillet* ,*surface concavity* pada *type weld butt* sambungan plat dan lainnya, serta masih ada terdapat *miss weld* pada *collar*.

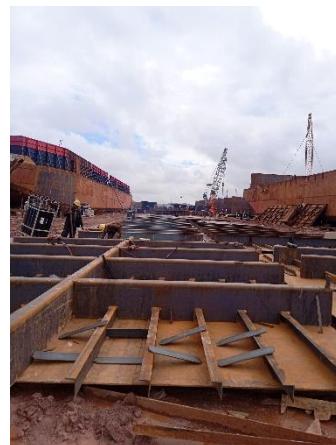
Gambar 2. 58 *Scantling panel maindeck*

Scantling pada panel *main deck* di *hull 56* setelah itu saya *visual inspect tank* yang sudah di inspeksi sebelumnya untuk mengecek kembali apakah sudah di lakukan *repair* atau belum sebanyak 16 tangki hull 19 setelah di cek masih ada beberapa bagian belom di *repair* sesuai markingan yang telah ada .

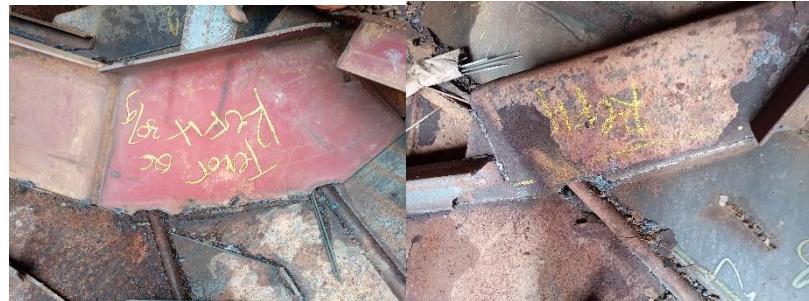
Visual inspect pada bagian head atau ceruk Haluan yang baru di lakukan lifting turning . pada saat melakukan *inspect* terdapat temuan kesalahan yang dilakukan oleh welder yaitu melakukan *dobling* pada *chine web bracket* yang seharus nya di lakukan *insert plat minimum 300 mm* bedasarkan *IACS REV 47 about ship building and repair standar quality*.

Gambar 2. 60 *Doubling di ordinary bracket chine
dan web bracket chine*

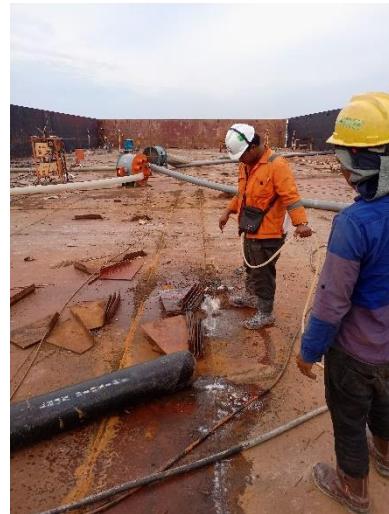
Gambar 2. 61 *External air test hull 24*

Melakukan *external* dan *internal* air test Bersama class di kapal tongkang hull 24 untuk *external* yaitu tangki 8 P 9 CP 10 P, 11 CP dan *internal* tangki 11 P dan 9 P . dengan hasil *class accept with coment* terdapat 1 titik *external* dan 8 titik kebocoran di tangki 9 P dan 5 titik di tangki 11 P.

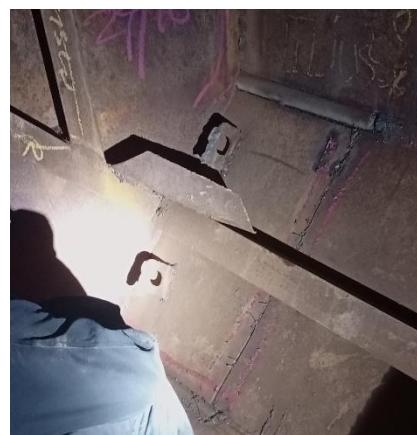
Gambar 2. 69 Miss Weld pada chine

Pada hari ini saya masuk di Lokasi ke dua di BSI Tanjung Uncang untuk membantu QC melakukan *visual inspect tank* bersama class pada tangki 4 cp sampai tangki 6 cp di kapal tongkang hull 36 setelah di lakukan inspect masih ada beberapa miss welding yang masih di temukan pada *bracket transbulkhead*.

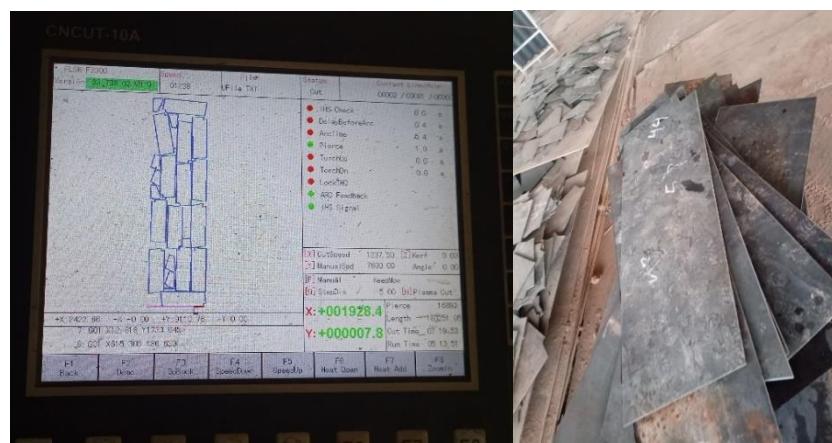
Gambar 2. 72 Melihat progres untuk *nesting* untuk *hull 46*

Mengecek hasil nesting yang telah di potong menggunakan mesin CNC yang di mana nesting drawing telah di buat pada minggu ke 10 untuk hull 46 . setelah saya mengecek item yang telah di potong itu saya melanjutkan membuat *quantity Stanchion* dan *diagonal* untuk kapal tongkang 330 feet.

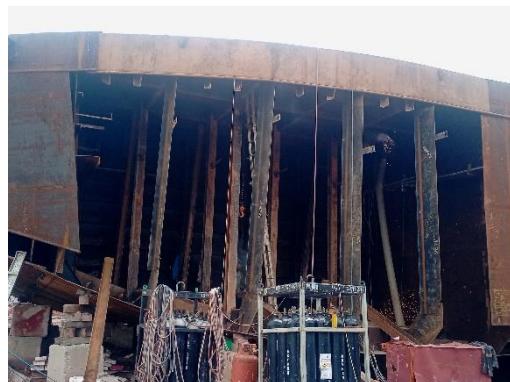
Gambar 2. 84 Forward contruction

Fit up check pada *stanchion* dan *diagonal* di bagian *forward body* dari *frame* 41-50 kapal tongkang hull 36 dengan LOA (*Length Over All*) 300 *feet*. *Fit up check* adalah pemeriksaan posisi item yang terpasang apakah sudah sesuai actual dengan *drawing* nya.

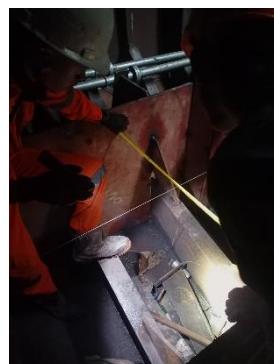
Gambar 2. 85 Scantling Engine dan Gearbox Mounting

Scantling Engine dan *gearbox Mounting* kapal tugboat hull 56.

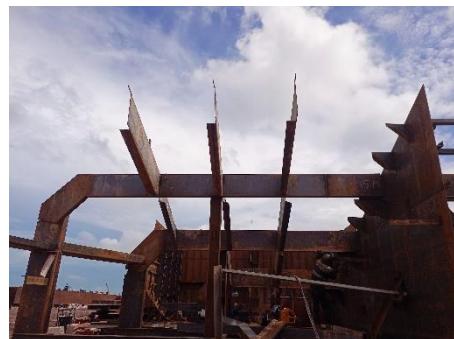
Gambar 2. 86 Misallignment Bottom girder starboard

Allignment check pada *bottom girder* di *fwd Body* kapal tongkang *hull* 46 hal ini bertujuan untuk mengetahui apakah item item yang telah *di nesting* sebelumnya sesuai pada posisi item tersebut.

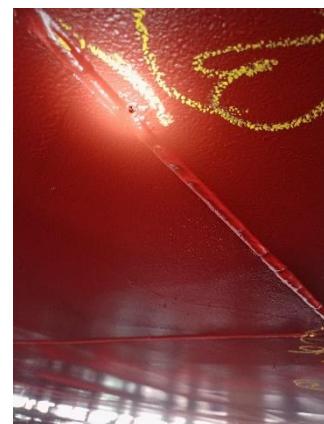
Gambar 2. 87 Porosity di bottom

Visual inspect bottom kapal tongkang hull 19 bertujuan untuk mengecek kembali ada tidaknya lubang air yang masih tertinggal sebelum kapal di *launching*.

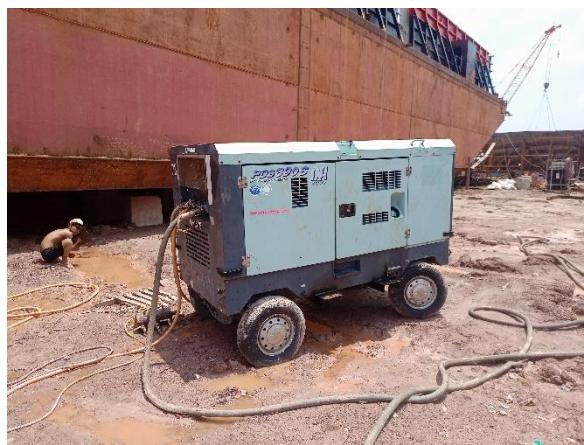
Gambar 3. 1 Mesin Compressor

Compresor adalah alat atau mesin yang berperan meningkatkan atau menempatkan *fluida* gas (tekanan udara). Supaya kompresor dapat beroperasi, maka membutuhkan bahan bakar. Fungsi utama kompresor adalah mengambil udara atau gas dari sekitar, lalu memberi tekanan dalam tabung, kemudian disalurkan kembali dalam bentuk udara yang memiliki tekan angin sangat besar. Untuk Lebih Jelas lihat gambar 3.1

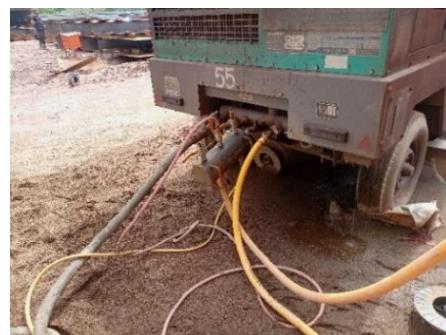
Gambar 3. 2 Air Hose

Selang secara umum mempunyai fungsi sebagai media penyalur zat-zat seperti air, angin, *steam*, atau oli dari *part benda* satu ke *part benda* yang lain. Namun selang yang digunakan pada pengujian ini untuk menyalurkan angin yang disambungkan melalui *valve-valve* kemudian selang tersebut di sambung ke *valve* yang ada pada main *hole* untuk dilakukan pengujian. Untuk lebih jelas dapat dilihat pada Gambar 3.2.

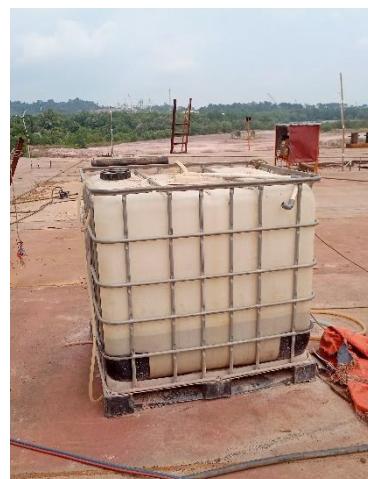
Gambar 3. 3 Air Sabun

Air sabun yang digunakan pada pengujian ini yaitu bisa sabun bubuk, cair dan lain sebagainya. yang berfungsi untuk melihat hasil kebocoran pada lasan, air sabun ini akan bergelembung, berbusa apabila sudah di aplikasikan di hasil lasan ketika ada kebocoran. Untuk lebih jelas dapat dilihat pada Gambar 3.3.

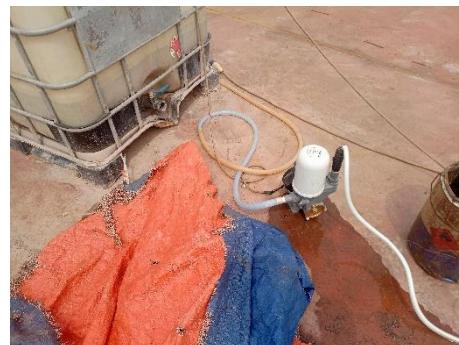
Gambar 3. 4 Mesin Pompa Air dan selang air

Mesin pompa air merupakan mesin pompa air untuk penyemprotan air sabun pada hasil lasan untuk di lakukan pengujian. Untuk lebih jelasnya dapat dilihat pada Gambar 3.4.

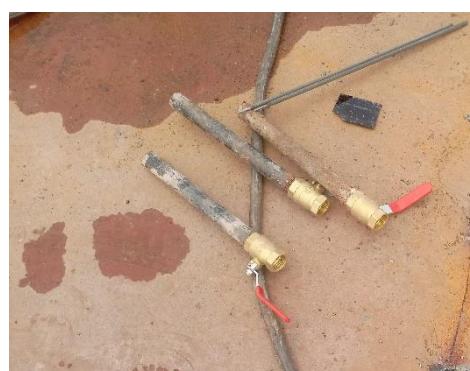
Gambar 3. 5 Pipa *output* dan *input*

Pipa input dan *output* berfungsi Sebagai tempat masuk dan keluarnya udara pada saat pengujian. Pipa ini disambungkan dengan Joinan plat di deck pertangki kemudian pada bagian atas nya di sambungkan dengan selang yang sudah terhubung dengan mesin kompresor tersebut, untuk lebih jelas dapat dilihat pada Gambar 3.5.

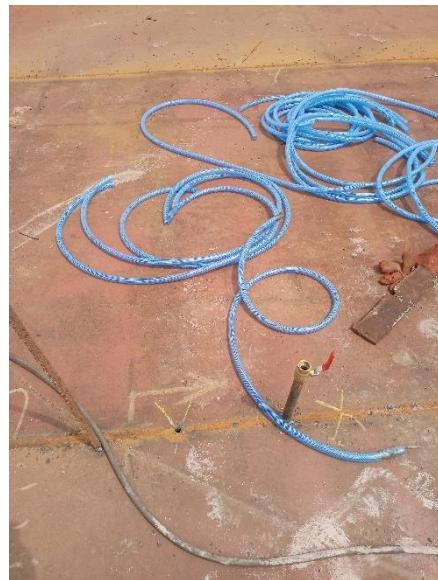
Gambar 3. 6 Water Hose

Selang Air ini digunakan untuk mengukur tekanan yang masuk kedalam tangki yang dialirkan dari kompresor udara. pada pengujian ini. Batas air lebih dari 1,5 meter , Sama dengan 0,1,5 Bar jika menggunakan *Pressure gauge*. Untuk lebih jelas dapat dilihat pada Gambar 3.6.

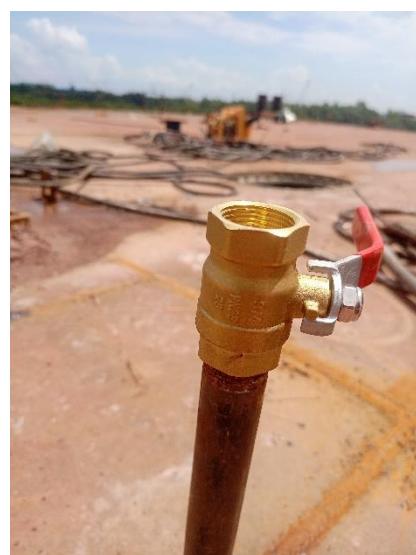
Gambar 3. 7 Valve

Valve atau katup adalah sebuah perangkat yang terpasang pada sistem perpipaan, yang berfungsi untuk mengatur, mengontrol dan mengarahkan laju aliran *fluida* dengan cara membuka, menutup atau menutup sebagian aliran *fluida* untuk lebih jelas dapat dilihat pada Gambar 3.7.

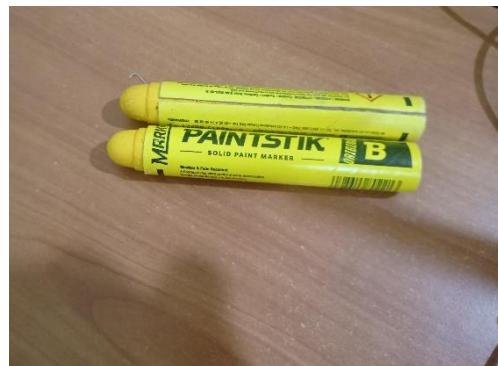
Gambar 3. 9 *Paintstik*

Paintstik ini Berfungsi sebagai alat penandaan pada bagian yang bocor, untuk lebih jelas dapat dilihat pada Gambar 3.8.

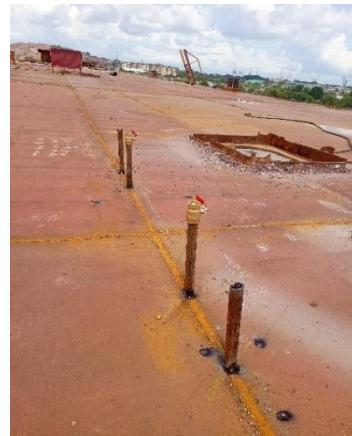
Gambar 3. 11 Pemasangan pipa *output* dan *input*

3. Pastikan tangki yang akan di cek harus *free gas*/aman dari gas beracun.
4. Pemasangan pipa *output* dan *input* di joinan lasan setiap tangki berfungsi untuk jalur masuk dan keluar nya angin untuk lebih jelas dapat di lihat di gambar 3.11.

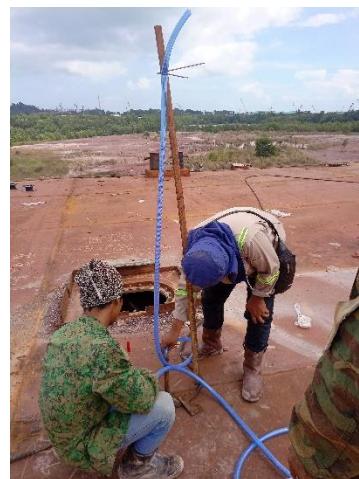
Gambar 3. 12 Pemasangan selang air

5. Pemasangan selang air di pipa *output* untuk mengetahui tekanan angin sebagai pengganti alat pengukur tekanan.

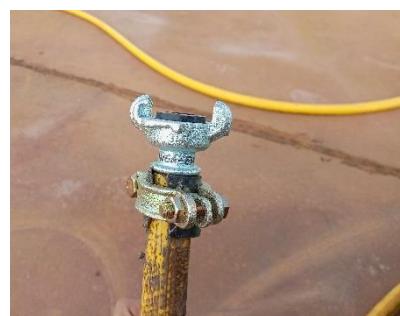
Gambar 3. 13 Pemasangan *Chicago coupling* di selang angin

6. Pemasangan *Chicago coupling* di *air hose* (selang angin), di *compressor* dan di pipa penetrasi. Untuk lebih jelas dapat di lihat pada gambar 3.13.

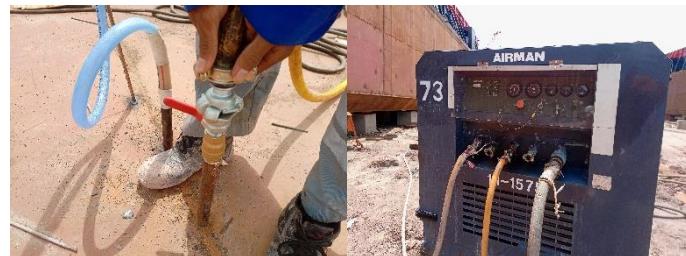
Gambar 3. 14 hubungkan selang angin ke *compressor* dan pipa penetrasi

7. Hubungkan selang angin ke *compressor* dengan koneksi pada *flens* pipa penetrasi pada tangki yang akan diuji dan kencangkan baut *flens* pipa tersebut. Dapat dilihat lebih jelas pada Gambar 3.14.

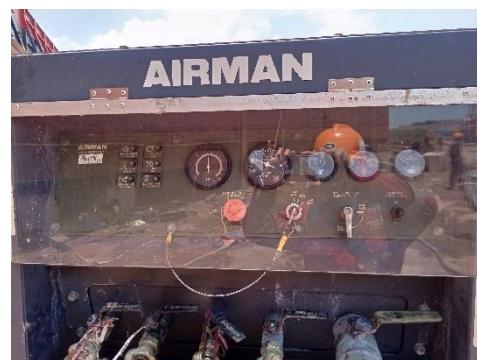
Gambar 3. 15 Mesin *compressor*

8. Hidupkan *compressor*, jika tekanan angin pada *compressor* telah cukup, buka *valve* udaranya agar mengalir kedalam tangki yang akan diuji
