LAPORAN KERJA PRAKTEK
PT. LESTARI OSEAN INDONESIA (LOI)
JL.Dapur 12, Sungai Pelunggut, Kec.Sagulung, Kota Batam
Kepulauan Riau

LAPORAN KERJA PRAKTEK

PT. LESTARI OSEAN INDONESIA

2.22.4 Hari Rabu (4 November 2024).....	66
2.21.5 Hari Kamis (5 November 2024)	66
BAB III METODE EXTERNAL DAN INTERNAL AIR PRESSURE TEST DI KAPAL TONGKANG	68

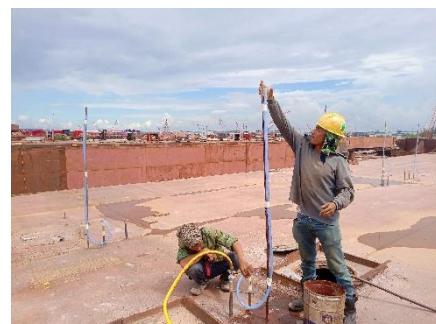
Gambar 3. 16 Pengisian air

9. Seiring mengisinya angin di tangki selang air di isi perlahan dengan air untuk mengukur tekanan angin di tangkinya.

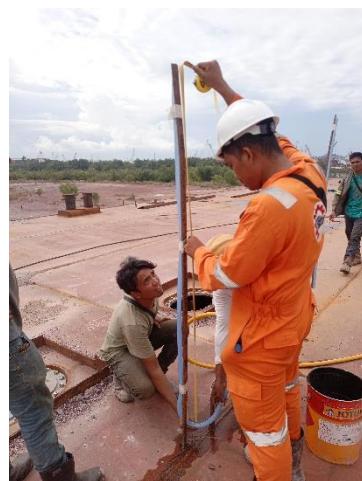
Gambar 3. 17 Proses pengukuran air di dalam selang

10. Perhatikan alat ukur tekanan sudah terpasang, pada saat pengujian ini menggunakan alat ukur selang yang berisi air untuk mengetahui tekanan udara didalam tangki tungku air didalam selang tidak boleh kurang dari ketinggian 1,5 M , jika menggunakan *pressure gauge* tekanan harus mencapai $\geq 0,15 \cdot 10^5$ pa atau 0,15 Bar, untuk lebih jelas dapat dilihat pada Gambar 3.17.

Hal ini berdasarkan ketentuan pada *Rules For The Classification And surveys For Seagoing Ships, Pada Rules BKI Vol 1 Annex a section 1-3* yang berbunyi Semua las batas, sambungan ereksi dan penetrasi, termasuk sambungan pipa, harus diperiksa sesuai dengan prosedur yang disetujui dan di bawah perbedaan tekanan yang stabil di atas atmosfer tekanan tidak kurang dari $0,15 \times 10^5$ Pa atau 0,15 bar , dengan indikasi kebocoran larutan seperti air sabun/deterjen atau merek milik diterapkan.

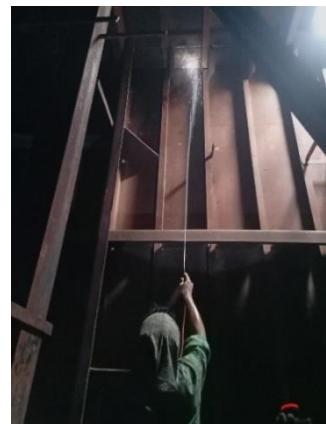
Gambar 3. 21 Proses penyemprotan air sabun

11. Jika tekanan sudah mencapai sudah sesuai dengan ketentuan. Mulai lakukan penyemprotan cairan air sabun pada joinan las di tangki kapal. Dapat dilihat lebih jelas pada Gambar 3.17.

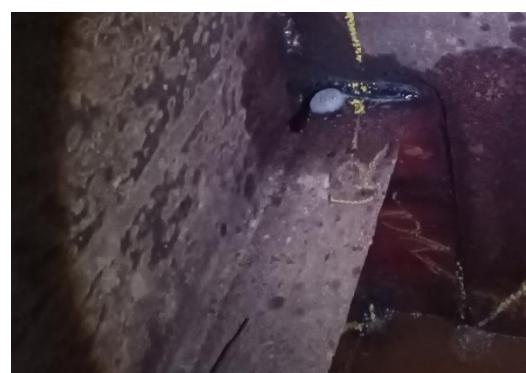
Gambar 3. 22 Area bocor

12. Perhatikan seluruh area yang sudah disemprot. Apabila ada yang bocor, akan keluar gelembung-gelembung. Dapat dilihat lebih jelas pada Gambar 3.19.

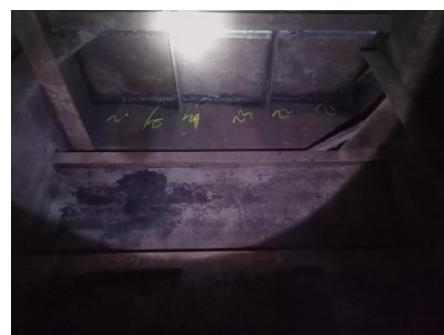
Gambar 3. 23 Markingan di area bocor (*internal air test*)

13. Lakukan markingan/penandaan menggunakan kapur pada area yang bocor. Dapat dilihat lebih jelas pada Gambar 3.20

Tindak lanjut dari tangki yang tidak memenuhi standar atau mengalami kebocoran pada weldingan segera di lakukan repair atau perbaikan dengan beberapa hal yang perlu di perhatikan yaitu

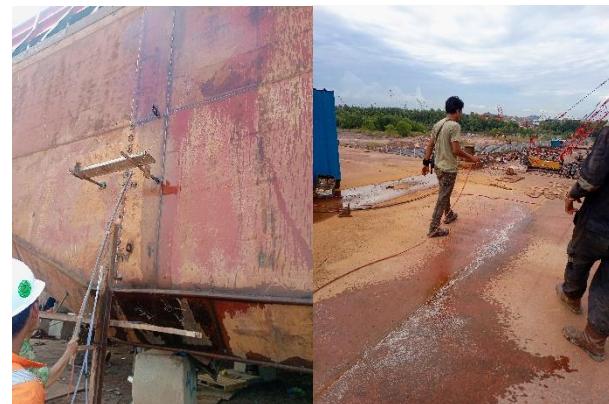
Gambar 3. 24 Proses penyemprotan air sabun air sabun di *side sheel* dan *main deck*

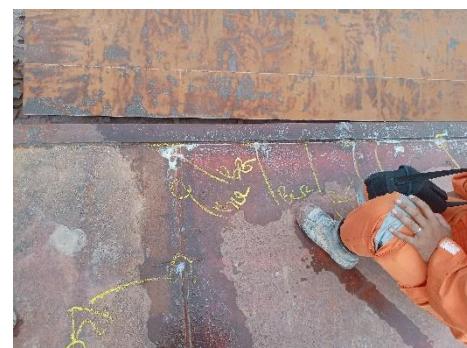
Gambar 3. 25 Markingan di area bocor (*external air test*)

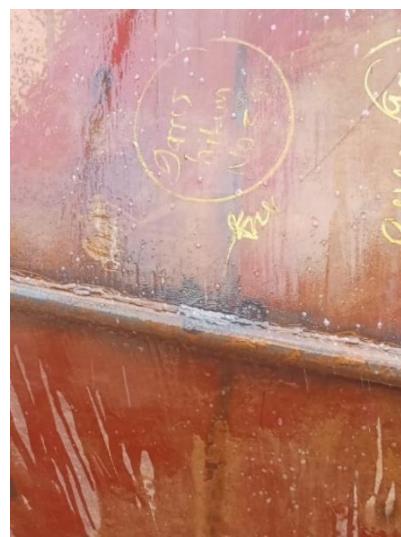
Gambar 3. 26 *Repair* pada weldingan yang bocor
