LAPORAN KERJA PRAKTEK
PT. KARIMUN MARINE SHIPYARD

**LAPORAN KERJA PRAKTEK
PT. KARIMUN MARINE SHIPYARD**

Commissioning
T.Karimun Marine Shipyards

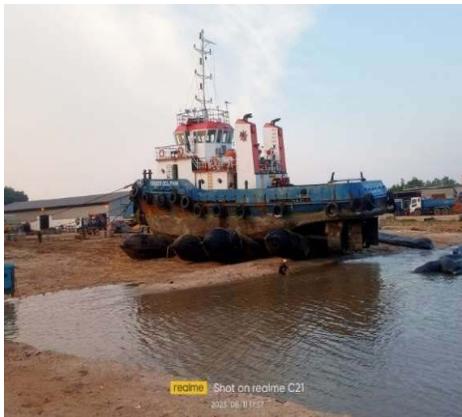
Gambar 1.1 Slip Way

Fasilitas *slip way* yang di gunakan di sini adalah *ballon*, dimana *ballon* ini di gunakan untuk proses penaikan dan penurunan kapal dan untuk spesifikasi *ballon* untuk materialnya *natural rubber* dengan diameter 0.6-2.8 m dan panjang 5-24 m.

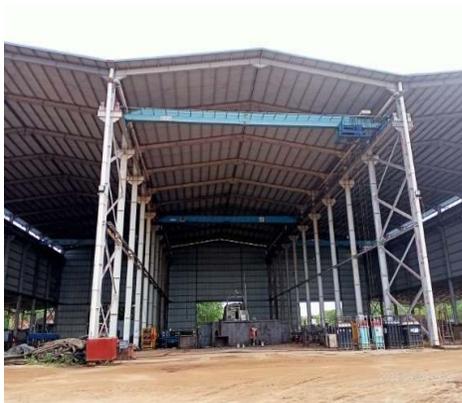
Gambar 1.3 Main Workshop Fabrication

Main Workshop Fabrication merupakan tempat proses fabrikasi dan konstruksi yang dilakukan didalam sebuah bangunan yang di dalamnya sudah tersedia berbagai macam alat dan mesin-mesin untuk melakukan proses potong plat mesin bending, overhead crane dan lainnya.

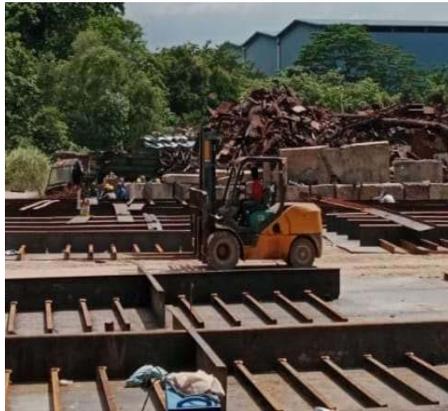
Gambar 1.4 *Forklift*

Forklift merupakan truk yang digunakan untuk mengangkat serta memindahkan material namun terbatas dalam jarak pendek dan ketinggian angkat tertentu.

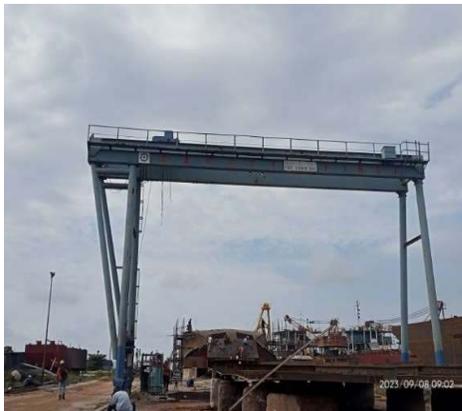
Gambar 1.5 Gantry Crane

Gantry Crane merupakan hoist crane yang memiliki tempat kaki beroda dan bergerak diatas rel yang digunakan untuk mengangkat beban.

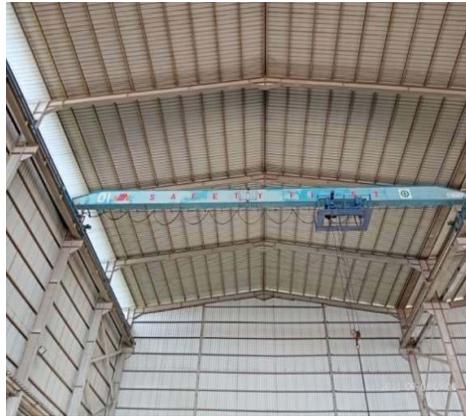
Gambar 1.6 Overhead Crane

Overhead Crane merupakan hoist crane yang terpasang di bagian atas atap bangunan untuk mengangkat dan memindahkan beban.

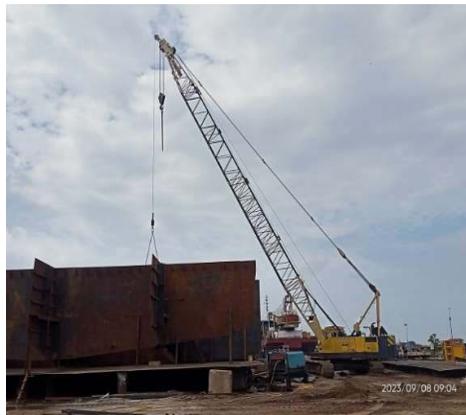
Gambar 1.7 Crawler Crane

Crawler Crane merupakan alat pengangkat material yang biasa digunakan pada lokasi proyek pembangunan dengan jangkauan yang tidak terlalu panjang. Crane ini memiliki roda-roda rantai (crawler) yang dapat bergerak ketika

digunakan dan digunakan pada berbagai medan.

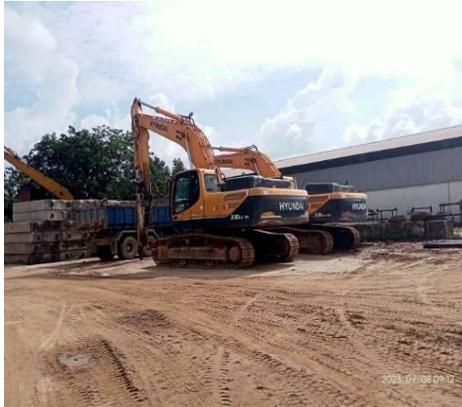
Gambar 1.8 *Excavator*

Excavator merupakan alat berat dengan rangkaian lengan atau batang/arm, tongkat atau bahu, bucket aatau keranjang yang berfungsi sebagai alat keruk, serta tenaga penggerak hidrolik.

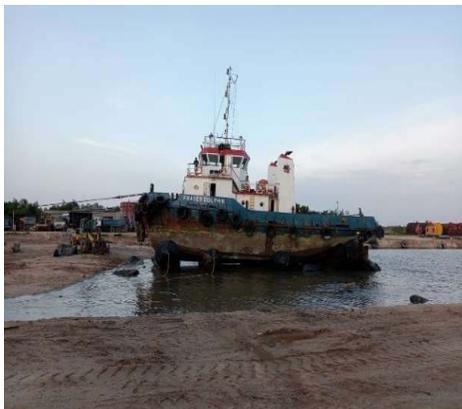
Gambar 1.9 *Tugboat*

Tugboat Merupakan sarana penunjang operasional harian, Fungsi *Tug Boat* ini antara lain untuk menarik dan mendorong kapal yang akan *repair* maupun juga untuk menarik kapal baru setelah di *lauching* kan.

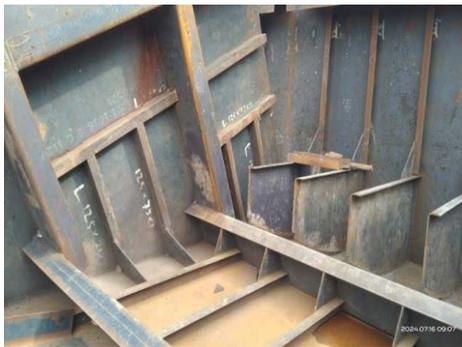
Gambar 2.5 Visual Test pada buritan kapal tongkang.

Pada hari ini saya ditugaskan untuk ikut QC (Quality Control) mengecek hasil las pada buritan kapal tongkang ,selain itu juga juga mengecek penempatan dari komponen-komponen pada buritan kapal tongkang.

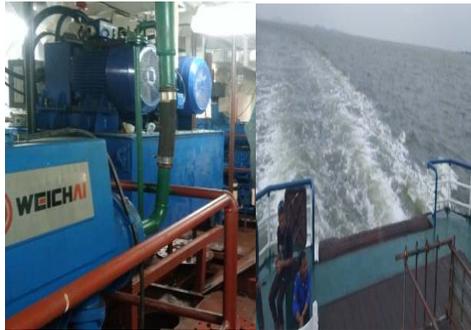
Gambar 2.6 Sea Trial

Pada hari ini saya ikut dalam proses sea trial kapal tugboat JX WALRUS pengecekan kamar mesin serta pengecekan kondisi kapal di berbagai kecepatan, selain itu juga pengecekan suhu pada main engine ketika sudah bekerja selama beberapa jam.

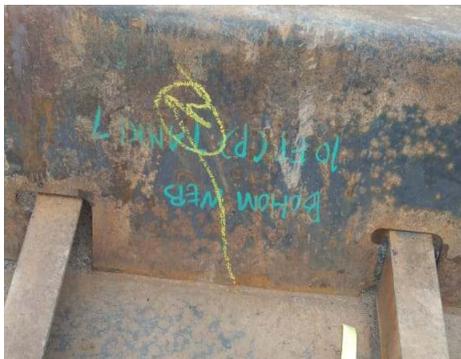
Gambar 2.7 Visual Test Welding

Pada hari ini saya ikut dalam visual test welding, melakukan penandaan pada cacat las yang tidak di toleransi untuk dilakukan pengelasan ulang pada bagian cacat las tersebut.

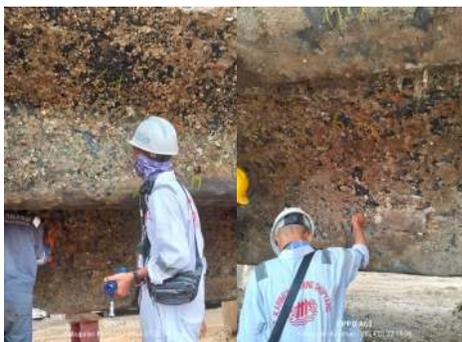
Gambar 2.9 Ultrasonic test KRI pulau rangsang

Pada hari ini saya ikut Ultrasonic test KRI pulau rangsang di tugaskan untuk pengambilan dokumentasi gambar selama proses ultrasonic test, adapun tujuan UT adalah mengetahui ketebalan pelat kapal yang tersisa pada saat docking.

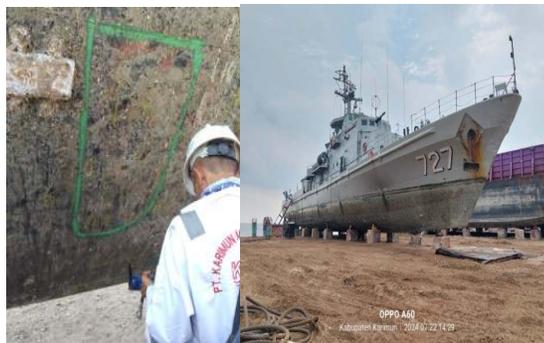
Gambar 2.11 Ultrasonic Test KRI Pulau Rangsang 727

Hari ini saya ditugaskan untuk ikut dalam Ultrasonic Test KRI Pulau Rangsang 727 untuk mengetahui ketebalan kapal yang tersisa dari terakhir docking tahun 2021 di Jakarta.

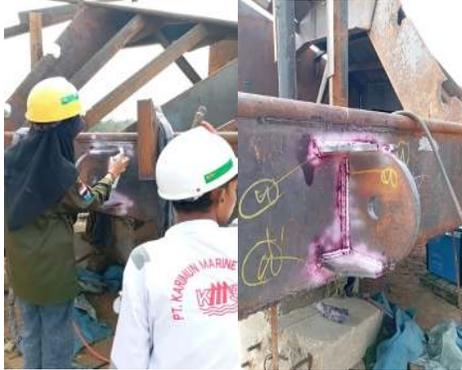
Gambar 2.12 Penetrant Test kupingan Tongkang 176

Hari ini saya ditugaskan untuk ikut Penetrant Test kupingan Tongkang 176 dengan QC agar ketika di angkat dengan crane kupingan nya tidak lepas dan haluan tongkang nya tidak jatuh saat diangkat.

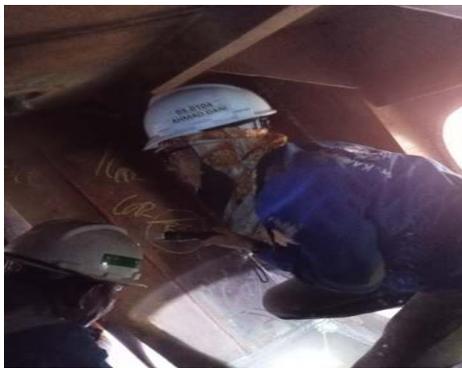
Gambar 2.13 Visual Test Tangki freshwater Tug Boat

Hari ini saya ditugaskan untuk ikut pengecekan hasil las dalam tangki fresh water kapal tug boat Gorontalo Dholpin panjang 30 meter di jetty 4.

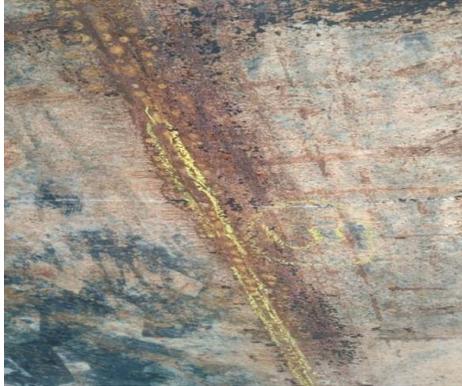
Gambar 2.14 Visual Test

Hari ini saya melakukan ikut dalam visual test welding, melakukan penandaan pada cacat las yang tidak di toleransi untuk dilakukan pengelasan ulang pada bagian cacat las tersebut.

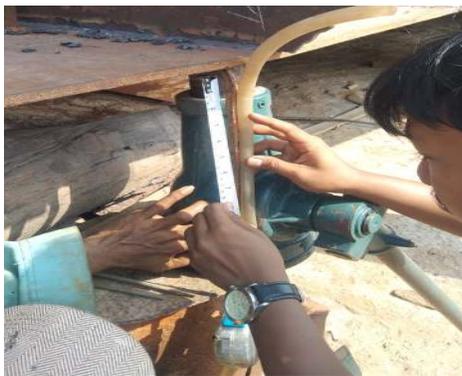
Gambar 2.15 Leveling Test

Hari ini saya ditugaskan ikut dalam leveling test yang berfungsi untuk mengetahui apakah bagian bottom tongkang tersebut semua nya rata serta saat di beri beban tongkang tersebut tidak berat sebelah.

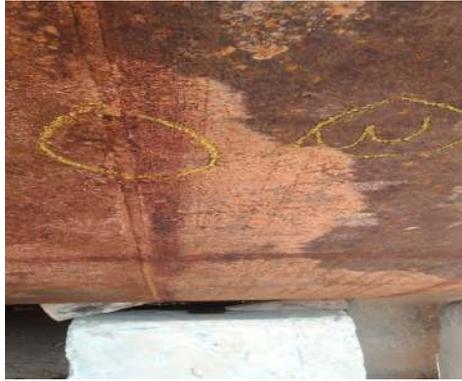
Gambar 2.16 Visual test bottom aft

Hari ini saya melakukan visual test tongkang bagian bottom aft di jetty 4 ,Penandaan pada cacat las yang tidak di toleransi untuk dilakukan pengelasan ulang pada bagian cacat las tersebut.

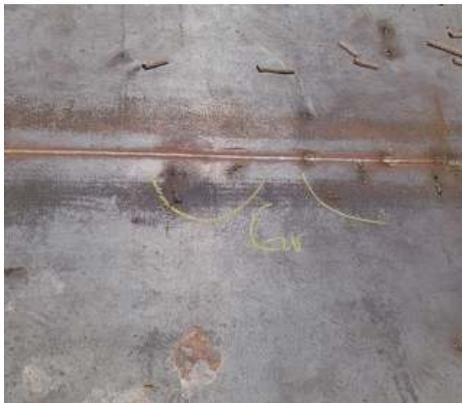
Gambar 2.17 Visual test side shell

Hari ini saya melakukan visual test tongkang bagian side shell di jetty 4 ,Penandaan pada cacat las yang tidak di toleransi untuk dilakukan pengelasan ulang pada bagian cacat las tersebut.

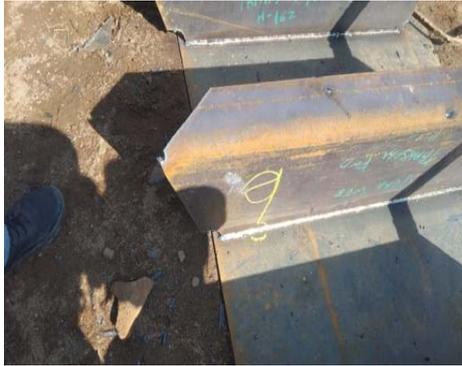
Gambar 2.18 Visual test H-182

Hari ini saya melakukan visual test tongkang H-182 di jetty 4 ,Penandaan pada cacat las yang tidak di toleransi untuk dilakukan pengelasan ulang pada bagian cacat las tersebut.

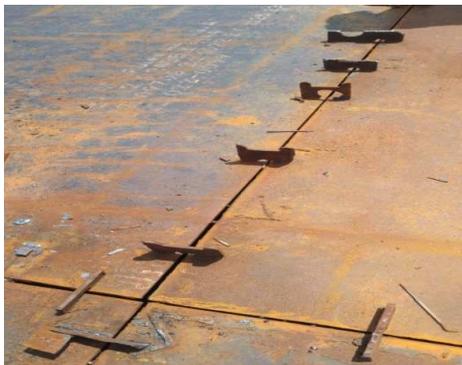
Gambar 2.19 Pengecekan erection main deck tongkang

Pada hari ini saya melakukan pengecekan erection main deck tongkang H-178 apakah sudah sesuai atau belum dengan gambar.

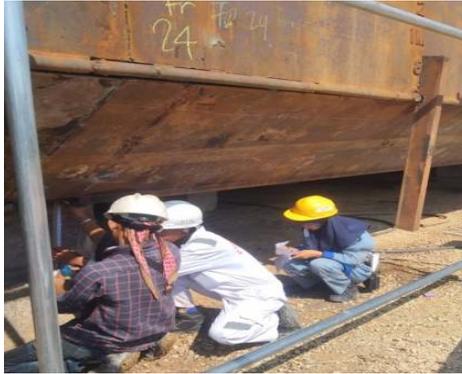
Gambar 2.20 Leveling test H-179

Hari ini saya ditugaskan ikut dalam leveling test yang berfungsi untuk mengetahui apakah bagian bottom tongkang tersebut semuanya rata serta saat di beri beban tongkang tersebut tidak berat sebelah.

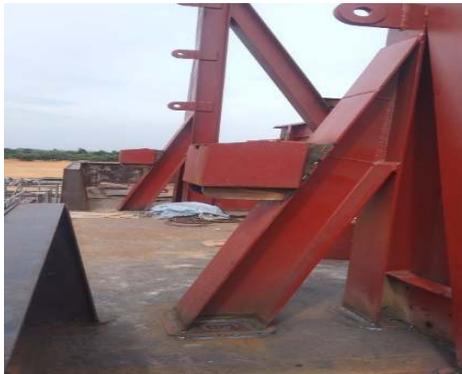
Gambar 2.21 Visual Test ramppost

Hari ini saya belajar tentang visual test ramppost di jetty 4 H-179 melihat cacat-cacat las dan melakukan inspeksi tentang cacat-cacat tersebut terlebih pada bagian doubler dan box chain.

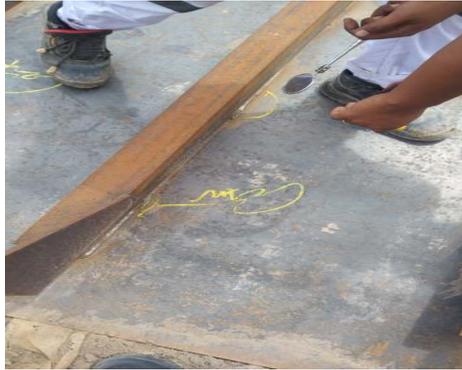
Gambar 2.22 Visual Test dijetty 4 main deck

Hari ini saya visual test yang dimana melakukan pengecekan item yang terpasang di main deck apakah sudah terpasang sesuai gambar atau belum, pengecekan ini dilakukan sebelum proses inspek Qc dan class.

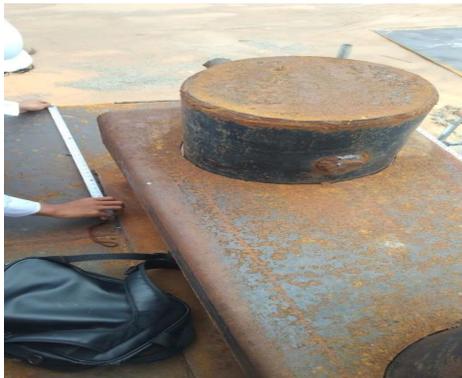
Gambar 2.23 Pengukuran Bollard

Hari ini saya melakukan pengukuran bollard menyesuaikan dengan drawing yang ada di jetty 4 H 179, baik untuk jarak maupun ukuran bollart itu sendiri.

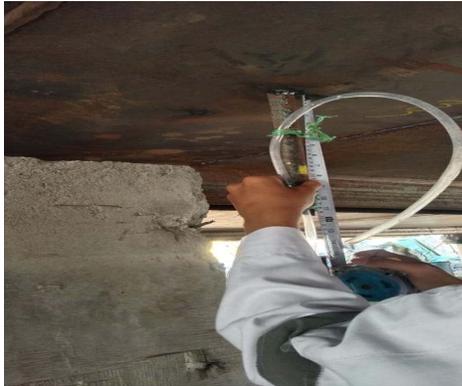
Gambar 2.24 Leveling Test H-162

Hari ini saya melakukan leveling test di jetty 3 tongkang H-162 untuk menyesuaikan ketinggian dan kerataan dari bagian bottom tongkang sebelum maindeck dan sideshell dinaikan.

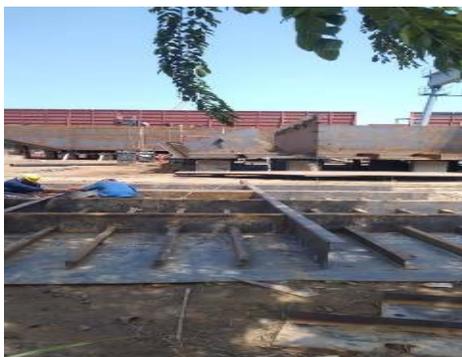
Gambar 2.25 Visual Test

Hari ini saya bertugas untuk visual test di jetty 3 H-162 bagian sideshell apakah sudah terpasang semua bagian yang ada di main deck untuk memenuhi konstruksi bagian tersebut.

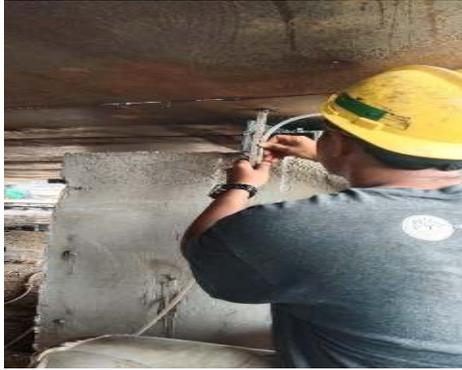
Gambar 2.26 Leveling Test H-162

Hari ini saya melakukan leveling test di jetty 3 tongkang H-162 tahap ke dua karena tahap pertama masih belum rata. Untuk menyesuaikan ketinggian dan kerataan dari bagian bottom tongkang sebelum maindeck dan sideshell dinaikan.

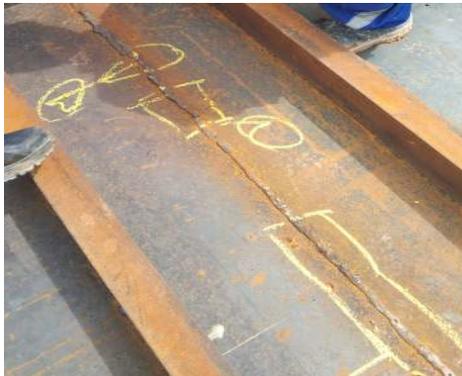
Gambar 2.27 Visual Test Main Deck

Hari ini saya ditugaskan untuk visual test maindeck tongkang di jetty 4. Inspeksi ini dilakukan untuk mengetahui cacat yang ada pada las sehingga dapat diperbaiki.

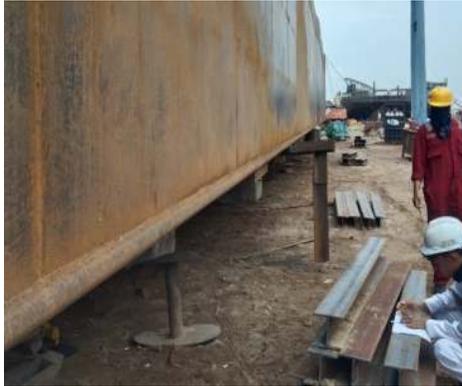
Gambar 2.30 Pembuatan Seam Joint Tongkang

Hari ini saya ditugaskan untuk ikut dalam penggambaran ulang seam joint melakukan menyesuaikan dengan lapangan. Seam joint merupakan bagian sambungan pelat yang di pakai pada tongkang tersebut.

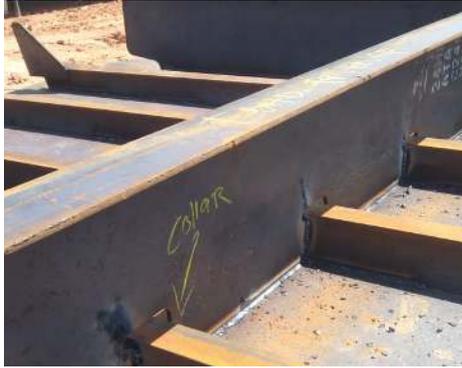
Gambar 2.32 visual test cp dan c tongkang h 180

Hari ini saya ditugaskan untuk ikut QC dalam visual test bagian cp dan c tongkang jika ada kekurangan bagian seperti collar, bracket dan scelop pada bagian tersebut.

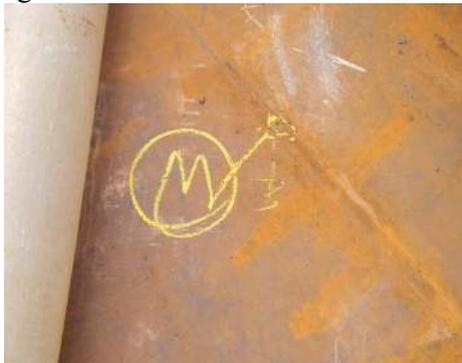
Gambar 2.33 visual test tongkang bagian main deck

Hari ini saya ditugaskan untuk ikut QC melakukan visual test tongkang h-177 bagian main deck jika terdapat cacat las ukurannya yang diriject oleh SNI maka wajib di tandai dan diperbaiki.

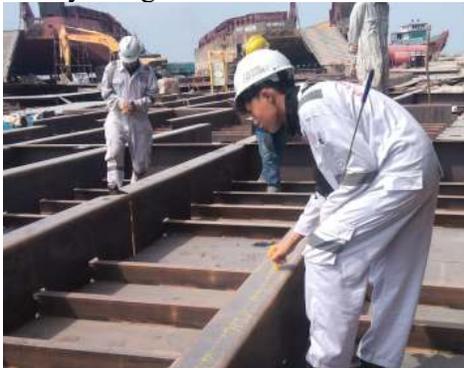
Gambar 2.34 Visual test tongkang di Jetty 3 bagian bottom

Visual test tongkang di Jetty 3 bagian bottom

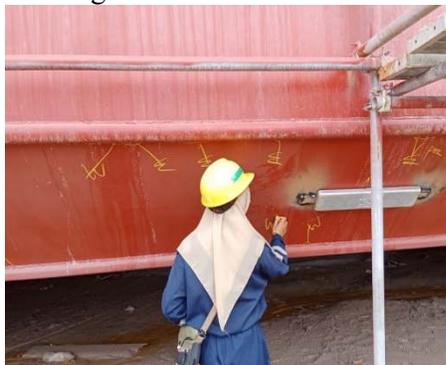
Gambar 2.35 Visual test tongkang h 185 bagian side shell

Hari ini saya ditugaskan untuk ikut QC melakukan visual test tongkang h-185 bagian side shell jika terdapat cacat las ukurannya yang diriject oleh SNI maka wajib di tandai dan diperbaiki.

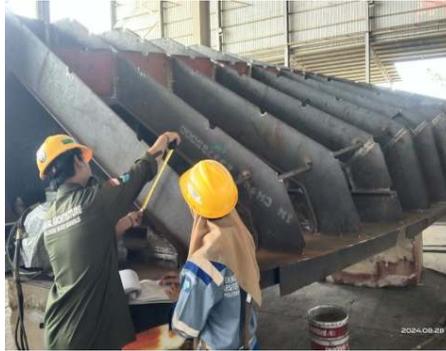
Gambar 2.36 Mengukur bagian double bottom tug boat di Jetty 1

Hari ini saya ditugaskan untuk melakukan pengukuran bagian double bottom tugboat apakah sudah sesuai dengan ukuran yang di gambar.

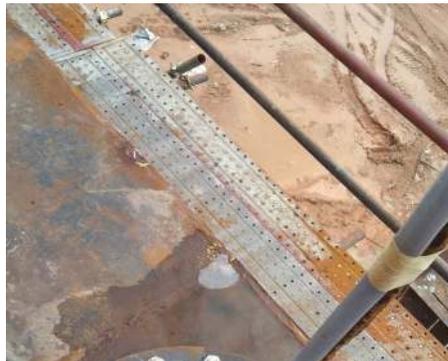
Gambar 2.37 Air Test Tongkang di jetty 4

Hari ini saya ditugaskan untuk ikut QC melakukan air test di tongkang h-179, air test merupakan cara untuk mengetahui jika hasil las pada tangki bocor maka diberi udara dan bagian luarnya diberi sabun, jika ada berbusa pada bagian tertentu maka bagian tersebut mengalami kebocoran.

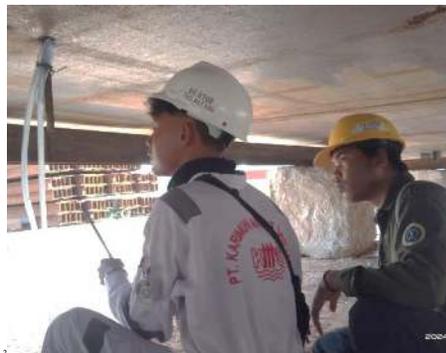
Gambar 2.39 Leveling tongkang H-179

Hari ini saya ditugaskan untuk melakukan leveling tongkang H-178 pada bagian headlog atau kepala tongkang untuk melihat kerataan pada bagian main deck karena jika melakukan leveling pada bagian bottomnya tidak bisa dilakukan.

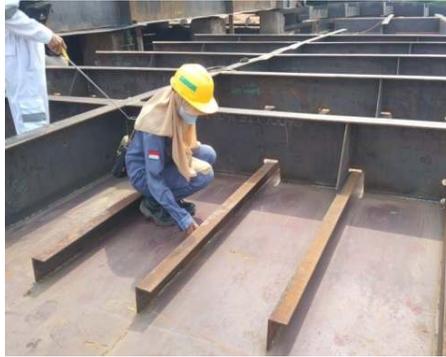
Gambar 2.40 Visual test H-181 main deck

Hari ini saya ditugaskan untuk ikut dalam visual test tongkang H-181 bagian maindeck melakukan marking pada bagian yang terdapat cacat las.

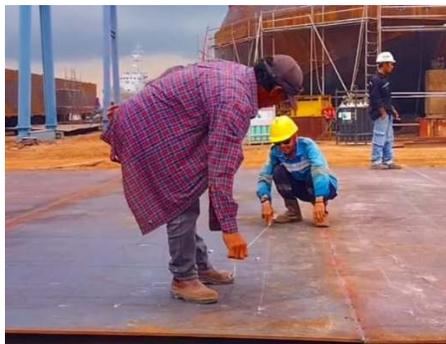
Gambar 2.41 Marking tongkang bottom

Hari ini saya melihat cara marking panel dengan menggunakan tali yang diberi cat berwarna putih agar lebih jelas dan tidak mudah luntur jika terkena hujan atau gesekan dengan benda lain .

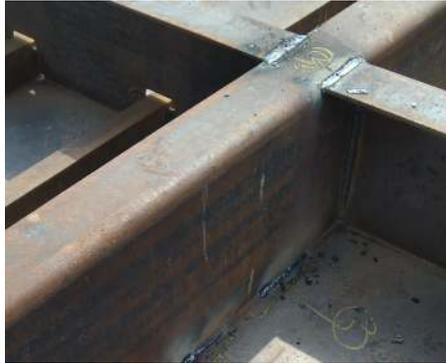
Gambar 2.42 Visual test tongkang h 181 bagian side Shell

Hari ini saya ditugaskan untuk ikut dalam visual test tongkang H-181 bagian sideshell melakukan marking pada bagian yang terdapat cacat las.

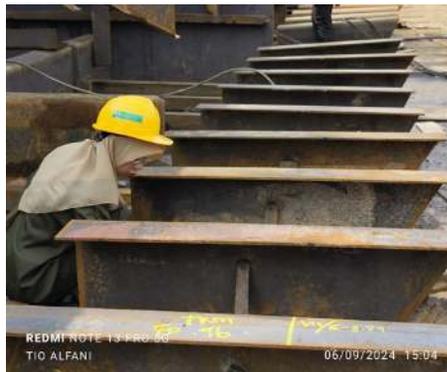
Gambar 2.43 Visual test tongkang h 181 bagian transom

Hari ini saya ditugaskan untuk ikut dalam visual test tongkang H-181 bagian transom melakukan marking pada bagian yang terdapat cacat las.

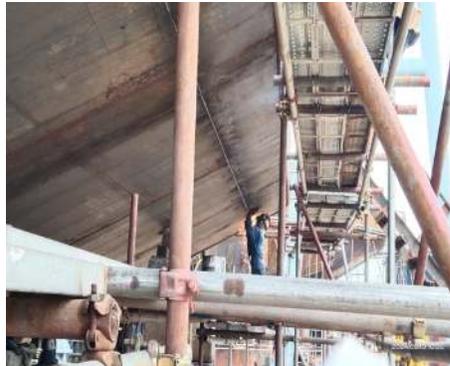
Gambar 2.44 Proses googing pada tongkang

Hari ini saya melihat proses googing untuk membuat bevel pada bagian yang akan dilas, dengan adanya bevel dapat meminimal kan crack pada bagian headlog tongkang tersebut.

No	URAIAN KEGIATAN	PEMBERI TUGAS	PARAF
	Melihat proses googing untuk membuat bevel pada bagian yang akan dilas, dengan adanya bevel dapat meminimal kan crack pada bagian headlog tongkang tersebut.	Tio Alfani

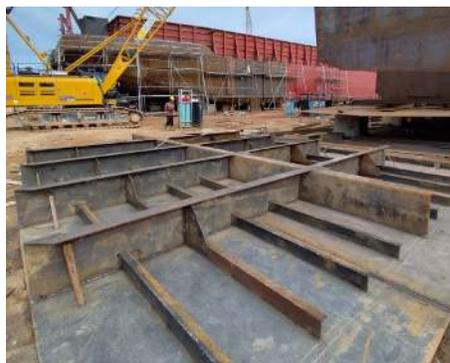
Gambar 2.45 Visual test tongkang bagian side Shell

Hari ini saya ditugaskan untuk ikut dalam visual test tongkang H-181 bagian sideshell melakukan marking pada bagian yang terdapat cacat las.

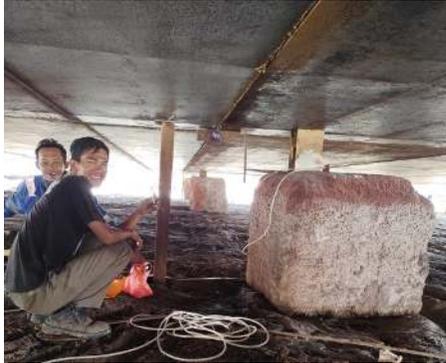
Gambar 2.46 Leveling test tongkang

Hari ini saya ditugaskan untuk melakukan leveling tongkang pada bagian midship tongkang untuk melihat kerataan pada bagian bottomnya.

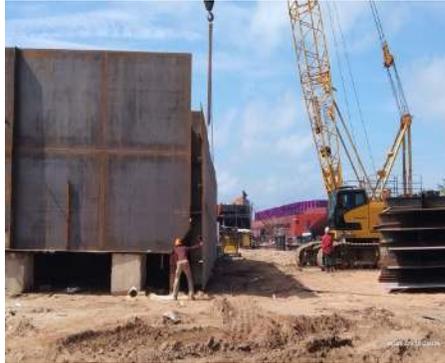
Gambar 2.48 Erection sideshell tongkang

Hari ini saya melihat erection side shell tongkang yang disambungkan pada bagian bottom menggunakan crane untuk mengangkatnya.

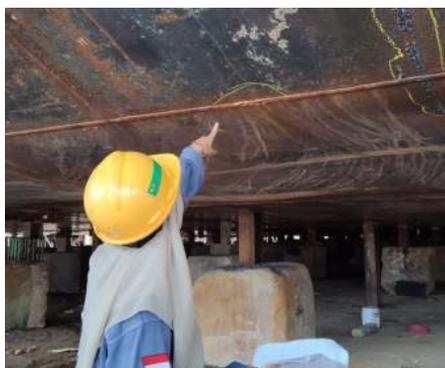
Gambar 2.49 Pengecekan seam joint tongkang

Hari ini saya ditugaskan untuk pengecekan seam joint tongkang H-184 apabila ada defect dilakukan marking dan di follow up kemudian di inspection lagi.

No	URAIAN KEGIATAN	PEMBERI TUGAS	PARAF
	Pengecekan seam joint tongkang H-184 apabila ada defect dilakukan marking dan di follow up kemudian di inspection lagi.	Tio Alfani

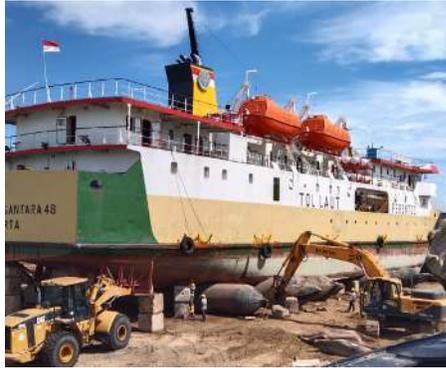
Gambar 2.50 Mengecek proses docking KM. Sabuk Nusantara 48

Hari ini saya ditugaskan untuk melihat proses docking KM. Sabuk Nusantara 48 dengan menggunakan airbag system dan bantuan alat berat.

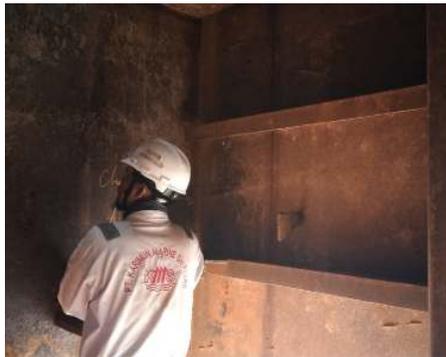
Gambar 2.51 Inspection welding dalam tangki, welding transbulkhead dan longbulkhead

Hari ini saya ditugaskan untuk ikut QC dalam melakukan inspection bagian welding dalam tangki , welding transbulkhead dan longbulkhead.

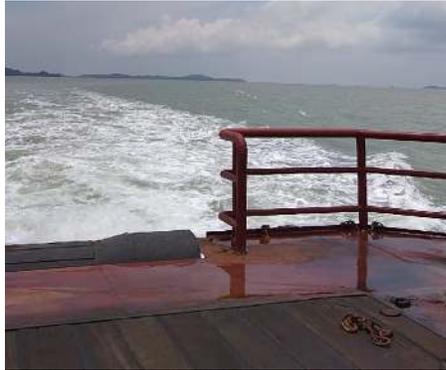
Gambar 2.52 Sea trial JX Sea Lion

Hari saya Pada hari ini saya ikut dalam proses sea trial kapal tugboat JX Sea Lion pengecekan kamar mesin serta pengecekan kondisi kapal di berbagai kecepatan.

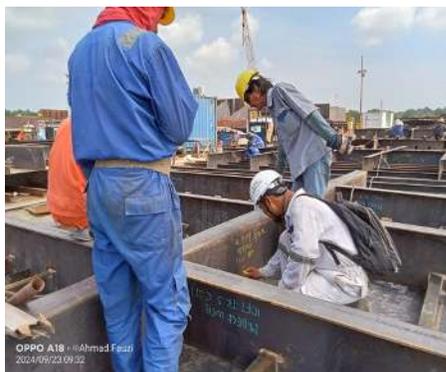
Gambar 2.53 Visual inspection fit up tongkang H-183

Hari ini saya ditugaskan untuk ikut dalam inspection fit up main deck di jetty 4 mengecek bagian-bagian yang belum lengkap seperti collar, bracket, web girder, web frame, scallop, angle bar dan nocces.

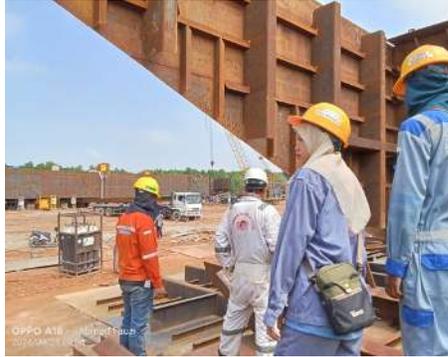
Gambar 2.54 Visual inspection headlog tongkang H-180

Hari ini saya bersama Qc melakukan visual inspection welding pada bagian headlog bottom tongkang H-180 memastikan tidak ada cacat las yang tidak ditoleransi.

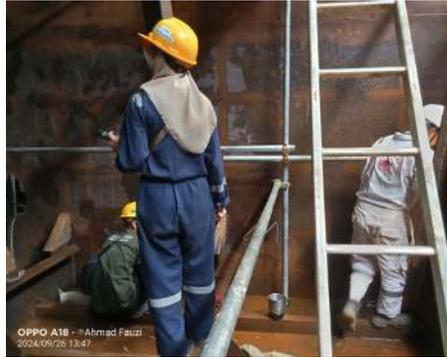
Gambar 2.56 Visual inspection tangki

Hari ini saya bersama Qc melakukan visual inspection dalam tangki tongkang H-180 pengecekan bagian yang sudah di welding pada bagian seam joinnya.

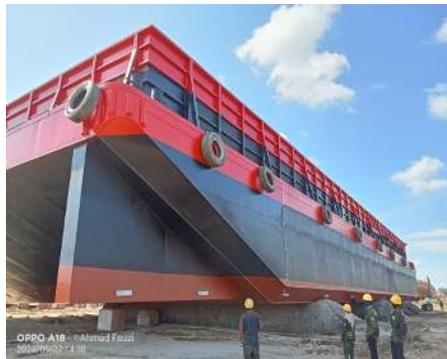
Gambar 2.57 Melihat proses launching tongkang

Hari ini saya melihat proses launching tongkang yang mana pada proses launching tersebut menggunakan airbag system yang berisikan udara dari kompresor diletakkan pada bagian bawah tongkang dan tongkang ditarik dengan loder.

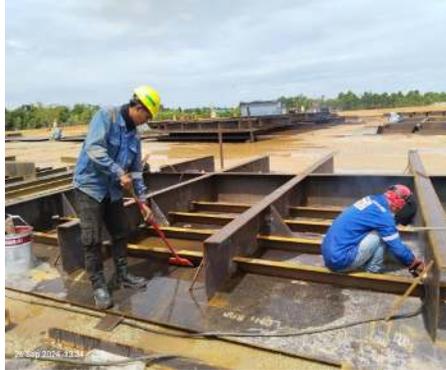
Gambar 2.58 Fit up bottom h-183

Hari ini saya bersama Qc mengontrol fit up bottom tongkang H-183 memastikan semua bagian-bagian dari panel bottom sudah terpasang dengan baik sebelum melakukan welding.

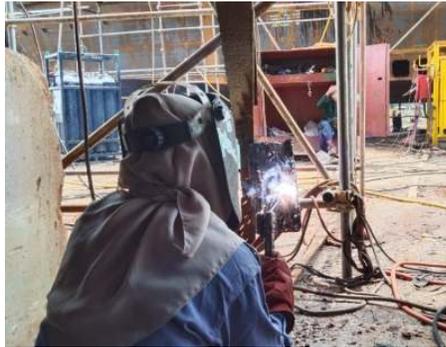
Gambar 2.60 Belajar welding 3G

Hari ini saya belajar welding dilakukan dengan mesin weld SMAW (Shielded Metal Arc Welding) dengan posisi 3G yaitu dengan posisi tegak lurus dan dimulai weld dari bawah ke atas .

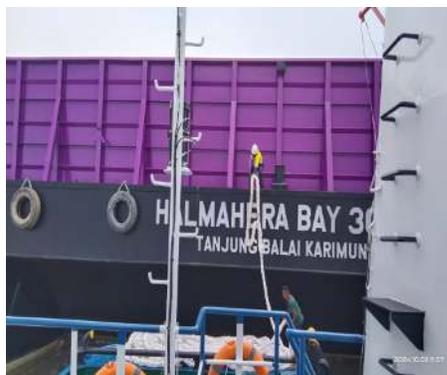
Gambar 2.61 Dock trial tongkang dengan di bantu tugboat adorable dolphin

Hari ini saya bersama PPIC (Production Planning Inventory Control) mengontrol dock trial tongkang yang dibantu dengan tagboat adorable dholpin.

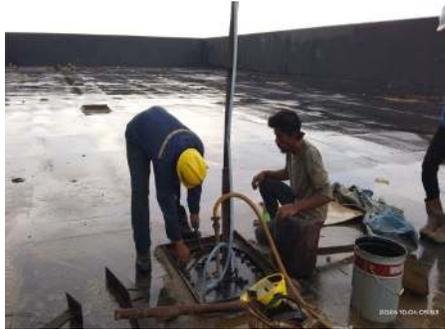
Gambar 2.62 Airtest tongkang mamuya bay

Hari ini saya bersama Qc melakukan air test tank void tongkang mamuya bay 2332 memastikan tidak adanya kebocoran pada tanki dengan menggunakan udara bertekanan dan air yang berada di selang satunya.

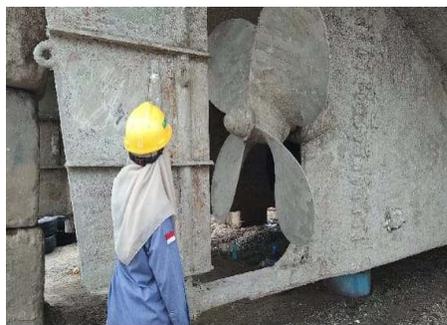
Gambar 2.63 Monitoring sesudah scrub

Hari ini saya monitoring proses sesudah scrub kapal tugboat yang akan repair dengan langkah awal yaitu dengan scrub menggunakan sejenis sekop kecil yang panjang.

No	URAIAN KEGIATAN	PEMBERI TUGAS	PARAF
	Saya monitoring proses sesudah scrub kapal tugboat yang akan repair dengan langkah awal yaitu dengan scrub menggunakan sejenis sekop kecil yang panjang.	Ahmad Fauzi

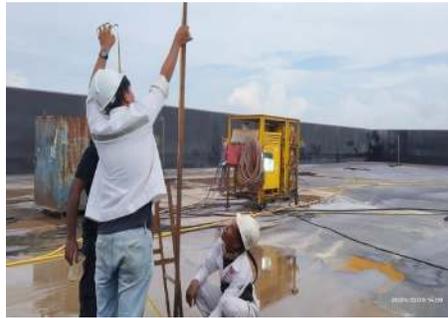
Gambar 2.64 Air Test Tangki Tongkang H 179 Liverpool Bay 2334

Hari ini saya bersama Qc melakukan Air Test Tangki 5 s,cs dan 6 p,cp Tongkang H 179 Liverpool Bay 2334, Air Pressure Test adalah metode Pengujian Kecedapan Pengelasan dengan menggunakan udara bertekanan tinggi.

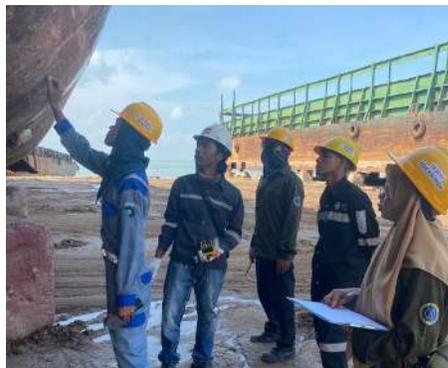
Gambar 2.65 Ultrasonic test Roro kmp. Tanjung Burang

Hari ini saya melakukan ultrasonic test pada kapal roro kmp. Tanjung Burang, Proses ultrasonic testing (UT) untuk mendeteksi ketebalan material baja pada lambung kapal.

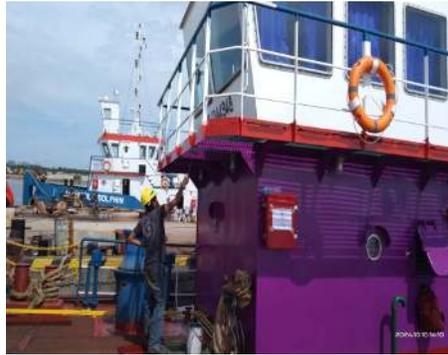
Gambar 2.66 Pengecekan hasil painting kapal JX. Walrus

Hari ini saya melakukan pengecekan hasil painting kapal JX. Walrus apakah sudah semua bagian yang dilakukan painting, Painting merupakan proses pelapisan material menggunakan cat dengan metode roll, spray dan kuas.

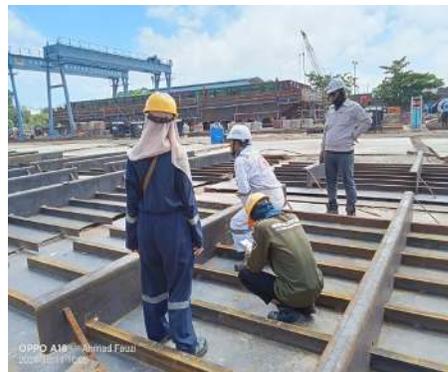
Gambar 2.67 Fit up longbulhead tongkang

Hari ini saya bersama QC melakukan fit up longbulhead tongkang memastikan semua item pada panel longbulhead tongkang sudah di pasang untuk di welding.

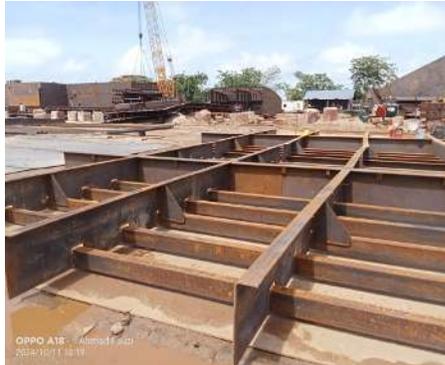
Gambar 2.68 Fit up bottom tongkang

Hari ini saya bersama QC melakukan fit up bottom tongkang memastikan semua item pada panel bottom tongkang sudah di pasang untuk di welding seperti angle bar, bracket, web frame, web girder dan collar.

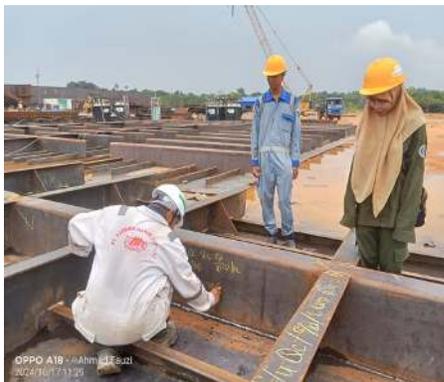
Gambar 2.71 Visual test tongkang main deck h183 Tomini bay 2388

Hari ini saya ditugaskan untuk ikut QC melakukan visual test tongkang h-183 bagian main deck jika terdapat cacat las ukurannya yang diriject oleh SNI maka wajib di tandai dan diperbaiki.

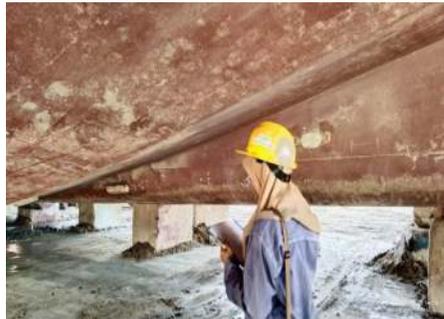
Gambar 2.73 UT Kapal KMP. Bahtera Nusantara bagian Bottom dan Side Shell

Pada hari ini saya ikut bersama PT. Samudra Gamma Ultraindo melakukan UT Kapal KMP. Bahtera Nusantara bagian Bottom dan Side Shell. UT dilakukan dengan langkah awal yaitu membersihkan titik yang akan di UT dari karat ataupun cat yang menempel pada bagian kapal selanjutnya tinggal tempelkan alat UT ke titik tersebut dan beri sedikit gel pada probe lalu tinggal tunggu hasilnya dan catat.

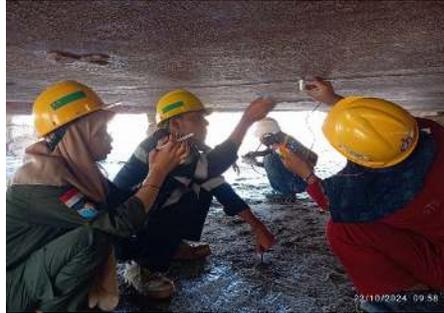
Gambar 2.74 UT pada Bottom dan Sea chess Kapal Roro KMP. Bahtera Nusantara 03.

Pada hari ini saya ikut bersama PT Samudera Gamma Ultrainindo melakukan UT pada Bottom dan Sea chess Kapal Roro KMP. Bahtera Nusantara 03. UT dilakukan dengan langkah awal yaitu membersihkan titik yang akan di UT dari karat ataupun cat yang menempel pada bagian kapal selanjutnya tinggal tempelkan alat UT ke titik tersebut dan beri sedikit gel pada probe lalu tinggal tunggu hasilnya dan catat.

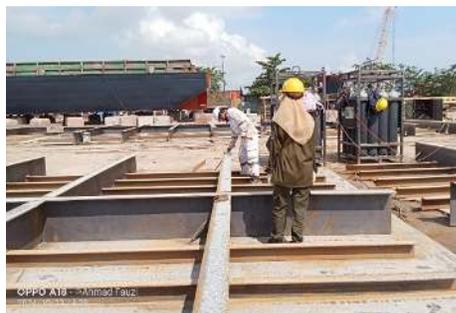
Gambar 2.75 welding inspection

Pada hari ini saya ikut bersama QC melakukan welding inspection pada bagian L.Bhd fr 15-20 Port side dan fit up Md Fr 15-20 port side Tongkang Pelawan Bay 2332.

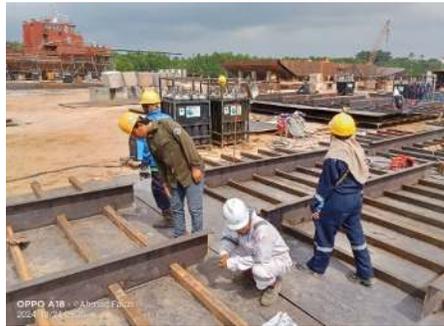
Gambar 2.76 welding inspection

Pada hari ini saya ikut bersama QC melakukan welding inspection pada main deck portside Tongkang 193 GMS 11 MT. Inspection dilakukan dengan memastikan tidak ada cacat las yang parah diluar batas toleransi, jika ada maka wajib dilakukan marking dan dilas kembali.

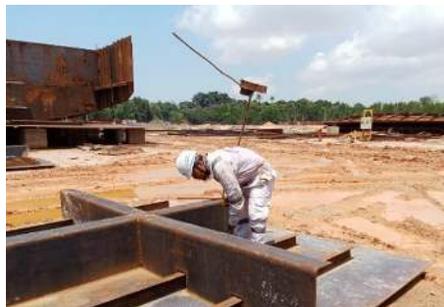
Gambar 2.77 Welding inspection

Pada hari ini saya ikut bersama QC melakukan welding inspection pada Main Deck Fr 8-10 bagian Side Board H-193 Pelawan Bay 2332. Inspection dilakukan dengan memastikan tidak ada cacat las yang parah diluar batas toleransi, jika ada maka wajib dilakukan marking dan dilas kembali.

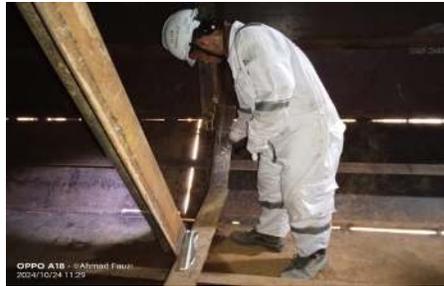
Gambar 2.78 Welding inspection Tangki 6 P dan 6 C

Pada hari saya ikut bersama QC melakukan welding inspection pada Tangki 6 P dan 6 C Tongkang GMS MT 11. Inspection dilakukan dengan memastikan tidak ada cacat las yang parah diluar batas toleransi, jika ada maka wajib dilakukan marking dan dilas kembali.

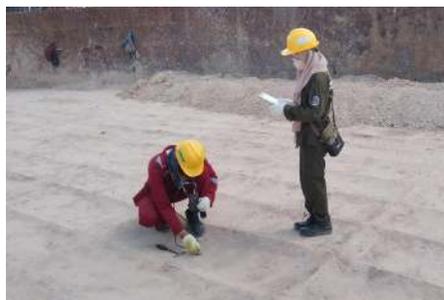
Gambar 2.79 Ultrasonic test main deck S,C dan P

Pada hari saya ditugaskan kelapangan melakukan ultrasonic test pada bagian main deck S,C dan P tongkang Shore Bay 2303. Ultrasonic test merupakan kegiatan yang melakukan pengecekan ketebalan pelat dengan menggunakan alat yang bernama flow detector.

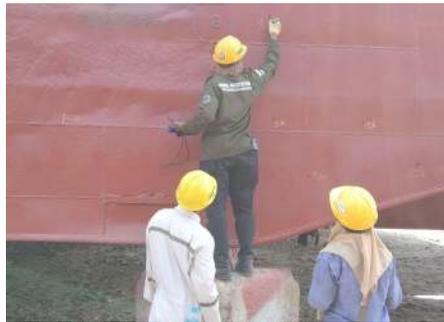
Gambar 2.80 Ultrasonic test bottom dan side shell

Pada hari ini saya ditugaskan kelapangan melakukan ultrasonic test pada bagian bottom dan side shell tongkang KHB 2411. Ultrasonic test merupakan kegiatan yang melakukan pengecekan ketebalan pelat dengan menggunakan alat yang bernama flow detector.

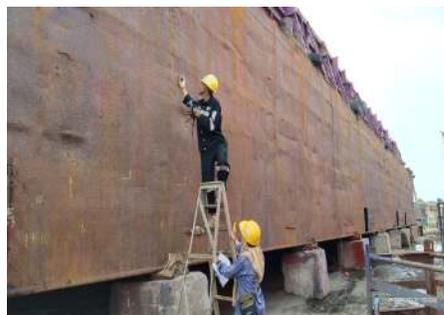
Gambar 2.81 Ultrasonic test side shell

Pada hari ini saya ditugaskan kelapangan melakukan Ultrasonic Test pada Side shell bagian atas Tongkang KHB 2511. Ultrasonic test merupakan kegiatan yang melakukan pengecekan ketebalan pelat dengan menggunakan alat yang bernama flow detector.

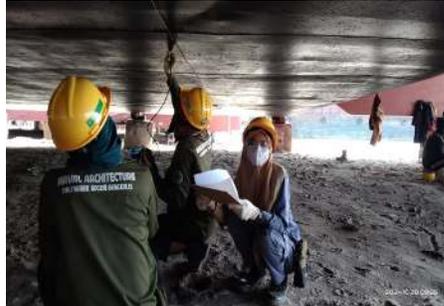
Gambar 2.82 Ultrasonic test pada bottom bagian Tongkang KHB 2511

Pada hari ini saya ditugaskan kelapangan melakukan Ultrasonic test pada bottom bagian Tongkang KHB 2511. Ultrasonic test merupakan suatu pengujian yang dilakukan untuk mengetahui ukuran ketebalan pelat yang tersisa ketika dilakukan docking.

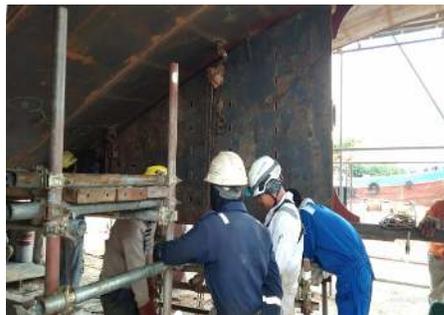
Gambar 2.83 Recheck Bracket dan pipa di skeg

Pada hari ini saya ikut bersama PIC melakukan Recheck Bracket dan pipa di skeg, Tangki fresh water P/S kapal Tug Boat T-42 Chilean Dolphin. Recheck dilakukan untuk mengetahui apakah bracket yang terpasang sudah sesuai dengan drawing.

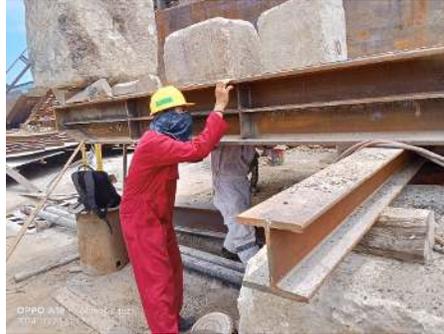
Gambar 2.84 Welding inspection

Hari ini saya ikut bersama QC melakukan welding inspection pada Rampdoor Tongkang GMS MT 11. Welding inspection dilakukan untuk memastikan tidak adanya cacat las yang fatal atau mengalami kebocoran dan sesuai dengan aturan pada SNI.

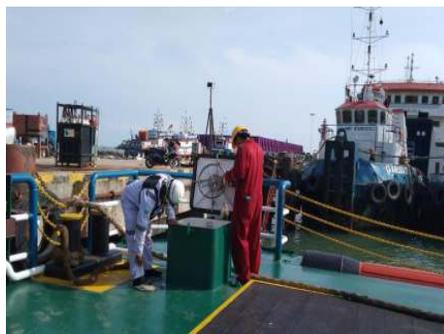
Gambar 2.85 Nipple Grease pada tutup hatch cover

Pada hari ini saya ikut bersama PIC melakukan pemasangan Nipple Grease pada tutup hatch cover (palka) Di Kapal multicat JX Sea Lion agar saat palka dapat dibuka dengan mudah.

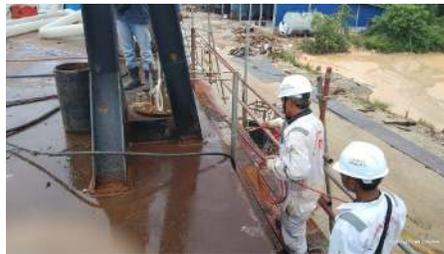
Gambar 2.87 Air test tongkang H 190

Hari ini saya ikut QC melakukan air test pada tongkang H 190 untuk memastikan tidak ada nya kebocoran pada sambungan welding. Air test ini dilakukan dengan memasukkan udara bertekanan ke dalam tangki dan bagian seam joint nya disiram dengan air sabun jika terdapat gelembung pada lasan maka bagian tersebut terjadi kebocoran.

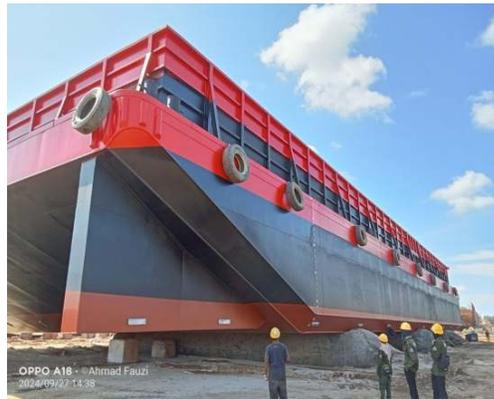
Gambar 3.1.1. Tongkang

Tongkang yaitu jenis kapal datar yang umumnya digunakan untuk mengangkut barang di perairan. Tongkang biasanya memiliki bentuk persegi panjang dan tidak memiliki mesin sendiri, sehingga sering ditarik oleh kapal lain.

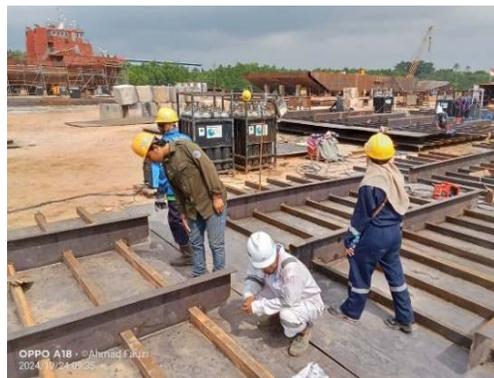
Gambar 3.1.2. Proses pembangunan bottom tongkang

Proses pembangunan bottom tongkang yaitu proses pembuatan bagian dasar dari tongkang yang berfungsi sebagai pondasi utama struktur kapal. Tahapan ini sangat penting karena kualitas dan kekuatan bottom tongkang akan mempengaruhi daya tahan dan kemampuan kapal untuk menahan beban.

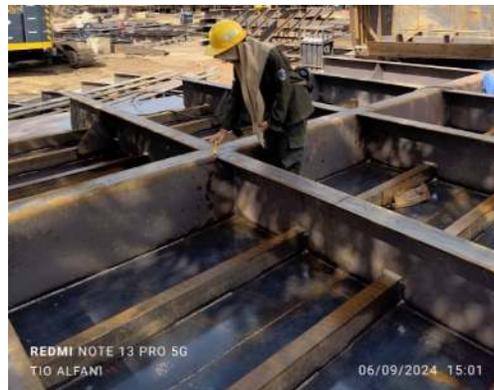
Gambar 3.2.1. Panel bottom tongkang

Panel merupakan kumpulan semua item-item yang berada pada bottom tongkang seperti bracket, angle bar, nocces, web frame dan web girder yang diletakkan di atas plat bottom dan di weld. Panel bottom yang sudah di inspection di erection atau diangkat ke atas batu tahu sebagai bagian bawah untuk di sambung dengan bagian lainnya seperti side shell, chine plate, longbulkhead dan transbulkhead.

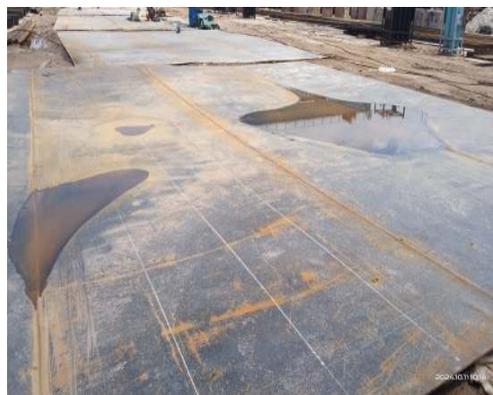
Gambar 3.2.2. Plat bottom tongkang

Plat bottom tongkang merupakan bagian paling bawah dari sebuah panel yang pengelasannya biasa memakai las SAW (Submerged Arc Welding) agar meminimalisir defect hasil welding.

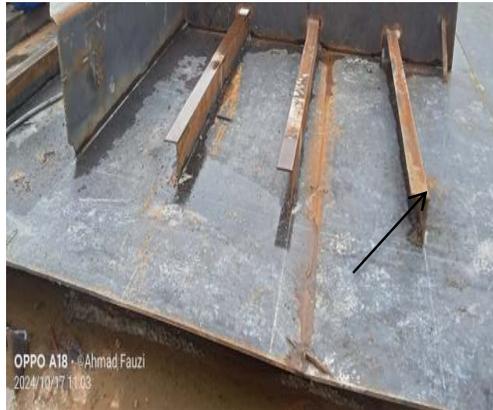
Gambar 3.2.3. Angle bar pada Plat bottom tongkang

Angle bar merupakan bagian dari panel yang berupa plat penguat yang berbentuk seperti huruf L berada di dalam nocces yang memotong bagian web frame. Angle bar ini mempunyai panjang yang sama dengan web girder.

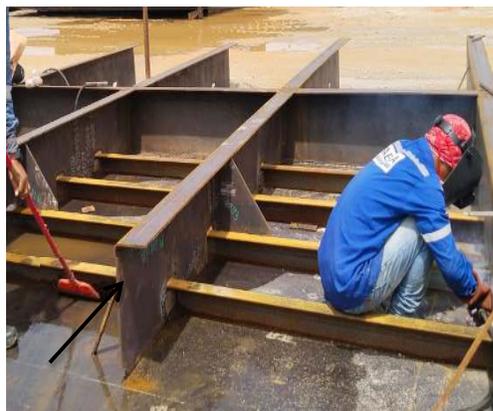
Gambar 3.2.4. Web frame pada panel bottom tongkang

Web frame merupakan bagian yang berbentuk seperti angle bar tetapi dengan ukuran yang lebih besar yang dipotong oleh web girder, web girder ini diberi bracket untuk menyambungkan nya dengan angle bar agar lebih minim pergeseran ketika sudah dioperasikan, selain disambung dengan bracket juga disambung dengan collar.

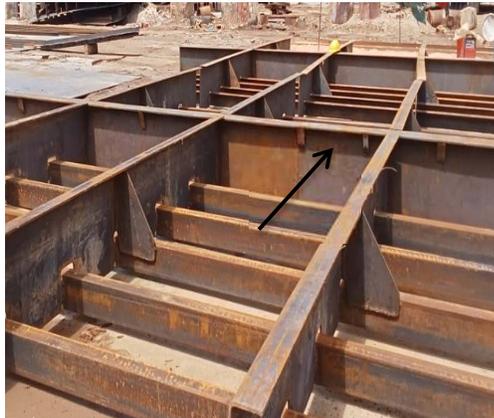
Gambar 3.2.5. Web girder pada panel bottom tongkang

Web girder merupakan bagian dari panel yang berbentuk seperti angle bar tetapi dengan ukuran yang lebih besar dengan arah longitudinal yang memotong web frame.

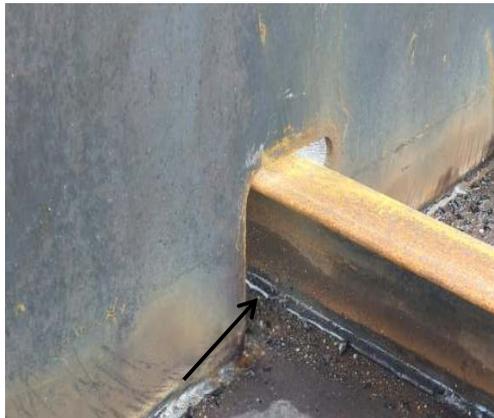
Gambar 3.2.6. Noces pada panel bottom tongkang

Noces merupakan Struktur penyangga yang sering kali berbentuk lubang yang berada pada webframe berguna sebagai penembus angle bar atau menghubungkan angel bar dan menempelkan collar.

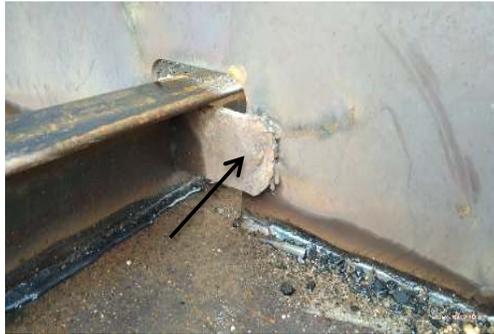
Gambar 3.2.7. Collar pada panel bottom tongkang

Collar merupakan item yang berada pada panel berfungsi sebagai penguat angle bar supaya lebih kokoh dan tidak mengalami perpindahan tempat atau pergerakan collar juga membantu mendistribusikan beban secara merata..

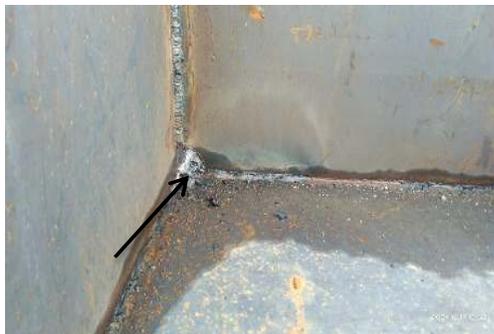
Gambar 3.2.8. Scallop pada panel bottom tongkang

Merupakan lubang berada pada web frame berfungsi sebagai tempat pembuangan air agar air yang berada di dalamnya tidak mengendap dan menyebabkan korosi.

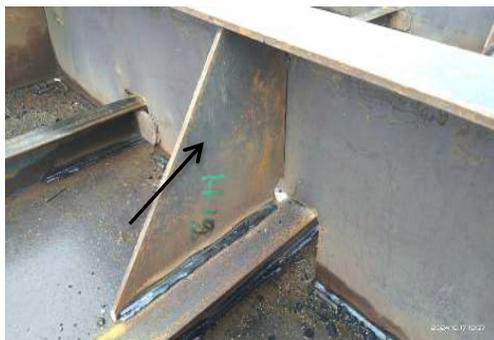
Gambar 3.2.9. Bracket pada panel bottom tongkang

Bracket merupakan Komponen yang berfungsi sebagai penguat, biasanya digunakan untuk menghubungkan dua bagian struktur, memberikan kestabilan dan kekuatan tambahan yang berada diantara angle dan web frame.

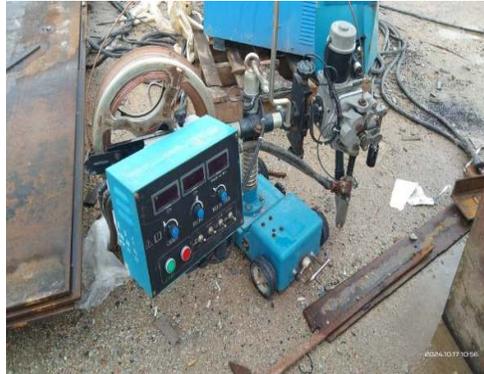
Gambar 3.3.1. Submerged Arc Welding (SAW)

Submerged Arc Welding (SAW) adalah proses pengelasan yang menggunakan busur listrik untuk melebur logam dasar dengan bahan pengisi, sambil mengubur busur dan kolam las di bawah lapisan bahan fluks.

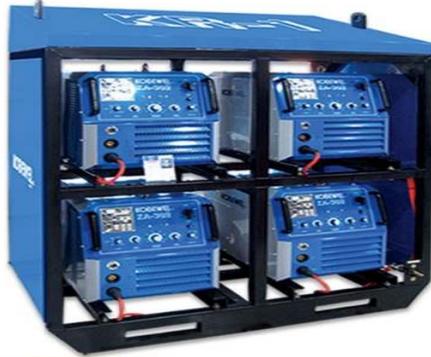
Gambar 3.3.2. SMAW (Shielded Metal Arc Welding)

SMAW (Shielded Metal Arc Welding) adalah salah satu proses pengelasan yang paling umum digunakan. Proses ini memanfaatkan busur listrik antara elektroda dan logam dasar untuk melebur logam dan membentuk sambungan.

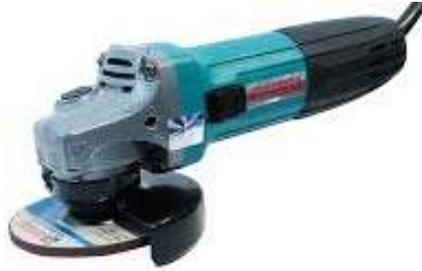
Gambar 3.4.5. Gerinda

Gerinda adalah alat mesin yang digunakan untuk memotong, menghaluskan, atau mengikis material, seperti logam, kayu, atau beton. Alat ini menggunakan roda gerinda yang berputar dengan cepat dan dapat digunakan dalam berbagai aplikasi industri, konstruksi, dan perbaikan.

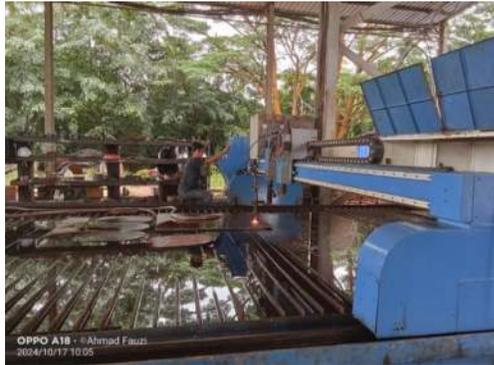
Gambar 3.4.7. CNC (*Computer Numerical Control*) Plasma

CNC Plasma (Computer Numerical Control Plasma) adalah teknologi pemotongan yang menggunakan plasma untuk memotong bahan logam dengan presisi tinggi. Sistem CNC mengontrol pergerakan pemotong plasma secara otomatis berdasarkan desain yang diinput melalui perangkat lunak.

Cutting menggunakan CNC (*Computer Numerical Control*) plasma yang sangat panas untuk memotong logam. Proses ini cepat dan efisien, cocok untuk pemotongan plat logam dengan ketebalan sedang hingga tebal. Proses cutting dilakukan untuk pemotongan item-item yang ada pada bottom tongkang seperti web frame, collar, noces, web girder dan angle bar.

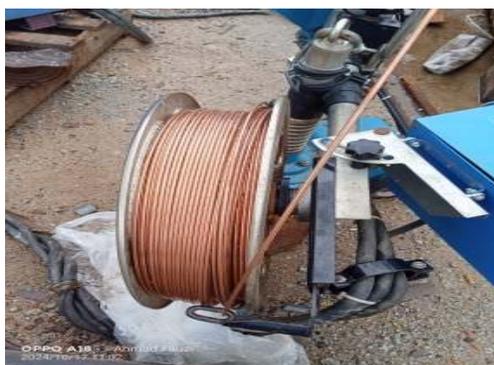
Gambar 3.4.9. Kawat SAW

Bahan pengisi yang digunakan dalam proses pengelasan submerged arc welding. Kawat SAW biasanya terbuat dari baja karbon atau paduan, dan kadang-kadang mengandung elemen paduan tambahan untuk meningkatkan sifat mekanik dari hasil las.

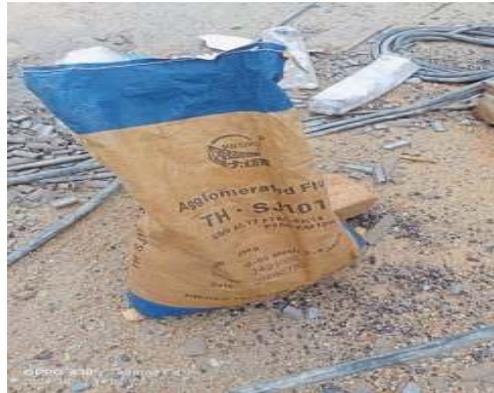
Gambar 3.4.10. Pasir SAW

Pasir SAW (Submerged Arc Welding flux) adalah bahan yang digunakan dalam proses pengelasan submerged arc welding untuk melindungi kolam las dan membantu dalam proses pengelasan.
