LAPORAN KERJA PRAKTEK
PT. KARIMUN MARINE SHIPYARD

**LAPORAN KERJA PRAKTEK
PT. KARIMUN MARINE SHIPYARD**

Commissioning
T.Karimun Marine Shipyards

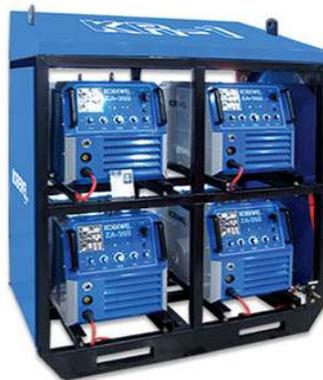
Gambar 3.4.11. SMAW (Shielded Metal Arc Welding)

Mesin las SMAW yang digunakan yaitu seperti gambar mempunyai 2 kabel, kabel pertama tersambung pada stick electroda dan kabel yang kedua sebagai kabel massa yang terhubung ke benda kerja.

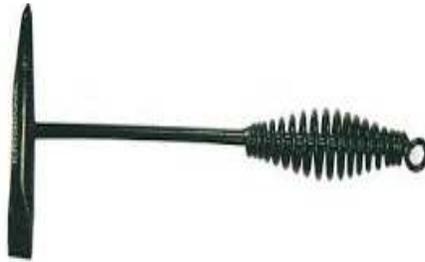
Gambar 3.4.12. Chipping hammer

Chipping hammer adalah alat yang digunakan dalam proses pengelasan untuk membersihkan terak dan sisa-sisa material setelah pengelasan. Alat ini sangat penting dalam menjaga kualitas sambungan las dan mempersiapkan permukaan untuk pengelasan selanjutnya.

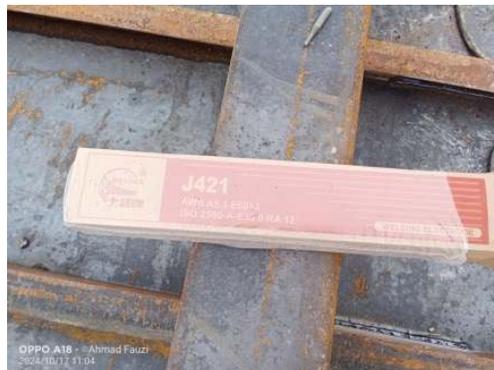
Gambar 3.4.14. Elektroda

Elektroda dilapisi fluks yang menciptakan gas pelindung saat terbakar, melindungi kolom las dari kontaminasi.

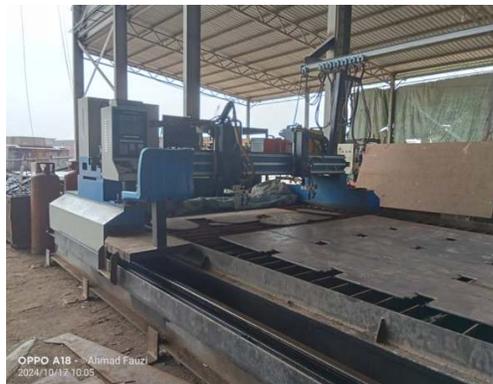
Gambar 3.5.2. konstruksi bottom tongkang

Cutting menggunakan CNC (*Computer Numerical Control*) plasma yang sangat panas untuk memotong logam. Proses ini cepat dan efisien, cocok untuk pemotongan plat logam dengan ketebalan sedang hingga tebal. Proses cutting dilakukan untuk pemotongan item-item yang ada pada bottom tongkang seperti web frame, collar, noces, web girder dan angle bar.

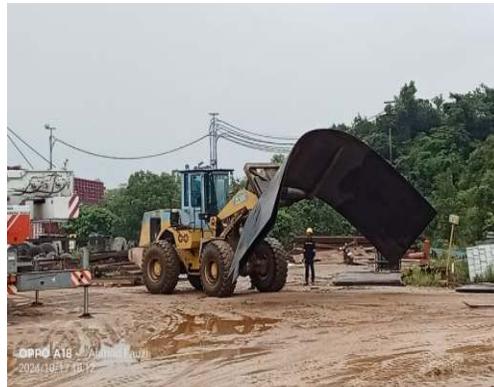
Gambar 3.5.3. Pemindahan plat bottom tongkang

Pemindahan plat dapat dilakukan dengan menggunakan loader yaitu alat berat yang berfungsi untuk membawa atau memindahkan alat dan barang yang tidak mungkin di bawa oleh manusia, selain berat juga tidak efisien terhadap waktu.

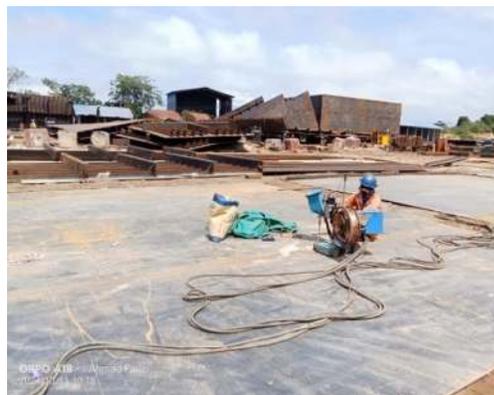
Gambar 3.5.4. Welding Seam Join bottom tongkang

Welding seam join merupakan penyambungan antar plat alas dengan menggunakan SAW (Submerged Arc Welding) dengan menggunakan SAW dapat mengurangi terjadinya defect pada hasil welding. Saw (submerged arc welding) adalah metode pengelasan yang menggunakan busur listrik yang terendam dalam material granuler (biasanya fluks) untuk melindungi kawat pengisi dan area las dari kontaminasi udara. Proses ini menghasilkan sambungan las yang berkualitas tinggi dan sangat kuat.

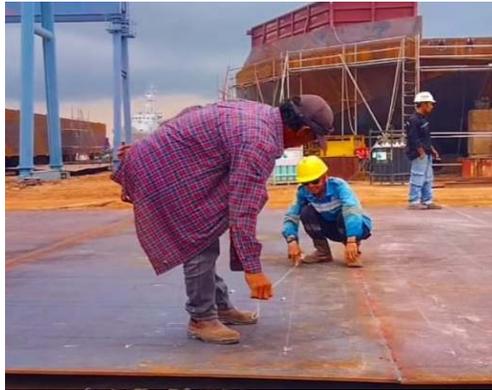
Gambar 3.5.5. Marking plat bottom tongkang

Setelah welding seam join selesai, plat bahan akan marking sesuai dengan gambar desain. Proses marking ini melibatkan penggunaan alat untuk menandai garis titik pengelasan pada plat, sehingga memudahkan saat melakukan fit up.

Adapun alat yang digunakan untuk marking plat ini yaitu benang yang digulung dalam wadah berisikan cat warna putih.

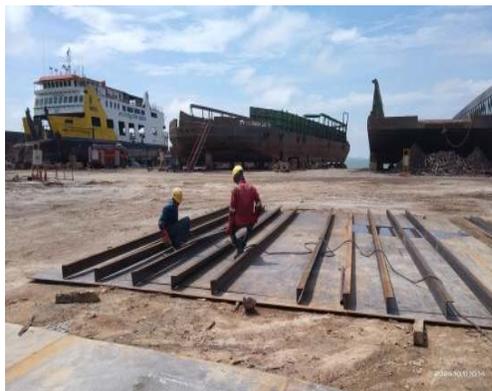
Gambar 3.5.6. Fit up panel bottom tongkang

Fit up merupakan proses dimana semua item pada panel di lakukan penempatan pada hasil marking kemudian welding pada beberapa titik saja agar jika terjadi kesalahan masih bisa diperbaiki sebelum dilakukan welding menyeluruh. Adapun item yang dilakukan fit up yaitu angle bar, web girder, web frame, collar, dan bracket.

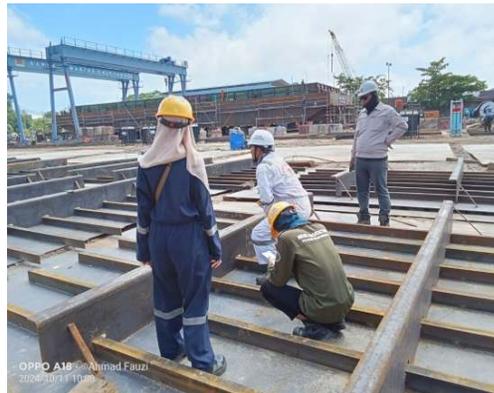
Gambar 3.5.7. Inspection Fit up panel bottom tongkang

Inspection fit up tongkang adalah proses pemeriksaan yang dilakukan oleh quality control sebelum pengelasan total pada konstruksi tongkang. Fit-up mengacu pada cara komponen yang akan dilas dipasang dan disiapkan agar sesuai dengan spesifikasi yang ditentukan.

Pemeriksaan ini penting untuk memastikan bahwa semua bagian saling cocok dengan baik dan memenuhi standar kualitas.

Memastikan bahwa semua bagian, seperti bracket, collar, web frame, web girder dan struktur lainnya terpasang dengan tepat sesuai dengan drawing.

Memeriksa jarak antar bagian dan memastikan bahwa semua komponen terpasang dengan benar.

Memeriksa permukaan untuk memastikan tidak ada karat, kotoran, atau bahan penghalang lainnya yang dapat memengaruhi kualitas pengelasan.

Memastikan bahwa dimensi dan ukuran setiap bagian sesuai dengan gambar teknik dan spesifikasi.

Memeriksa apakah penguatan dan penyangga yang diperlukan sudah terpasang dengan benar untuk mendukung proses pengelasan.

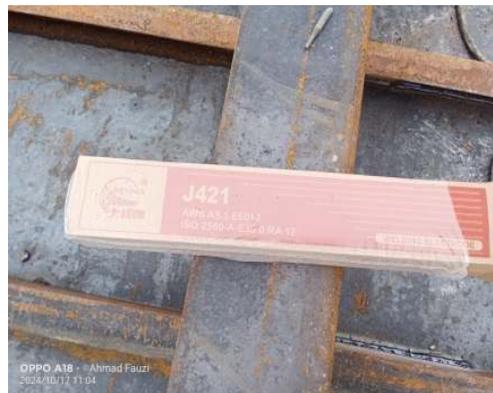
Gambar 3.5.8. Jenis electroda yang digunakan

Pilih elektroda yang sesuai dengan jenis material kapal dan kondisi pengelasan. Disini menggunakan elektroda AWS A5-1 E6013.

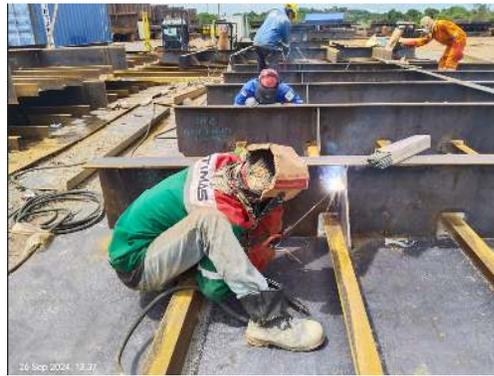
Gambar 3.5.9. Welding bracket

Gunakan teknik yang benar, seperti gerakan zigzag atau linier, untuk mencapai penetrasi yang baik dan menghindari cacat las jika weld nya dengan posisi 3G maka dari bawah ke atas.

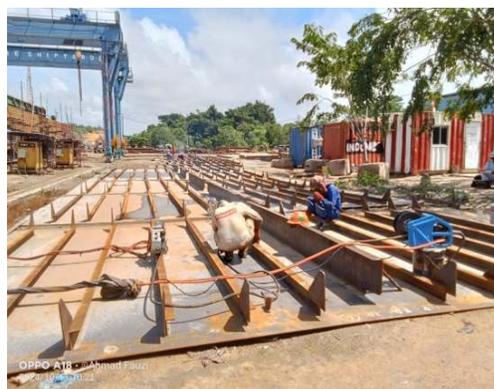
Gambar 3.5.10. Welding bottom tongkang

Welding SMAW (Shielded Metal Arc Welding) pada kapal tongkang adalah teknik yang umum digunakan karena kehandalan dan kemudahan aplikasinya. Berikut adalah beberapa poin penting yang perlu diperhatikan saat menggunakan metode ini.

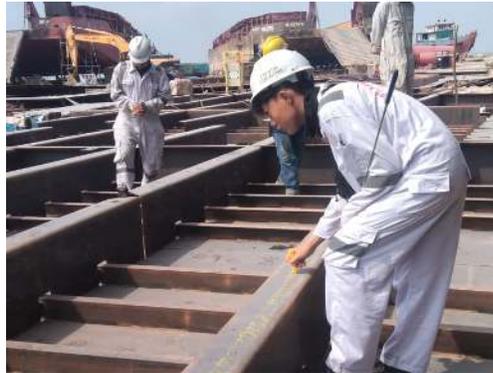
Gambar 3.5.11. Inspection welding

Setelah proses welding, dilakukan pemeriksaan menyeluruh untuk memastikan bahwa semua komponen dan sambungan memenuhi standar kualitas dan keselamatan. Inspeksi ini mencakup pengecekan dimensi, kualitas las tanpa adanya welding defect yang telah ditentukan dari ISO 6520-1 dan kekuatan struktur secara keseluruhan.

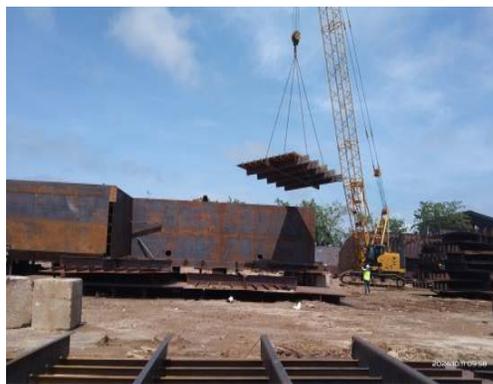
Gambar 3.5.12. konstruksi bottom tongkang

Tahap akhir adalah pemasangan bottom tongkang di lokasi yang telah ditentukan. Ini melibatkan pemindahan dan penempatan struktur yang telah dirakit dengan hati-hati, menggunakan alat berat jika diperlukan, agar struktur dapat berdiri dengan stabil dan aman.

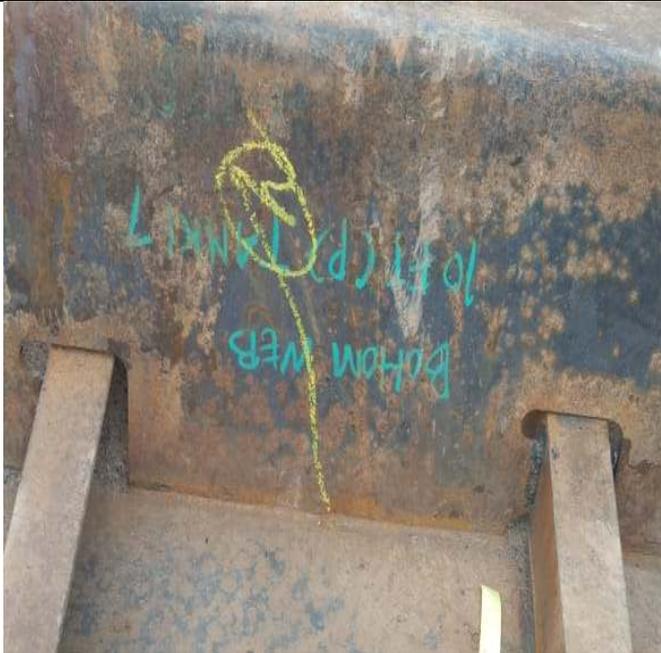
Penandaan bagian cacat las yang tidak di toleransi

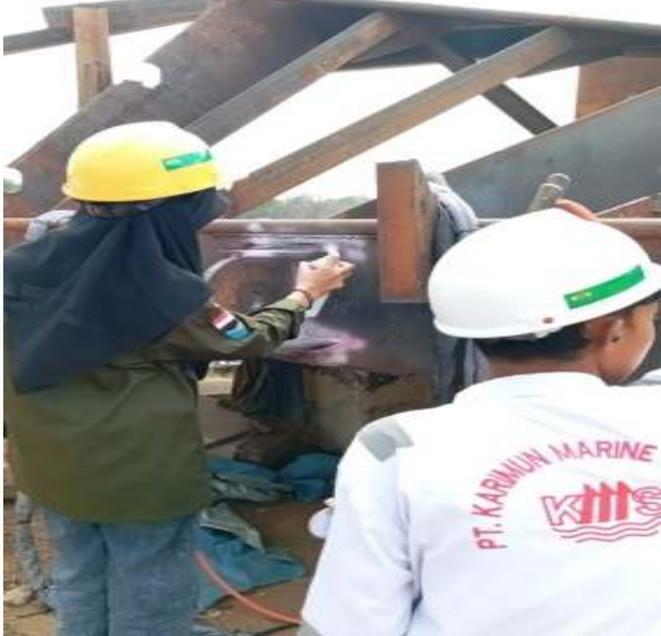
Penetrant Test kupingan Tongkang 176

5. Penetrant test merupakan pengujian dengan cairan penetrant untuk mendeteksi welding defect pada material.
6. Ultrasonic thickness yaitu proses pengujian yang mengukur ketebalan dari suatu pelat kapal yang dilakukan alat ultrasonic thickness gauge.

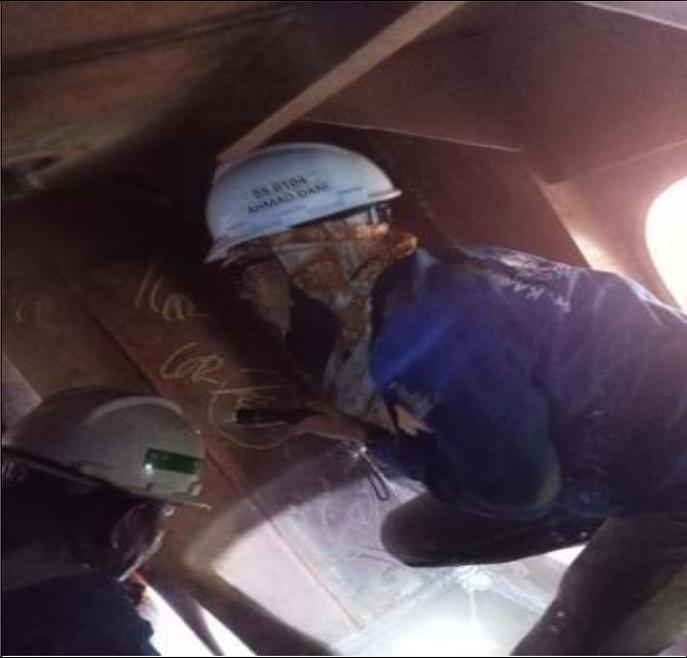
Visual Test Tangki freshwater Tug Boat 046 Gorontalo Dholpin

No	URAIAN KEGIATAN	PEMBERI TUGAS	PARAF
	Ikut pengecekan hasil las dalam tangki fresh water kapal tug boat Gorontalo Dholpin panjang 30 meter.	Ahmad Dhani	
	Catatan Pembimbing Industri

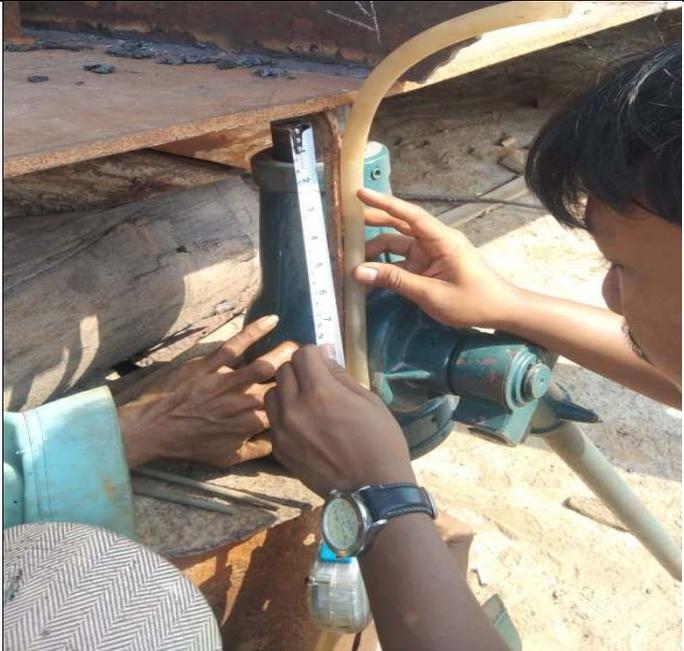
Leveling Test

No	URAIAN KEGIATAN	PEMBERI TUGAS	PARAF
	Melakukan leveling test yang berfungsi untuk mengetahui apakah bagian bottom tongkang tersebut semua nya rata	Ismail Saleh	
	Catatan Pembimbing Industri

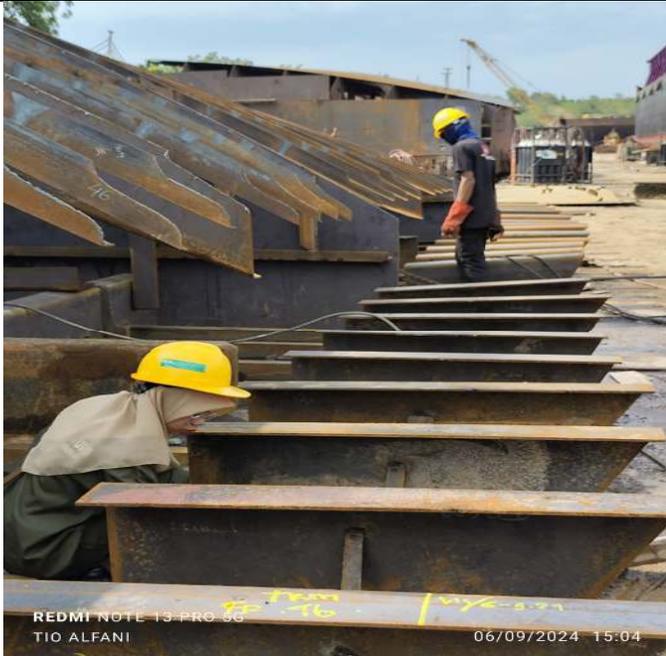
<p>REDMI NOTE 13 PRO 5G TIO ALFANI 06/09/2024 15:04</p>	Visual test tongkang h 181 bagian transom

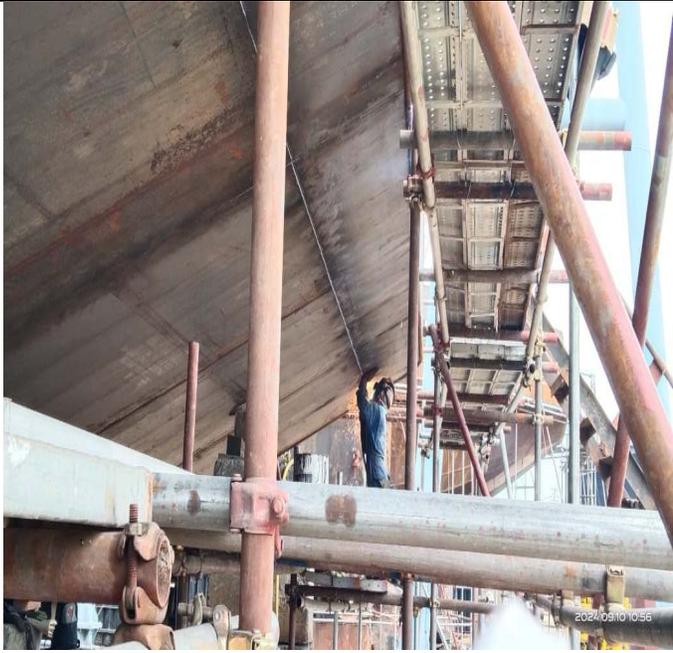
Proses googing pada tongkang

No	URAIAN KEGIATAN	PEMBERI TUGAS	PARAF
	Melihat proses googing untuk membuat bevel pada bagian yang akan dilas, dengan adanya bevel dapat meminimal kan crack pada bagian headlog tongkang tersebut.	Tio Alfani

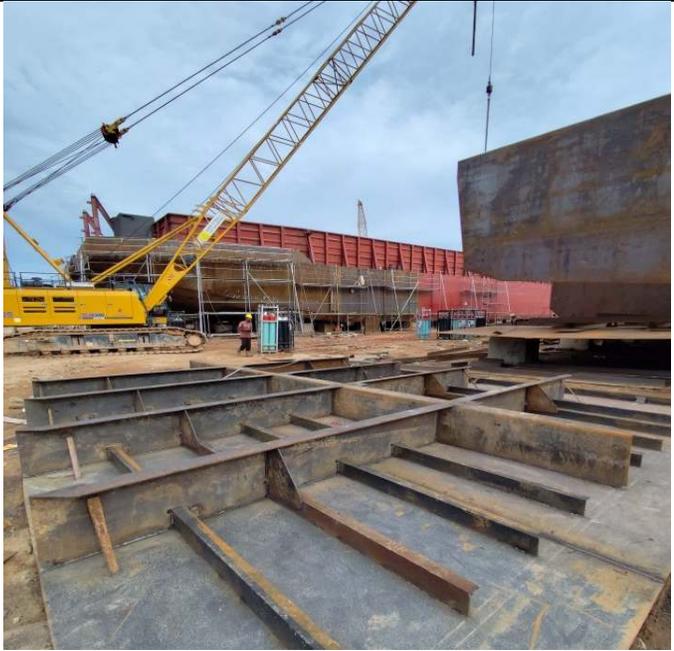
No	URAIAN KEGIATAN	PEMBERI TUGAS	PARAF
	Ikut dalam visual test tongkang H-181 bagian sideshell melakukan marking pada bagian yang terdapat cacat las.	Tio Alfani

Visual test tongkang bagian side Shell

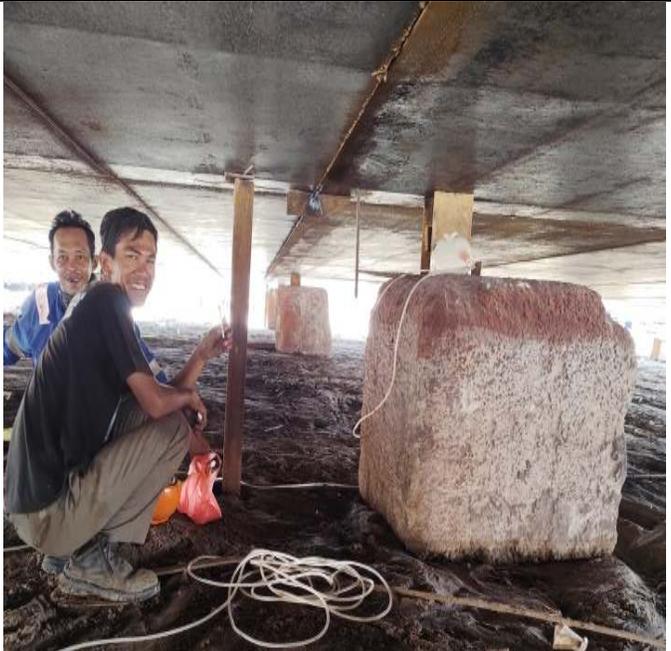
No	URAIAN KEGIATAN	PEMBERI TUGAS	PARAF
	Melakukan leveling tongkang pada bagian midship tongkang untuk melihat kerataan pada bagian bottomnya.	Tio Alfani

Leveling test tongkang

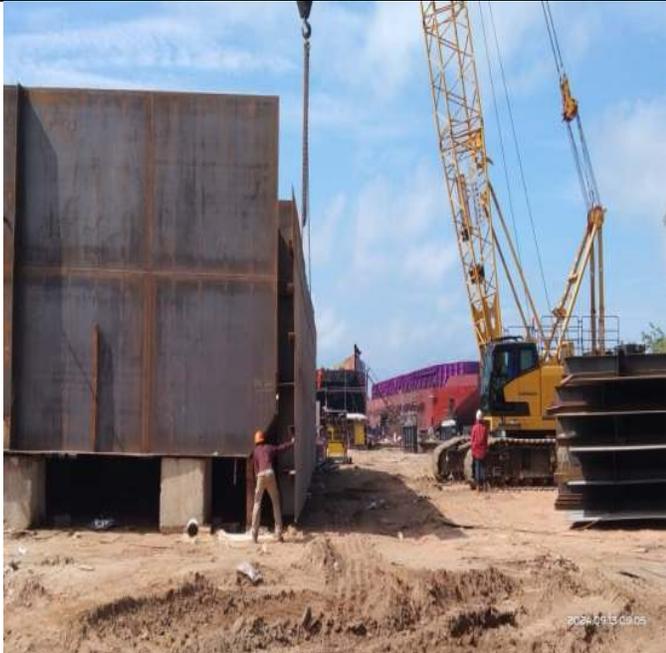
No	URAIAN KEGIATAN	PEMBERI TUGAS	PARAF
	Erection side shell tongkang yang disambungkan pada bagian bottom menggunakan crane untuk mengangkatnya.	Tio Alfani

Erection sideshell tongkang

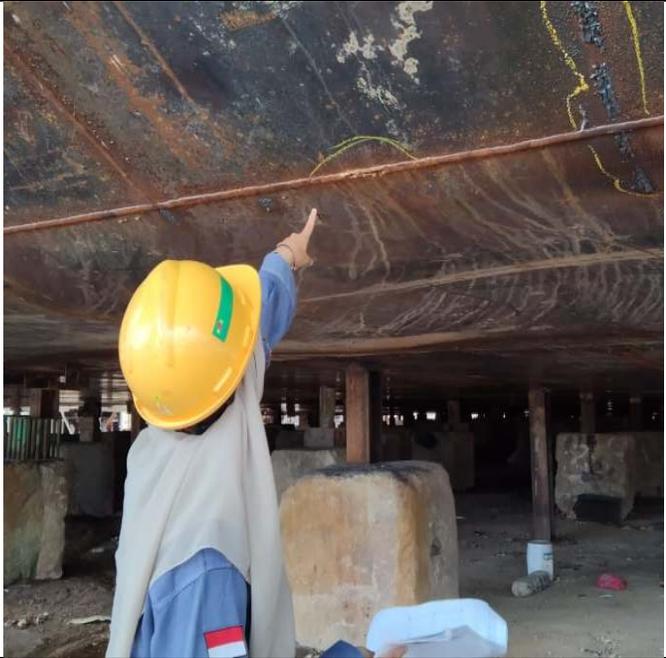
No	URAIAN KEGIATAN	PEMBERI TUGAS	PARAF
	Pengecekan seam joint tongkang H-184 apabila ada defect dilakukan marking dan di follow up kemudian di inspection lagi.	Tio Alfani

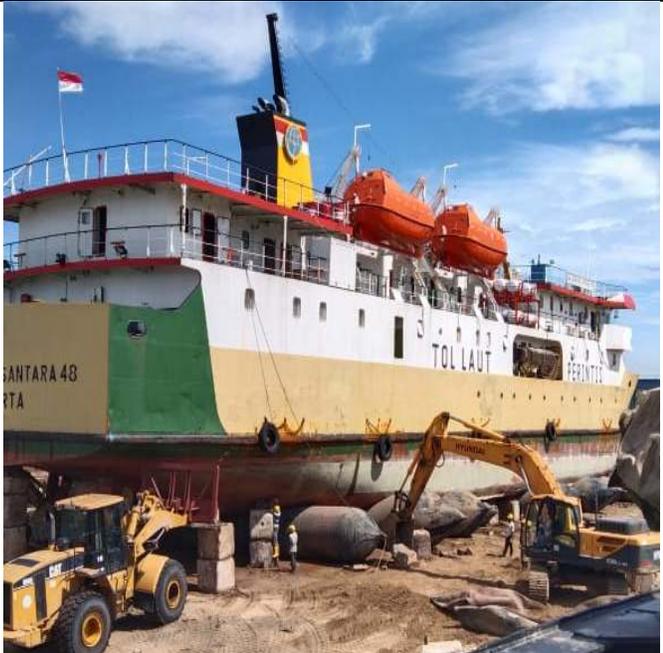
No	URAIAN KEGIATAN	PEMBERI TUGAS	PARAF
	Melihat proses docking KM. Sabuk Nusantara 48 dengan menggunakan airbag system dan bantuan alat berat.	Ahmad Fauzi

Melihat proses docking KM. Sabuk Nusantara 48

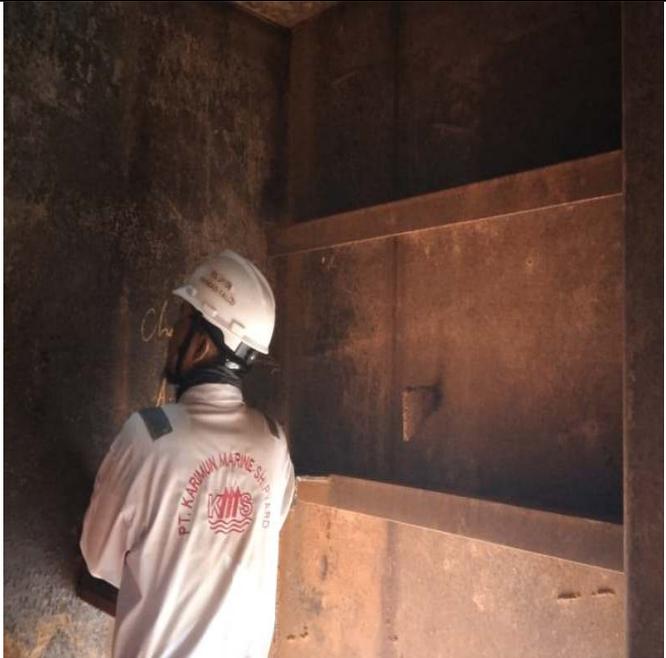
No	URAIAN KEGIATAN	PEMBERI TUGAS	PARAF
	Ikut QC dalam melakukan inspection bagian welding dalam tangki , welding transbulkhead dan longbulkhead.	Ahmad Fauzi

Inspeksi welding dalam tangki, welding transbulkhead dan longbulkhead

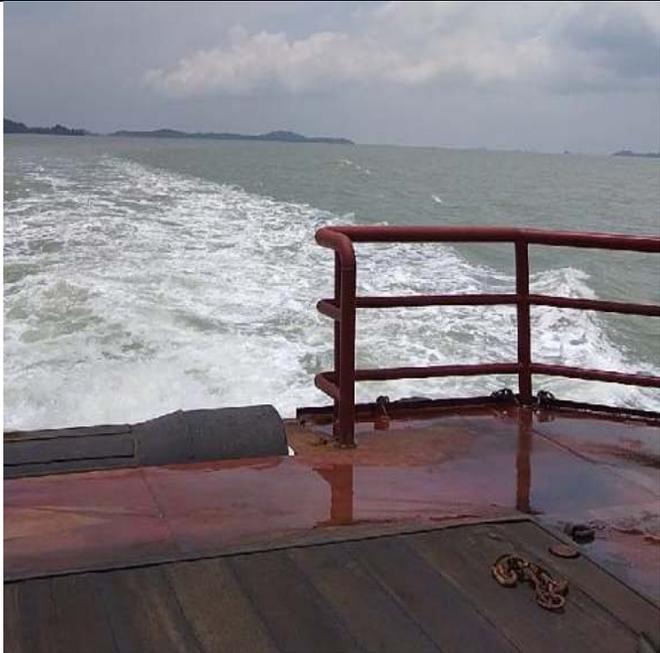
No	URAIAN KEGIATAN	PEMBERI TUGAS	PARAF
	Ikut dalam proses <i>sea trial</i> kapal tugboat JX Sea Lion pengecekan kamar mesin serta pengecekan kondisi kapal di berbagai kecepatan.	Ahmad Fauzi

Sea trial JX Sea Lion

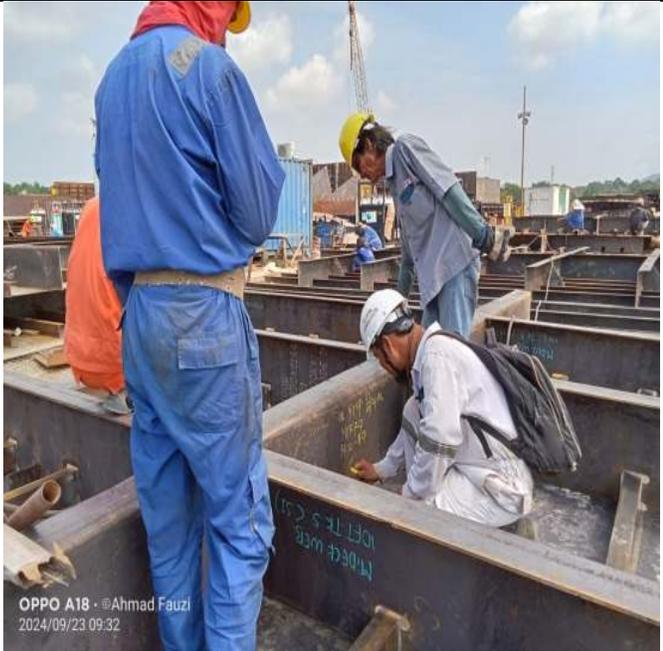
No	URAIAN KEGIATAN	PEMBERI TUGAS	PARAF
	Ikut dalam inspection fit up main deck di jetty 4 mengecek bagian-bagian yang belum lengkap seperti collar, bracket, web girder, web frame, scallop, angle bar dan nocces.	Ahmad Fauzi

<p data-bbox="354 1703 527 1745">OPPO A18 · @Ahmad Fauzi 2024/09/23 09:32</p>	Visual inspection fit up tongkang

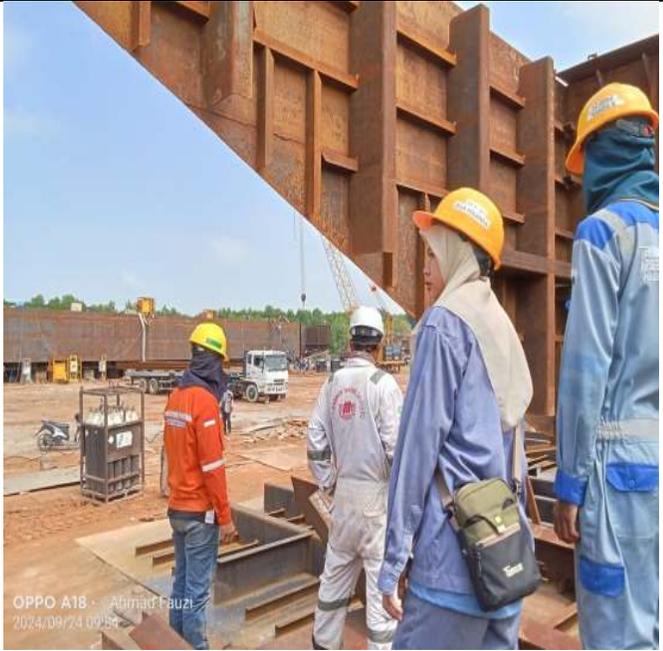
<p>Visual inspection headlog tongkang H-180</p>

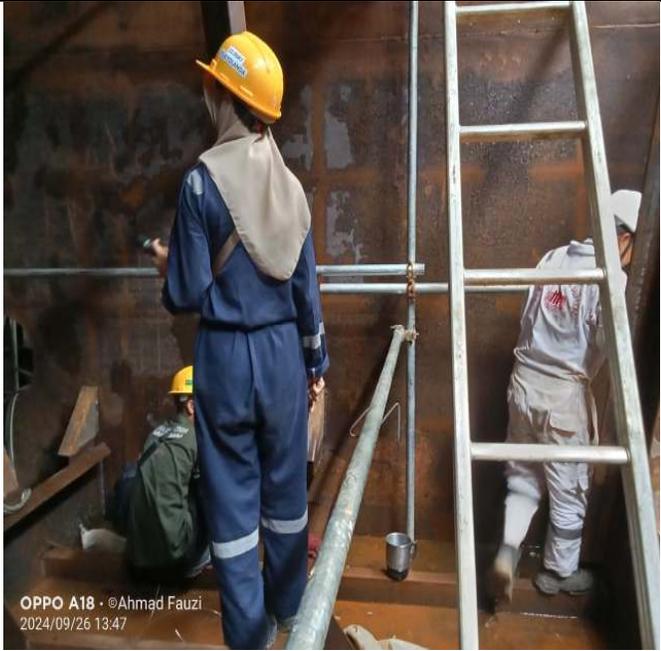
<p>OPPO A18 · @Ahmad Fauzi 2024/09/26 13:47</p>	Visual inpection tangki

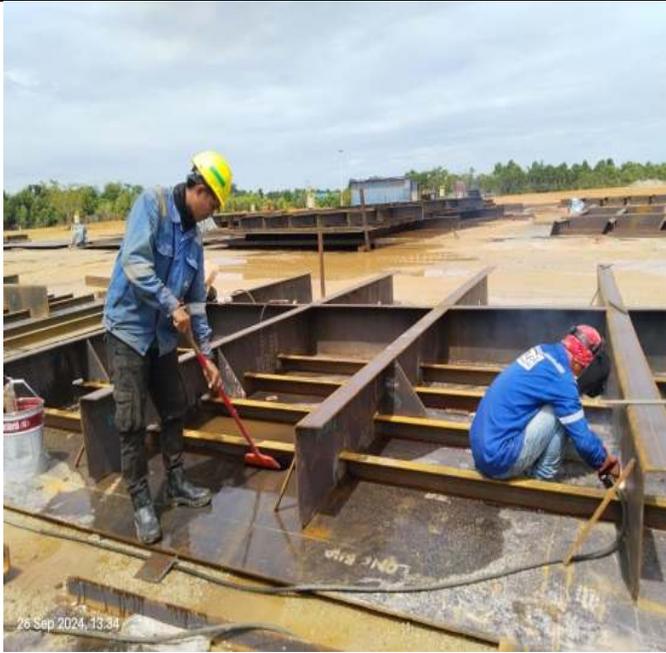
Fit up bottom h-183

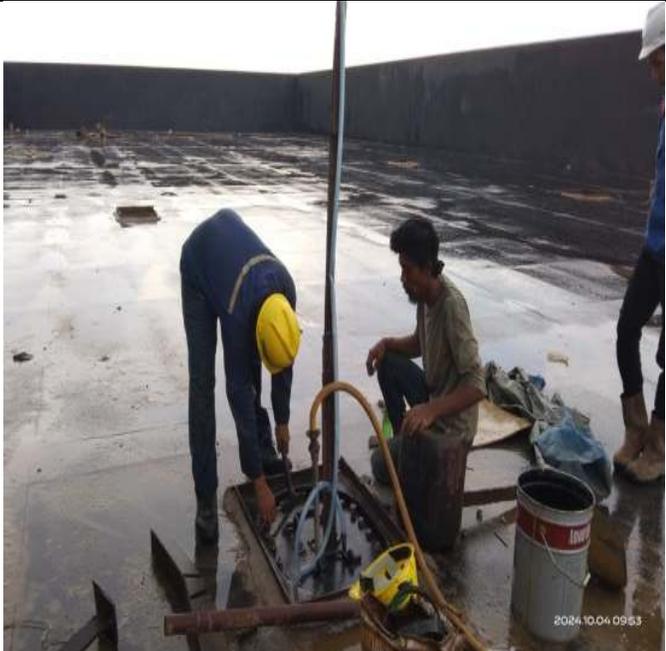
Airtest tongkang mamuya bay 2332

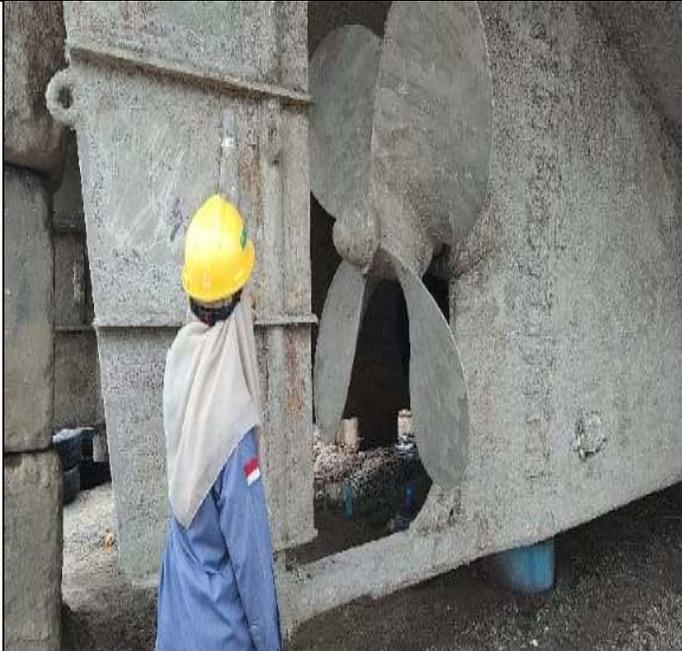
Monitoring sesudah scrub

No	URAIAN KEGIATAN	PEMBERI TUGAS	PARAF
	Saya monitoring proses sesudah scrub kapal tugboat yang akan repair dengan langkah awal yaitu dengan scrub menggunakan sejenis sekop kecil yang panjang.	Ahmad Fauzi

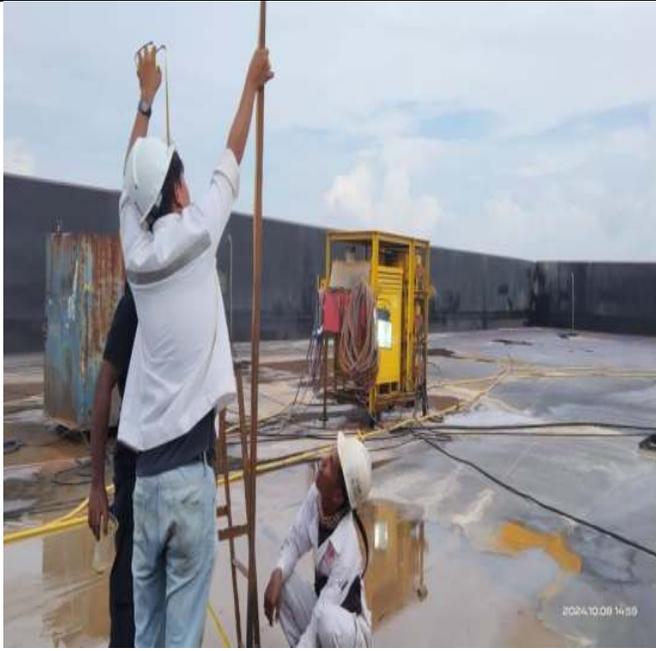
Air Test Tangki Tongkang H 179 Liverpool Bay 2334

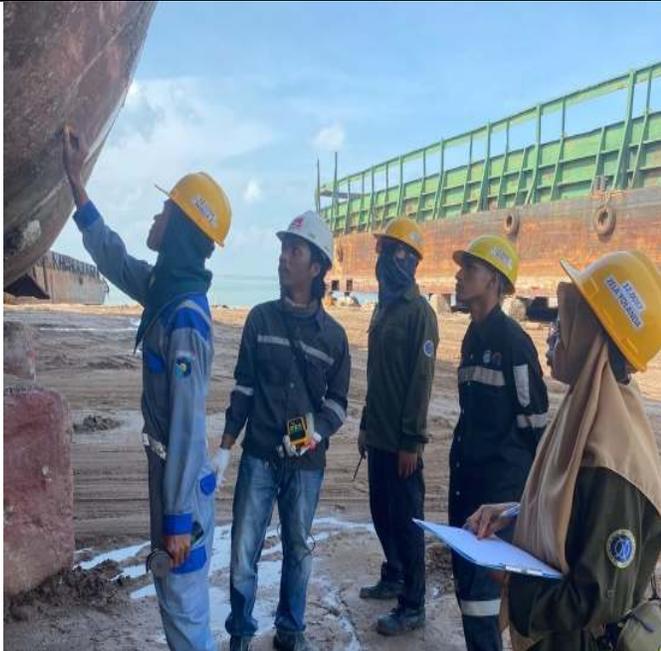
Ultrasonic test Roro kmp. Tanjung Burang

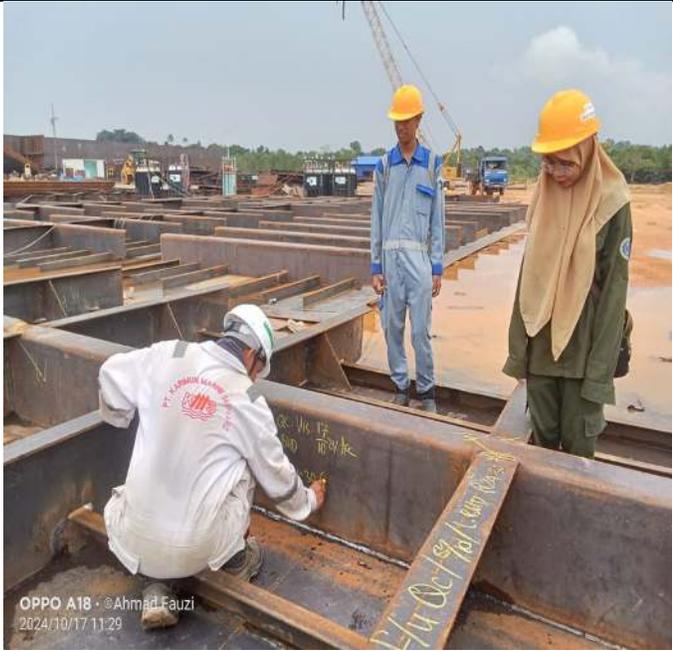
<p>OPPO A18 · © Ahmad Fauzi 2024/10/17 11:29</p>	Visual test tongkang main deck h183 Tomini bay 2388

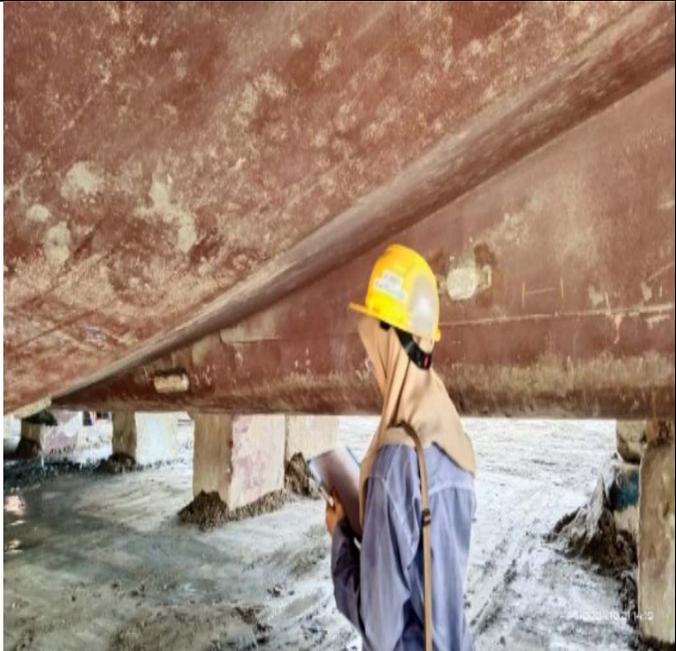
UT Kapal KMP. Bahtera Nusantara bagian Bottom dan Side Shell

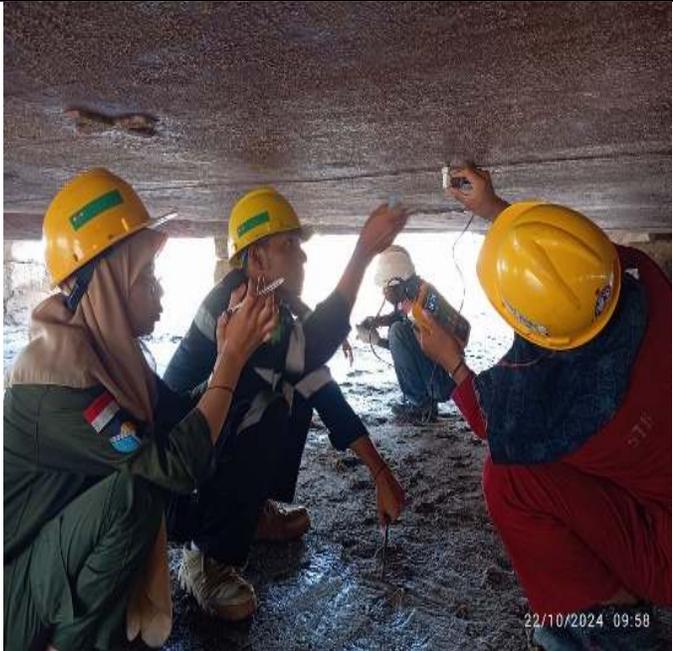
UT pada Bottom dan Sea ches Kapal Roro KMP. Bahtera Nusantara 03.

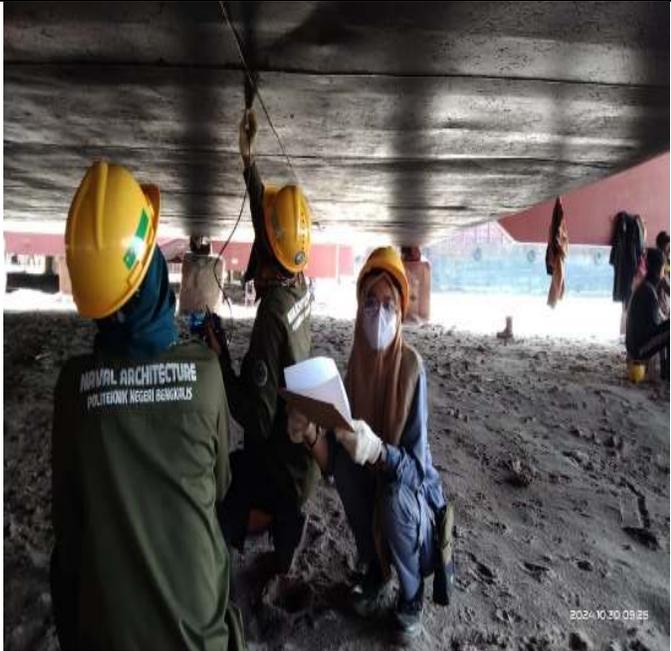
Ultrasonic test pada bottom bagian Tongkang KHB 2511

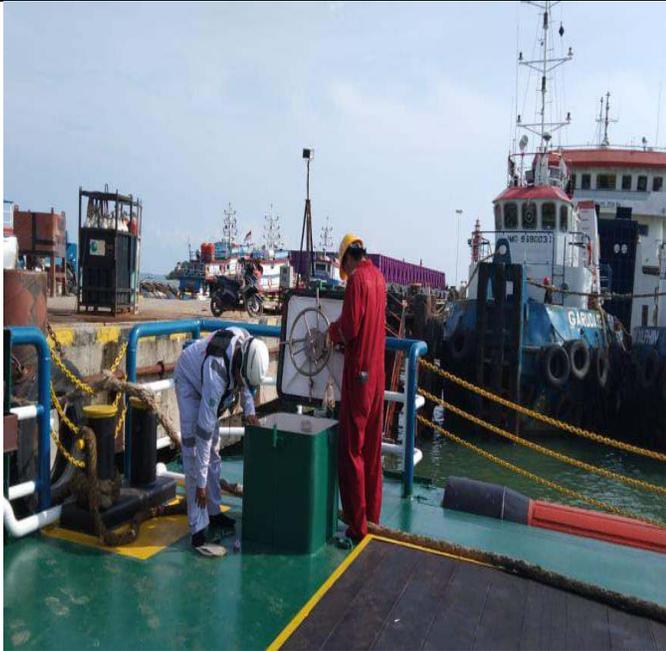
Nipple Grease pada tutup hatch cover

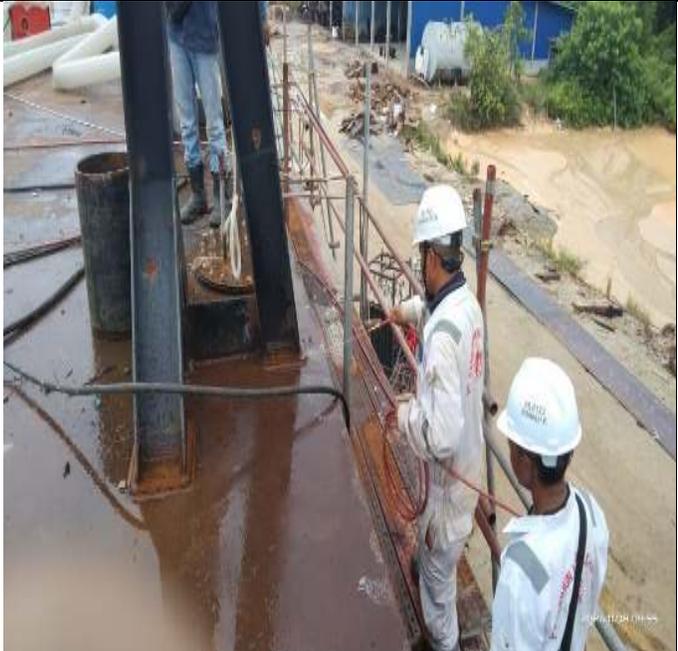
Air test tongkang H 190
