**LAPORAN KERJA PRAKTEK
PT. BAHTERA BAHARI SHIPYARD**

**Jl. Pattimura - Sei Kasam RT 003 RW 002 Kelurahan Kabil
Kec. Nongsa, Batam, Kepulauan Riau, Indonesia**

**JURUSAN TEKNIK PERKAPALAN
PRODI D-IV TEKNOLOGI REKAYASA ARSITEKTUR PERKAPALAN
POLITEKNIK NEGERI BENGKALIS
BENGKALIS – RIAU**

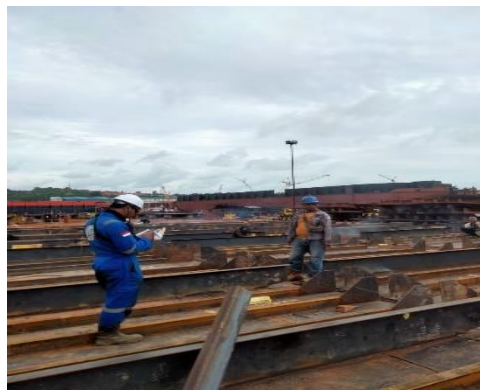
Gambar 2. 4. *Fit Up Long & Trans Bulkhead*

Pada kegiatan hari ini adalah memeriksa setiap komponen dari panel yang akan di fabrikasi, mulai dari ukuran, ketebalan dan bentuk panel sesuai drawing sebelum di welding. Biasanya pada panel bulkhead yang di fit up adalah ukuran dan ketebalan dari longitudinal dan vertikal stiffener, Vertical web, stringer, brucket dan ketebalan dari masing masing penguat tersebut. Kegiatan ini kami lakukan dengan menggunakan meteran dan drawing kapal.

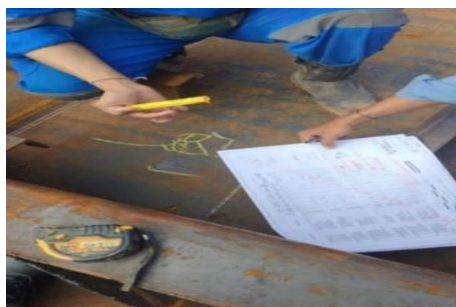
Gambar 2. 5. *Visual Weld Inspection Side Shell*

Pada kegiatan ini kami melakukan kegiatan visual inspect welding. Kegiatan ini merupakan kegiatan inspeksi dengan cara melihat atau dengan mata telanjang, dari hasil visual tes ini adalah dapat mengetahui apakah ada defect pada lasan jika ada maka akan melakukan penandaan dengan menggunakan kapur dan nantinya akan dilakukan repair pada lasan yang defect. Alat yang digunakan adalah kapur, senter, kaca mirror.

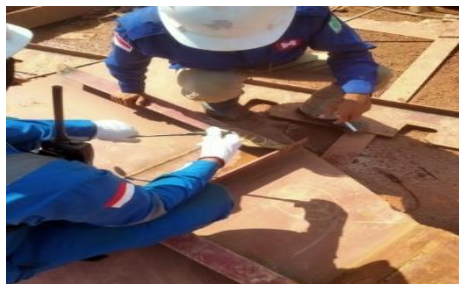
Gambar 2. 6. *Visual Weld Inspection Long & Trans Bulkhead Tugboat*

Pada kegiatan ini kami melakukan kegiatan visual inspect welding. Kegiatan ini merupakan kegiatan inspeksi dengan cara melihat atau dengan mata telanjang, dari hasil visual tes ini adalah dapat mengetahui apakah ada defect pada lasan jika ada maka akan melakukan penandaan dengan menggunakan kapur dan nantinya akan dilakukan repair pada lasan yang defect. Alat yang digunakan adalah kapur, senter, kaca mirror.

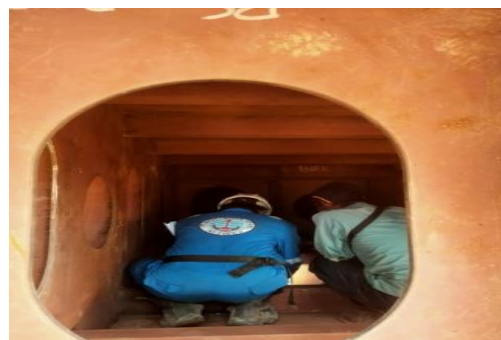
Gambar 2. 7. *Visual Weld Inspection Joinant plat Bottom*

Pada kegiatan ini kami melakukan kegiatan visual inspect welding. Kegiatan ini merupakan kegiatan inspeksi dengan cara melihat atau dengan mata telanjang, dari hasil visual tes ini adalah dapat mengetahui apakah ada defect pada lasan jika ada maka akan melakukan penandaan dengan menggunakan kapur dan nantinya akan dilakukan repair pada lasan yang defect. Alat yang digunakan adalah kapur, senter, kaca mirror.

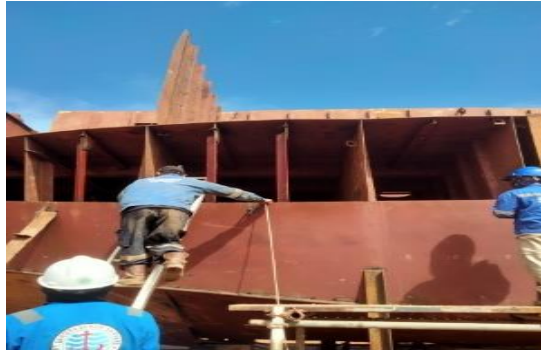
Gambar 2. 8. *Levelling Tugboat*

Pada kegiatan ini saya bersama QC dan subcon melakukan Levelling pada T.Bulkhead kapal. Levelling ini bertujuan agar ada kerataan antara T.Bulkhead starboard, Center dan Portside. Jika tidak rata atau melebihi toleransi maka harus diratakan. Kegiatan ini menggunakan alat timbang atau levelling yaitu Selang Waterpass.

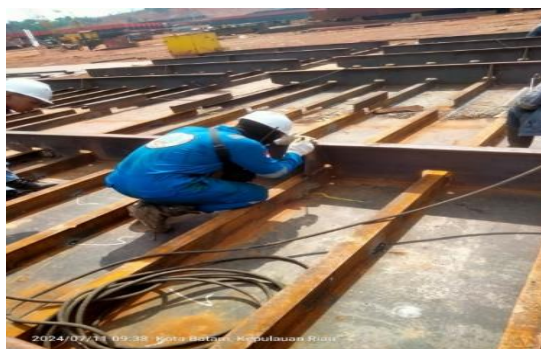
Gambar 2. 9. *Visual Weld Inspection Long Bulkhead*

Pada kegiatan ini kami melakukan kegiatan visual inspect welding. Kegiatan ini merupakan kegiatan inspeksi dengan cara melihat atau dengan mata telanjang, dari hasil visual tes ini adalah dapat mengetahui apakah ada defect pada lasan jika ada maka akan melakukan penandaan dengan menggunakan kapur dan nantinya akan dilakukan repair pada lasan yang defect. Alat yang digunakan adalah kapur, senter, kaca mirror.

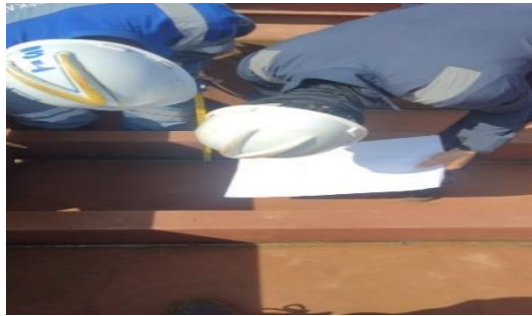
Gambar 2. 10. *Visual Weld Inspection Main Deck and Side Shell*

Pada kegiatan ini kami melakukan kegiatan visual inspect welding. Kegiatan ini merupakan kegiatan inspeksi dengan cara melihat atau dengan mata telanjang, dari hasil visual tes ini adalah dapat mengetahui apakah ada defect pada lasan jika ada maka akan melakukan penandaan dengan menggunakan kapur dan nantinya akan dilakukan repair pada lasan yang defect. Alat yang digunakan adalah kapur, senter, kaca mirror.

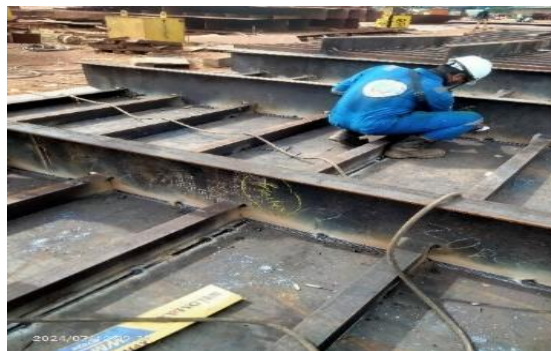
Gambar 2. 11. *Fit Up Long Bulkhead*

Pada kegiatan hari ini adalah memeriksa setiap komponen dari panel yang akan di fabrikasi, mulai dari ukuran, ketebalan dan bentuk panel sesuai drawing sebelum di welding. Biasanya pada panel bulkhead yang di fit up adalah ukuran dan ketebalan dari longitudinal dan vertikal stiffener, Vertical web, stringer, brucket dan ketebalan dari masing masing penguat tersebut. Kegiatan ini kami lakukan dengan menggunakan meteran dan drawing kapal.

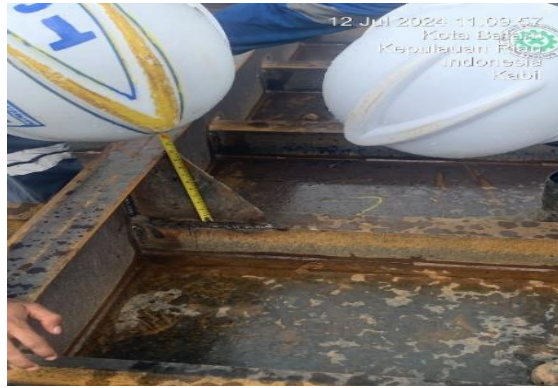
Gambar 2. 12. *Fit Up Bracket Long Bulkhead*

Pada kegiatan ini kami bersama QC meninjau kembali bracket yang terpasang pada longitudinal bulkhead namun ada kesalahan pada ukuran dan tidak sesuai dengan drawing.

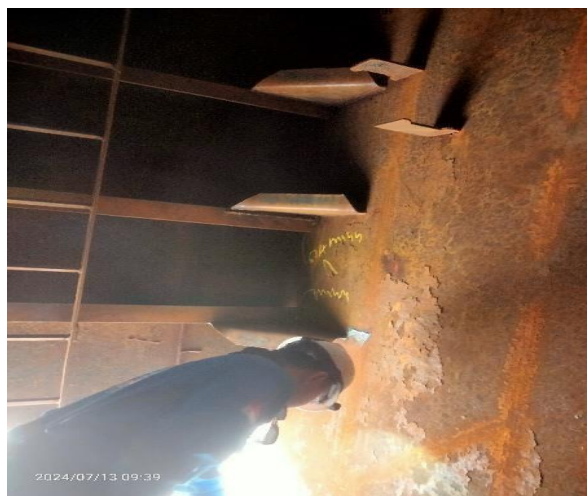
Gambar 2. 13. *Visual Welding Inspection*

Pada kegiatan ini kami melakukan kegiatan visual test. Kegiatan ini merupakan kegiatan inspeksi dengan cara melihat atau dengan mata telanjang, dari hasil visual tes ini adalah dapat mengetahui apakah ada cacat pada lasan jika ada maka akan melakukan penandaan dengan menggunakan kapur dan nantinya akan dilakukan perbaikan pada lasan yang cacat. Alat yang digunakan adalah kapur, senter, kaca mirror.

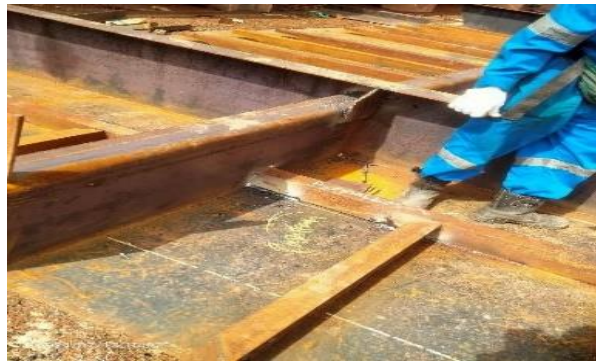
Gambar 2. 14. *Visual Welding Inspection*

2. Visual inspect weld panel trans bulkhead Tongkang (H-627)

Pada kegiatan ini kami melakukan kegiatan visual test. Kegiatan ini merupakan kegiatan inspeksi dengan cara melihat atau dengan mata telanjang, dari hasil visual tes ini adalah dapat mengetahui apakah ada cacat pada lasan jika ada maka akan melakukan penandaan dengan menggunakan kapur dan nantinya akan dilakukan perbaikan pada lasan yang cacat. Alat yang digunakan adalah kapur, senter, kaca mirror.

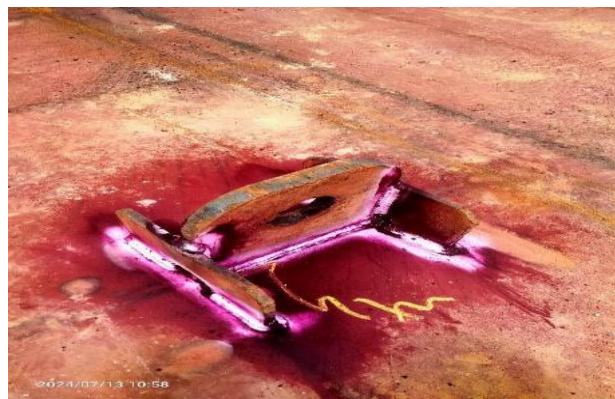
Gambar 2. 15. *Penetrant Test*

Pada kegiatan hari ini adalah melakukan penetrant test pada kupingan blok .Penetrant bertujuan untuk mengetahui cacat yang ada pada weldingan. Jika terdapat defect pada weldingan kupingan maka harus di repair agar kupingan kuat dan tidak terlepas dari blok yang akan diangkat dan akan dierection.

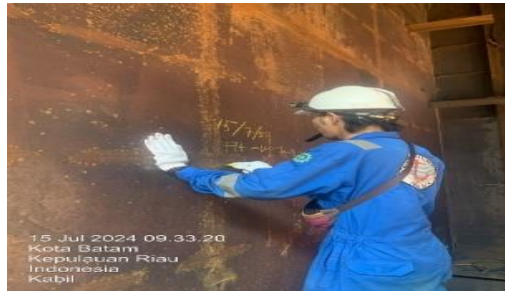
Gambar 2. 16. *Fit Up Tank*

1. Fit Up tangki center starboar kapal tongkang (H-720)

Pada kegiatan hari ini adalah memeriksa setiap komponen dari panel yang akan di fabrikasi, mulai dari ukuran, ketebalan dan bentuk panel sesuai drawing sebelum di welding. Biasanya pada tangki yang di fit up adalah ukuran, posisi dan ketebalan Stantion, diagonal stantion dan brucket susun dan ketebalan dari masing masing komponen tersebut. Kegiatan ini kami lakukan dengan menggunakan meteran dan drawing kapal.

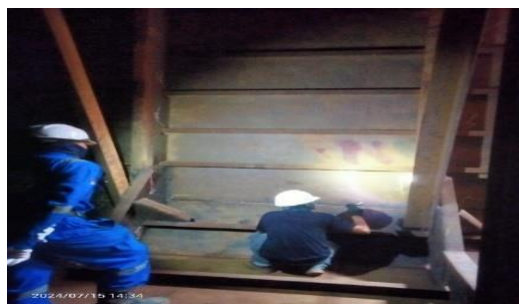
Gambar 2. 17. *Visual Welding Inspection Tank*

2. Visual inspect weld tank kapal tongkang (H-711)

Pada kegiatan ini kami melakukan kegiatan visual test. Kegiatan ini merupakan kegiatan inspeksi dengan cara melihat atau dengan mata telanjang, dari hasil visual tes ini adalah dapat mengetahui apakah ada cacat pada lasan jika ada maka akan melakukan penandaan dengan menggunakan kapur dan nantinya akan dilakukan perbaikan pada lasan yang cacat. Alat yang digunakan adalah kapur, senter, kaca mirror.

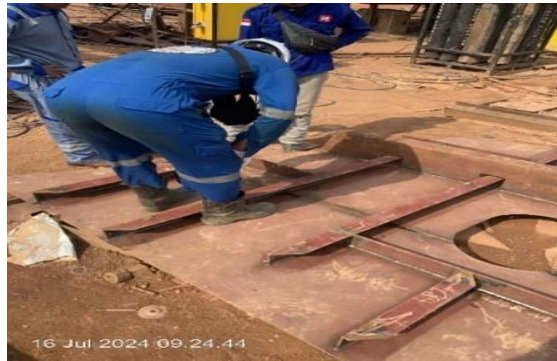
Gambar 2. 18. *Visual Weld Inspection T.Bulkhead*

1. Visual inspect Trans Bulkhead kapal tugboat(H-T763 dan 764)

Pada kegiatan hari ini adalah memeriksa setiap komponen dari panel yang akan di fabrikasi, mulai dari ukuran, ketebalan dan bentuk panel sesuai drawing sebelum di welding. Pada kegiatan ini yang di inspect adalah panel trans bulkhead Fr.29 dan 32.

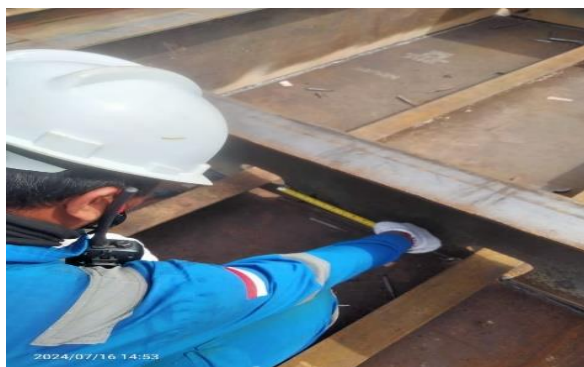
Gambar 2. 19. *Fit Up Panel Bottom*

2. Fit Up Panel bottom Fr.5-15 kapal tongkang (H-775)

Pada kegiatan hari ini adalah memeriksa setiap komponen dari panel yang akan di fabrikasi, mulai dari ukuran, ketebalan dan bentuk panel sesuai drawing sebelum di welding. Biasanya pada panel bottom yang di fit up adalah ukuran dan ketebalan dari longitudinal stiffener, longitudinal girder, tranverse web, collar, brucket dan ketebalan dari masing masing penguat tersebut. Kegiatan ini kami lakukan dengan menggunakan meteran dan drawing kapal.

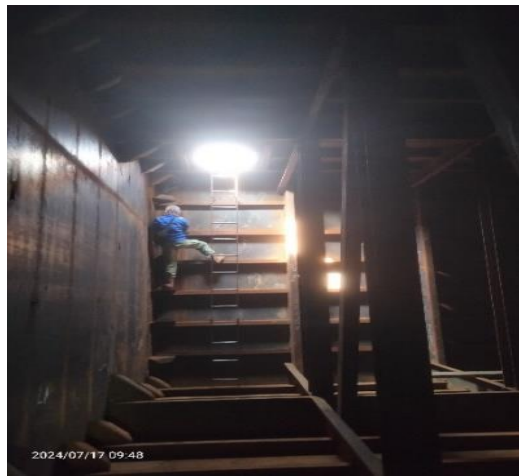
Gambar 2. 20. *Visual Weld Inspection Tank*

Pada kegiatan ini kami melakukan kegiatan visual test. Kegiatan ini merupakan kegiatan inspeksi dengan cara melihat atau dengan mata telanjang, dari hasil visual tes ini adalah dapat mengetahui apakah ada defect pada lasan jika ada maka akan melakukan penandaan dengan menggunakan kapur dan nantinya akan dilakukan perbaikan pada lasan yang defect. Alat yang digunakan adalah kapur, senter, kaca mirror.

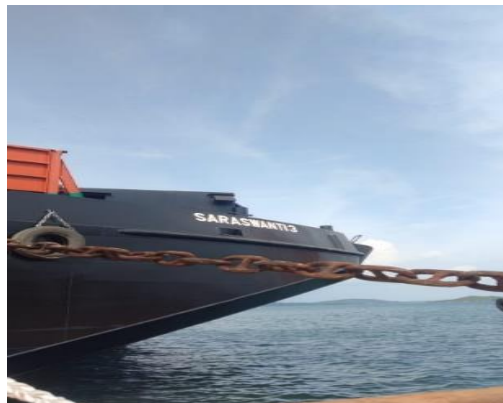
Gambar 2. 21. *Plimsol Mark Cek*

2. Peninjauan plimsoll mark kapal tongkang Saraswanti

Pada kegiatan ini kami kami menuju ke jetty untuk melihat plimsoll mark pada kapal tongkang Saraswanti yang terpantau salah dalam pemasangannya.

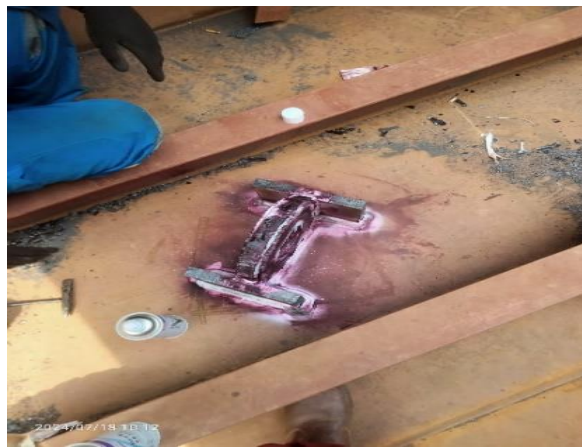
Gambar 2. 22. Penetrant Test Kupingan

Pada kegiatan hari ini adalah melakukan penetrant test pada kupingan blok .Penetrant bertujuan untuk mengetahui cacat yang ada pada weldingan. Jika terdapat defect pada weldingan kupingan maka harus di repair agar kupingan kuat dan tidak terlepas dari blok yang akan diangkat dan akan diirection. Pada saat ini kupingan yang akan dibending ada di bottom ceruk/buritan dan botoom haluan kapal. Kupingan di buat untuk mempermudah proses pembendingan.

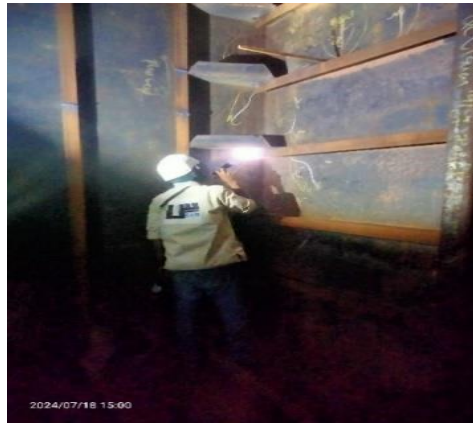
Gambar 2. 24. Visual Welding Inspection Tank

3. Visual Inspect welding tangki kapal tongkang (H-744)

Pada kegiatan ini kami melakukan kegiatan visual test. Kegiatan ini merupakan kegiatan inspeksi dengan cara melihat atau dengan mata telanjang, dari hasil visual tes ini adalah dapat mengetahui apakah ada defect pada lasan jika ada maka akan melakukan penandaan dengan menggunakan kapur dan nantinya akan dilakukan perbaikan pada lasan yang defect. Alat yang digunakan adalah kapur, senter, kaca mirror.

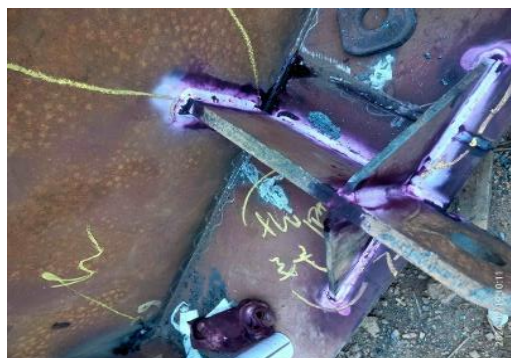
Gambar 2. 25. Penetrant Test Kupingan

1. Penetrant test kupingan pada kapal SPOB (H-787)

Pada kegiatan hari ini adalah melakukan penetrant test pada kupingan blok .Penetrant bertujuan untuk mengetahui cacat yang ada pada weldingan. Jika terdapat defect pada weldingan kupingan maka harus di repair agar kupingan kuat dan tidak terlepas dari blok yang akan diangkat dan akan di direction.

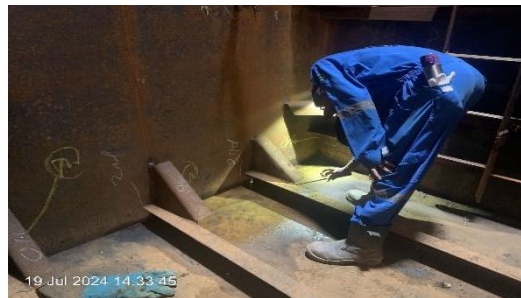
Gambar 2. 26. *Visual Welding Inspection Tank*

2. Visual inspect weld tangki kapal tongkang (H-670)

Pada kegiatan ini kami melakukan kegiatan visual test. Kegiatan ini merupakan kegiatan inspeksi dengan cara melihat atau dengan mata telanjang, dari hasil visual tes ini adalah dapat mengetahui apakah ada defect pada lasan jika ada maka akan melakukan penandaan dengan menggunakan kapur dan nantinya akan dilakukan perbaikan pada lasan yang defect. Alat yang digunakan adalah kapur, senter, kaca mirror.

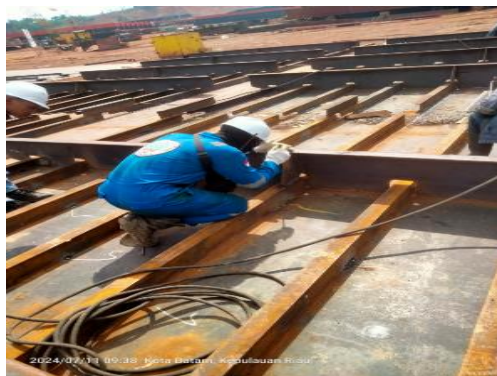
Gambar 2. 27. *Visual Weld Inspection L.Bulkhead*

1. Visual inspect weld panel longitudinal bulkhead tongkang(H-749)

Pada kegiatan ini kami melakukan kegiatan visual test. Kegiatan ini merupakan kegiatan inspeksi dengan cara melihat atau dengan mata telanjang, dari hasil visual tes ini adalah dapat mengetahui apakah ada defect pada lasan jika ada maka akan melakukan penandaan dengan menggunakan kapur dan nantinya akan dilakukan perbaikan pada lasan yang defect. Alat yang digunakan adalah kapur, senter, kaca mirror.

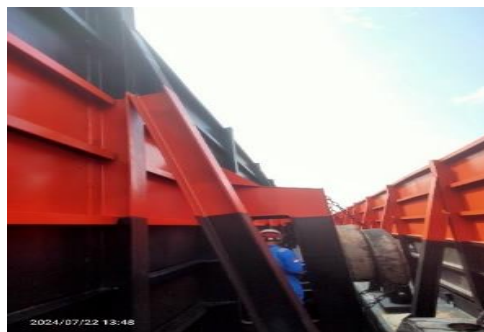
Gambar 2. 29. *Final Inspect Painting*

2. Final inspect painting pada kapal DBS 3078

Pada kegiatan ini yang dilakukan adalah turun kelapangan langsung atau turun ke kapal langsung untuk memeriksa hasil akhir painting setelah kapal selesai dipainting. Pada saat pemeriksaan saya bersama QC painting menemukan ada beberapa bagian side board tongkang yang belum sempurna paintingnya dan harus segera di painting ulang atau direpair.

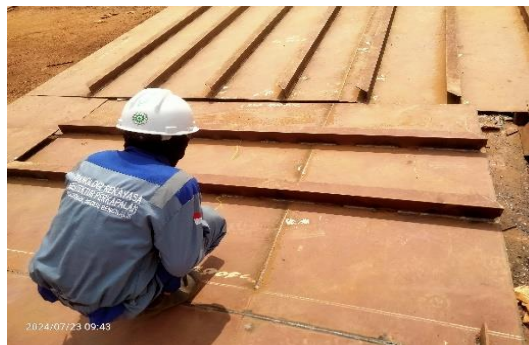
Gambar 2. 30. Visual Weld Inspection T.Bulkhead

1. Visual inspect weld panel trans bulkhead tugboat(H-736)

Visual inspect Welding adalah proses pengecekan hasil pengelasan di seluruh bagian konstruksi yang telah dibuat dalam mengetahui kondisi permukaan berbagai bagian, penyelarasan permukaan Pengelasan, ,serta menentukan las yang kurang bagus itu ditandai dengan bentuk las yang kurang rapi dan juga ada bagian yang belum ter-las lalu setelah diketahui maka akan ditandai dengan kapur, bagian yang kurang rapi pengelasannya maka akan di gouging atau dibongkar lasnya lalu di las ulang, tapi bisa juga lasnya diulang dengan las yang baru, untuk bagian yang belum terlas itu akan dilas, proses visual Welding akan dilakukan dengan 3 tahap, tahapan pertama yaitu pengecekan yang dilakukan oleh Subcon, yang kedua pengecekan yang dilakukan oleh Quality Control yang bertanggung jawab, dan yang ketiga yaitu pengecekan oleh Class.dimana pada hari ini saya mengikuti dan mengecek langsung yg dibimbing oleh Quality Control, pengecekan yang dilakukan terdapat cacat las pada hasil pengelasan dimana ditemukan beberapa cacat las seperti Porosity,poor stop/start Spatter,dan Undercut. Alat yang digunakan pada kegiatan ini adalah kapur, senter, kaca mirror.

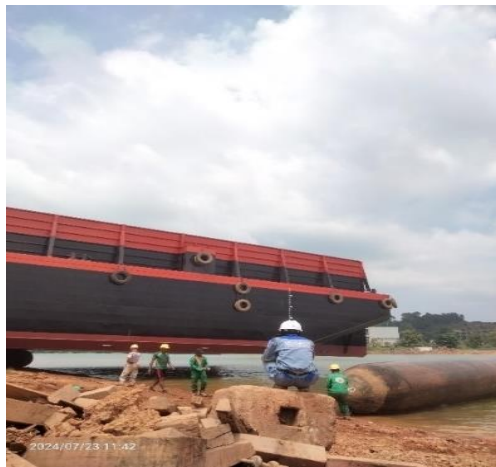
Gambar 2. 31. Proses *Launching* Tongkang

Jumlah air bag yang digunakan pada proses launching kapal ini sebanyak ± 17 buah, jumlah crane yang digunakan yaitu sebanyak 3

buah, dan tali tambat yang digunakan sebanyak 3 yang diikat pada Bollard di daerah depan pada haluan kapal. Selanjutnya crane yang menahan kapal dengan menggunakan tali yang terhubung pada Bollard maju perlahan sehingga kapal menjadi terdorong mundur ke belakang. Air bag tambahan kemudian ditempatkan pada bagian buritan kapal yang telah terdorong mundur untuk menjaga kapal tetap dalam posisinya. Proses ini dilakukan berulang secara perlahan hingga kapal berada di permukaan air.

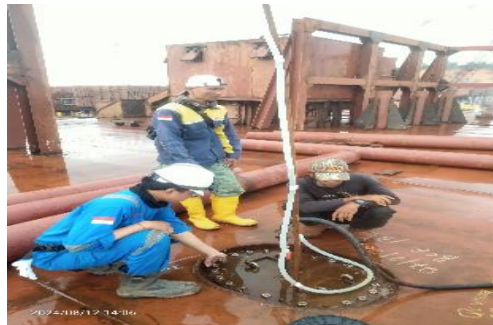
Gambar 2. 32. Selang Cek Tekanan Angin

- 1.) Selang ini dipasang pada tutupan Manhole di bagian deck seperti terlihat pada gambar dibawah ini:

- 2.) Pada tutupan Manhole ini terdapat bagian valve untuk memasukkan udara dari compressor dan bagian lainnya sebagai tempat melekatnya selang (Lihat Gambar 3.15). Selang tersebut kemudian diisi oleh air sebagai cara dalam mengetahui nilai tekanan udara di dalam tangki.

- 3.) Mengukur jarak antara permukaan air bagian bawah dengan permukaan air bagian atas. Berdasarkan penjelasan dari QC, jaraknya harus 1.8 – 2.0 m untuk mendapat nilai tekanan udara 0.18 – 0.2 bar di dalam tangki.
- 4.) Setelah tangki yang diuji telah dimasukkan udara, proses selanjutnya yaitu penyemprotan air sabun/detergen dari luar tangki pada bagian sambungan las yang terhubung dengan tangki.
- 5.) Jika muncul buih atau gelembung sabun pada sambungan las maka menandakan bahwa tangki tersebut bocor.
Bila terdapat kebocoran, gelembung/busa akan keluar dari area tersebut. Bila gelembung/busa yang terlihat halus maka kemungkinan di daerah pengelasan tersebut terdapat kebocoran.
- 6.) Jika terdapat kebocoran, lokasi kebocoran tersebut akan ditandai dengan kapur.

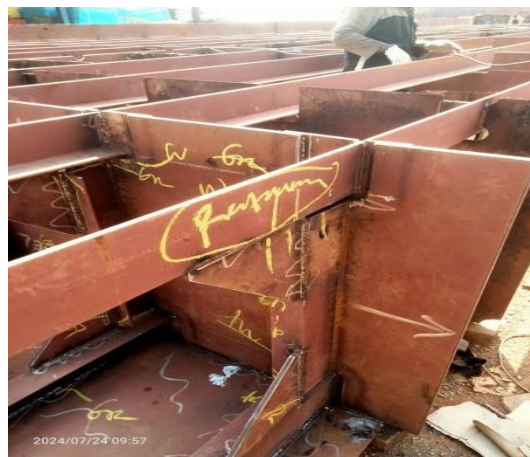
Gambar 2. 34. Visual Weld Inspection Wing Tank

1. Visual inspect weld blok wing tank porside SPOB(H-736)

Visual inspect Welding adalah proses pengecekan hasil pengelasan di seluruh bagian konstruksi yang telah dibuat dalam mengetahui kondisi permukaan berbagai bagian, penyesuaian permukaan Pengelasan, ,serta menentukan las yang kurang bagus itu ditandai dengan bentuk las yang kurang rapi dan juga ada bagian yang belum ter-las lalu setelah diketahui maka akan ditandai dengan kapur, bagian yang kurang rapi pengelasannya maka akan di gouging atau dibongkar lasnya lalu di las ulang, tapi bisa juga lasnya diulang dengan las yang baru, untuk bagian yang belum terlas itu akan dilas, proses visual Welding akan dilakukan dengan 3 tahap, tahapan pertama yaitu pengecekan yang dilakukan oleh Subcon, yang kedua pengecekan yang dilakukan oleh Quality Control yang bertanggung jawab, dan yang ketiga yaitu pengecekan oleh Class.dimana pada hari ini saya mengikuti dan mengecek langsung yg dibimbing oleh Quality Control, pengecekan yang dilakukan terdapat cacat las pada hasil pengelasan dimana ditemukan beberapa cacat las seperti Porosity,poor stop/start Spatter,dan Undercut. Alat yang digunakan pada kegiatan ini adalah kapur, senter, kaca mirror.

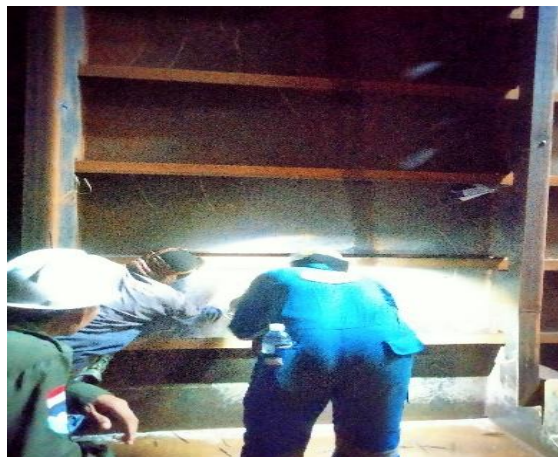
Gambar 2. 37. Air Test Tank Tongkang

2. Air Test Tank Tongkang (H-666)

Air Test adalah sebuah test untuk mengecek kekedapan suatu kompartemen/tangki menggunakan tekanan udara. Semua boundary welds, erection joints dan penetrations, termasuk pipe connections harus diperiksa sesuai dengan prosedur yang disetujui dan di bawah perbedaan tekanan yang distabilkan di atas tekanan atmosfer tidak kurang dari 0.15 bar dengan larutan penunjuk kebocoran seperti air sabun/deterjen. Pengujian ini menggunakan bantuan alat pengukur tekanan udara dan compressor sebagai sumber pasokan udara. Adapun metode yang kami jumpai di galangan PT. BBS yaitu menggunakan bantuan selang untuk mengetahui tekanan udara didalam tangki.

Berdasarkan penjelasan dari QC PT BBS, jarak antara permukaan air di bagian bawah dengan permukaan air di bagian atas harus 1,8 – 2,0 m untuk mendapat nilai tekanan udara 0,18 – 0,2 bar di dalam tangki.

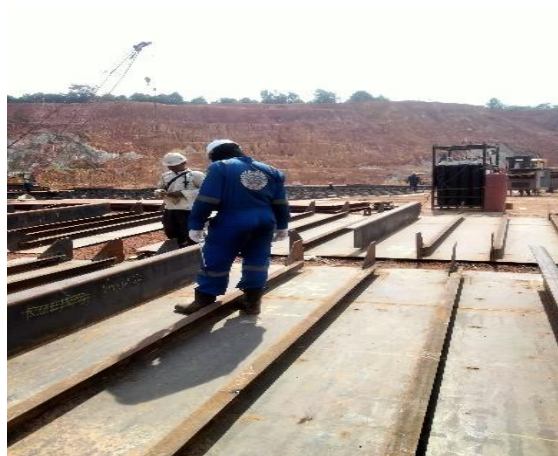
Gambar 2. 38. *Visual Weld Inspection T.Bulkhead*

Visual inspect Welding adalah proses pengecekan hasil pengelasan di seluruh bagian konstruksi yang telah dibuat dalam mengetahui kondisi permukaan berbagai bagian, penyesuaian permukaan Pengelasan, ,serta menentukan las yang kurang bagus itu ditandai dengan bentuk las yang kurang rapi dan juga ada bagian yang belum ter-las lalu setelah diketahui maka akan ditandai dengan kapur,

bagian yang kurang rapi pengelasannya maka akan di gouging atau dibongkar lasnya lalu di las ulang, tapi bisa juga lasnya diulang dengan las yang baru, untuk bagian yang belum terlas itu akan dilas, proses visual Welding akan dilakukan dengan 3 tahap, tahapan pertama yaitu pengecekan yang dilakukan oleh Subcon, yang kedua pengecekan yang dilakukan oleh Quality Control yang bertanggung jawab, dan yang ketiga yaitu pengecekan oleh Class. dimana pada hari ini saya mengikuti dan mengecek langsung yg dibimbing oleh Quality Control, pengecekan yang dilakukan terdapat cacat las pada hasil pengelasan dimana ditemukan beberapa cacat las seperti Porosity, poor stop/start Spatter, dan Undercut. Alat yang digunakan pada kegiatan ini adalah kapur, senter, kaca mirror.

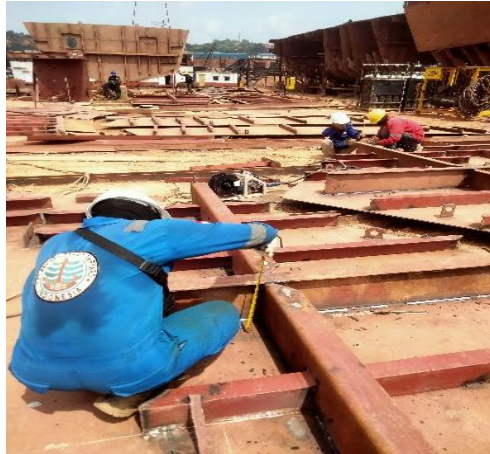
Gambar 2. 39. *Fit Up T.Bulkhead*

dari profil tersebut menggunakan alat roll meter. yang mana pengecekan ini berpatokan pada gambar yang telah di Approved Class.

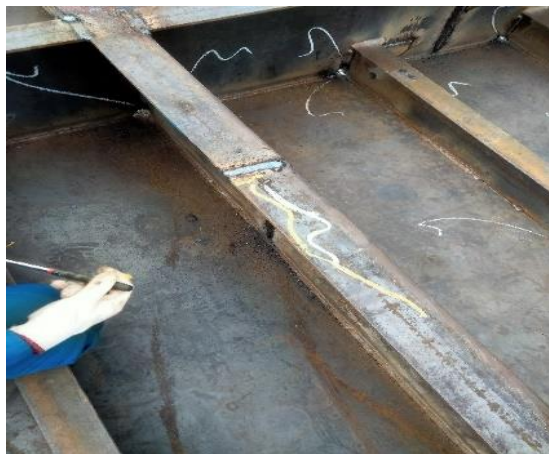
Gambar 2. 40. *Visual Weld Inspection T.Bulkhead*

3. Visual Inspect Welding Defect T. Bulkhead Tongkang (H-775)

Tahapan pertama yaitu pengecekan yang dilakukan oleh Subcon, yang kedua pengecekan yang dilakukan oleh Quality Control yang bertanggung jawab, dan yang ketiga yaitu pengecekan oleh Class. dimana pada hari ini saya mengikuti dan mengecek langsung yg dibimbing oleh Quality Control, pengecekan yang dilakukan terdapat cacat las pada hasil pengelasan dimana ditemukan beberapa cacat las seperti Porosity, poor stop/start Spatter, dan Undercut. Alat yang digunakan pada kegiatan ini adalah kapur, senter, kaca mirror.

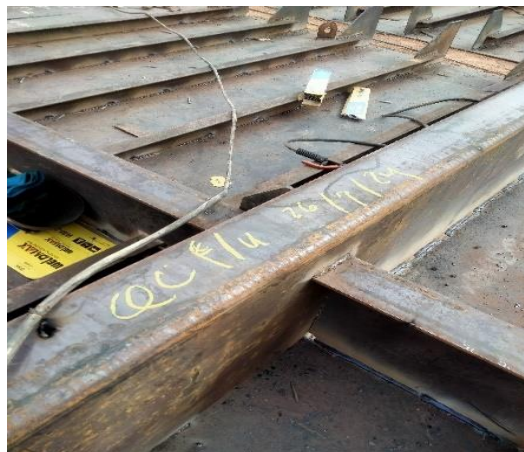
Gambar 2. 41. *Fit Up T.Bulkhead*

Pada hari ini saya melakukan pekerjaan Fit Up inspect tongkang. Fit Up Check merupakan proses pengecekan dimensi dan posisi aktual konstruksi di lapangan apakah sesuai dengan gambar sebelum dilakukan proses pengelasan pada konstruksi tersebut.

Fit up pada kali ini dilakukan bersama dengan QC Shipyard. Yang akan diperiksa pada fit up check ini yaitu pengukuran Vertical web, vertical stiffener, Bracket dan Stringer pada panel Trans Bulkhead dan perlu di ukur dimensi lebar, tinggi dan tebal profil plat. Pengukuran dimensi ketebalan dari profil tersebut menggunakan alat roll meter. yang mana pengecekan ini berpatokan pada gambar yang telah di Approved Class.

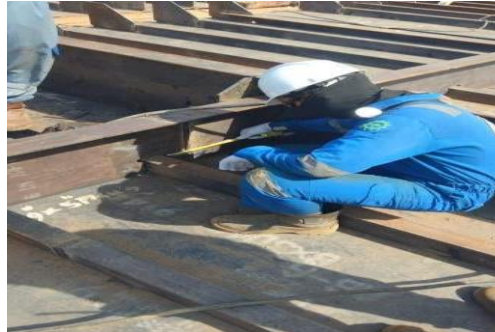
Gambar 2. 42. *Fit Up T.Bulkhead*

Fit up pada kali ini dilakukan bersama dengan QC Shipyard. Yang akan diperiksa pada fit up check ini yaitu pengukuran Vertical web, vertical stiffener, Bracket dan Stringer pada panel Trans Bulkhead dan perlu di ukur dimensi lebar, tinggi dan tebal profil plat pada

T.Bulkhead (Fr.21 dan 41 P/S). Pengukuran dimensi ketebalan dari profil tersebut menggunakan alat roll meter. yang mana pengecekan ini berpatokan pada gambar yang telah di Approved Class.

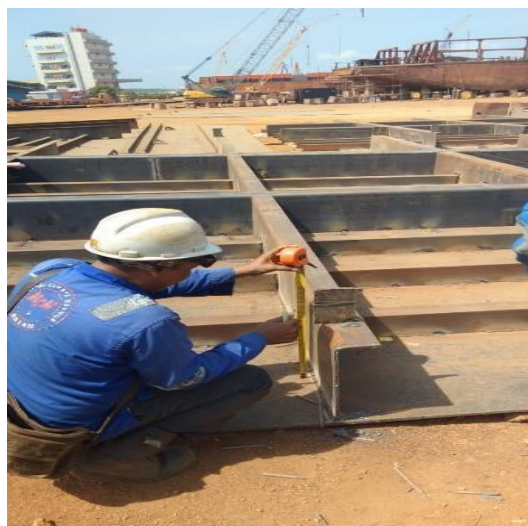
Gambar 2. 43. *Timbang Main Deck*

Fit up pada kali ini dilakukan bersama dengan QC Shipyard. Yang akan diperiksa pada fit up check ini yaitu pengukuran untuk melihat kerataan deck dengan cara mengukur disetiap simpang pertemuan antara Long Deck Girder dengan Transverse web Deck.

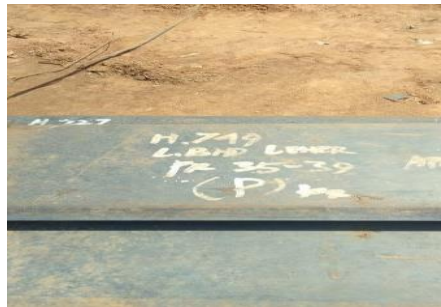
Gambar 2. 44. Visual Weld Inspection

3. Visual Inspect welding defect kapal tongkang (H-749)

Pada kegiatan ini kami melakukan kegiatan visual inspect pada panel L.Bulhead Leher(P) dan L.Bulkhead ceruk(S). Kegiatan ini merupakan kegiatan inspeksi dengan cara melihat atau dengan mata telanjang, dari hasil visual tes ini adalah dapat mengetahui apakah ada defect pada lasan jika ada maka akan melakukan penandaan dengan menggunakan kapur dan nantinya akan dilakukan perbaikan pada lasan yang defect. Alat yang digunakan adalah kapur, senter, kaca mirror.

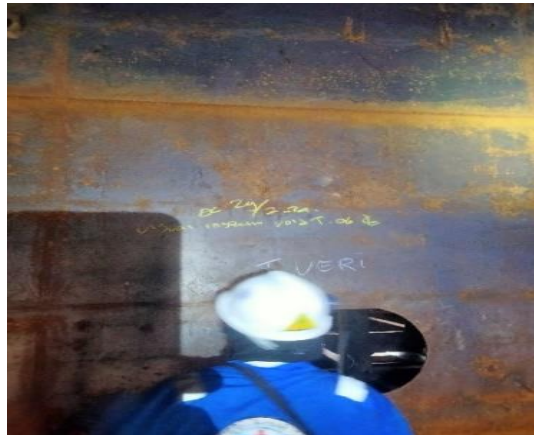
Gambar 2. 45. *Visual Weld Inspection Tank*

Pada Hari ini saya mengikuti dan mengecek langsung yg dibimbing oleh Quality Control dan untuk kali ini yang di visual inspect adalah tank void (4,5 dan 6 Center) kapal tongkang pengecekan yang dilakukan terdapat cacat las pada hasil pengelasan dimana ditemukan beberapa

cacat las seperti Porosity, poor stop/start Spatter, dan Undercut. Alat yang digunakan pada kegiatan ini adalah kapur, senter, kaca mirror.

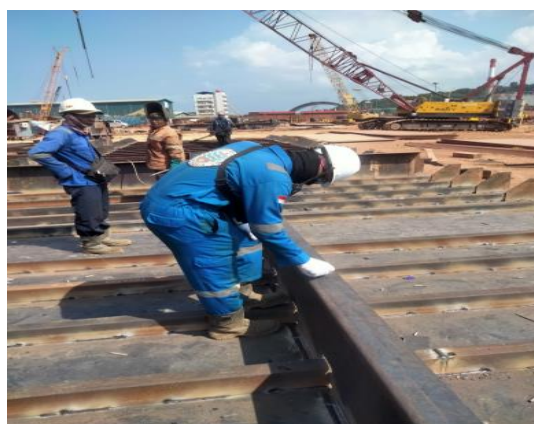
Gambar 2. 46. *Visual Weld Inspection T.Bulkhead*

2. Visual Inspect Panel T.Bulkhead kapal Tongkang (H-727)

Visual inspect welding adalah proses pengecekan hasil pengelasan di seluruh bagian konstruksi yang telah dibuat dalam mengetahui kondisi permukaan berbagai bagian, penyelarasan permukaan Pengelasan, ,serta menentukan las yang kurang bagus itu ditandai dengan bentuk las yang kurang rapi dan juga ada bagian yang belum ter-las lalu setelah diketahui maka akan ditandai dengan kapur, bagian yang kurang rapi pengelasannya maka akan di gouging atau dibongkar lasnya lalu di las ulang, tapi bisa juga lasnya diulang dengan las yang baru, untuk bagian yang belum terlas itu akan dilas.

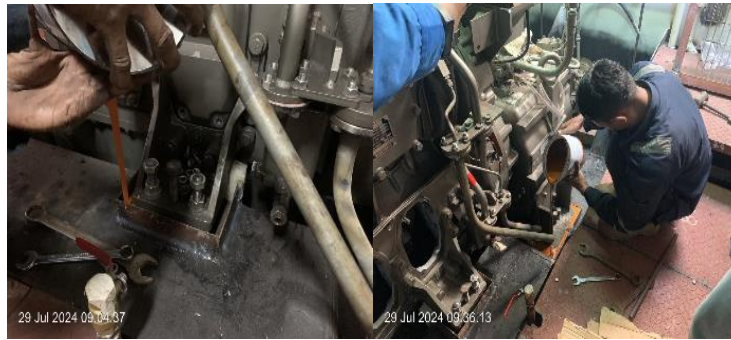
Gambar 2. 47. Proses Chock Fast

Setelah dilakukannya kedua kegiatan tersebut dan telah diperiksa serta disetujui oleh pihak surveyor class, selanjutnya akan dilakukannya penuangan cairan dudukan mesin. Dalam kesempatan kali ini masing-masing dudukan Main Engine Port dan Starboard memiliki 6 pondasi Chockfast.

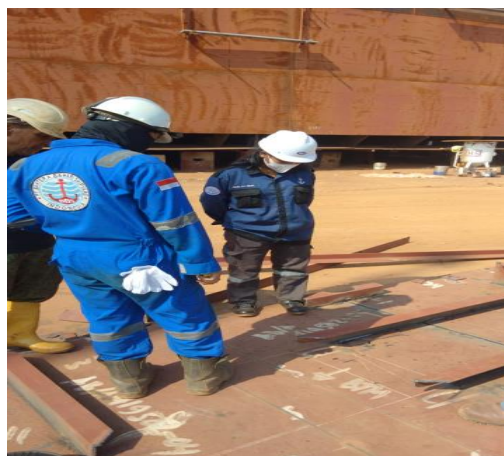
Gambar 2. 48. Fit Up T.B&L.B

2. Fit up T.Bulkhead dan L.Bulkhead kapal Tugboat(H-T782)

Pada kegiatan hari ini adalah memeriksa setiap komponen dari panel yang akan di fabrikasi, mulai dari ukuran, ketebalan dan bentuk panel sesuai drawing sebelum di welding. Biasanya pada panel bulkhead yang di fit up adalah ukuran dan ketebalan dari longitudinal dan vertikal stiffener, Vertical web, stringer, brucket dan ketebalan dari masing masing penguat tersebut. Kegiatan ini kami lakukan dengan menggunakan meteran dan drawing kapal.

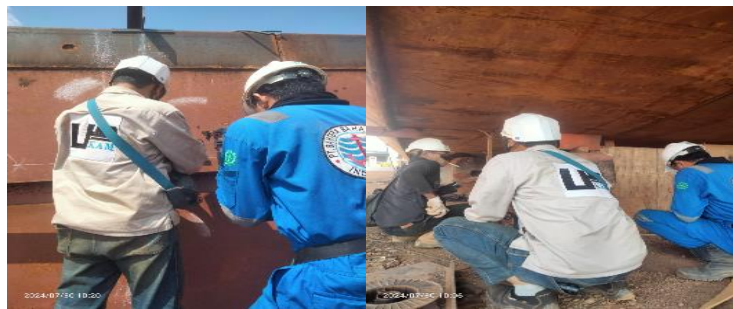
Gambar 2. 49. Timbang Draft dan Cek Plimsol Mark

3. Timbang Draft dan Pengecekan Plimsol Mark(H-744)

Kegiatan saya pada kali ini adalah timbang draft. Timbang draft bertujuan untuk memberi tanda atau markingan pada lambung kapal untuk di letakkan angka draftnya.

Sedangkan pengecekan plimsol mark ini dilakukan untuk menyesuaikan drawing yang sudah disapproval oleh class dengan actual dilapangan. Pengecekan dilakukan agar ukuran, jarak dan posisi plimsol mark benar-benar sesuai dengan drawing.

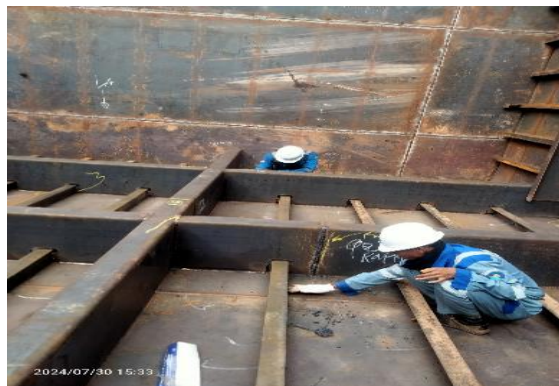
Gambar 2. 50. Visual Weld Inspection Bottom

4. Visual Inspect weld Bottom kapal Tonkang (H-775)

Pada kegiatan ini kami melakukan kegiatan visual test. Kegiatan ini merupakan kegiatan inspeksi dengan cara melihat atau dengan mata telanjang. Dari hasil visual tes ini adalah dapat mengetahui apakah ada defect pada lasan jika ada maka akan melakukan penandaan dengan menggunakan kapur dan nantinya akan dilakukan perbaikan pada lasan yang defect. Alat yang digunakan adalah kapur, senter, kaca mirror.

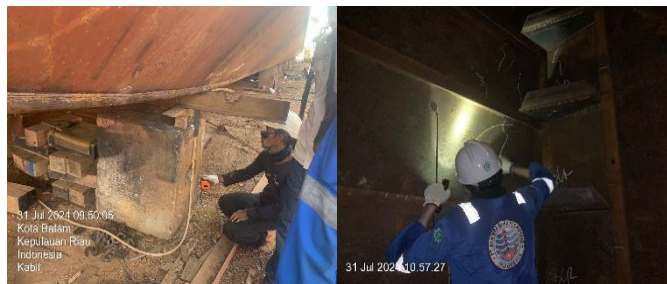
Gambar 2. 51. *Visual Weld dan Cek Plimsol Mark*

Kegiatan saya pada kali ini adalah timbang draft. Timbang draft bertujuan untuk memberi tanda atau markingan pada lambung kapal untuk di letakkan angka draftnya.

Kemudian kegiatan selanjutnya adalah visual inspect weld. Pada kegiatan ini kami melakukan kegiatan visual test. Kegiatan ini merupakan kegiatan inspeksi dengan cara melihat atau dengan mata telanjang. Dari hasil visual tes ini adalah dapat mengetahui apakah ada defect pada lasan jika ada maka akan melakukan penandaan dengan menggunakan kapur dan nantinya akan dilakukan perbaikan pada lasan yang defect. Alat yang digunakan adalah kapur, senter, kaca mirror.

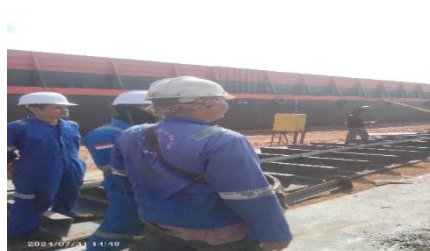
Gambar 2. 52. *Visual Weld Inspection Transom After*

2. Visual Inspect Weld Transom After kapal Tongkang(H-749)

Pada kegiatan ini kami melakukan kegiatan visual test. Kegiatan ini merupakan kegiatan inspeksi dengan cara melihat atau dengan mata telanjang. Dari hasil visual tes ini adalah dapat mengetahui apakah ada defect pada lasan jika ada maka akan melakukan penandaan dengan menggunakan kapur dan nantinya akan dilakukan perbaikan pada lasan yang defect. Alat yang digunakan adalah kapur, senter, kaca mirror.

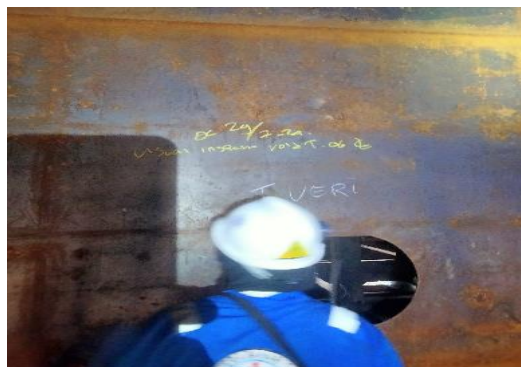
Gambar 2. 53. Visual Weld Inspectio Tank

Visual inspect welding adalah proses pengecekan hasil pengelasan di seluruh bagian konstruksi yang telah dibuat dalam mengetahui kondisi permukaan berbagai bagian, penyesuaian permukaan Pengelasan, serta menentukan las yang kurang bagus itu ditandai dengan bentuk las yang kurang rapi dan juga ada bagian yang belum ter-las lalu setelah diketahui maka akan ditandai dengan kapur, bagian yang kurang rapi pengelasannya maka akan di gouging atau dibongkar lasnya lalu di las ulang, tapi bisa juga lasnya diulang dengan las yang baru, untuk bagian yang belum terlas itu akan dilas.

Pengecekan di lakukan di panel T.Bulkhead, pengecekan yang dilakukan terdapat cacat las pada hasil pengelasan dimana ditemukan beberapa cacat las seperti Porosity,poor stop/start Spatter,dan Undercut. Alat yang digunakan pada kegiatan ini adalah kapur, senter, kaca mirror.

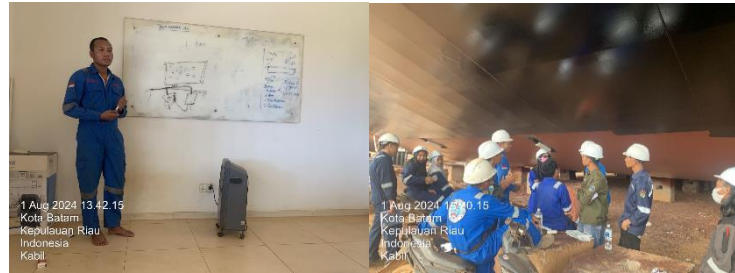
Gambar 2. 54. *Painting, Defect Painting and Corrosion*

Pada kegiatan kali ini adalah belajar bersama QC Painting. Materi yang disampaikan adalah tentang prosedur painting dan Corrosion pada kapal. Painting merupakan suatu istilah proses pengecatan pada kapal, cat kapal pada umumnya sebutan untuk marine coating atau marine paint. Cat kapal difungsikan untuk melindungi bagian-bagian kapal agar terhindar dari korosi dalam jangka waktu yang cukup lama. Sedangkan Korosi (karat) adalah merupakan salah satu masalah yang sering terjadi di atas kapal selama pengoperasiannya dimana akibat korosi tersebut

dapat merusak bagian-bagian tertentu terutama bagian yang mengalami kontak langsung dengan udara bebas dan air laut, yang merupakan faktor penyebab terjadinya korosi.

Setelah diberi materi kami langsung dibawa kelapangan langsung untuk melihat langsung contoh painting pada kapal dan corrosion pada plat kapal serta defect pada painting.

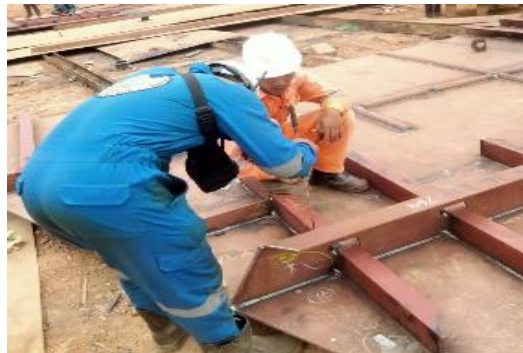
Gambar 2. 55. Peninjauan T.B Tugboat

1. Peninjauan T.B kapal Tugboat(H-763/764)before Class

Kegiatan hari ini adalah peninjauan pada panel tugboat. Peninjauan dilakukan agar tidak ada lagi atau meminimalisir defect pada panel sebelum undang surveyor atau class.

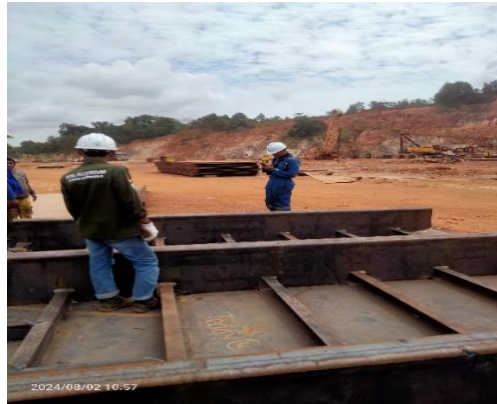
Gambar 2. 56. *Fit Up L.Bulkhead*

2. Fit Up L.Bulkhead Ceruk kapal Tongkang(H-727)

Pada kegiatan hari ini adalah memeriksa setiap komponen dari panel yang akan di fabrikasi, mulai dari ukuran, ketebalan dan bentuk panel sesuai drawing sebelum di welding. Biasanya pada panel bulkhead yang di fit up adalah ukuran dan ketebalan dari longitudinal dan vertikal stiffener, Vertical web, stringer, brucket dan ketebalan dari

masing masing penguat tersebut. Kegiatan ini kami lakukan dengan menggunakan meteran dan drawing kapal.

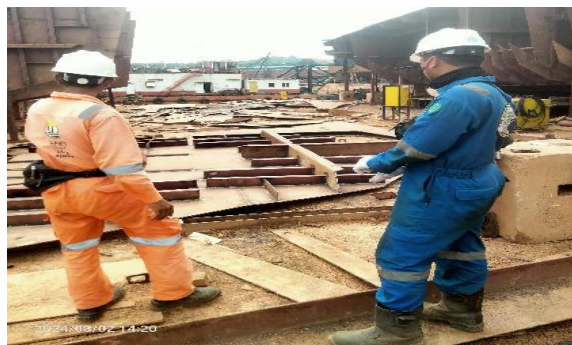
Gambar 2. 57. *Visual Weld Inspection T.Bulkhead*

3. Visual Inspect defect T.Bulkhead Oleh BKI

Visual inspect welding adalah proses pengecekan hasil pengelasan di seluruh bagian konstruksi yang telah dibuat dalam mengetahui kondisi permukaan berbagai bagian, penyelarasan permukaan Pengelasan, ,serta menentukan las yang kurang bagus.

Visual inspect kali ini dilakukan oleh Surveyor BKI. Pengecekan di lakukan di panel T.Bulkhead, pengecekan yang dilakukan terdapat cacat las pada hasil pengelasan dimana ditemukan beberapa cacat las seperti Porosity,poor stop/start Spatter,dan Undercut. Alat yang digunakan pada kegiatan ini adalah kapur, senter, kaca mirror.

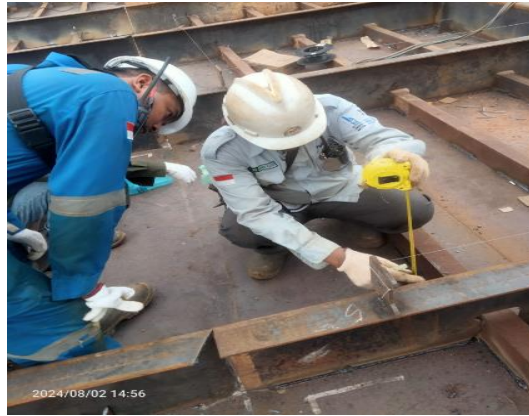
Gambar 2. 58. *Timbang Panel Bottom*

4. Timbang Panel Bottom kapal tongkang (H-749)

Kegiatan kali ini adalah timbang bottom. Kegiatan ini bertujuan untuk menentukan kerataan antar joinan transverse web dengan long girder.

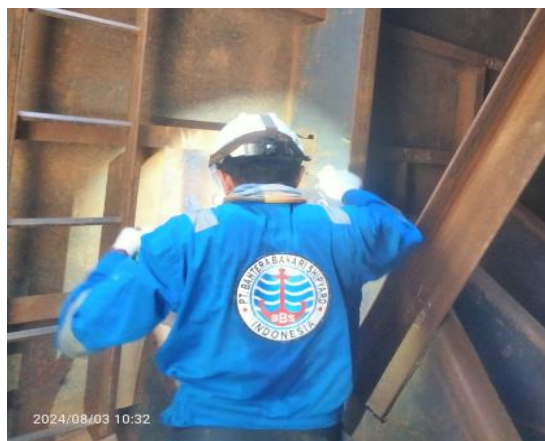
Gambar 2. 59. *Visual Weld Inspection Tank*

Pada kegiatan ini kami melakukan kegiatan visual test. Kegiatan ini merupakan kegiatan inspeksi dengan cara melihat atau dengan mata telanjang, dari hasil visual tes ini adalah dapat mengetahui apakah ada defect pada lasan jika ada maka akan melakukan penandaan dengan menggunakan kapur dan nantinya akan dilakukan perbaikan pada lasan yang defect. Kegiatan ini dilakukan di Tank 8 dan 9 Center. Alat yang digunakan adalah kapur, senter, kaca mirror.

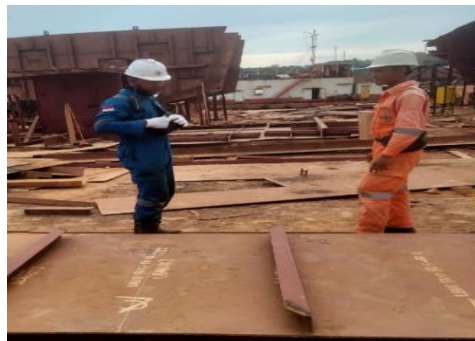
Gambar 2. 60. *Fit Up L.Bulkhead*

2. Fit Up panel L.Bulkhead kapal Tugboat(H-T763/764)

Pada hari ini kegiatan adalah memeriksa setiap komponen dari panel yang akan di fabrikasi, mulai dari ukuran, ketebalan dan bentuk panel sesuai drawing sebelum di welding. Biasanya pada panel bulkhead yang di fit up adalah ukuran dan ketebalan dari longitudinal dan vertikal stiffener, Vertical web, stringer, brucket dan ketebalan dari masing masing penguat tersebut. Kegiatan ini kami lakukan pada panel Longitudinal Bulkhead Fr.0-5 dan Fr.5-12 dengan menggunakan meteran dan drawing kapal.

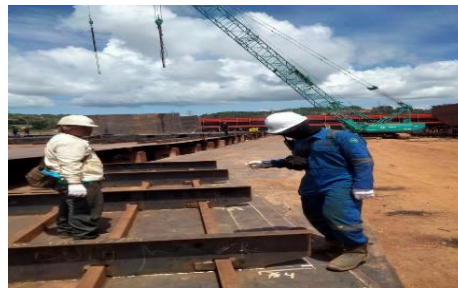
Gambar 2. 61. *Visual Weld Inspection L.Bulkhead*

3. Visual Inspect weld panel L.Bulkhead kapal Tongkang (H-749)

Pada kegiatan ini kami melakukan kegiatan visual test. Kegiatan ini dilakukan pada panel Longitudinal Bulkhead Ceruk Porside dan Longitudinal Bulkhead leher Starboard. Alat yang digunakan adalah kapur, senter, kaca mirror.

Pada hari ini saya mengikuti dan mengecek langsung yg dibimbing oleh Quality Control, pengecekan yang dilakukan terdapat cacat las yang pada hasil pengelasan dimana ditemukan beberapa cacat las seperti Porosity, poor stop/start Spatter, dan Undercut.

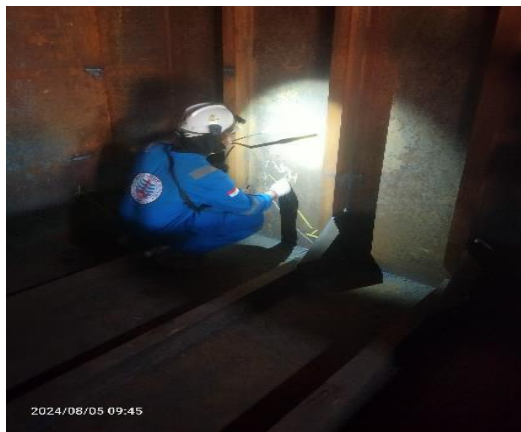
Gambar 2. 62. *Visual Weld Inspection Tank*

1. Visual Inspect welding defect Tank kapal Tongkang (H-745)

Pada kegiatan ini kami melakukan visual test. Kegiatan ini merupakan kegiatan inspeksi dengan cara melihat atau dengan mata telanjang, dari hasil visual tes ini adalah dapat mengetahui apakah ada defect pada lasan jika ada maka akan melakukan penandaan dengan menggunakan kapur dan nantinya akan dilakukan perbaikan pada lasan yang defect. Kegiatan ini dilakukan pada tank Starboard, Portside dan Center. Alat yang digunakan adalah kapur, senter, kaca mirror.

Pada hari ini saya mengikuti dan mengecek langsung yg dibimbing oleh Quality Control dan Owner Surveyor LDU. Pengecekan yang dilakukan terdapat cacat las pada hasil pengelasan dimana ditemukan beberapa cacat las seperti Porosity, poor stop/start Spatter, dan Undercut.

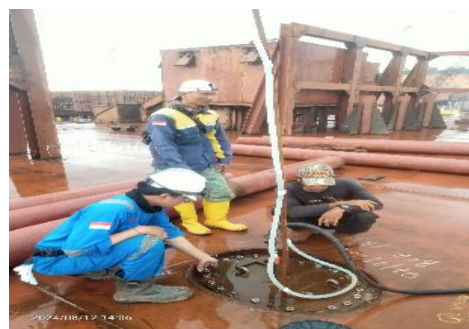
Gambar 2. 63. Selang Tekanan Udara

Adapun tangki yang akan diuji pada kesempatan kali ini yaitu pengujian pada Tangki Void Tongkang Porside dan Center Portside. Prosedur air test yang dijumpai adalah sebagai berikut :

1. Selang ini dipasang pada tutup Manhole di bagian deck seperti terlihat pada gambar dibawah ini:

2. Pada tutup Manhole ini terdapat bagian valve untuk memasukkan udara dari compressor dan bagian lainnya sebagai tempat melekatnya selang (Lihat Gambar 3.15). Selang tersebut kemudian diisi oleh air sebagai cara dalam mengetahui nilai tekanan udara di dalam tangki.

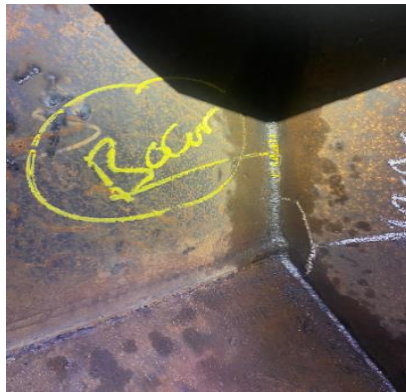
Gambar 2. 64. Marking titik Bocor

5. Jika muncul buih atau gelembung sabun pada sambungan las maka menandakan bahwa tangki tersebut bocor.
Bila terdapat kebocoran, gelembung/busa akan keluar dari area tersebut. Bila gelembung/busa yang terlihat halus maka kemungkinan di daerah pengelasan tersebut terdapat kebocoran.

6. Jika terdapat kebocoran, lokasi kebocoran tersebut akan ditandai dengan kapur.

- 7.) Perbaikan dilakukan dengan cara di welding kembali pada tempat yang bocor.

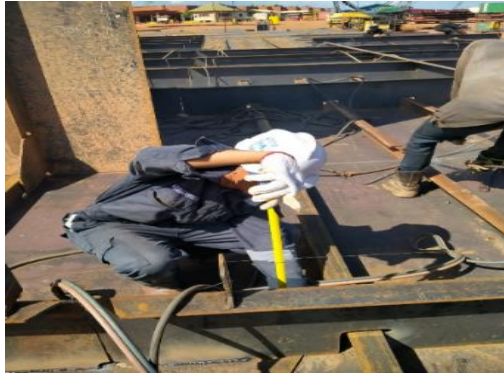
Gambar 2. 65. Timbang Panel Bottom

3. Timbang Panel Bottom kapal Tongkang (H-749)

Kegiatan kali ini adalah timbang bottom. Kegiatan ini bertujuan untuk menentukan kerataan antar joinan transverse web dengan long girder. Pada kegiatan ini yang ditimbang adalah panel bottom Starboard.

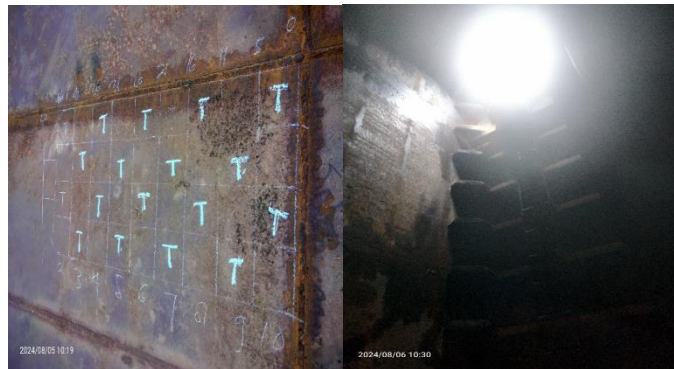
Gambar 2. 66. *Air Test Internal Tank*

telah kedap sepenuhnya, baik itu bottom plate, side plate, top tank, main deck plate, transverse bulkhead, maupun longitudinal bulkhead.

Pada tahap persiapan yakni sebelum melaksanakan pengujian udara dengan tekanan tinggi, QC harus memastikan beberapa hal seperti telah dilakukan welding visual check, post weld dimensional, dan lain-lain. Selain itu, tangki yang akan diuji juga harus dipastikan ditutup jalur aksesnya seperti Main Hole.

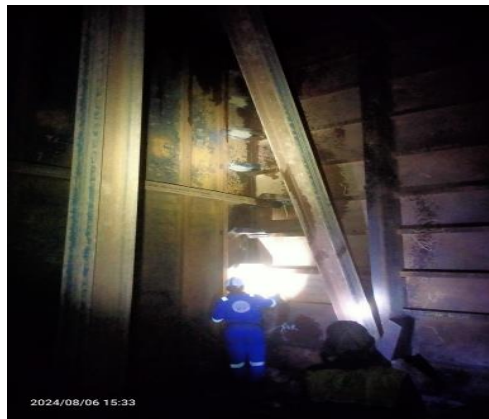
Gambar 2. 67. Air Test Internal Tank

2. Melakukan Air Test Tank pada kapal Tongkang(H-663)

Pada air test untuk tangki akan diuji dengan 2 tahapan, yaitu pengujian pada internal tank dan eksternal tank. Hal ini dimaksudkan untuk memastikan bahwa semua sambungan las pada surface kapal telah kedap sepenuhnya, baik itu bottom plate, side plate, top tank, main deck plate, transverse bulkhead, maupun longitudinal bulkhead.

Pada tahap persiapan yakni sebelum melaksanakan pengujian udara dengan tekanan tinggi, QC harus memastikan beberapa hal seperti telah dilakukan welding visual check, post weld dimensional, dan lain-lain. Selain itu, tangki yang akan diuji juga harus dipastikan ditutup jalur aksesnya seperti Main Hole.

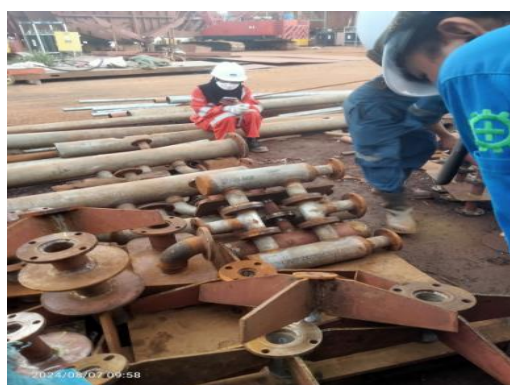
Gambar 2. 69. *Visual Weld fabricaton Pipe*

Pada kegiatan ini kami melakukan visual test. Kegiatan ini merupakan kegiatan inspeksi dengan cara melihat atau dengan mata telanjang, dari hasil visual tes ini adalah dapat mengetahui apakah ada defect pada lasan jika ada maka akan melakukan penandaan dengan menggunakan kapur dan nantinya akan dilakukan perbaikan pada lasan yang defect. Kegiatan ini dilakukan pada fabrikasi pipe seperti manifold dan penetrasi pipe.

Pada hari ini saya mengikuti dan mengecek langsung yg dibimbing oleh Quality Control dan Owner Surveyor LDU. Pengecekan yang dilakukan terdapat cacat las pada hasil pengelasan dimana ditemukan beberapa cacat las seperti Porosity, poor stop/start Spatter, dan Undercut.

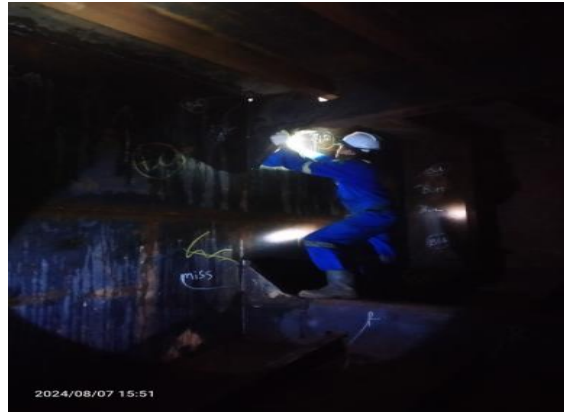
Gambar 2. 70. *Air Test Internal Tank*

2. Air Test Internal Tank pada kapal Tongkang(H-744)

Pada tahap persiapan yakni sebelum melaksanakan pengujian udara dengan tekanan tinggi, QC harus memastikan beberapa hal seperti telah dilakukan welding visual check, post weld dimensional, dan lain-

lain. Selain itu, tangki yang akan diuji juga harus dipastikan ditutup jalur aksesnya seperti Main Hole.

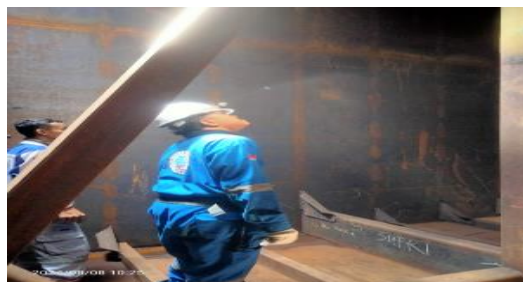
Gambar 2. 71. *Visual Weld Inspection Tank*

Pada kegiatan ini kami melakukan visual test. Kegiatan ini merupakan kegiatan inspeksi dengan cara melihat atau dengan mata telanjang, dari hasil visual tes ini adalah dapat mengetahui apakah ada defect pada lasan jika ada maka akan melakukan penandaan dengan menggunakan kapur dan nantinya akan dilakukan perbaikan pada lasan yang defect. Kegiatan ini dilakukan pada Tank 11 Starboard dan Tank 3 Center.

Pada hari ini saya mengikuti dan mengecek langsung yg dibimbing oleh Quality Control dan Owner Surveyor LDU. Pengecekan yang dilakukan terdapat cacat las pada hasil pengelasan dimana ditemukan beberapa cacat las seperti Porosity, poor stop/start, Spatter, dan Undercut.
