**LAPORAN KERJA PRAKTEK
PT. BAHTERA BAHARI SHIPYARD**

**Jl. Pattimura - Sei Kasam RT 003 RW 002 Kelurahan Kabil
Kec. Nongsa, Batam, Kepulauan Riau, Indonesia**

**JURUSAN TEKNIK PERKAPALAN
PRODI D-IV TEKNOLOGI REKAYASA ARSITEKTUR PERKAPALAN
POLITEKNIK NEGERI BENGKALIS
BENGKALIS – RIAU**

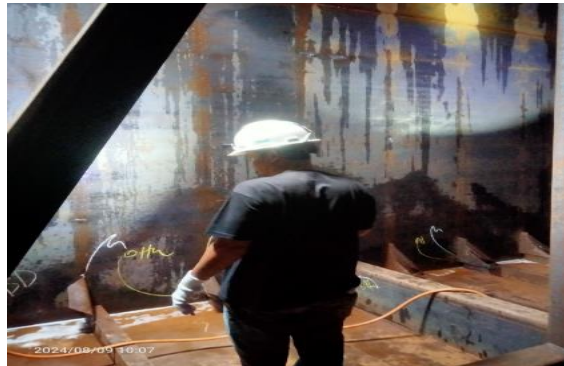
Gambar 2. 73. Air Test Internal Tank

Pada air test untuk tangki akan diuji dengan 2 tahapan, yaitu pengujian pada internal tank dan eksternal tank. Hal ini dimaksudkan untuk memastikan bahwa semua sambungan las pada surface kapal telah kedap sepenuhnya, baik itu bottom plate, side plate, top tank, main deck plate, transverse bulkhead, maupun longitudinal bulkhead.

Pada tahap persiapan yakni sebelum melaksanakan pengujian udara dengan tekanan tinggi, QC harus memastikan beberapa hal seperti telah dilakukan welding visual check, post weld dimensional, dan lain-lain. Selain itu, tangki yang akan diuji juga harus dipastikan ditutup jalur aksesnya seperti Main Hole.

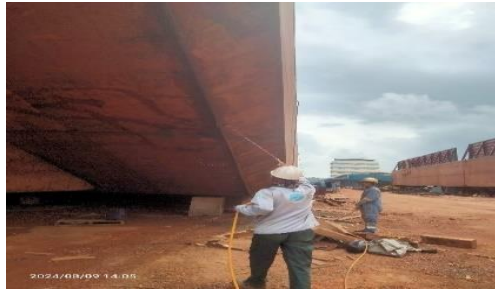
Gambar 2. 74. Air Test Eksternal/Body Luar

Pada kali ini kegiatan saya adalah Air Test external body. Air Test dilakukan untuk mengetahui apakah ada kebocoran di body luar kapal. Bagian yang diuji adalah body terluar kapal termasuk bottom, main deck, side shell dan juga Funder. Jika terdapat kebocoran maka harus segera direpair karena bagian luar kapal sangat fatal jika ada kebocoran.

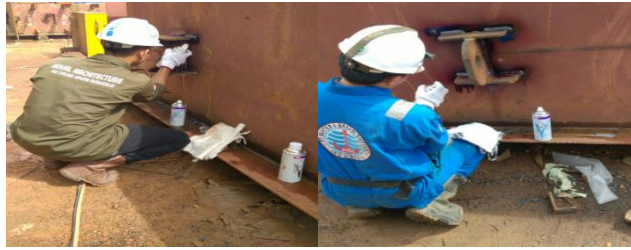
Gambar 2. 75. Penetrant Test kupingan *Blok Wing Tank*

Pada kegiatan hari ini adalah melakukan penetrant test pada kupingan blok .Penetrant bertujuan untuk mengetahui cacat yang ada pada weldingan. Jika terdapat defect pada weldingan kupingan maka harus di repair agar kupingan kuat dan tidak terlepas dari blok yang akan diangkat dan akan di direction.

Kegiatan ini dilakukan bersama QC. Komenan pada penetrant kali ini adalah Runweld ,yaitu tidak sempurnanya sambungan weld .Alat dan bahan yang digunakan pada Penetrant Test adalah Tretmeant,Red Penetrant, Developer,sikat kawat, Welding Hammer, dan Majun.Adapun langkah-langkah dalam melakukan Penetrant Test adalah sebagai berikut:

1. Bersihkan Hasil lasan dari terak las menggunakan palu/ welding Hammer
2. Sikat sisa terak las dan debu dari permukaan lasan yang akan dipenetrant
3. Setelah bersih aplikasikan Treatmeant/ Cleaner pada hasil lasan
4. Selanjutnya aplikasikan Red Penetrant dan tunggu 5-10 menit.
5. Setelah itu, Bersihkan red penetrant tadi dengan Treatmeat dan majun hingga bersih. Cara yang benar nya adalah dengan cara menyemprotkan cleaner pada maju lalu digosokkan ke specimen dengan satu arah.
6. Setelah bersih langsung saja aplikasikan Developer pada permukaan lasan
7. Jika terdapat defect, maka akan muncul/timbul warna merah.

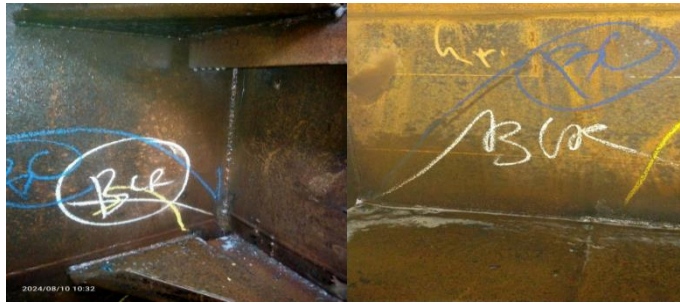
Gambar 2. 76. Air Test Internal

Pada air test untuk tangki akan diuji dengan 2 tahapan, yaitu pengujian pada internal tank dan eksternal tank. Hal ini dimaksudkan untuk memastikan bahwa semua sambungan las pada surface kapal telah kedap sepenuhnya, baik itu bottom plate, side plate, top tank, main deck plate, transverse bulkhead, maupun longitudinal bulkhead.

Pada tahap persiapan yakni sebelum melaksanakan pengujian udara dengan tekanan tinggi, QC harus memastikan beberapa hal seperti telah dilakukan welding visual check, post weld dimensional, dan lain-lain. Selain itu, tangki yang akan diuji juga harus dipastikan ditutup jalur aksesnya seperti Main Hole.

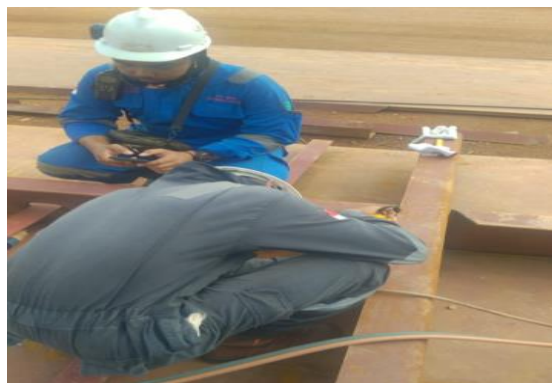
Gambar 2. 77. Visual Weld Inspection

Pada kegiatan ini kami melakukan visual test. Kegiatan ini merupakan kegiatan inspeksi dengan cara melihat atau dengan mata telanjang, dari hasil visual tes ini adalah dapat mengetahui apakah ada defect pada lasan jika ada maka akan melakukan penandaan dengan menggunakan kapur dan nantinya akan dilakukan perbaikan pada lasan yang defect. Kegiatan ini dilakukan pada panel Side Shell Portside.

Pada hari ini saya mengikuti dan mengecek langsung yg dibimbing oleh Quality Control dan Owner Surveyor LDU. Pengecekan yang dilakukan terdapat cacat las pada hasil pengelasan dimana ditemukan beberapa cacat las seperti Porosity, poor stop/start, Spatter, dan Undercut.

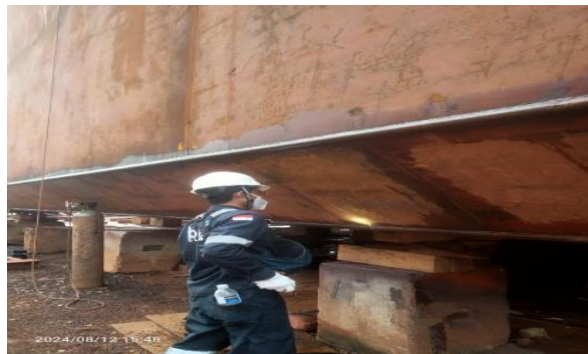
Gambar 2. 78. *Air Test Eksternal* bersama BKI Surveyor

Pada kali ini kegiatan saya adalah Air Test external body. Air Test di lakukan untuk mengetahui apakah ada kebocoran di body luar kapal. Bagian yang diuji adalah body terluar kapal termasuk bottom, main deck, side shell dan juga Funder. Jika terdapat kebocoran maka harus segera direpair karena bagian luar kapal sangat fatal jika ada kebocoran.

Kegiatan ini saya lakukan bersama QC, Foreman welder dan BKI Surveyor. Pada Air test ini cuman sedikit kebocoran dan tidak melebihi minimal toleransi dan langsung di close oleh pihak class.

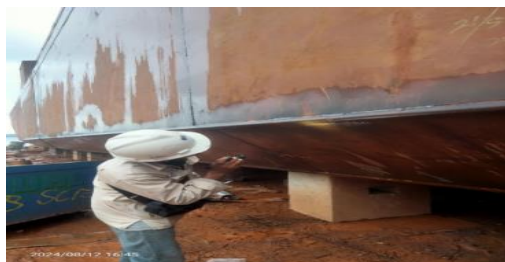
Gambar 2. 79. *Air Test Eksternal* bersama OS LDU

Pada kali ini kegiatan saya adalah Air Test external body. Air Test di lakukan untuk mengetahui apakah ada kebocoran di body luar kapal. Bagian yang diuji adalah body terluar kapal termasuk bottom, main deck, side shell dan juga Funder. Jika terdapat kebocoran maka harus segera direpair karena bagian luar kapal sangat fatal jika ada kebocoran.

Kegiatan ini saya lakukan bersama QC, Foreman welder dan Owner Surveyor LDU. Pada kegiatan ini terdapat beberapa kebocoran yang perlu direpair sebelum mengundang Class Surveyor.

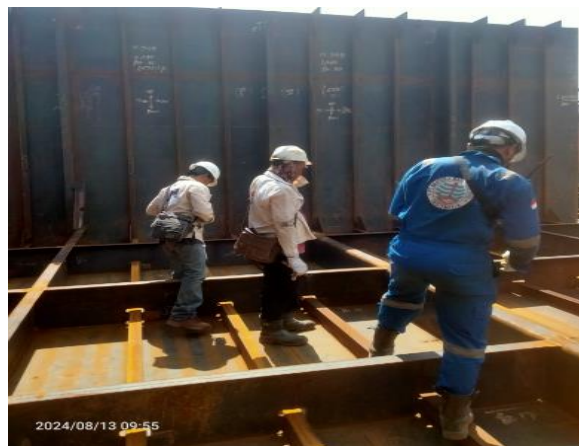
Gambar 2. 80. Visual Weld Inspection With OS LDU

Pada kegiatan ini kami melakukan visual test. Kegiatan ini merupakan kegiatan inspeksi dengan cara melihat atau dengan mata telanjang, dari hasil visual tes ini adalah dapat mengetahui apakah ada defect pada lasan jika ada maka akan melakukan penandaan dengan menggunakan kapur dan nantinya akan dilakukan repair pada lasan yang defect. Kegiatan ini dilakukan pada panel Side Shell Portside, Starboard dan panel Main Deck.

Pada hari ini saya mengikuti dan mengecek langsung yg dibimbing oleh Quality Control dan Owner Surveyor LDU. Pengecekan yang dilakukan terdapat cacat las pada hasil pengelasan dimana ditemukan beberapa cacat las seperti Porosity, poor stop/start, Spatter, dan Undercut.

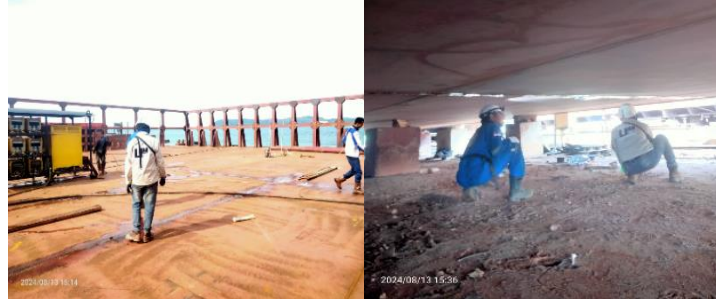
Gambar 2. 81. *Air Test Eksternal* bersama OS LDU

Pada kali ini kegiatan saya adalah Air Test external body. Air Test di lakukan untuk mengetahui apakah ada kebocoran di body luar kapal. Bagian yang diuji adalah body terluar kapal termasuk bottom, main deck, side shell dari leher sampai kepala kapal dan juga Funder. Jika terdapat kebocoran maka harus segera direpair karena bagian luar kapal sangat fatal jika ada kebocoran.

Kegiatan ini saya lakukan bersama QC, Foreman welder dan Owner Surveyor LDU. Pada kegiatan ini terdapat beberapa kebocoran yang perlu direpair sebelum mengundang Class Surveyor.

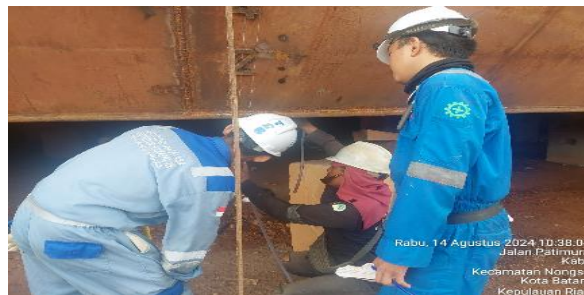
Gambar 2. 82. *Levelling Bottom*

Pada kegiatan ini saya bersama QC dan subcon melakukan Levelling pada Bottom kapal. Levelling ini bertujuan agar ada kerataan antara bottom starboard, Center dan Portside. Jika tidak rata atau melebihi toleransi maka harus diratakan. Kegiatan ini menggunakan alat timbang atau levelling yaitu Selang Waterpass.

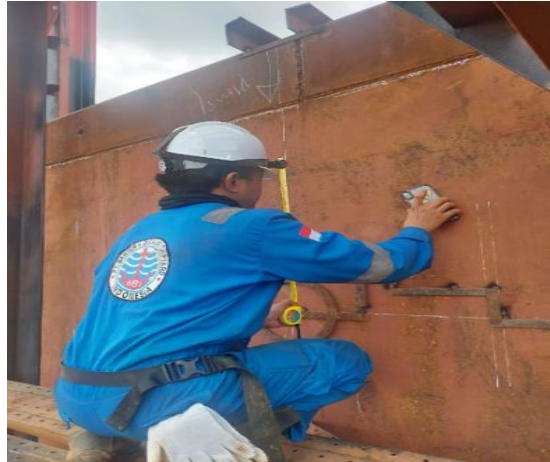
Gambar 2. 83. *Plimsol Mark Check*

Kegiatan ini saya lakukan bersama QC dengan bantuan alat meter dan drawing.

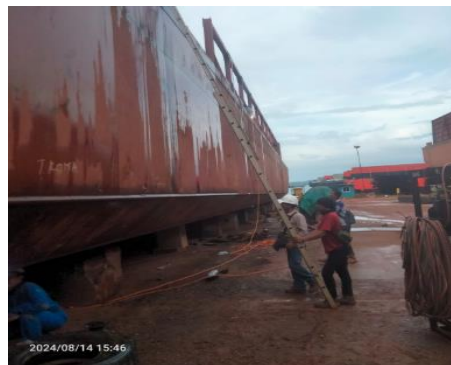
Gambar 2. 84. *Air Test Eksternal* bersama BKI Surveyor

Pada kali ini kegiatan saya adalah Air Test external body. Air Test di lakukan untuk mengetahui apakah ada kebocoran di body luar kapal. Bagian yang diuji adalah body terluar .kapal termasuk bottom, main deck, side shell dari Fr.0-42 dan juga Funder. Jika terdapat kebocoran maka harus segera direpair karena bagian luar kapal sangat fatal jika ada kebocoran.

Kegiatan ini saya lakukan bersama QC, Foreman welder dan BKI Surveyor. Setelah pengujian semuanya dinyatakan close oleh class namun terdapat beberapa kebocoran yang perlu direpair dan harus didokumentasikan sebagai bukti close.

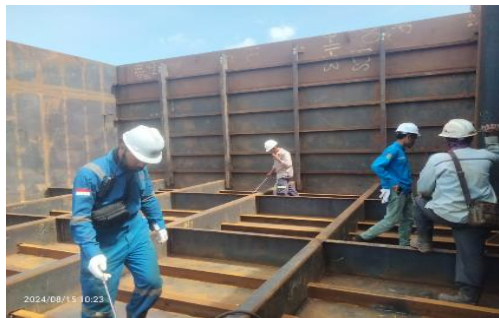
Gambar 2. 85. *Visual Weld Inspection With OS LDU*

Pada kegiatan ini kami melakukan visual test. Kegiatan ini merupakan kegiatan inspeksi dengan cara melihat atau dengan mata telanjang, dari hasil visual tes ini adalah dapat mengetahui apakah ada defect pada lasan jika ada maka akan melakukan penandaan dengan menggunakan kapur dan nantinya akan dilakukan repair pada lasan yang defect. Kegiatan ini dilakukan pada panel Bottom Fr.10-30 Center.

Pada hari ini saya mengikuti dan mengecek langsung yg dibimbing oleh Quality Control dan Owner Surveyor LDU. Pengecekan yang dilakukan terdapat cacat las pada hasil pengelasan dimana ditemukan beberapa cacat las seperti Porosity, poor stop/start, Spatter, dan Undercut. Kegiatan ini dilakukan sebelum mengundang Class Surveyor.

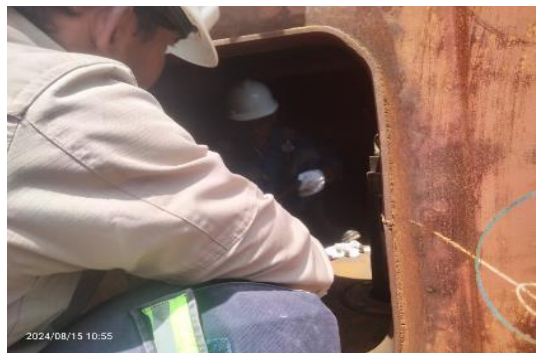
Gambar 2. 86. *Visual Weld Rudder with OS LDU*

Pada kegiatan ini saya bersama QC dan OS melakukan Visual Inspection Weld pada batangan Rudder.

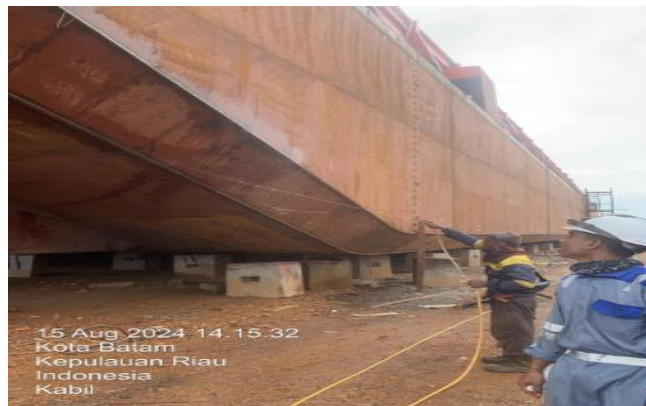
Gambar 2. 87. Air Test Eksternal

Pada kali ini kegiatan saya adalah Air Test external body. Air Test di lakukan untuk mengetahui apakah ada kebocoran di body luar kapal. Bagian yang diuji adalah body terluar kapal termasuk bottom, main deck, side shell dan juga Funder. Jika terdapat kebocoran maka harus segera direpair karena bagian luar kapal sangat fatal jika ada kebocoran.

Kegiatan ini saya lakukan bersama QC, dan Foreman welder . Pada kegiatan ini terdapat beberapa kebocoran yang perlu direpair sebelum mengundang Class Surveyor.

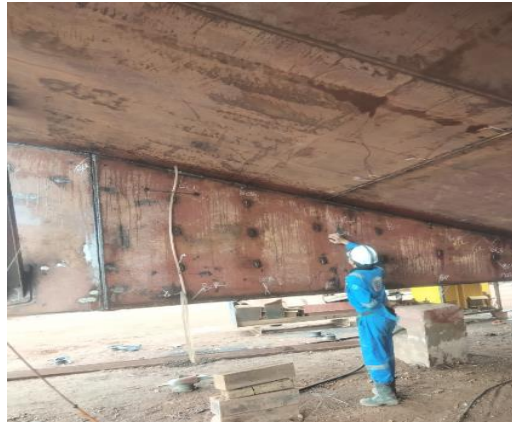
Gambar 2. 88. *Air Test Skeg*

Pada kali ini kegiatan saya adalah Air Test Skeg . Air Test di lakukan untuk mengetahui apakah ada kebocoran di Skeg kapal. Jika terdapat kebocoran maka harus segera direpair karena Skeg termasuk bagian luar kapal dan konstruksi yang sangat penting untuk manufare kapal yang sangat fatal jika ada kebocoran.

Kegiatan ini saya lakukan bersama QC, OS LDU dan Foreman welder. Pada kegiatan ini terdapat beberapa kebocoran yang perlu direpair sebelum mengundang Class Surveyor.

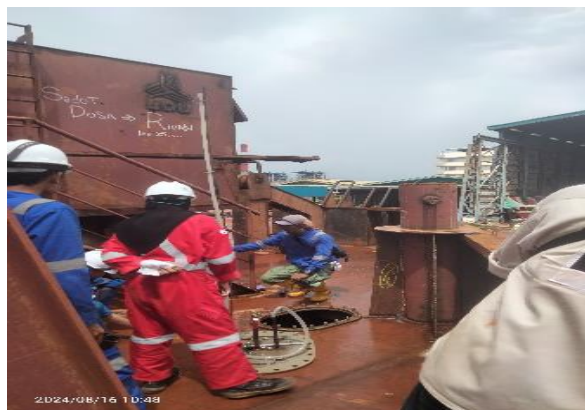
Gambar 2. 89. *Visual Weld Inspection Tank With OS LDU*

Pada hari ini saya mengikuti dan mengecek langsung yg dibimbing oleh Quality Control dan Owner Surveyor LDU. Pengecekan yang dilakukan terdapat cacat las pada hasil pengelasan dimana ditemukan beberapa cacat las seperti Porosity, poor stop/start, Spatter, dan Undercut. Kegiatan ini dilakukan sebelum mengundang Class Surveyor.

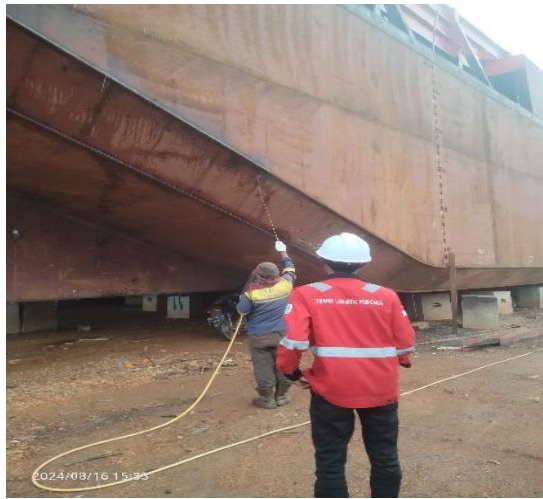
Gambar 2. 90. Air Test Eksternal

Pada kali ini kegiatan saya adalah Air Test external body. Air Test di lakukan untuk mengetahui apakah ada kebocoran di body luar kapal. Bagian yang diuji adalah body terluar kapal termasuk bottom, main deck, side shell dan juga Funder. Jika terdapat kebocoran maka harus segera direpair karena bagian luar kapal sangat fatal jika ada kebocoran.

Kegiatan ini saya lakukan bersama QC, OS TLP dan Foreman welder. Pada kegiatan ini terdapat beberapa kebocoran yang perlu direpair sebelum mengundang Class Surveyor.

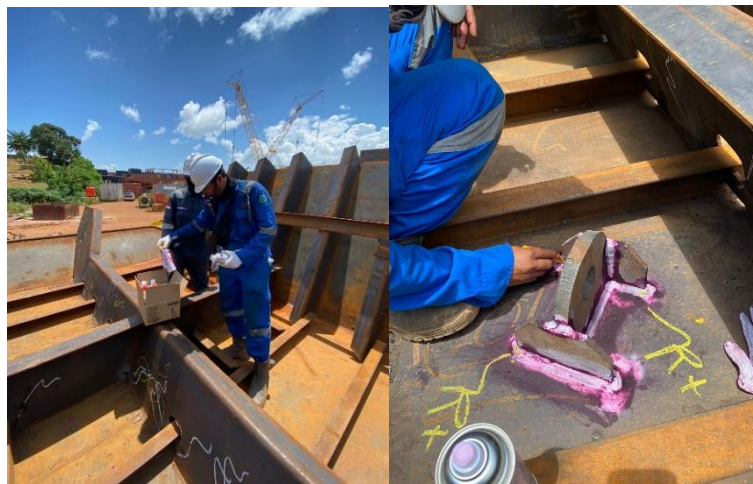
Gambar 2. 92. Penetrant Test

5. Setelah itu, Bersihkan red penetrant tadi dengan Treatmeat dan majun hingga bersih. Cara yang benar nya adalah dengan cara menyemprotkan cleaner pada maju lalu digosokkan ke specimen dengan satu arah.
6. Setelah bersih langsung saja aplikasikan Developer pada permukaan lasan
7. Jika terdapat defect, maka akan muncul/timbul warna merah.

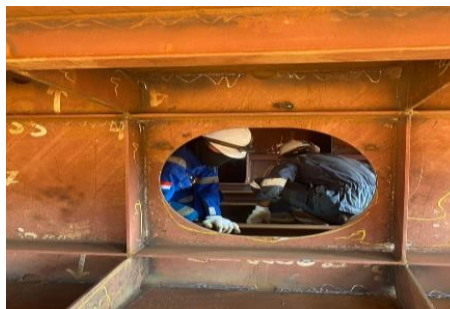
Gambar 2. 93. Visual Weld Inspection Block Wing Tank

Pada kegiatan ini kami melakukan visual test. Kegiatan ini merupakan kegiatan inspeksi dengan cara melihat atau dengan mata telanjang, dari hasil visual tes ini adalah dapat mengetahui apakah ada defect pada lasan jika ada maka akan melakukan penandaan dengan menggunakan kapur dan nantinya akan dilakukan repair pada lasan yang defect. Kegiatan ini dilakukan pada *Block Wing Tank Starboard*.

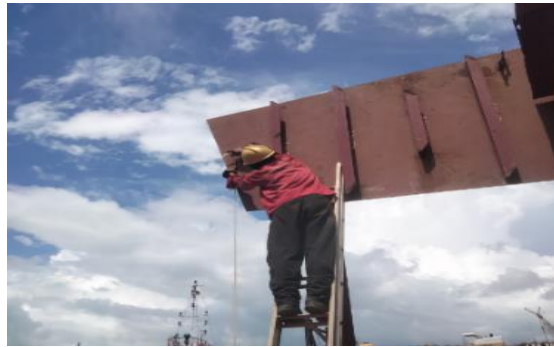
Gambar 2. 94. *Levelling T.Bulkhead*

Pada kegiatan ini saya bersama QC dan subcont melakukan Levelling pada T.Bulkhead kapal. Levelling ini bertujuan agar ada kerataan antar T.Bulkhead dan kiri kanan Bulkhead. Jika tidak rata atau melebihi toleransi maka harus diratakan. Kegiatan ini menggunakan alat timbang atau levelling yaitu Selang Waterpass.

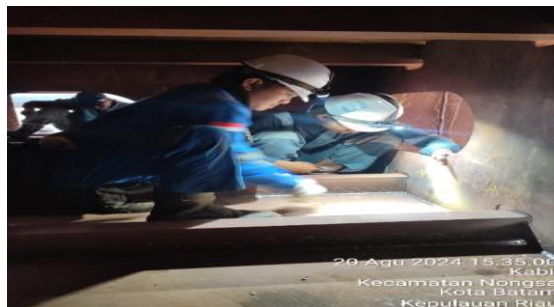
Gambar 2. 95. *Visual Weld Inspection Wing Tank*

Pada kegiatan ini kami melakukan visual test. Kegiatan ini merupakan kegiatan inspeksi dengan cara melihat atau dengan mata telanjang. Kegiatan ini dilakukan pada *Block Wing Tank Portside*.

Pada hari ini saya mengikuti dan mengecek langsung yg dibimbing oleh Quality Control, Foreman Welder. Pengecekan yang dilakukan terdapat cacat las pada hasil pengelasan dimana ditemukan beberapa cacat las dan komenan seperti Porosity, poor stop/start, Spatter Runweld dan Undercut. Kegiatan ini dilakukan sebelum mengundang Class Surveyor.

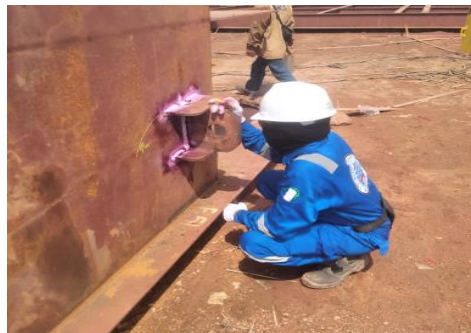
Gambar 2. 96. Penetrant Test kupingan Blok Wing Tank

Pada kegiatan hari ini adalah melakukan penetrant test pada kupingan blok Wing Tank Portside .Penetrant bertujuan untuk mengetahui cacat yang ada pada weldingan. Jika terdapat defect pada weldingan kupingan maka harus di repair agar kupingan kuat dan tidak terlepas dari blok yang akan diangkat dan akan dierection.

Kegiatan ini dilakukan bersama QC. Komenan pada penetrant kali ini adalah Runweld ,yaitu tidak sempurnanya sambungan weld .Alat dan bahan yang digunakan pada Penetrant Test adalah Tretmeant,Red Penetrant, Developer,sikat kawat, Welding Hammer, dan Majun.Adapun langkah-langkah dalam melakukan Penetrant Test adalah sebagai berikut:

1. Bersihkan Hasil lasan dari terak las menggunakan palu/ welding Hammer
2. Sikat sisa terak las dan debu dari permukaan lasan yang akan dipenetrant
3. Setelah bersih aplikasikan Treatmeant/ Cleaner pada hasil lasan
4. Selanjutnya aplikasikan Red Penetrant dan tunggu 5-10 menit.
5. Setelah itu, Bersihkan red penetrant tadi dengan Treatmeat dan majun hingga bersih. Cara yang benar nya adalah dengan cara menyemprotkan cleaner pada maju lalu digosokkan ke specimen dengan satu arah.
6. Setelah bersih langsung saja aplikasikan Developer pada permukaan lasan
7. Jika terdapat defect, maka akan muncul/timbul warna merah.

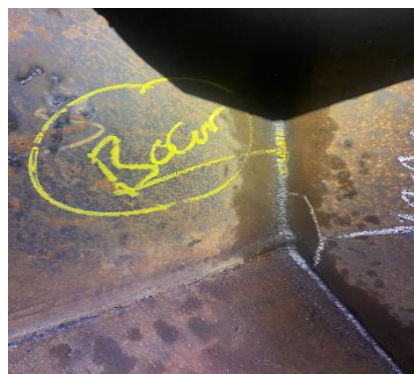
Gambar 2. 97. Marking Titik Bocor

Pada air test untuk tangki akan diuji dengan 2 tahapan, yaitu pengujian pada internal tank dan eksternal tank. Hal ini dimaksudkan untuk memastikan bahwa semua sambungan las pada surface kapal telah kedap sepenuhnya, baik itu bottom plate, side plate, top tank, main deck plate, transverse bulkhead, maupun longitudinal bulkhead.

Pada tahap persiapan yakni sebelum melaksanakan pengujian udara dengan tekanan tinggi, QC harus memastikan beberapa hal seperti telah dilakukan welding visual check, post weld dimensional, dan lain-lain. Selain itu, tangki yang akan diuji juga harus dipastikan ditutup jalur aksesnya seperti Main Hole.

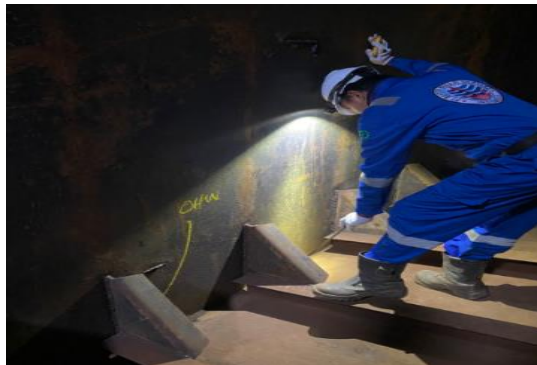
Gambar 2. 98. Visual Weld Inspection Tank

Pada kegiatan ini kami melakukan visual test. Kegiatan ini merupakan kegiatan inspeksi dengan cara melihat atau dengan mata telanjang, dari hasil visual tes ini adalah dapat mengetahui apakah ada defect pada lasan jika ada maka akan melakukan penandaan dengan menggunakan kapur dan nantinya akan dilakukan repair pada lasan yang defect. Kegiatan ini dilakukan pada *Tank Leher dan Kepala*.

Pada hari ini saya mengikuti dan mengecek langsung yg dibimbing oleh Quality Control, Foreman Welder. Pengecekan yang dilakukan terdapat cacat las pada hasil pengelasan dimana ditemukan beberapa cacat las dan komenan seperti Porosity, poor stop/start, Spatter Runweld dan Undercut. Kegiatan ini dilakukan sebelum mengundang Class Surveyor.

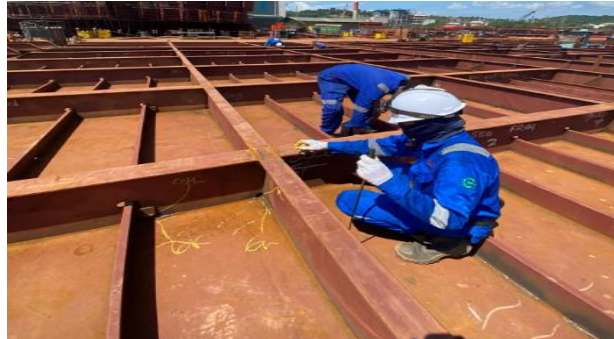
Gambar 2. 99. Visual Weld Inspection

Pada kegiatan ini kami melakukan visual test. Kegiatan ini merupakan kegiatan inspeksi dengan cara melihat atau dengan mata telanjang, dari hasil visual tes ini adalah dapat mengetahui apakah ada defect pada lasan jika ada maka akan melakukan penandaan dengan menggunakan kapur dan nantinya akan dilakukan repair pada lasan yang defect. Kegiatan ini dilakukan pada *Panel Main Deck*.

Pada hari ini saya mengikuti dan mengecek langsung yg dibimbing oleh Quality Control, Foreman Welder. Pengecekan yang dilakukan terdapat cacat las pada hasil pengelasan dimana ditemukan

beberapa cacat las dan komenan seperti Porosity, poor stop/start, Spatter Runweld dan Undercut. Kegiatan ini dilakukan sebelum mengundang Class Surveyor.

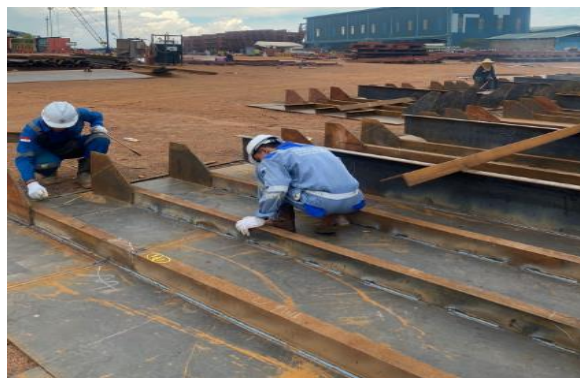
Gambar 2. 100. Visual Weld Inspection T.Bulkhead

Pada hari ini saya mengikuti dan mengecek langsung yg dibimbing oleh Quality Control, OS LDU dan Foreman Welder. Pengecekan yang dilakukan terdapat cacat las pada hasil pengelasan dimana ditemukan beberapa cacat las dan komenan seperti Porosity, poor stop/start, Spatter Runweld dan Undercut. Kegiatan ini dilakukan sebelum mengundang Class Surveyor.

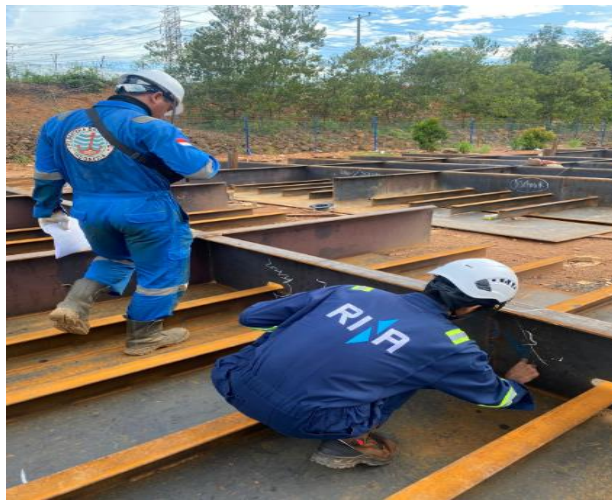
Gambar 2. 101. Visual Weld Inspection With Surveyor

Pada hari ini saya mengikuti dan mengecek langsung yg dibimbing oleh Quality Control, RINA Surveyor dan Foreman Welder. Pengecekan yang dilakukan terdapat cacat las pada hasil pengelasan dimana ditemukan beberapa cacat las dan komenan seperti Porosity, poor stop/start, Spatter Runweld dan Undercut. Setelah melakukan inspection, panel sudah di close oleh kan dan boleh di rection setelah panel di repair.

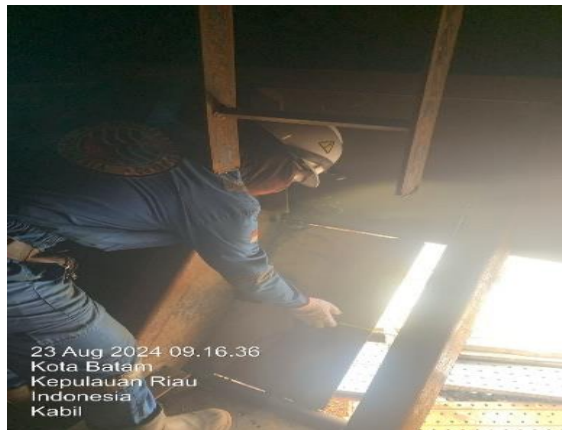
Gambar 2. 102. Fit Up Bracket Chine

Pada kegiatan ini saya bersama Quality Control melakukan pengecekan pada Tank Leher terutama pada Bracket chaine. Pengecekan dilakukan karena kapal ini berpindah tangan dan dipegang oleh Subcont baru. Pengecekan dilakukan untuk memastikan apakah Bracket Chine sesuai ukuran dan bagus apa tidak dalam proses weldingnya.

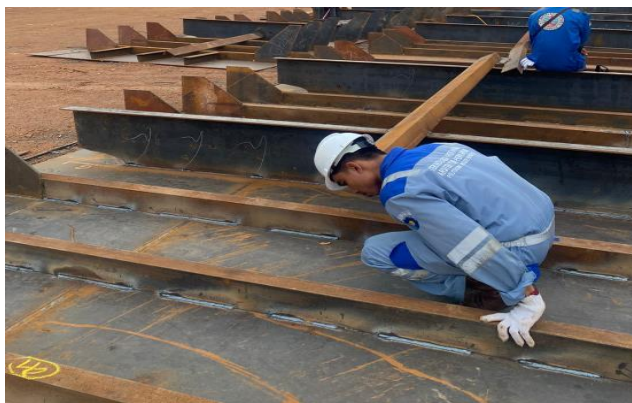
Gambar 2. 103. Close Panel T. Bulkhead Oleh OS

Pada kegiatan ini saya bersama QC dan OS melakukan pengecekan sekaligus close panel T. Bulkhead pada kapal tongkang. Setelah Close oleh Owner maka sudah bisa mengundang Surveyor class untuk melakukan Inspection Weld.

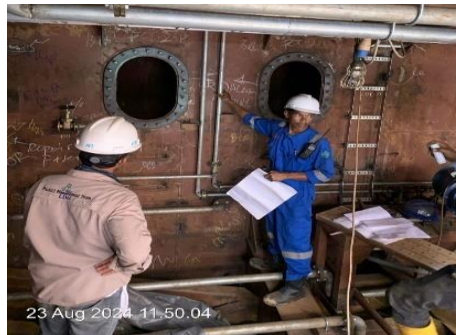
Gambar 2. 104. *Fit Up Line Pipe with OS*

Pada kegiatan hari ini adalah memeriksa setiap komponen dari panel yang akan di fabrikasi, mulai dari ukuran, ketebalan dan bentuk panel sesuai drawing sebelum di welding. Biasanya pada Sistem perpipaan yang di fit up adalah ukuran dan ketebalan dari pipa, posisi dan line pada system perpipaannya. Kegiatan ini kami lakukan dengan menggunakan meteran dan drawing kapal. Kegiatan ini saya lakukan bersama QC, OS dan Foreman Piping.

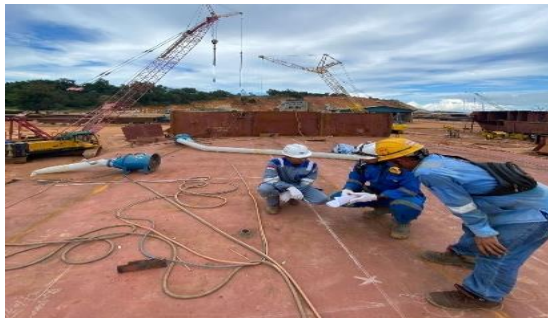
Gambar 2. 105. *Fit Up Sounding*

Pada kegiatan hari ini adalah memeriksa setiap komponen dari panel yang akan di fabrikasi, mulai dari ukuran, ketebalan dan bentuk panel sesuai drawing sebelum di welding. Biasanya pada Sistem perpipaan yang di fit up adalah ukuran dan ketebalan dari pipa, posisi dan line pada system perpipaannya. Namun kali ini yang kami Fit Up adalah jumlah Sounding dan posisi Sounding. Kegiatan ini kami lakukan dengan menggunakan meteran dan drawing kapal. Kegiatan ini saya lakukan bersama QC dan Foreman Piping.

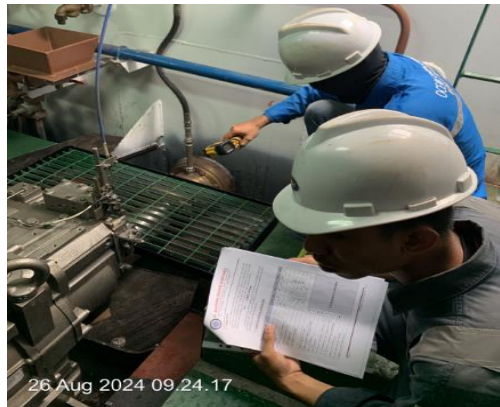
Gambar 2. 107. *Dock Trial*

Pada hari ini kegiatan pertama saya adalah mengikuti Dock Trial. Dock Trial adalah proses uji coba pada sebuah kapal. Pada Dock Trial yang di uji adalah hanya mengenai speed saja. Karena kegiatan ini dilakukan before Sea Trial. Pada saat Trial baru diuji semua yang ada dikapal. Pada saat Dock Trial kita mengecek temperature pada Bearing Gearbox, Gland Packing Shaft, Shaft dan Stern Tube dan selain itu pengecekan dilakukan oleh Yanmar Mechanic. Pengecekan Temperature dilakukan dalam kondisi kecepatan yang berbeda-beda.

Kegiatan ini saya lakukan bersama QC, Crew kapal, Mechanic Commissioning dan Yanmar Mechanic.

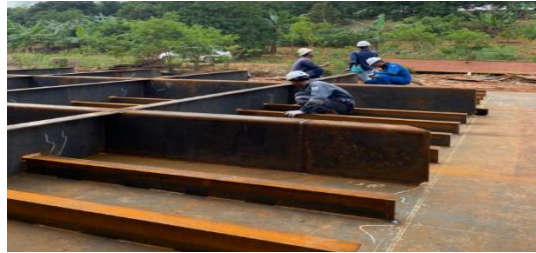
Gambar 2. 109. *Visual Weld Inspection*

Pada kegiatan ini kami melakukan visual test. Kegiatan ini merupakan kegiatan inspeksi dengan cara melihat atau dengan mata telanjang, dari hasil visual tes ini adalah dapat mengetahui apakah ada defect pada lasan jika ada maka akan melakukan penandaan dengan menggunakan kapur dan nantinya akan dilakukan repair pada lasan yang defect. Kegiatan ini dilakukan pada *Panel Bottom dan Main Deck Fr.10-20*.

Pada hari ini saya mengikuti dan mengecek langsung yg dibimbing oleh Quality Control, dan Foreman Welder. Pengecekan yang dilakukan terdapat cacat las pada hasil pengelasan dimana ditemukan beberapa cacat las dan komenan seperti Porosity, poor stop/start, Spatter Runweld dan Undercut. Kegiatan ini dilakukan sebelum mengundang Class Surveyor.

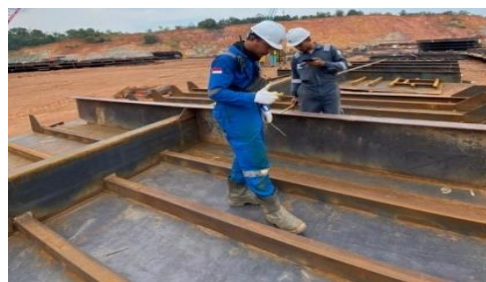
Gambar 2. 110. *Visual Weld Inspection*

Pada kegiatan ini kami melakukan visual test. Kegiatan ini merupakan kegiatan inspeksi dengan cara melihat atau dengan mata telanjang, dari hasil visual tes ini adalah dapat mengetahui apakah ada defect pada lasan jika ada maka akan melakukan penandaan dengan menggunakan kapur dan nantinya akan dilakukan repair pada lasan yang defect. Kegiatan ini dilakukan pada *Panel Transverse bulkhead (Fr.21 CS dan Fr. 26,36 dan 41 CP)*.

Pada hari ini saya mengikuti dan mengecek langsung yg dibimbing oleh Quality Control, dan Foreman Welder. Pengecekan yang dilakukan terdapat cacat las pada hasil pengelasan dimana ditemukan beberapa cacat las dan komenan seperti Porosity, poor stop/start, Spatter Runweld dan Undercut. Kegiatan ini dilakukan sebelum mengundang Class Surveyor.

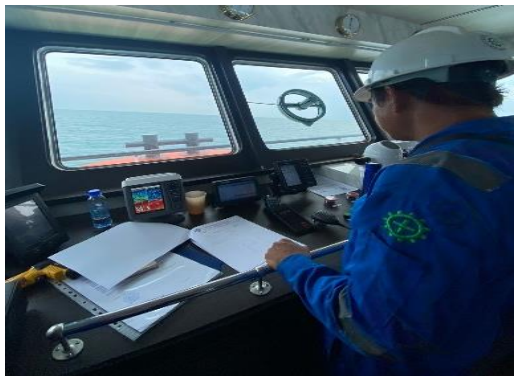
Gambar 2. 111. Sea Trial Tugboat Marina 2255

- Anchoring test, menurunkan jangkar sepanjang 3 link (dengan 1 link = 27.5 m) kemudian dilanjutkan dengan pengecekan rem jangkar.

- Fire fighting equipment test, dilakukan pengujian alat pemadam kebakaran untuk memastikan bahwa alat tersebut dapat beroperasi dengan baik.

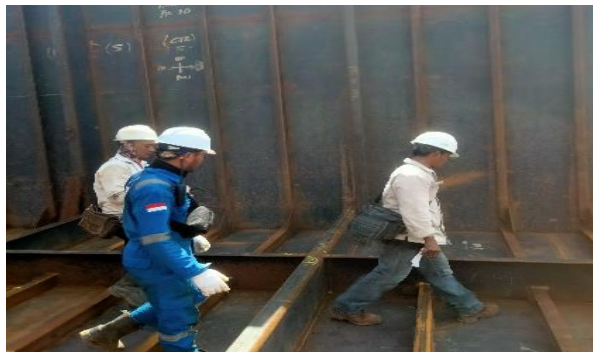
Gambar 2. 112. *Visual Weld Inspection*

Pada kegiatan ini kami melakukan visual test. Kegiatan ini merupakan kegiatan inspeksi dengan cara melihat atau dengan mata telanjang, dari hasil visual tes ini adalah dapat mengetahui apakah ada defect pada lasan jika ada maka akan melakukan penandaan dengan menggunakan kapur dan nantinya akan dilakukan repair pada lasan yang defect. Kegiatan ini dilakukan pada *Panel Bottom Ceruk Fr.0-5*.

Pada hari ini saya mengikuti dan mengecek langsung yg dibimbing oleh Quality Control, dan Foreman Welder. Pengecekan yang dilakukan terdapat cacat las pada hasil pengelasan dimana ditemukan beberapa cacat las dan komenan seperti Porosity, poor stop/start, Spatter Runweld dan Undercut. Kegiatan ini dilakukan sebelum mengundang Class Surveyor.

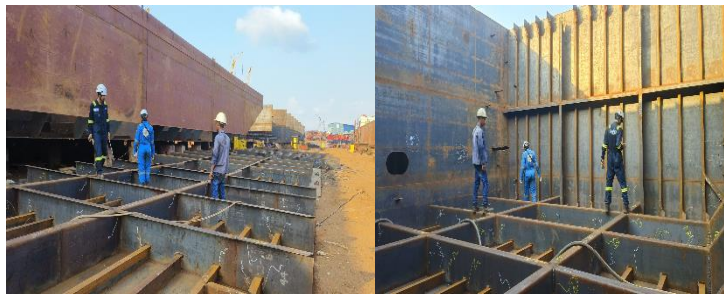
Gambar 2. 113. *Visual Weld Inspection with RINA Surveyor*

Pada kegiatan ini kami melakukan visual test. Kegiatan ini merupakan kegiatan inspeksi dengan cara melihat atau dengan mata telanjang, dari hasil visual tes ini adalah dapat mengetahui apakah ada defect pada lasan jika ada maka akan melakukan penandaan dengan menggunakan kapur dan nantinya akan dilakukan repair pada lasan yang defect. Kegiatan ini dilakukan pada *Panel Bottom Portside Fr 5-10 dan Panel Main Deck(Fr.5-10 P),(Fr.10-15 S dan P) dan (Fr.15-20 P)*

Pada hari ini saya mengikuti dan mengecek langsung yg dibimbing oleh Quality Control, RINA Surveyor, dan Foreman Welder. Pengecekan yang dilakukan terdapat cacat las pada hasil pengelasan dimana

ditemukan beberapa cacat las dan komenan seperti Porosity, poor stop/start, Spatter Runweld dan Undercut. Setelah Inspection, Panel langsung langsung di close oleh surveyor. Akan tetapi panel harus direpair dulu dan mengirim bukti repair ke RINA Surveyor sebelum melakukan erection.

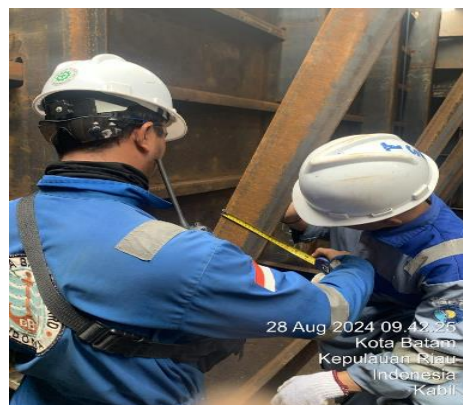
Gambar 2. 114. *Fit Up Tank*

Pada kegiatan hari ini adalah memeriksa setiap komponen dari komponen yang ada di tangki , mulai dari ukuran, ketebalan dan bentuk panel sesuai drawing sebelum di welding. Biasanya pada tangki yang di fit up adalah ukuran, posisi dan ketebalan Stantion, diagonal stantion dan brucket susun dan ketebalan dari masing masing komponen tersebut. Setelah semuanya benar barulah bisa diwelding Permanen. Fit Up dilakukan pada *Tank Fr.5-15*.

Pada kegiatan ini saya bersama QC dan Foreman Fitter. Kegiatan ini kami lakukan dengan menggunakan meteran dan drawing kapal.

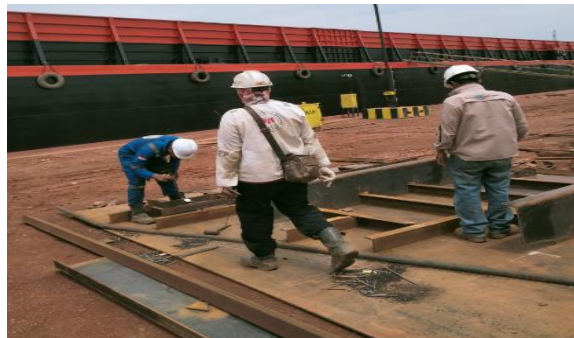
Gambar 2. 115. Visual Weld Inspection

Pada kegiatan ini kami melakukan visual test. Kegiatan ini merupakan kegiatan inspeksi dengan cara melihat atau dengan mata telanjang, dari hasil visual tes ini adalah dapat mengetahui apakah ada defect pada lasan jika ada maka akan melakukan penandaan dengan menggunakan kapur dan nantinya akan dilakukan repair pada lasan yang defect. Kegiatan ini dilakukan *pada Panel Side Shell Ceruk Fr.0-5 dan Panel Main Deck.*

Pada hari ini saya mengikuti dan mengecek langsung yg dibimbing oleh Quality Control, OS LDU dan Foreman Welder. Pengecekan yang dilakukan terdapat cacat las pada hasil pengelasan dimana ditemukan beberapa cacat las dan komenan seperti Porosity, poor stop/start, Spatter Runweld dan Undercut. Kegiatan ini dilakukan sebelum mengundang Class Surveyor.

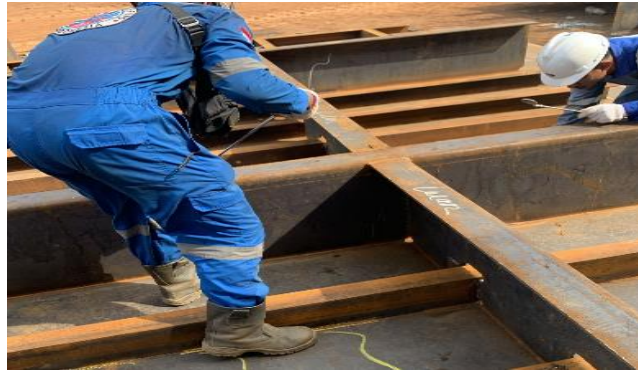
Gambar 2. 116. *Visual Weld Inspection*

Pada kegiatan ini kami melakukan visual test. Kegiatan ini merupakan kegiatan inspeksi dengan cara melihat atau dengan mata telanjang, dari hasil visual tes ini adalah dapat mengetahui apakah ada defect pada lasan jika ada maka akan melakukan penandaan dengan menggunakan kapur dan nantinya akan dilakukan repair pada lasan yang defect. Kegiatan ini dilakukan *pada panel main deck (Fr.0-5 Center dan Fr.5-10) dan Long Bulkhead leher(Fr.35-40 S dan P.*

Pada hari ini saya mengikuti dan mengecek langsung yg dibimbing oleh Quality Control, dan Foreman Welder. Pengecekan yang dilakukan terdapat cacat las pada hasil pengelasan dimana ditemukan

beberapa cacat las dan komenan seperti Porosity,poor stop/start, Spatter Runweld dan Undercut. Kegiatan ini dilakukan sebelum mengundang Class Surveyor.

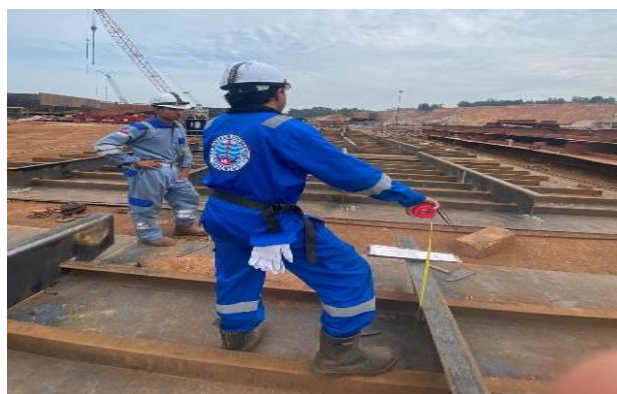
Gambar 2. 117. *Fit Up L.Bulkhead*

Pada hari ini kegiatan adalah memeriksa setiap komponen dari panel yang akan di fabrikasi, mulai dari ukuran, ketebalan dan bentuk panel sesuai drawing sebelum di welding. Biasanya pada panel L.Bulkhead yang di fit up adalah ukuran dan ketebalan dari longitudinal dan vertikal stiffener, Vertical web, , brucket dan ketebalan dari masing masing penguat tersebut. Kegiatan ini kami lakukan dengan menggunakan meteran dan drawing kapal.

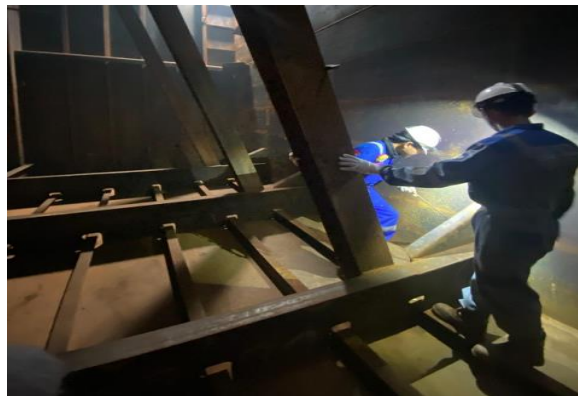
Gambar 2. 118. *Visual Weld Inspection Tank*

Pada hari ini saya mengikuti dan mengecek langsung yg dibimbing oleh Quality Control, dan Foreman Welder. Pengecekan yang dilakukan terdapat cacat las pada hasil pengelasan dimana ditemukan beberapa cacat las dan komenan seperti Porosity, poor stop/start, Spatter Runweld dan Undercut. Kegiatan ini dilakukan sebelum mengundang Class Surveyor.

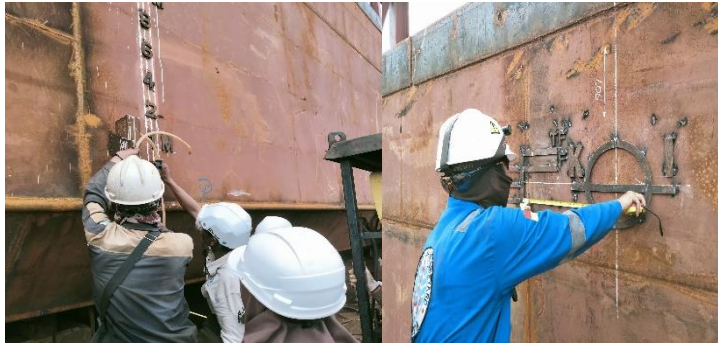
Gambar 2. 119. Timbang *Draft* dan *Plimsol Mark Check*

Kegiatan saya pada kali ini adalah timbang draft. Timbang draft bertujuan untuk memberi tanda atau markingan pada lambung kapal untuk di letakkan angka draftnya.

Sedangkan pengecekan plimsol mark ini dilakukan untuk menyesuaikan drawing yang sudah disapproval oleh class dengan actual dilapangan. Pengecekan dilakukan agar ukuran, jarak dan posisi plimsol mark benar-benar sesuai dengan drawing.

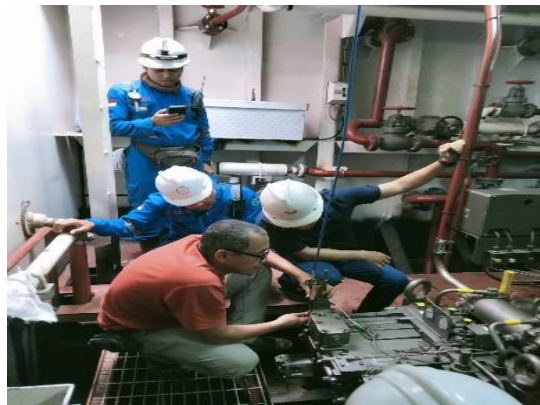
Gambar 2. 120. *Start Up*

- Fresh Water Temperature Alarm (Set Point 95°)
- Fresh Water Temperature Trip (Set Point 100°)
- Lubricant Oil Low Pressure Alarm (Set Point 0,18 Mpa)
- Lubricant Oil Low Pressure Trip (Set Point 0,14 Mpa)
- Emergency Stop
- Over Speed (Set Point 1600 Rpm)

Setelah Star Up pada Main Engine Marina 2258 semua item bekerja dengan baik.

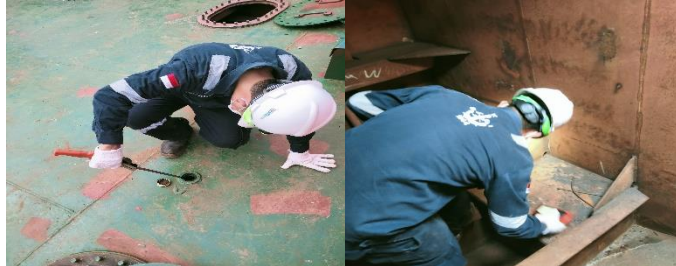
Gambar 2. 121. Kalibrasi dan Sounding Check

baru kita mengetahui kapaasitas dari Tank tersebut.Sedangkan Sounding Pipe Cek bertujuan untuk mengukur kedalaman Tank.

Alat yang digunakan adalah meteran digital dan meteran sounding. Jadi, setelah mengetahui dimensi dan kedalaman Tank maka kita bisa mengetahui kapasitas dari Tank tersebut.

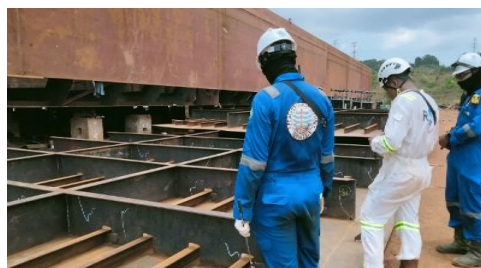
Gambar 2.122. Visual Weld Inspection With RINA Surveyor

Pada kegiatan ini kami melakukan visual test. Kegiatan ini merupakan kegiatan inspeksi dengan cara melihat atau dengan mata telanjang, dari hasil visual tes ini adalah dapat mengetahui apakah ada defect pada lasan jika ada maka akan melakukan penandaan dengan menggunakan kapur dan nantinya akan dilakukan repair pada lasan yang defect. Kegiatan ini dilakukan *pada panel Main Deck dan L.Bulkhead Kepala*.

Pada hari ini saya mengikuti dan mengecek langsung yg dibimbing oleh Quality Control, Surveyor Rina dan Foreman Welder. Pengecekan yang dilakukan terdapat cacat las pada hasil pengelasan dimana ditemukan beberapa cacat las dan komenan seperti Porosity,poor stop/start, Spatter Runweld dan Undercut. Setelah Inspection,Panel langsung langsung di close oleh surveyor.Akan tetapi panel harus direpair dulu dan mengirim bukti repair ke RINA Surveyor sebelum melakukan erection.

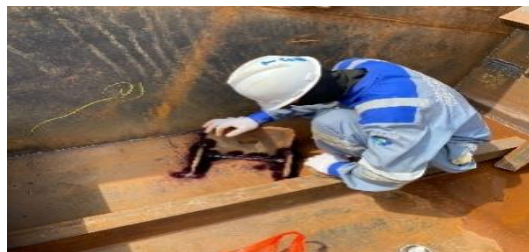
Gambar 2.123. *Penetrant Test*

Pada kegiatan hari ini adalah melakukan penetrant test pada kupingan blok Wing Tank Portside .Penetrant bertujuan untuk mengetahui cacat yang ada pada weldingan. Jika terdapat defect pada weldingan kupingan maka harus di repair agar kupingan kuat dan tidak terlepas dari blok yang akan diangkat dan akan dierection.

Kegiatan ini dilakukan bersama QC. Komenan pada penetrant kali ini adalah Runweld ,yaitu tidak sempurnanya sambungan weld .Alat dan bahan yang digunakan pada Penetrant Test adalah Tretmeant,Red Penetrant, Developer,sikat kawat, Welding Hammer, dan Majun.Adapun langkah-langkah dalam melakukan Penetrant Test adalah sebagai berikut:

1. Bersihkan Hasil lasan dari terak las menggunakan palu/ welding Hammer
2. Sikat sisa terak las dan debu dari permukaan lasan yang akan dipenetrant
3. Setelah bersih aplikasikan Treatmeant/ Cleaner pada hasil lasan
4. Selanjutnya aplikasikan Red Penetrant dan tunggu 5-10 menit.
5. Setelah itu, Bersihkan red penetrant tadi dengan Treatmeat dan majun hingga bersih. Cara yang benar nya adalah dengan cara menyemprotkan cleaner pada maju lalu digosokkan ke specimen dengan satu arah.
6. Setelah bersih langsung saja aplikasikan Developer pada permukaan lasan
7. Jika terdapat defect, maka akan muncul/timbul warna merah.

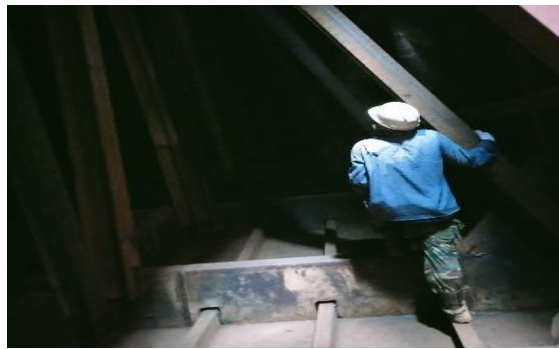
Gambar 2.124. *Final Inspect Tank*

Pada kegiatan ini saya bersama QC dan F.W Melakukan Final Inspection Tank Starboard dan Portside kapal yang sudah dilaunching pada kapal Tongkang **BAHARI 30076** . Inpection ini bertujuan untuk melihat apakah ada keboran dan masalah pada tank.

Setelah pemeriksaan pada tank, tidak terdapat kebocoran maupun problem yang lain pada tank. Dan Void Tank sudah bisa ditutup secara permanen.

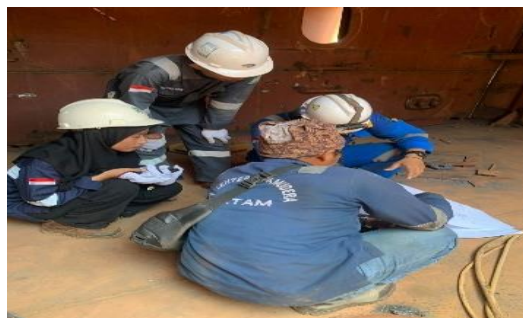
Gambar 2.125. *Fit Up Markingan Over Board*

Pada kegiatan ini saya bersama QC Melakukan pengecekan/Fit Up markingan over board pipe pada kapal togboat . Fit Up dilakukan untuk melihat apakah markingan sudah pada posisi yang benar berdassarsarkan drawing. Jika sudah benar maka pekerjaan boleh dilanjutkan.

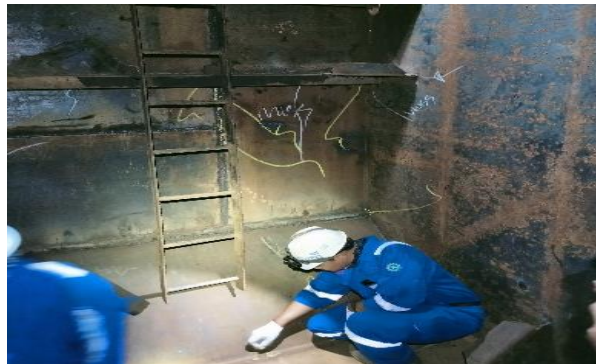
Gambar 2. 126. Visual Weld Inspection Tank

Pada hari ini saya mengikuti dan mengecek langsung yg dibimbing oleh Quality Control, dan Foreman Welder. Pengecekan yang dilakukan terdapat cacat las pada hasil pengelasan dimana ditemukan beberapa cacat las dan komenan seperti Porosity, poor stop/start, Spatter Runweld dan Undercut. Kegiatan ini dilakukan sebelum mengundang Class Surveyor.

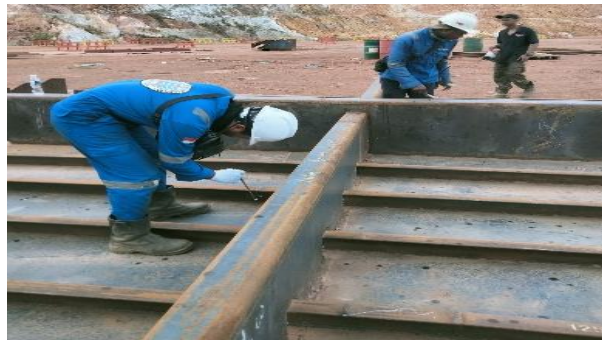
Gambar 2. 128. Visual Weld Inspection

Pada kegiatan ini kami melakukan visual test. Kegiatan ini merupakan kegiatan inspeksi dengan cara melihat atau dengan mata telanjang, dari hasil visual tes ini adalah dapat mengetahui apakah ada defect pada lasan jika ada maka akan melakukan penandaan dengan menggunakan kapur dan nantinya akan dilakukan repair pada lasan yang defect. Kegiatan ini dilakukan pada Panel T.Bulkhead Fr. 36 Starboard dan Porside , Fr.26 Starboard dan Fr.41 Starboard.

Pada hari ini saya mengikuti dan mengecek langsung yg dibimbing oleh Quality Control, dan Foreman Welder. Pengecekan yang dilakukan terdapat cacat las pada hasil pengelasan dimana ditemukan beberapa cacat las dan komenan seperti Porosity,poor stop/start, Spatter Runweld,+ weld dan Undercut. Kegiatan ini dilakukan sebelum mengundang Class Surveyor.

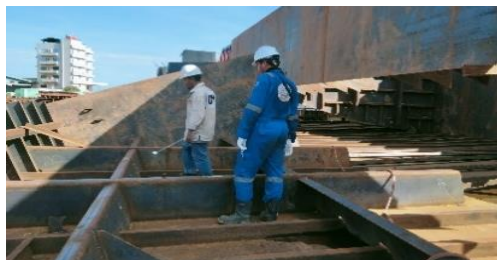
Gambar 2. 129. Visual Weld Inspection

Panel yang di inspect adalah Bottom Starboard dan Porside (Fr.39-42).Komen dan defectnya adalah Runweld, Porosity,Cluster Porosity,+Weld, dan Over Head Weld.

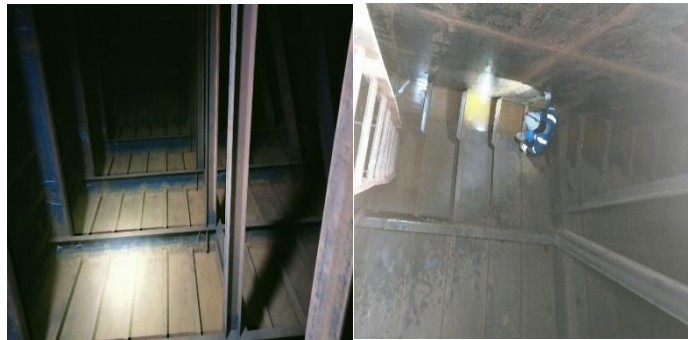
Gambar 2. 130. *Final Inspect Tank*

Pada hari ini saya bersama QC melakukan final inspect tank *Center*. Inspect dilakukan pada kapal yang sudah launching atau tidak. Inspect bertujuan untuk melihat apakah ada kebocoran dan masalah yang lain pada tank. Jika ada masalah maka harus segera direpair sebelum tank ditutup permanen.

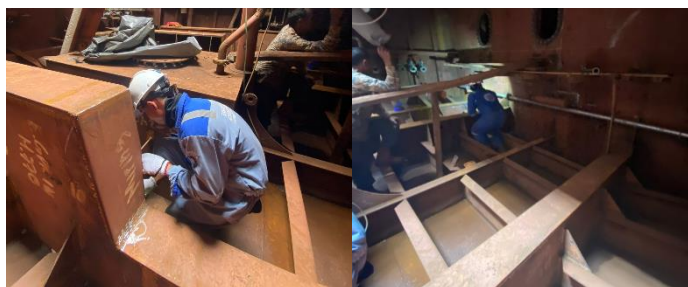
Gambar 2. 131. *Visual Weld Inspection Engine Girder*

Pada kegiatan ini kami melakukan visual test. Kegiatan ini merupakan kegiatan inspeksi dengan cara melihat atau dengan mata telanjang, dari hasil visual tes ini adalah dapat mengetahui apakah ada defect pada lasan jika ada maka akan melakukan penandaan dengan menggunakan kapur dan nantinya akan dilakukan repair pada lasan yang defect. Kegiatan ini dilakukan *pada Engine Girder*.

Pada hari ini saya mengikuti dan mengecek langsung yang dibimbing oleh Quality. Defect yang ditemukan adalah OH weld bracket Engine Girdeer Runwel. Kegiatan ini dilakukan sebelum mengundang Class Surveyor.

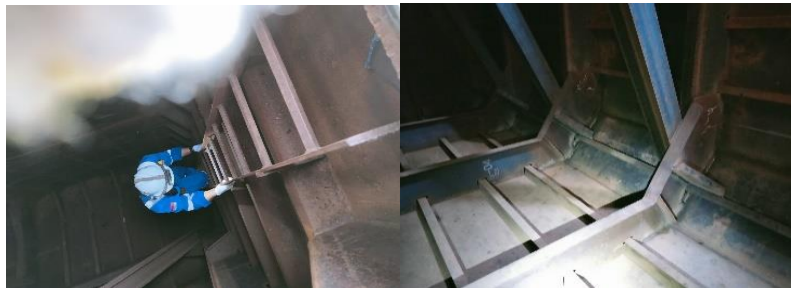
Gambar 2. 132. *Final Inspection Tank*

Pada hari ini saya bersama QC melakukan final inspect tank *Starboard dan Portside*. Inspect dilakukan pada kapal yang sudah launching atau tidak. Inspect bertujuan untuk melihat apakah ada kebocoran dan masalah yang lain pada tank. Jika ada masalah maka harus segera direpair sebelum tank ditutup permanen.

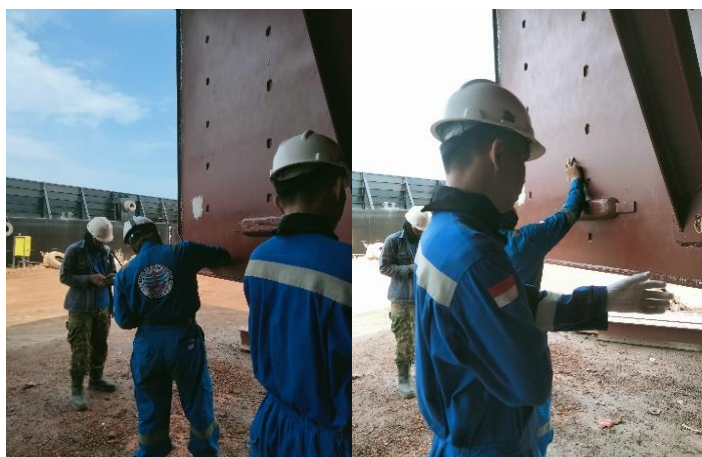
Gambar 2. 133. *Final Visual Weld Inspection After Primer Coating*

Pada hari ini saya bersama QC dan OS melakukan Final Visual Weld apakah masih ada komenan atau defect yang ketinggalan. Jika ada maka harus segera direpair sebelum masuk ke Coating tahap selanjutnya. Defect dan komen yang ditemukan adalah porosity, +Weld, Undercut dan Gerinda.

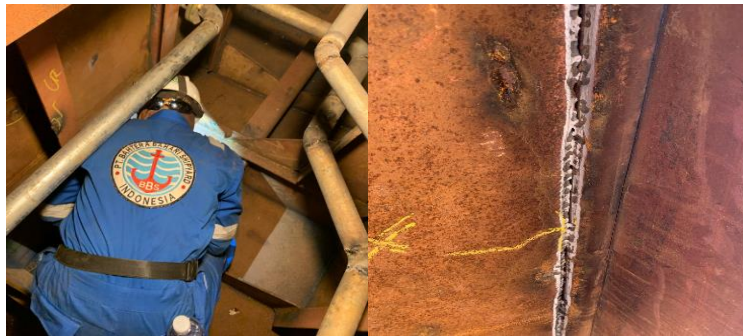
Gambar 2. 134. *Visual Weld Inspection Tank Cofferdam*

Pada hari ini saya mengikuti dan mengecek langsung yang dibimbing oleh Quality. Defect yang ditemukan ada *Weldingan yang harus di Gouging dan di Weld ulang*. Kegiatan ini dilakukan sebelum mengundang Class Surveyor.

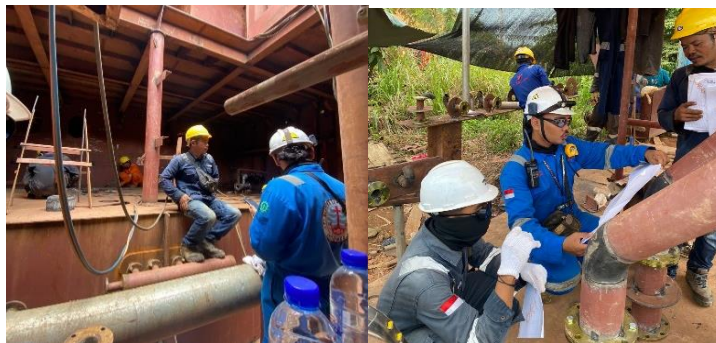
Gambar 2. 135. *Fit Up Pipa Sea Chest and Exhaust*

Pada kegiatan hari ini adalah memeriksa setiap komponen dari panel yang akan di fabrikasi, mulai dari ukuran, ketebalan dan bentuk panel sesuai drawing sebelum di welding. Biasanya pada Sistem perpipaan yang di fit up adalah ukuran dan ketebalan dari pipa, posisi dan line pada system perpipaannya. Pada kali ini yang di Fit Up adalah *Pipa Sea Chest dan Pipa Exhaust* Kegiatan ini kami lakukan dengan menggunakan meteran dan drawing kapal. Kegiatan ini saya lakukan bersama QC, dan Foreman Piping.

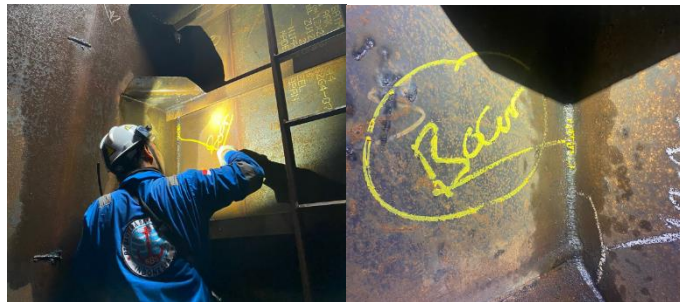
Gambar 2. 136. Air Test Tank

- 1.) Selang ini dipasang pada tutup Manhole di bagian deck.
- 2.) Pada tutup Manhole ini terdapat bagian valve untuk memasukkan udara dari compressor dan bagian lainnya sebagai tempat melekatnya selang (Lihat Gambar 3.15). Selang tersebut kemudian diisi oleh air sebagai cara dalam mengetahui nilai tekanan udara di dalam tangki.
- 3.) Mengukur jarak antara permukaan air bagian bawah dengan permukaan air bagian atas. Berdasarkan penjelasan dari QC, jaraknya harus 1.8 – 2.0 m untuk mendapat nilai tekanan udara 0.18 – 0.2 bar di dalam tangki.
- 4.) Setelah tangki yang diuji telah dimasukkan udara, proses selanjutnya yaitu penyemprotan air sabun/detergen dari luar tangki pada bagian sambungan las yang terhubung dengan tangki.
- 5.) Jika muncul buih atau gelembung sabun pada sambungan las maka menandakan bahwa tangka tersebut bocor.

- 6.)Bila terdapat kebocoran, gelembung/busa akan keluar dari area tersebut. Bila gelembung/busa yang terlihat halus maka kemungkinan di daerah pengelasan tersebut terdapat kebocoran.
- 7.)Jika terdapat kebocoran, lokasi kebocoran tersebut akan ditandai dengan kapur.
- 8.)Perbaikan dilakukan dengan cara di welding kembali pada tempat yang bocor.
