**LAPORAN KERJA PRAKTEK
PT. BAHTERA BAHARI SHIPYARD**

**Jl. Pattimura - Sei Kasam RT 003 RW 002 Kelurahan Kabil
Kec. Nongsa, Batam, Kepulauan Riau, Indonesia**

**JURUSAN TEKNIK PERKAPALAN
PRODI D-IV TEKNOLOGI REKAYASA ARSITEKTUR PERKAPALAN
POLITEKNIK NEGERI BENGKALIS
BENGKALIS – RIAU**

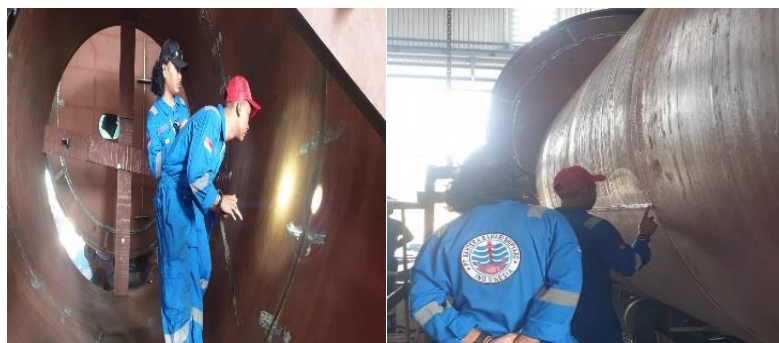
Gambar 2. 137. Survey dan Visual Weld Inspection PEDESTAL

Pada hari ini saya bersama QC melakukan survey sekaligus Visual Welding Inspection PEDESTAL untuk Crane Barge. Survey dan Inspection dilakukan langsung di PT.SPI. Inspection dilakukan untuk memeriksa apakah ada kekurangan dalam fabrikasi pedestal. Jika ada langsung dikomen dan repair oleh pihak PT.SPI sebelum diantarkan ke PT.BBS.

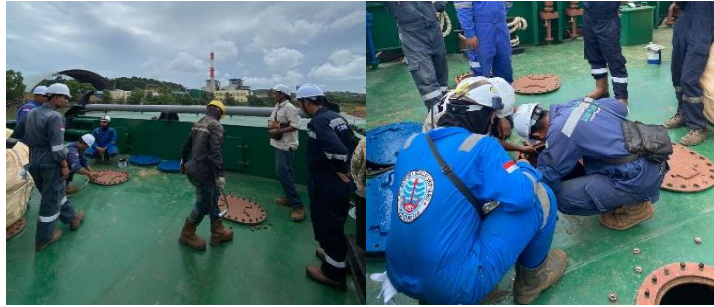
Gambar 2. 138. *Final Inspection Tank FOT kapal Tugboat*

Pada hari ini saya bersama QC,OS dan Crew kapal melakukan final inspect tank *FOT*. Inspect dilakukan pada kapal yang sudah launching atau tidak. Inspect bertujuan untuk melihat apakah ada kebocoran dan masalah yang lain pada tank. Jika ada masalah maka harus segera direpair sebelum tank digunakan untuk kapal beroperasi.

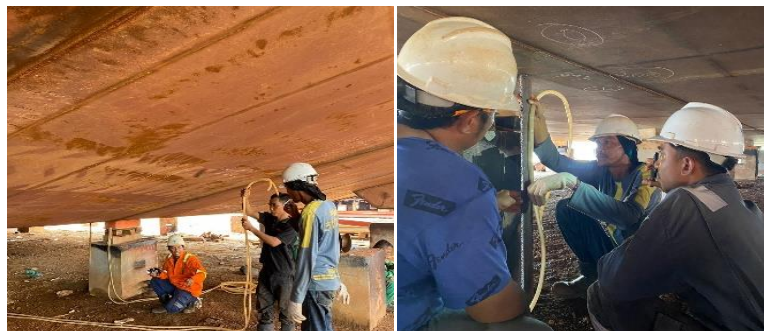
Gambar 2. 139. *Keel Deflection*

Pada kali ini saya bersama QC,OS dan FW Welder melakukan *Keel Deflection*. Fungsi dari Keel deflection adalah untuk mengetahui Level (kelurusan) keel (lunas) dari suatu kapal, dimana persyaratan untuk kapal baru adalah keel harus lurus dengan toleransi tertentu sesuai Rules Class yang berlaku. Caranya adalah dengan mengukur ketinggian keel pada setiap Bulkhead. Alat yang digunakan adalah kapur, meter dan Water pass/selang.

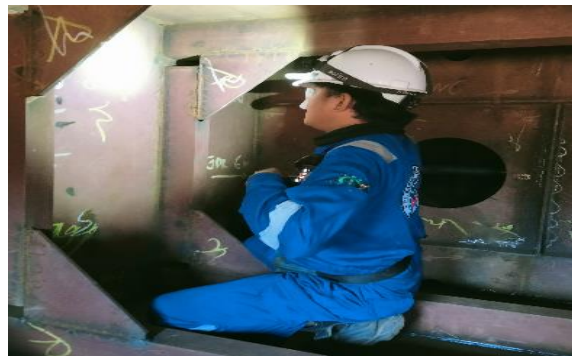
Gambar 2. 144. *Visual Weld Inspection Double Bottom Tank*

Pada kegiatan ini kami melakukan visual test. Kegiatan ini merupakan kegiatan inspeksi dengan cara melihat atau dengan mata telanjang, dari hasil visual tes ini adalah dapat mengetahui apakah ada defect. Kegiatan ini dilakukan pada *Double Bottom Tank Starboard*.

Pada hari ini saya mengikuti dan mengecek langsung yang dibimbing oleh QC. Defect dan komenan yang ditemukan adalah OH Porosity, runweld, tambah weld, Cluster porosity, tambah weld OH dan Gerinda. Kegiatan ini dilakukan sebelum mengundang Class Surveyor.

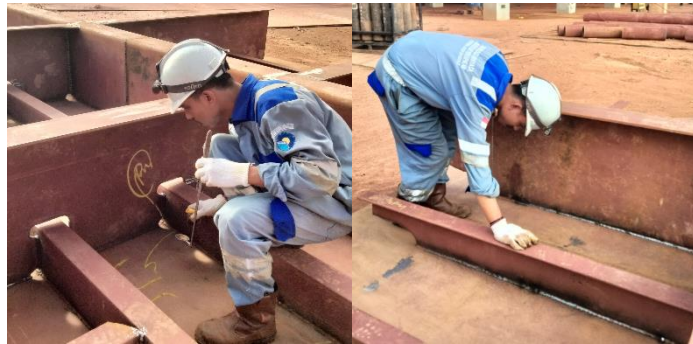
Gambar 2. 146. Visual Weld Inspection Main Deck

Pada hari ini saya mengikuti dan mengecek langsung yang dibimbing oleh QC. Defect dan komenan yang ditemukan adalah OH Porosity, runweld, tambah weld, Cluster porosity, tambah weld OH dan Gerinda. Kegiatan ini dilakukan sebelum mengundang Class Surveyor.

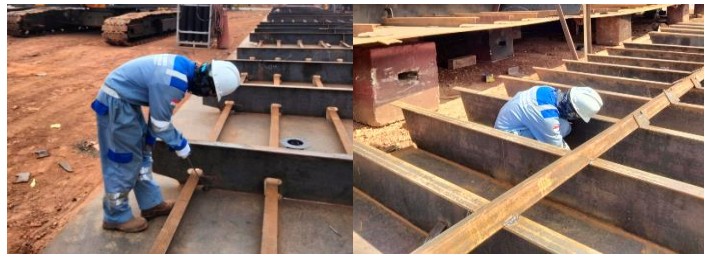
Gambar 2. 147. *Visual Weld Inspection*

Pada kegiatan ini kami melakukan visual test. Kegiatan ini merupakan kegiatan inspeksi dengan cara melihat atau dengan mata telanjang, dari hasil visual tes ini adalah dapat mengetahui apakah ada defect pada lasan jika ada maka akan melakukan penandaan dengan menggunakan kapur dan nantinya akan dilakukan repair pada lasan yang defect. Kegiatan ini dilakukan *pada panel Longitudinal Bulkhead starboard, Transverse Bulkhead Fr. 5 dan Transom After*.

Pada hari ini saya mengikuti dan mengecek langsung yang dibimbing oleh QC. Defect dan komenan yang ditemukan adalah OH Porosity, runweld, tambah weld, Cluster porosity, tambah weld OH dan Gerinda. Kegiatan ini dilakukan sebelum mengundang Class Surveyor.

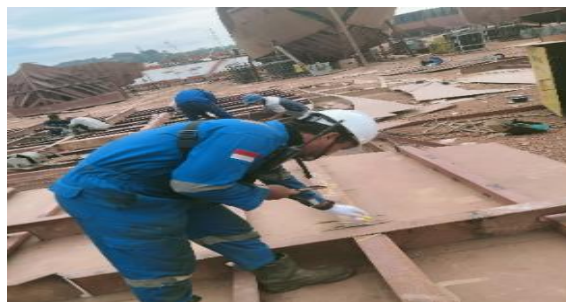
Gambar 2. 148. *Fit Up Panel Main Deck*

Pada hari ini kegiatan saya bersama QC adalah memeriksa setiap komponen dari panel *Main Deck* yang akan di fabrikasi, mulai dari ukuran, ketebalan dan bentuk panel sesuai drawing sebelum di welding. Biasanya pada panel main deck yang di fit up adalah ukuran dan ketebalan dari longitudinal deck Girder, Loingitudinal Stiffiner, Web Deck dan ketebalan dari masing masing penguat tersebut. Kegiatan ini kami lakukan dengan menggunakan meteran dan drawing kapal.

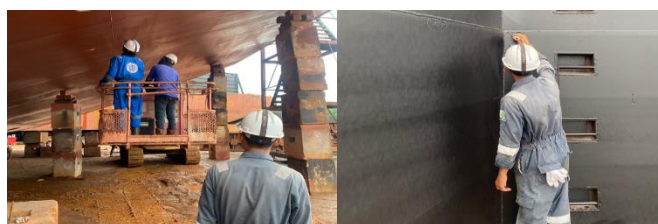
Gambar 2. 149. *Final Inspection Eksternal*

Pada hari ini saya bersama QC dan FW melakukan Final inspect external body dan side board kapal tongkang (H-711) after primer coating. Ada beberapa defect seperti porosity dan Undercut yang perlu di repair dan bagian bagian yang perlu di+weld.

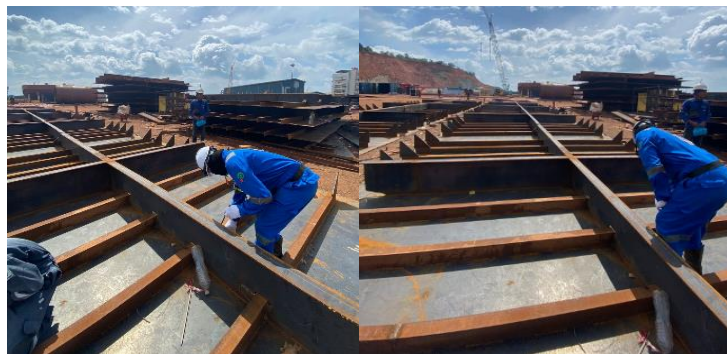
Gambar 2. 151. *Visual Weld Inspection T.Bulkhead*

Pada hari ini saya mengikuti dan mengecek langsung yang dibimbing oleh QC. Defect dan komenan yang ditemukan adalah OH Porosity, runweld, tambah weld, Cluster porosity, dan tambah weld OH . Kegiatan ini dilakukan sebelum mengundang Class Surveyor.

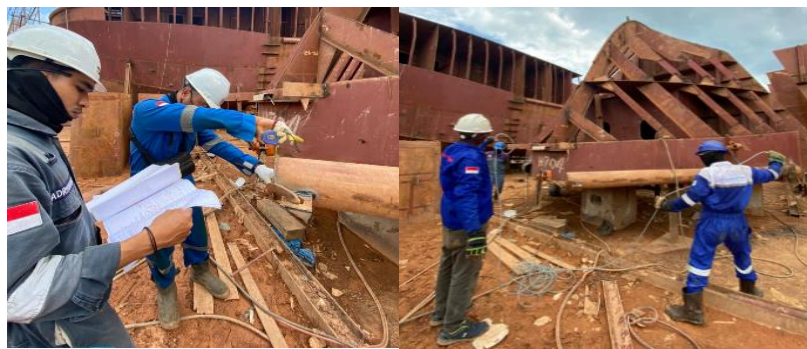
Gambar 2. 153. Levelling Raised Deck

Pada kegiatan ini saya bersama QC dan subcont melakukan Levelling pada *Block Reised Deck*. Levelling ini bertujuan agar ada kerataan di semua sisi. Jika tidak rata atau melebihi toleransi maka harus diratakan dan baru boleh dilanjutkan proses Weldingnya. Kegiatan ini menggunakan alat timbang atau levelling yaitu Selang Waterpass.

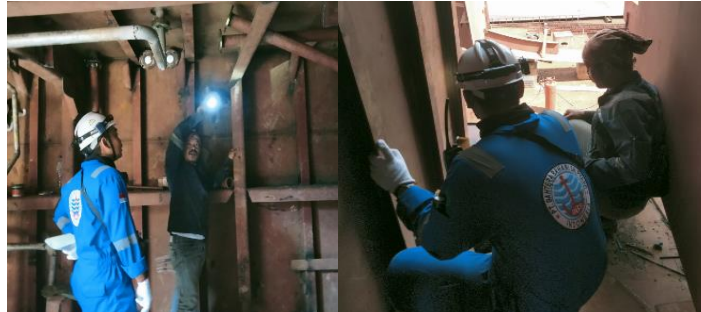
Gambar 2. 154. *Fit Up Markingan Sanitary Pipe*

Pada kegiatan hari ini adalah memeriksa setiap komponen dari panel yang akan di fabrikasi, mulai dari ukuran, ketebalan dan bentuk panel sesuai drawing sebelum di welding. Biasanya pada Sistem perpipaan yang di fit up adalah ukuran dan ketebalan dari pipa, posisi dan line pada system perpipaannya. Namun kali ini yang kami Fit Up

adalah *Markingan dari pipa sanitary*. Kegiatan ini kami lakukan dengan menggunakan meteran dan drawing kapal. Kegiatan ini saya lakukan bersama QC dan Foreman Piping.

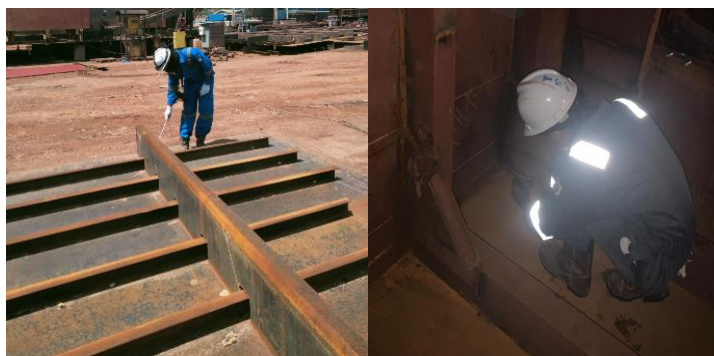
Gambar 2. 155. *Visual Weld Inspection Tank and Panel*

Pada hari ini saya mengikuti dan mengecek langsung yang dibimbing oleh QC. Defect dan komenan yang ditemukan adalah OH Weld, Porosity, runweld, tambah weld, Cluster porosity, Gerinda, Miss Weld dan tambah weld OH . Kegiatan ini dilakukan sebelum mengundang Class Surveyor.

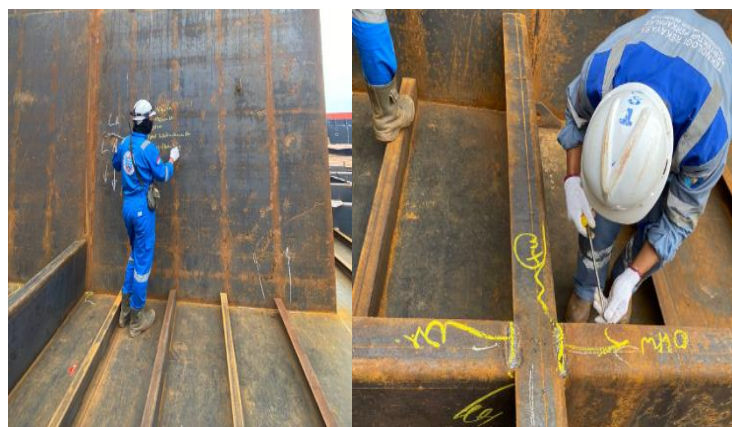
Gambar 2. 157. *Visual Weld Inspection Bottom*

Pada hari ini saya mengikuti dan mengecek langsung yang dibimbing oleh QC. Defect dan komenan yang ditemukan adalah OH Weld, Porosity, runweld, tambah weld, Cluster porosity, Miss Weld dan tambah weld OH . Kegiatan ini dilakukan sebelum mengundang Class Surveyor.

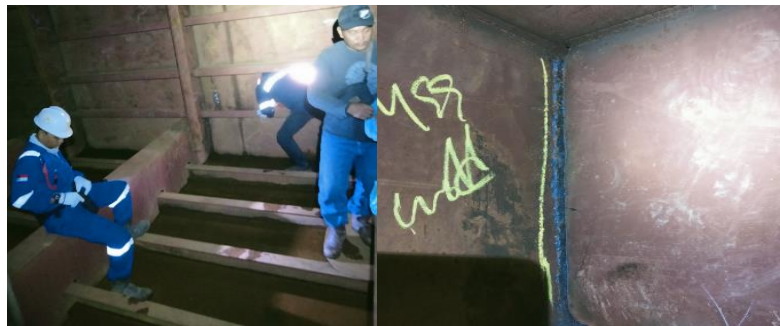
Gambar 2. 158. Visual Weld Inspection Tank

Pada hari ini saya mengikuti dan mengecek langsung yang dibimbing oleh QC. Defect dan komenan yang ditemukan adalah OH Weld, Porosity, runweld, tambah weld, Cluster porosity, Gerinda, Miss Weld dan tambah weld OH. Kegiatan ini dilakukan sebelum mengundang Class Surveyor.

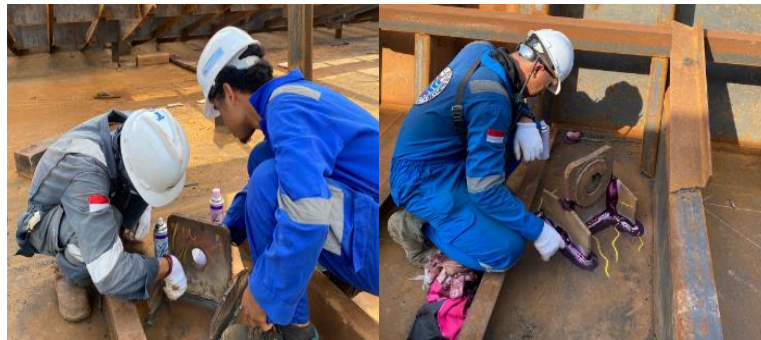
Gambar 2. 159. *Penetrant Test*

1. Bersihkan Hasil lasan dari terak las menggunakan palu/ welding Hammer
2. Sikat sisa terak las dan debu dari permukaan lasan yang akan dipenetrant
3. Setelah bersih aplikasikan Treatmeant/ Cleaner pada hasil lasan
4. Selanjutnya aplikasikan Red Penetrant dan tunggu 5-10 menit.
5. Setelah itu, Bersihkan red penetrant tadi dengan Treatmeat dan majun hingga bersih. Cara yang benar nya adalah dengan cara menyemprotkan cleaner pada maju lalu digosokkan ke specimen dengan satu arah.
6. Setelah bersih langsung saja aplikasikan Developer pada permukaan lasan
7. Jika terdapat defect, maka akan muncul/timbul warna merah.

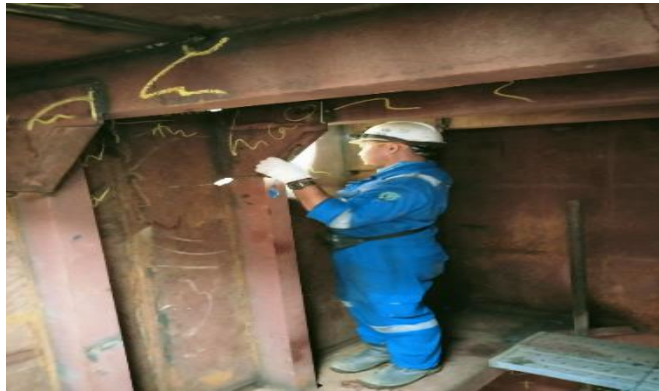
Gambar 2. 160. *Visual Weld Inspection Tank*

Weld dan tambah weld OH . Kegiatan ini dilakukan sebelum mengundang Class Surveyor.

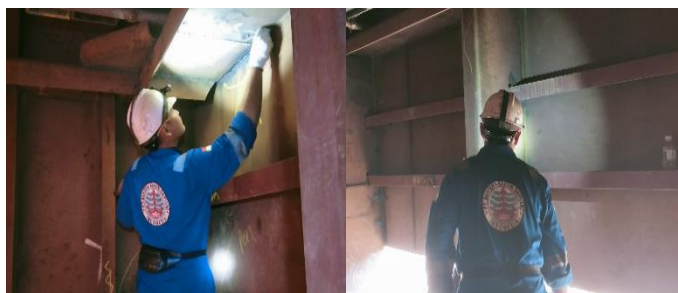
Gambar 2. 161. *Visual Weld Inspection Tank*

Pada kegiatan ini kami melakukan visual test. Kegiatan ini merupakan kegiatan inspeksi dengan cara melihat atau dengan mata telanjang. Kegiatan ini dilakukan *pada Tank 9 Center Starboard dan Starboard.*

Pada hari ini saya mengikuti dan mengecek langsung yang dibimbing oleh QC. Defect dan komenan yang ditemukan adalah OH Weld, Porosity, runweld, tambah weld, Cluster porosity, Gerinda ,Miss Weld dan tambah weld OH . Kegiatan ini dilakukan sebelum mengundang Class Surveyor.

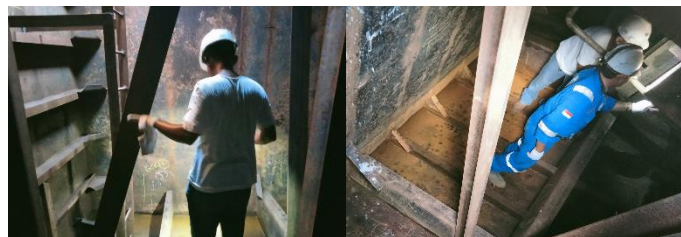
Gambar 2. 162. *Final Inspection Tank*

Pada hari ini saya bersama QC DAN OS melakukan final inspect tangki dan pengecekan kebocoran tangki kapal tongkang yang sudah launching yaitu kapal Tongkang(H-751). Pada kali ini yang di cek adalah Tank bagian kepala Starboard dan Portside dan semua tank Center .

Setelah melakukan Pengecekan pada tangki maka ada beberapa komenan yaitu buka Support, kuras Air dan Cleaning Pasir. Setelah semua komenan direpair maka void tank sudah boleh ditutup secara permanen.

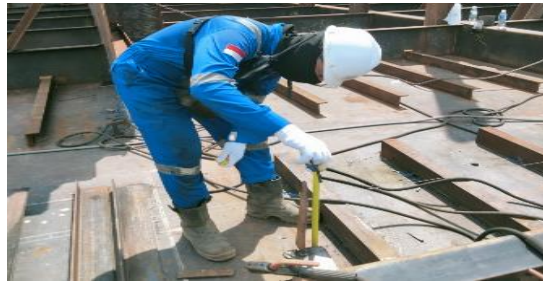
Gambar 2. 164. *Fit Up dan Timbang Bottom*

Pada hari ini kegiatan adalah memeriksa setiap komponen dari panel yang akan di fabrikasi, mulai dari ukuran, ketebalan dan bentuk panel sesuai drawing sebelum di welding. Biasanya pada bottom yang di fit up adalah ukuran dan ketebalan dari longitudinal , web Bottom, , brucket dan apakah sudah cukup jumlah yang dipasang dan benar spacing nya. Selain itu kami juga menimbang kerataan dari Web Bottom.

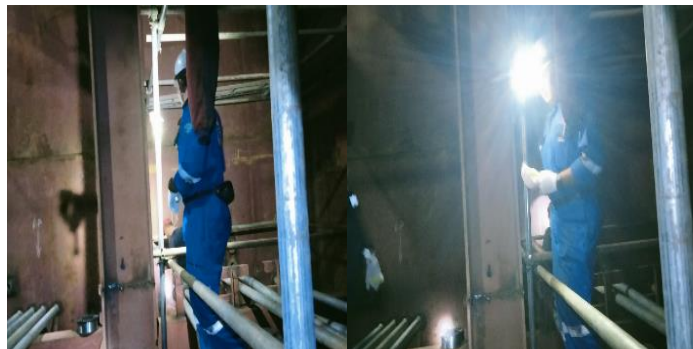
Gambar 2. 165. *Visual Weld Inspection Tank*

Pada hari ini saya mengikuti dan mengecek langsung yang dibimbing oleh QC. Defect dan komenan yang ditemukan adalah OH Weld, Porosity, runweld, tambah weld, Cluster porosity, Gerinda ,Miss Weld dan tambah weld OH . Kegiatan ini dilakukan sebelum mengundang Class Surveyor.

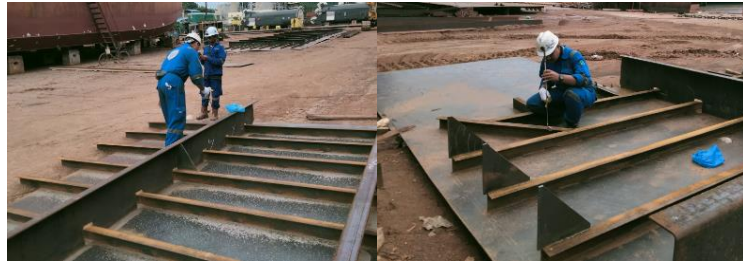
Gambar 2. 166. *Visual Weld Inspection*

Pada kegiatan ini kami melakukan visual test. Kegiatan ini merupakan kegiatan inspeksi dengan cara melihat atau dengan mata telanjang. Kegiatan ini dilakukan *pada Panel Tranverse Bulkhead dan Longitudinal Bulkhead*.

Pada hari ini saya mengikuti dan mengecek langsung yang dibimbing oleh QC. Defect dan komenan yang ditemukan adalah OH Weld, Porosity, runweld, tambah weld, Cluster porosity, Gerinda, Miss Weld dan tambah weld OH. Kegiatan ini dilakukan sebelum mengundang Class Surveyor.

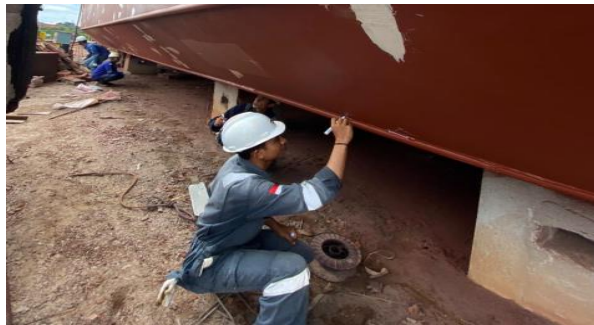
Gambar 2. 168.Final Weld Inspection

Pada kali ini saya bersama QC dan OS melakukan Final Visual Inspection external/ body luar After Primer Coating .Inspection ini bertujuan untuk melihat kembali apakah masih ada defect dan komenan yang belum direpair.Jika ada maka harus direpair terlebih dahulu sebelum masuk ke Second Coat dan proses finishing.Contoh defect dan komenan yang masih tertinggal adalah Porosity +weld dan Undercut.

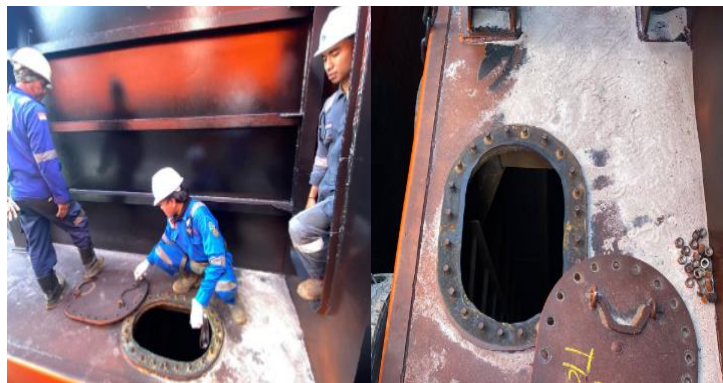
Gambar 2. 169. Final Inspection Tank

Pada kali ini saya bersama QC dan Foreman Welder melakukan Final Inspection Tank Starboard dan Portside kapal yang sudah dilaunching pada kapal Tongkang Marine Power (H-711).Inspection ini bertujuan untuk melihat apakah ada kebocoran dan masalah pada tank. Setelah pemeriksaan pada tank, tidak terdapat kebocoran maupun problem yang lain pada tank. Dan Void Tank sudah bisa ditutup secara permanen.

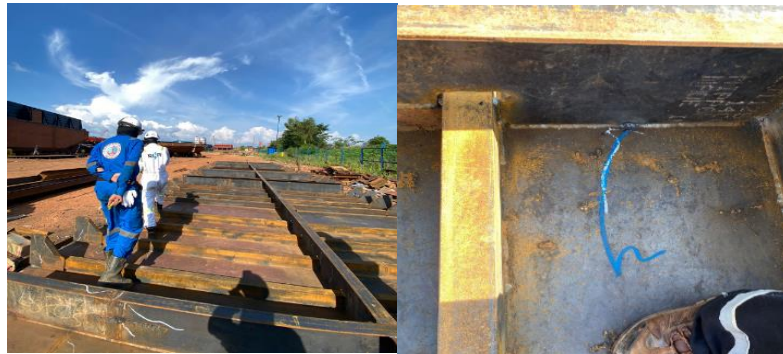
Gambar 2. 170. *Visual Weld Inspection with RINA Surveyor*

Pada kali ini saya dan QC melakukan Visual welding Inspection bersama RINA Surveyor panel *Tranverse Bulkhead* pada kapal Tongkang (H-777). Defect dan komen yang ditemukan pada saat melakukan Inspection adalah Porosity dan tambah weld OH Joinan Angle Bar. Setelah Inspect bersama RINA Surveyor maka defect yang ditemukan masih didalam toleransi. Oleh karena itu Panel langsung di close oleh class. Dan sudah bisa di direction After repair komenan.

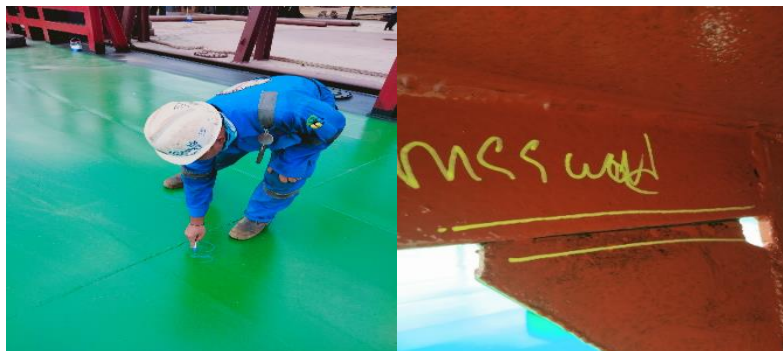
Gambar 2. 171. *Final Visual Weld Inspection*

Pada kali ini saya bersama QC melakukan Final Visual Inspection Tongkang(H-751) pada bagian Side Board dan Main deck. Inspection dilakukan After Coating. Pengecekan dilakukan untuk melihat apakah masih ada kekurangan pada welding maupun yang lain. Pada saat inspection ditemukan lah Defect dan komenan seperti Miss Weld, Under Cut, Porosity, Gerinda, Miss Weld dan + weld. Semua komenan harus direpair sebelum lanjut ke proses coating yang selanjutnya.

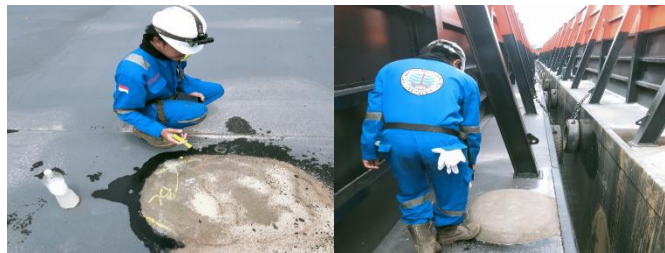
Gambar 2. 172. Cek Kebocoran *Manhole*

Pada hari ini saya bersama QC dan FW melakukan Pengecekan kebocoran Manhole Void Tak yang sudah ditutup permanen. Pengecekan dilakukan pada manhole kapal tongkang yang sudah diair yaitu kapal Nusantara Logistik 18. Alat yang digunakan adalah air sabun.

Setelah dilakukan Pengecekan terdapat beberapa tutup manhole yang mengalami kebocoran yaitu 3 di Tank CP, 1 di Tank CS dan 1 di Tank P & 1 Tank S. Manhole harus yang mengalami kebocoran harus segera direpair.

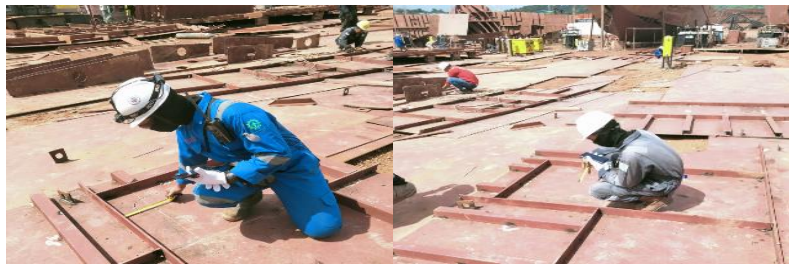
Gambar 2. 174. *Fit Up Blok Wheel House*

Pada hari ini kegiatan saya bersama QC adalah memeriksa setiap komponen dari *Blok whell House* . Pada blok ini yang fit up adalah ukuran dan ketebalan, dan posisi dari setiap komponen atau penguat dari Wheel House tersebut. Kegiatan ini kami lakukan dengan menggunakan meteran dan drawing kapal. Setelah Fit Up dan tidak ada masalah maka boleh dilanjut ke tahap pengelasan.

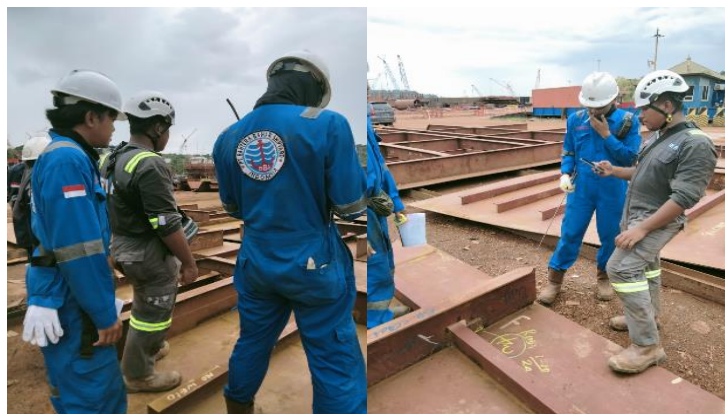
Gambar 2. 175. *Visual Weld Inspection With Class*

Pada hari ini saya bersama QC dan RINA Surveyor melakukan Visual Welding Inspection pada kapal SPOB. Yang di inspect adalah panel *T.Bulkhead Fr.3 dan Long Bulkhead 6000*.

Setelah Inspect bersama RINA Surveyor maka defect yang ditemukan masih didalam toleransi. Oleh karena itu Panel langsung di close oleh class. Dan sudah bisa di erection dibalik dan nantinya sudah bisa di erection After repair komenan.

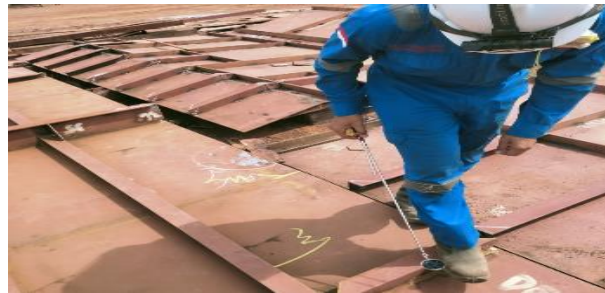
Gambar 2. 176. *Visual Weld Inspection*

Pada kali ini saya bersama QC melakukan Visual Inspect pada kapal Tongkang dan SPOB. Kam melakukan Inspect pada *Panel Main Deck*. Defect dan komenan yang ditemukan pada saat inspect adalah porosity,+Weld, Gerinda,Runweld, dan OH Weld. Alat yang digunakan adalah kapur kuning dan mirror. Kegiatan ini dilakukan sebelum mengundang Class Surveyor.

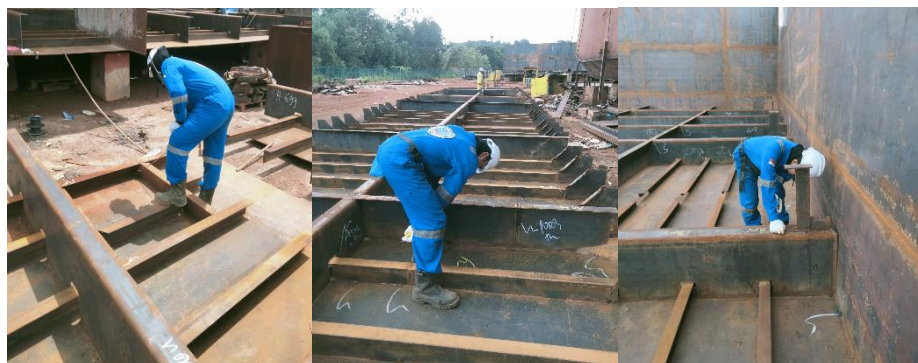
Gambar 2. 177. *Visual Weld Inspection*

Pada kali ini saya bersama QC melakukan Visual Inspect pada kapal Tongkang dan SPOB. Kami melakukan Inspect pada *Panel Main Deck (H-699),Panel T.Bulkhed Fr.05 dan Bottm Starboard(H-777)*. Defect dan komenan yang ditemukan pada saat inspect adalah porosity,+Weld, Runweld, Miss Weld dan OH Weld. Alat yang digunakan adalah kapur kuning dan mirror. Kegiatan ini dilakukan sebelum mengundang Class Surveyor.

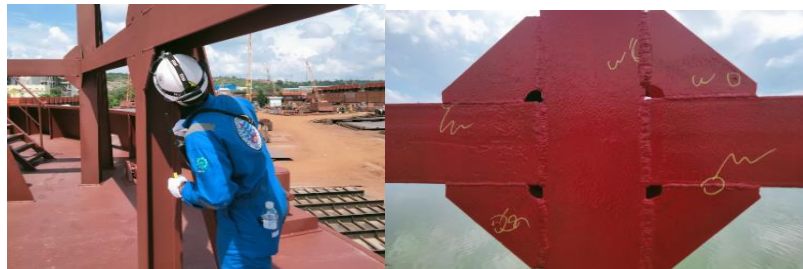
Gambar 2. 178. *Final Visual Weld Inspection*

Pada kali ini saya bersama QC melakukan Final Visual Inspection Tongkang(H-745) pada bagian *Side Board dan Main deck*. Inspection dilakukan After Coating. Pengecekan dilakukan untuk melihat apakah masih ada kekurangan pada welding maupun yang lain. Pada saat inspection ditemukan lah Defect dan komenan seperti Miss Weld, Under Cut, Porosity, Gerinda, Miss Weld dan + weld. Semua komenan harus direpair sebelum lanjut ke proses coating yang selanjutnya.

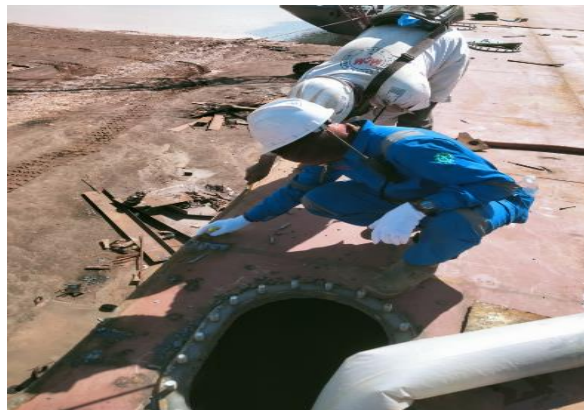
Gambar 2. 179. *Visual Weld Inspection*

Pada kali ini saya bersama QC melakukan Visual Inspect pada kapal Tongkang. Kami melakukan Inspect pada *Manisan/ bibir atau joinan antara Main Deck dengan Side Shell*. Setelah Inspection maka ditemukan defect pada lasan yang harus direpair seperti +Weld dan Porosity sebelum pemasangan Fender. Alat yang digunakan adalah kapur kuning dan mirror.

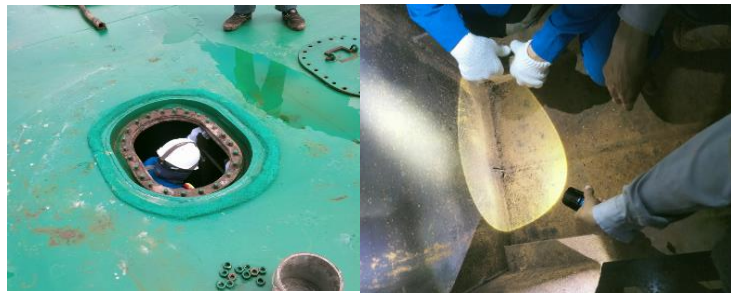
Gambar 2. 180. Final Inpection Tank

Pada kali ini saya bersama QC dan Foreman Welder melakukan Final Inpection Tank Starboard dan Portside kapal yang sudah dilaunching pada kapal Tongkang Marine Power (H-744). Inpection ini bertujuan untuk melihat apakah ada keboran dan masalah pada tank. Setelah pemeriksaan pada tank, ada bekas lubang air yang belum diweld sempurna, dan harus direpair sebelum Void Tank ditutup secara permanen.

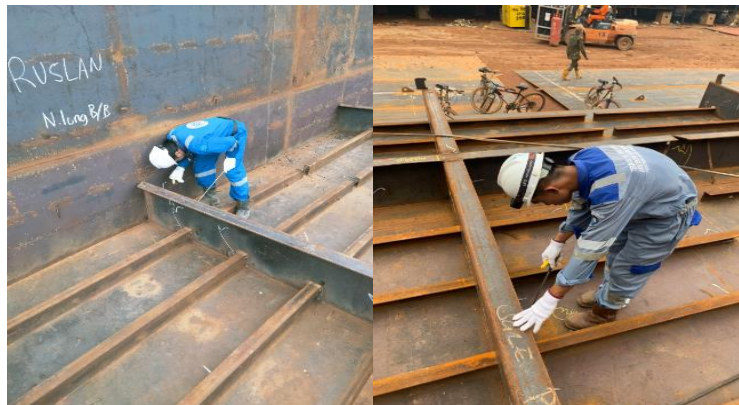
Gambar 2. 181. Visual Weld Inspection

Pada kali ini saya bersama QC melakukan Visual Inspect pada kapal Tongkang. Kami melakukan Inspect pada *Panel T. Bulkhead dan Bottom Starboard (H-777)*. Defect dan komenan yang ditemukan pada saat inspect adalah porosity, +Weld, Runweld, Miss Weld, UnderCut dan OH Weld. Alat yang digunakan adalah kapur kuning dan mirror. Kegiatan ini dilakukan sebelum mengundang Class Surveyor.

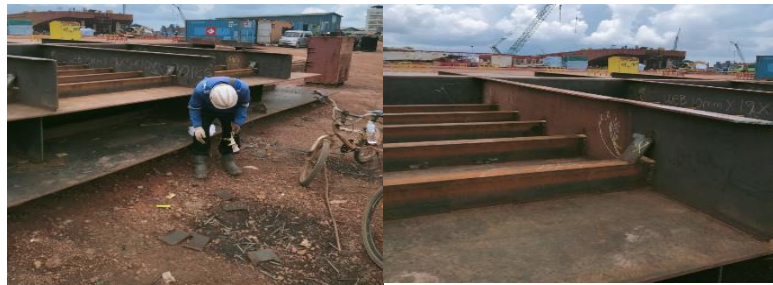
Gambar 2. 182. *Visual Weld Inspection*

Pada kali ini saya bersama QC melakukan Visual Inspect pada kapal Tongkang. Kami melakukan Inspect pada *Panel Main Deck*. Defect dan komenan yang ditemukan pada saat inspect adalah porosity,+Weld, Runweld, Miss Weld, UnderCut dan OH Weld. Alat yang digunakan adalah kapur kuning dan mirror. Semua komenan dan defect harus direpair sebelum mengundang Class Surveyor.

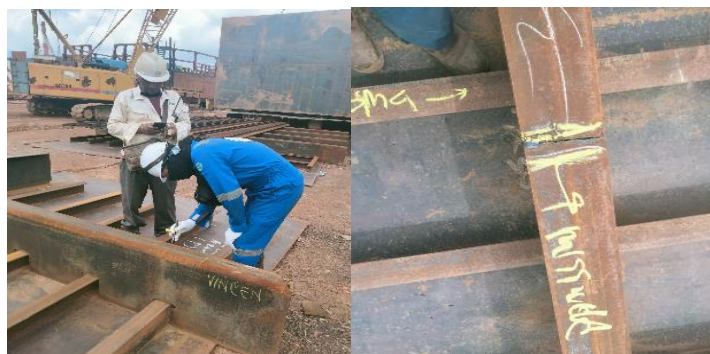
Gambar 2. 185. *Visual Weld Inspection*

Pada kali ini saya bersama QC melakukan Visual Inspect pada kapal Tongkang. Kami melakukan Inspect pada *Panel Main Deck*. Defect dan komenan yang ditemukan pada saat inspect adalah porosity,+Weld, Runweld, Miss Weld, UnderCut dan OH Weld. Alat yang digunakan adalah kapur kuning dan mirror. Semua komenan dan defect harus direpair sebelum mengundang Class Surveyor.

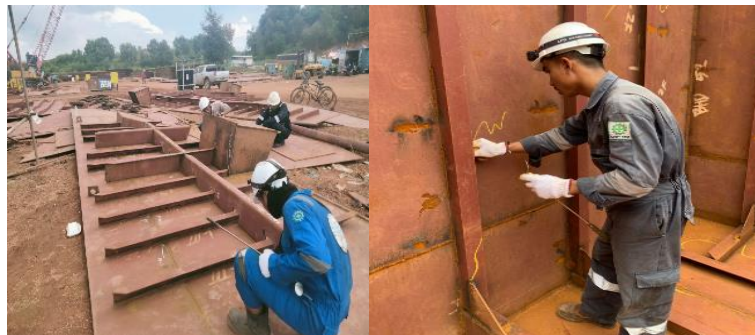
Gambar 2. 187. *Visual Weld Inspection*

Pada kali ini saya bersama QC melakukan Visual Inspect pada kapal Tongkang. Kami melakukan Inspect pada *Panel Side Shell (P/S)* dan *Transom After(H-T763)* dan *Blok Akomodation(H-659)*. Defect dan komenan yang ditemukan pada saat inspect adalah porosity, +Weld, Runweld, Miss Weld, UnderCut, Gerinda dan OH Weld. Alat yang digunakan adalah kapur kuning dan mirror. Semua komenan dan defect harus direpair sebelum mengundang Class Surveyor.

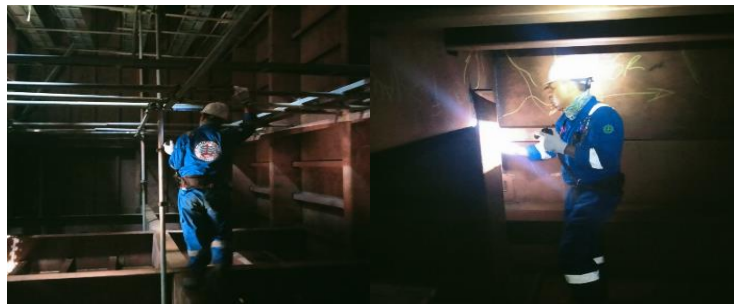
Gambar 2. 188. *Visual Weld Inspection Tank*

Pada kali ini saya bersama QC melakukan Visual Inspect pada kapal Tongkang. Kami melakukan Inspect pada *Tank 5 Center dan Tank 5 Center Portside*. Defect dan komenan yang ditemukan pada saat inspect adalah porosity,+Weld, Runweld, Miss Weld, UnderCut, Gerinda dan OH Weld. Alat yang digunakan adalah kapur kuning dan mirror. Semua komenan dan defect harus direpair sebelum mengundang Class Surveyor.

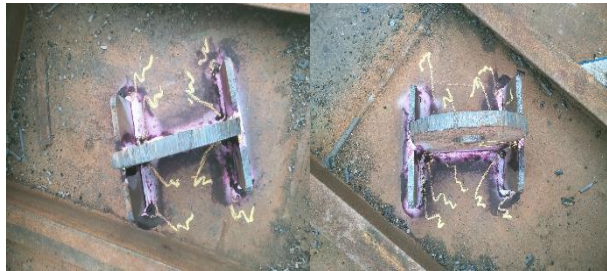
Gambar 2. 189. *Penetrant Test*

Pada kegiatan hari ini adalah melakukan penetrant test pada kupingan blok . Penetrant bertujuan untuk mengetahui cacat yang ada pada weldingan. Jika terdapat defect pada weldingan kupingan maka harus di repair agar kupingan kuat dan tidak terlepas dari blok yang akan diangkat/*bending* dan akan diirection.

1. Bersihkan Hasil lasan dari terak las menggunakan palu/ welding Hammer
2. Sikat sisa terak las dan debu dari permukaan lasan yang akan dipenetrant
3. Setelah bersih aplikasikan Treatmeant/ Cleaner pada hasil lasan

4. Selanjutnya aplikasikan Red Penetrant dan tunggu 5-10 menit.
5. Setelah itu, Bersihkan red penetrant tadi dengan Treatmeat dan majun hingga bersih. Cara yang benar nya adalah dengan cara menyemprotkan cleaner pada maju lalu digosokkan ke specimen dengan satu arah.
6. Setelah bersih langsung saja aplikasikan Developer pada permukaan lasan
7. Jika terdapat defect, maka akan muncul/timbul warna merah.

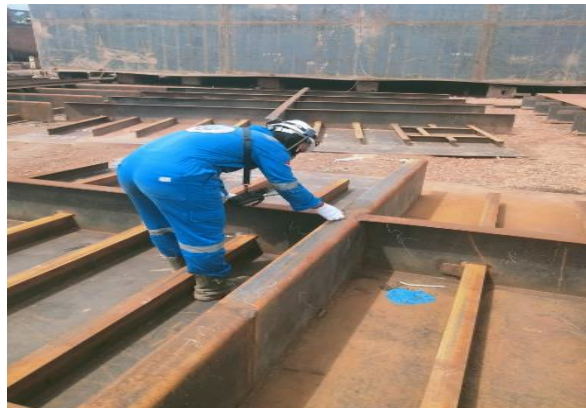
Gambar 2. 190. *Visual Weld Inspection Tank*

Pada kali ini saya bersama QC melakukan Visual Inspect pada kapal Tongkang. Kami melakukan Inspect pada *Panel Main Deck 2 Panel dan L.Bulkhead Fr.0-5 P/C/S*. Defect dan komenan yang ditemukan pada saat inspect adalah porosity,+Weld, Runweld, Miss Weld, UnderCut, dan OH Weld. Alat yang digunakan adalah kapur kuning dan mirror. Semua komenan dan defect harus direpair sebelum mengundang Class Surveyor.

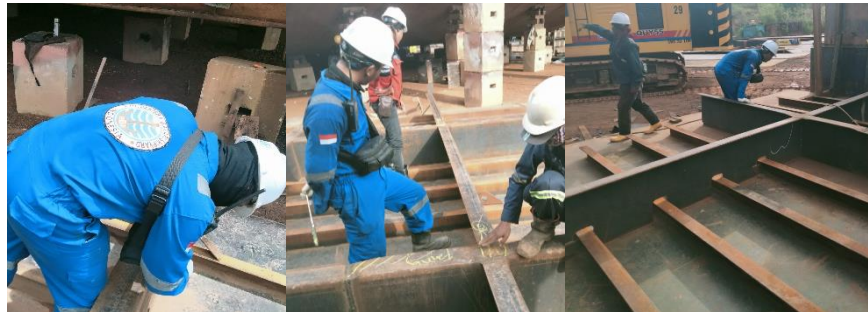
Gambar 2. 195. Visual Welding Inspection

Pada kali ini saya bersama QC melakukan Visual Inspect pada kapal Tongkang. Kami melakukan Inspect pada *Panel Main Deck 4 Panel(H-727)L.Bulkhead 16 panel(H-742) dan Main Deck Fr.35-39(H-775)*. Defect dan komenan yang ditemukan pada saat inspect adalah porosity,+Weld, Runweld, Miss Weld, UnderCut, dan OH Weld. Alat yang digunakan adalah kapur kuning dan mirror. Semua komenan dan defect harus direpair sebelum mengundang Class Surveyor.

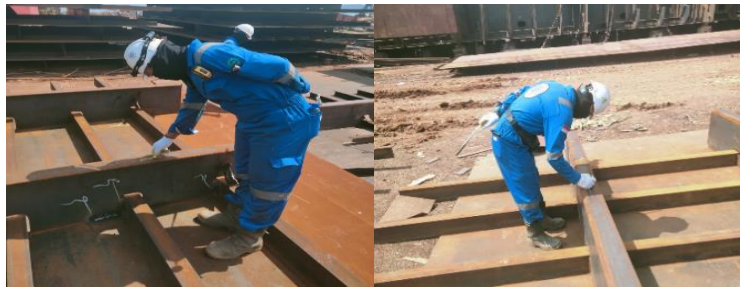
Gambar 2. 197. *Visual Welding Inspection*

Pada kali ini saya bersama QC melakukan Visual Inspect pada kapal Tongkang. Kami melakukan Inspect pada *Panel Main Deck 7 Panel*. Defect dan komenan yang ditemukan pada saat inspect adalah porosity,+Weld, Runweld, Miss Weld, UnderCut, dan OH Weld. Alat yang digunakan adalah kapur kuning dan mirror. Semua komenan dan defect harus direpair sebelum mengundang Class Surveyor.

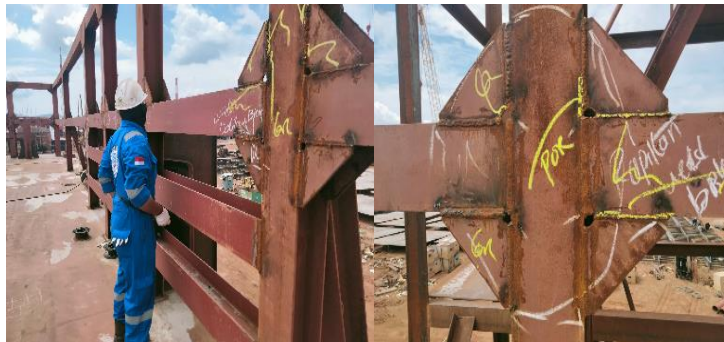
Gambar 2. 198. *Visual Welding Inspection*

Pada kali ini saya bersama QC melakukan Visual Inspect pada kapal Tongkang. Kami melakukan Inspect pada *Side Board/Satntion dan Bulwark*. Defect dan komenan yang ditemukan pada saat inspect adalah porosity,+Weld, Runweld, Miss Weld, UnderCut, dan OH Weld. Alat yang digunakan adalah kapur kuning dan mirror. Semua komenan dan defect harus direpair sebelum proses Primer Coating.

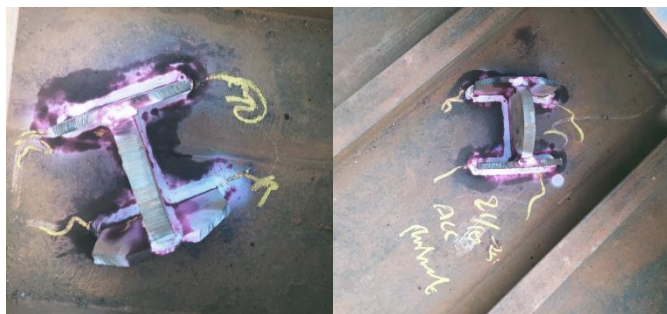
Gambar 2. 199. *Penetrant Test*

Pada kegiatan hari ini adalah melakukan penetrant test pada kupingan blok . Penetrant bertujuan untuk mengetahui cacat yang ada pada weldingan. Jika terdapat defect pada weldingan kupingan maka harus di repair agar kupingan kuat dan tidak terlepas dari Bottom saat melakukan *Bending*.

Kegiatan ini dilakukan bersama QC. Komenan pada penetrant kali ini adalah Runweld dan tambah Weld ,yaitu tidak sempurnanya sambungan weld .Alat dan bahan yang digunakan pada Penetrant Test adalah Tretmeant,Red Penetrant, Developer,sikat kawat, Welding Hammer, dan Majun.Adapun langkah-langkah dalam melakukan Penetrant Test adalah sebagai berikut:

1. Bersihkan Hasil lasan dari terak las menggunakan palu/ welding Hammer
2. Sikat sisa terak las dan debu dari permukaan lasan yang akan dipenetrant
3. Setelah bersih aplikasikan Treatmeant/ Cleaner pada hasil lasan
4. Selanjutnya aplikasikan Red Penetrant dan tunggu 5-10 menit.
5. Setelah itu, Bersihkan red penetrant tadi dengan Treatmeat dan majun hingga bersih. Cara yang benar nya adalah dengan cara menyemprotkan cleaner pada maju lalu digosokkan ke specimen dengan satu arah.
6. Setelah bersih langsung saja aplikasikan Developer pada permukaan lasan
7. Jika terdapat defect, maka akan muncul/timbul warna merah.

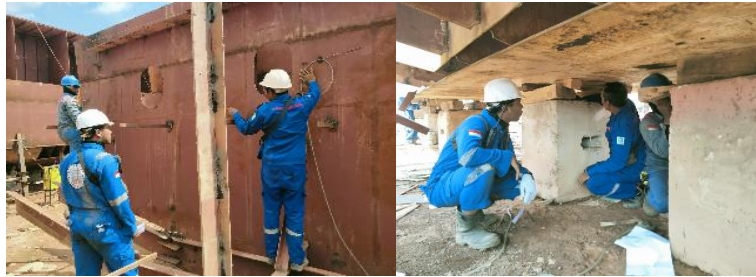
Gambar 2. 200. *Levelling T.Bulkhead and Keel*

Pada kegiatan ini saya bersama QC melakukan Levelling T.Bulkhead dan keel pada kapal Tugboat (H-T764). Levelling bertujuan untuk mengetahui kerataan dari keel dan kerataan dari T.Bukkhead kiri dan kanan.Hasil pengukuran harus sesuai dan tidak boleh lebih dari batas toleransi. Alat ukur yang digunakan adalah timbang air/waterpass.

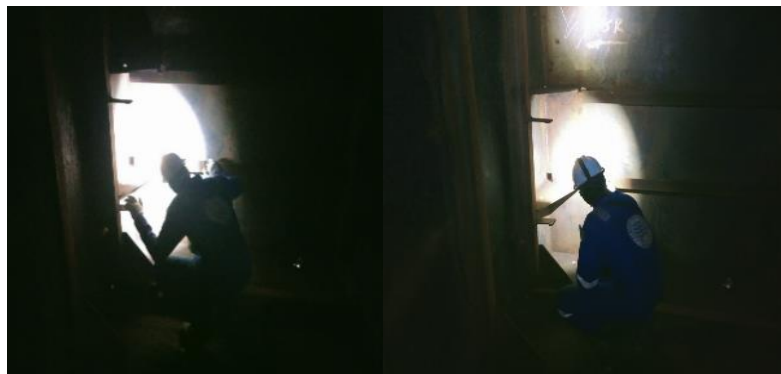
Gambar 2. 201. *Visual Welding Inspection Tank*

Pada kali ini saya bersama QC OS LDU melakukan Visual Inspect pada kapal Tongkang. Kami melakukan Inspect pada *Tank 6 Center*. Defect dan komenan yang ditemukan pada saat inspect adalah porosity,+Weld, Runweld, Miss Weld, dan OH Weld. Alat yang digunakan adalah kapur kuning dan mirror. Semua komenan dan defect harus direpair sebelum mengundang Class Surveyor.

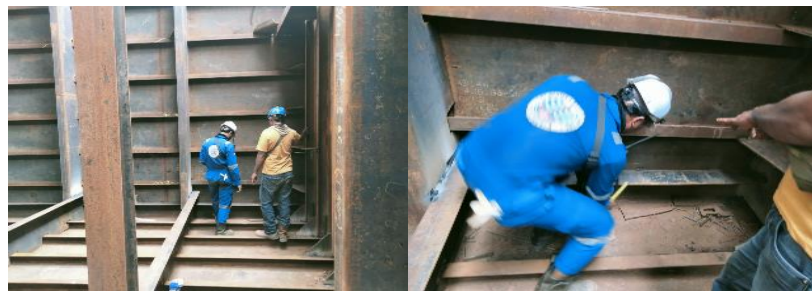
Gambar 2. 202. *Fit Up Tank*

Pada kegiatan hari ini saya bersama QC memeriksa setiap komponen dari komponen yang ada di tank (9 CS dan Tank 10 CP/CS) , mulai dari ukuran, ketebalan dan bentuk panel sesuai drawing sebelum di welding. Biasanya pada tangki yang di fit up adalah ukuran, posisi dan ketebalan Stantion,diagonal stantion dan brucket susun dan ketebalan dari masing masing komponen tersebut. Komenan adalah pasang Flat Bar pada L.Bulkhead dan pasang Triping atas Stantion. Kegiatan ini kami lakukan dengan menggunakan meteran dan drawing kapal.

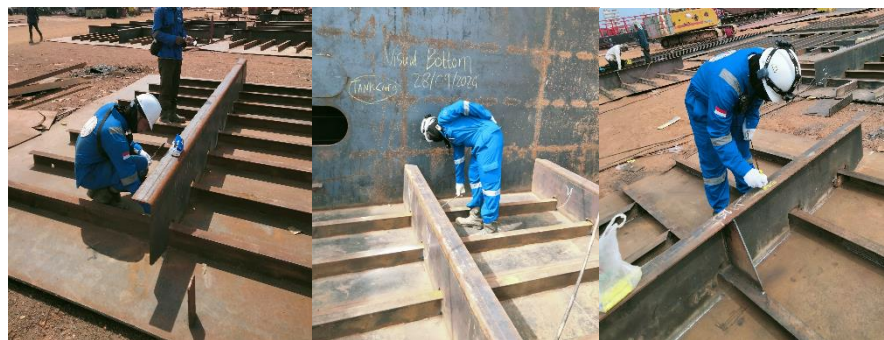
Gambar 2. 203. *Visual Welding Inspection*

Pada kali ini saya bersama QC melakukan Visual Inspect pada kapal Tongkang. Kami melakukan Inspect pada *Panel Side Shell Fr.0-26(H-727),LBulkhead dan Bottom(H-783) dan Side Shell(H-777)*. Defect dan komenan yang ditemukan pada saat inspect adalah porosity,+Weld, Runweld, Miss Weld, UnderCut, dan OH Weld. Alat yang digunakan adalah kapur kuning dan mirror. Semua komenan dan defect harus direpair sebelum mengundang Class Surveyor.

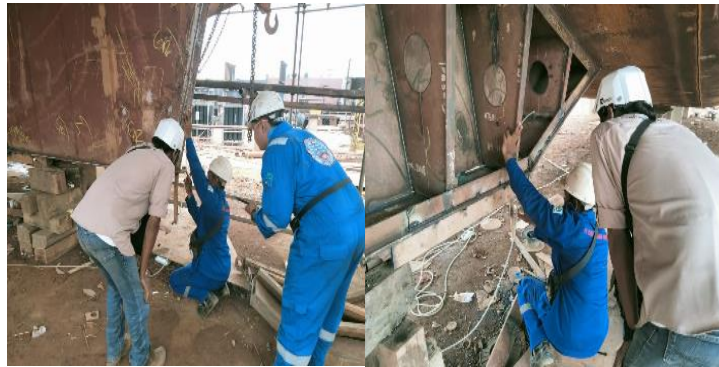
Gambar 2. 204. *Levelling Cek Skeg*

Pada kegiatan ini saya bersama QC dan OS LDU melakukan Levelling Cek pada Skeg kapal Tugboat(H-T759). Levelling bertujuan Untuk mengetahui kerataan atau letak dari skeg apakah sudah presisi atau belum. Setelah melakukan Levelling maka tidak ditemukan masalah dan skeg sudah boleh di weld.

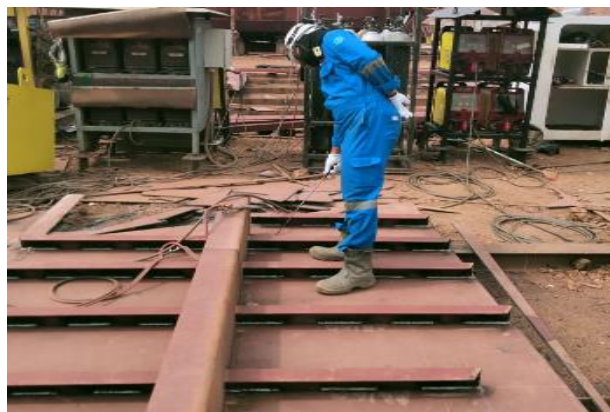
Gambar 2. 205. *Visual Welding Inspection*

Pada kali ini saya bersama QC melakukan Visual Inspect pada kapal Tongkang. Kami melakukan Inspect pada *Panel T.Bulkhead Fr.40*. Defect dan komenan yang ditemukan pada saat inspect adalah porosity dan +Weld. Alat yang digunakan adalah kapur kuning dan mirror. Semua komenan dan defect harus direpair sebelum mengundang Class Surveyor.

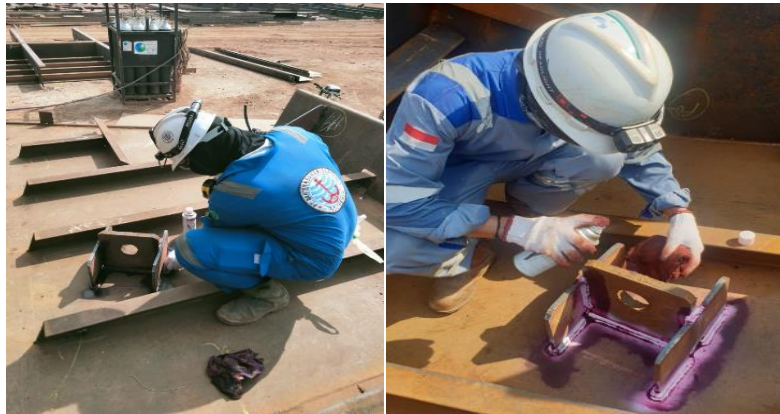
Gambar 2. 206. Penetrant Test

Melakukan Penetrant Test kupingan pada bottom Kepala dan leher yang akan dibending. Penetrant dilakukan untuk melihat defect pada weldingan kupingan. Weldingan pada kupingan harus dipastikan kuat dan tidak lepas pada saat proses bending.

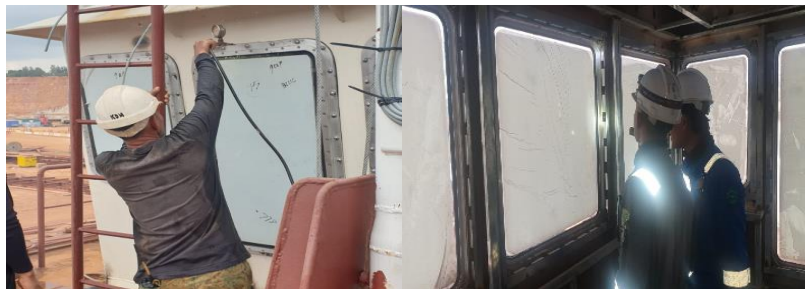
Gambar 2. 208. *Hose Test*

Hose Test bertujuan untuk mengetahui apakah pintu dan jendela pada kapal itu kedap atau tidak. Test dilakukan dengan menyemprotkan air dengan nuzzle dan bertekanan sebesar 2 bar. Setelah melakukan Hose Test Terdapat rembesan air dibeberapa titik pada pintu Whell House dan jendela. Pintu dikunci dengan sangat rapat. Jika masih rembes maka harus diganti karet pada pintu dan jendela. Hose ini dilakukan sebelum mengundang Class Surveyor.

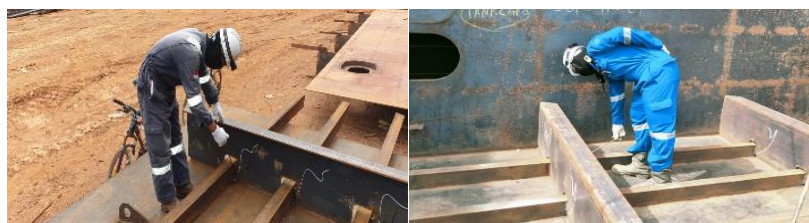
Gambar 2. 209. *Visual Welding Inpection*

Pada kali ini saya bersama QC melakukan Visual Inspect pada kapal Tongkang. Kami melakukan Inspect pada *Panel Main Deck Fr.11-16 (S,P) T.Bulkhead Fr.31 dan 36 (P,S) dan Bottom Fr.36-41(P,S)*. Defect dan komenan yang ditemukan pada saat inspect adalah porosity,+Weld, Runweld, Miss Weld, UnderCut, dan OH Weld

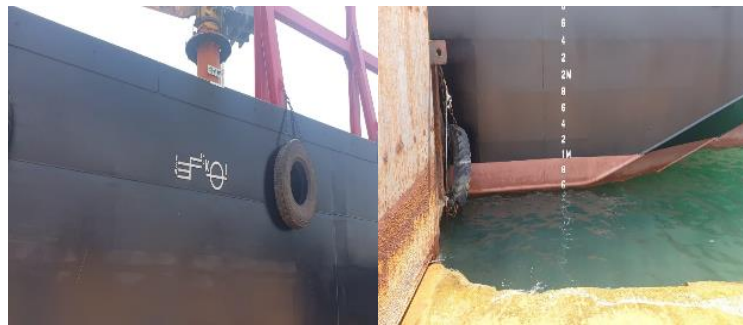
Gambar 2. 210. Cek Kapal yang sudah *Launching*

Pada kali ini saya bersama QC melakukan pengecekan serta pengambilan dokumentasi pada kapal Tongkang yang sudah launching (H-745). Kegiatan ini dilakukan untuk memastikan tidak ada lagi problem setelah kapal launching. Jika ada maka harus segera diperbaiki atau direpair. Yang dicek serta diambil datanya adalah Draft kapal diceruk dan haluan dan Plimsol Mark.

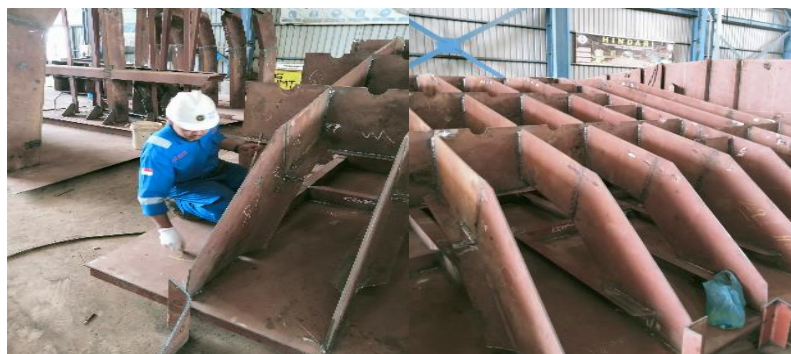
Gambar 2. 211. *Visual Welding Inspection Blok Tank Top*

Pada kali ini saya bersama QC melakukan Visual Inspect pada kapal Tugboat. Kami melakukan Inspect pada *Blok Tank Top Fr.19-29*. Defect dan komenan yang ditemukan pada saat inspect adalah porosity,+Weld, Runweld, Miss Weld, UnderCut, dan OH Weld. Alat yang digunakan adalah kapur kuning dan mirror. Semua komenan dan defect harus direpair sebelum mengundang Class Surveyor.

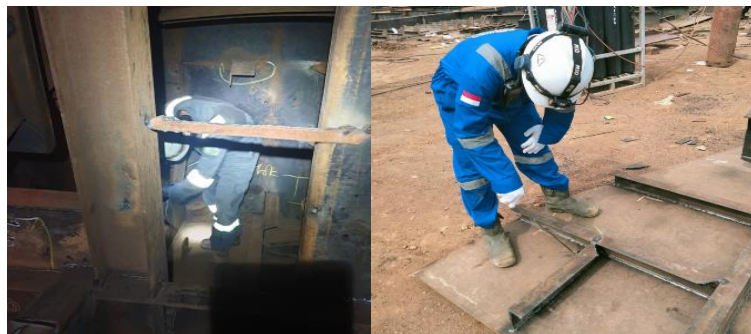
Gambar 2. 212. *Visual Welding Inspection Panel and Tank*

Pada kali ini saya bersama QC melakukan Visual Inspect pada kapal Tongkang. Kami melakukan Inspect pada *Tank 01 atau Tank Kepala P,C dan S (H-773) dan Panel Bottom Ceruk S dan CS dan Panel Side Shell (H-783)*. Defect dan komenan yang ditemukan pada saat inspect adalah porosity,+Weld, Runweld, Miss Weld, UnderCut, dan OH Weld. Alat yang digunakan adalah kapur kuning dan mirror. Semua komenan dan defect harus direpair sebelum mengundang Class Surveyor.

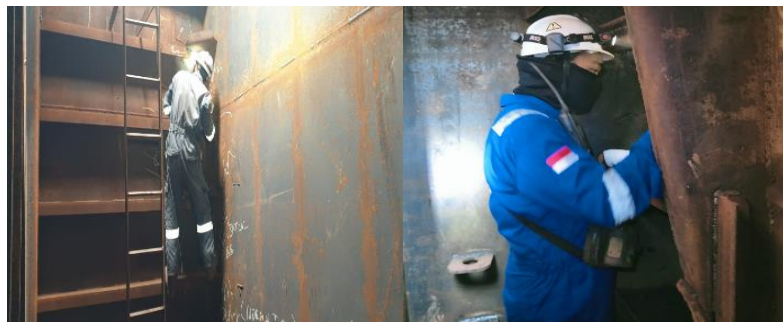
Gambar 2. 213. *Visual Welding Inspection*

Pada kali ini saya bersama QC melakukan Visual Inspect pada kapal Tongkang. Kami melakukan Inspect pada *Tank 02 Portside dan Tank 03 Center*. Defect dan komenan yang ditemukan pada saat inspect adalah porosity,+Weld, Runweld, Miss Weld, UnderCut, dan OH Weld. Alat yang digunakan adalah kapur kuning dan mirror. Semua komenan dan defect harus direpair sebelum mengundang Class Surveyor.

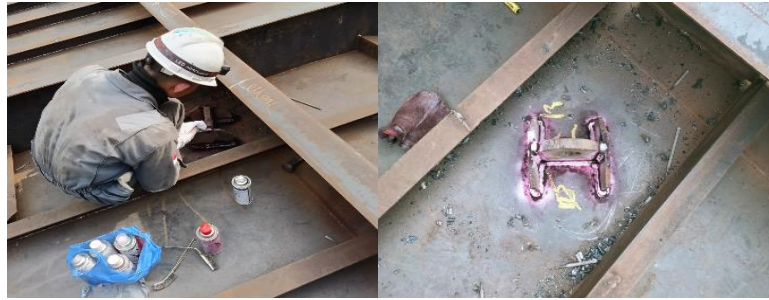
Gambar 2. 214. Penetrant Test

Pada kegiatan ini saya bersama QC melakukan Penetrant Test kupingan pada bottom Kepala dan leher yang akan dibending. Penetrant dilakukan untuk melihat defect pada weldingan kupingan. Weldingan pada kupingan harus dipastikan kuat dan tidak lepas pada saat proses bending.

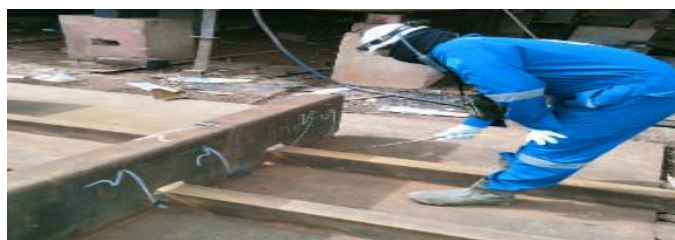
Gambar 2. 217. *Visual Welding Inspection*

Pada hari ini saya bersama QC melakukan Visual Inspect pada kapal Tongkang. Kami melakukan Inspect pada *Panel Bottom 4 Panel P/C/S(H-702) dan Panel Main Deck 3 Panel dan L.Bulkhead P/S (H-783)*. Defect dan komenan yang ditemukan pada saat inspect adalah porosity,+Weld, Runweld, Miss Weld, UnderCut, dan OH Weld. Semua komenan dan defect harus direpair sebelum mengundang Class Surveyor.

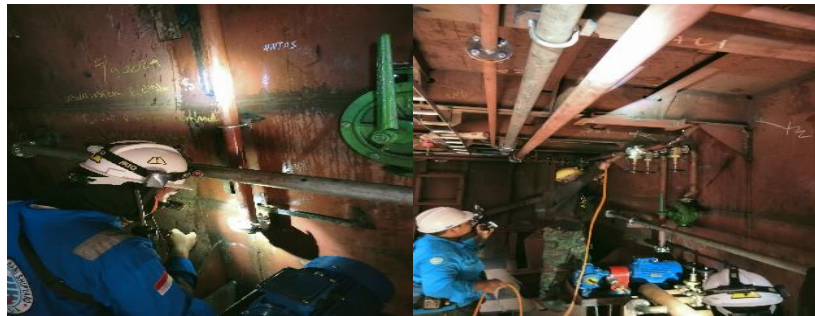
Gambar 2. 218. Air Test and Hydro Test

Pada kegiatan ini saya bersama QC melakukan Air Test dan Hydrotest pada kapal Tugboat(H-T778): *FO Filling Saction, Fresh Water, Sea Water, Ballas and Bilge dan Sea Chest.*

Presuare pada Air Test adalah sebesar 2 bar.Sedangkan untuk Hydro Test adalah sebesar 8 Bar. Air Test dan Hydrotest dilakukan untuk mengetahui apakah terdapat kebocoran pada line Pipe.Jika terdapat kebocoran, maka harus segera direpair sebelum mengundang Class Surveyor.

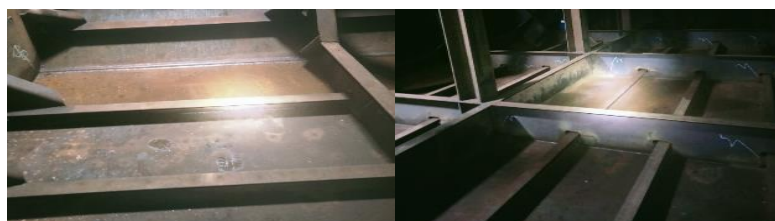
Gambar 2. 219. Final Inspection Tank

Melakukan Final Inspection Tank kapal yang sudah dilaunching pada kapal Tongkang (H-745). Final Inspection Tank dilakukan pada Tank Portside dan Starboar Side pada kapal. Inpection ini bertujuan untuk melihat apakah ada kebocoran dan masalah pada tank.

Setelah pemeriksaan pada tank, tidak ditemukan masalah pada Tank. Namun hanya ditemukan dibeberapa Tank ada sedikit air, itupun bukan karena bocor namun air dari kondensasi air laut dengan kapal. Walaupun demikian air harus juga dikuras dan tank wajib dibersihkan sebelum Tank Void ditutup secara permanen.
