**LAPORAN KERJA PRAKTEK
PT. BAHTERA BAHARI SHIPYARD**

**Jl. Pattimura - Sei Kasam RT 003 RW 002 Kelurahan Kabil
Kec. Nongsa, Batam, Kepulauan Riau, Indonesia**

**JURUSAN TEKNIK PERKAPALAN
PRODI D-IV TEKNOLOGI REKAYASA ARSITEKTUR PERKAPALAN
POLITEKNIK NEGERI BENGKALIS
BENGKALIS – RIAU**

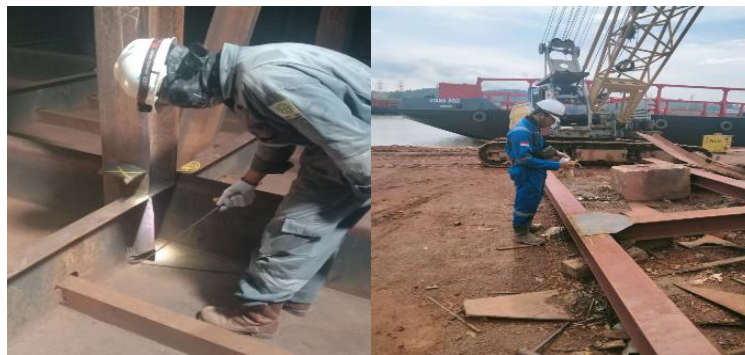
Gambar 2. 220. Visual Welding Inspection

Pada hari ini saya bersama QC dan OS LDU melakukan Visual Inspect pada kapal Tongkang. Kami melakukan Inspect pada *Panel Side Board(S) dan Tank 03 Center*. Defect dan komenan yang ditemukan pada saat inspect adalah porosity,+Weld, Runweld, Miss Weld, UnderCut, dan OH Weld. Alat yang digunakan adalah kapur kuning dan mirror. Semua komenan dan defect harus direpair sebelum mengundang Class Surveyor.

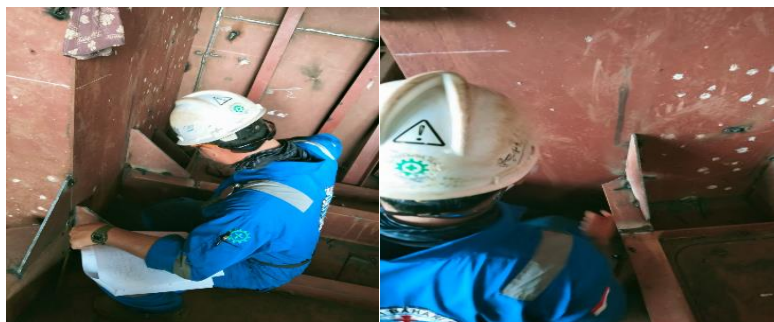
Gambar 2. 221. Fit Up Blok Raised Deck

Pada kegiatan ini saya bersama QC melakukan Fit Up pada kapal Tugboat (H-T810). Yang di Fit Up adalah Blok Raised Deck. Raised Deck dimulai dari Fr.45- Fr.53. Tujuan dari Fit Up ini adalah memastikan semua item yang terpasang pada Blok sudah sesuai gambar, baik itu ukuran, posisi dan ketebalannya. Jika semua sudah benar dan sesuai dengan drawing, maka Blok sudah bisa di welding.

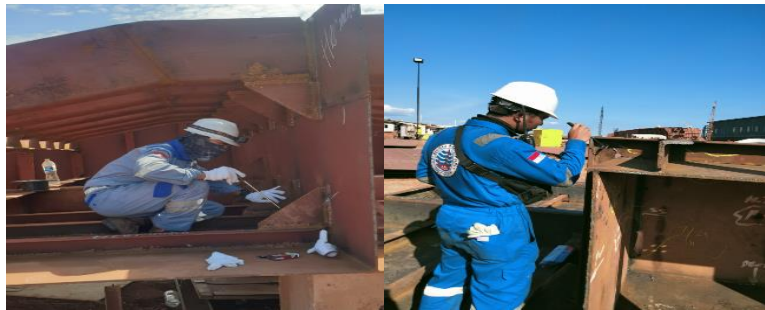
Gambar 2. 223. Visual Welding Inspection

Pada hari ini saya bersama QC melakukan Visual Inspect pada kapal Tongkang. Kami melakukan Inspect pada *Blok Tank Top(H-T803)* dan *Panel Main Deck Fr.39-42 P,S(H-749)*. Defect dan komenan yang ditemukan pada saat inspect adalah porosity, Gerinda, +Weld, Runweld, Miss Weld, UnderCut, dan OH Weld. Alat yang digunakan adalah kapur kuning dan mirror. Semua komenan dan defect harus direpair sebelum mengundang Class Surveyor.

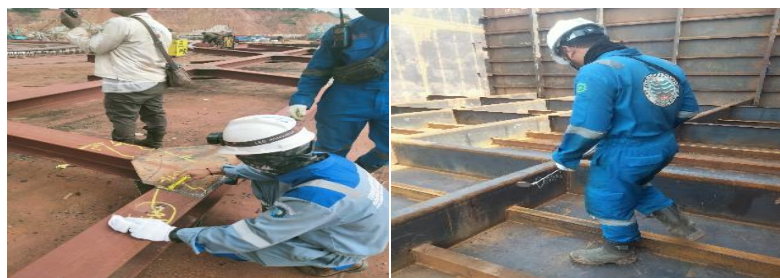
Gambar 2. 224. Visual Welding Inspection

Pada hari ini saya bersama QC melakukan Visual Inspect pada kapal Tongkang. Kami melakukan Inspect pada *Panel Side Board Fr.25-35 (S)(H-749)* dan *Bottom Fr.11-21(S)(H-727)*. Defect dan komenan yang ditemukan pada saat inspect adalah porosity, Gerinda, +Weld, Runweld, Miss Weld, UnderCut, dan OH Weld. Alat yang digunakan adalah kapur kuning dan mirror. Semua komenan dan defect harus direpair sebelum mengundang Class Surveyor.

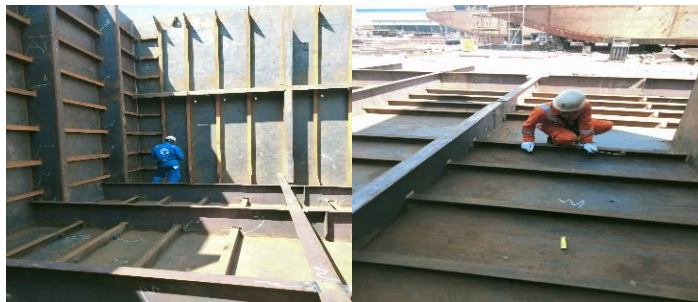
Gambar 2. 225. *Visual Welding Inspection*

Pada hari ini saya bersama QC melakukan Visual Inspect pada kapal Tongkang. Kami melakukan Inspect pada *Panel Bottom (S) 2 Panel dan CS 4 Panel*. Defect dan komenan yang ditemukan pada saat inspect adalah porosity, Gerinda, +Weld, Runweld, Miss Weld, UnderCut, dan OH Weld. Alat yang digunakan adalah kapur kuning dan mirror. Semua komenan dan defect harus direpair sebelum mengundang Class Surveyor.

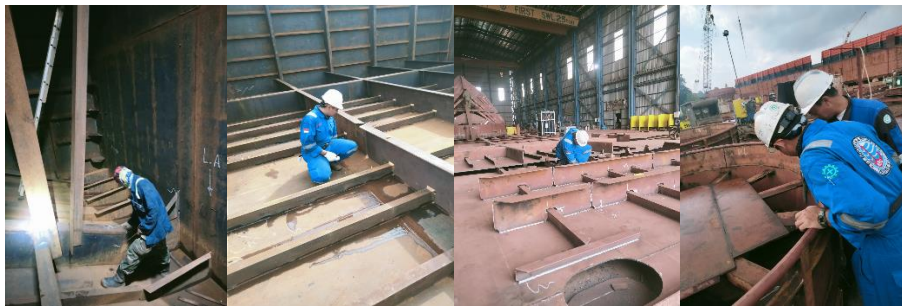
Gambar 2. 227. Visual Welding Inspection

Pada hari ini saya bersama QC melakukan Visual Inspect pada kapal Tongkang dan Tugboat. Kami melakukan Inspect pada *Tank 10 CP dan CS(H-726), Panel Bottom (CS)6 Panel(H-702) Panel Main Deck dan Kort Nozzle P,S(H-T810)*. Defect dan komenan yang ditemukan pada saat inspect adalah porosity, Gerinda, +Weld, Runweld, Miss Weld, UnderCut, dan OH Weld. Alat yang digunakan adalah kapur kuning dan mirror. Semua komenan dan defect harus direpair sebelum mengundang Class Surveyor.

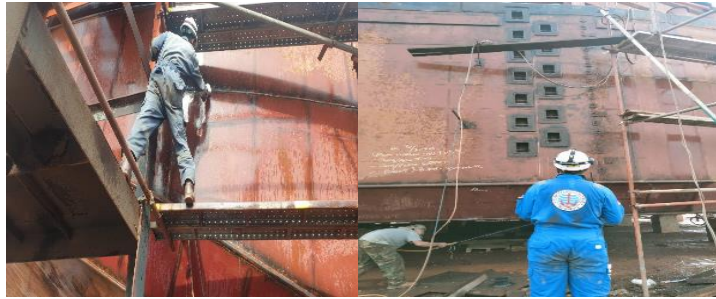
Gambar 2. 229. *Air Test Eksternal Body*

Pada Kegiatan ini saya bersama QC melakukan Air Test Eksternal Body termasuk Main Deck pada kapal Tongkang (H-627) Air Test :Fr.35-42. Air Test dilakukan untuk melihat apakah ada kecoran di Tank. Pada saat Air Test, ditemukan beberapa titik kebocoran yang segera direpair sebelum mengundang Class Surveyor.

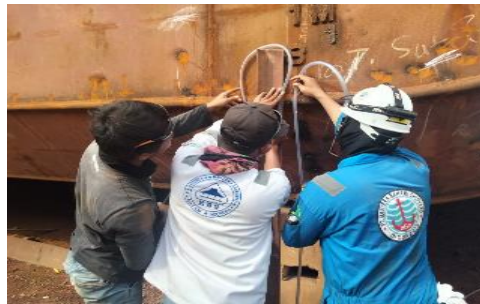
Gambar 2. 232. Timbang Draft

Pada kegiatan ini saya bersama melakukan Timbang Draft kapal pada kapal Tongkang (H-773). Timbang Draft bertujuan untuk menentukan letak draft kapal. Timbang Draft ini dilakukan dengan berpatokan pada bottom yaitu Center Line pada kapal.

Pada dasarnya timbang draft ini dilakukan untuk menentukan letak Draft yang berada di bawah Chine Kapal. Jika sudah diukur dengan master atau patokan pada Center Line atau dari L. Bulkhead kapal, maka kita sudah bisa menentukan Draft kapal yang di bawah Chine kapal atau dari Lower Chine sampai Upper Chine Kapal.

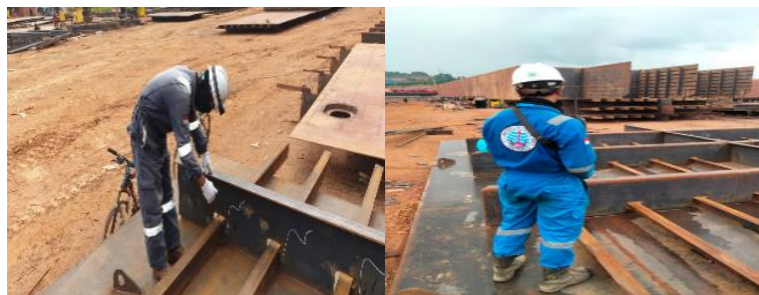
Gambar 2. 233. Visual Welding Inspection

Pada hari ini saya bersama QC Mr. Kevin melakukan Visual Inspect pada kapal Tongkang dan Tugboat. Kami melakukan Inspect pada *Panel Main Deck*((Fr.11-26(S)Fr.16-21 dan Fr.31-36(P) (H-727)), dan *Panel T. Bulkhead* Fr.27,32(CS,S) dan Fr.21(P,CP,CS,S)(H-742). Defect dan komenan yang ditemukan pada saat inspect adalah porosity, Gerinda, +Weld, Runweld, Miss Weld, UnderCut, dan OH Weld. Semua komenan dan defect harus direpair sebelum mengundang Class Surveyor.

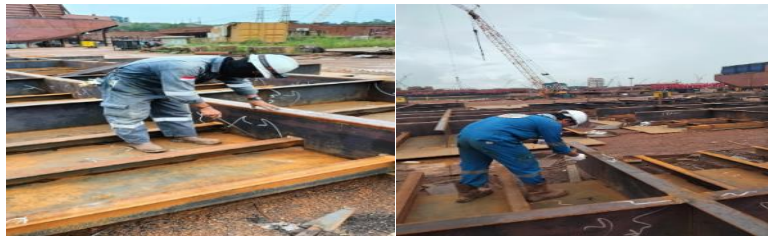
Gambar 2. 234. *Visual Welding Inspection*

Pada hari ini saya bersama QC melakukan Visual Inspect pada kapal Tongkang dan Tugboat. Kami melakukan Inspect pada *Panel Main Deck 2 Panel(C), dan Panel T.Bulkhead 2 Panel (CP)*. Defect dan komenan yang ditemukan pada saat inspect adalah porosity, +Weld, Runweld, Miss Weld, UnderCut, dan OH Weld.

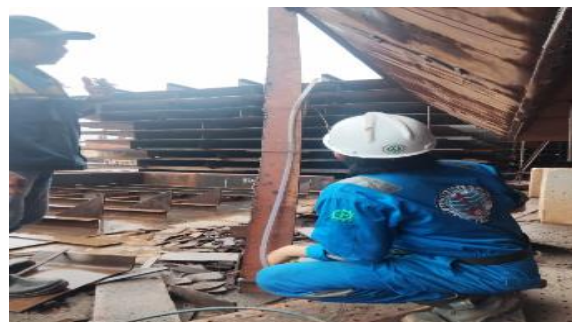
Gambar 2. 235. *Timbang Draft*

Pada kegiatan ini saya bersama melakukan Timbang Draft kapal pada kapal Tongkang(H-773). Timbang Draft bertujuan untuk menentukan letak draft kapal. Timbang Draft ini dilakukan dengan berpatokan pada bottom yaitu Center Line pada kapal.

Pada dasarnya timbang draft ini dilakukan untuk menentukan letak Draft yang berada di bawah Chine Kapal. Jika sudah diukur dengan master atau patokan pada Center Line atau dari L.Bulkhead kapal, maka kita sudah bisa menentukan Draft kapal yang di bawah Chine kapal atau dari Lower Chine sampai Upper Chine Kapal.

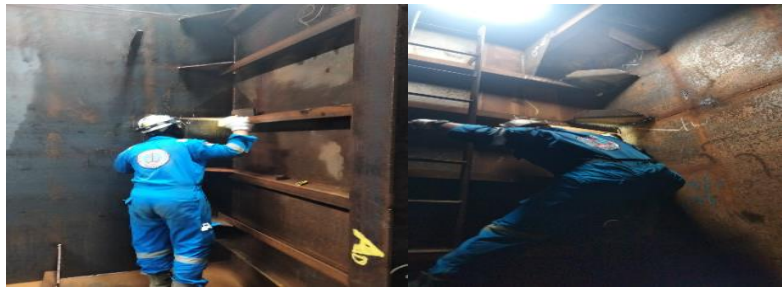
Gambar 2. 236. *Visual Welding Inspection Tank*

Pada hari ini saya bersama QC melakukan Visual Inspect pada kapal Tongkang dan Tugboat. Kami melakukan Inspect pada *Tank 03&07(CP)(H-783), dan Tank (P)(H-750)*. Defect dan komenan yang ditemukan pada saat inspect adalah porosity, +Weld, Runweld, Miss Weld, UnderCut, dan OH Weld. Alat yang digunakan adalah kapur kuning dan mirror. Semua komenan dan defect harus direpair sebelum mengundang Class Surveyor.

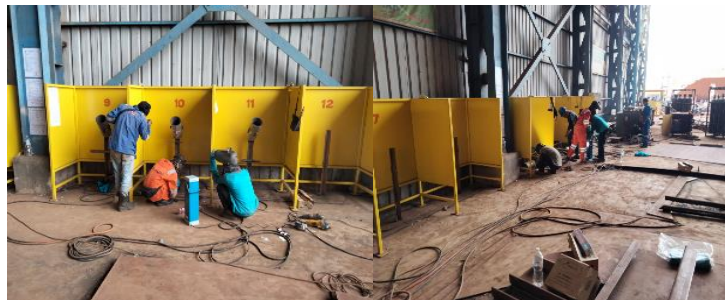
Gambar 2. 238. Kegiatan WPS

- Nama Welder
- Jenis Pengelasan
- mm/min
- Ampers
- Volts
- Suhu

Semua itu harus diambil data dari masing-masing welder, mulai dari root, fill dan cap.

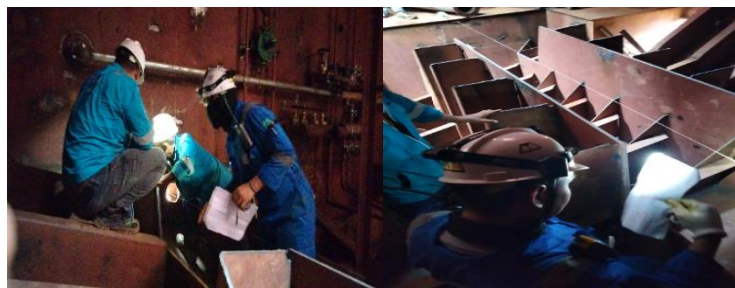
Gambar 2. 239. Fit Up Engine Girder

Pada kegiatan ini saya bersama QC melakukan Fit Up pada Engine Girder pada kapal Tugboat (H-T736) Kegiatan ini bertujuan untuk melihat apakah Engine Girder kapal sudah terpasang pada posisi dan lebar yang benar serta semua komponen yang terpasang sesuai dengan Drawing, baik itu ukuran serta ketebalannya.

Engine Girder dan Engine bed ini menentukan posisi kedudukan dari Main Engine dari kapal. Maka dari itu sangat penting memperhatikan agar Main Engine berfungsi dan bekerja dengan baik, karena Main Engine yang akan menggerakkan Propeller kapal

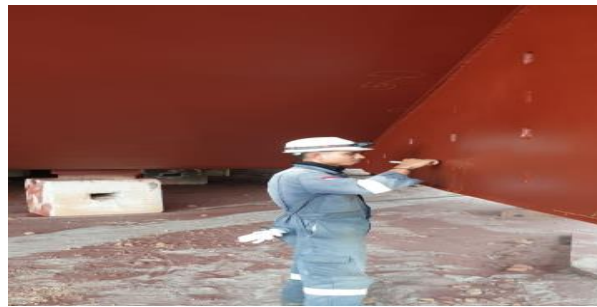
Gambar 2. 240. Visual Weld After Primer Coating

Bersama QC Melakukan Visual Welding Inspection after Primer Coating pada kapal Tongkang (H-773). Bagian yang di Inspect adalah Body Eksternal Under water, meliputi Side Shell,Chine/Upper,Lower Round Bar,dan Bottom.

Setelah dilakukan Visual Inspection Weld, ada beberapa defect dan komenan yang harus direpair masuk ke lapisan Coating Selanjutnya. Defect dan komenan nya seperti +Weld, Porosity, Runweld ,Gerinda dan Under Cut.

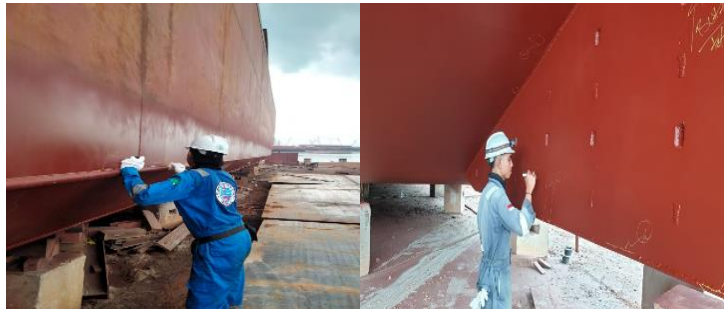
Gambar 2. 241. Visual Weld After Primer Coating

Bersama QC Melakukan Visual Welding Inspection after Primer Coating pada kapal Tongkang (H-773). Bagian yang di Inspect adalah Body Eksternal Under water, meliputi Side Shell,Chine/Upper,Lower Round Bar,dan Bottom.

Setelah dilakukan Visual Inspection Weld, ada beberapa defect dan komenan yang harus direpair masuk ke lapisan Coating Selanjutnya. Defect dan komenan nya seperti +Weld, Porosity, Runweld ,Gerinda dan Under Cut.

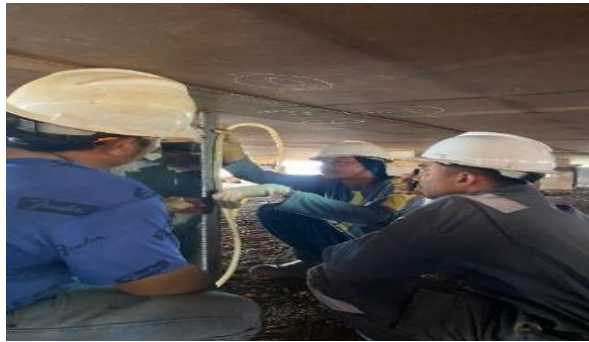
Gambar 2. 242. Keel Deflection

Fungsi dari Keel deflection adalah untuk mengetahui Level (kelurusan) keel (lunas) dari suatu kapal, dimana persyaratan untuk kapal baru adalah keel harus lurus dengan toleransi tertentu sesuai Rules Class yang berlaku.

Teknik pelaksanaan dari Keel Deflection Test adalah dengan melakukan pengukuran dengan selang waterpass atau alat yang lainnya pada titik tertentu pada Keel kapal (umunya sesuai frame di kapal).

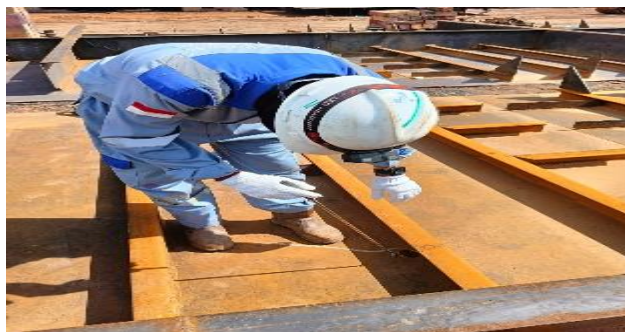
Gambar 2. 243. *Visual Welding Inspection*

Pada hari ini saya bersama QC Mr. Kevin melakukan Visual Inspect pada kapal Tongkang. Kami melakukan Inspect pada *T.BHD Fr.32,37(S,CS,CP,P)(H-792)*, dan *Main Deck (C)(H-739)*. Defect dan komanan yang ditemukan pada saat inspect adalah porosity, +Weld, Runweld, Miss Weld, UnderCut, dan OH Weld. Alat yang digunakan adalah kapur kuning dan mirror. Semua komanan dan defect harus direpair sebelum mengundang Class Surveyor.

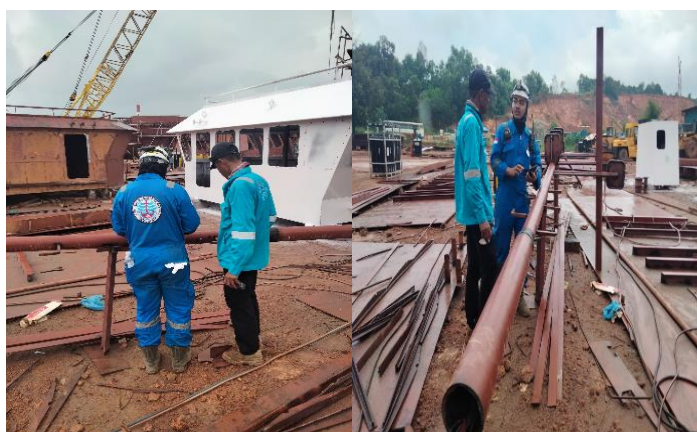
Gambar 2. 244. *Scantling Fit Up Tiang Mast*

Pada kegiatan ini saya bersama QC Mr.Rizki melakukan Scantling Fit Up pada kapal Tugboat (H-T736).Yang di Scantling Fit Up Check adalah panel Tiang Mast.

Kegiatan ini bertujuan untuk memastikan bahwasanya Tiang Mast yang akan di Fabrikasi sudah sesuai dengan Drawing.Yang dicek adalah muali dari ukuran,ketebalan dan jarak yang terpasang pada masing-masing kompenan yang akan dibuat.Setelah semua nya benar, barulah proses pengelasan boleh dilakukan.

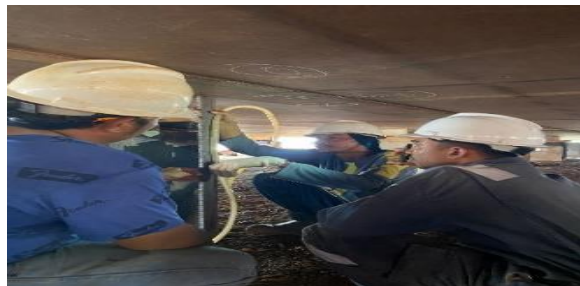
Gambar 2. 245. Keel Deflection

Pada kegiatan ini saya bersama QC Mr.Rizki dan Foreman Fitter Mr.Irsal melakukan Keel Deflection bersama QC pada kapal Tongkang (H-773).

Keel Deflection adalah salah satu perimeter Quality Control dalam setiap pembangunan kapal baru termasuk Tongkang.Fungsi dari Keel deflection adalah untuk mengetahui Level (kelurusan) keel (lunas) dari suatu kapal, dimana persyaratan untuk kapal baru adalah keel harus lurus dengan toleransi tertentu sesuai Rules Class yang berlaku. Teknik pelaksanaan dari Keel Deflection Test adalah dengan melakukan pengukuran dengan selang waterpass atau alat yang lainnya pada titik tertentu pada Keel kapal (umunya sesuai frame di kapal).

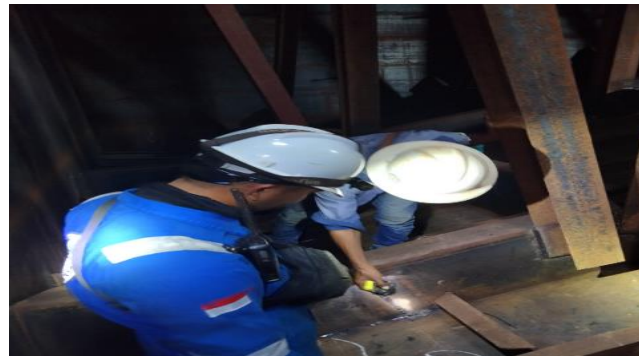
Gambar 2. 247. Visual Welding Inspection Tank

Pada kegiatan ini saya bersama QC Mr.Gilang melakukan Visual Welding Inspection Tank pada kapal Tongkang (H-775). Tank 8 (P dan C).

Setelah dilakukan Visual Inspection Weld, ada beberapa defect dan komenan yang harus direpair mengundang surveyor class. Deffect dan komenan yang ditemukan pada saat melakukan inpesction adalah seperti OH weld, Runweld, Miss Weld, Porosity dan +Weld. *Tambah panjang Diagonal Stantion(1) Tank 8(C).

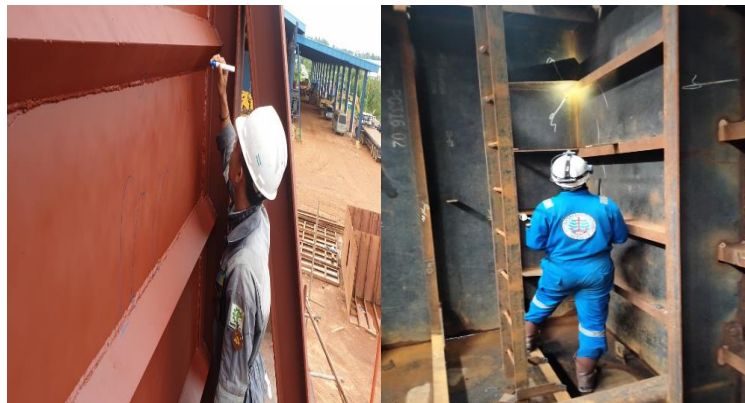
Gambar 2. 249. Visual Welding Inspection

Pada kegiatan ini saya bersama QC Mr.Rizki melakukan Visual Welding Inspection After Primer Coat pada kapal Tongkang (H-773). Inspection dilakukan pada Side Board (P dan A) dan Tank 06,07,08,09 (CP)

Setelah dilakukan Visual Inspection Weld, ada beberapa defect dan komenan yang harus direpair sebelum masuk ke lapisan Coating selanjutnya. Deffect dan komenan yang ditemukan pada saat melakukan inpection adalah seperti OH weld, Runweld, Miss Weld, Porosity,Cluster Porosity dan +Weld.

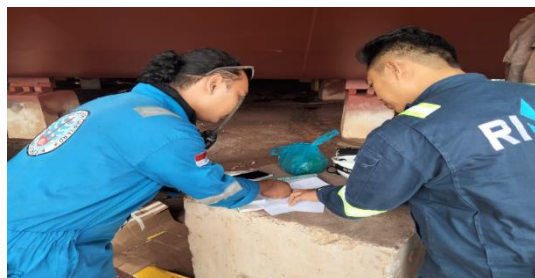
Gambar 2. 251. Keel Deflection with Class

Melakukan Keel Deflection bersama QC Mr.Rizki dan RINA Surveyor Mr.Rozak pada kapal Tongkang(H-773).

Fungsi dari Keel deflection adalah untuk mengetahui Level (kelurusan) keel (lunas) dari suatu kapal, dimana persyaratan untuk kapal baru adalah keel harus lurus dengan toleransi tertentu sesuai Rules Class yang berlaku. Teknik pelaksanaan dari Keel Deflection Test adalah dengan melakukan pengukuran dengan selang waterpass atau alat yang lainnya pada titik tertentu pada Keel kapal (umunya sesuai frame di kapal).

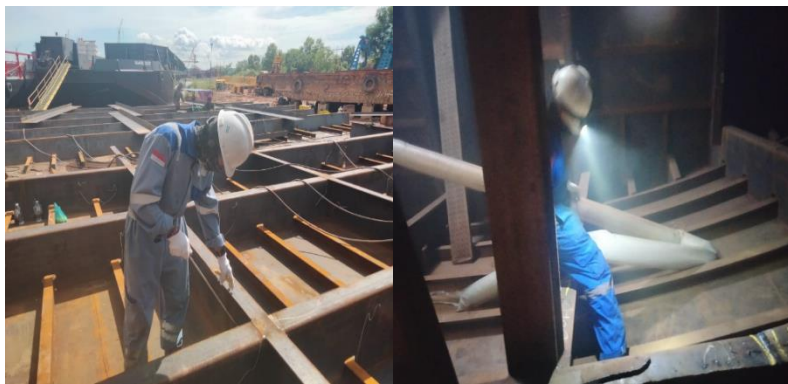
Gambar 2. 252. *Visual Welding Inspection*

Pada kegiatan ini saya bersama QC Mr.Roki melakukan Visual Welding Inspection Tank pada kapal Tongkang (H-726) Tank 02 (P dan CP) dan panel L.Bulkhead Fr.6-12& Bottom CP,CS Fr.6-12.

Setelah dilakukan Visual Inspection Weld, ada beberapa defect dan komekan yang harus direpair mengundang surveyor class. Deffect dan komekan yang ditemukan pada saat melakukan inpesction adalah seperti OH weld, Runweld, Miss Weld, Porosity dan +Weld.

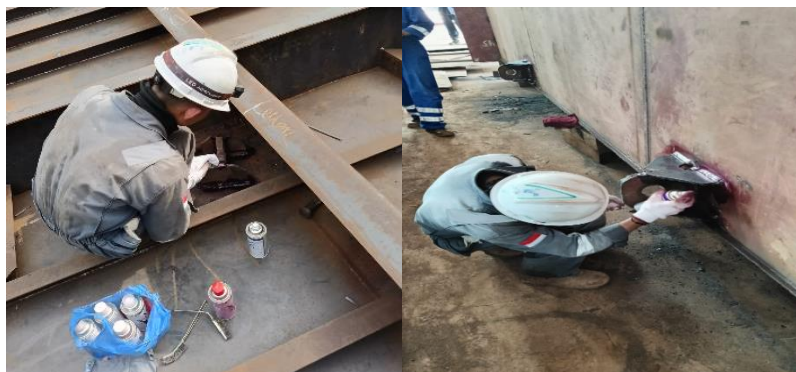
Gambar 2. 253. Penetrant Test

Penetrant Test kupingan bada ceruk yang akan dibending,kapal Tongkang (H-702) dan Raised Deck kapal Tugboat yang akan di erection (H-810).Penetrant dilakukan agar kupingan tidak lepas pada saat bending dan erection.

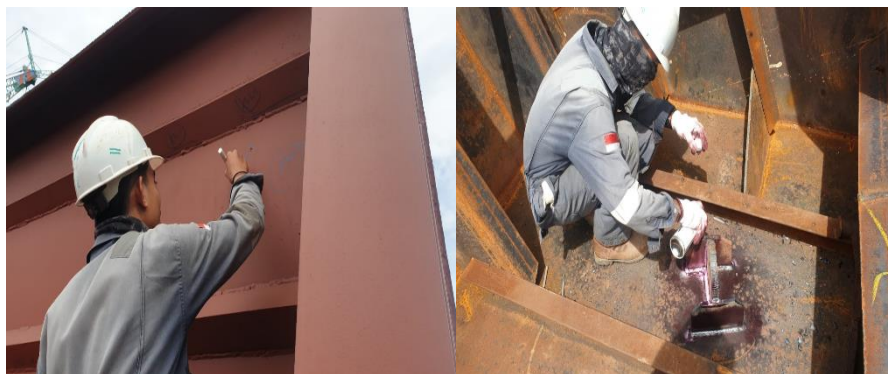
Gambar 2. 254. Visual Welding Inspection and Penetrant Test

Pada hari ini saya bersama QC melakukan Visual Weld Inspection pada Side Board(P) kapal Tongkang(H-773). Pada hari ini saya juga melakukan Penetrant Test kupingan pada bottom kepala yang akan dibending kappa Tongkang(H-783).

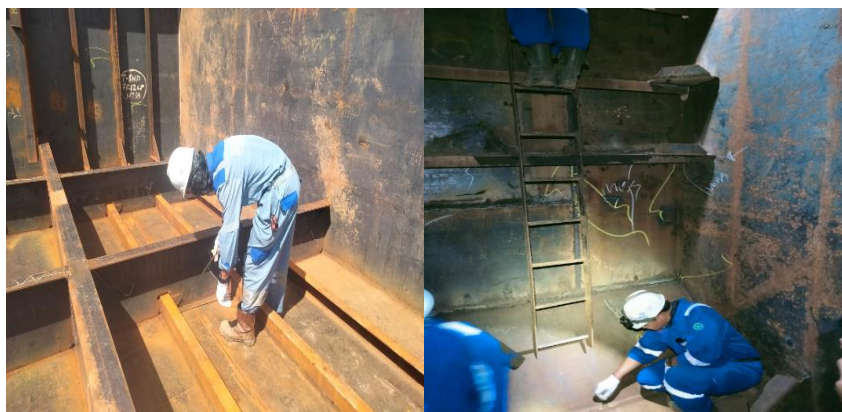
Gambar 2. 256. *Visual Welding Inspection Tank and Panel*

Pada hari ini saya bersama QC melakukan Visual Weld Inspection pada panel *Bottom Fr.6-16* (H-739) dan pada Tank 03,04 (C) kapal Tongkang(H-777).

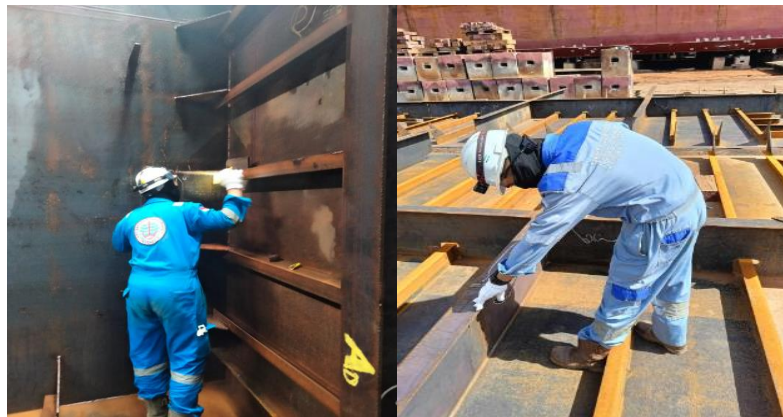
Gambar 2. 257. *Visual Welding Inspection*

Pada hari ini saya bersama QC melakukan Visual Weld Inspection pada panel *T.Bulkhead Fr.21,27(P,C,S)* (H-792) dan pada Tank 06,07,08,09(CS) kapal Tongkang(H-699).

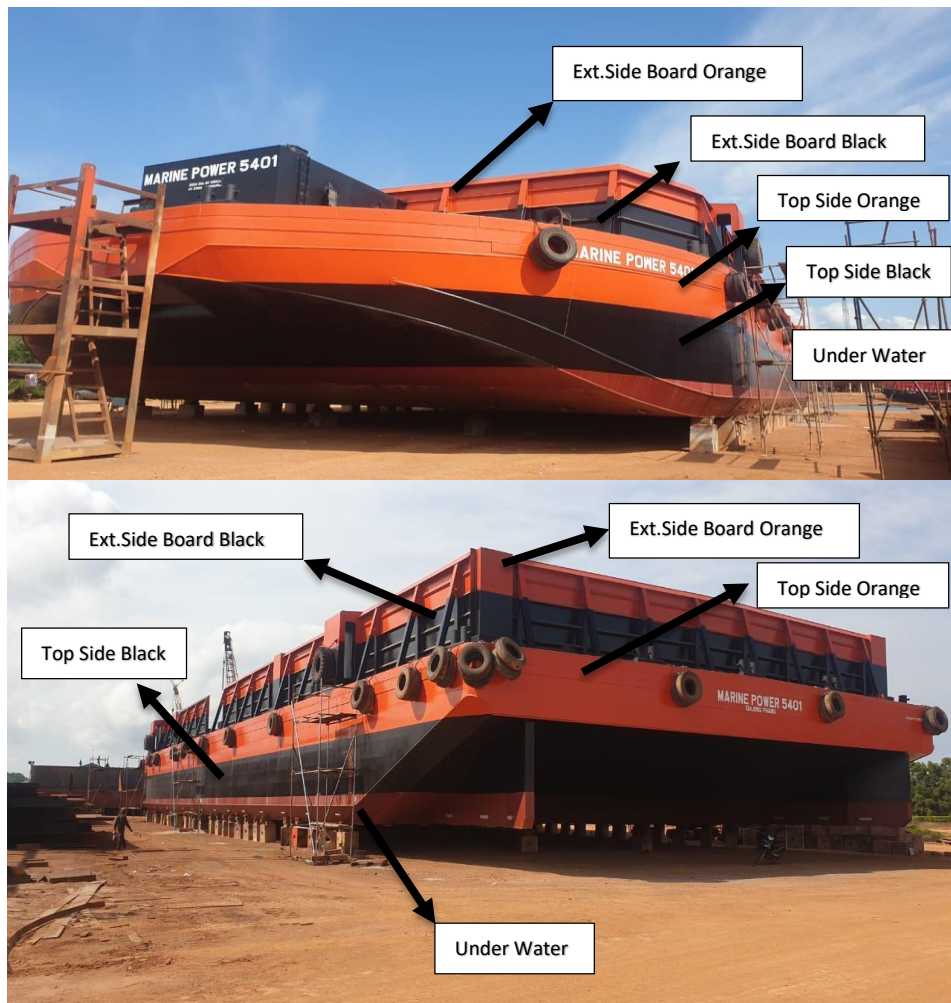
Gambar 3. 2. MARINE POWER 5401 Selesai Painting

Berikut ini merupakan data ukuran utama kapal tongkang MARINE POWER 5401:

NO	KETERANGAN	UKURAN
1	LOA	250'
2	BREADTH	80'
3	DEPTH	16'
4	DRAFT	13'
5	Deck Loading	10 Ton/m ²
