LAPORAN KERJA PRAKTEK

PT. KARIMUN MARINE SHIPYARD

NANDA ARDIANSYAH

LAPORAN KERJA PRAKTEK
PT. KARIMUN MARINE SHIPYARD

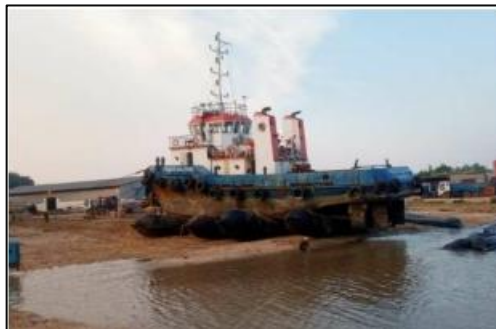
Gambar 1.1 Slip Way

Fasilitas slip way yang di gunakan di sini adalah ballon, dimana ballon ini digunakan untuk peroses penaikan dan penurunan kapal. Untuk spesifikasi ballon menggunakan material natural rubber dengan dimensi antara 0,6 – 2,8 meter dan panjang 5 – 24 meter.

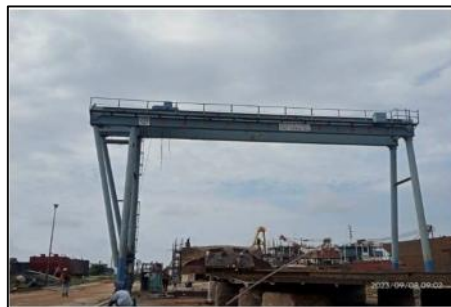
Gambar : 1.5 Gantry Crane

Merupakan Hoist crane yang memiliki tempat atau kaki beroda dan bergerak diatas rel yang digunakan untuk mengangkat beban.

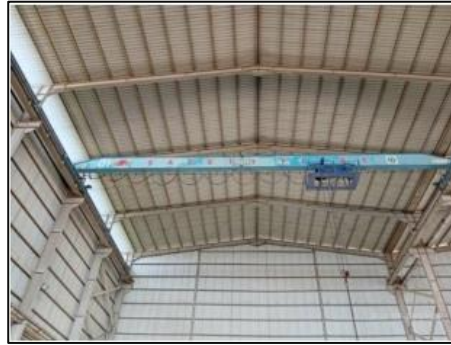
Gambar : 1.6 Overhead Crane

Overhead Crane merupakan hoist crane yang terpasang di bagian atas atap bangunan biasanya di dalam workshop untuk mengangkat dan memindahkan beban.

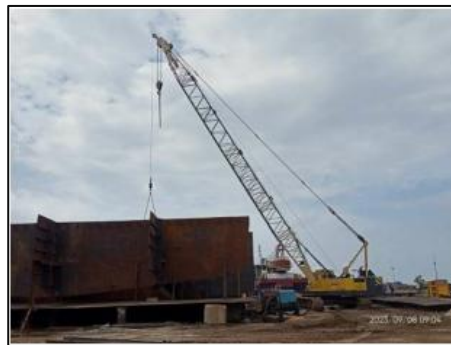
Gambar : 1.7 Crawler Crane

Crawler Crane merupakan alat angkat yang dapat berpindah dan memiliki keunggulan bekerja dipermukaan lunak.

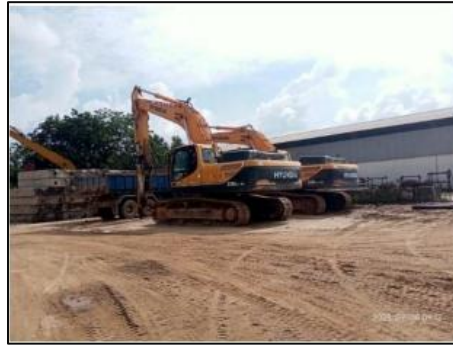
Gambar : 1.8 Excavator

Excavator merupakan alat berat dengan rangkaian lengan atau batang/arm, tongkat atau bahu, bucket atau keranjang yang berfungsi sebagai alat keruk, serta tenaga penggerak hidrolis.

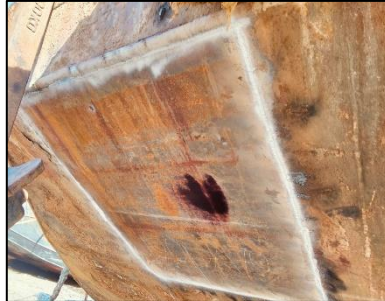
Gambar 2.2 : Side Hull tongkang Bukit Emas 210

Melihat proses replating plate lambung depan tongkang Bukit Emas 210 dengan diameter plate yang diganti 1900 x 1700 x 12 mm. replating di lakukan karena plate sudah tergolong tipis serta penyok, jika tidak di lakukan replating bisa mengakibatkan kebocoran.

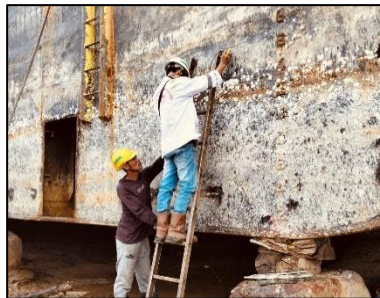
Gambar 2.3 : Tongkang KHB 2513

Melihat dan membantu proses Ultrasonik test tongkang KHB 2513 pada area bottom dan side shell, UT di lakukan pada area luarnya saja. Dari hasilnya terdapat beberapa plate yang sudah menipis dan keropos yang kemudian akan di lakukan replating.

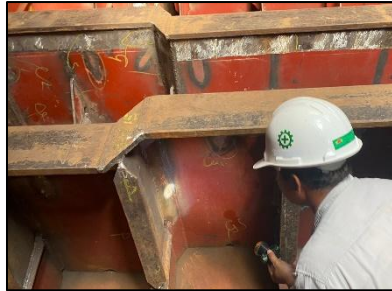
Gambar 2.4 : Frame engine room

Membantu melakukan visual test frame engine room tug boat amakusa dolphin, pengecekan di lakukan pada area welding dengan menggunakan mata telanjang, pengecekan dilakukan pada setiap area welding guna mengetahui kualitas welding yang akan di acc atau di reject.

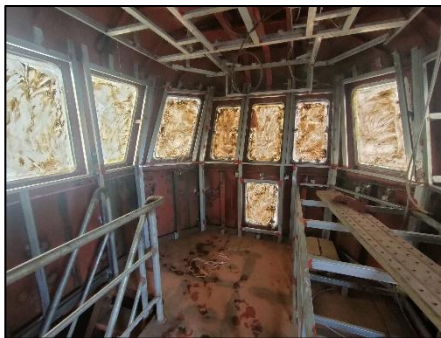
Gambar 2.7 : Navigasi Amakusa dolphin

Mengikuti Hose test untuk mendeteksi indikasi kebocoran pada area welding, mur - mur atau karet packingan jendela/pintu. Hose test sendiri dilakukan dengan menyemprotkan air bertekanan tinggi menggunakan selang/hose. Di PT. KMS melakukan hose test dengan mobil pemadam kebakaran.

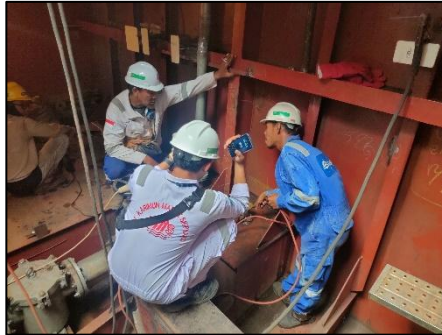
Gambar 2.8 : Proses air test FO tank

Melihat air test pada kapal tug boat amakusa dolphin dengan memasukkan angin bertekanan tinggi ke dalam FO tank P/S dan kemudian di siram dengan air sabun pada sambungan welding yang menghubungkan FO tank untuk mendeteksi kebocoran, apabila terjadi kebocoran maka akan timbul buih yang berasal dari air sabun tadi.

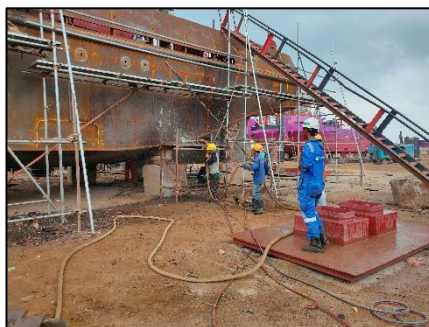
Gambar 2.9 : Proses Hose test

Melihat proses Hose test engine room pada Kapal tug boat amakusa dolphin, Hose test ditujukan untuk engine room sehingga area yang di semprot hanya lambung yang termasuk bagian dari engine room. Pengecekan di lakukan dari dalam engine room.

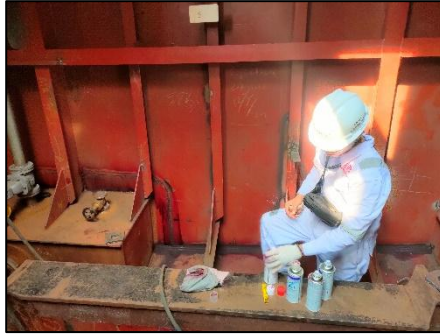
Gambar 2.10 : Internal engine room

Melakukan penetrant test pada internal engine room untuk mendeteksi cacat permukaan yang tidak terlihat mata telanjang. Proses ini melibatkan aplikasi zat penetrant pada permukaan material/welding yang kemudian meresap ke retakan atau cacat.

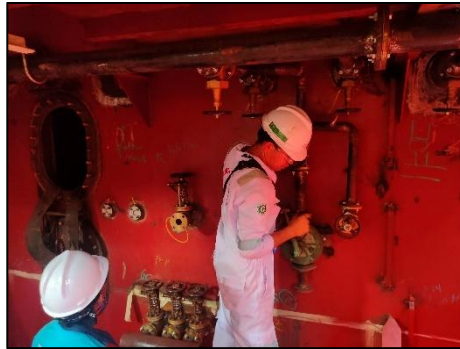
Gambar 2.12 : Piping Amakusa dolphin

Melihat visual Test weldingan pada area joinan piping untuk FO tank kapal tug boat Amakusa dolphin dan ditemukan beberapa bagian yang belum di welding serta weldingan yang kurang rapi di reject agar di lakukan pengelasan ulang.

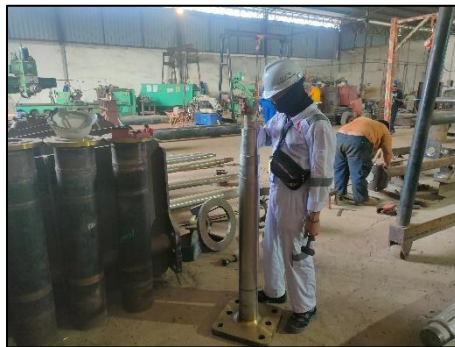
Gambar 2.13 : Rudder stock

Membantu melakukan Stampel rudder stock guna melakukan penandaan sesuai kapal yang akan menggunakannya, didalam gambar adalah rudder stock milik hull no T.046.

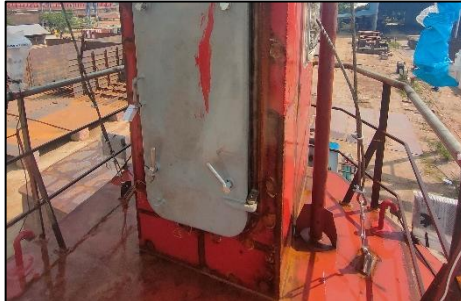
Gambar 2.14 : Monkey House

Melakukan Hose test monkey house Amakusa dolphin guna mengetahui atau mendeteksi apakah ada kebocoran di dalam ruang tersebut apabila ada akan segera di lakukan perbaikan sesuai letak kebocorannya.

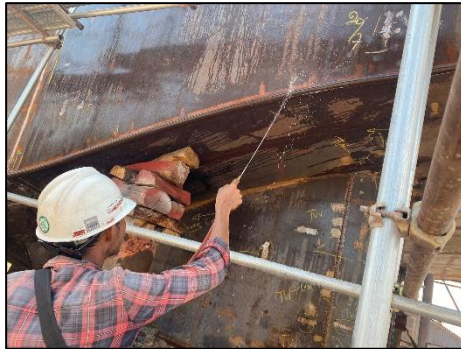
Gambar 2.16 : Proses Air test

Melihat proses air test sebelum di ajukan form class, air test di lakukan dengan tujuan menmemukan kebocoran yang tidak bisa di lihat oleh mata manusia, pada kapal ini air test di lakukan pada FO tank port dan starboard, biasanya air sabun yang di semprotkan hanya pada area weldingan saja karena area itu yang sering rawan bocor.

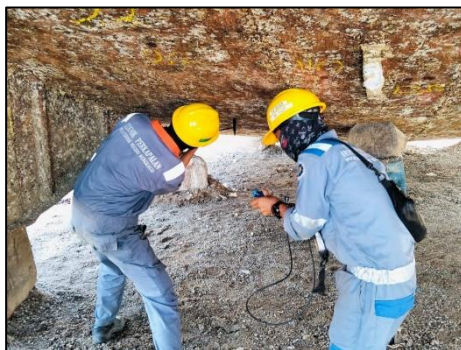
Gambar 2.17 : Lambung KHB 2515

Melakukan Ultrasonic test thickness untuk mengetahui sisa ketebalan plate lambung pada tongkang KHB 2515, UT test dilakukan pada area bottom dan side shell, UT di lakukan dengan mengambil plate antara 2 frame, apabila plate di rasa sudah menipis dan di bawah standar maka akan di lakukan replating.

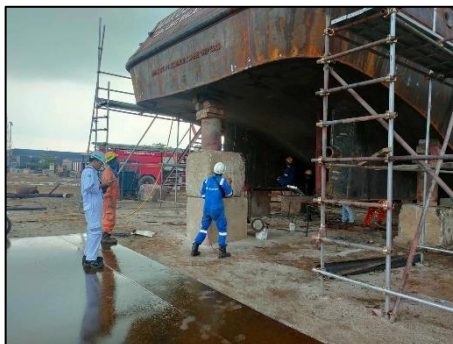
Gambar 2.19 : Class Check

Melihat proses Class check air test di kapal Amakusa dolphin, item yang di class kan ada FO tank 1 port dan starboard dan Fresh water double bottom port dan starboard, terdapat beberapa bocor pada area welding dan akan di lakukan penambahan daging.

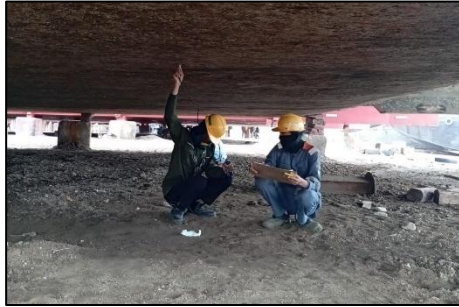
Gambar 2.20 : Proses UT

Membantu melakukan UT hull bagian bottom dan side shell pada tongkang KHB 2402 untuk melihat sisa ketebalan plat, apabila kurang dari 20% maka akan di lakukan replating.

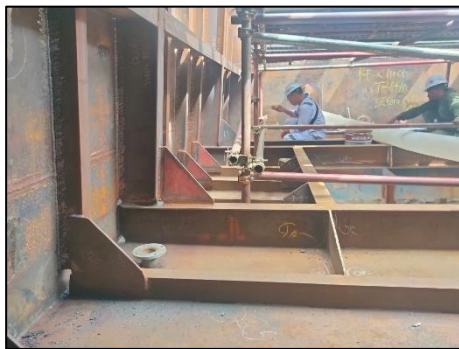
Gambar 2.21 : Visual test

Membantu melakukan visual test profil – profil main deck kapal tug boat projek T.040 yang memiliki panjang 23 meter. Di visual ini saya diberi kepercayaan untuk membantu mengecek area yang mis weld dan weldingan yang sekiranya kurang atau cacat.

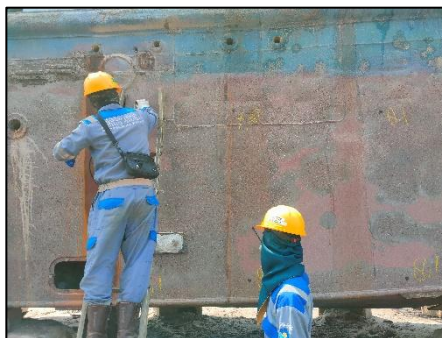
Gambar 2.23 : Starboard view hull sotalia dolphin

Melakukan UT thickness pada kapal tug boat sotalia dolphin, bagian yang di lakukan UT adalah bottom, side shell dan main deck. Terdapat beberapa bagian plate yang bocor pada bottom dan penipisan pada area-area tertentu. UT di lakukan guna menemukan plaate yang menipis secara signifikan.

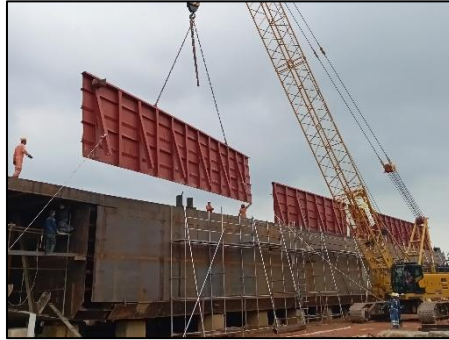
Gambar 2.24 : Proses lifting side board

Melihat proses lifting sideboard yang di angkat menggunakan crawler crane. Proses pengangkatan ini melibatkan 1 unit crane dan beberapa orang pemandu. Sideboard bagian starboard ini milik tongkang Mamuya bay 176 yang dalam proses pembangunan karena bentangan baru.

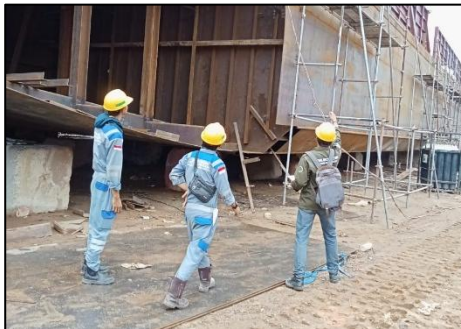
Gambar 2.25 : Cek seam join

Kami membantu QC melakukan cek seam join tongkang T-188 pada bagian side shell dan main deck, pengecakan bertujuan untuk melihat apakah ada kemiringan atau ke tidak simetrisan antar plat yang apabila terjadi dapat menyebabkan adanya kelemahan struktural, korosi, pengurangan ketahanan terhadap beban dan penurunan umur pakai kapal.

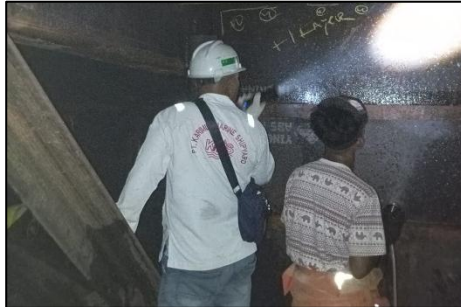
Gambar 2.26 : Air test bagian sekat tangki

Melihat proses air test pada tongkang Liverpool bay 2334, air test di lakukan pada bagian main deck dan tangki center starboard 8 (CS 8). Pada air test kali ini ditemukan beberapa titik kebocoran pada area weldingan.

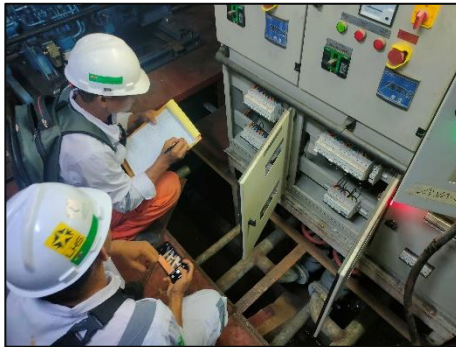
Gambar 2.28 : Cek panel - panel kelistrikan

Melihat proses pengecekan panel – panel kelistrikan secara visual yakni mulai dari kabel dan konektor apakah ada tanda – tanda kerusakan. Panel dan komponen periksa untuk retakan atau yang tidak terpasang, sekering dan pemutus sirkuit pastikan dalam kondisi baik. Pastikan semua sistem bekerja dengan baik tanpa ada kendala.

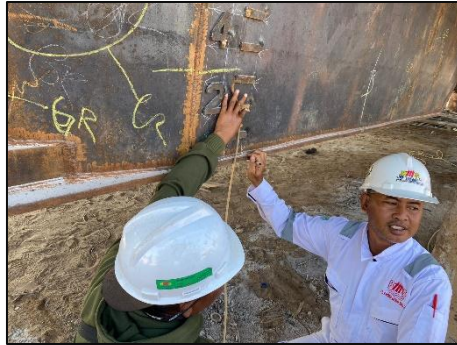
Gambar 2.30 : Proses cek draft mark

Melihat proses pengecekan draft mark kapal tug boat amakusa dolphin untuk memastikan apakah draft sudah simetris atau belum, pengecekan dilakukan dengan metode water tube atau air yang dimasukkan ke dalam selang.

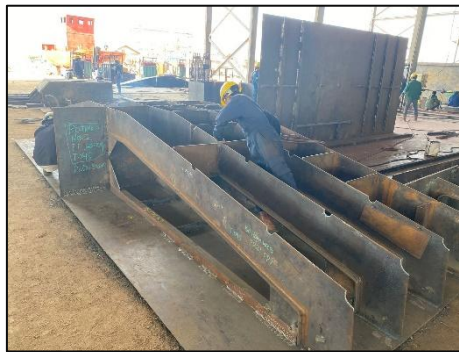
Gambar 2.31 : Visual test part bottom

Membantu visual inspection part bottom sub-assembly kapal tug boat project T.040 yang masih di workshop, dimana terdapat beberapa part yang belum di cutting seperti bagian lubang scallop.

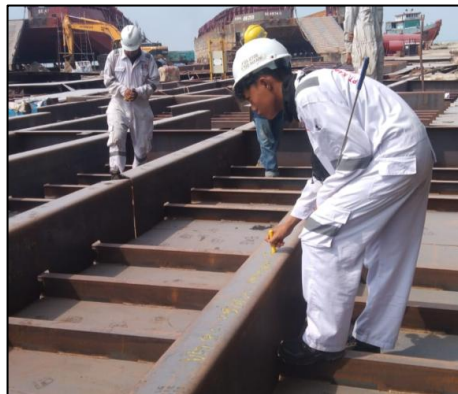
Gambar 2.33 : Visual inspection

Membantu visual inspection part main deck tongkang H-181 Makassar bay 2336 untuk memastikan tidak ada cacat las yang fatal, cacat las biasanya dapat terjadi karena beberapa faktor mulai dari human error sampai faktor kondisi dilapangan.

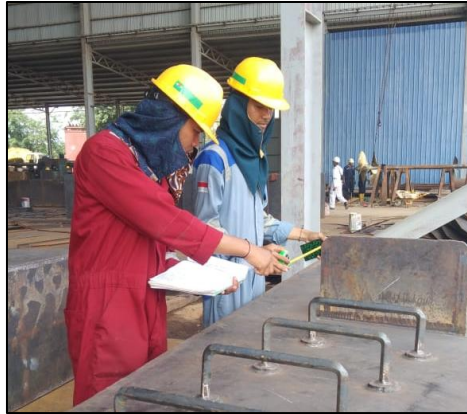
Gambar 2.34 : proses mengukur menggunakan meteran

Melakukan pengukuran dan pengecekan kelengkapan part pada funnel tug boat T-044 Brighton dolphin apakah ada bagian konstruksi yang tidak sesuai ukuran atau tidak terpasang berdasarkan gambar dan aktual.

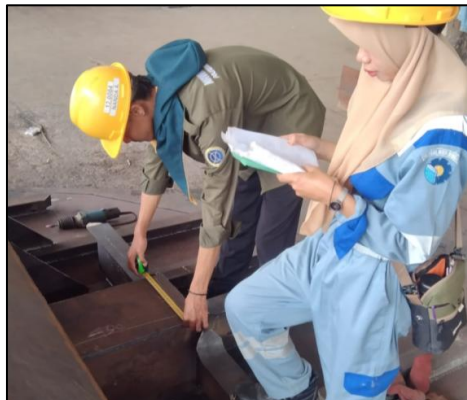
Gambar 2.35 : Proses cek part double bottom dan chain locker

Membantu melakukan cek kelengkapan part sesuai di gambar mulai dari bracket, side stringer, lubang scallop, stiffener dll. Kemudian ukuran dari setiap masing-masing part apakah sudah pas sesuai menurut drawing apa belum.

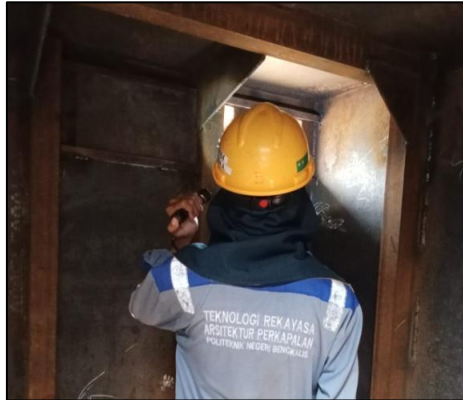
Gambar 2.36 : Proses membantu visual inspection

Membantu visual winch house untuk tongkang PSI 2401 untuk mendeteksi cacat las atau part yang belum sempurna sesuai drawing, apabila ada part yang tidak sesuai pada drawing maka akan di lakukan reject untuk di lakukan pergantian.

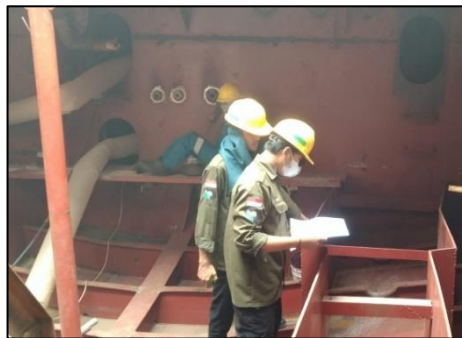
Gambar 2.37 : Proses cek menggunakan drawing sebagai acuan

Hari ini kami di tugaskan mengecek kelengkapan bracket yang terpasang di tug boat T-042 chilean dolphin pada engine room, crew room dan engine cover apakah sudah terpasang apa belum.

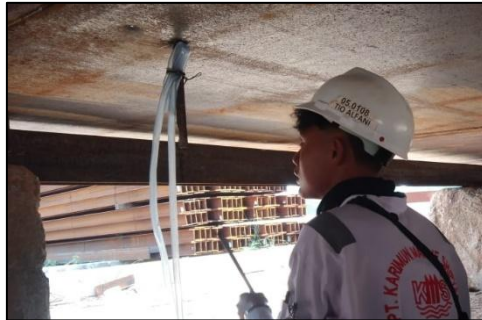
Gambar 2.38 : Proses leveling kepala tongkang bagian main deck

Leveling pada kapal tongkang diperuntukan untuk memastikan bahwa kapal tersebut dalam keadaan stabil dan sejajar, leveling di lakukan dengan menggunakan selang yang di isi air kemudian salah satu ujungnya di bawa ke setiap titik yang akan di test.

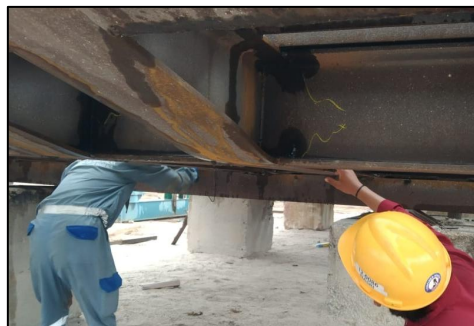
Gambar 2.39 : Proses visual test

Hari ini saya di tugaskan untuk membantu melakukan visual welding pada ramdor tongkang lunatic bay, pada visual kali ini terdapat minim cacat las dan minim mis weldingan sehingga memudahkan dalam proses inspection.

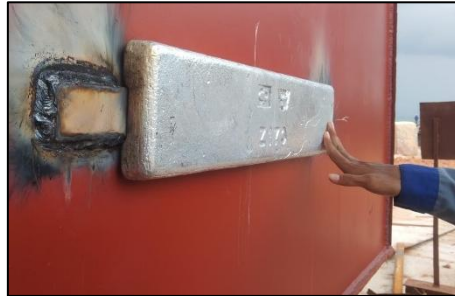
Gambar 2.40 : Visual zinc anode

Membantu melakukan visual test zinc anode yang terpasang pada skeg tongkang liverpool bay 2334 bagian port dan starboard, zinc anode di fungsikan untuk mengurangi korosi pada logam yang terendam air laut.

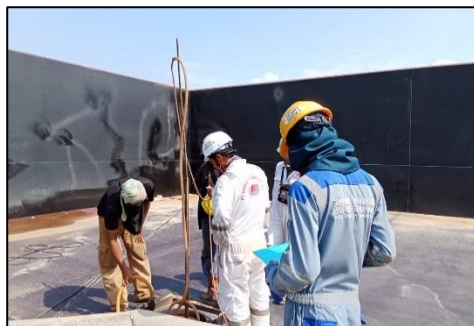
Gambar 2.41 : Proses air test

Melihat proses air test tangki tongkang halmahera bay 3004 pada tangki bagian Center starboard 10 (10 CS). Air test di lakukan dangan menutup semua celah dan kemudian di masukkan angin bertekanan setelah itu guyur bagian weldingan dengan air sabun pakah ada keboran.

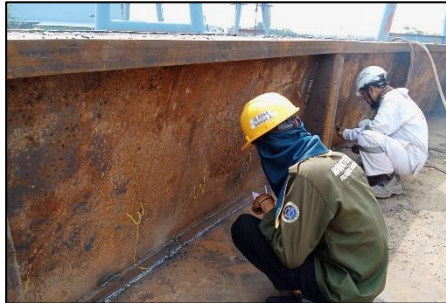
Gambar 2.42 : Membantu visual eksternal

Hari ini saya membantu QC melakukan visual eksternal yakni visual bulwark pada tongkang bagian port dan starboard, visual ini di tujukan untuk mengecek bagian cacat weld, mis weld, bekas cacat mekanik hingga tig las yang belum di gerinda.

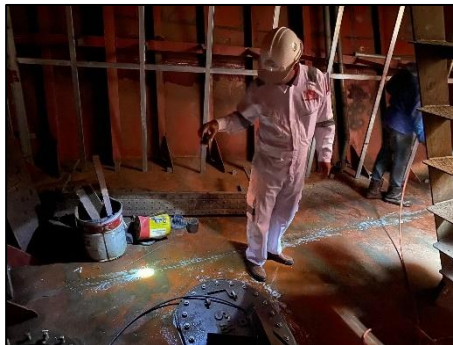
Gambar 2.43 : Crew room tug boat adorable dolphin

Membantu QC melakukan pengecekan welding serta kelengkapan bagian – bagian konstruksi yang terpasang pada crew room tug boat adorable dolphin, pengecekan di lakukan secara visual berbekalkan kaca dan senter.

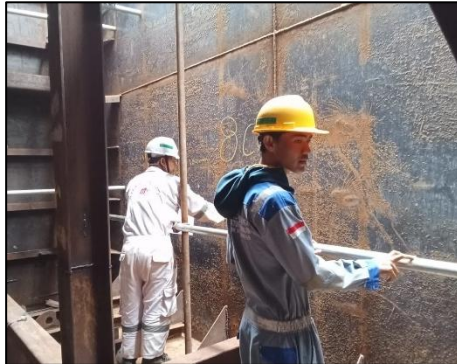
Gambar 2.44 : Tangki CS (Center starboard) 4 tongkang

Membantu melakukan pengecekan visual welding bagian trans bulkhead atau tangki kedap pada tongkang di tangki 4 CS tongkang wakatobi bay 2335, pengecekan yang dilakukan pada area weldingan vertikal yang menghubungkan antara trans bulkhead ke side shell atau long bulkhead tergantung letak tangki.

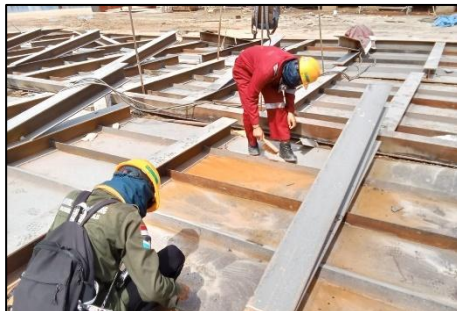
Gambar 2.45 : Side board tongkang Tomini bay 2338

Membantu QC melakukan visual welding yang merujuk pada pemeriksaan welding, kualitas pengelasan, kebersihan dan tentunya fungsionalnya. Kualitas sangat menentukan ketahanan material yang digunakan selama tongkang difungsikan.

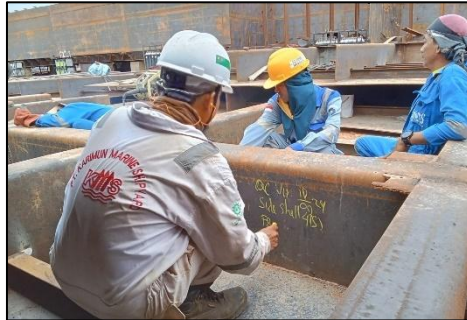
Gambar 2.46 : Main deck tongkang wakatobi bay 2335

Melakukan pengecekan welding pada part main deck tongkang apakah ada mis weld, cacat las, atau bagian yang salah terpasang. Main deck tongkang adalah part yang krusial karena bagian ini sangat disebabkan kontak langsung dengan muatan.

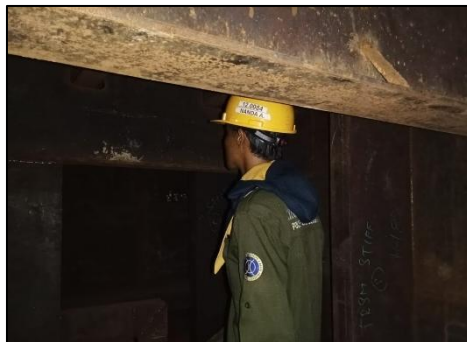
Gambar 2.47 : Proses pengecekan bracket di tangki

Membantu pengecekan ulang bracket-bracket pada konstruksi tongkang halmahera bay 3004 di dalam tangki CP (Center port) 1 after launching apakah ada yang belum terpasang serta pengecekan sim join pada hull, apakah ada rembes air atau tidak.

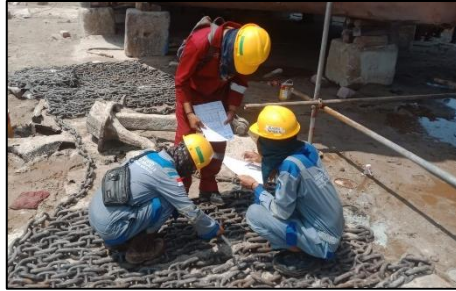
Gambar 2.48 : proses calibration rantai

Membantu melakukan chain calibration jangkar kapal KMP. Tirus meranti proses awal adalah mempersiapkan alat yakni jangka sorong dan kertas tabel untuk hasil pengukuran. biasanya ukuran rantai kapal mulai dari diameter 8 – 20 mm yang mana apabila berkurang 10% biasanya harus di lakukan repair.

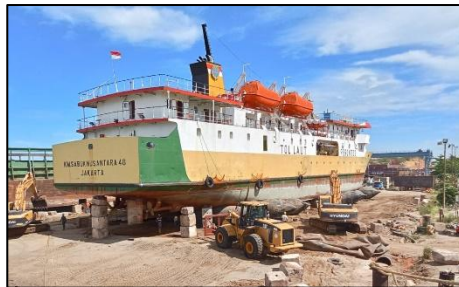
Gambar 2.49 : Proses docking metode slipway

Melihat proses step by step docking kapal menggunakan metode slipway, langkah awal yakni meletakkan tali winch di antara hole anchor kemudian letakkan ballon dibawah bottom kapal lalu pompa perlahan, apabila sekiranya ballon sudah mulai terisi angin tarik perlahan dengan di bantu beberapa alat berat untuk menjaga keseimbangan kapal.

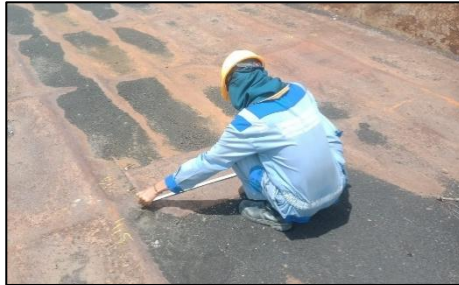
Gambar 2.50 : Proses pengukuran plat

Melakukan pengukuran plat yang sudah di UT untuk mendapatkan total keperluan luas dan lebar plat yang akan di replating, untuk tongkang AST 1801 ini terdapat beberapa lokasi plat yang akan di replating mulai dari bottom, side shell bagian port dan main deck.

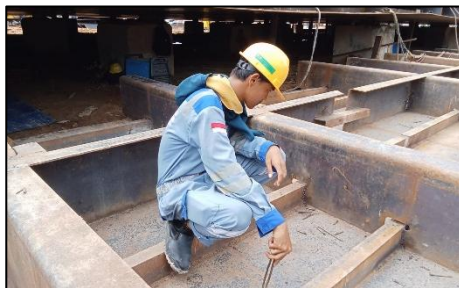
Gambar 2.51 : Visual welding

Melakukan visual welding pada sideboard tongkang wakatoby bay, visual di lakukan pada sambungan las baik plat side shell, vertikal web, upper round bar, pengecekan dilakukan untuk memastikan pengelasan di lakukan dengan baik dan sesuai prosedur.

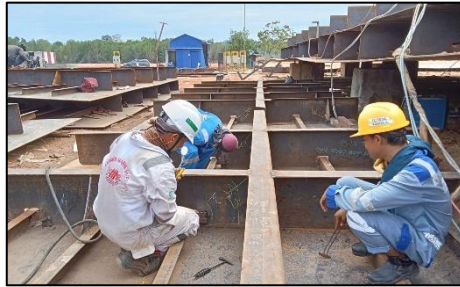
Gambar 2.52 : Welding inspection

Melakukan welding inspection secara visual pada part tongkang tomini bay, part yang di inspeksi adalah bottom atau bagian lambung bawah luar pada sebuah kapal. Pada inspeksi kali ini bagian yang di inspeksi adalah bagian weldingan saja tidak mengarah keketebalan pllat, ukuran plat dan lain sebagainya.

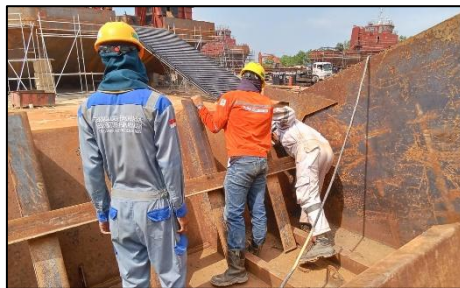
Gambar 2.53 : Visual check tongkang

Membantu melakukan visual check stern log dan ship name pada tongkang wakatobi bay 2335 yang dimaksudkan untuk mendapatkan hasil sesuai dengan drawing, selain visual check pengecekan kepresisian ukuran dari ship name juga di periksa dengan menggunakan meteran.

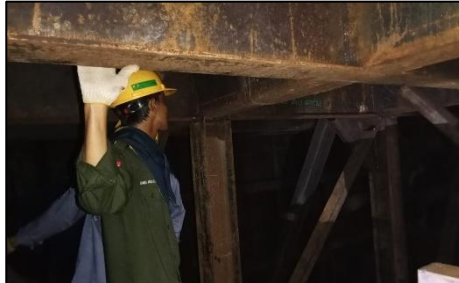
Gambar 2.54 : Re-Check kelengkapan bracket tongkang

Hari ini saya ditugaskan untuk membantu pengecekan bracket-bracket di dalam tangki tongkang PSI 2401 yang mana memastikan agar tidak ada bracket yang kurang atau bahkan tidak di welding, Re-Check dilakukan karena dalam waktu dekat tongkang PSI 2401 akan dilaunching.

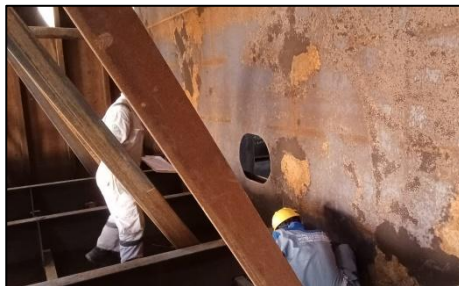
Gambar 2.55 : Visual Long BHD wakatobi bay 2335

Dengan Qc membantu melakukan welding inspection bagian long bulkhead dan trans bulkhead pada seluruh tangki-tangki tongkang wakatobi bay 2335, dari beberapa tangki di temukan indikasi belum welding pada area bottom tangki CS 4 dan C3.

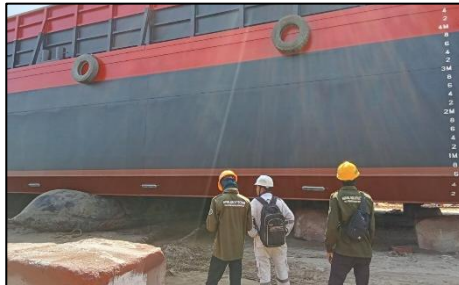
Gambar 2.56 : Launching tongkang PSI 2401

Melakukan pendataan dan monitoring proses launching tongkang PSI 2401, pendataan di maksudkan untuk mengetahui berapa jumlah ballon dan eskavator yang digunakan dalam proses launching, selain ballon dan eskavator ada juga kompresor yang berfungsi mengisi udara ballon.

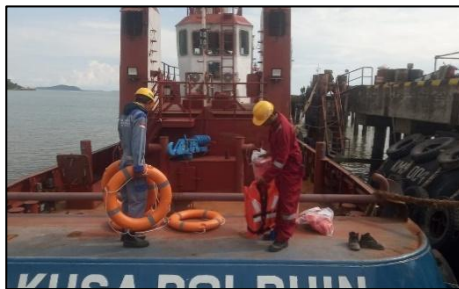
Gambar 2.57 : Safety equipment

Melakukan pemasangan safety equipment di kapal tug boat amakusa dolphin, safety equipment yang di maksud berupa life buoy 4 buah dan life jacket 12 buah karena total ABK nya ada 12 orang. Safety ini sangat penting karena menyangkut keselamatan anak buah kapal dan crew lainnya.

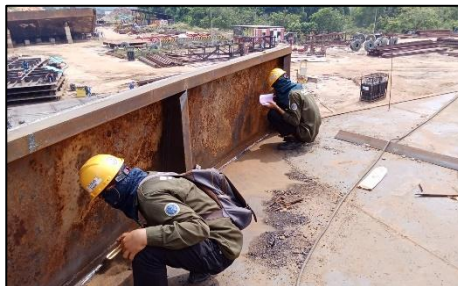
Gambar 2.59 : Proses visual welding

Hari ini saya dan nasri di tugaskan untuk membantu proses visual bulkwark dari kapal tongkang liverpool bay 2334, bulkwarrk yang di visual bagian port dan starbooard untuk menentukan apakah ada cacat las atau tidak, visual eksternal harus di beri perhatian lebih karena biasanya owner lebih memperhatikan bagian eksternal dari pada internal dari toangkang tersebut.

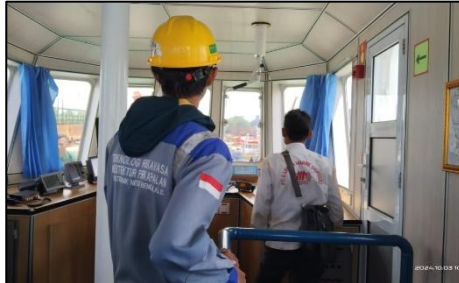
Gambar 2.60 : Whellhouse tug boat amakusa dolphin

Dock trial di maksudkan untuk memeriksa kesiapan kapal baik secara performa, sistem navigasi, mesin, kelistrikan dan peralatan lainnya, serta memastikan semua fungsi berfungsi dengan baik sebelum kapal benar-benar di lakukan pengujian sea trial di laut lepas.

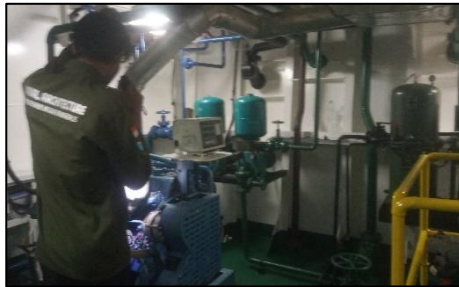
Gambar 2.61 : Auxiliary engine tug boat

Pada hari ini saya di ajak untuk melakukan pengaktifan AU dari kapal tug boat, hal – hal yang diperhatikan saat AU di aktifkan pertama kali adalah pengecekan dari temperatur suhu baik suhu lube oil water temperatur dll. Temperatur yang stabil biasanya berkisar 60 – 80 derajat.

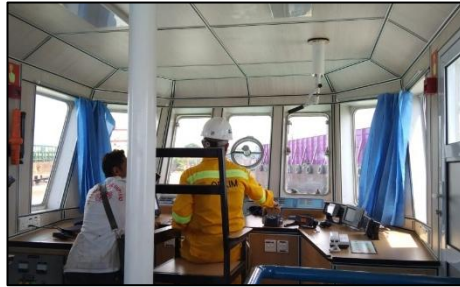
Gambar 2.62 : Sea trial bagian navigation room

Hari ini saya diajak melakukan sea trial kapal baru tug boat amakusa dolphin, dalam proses sea trial ada beberapa faktor yang harus di uji antara lain yakni performa main engine, suhu main engine, suhu dari lube oil, suhu engine di beberapa RPM engine, kemudian kemampuan manuver kapal, sistem navigasi dan uji lainnya.

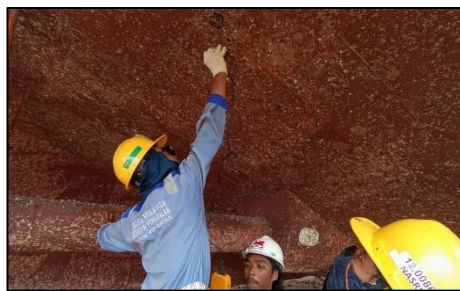
Gambar 2.63 : UT proses bottom

Melakukan ultrasonic thickness test bottom dari kapal roro KMP. Tanjung burang, UT dilakukan dengan maksud mengetahui sisa ketebalan plat yang mana apabila ketebalan plat kurang dari 20% maka harus dilakukan replating.

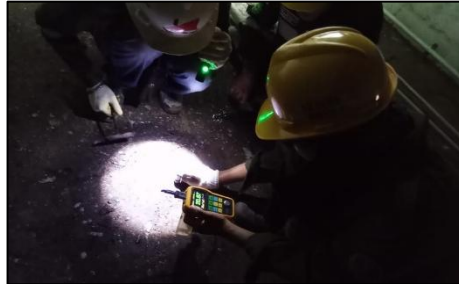
Gambar 2.64 : UT proses inner bottom

Melakukan ultrasonic thickness test inner bottom dari kapal roro KMP. Tanjung burang, UT dilakukan dengan maksud mengetahui sisa ketebalan plat yang mana apabila ketebalan plat kurang dari 20% maka harus dilakukan replating pada area yang kurang dari 20% tadi.

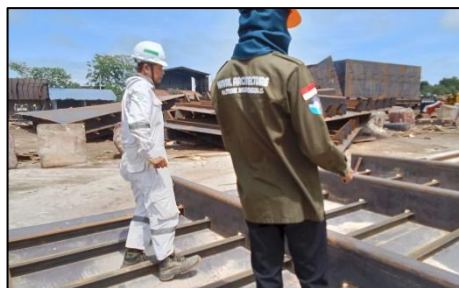
Gambar 2.65 : proses inspection welding

Membantu QC melakukan visual inspection welding pada Long bulkhead atau sekat tangki longitudinal pada tongkang pelawan bay 2322 pada frame 5 sampai 30, visual inspection dilakukan untuk mendeteksi cacat pada area yang di welding. Setiap melakukan visual QC wajib melakukan dengan teliti agar cacat las bisa dibenahi.

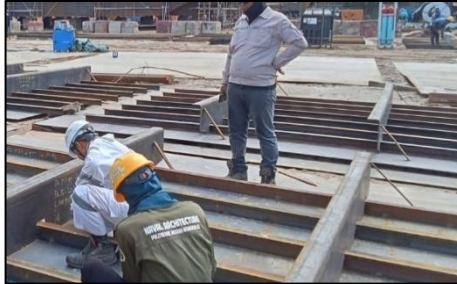
Gambar 2.66 : Trans bulkhead tongkang pelawan bay 2322

Hari ini saya di tugaskan untuk membantu QC melakukan inspec trans bulkhead tongkang pada frame 12, inspec ini hanya melihat ketepatan las, cacat las, mis las, dan beberapa hal seperti mengecek aktual dan drawing apakah sama.

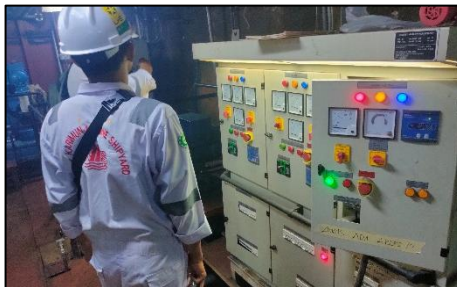
Gambar 2.67 : electrical control engine room

Melakukan control electrical dengan cara memastikan semua panel berjalan dengan baik dan tidak ada kendala, pengecekan ini guna meminimalisir adanya kerusakan kelistrikan pada panel – panel kelistrikan kapal

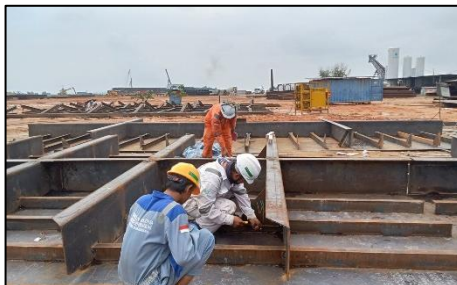
Gambar 2.69 : Proses welding inspection

Hari ini saya dengan QC melakukan visual inspection Long bulkhead atau sekat memanjang void tank pada tongkang, visual dimulai dengan mengecek beberapa angle bar dengan mengukur ketebalan apakah sesuai dengan drawing kemudian memeriksa web dan akhirnya memeriksa area weldingan.

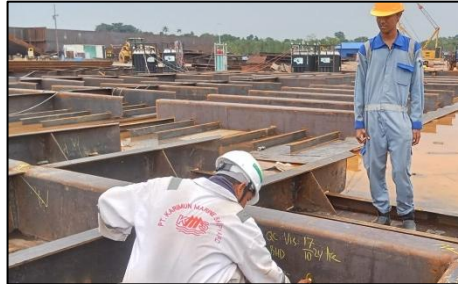
Gambar 2.70 : Proses welding inspection

Hari ini saya dengan QC melakukan visual inspection trans bulkhead atau sekat melintang void tank pada tongkang, visual dimulai dengan mengecek beberapa angle bar dengan mengukur ketebalan apakah sesuai dengan drawing kemudian memeriksa web dan akhirnya memeriksa area weldingan.

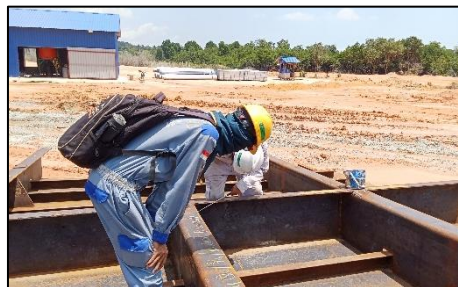
Gambar 2.71 : Proses fit up before welding

Pada hari ini saya ikut QC untuk mengecek kepresisian dan kelengkapan komponen-komponen yang terpasang pada mian deck sebelum di lakukan welding. Tujuan dari proses ini adalah memastikan bahwa bagian-bagian yang akan disambungkan memiliki kesesuaian yang baik, sehingga hasil lasan atau sambungan yang dihasilkan kuat dan sesuai dengan spesifikasi yang diinginkan.

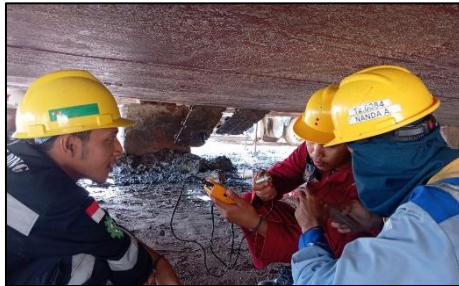
Gambar 2.72 : UT bagian bottom

Membantu melakukan ultrasonic thickness test pada beberapa bagian di kapal KMP. Bahtera nusantara 03, pada UT kali ini tidak di temukan plat yang tipis atau penipisan lebih dari 20% karena kapal ini sendiri masih tergolong baru.

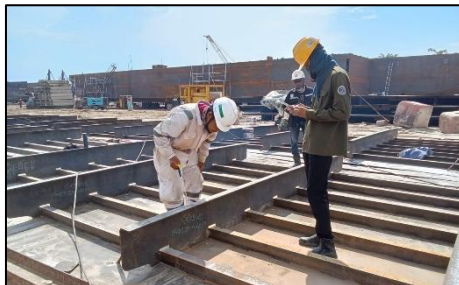
Gambar 2.73 : Proses fit up

Pada hari ini saya ikut QC untuk mengecek kepresisian dan kelengkapan komponen-komponen yang terpasang pada mian deck sebelum di lakukan welding. Tujuan dari proses ini adalah memastikan bahwa bagian-bagian yang akan disambungkan memiliki kesesuaian yang baik, sehingga hasil lasan atau sambungan yang dihasilkan kuat dan sesuai dengan spesifikasi yang diinginkan.

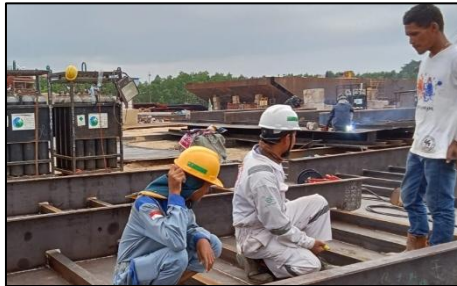
Gambar 2.74 : Proses visual inspect

Pada hari ini saya ditugaskan membantu QC tongkang untuk melakukan inspect yang berbasis visual, inspect yang dilakukan meliputi kepresisian dari komponen-komponen yang dipasang, kerapihan dari weldingan, ukuran drawing dan di aktual.

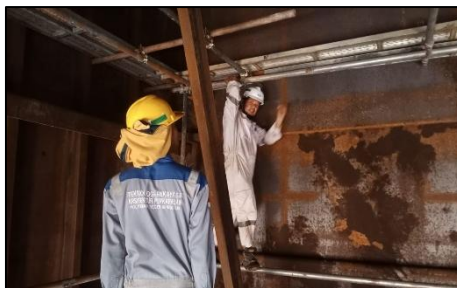
Gambar 2.75 : Visual welding

Membantu melakukan visual welding pada bagian trans bulkhead dan long bulkhead, visual dilakukan dengan memfokuskan bagian weldingan vertikal keatas dan horizontal. Visual di lakukan guna memastikan agar tidak ada bagian yang tidak di welding.

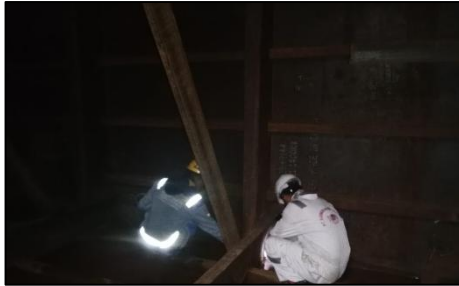
Gambar 2.76 : pengecekan welding long bulkhead

Pada hari ini saya dengan QC tongkang melakukan visual welding pada tangki 6 port dan 6 starboard center di tongkang GMS MT 11. Visual di mulai dengan mengecek bagian sudut – sudut trans bulkhead dan long bulkhead apakah ada bagian yang belum di weld.

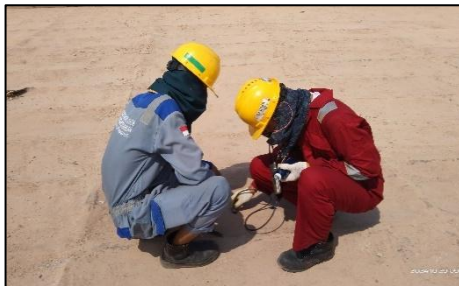
Gambar 2.77 : Proses UT main deck

Membantu melakukan UT ketebalan pada main deck tongkang shore bay 2303. UT di maksudkan untuk mengetahui sisa ketebalan plat, apabila ketebalan plat menurun dan tidak lagi memenuhi standar makan replating harus segera di lakukan. Maka dari itu proses pendataan ini saat UT sangat penting.

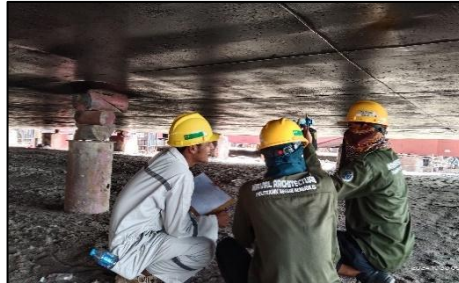
Gambar 2.78 : Proses UT Bottom

Membantu melakukan UT ketebalan pada sideshell dan bottom, dari beberapa pengecekan di dapatkan beberapa titik yang harus di replating karena ada kebocoran, deformasi dan penipisan. Umumnya plat yang di gunakan untuk bagian bottom tongkang biasanya plat dengan ketebalan 12 mm.

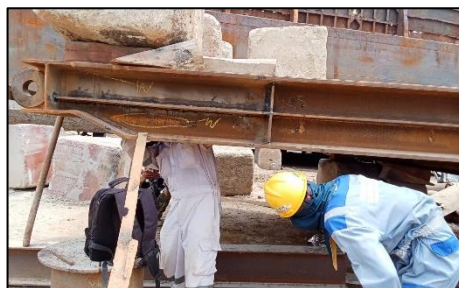
Gambar 2.79 : visual welding ramdor

Mengikuti QC dan membantu melakukan visual welding pada ramdor, visual tidak hanya dimaksudkan untuk melihat cacat las saja tetapi sekaligus merujuk pada kelengkapan komponen yang terpasang pada ramdor tersebut.

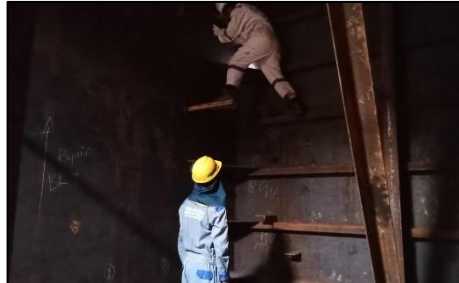
Gambar 2.80 : visual welding tangki

Pada hari ini saya dengan QC tongkang melakukan visual welding pada tangki 4 port dan 4 starboard center di tongkang GMS MT 11. Visual di mulai dengan mengecek bagian sudut – sudut trans bulkhead dan long bulkhead apakah ada bagian yang belum di weld.

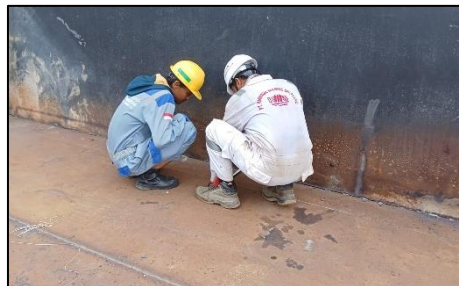
Gambar 2.81 : proses mengukur jarak dengan patokan referensi line

Pada hari ini saya dengan QC melakukan pengecekan fit up sebelum proses welding pada bagian sideboard tongkang H-184, pengecekan dengan patokan kelurusan pada referensi line yang tergambar pada main deck tongkang tersebut dan toleransi melennceng yang di izinkan yakni 10 mm.

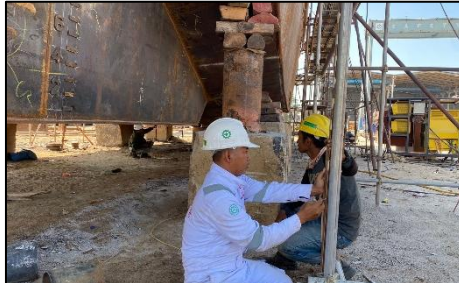
Gambar 2.82 : visual draft mark

Mengikuti QC melakukan visual draft mark yang mana draft mark dicek ulang dengan menggunakan ukuran timbang air, dimana alat ukur yang digunakan adalah selang yang diisi air kemudian ke 2 ujung di samakan dengan tabel ukuran di samping.

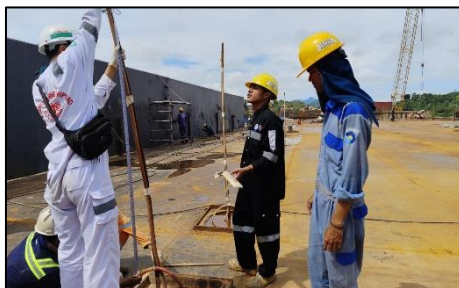
Gambar 2.83 : proses air test

Pada hari ini saya dengan rekan rekan mengikuti QC melakukan air test pada tongkang makassar bay 2336 di tanki 9 pada bagian center, center port, center starboard, dan starboard. Total ada 4 tanki dan terdapat beberapa kebocoran kecil akibat mis weld.

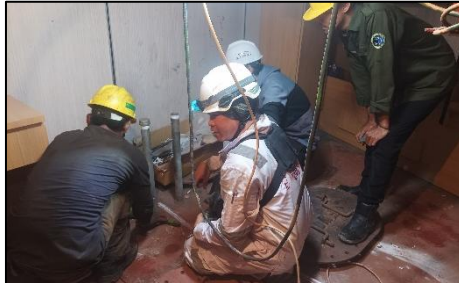
Gambar 2.84 : proses pengukuran aktual pada pipa sounding

Pada hari ini saya dengan rekan rekan mengikuti PIC dan drafter untuk melakukan pengukuran pipa sounding pada tangki fresh water dan fuel oil guna melakukan pendataan antara actual dan digambar apakah ada perbedaan yang sangat jauh.

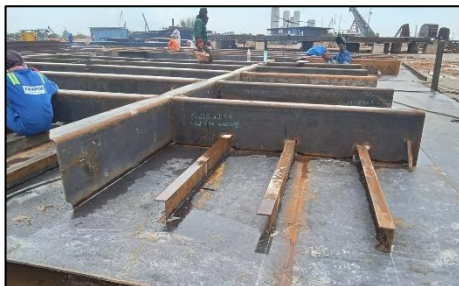
Gambar 2.85 : Gambar strcutre bottom tongkang

Mengikuti QC untuk melihat proses fit up sebelum welding, yang mana proses ini sangat penting untuk meminimalisir adanya kesalahan dan kekeliruan baik dalam peletakan maupun weldingan dan kesimetrisan antara gambar dan aktual dilapangan.

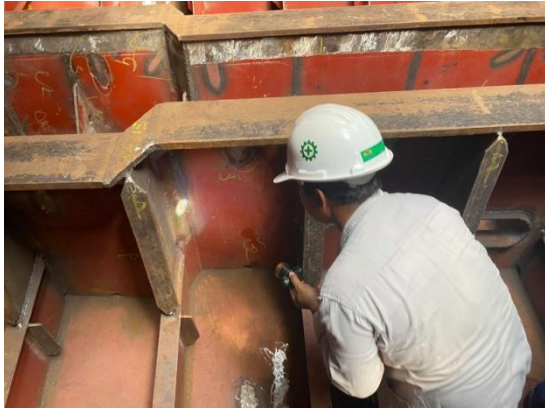
No	URAIAN KEGIATAN	PEMBERI TUGAS	PARAF
	Visual test welding bottom	Habibi Ahmad	 
	Catatan pembimbing industri

Bottom Amakusa dolphin

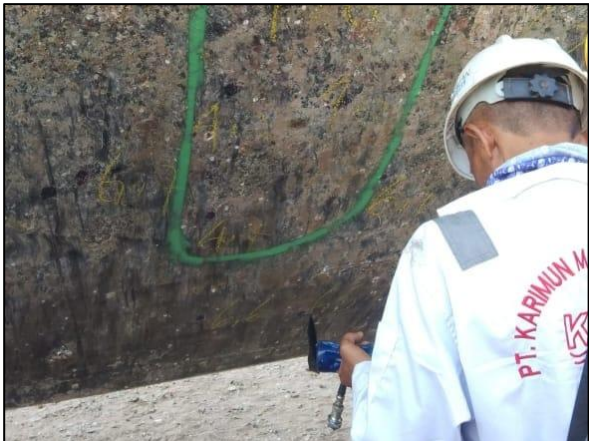
No	URAIAN KEGIATAN	PEMBERI TUGAS	PARAF
	UT test hull KRI pulau rangsang untuk mengetahui sisa ketebalan plat guna di lakukan replatig	Madisuan	 
	Catatan pembimbing industri

Ultrasonic Test (UT)

Membantu Ultrasonik test lambung mulai dari haluan hingga buritan KRI Pulau Rangsang untuk melihat sisa ketebalan plate guna melakukan pemeliharaan. Setelah di lakukan UT terdapat beberapa plate yang bisa dibilang tipis serta ada bagian yang penyok karena menghantam karang, selanjutnya akan dilakukan replating dan repair.

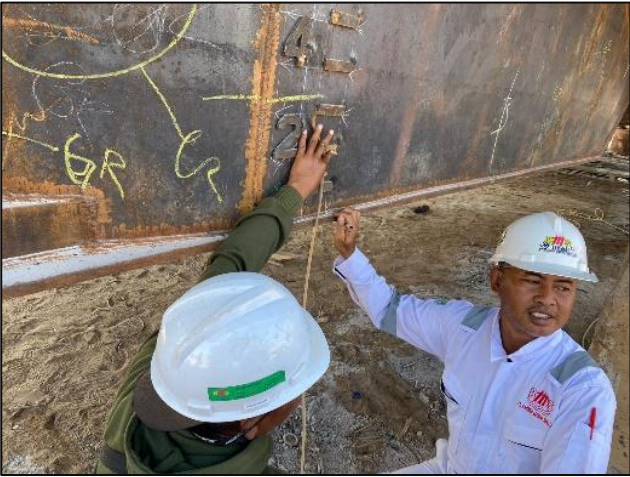
No	URAIAN KEGIATAN	PEMBERI TUGAS	PARAF
	Mengukur draft mark amakusa dolphin	Habibi Ahmad	 
	Catatan pembimbing industri

Proses cek draft mark

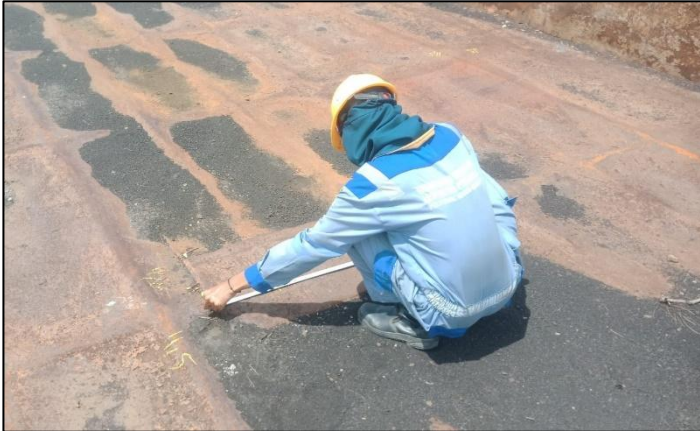
Proses pengukuran plat untuk replating

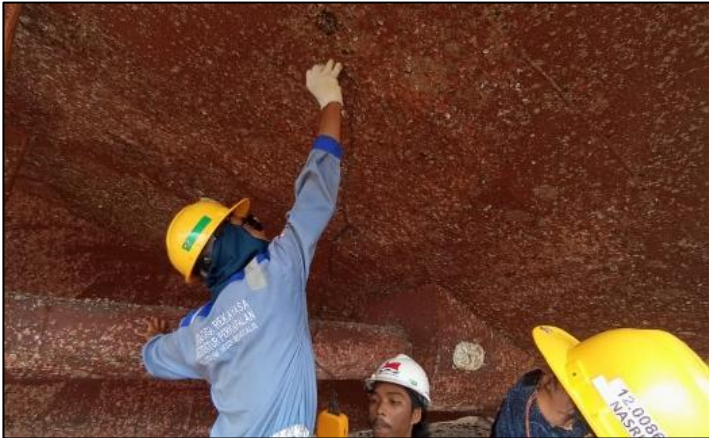
Proses UT bottom dan side shell

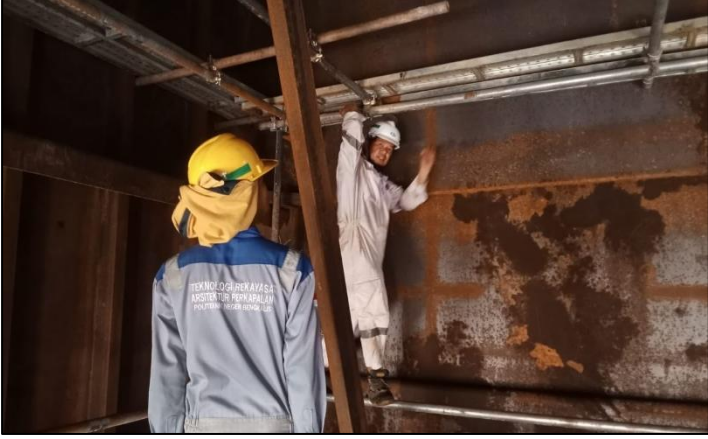
No	URAIAN KEGIATAN	PEMBERI TUGAS	PARAF
	Visual welding tangki 6 dan 7 tongkang bagian port/starboard	Fauzi Ahmad	 
	Catatan pembimbing industri

Visual welding tangki
