LAPORAN KERJA PRAKTEK

PT. LESTARI OSEAN INDONESIA (LOI)

**JURUSAN TEKNIK PERKAPALAN PRODI D-IV
TEKNOLOGI REKAYASA ARSITEKTUR PERKAPALAN
POLITEKNIK NEGERI BENGKALIS 2024/2025**

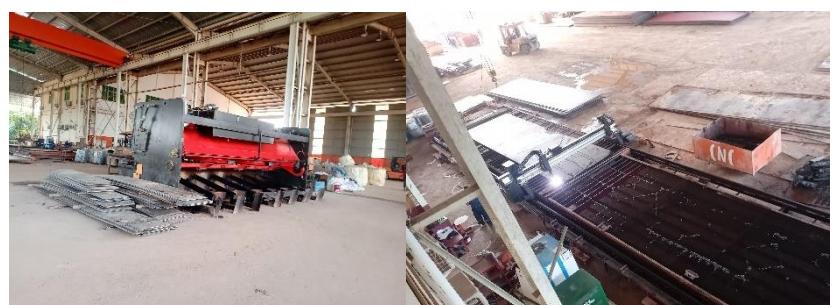
Gambar 1. 6 Mesin pemotong plat dan *CNC plasma cutting*

Pada bagian ini terdapat 2 mesin yaitu *Steel Plate Cutting Machine* atau mesin pemotong plat dan *CNC Plasma Cutting* adalah mesin yang dapat memotong aneka jenis logam atau plat besi dan bahan lainnya dengan tingkat akurasi yang baik. Pekerjaan yang di lakukan di bagian ini berkaitan dengan memotong plat utuh dengan sesuai kebutuhan untuk di gunakan di kapal baik itu *trans web*, *long web*, *girder*, *stringer*, *bracket*, *ordinary frame*, *mark* pada kapal (*draft*, *name ship*, *logo*) dan lain lain . Sesuai kebutuhan plat yang telah di potong selanjut nya di lakukan bending .

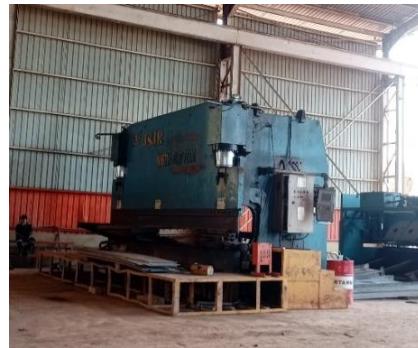
Gambar 1. 7 Mesin bending

Pada bagian ini terdapat 1 unit mesin bending. Pekerjaan yang di lakukan di bagian ini berkaitan dengan menekuk atau membending material plat untuk sudut tertentu seperti *long girder*, *fender*, *bracket*, *vertical web* dan lain-lain. *Girder* yang sudah di ukur tingkat kelengkungannya, kemudian di lakukan proses pembendingan sampai benar-benar sesuai ukuran pada gambar 1.7

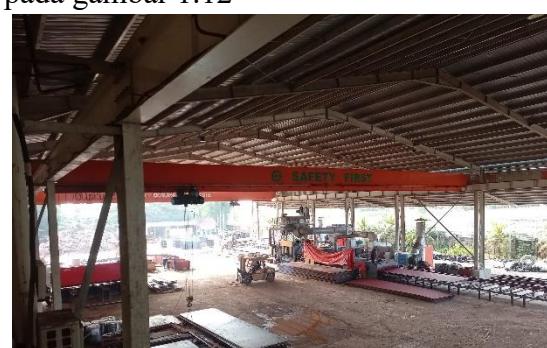
Gambar 1. 12 Crane overhead

Crane Overhead adalah jenis Derek yang digunakan sebagai pemindah barang dengan jangkauan yang terbatas. Bagian Derek gantung berjalan berada di sebuah penyangga berbentuk bangunan. Jenis Derek ini dapat bergerak di sebuah rel. Untuk lebih jelas dapat kita lihat pada gambar 1.12

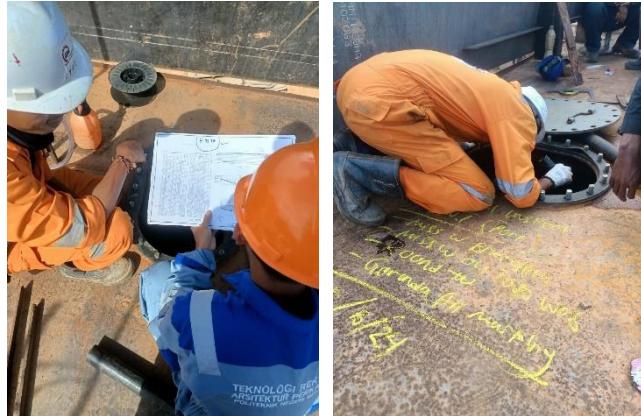
Dihari pertama saya langsung ditugaskan untuk melakukan *Visual Inspect* di bagian dalam tanki kapal *Tugboat* Bersama Pembimbing lapangan saya bapak Rafikin, disana kami melakukan pengecekan pada tanki untuk melihat cacat pengelasan

Gambar 2. 1 *Visual inspect tanki*

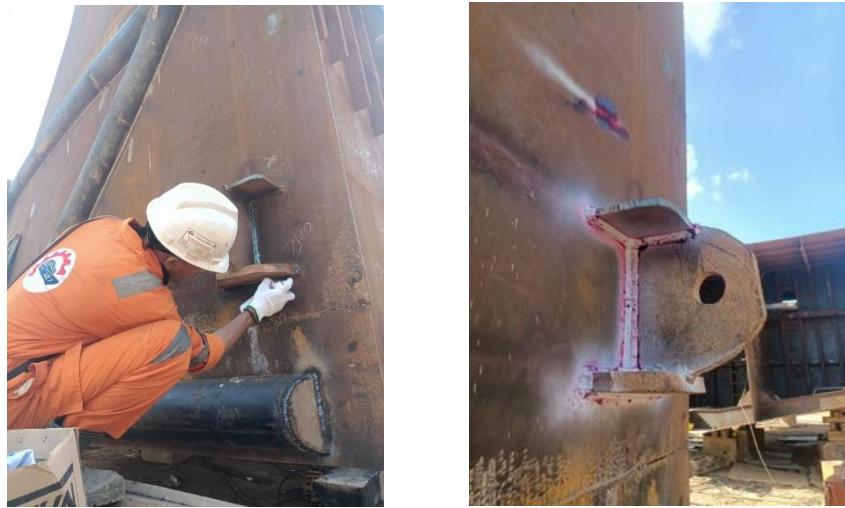
Pagi harinya kami Melakukan pengujian NDT (*Non destructive test*) Yaitu *Liquid Penetrant test*. *Liquid Penetrant Test* merupakan salah satu uji tidak merusak (*Non Destructive Test*) yang bertujuan untuk mengetahui cacat yang terjadi pada bagian *surface* (permukaan) benda uji. Pengujian ini biasa dilakukan pada material setelah dilakukan pengelasan. Metode pengujian penetrant ini menggunakan pinsip kapilaritas, dimana kapilaritas ini lah yang nantinya akan menunjukkan letak-letak discontinuitas yang terjadi. Uji ini dilakukan pada kupingan untuk *hook crane* di blok Haluan Kapal *Tugboat Hull 065* yang bertujuan untuk mengetahui apakah weldingan di kupingan tersebut terdapat cacat las atau tidaknya.

Gambar 2. 2 Penetrant test pada kupungan Hull 065

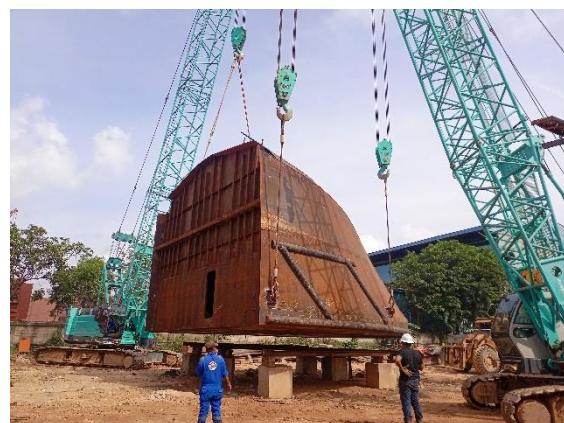
Gambar 2. 3 lifting head tb 065

Paginiya Ikut serta dalam pengawasan proses *lifting turning* Haluan tb *Hull 065* . *lifting turning* adalah proses mengangkat dan membalikkan suatu bagian kapal, dalam proses ini terdapat 3 *crane* dan 1 *loader forklift* yang beroperasi.

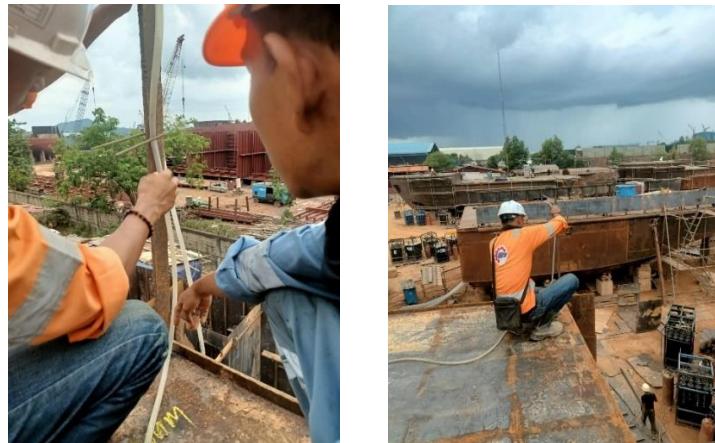
Gambar 2. 4 peroses leveling

Hari keempat melakukan kegiatan peroses *leveling* pada kapal *Tug Boat Hull 065*, peroses ini bertujuan untuk menentukan posisi kapal agar akurat dan tepat.

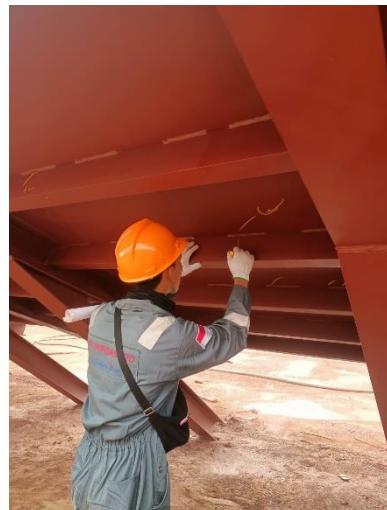
Gambar 2. 8 *Visual Inspect sidebar*

Hari ketiga kembali melakukan kegiatan *Visual Inspect* pada *side board Hull 020*, yang akan di *Erection*. Ada beberapa temuan cacat las pada area ini yaitu *porosity*.

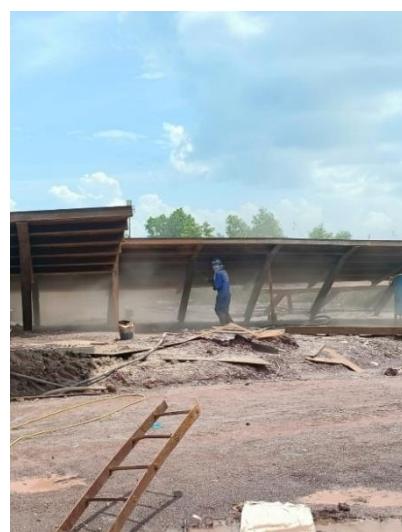
Gambar 2. 9 proses *blasting* pada *sideboard*

Hari keempat ditugaskan kembali melihat proses *blasting* pada *side board* yang akan melakukan peroses *painting*, *blasting* adalah peroses pembersihan permukan dengan cara menyemprotkan media seperti pasir, kaca, atau air dengan angin bertekanan tinggi.

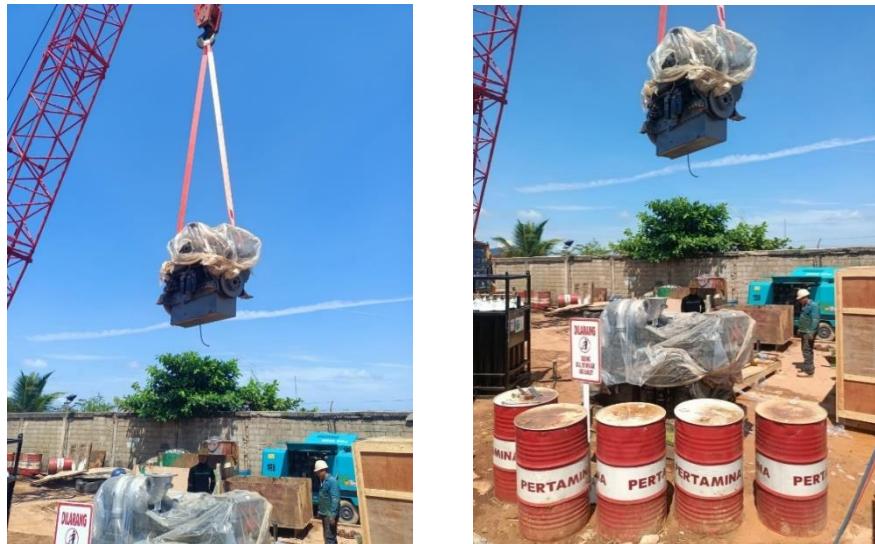
Gambar 2. 16 proses pemasangan Engine

Dihari keempat kami melihat peroses pemasangan *Main Engine* pada kapal *Tugboat*, *Main Engine* adalah mesin penggerak utama, untuk membangkitkan tenaga penggerak untuk mendorong kapal.

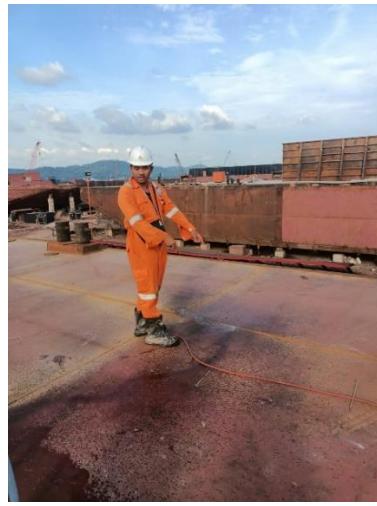
Gambar 2. 18 peroses *Air Pressure Test*

Pada hari pertama di minggu ke empat pagi harinya saya mengikuti QC pak Ardiansyah untuk melakukan kegiatan *Air Pressure Test Eksternal Tanki 11,10,9,8 (S) Hull 016 Cargo Deck Brage.*

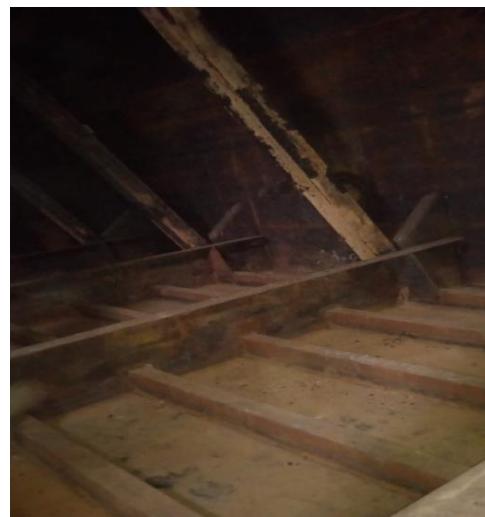
Gambar 2. 21 pengecekan rembesan air

Hari keempat melakukan kegiatan pengecekan rembesan air didalam tanki *Cargo Deck Barge* EDWARD 330 6, setelah proses *Launching* selesai kapal akan di diam kan selama 2 hari, lalu akan dilakukan dilakukan pengecekan rembesan air apakah masih ada kebocoran atau tidak.

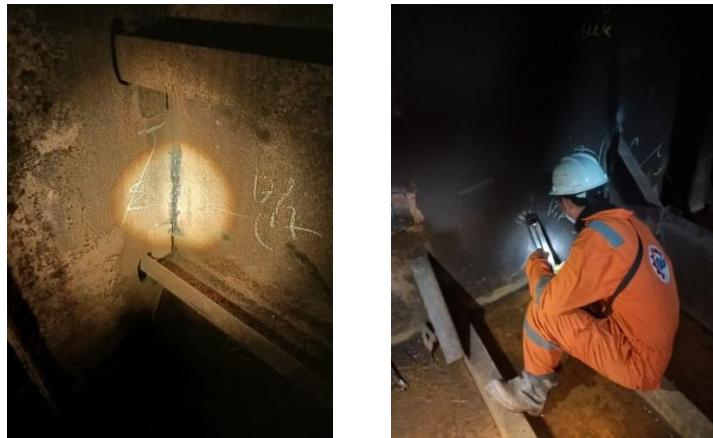
Dihari kelima jum'at 30 Agustus 2024 melakukan kegiatan, *Visual Inspect* tanki *Cargo Deck Barge hull* 020.di temukan *miss welding* pada sambungan *vertikal web frame*.

Gambar 2. 22 Visual Inspect tanki

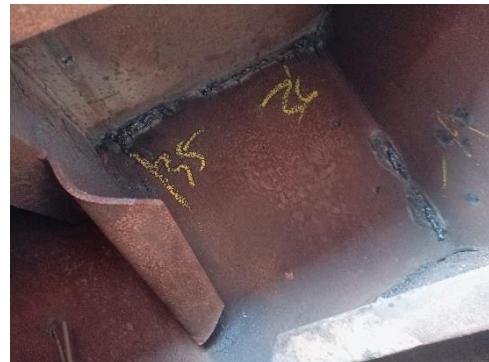
Pada Hari ini saya di beri tanggung jawab oleh QC pak Ardiansyah untuk menginpeksi dan melakukan *marking* pada setiap joinan di dalam tangki kapal *Hull 019* yang masih terdapat kebocoran saat *Air Pressure test* baik untuk di *Repair* secepatnya .

Gambar 2. 26 Kebocoran pada tanki

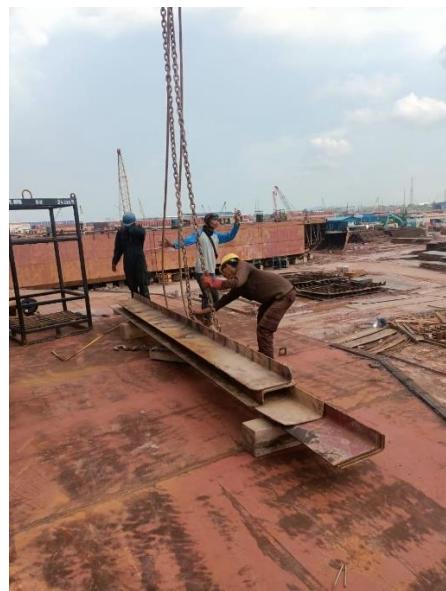
Gambar 2. 27 pemasangan fender

Hari kelima melakukan kegiatan mengontrol pemasangan *plat fender Cargo Deck Barge Hull 017*. *Fender* merupakan struktur yang terpasang pada sisi kapal sebagai peredam untuk melindungi lambung kapal dari benturan dengan dermaga.

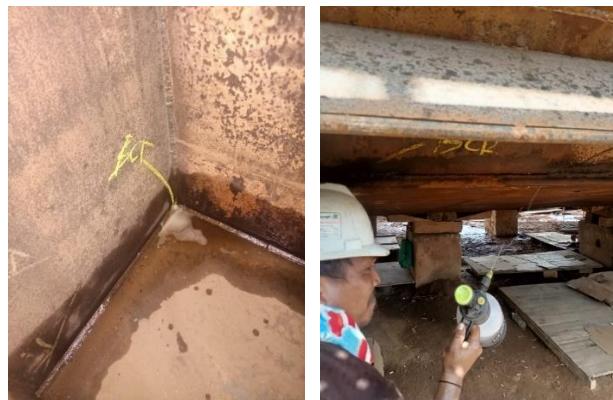
Selasa 10 September 2024 melakukan kegiatan *air Pressure test Eksternal Tugboat Hull 065*, kegiatan ini bertujuan untuk memastikan kebocoran pada body bagian luar kapal *Tugboat*, dan di temukan dua bocoran.

Gambar 2. 29 peroses Air Parasure Test

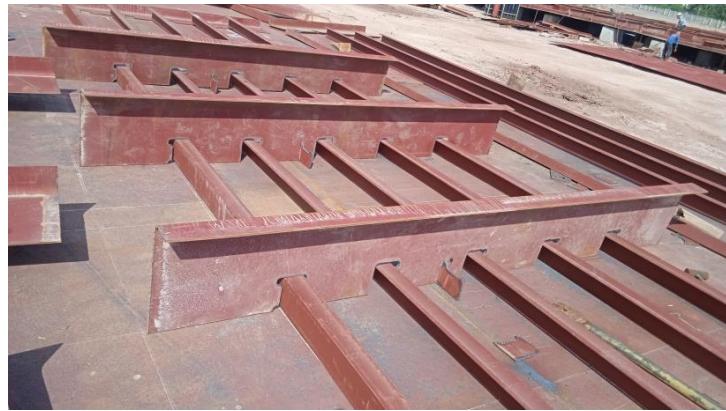
Gambar 2. 30 pengecekan fit-up L.bhd

Hari ketiga Ditugas kan untuk pengecekan *Fit-up* pada bagian *Longbulkhead*, pengecekan dilakukan bertujuan untuk mengecek kontruksi dan memastikan peletakan *angle*, *Vertical Web* sudah sesuai dengan gambar.

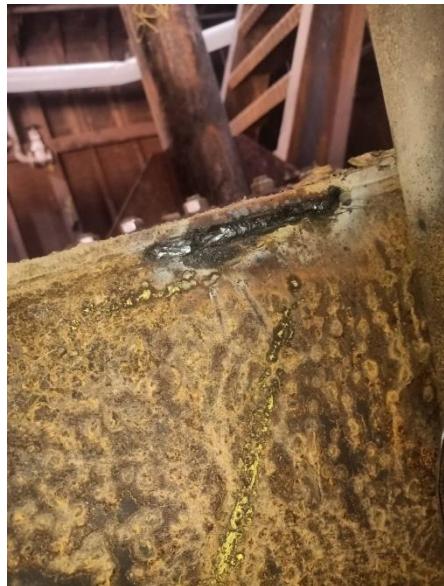
Hari kelima melakukan kegiatan pengecekan *air Pressure test* dan melakukan *repair* bocoran pada Tanki Hull 065.

Gambar 2. 32 peroses repair

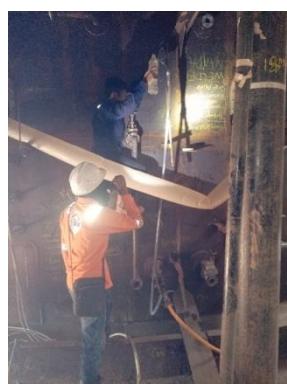
Pada hari ini saya mengikuti pak Rafikin untuk menginspeksi presedure pekerjaan *pressure airtest* pada tangki *fresh water* di kapal *tugboat Hull 038*. Baik itu dari tekanan anginnya 0,2 bar yang dapat di lihat dari ketinggian air di dalam selang apakah sudah sampai di ketinggian 1,8 m – 2 m. pada saat pengecekan di dalam tangki masih banyak terdapat kebocoran terutama bagian las normal antara *transom* dan *long bulkhead* . kebocoran yang ditemukan segera kami tandai dengan *marker* untuk segera di *repair* atau di tambah *weldingan* nya.

Gambar 2. 33 Pressure airtest tangki Fresh Water

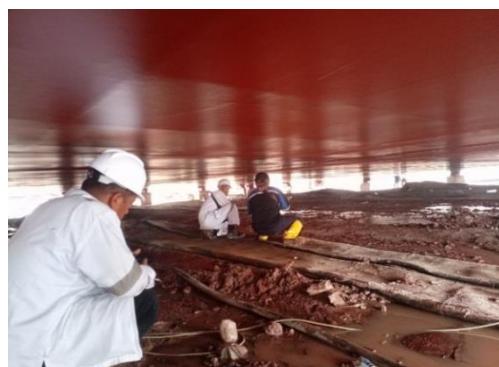
Gambar 2. 39 Visual Inspect Bottom

Visual Inspect Bottom Hull 025 dengan QC pak Rafi , hal ini bertujuan untuk mengecek ada tidaknya lagi lubang air atau weldingan yang blom di gerinda sebelum item ini di *class* kan. Setelah di *inspect* masih terdapat 3 lubang air yaitu 1 lubang di bagian *midship* dan 2 di bagian *buritan* .

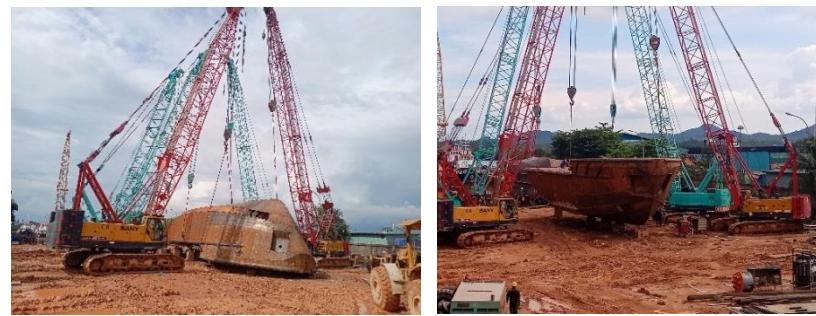
Gambar 2. 46 *Lifting turning TB hull 055*

Ikut membantu QC pak rafikin dalam proses *Lifting turning* (mengangkat putar) kapal *tugboat hull 55*. prosedur lifting turning ini menggunakan 5 crane sekaligus berkapasitas 70 – 80 ton dan 1 *loader forklift*, 5 *operator crane* tersebut di kordinasi oleh 1 koodinator *crane* yaitu pak Safii untuk mengatur setiap *operator crane* untuk pengoperasian olah gerak cranenya .

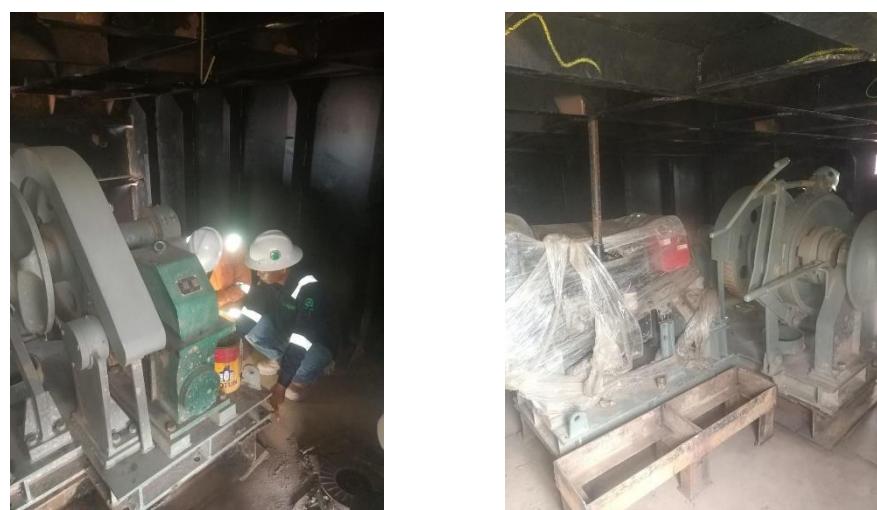
Gambar 2. 47 pengecekan mesin jangkar

Senin 07 Oktober 2024 melakukan pengecekan mesin jangkar *Cargo Deck Brage hull 016*, memastikan mesin jangkar berfungsi dengan baik.

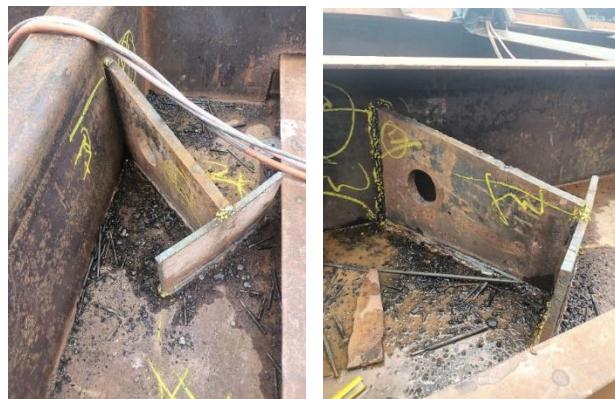
Dihari kelima ditugaskan untuk Melakukan *Visual Inspect* pada kupingan Hull 044,banyak di temukan cacat las pada kupingan dan natinya harus di *repair*.

Gambar 2. 51 Inspect kupingan

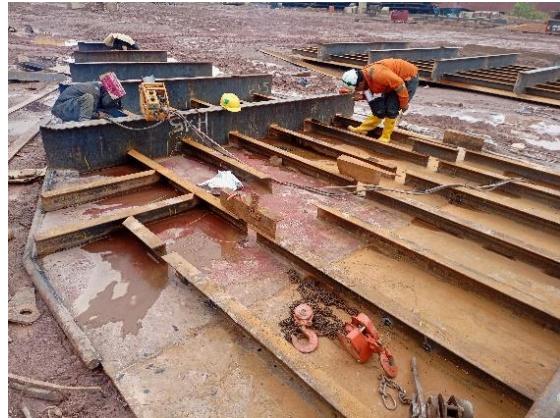
Visual welding Inspection pada panel *side shell* Hull 045 bersama dengan QC pak Surya. Setelah di *Inspect* masih ada terdapat beberapa *defect welding* yaitu *porosity* pengelasan *fillet*, *surface concavity* pada type *joinan butt* sambungan *plat* dll serta masih ada terdapat *miss weld* pada *collar*.

Gambar 2. 52 *Visual welding inspection*

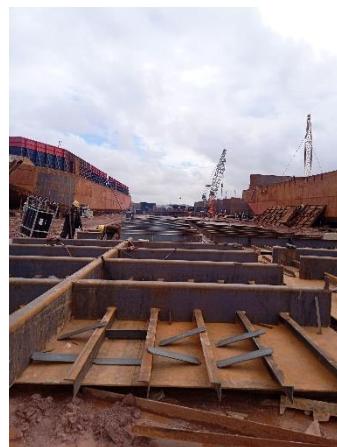
Scantling pada *panel main deck* di *Hull 056* setelah itu saya *Visual Inspect* tangki yang sudah di *Inspect* untuk mengecek kembali apakah sudah di lakukan *repair* atau belum sebanyak 16 tangki *Hull 019* setelah di cek masih ada beberapa bagian belom di *repair* sesuai *markingan* yang telah ada .

Gambar 2. 53 *Scantling panel maindeck*

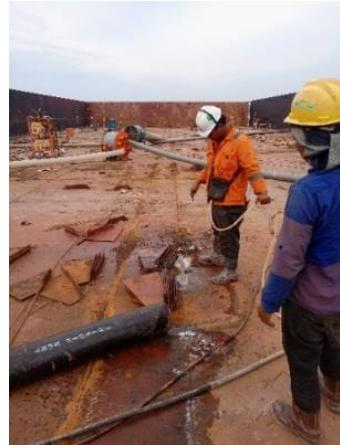
Gambar 2. 56 External dan intrnal airttest

Melakukan *external* dan *internal Air Pressure test* Bersama *class* di kapal tongkang *Hull 024* untuk *external* yaitu tangki 8 P 9 CP 10 P, 11 CP dan internal tangki 11 P dan 9 P . dengan hasil *class accept with coment* terdapat 1 titik *external* dan 8 titik kebocoran di tangki 9 P dan 5 titik di tangki 11 P.

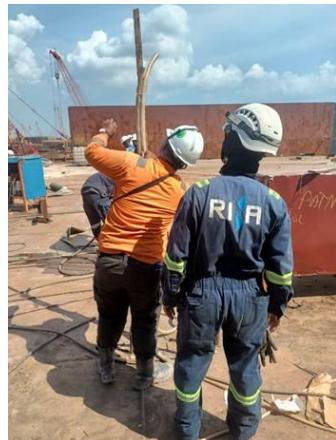
Gambar 2. 60 proses air test external

Hari keempat ditugaskan untuk mengikuti *Air Pressure Test Eksternal* bersama *class RINA Hull 024*, dalam peroses ini ada tiga bocoran yang di temukan.

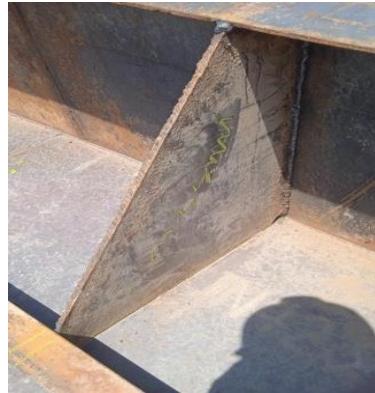
Hari pertama melakukan kegiatan *Visual Inspect* pada bagian *Transbulkhead Hull* 024.

Gambar 2. 62 miss welding pada braket

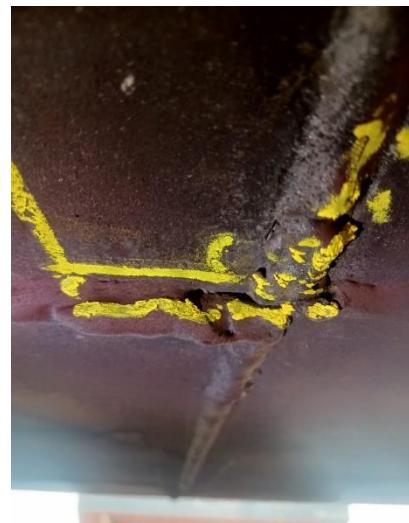
Gambar 2. 63 pengecekan lubang air

Hari kedua melakukan kegiatan *Visual Inspect* pada bagian *Bottom* untuk *Hull 024*, mengecek lubang air pada bagian *bottom*, ditemukan satu lubang air yang belum di *welding*.

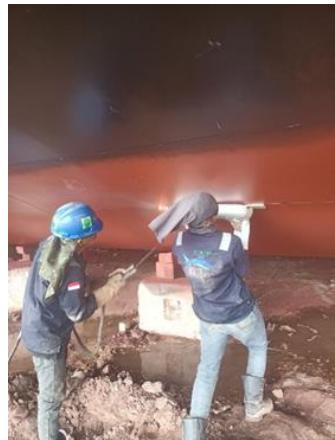
Gambar 2. 64 pemasangan zink anode

Dihari ketiga ditugaskan untuk melakukan pengecekan pemasangan *zink anode* pada kapal *Cargo Deck Brage hull 024*, *zink anode* adalah bahan untuk mencegah korosi yang di pasang pada lambung kapal.

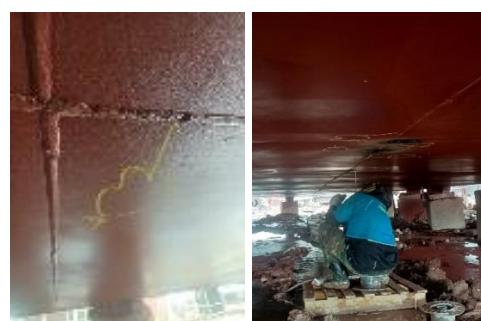
Dihari kedua melakukan kegiatan pengecekan lubang air di bagian *bottom Cargo Deck Brage Hull 017*, dan di temukan tiga lubang air yang belum di tutup, oleh karena itu saya memanggil *welder* untuk *repair* lubang air tersebut.

Gambar 2. 70 *lubang pengecekan air*

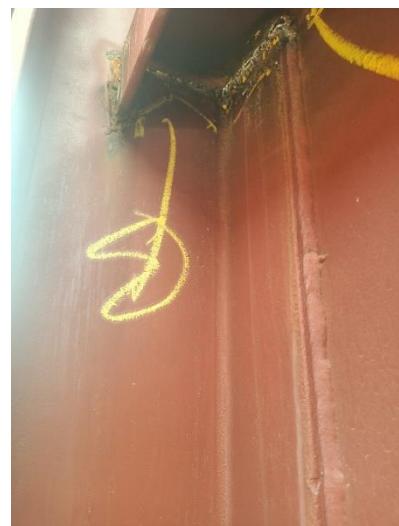
Gambar 2. 71 *visual inspect side board*

Hari ketiga melakukan kegiatan *Visual Inspect* pada *side board Hull 024*, dan di temukan beberapa *miss welding* pada *Angel bar*.

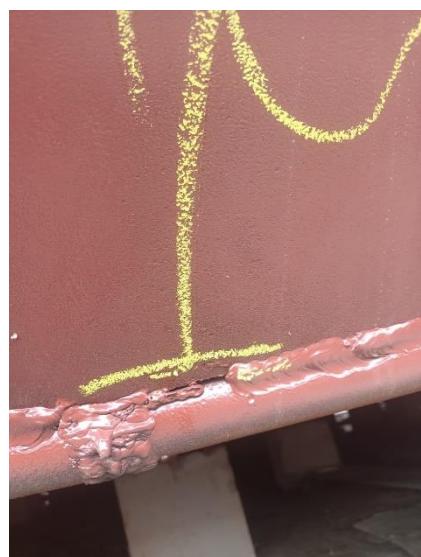
Dihari keempat melakukan kegiatan pengecekan *bottom Cargo Deck Barge Hull 019*, dan di temukan *miss welding* pada area *chine*.

Gambar 2. 72 *pengecekan lubar air*

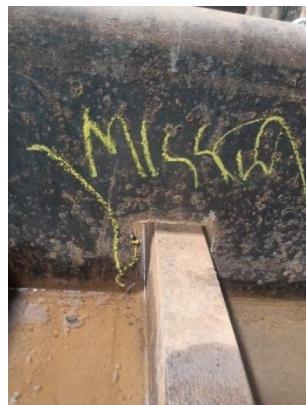
Gambar 2. 73 visual inspect tanki

Hari pertama melakukan kegiatan *Visual Inspect* pada tanki 10 (cp) *Hull 044*, dan di temukan *miss welding* pada area lubang *Noces*.

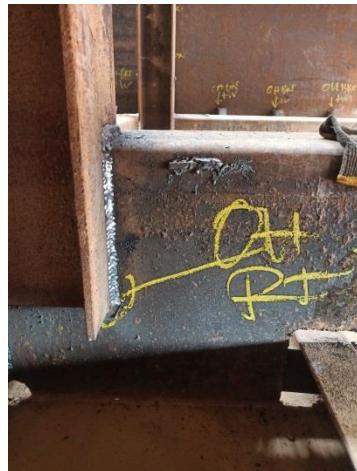
Gambar 2. 78 *Visual Inspect*

Hari pertama melakukan kegiatan *Visual Inspect* pada tanki 9 (s) *Hull 044*, dan di temukan *miss welding* pada area sambungan *overhead stancion*.

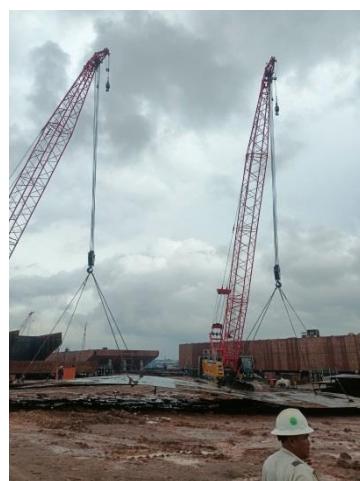
Gambar 2. 79 *proses erction bottom*

Hari kedua melakukan kegiatan melihat proses *erction bottom Hull 045 Cargo Deck Barge*. proses ini menggunakan dua *crane* untuk mengangkat *plat bottom*.

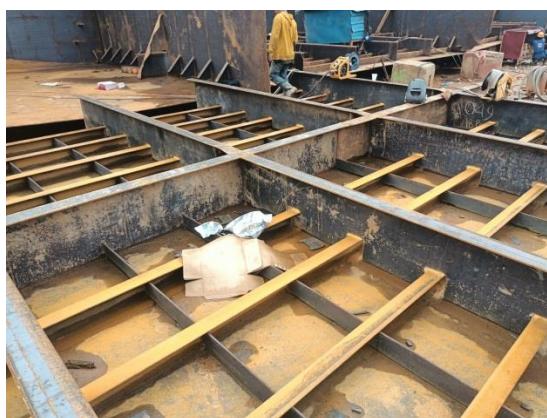
Hari keempat melakukan kegiatan *Visual Inspect* pada *Trans B.H.D*, untuk memastikan tidak adanya cacat *welding* pada area sambungan kontruksi.

Gambar 2. 81 visual Inspect T.bhd

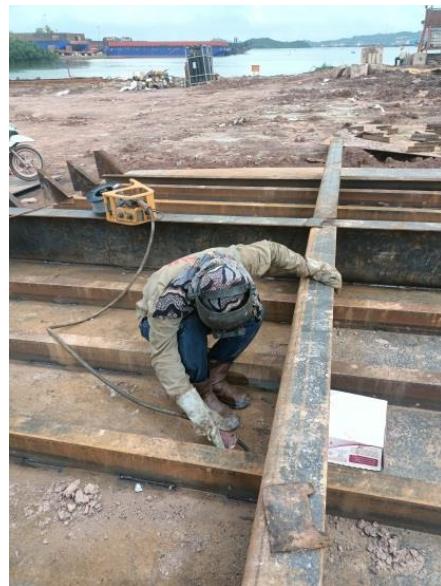
Hari kelima mengikuti kegiatan memantau proses *repair Trans B.H.D, Cargo Deck Barge Hull 056 MBS 330 7.*

Gambar 2. 82 peroses repair T.bhd

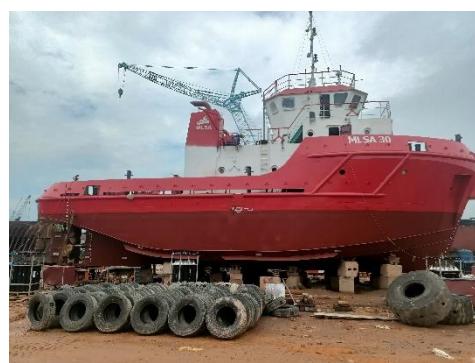
Gambar 2. 83 pemasangan dapra

Hari pertama melakukan kegiatan pemasangan ban *dapra* pada kapal Tb MLSA 30, dapra berfungsi sebagai peredam dan penahan benturan pada kapal apabila saat kapal bersandar di dermaga.

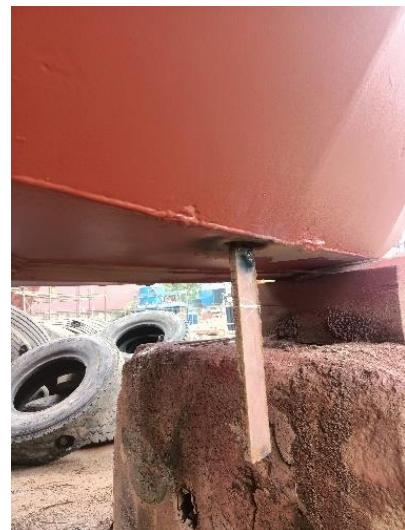
Gambar 2. 85 proses keel deflection

Hari ketiga melakukan kegiatan proses *keel deflection* pada kapal Tb MLSA 30, proses ini bertujuan untuk menentukan keel (lunas) kelurusan pada kapal.

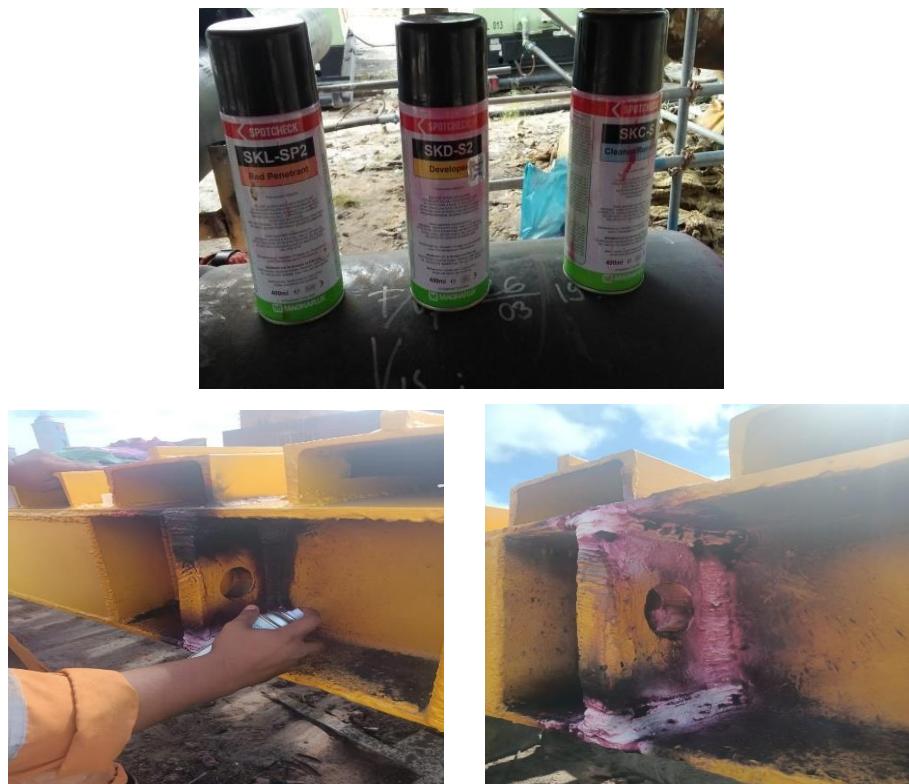
Gambar 3. 1 *liquid penetrant test*

Penetran test adalah metode pengujian *non-destructive* (NDT) yang digunakan untuk mendekripsi cacat las pada permukaan material, seperti retakan,porositas, lekukan, tumpeng tindih, sambungan, dan cacat *welding* lainnya. Untuk lebih jelas dapat di lihat pada gambar 3.2

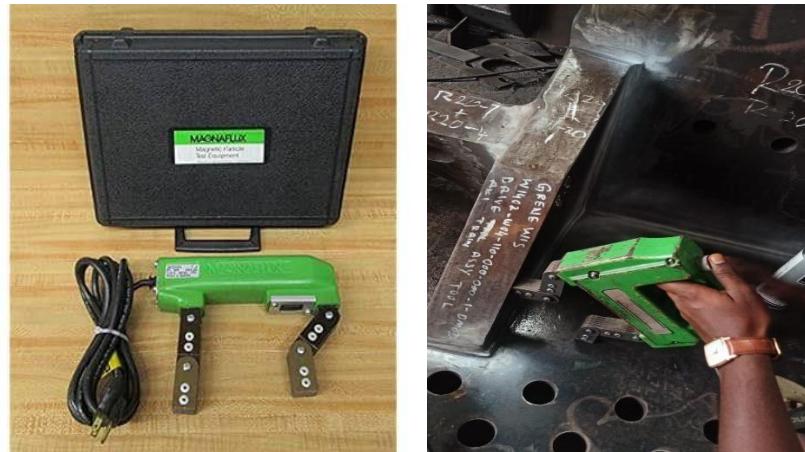
Gambar 3. 2 magnetic test

Magnetic test adalah metode menggunakan medan *magnet* dan partikel *ferromagnetic* untuk mendekripsi cacat pada permukaan dan sedikit dibawah permukaan material. Untuk lebih jelas dapat kita lihat pada gambar 3.2

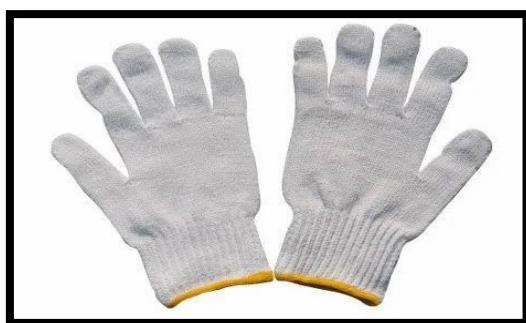
Gambar 3. 2 sarung tangan

Safty gloves berfungsi untuk melindungi tangan dari suhu panas, radiasi, benda tajam/kasar dan arus listrik. Untuk lebih jelas dapat kita lihat pada gambar 3.1.

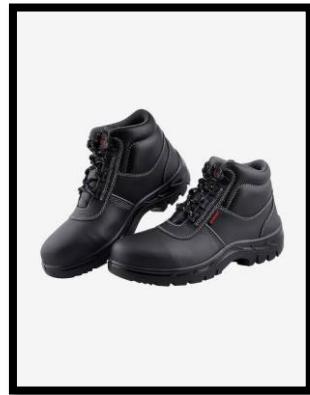
Gambar 3. 3 Sefty Shoes

Safty shoes berfungsi untuk melindungi kaki pada saat melakukan kegiatan diluar maupun didalam ruangan baik dari benda tajam seperti besi, kaca dan serpihan lainnya yang dapat membahayakan area kaki. Untuk lebih jelas dapat kita lihat pada gambar

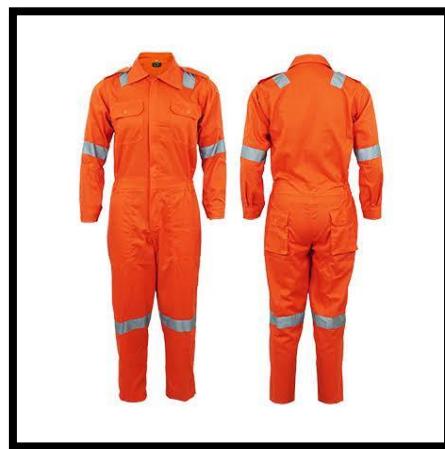
Gambar 3. 4 Wearpack

Wearpack berfungsi untuk melindungi atau meminimalisir cedera yang mungkin terjadi di area tubuh pada saat di tempat kerja. Untuk lebih jelas dapat kita lihat pada gambar. 3 . 3

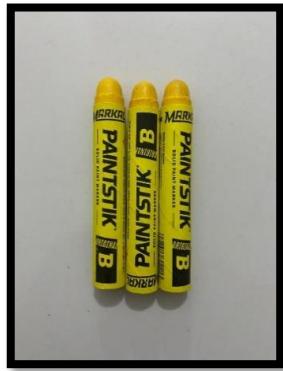
Gambar 3. 5 *Paint stik*

Paint stik adalah alat yang digunakan *quality control* untuk menandai bagian- bagian mana yang harus dilakukan *repair*. Untuk lebih jelas dapat kita lihat pada gambar 3 . 4

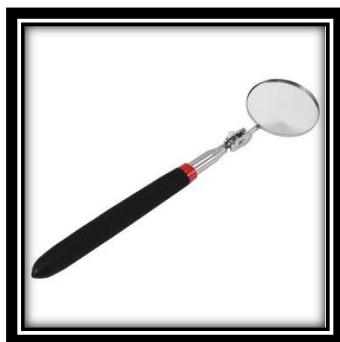
Gambar 3. 6 *Mirror*

Mirror adalah sejenis cermin yang dapat digunakan untuk memeriksa bagian bawah material yang di gunakan pada saat *visual inspect*. Untuk lebih jelas dapat kita lihat pada gambar 3 . 5

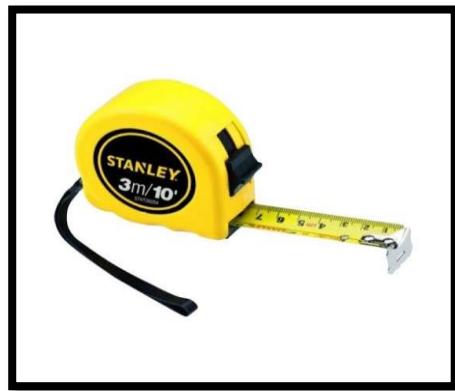
Gambar 3. 7 Meteran

Meteran adalah alat ukur yang sangat penting digunakan dalam pembuatan bangunan. setiap pekerjaan akan sering berhubungan dagan alat ini karena semua pekerjaan pasti berhubungan dengan ukuran. Untuk lebih jelas dapat kita lihat pada gambar 3 . 6

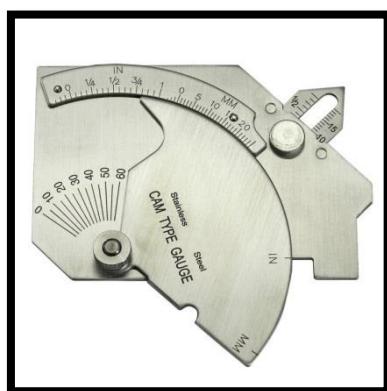
Gambar 3. 8 Welding gouge

Welding gouge di gunakan untuk mengukur sudut *bevel*, permukaan las, akar las ukuran *fillet* (*throat, leg length*), kedalam *undercat*, kedalaman *underfill*, ketinggian lassan dan yang lainnya.

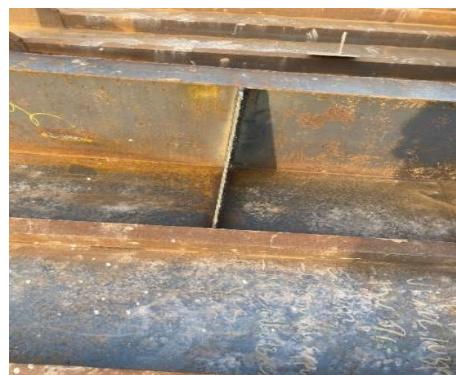
- Ketidak lurusan (*Miss alignment*): Potensi kegagalan tertinggi pada *Fitting On Sub Assembly/Assembly Shop* dan *Fitting On Erection Shop*.
- Retak (*Crack*): Potensi kegagalan tertinggi pada *Welding On Sub Assembly/Assembly Shop*.
- Las putar (*Round Weld*): Potensi kegagalan tertinggi pada *Welding On Erection Shop*.

Gambar 3. 9 miss alignment

3.Dari cacat fit-up dan welding yang di temukan tersebut, tidak bisa di terima dan juga tidak bisa di tolerasi, di karena cacat tersebut sudah melebihi standar toleransi yang di terima, yang di atur oleh ISO(*international organization for standardization*), AWS, ASME, IACS, oleh karena itu semua cacat yang di temukan harus segera di *repair* (di perbaiki) agar kontruksi kapal tetap kokoh dan kuat juga mengurangi terjadinya insiden saat kapal tersebut membawa muatan, standar dari AWS (*American welding society*) D1.1 toleransi yang di berikan untuk cacat porosity 0,5 mm, undercats 0,8 mm, *crack* tidak bisa di toleransi karena akan berakibat fatal oleh karena itu harus segera di repair.

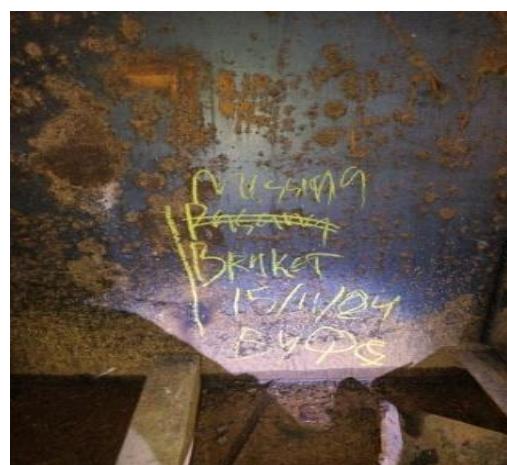
- *Missing bracket*: Cacat ini disebabkan oleh kesalahan *fitter* dan kontrol yang belum optimal dari *group leader*. Dampaknya adalah stress berlebih pada sambungan, menurunnya kekuatan konstruksi, dan kegagalan konstruksi.
- *Missed weld*: Cacat ini disebabkan oleh kesalahan *welder* dan kontrol yang belum optimal dari *group leader*. Dampaknya adalah stress

Gambar 3. 10 missing bracket

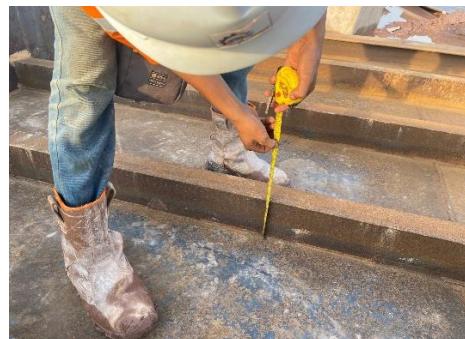
Gambar 3. 12 peroses pengecekan

Trans bulkhead adalah Sekat kedap air yang membagi kapal menjadi beberapa komponen dan berada di antara ruang muat muatan kapal disebut *Transverse Watertight Bulkhead (TWB)*. Sekat ini membagi kapal secara melintang tegak lurus dengan *centerline* kapal, adapun data yang dapat diperoleh saat proses scantling antara lain sebagai berikut :

- *Vertical web* 24" x 5" flg 8mm = 1pcs
- *Vertical stiffener* 125 x 75 x 9mm AB = 10 pcs
- *Stringer* 19" x 5" flg x 8mm= 1 pcs *BHD plating* 8mm
- *Bracket* 1'6" x flg 3" = 7 bracket

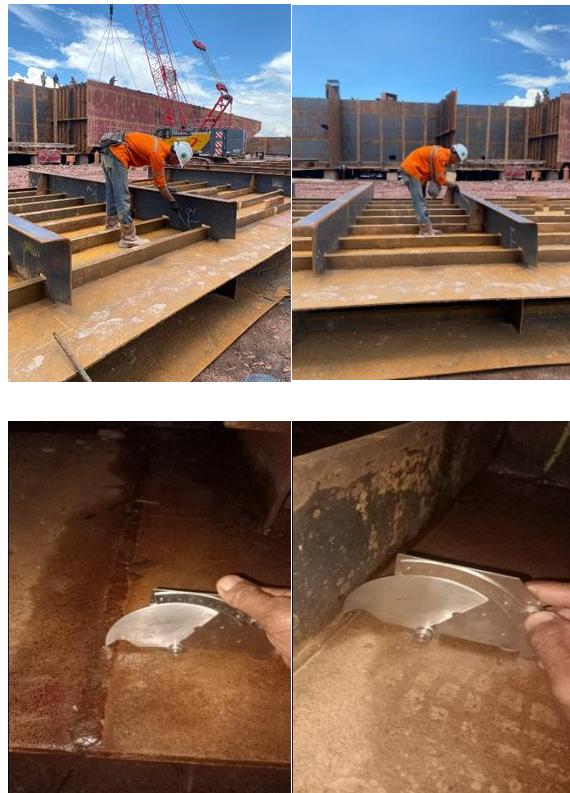
Gambar 3. 13 *Visual inspect welding*

1. Melakukan pengecekan *welding* pada bagian kontruksi dengan teliti seperti sambungan *braket*, *angle bar*, *colar*, *plat web* dan *join plat*, untuk area yang sulit bisa menggunakan alat seperti *mirror*, untuk area yang sulit dijangkau, peroses ini bertujuan untuk memastikan *welding* sesuai dengan standart *welding schedule/ITP*(*inspection test plane*)/WPS (*welding procedure specification*).

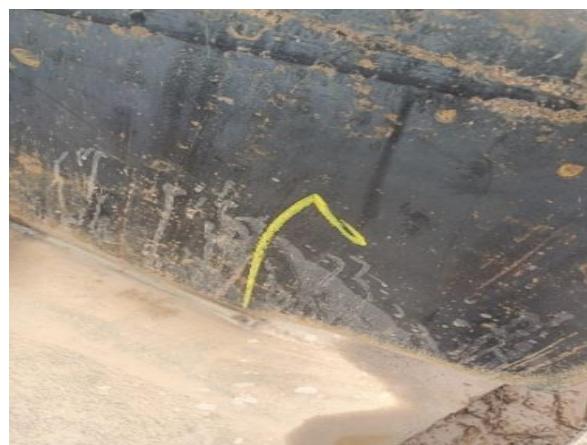
Gambar 3. 14 *porosity*

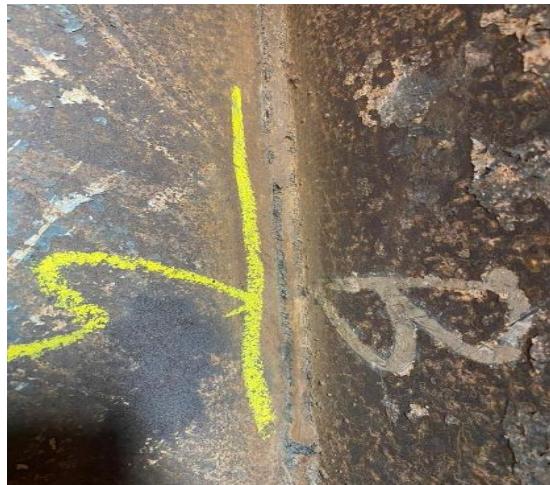
Gambar 3. 15 *undercats*

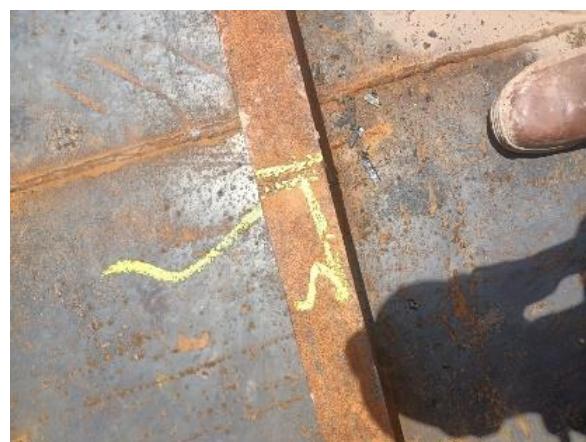
Gambar 3. 16 *crack*

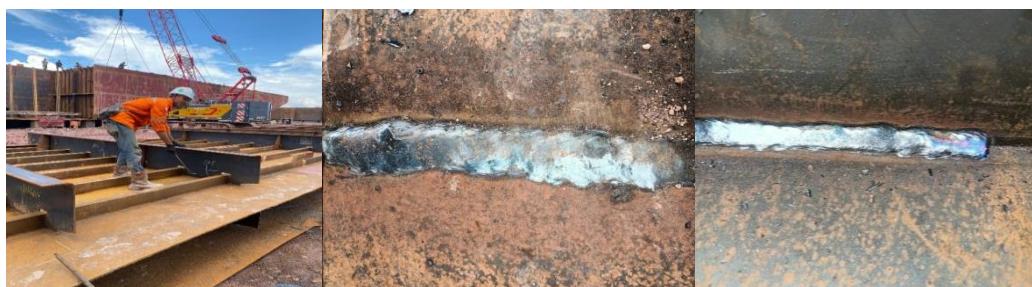
Gambar 3. 18 pengecekan area marking

5. Melihat dan Memastikan coment yang sudah di *marking* pada area cacat *welding* tersebut untuk memastikan tidak adanya lagi temuan cacat pada kontruksi dan juga memastikan *welding* sesuai dengan standart *welding schedule/ WPS (welding procedure specification)*.
