LAPORAN KERJA PRAKTEK
PT. KARYA TEKNIK UTAMA SHIPYARD
PENGISIAN TANGKI AIR *BALLAST* UNTUK
COMMISIONING CRANE* PADA KAPAL *CRANE BARGE
JHONI 57

JURUSAN TEKNIK PERKAPALAN
PRODI D-III TEKNIK PERKAPALAN
POLITEKNIK NEGERI BENGKALIS
2024

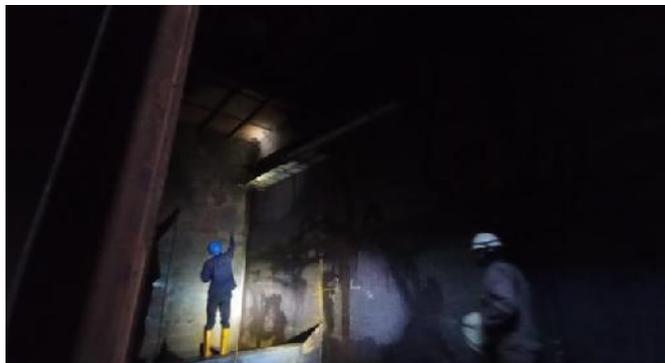
Kemudian di siang harinya, kami diarahkan untuk mengikuti salah satu QC Hull pak Arif, Untuk turun langsung ke lapangan melihat situasi dan kondisi galangan tempat pembuatan kapal tersebut. Kami diajarkan tentang pengelasan seperti metode/jenis-jenis pengelasan, posisi pengelasan, jenis cacat las, dan *Welding symbol*. Setelah itu kami diajak untuk melihat langsung bagaimana proses pengujian kebocoran *Air Test* di salah satu void *tank cargo barge*.

Gambar 2. 2 Proses Air Test dalam void tank
Sumber : Penulis

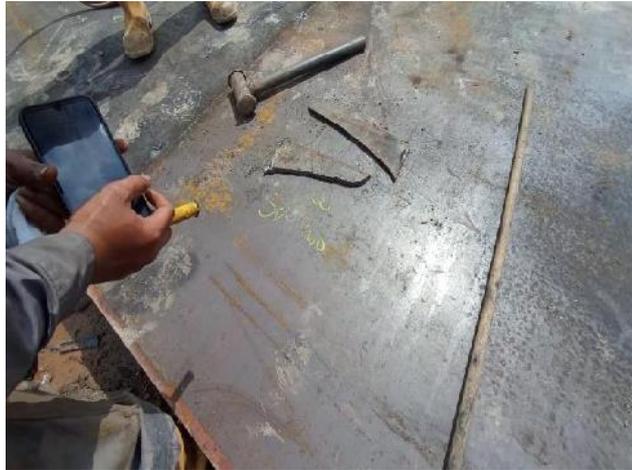
Kemudian di siang harinya, saya diarahkan mengikuti pak Nurgianto selaku QC *Inspector*. Saya diajarkan bagaimana melakukan tracing *plat marine*. Tracing *plat marine* dilakukan untuk mendapatkan atau melacak kode dan sertifikat yang terdapat pada *plat marine*. Setelah selesai melakukan tracing plat, saya dibawa menuju salah satu kapal *cargo barge* yang sedang dalam proses assembly, disana saya diajarkan untuk melakukan identifikasi konstruksi *cargo barge* dan mencari tahu namanya. Untuk proses tracing plat dapat dilihat pada gambar di bawah ini.

Gambar 2. 4 Proses tracing plat marine
Sumber : Penulis

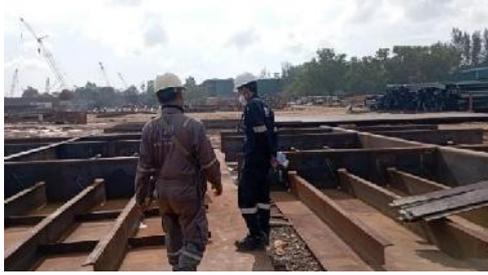
Gambar 2. 6 *Inspect Welding terhadap panel main deck*
Sumber : Penulis

Kemudian di siang harinya, saya Bersama pak Agus melakukan proses pengecekan *Welding Inspection* bersama dengan surveyor dari BKI *CLASS* di salah satu panel *cargo barge*. Hal ini dilakukan untuk mengetahui kesalahan atau kerusakan yang terjadi pada saat mengelas dan mencari cacat-cacat las agar dapat diperbaiki. Adapun yang kami temui yaitu kurangnya ketebalan pada lasan, *missweld*, *porosity*, dan alur pada lubang (*Scallop*) tidak *roundweld*. Untuk lebih jelasnya dapat dilihat pada gambar di bawah ini.

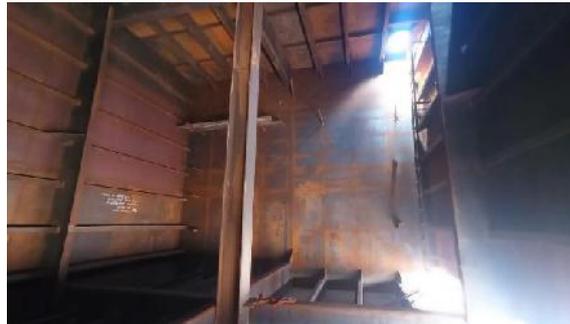
Gambar 2. 7 *Konstruksi cargo barge*
Sumber : Penulis

Pada hari keempat, saya diarahkan mengikuti salah satu QC *Inspector* pak Arif. Kami mendapati salah satu *cargo barge* yang sedang dalam proses pembangunan. Di lokasi tersebut, saya melakukan identifikasi terhadap komponen dan konstruksi yang terdapat pada *cargo barge* (tongkang). Terdapat beberapa konstruksi seperti *stanchion*, *girder*, *notches*, *bracket*, *stiffener*, *web transversal*, dan *bulkhead*. Untuk gambar konstruksi dapat dilihat pada gambar di bawah ini.

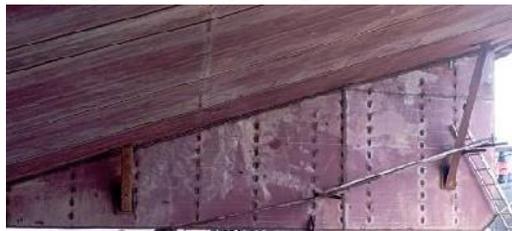
Gambar 2. 8 *skeg kapal tongkang*
Sumber : Penulis

Kemudian, saya bersama pak Arif melakukan *Air Test eksternal* pada bagian *skeg* kapal tongkang. *Skeg* adalah salah satu bentuk modifikasi yang diberikan pada bagian buritan kapal tongkang untuk mengubah arah aliran fluida yang melewati buritan kapal. Untuk *skeg* dapat dilihat pada gambar dibawah ini.

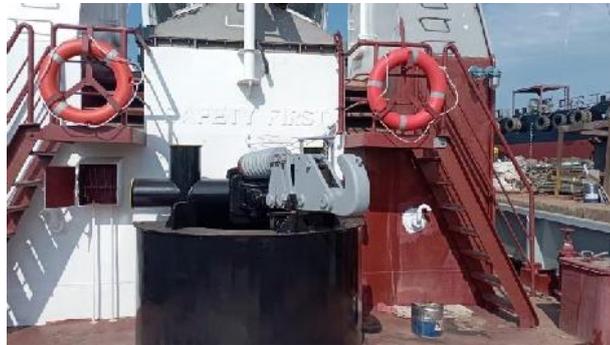
Gambar 2. 9 Main deck kapal tugboat
Sumber : Penulis

Pada hari kelima, saya diarahkan mengikuti salah satu QC *Inspector* pak Dean. Kami mendapati salah satu kapal Tugboat yang sedang dalam proses outfitting. *OutFitting* merupakan proses pemasangan komponen kapal, meliputi *hull outfitting, piping, accommodation*, sistem propulsi, dan *machinery outfitting*. Di tempat tersebut kami melakukan pengecekan terhadap konstruksi kapal dan saya mencari tahu nama-nama komponen yang terpasang di kapal Tugboat ini. Untuk lebih jelasnya, dapat dilihat pada gambar dibawah ini.

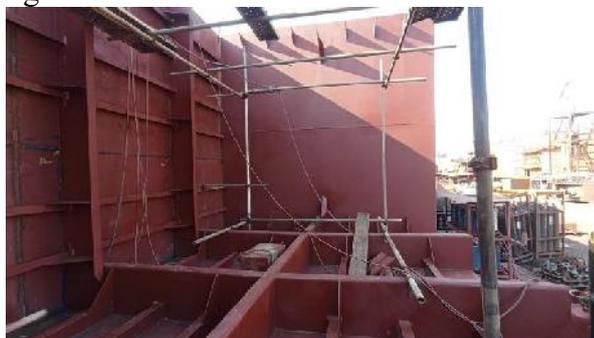
Kemudian, di siang harinya, saya diarahkan mengikuti pak Budi selaku QC *Inspector*. Kami mendapati salah satu konstruksi *Crane Barge* yang sedang dalam proses assembly. Kami melakukan *scantling* pada konstruksi kapal *Crane Barge* tersebut dan menyesuaikannya dengan *drawing*. *Scantling* merupakan proses pengukuran dan penyesuaian dimensi serta spesifikasi elemen struktural kapal agar konstruksi sesuai dengan *drawing*. Gambar di bawah merupakan konstruksi tempat melakukan *scantling*.

Gambar 2. 10 Kontruksi crane barge
Sumber : Penulis

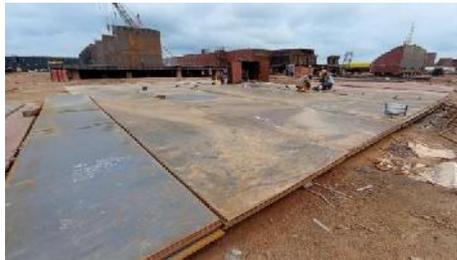
Gambar 2. 11 marine plat
Sumber : Penulis

Di pagi hari, saya diarahkan mengikuti salah satu QC *Inspector* pak Nurgianto. Pertama kami melakukan *Welding Inspection* di dalam tangki void *cargo barge*. Kemudian saya diajak untuk melakukan *tracing plat marine* di beberapa tempat terletaknya material. *Tracing plat marine* adalah proses penandaan dan pengecekan ulang pada plat baja di galangan kapal, dengan tujuan untuk mencari kode yang tercantum di plat dan memastikan bahwa plat yang digunakan dalam pembuatan kapal tersebut sesuai dengan spesifikasi yang ada dalam *drawing* dan rencana konstruksi kapal. Untuk *marine plat* dapat dilihat pada gambar dibawah ini.

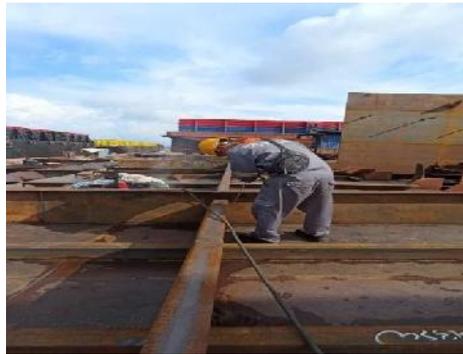
Gambar 2. 14 *Welding Inspect pada bottom*
Sumber : Penulis

Saya diarahkan mengikuti pak Arif selaku QC *Inspector* untuk turun ke lapangan. Kami mendapati salah satu kapal tongkang *cargo barge* yang sedang dalam proses sub assembly. Di lokasi tersebut, kami melakukan inspeksi di setiap alur pengelasan dan memeriksa kontruksinya sesuai dengan *drawing*. Adapun beberapa masalah yang ditemukan yaitu *stop start*, *round weld*, *miss weld*, dan *snip*. Untuk proses inspeksi dapat dilihat pada gambar di bawah ini.

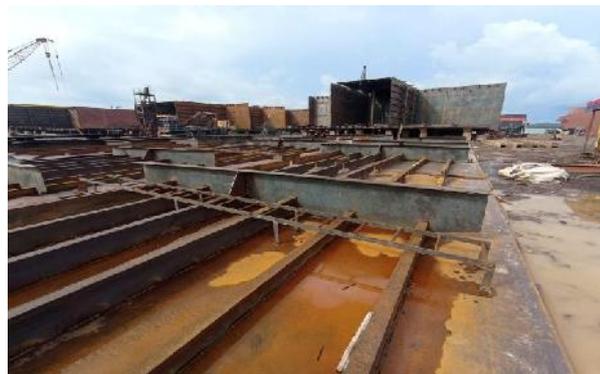
Gambar 2. 16 Inspect terhadap panel side shell
Sumber : Penulis

Pada hari ke delapan, saya diarahkan mengikuti salah satu QC *Inspector* pak Monang. Di pagi hari, kami melakukan inspeksi ke beberapa tempat, diantaranya panel *long bulkhead*, *panel main deck*, *panel side shell*, dan *void tank* salah satu *cargo barge* hull 1681 di tangki S1, CS1, dan CP1. Di bawah ini merupakan gambar salah satu panel yang kami inspeksi.

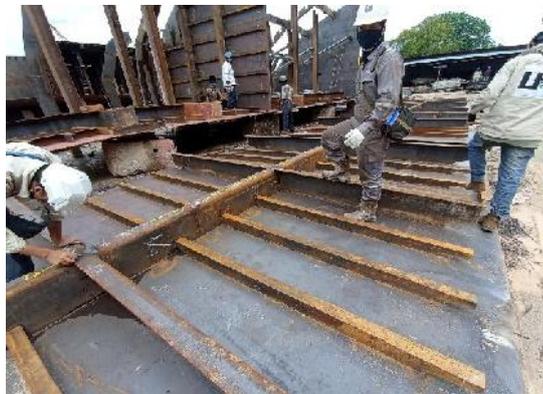
Gambar 2. 18 Welding Inspection pada panel trans bulkhead
Sumber : Penulis

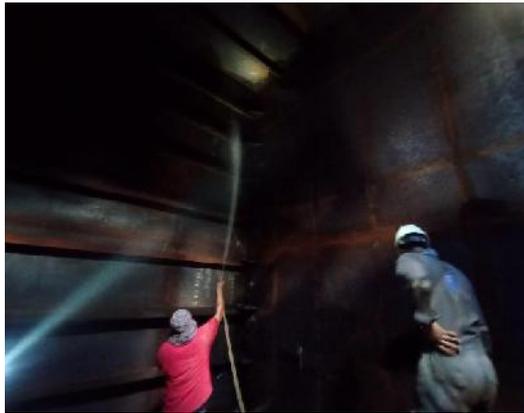
Setelah itu, saya bersama pak Monang melanjutkan pengecekan di beberapa tangki void *Cargo barge* hull 1837. Lalu saya bersama pak Monang melakukan *internal Air Test void tank* CS2, CP1, P3, dan CP2 *cargo barge* hull 1681 bersama surveyor dari BKI *Class* pak Fariz dan owner pak Yose. Untuk proses pengujian dapat dilihat pada gambar di bawah ini.

Gambar 2. 19 Proses Internal Air Test
Sumber : Penulis

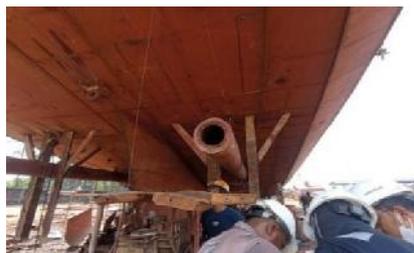
Gambar 2. 20 Alignment test stern tube tugboat

Di pagi hari ini, saya diarahkan mengikuti pak Erik selaku QC Hull untuk melakukan pemeriksaan terhadap kapal Tugboat. Pertama, kami melakukan *Welding Inspection* di *crew room* kapal tugboat hull 1570. Setelah itu, saya bersama pak Erik dan surveyor dari kelas BKI pak saddam melakukan *alignment stern tube* di kapal tersebut. *Alignmentstern tube* adalah proses menyelaraskan poros baling-baling (*propeller shafi*) dengan *stern tube*, yang merupakan tabung melalui mana poros baling-baling melewati lambung kapal menuju baling-baling di luar kapal. Proses ini bertujuan untuk memastikan bahwa poros baling-baling berada dalam posisi yang tepat dan sejajar, sehingga dapat berputar dengan bebas tanpa

menimbulkan gesekan berlebih, getaran, atau ketegangan pada sistem penggerak kapal. Untuk proses *allignment stern tube*, dapat dilihat pada gambar dibawah ini.

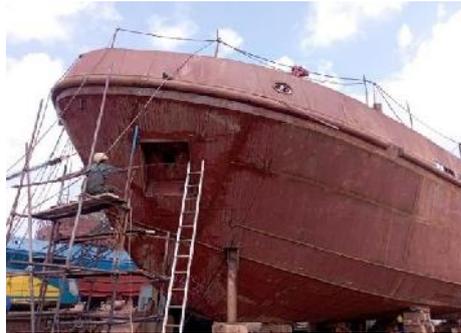
Gambar 2. 21 Proses eksternal *Air Test*
Sumber : Penulis

Kemudian, kami mendapati kapal Tugboat 1574 untuk melakukan *Air Test* eksternal pada lambung kapal bersama surveyor dari kelas BKI. Untuk proses *Air Test* dapat dilihat pada gambar di bawah ini.

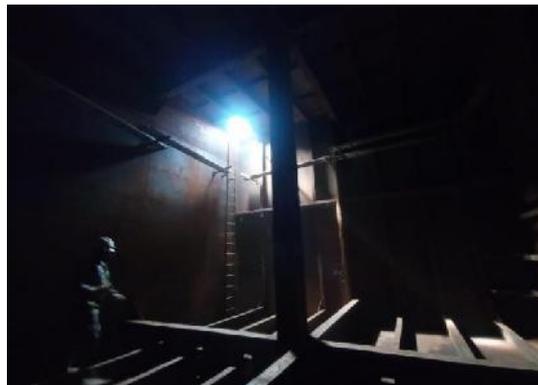
Di siang harinya, saya diarahkan mengikuti pak M Arif selaku QC *Inspector* untuk melakukan *Welding Inspection* dan mengecek keselarasan konstruksi beberapa void tank kapal *cargo barge hull 1782* dengan *drawing*. Berikut adalah dokumentasi proses *Welding Inspection*.

Gambar 2. 22 Proses *Welding Inspection* void tank
Sumber : Penulis

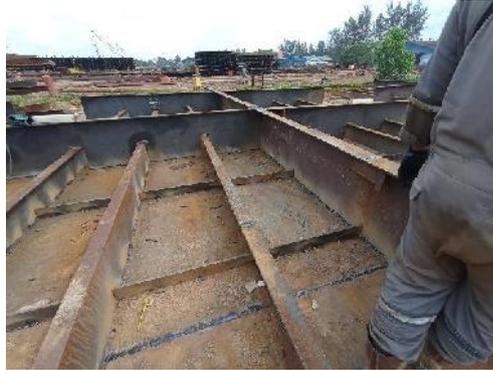
Gambar 2. 23 Panel main deck crane barge
Sumber : Penulis

perbaiki di beberapa panel *main deck* dan trans bulkhead. Terdapat beberapa hal yang harus diperbaiki, seperti *grinding* dan kurangnya panjang pengelasan. Di bawah ini merupakan gambar proses inspeksi panel *main deck*.

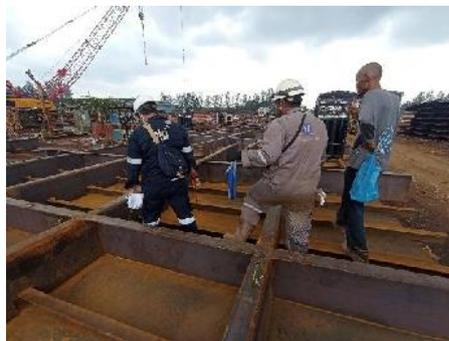
Gambar 2. 24 Proses inspeksi oleh BKI Class
Sumber : Penulis

Di siang harinya, saya bersama pak Arif mendampingi pak Fariz selaku surveyor dari BKI Class untuk melakukan *Welding Inspection* di panel yang telah kami cek sebelumnya. Di bawah ini merupakan dokumentasi proses inspeksi bersama surveyor dari BKI Class.

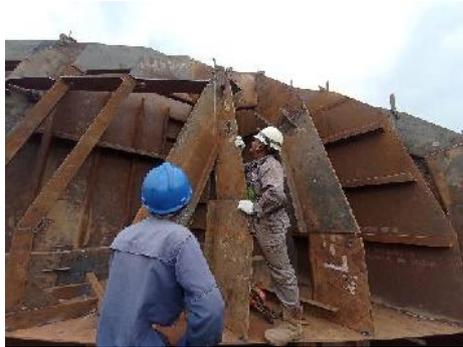
Gambar 2. 25 Forepeak tank (kepala) cargo barge
Sumber : Penulis

Kemudian, kami memeriksa salah satu konstruksi *Cargo barge* bagian *forepeak tank* (kepala). Kami menemukan permasalahan dimana konstruksi pada *drawing* sulit diaplikasikan atau dilas di aktualnya. Di bawah ini merupakan gambar bagian *forepeak tank cargo barge* yang diperiksa.

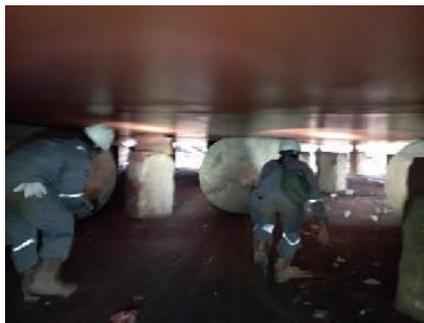
Gambar 2. 26 Inspeksi Bagian Bottom cargo barge
Sumber : Penulis

Setelah itu, kami memeriksa bagian bottom *Cargo barge* hull 1750 yang akan launching. Dilakukan proses *Air Test* agar mengetahui jika terdapat kebocoran pada *area* bottom *cargo barge* tersebut sebelum launching. Dibawah ini merupakan gambar bagian bottom *cargo barge* yang diperiksa.

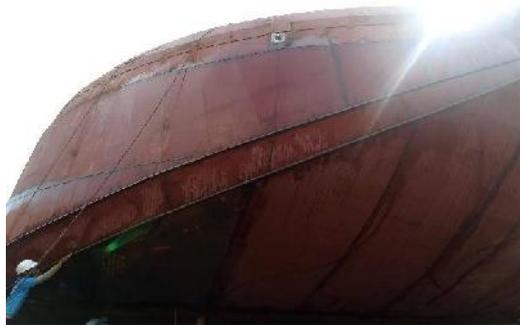
Gambar 2. 28 Proses eksternal Air Test cargo barge
Sumber : Penulis

Di siang harinya saya bersama pak Erik membantu mengecek dan melakukan *Air Test* eksternal di seluruh lambung kapal tongkang hull 1757. Dalam metode *Air Test* ini digunakan untuk mencari titik-titik kebocoran pada hasil *Welding*. Untuk lebih jelasnya, dapat dilihat pada gambar di bawah ini.

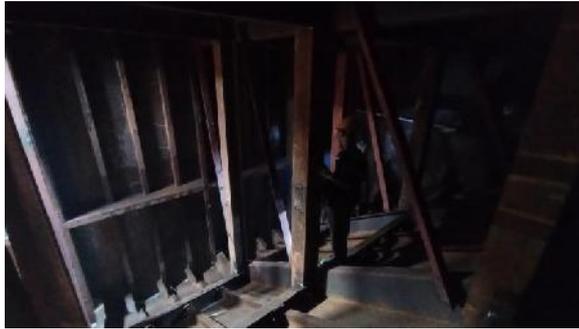
Di pagi harinya, saya diarahkan mengikuti pak Arif selaku *QC Inspector*. Kami melakukan *Air Test* internal di beberapa void *tank* kapal tongkang hull 1838. Untuk lebih jelasnya, dapat dilihat pada gambar di bawah ini.

Gambar 2. 29 Proses internal Air Test void tank
Sumber : Penulis

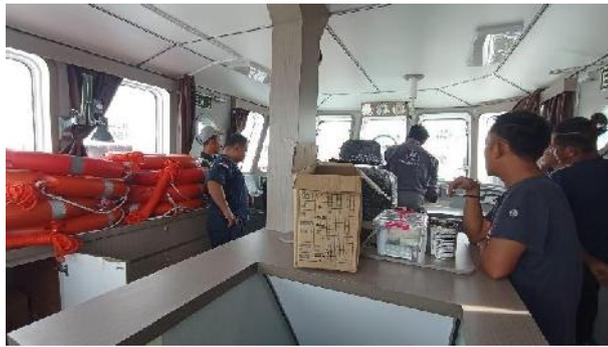
Pada hari ini, saya diarahkan mengikuti devisi *electrical* pak Dwi. Saya menemani pak Dwi melakukan final *Inspection* dan *Commisioning electrical* kapal tugboat 27 M hull 1547 dan 1545 di *Wheel house* dan *Engine Room*. Final *Inspection* dilakukan untuk memastikan kembali bahwa semua *electrical equipment* sudah terpasang dengan baik. Sementara *Commisioning* merupakan kegiatan memastikan kembali bahwa sistem *electrical* yang terpasang di kapal sudah berfungsi dengan baik dan juga melakukan familiarisasi kepada crew kapal agar mereka mengetahui sistem kerja *electrical equipment* dan penggunaan listrik di kapal tersebut. Di bawah ini merupakan dokumentasi disaat pak Dwi melakukan *Commisioning electrical* di kapal tersebut.

Gambar 2. 31 Commisioning electrical di wheelhouse
Sumber : Penulis

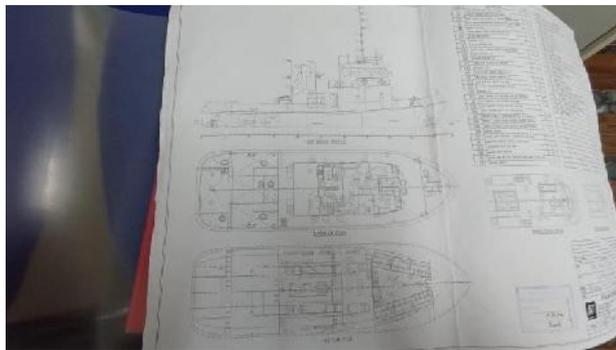
Kemudian, saya melakukan pengidentifikasian *Electrical Equipment* di sebuah kapal tugboat dan mempelajari *drawing* dari perencanaan *electrical equipment* di kapal tugboat tersebut. Untuk *drawing* kapal tugboat tersebut dapat dilihat pada gambar di bawah ini.

Gambar 2. 34 *Electrical drawing*
Sumber : Penulis

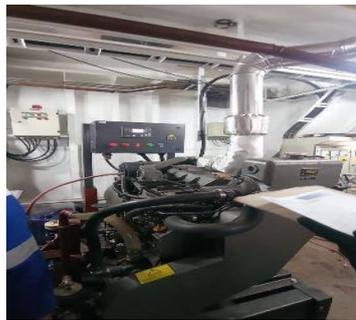
Gambar 2. 35 Proses load test pada generator tugboat
Sumber : Penulis

Pada Minggu ke tiga hari keempat, saya diarahkan mengikuti pak Dwi dari divisi *Electrical*. Kami melakukan *Load test* bersama dengan surveyor dari BKI pada kapal tugboat hull 1584. Fungsi *Load test* atau pengujian beban terhadap generator ini adalah sebuah pengujian yang dilakukan untuk memastikan bahwa generator dapat difungsikan dengan baik dalam beberapa kondisi beban yang diberikan dan mengetahui kondisi mesin generator sampai *blackout*. *Blackout* adalah suatu keadaan dimana listrik mengalami suatu gangguan atau masalah yang terjadi akibat generator mengalami kelebihan suatu beban tegangan listrik dan arus yang mengalir terlalu tinggi atau besar. Untuk proses *load test* dapat dilihat pada gambar di bawah ini.

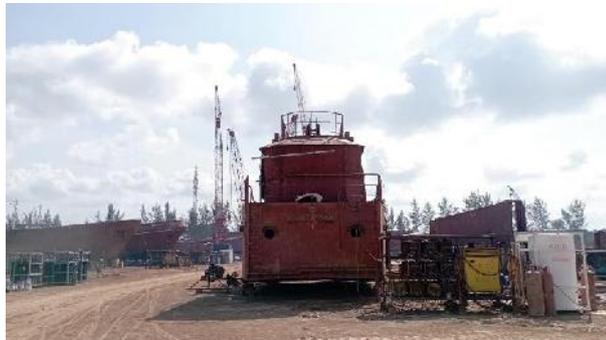
Gambar 2. 37 Deckhouse tugboat
Sumber : Penulis

Pada Minggu ke tiga, hari ke lima, saya diarahkan mengikuti pak Dwi dari divisi *electrical* untuk turun ke lapangan. Kami melakukan pengecekan di salah satu tugboat bagian *Deckhouse* dan *wheelhouse* yang sedang dalam proses *fabrication route cable* dan *support installation*. Untuk lebih jelasnya, dapat dilihat pada gambar di bawah ini.

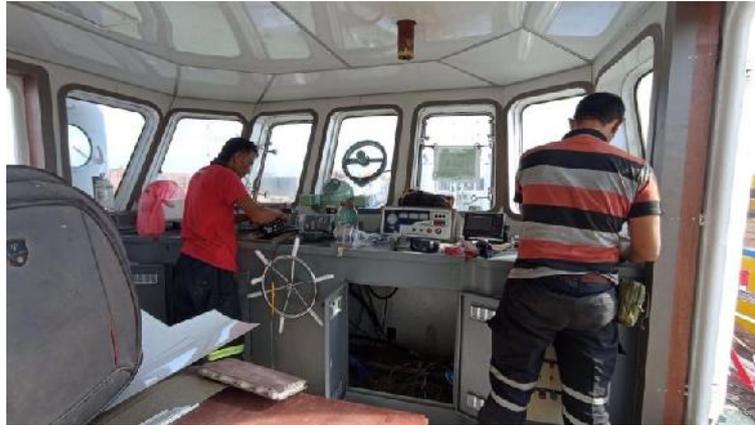
Kemudian saya bersama pak Dwi melakukan pengecekan *Electrical Equipment* di salah satu kapal tugboat hull 1584 yang sedang dalam proses *laying and pulling cable* serta pemasangan *electrical equipment*. Untuk lebih jelasnya, dapat dilihat pada gambar di bawah ini.

Gambar 2. 38 Pemasangan electrical equipment di wheelhouse tugboat
Sumber : Penulis

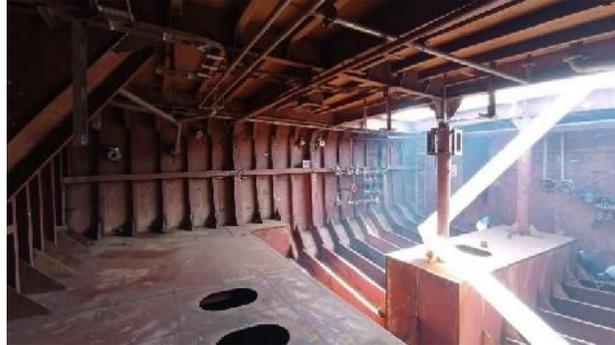
Gambar 2. 40 Progress support installation
Sumber : Penulis

Kemudian di siang harinya, saya diberi tugas oleh pak Dwi untuk pergi kelapangan memeriksa progress *support installation* dan *route cable* serta mengambil dokumentasi untuk laporan progres yang akan dibuat oleh pak Dwi dari

devisi *Electrical* nantinya. Untuk lebih jelasnya, dapat dilihat pada gambar di bawah ini.

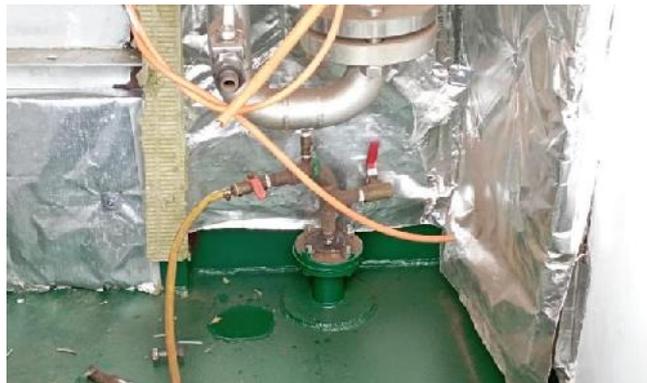
Pada Minggu keempat, hari pertama, saya diarahkan untuk mengikuti pak Roi dari devisi *Piping*. Saya bersama pak Roi turun ke lapangan menuju salah satu kapal *Crane Barge*. Di pagi harinya, saya menemani pak Roi untuk melakukan *Hydro test* di pipa sistem CO₂ pemadam kebakaran. Kemudian, saya berkeliling untuk mengenali komponen dan sistem perpipaan yang ada di kapal *Crane Barge* tersebut. Untuk pipa yang diuji *hydro test*, dapat dilihat pada gambar di bawah ini.

Gambar 2. 41 Proses hydro test pada pipa CO₂
Sumber : Penulis

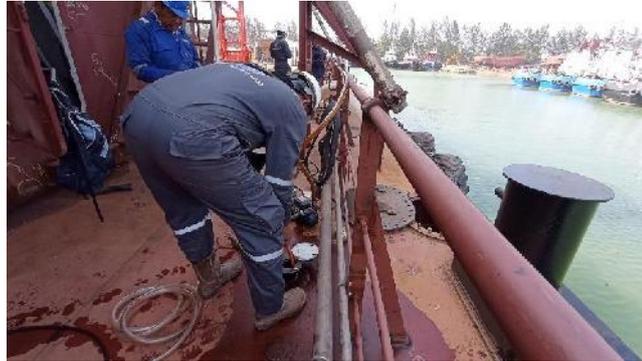
Gambar 2. 42 Proses perbaikan pipa air vent fo tank
Sumber : Penulis

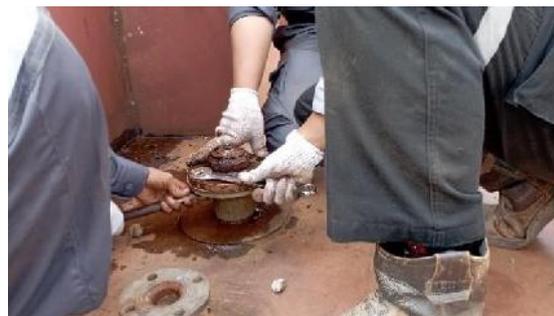
Gambar 2. 43 Proses pemasangan blind flange
Sumber : Penulis

Pada Minggu keempat, hari kedua, saya diarahkan mengikuti pak Roi dan dibantu oleh pak Randy dari divisi *piping*. Di pagi hari, saya menemani pak Roi dan pak Randy menuju kapal *Crane Barge Jhoni 57*. Saya bersama pak Roi memasang *valve* dan memperbaiki flange pipa yang masih kurang terkunci bautnya. Kemudian kami mengecek *valve* yang ada di *Engine Room*. Untuk proses pemasangan item perpipaan, dapat dilihat pada gambar di bawah ini.

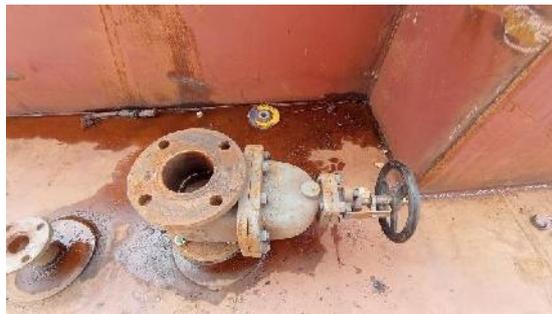
Gambar 2. 44 Gate valve pada main deck
Sumber : Penulis

Di siang harinya, saya bersama pak roi dan pak randy kembali menuju *crane barge*. Kami melanjutkan pengecekan *valve* dan pipa yang sudah dipasang di *Engine room*. Kemudian memasang *Gate valve* untuk *fresh water tank* di *main deck*.

Valve ini nantinya akan menghubungkan saluran pipa dari tangki *fresh water* ke *main deck*. Lalu memeriksa *ballast pump* dan sistem pipanya. Untuk salah satu item yang kami pasang, dapat dilihat pada gambar di bawah ini.

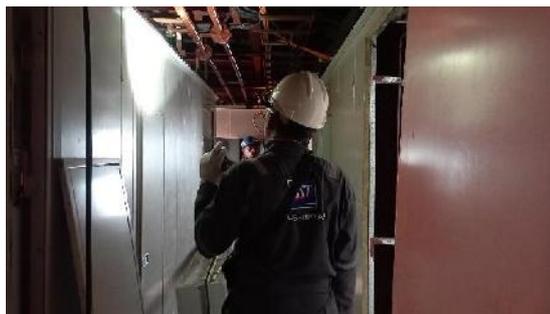
Gambar 2. 45 Visual Inspect perpipaan deck house
Sumber : Penulis

Pada minggu keempat, hari ketiga, saya diarahkan untuk mengikuti pak roi dari devisi *piping*. Saya diajak menuju *Crane Barge Jhoni 57* untuk melakukan pemeriksaan di setiap perpipaan yang ada di *deck house*. Kemudian memeriksa *manifold Fuel Oil* dan *sw pressure set*. Kami memastikan sistem perpipaan tersebut sudah dapat difungsikan dengan baik. Untuk proses pemeriksaan, dapat dilihat pada gambar di bawah ini.

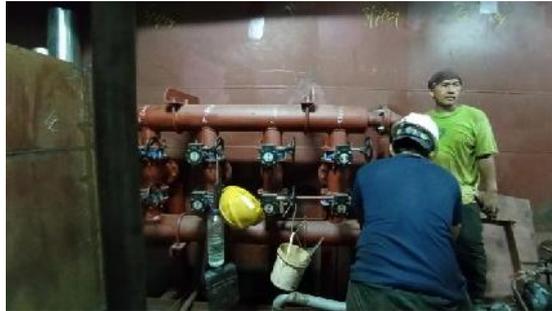
Gambar 2. 46 manifold cabang ballast
Sumber : Penulis

Kemudian di siang harinya, saya menemani pak Roi melakukan pengecekan di *manifold ballast* di *Engine room* dan memeriksa keran air di *wheel house*. Untuk proses pemeriksaan, dapat dilihat pada gambar di bawah ini.

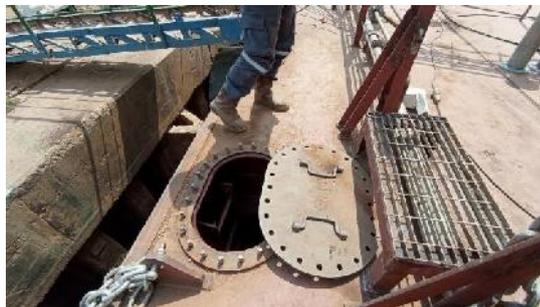
Gambar 2. 47 Ballast tank
Sumber : Penulis

Pada Minggu keempat, hari ke empat, saya diarahkan untuk mengikuti pak Roi. Saya bersama pak Roi menuju kapal *Crane Barge Jhoni 57* untuk melakukan pengecekan sistem pipa *ballast* dan mencoba mengisi tangki *ballast* dengan air laut. Tangki *ballast* berfungsi untuk menampung air dan menjaga kestabilan kapal baik saat berlayar maupun bongkar muat. Untuk tampak dari *ballast tank*, dapat dilihat pada gambar di bawah ini.

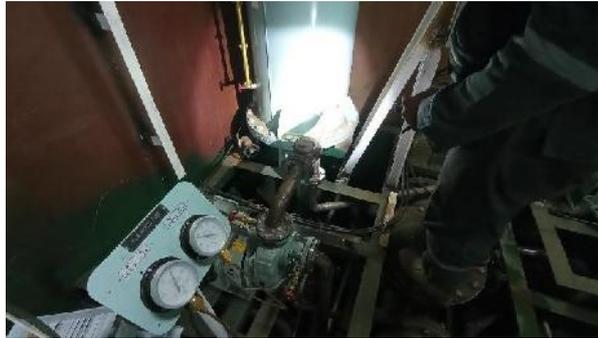
Gambar 2. 50 Proses pengecekan sistem fresh water pressure
Sumber : Penulis

Pada minggu keempat, hari ke lima, saya diarahkan untuk mengikuti pak Roi dari divisi *piping*. Saya bersama pak roi menuju kapal *Crane Barge Jhoni 57* dipagi harinya. Kami melakukan pengecekan pada sistem *fresh water pressure* set dan aliran di perpipaannya. Selama proses pengecekan, saya juga mengamati beberapa jenis *valve* dan mempelajari mekanisme pipa di kapal tersebut. Untuk proses pengecekan dapat dilihat pada gambar di bawah ini.

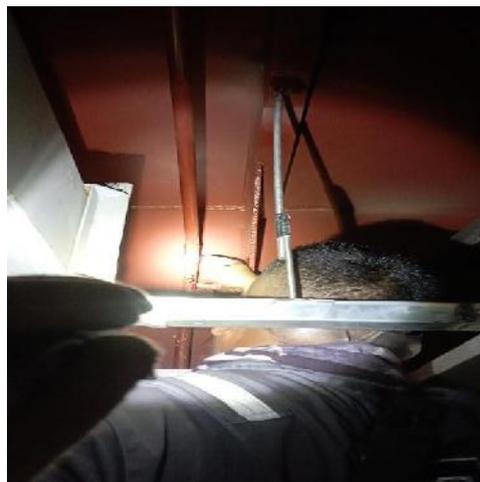
Gambar 2. 51 Proses penambalan pada kebocoran pipa
Sumber : Penulis

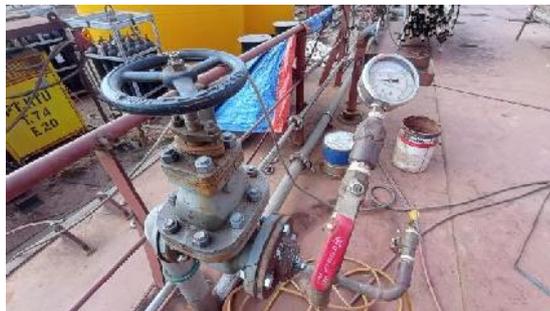
Gambar 2. 53 *Hydro test pada pipa hydrant main deck*
Sumber : Penulis

Kemudian, di siang harinya, saya bersama pak Roi menuju kapal *Crane Barge Jhoni 57* untuk melakukan *Hydro test* pada pipa yang menggunakan sistem *hydrant* dan melengkapi beberapa baut yang belum terpasang pada flange pipa tersebut. Untuk proses *hydro test* dapat dilihat pada gambar di bawah ini.

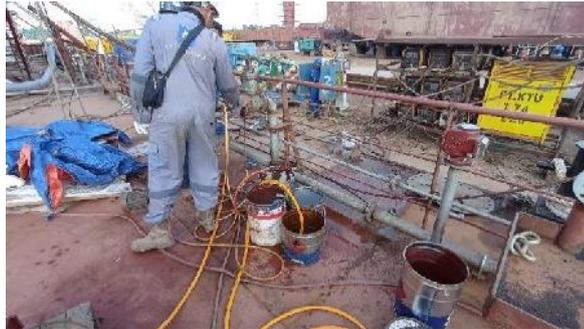
pipa. *Hydrostatic Test* merupakan sebuah kegiatan untuk menguji kekuatan dan kebocoran pada bejana bertekanan atau *pressure vessel* seperti perpipaan dan tangki dengan menggunakan media fluida cair. Fluida cair yang biasa digunakan umumnya adalah air. Untuk proses *hydrotest* dapat dilihat pada gambar di bawah ini.

Gambar 2. 54 Proses Hydro test pipa hydrant
Sumber : Penulis

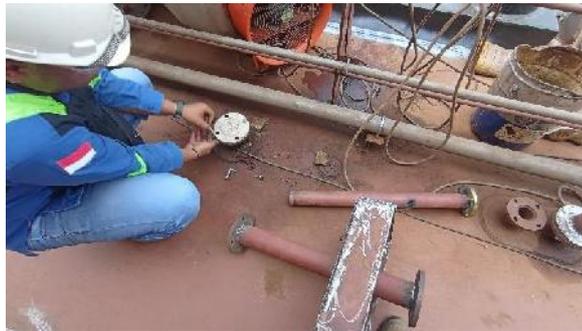
Gambar 2. 56 Proses pemasangan *Oil tray*
Sumber : Penulis

Di siang harinya, saya bersama pak Roi kembali ke kapal *Crane Barge* tersebut untuk melakukan pemasangan beberapa item yang kurang lengkap untuk pipa tersebut, seperti flange blind. *Flange blind* atau *blind disk* adalah *flange* yang digunakan untuk menutup ujung pipa atau saluran pipa. Flange blind sering digunakan ketika akses ke dalam sistem perpipaan perlu dibatasi atau ketika inspeksi atau perawatan diperlukan. Ada juga *Oil tray* pada *air vent* di atas *main*

deck kapal memiliki fungsi utama untuk menangkap dan menampung minyak atau bahan bakar yang mungkin keluar atau tumpah melalui *ventilasi* udara (*air vent*) dari tangki bahan bakar. Fungsi ini penting untuk mencegah tumpahan minyak ke dek kapal dan ke laut, yang dapat menyebabkan polusi lingkungan dan risiko kebakaran. Untuk proses pemasangan *Oil tray* dapat dilihat pada gambar di bawah ini.

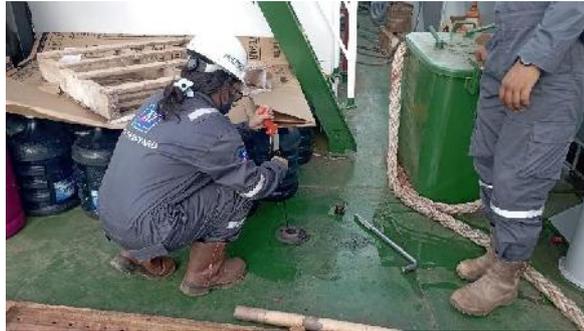
Gambar 2. 57 Proses sounding tangki
Sumber : Penulis

Pada Minggu kelima hari kedua, saya diarahkan untuk mengikuti pak Roi dari divisi *piping*. Di pagi harinya, saya bersama pak Roi menuju salah satu kapal tugboat untuk melihat proses *sounding* di beberapa tangki kapal. *Sounding* adalah kegiatan mengukur ketinggian cairan dalam *tanki*. Umumnya dalam satuan meter. Tingginya cairan kemudian dibaca di tabel, disesuaikan dengan *trim* kapal, akan diketahui jumlah cairan dalam ton. Proses *sounding* menggunakan alat *sounding* tape yang merupakan alat untuk mengukur kedalaman. Untuk proses *sounding* dapat dilihat pada gambar di bawah ini.

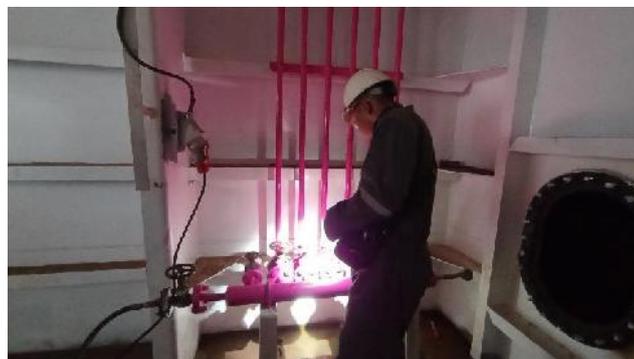
Di siang harinya, saya bersama pak Roi kembali menuju *Crane Barge*. Kami melakukan pengecekan pada saluran pipa grey atau air limbah hasil pemakaian. Kemudian, kami mengecek pipa untuk air *compressor* pada kapal. Untuk proses pengecekan dapat dilihat pada gambar di bawah ini.

Gambar 2. 58 Proses pengecekan jalur pipa air compressor
Sumber : Penulis

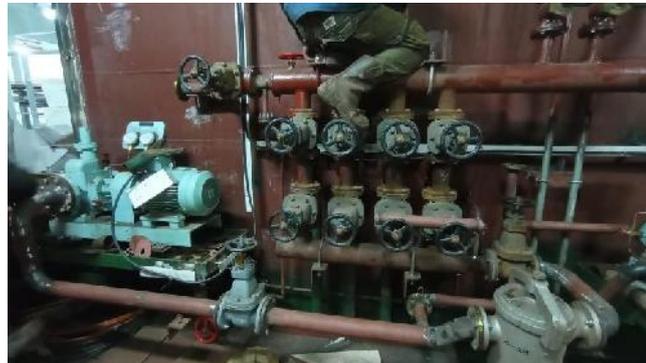
Pada Minggu kelima hari ketiga, saya diarahkan untuk mengikuti pak Roi dari devisi *Piping*. Saya bersama pak Roi menuju *Crane Barge* untuk memeriksa sistem perpipaan. Kami mengecek pemasangan jalur pipa untuk F.O. Sistem instalasi pipa *Fuel Oil* digunakan untuk mengalirkan kebutuhan bahan bakar dari

tangki bahan bakar ke sistem di permesinan dan dari luar ke dalam kapal pada saat pengisian bahan bakar. Untuk pipa *Fuel Oil* dapat dilihat pada gambar di bawah ini.

Gambar 2. 59 Perpipaan Fuel Oil Crane Barge
Sumber : Penulis

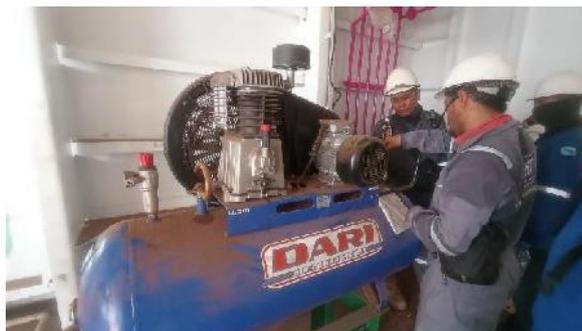
Gambar 2. 60 Proses pneumatic test dengan mesin air compressor
Sumber : Penulis

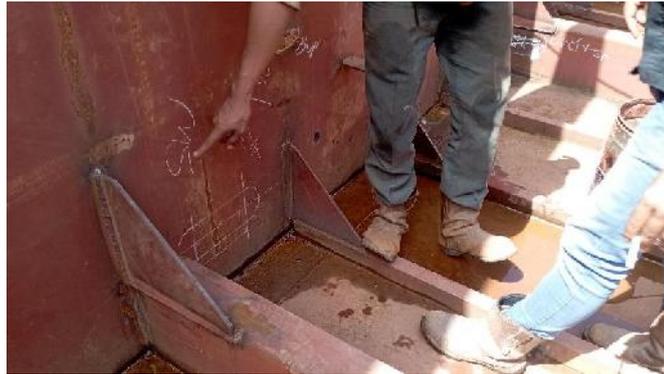
Crane Barge 1672 yang sedang dalam proses assembly. Pak Roi menjelaskan tentang bagaimana perencanaan untuk jalur pipa yang akan dibuat nantinya di bangunan atas tersebut. Untuk proses penandaan jalur pipa dapat dilihat pada gambar di bawah ini.

Gambar 2. 61 Proses marking jalur pipa
Sumber : Penulis

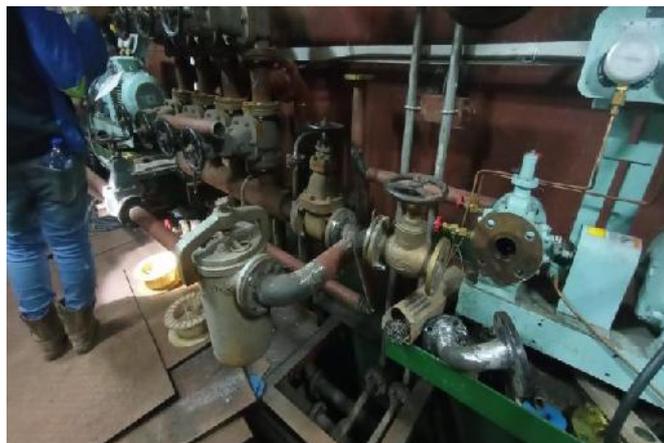
Gambar 2. 62 Komponen-komponen perpipaan kapal
Sumber : Penulis

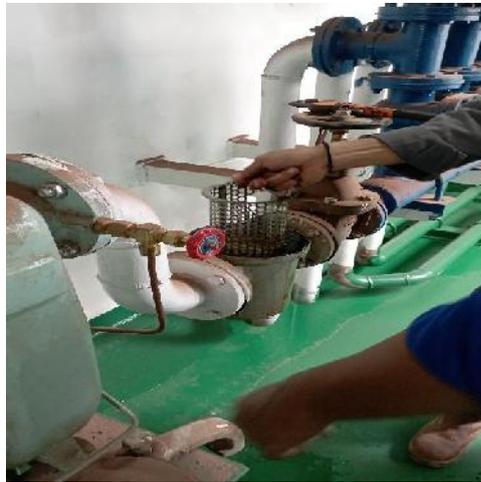
Pada hari ini, saya diarahkan untuk turun ke lapangan bersama pak Randy dari divisi *piping*. Di pagi harinya saya bersama pak Randy memperbaiki sistem *Fresh water Transfer Pump* pada *Crane Barge* Jhoni 57. Terdapat kotoran pada *strainer* yang menjadi penyaring air di perpipaan kapal tersebut yang menyebabkan tekanan air pada *fresh water transfer pump* kurang maksimal sehingga harus dibersihkan terlebih dahulu. Untuk proses pembersihan *strainer* dapat dilihat pada gambar di bawah ini.

Gambar 2. 63 Proses pembersihan *strainer*
Sumber : Penulis

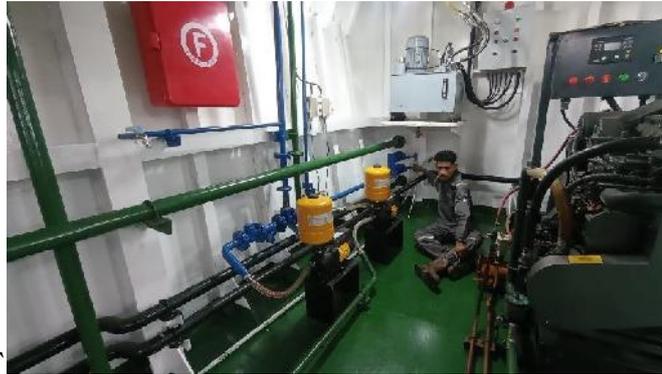
Kemudian, di siang harinya saya bersama pak Randy menuju kapal Tugboat SEREIA 83. Disana, kami memeriksa sistem perpipaan yang ada di kapal tersebut dan memastikan semuanya berfungsi dengan baik, salah satunya adalah sistem *fresh water*. Pipa air tawar/*fresh water* digunakan untuk mengalirkan air tawar dari satu tangki ke sistem yang dibutuhkan dan dari tangki ke katup-katup didaerah kapal untuk kebutuhan orang dikapal dan lain sebagainya. Untuk proses pemeriksaan sistem *fresh water* dapat dilihat pada gambar di bawah ini.

Gambar 2. 64 Pemeriksaan sistem fresh water
Sumber : Penulis

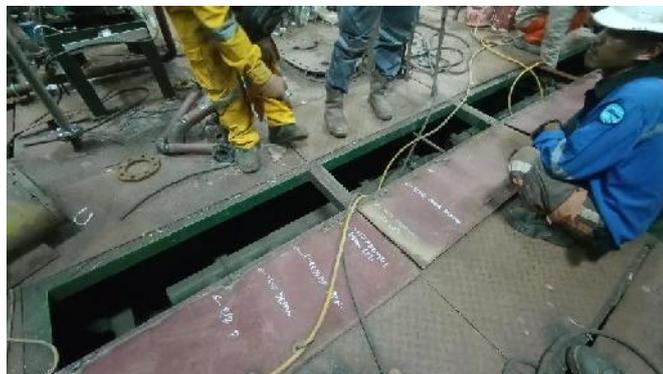
Pada hari ini, saya diarahkan untuk mengikuti pak Roi dari divisi *piping*. Saya bersama pak Roi mendapati kapal *Crane Barge Jhoni 57*. Di lokasi, saya bersama pak Roi memeriksa perpipaan untuk sistem *bilge* di kapal tersebut. Selain itu, saya juga mencoba mempelajari mekanisme sistem perpipaan pada kapal tersebut. Untuk proses pemeriksaan sistem *bilge* dapat dilihat pada gambar di bawah ini.

Gambar 2. 65 Pemeriksaan sistem bilge
Sumber : Penulis

Sistem bilga ini adalah sistem untuk menampung berbagai zat cair kedalam sebuah tempat yang dinamakan dengan *bilge well* (*bilge well* merupakan suatu tempat dengan ukuran tertentu yang telah ditentukan untuk menampung berbagai kotoran atau dalam bentuk zat cair yang ada di kapal), kemudian zat cair tersebut dihisap dengan menggunakan pompa bilga untuk dikeluarkan dari kapal melalui

Overboard. Sistem bilga juga digunakan untuk menjaga keselamatan kapal yang fungsinya untuk menguras atau membuang air bila terjadi kebocoran baik akibat tabrakan atau kandas.

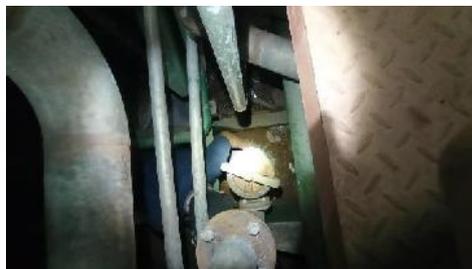
Pada hari ini, saya diarahkan untuk mengikuti pak Roi dari divisi *piping*. Saya bersama pak Roi mendapati kapal *Crane Barge* Jhoni 57. Kami kembali memeriksa perpipaan untuk sistem *bilge* kapal tersebut dan memastikan kembali hisapannya berfungsi dengan baik. Sistem bilga adalah sistem untuk menampung berbagai zat cair kedalam sebuah tempat yang dinamakan dengan *bilge well*, kemudian zat cair tersebut dihisap dengan menggunakan pompa bilga untuk dikeluarkan dari kapal melalui *Overboard*. Untuk proses pengujian sistem ini, kami menggunakan plastik yang diisi air yang kemudian diikatkan pada ujung pipa bilga di *bilge well* dan nantinya air yang dihisap berasal dari plastik tersebut. Untuk proses pengujian bilga dapat dilihat pada gambar di bawah ini.

Gambar 2. 66 Pemasangan plastik berisi air pada bilga di *bilge well*
Sumber : Penulis

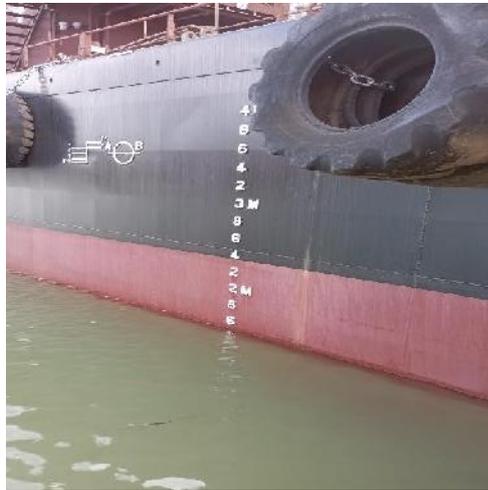
Kemudian saya dan pak Roi mencoba menyeimbangkan kapal *Crane Barge* tersebut dengan mengatur isi dari *ballast tank* akibat kapal mengalami kemiringan. Tangki *ballast* berfungsi untuk menjaga kestabilan kapal baik saat berlayar maupun saat kapal melakukan bongkar muat. Saat proses pengisian *ballast tank*, perlu diperhatikan *draft* kapal agar seimbang pada bagian sisi kapal. *Draft* Digunakan untuk mengukur jarak tegak dari lunas kapal sampai ke permukaan air. Untuk

kondisi salah satu *draft* saat pengisian *ballast tank* dapat dilihat pada gambar di bawah ini.

Gambar 2. 67 Kondisi draft pada center portside
Sumber : Penulis

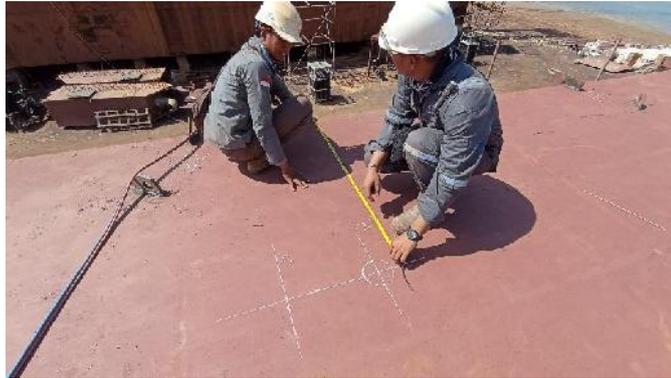
Pada hari ini saya diarahkan untuk mengikuti pak Roi dari divisi *piping*. Di pagi hari, saya bersama pak Roi turun ke lapangan. Kami mendapati salah satu *Crane Barge* 1672 yang sedang dalam tahap assembly. Di kapal tersebut, saya menemani pak Roi memeriksa progress perpipaan dan membuat beberapa perencanaan untuk pipa *sounding* dan *Overboard* di kapal tersebut. Pipa *sounding* di kapal memiliki fungsi utama untuk mengukur ketinggian atau volume cairan dalam tangki-tangki di kapal, seperti tangki bahan bakar, air tawar, air *ballast*, atau cairan lain yang disimpan di kapal. Pipa ini memungkinkan awak kapal untuk mengetahui seberapa penuh atau kosong tangki tersebut dengan cara manual. Untuk proses perencanaan jalur pipa dapat dilihat pada gambar di bawah ini.

Gambar 2. 68 Proses perencanaan jalur pipa sounding
Sumber : Penulis

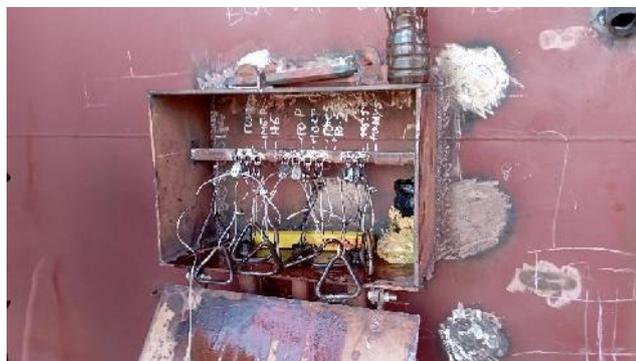
Kemudian di siang harinya, saya bersama pak Roi menuju kapal *Crane Barge Jhoni 57*. Di kapal tersebut, kami memeriksa dan menguji sistem *emergency wire closing* yang telah selesai dipasang. Sistem ini menggunakan *quick closing valve* adalah *valve* / katup yang biasanya terpasang pada tangki bahan bakar di kapal. Fungsi dari *valve* ini adalah bilamana kapal dalam keadaan darurat/*emergency* misalnya terjadi kebakaran maka *valve* ini dapat dengan mudah ditutup untuk mencegah meluasnya *area* kebakaran di kapal dengan cara menghentikan dengan segera aliran bahan bakar dari dalam tangki bahan bakar. *Quick closing valve* dapat dioperasikan dengan mudah dari luar kamar mesin dengan carabiner (pengait) yang dihubungkan dengan *quick closing valve* memakai tali yang terbuat dari logam atau wire rope. Untuk sistem *emergency wire closing* yang terpasang dapat dilihat pada gambar di bawah ini.

Gambar 2. 69 Box wire closing
Sumber : Penulis

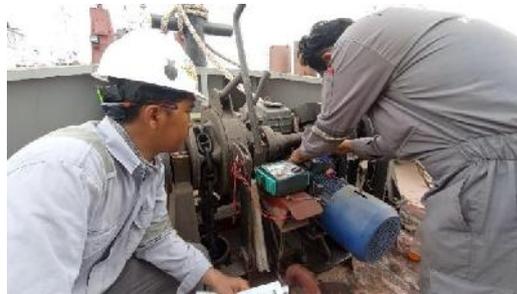
Di pagi harinya, saya diarahkan untuk mengikuti pak Randy dari divisi *piping*. Saya bersama pak Randy menuju kapal tugboat KSA untuk memeriksa perpipaan yang terpasang di kapal tersebut. Sewaktu di kapal tersebut, saya juga melihat proses *megger test* yang dilakukan oleh pak Dwi dari divisi *electrical* pada pompa atau motor yang sudah terpasang. *Megger test* adalah pengujian yang dilakukan untuk mengukur resistansi isolasi pada kabel listrik atau instalasi listrik yang akan dioperasikan dengan menggunakan alat *megger insulation* ataupun *clamp meter*. Untuk proses *megger test* dapat dilihat pada gambar di bawah ini.

Gambar 2. 70 Proses megger test pada windlass
Sumber : Penulis

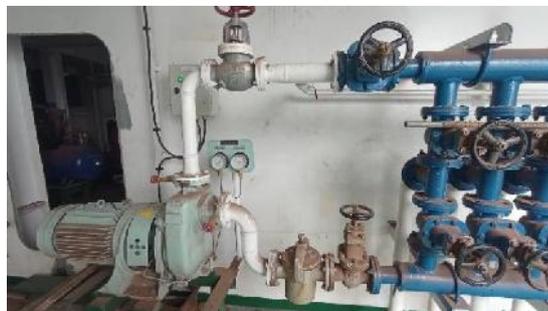
Kemudian, kami mendapati *Crane Barge Jhoni 57*. Di kapal tersebut kami melakukan pemindahan air dari tangki *fresh water* starboard ke tangki *fresh water portside* agar kapal dalam keadaan seimbang dan tidak oleng akibat muatan tangki *fresh water* yang berbeda. Proses pemindahan air di dalam tangki *fresh water* dilakukan dengan mengoperasikan *fresh water transfer pump*. Untuk pompa yang digunakan dapat dilihat pada gambar di bawah ini.

Gambar 2. 71 Fresh water transfer pump
Sumber : Penulis

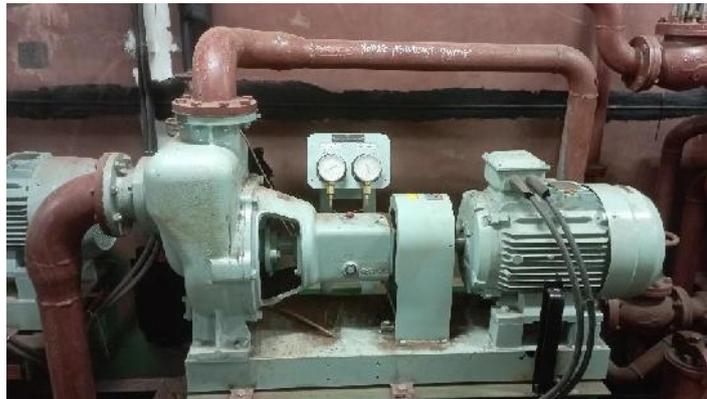
Gambar 2. 72 Ballast transfer pump
Sumber : Penulis

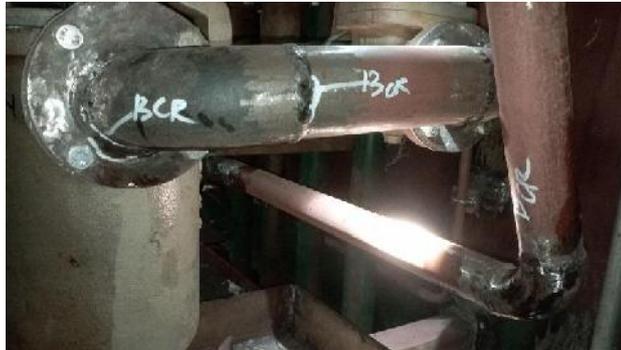
Gambar 2. 73 Kebocoran pada pipa *Fuel oil*
Sumber : Penulis

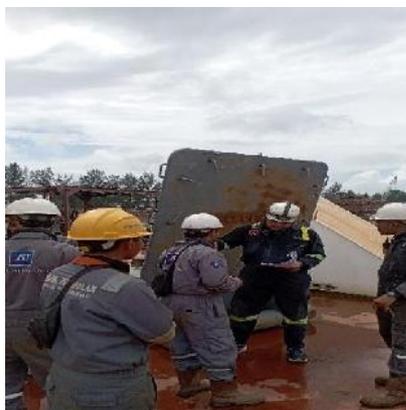
Pada hari ini, saya diarahkan untuk mengikuti pak Roi dari divisi *piping* untuk turun ke lapangan. Saya bersama pak Roi melakukan *Commissioning piping Crane Barge Jhoni 57* bersama pak Nanang dari QC Hull dan pak Gunawan dari salah satu surveyor dari *ABS Class*. *Commissioning* adalah serangkaian kegiatan pemeriksaan dan pengujian instalasi peralatan yang terpasang pada kapal yang dibuat, yang telah selesai dikerjakan dan hendak dioperasikan. Kami melakukan *Commissioning* pada sistem pipa air *compressor*, *fresh water trans pump*, *fresh water pressure set*, *sea water pressure set*, dan *ballast*. Untuk proses *Commissioning* dapat dilihat pada gambar di bawah ini.

Gambar 2. 74 *Commissioning* bersama *ABS Class*
Sumber : Penulis

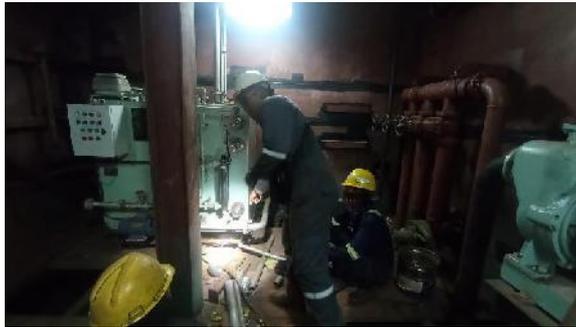
Pada hari ini, saya diarahkan untuk mengikuti pak Roi dari divisi *piping*. Kami turun ke lapangan menuju kapal *Crane Barge Jhoni 57* untuk memeriksa progress pemasangan pipa untuk sistem *sewage* di kapal tersebut. Pipa air kotor/*sewage piping* system digunakan untuk mengalirkan air kotor dan air limbah dikapal ke tangki *sewage* di dalam kapal tersebut. Untuk proses pengecekan bersama pak Roi dapat dilihat pada gambar di bawah ini.

Gambar 2. 75 Proses pengecekan pipa *sewage*
Sumber : Penulis

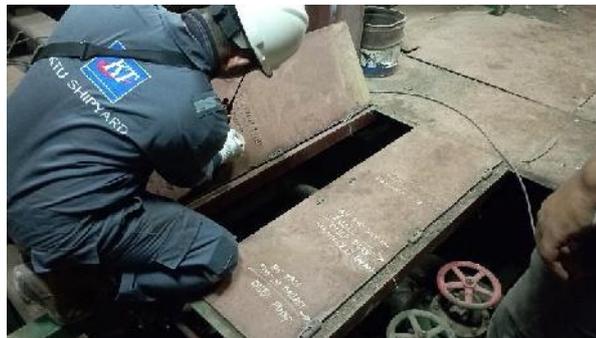
Pada hari ini, saya diarahkan untuk mengikuti pak roi dari divisi *piping*. Kami menuju kapal *Crane Barge* jhoni 57 untuk memeriksa sistem perpipaan yang terpasang di kapal tersebut. Saya dan pak roi kemudian mencoba menjalankan sistem *bilge* di kapal tersebut dengan memeriksa isapan dari *bilge* dan memastikan air keluar dengan baik melalui *Overboard*. Sistem bilga ini adalah sistem untuk menampung berbagai zat cair tersebut kedalam sebuah tempat yang dinamakan dengan *bilge well* (*bilge well* merupakan suatu tempat dengan ukuran tertentu yang telah ditentukan untuk menampung berbagai kotoran atau dalam bentuk zat cair yang ada di kapal), kemudian zat cair tersebut dihisap dengan menggunakan pompa bilga dengan ukuran tertentu untuk dikeluarkan dari kapal melalui *Overboard*. Sistem bilga juga digunakan untuk menjaga keselamatan kapal yang fungsinya untuk menguras atau membuang air bila terjadi kebocoran baik akibat tabrakan atau kandas. Sebelum uji coba sistem *bilge*, penting untuk mengetahui arah pipa dan *valve* yang berfungsi untuk membuka dan menutup aliran. Oleh karena itu, sebelum uji coba terlebih dahulu dilakukan *marking* pada beberapa *valve* agar mengetahui arah alirannya nanti. Untuk proses *marking* dapat dilihat pada gambar di bawah ini.

Gambar 2. 79 Marking sistem pipa
Sumber : Penulis

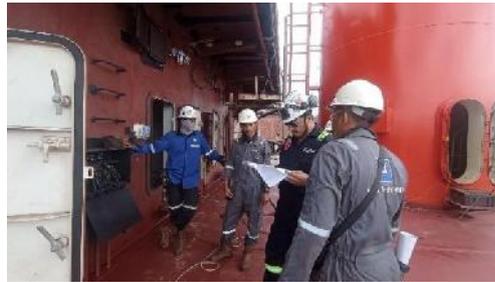
Pada hari ini, saya diarahkan untuk mengikuti pak Roi dari divisi *piping* untuk turun ke lapangan. Saya bersama pak Roi menuju kapal *Crane Barge* Jhoni 57 untuk melakukan *Commisioning* bersama pak Gilang sebagai surveyor dari *ABS Class*. Kami melakukan *Commisioning* pada sistem *emergency wire closing*, *Fuel*

Oil transfer, dan sistem bilga. *Commissioning* adalah serangkaian kegiatan pemeriksaan dan pengujian instalasi peralatan yang terpasang pada kapal yang dibuat, yang telah selesai dikerjakan dan hendak dioperasikan. Untuk proses *Commissioning* dapat dilihat pada gambar di bawah ini.

Gambar 2. 80 *Commissining Crane Barge Jhoni 57*
Sumber : Penulis

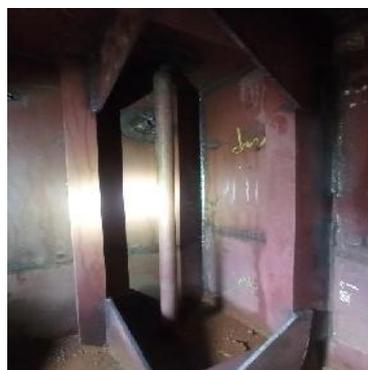
Pada hari ini, saya diarahkan untuk mengikuti pak roi dari divisi *piping* untuk turun ke lapangan. Di pagi harinya saya bersama pak roi memeriksa pemasangan *sounding* pada *daily Oil tank* di beberapa kapal tugboat. Pipa *sounding* di kapal memiliki fungsi utama sebagai pipa untuk mengukur ketinggian atau volume cairan dalam tangki-tangki di kapal, seperti tangki bahan bakar, air tawar, air *ballast*, atau cairan lain yang disimpan di kapal. Pipa ini memungkinkan awak kapal untuk mengetahui seberapa penuh atau kosong tangki tersebut dengan cara manual. Untuk lebih jelasnya, contoh pipa *sounding* pada *daily Oil tank* dapat dilihat pada gambar di bawah ini.

Gambar 2. 81 *Sounding pipe*
Sumber : Penulis

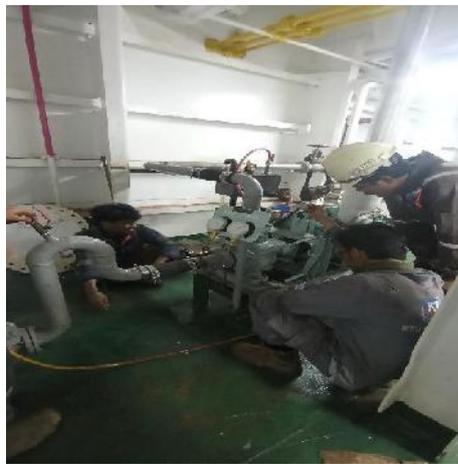
Di siang harinya, saya bersama pak roi memeriksa *emergency fire pump* di kapal Jhoni 57 dan memastikan pompa nya sudah bekerja dengan baik. Fungsi dari *emergency fire pump* adalah sebagai pompa darurat untuk penanganan jika terjadi kebakaran dikapal dan suatu hal yang dihindari, karena kita tahu kebakaran dikapal dapat menyebabkan hal yang fatal bagi keselamatan pelayaran maupun keselamatan anak buah kapal (ABK). Untuk lebih jelasnya, proses pengecekan *emergency fire pump* dapat dilihat pada gambar di bawah ini.

Gambar 2. 82 Pengecekan *emergency fire pump*
Sumber : Penulis

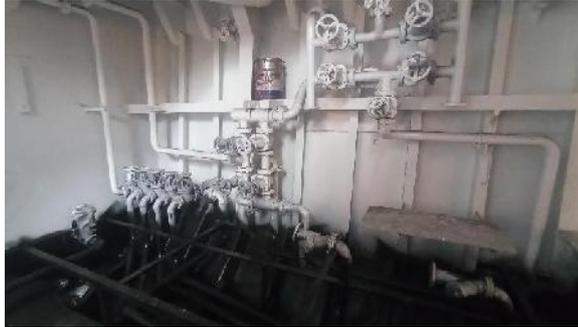
Gambar 2. 85 Perpipaan pada Engine room
Sumber : Penulis

Pada hari ini saya diarahkan untuk mengikuti pak Robed dari divisi *piping* untuk turun ke lapangan. Di pagi hari, saya bersama pak Robed mendapati kapal tugboat KARYA PACIFIC 2273. Di kapal tersebut, saya diajarkan mengenai cara kerja beberapa sistem pipa di kapal tersebut dan jenis komponen yang dipasang untuk sistem pipa di dalam *Engine room*. Untuk lebih jelasnya, dapat dilihat pada gambar di bawah ini.

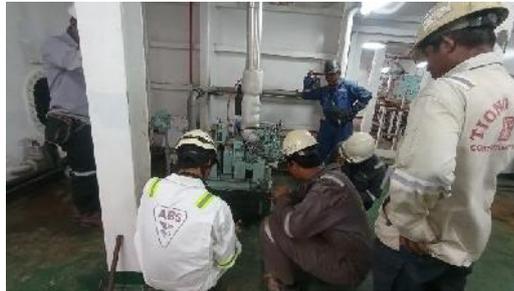
Gambar 2. 87 Proses testing dengan abs class
Sumber : Penulis

Pada hari ini, saya diarahkan untuk mengikuti pak Roi dari divisi *piping*. Kami mendapati *Crane Barge hull 1671-Jhoni 57* untuk melakukan *Commisioning and testing* pada *Fire and Deck Wash System* bersama pak Kasmin dari *ABS Class*.

Kami menggunakan *ballast pump*, *G.S Pump*, dan *Emergency fire pump* untuk prosedur pengujian pada sistem pemadam kebakaran dan deck wash ini. Untuk lebih jelasnya, dapat dilihat pada gambar di bawah ini.

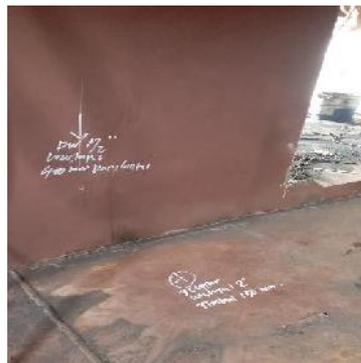
Gambar 2. 88 Marking jalur pipa
Sumber : Penulis

Di pagi hari, saya diarahkan untuk mengikuti pak Roi dari divisi *piping* untuk turun ke lapangan. Di pagi hari, saya bersama pak Roi mendapati *Crane Barge* 1669 untuk melakukan *marking* pada accomodation deck kapal tersebut. Tujuan dilakukannya *marking* ini ialah untuk merencanakan dan menandai tembusan jalur pipa ke accomodation deck yang akan digunakan untuk kebutuhan kapal nantinya. Untuk lebih jelasnya, dapat dilihat pada gambar di bawah ini.

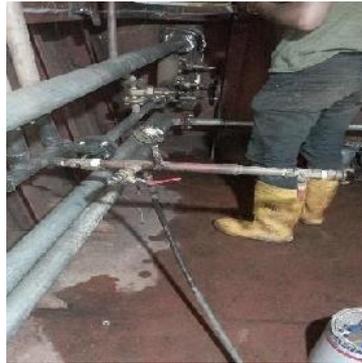
pada sistem pipa yang terdapat di kapal tersebut. *Hydrostatic test* merupakan sebuah kegiatan untuk menguji kekuatan dan kebocoran pada bejana bertekanan atau *pressure vessel* seperti perpipaan dan tangki dengan menggunakan media fluida cair. Fluida cair yang biasa digunakan umumnya adalah air. Untuk proses *hydrotest*, dapat dilihat pada gambar di bawah ini.

Gambar 2. 89 Proses *hydrotest* pada pipa
Sumber : Penulis

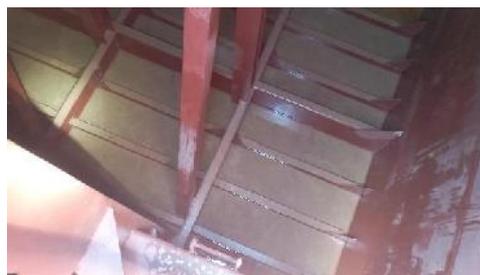
Gambar 2. 90 Kondisi *ballast tank* 5S
Sumber : Penulis

Pada hari ini, saya diarahkan untuk mengikuti pak Roi dari divisi *piping* untuk turun ke lapangan. Saya bersama pak Roi mendapati kapal *Crane Barge Jhoni 57*. Kami melakukan *transfer* tangki *ballast* 5P dan 5S menuju *Overboard* untuk mengosongkan tangki tersebut. Untuk lebih jelasnya, dapat dilihat pada gambar di bawah ini.
