LAPORAN KERJA PRAKTEK
PT. KARYA TEKNIK UTAMA SHIPYARD
PENGISIAN TANGKI AIR *BALLAST* UNTUK
COMMISIONING CRANE* PADA KAPAL *CRANE BARGE
JHONI 57

JURUSAN TEKNIK PERKAPALAN
PRODI D-III TEKNIK PERKAPALAN
POLITEKNIK NEGERI BENGKALIS
2024

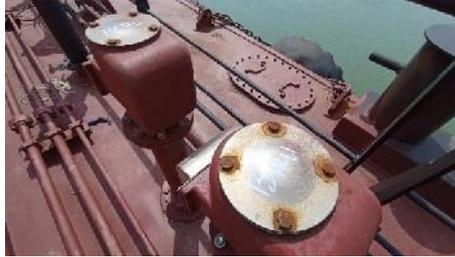
Gambar 2. 91 Marking warna pada air vent
Sumber : Penulis

Kemudian saya bersama pak Roi melakukan *marking* untuk warna pada pipa di kapal tersebut. Adapun beberapa warna pada pipa di kapal tersebut ialah warna merah untuk *hydrant*, warna pink untuk air *compressor*, warna kuning sebagai hidrolis, warna hijau untuk *sea water*, warna biru untuk *fresh water*, warna

hitam untuk void *tank* dan *sewage*, dan warna abu-abu untuk air limbah hasil pemakaian. Untuk lebih jelasnya, dapat dilihat pada gambar di bawah ini.

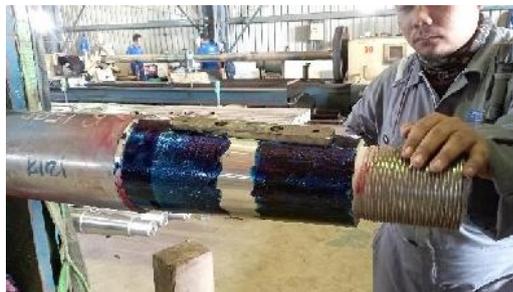
Gambar 2. 92 Proses pengolesan taper dengan prussian blue
Sumber : Penulis

Di pagi harinya, saya diarahkan untuk mengikuti pak Yogi dari divisi hull untuk turun ke lapangan. Saya mendapati pak Yogi di *Workshop* bubut untuk melakukan *contact fit* pada shaft propeller kapal. *Contact fit* merupakan proses penyesuaian bentuk permukaan yang bersentuhan antara permukaan propeller dengan permukaan bagian as baling-baling/shaft propeller. Proses *contact fit* dilakukan dengan tahapan sebagai berikut:

1. Bersihkan Permukaan bagian dalam dari *Propeller hub* (sehingga tidak ada debu, pasir, dll).
2. Lakukan pembersihan seperti diatas untuk bagian Taper dari shaft propeller.
3. Olesi seluruh permukaan Taper dari shaft propeller (kecuali lubang Kay) dengan *Prussian blue*.

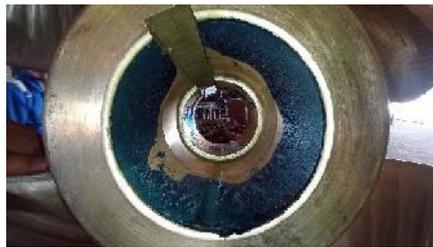
Gambar 2. 93 Kondisi dalam propeller hub setelah contact fit
Sumber : Penulis

4. Joint/masukan Propeller ke shaft propeller.
5. Pasang Mur pengunci Propeller dan kencangkan.
6. Tunggu beberapa saat setelah dikencangkan.

7. Buka Mur pengunci dan Lepaskan propeller dengan shaft propeller. Pada tahap ini, sewaktu melepas Propeller usahakan agar Propeller terlepas dengan arah yang sejajar dengan Shaft, hal ini untuk menghindari bergeseknya Propeller dengan Taper sehingga menggores *prussian blue* yang sudah menempel pada shaft
8. Perhatikan *prussian blue* pada Taper shaft, akan tampak bagian yang tertutup sempurna dan yang tidak tertutup (pada bagian ini tidak terdapat *prussian blue*). Bagian yang tidak terdapat *prussian blue* adalah bagian dimana Propeller dan Propeller Shaft memiliki kontak yang baik
9. Perhatikan juga Bagian dalam dari propeller Hub, dan catat apakah bagian yang bersentuhan sudah mencapai minimum 80% dari total keseluruhan luas permukaan.

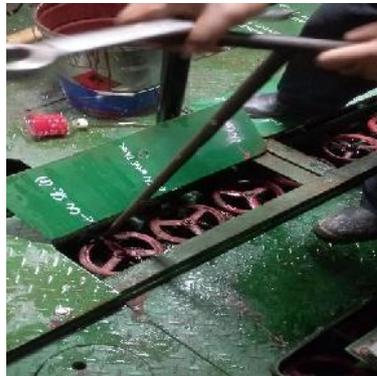
Gambar 2. 95 Proses pengecekan kondisi valve
Sumber : Penulis

Pada hari ini, saya diarahkan untuk mengikuti pak Robed dari divisi *piping*. Kami mendapati kapal tugboat MBP 3232. Di kapal tersebut, saya bersama pak Robed memeriksa *valve* yang terpasang di *Engine room*. Terdapat beberapa *valve* yang macet saat diputar karena kurangnya perawatan atau *valve* jarang digunakan sehingga *valve* tersebut harus diganti dengan yang baru atau cukup diolesi dengan solar saja pada bagian ulir *valve*. Untuk lebih jelasnya, dapat dilihat pada gambar di bawah ini.

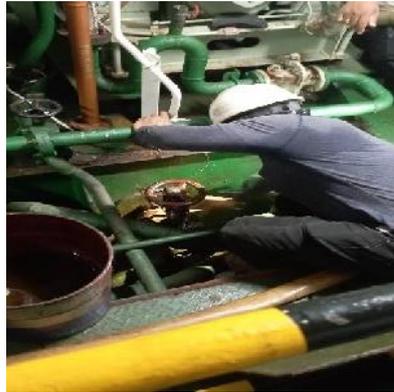
Gambar 2. 96 Proses pengolesan valve dengan grease
Sumber : Penulis

Pada hari ini, saya diarahkan untuk mengikuti pak Roi dari divisi *piping* untuk turun ke lapangan. Saya bersama pak Roi menuju kapal tugboat MBP 3232 untuk memeriksa kondisi *valve* yang telah lama tidak terawat di kapal tersebut. *Valve* diolesi dengan pelumas/*grease* agar mencegah keausan akibat bergesekan atau untuk mempermudah putaran *valve*. Untuk lebih jelasnya, dapat dilihat pada gambar di bawah ini.

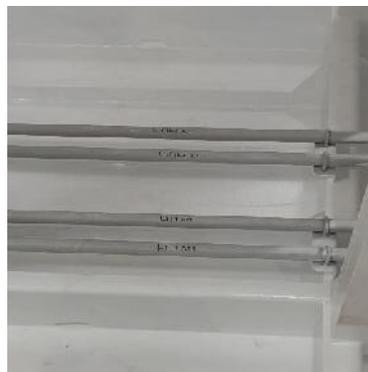
Gambar 2. 97 Marking warna pipa
Sumber : Penulis

Kemudian kami menuju *Crane Barge Jhoni 57* untuk melakukan penandaan pada pipa di kapal tersebut agar nantinya pipa akan di beri warna sesuai penandaan. Adapun warna yang terdapat pada pipa tersebut seperti hitam untuk pipa *bilge*, hijau untuk pipa *sea water*, cokelat untuk pipa *Fuel oil*, pink untuk pipa *compressor*, dan biru untuk pipa *fresh water*. Untuk lebih jelasnya, dapat dilihat pada gambar di bawah ini.

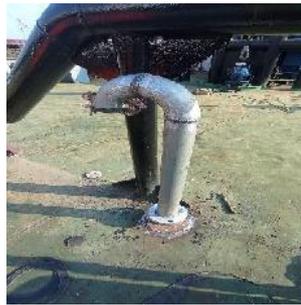
Gambar 2. 98 Gooseneck air vent tugboat MBP 3232
Sumber : Penulis

Pada hari ini, saya diarahkan untuk mengikuti pak Roi dari divisi *piping* untuk turun ke lapangan. Saya dan pak Roi menuju kapal tugboat MBP 3232 untuk *marking* pemasangan *Gooseneck air vent* di kapal tersebut. *Air vent* berfungsi agar udara yang berada pada tangki dapat bergerak bebas mengikuti naik dan turunnya permukaan cairan didalam tangki seiring dengan berkurangnya cairan saat

pemakaian dan bertambahnya cairan saat pengisian cairan tersebut kedalam tangki. *Air vent* juga berfungsi untuk mengurangi tekanan udara di dalam tangki yang naik karena pengaruh panas (sinar matahari, panas mesin dan api), ini sangat berguna untuk tangki bahan bakar. Untuk lebih jelasnya, dapat dilihat pada gambar di bawah ini.

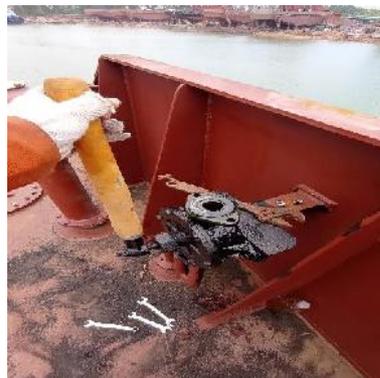
Gambar 2. 99 Perbaikan semi rotary pump
Sumber : Penulis

Kemudian saya dan pak Roi menuju *Crane Barge Jhoni 57* untuk mengecek *semi rotary pump* di *main deck*. *Semi rotary pump* pada kapal adalah jenis pompa yang digunakan untuk memindahkan cairan, seperti minyak, air, atau bahan bakar, dari satu lokasi ke lokasi lain. Pompa ini dioperasikan secara manual dengan menggunakan tuas yang diputar bolak-balik (semi rotari), dan sering digunakan dalam situasi di mana tidak diperlukan atau tidak tersedia daya listrik atau mesin penggerak. Untuk lebih jelasnya, dapat dilihat pada gambar di bawah ini.

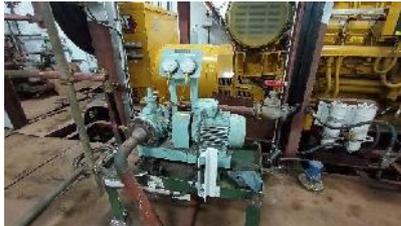
Gambar 2. 100 Dirty Oil transfer pump
Sumber : Penulis

Selain itu kami juga mengecek *Dirty Oil Transfer Pump* pada kapal tersebut yang baru selesai dipasang. *Dirty Oil Transfer Pump* pada kapal berfungsi untuk memindahkan minyak kotor (*Dirty oil*) dari tangki penampungan atau *area* lain di kapal ke tempat penyimpanan atau pembuangan yang tepat. Untuk lebih jelasnya, dapat dilihat pada gambar di bawah ini.

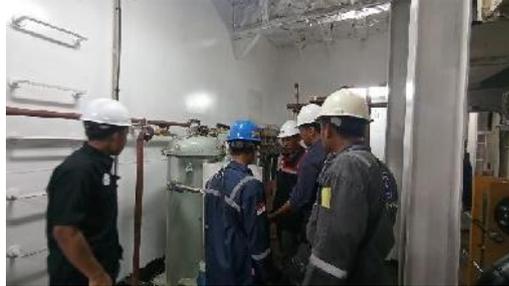
Gambar 2. 102 Proses Commissioning oily bilge separator
Sumber : Penulis

Kemudian saya diarahkan untuk mengikuti pak Roi dari divisi *Piping*. Saya dan pak Roi menuju *Crane Barge Jhoni 57* untuk melakukan *Commissioning* bersama beberapa kru kapal. *Commissioning* adalah serangkaian kegiatan pemeriksaan dan pengujian instalasi peralatan yang terpasang pada kapal yang dibuat, yang telah selesai dikerjakan dan hendak dioperasikan. Beberapa sistem yang dilakukan *Commissioning* yaitu sistem *oily water separator*, *sewage treatment*

plan, dan *Dirty Oil transfer pump*. Untuk lebih jelasnya, dapat dilihat pada gambar di bawah ini.

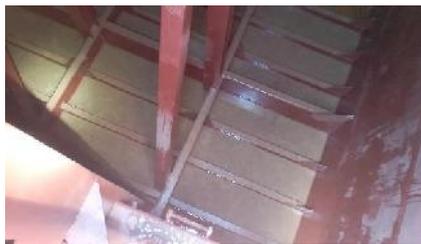
Gambar 3. 1 Tangki *Ballast*
Sumber : Penulis

Tangki *ballast* berfungsi untuk menjaga kestabilan kapal baik saat berlayar maupun saat kapal melakukan bongkar muat. Pada saat kondisi kapal berlayar, tangki *ballast* dalam kondisi kosong, sedangkan saat kapal melakukan bongkar muat, tangki *ballast* diisi untuk menjaga kestabilan kapal.

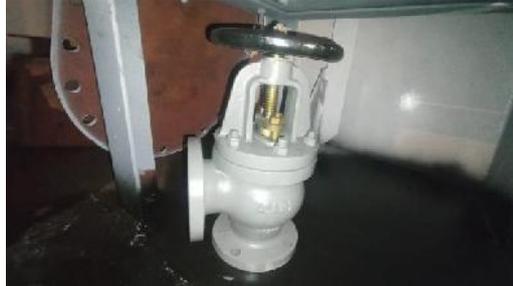
Gambar 3. 2 Katup/Valve

Katup/*valve* merupakan perangkat yang terpasang pada sistem perpipaan dan memiliki fungsi untuk mengatur, mengontrol, dan mengarahkan laju aliran

fluida agar tekanan yang didapatkan sesuai dengan kebutuhan dengan cara membuka, menutup, atau mengalirkan.

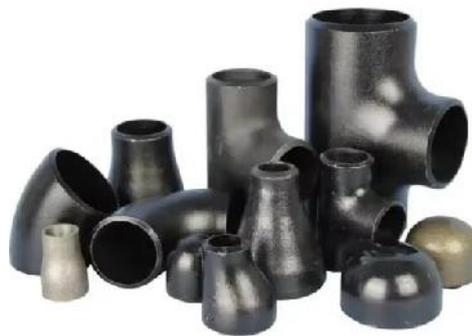
Gambar 3. 3 Fitting pipa

Pada sistem perpipaan kapal terdapat juga *Fitting* yang merupakan komponen pada pipa berfungsi untuk mengubah, menyebarkan, membesarkan, atau mengecilkan aliran.

- *Elbow 90.*
- *Elbow 45.*
- *Filter/strainer.*
- *Screw Down Non-Return Valve (SDNRV).*
- *Gate valve.*
- Sambungan T.
- *Butterfly valve.*

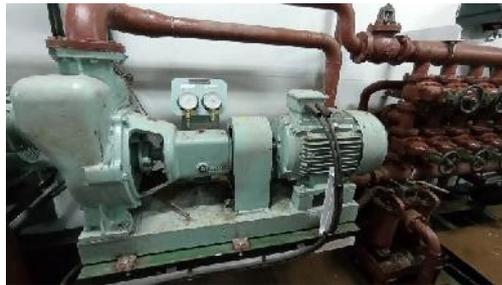
Gambar 3. 4 G.S pump Crane Barge Jhoni 57
Sumber : Penulis

Pompa yang mendukung *system ballast* terdiri dari 2 pompa, yang juga mendukung sistem lain, yakni sistem pemadam dan bilga. Pompa *general service* digunakan sebagai pompa kedua pada sistem *ballast*. Jadi, pompa *general service* ini kapasitasnya cukup 85% dari kapasitas pompa *Ballast* agar dapat menghandle sistem *Ballast* tersebut, yaitu 85% dari pompa *ballast – fire*.

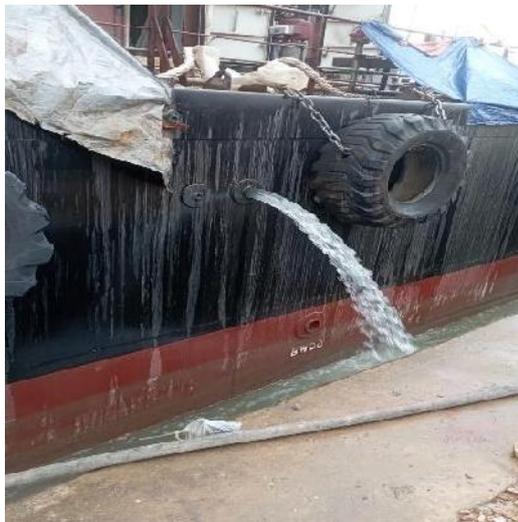
Gambar 3. 5 *Overboard*
Sumber : Penulis

Fungsi *Overboard* adalah untuk mengeluarkan air yang sudah tidak terpakai. Peletakan *Overboard* ini haruslah diatas garis air atau *water line* dan harus diberi satu katup jenis *SDNRV*.

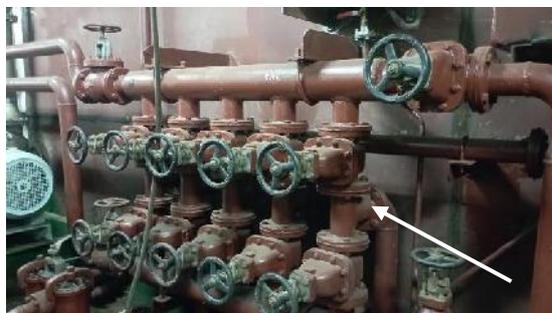
Gambar 3. 7 Pipa pengisian *ballast* pada manifold utama
Sumber : Penulis

1. Langkah pertama yaitu membuka *valve-valve* pada pipa *ballast* sesuai dengan tangki nomor berapa yang akan di isi air. Pada pengoperasian sistem *ballast* ini, tangki yang akan diisi yaitu tangki 5, 6, dan 7 pada *starboard* dan *portside*, untuk itu perlu membuka *valve* pengisian *ballast* pada *manifold* utama. Untuk lebih jelasnya, dapat dilihat pada gambar di bawah ini.

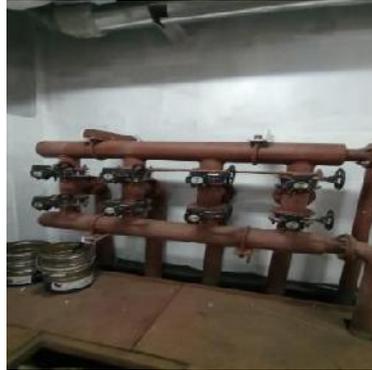
Gambar 3. 8 Manifold cabang untuk ballast system
Sumber : Penulis

Setelah *valve* pada *manifold* utama telah dibuka, buka *valve* pada *manifold* cabang untuk *ballast* system sesuai dengan tangki yang ingin diisi yaitu 5, 6, 7 starboard dan *portside*. *Manifold* memiliki 2 bagian header, bagian atas merupakan isian (*discharge*) dan bagian bawah berfungsi sebagai hisapan (*suction*). Untuk lebih jelasnya, dapat dilihat pada gambar di bawah ini.

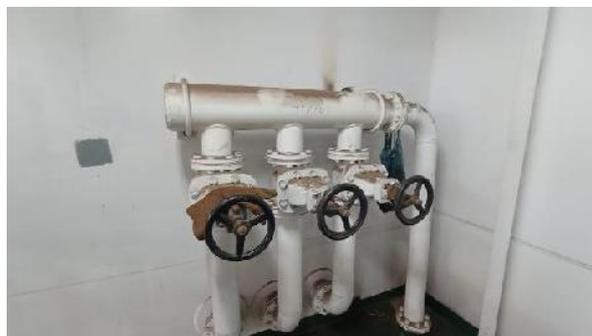
Gambar 3. 9 Manifold tangki 5, 6, dan 7 portside
Sumber : Penulis

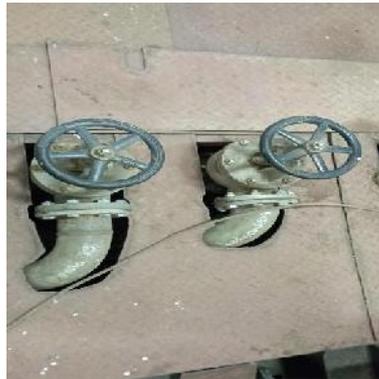
- Selanjutnya yaitu membuka *valve seachest* untuk mengalirkan air laut kedalam kapal sehingga kebutuhan sistem air laut (*Sea water sistem*) dapat dipenuhi. Pompa *ballast* akan menghisap air dari *valve* ini untuk dialirkan ke *manifold* lainnya yang menuju tangki *ballast*.

Gambar 3. 10 Valve suction seachest
Sumber : Penulis

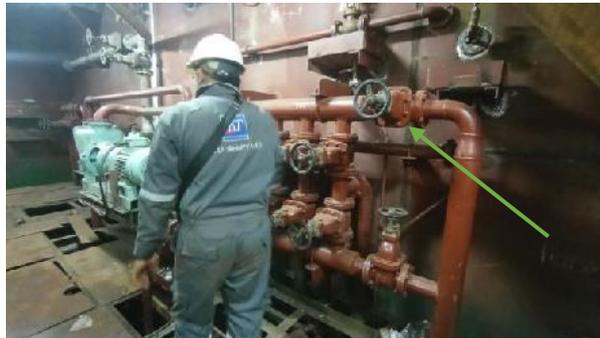
Gambar 3. 11 Valve Overboard pada manifold utama
Sumber : Penulis

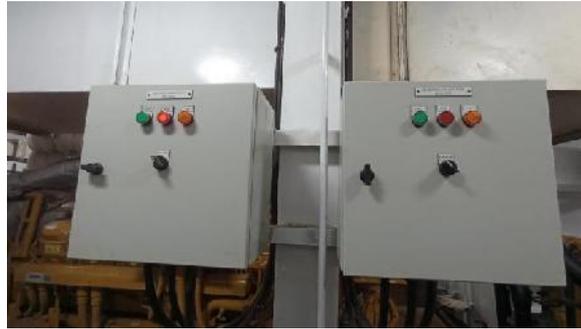
Gambar 3. 12 Panel ballast/bilge pump
Sumber : Penulis

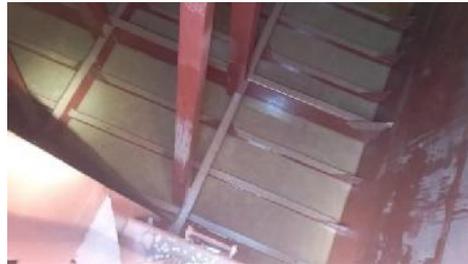
5. Setelah mesin pompa *ballast* di hidupkan, lalu kita tunggu sekitar kurang lebih 15 menit karena butuh waktu untuk mengisi tangki *ballast* tersebut. Pompa *ballast* tersebut memiliki kemampuan pengisian yaitu 1 ton air dalam 1 menit. Saat proses pengisian tangki *ballast*, dilakukan juga pemantauan terhadap sarat air (*draft*) dan membuka manhole pada tangki *ballast* agar dapat mengetahui sejauh mana isi dari tangki *ballast*.

Gambar 3. 13 Kondisi tangki saat proses ballasting
Sumber : Penulis

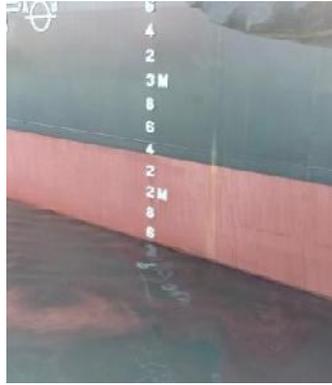
6. Selanjutnya, setelah di lakukan pengisian selama 15 menit pompa *ballast* langsung di matikan dan tidak lupa untuk menutup kembali *valve valve* yang telah di buka tadi. Selanjutnya di lanjutkan dengan melihat *draft* atau sarat air pada kapal, apakah sudah tepat pada ukuran standart untuk melakukan *Commissioning crane*. Jika *draft* kapal masih dalam posisi belum seimbang, maka dilanjutkan dengan penyesuaian *draft* kapal dengan mengisi tangki lainnya pada kapal.

Gambar 3. 14 Kondisi draft kapal saat ballasting
Sumber : Penulis

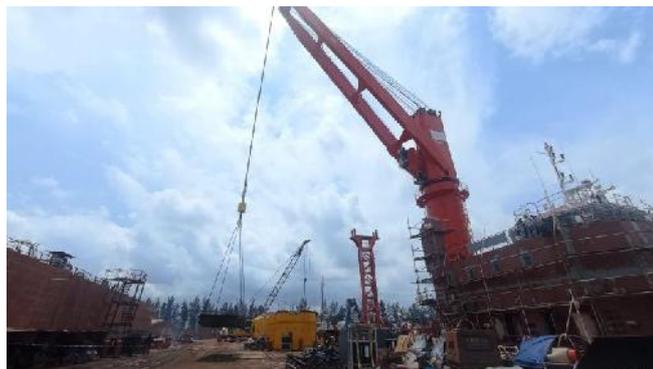
Gambar 3. 15 Proses load test crane
Sumber : Penulis
