LAPORAN KERJA PRAKTEK
PENGAPLIKASIAN *STERN TUBE* DAN *ALIGNMENT* PADA
KAPAL *TUGBOAT* 27 M
PT. KARYA TEKNIK UTAMA

JURUSAN TEKNIK PERKAPALAN
PRODI D-III TEKNIK PERKAPALAN
POLITEKNIK NEGERI BENGKALIS

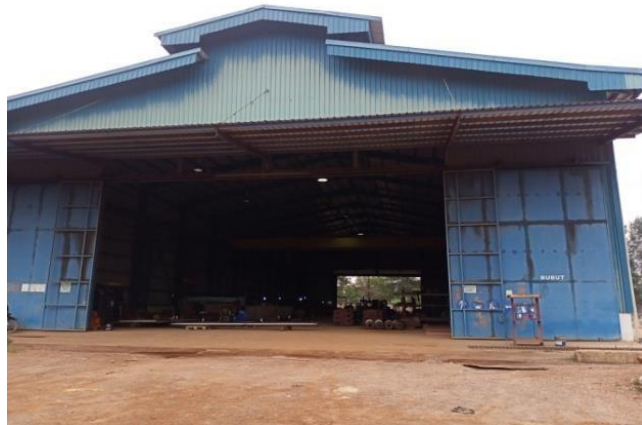
Gambar 1. 13 Bengkel bubut

Bengkel ini menggunakan mesin utama mesin bubut untuk keperluan pembubutan pada *shaf propeller* tugboat dan kepentingan lainnya yang mengandalkan mesin bubut, dapat kita lihat pada Gambar 1.13.

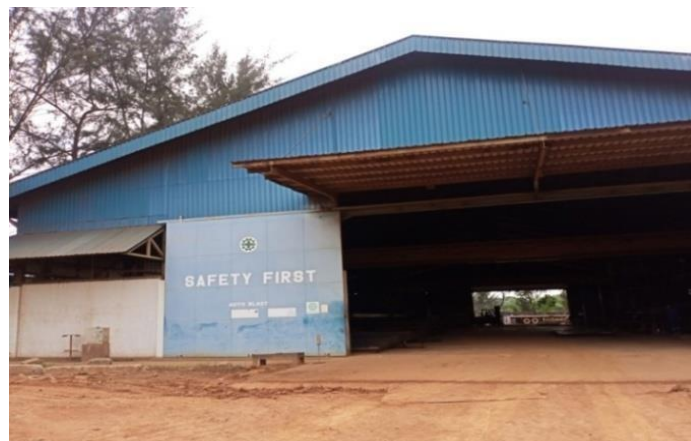
Gambar 1. 15 Bengkel *auto blast*

Bengkel *auto blast* merupakan bengkel yang mempunyai mesin blasting yang metodenya efektif untuk menghilangkan kontamina permukaan, membersihkan dan menghaluskan permukaan yang halus sebelum menerapkan primer atau pelapis pada bahan yang diperlukan sebuah bangunan baru kapal, dapat kita lihat pada Gambar 1.15.

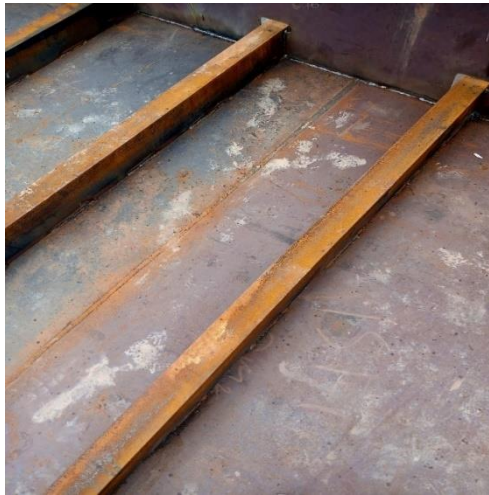
Dan selanjutnya saya dan Pak Nurgianto melakukan *inspect* pada panel *main deck* kapal tongkang. *Inspect welding* ini dilakukan untuk mengetahui kesalahan atau kerusakan yang terjadi pada saat mengelas dan mencari cacat-cacat las agar dapat diperbaiki. Adapun cacat las yang dimaksud yaitu *undercut*, *porosity*, *spatter*, dan *miss welding*, untuk lebih jelas dapat dilihat pada Gambar 2.2.

Gambar 2. 2 *Inspect welding* panel *main deck*

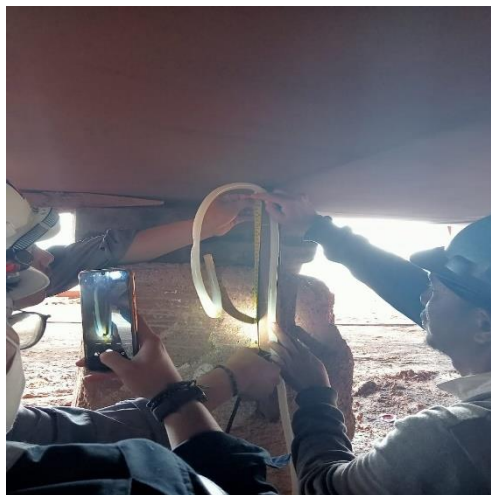
Pada siang harinya saya mengikuti Pak Aulia selaku *QC hull*, untuk melakukan *keel deflection* pada kapal tongkang, dan bersama Pak Fariz selaku *Surveyor class BKI* untuk melakukan *keel deflection*. *Keel Deflection* ini bertujuan untuk mengukur dan menentukan nilai deformasi pada bagian *Center Line* mulai dari bagian terbawah kapal yaitu Lunas (*Keel*) lalu selanjutnya pada bagian belakang hingga paling depan (antar *bulkhead*) atau *keel deflection* bertujuan untuk mengetahui *level* kenaikan setiap per *bulkhead*, untuk lebih jelas dapat dilihat pada Gambar 2.4.

Gambar 2. 4 Proses *Keel Deflection*

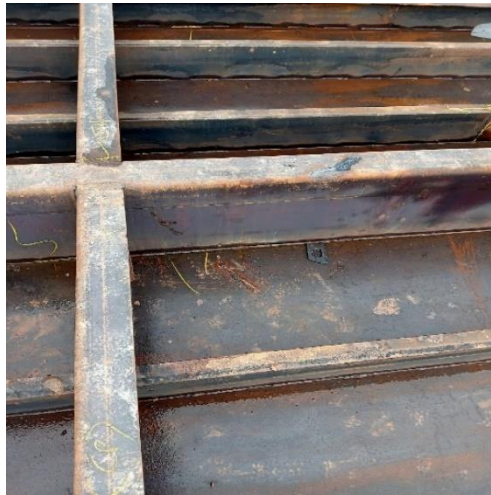
Gambar 2. 6 *Inspect welding* pada bagian *main deck*

Dan siangnya saya mengikuti Pak Aulia selaku *QC Hull* melakukan *inspect welding* pada panel *main deck*. *Inspect welding* ini dilakukan untuk mengetahui kesalahan atau kerusakan yang terjadi pada saat mengelas dan mencari cacat-cacat las agar dapat diperbaiki. Adapun cacat las yang dimaksud yaitu *undercut*, *porosity*, *spatter*, dan *mis welding*, untuk lebih jelas dapat dilihat pada Gambar 2.6.

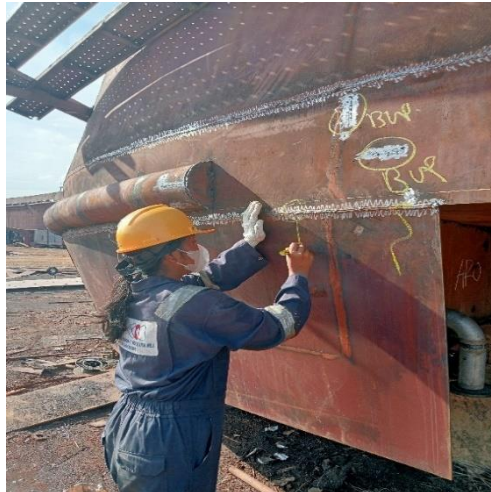
Gambar 2. 7 *Inspect welding* pada bagian *side shell*

Pada hari Jumat pagi saya mengikuti Pak Erik selaku *QC Hull*, untuk melakukan *inspect* pada bagian *side shell* pada kapal *Tugboat*. *Inspect welding* ini dilakukan untuk mengetahui kesalahan atau kerusakan yang terjadi pada saat mengelas dan mencari cacat-cacat las agar dapat diperbaiki. Adapun cacat las yang dimaksud yaitu *undercut*, *porosity*, *spatter*, dan *mis welding*, untuk lebih jelas dapat dilihat pada Gambar 2.7.

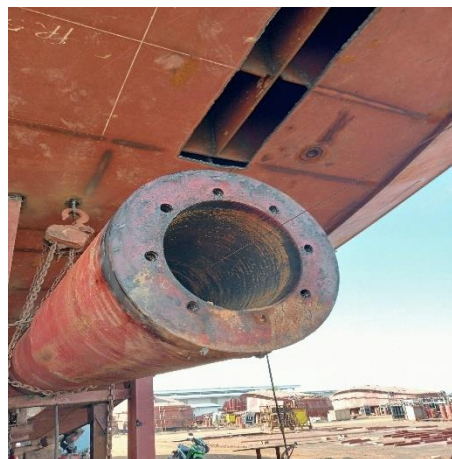
Pada siang harinya saya tetap mengikuti Pak Erik selaku *QC Hull*, untuk melihat pengecekan *Alignment* pada *as proppler* yang ada pada kapal *Tugboat* bersama *surveyor* dari *class BKI*. *Alignment* ini dilakukan untuk mengetahui keselarasan (mensejajarkan) dua sumbu pros lurus antara sumbu poros penggerak dan sumbu poros yang digerakkan dan harus sesuai dengan data yang ada pada *Class BKI*, untuk lebih jelas dapat dilihat pada Gambar 2.8.

Gambar 2. 8. Melakukan *Alignment*

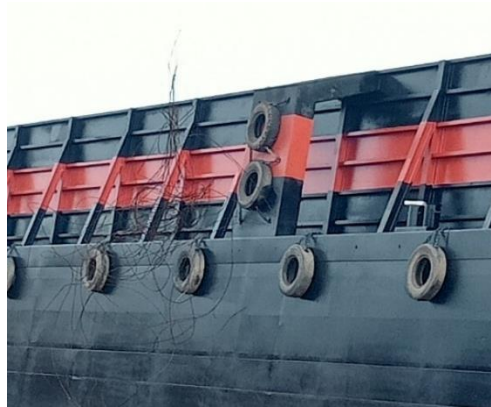
Gambar 2. 9 Ban Dapra

Pada hari sabtu saya mengikuti Pak Erik selaku *QC Hull*, Pak Erik menjelaskan tentang gunanya ban yang ada diatas kapal yaitu ban *dapra* berfungsi agar kapal tidak bersentuhan dengan tembok dermaga atau pangkalan dan ketika terjadi kecelakaan atau tubrukan plat kapal tidak langsung kena ke plat namun ke ban, untuk lebih jelas dapat dilihat pada Gambar 2.9.

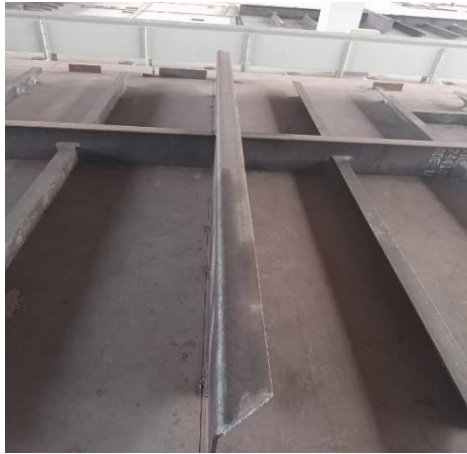
Gambar 2. 10 *Inspect welding panel main deck.*

Pada hari Senin saya mengikuti Pak Aulia selaku *QC Hull*, untuk melakukan *inspect welding* kapal Tongkang pada bagian panel *main deck*. *Inspect welding* ini dilakukan untuk mengetahui kesalahan atau kerusakan yang terjadi pada saat mengelas dan mencari cacat-cacat las agar dapat diperbaiki dan apakah sudah sesuai dengan gambar. Adapun cacat las yang dimaksud yaitu *undercut*, *porosity*, *spatter*, *mis welding*, untuk lebih jelas dapat dilihat pada Gambar 2.10.

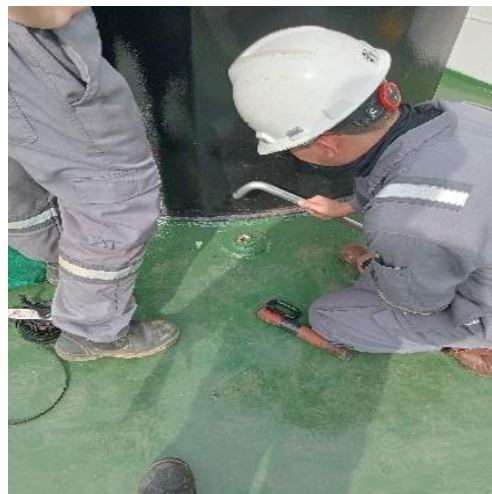
Pada hari Selasa saya mengikuti Pak M.Fadhel dan Buk Nindi selaku *Engineering* untuk melakukan *Tank Calibration* pada Kapal Tugboat. *Tank Calibration* adalah proses mengukur ketinggian tangki pada kapal, agar mengetahui apakah desain dan *actual* sesuai dan menggunakan ukuran yang sesuai dengan desain yang sudah ada dari *engineering*, untuk lebih jelas dapat dilihat pada Gambar 2.18.

Gambar 2. 18 *Tank Calibration*

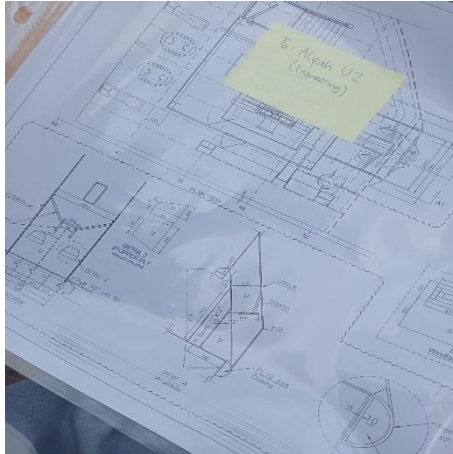
Gambar 2.27 Pengecekan Jangkar

Pada hari Jumat saya mengikuti Pak Asta dan Buk Alifah selaku *Engineering*, Kami turun kelapangan untuk melakukan pengecekan terhadap jangkar, dikarenakan salah pemasangan terhadap jangkar karena tidak mengikuti gambar yang sudah ada. Kami mengamati (melihat) proses pembongkaran yang telah dan dilakukan sebelumnya dan selanjutnya akan dipasang ulang kembali jangkar sesuai dengan gambar yang sudah ada, untuk lebih jelas dapat dilihat pada Gambar 2.27.

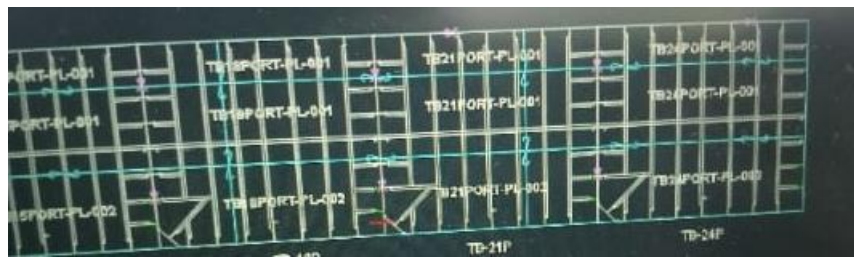
Gambar 2. 29 menghitung penggunaan material

Pada hari Senin diminggu ke lima saya mengikuti Buk Alena selaku *Engineering*, buk alena menjelaskan bagaimana cara menentukan penggunaan material agar pas dan material yang tersisa tidak terbuang, saya di ajari cara menghitung penggunaan material pada satu kapal. Dan saya mencoba membuat dan menghitung penggunaan material dimulai dengan menghitung bagian yang ada dipanel *transbulkhead* dengan dengan ukuran plat 30x8 feet, untuk lebih jelas dapat dilihat pada Gambar 2.29.

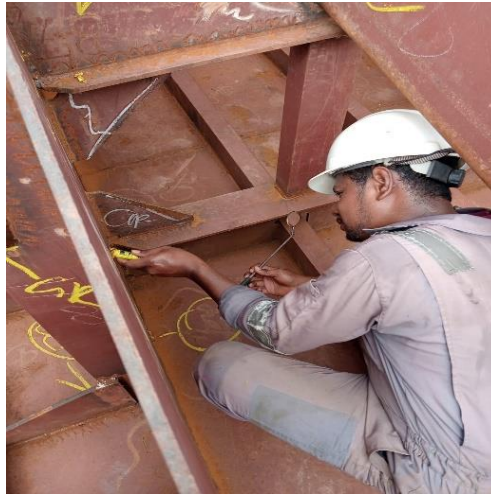
Pada hari Senin pagi diminggu ke tujuh saya mengikuti Pak Erik selaku *QC Hull*, saya dan pak Erik melakukan *Inspect welding* dibagain *Double Bottom (Tank Top)* pada kapal *Tugboat*, *Inspect welding* ini dilakukan untuk mengetahui kesalahan atau kerusakan yang terjadi pada saat mengelas dan mencari cacat-cacat las agar dapat diperbaiki. Adapun cacat las yang dimaksud yaitu *undercat*, *porosity*, *crack*, dan *miss welding*, untuk lebih jelas dapat dilihat pada Gambar 2.41.

Gambar 2. 41 *Inspect welding* pada bagian *Double Bottom*

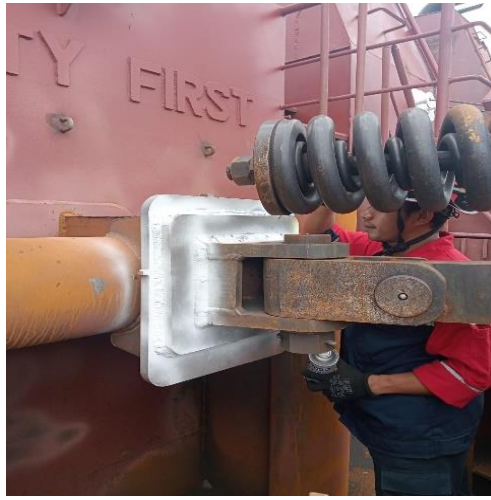
Gambar 2.42 *Penetran Test*

Pada hari Selasa saya mengikuti Pak Erik selaku *QC Hull* untuk melakukan pengujian *penetran (NDT)* pada bagian *Tohing Kook* pada bagian belakang kapal dilakukan pengujian *NDT* agar melihat apakah ada keretakan pada bagian terus dikarenakan harus dipastikan tidak ada keretakan karna fungsi dari bagian itu sebagai penarik , dan memastikan kekuatannya, untuk lebih jelas dapat dilihat pada Gambar 2.42.

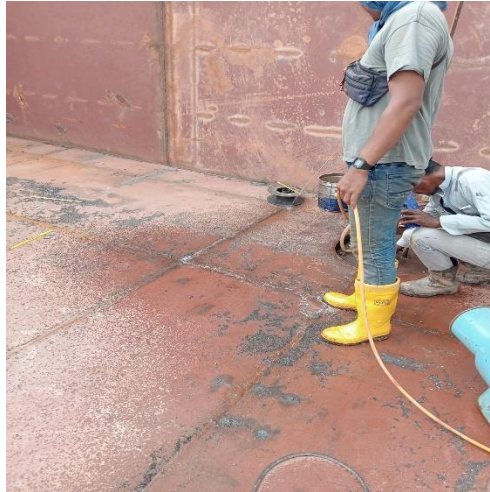
Gambar 2.43 *Air Test*

- i) Perhatikan seluruh bagian yang sudah disemprot. Apabila ada yang bocor, akan keluar gelembung-gelembung.
- j) Lakukan marking (penandaan) menggunakan kapur pada bagian yang bocor.

Terakhir sebelum melakukan perbaikan pada bagian yang bocor, pastikan angin yang di isi kedalam tangki dikeluarkan terlebih dahulu, baru bisa diperbaiki, untuk lebih jelas dapat dilihat pada Gambar 2.43.

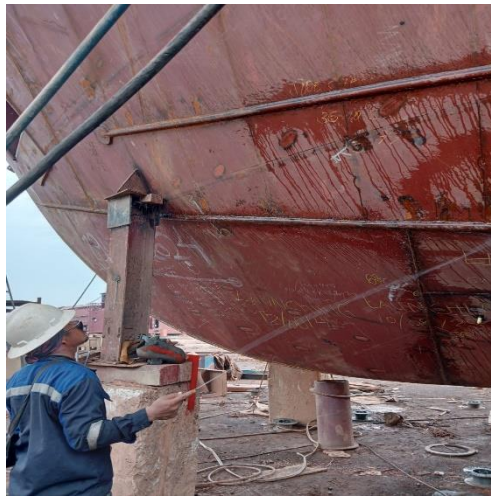
Gambar 2. 44 *Air test*

- p) Hidupkan *compressor*; jika tekanan angin pada *compressor* telah cukup, buka *valve* udaranya agar mengalir kedalam tangki yang akan diuji.
- q) Perhatikan alat ukur tekanan sudah terpasang, tunggu air didalam selang mencapai ketinggian 2 M. Bila menggunakan *pressure gauge*, tunggu sampai tekanan di dalam tangki mencapai 0,2 Bar.
- r) Jika tekanan sudah mencapai sudah mencapai yang kita inginkan . Mulai lakukan penyemprotan cairan air sabun pada permukaan setiap penyambungan pengelasan.
- s) Perhatikan seluruh bagian yang sudah disemprot. Apabila ada yang bocor, akan keluar gelembung-gelembung.
- t) Lakukan marking (penandaan) menggunakan kapur pada bagian yang bocor.

Terakhir sebelum melakukan perbaikan pada bagian yang bocor, pastikan angin yang di isi kedalam tangki dikeluarkan terlebih dahulu, baru bisa diperbaiki, untuk lebih jelas dapat dilihat pada Gambar 2.44.

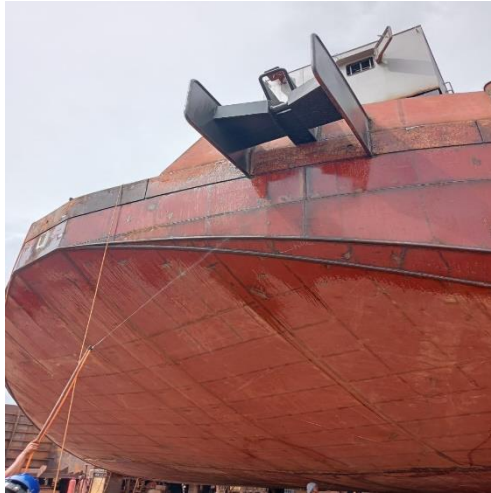
Gambar 2. 46 *Air Test*

- j) Lakukan marking (penandaan) menggunakan kapur pada bagian yang bocor.

Terakhir sebelum melakukan perbaikan pada bagian yang bocor, pastikan angin yang di isi kedalam tangki dikeluarkan terlebih dahulu, baru bisa diperbaiki, untuk lebih jelas dapat dilihat pada Gambar 2.46

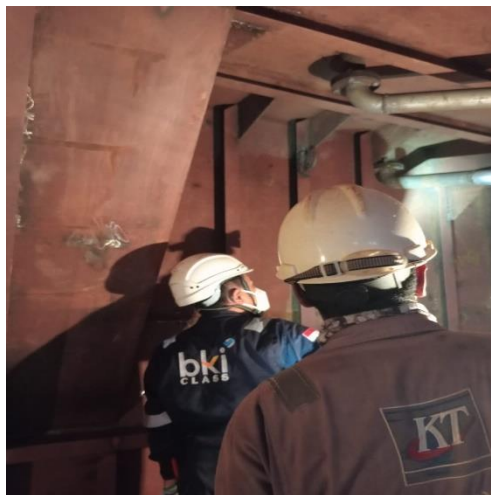
Pada hari Selasa saya mengikuti Pak Erik selaku *QC Hull*. Saya, Pak Erik dan bersama *Class Surveyor* BKI melakukan pengecekan di bagian *Engine Room*. *Inspect welding* ini dilakukan untuk mengetahui kesalahan atau kerusakan yang terjadi pada saat mengelas dan mencari cacat-cacat las agar dapat diperbaiki. Adapun cacat las yang dimaksud yaitu *undercat*, *porosity*, *crack*, dan *miss welding*, untuk lebih jelas dapat dilihat pada Gambar 2.47.

Gambar 2. 47 *Inspect welding* terhadap tangki

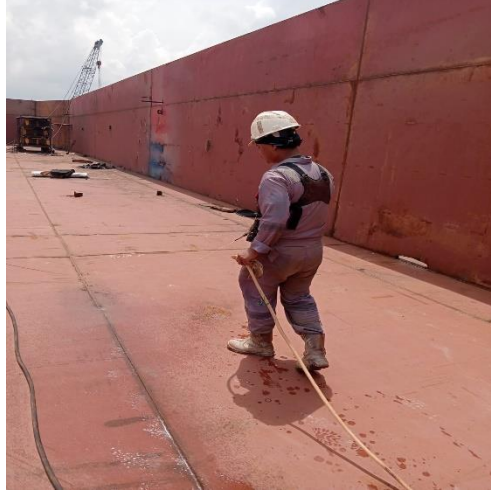
Gambar 2. 48 *Air Test*

- i) Perhatikan seluruh bagian yang sudah disemprot. Apabila ada yang bocor, akan keluar gelembung-gelembung.
- j) Lakukan marking (penandaan) menggunakan kapur pada bagian yang bocor.

- k) Terakhir sebelum melakukan perbaikan pada bagian yang bocor, pastikan angin yang di isi kedalam tangki dikeluarkan terlebih dahulu, baru bisa diperbaiki, untuk lebih jelas dapat dilihat pada Gambar 2.48.

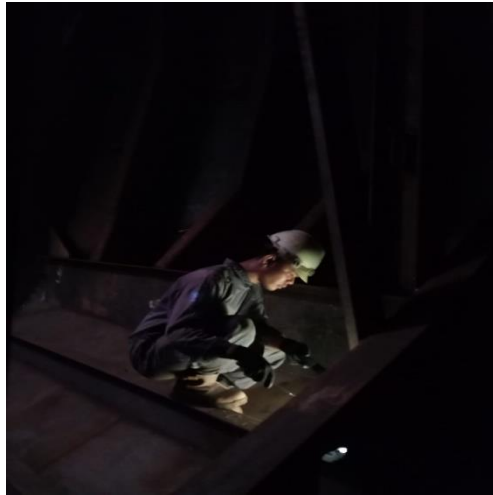
Pada hari kamis saya mengikuti Pak Agus selaku *QC Hull*, saya dan Pak Agus melakukan *inspect* dibagian tangki kapal Tongkang, tujuan dilakukan *inspect welding* untuk mengetahui kesalahan atau kerusakan yang terjadi pada saat mengelas dan mencari cacat-cacat las agar dapat diperbaiki. Adapun cacat las yang dimaksud yaitu *undercut*, *porosity*, *spatter*, *round weld* dan *miss welding* jika ada diberi tanda agar di repair oleh *welder*, untuk lebih jelas dapat dilihat pada Gambar 2.49.

Gambar 2. 49 *Inspect* dibagain Tangki kapal Tongkang

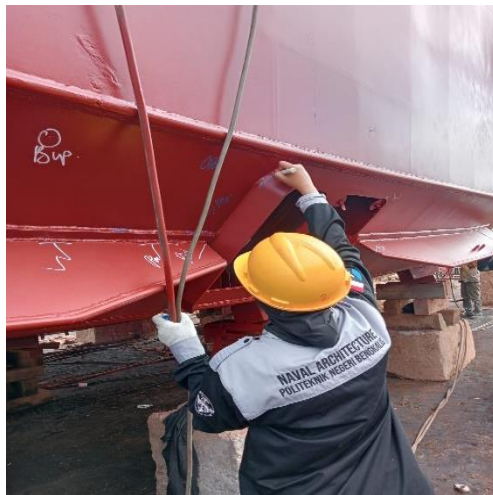
Gambar 2. 50 *Inspect* dibagain *Side Shell* kapal

Pada hari Jumat saya mengikuti Pak Erik selaku *QC Hull*, saya dan Pak Erik melakukan *inspect* dibagain *Side Shell* kapal, tujuan dilakukan *inspect welding* untuk mengetahui kesalahan atau kerusakan yang terjadi pada saat mengelas dan mencari cacat-cacat las agar dapat diperbaiki. Adapun cacat las yang dimaksud yaitu *undercut*, *porosity*, *spatter*, *round weld* dan *miss welding*, untuk lebih jelas dapat dilihat pada Gambar 2.50

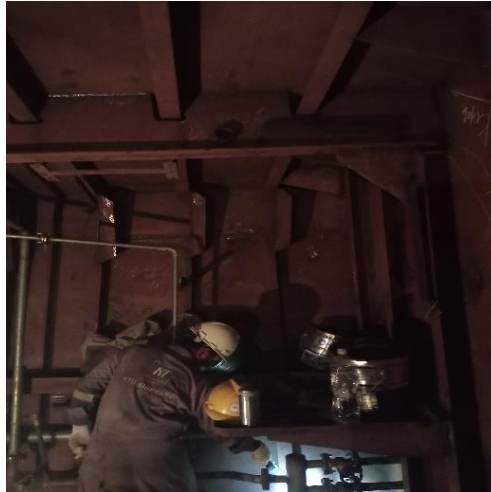
Gambar 2. 51 *Inspect* dibagian *Engine Room*

Pada hari sabtu saya mengikuti Pak Erik selaku *QC Hull* untuk melakukan *inspect* dibagian *Engine Room*, tujuan dilakukan *inspect welding* untuk mengetahui kesalahan atau kerusakan yang terjadi pada saat mengelas dan mencari cacat-cacat las agar dapat diperbaiki. Adapun cacat las yang dimaksud yaitu *undercut*, *round weld* dan *miss welding*, untuk lebih jelas dapat dilihat pada Gambar 2.51.

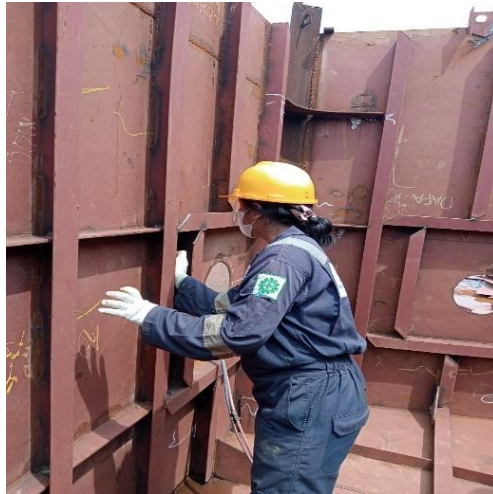
Gambar 2. 52 *Inspect welding deck house*

Pada hari Senin saya mengikuti pak Erik selaku *QC Hull* untuk melakukan *inspect welding* dibagian *deck house* kapal *Tugboat*, tujuan dilakukan *inspect welding* untuk mengetahui kesalahan atau kerusakan yang terjadi pada saat mengelas dan mencari cacat-cacat las agar dapat diperbaiki. Adapun cacat las yang dimaksud yaitu *undercut*, *round weld* dan *miss welding*, untuk lebih jelas dapat dilihat pada Gambar 2.52.

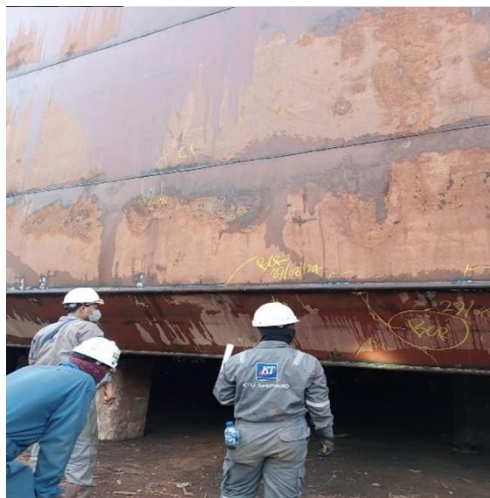
Gambar 2. 53 *Air Test*

- z) Hidupkan *compressor*; jika tekanan angin pada *compressor* telah cukup, buka *valve* udaranya agar mengalir kedalam tangki yang akan diuji.
- å) Perhatikan alat ukur tekanan sudah terpasang, tunggu air didalam selang mencapai ketinggian 2 M. Bila menggunakan *pressure gauge*, tunggu sampai tekanan di dalam tangki mencapai 0,2 Bar.
- ä) Jika tekanan sudah mencapai sudah mencapai yang kita inginkan . Mulai lakukan penyemprotan cairan air sabun pada permukaan setiap penyambungan pengelasan.
- ö) Perhatikan seluruh bagian yang sudah disemprot. Apabila ada yang bocor, akan keluar gelembung-gelembung.
- aa) Lakukan marking (penandaan) menggunakan kapur pada bagian yang bocor.

Terakhir sebelum melakukan perbaikan pada bagian yang bocor, pastikan angin yang di isi kedalam tangki dikeluarkan terlebih dahulu, baru bisa diperbaiki, untuk lebih jelas dapat dilihat pada Gambar 2.53

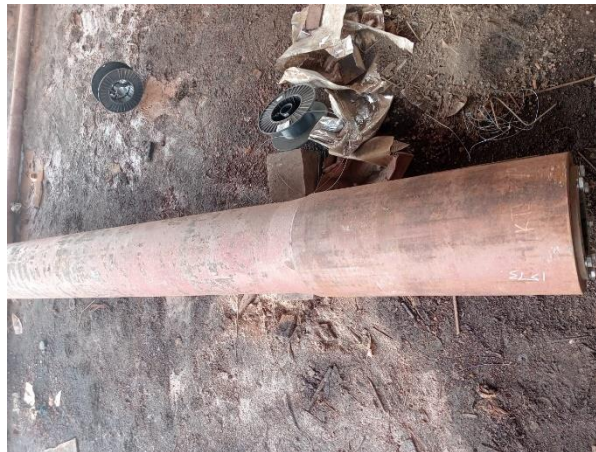
Gambar 3.1 *Stern Tube*

a) *Hydrotest* atau *hydrostatic test*, adalah metode pengujian yang dilakukan dengan cara mengisi sistem perpipaan dengan cairan (biasanya air) di bawah tekanan tinggi untuk menguji kekuatan dan ketahanan pipa beserta sambungannya. Tujuan utama *hydrotest* adalah untuk memastikan bahwa pipa dan sambungannya mampu menahan tekanan yang ditentukan tanpa mengalami kebocoran atau kerusakan selama operasional normal.

Hydrotest atau *hydrostatic test* ini dilakukan pada *Stren Tube* untuk melihat kekuatan *Stren Tube*, dan melihat kebocoran pada *Stren Tube* jika terdapat kebocoran *Stren Tube* tidak bisa dipasang.

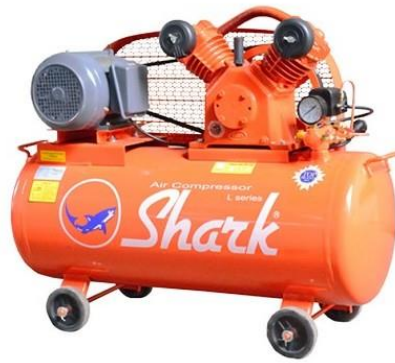
Gambar 3.3 *Compressors*

2. *Compressors*, *Compressors* berfungsi mengambil udara atau gas dari sekitar, lalu memberi tekanan dalam tabung, kemudian disalurkan kembali dalam bentuk udara yang memiliki tekanan, untuk lebih jelas bisa lihat di Gambar 3.3.

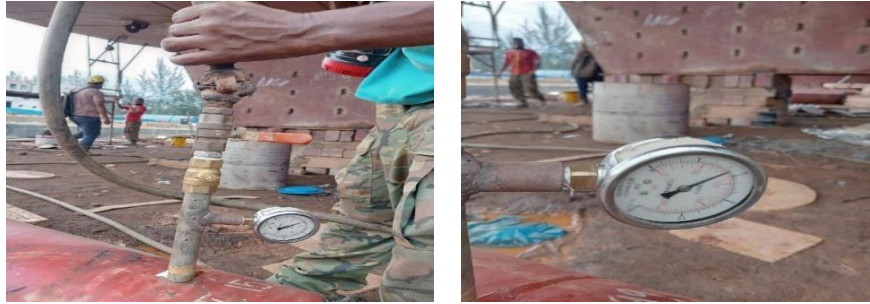
Gambar 3.4 *Pressure Gauge*

3. *Pressure Gauge*, *Pressure Gauge* adalah alat ukur yang digunakan untuk mengukur tingkat tekanan dalam suatu cairan atau gas. Ini adalah instrumen penting karena juga membantu mengontrol tingkat tekanan dalam cairan dan gas serta menjaganya dalam batas yang diperlukan. Ini menimbulkan alarm jika tekanan melebihi batas. Ini penting dari sudut pandang keselamatan karena instrumen atau mesin dapat meledak jika tingkat tekanan melebihi dan tidak diketahui dalam waktu lama. Ini dapat membahayakan pekerja serta merusak peralatan. Jadi, alat pengukur tekanan ini sangat penting untuk keselamatan instalasi secara keseluruhan.

Untuk ukuran tekanan yang digunakan pada *Stren Tube* yaitu 5 bar atau 72,519 pon gaya per inci persegi, untuk lebih jelas bisa lihat di Gambar 3.4.

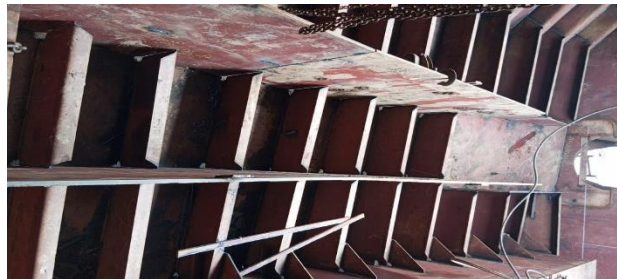
Gambar 3.6 *Engine Girder*

2. Sebelum dilakukan pemasangan stern tube pastikan *Engine Girder* dan *Tank Top* sudah dipasang, untuk lebih jelas dapat dilihat pada Gambar 3.6 dan Gambar 3.7.

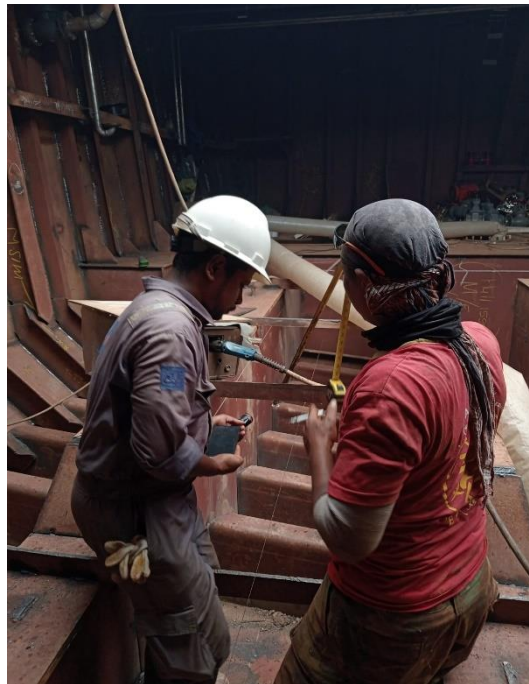
Gambar 3.8 Mengukur jarak *Engine Girder* dan *Tank Top*

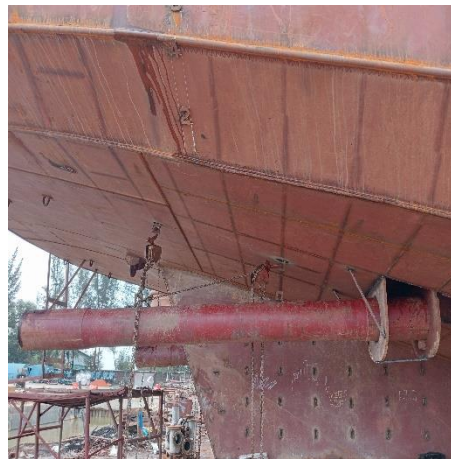
Gambar 3.10 Pemasangan *Stren Tube*
