LAPORAN KERJA PRAKTEK
PT. KARYA TEKNIK UTAMA SHIPYARD
Sungai Aleng, RT 01, RW 11 Kelurahan Sungai Binti, Kecamatan
Sagulung, Batam, Kepulauan Riau-Indonesia

JURUSAN TEKNIK PERKAPALAN
PRODI D-III TEKNIK PERKAPALAN
POLITEKNIK NEGERI BENGKALIS

2.16.5 Hari jumat (30 Agustus 2024).....	62
2.16.6 Hari sabtu (31 Agustus 2024).....	62
BAB III METODEDE <i>AIR PRESSURE TEST</i> TANGKI KAPAL TONGKANG.....	63

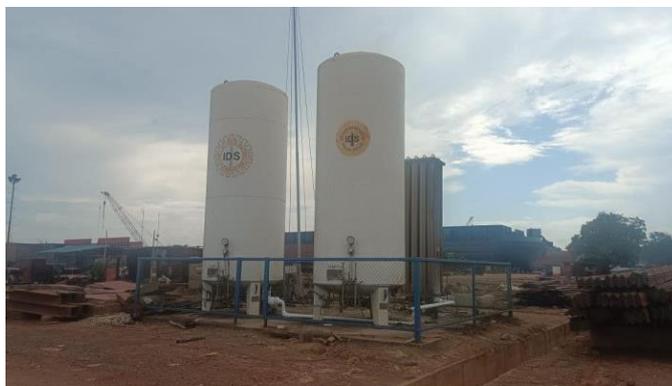
Gambar 1. 6 Tangki Co2

Untuk kebutuhan Oksigen Co2 terminal khusus (Tersus) PT Karya Teknik Utama menggunakan tangki suplayer Co2. Untuk lebih jelasnya fasilitas tangki *suplayer* Co2 yang berada di PT Karya Teknik Utama , dapat kita lihat pada Gambar 1.6.

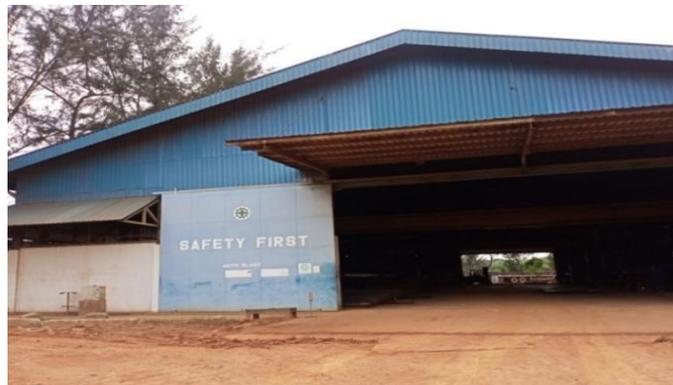
Gambar 1. 14 Bengkel auto blast

Bengkel *auto blast* merupakan bengkel yang mempunyai mesin blasting yang metodenya efektif untuk menghilangkan kontamina permukaan, membersihkan dan menghaluskan permukaan yang halus sebelum menerapkan primer atau pelapis pada bahan yang diperlukan sebuah bangunan baru kapal, dapat kita lihat pada Gambar 1.15.

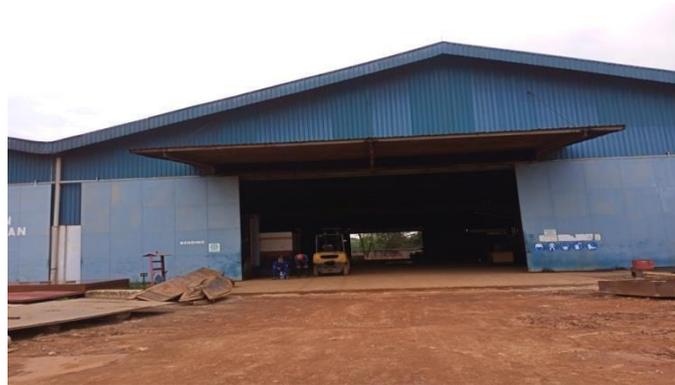
Gambar 1. 15 Bengkel bending

Bengkel yang dapat digunakan untuk menekuk material seperti plat dan pipa yang diperlukan dalam sebuah bangunan baru kapal serta item-item yang melengkung yang dibutuhkan, dapat kita lihat pada Gambar 1.17.

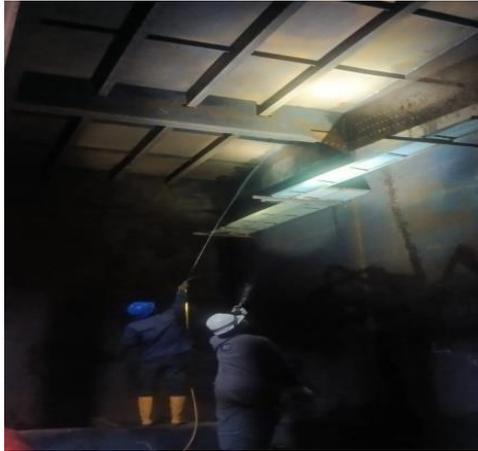
Gambar 2. 1 Proses air test dalam tangki

Kemudian pada siang harinya kami mengikuti Pak Arif selaku QC *hull* menjelaskan tentang cacat las dan posisi pengelasan. Selanjutnya kami melakukan *inspect welding* pada bagian *transversal bulkhead* dan *longitudinal bulkhead*. *Inspect welding* ini dilakukan untuk mengetahui kesalahan atau kerusakan yang terjadi pada saat mengelas dan mencari cacat-cacat las agar

dapat diperbaiki. Adapun cacat las yang dimaksud yaitu *undercut*, *porosity*, dan *spatter*. selesai *inspect welding* di lanjutkan dengan proses *air test* pada tangki 3 *portside* untuk mengecek kebocoran dalam tangki, jika ada kebocoran harus di lakukan ripper. lebih jelas dapat dilihat pada Gambar 2.1.

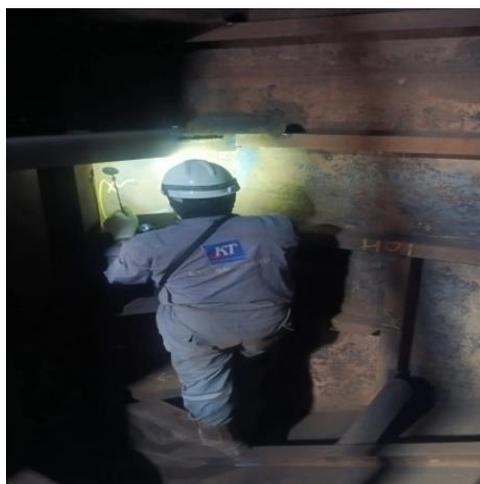
Gambar 2. 3 proses inspect welding and scantling dalam tangki

di lanjutkan pada siang harinya saya turun ke lapangan mengikuti Pak Arif selaku QC *hull*, kami masuk kedalam tanki kapal untuk melakukan *inspect welding and scantling* pada bagian tangki. *Inspect welding* ini dilakukan untuk mengetahui kesalahan atau kerusakan yang terjadi pada saat mengelas dan mencari cacat-cacat las agar dapat diperbaiki. Adapun cacat las yang dimaksud yaitu *undercut* dan *porosity*. *scantling* ini di lakukan untuk menyesuaikan gambar dengan di lapangan untuk lebih jelas dapat dilihat pada Gambar 2.3.

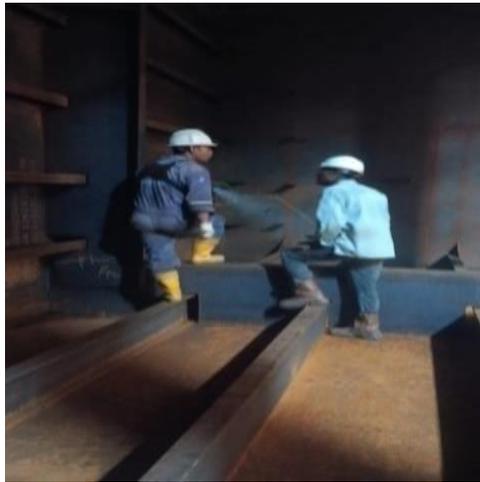
Gambar 2. 4 proses inspect welding and scantling

Pada hari rabu pagi saya turun ke lapangan mengikuti pak Nurgianto QC *hull*. Saya di perkenalkan bagian_bagian kapal. Setelah itu melakukan *scantling* pada pada tangki ini dilakukan untuk menyesuaikan di gambar dengan di lapangan dan mengecek kerusakan yang terjadi pada saat mengelas dan mencari cacat-cacat las agar dapat diperbaiki. Adapun cacat las yang dimaksud yaitu

undercut dan *porosity* untuk lebih jelas dapat di lihat pada gambar 2.4

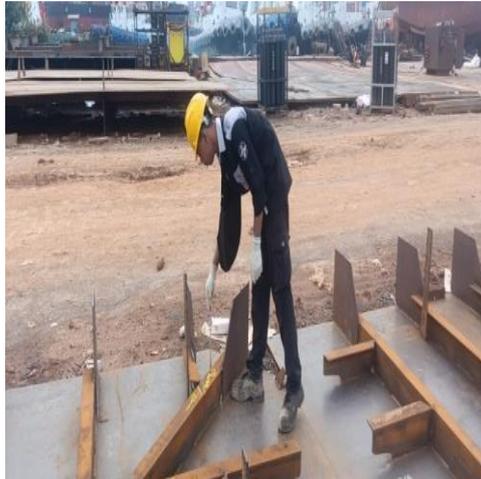
Gambar 2. 5 proses Inspect welding pada Transversal bulkhead

Pada siang harinya saya turun ke lapangan mengikuti Pak Nurgianto selaku QC *hull*, untuk melanjutkan *inspect welding* di bagian *Transversal bulkhead* hal ini dilakukan untuk mengetahui kesalahan atau kerusakan yang terjadi pada saat mengelas dan mencari cacat-cacat las agar dapat diperbaiki. Adapun cacat las yang dimaksud *porosity* dan *miss welding*,. untuk lebih jelas dapat dilihat pada Gambar 2.5.

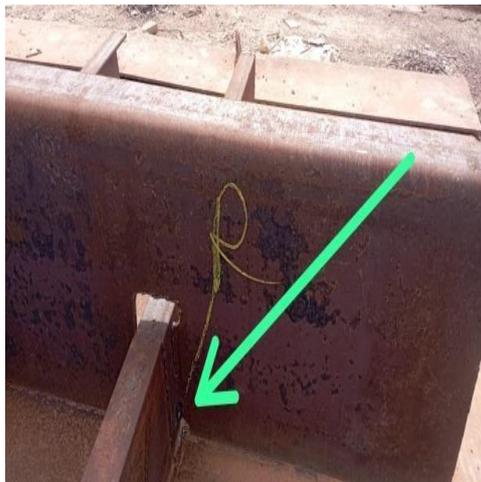
Gambar 2. 6 proses Inspect welding pada bagian deck

Pada hari Kamis pagi saya turun ke lapangan mengikuti pak Nurgianto selaku QChull melakukan *inspect welding* pada bagian deck. *Inspect welding* ini dilakukan untuk mengetahui kesalahan atau kerusakan yang terjadi pada saat mengelas dan mencari cacat-cacat las agar dapat diperbaiki. Adapun cacat las yang dimaksud *porosity* dan *Miss Welding*, untuk lebih jelas dapat dilihat pada Gambar 2.6.

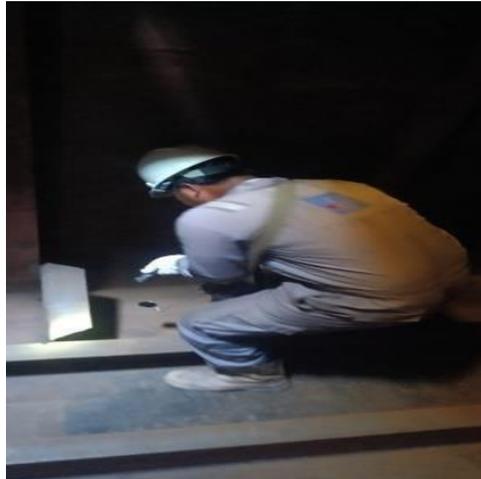
Gambar 2. 8 proses Inspect welding tangki pada kapal tongkang

Pada hari jumat pagi saya turun ke lapangan mengikuti pak Aulia selaku QC *hull* pengenalan bagian_bagian kapal tongkang dan melakukan Inspect welding pada tangki *inspect welding* ini dilakukan untuk mengetahui kesalahan atau kerusakan yang terjadi pada saat mengelas dan mencari cacat-cacat las agar dapat diperbaiki. Adapun cacat las yang dimaksud *undercut*, *porosity* dan *miss welding*, untuk lebih jelas dapat dilihat pada Gambar 2.8.

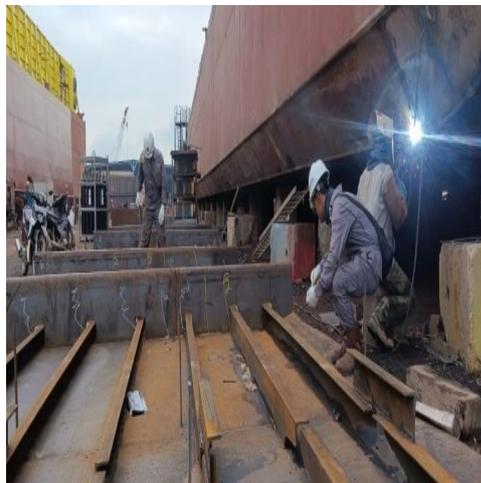
Gambar 2. 10 inspect welding pada longitudinal bulkhead

ini dilakukan untuk mengetahui kesalahan atau kerusakan yang terjadi pada saat mengelas dan mencari cacat-cacat las agar dapat diperbaiki. Adapun cacat las yang dimaksud yaitu *undercut*, *porosity*, *crack*, dan *miss welding*, untuk lebih jelas dapat dilihat pada Gambar 2.10.

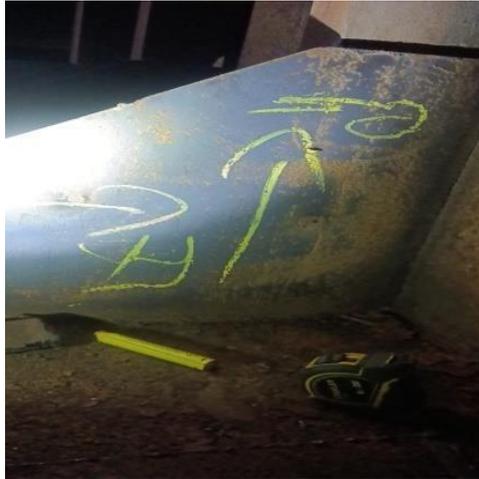
Gambar 2. 13 prose scantling

Pada siang harinya masih dengan pak Nurgianto selaku QC hull melakukan prose *scantling* pada tangki 4-7 center. Proses skentling ini di lakukan untuk menyesuaikan ganbar dengan di lapangan. untuk lebih jelas dapat dilihat pada Gambar 2.13.

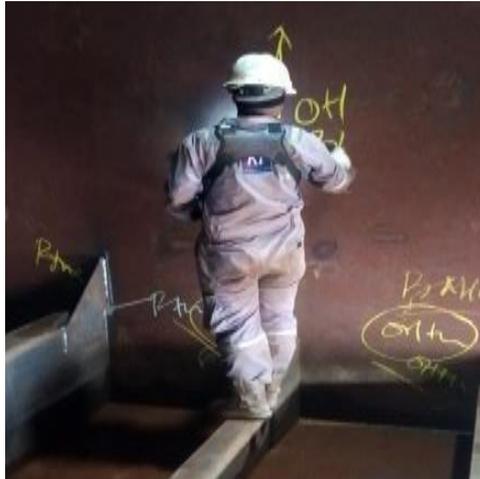
Gambar 2. 14 proses Inspect welding pada tangki kapal tongkang

Pada hari selasa pagi saya mengikuti pak nutrgianto selaku QC hull melakukan *Inspect welding* kapal tongkang pada bgaian tangki 3 *starboard* dan tangki 4 *center port*. *Inspect welding* ini dilakukan untuk mengetahui kesalahan atau kerusakan yang terjadi pada saat mengelas dan mencari cacat-cacat las agar dapat diperbaiki. Adapun cacat las yang dimaksud yaitu *undercut*, *porosity*, dan *miss welding*, untuk lebih jelas dapat dilihat pada Gambar 2.14.

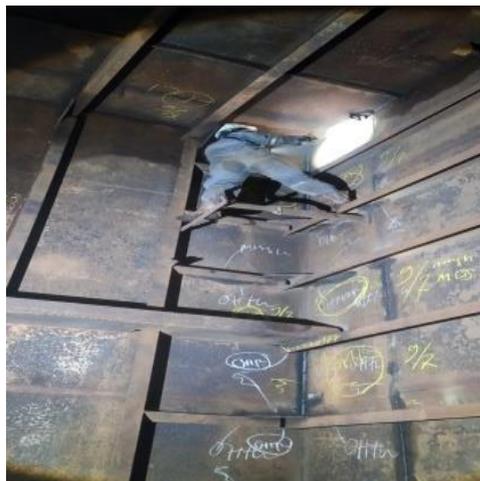
Gambar 2. 15 proses Inspect welding pada tangki kapal tongkang

Pada siang harinya masih dengan pak Nurgianto selaku QC hull melakukan proses *Inspect welding* pada tangki 4 *center port*, 5 *port side*, 6 *center port* dan tangki 8 *center port*. *Inspect welding* ini dilakukan untuk mengetahui kesalahan atau kerusakan yang terjadi pada saat mengelas dan mencari cacat-cacat las agar dapat diperbaiki. Adapun cacat las yang dimaksud yaitu *undercut*, *porosity*, dan *miss welding*. untuk lebih jelas dapat dilihat pada Gambar 2.15

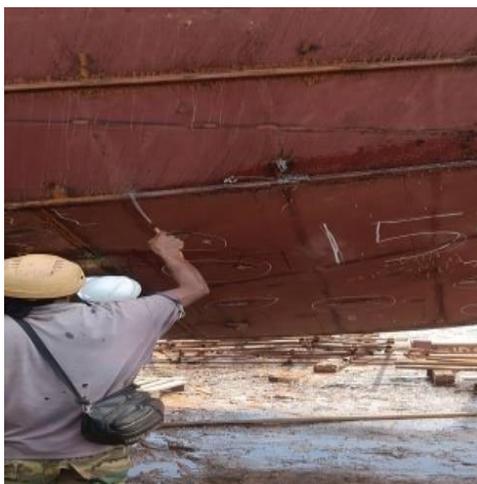
Gambar 2. 16 Proses air tes kapal tugboat

Pada hari rabu pagi saya mengikuti Pak Erik selaku *QC hull* melakukan proses *air test* pada bagaian luar kapal Tugboat *air test* ini di lakukan untuk mengetahui kebocoran pada tangki kapal jika ada kebocoran harus segera di repair, untuk lebih jelas dapat dilihat pada Gambar 2.16.

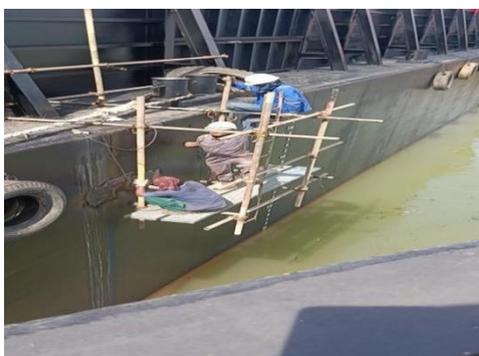
Gambar 2. 17 proses pemasangan plimsoll mark

Pada siang harinya saya Mengikuti Pak agus selaku *QC hull* melakukan pemasangan *plimsol mark* di kapal Tongkang, pemasangan *plimsol mark* ini di lakukan untuk Tanda di lambung kapal gunanya membatasi *draf* maksimum sebuah kapal demi keselamatan dan keamanan saat kapal berlayar. untuk lebih jelas dapat dilihat pada Gambar 2.17.

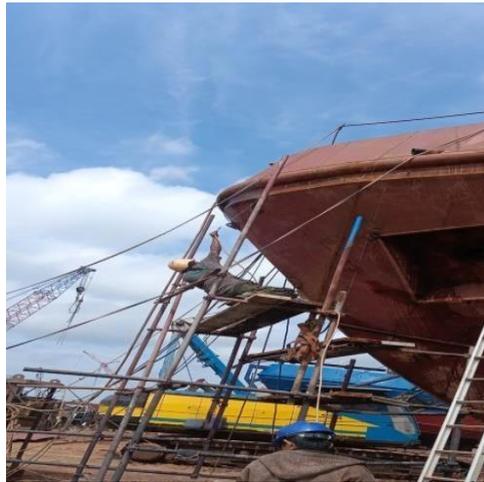
Gambar 2. 18 proses air tes pada kapal tugboat

Pada hari kamis pagi saya mengikuti pak erik selaku QC *hull* melakukan proses *air test* pada kapal tugboat. *air test* ini di lakukan untuk mengetahui kebocoran pada tangki kapal jika ada kebocoran harus segera di *riper*, untuk lebih jelas dapat dilihat pada Gambar 2.18.

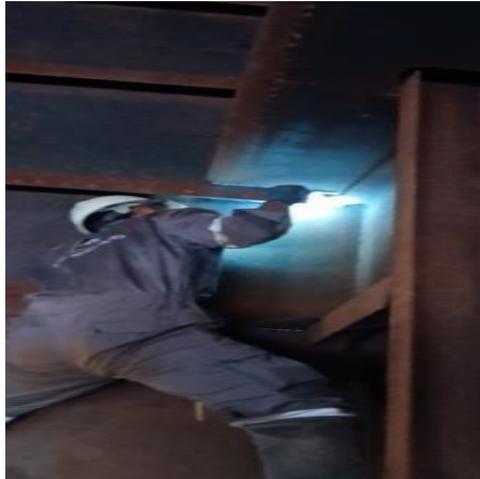
Gambar 2. 19 proses air tes kapal tongkang

Pada siang harinya saya mengikuti pk agus selaku QC *hull* melakukan proses *air tes* pada kapal tongang tangki *2center starboard*, *3 center port*, *4 starboard* dan *8 starboard*. proses *air tes* ini di lakukan untuk mengetahui kebocoran pada tangki kapal jika ada kebocoran harus segera di *riper*, untuk lebih jelas dapat dilihat pada Gambar 2.19.

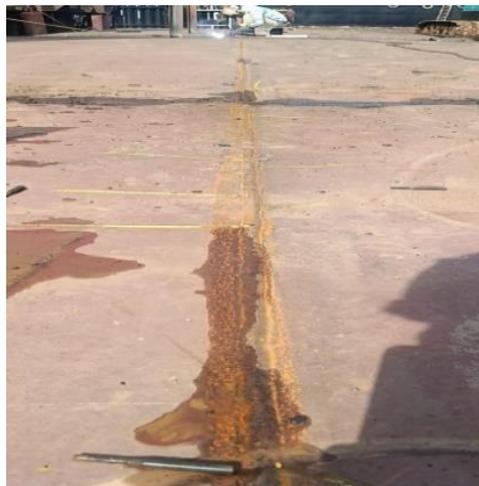
Gambar 2. 20 proses inspect welding pada bagian side shell

Pada hari sabtu pagi saya mengikuti Pak Arif selaku QC *hull* melakukan *Inspect welding* pada bagian *side shell*. *Inspeks welding* ini dilakukan untuk mengetahui kesalahan atau kerusakan yang terjadi pada saat mengelas dan mencari cacat-cacat las agar dapat diperbaiki. Adapun cacat las yang dimaksud yaitu *undercut*, *porosity* dan *miss welding*.selanjutnya melakukan proses *air test* pada kapal tongkang tangki 6 starboart, tangki 6 *potr side*,tangki 7 center ,tangki 8 *portside*,tangki 8 *starboart* dan tangki 9 center. untuk lebih jelas dapat dilihat pada Gambar 2.20.

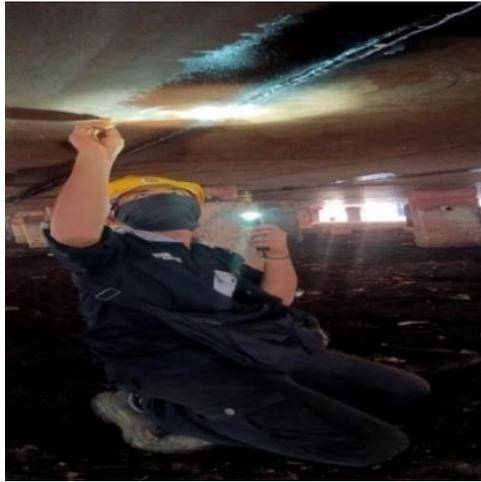
Gambar 2. 21 proses air tes pada bagaian bottom

Pada siang harinya saya mengikuti Pak Agus selaku QC hull melakukan proses *air tes* pada bagaian bottom (lantai kapal). *air tes* ini di lakukan untuk mengetahui kebocoran pada tangki kapal jika ada kebocoran harus segera di *riper* untuk lebih jelas dapat dilihat pada Gambar 2.21.

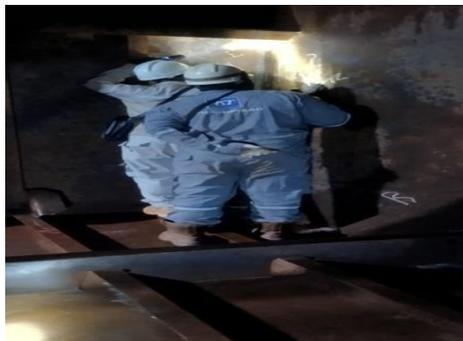
Gambar 2. 22 proses air test pada kapal tongkang

Pada hari senin pagi saya mengikuti Pak m arif selaku QC *hull* dan owner melakukan proses *air test* pada kapal tongkang tangki 9 center, proses *air test* ini di lakukan untuk mengetahui kebocoran pada tangki kapal jika ada kebocoran harus segera di *riper*, untuk lebih jelas dapat dilihat pada Gambar 2.22.

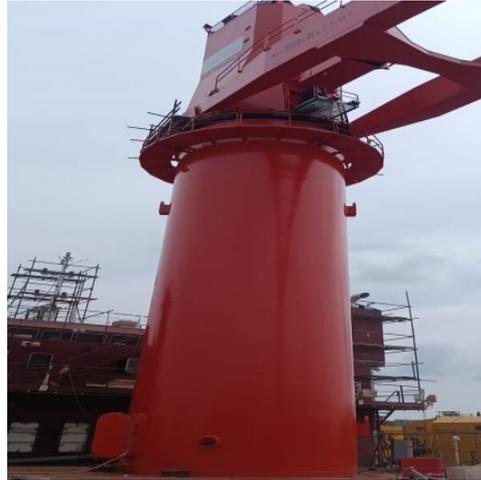
Gambar 2. 23 pedestal pada crane barge

Pada hari selasa pagi ini saya mengikuti Pak Agung selaku ahli structural *hull* memperkenalkan komponen_komponen crane barge, pengenalan ini dilakukan supaya saya dapat mengetahui dan memahami komponen apa saja yang ada di crane barge, untuk lebih jelas dapat dilihat pada Gambar 2.23.

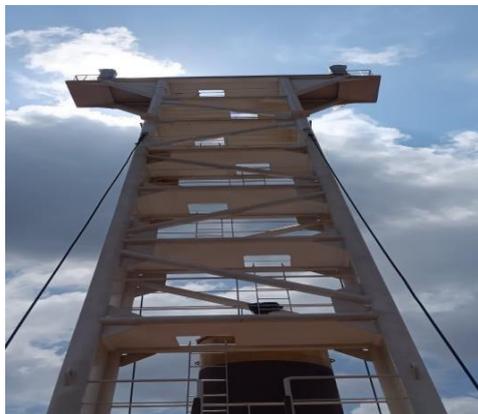
Gambar 2. 24 boom res pada crane barge

Pada siang harinya mengikuti Pak Agung selaku ahli structural *hull* memperkenalkan komponen_komponen crane barge, pengenalan ini dilakukan supaya saya dapat mengetahui dan memahami komponen apa saja yang ada di crane barge, untuk lebih jelas dapat dilihat pada Gambar 2.24.

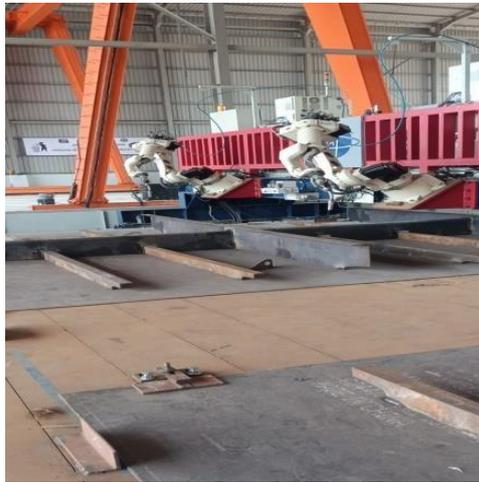
Gambar 2. 25 robotik weding

Pada hari rabu pagi saya mengikuti pak agung selaku ahli bagian struktural (*hull*) saya di bawa ke *workshop* di perkenalkan dengan mesin cnc dan robotik welding. mesin cnc adalah alat pemotongan (*cutting*) yang berjalan sendiri/*automatic* yang di kendalikan oleh operator dengan menggunakan remot control. sedangkan robotik welding adalah mesin las yang sangat modren bisa juga di sebut robot yang melakukan proses welding dengan berjalan sendiri yang di kendalikan operator menggunakan remot control. ke untungan ke 2 alat ini adalah memudahkan dan, alat ini sangat di butuhkan di galangan dan industri. untuk lebih jelas dapat dsilihat pada Gambar 2.25.

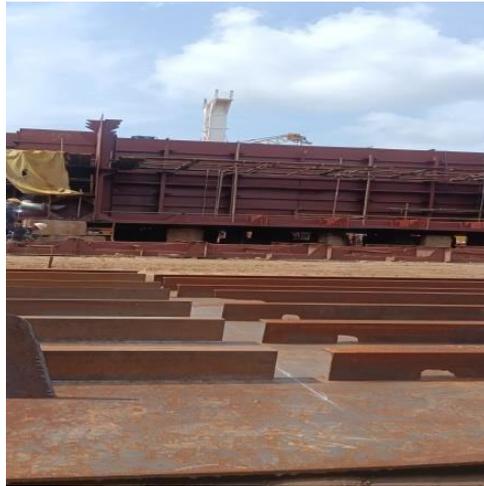
Gambar 2. 26 proses scantling

Pada siang harinya mengikuti Pak Agung selaku ahli structural *hull* mealukan proses scantling pada crane barge. Proses skentling ini di lakukan untuk menyesuaikan ganbar dengan di lapangan untuk lebih jelas dapat dsilihat pada Gambar 2.26.

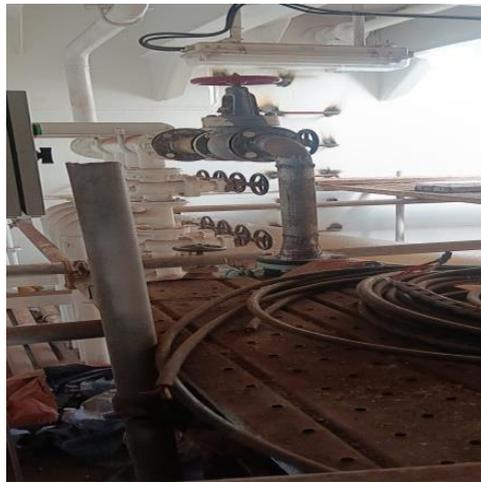
Gambar 2. 27 engine room

Pada pagi hari Kamis saya mengikuti Pak Agung selaku ahli structural *hull* memperkenalkan ruangan *crane barge*. *mess room* adalah model akomodasi yang dibangun dan disediakan sebagai tempat tinggal dan ruang kerja ABK. *Kolom debestal* adalah tempat peletakan dudukan/pondasi pada kolom crane *engine room* adalah ruang mesin kapal/ pengelolaan bagian-bagian di dalam ruang mesin agar kapal secara teknis selalu terjaga kondisinya sehingga kapal berjalan dengan baik. Untuk lebih jelas dapat dilihat pada Gambar 2.27.

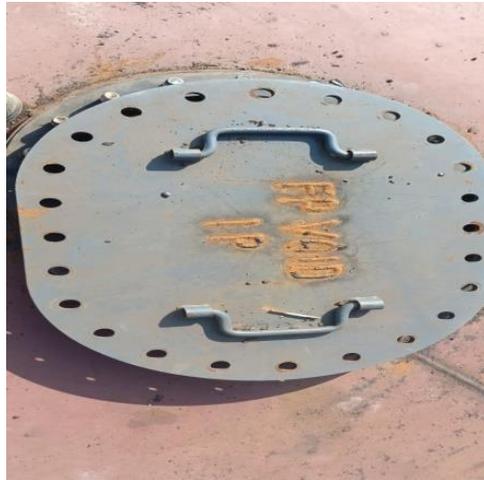
Gambar 2. 28 tangky void
Sumber Penulis

Pada siang hari mengikuti Pak Agung selaku ahli structural *hull* melakukan perkenalan tangki yang ada di crane barge. Pengenalan ini dilakukan supaya

saya dapat mengetahui dan memahami tangki_tangki apa saja yang ada di crane bass untuk lebih jelas dapat dilihat pada Gambar 2.28

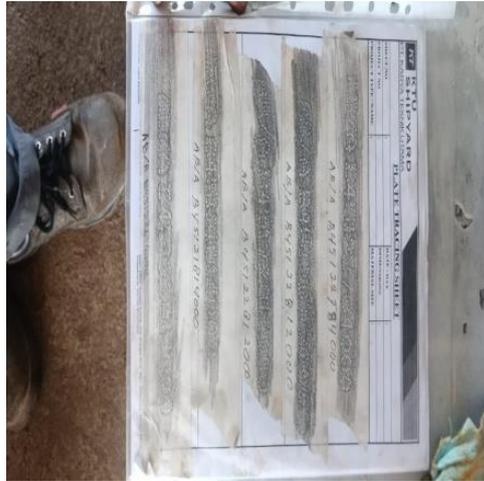
Gambar 2. 29 proses tresing

Pada pagi hari jumat saya mengikuti pak agung selaku ahli structural *hull* melakukan proses tresing pada plat. tresing adalah mencari kode seri plat kode akan di gunakan untuk mendapatkan informasi palt tersebut apakah layak di gunakan /tidak. untuk lebih jelas dapat dilihat pada Gambar 2.29.

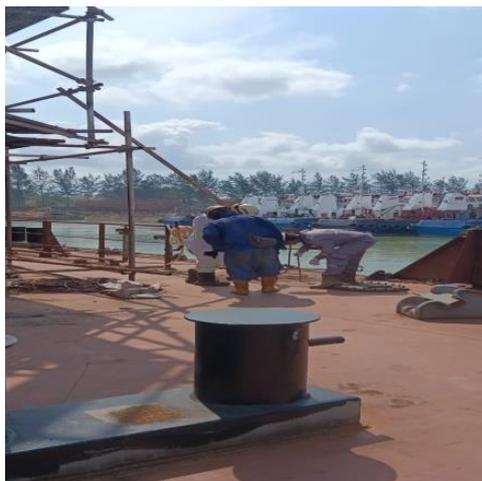
Gambar 2. 30 Inspect welding bagian main deck

Pada siang hari saya mengikuti pak agung selaku ahli structural *hull* dan dari pihak class ABS melakukan *inspect welding* pada bagian main deck crane barge *Inspect welding* ini dilakukan untuk mengetahui kesalahan atau kerusakan yang terjadi pada saat mengelas dan mencari cacat-cacat las agar dapat diperbaiki. Adapun cacat las yang dimaksud yaitu *undercut*, *porosity*, *crack*, dan *miss welding*, untuk lebih jelas dapat dilihat pada Gambar 2.30.

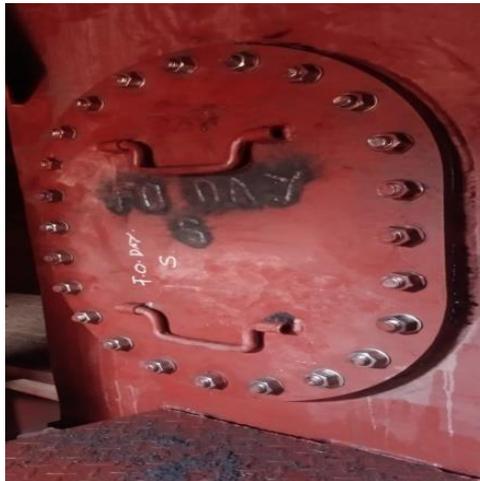
Gambar 2. 31 Tangky fo day

Pada pagi hari saptu saya mengikuti pak agung selaku ahli structural *hull* melakukan proses pengecekan pada tangki bahan bakar (fo day). tangki (fo day) adalah tangki yang digunakan untuk menyimpan bahan bakar yang di perlukan untuk mesin kapal, tujuanya mengecek tangki tersebut adalah untuk memastikan tidak ada kebocoran di bagian man holenya. untuk lebih jelas dapat dilihat pada Gambar 2.31.

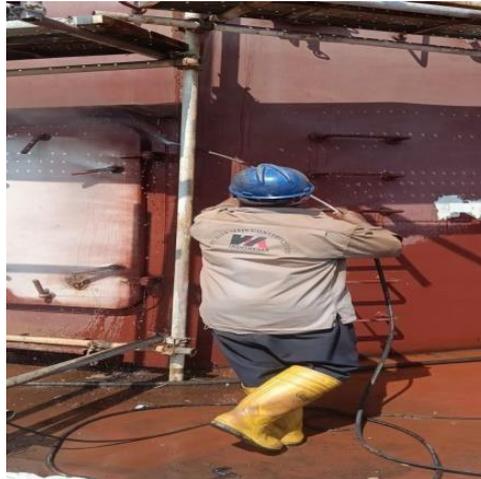
Gambar 2. 32 proses hos test

Pada siang saya mengikuti pak agung selaku ahli structural *hull*. melakukan proses hos tes pada jendela kapal/catel pintu kedap air. hos tes adalah proses pengecekan pada cendela kapal/catel bertekanan angin menggunakan air,tujuanya adalah untuk mengecek kebocoran pada. jika ada kebocoran akan segera di riper. untuk lebih jelas dapat dilihat pada Gambar 2.32.

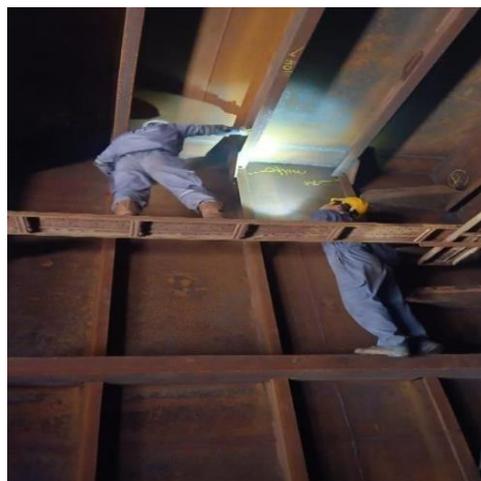
Gambar 2. 33 inspect welding ware house

Pada pagi hari senin saya mengikuti pak agung selaku ahli structural *hull* melakukan *inspect welding* crane barge pada bagian ware house. *Inspect welding* ini dilakukan untuk mengetahui kesalahan atau kerusakan yang terjadi pada saat mengelas dan mencari cacat-cacat las agar dapat diperbaiki. Adapun cacat las yang dimaksud yaitu *undercat*, *porosity*, *crack*, dan *miss welding*. lebih jelas dapat dilihat pada Gambar 2.33.

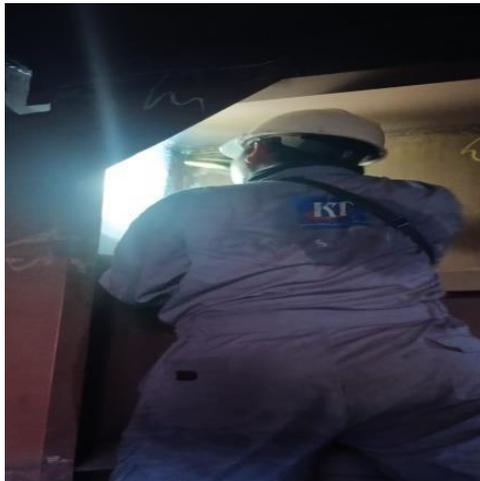
Gambar 2. 34 inspect welding tangki void crane

Pada hari selasa pagi saya mengikuti Pak agung selaku ahli structural *hull* melakukan *inspect welding* pada tangki crane bass. *Inspect welding* ini dilakukan untuk mengetahui kesalahan atau kerusakan yang terjadi pada saat mengelas dan mencari cacat-cacat las agar dapat diperbaiki Adapun cacat las yang dimaksud yaitu *undercut*, *porosity*, *spatter*, *miss welding*. . untuk lebih jelas dapat dilihat pada Gambar 2.34.

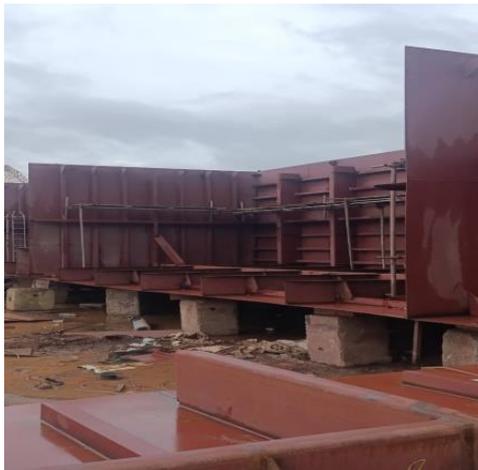
Gambar 2. 36 proses scantling

Pada hari rabu pagi saya mengikuti Pak agung selaku ahli structural *hull* melakukan preoses *scantling*. Proses scantling ini di lakukan untuk menyesuaikan ganbar dengan di lapangan. untuk lebih jelas dapat dilihat pada Gambar 2.36.

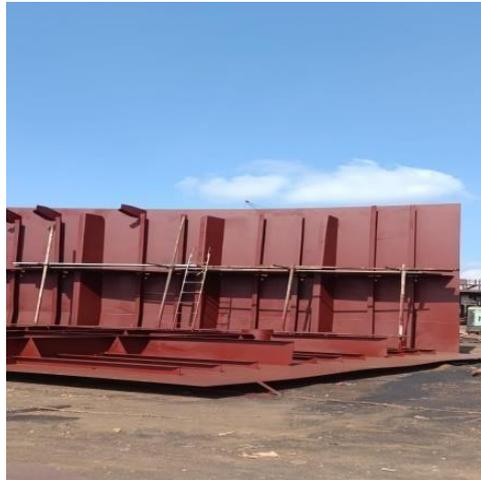
Gambar 2. 37 proses scantling

Pada hari rabu siang saya mengikuti Pak agung selaku ahli structural *hull* melakukan preoses *scantling*. Proses scantling ini di lakukan untuk

menyesuaikan gambar dengan di lapangan. untuk lebih jelas dapat dilihat pada Gambar 2.37.

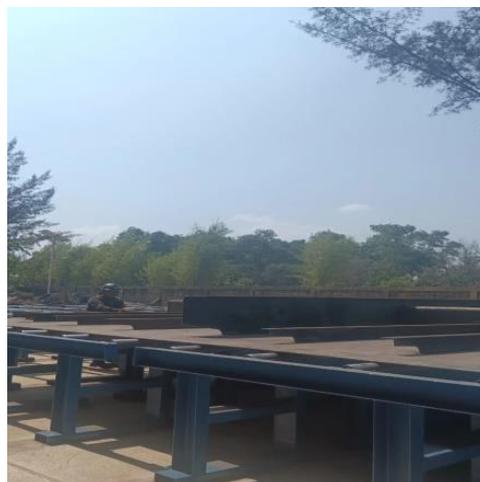
Gambar 2. 38 pengujian conveyor

Pada hari kamis pagi saya mengikuti Pak agung selaku ahli structural *hull* melakukan pengujian terhadap *conveyor*. *conveyor* adalah suatu sistem mekanik yang mempunyai fungsi memindahkan barang dari satu tempat ke tempat yang lain. *conveyor* banyak dipakai di industri untuk transportasi barang yang jumlahnya sangat banyak dan berkelanjutan. ntuk lebih jelas dapat dilihat pada Gambar 2.38.

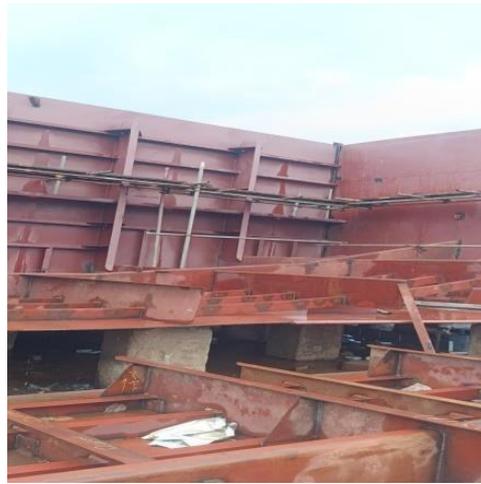
Gambar 2. 39 proses scantling

Pada hari rabu siang saya mengikuti Pak agung selaku ahli structural *hull* melakukan preoses *scantling*. Proses *scantling* ini di lakukan untuk menyesuaikan di gambar dengan di lapangan. ntuk lebih jelas dapat dilihat pada Gambar 2.39

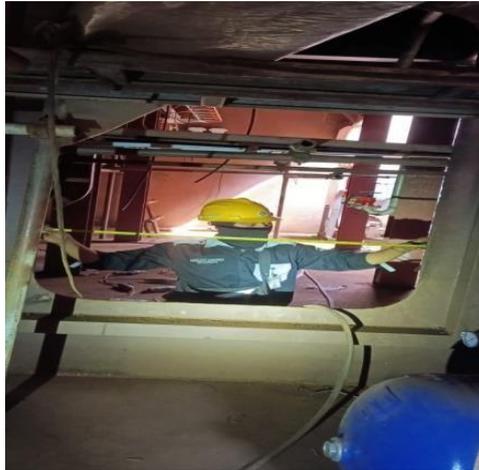
Gambar 2. 40 proses scantling

Pada hari jumat pagi saya mengikuti Pak agung selaku ahli structural *hull* melakukan preoses *scantling*. Proses *scantling* ini di lakukan untuk menyesuaikan di gambar dengan di lapangan, untuk lebih jelas dapat dilihat pada Gambar 2.40.

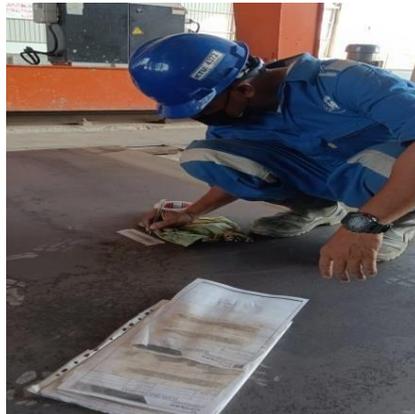
Gambar 2. 41 proses tracing plate

Pada hari jumat siang saya mengikuti Pak agung selaku ahli structural *hull* melakukan preoses *tresing* pada plat. *tresing* adalah mencari kode seri plat kode akan di gunakan untuk mendapatkan informasi palt tersebut apakah layak di gunakan /tidak. ntuk lebih jelas dapat dilihat pada Gambar 2.41.

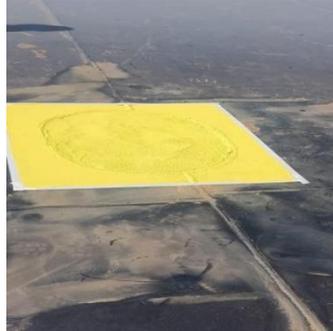
Gambar 2. 42 proses painting

Pada hari sabtu pagi saya mengikuti Pak Pak agung selaku ahli structural *hull* melakukan proses pengecekan pengecatan (*painting*) pada kapal tongkang. proses *painting* adalah merupakan proses pengecatan/pelapisan pada kapal

tongkan, bertujuan untuk melindungi kapal dari proses karat untuk lebih jelas dapat dilihat pada Gambar 2.42.

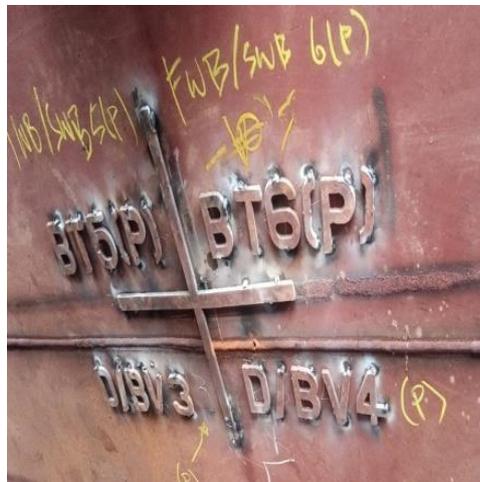
Gambar 2. 43 proses marking

Pada hari saptu siang saya mengikuti Pak agung selaku ahli structural *hull* melakukan preoses penandaan identifikasi tangki (marking) pada crane barge. proses marking adalah proses penandaan atau menerapkan tanda sebagai logo pada tangki crane barge, bertujuan utuk mengetahui identitas tangki tersebut. ntuk lebih jelas dapat dilihat pada Gambar 2.43.

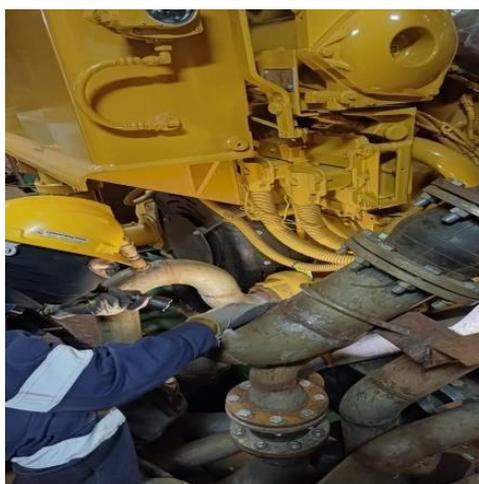
Gambar 2. 45 proses hydro test

Pada hari senin siang saya mengikuti pak idris selaku ahli di bidang mekanik melakukan proses *hydro test* pada pada crane barge bagian pipa generator. proses *hydro test* atau uji *hidrostatik*, adalah metode pengujian yang digunakan untuk memeriksa kekuatan dan integritas pipa, tangki, dan sistem penahan tekanan lainnya. Dalam uji ini, komponen yang akan diuji diisi dengan air atau cairan lainnya, kemudian ditekan/dipress hingga mencapai tekanan tertentu. Tekanan ini biasanya lebih tinggi dari tekanan operasi normal untuk memastikan bahwa komponen tersebut dapat menahan tekanan tanpa mengalami kebocoran atau kerusakan. untuk lebih jelas dapat dilihat pada Gambar 2.45.

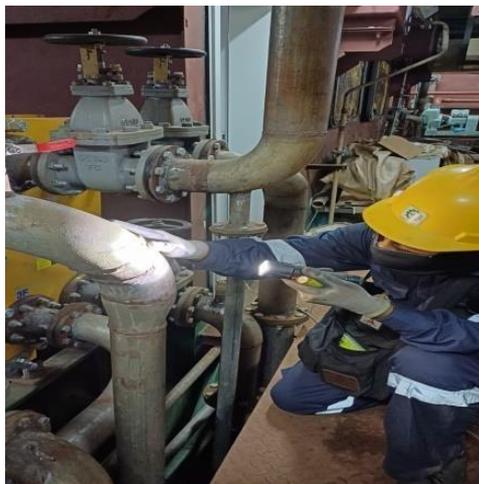
Gambar 2. 46 proses hydro test

Pada hari selasa pagi saya mengikuti pak idris selaku ahli di bidang mekanik melakukan proses *hydro test* pada pada crane barge bagian pipa generator. proses *hydro test* atau uji *hidrostatik*, adalah metode pengujian yang digunakan untuk memeriksa kekuatan dan integritas pipa, tangki, dan sistem penahan tekanan lainnya. Dalam uji ini, komponen yang akan diuji diisi dengan air atau cairan lainnya, kemudian ditekan/dipress hingga mencapai tekanan tertentu. Tekanan ini biasanya lebih tinggi dari tekanan operasi normal untuk memastikan bahwa komponen tersebut dapat menahan tekanan tanpa mengalami kebocoran atau kerusakan. untuk lebih jelas dapat dilihat pada Gambar 2.46

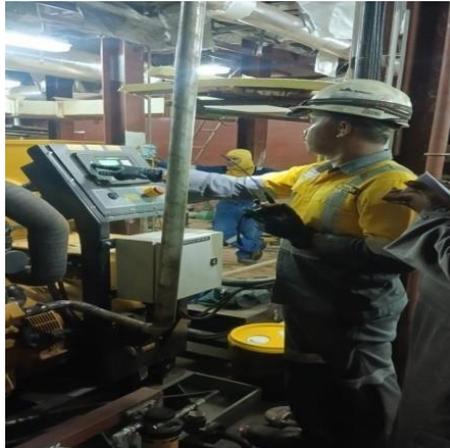
Gambar 2. 47 proses load test
proses hydro test

Pada hari selasa siang saya mengikuti pak idris selaku ahli di bidang mekanik melakukan proses *load test*. Pengujian pembebanan (Loading Test) merupakan pengujian elemen struktur dengan media air sebagai bebannya. Pada pengujian pembebanan (Loading Test) digunakan beberapa alat khusus untuk mendapatkan hasil dari lendutan struktur tersebut, untuk lebih jelas dapat dilihat pada Gambar 2.47.

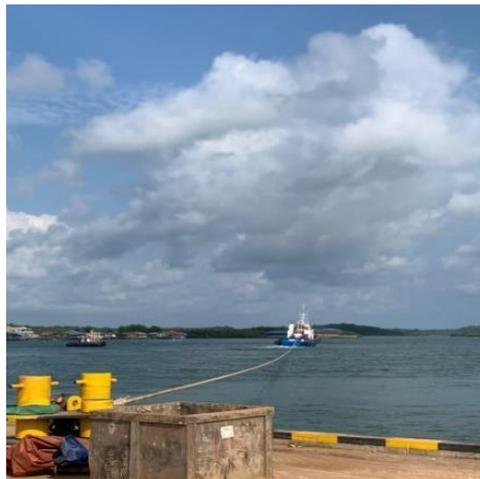
Gambar 2. 48 proses bollard test

Pada hari rabu pagi saya mengikuti pak idris selaku ahli di bidang mekanik melakukan proses *bolard test*. pengujian *bolard test* adalah pengujian untuk mengetahui maksimal dari mesin kapal Pengujian harus memenuhi beberapa kriteria seperti kedalaman air, arah arus dan kecepatan angin. pengujian ini dilakukan mengetahui batas maksimal beban yang boleh ditarik oleh kapal atau Tug Boat. untuk lebih jelas dapat dilihat pada Gambar 2.48.

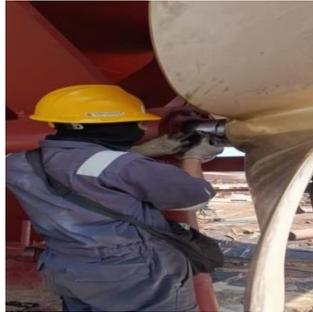
Gambar 2. 49 proses clearance

Pada hari rabu siang saya mengikuti pak idris selaku ahli di bidang mekanik melakukan proses clearance. proses clearance adalah proses pengukuran pada as propeler menggunakan filler gauge, proses ini di lakukan untuk mengetahui jarak antara as propeler dengan bushing hasil dari lendutan struktur tersebut, untuk lebih jelas dapat dilihat pada Gambar 2.49.

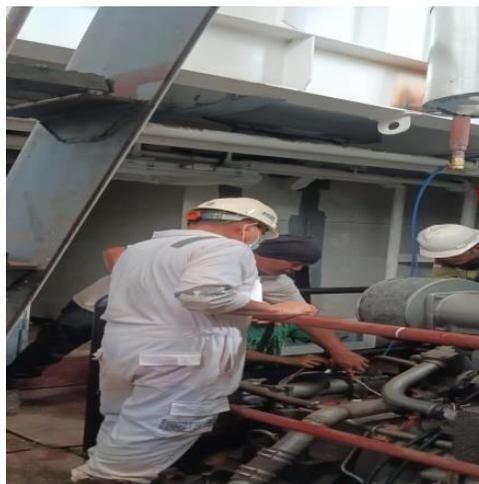
Gambar 2. 50 Proses start up engine

Pada hari rabu pagi saya mengikuti pak idris selaku ahli di bidang mekanik, melakukan proses star up pada engine kapal tugboat. proses star up adalah menghidupkan mesin pertama kalinya untuk mengetahui apakah mesin itu berfungsi /tidak. tujuan star up pada kapal adalah untuk memulai dan mempersiapkan mesin agar siap digunakan untuk operasi. untuk lebih jelas dapat dilihat pada Gambar 2.50.

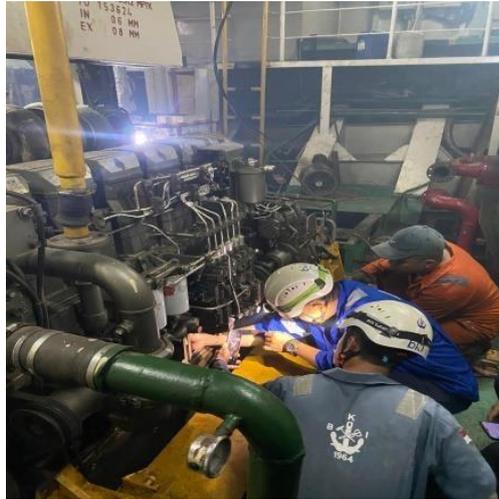
Gambar 2. 52 Proses start up engine

Pada hari saptu pagi saya mengikuti pak idris selaku ahli di bidang mekanik melakukan proses star up engine pada kapal tugboat. Proses star up adalah menghidupkan mesin pertamakalinya untuk mengetahui apakah mesin itu berpungsi atau tidak. Tujuan star up pada kapal adalah untuk memualai dan mempersiapkan mesin agar siap digunakan dan dioperasikan untuk lebih jelas dapat dilihat pada Gambar 2.52.

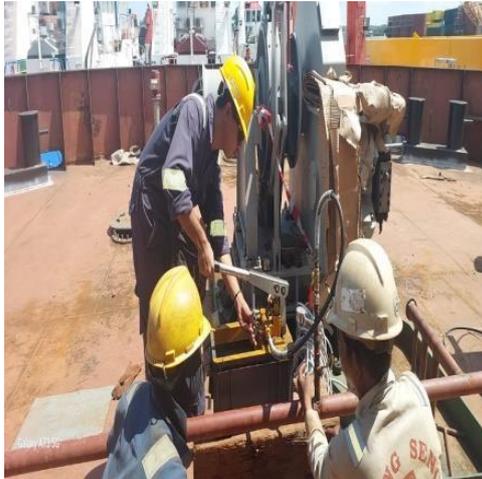
Gambar 2. 53 Proses hydro test

Pada hari senin saya mengikuti pak idris selaku ahli di bidang mekanik melakukan proses *hydro test* pada crane barge bagian pipa hidrolik. proses *hydro test* atau uji *hidrostatik*, adalah metode pengujian yang digunakan untuk memeriksa kekuatan dan integritas pipa, tangki, dan sistem penahan tekanan lainnya. Dalam uji ini, komponen yang akan diuji diisi dengan air atau cairan lainnya, kemudian ditekan/dipress hingga mencapai tekanan tertentu. Tekanan ini biasanya lebih tinggi dari tekanan operasi normal untuk memastikan bahwa komponen tersebut dapat menahan tekanan tanpa mengalami kebocoran atau kerusakan, untuk dapat lebih jelas dapat dilihat pada Gambar 2.53.

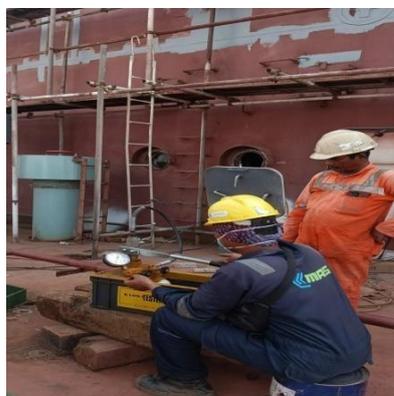
Gambar 2. 54 Proses hydro test

Pada hari selasa saya mengikuti pak idris selaku ahli di bidang mekanik melakukan proses *hydro test* pada crane barge bagian pipa hidrolis. proses *hydro test* atau uji *hidrostatik*, adalah metode pengujian yang digunakan untuk memeriksa kekuatan dan integritas pipa, tangki, dan sistem penahan tekanan lainnya. Dalam uji ini, komponen yang akan diuji diisi dengan air atau cairan lainnya, kemudian ditekan/dipress hingga mencapai tekanan tertentu. Tekanan ini biasanya lebih tinggi dari tekanan operasi normal untuk memastikan bahwa komponen tersebut dapat menahan tekanan tanpa mengalami kebocoran atau kerusakan, untuk dapat lebih jelas dapat dilihat pada Gambar 2.54

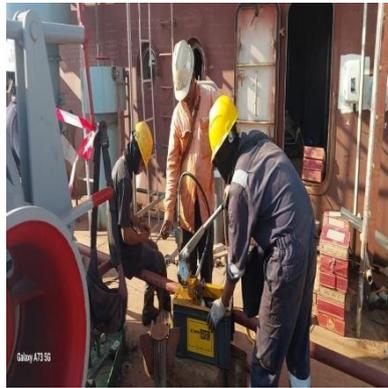
Gambar 2. 55 Proses hydro test

Pada hari rabu saya mengikuti pak idris selaku ahli di bidang mekanik melakukan proses *hydro test* pada crane barge bagian pipa hidrolik. proses *hydro test* atau uji *hidrostatik*, adalah metode pengujian yang digunakan untuk memeriksa kekuatan dan integritas pipa, tangki, dan sistem penahan tekanan lainnya. Dalam uji ini, komponen yang akan diuji diisi dengan air atau cairan lainnya, kemudian ditekan/dipress hingga mencapai tekanan tertentu. Tekanan ini biasanya lebih tinggi dari tekanan operasi normal untuk memastikan bahwa komponen tersebut dapat menahan tekanan tanpa mengalami kebocoran atau kerusakan, untuk lebih jelas dapat dilihat pada Gambar 2.55.

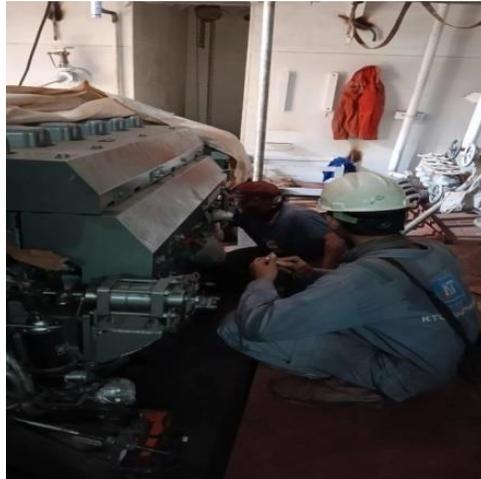
Gambar 2. 56 pengecekan engine room

Pada hari kamis saya mengikuti pak idris selaku ahli di bidang mekanik melakukan pengecekan progres di kapal tugboat pada bagian engine room. pengecekan ini di lakukan untuk memastikan peralatan mesin berpungsi dengan baik karna bagian penting dari pemeliharaan kapal Pengecekan ini meliputi pemeriksaan kondisi mesin utama, generator, sistem kelistrikan, sistem pendingin, pompa, serta alat keselamatan seperti pemadam kebakaran. Tujuannya adalah untuk mencegah kerusakan dan memastikan keselamatan di atas kapal. untuk lebih jelas dapat dilihat pada Gambar 2.56.

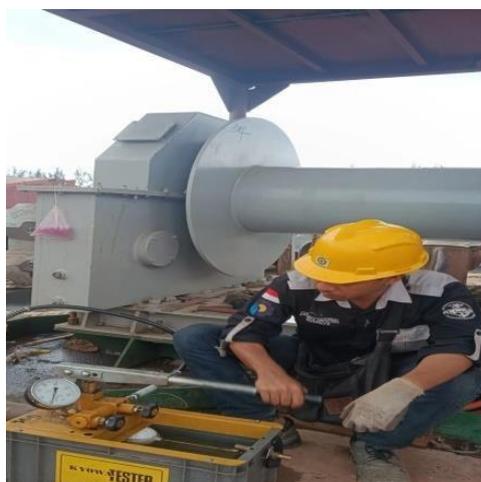
Gambar 2. 57 pengecekan engine room

Pada hari Jumat pagi saya mengikuti pak idris selaku ahli di bidang mekanik melakukan proses *hydro test* pada pada crane barge bagian pipa hidrolis. proses *hydro test* atau uji hidrostatis, adalah metode pengujian yang digunakan untuk memeriksa kekuatan dan integritas pipa, tangki, dan sistem penahan tekanan lainnya. Dalam uji ini, komponen yang akan diuji diisi dengan air atau cairan lainnya, kemudian ditekan/dipress hingga mencapai tekanan tertentu. Tekanan ini biasanya lebih tinggi dari tekanan operasi normal untuk memastikan bahwa komponen tersebut dapat menahan tekanan tanpa mengalami kebocoran atau kerusakan, untuk lebih jelas dapat dilihat pada Gambar 2.57

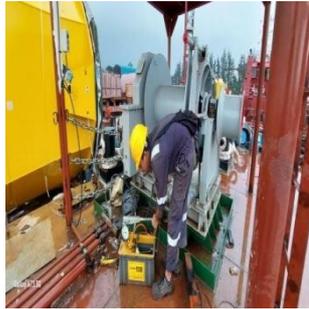
Gambar 2. 59 proses hydro test

Pada hari sabtu pagi mengikuti pak idris selaku ahli di bidang mekanik melakukan proses *hydro test* pada pada crane barge bagian pipa hidrolik. proses *hydro test* atau uji hidrostatis, adalah metode pengujian yang digunakan untuk memeriksa kekuatan dan integritas pipa, tangki, dan sistem penahan tekanan lainnya. Dalam uji ini, komponen yang akan diuji diisi dengan air atau cairan lainnya, kemudian ditekan/dipress hingga mencapai tekanan tertentu. Tekanan ini biasanya lebih tinggi dari tekanan operasi normal untuk memastikan bahwa komponen tersebut dapat menahan tekanan tanpa mengalami kebocoran atau kerusakan, untuk lebih jelas dapat dilihat pada Gambar 2.59.

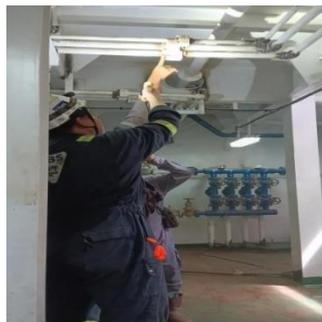
Gambar 2. 60 Proses inspect welding

Pada hari senin pagi saya mengikuti pak idris,pak adit selaku ahli di bidang mekanik dan dari pihak class ABS melakukan *inspect welding* bagian ware house pada crane barge *inspect welding* ini dilakukan untuk mengetahui kesalahan atau kerusakan yang terjadi pada saat mengelas dan mencari cacat-cacat las agar dapat diperbaiki. Adapun cacat las yang dimaksud yaitu undercut, porosity,dan spatter.

class ABS (AMERICAN BUREAU OF SHIPPING) adalah acuan/peraturan pembuatan kapal yang menggunakan class dari amerika, untuk lebih jelas dapat dilihat pada Gambar 2.60.

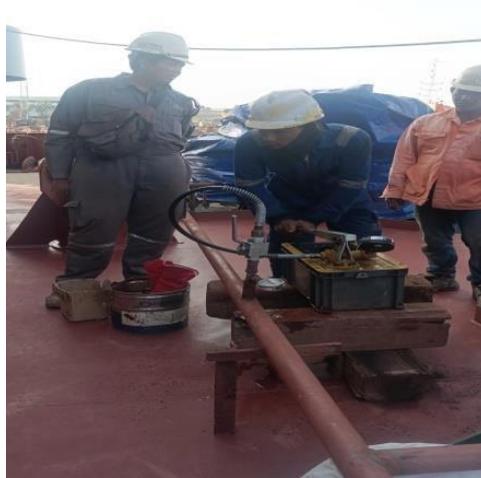
Gambar 2. 61 proses hydro test

Pada hari selasa saya mengikuti pak idris selaku ahli di bidang mekanik melakukan proses hydro test pada crane barge bagian pipa hidrolik. proses *hydro test* atau uji hidrostatis, adalah metode pengujian yang digunakan untuk

memeriksa kekuatan dan integritas pipa, tangki, dan sistem penahan tekanan lainnya. Dalam uji ini, komponen yang akan diuji diisi dengan air atau cairan lainnya, kemudian ditekan/dipress hingga mencapai tekanan tertentu. Tekanan ini biasanya lebih tinggi dari tekanan operasi normal untuk memastikan bahwa komponen tersebut dapat menahan tekanan tanpa mengalami kebocoran atau kerusakan, untuk lebih jelas dapat dilihat pada Gambar 2.61.

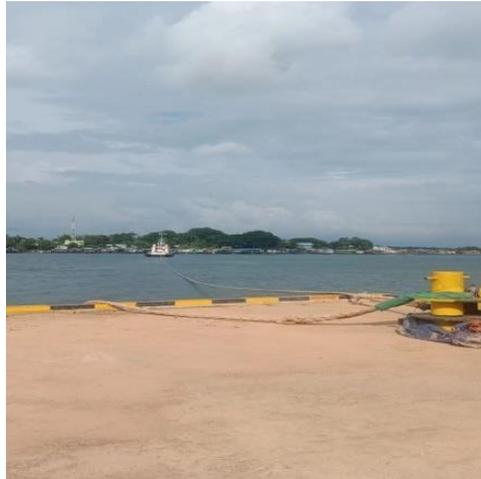
Gambar 2. 62 proses bollard test

Pada hari rabu saya mengikuti pak idris selaku ahli di bidang mekanik melakukan proses *bolard test*. pengujian *bolard test* adalah pengujian untuk mengetahui maksimal dari mesin kapal Pengujian harus memenuhi beberapa kriteria seperti kedalaman air, arah arus dan kecepatan angin. pengujian ini dilakukan mengetahui batas maksimal beban yang boleh ditarik oleh kapal atau Tugboat, untuk lebih jelas dapat dilihat pada Gambar 2.62

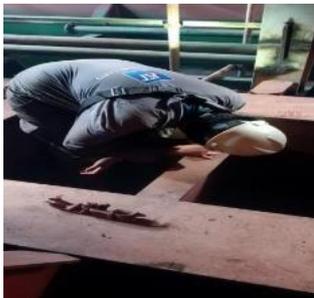
Gambar 2. 65 proses inspect welding

Pada hari senin saya emngikuti pak idris selaku ahli di bidang mekanik melakukan proses *inspect welding* bagian engine room pada crane barge *inspect welding* ini dilakukan untuk mengetahui kesalahan atau kerusakan yang terjadi pada saat mengelas dan mencari cacat-cacat las agar dapat diperbaiki. Adapun cacat las yang dimaksud yaitu undercut, porosity,dan spatter. untuk lebih jelas dapat dilihat pada Gambar 2.65.

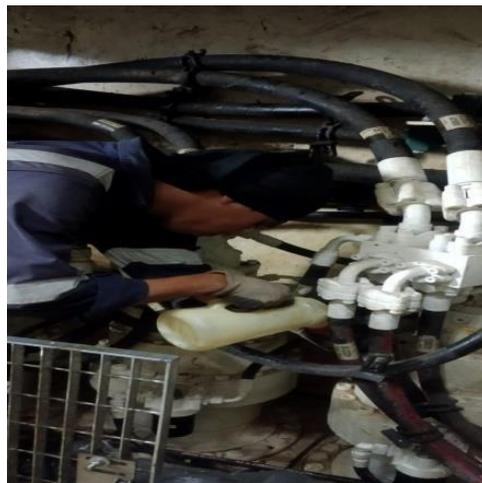
Gambar 2. 66 Proses penggantian oli pedestal

Pada hari selasa saya emngikuti pak idris selaku ahli di bidang mekanik melakukan proses penggantian oli sintetik ke oli mineral pada pedestal crane barge. penggantian oli adalah mengganti oli yang lama dengan oli yang baru proses ini sangat penting di lakukan karna oli berguna sebagai pelumas bagi mesin, mengganti oli sintetik ke oli mineralini dilakukan karna oli sintetik kurang cocok untuk pedestal cepat membuat mesin rusak dan masa penggunaanyapun tidak tahan lama sedangkan oli mineral ini keuntunganya dapat memperpanjang umur mesin, mencegah kerusakan dan mengurangi resiko overheating. yang lebih berbahaya lagi jika ke dua oli initercamur resikonya sangat tinggi pada mesin jadi harus tepat waktu untuk melakukan penggantian oli dan memilih oli yang cocok. untuk lebih jelas dapat dilihat pada Gambar 2. 66.

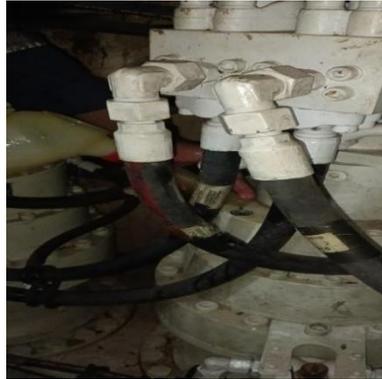
Gambar 2. 67 proses penggantian oli pedestal

Pada hari rabu saya emngikuti pak idris selaku ahli di bidang mekanik melakukan proses penggantian oli sintetik ke oli mineral pada pedestal crane barge penggantian oli adalah mengganti oli yang lama dengan oli yang baru proses ini sangat penting di lakukan karna oli berguna sebagai pelumas bagi mesin, mengganti oli sintetik ke oli mineralini dilakukan karna oli sintetik kurang cocok untuk pedestal cepat membuat mesin rusak dan masa penggunaanyapun tidak tahan lama sedangkan oli mineral ini keuntunganya

dapat memperpanjang umur mesin, mencegah kerusakan dan mengurangi resiko overheating. yang lebih berbahaya lagi jika ke dua oli initercamur resikonya sangat tinggi pada mesin jadi harus tepat waktu untuk melakukan penggantian oli dan memilih oli yang cocok, untuk lebih jelas dapat dilihat pada Gambar 2.67.

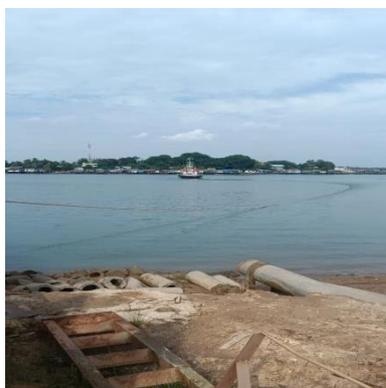
Gambar 2. 68 Proses bollard test

Pada hari kamis saya emngikuti pak idris selaku ahli di bidang mekanik melakukan proses *bolard test*. pengujian *bolard test* adalah pengujian untuk mengetahui maksimal dari mesin kapal Pengujian harus memenuhi beberapa kriteria seperti kedalaman air, arah arus dan kecepatan angin. pengujian ini di lakukan mengetahui batas maksimal beban yang boleh ditarik oleh kapal atau Tugboat, untuk lebih jelas dapat dilihat pada Gambar 2.68.

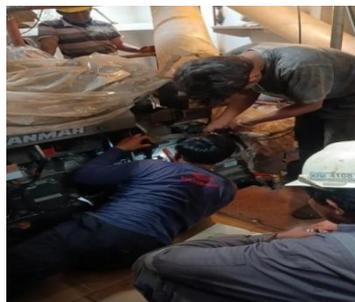
Gambar 2. 70 Proses leanmant and deflection

Pada pagi hari sabtu saya mengikuti pak idris selaku ahli di bidang mekanik melakukan proses leanmant and deflection pada engine deflection adalah. perubahan bentuk atau pergeseran yang terjadi pada komponen mesin akibat gaya atau beban yang di terapkan.hal ini penting dalam desain dan operasional mesin untuk memastikan komponen bekerja dengan baik dan tidak mengalami kerusakan, untuk lebih jelas dapat dilihat pada Gambar 2.70.

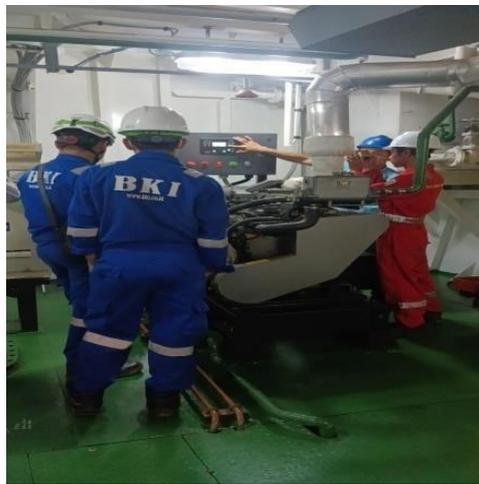
Gambar 2. 71 proses load test

Pada hari senin saya mengikuti pak idris selaku ahli di bidang mekanik melakukan proses load test, Pengujian pembebanan (Loading Test) merupakan pengujian elemen struktur dengan media air sebagai bebannya. Pada pengujian pembebanan (Loading Test) digunakan beberapa alat khusus untuk mendapatkan hasil dari lendutan struktur tersebut. untuk lebih jelas dapat dilihat pada Gambar 2.71.

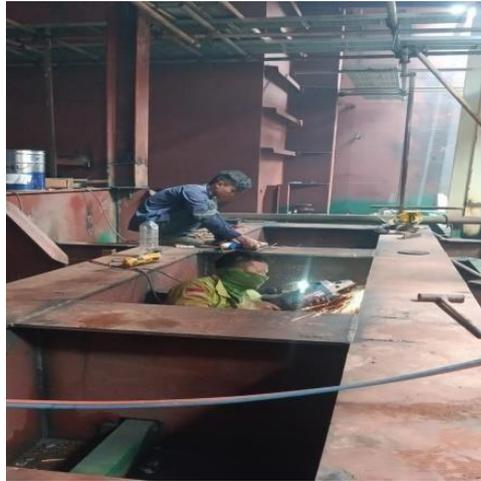
Gambar 2. 72 pengecekan progress di engine room

Pada hari senin saya mengikuti pak idris selaku ahli di bidang mekanik melakukan proses pengecekan progres di kapal tugboat pada bagian engine room. pengecekan ini di lakukan untuk memastikan peralatan mesin berpungsi dengan baik karna bagian penting dari pemeliharaan kapal Pengecekan ini meliputi pemeriksaan kondisi mesin utama, generator, sistem kelistrikan, sistem pendingin, pompa, serta alat keselamatan seperti pemadam kebakaran. Tujuannya adalah untuk mencegah kerusakan dan memastikan keselamatan di atas kapal, untuk lebih jelas dapat dilihat pada Gambar 2.72.

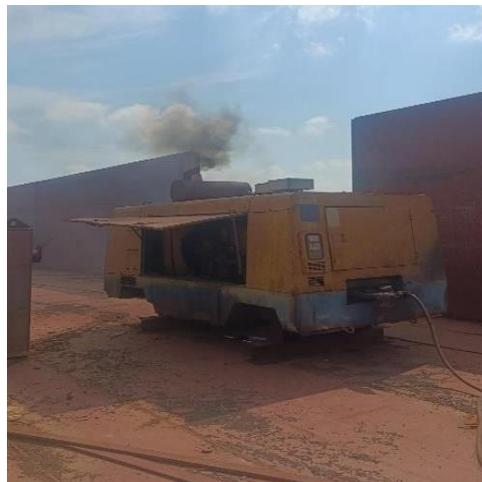
Gambar 3. 1 Mesin compressor

Compressor adalah alat atau mesin yang berperan meningkatkan atau menempatkan fluida gas (tekanan udara). Supaya kompresor dapat beroperasi, maka membutuhkan bahan bakar. Fungsi utama kompresor adalah mengambil udara atau gas dari sekitar, lalu memberi tekanan dalam tabung, kemudian disalurkan kembali dalam bentuk udara yang memiliki tekan angin sangat besar. Untuk lebih jelas dapat dilihat pada Gambar 3.1.

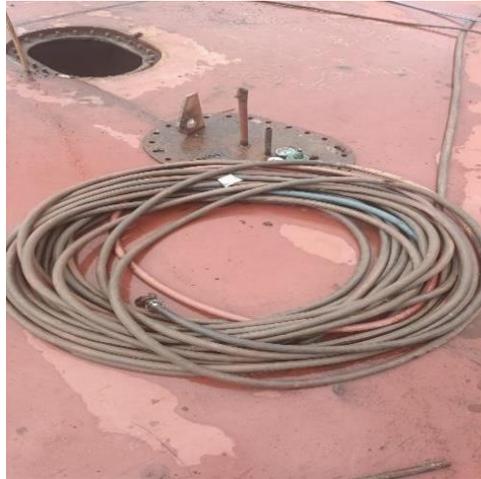
Gambar 3. 2 Selang

Selang secara umum mempunyai fungsi sebagai media penyalur zat- zat seperti air, angin, *steam*, atau oli dari *part* benda satu ke *part* benda yang lain. Namun selang yang digunakan pada pengujian ini untuk menyalurkan angin yang disambungkan melalui *valve-valve* kemudian selang tersebut di sambung

ke *valve* yang ada pada main *hole* untuk di lakukan pengujian. Untuk lebih jelas dapat di lihat pada Gambar 3.2.
