LAPORAN KERJA PRAKTEK
PT. KARYA TEKNIK UTAMA SHIPYARD
Sungai Aleng, RT 01, RW 11 Kelurahan Sungai Binti, Kecamatan
Sagulung, Batam, Kepulauan Riau-Indonesia

JURUSAN TEKNIK PERKAPALAN
PRODI D-III TEKNIK PERKAPALAN
POLITEKNIK NEGERI BENGKALIS

2.16.5 Hari jumat (30 Agustus 2024).....	62
2.16.6 Hari sabtu (31 Agustus 2024).....	62
BAB III METODEDE <i>AIR PRESSURE TEST</i> TANGKI KAPAL TONGKANG.....	63

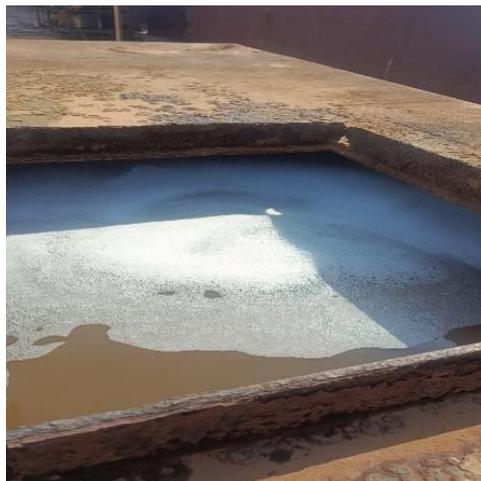
Gambar 3. 3 Air Sabun

Air sabun yang digunakan pada pengujian ini yaitu bisa sabun bubuk, cair dan lain sebagainya. yang berfungsi untuk melihat hasil kebocoran pada lasan, air sabun ini akan bergelembung, berbusa apabila sudah di aplikasikan di hasil lasan ketika ada kebocoran. Untuk lebih jelas dapat dilihat pada Gambar 3.3.

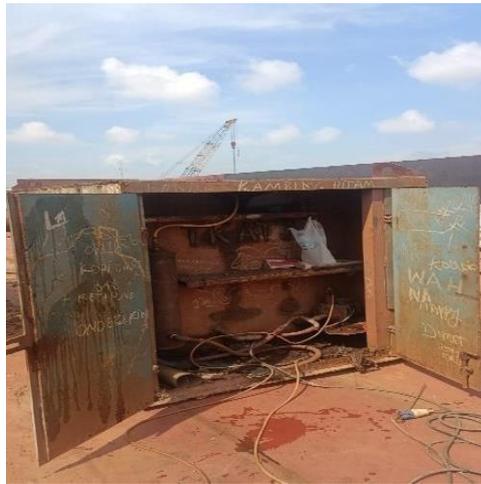
Gambar 3. 4 Mesin pompa air dan tabung air

Mesin pompa air merupakan mesin pompa air untuk penyemprotan air sabun pada hasil lasan untuk di lakukan pengujian. Untuk lebih jelasnya dapat dilihat pada Gambar 3.4.

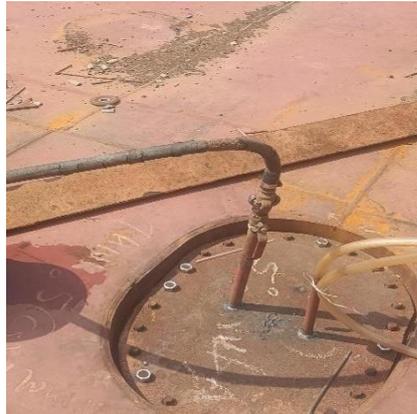
Gambar 3. 5 Pipa input output

Pipa input dan output berfungsi Sebagai tempat masuk dan keluarnya udara pada saat pengujian. Pipa ini disambungkan dengan *main hole* kemudian pada bagian atas nya di sambungkan dengan selang yang sudah terhubung dengan mesin kompresor tersebut, untuk lebih jelas dapat dilihat pada Gambar 3.5.

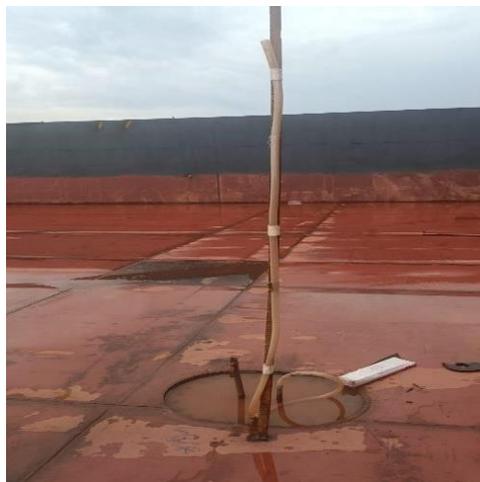
Gambar 3. 6 Selang yang berisi air

Selang Air ini digunakan untuk menentukan tekanan yang masuk kedalam tangki yang dialirkan dari kompresor udara. pada pengujian ini. Batas air dari atas tutup *main hole* ke atas 1,8-2 M, Sama dengan 0,2 Bar jika menggunakan Pressure gauge. Untuk lebih jelas dapat dilihat pada Gambar 3.6.

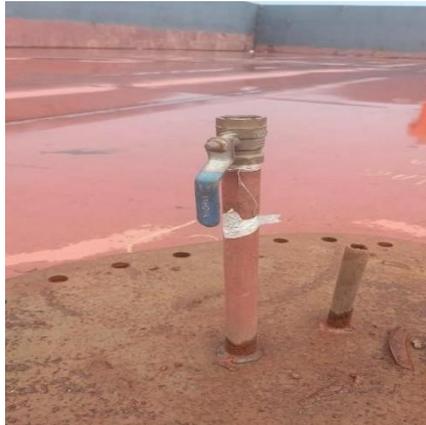
Gambar 3. 7 Valve

Valve atau katup adalah sebuah perangkat yang terpasang pada sistem perpipaan, yang berfungsi untuk mengatur, mengontrol dan mengarahkan laju aliran fluida dengan cara membuka, menutup atau menutup sebagian aliran fluida untuk lebih jelas dapat dilihat pada Gambar 3.7.

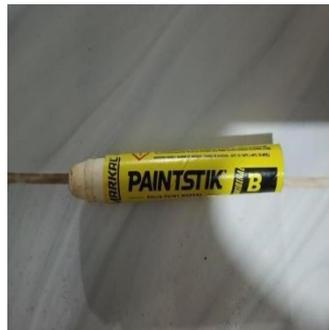
Gambar 3. 8 Paintstik

Paintstik ini Berfungsi sebagai alat penandaan pada bagian yang bocor, untuk lebih jelas dapat dilihat pada Gambar 3.8.

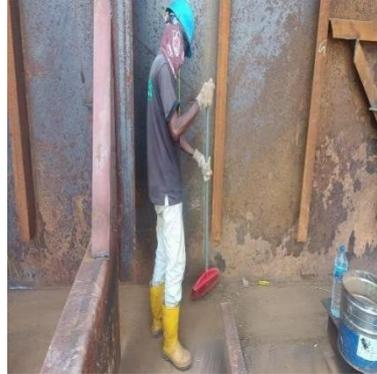
Gambar 3. 9 Pembersihan area

2. Bersihkan area didalam tangki dari air, lumpur dan area lasan harus bersih dari kerak las, untuk lebih jelas dapat dilihat pada Gambar 3.9.

Tujuan dilakukan pembersihan pada area pengelasan yang akan dilakukan pengujian supaya pada saat dilakukan proses pengujian dapat terlihat lebih jelas. Pastikan tangki harus free gas/aman dari gas beracun.

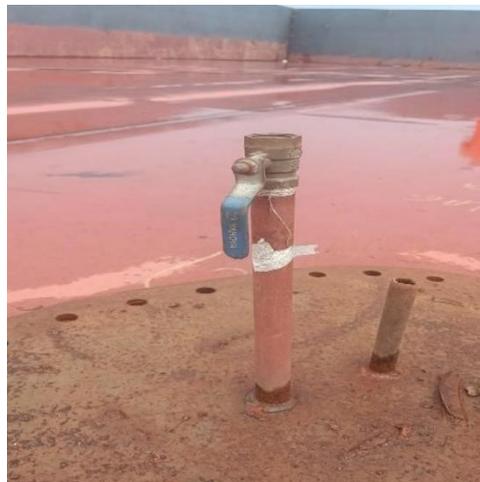
Gambar 3. 10 Pipa penetrasi dari pipa udara

3. Pastikan penutup *manhole* memiliki pipa penetrasi dari pipa udara. Dapat dilihat lebih jelas pada Gambar 3.10.

Pipa penetrasi ini berfungsi sebagai tempat masuk dan keluarnya angin.

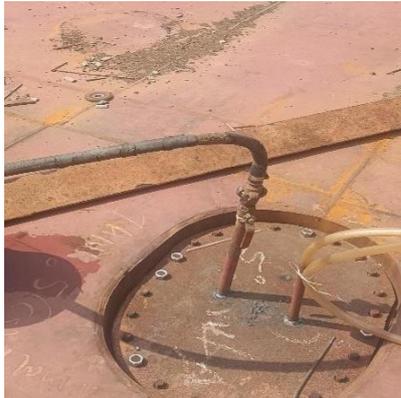
Gambar 3. 11 selang dari compressor koneksi pada flens pipa Sumber Penulis
Sumber Penulis

4. Hubungkan selang dari *compressor* dengan koneksi pada flens pipa pada tangki yang akan diuji dan kencangkan baut flens pipa tersebut. Dapat dilihat lebih jelas pada Gambar 3.11.

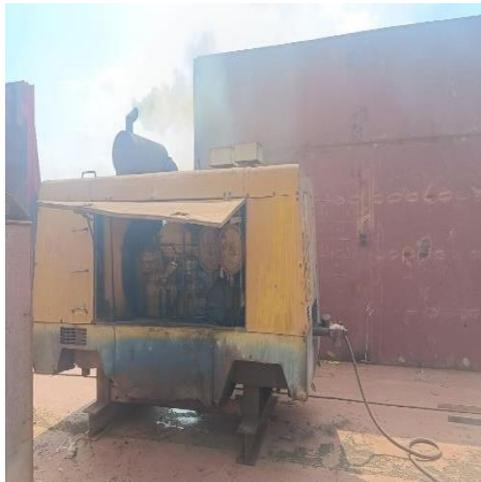
Gambar 3. 12 mesin compressor

5. Hidupkan *compressor*, jika tekanan angin pada *compressor* telah cukup, buka *valve* udaranya agar mengalir ke dalam tangki yang akan diuji. Dapat dilihat lebih jelas pada Gambar 3.12.

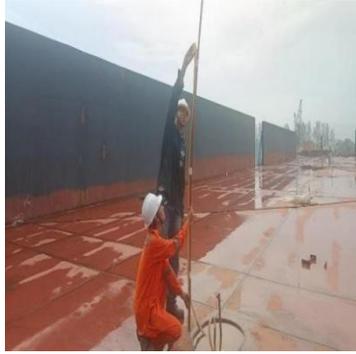
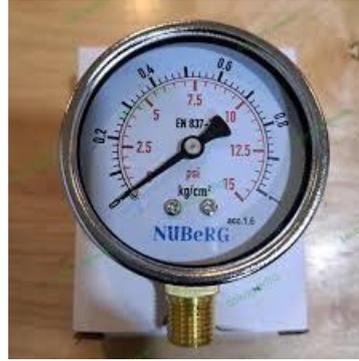
Gambar 3. 13 Proses pengukuran air didalam selang dan pengukuran dengan pressure gauge gauge

6. Perhatikan alat ukur tekanan sudah terpasang, pada saat pengujian ini menggunakan alat ukur selang yang berisi air untuk mengetahui tekanan udara di dalam tangki tunggu air di dalam selang mencapai ketinggian 2M, jika menggunakan *pressure gauge* tunggu tekanan mencapai 0,2 Bar, untuk lebih jelas dapat dilihat pada Gambar 3.13.

Pembuktian besar nya tekanan berdasarkan ketinggian cairan didalam selang dapat dibuktikan dengan formula sebagai berikut:

P = pressure: 0,0981 h SG (bar)

=p x h x sg =0,981 x 2x 1,00

=0,1962 = 0,2 bar

Dasar pengujian dengan menggunakan batas tekanan/*Pressure* sebesar 0,2 bar adalah berdasarkan ketentuan pada *Rules For The Classification And Construction For Seagoing Ships, Pada Rules BKI Vol 1 Section 3 mengenai tightness test.*

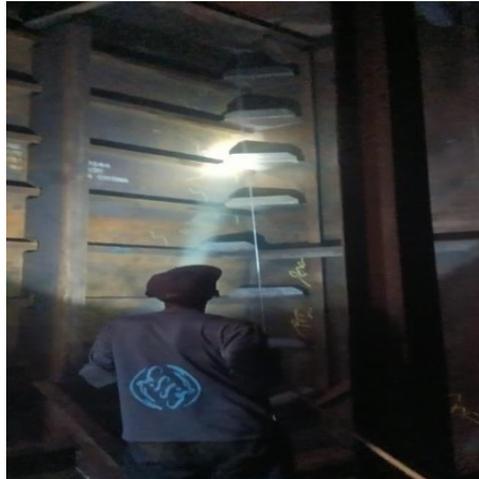
Gambar 3. 14 Proses penyemprotan

7. Jika tekanan sudah mencapai sudah mencapai yang kita inginkan. Mulai lakukan penyemprotan cairan air sabun pada permukaan lambung kapal. Dapat dilihat lebih jelas pada Gambar 3.14.

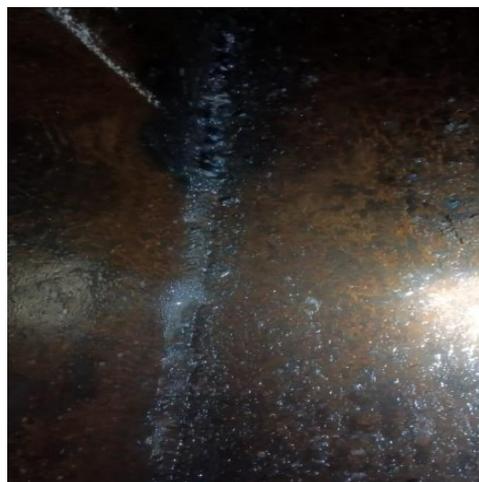
Gambar 3. 15 Area yang bocor

8. Perhatikan seluruh area yang sudah disemprot. Apabila ada yang bocor, akan keluar gelembung-gelembung. Dapat dilihat lebih jelas pada Gambar 3.15.

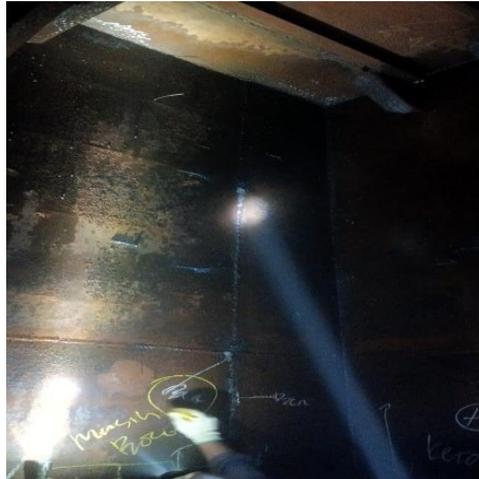
Gambar 3. 16 Penandaan area yang bocor

9. Lakukan markingan/penandaan menggunakan kapur pada area yang bocor. Dapat dilihat lebih jelas pada Gambar 3.16.

10. Terakhir sebelum melakukan perbaikan pada bagian yang bocor, pastikan angin yang di isi kedalam tangki dikeluarkan terlebih dahulu, baru bisa diperbaiki.
