**LAPORAN KERJA PRAKTEK PT. BAHTERA  
BAHARI SHIPYARD (BBS) BATAM, INDONESIA**

**JURUSAN TEKNIK PERKAPALAN  
PROGRAM STUDI SARJANA TERAPAN  
TEKNOLOGI REKAYASA ARSITEKTUR PERKAPALAN  
POLITEKNIK NEGERI BENGKALIS  
TAHUN 2024 LAPORAN KERJA PRAKTEK**

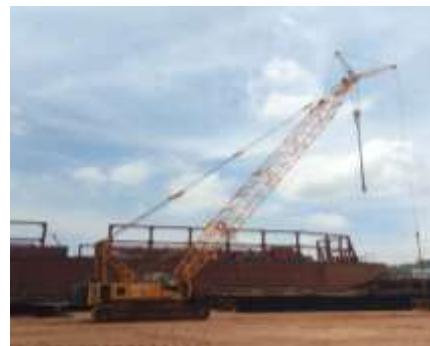
**Gambar 1. 8 Mobile Crane**

*Crane* adalah sebuah mesin yang digunakan untuk mengangkat benda secara horizontal dan vertikal. Mesin ini dilengkapi dengan kawat atau

rantai yang digerakkan dengan katrol sehingga memberikan keuntungan mekanisme melebihi yang bisa dilakukan oleh manusia. *Crane* yang digunakan berkapasitas 70` ton,50 ton dan 45 ton.

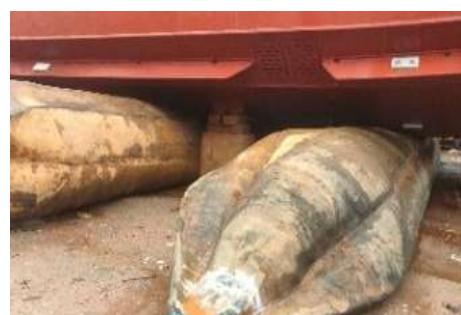
**Gambar 1. 10 Airbags**

*Airbag* kapal atau rubber airbag adalah kantong udara yang digunakan untuk meluncurkan, menaikkan, dan menurunkan kapal. Airbag kapal terbuat dari lapisan penguat tali ban sintetis dan lapisan karet

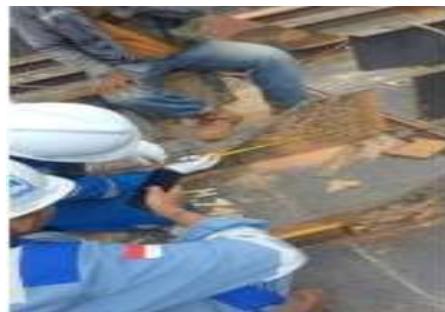
**Gambar 2. 2 Fit up**

Mengikuti qc ( Quality Control ) melakukan fit up inspection yaitu proses inspeksi untuk mengetahui keselarasan keadaan aktual dengan gambar dan mengecek ukuran dimensi pada gamabar dan actual. Pada panel Transbulhead tongkang fr 25 Hull 746.

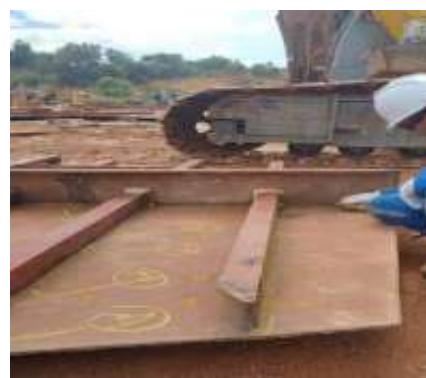
**Gambar 2. 3 Visual Welding Inspection**

Mengikuti qc ( Quality Control ) melakukan visual welding inspection yaitu proses inspeksi pengelasan secara visual . inspeksi di lakukan di weldingan SMAW ( Shielded Metal Arc Welding ) pada plat Transbulhead frame 15 Hull 675.

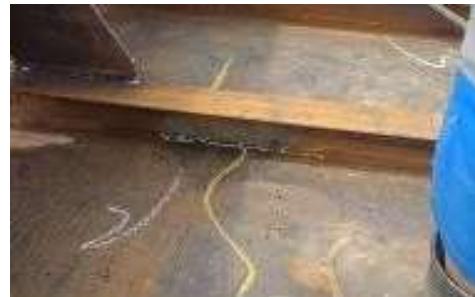
Gambar 2. 4 panel panel kapal tongkang

Mengikuti qc ( Quality Control ) melakukan visual welding inspection yaitu proses inspeksi pengelasan secara visual . inspeksi di lakukan di weldingan SMAW ( Submerged Metal Arc Welding ) pada plat long Bulkhead frame 5-15 Hull 775.

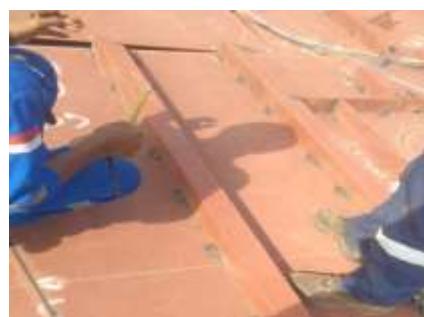
Gambar 2. 5 panel kapal

Mengikuti qc ( Quality Control ) melakukan fit up inspection yaitu proses inspeksi untuk mengetahui keselarasan keadaan aktual dengan gambar dan mengecek ukuran dimensi pada gamabar dan actual. Pada panel Transbulhead fr 25-24 Hull 769.

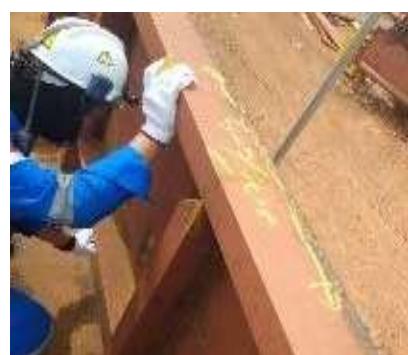
Gambar 2. 6 *visual welding inpection (SMAW)*

Mengikuti qc ( *Quality Control* ) melakukan *visual welding inspection* yaitu proses inspeksi pengelasan secara visual . inspeksi di lakukan di weldingan SMAW ( *Shielded Submerged Metal Arc Welding* ) pada Bulwark kapal tugboat hull 778

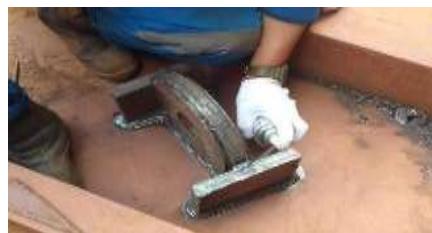
Gambar 2. 7 Pneutrant Test

Pagi harinya kami Melakukan pengujian NDT ( *Non destructive test* ) Yaitu *Liquid Penetrant test*. *Liquid Penetrant Test* merupakan salah satu uji tidak merusak (*Non Destructive Test*) yang bertujuan untuk mengetahui cacat yang terjadi pada bagian surface (permukaan) benda uji. Pengujian ini biasa dilakukan pada material setelah dilakukan pengelasan. Metode pengujian penetrant ini menggunakan prinsip kapilaritas, dimana kapilaritas ini lah yang nantinya akan menunjukkan letak-letak discontinuitas yang terjadi. Uji ini dilakukan pada kupingan untuk hook crane di blok Haluan Kapal Floating Loading Facility Hull 659 yang bertujuan untuk mengetahui apakah weldingan di kupingan tersebut terdapat cacat las atau tidaknya.

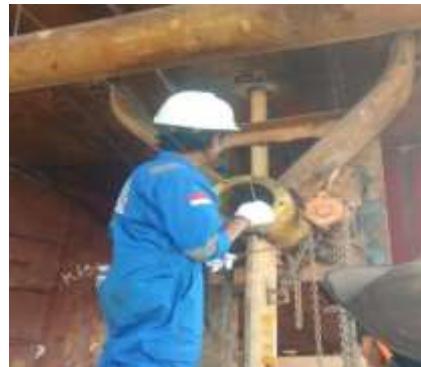
**Gambar 2.9 Pengecekan Strenn Tube**

Ikon QC Pemeriksaan strel tube dan Gear Posisi steering cup sudah pas pada posisinya dan begitu pun gearnnya.

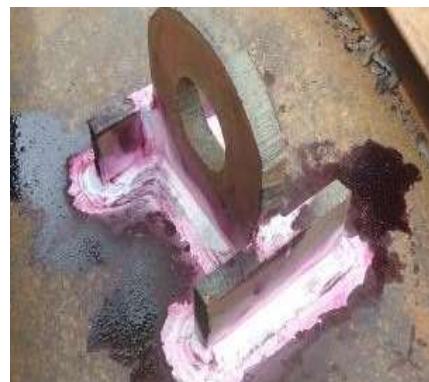
**Gambar 2. 10 Penetran Test**

Pagi harinya kami Melakukan pengujian NDT ( *Non destructive test* ) Yaitu *Liquid Penetrant test*. *Liquid Penetrant Test* merupakan salah satu uji tidak merusak (*Non Destructive Test*) yang bertujuan untuk mengetahui cacat yang terjadi pada bagian surface (permukaan) benda uji.

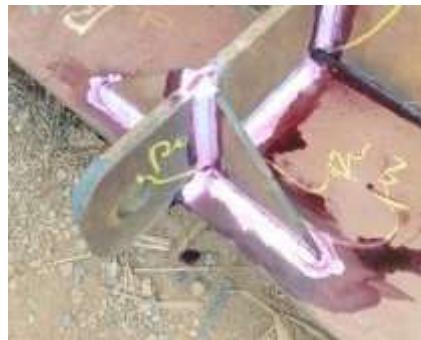
**Gambar 2. 11 Penetran Test**

Pagi harinya kami Melakukan pengujian NDT ( *Non destructive test* ) Yaitu *Liquid Penetrant test*. *Liquid Penetrant Test* merupakan salah satu uji tidak merusak (*Non Destructive Test*) yang bertujuan untuk mengetahui cacat yang terjadi pada bagian surface (permukaan) benda uji.

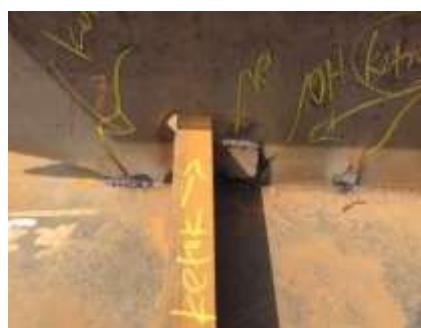
**Gambar 2. 12 Visual welding Inspect**

Mengikuti qc ( Quality Control ) melakukan visual welding inspection yaitu proses inspeksi pengelasan secara visual . inspeksi di lakukan di weldingan SMAW ( Shielded Metal Arc Welding ) pada long bulkhead frame 5-35 hull 749

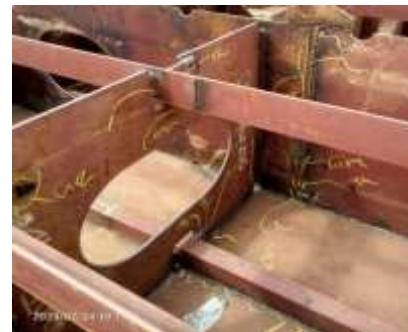
**Gambar 2. 15 Visual welding inspection**

Mengikuti qc ( Quality Control ) melakukan visual welding inspection yaitu proses inspeksi pengelasan secara visual . inspeksi di lakukan di weldingan SMAW ( Shielded Metal Arc Welding ) pada tanki double bottom hull 679 setelah di inspek masih terdapat banyak miss welding atau pun cacat las.

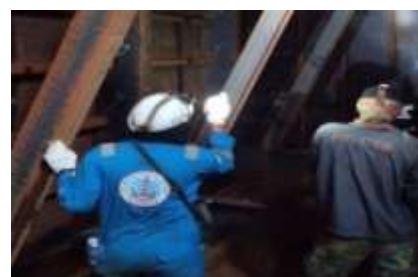
**Gambar 2. 16 Air test Internal**

Iikut QC pak Rizki untuk Melakukan Inspeksi pada prosedur air test tangki pada tongkang Hull 743 mengecek Titik kebocoran pada joinan lasan.

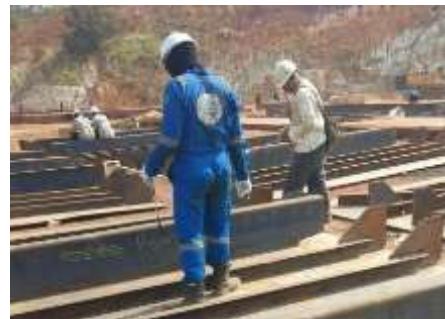
**Gambar 2. 17 Proses visual inpeksi**

Mengikuti qc ( *Quality Control* ) melakukan visual welding inspection yaitu proses inspeksi pengelasan secara visual . inspeksi di lakukan di weldingan SMAW ( *Shielded Metal Arc Welding* ) pada panel hull 774, setelah di inspek masih terdapat banyak *miss welding* atau pun cacat las.

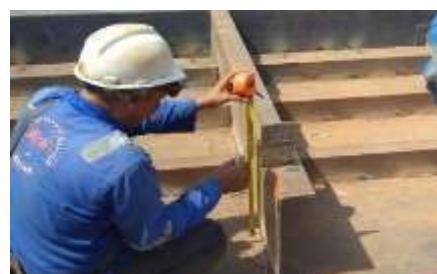
**Gambar 2. 18 Proses *Leveling Deck***

Mengikuti qc ( *Quality Control* ) melakukan Proses *Leveling Deck* yaitu proses untuk menentukan ketinggian atau kedataran *plat deck* yang dilakukan pada frame 25-30 Hull 749.

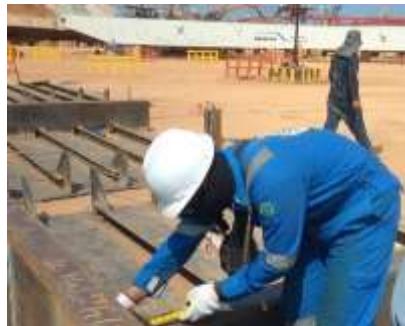
**Gambar 2. 19 Visual Inspection Welding**

Mengikuti qc ( *Quality Control* ) melakukan fit up inspection yaitu proses inspeksi untuk mengetahui keselarasan keadaan aktual dengan gambar dan mengecek ukuran dimensi pada gamabar dan actual. Pada panel Transbulhead tongkang fr 25 Hull 727.

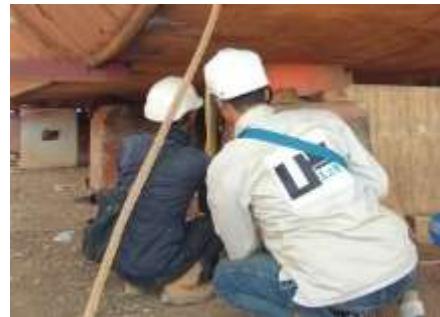
Gambar 2. 21 Proses levelling Bottom

Mengikuti QC dan *Owner* melakukan *Leveling Bottom* tongkang hull 744 apakah setiap frame sudah memiliki ketinggian yang sama . *Leveling Bottom* adalah Teknik yang di gunakan untuk menentukan atau mengukur ketinggian air secara horizontal memastikan bahwa permukaan atau struktur yang dibangun berada pada ketinggian yang seragam.

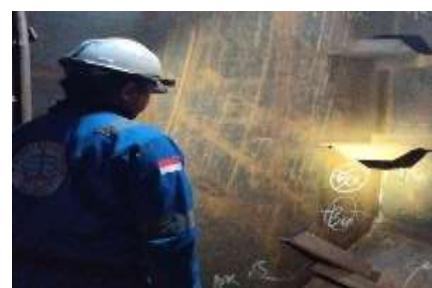
Gambar 2. 22 Visual welding tank

Mengikuti qc ( Quality Control ) melakukan visual welding inspection yaitu proses inspeksi pengelasan secara visual . inspeksi di lakukan di weldingan SMAW ( Shielded Metal Arc Welding ) hull 744 setelah di inspek masih terdapat banyak miss welding atau pun cacat las.

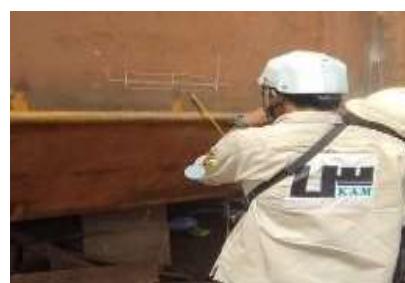
Gambar 2. 23 Proses Leveling Draft

Pada hari ini saya ikutcikut Qc dan Owner untuk berpatisipasi dalam kegiatan *Leveling Draft* yang bertujuan untuk menentukan peletakan simbol nomor ketinggian draf dari base line sampai sarat dan juga menentukan kemiringan kapal kiri dan kanan apakah sudah sejajar apa belum.

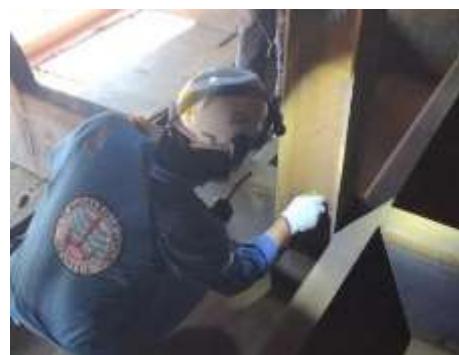
**Gambar 2. 24 Visual inpection tank**

Mengikuti qc ( Quality Control ) melakukan visual welding inspection yaitu proses inspeksi pengelasan secara visual . inspeksi di lakukan di weldingan SMAW ( Shielded Metal Arc Welding ) hull 745 setelah di inspek masih terdapat banyak miss welding atau pun cacat las.

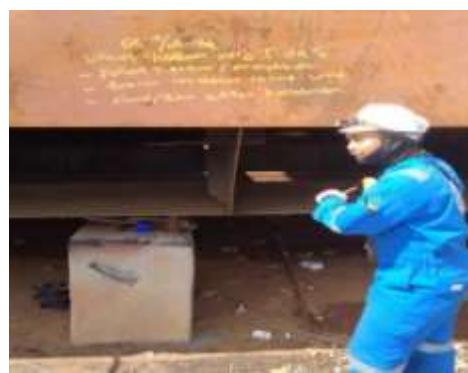
**Gambar 2. 25 Visual welding tank**

Mengikuti qc pak Rizki melakukan visual welding inspection yaitu proses inspeksi pengelasan secara visual . inspeksi di lakukan di weldingan SMAW ( Shielded Metal Arc Welding ) hull 745 setelah di inspek masih terdapat banyak miss welding atau pun cacat las.

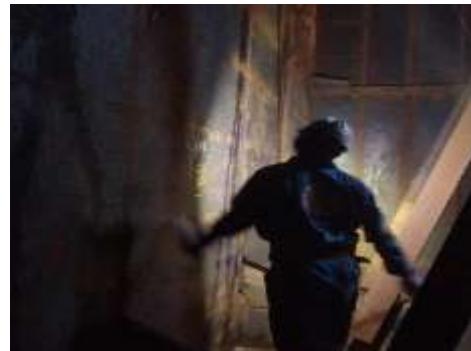
Ikut QC pak Rizki untuk Melakukan Inspeksi pada prosedur air test tangki 04,06,dan 8 pada tongkang Hull 711 mengecek Titik kebocoran pada joinan lasan.

Gambar 2. 26 Kebocoran pada tanki 04,06,dan 8 Portside

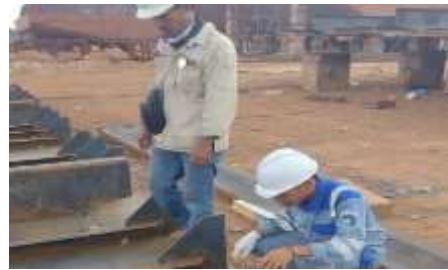
Gambar 2. 28 *Visual welding inspection*

Mengikuti Qc dan Owner untuk melakukan visual welding inspection yaitu proses inspeksi pengelasan secara visual . inspeksi di lakukan di weldingan SMAW ( Shielded Metal Arc Welding ) hull 749 pada *side shell* frame 5-10 setelah di inspek masih terdapat banyak miss welding atau pun cacat las.

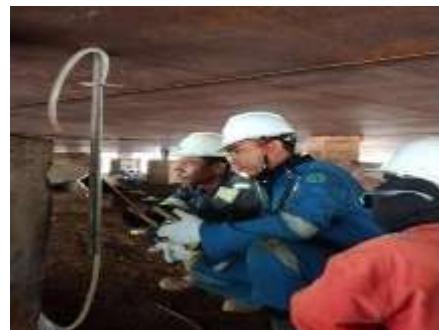
Gambar 2. 29 *Leveling Bottom*

Mengikuti QC dan *Owner* melakukan *Leveling Bottom* tongkang hull 775 apakah setiap frame sudah memiliki ketinggian yang sama . *Leveling Bottom* adalah Teknik yang di gunakan untuk menentukan atau mengukur ketinggian air secara horizontal memastikan bahwa permukaan atau struktur yang dibangun berada pada ketinggian yang seragam

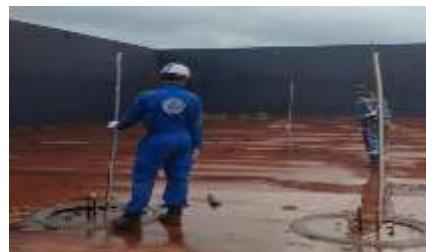
**Gambar 2. 32 Air Pressure Test Eksternal**

Ikut QC pak Dayat untuk Melakukan Inspeksi pada prosedur air test *Eksternal* pada tongkang Hull 713 mengecek Titik kebocoran pada joinan lasan.

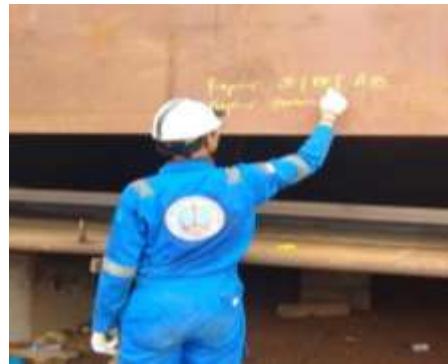
Gambar 2. 33 Visual Welding Inspection

Mengikuti qc pak Dayat melakukan visual welding inspection yaitu proses inspeksi pengelasan secara visual . inspeksi di lakukan di weldingan SMAW ( Shielded Metal Arc Welding ) pada tanki kapal no 04 dan 07 Starboard hull 696 setelah di inspek masih terdapat banyak miss welding atau pun cacat las.

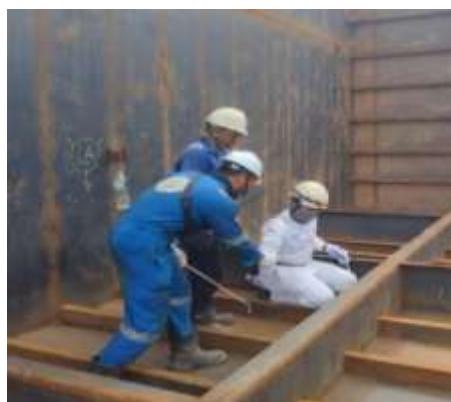
Gambar 2. 34 Visual Welding inspection

Mengikuti qc pak Gilang dan Class BKI (Biro klasifikasi Indonesia) melakukan visual welding inspection yaitu proses inspeksi pengelasan secara visual . inspeksi di lakukan di weldingan SMAW ( Shielded Metal Arc Welding ) pada bottom frame 10-15,20-25, dan 25-30 Center Starboard hull 749 setelah di inspek masih terdapat banyak miss welding atau pun cacat las.

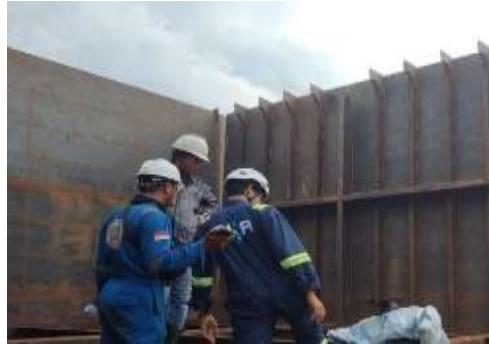
**Gambar 2. 35 Visual Welding inspection**

Mengikuti qc pak Gilang dan Class RINA (Registro Italiano Navale) melakukan visual welding inspection yaitu proses inspeksi pengelasan secara visual . inspeksi di lakukan di weldingan SMAW ( Shielded Metal Arc Welding ) pada bottom frame 10-15 dan 15-20 Starboard hull 755 setelah di inspek masih terdapat banyak miss welding atau pun cacat las.

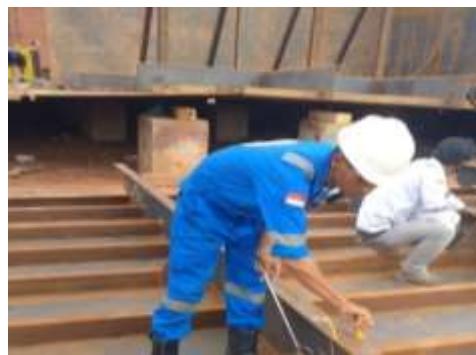
**Gambar 2. 36 Visual Welding Inspection**

Mengikuti qc pak Susanto melakukan visual welding inspection yaitu proses inspeksi pengelasan secara visual . inspeksi di lakukan di weldingan SMAW ( Shielded Metal Arc Welding ) pada *long bulkhead frame* 31-36 Starboard hull 696 setelah di inspek masih terdapat banyak miss welding atau pun cacat las.

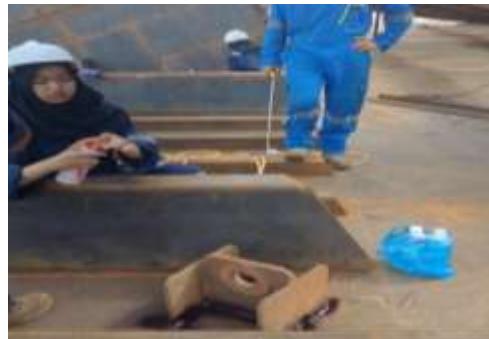
Gambar 2. 37 Penetran Test

Pagi harinya kami Melakukan pengujian NDT ( *Non destructive test* ) Yaitu *Liquid Penetrant test*. *Liquid Penetrant Test* merupakan salah satu uji tidak merusak (*Non Destructive Test*) yang bertujuan untuk mengetahui cacat yang terjadi pada bagian surface (permukaan) benda uji.

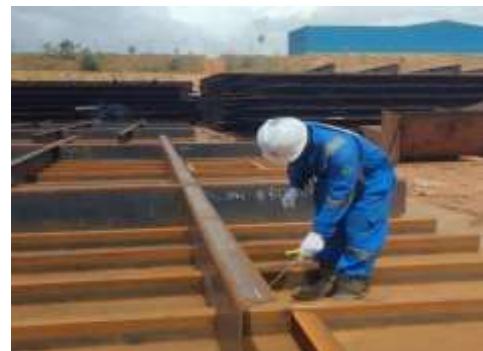
Gambar 2. 38 Visual welding Inspection

Mengikuti qc pak Ainul melakukan visual welding inspection yaitu proses inspeksi pengelasan secara visual . inspeksi di lakukan di weldingan SMAW ( Shielded Metal Arc Welding ) pada *Main Deck frame 11-16,16-21,21-26 dan 36-41 center Starboard hull 701* setelah di inspek masih terdapat banyak miss welding atau pun cacat las.

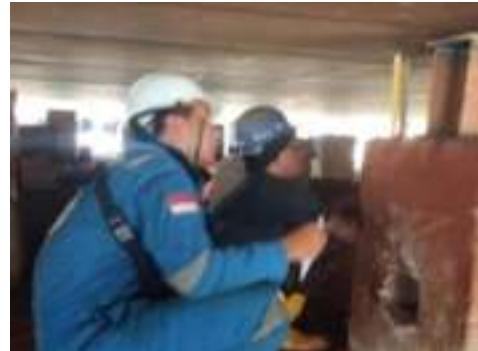
Gambar 2. 39 Leveling Bottom

Mengikuti QC dan Owner melakukan Leveling Bottom tongkang hull 775 apakah setiap frame sudah memiliki ketinggian yang sama . Leveling Bottom adalah Teknik yang di gunakan untuk menentukan atau mengukur ketinggian air secara horizontal memastikan bahwa permukaan atau struktur yang dibangun berada pada ketinggian yang seragam

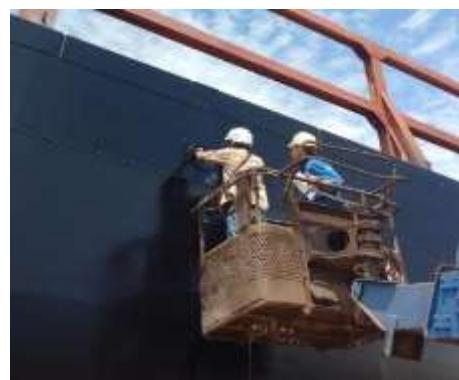
Gambar 2. 40 Plimsol Mark

Mengikuti QC dan Owner pengecekan *Plimsol mark* pada kapal yang terletak pada sisi lambung pada kiri dan kanan. tanda di lambung kapal untuk membatasi draft maksimum sebuah kapal demi keselamatan dan keamanan kapal saat berlayar.

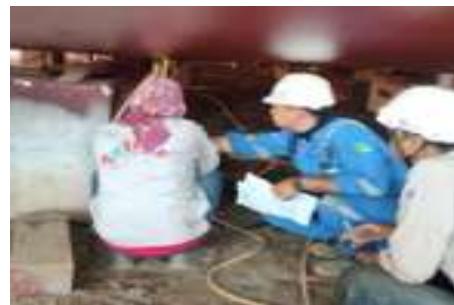
Gambar 2. 41 Leveling Bottom

Mengikuti QC dan Owner melakukan Leveling Bottom tongkang hull 775 apakah setiap frame sudah memiliki ketinggian yang sama . Leveling Bottom adalah Teknik yang di gunakan untuk menentukan atau mengukur ketinggian air secara horizontal memastikan bahwa permukaan atau struktur yang dibangun berada pada ketinggian yang seragam.

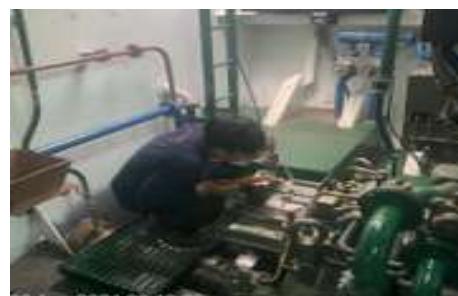
Gambar 2. 42 Pengecekan *Engine* kapal

Ikut dalam kegiatan *Dock Trial* pada kapal marina 2255 melakukan pengujian mesin dan *system propulsi* kapal

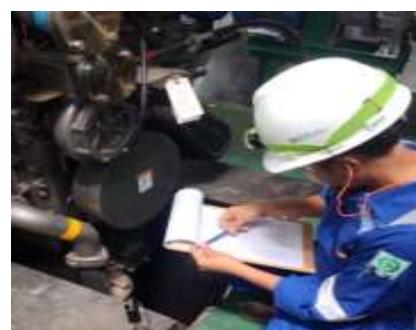
Gambar 2. 43 Pengecekan *Vibration* pada kapal

Ikut dalam kegiatan *Sea trial* adalah pengujian kapal yang dilakukan setelah kapal siap berlayar untuk mendapatkan surat ijin berlayar dan sertifikat dari Klas (BKI). *Sea trial* dilakukan untuk memastikan kelayakan kapal berlayar dan untuk mengecek perlengkapan keselamatan kapal.

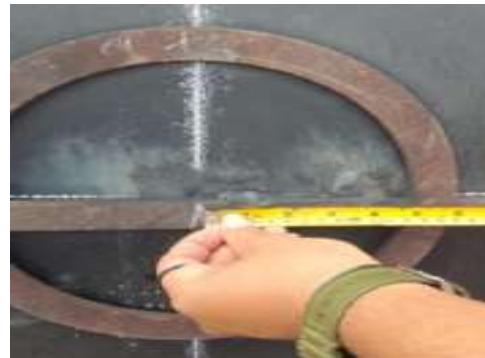
**Gambar 2. 44 Pengecekan Plimsol Mark**

Mengikuti QC Roki pengecekan Plimsol mark pada kapal yang terletak pada sisi lambung pada kiri dan kanan. tanda di lambung kapal untuk membatasi draft maksimum sebuah kapal demi keselamatan dan keamanan kapal saat berlayar.

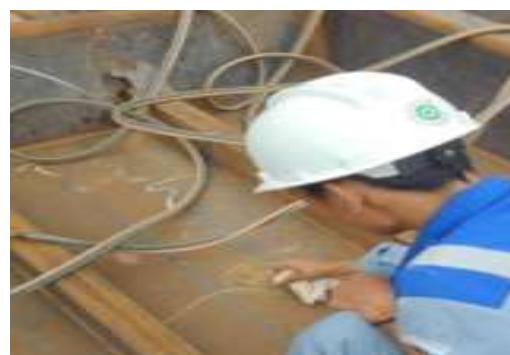
**Gambar 2. 45 Visual Inspection Welding**

Mengikuti qc pak Arya melakukan visual welding inspection yaitu proses inspeksi pengelasan secara visual . inspeksi di lakukan di weldingan SMAW ( Shielded Metal Arc Welding ) pada bottom frame 20-25,25-30 dan 30-35 *Portside* hull 755 setelah di inspek masih terdapat banyak miss welding atau pun cacat las.

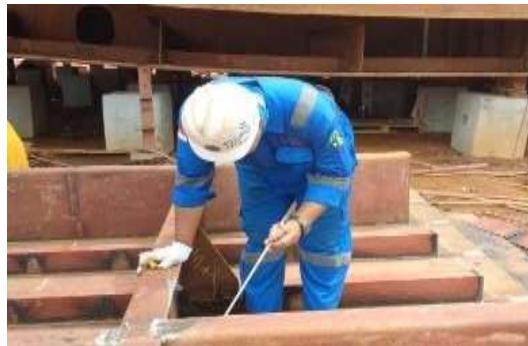
Gambar 2. 46 Visual Inspect welding

Mengikuti qc pak Roki melakukan visual welding inspection yaitu proses inspeksi pengelasan secara visual . inspeksi di lakukan di weldingan SMAW ( Shielded Metal Arc Welding) pada *side shell* frame 51-58 portside hull 759 setelah di inspek masih terdapat banyak miss welding atau pun cacat las.

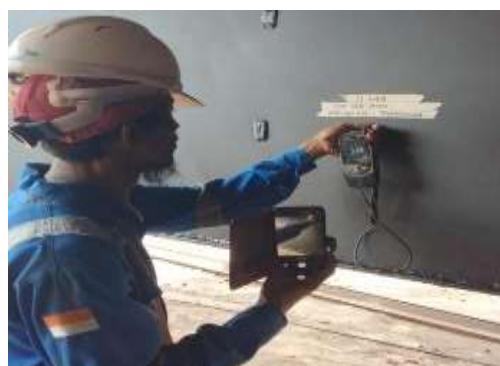
Gambar 2. 47 pengecekan Thickness Coating

Hari ini saya bersama qc painting pak Sutikno mengecek ketebalan hasil painting kapal tugboat Utama, Ketika pekerjaan paintingnya sudah siap maka dilakukan uji ketebalan untuk menentukan apakah ketebalannya sudah memenuhi kebutuhan yang diinginkan atau belum.

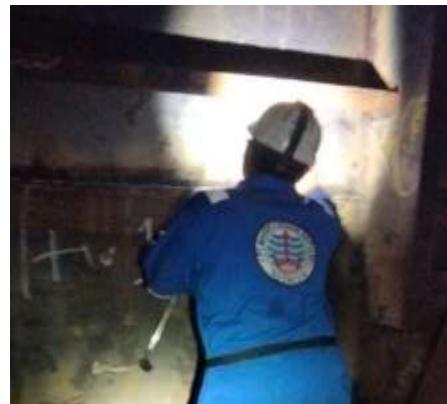
Gambar 2. 48 *Visual Inspect welding*

Mengikuti qc pak Roki melakukan visual welding inspection yaitu proses inspeksi pengelasan secara visual . inspeksi di lakukan di weldingan SMAW ( Shielded Metal Arc Welding ) pada side shell frame 51-58 portside hull 750 setelah di inspek masih terdapat banyak miss welding atau pun cacat las.

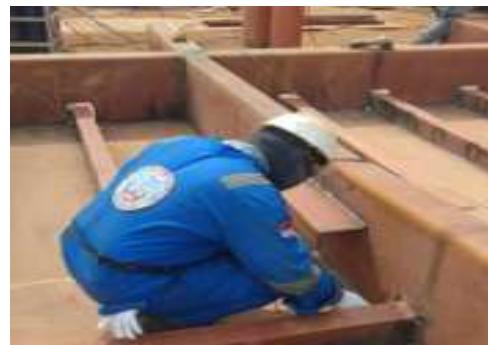
Gambar 2. 49 *Visual Inspect welding*

Mengikuti qc pak Roki dan melakukan visual welding inspection yaitu proses inspeksi pengelasan secara visual . inspeksi di lakukan di weldingan SMAW ( Shielded Metal Arc Welding ) pada side shell frame 51-58 portside hull 759 setelah di inspek masih terdapat banyak miss welding atau pun cacat las.

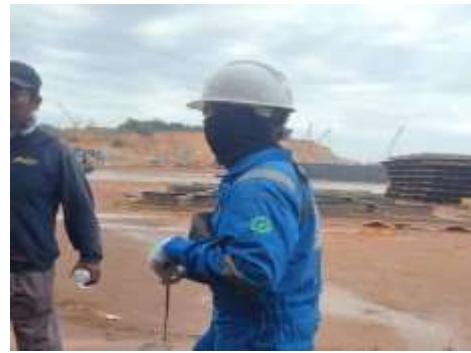
Gambar 2. 50 *Visual Inspect welding*

Mengikuti qc pak Roki dan melakukan visual welding inspection yaitu proses inspeksi pengelasan secara visual . inspeksi di lakukan di weldingan SMAW ( Shielded Metal Arc Welding ) pada side shell frame 51-58 portside hull 759 setelah di inspek masih terdapat banyak miss welding atau pun cacat las.

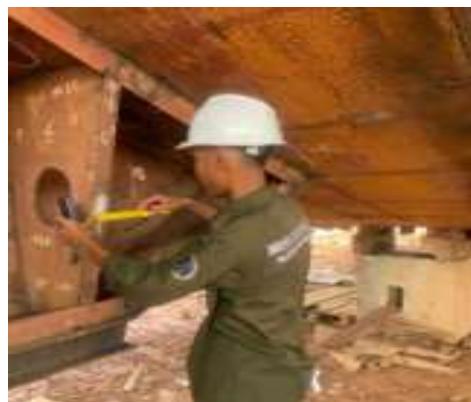
Gambar 2. 51 *Scantling Check dan Fit Up*

Ikut membantu Qc pak Roki dan Owner untuk melakukan *Scantling Check* (pengukuran ukuran, dimensi,) dan fit up inspection yaitu proses inspeksi untuk mengetahui keselarasan keadaan aktual dengan gambar dan mengecek ukuran dimensi pada gamabar dan actual. Pada Skeg kapal tugboat hull 757.

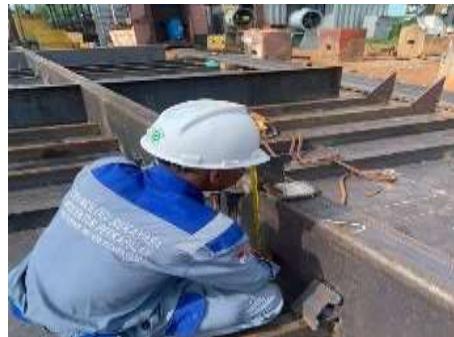
Gambar 2. 52 Scanling Check dan Fit Up

Ikut membantu Qc pak Roki untuk melakukan Scantling Check (pengukuran ukuran, dimensi,) dan fit up inspection yaitu proses inspeksi untuk mengetahui keselarasan keadaan aktual dengan gambar dan mengecek ukuran dimensi pada gamabar dan actual. Pada transbulkhead frame 17,22, dan 27 kapal tongkang hull 702.

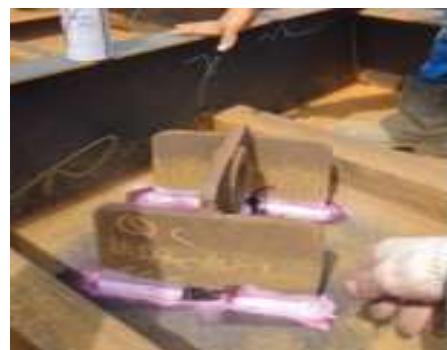
Gambar 2. 53 Penetran test inspection

Pagi harinya kami Melakukan pengujian NDT ( Non destructive test) Yaitu Liquid Penetrant test. Liquid Penetrant Test merupakan salah satu uji tidak merusak (Non Destructive Test) yang bertujuan untuk mengetahui cacat yang terjadi pada bagian surface (permukaan) benda uji. Pada kapal tongkang hull 747 pada kupingan di Haluan.

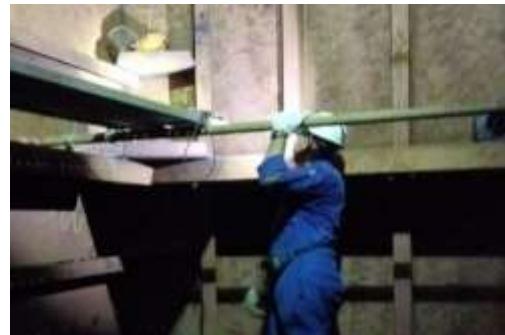
Gambar 2. 54 Visual welding tank

Mengikuti qc pak Zul dan melakukan visual welding inspection yaitu proses inspeksi pengelasan secara visual . inspeksi di lakukan di weldingan SMAW ( Shielded Metal Arc Welding ) pada tanki no 08 center starboard kapal *Floating Loading Facility* hull 659 setelah di inspek masih terdapat banyak miss welding atau pun cacat las.

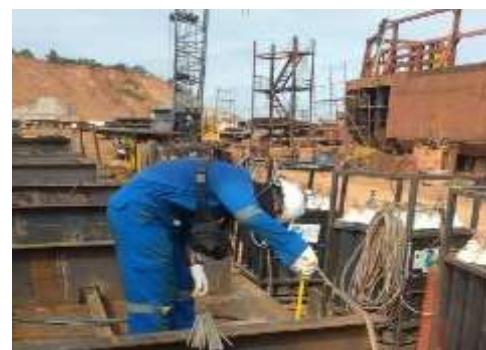
Gambar 2. 55 Leveling Bottom

Hari ini saya Mengikuti qc Gilang ( Quality Control ) melakukan Proses *Leveling Bottom* yaitu proses untuk menentukan ketinggian atau kedataran plat bottom yang dilakukan pada frame 20-26 *portside* dan *starboard* pada kapal tongkang Hull 749.

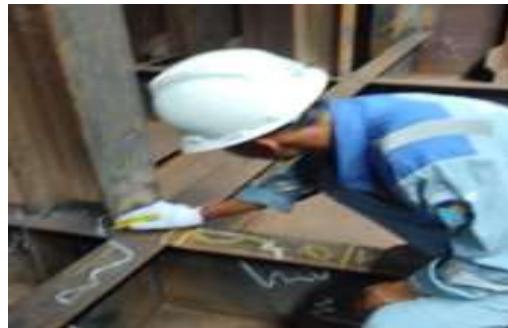
Gambar 2. 56 Visual welding tank

Mengikuti qc pak Zul dan melakukan visual welding inspection yaitu proses inspeksi pengelasan secara visual . inspeksi di lakukan di weldingan SMAW ( Shielded Metal Arc Welding ) pada tanki no 08 center starboard kapal Floating Loading Facility hull 659 setelah di inspek masih terdapat banyak miss welding atau pun cacat las.

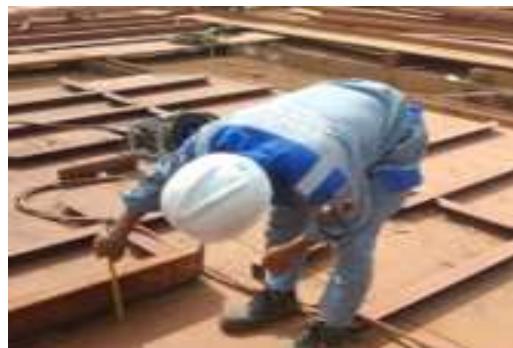
Gambar 2. 57 Scantling Check dan Fit Up

Ikut membantu Qc pak Qhadri untuk melakukan Scantling Check (pengukuran ukuran, dimensi,) dan fit up inspection yaitu proses inspeksi untuk mengetahui keselarasan keadaan aktual dengan gambar dan mengecek ukuran dimensi pada gamabar dan actual. Pada main deck frame 16-36 pada kapal tugboat hull 782.

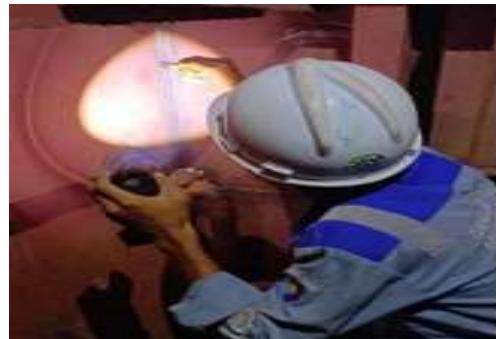
Gambar 2. 58 Visual welding tank

Mengikuti qc pak Qhadri dan melakukan visual welding inspection yaitu proses inspeksi pengelasan secara visual . inspeksi di lakukan di weldingan FCAW (Flux Cored Arc Welding) pada tanki *Full Oil* di starboard dan portside kapal tugboat hull 779 setelah di inspek masih terdapat banyak miss welding atau pun cacat las.

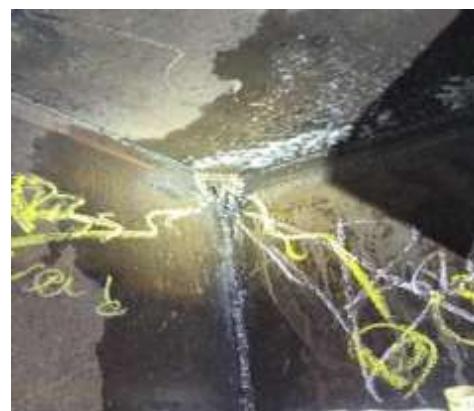
Hari ini saya mengikuti QC pak Roki untuk Melakukan Inspeksi *air test Internal* pada tanki no 06,08,dan 09 pada kapal tongkang Hull 750 mengecek Titik kebocoran pada joinan lasan.

Gambar 2. 59 Kebocoran pada joinan *Long bulkhead* dan *Trans bulkhead*

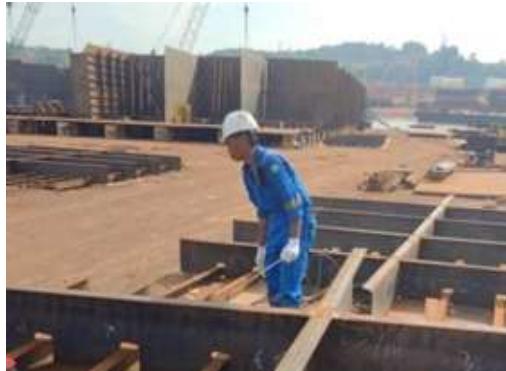
Gambar 2. 60 Visual welding inspection

*Visual welding incpection* pada panel main deck hull 697 bersama dengan QC pak Sus. Setelah di inspek masih ada terdapat beberapa *defect weldingan* yaitu *porosity, undercut* dll serta masih ada terdapat *miss weld* pada *collar*.

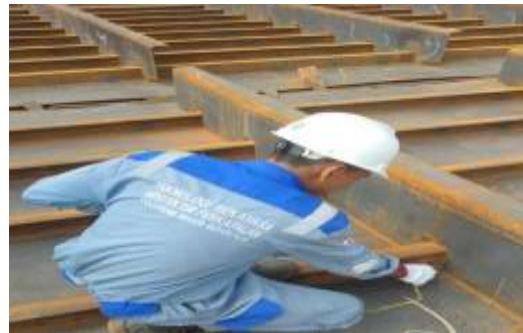
Gambar 2. 61 Visual welding inspection

Hari ini saya mengikuti qc pak Ainul dan melakukan visual welding inspection yaitu proses inspeksi pengelasan secara visual . inspeksi di lakukan di weldingan SMAW ( Shielded Metal Arc Welding ) pada panel side shell frame 45-50 dan 50-55 pada kapal tongkang hull 726 setelah di inspek masih terdapat banyak miss welding atau pun cacat las.

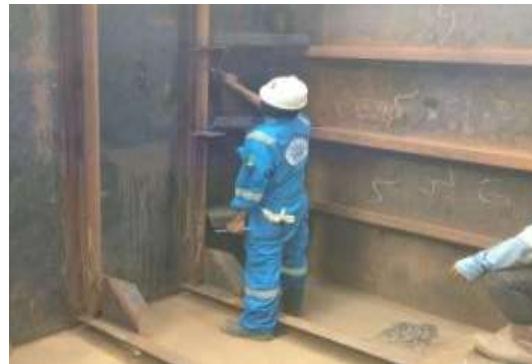
Gambar 2. 62 *Visual welding tank*

Hari ini saya mengikuti qc pak Susanto dan melakukan visual welding inspection yaitu proses inspeksi pengelasan secara visual . inspeksi di lakukan di weldingan SMAW (Shielded Metal Arc Welding) pada tanki no 06 dan 09 *Center portside* pada kapal tongkang hull 697 setelah di inspek masih terdapat banyak miss welding atau pun cacat las.

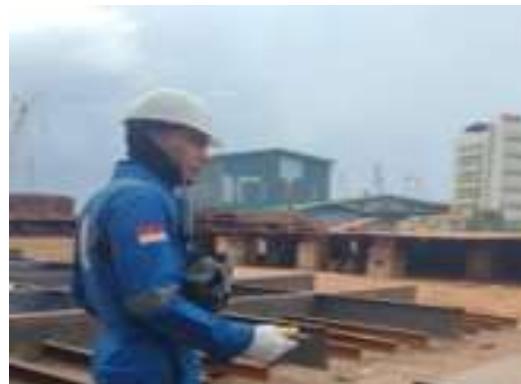
Gambar 2. 63 *Visual welding inspection*

Hari ini saya mengikuti qc pak Gilang dan melakukan visual welding inspection yaitu proses inspeksi pengelasan secara visual. inspeksi di lakukan di weldingan SMAW (Shielded Metal Arc Welding) pada panel side shell frame 26-31 dan 31-36 di portside pada kapal tongkang hull 749 setelah di inspek masih terdapat banyak miss welding atau pun cacat las.

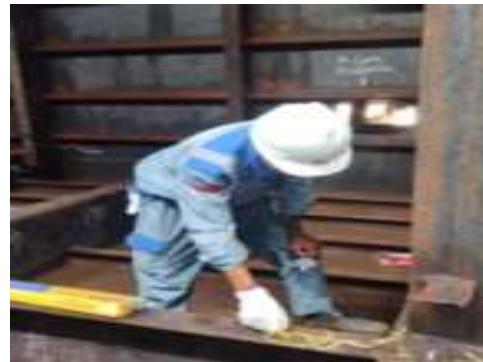
Gambar 2. 64 Visual welding tank Inspection

Hari ini saya mengikuti qc pak Ainul dan melakukan visual welding tank inspection yaitu proses inspeksi pengelasan secara visual. inspeksi di lakukan di weldingan SMAW (Shielded Metal Arc Welding) pada tanki no 04,05, dan 06 dicenter portside pada kapal tongkang hull 726 setelah di inspek masih terdapat banyak miss welding atau pun cacat las.

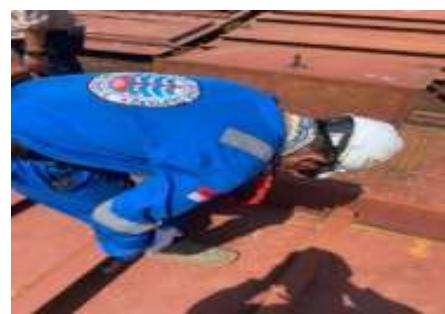
Gambar 2. 65 Visual welding Inspection

Mengikuti qc pak Qhadri dan melakukan visual welding inspection yaitu proses inspeksi pengelasan secara visual . inspeksi di lakukan di weldingan FCAW (Flux Cored Arc Welding) pada panel side shell frame 11-16.16-21, dan 21-26 pada kapal *Floating Loading Facility* hull 659 setelah di inspek masih terdapat banyak miss welding atau pun cacat las.

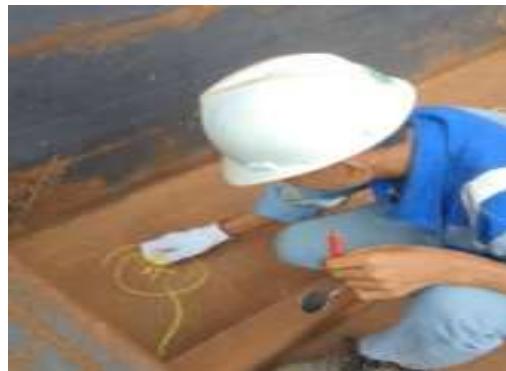
Gambar 2. 66 Visual welding Inspection

welding tank inspection yaitu proses inspeksi pengelasan secara visual. inspeksi di lakukan di weldingan SMAW (Shielded Metal Arc Welding) pada bottom frame 15-20,20-25, dan 25-30 distarboard pada kapal tongkang hull 697 setelah di inspek masih terdapat banyak miss welding atau pun cacat las.

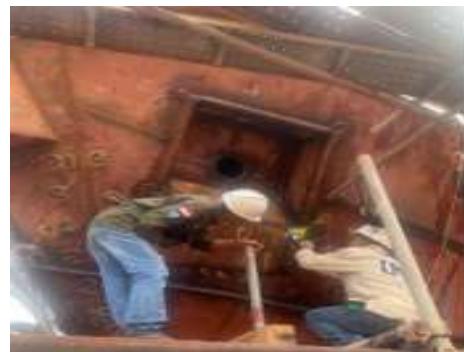
Gambar 2. 67 Air pressure test Eksternal

Hari ini saya mengikuti QC pak Susanto dan Owner untuk Melakukan Inspeksi *air test Eksternal* kapal tugboat hull 698 pada bagian body kapal mengecek Titik kebocoran pada joinan lasan.

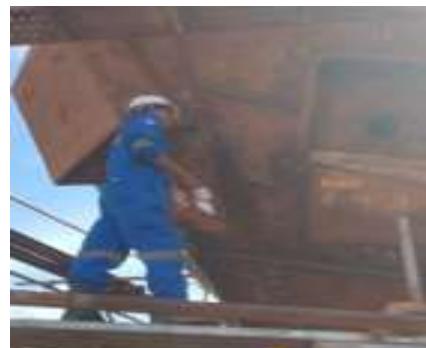
**Gambar 2. 69 Air Pressure test Internal dan Eksternal**

Pada hari ini saya ikut QC pak Susanto untuk membantunya dalam proses *internal and external pressure airtest* pada tangki *Fuel Oil Tank*, *Fresh Water Tank* dan *Forepeak Tank* kapal tugboat hull 689 pada saat inpeksi ada terdapat beberapa titik kebocoran kecil.

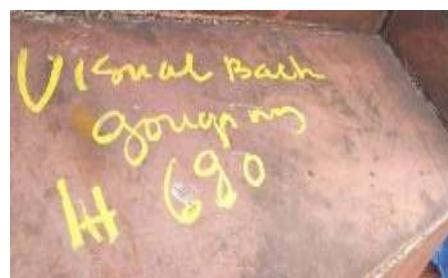
**Gambar 2. 70 Visual Gouging**

Pada hari ini saya ikut QC Susanto untuk mengecek hasil *Gouging* pada side shell kapal tugboat Hull 690, apakah sudah sesuai ketentuan apa belum, dan terdapat pada beberapa hasil *Gougingan* ada yang kurang bevel atau belum masuk ketentuan standar.

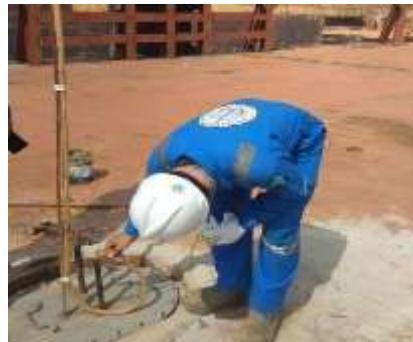
Gambar 2. 71 Air Pressure Test Internal

Pada hari ini saya ikut QC pak Qhadri untuk membantunya dalam proses internal pressure airtest pada tanki no 05 portside, 04 center portside dan tanki no 05 starboard pada kapal tongkang hull 753 pada saat inpeksi ada terdapat beberapa titik kebocoran pada setiap tanki.

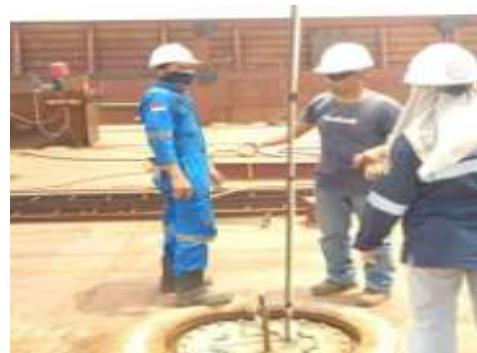
Gambar 2. 72 Air Pressure Test Internal

Pada hari ini saya ikut QC pak Qhadri dan Bersama Owner untuk membantunya dalam proses internal pressure airtest pada tanki no 05 portside, 04 starboard dan tanki no 06 starboard pada kapal tongkang hull 753 pada saat inspeksi ada terdapat beberapa titik kebocoran pada setiap tanki.

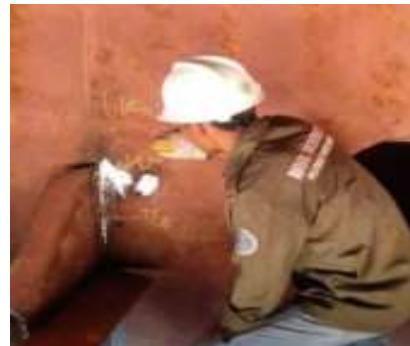
Gambar 2. 73 Visual welding tank Inspection

Hari ini saya mengikuti qc pak Ainul dan melakukan visual welding tank inspection yaitu proses inspeksi pengelasan secara visual. inspeksi di lakukan di weldingan SMAW (Shielded Metal Arc Welding) pada tanki no 04,05, dan 06 dicenter portside pada kapal tongkang hull 726 setelah di inspek masih terdapat banyak miss welding atau pun cacat las.

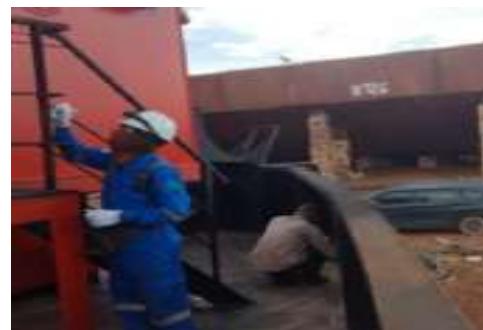
Gambar 2. 74 Visual Final Inspection pada sideboard

Pada hari ini sayah ikut dengan Qc pak Rian untuk melakukan *Visual final inspection* pada kapal tongkang Utama B08, final inspection ini mengecek bagian keseluruhan kapal yang sudah jadi atau sudah siap, bertujuan untuk memastikan bahwa kapal tersebut apakah masih ada *Defect Welding* apa tidak pada setiap bagian-bagaian atau sisi-sisi pada kapal.

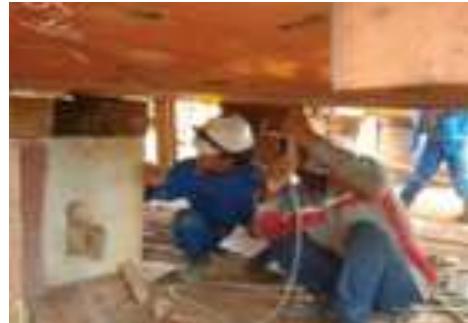
Gambar 2. 75 *Leveling Bottom*

Mengikuti QC Juanda dan Owner melakukan Leveling Bottom tugboat hull 694 apakah setiap frame sudah memiliki ketinggian yang sama pada gambar. Leveling Bottom adalah Teknik yang di gunakan untuk menentukan atau mengukur ketinggian air secara horizontal memastikan bahwa permukaan atau struktur yang dibangun berada pada ketinggian yang seragam atau ketinggian yang sudah ditentukan.

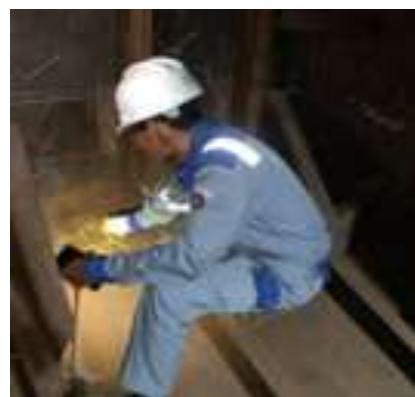
Gambar 2. 76 *Visual welding tank Inspection*

Hari ini saya mengikuti qc pak Zul dan melakukan visual welding tank inspection yaitu proses inspeksi pengelasan secara visual. inspeksi di lakukan di weldingan SMAW (Shielded Metal Arc Welding) pada tanki no 02 dibagian portside dan 02 dibagian center portside pada kapal tongkang hull 789 setelah di inspek masih terdapat banyak miss welding atau pun cacat las.

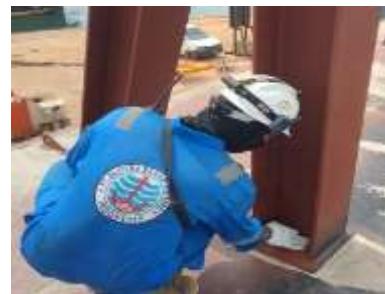
Gambar 2. 77 Visual Final Inspection pada sideboard

Pada hari ini saya ikut dengan Qc pak Rizki untuk melakukan Visual final inspection pada kapal tongkang, final inspection ini mengecek bagian keseluruhan kapal yang sudah jadi atau sudah siap, bertujuan untuk memastikan bahwa kapal tersebut apakah masih ada Defect Welding apa suah tidak ada pada setiap bagian-bagaian atau sisi-sisi pada kapal tongkang 745.

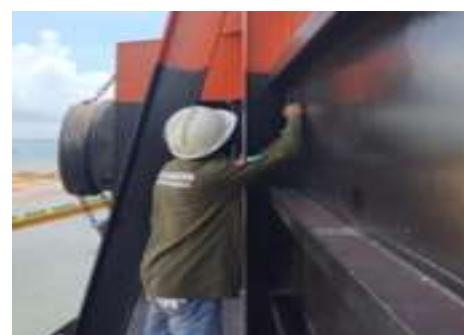
Gambar 2. 78 Visual Final Inspection pada sideboard

Pada hari ini saya ikut dengan Qc pak Rian untuk melakukan Visual final inspection pada kapal tongkang, final inspection ini mengecek bagian keseluruhan kapal yang sudah jadi atau sudah siap, bertujuan untuk memastikan bahwa kapal tersebut apakah masih ada Defect Welding apa suah tidak ada pada setiap bagian-bagaian atau sisi-sisi pada kapal.

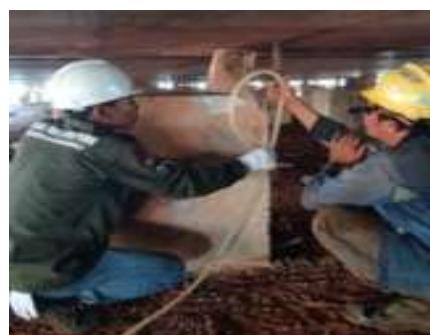
**Gambar 2. 80 Leveling Bottom**

Mengikuti QC dan Owner melakukan Leveling Bottom tongkang hull 697 apakah setiap frame sudah memiliki ketinggian yang sama. Leveling Bottom adalah Teknik yang di gunakan untuk menentukan atau mengukur ketinggian air secara horizontal memastikan bahwa permukaan atau struktur yang dibangun berada pada ketinggian yang seragam.

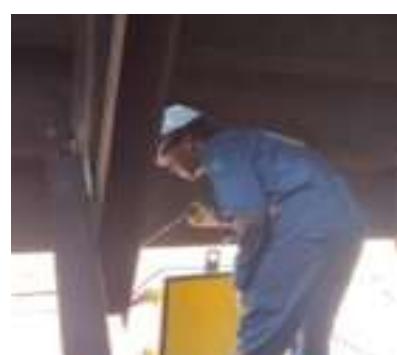
**Gambar 2. 81 Visual welding tank Inspection**

Hari ini saya mengikuti qc pak Gilang dan melakukan visual welding tank inspection yaitu proses inspeksi pengelasan secara visual. inspeksi di lakukan di weldingan SMAW (Shielded Metal Arc Welding) pada tanki no 06,07 dan 08 dibagian center portside pada kapal tongkang hull 775 setelah di inspek masih terdapat banyak miss welding atau pun cacat las.

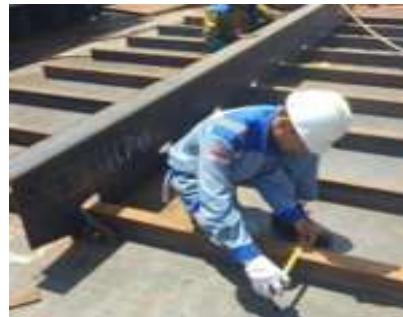
Gambar 2. 82 *Scantling Check dan Fit Up*

Iikut membantu Qc pak Zul untuk melakukan Scantling Check (pengukuran ukuran, dimensi,) dan fit up inspection yaitu proses inspeksi untuk mengetahui keselarasan keadaan aktual dengan gambar dan mengecek ukuran dimensi pada

gambar dan actual. Pada *Longbulkhead frame* 20-25,dan 25-30 dibagian center portside pada kapal tongkang hull 786.

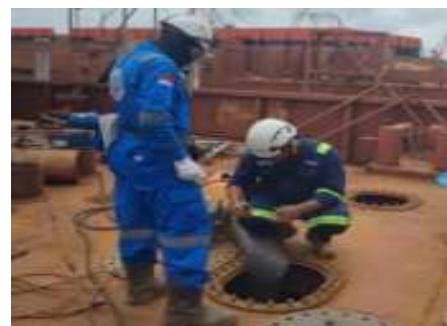
Gambar 2. 83 *Visual welding tank Inspection*

Hari ini saya mengikuti qc pak Rian dan Class RINA melakukan visual welding tank inspection yaitu proses inspeksi pengelasan secara visual. inspeksi di lakukan di weldingan SMAW (Shielded Metal Arc Welding) pada tanki no 06,07 dan 08 dibagian center portside pada kapal tongkang hull 775 setelah di inspek masih terdapat banyak miss welding atau pun cacat las.

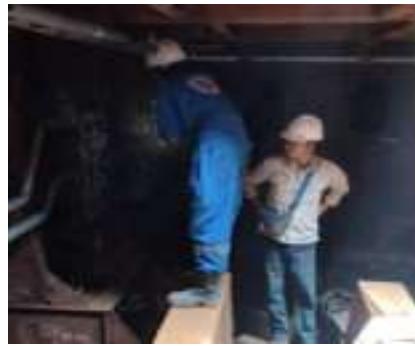
Gambar 2. 84 *Visual welding tank Inspection*

Hari ini saya mengikuti qc pak Susanto dan Owner melakukan visual welding tank inspection yaitu proses inspeksi pengelasan secara visual. inspeksi di lakukan di weldingan FCAW (Flux Cored Arc Welding) pada Engine room pada kapal tongkang hull 775 setelah di inspek masih terdapat banyak miss welding atau pun cacat las.

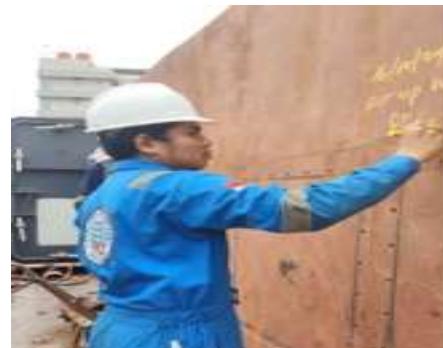
Gambar 2. 85 *Visual welding Inspection*

Hari ini saya mengikuti qc pak Qhadri melakukan visual welding tank inspection yaitu proses inspeksi pengelasan secara visual. inspeksi di lakukan di weldingan FCAW (Flux Cored Arc Welding) pada *Whell House* pada kapal tugboat Hull 547 setelah di inspek masih terdapat banyak miss welding atau pun cacat las.

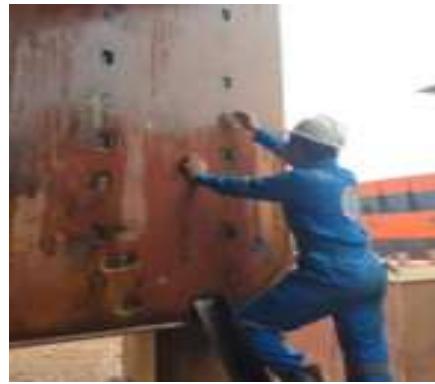
Gambar 2. 86 *Air Pressure Test Eksternal*

Pada hari ini saya ikut QC pak Qhadri dan Bersama Owner untuk membantunya dalam proses eksternal pressure airtest pada *Skeg* dibagian portside dan starboard pada tongkang hull 753 pada saat inpeksi ada terdapat beberapa titik kebocoran pada setiap skeg.

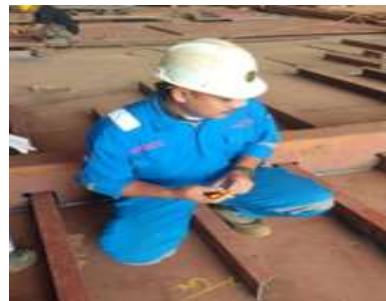
Gambar 2. 87 *Visual welding Inspection*

Hari ini saya mengikuti qc pak Qhadri melakukan visual welding tank inspection yaitu proses inspeksi pengelasan secara visual. inspeksi di lakukan di weldingan FCAW (Flux Cored Arc Welding) pada *Trans Bulkhead frame 04,36, dan 40* dibagian starboard pada kapal tugboat hull 810, setelah di inspek masih terdapat banyak miss welding atau pun cacat las.

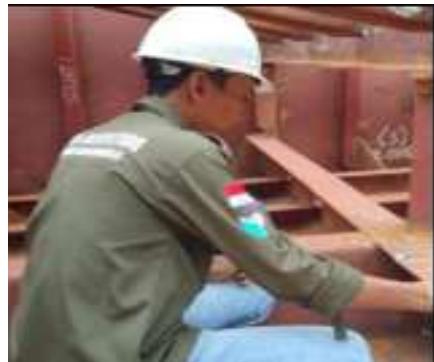
Gambar 2. 88 Visual welding Inspection

Hari ini saya mengikuti qc pak Qhadri melakukan visual welding tank inspection yaitu proses inspeksi pengelasan secara visual. inspeksi di lakukan di weldingan FCAW (Flux Cored Arc Welding) pada *Trans Bulkhead frame 04,36, dan 40* dibagian starboard pada kapal tugboat hull 810, setelah di inspek masih terdapat banyak miss welding atau pun cacat las.

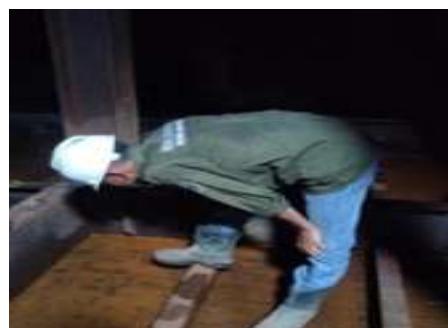
Gambar 2. 89 Final inspectin pada tanki

Pada hari ini sayah ikut dengan Qc pak roki untuk *melakukan Visual final inspection* pada kapal tongkang pada bagian tanki-tanki kapal apakah mengalami kebocoran apa tidak ini, Kegiatan ini merupakan pengecekan terakhir pada tanki. *final inspection* ini mengecek bagian keseluruhan kapal yang sudah jadi atau sudah siap, bertujuan untuk memastikan bahwa kapal tersebut apakah masih ada Defect Welding apa suah tidak ada pada setiap bagian-bagaian atau sisi-sisi pada kapal.

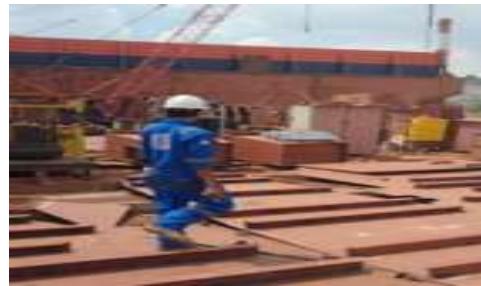
Gambar 2. 90 *Scantling Check dan Fit Up*

Ikut membantu Qc pak Susanto untuk melakukan Scantling Check (pengukuran ukuran, dimensi,) dan fit up inspection yaitu proses inspeksi untuk mengetahui keselarasan keadaan aktual dengan gambar dan mengecek ukuran dimensi pada gamabar dan actual. Pada *Trans Bulkhead* frame 05,29, dan 40 dibagian Starboard pada kapal tugboat Hull 812

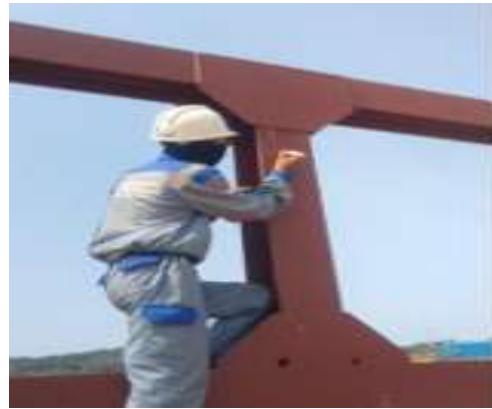
**Gambar 2. 92 Air Pressure Test Eksternal**

Pada hari ini sayah ikut dengan Qc pak Qhadri untuk melakukan *Visual final inspection* pada kapal tongkang pada bagian *Side Board* kapal apakah mengalami masih mengalami *Defect welding* apa tidak, Kegiatan ini merupakan pengecekan terakhir pada *Sideboard* kapal. final inspection ini mengecek bagian keseluruhan kapal yang sudah jadi atau sudah siap, bertujuan untuk memastikan bahwa kapal tersebut apakah masih ada Defect Welding apa suah tidak ada pada setiap bagian-bagaian atau sisi-sisi pada kapal.

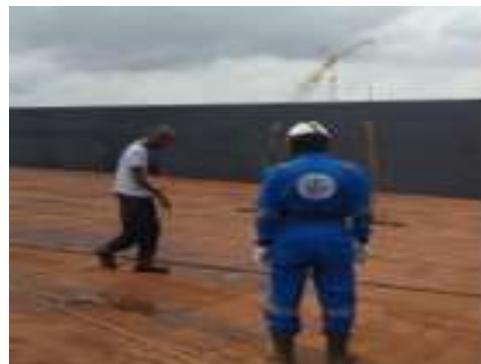
**Gambar 2. 93 Air Pressure Test Eksternal**

Pada hari ini saya ikut QC pak Rian untuk membantunya dalam proses eksternal pressure airtest pada *Main Deck dan Body* kapal atau shell, pada tongkang hull 692, pada saat inspeksi ada terdapat beberapa titik kebocoran pada setiap bagian.

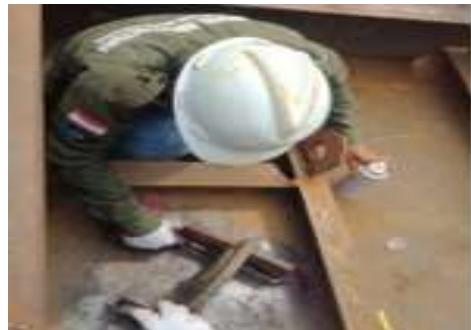
Gambar 2. 94 *Penetran test*

Pagi harinya ikut Qc pak Susanto untuk Melakukan pengujian NDT (Non destructive test) Yaitu Liquid Penetrant test. Liquid Penetrant Test merupakan salah satu uji tidak merusak (Non Destructive Test) yang bertujuan untuk mengetahui cacat yang terjadi pada bagian surface (permukaan) benda uji. Pada kapal tongkang hull 697 pada bagian kupingan di Haluan.

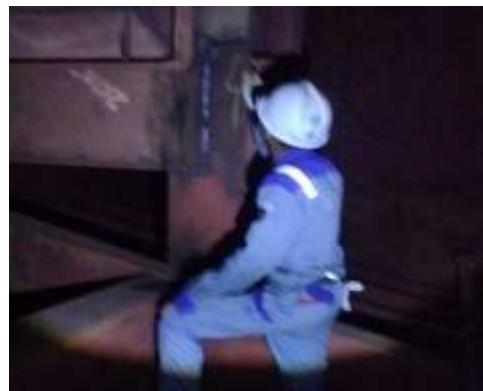
Gambar 2. 95 *visual welding tank inspection*

Hari ini saya mengikuti qc pak Zul melakukan *visual welding tank inspection* yaitu pengecekan hasil welding pada tanki kapal. proses inspeksi pengelasan secara visual ini di lakukan di weldingan FCAW (Flux Cored Arc Welding) pada *Chen Loker* pada kapal *Floating Loading Facility* hull 659, setelah di inspek masih terdapat banyak miss welding atau pun cacat las.

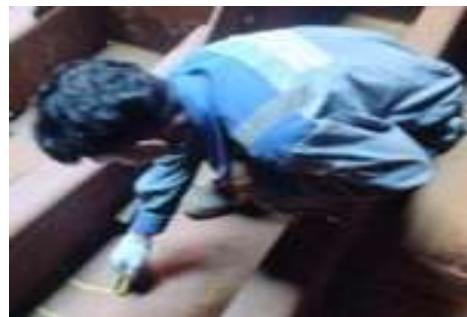
**Gambar 2. 96 visual welding tank inspection**

Hari ini saya mengikuti qc pak Qhadri melakukan *visual welding tank inspection* yaitu pengecekan hasil welding pada tanki kapal. proses inspeksi pengelasan secara visual ini di lakukan di weldingan FCAW (Flux Cored Arc Welding) pada bottom engine room pada kapal tugboat Hull 782, setelah di inspek masih terdapat banyak miss welding atau pun cacat las.

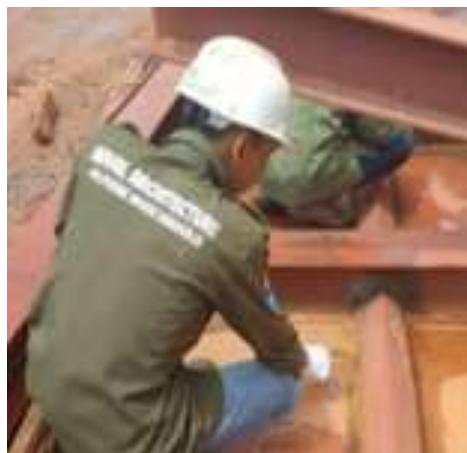
**Gambar 2. 97 Visual welding Inspection**

Hari ini saya mengikuti qc pak Qhadri melakukan visual welding tank inspection yaitu proses inspeksi pengelasan secara visual. inspeksi di lakukan di weldingan SMAW (Shielded Metal Arc Welding) pada Side Board dibagian starboard pada kapal tongkang hull 774 , setelah di inspek masih terdapat banyak miss welding atau pun cacat las.

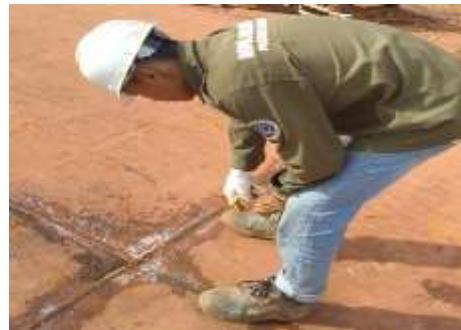
Gambar 2. 98 *Air Pressure Test Eksternal*

Pada hari ini saya ikut QC pak Qhadri untuk membantunya dalam proses eksternal pressure airtest pada *Main Deck dan Body* kapal atau shell, pada tongkang hull 774, pada saat inpeksi ada terdapat beberapa titik kebocoran pada setiap bagian
