**LAPORAN KERJA PRAKTEK PT. BAHTERA  
BAHARI SHIPYARD (BBS) BATAM, INDONESIA**

**JURUSAN TEKNIK PERKAPALAN  
PROGRAM STUDI SARJANA TERAPAN  
TEKNOLOGI REKAYASA ARSITEKTUR PERKAPALAN  
POLITEKNIK NEGERI BENGKALIS  
TAHUN 2024 LAPORAN KERJA PRAKTEK**

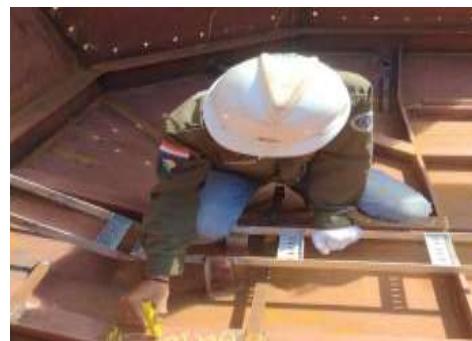
Gambar 2. 99 *Visual welding Inspection*

Hari ini saya mengikuti qc pak Qhadri melakukan visual welding tank inspection yaitu proses inspeksi pengelasan secara visual. inspeksi di lakukan di weldingan FCAW (Flux Cored Arc Welding) pada Whell House pada kapal tugboat Hull 782 setelah di inspek masih terdapat banyak miss welding atau pun cacat las.

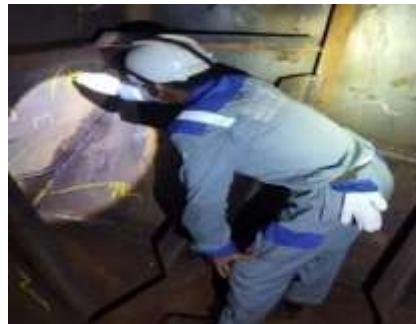
Gambar 2. 100 *Visual welding Inspection*

Hari ini saya mengikuti qc pak Qhadri melakukan visual welding tank inspection yaitu proses inspeksi pengelasan secara visual. inspeksi di lakukan di weldingan SMAW (Shielded Metal Arc Welding) pada Tanki no 02 di portside dan 02 distarboard pada kapal tongkang hull 774, setelah di inspek masih terdapat banyak miss welding atau pun cacat las.

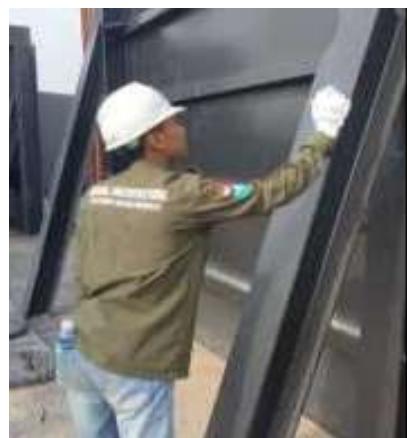
Gambar 2. 101 *Final inspectin pada Side Board*

Pada hari ini sayah ikut dengan Qc pak Rizki untuk melakukan Visual final inspection pada kapal tongkang, final inspection ini mengecek bagian keseluruhan kapal yang sudah jadi atau sudah siap, bertujuan untuk memastikan bahwa kapal tersebut apakah masih ada Defect Welding apa suah tidak ada pada setiap bagian-bagaian atau sisi-sisi pada kapal tongkang 692, setelah di inspek masih terdapat banyak miss welding atau pun cacat las.

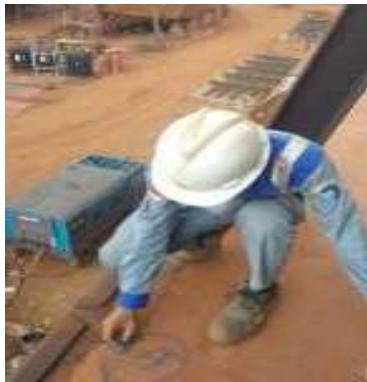
Gambar 2. 102 *Airtest pressure Eksternal*

Pada hari ini ikut Qc pak Qhadri dan Owner,untuk membantunya dalam proses eksternal pressure airtest pada Main Deck dan Body kapal atau shell, pada tongkang hull 746, pada saat inpeksi ada terdapat beberapa titik kebocoran pada setiap bagian.

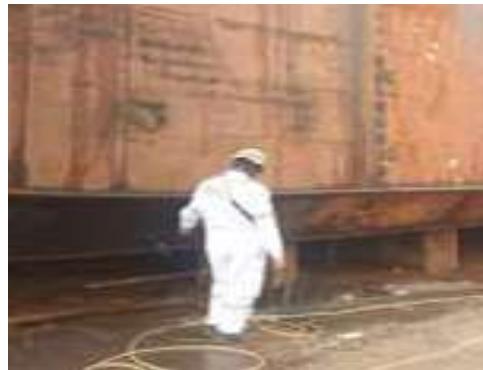
Gambar 2. 103 *Airtest pressure Eksternal*

Pada hari ini saya ikut QC pak Rian dan BKI untuk membantunya dalam proses eksternal pressure airtest pada Main Deck dan Body kapal atau shell, pada tongkang hull 670, pada saat inpeksi ada terdapat beberapa titik kebocoran pada setiap bagian. pada saat inpeksi ada terdapat beberapa titik kebocoran pada setiap bagian.

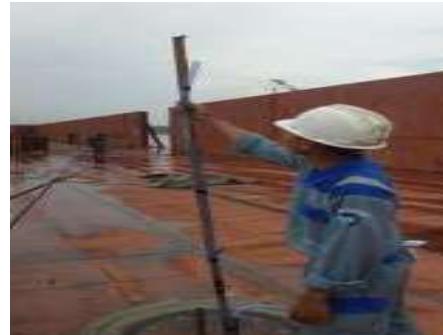
Gambar 2. 104 *Air Pressure Test Eksternal*

Pada hari ini ikut Qc pak Juanda,untuk membantunya dalam proses eksternal pressure airtest pada Main Deck dan Body kapal atau shell, pada tongkang hull 627, pada saat inpeksi ada terdapat beberapa titik kebocoran pada setiap bagian.

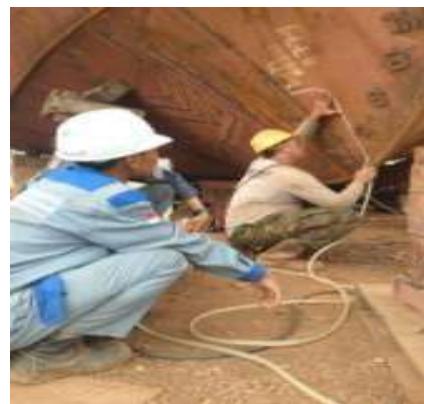
Gambar 2. 105 *Leveling Bottom*

Mengikuti QC Qhadri dan Owner melakukan *Leveling Bottom* tugboat hull 779 apakah setiap frame sudah memiliki ketinggian yang sama pada gambar. *Leveling Bottom* adalah Teknik yang di gunakan untuk menentukan atau mengukur ketinggian air secara horizontal memastikan bahwa permukaan atau struktur yang dibangun berada pada ketinggian yang seragam atau ketinggian yang sudah ditentukan.

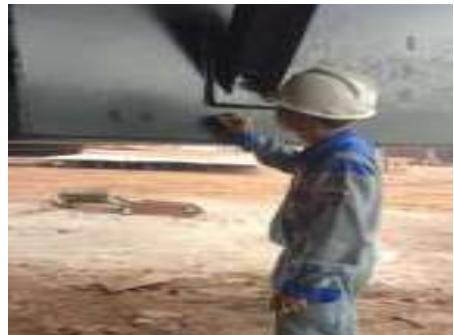
Gambar 2. 106 *Visual final inspection*

Pada hari ini sayah ikut dengan Qc pak Qhadri untuk melakukan *Visual final inspection* pada kapal tongkang, final inspection ini mengecek bagian keseluruhan kapal yang sudah jadi atau sudah siap, bertujuan untuk memastikan bahwa kapal tersebut apakah masih ada Defect Welding apa suah tidak ada pada setiap bagian-bagaian atau sisi-sisi pada kapal tongkang 629, setelah di inspek masih terdapat banyak miss welding atau pun cacat las.

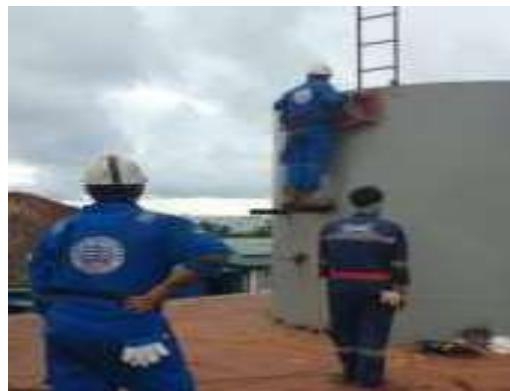
Gambar 2. 107 *Leveling pedestal*

Mengikuti QC Zul melakukan *Leveling* pada pedestal di Portside, pada kapal *Floating Loading Facility hull 659*, untuk menentukan atau mengukur ketinggian air secara horizontal memastikan bahwa permukaan atau struktur yang dibangun berada pada ketinggian yang seragam atau ketinggian yang sudah ditentukan.

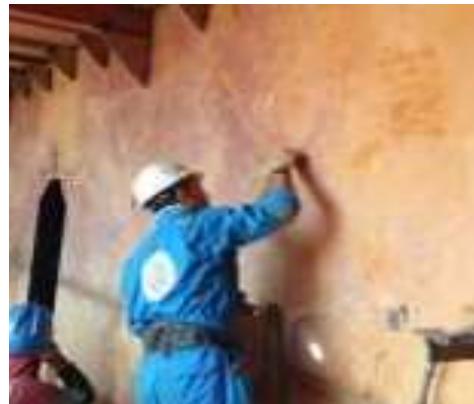
Gambar 2. 108 *Visual Welding Inspection*

Hari ini saya mengikuti qc pak Zul melakukan *visual welding inspection* yaitu proses inspeksi pengelasan secara visual. inspeksi di lakukan di weldingan FCAW (Flux Cored Arc Welding) pada Deck House pada kapal *Floating Loading Facility hull 659*, setelah di inspek masih terdapat banyak miss welding atau pun cacat las.

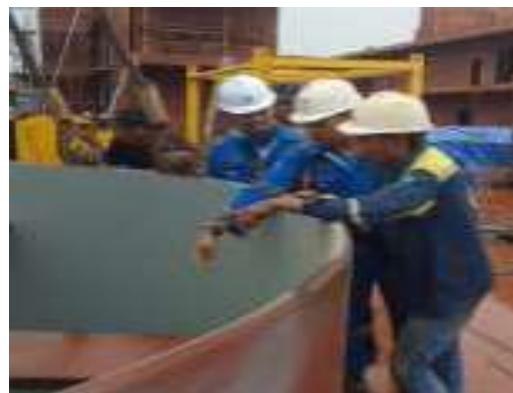
Gambar 2. 109 *Leveling pedestal*

Mengikuti QC Zul melakukan Leveling pada pedestal di starboard, pada kapal Floating Loading Facility hull 659, untuk menentukan atau mengukur ketinggian air secara horizontal memastikan bahwa permukaan atau struktur yang dibangun berada pada ketinggian yang seragam atau ketinggian yang sudah ditentukan.

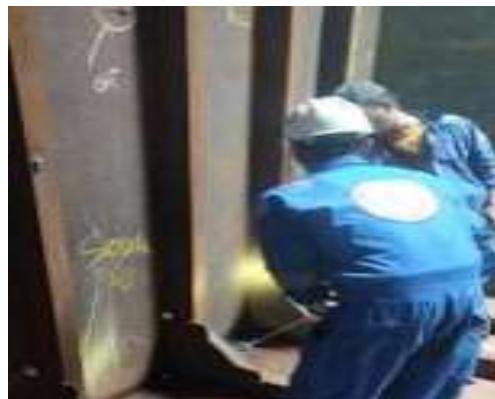
Gambar 2. 111 *Visual Welding tank Inspection*

Hari ini saya mengikuti qc pak Zul melakukan *visual welding tank inspection* yaitu proses inspeksi pengelasan secara visual. inspeksi di lakukan di weldingan SMAW (Shielded Metal Arc Welding) pada tanki no 06 di portside dan 07 distarboard pada kapal tongkang hull 697, setelah di inspek masih terdapat banyak miss welding atau pun cacat las.

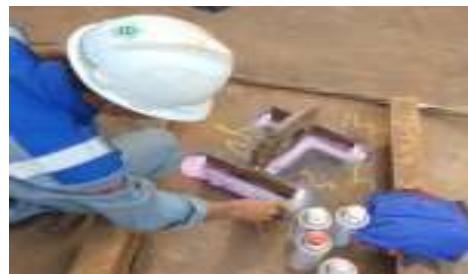
Gambar 2. 112 *Penetran test*

Pagi harinya Ikut Qc pak Susanto untuk Melakukan pengujian NDT (Non destructive test) Yaitu Liquid Penetrant test. Liquid Penetrant Test merupakan salah satu uji tidak merusak (Non Destructive Test) yang bertujuan untuk mengetahui cacat yang terjadi pada bagian surface (permukaan) benda uji. Pada kapal tongkang hull 697 pada bagian kupungan di Haluan.

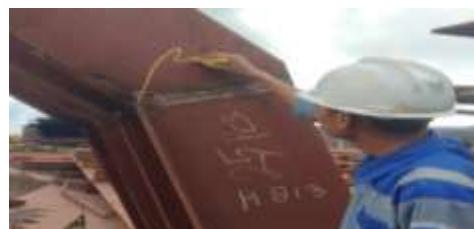
Gambar 2. 113 *visual welding inspection*

Hari ini saya mengikuti qc pak Zul melakukan *visual welding inspection* yaitu proses inspeksi pengelasan secara visual. inspeksi di lakukan di weldingan FCAW (Flux Cored Arc Welding) pada tanki no 03 di portside dan 04 distarboard pada kapal tongkang hull 659, setelah di inspek masih terdapat banyak miss welding atau pun cacat las.

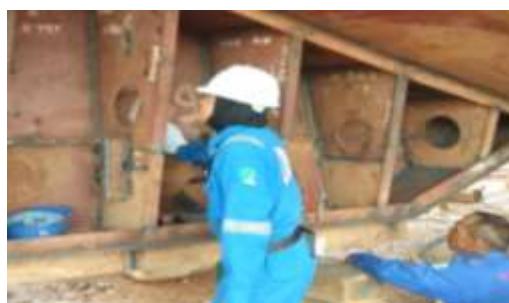
Gambar 2. 114 *Leveling Skeg*

Mengikuti QC Juanda melakukan Leveling pada *Skeg*, pada Tugboat hull 759, untuk menentukan atau mengukur ketinggian air secara horizontal memastikan bahwa permukaan atau struktur yang dibangun berada pada ketinggian yang seragam atau ketinggian yang sudah ditentukan

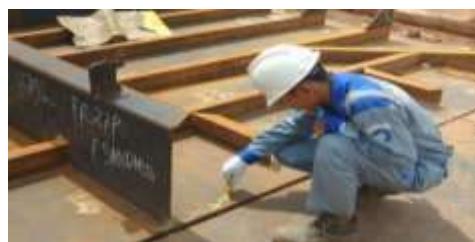
**Gambar 2. 115 Visual welding Inspection**

Hari ini saya mengikuti qc pak Juanda melakukan visual welding tank inspection yaitu proses inspeksi pengelasan secara visual. inspeksi di lakukan di weldingan SMAW (Shielded Metal Arc Welding) panel Transverse bulkhead frame 12 di Center starboard dan 27 diCenter port side pada kapal tongkang hull 786, setelah di inspek terdapat banyak miss welding atau pun cacat las.

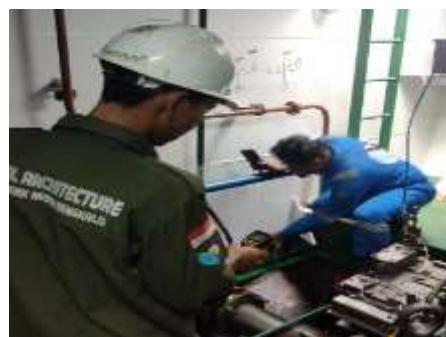
Pada hari ini ikut dalam kegiatan Sea trial adalah pengujian kapal yang dilakukan pada kapal Tugboat JHONI LX, setelah kapal siap berlayar untuk mendapatkan surat ijin berlayar dan sertifikat dari Klas (BKI). Sea trial dilakukan untuk memastikan kelayakan kapal berlayar dan untuk mengecek perlengkapan keselamatan kapal.

**Gambar 2. 116 pengecekan suhu pada shaft**

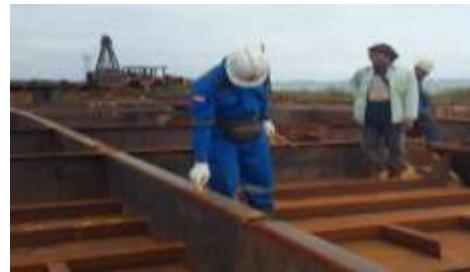
Gambar 2. 117 *Visual welding Inspection*

Hari ini saya mengikuti qc pak Zul melakukan visual welding tank inspection yaitu proses inspeksi pengelasan secara visual. inspeksi di lakukan di weldingan SMAW (Shielded Metal Arc Welding) pada tanki no 06 diportside dan 07 distarboard pada kapal tongkang hull 697, setelah di inspek masih terdapat banyak miss welding atau pun cacat las.

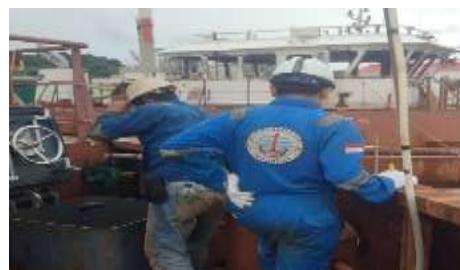
Gambar 2. 118 *Air pressure test eksternal*

Pada hari ini ikut Qc pak Qhadri, untuk membantunya dalam proses eksternal pressure airtest pada Chen Loker, pada Tugboat Hull 779, pada saat inpeksi ada terdapat beberapa titik kebocoran pada setiap bagian.

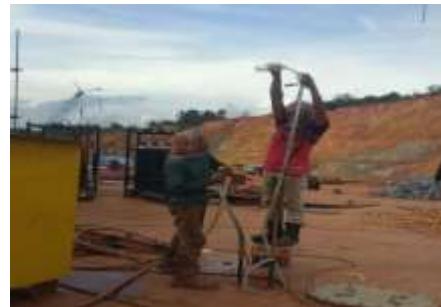
Gambar 2. 119 *Air pressure test eksternal*

Pada hari ini ikut Qc pak Zul, untuk membantunya dalam proses eksternal pressure airtest pada tanki no 5 portside, pada Tugboat Hull 779, pada saat inpeksi ada terdapat beberapa titik kebocoran pada setiap bagian.

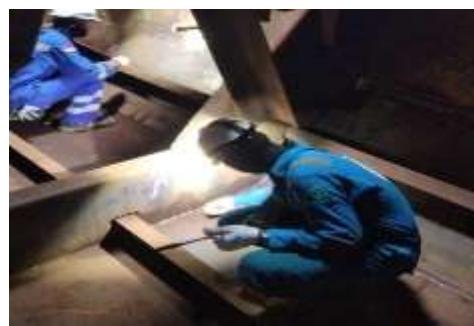
**Gambar 2. 120 Visual Welding tank inspection**

Hari ini saya mengikuti qc pak Gilang melakukan visual welding tank inspection yaitu proses inspeksi pengelasan secara visual. inspeksi di lakukan di weldingan SMAW (Shielded Metal Arc Welding) pada tanki no 03 di portside dan 05 distarboard pada kapal tongkang hull 745, setelah di inspek masih terdapat banyak miss welding atau pun cacat las.

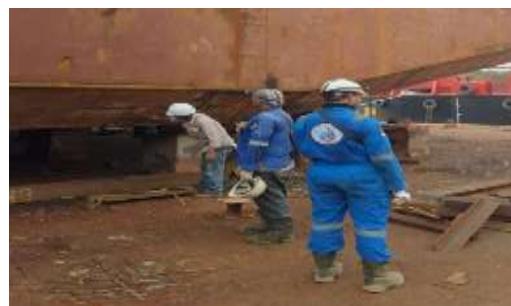
**Gambar 2. 121 Visual Gouging Inspection**

Hari ini saya mengikuti qc pak Gilang melakukan visual Gouging inspection yaitu proses inspeksi hasil gougingan pada bagian chen kapal guna untuk pemasangan round bar pada kapal tongkang hull 745, setelah di inspek terdapat banyak gougingan yang kurang bevel.

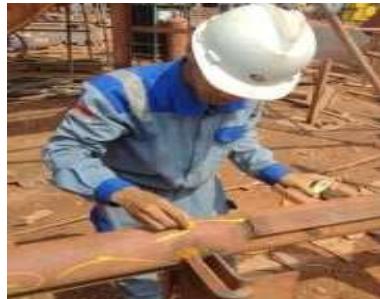
Gambar 2. 122 *Visual welding Inspection*

Hari ini saya mengikuti qc pak Qhadri, melakukan visual welding inspection yaitu proses inspeksi pengelasan secara visual. inspeksi di lakukan di weldingan SMAW (Shielded Metal Arc Welding) pada bagian Masthead pada kapal tugboat hull 782, setelah di inspek masih terdapat cacat las.

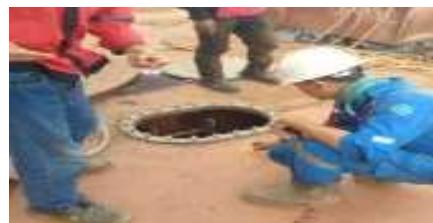
Gambar 2. 123 *Air Pressure Test Eksternal*

Hari ini saya mengikuti qc pak Zul melakukan visual welding tank inspection yaitu proses inspeksi pengelasan secara visual. inspeksi di lakukan di weldingan FCAW (Flux Cored Arc Welding) pada tanki no 03 di portside dan 04 distarboard pada kapal tongkang hull 659, setelah di inspek masih terdapat banyak miss welding atau pun cacat las.

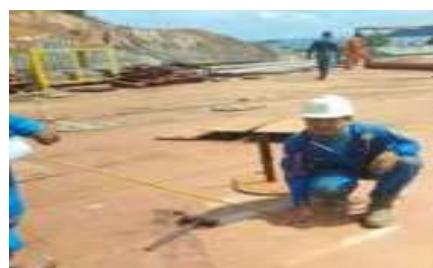
Gambar 2. 124 *pengecekan markingan*

Pada hari ini ikut Qc pak zul, untuk membantunya dalam proses Pengecekan markingan untuk pemasangan conveyor pada kapal Floating Loading Facility hull 659.

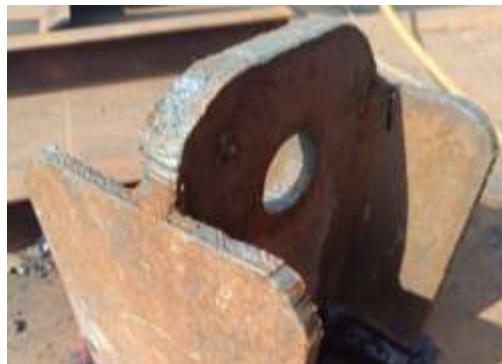
Penetran test ini dilakukan pada kupungan yang terletak pada area bottom haluan. Guna melakukan penetran test pada kupungan ini bertujuan untuk menentukan atau mendeteksi cacat las yang sebelumnya telah dilakukan pengelasan pada kupungan tersebut.

**Gambar 3. 7** Kupingan

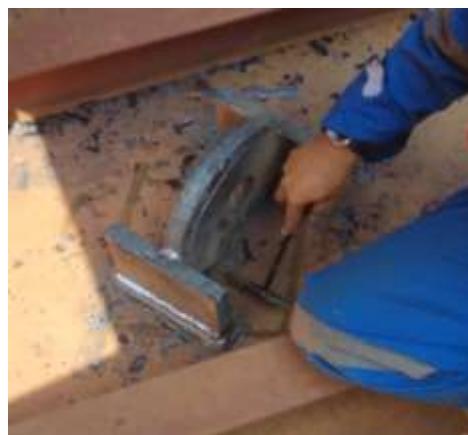
1. Persiapkan semua bahan dan alat-alat yang akan digunakan, seperti clenear,liquid penetrant,liquid developer,sikat kawat,majuan dan painstik.
2. Bersihkan area disekeliling kupingan dan area lasan harus bersih dari kerak las.  
Pada saat pembersihan di area lasan ini menggunakan sikat kawat, cara kerjanya yaitu dengan menggosokkan sikat kawat pada lasan sampai debu atau kotoran lainnya sampai hilang atau bersih pada area lasannya. untuk lebih jelas dapat di lihat di gambar 3.8.

**Gambar 3. 8** Proses pembersihan menggunakan sikat kawat

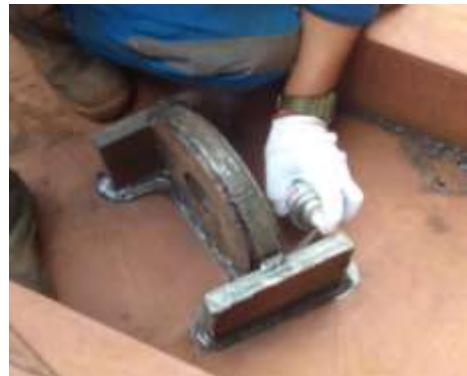
3. Selanjutnya kita melakukan pembersihan lagi menggunakan clenear yang di semprotkan pada kain majun dan di lap atau digosok pada permukaan las tersebut. Untuk lebih jelas dapat di lihat di gambar 3.9.

**Gambar 3. 9** Proses pembersihan menggunakan clenear

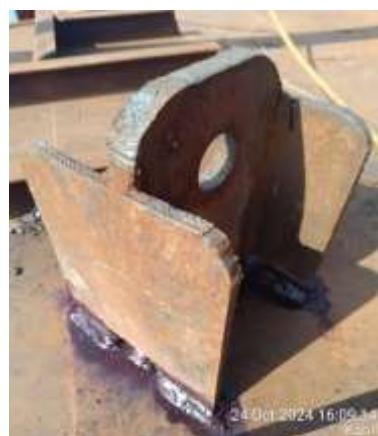
4. Langkah selanjutnya yaitu proses penyemprotan penetrasi pada lasan kupungan tersebut, Setelah proses penyemprotan penetrasi selesai maka kita harus menunggu sekitar 10-15 menit, Tujuannya supaya cairan penetrasi tersebut meresap pada lasan kupungan tersebut. Untuk lebih jelas dapat di lihat di gambar 3.10.

**Gambar 3. 10** Penyemprotan Penetrasi

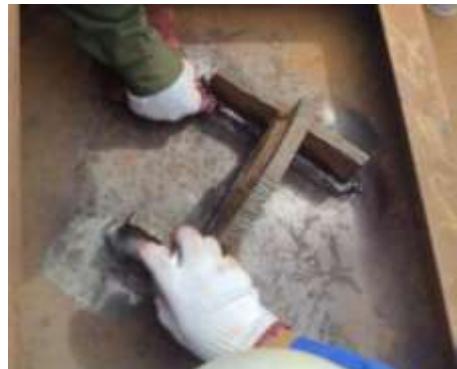
**Gambar 3. 11** Proses pembersihan setelah disemprotkan penetrant

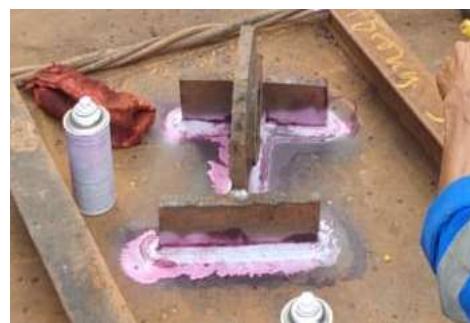
6. Langkah selanjutnya yaitu melakukan penyemprotan developer pada lasan yang telah dibersihkan tadi, Setelah penyemprotan developer kita perlu menunggu sekitar 5-10 menit agar hasil dari pengujian ini muncul. Untuk lebih jelas dapat di lihat pada gambar 3.12.

**Gambar 3. 12** Proses setelah dilakukan penyemprotan developer

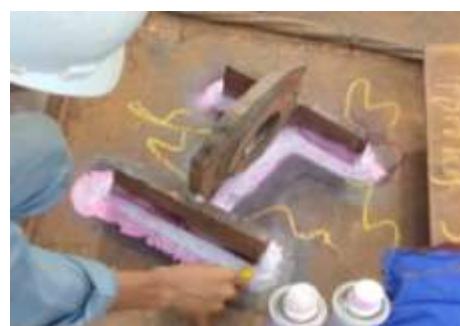
7. Setelah kita menunggu sekitar 5-10 menit maka hasil dari pengujian ini akan muncul dan selanjutnya akan kita lakukan proses inspeksi pada kupingan tersebut. Untuk lebih jelas dapat di lihat pada gambar 3.13.

**Gambar 3. 13** Proses inspeksi
