LAPORAN KERJA PRAKTEK

PT. JANATA MARINA INDAH

PROGRAM STUDI D-III TEKNIK PERKAPALAN

POLITEKNIK NEGERI BENGKALIS

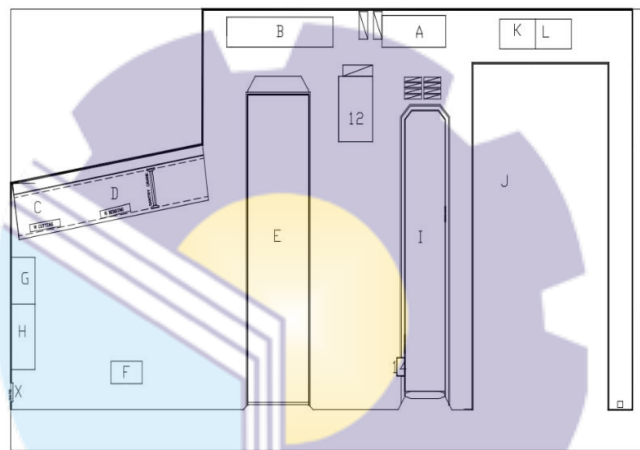
Gambar 1.2 Lay Out JMI Unit II

Galangan JMI Unit II ini berada di kawasan Pelabuhan Tanjung Emas Semarang dengan kapasitas 4 kali lebih besar dibandingkan Unit I. Menempati area seluas 8,2 hektar, *building dock* di unit II ini akan mampu menampung kapal-kapal besar berkapasitas hingga 20.000 DWT. Dermaga beton sepanjang 465 meter akan menunjang kebutuhan galangan untuk perawatan terapan sebelum dan sesudah dok serta penyelesaian kapal baru sesudah diluncurkan. Sedangkan perlengkapan galangan secara bertahap telah ditingkatkan, dengan investasi pembelian *mobile crane* kapasitas 150 ton, *tower crane* kapasitas 32 ton, *forklift*, trailer, mesin *press*, mesin bubut dan lain-lain.

- X : Pintu Masuk Galangan
- A : Gudang
- B : *Plate Store*
- C : Bengkel Fabrikasi
- D : Bengkel *Assembly*
- E : *Building Berth*

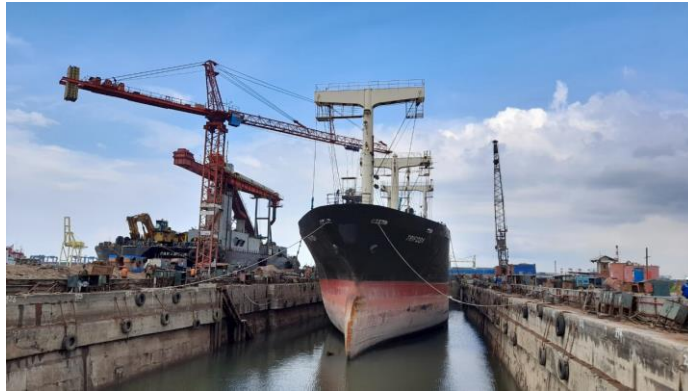
Gambar 1.7 Graving Dock

Graving dock merupakan salah satu fasilitas utama yang ada di PT. Janata Marina Indah. Sesuai dengan namanya, *graving dock* sendiri biasa disebut dengan *dock* kolam yang dilengkapi dengan konstruksi pintu berupa sebuah ponton. *Graving dock* merupakan salah satu sarana yang amat penting di perusahaan ini dimana dengan sarana tersebut, kapal dapat direparasi secara menyeluruh baik bagian di atas air maupun di bawah air. *Graving dock* secara fungsional lebih efisien digunakan untuk kegiatan reparasi kapal tetapi tidak menutup kemungkinan juga difungsikan untuk membuat bangunan kapal baru. Ukuran *graving dock* yang ada di PT. Janata Marina Indah Unit 2 ini yaitu berukuran 150 m (panjang) x 26,8 m (lebar) x 7 m (tinggi).

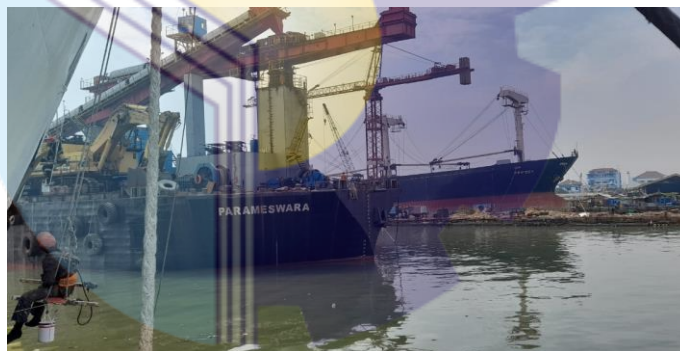
Gambar 1.8 Floating Quay

Fasilitas ini digunakan untuk pekerjaan perbaikan kapal untuk pekerjaan yang bisa dilakukan diatas air. Pekerjaan ringan untuk bagian atas kapal. Kolam Floating Quay pada PT. Janata Marina Indah ini memiliki area panjang x lebar sebesar 185m x 95m.

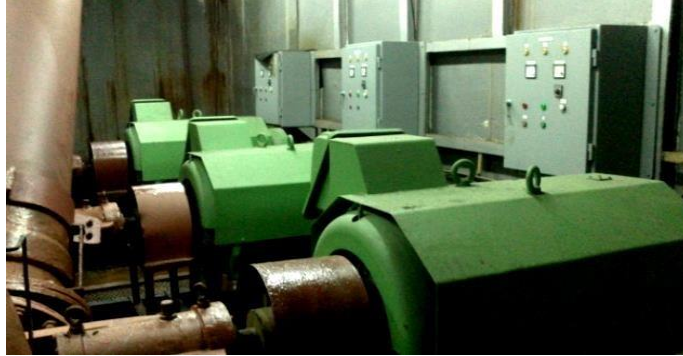
Gambar 1.9 Motor Pompa *Graving Dock*

sebesar 175 HP (130 kw). Permesin pompa ini dapat memindahkan air sebanyak 3000 m³/jam.

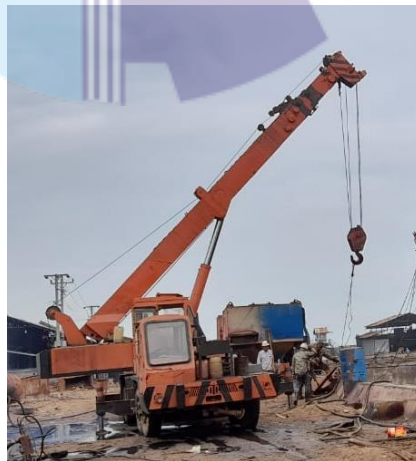
Gambar 1.12 *Mobil Crane*

Mobil Crane di PT JMI Unit II ada 4 buah dengan kapasitas 5 ton – 15 ton, *crane* sangat penting untuk kelancaran pekerjaan. *Mobil crane* umumnya digunakan untuk mengangkat atau memindahkan barang dari di *dock* atau dari kapal. *Mobil crane* juga umumnya digunakan untuk mengangkat benda-benda berat diluar pekerjaan *docking*.

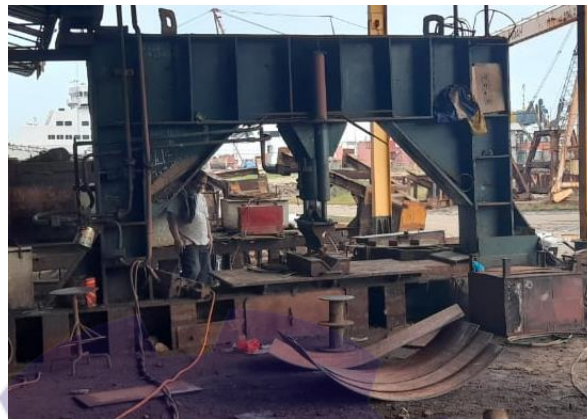
Gambar 1.13 Mesin Bending

Mesin bending terdapat 2 buah, dengan masing-masing tekanan maksimum 200 ton. Yang digunakan untuk proses bending tekuk untuk pembuatan profil komponen yang diinginkan.

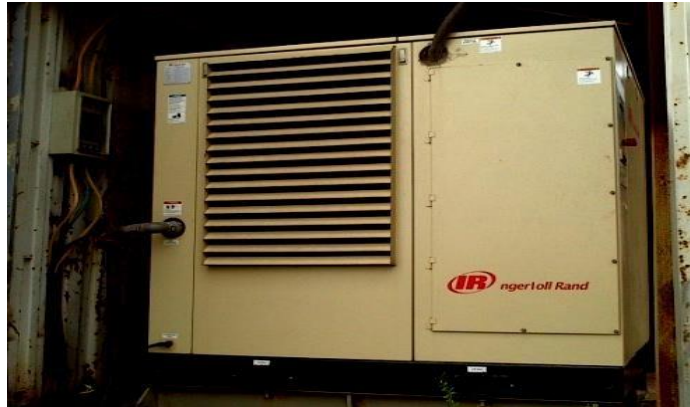
Gambar 1.15 *Electric Air Compressor*

Dua unit kompresor angin yang masing-masing berkapasitas tekanan 10 Bar yang berfungsi mensuplay angin untuk pekerjaan *sand blasting* dan *painting* pada kapal *repair*.

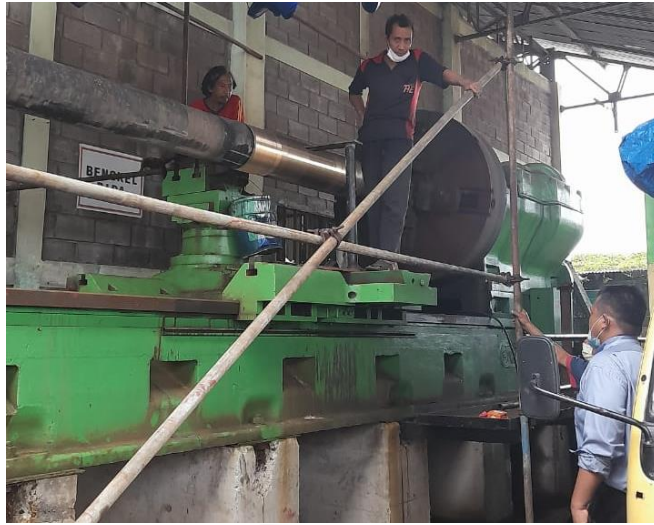
Gambar 1.17 Bengkel Mesin

Di PT. Janata Marina Indah untuk bengkel mesin tersebut terdapat peralatan pendukung untuk pekerjaan seperti mesin bubut dengan berbagai ukuran, *propeller balancer*, mesin *fraise* dan perkakas *overhaul* mesin. Bengkel mesin milik PT. JMI ini memiliki luas area sebesar 1500 m² dengan panjang 6 m dan lebar 25 m.

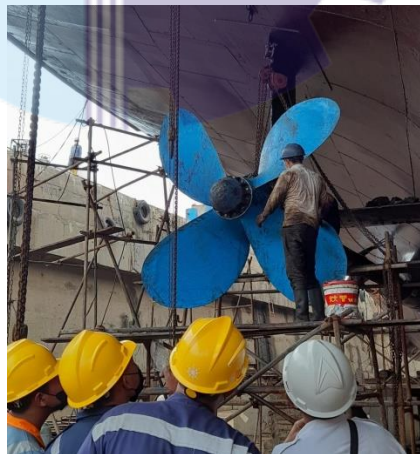
Gambar 2.3 Pemasangan Propeller KMP Kumala

Pada hari ini, kami diajak oleh bapak Heri untuk melihat proses pemasangan kembali propeller kapal Kumala setelah dilakukannya perbaikan. Proses perbaikan propeller pada kapal ini yaitu proses *balancing* dimana propeller dicek keseimbangan perputarannya. Propeller kemudian dipasang kembali dengan cara menggunakan bantuan alat chain block. Propeller diangkat secara perlahan hingga propeller bisa dimasukkan di poros shaft-nya.

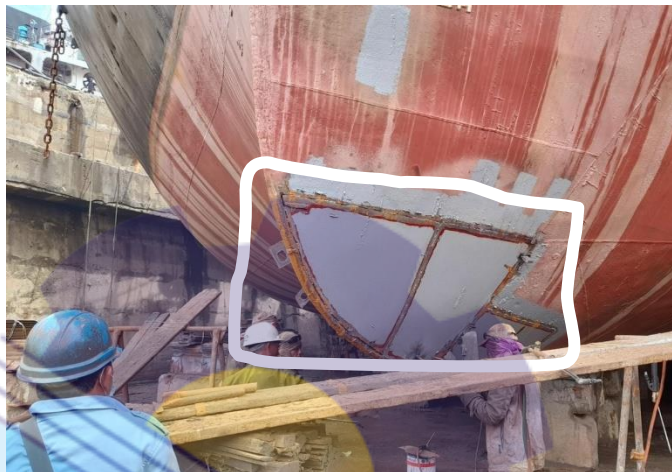
pekerjaan *replating* pada bagian linggi haluannya. Pada saat dilapangan kami menemui pak Khamdan selaku Kabag dari bagian Lambung pada PT. JMI. Beliau menjelaskan bahwa proses *replating* ini disebabkan oleh permintaan *owner* kapal yang semula sudah diganti baru dengan plat tebal 12 mm tetapi diminta untuk diganti dengan plat dengan tebal 14 mm. Luasan total area replatingnya sebesar 5 m². Setelah proses *replating* selesai, kapal kembali di apungkan.

Gambar 2.4 Replating Posisi Linggi Haluan Kapal Tongkang Parameswara

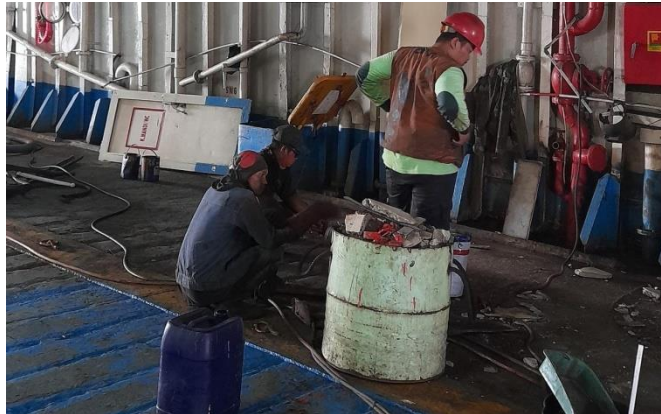
Pada hari ini, saya mengikuti pak Tohir bagian lambung untuk melihat pekerjaan akhir pada kapal Kumala yang sudah berada di atas air. Pekerjaan yang kami pantau adalah proses pengelasan bagian *deck* diatas kamar mesin. Pembongkaran di lakukan ketika kapal masih di dalam *graving dock*. Area pembongkaran disekitar lobang main *hole* untuk memudahkan pekerjaan mesin yang pada saat itu masih di lakukan. Ketika pekerjaan mesin selesai, bagian yang semula di bongkar tadi kembali di lakukan pengelasan sesuai dengan posisi semula tetapi dengan menggunakan plat yang baru. Area plat yang diganti yaitu panjang 1.8 m dan lebar 1 m dengan ketebalan plat 10 mm.

Gambar 2.5 Pekerjaan Lambung bagian Deck KM Kumala

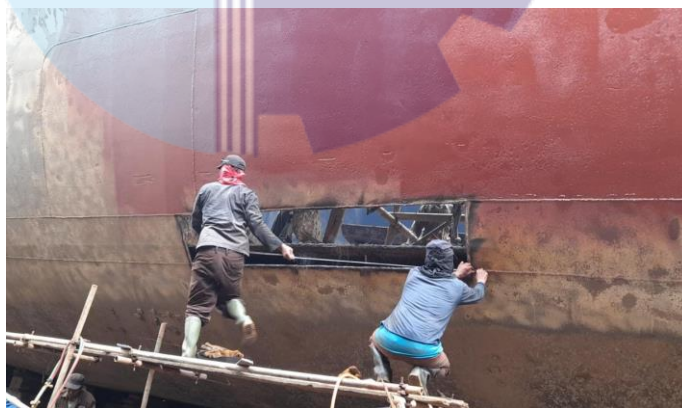
Pada hari ini, saya mengikuti pak Khamdan untuk melihat proses persiapan awal sebelum dilakukannya pekerjaan bagian lambung. Kapal yang sedang dilakukan reparasi ada kapal Cargo Trifosa. Proses persiapan disini adalah pemeriksaan bagian-bagian vital kapal seperti area tanki dan pengecekan titik-titik yang akan di *replating*. Setelah semuanya aman, titik-titik *replating* kemudian diberi marking yang kemudian akan dilakukan pembongkaran plat. Area pembongkaran plat berada pada posisi lajur bilga dengan posisi nomor *frame* 75-80 dengan panjang plat 4.5 m dan lebar 0.6 m.

Gambar 2.6 Pembongkaran Plat Lajur Bilga Frame No. 75-80 Kapal Trifosa

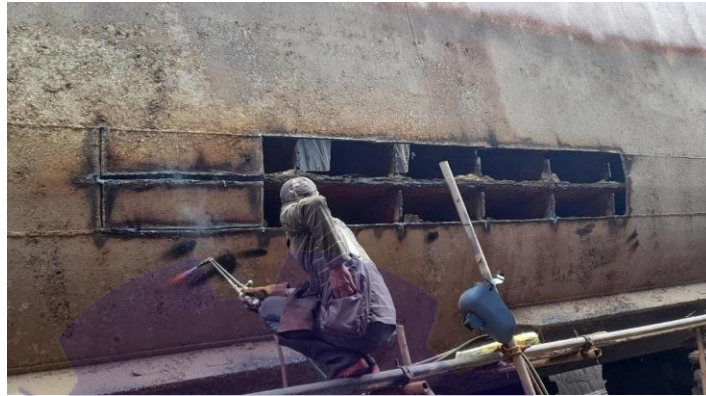
banyak memakan waktu ketika proses *fit up*. Plat lambung yang mengenai gading dipotong sesuai dengan daerah yang mengenai gading tersebut agar lasannya terlepas. Posisi area pembongkaran plat masih berada di lajur bilga bagian *portside* kapal dengan nomor frame 60-65. Panjang area pembongkaran yaitu 4.5 m dan lebar 0.6 m.

Gambar 2.7 Pembongkaran Plat Lajur Bilga Frame No. 60-65 Kapal Trifosa

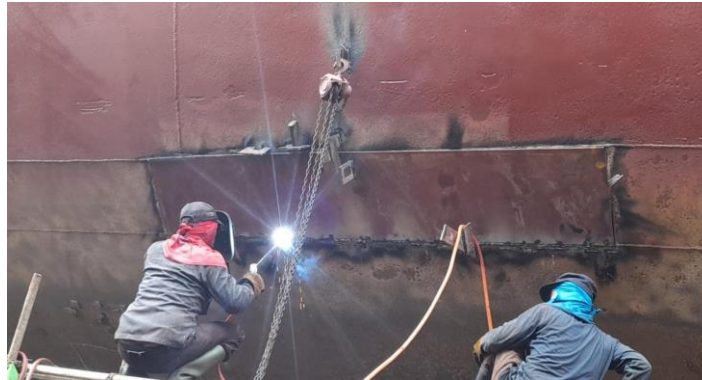
Pada hari ini, saya kembali turun ke *graving dock* dan melihat perkembangan proses *replating* yang sudah dilakukan pada hari jumat sebelumnya. Perkembangan kondisi *replating*nya yaitu plat baru sudah terpasang diposisinya tetapi masih pada tahap *fit up* yaitu proses pengelasan *full* belum dilakukan. *Replating* bagian lambung pada kapal trifosa ini kebanyakan dilakukan pada bagian plat sabuk. Untuk plat baru yang digunakan memiliki ketebalan 10 mm dan area nya menyesuaikan dengan area pembongkaran sebelumnya tetapi dilebihkan sekitar 1 atau 2 mm disetiap sisi pemotongannya yaitu dengan panjang 4.7 m dan lebar 0.8 m. Hal ini dilakukan agar pada saat proses *fit up* berlangsung, pemasangan plat baru benar-benar bisa sesuai dengan area pembongkarannya.

Gambar 2.8 Fit Up Plat Lajur Bilga Frame No. 60-65 Kapal Trifosa

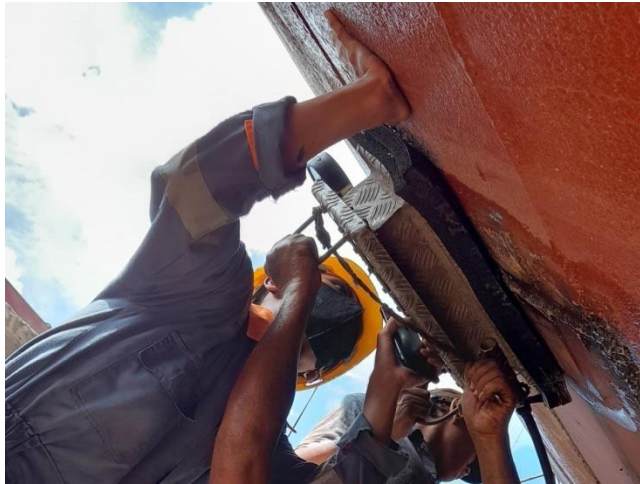
Pada hari ini, di pagi hari saya kembali diminta untuk mengecek titik-titik *replating* mana saja yang sudah selesai dilakukan pengelasan luar dalam oleh pak Aprizal selaku pembimbing lapangan. Setelah kami indentifikasi, siangnya kami ikut melihat proses pelaksanaan *Vacum Test*. *Vacum test* yaitu proses pengecekan kekedapan sambungan lasan apakah ada kebocoran atau tidak. Dilakukan dengan memanfaatkan alat *vacum* yang memiliki tekanan. Cara menggunakannya yaitu lasan bagian luar terlebih dahulu di olesi air sabun barulah kemudian alat *vacum* ditempelkan pada area dianyata lasan tersebut. Setelah diberikan tekanan sebesar 10 Bar lasan kemudian di cek apakah ada kebocoran atau tidak. Indikasi adanya kebocoran yaitu apabila air sabun menggelembung di area lasan. Pada kesempatan kali ini, saya melakukan langsung pengecekan *vacum test* tepatnya pada area *replating* nomor frame 60-65 yang berlokasi di lajur bilga bagian *portside* kapal.

Gambar 2.9 Proses Vacum Test Area *Replating* Lajur Bilga Bagian Portside Frame No. 60-65 Kapal Trifosa

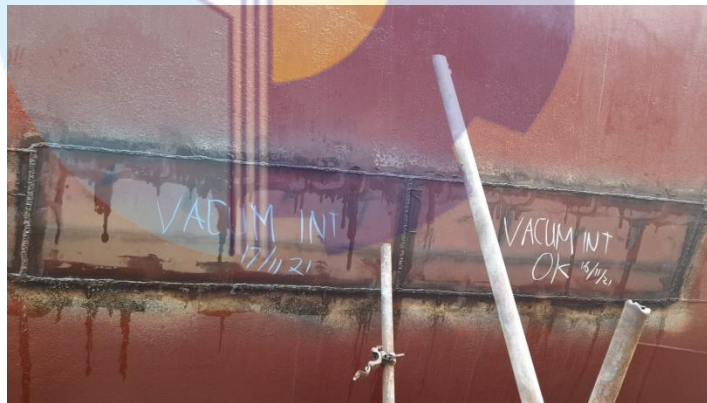
Pada hari ini, saya kembali di instruksikan oleh pembimbing lapangan untuk mengecek titik-titik replating mana saja yang sudah dilakukan pengecekan Vacum Test. Setelah di cek, semua titik replating bagian lambung kapal Trifosa baik bagian kanan ataupun kiri sudah selesai di lakukan proses *vacum test*.

Gambar 2.10 Area *Replating* Lajur Bilga Bagian Portside Frame No. 60-65 Kapal Trifosa pasca Vacum Test

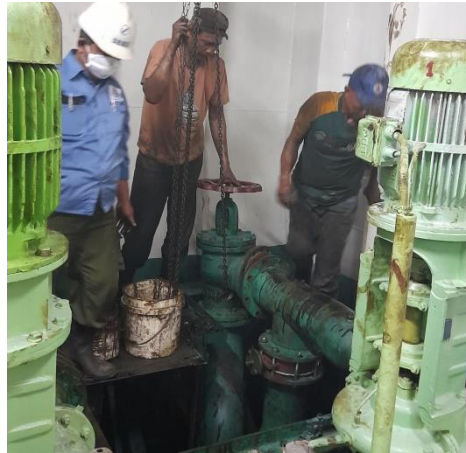
Pada hari ini, saya melihat salah satu kegiatan reparasi bagian mesin yaitu pembongkaran pipa sea chest pada kapal KM Tidar. Setelah itu saya dijelaskan tentang jenis-jenis *Sea Chest* yang umumnya terdapat pada kapal oleh pak Roni. Jenis-jenis *sea chest* yang di maksud adalah *Low Sea Chest* dan *High Sea Chest*. Saya juga dijelaskan tentang *Bow Truster* yaitu *propeller* yang berada di haluan kapal yang fungsinya yaitu untuk membantu olah gerak kapal kearah kanan dan kiri.

Gambar 2.12 Pembongkaran Pipa *Sea Chest*

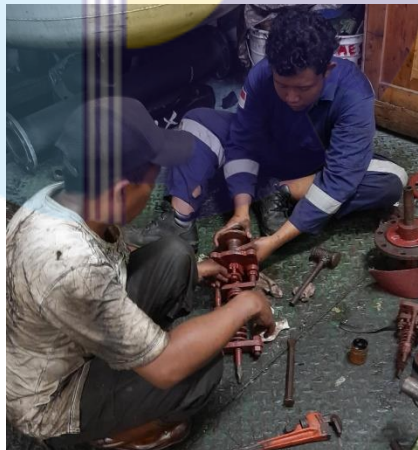
Gambar 2.13 Servis Valve

Pada hari ini, saya ikut pak Mumun servis salah satu *valve* yang ada di kapal KM Tidar. *Valve* yang kami servis bertipe *Glove Valve* pada bagian *over boat* kapal. Kami diajarkan bagaimana cara melepaskan dan membongkar *valve*. Proses yang paling utama pada kegiatan servis *valve* ini yaitu proses sekir atau pengampalasan permukaan dalam *valve* yang bertujuan agar air tidak merembes keluar pada saat *valve* di buka.

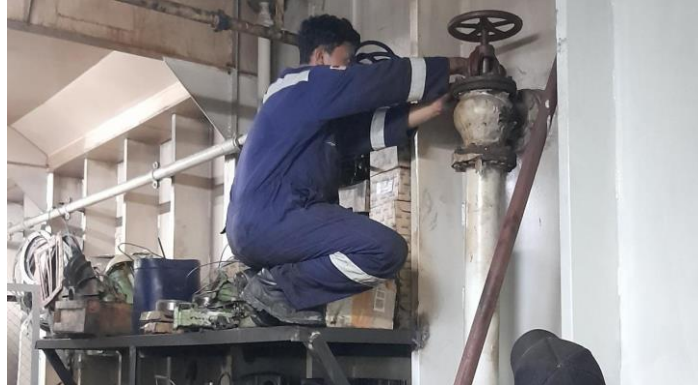
harus benar-benar ketat agak tidak adanya kebocoran apabila keran *valve* nantinya dibuka.

Gambar 2.14 Pemasangan Valve

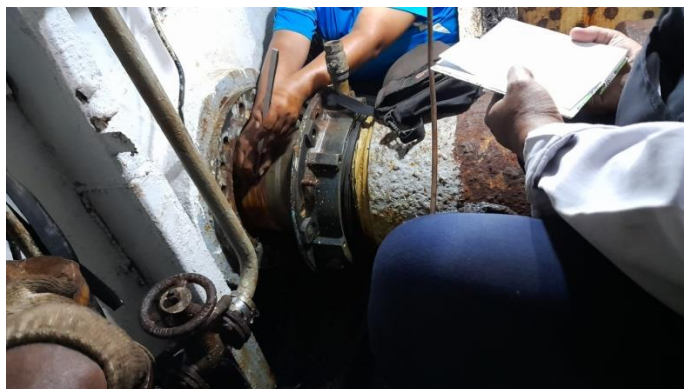
Pada hari ini, saya ikut pak Heri dan pak Agung masuk ke kamar mesin KMP Kirana III untuk mengecek ukuran *clearance* pada bagian *intermediate shaft* kapal tersebut. Setelah dilakukan pengecekan, kami juga diajarkan cara mengukur *outside diameter* dari *intermediate shaft* tersebut. Alat ukur yang di gunakan yaitu alat ukur *outside diameter*.

Gambar 2.15 Pengecekan *Clearance Intermediate Shaft* KMP Kirana III

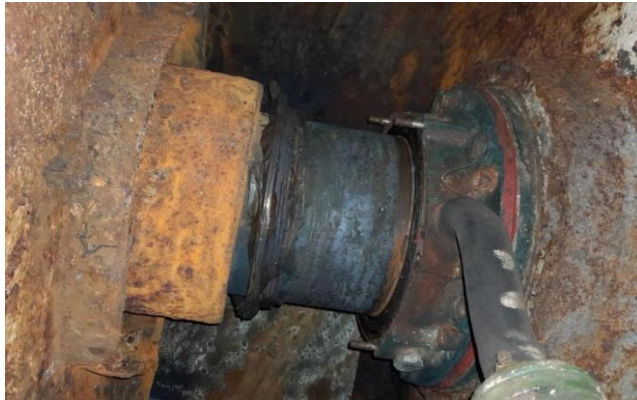
Kirana III. *Flends* Kopling dibongkar untuk pergantian bantalan pada bagian *stern tube* depan *shaft* bagian kiri dan sekaligus pencabutan Tail *Shaft*nya. Pada hari ini, *shaft* yang dilepaskan yaitu *shaft propeller* bagian kanan yang memiliki masalah pada bagian V *Bracket* nya.

Gambar 2.17 Pembongkaran Flends Kopling Sebelah Kanan KM Kirana III

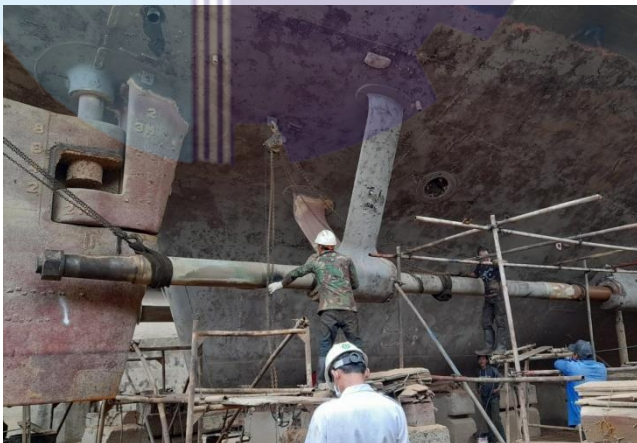
Pada hari ini, saya melihat kelanjutan pelepasan tali *shaft* kapal Kirana III yang sebelumnya belum terlepas sempurna. Pelepasan *shaft* di bantu dengan menggunakan alat *chain block* yang ditarik secara perlahan. Apabila sebagian *shaft* sudah keluar, ujung *shaft* ditahan bebannya dengan menggunakan bantuan *crane* yang ada di atas *graving dock*. Setelah *shaft* terlepas sempurna, *shaft* kemudian di angkat ke atas menggunakan bantuan *Crane* dan dibawa ke bengkel *outfitting* dengan menggunakan mobil berat untuk dilakukan inspeksi lebih lanjut. *Shaft* yang diangkat kali ini yaitu *shaft* bagian kanan kapal.

Gambar 2.18 Pelepasan *Shaft* Bagian Kanan Kapal Kirana III

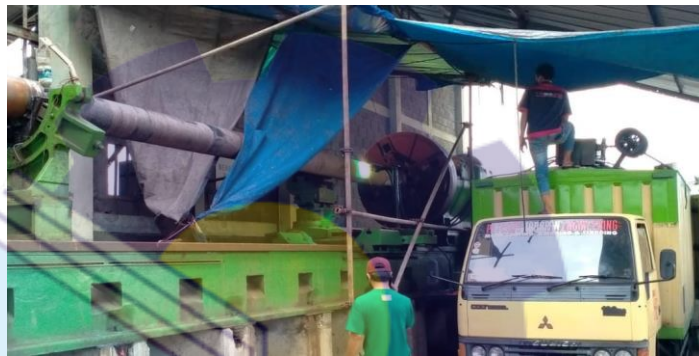
Pada hari ini, kami melihat proses spray metal pada *shaft propeller* KM Kirana III yang sebelumnya sudah didudukkan di mesin bubut milik galangan PT. JMI. Bagian yang dispray adalah *sleeve* pada posisi *V Bracket shaft* sebelah kanan kapal. *Sleeve* dispray karena terjadi pengurangan ketebalan yang signifikan sehingga menyebabkan ukuran *clearance* besar.

Gambar 2.19 Proses Spray Metal *Shaft Propeller* Kanan KM Kirana III

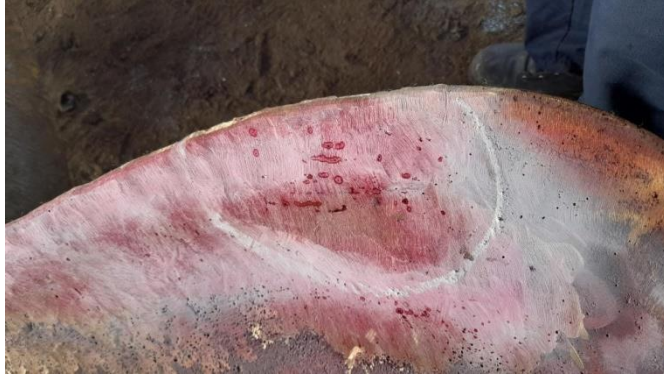
sehingga daun *propeller* yang tidak lulus uji kembali dilakukan perbaikan dengan pengelasan yang sama.

Gambar 2.20 Colour Check Daun Propeller KM Kirana III

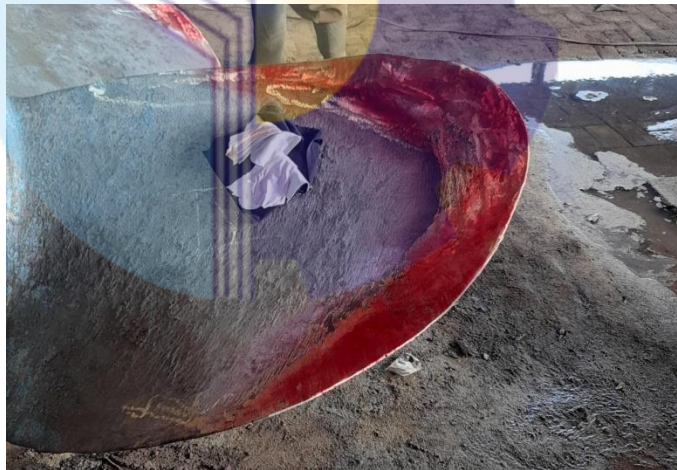
Pada hari ini, kami kembali mengikuti pak Heri dan pak Agung QC untuk melihat proses *penetrant test* pada daun *propeller* yang sebelumnya sudah diperbaiki. Pada kali ini, daun *propeller* sudah bisa dianggap lulus uji sehingga bisa dilanjutkan untuk proses *balancing*.

Gambar 2.21 Penetrant Test Daun Propeller KM Kirana III pasca perbaikan

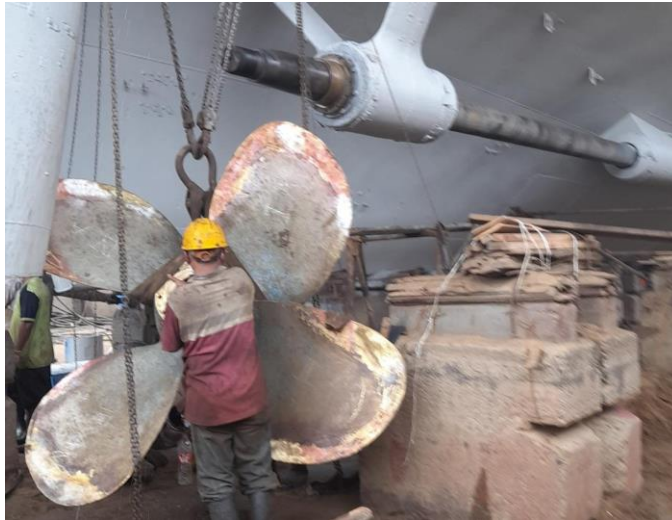
Gambar 2.22 Pemasangan *Propeller* KM Kirana III

Pada hari ini, kami melihat proses pemasangan kembali *propeller* pada kapal KM Kirana III. Daun *propeller* yang sebelumnya sudah selesai di perbaikan dan sudah di *balancing* langsung di turunkan ke bawah *graving dock* dengan bantuan *crane* untuk selanjutnya dipasangkan ke *shaft* kapal.

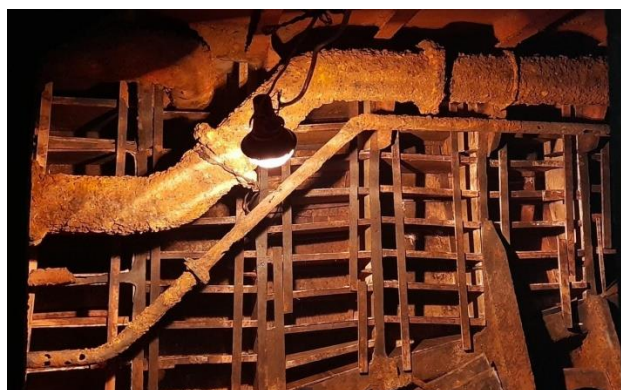
Gambar 2.23 Pengecoran *Ballast* Mati di KM Mulawarman

Pada hari ini, kami diinstruksikan oleh pak Aprizal untuk mengikuti pak Lugas mengecek proses pengecoran *Ballast* mati di kapal KM Mulawarman. Posisi *ballast* mati pada kapal ini berada di *bottom* sebelah kanan kapal. Diadakannya *ballast* mati ini dikarenakan kapal pada saat *inclining test* tidak lulus uji sehingga pihak *owner* dan galangan memutuskan untuk dibuat tambahan beban disebelah kanan kapal dengan cara menambah *ballast* mati. Total bobot *ballast* mati yang ditambah yaitu sebesar lebih kurang 10 ton. *Ballast* mati yang digunakan yaitu berupa coran beton semen.

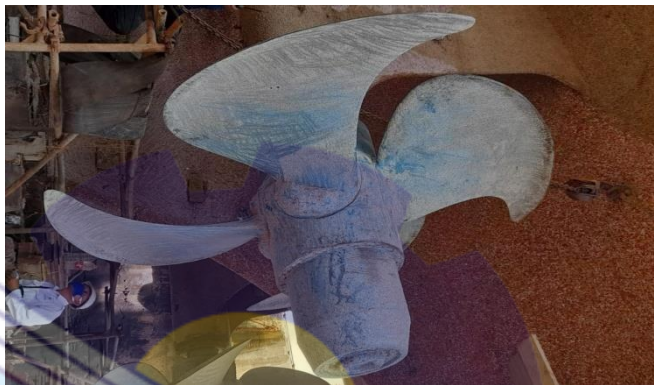
Gambar 2.24 Uji Performa Propeller Kirana IX

Pada hari ini, saya diajak oleh pak Heri dan Pak Agung untuk melihat proses pengujian performa *Propeller tipe Control Pitch Propeller (CPP)* sebelah kanan dan kiri kapal KMP Kirana IX. Proses pengujian dicek langsung oleh bagian QC, Bagian Mesin dan pihak *Owner* kapal. Setelah dilakukan pengujian, ternyata kondisi dari *propeller* kapal Kirana IX masih dalam kondisi yang bagus sehingga tidak perlu dilakukan tindakan perbaikan ataupun pelepasan.

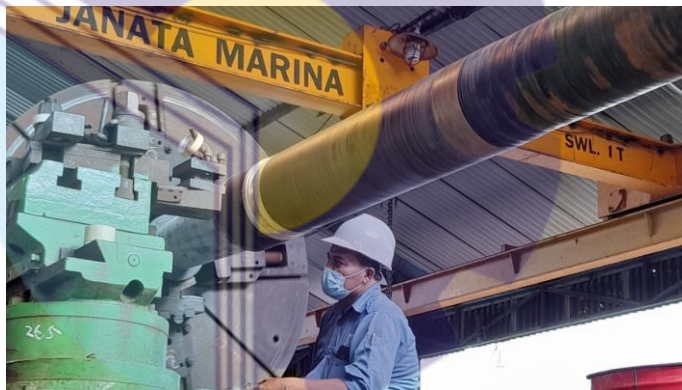
Gambar 2.26 Perbaikan Shaft Propeller MT Traksa

Pada hari ini, kami di ajak oleh pak Heri dan pak Agung untuk melihat proses pencabutan *shaft propeller* kapal MT. Triaksa. *Shaft* di cabut untuk dilakukan pemeriksaan pada bagian *sleeve* nya karena pada saat pengukuran *clearance* hasilnya sudah besar. Setelah di cabut, *shaft* kemudian diangkat ke atas *graving dock* dan kemudian dibawa ke bengkel *out fitting* untuk di dudukkan di mesin bubut. *Shaft* nantinya akan dilakukan proses pemerataan pembubutan dan pada bagian yang sudah aus kemudian ditambah ketebalan dengan menggunakan metode bezonal.

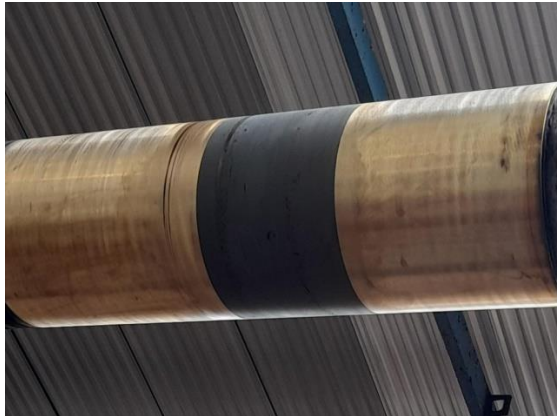
Gambar 2.27 Area Shaft MT. Triaksa yang ditambah Ketebalan

Pada hari ini, saya kembali melihat perkembangan proses perbaikan pada *shaft propeller* kapal MT. Triaksa. *Shaft* yang sebelumnya sudah di dudukkan di mesin bubut kemudian diperiksa dan diberi tanda seberapa banyak bagian yang akan ditambah ketebalannya. Area yang perlu ditambahkan ketebalannya kemudian dibubut hingga ketebalan berukuran 1 mm. Setelah itu barulah di lapisi dengan cairan benzonal yaitu cairan yg nantinya akan mengeras sehingga ketebalan *sleeve* yang diinginkan terpenuhi.

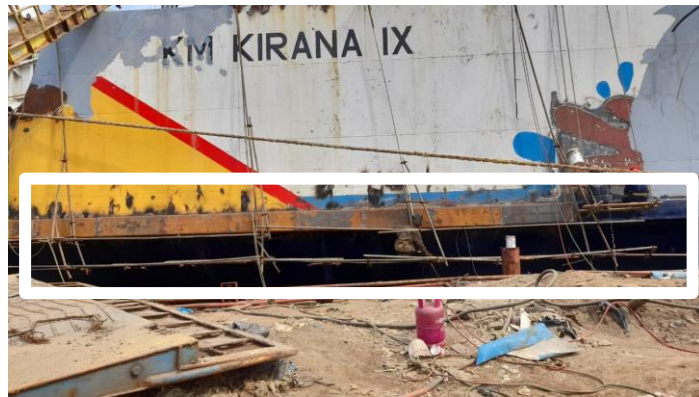
Pada hari ini kami melihat pemasangan pisang-pisang di kapal Kirana IX, pemasangan pisang-pisang dilakukan di *floating quay*. Pengelasan pisang-pisang ini di kontrol langsung oleh bagian QC/QA Bapak Lugas. Pemasangan pisang-pisang ini di pasang di sebelah kiri kapal Kirana IX.

Gambar 2.28 Proses Pengelasan Pisang-pisang di Kapal KM Kirana IX

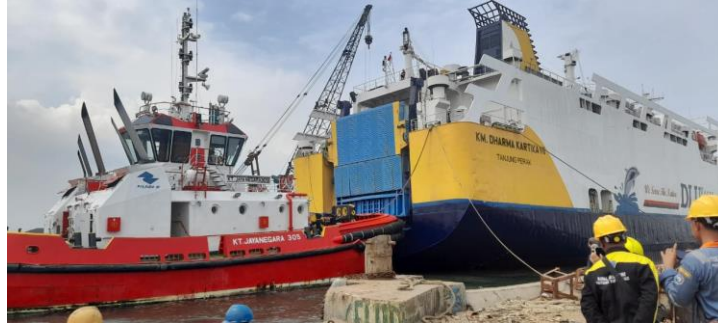
Di hari ini kami langsung turun kelapangan untuk melihat proses *undocking* kapal Dharma Kartika VII. Proses *undocking* kapal ini terlebih dahulu dilakukan pembersihan di area *graving dock* dari sisa-sisa pekerjaan yang telah dikerjakan. Setelah area *graving dock* telah bersih maka dilakukannya pengisian

air didalam *graving dock* melalui pintu *dock*. Di pintu *graving dock* terdapat *valve* untuk pengisian dan pengeluaran air di dalam *dock*.

Gambar 2.29 Proses *Undocking* Kapal KM Dharma Kartika VII

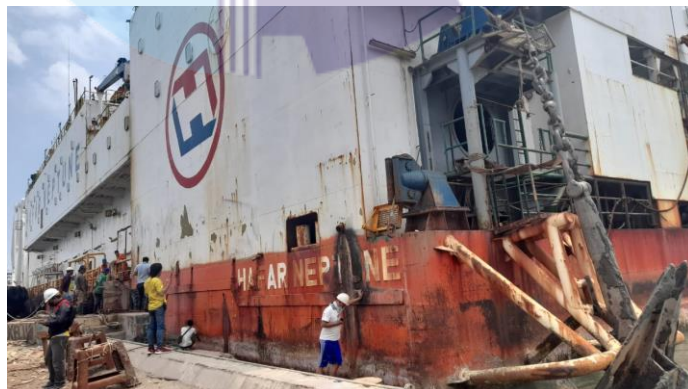
Pada hari ini kami melihat proses *undocking* kapal tongkang Hafar Neptune. Saat kami kelapangan kapal tongkang tersebut sudah mulai mengapung dan pintu *dock* yang sudah terbuka. Setelah air didalam *dock* sudah segaris dengan air laut di luar (*water float*) maka pintu *dock* perlahan mengapung dan pintu *dock* ditarik menggunakan tali untuk membuka pintu *dock* sepenuhnya.

Gambar 2.30 Proses *Undocking* Kapal Tongkang Hafar Neptune

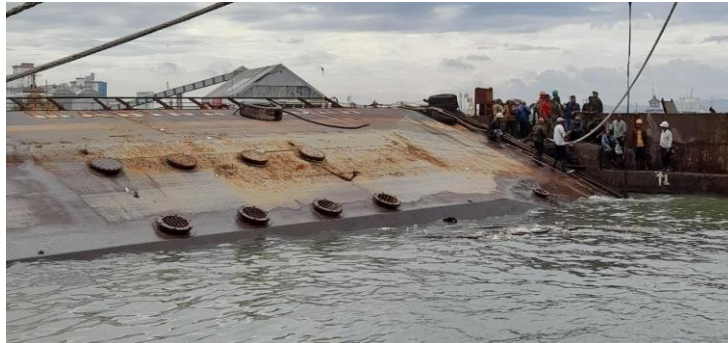
Pada hari ini kami turun kelapangan untuk melihat proses perbaikan pintu *graving dock* yang rusak. Terjadi kelonggaran pada karet di samping pintu *dock*. Pintu *dock* di apungkan lalu di tumbangkan untuk mengganti karet pada pintu

dock yang telah rusak. Jenis karet yang diganti yaitu *type rubber* sepanjang kurang lebih 6 meter. Pada kasus ini bagian *dock* lah yang bertanggung jawab dan mengecek langsung keadaan pintu *dock* tersebut.

Gambar 2.31 Perbaikan Pintu *Graving Dock*

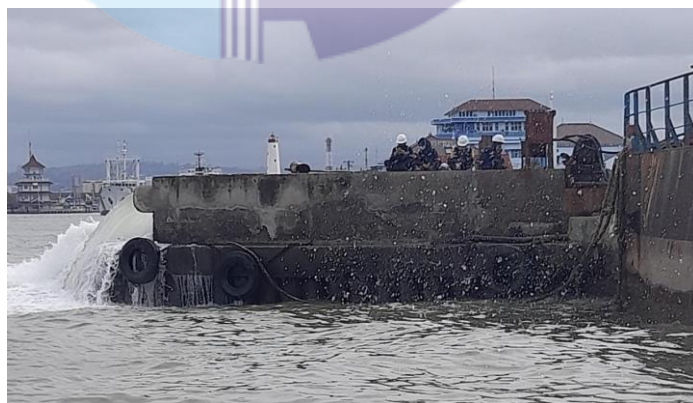
Pada hari ini kami melihat proses pengeringan *graving dock*. Pengeringan *graving dock* dilakukan dengan membuka *valve* pada pintu *dock*. Kemudian air di dalam kolam *dock* perlahan keluar dari *graving dock* ke laut. Pada saat pengeringan menggunakan 3 mesin pompa utama dengan kecepatan atau kekuatan per satu pompa sebesar 3000 M³/Jam. Pada saat air dikolam menyisakan ketinggian sekitar 50 cm hanya satu pompa yang digunakan. Dengan kekuatan pompa yang ada, estimasi waktu yang diperlukan untuk mengeringkan kolam *graving dock* yaitu pada kisara 4-5 Jam.

Gambar 2.32 Proses Pengeringan Kolam *Graving Dock*

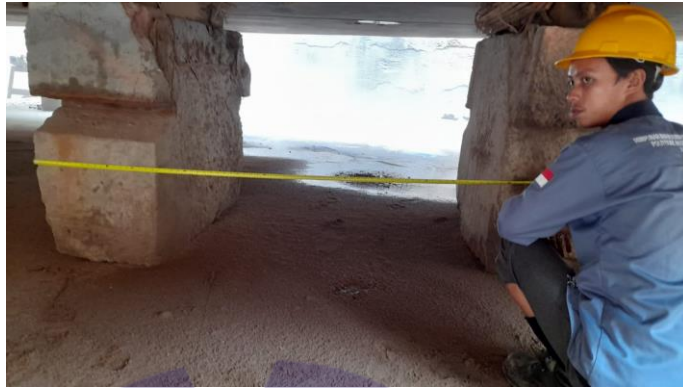
laporan KP. *Block* yang ada di *graving dock* sudah tersusun sesuai dengan tumpuan kapal yang di perlukan. *Block* ini terdiri dari *block* beton setinggi 100cm, *block* kayu keras 20cm dan *block* kayu lunak 15cm.

Gambar 2.33 Pengukuran jarak antar *Stop Block*

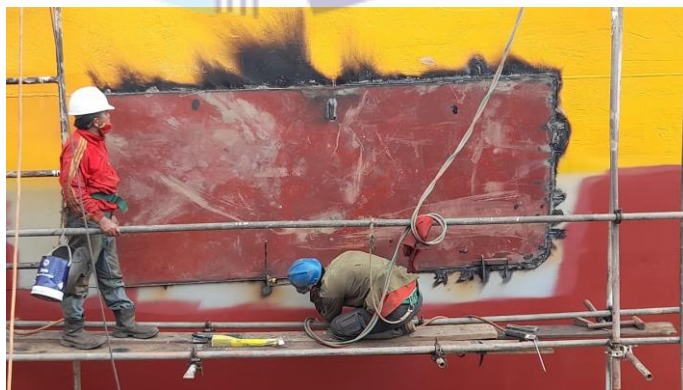
Pada hari ini, kami mengikuti pak Heri dan pak Lugas untuk mengukur *clearance* pada posisi stern tube depan kapal MT Sinar Masela. Setelah selesai mengukur, saya turun ke bawah *graving dock* untuk melihat proses *replating* yang ada pada kapal tersebut. Pada kapal MT. Sinar Masela ini class yang dipakai adalah *class Korean Register (KR)* sehingga pada proses pengerjaan replatingnya benar-benar harus sesuai dengan WPS yang ada termasuk pemeriksaan sudut *bevel* pada saat pengelasan nantinya.

Gambar 2.34 *Replating* Lajur Side Shell Frame No. 64-68 Kapal MT. Sinar Masela

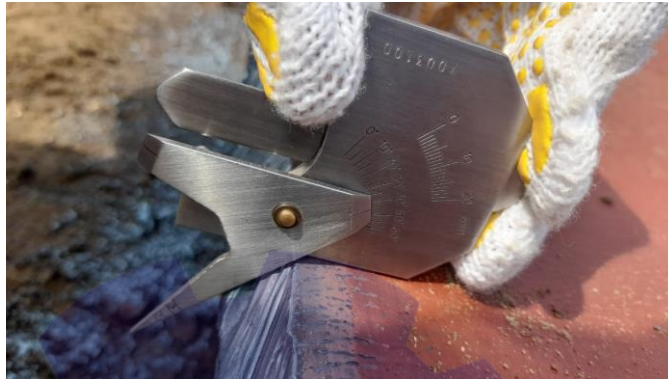
Pada hari ini kami mengikuti pengecekan serta pengukuran sudut kemiringan *bevel replating* pada kapal sinar masela yang di pandu langsung oleh bapak Lugas. Hasil pengamatan, sudut kemiringan *bevel* yang didapat pada plat baru yaitu dikisaran angkat 40° hingga 50° .

Gambar 2.35 Proses Pengukuran Sudut Kemiringan Bevel

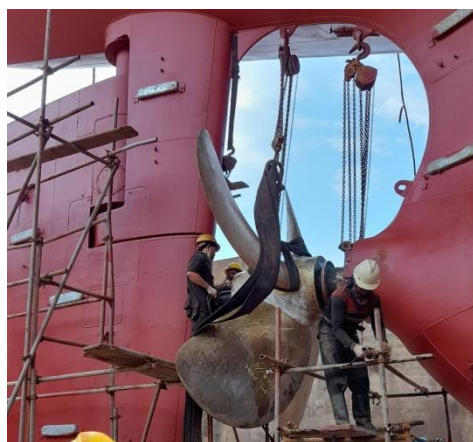
Pada hari ini, saya melihat proses pemasangan kembali *propeller* kapal MT Sinar Masela yang sebelumnya dilepas karena ada pengerjaan *balancing*. *Balancing* dilakukan di atas *graving dock* yang diakibatkan adanya ketidak seimbangan antar daun *propeller*. Daun *propeller* yang dianggap memiliki berat berlebih kemudian dikurangi beratnya dengan cara di gerinda secara perlahan. Setelah lulus uji *balancing*, *propeller* kemudian di turunkan ke bawah *graving dock* dengan bantuan *crane* dan kemudian dipasang kembali dikapal.

Gambar 2.36 Proses Pemasangan Propeller Kapal MT. Sinar Masela

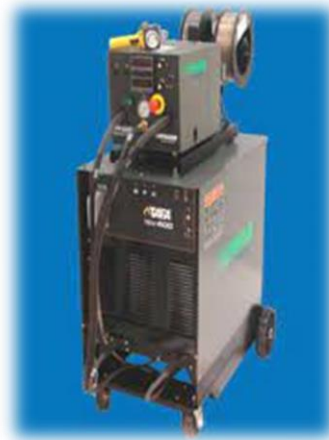
- a. Alat metal spraying:
 1. Tabung oksigen
 2. Tabung gas *acetylene*
 3. *Spray gun* (pistol semprot) beserta regulator

Gambar 3.1 Mesin Spray Metal

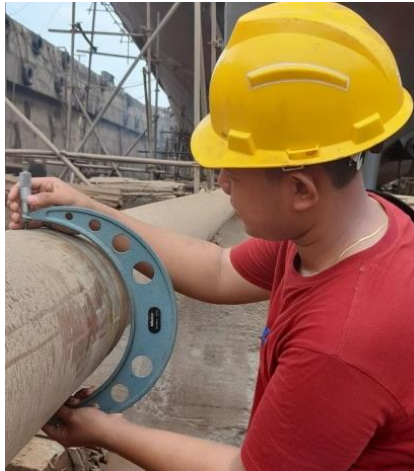
Proses pengukuran *clearance* sendiri dilakukan di beberapa titik tergantung dari panjang bantalan ataupun *sleeve* pada bagian *V Bracket*. Misalkan pada kapal KMP Kirana III panjang *sleeve* pada *shaft*nya sebesar 1200 mm, maka pengukuran diambil sebanyak empat titik. Ini dilakukan untuk mengetahui jika adanya perbedaan ukuran diameter sepanjang bantalan dan *sleeve* tersebut. Pada kasus kali ini kondisi bantalan yaitu berupa *thordon* dipastikan masih dalam kondisi yang bagus dilihat dari ketebalan dan ukuran diameter dalamnya. Sedangkan pada *sleeve shaft*nya secara visual tampak terjadi pengurangan ketebalan sehingga pihak *owner* kapal meminta untuk dilakukan proses penambahan daging *sleeve* dengan cara melakukan proses spray metal.

Gambar 3.4 Pengukuran OD Shaft

Untuk mengukur diameter dalam *bush* atau bantalan menggunakan alat ukur *inside micrometer* sedangkan untuk mengukur diameter luar *shaft* menggunakan alat ukur *outside micrometer*.

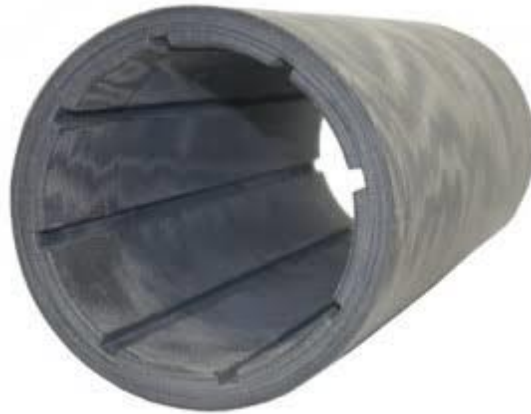
Gambar 3.6 Bentuk Bantalan Thordon

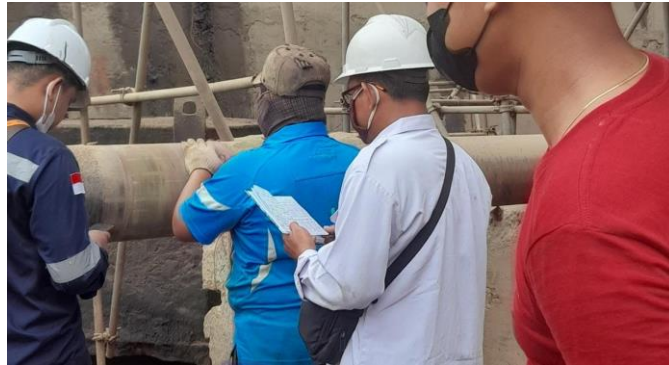
Gambar 3.7 Survey Ukuran OD Shaft di Graving Dock

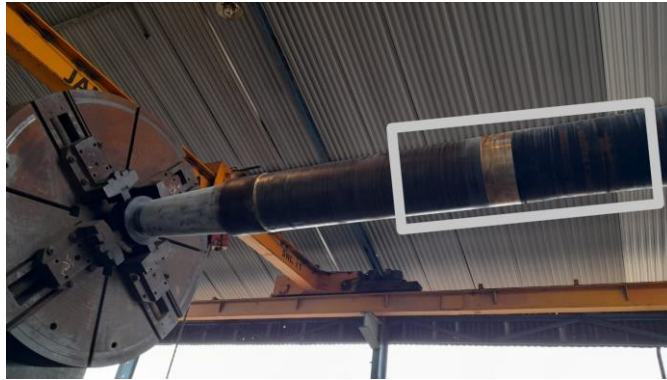
1. Bagian yang di bubut adalah bagian *sleeve* dari *propeller* akan di lakukan tindakan spray metal.

Gambar 3.9 Bagian yang akan dispray

2. Diameter awal *sleeve* yaitu 286 mm yaitu diambil dari nilai terkecil *outside* diameter *shaft* bagian *V bracket* kanan. Permukaan *sleeve* dibubut kasar hingga diameter *shaft* menjadi 285 mm.
3. Panjang area pembubutannya menyesuaikan dengan panjang *sleeve* yaitu sepanjang 1200 mm.
4. Pembubutan dilakukan dengan kecepatan relatif kecil. Karena bobot dari *shaft* itu sendiri yang sangat berat.
5. Permukaan yang akan di spray metal harus kasar dan memiliki alur untuk memudahkan proses pelengketan cairan spray metal nantinya.

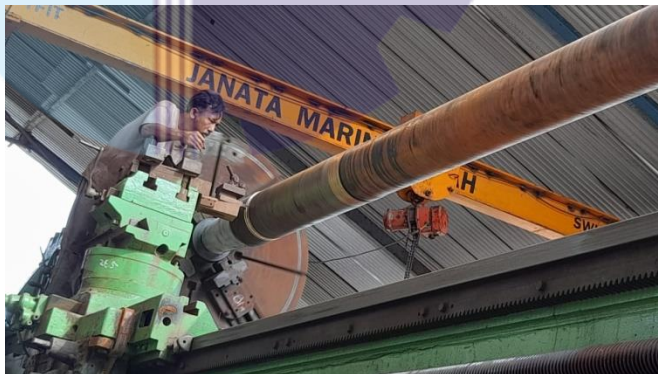
Gambar 3.10 Pembuatan Alur Pada Bagian yang Akan di Spray

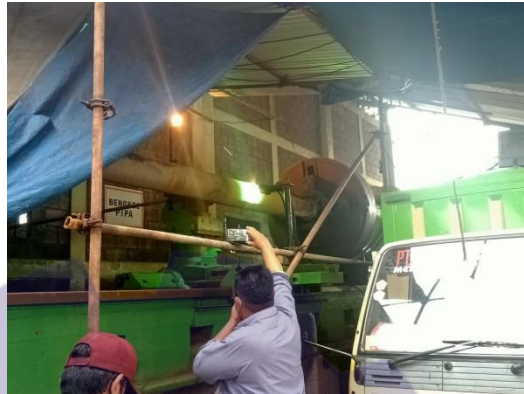
1. Logam terapan disalurkan sebagai kawat ke dalam sebuah pistol semprot. Di dalam pistol penyemprot ini kawat di cairkan dan di

kabutkan dengan tekanan udara, kemudian disemprotkan ke atas benda kerja. Peleburan berlangsung di dalam pistol semprot dalam busur cahaya atau di dalam api *asetilin-zat* asam. Bidang dasar biasanya harus kasar karena tetesan halus tidak melebur padanya, melainkan hanya menempel.

Gambar 3.11 Proses Pelaksanaan Spray Metal

2. Selama proses penyemprotan, *shaft propeller* dalam kondisi berputar oleh mesin bubut dengan kecepatan yang relatif kecil.
3. Material pelapis yang diterapkan untuk permukaan *sleeve* yang berupa kawat kuningan yang menggunakan alat penyemprot berupa busur listrik, nyala api ataupun busur plasma yang akan menghasilkan panas untuk mencairkan atau melelehkan material pelapis. Material pelapis berubah menjadi keadaan cair ketika dipanaskan dan disemprotkan oleh penembak umpan ke dalam logam dasar yaitu permukaan *sleeve shaft propeller*. Partikel akan membentuk lapisan tipis yang terikat ke logam dasar dan akan saling melakukan ikatan diantara partikel-partikel tersebut.

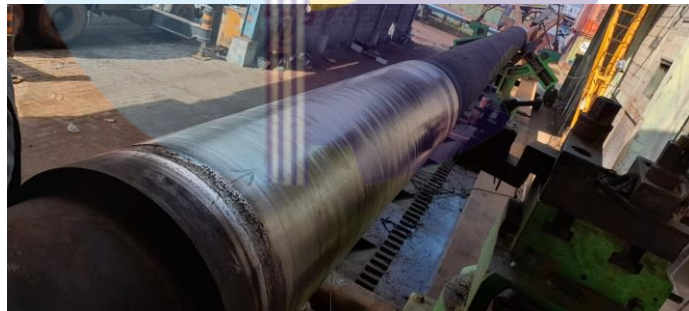
Gambar 3.12 Bentuk Permukaan *Sleeve* Pasca Penghalusan

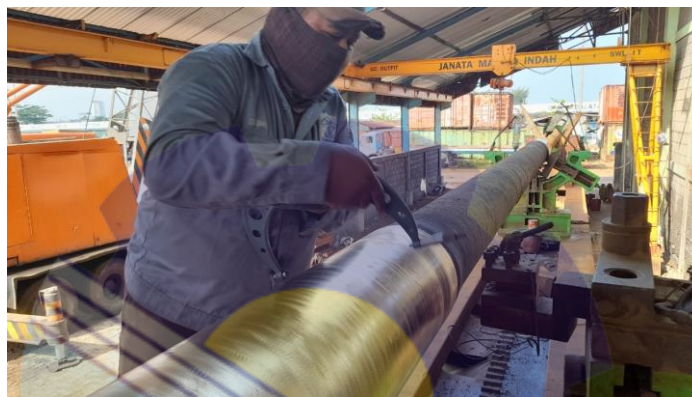
Gambar 3.13 Pengukuran OD Sleeve Baru Pasca Spray Metal
