LAPORAN KERJA PRAKTEK
PT. KARYA TEHKNIK UTAMA
Sungai Aleng, RT 01, RW 11 Kelurahan Sungai Binti, Kecamatan
Sagulung, Batam, Kepulauan Riau-Indonesia

RAHMAT FARHAN
(1103191151)

D-III TEKNIK PERKAPALAN
POLITEKNIK NEGERI BENGKALIS
BENGKALIS – RIAU
2021

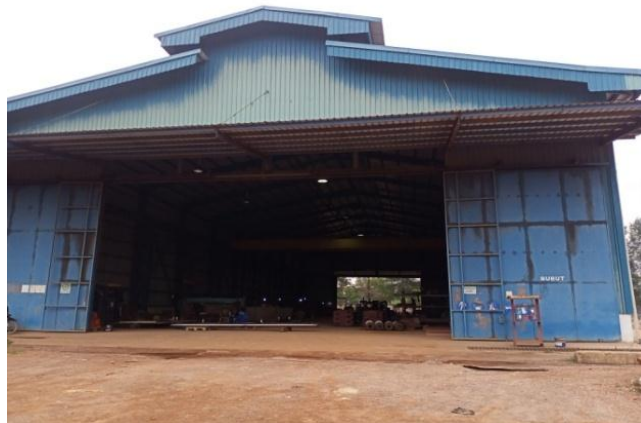
Gambar 1. 13 Bengkel bubut

Bengkel ini menggunakan mesin utama mesin bubut untuk keperluan pembubutan pada *shaf propeller* tugboat dan kepentingan lainnya yang mengandalkan mesin bubut, dapat kita lihat pada gambar 1.13.

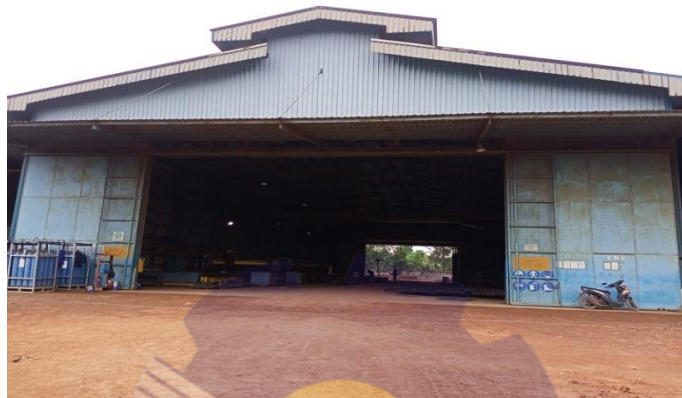
Gambar 1. 14 Bengkel CNC

Bengkel ini merupakan bengkel yang menggunakan sistem otomasi mesin perkakas yang dioperasikan oleh perintah yang diprogram secara abstrak untuk proses fabrikasi bahan yang diperlukan sebuah kapal tongkang atau Tugboat serta untuk keperluan lainnya, dapat kita lihat pada gambar 1.14.

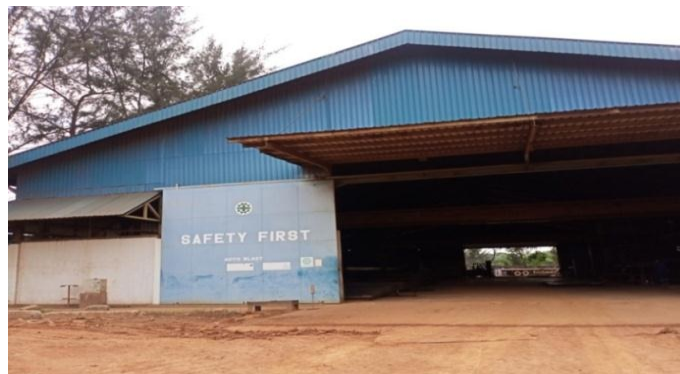
Gambar 1. 15 Bengkel *auto blast*

Bengkel *auto blast* merupakan bengkel yang mempunyai mesin blasting yang metodenya efektif untuk menghilangkan kontamina permukaan, membersihkan dan menghaluskan permukaan yang halus sebelum menerapkan primer atau pelapis pada bahan yang diperlukan sebuah bangunan baru kapal, dapat kita lihat pada gambar 1.15.

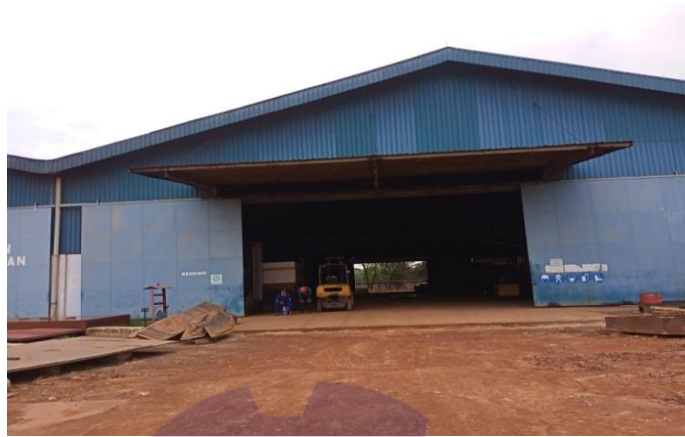
Gambar 1. 16 Bengkel *bending*

Bengkel yang dapat digunakan untuk menekuk material seperti plat dan pipa yang diperlukan dalam sebuah bangunan baru kapal serta item-item yang melengkung yang dibutuhkan, dapat kita lihat pada gambarl 1.17.

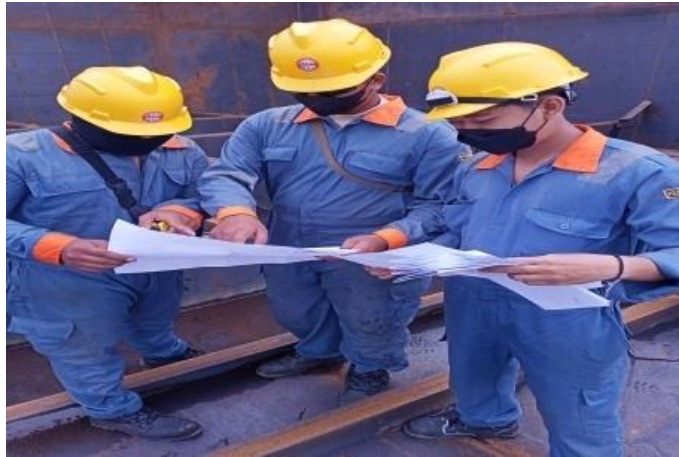
Gambar 2. 1 Belajar membaca gambar konstruksi tongkang

Kemudian setelah kami menyelesaikan *safety induction* kami langsung turun ke lapangan dan belajar membaca gambar konstruksi kapal tongkang serta mengenal situasi lapangan, pada saat pembacaan gambar ini di pandu oleh pak Muhammad Imam Alhafis. Kemudian juga dilakukan pengukuran jarak antara *frame* dan juga jarak antara *angel*.

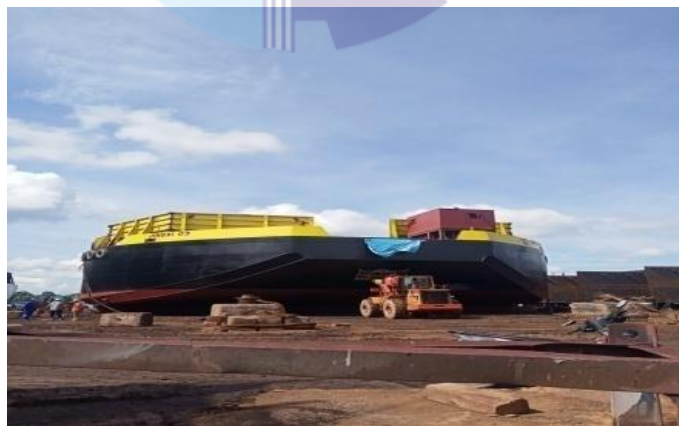
Gambar 2. 2 Proses *launching* kapal tongkang

Pada hari selasa pagi kami diajak oleh QC untuk mengawasi *launching* kapal tongkang Jingxi 03, pada saat *launching* tongkang ada beberapa hal yang harus di perhatikan yaitu:

1. Tidak boleh terlalu dekat dengan tongkang ketika *launching*.
2. Memakai *safety* yang diperlukan.
3. Memahami situasi dilapangan.

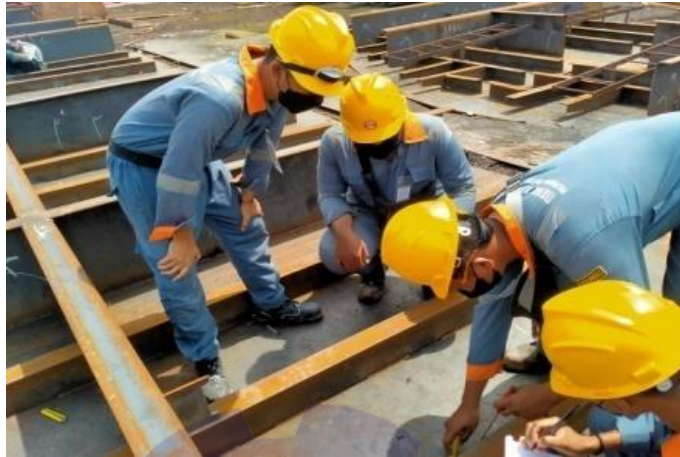
mengetahui kesalahan atau kerusakan yang terjadi pada saat mengelas dan mencari cacat-cacat las agar dapat diperbaiki. Adapun cacat las yang dimaksud yaitu *undercut, round, crack, miss welding*.

Gambar 2. 3 Proses *inspect welding* terhadap *transverse bulkhead*

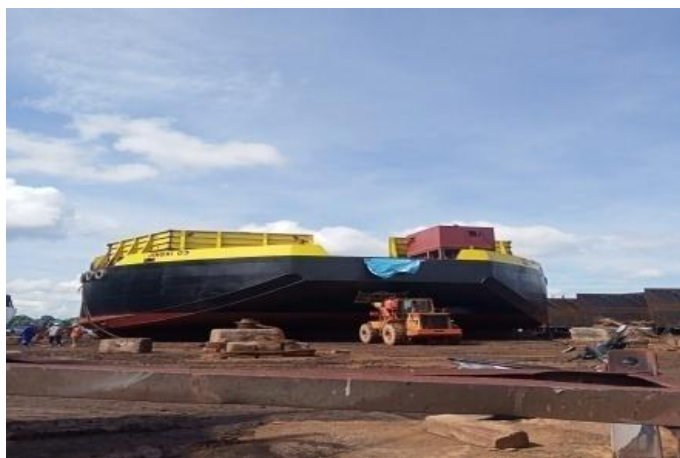
Gambar 2. 4 *Launching* kapal tongkang Jingxi 02

Pada hari rabu pagi kami ikut QC mengawasi *launching* kapal tongkang Jingxi 02 pada saat *launching* tongkang ada beberapa hal yang harus di perhatikan yaitu :

1. Tidak boleh terlalu dekat dengan tongkang ketika *launching*.
2. Memakai *safety* yang diperlukan.
3. Memahami situasi dilapangan.

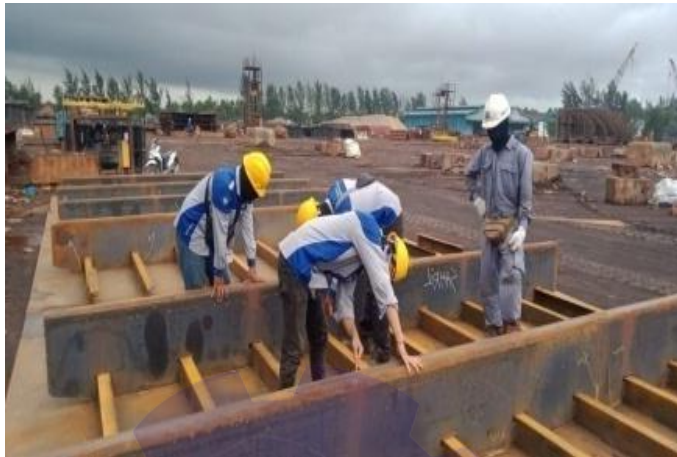
Pada sore harinya kami ikut QC untuk melakukan *inspect welding*, hal ini dilakukan untuk mengetahui kesalahan atau kerusakan yang terjadi pada saat mengelas dan mencari cacat-cacat las agar dapat diperbaiki. Adapun cacat las yang dimaksud yaitu *undercut, round, crack, miss welding*.

Gambar 2. 5 *Inspect welding* terhadap longitudinal bulkhead

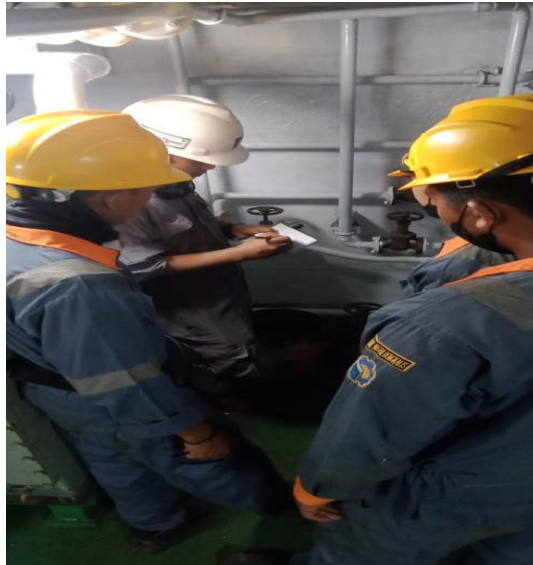
Gambar 2. 6 Pengecekan sistem perpipaan

Pada hari jumat pagi kami ikut asisten kepala *piping* melakukan pengecekan sistem perpipaan. Pengecekan ini dilakukan untuk mengetahui pipa siap digunakan atau belum, dan melakukan pengecekan pada *valve* yang belum siap dipasang.

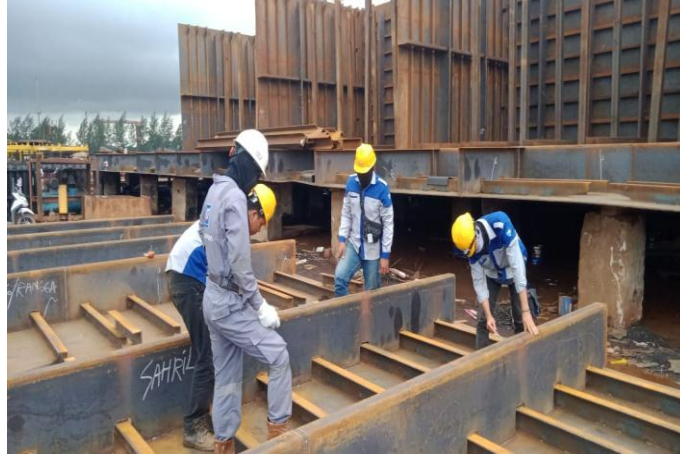
Gambar 2. 7 *Inspect welding terhadap longitudinal bulkhead*

Pada hari senin tanggal 8 kami ikut QC untuk melakukan *inspect welding* kapal tongkang pada bagian panel *longitudinal bulkhead*. Melanjutkan melakukan *inspect welding* yang belum selesai. *Inspect welding* ini dilakukan untuk mengetahui kesalahan atau kerusakan yang terjadi pada saat mengelas dan mencari cacat-cacat las agar dapat diperbaiki.

Adapun cacat las yang dimaksud yaitu *undercut*, *round*, *crack*, *miss welding*.

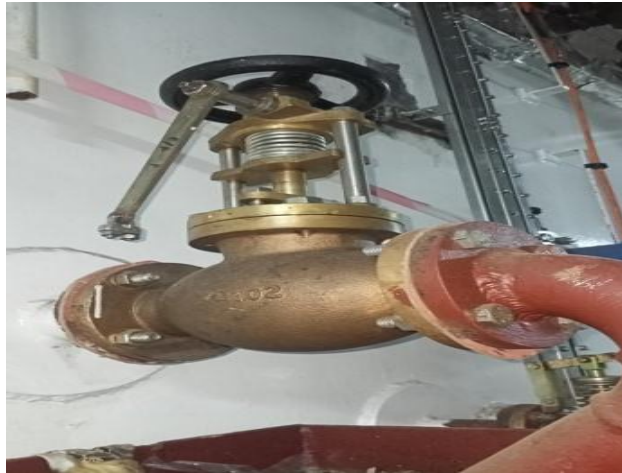
Gambar 2. 8 *Quick valve*

Pada hari Selasa pagi kami ikut QC melakukan pengecekan *valve*. Pengecekan ini bertujuan untuk melihat bagus tidaknya yang ada di kapal Crane Barge. Pengenalan *valve* ini agar kami dapat mengetahui jenis material *valve* dan jenis-jenis *valve* adapun jenis *valve* yang digunakan dikapal Crane Barge yaitu:

1. *Angel valve*
2. *Butterfly valve*
3. *Globe valve*
4. *Ball valve*
5. *Check valve*
6. *Gate valve*
7. *Quick valve*

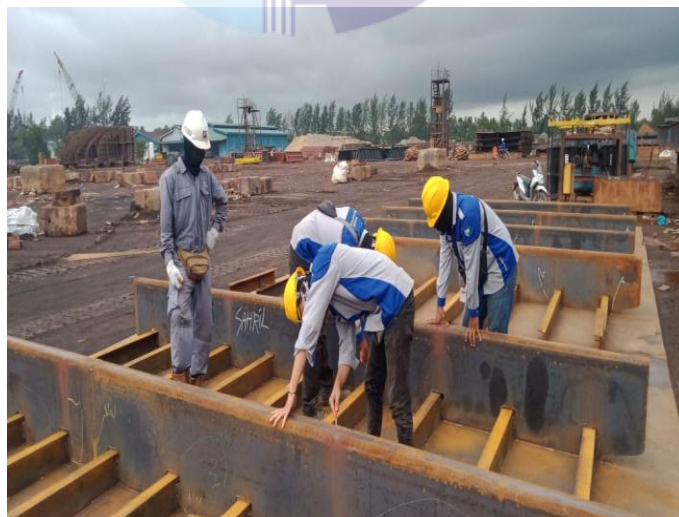
Pada hari rabu tanggal 10 november kami melakukan *inspect welding* bersama QC melanjutkan melakukan *inspect welding* yang kurang dibagian *bulkhead*. *Inspect welding* ini dilakukan untuk mengetahui kesalahan atau kerusakan yang terjadi pada saat mengelas dan mencari cacat-cacat las agar dapat diperbaiki. Adapun cacat las yang dimaksud yaitu *undercut*, *round*, *crack*, *slag inclusion*, *miss welding*.

Gambar 2. 9 *Inspect welding* dibagian *bulkhead*

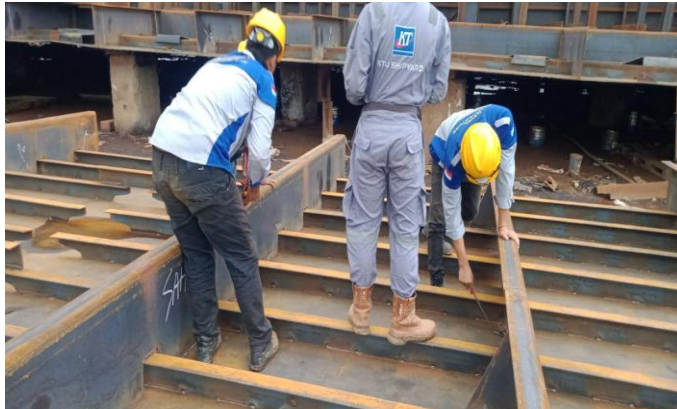
Pada hari ini kami mengikuti QC Melakukan kegiatan *inspect welding* bagian *bulkhead* bersama pak Saddam Husein. *Inspect welding* ini dilakukan untuk mengetahui kesalahan atau kerusakan yang terjadi pada saat mengelas dan mencari cacat-cacat las agar dapat diperbaiki. Adapun cacat las yang dimaksud yaitu *undercut, round, crack, miss welding*.

Gambar 2. 10 *Inspect welding* terhadap *bulkhead*

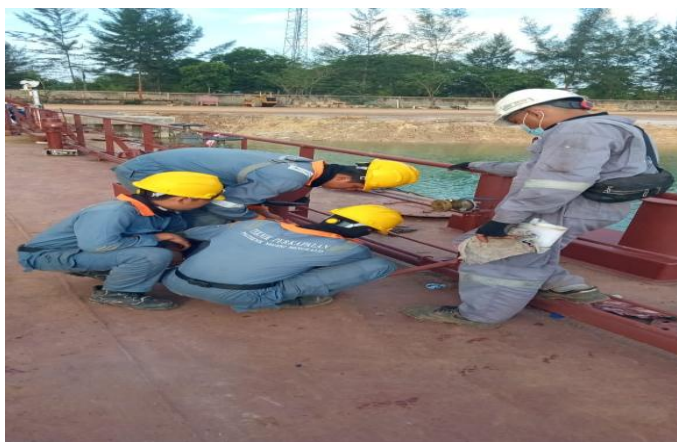
Gambar 2. 11 *Sounding* tangki bagian kanan

Ikut QC *pipng* melakukan *sounding test* tangki pada kapal Crane Barge bersama pak Roy, tujuan dilakukan *sounding test* adalah untuk mengetahui kedalaman air pada tangki *ballast*, yang sebelumnya telah diisi air laut untuk memperoleh stabilitas kapal dan *draft* pada saat pengujian *crane* pada kapal. Adapun tangki-tangki *ballast* yang dilakukan *sounding test* yaitu :

1. Tangki nomor 2 *portside*
2. Tangki nomor 3 *portside*
3. Tangki nomor 2 *starboard*
4. Tangki nomor 3 *starboard*

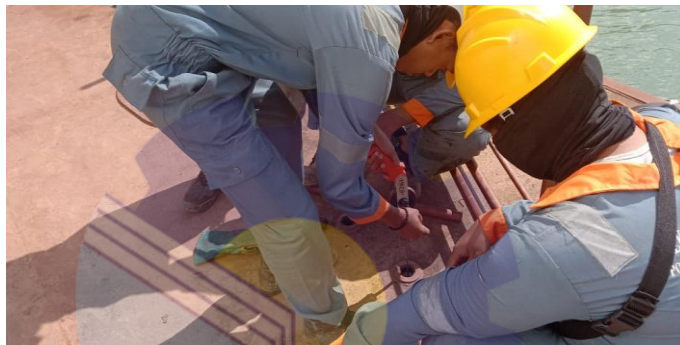
Gambar 2. 12 *Sounding* tangki bagian *portside*

Melanjutkan kegiatan kemaren yaitu melakukan *sounding test* tangki pada kapal Crane Barge bersama pak Roy. Tujuan dilakukan *sounding test* adalah untuk mengetahui kedalaman air pada tangki *ballast* untuk memperoleh stabilitas kapal dan sarat pada saat pengujian *crane* pada kapal.

1. Tangki nomor 4 *portside*
2. Tangki nomor 5 *portside*
3. Tangki nomor 4 *portside*
4. Tangki nomor 5 *portside*

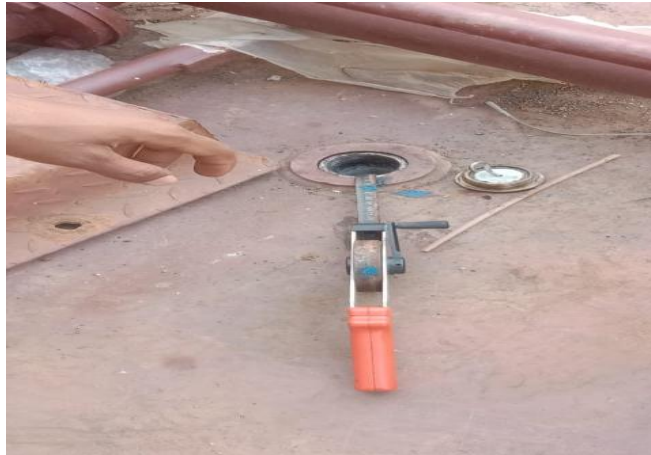
Gambar 2. 13 *Sounding* tangki bagian *midship*

Pada hari ini kami masih melakukan *sounding test* pada tangki *ballast* dibagian tengah dan belakang kapal dan pada hari ini adalah hari terakhir kami melakukan *sounding test* pada tangki *ballast* di kapal Crane Barge karena semua tangki *ballast* udah kami isi dengan air.

1. Tangki nomor 6 *portside*
2. Tangki nomor 7 *portside*
3. Tangki nomor 6 *starboard*
4. Tangki nomor 7 *starboard*

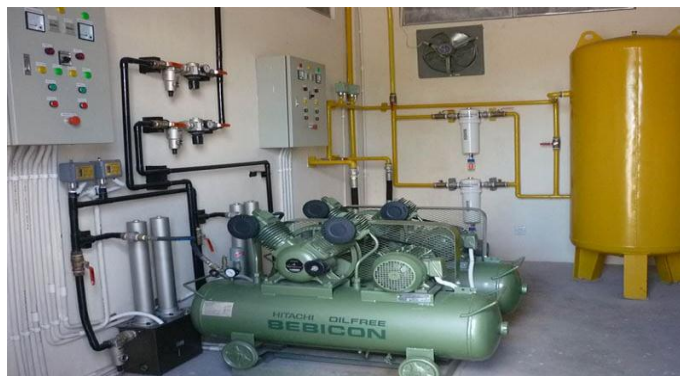
Gambar 2. 14 *Commissioning* terhadap kompresor

Ikut QC *pipng* melakukan *commissioning* kompresor pada kapal Crane Barge. Tujuan dilakukannya *commissioning* pada kompresor ini yaitu untuk mengetahui bagus tidaknya kompresor tersebut, kegunaan kompresor dikapal untuk digunakan pada *workshop*. Tahapan dalam melakukan *commissioning* yaitu:

1. Tes insulasi.
2. Tes fungsi kontrol.
3. Uji beban tiruan.
4. Uji *output* pengisian daya baterai.
5. Tes penerimaan *step-load*.
6. Pengukuran tingkat kebisingan.

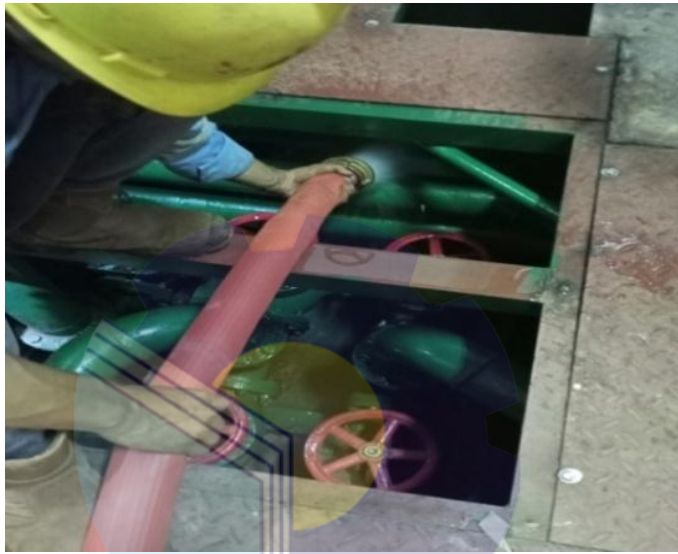
Pada hari ini kami melakukan *commissioning* pada *suction bilge*, disini kami mempelajari tentang bagaimana proses penghisapan terhadap cairan yang terdapat dibagian *bilge* kapal Crane Barge. Dapat dilihat pada gambar dibawah ini merupakan proses *commissioning* terhadap *suction bilge*.

Gambar 2. 15 *Commissioning suction bilge*

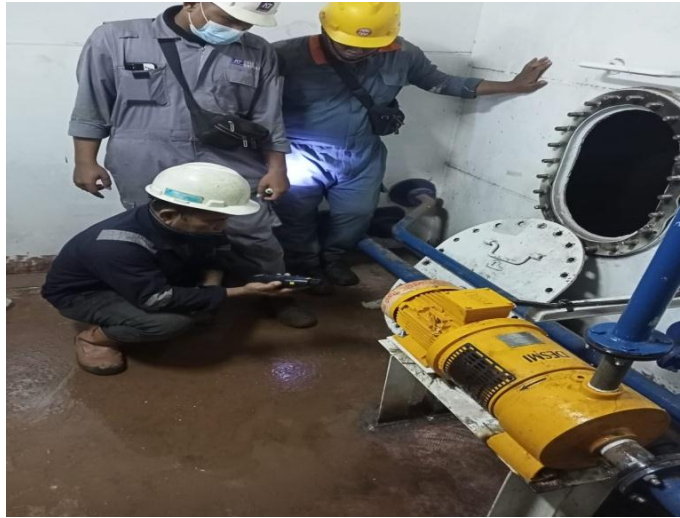
Pada hari selasa ini kami masih melanjutkan *commissioning* dibagian pompa *fresh water*, pompa *fresh water* sendiri digunakan untuk mengirim air bersih ini keseluruhan kapal khususnya untuk persediaan air untuk mandi maupun untuk keperluan lainnya. *Commissioning* ini bertujuan untuk melakukan pengecekan pada pompa *fresh water* untuk mengetahui kecepatan RPM pada mesin dan pengecekan pada pipa *fresh water*.

Gambar 2. 16 *Commissioning fresh water pump*

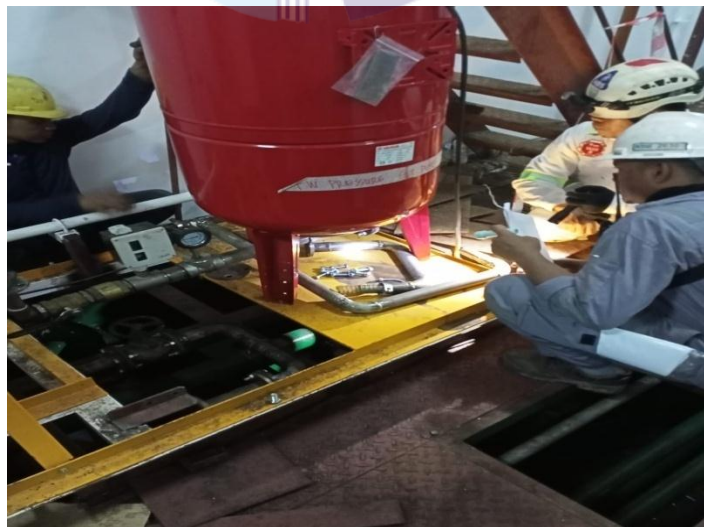
Gambar 2. 17 *Klasifikasi pompa fresh water*

Pada hari rabu kami masih mengikuti QC *piping* melakukan klasifikasi klas ABS pada *fresh water pump*, tujuan dilakukannya klasifikasi sendiri untuk melakukan pengaturan kekuatan konstruksi dan permesinan kapal, jaminan mutu material *marine*, pengawasan pembangunan, pemeliharaan, dan perombakan kapal sesuai dengan peraturan klasifikasi.

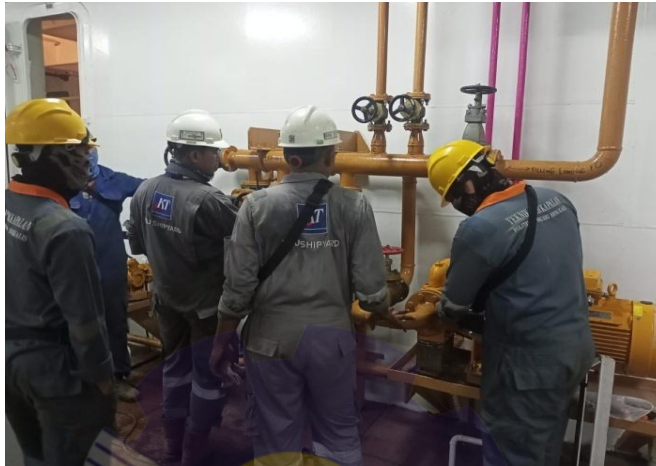
Pada hari Kamis pula kami melakukan pengecekan pada pompa minyak/FO, pengecekan ini meliputi pengecekan pada *valve*, pompa FO dan pengecekan pada pipa FO. Setelah dicek kemudian pompa diuji kecepatan RPM nya, jika RPM nya sudah diketahui dan dicek sesuai yang diinginkan maka pompa siap digunakan.

Gambar 2. 18 Pengecekan *fuel oil pump*

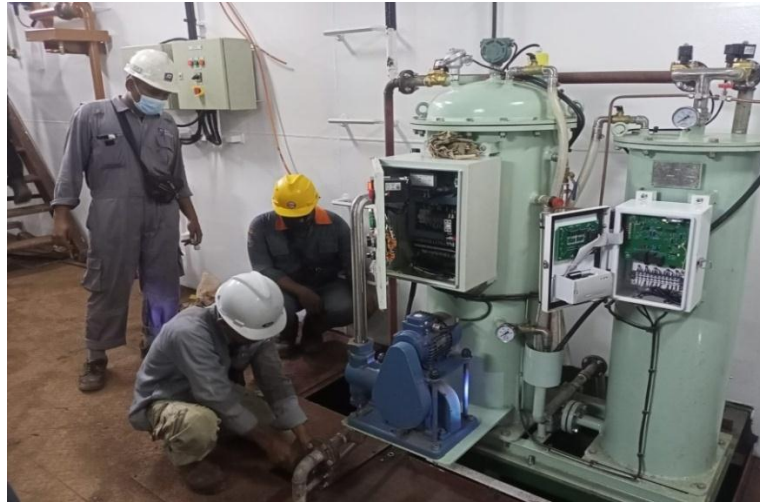
- f. Selama air got yang dibuang memenuhi batas yang diijinkan maka *solenoid valve* pada pipa pengeluaran air buangan tetap terbuka. Dan bila kandungan kandungan minyak air buangan tinggi, *solenoid valve* akan bekerja setelah mendapat sinyal dari *oil content meter*.

Gambar 2. 19 *Commissioning* terhadap *oil water separator*

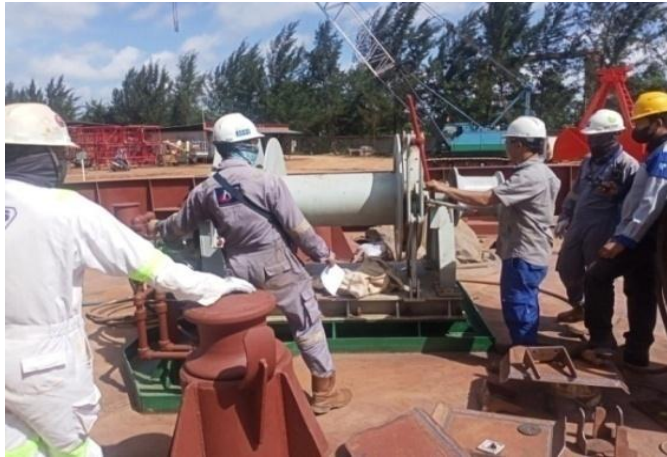
Gambar 2. 20 Klasifikasi mesin *capstan* bagian kiri dan kanan depan

Pada hari pertama minggu kelima ini kami diajak oleh QC untuk melaksanakan klasifikasi pada *windlass hull 1340*, kegiatan ini bertujuan untuk memastikan *windlass* yang diklasifikasi tersebut layak untuk digunakan dan sesuai klasifikasi yang telah ditentukan, pada pelaksanaan ini ada 4 buah mesin *windlass* yang akan diklasifikasi, antara lain *capstan starboard side* dan *portside* bagian haluan kapal, kemudian *capstan* kanan dan kiri pada bagian belakang. Dapat kita lihat pada gambar dibawah ini adalah proses klasifikasi pada beberapa *capstan*.

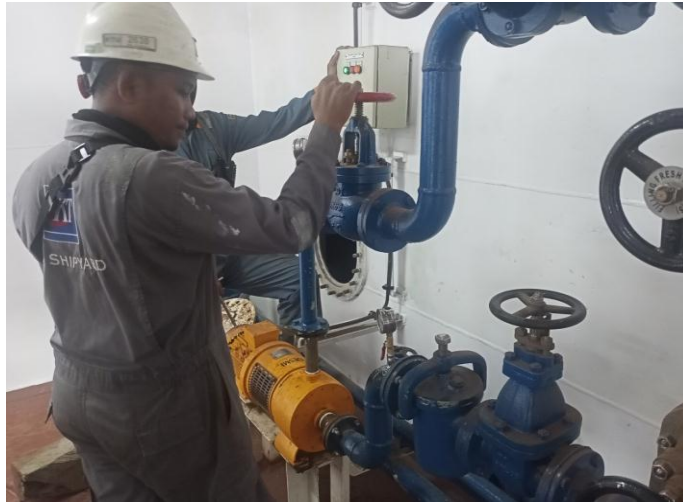
Gambar 2. 23 Pengoperasian mesin *fresh water pump*

Kemudian pada hari ketiga minggu kelima kami diarahkan oleh pak Roy selaku asisten kepala *piping* untuk melakukan pemindahan *fresh water* dari tangki FW *portside* ke tangki FW *starboard* dan *center starboard*, ini dilakukan bertujuan untuk menyeimbangkan stabilitas kapal karna posisi awal sebelum dipindahkan adalah *fresh water* pada tangki FW *portside* penuh dan harus dipindahkan agar dapat diseimbangkan dengan bagian *starboard*. Dapat kita pada gambar 2.23 adalah proses pengoperasian mesin pompa FW.

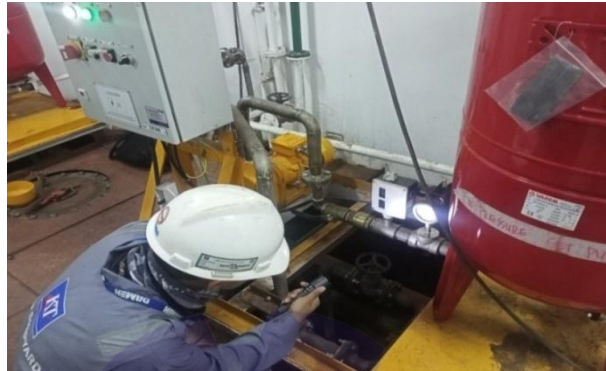
Gambar 2. 25 Pengecekan terhadap tekanan sistem *fresh water pump*

Selanjutnya pada hari keempat minggu kelima ini kami ikut QC melakukan pengecekan pada sistem pompa FW *pressure* di *engine room*, pada kegiatan ini QC melakukan pengecekan terhadap tekanan pada sistem pompa. Dapat kita lihat pada gambar dibawah ini.

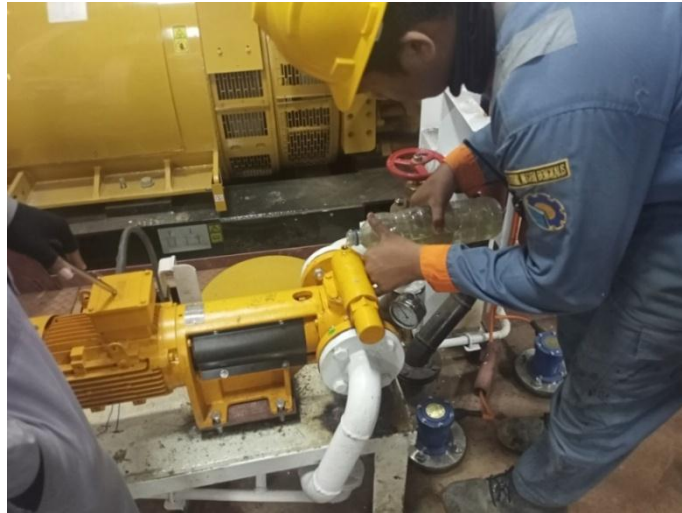
Gambar 2. 26 *Commissioning* terhadap *dirty oil pump*

Pada hari ini tepatnya pada pagi hari kami diajak pak Roy selaku asisten kepala *piping* melakukan *commissioning* pada mesin pompa limbah, pompa ini digunakan untuk memompa limbah kapal yang tidak dianjurkan dibuang kelaut, maka pompa ini berfungsi untuk memompa limbah yang telah ditampung dalam sebuah tangki kemudian dibuang ke penampungan limbah dipelabuhan. Dapat kita lihat foto 2.26 adalah proses *commissioning* pada mesin pompa untuk mengetahui apakah pompa tersebut dapat digunakan dengan baik.

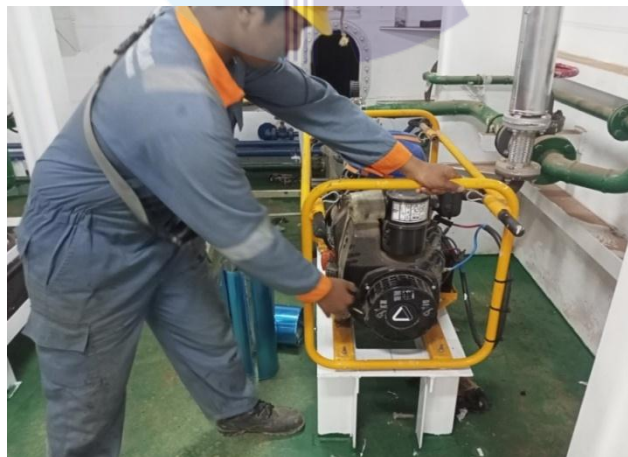
Gambar 2. 27 Proses menghidupkan mesin *emergency hydrant*

Pada sore hari ini kami melanjutkan kegiatan dimana kegiatan yang kami lakukan hari ini adalah melakukan proses *commissioning test* pada mesin *emergency hydrant*, hal ini dilakukan untuk memastikan bahwa mesin *emergency hydrant* ini dapat digunakan dengan baik tanpa ada kendala. Dapat kita lihat pada gambar dibawah ini adalah proses menghidupkan mesin *emergency hydrant*.

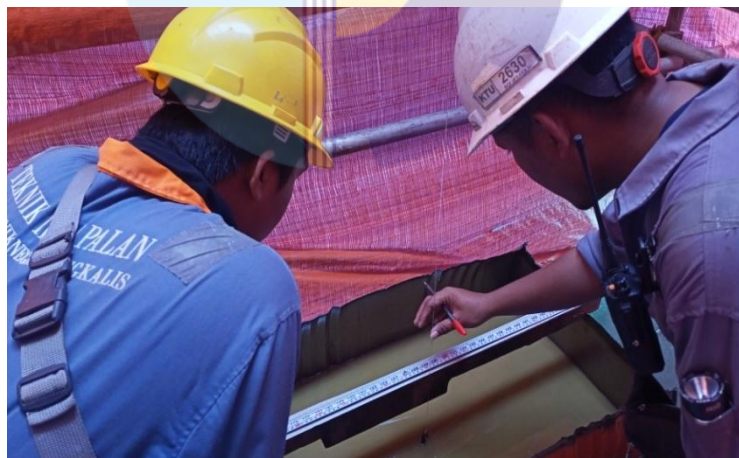
Pada hari pertama di minggu keenam tepatnya pada pagi hari ini kami diajak langsung oleh pak Roy selaku asisten kepala *piping* untuk melakukan *inclining test* pada *hull* 1340, *inclining test* ini biasa disebut juga tes kemiringan kapal yang dilakukan untuk mendapatkan koordinat titik berat dari kapal yang di tes, pada proses ini ada beberapa hal yang perlu diperhatikan sebelum dilakukannya *inclining test*, antara lain adalah; tangki-tangki yang ada dikapal semuanya harus kosong, kemudian yang bukan termasuk alat, kemudian proses ini dilakukan dalam perairan yang tenang, artinya tidak boleh bergelombang dan tidak boleh ada angin kencang, tali untuk tambat kapal harus di ulur agar tidak menghambat proses pergerakan kemiringan kapal, kemudian hanya orang yang berkepentingan saja yang berada diatas kapal, dan barang yang tidak termasuk milik kapal tersebut harus diturunkan. Dapat kita lihat pada gambar 2.28 ini yang merupakan proses *inclining test* yang kami lakukan.

Gambar 2. 28 Proses *inclining test* pada kapal *crane barge*

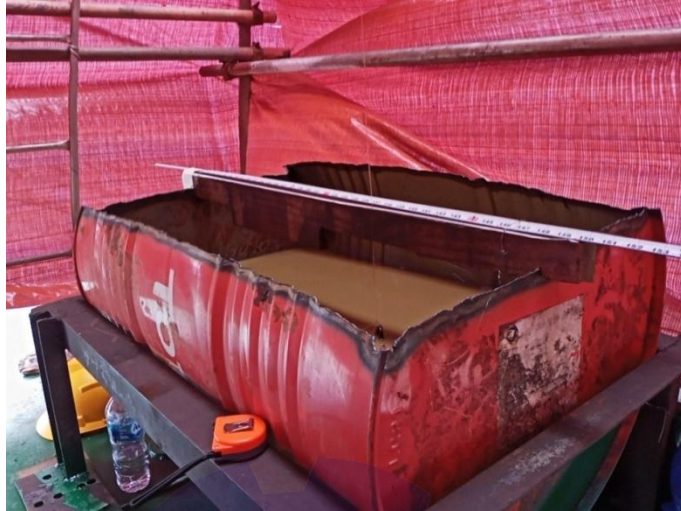
dan dapat berayun secara bebas dan periodik yang menjadi dasar kerja dari sebuah jam dinding kuno yang mempunyai ayunan.

Gambar 2. 29 Alat bandul yang digunakan dalam proses *inclining test*

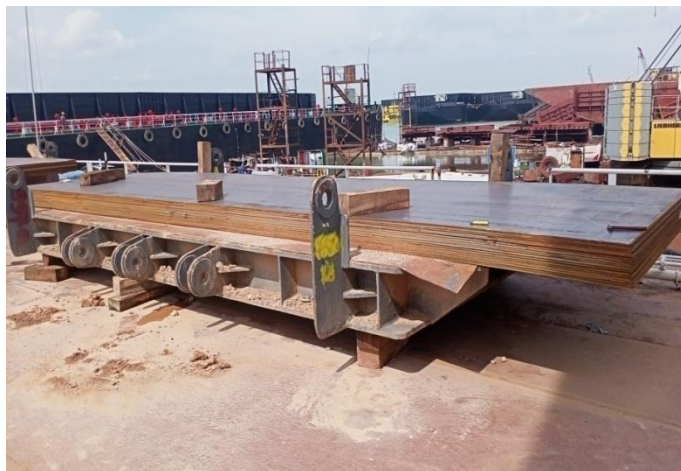
Pada proses ini untuk mengetahui titik berat atau kemiringan kapal digunakanlah beban sebagai alat untuk proses *inclining* tersebut, beban yang digunakan merupakan rak plat yang jumlahnya ada 4 rak, rak plat ini memiliki ukuran plat yang sama, adapun berat beban setiap rak yang digunakan adalah sekitar 40 ton. Dapat kita lihat gambar dibawah ini merupakan rak plat atau beban yang digunakan dalam proses *inclining test*.

Gambar 2. 30 Rak plat/beban yang digunakan

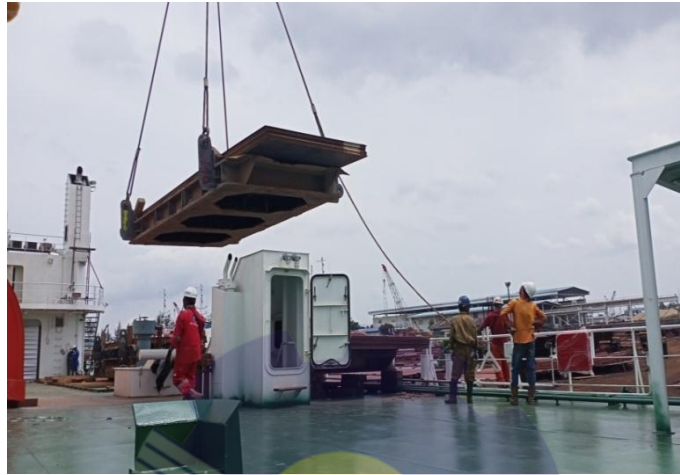
Dalam hal pembebanan pada proses ini ada beberapa titik beban yang ditentukan, kemudian setiap titik yang ditentukan maka perlu dilakukan pemindahan beban yang berada di datar *main deck*, ini bertujuan untuk mendapatkan koordinat titik berat kapal. Dapat kita lihat pada gambar dibawah ini merupakan proses pembebanan.

Gambar 2. 31 Proses pembebanan pada titik yang ditentukan

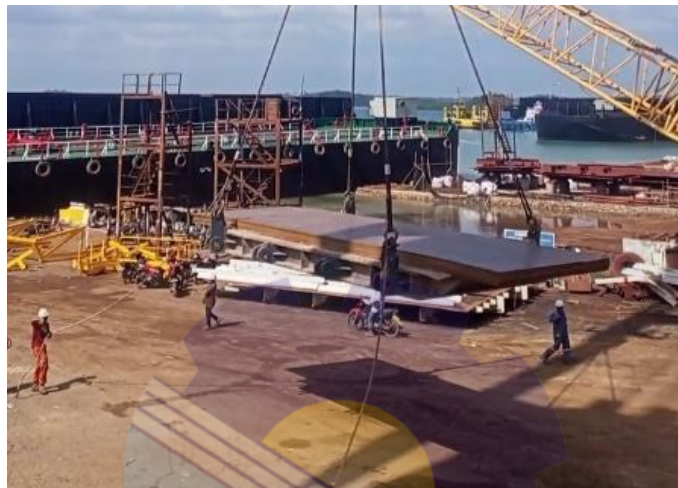
Gambar 2. 32 Proses penurunan rak plat *inclining test*

Pada hari ini kami hanya memantau untuk proses penurunan beban yang digunakan untuk *inclining test* kemarin, proses ini dilakukan karena *inclining test* telah selesai dilakukan dan telah mendapatkan data-data yang diperlukan. Dapat kita lihat gambar dibawah merupakan proses penurunan rak plat/beban *inclining test*.

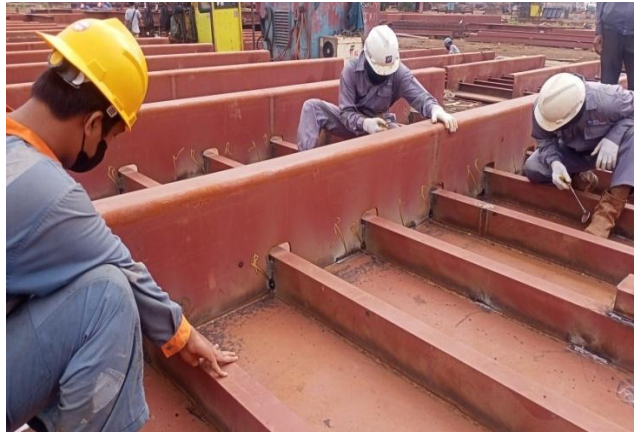
Pada hari rabu ini kami mengikuti pak Imam dan pak Hasbi selaku QC *hull* untuk melakukan *inspect welding* pada bagian *side shell* tongkang, hal ini kami lakukan pada beberapa panel sebelum semuanya di klas kan. Dapat dilihat pada gambar dibawah ini merupakan kegiatan *inspect welding* yang kami lakukan.

Gambar 2. 33 Proses *inspect welding* pada bagian *side shell*

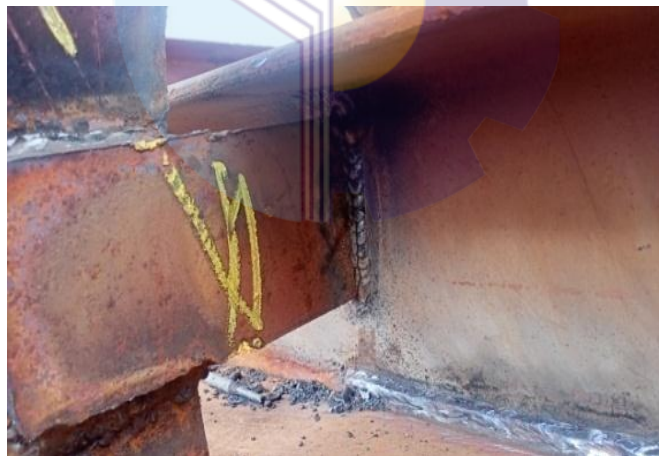
Dari kegiatan yang kami lakukan ini didapati hasilnya yaitu ada beberapa kesalahan yang terdapat pada hasil pengelesan, antara lain adalah *miss welding* dan *crack*. Dapat kita lihat pada gambar dibawah ini yang merupakan kesalahan berupa *miss welding* dan *crack*.

Gambar 2. 34 *Miss welding* dan *crack*

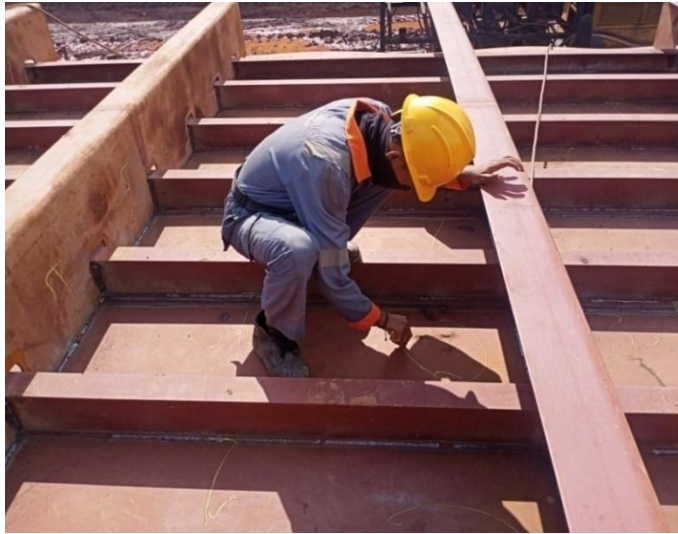
Keesokan harinya kami membantu QC *hull* pak Imam dan pak Hasbi melakukan *inspect welding* pada bagian *bottom*, pada *inspect welding* kali ini kami ditugaskan untuk menandai hanya pada bagian-bagian yang perlu untuk digerinda, dapat kita lihat pada gambar dibawah ini.

Gambar 2. 35 Proses *inspect welding* pada bagian *bottom*

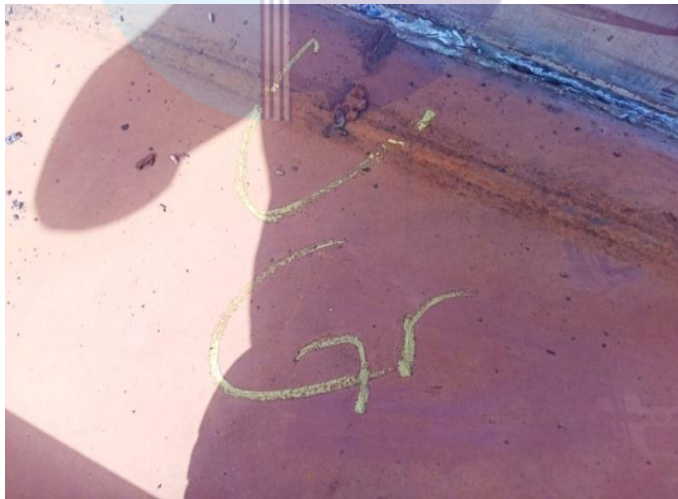
Gambar 2. 36 Hasil *inspect welding*

Kemudian setelah kami selesai melakukan *inspect welding* ini didapatilah hasilnya yang mana ada beberapa las an yang perlu di gerinda dan dirapikan, dapat kita lihat pada gambar dibawah ini hasil *inspect welding* yang kami lakukan.

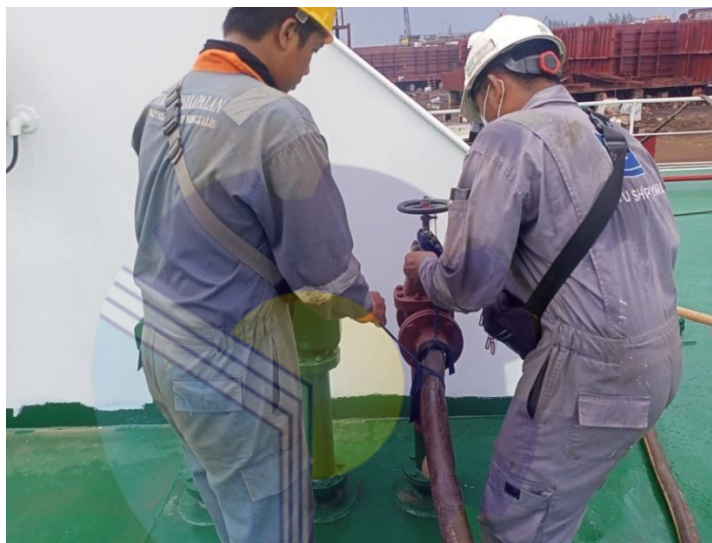
Gambar 2. 37 Proses bunker air tawar ke tangki FW

Pada hari terakhir diminggu keenam ini kami kembali lagi ke Crane Barge untuk membantu pak Roy dalam melaksanakan bunker air tawar, bunker adalah proses pemuatan seperti minyak bahan bakar dan air tawar yang digunakan untuk pengoperasian kapal Crane Barge ini, pada kesempatan ini kami melakukan bunker air tawar dari truk tangki air tawar ke tangki FW kapal. Dapat kita lihat pada gambar dibawah ini proses bunker air tawar.

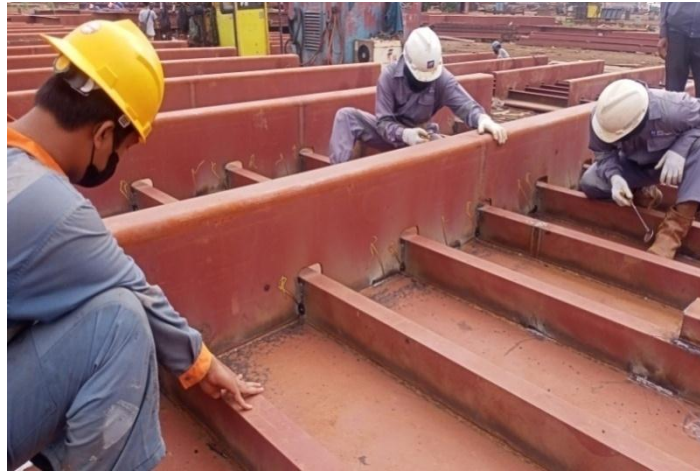
Gambar 2. 38 *Inspect welding bottom frame 34-21*

Pada hari senin ini kami mengikuti QC Imam dan Hasbi selaku QC *hull* untuk melakukan *inspect welding* pada bagian *bottom frame* 34-41, hal ini kami lakukan pada beberapa panel sebelum semuanya di klas kan. Dapat dilihat pada gambar 2.38 merupakan kegiatan *inspect welding* yang kami lakukan.

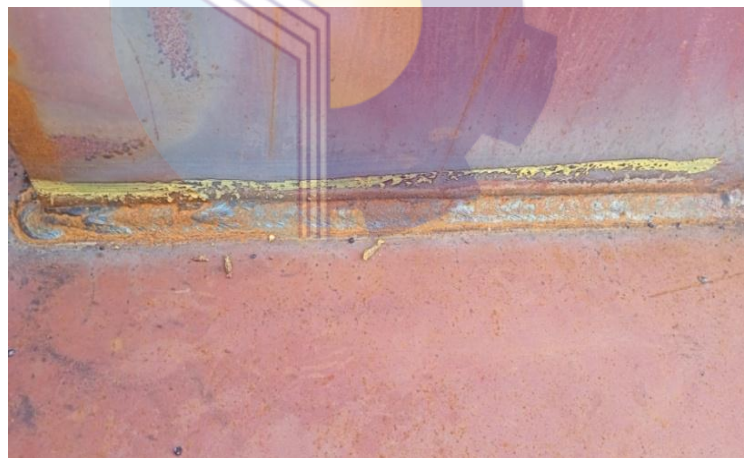
Gambar 2. 39 Pengelasan yang harus ditambah

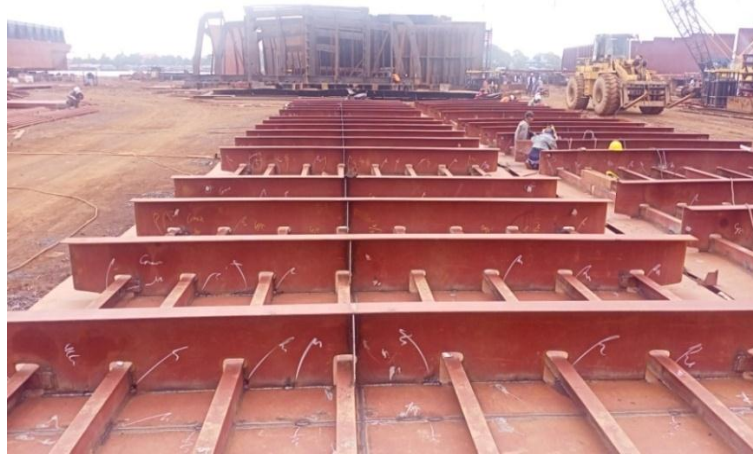
Gambar 2. 40 *Inspect welding* terhadap *long bulkhead*

Pada hari selasa ini kami mengikuti QC *hull* Imam selaku untuk melakukan *inspect welding* pada bagian *longitudinal* tongkang *class* RINA, hal ini kami lakukan pada beberapa panel sebelum semuanya di *class* kan..

dapat dilihat pada gambar dibawah ini merupakan kegiatan *inspect welding* yang kami lakukan.

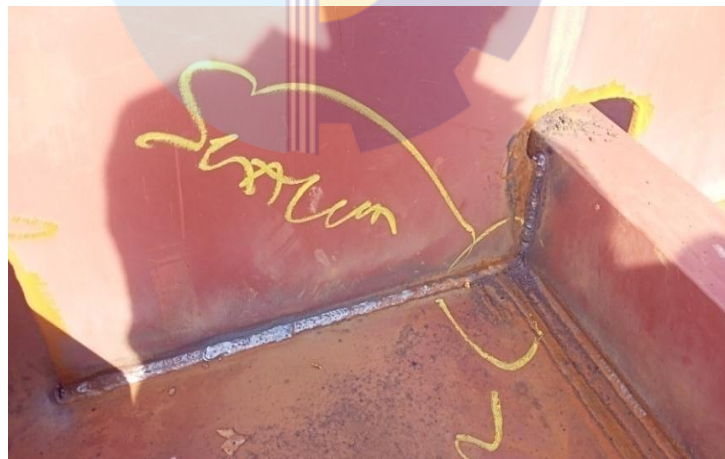
Gambar 2. 41 *Inspect welding long bulkhead*

Kemudian setelah kami selesai melakukan *inspect welding* ini didapatkan hasilnya yang mana ada beberapa las-lasan yang perlu digerinda dan lakukan pengelasan ulang dikarenakan ada terdapat beberapa *undercut* dan ada yang belum di lubang (*scalop*).

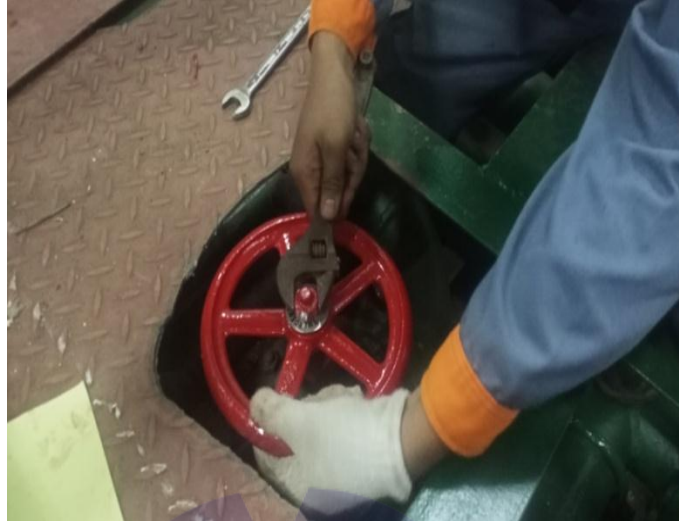
Gambar 2. 42 Pemasangan *name plate* terhadap *handle valve*

Pada rabu tanggal 15 desember disana kami melakukan kegiatan pemasangan *name plate* pada setiap *valve* yang ada dikawal Crane Barge

1341, pemasangan *name plate* tersebut berfungsi sebagai tanda atau kode *valve* untuk bagian *ballast* atau *bilge*.

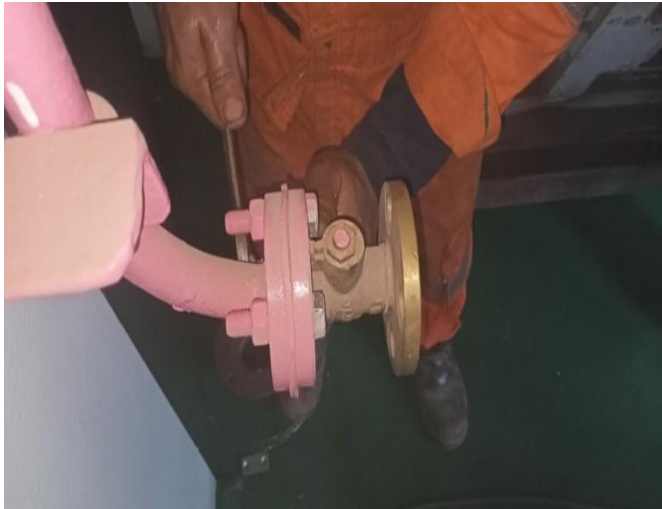
Gambar 2. 46 Kegiatan mengganti *valve* air compressor

Setelah kegiatan ini selesai kami melanjutkan kegiatan setelah istirahat, adapun kegiatan yang kami lakukan setelah jam istirahat yaitu pada sore nya adalah mengganti *valve* pipa *air compressor* yang mana pada *valve* ini terdapat kerusakan pada *handle* katup *valve* tersebut patah. Dapat dilihat pada gambar 2.46 pelepasan *valve* yang rusak.

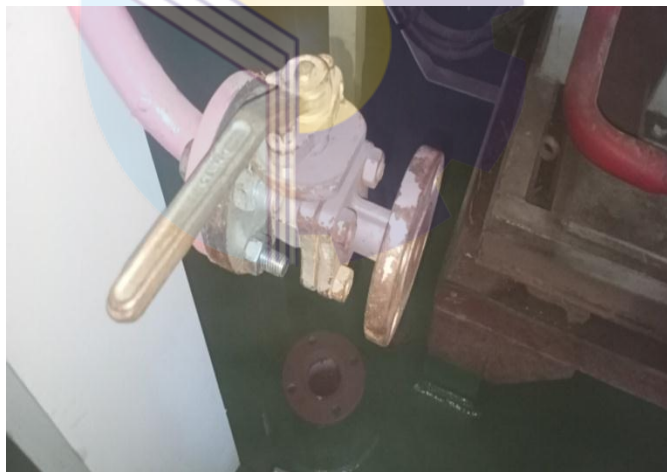
Gambar 2. 47 *Valve* baru yang sudah diganti

Kemudian setelah *valve* yang rusak tersebut lepas, kami menggantinya dengan *valve* yang baru. Dapat dilihat dari gambar dibawah ini adalah *valve* baru yang sudah terpasang.

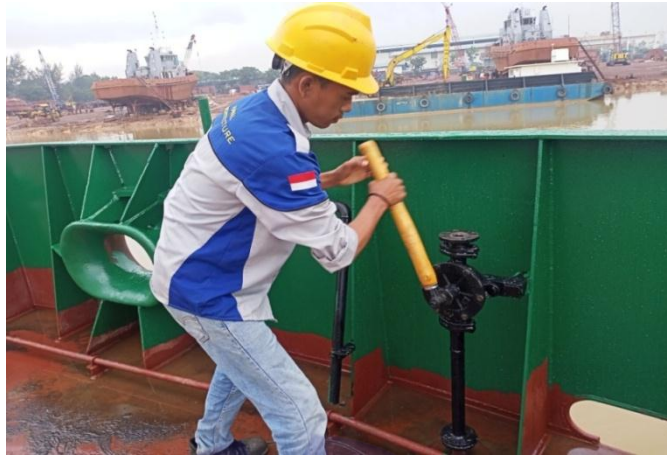
Gambar 2. 48 *Commissioning* terhadap manual *pump chain loker*

Pada pagi hari ini kami melakukan kegiatan pengetesan pada *water pump chain loker* kapal Crane Barge hull 1341, kegiatan ini kami lakukan untuk memastikan pompa tersebut dapat digunakan dengan baik tanpa ada kendala, namun pada saat pengetesan pompa dilakukan, pompa tidak berfungsi dengan baik, kemudian *foreman* melakukan pengecekan kedalam

tangki yang dimana pipa yang menghubungkan pompa dengan *chain loker* belum di *welding*. Pada gambar dibawah ini merupakan kegiatan pengetesan *water pump chain loker*.

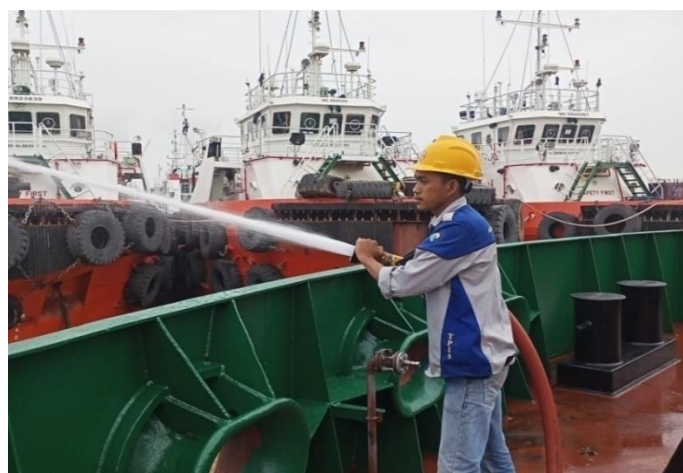
Gambar 2. 49 *Commissioning* terhadap *fire hydrant*

Setelah kami melakukan pengetesan dan mengetahui bahwa ada kendala pada pipa yang belum di *welding*, kami melanjutkan kegiatan bersama pak Roy melakukan *commissioning test* pada *fire hydrant* dan *emergency hydrant*, didapati bahwa *fire hydrant* dan *emergency hydrant* telah berfungsi dengan baik tanpa ada kendala. Dapat dilihat pada gambar dibawah ini merupakan *commissioning* pada *fire hydrant*.

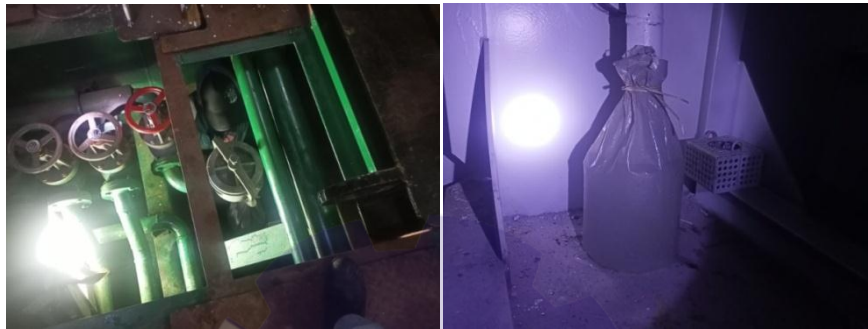
Gambar 2. 50 Pemasangan kantong plastik pada *suction bilge*

Kemudian kami melanjutkan kegiatan pada siangya setelah jam isitirahat, adapun kegiatan yang kami lakukan pada siang ini adalah memasang kantong air pada *suction bilge pump* untuk keperluan *commissioning* pada *bilge pump*. Memasang kantong air pada *suction bilge* pompa ini dilakukan agar pada saat *commissioning test* dilakukan tidak perlu mengisi air langsung pada *bilge*. Dapat dilihat dari gambar dibawah ini adalah kegiatan memasang kantong air *suction bilge pump*.

Pada pemasangan kantong air ini kami melakukannya pada beberapa titik *suction*, antara lain pada *bilge* di tangki *void* 3 kiri dan kanan, kemudian pada *bilge engine room*, dan pada bagian *bilge* ditengah kapal.

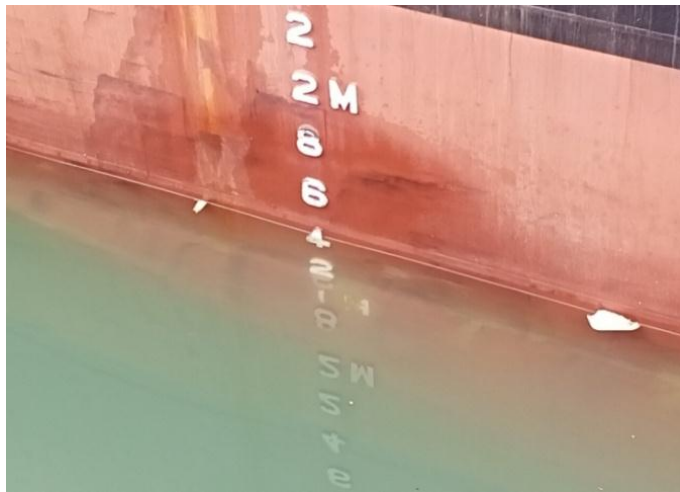
Gambar 2. 51 *Draft* air pada bagian *after peak* sebelum *ballast* dihisap

Pada hari terakhir diminggu kedelapan ini kami bersama pak Fahmi selaku QC *piping* melakukan pembuangan *ballast* pada kapal Crane Barge *hull* 1341. Sebelumnya masing-masing *draft* pada lambung kapal ini memiliki ketinggian yang sama yaitu sekitar 1,4 meter, dapat dilihat pada gambar dibawah ini adalah *draft* sebelum pembuangan *ballast* kami lakukan.

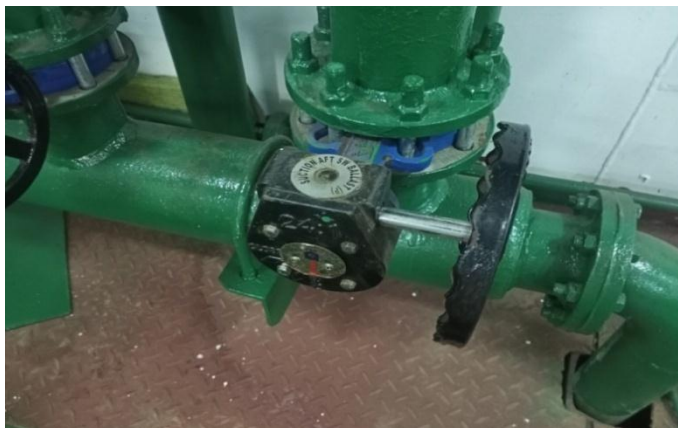
Gambar 2. 52 *Valve suction after ballast portside* (open)

Kemudian setelah mengetahui ketinggian *draft* pada kapal itu, sebelumnya terlebih dahulu memastikan *valve* yang di *sea chest* telah ditutup dan *valve ballast* dibuka. Pertama kami membuang *ballast* pada tangki nomor 7 untuk mendapatkan *draft* 1,1 meter pada bagian belakang, kemudian 1,2 meter ditengah dan 1,4 meter didepan, kemudian kami diarahkan untuk membuka *valve* di *manifold ballast* yaitu pada *suction after ballast starboard* dan *portside*, setelah itu membuka *valve* tangki nomor 7 di *warehouse*. Pada gambar dibawah ini adalah *valve suction* pada *after ballast starboard* dan *portside* yang telah dibuka.

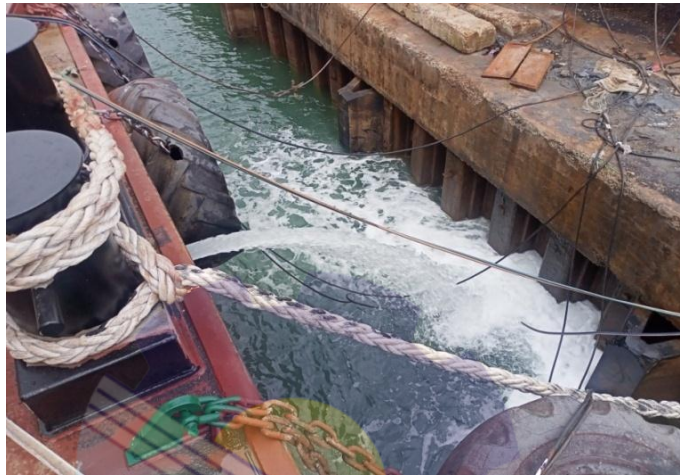
Gambar 2. 53 Pembuangan *ballast* melalui *overboard*

Kemudian setelah *valve* di *manifold* sudah dibuka, dilanjutkan dengan membuka *valve* tangki no 7 di *warehouse* agar *ballast* dapat dihisap, setelah semuanya sesuai prosedur barulah pompa yang berada di *engine room* bisa dihidupkan, kemudian dikeluarkan melalui pipa dari kapal ke *overboard*. Dapat dilihat dari gambar dibawah ini adalah pembuangan *ballast* melalui *overboard*.

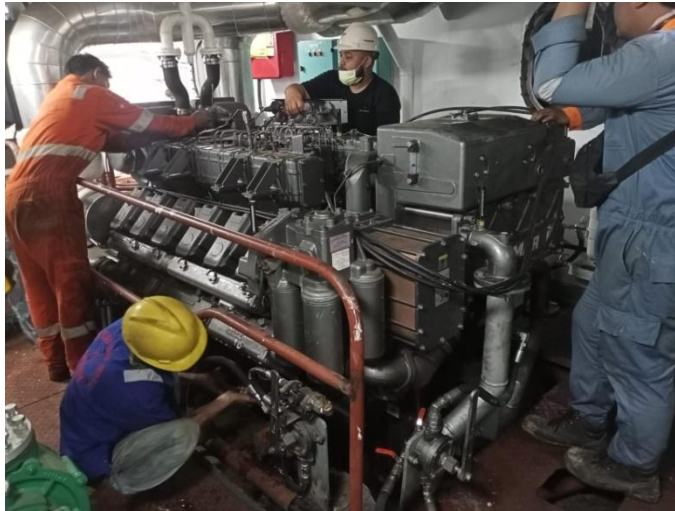
Gambar 2. 54 *Commissioning main engine.*

Pada tanggal 27 desember kami mengikuti mekanik ke kapal Tugboat MBP Bulukumba untuk melakukan *commissioning main engine*, pada *commissioning* tersebut ada beberapa tahapan pekerjaan yang harus dilakukan yaitu kita harus mengecek *engine* tersebut sudah terisi oli dan minyak. Maka dari kita lakukan pemompaan minyak dari tangki ke *filter* minyaknya supaya saat *star engine* tidak sulit dan *engine* tidak mudah rusak.
