LAPORAN KERJA PRAKTEK
PT. KARYA TEHKNIK UTAMA
Sungai Aleng, RT 01, RW 11 Kelurahan Sungai Binti, Kecamatan
Sagulung, Batam, Kepulauan Riau-Indonesia

RAHMAT FARHAN
(1103191151)

D-III TEKNIK PERKAPALAN
POLITEKNIK NEGERI BENGKALIS
BENGKALIS – RIAU
2021

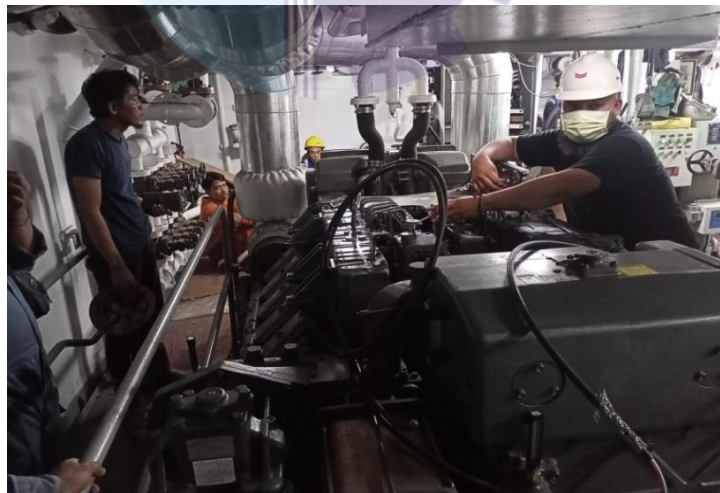
Gambar 2. 55 *Sta- up main engine*

Setelah melakukan pemompaan minyak sudah berjalan lancar maka kita bisa melakukan *star engine*, pada perkerjan *start-up engine* kita harus mengecek sistem kelistrikannya sudah terpasang seperti batri dan komponen fanel lainnya, dan kita bisa melakukan *start-up engine* nya sesudah *engine* hidup kita harus mengecek pompa/*engine cooling* sudah berjalan lancar maka cek di *overboard* apakah air nya keluar atau tidak.

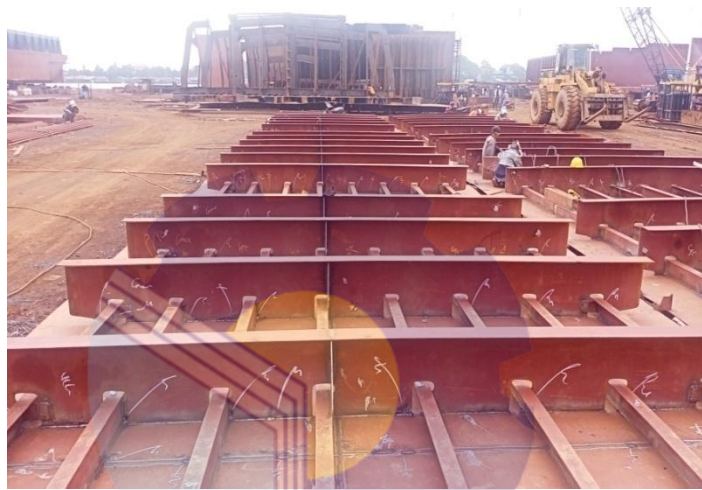
Gambar 2. 56 Long bulkhead

Pada hari selasa tanggal 28 desember tepatnya minggu ke sembilan kami mengikuti QC *hull* untuk pengecekan komponen *long bulkhead* pada tongkang klas RINA, disitu kami mengecek gambar dan menyesuaikan *long bulkhead* apakah sudah terpasang semua fanel-fanel atau belum, pada pengecekan tersebut ada beberapa item yang belum terpasang seperti *colar plate* atau *bracket* pada *angel*, dan ada beberapa *web frame* yang deformasi karena *welding* terlalu besar arus yang dipakai.

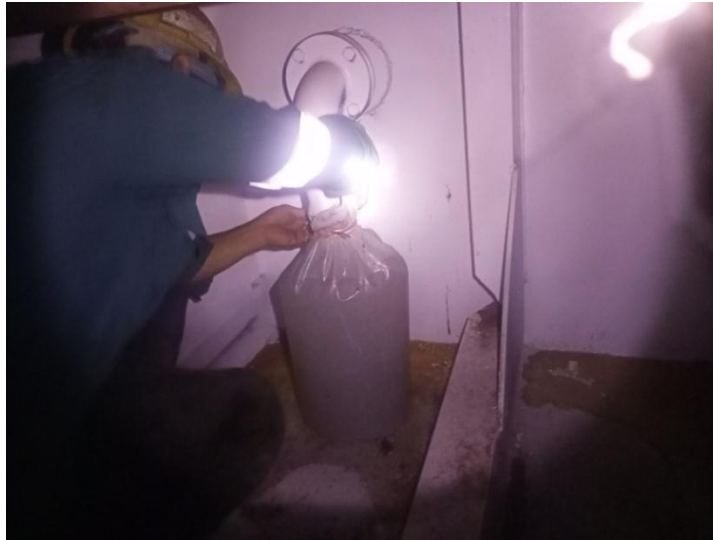
Gambar 2. 57 Pemasangan kantong plastik

Pada hari rabu ini kami mengikuti QC *piping* untuk melakukan klas sistem *bilge*. Sistem *bilge* merupakan sistem yang dapat melakukan pemompaan terhadap *fluida* yang ada pada *double bottom* sehingga cairan tersebut yang kemungkinan bercampur dengan minyak dapat dilakukan *processing* dan kemudian air yang ada dapat dibuang keluar melalui *over board*. Adapun cara penghisapan tersebut bisa menggunakan kantong plastik yang diikat dipipa *suction* tersebut.

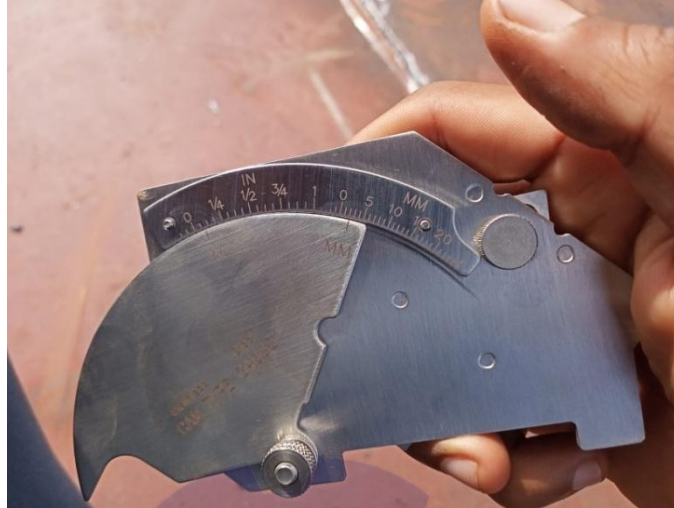
Gambar 2. 59 Hasil pengukuran

Pada pengukuran goujing ini didapati hasil yang telah diukur menggunakan *welding gauge* adalah 2 mm, dan sudah memenuhi aturan

IACS standar. Dapat dilihat pada gambar dibawah ini merupakan hasil pengukuran pada panel *side shell*.

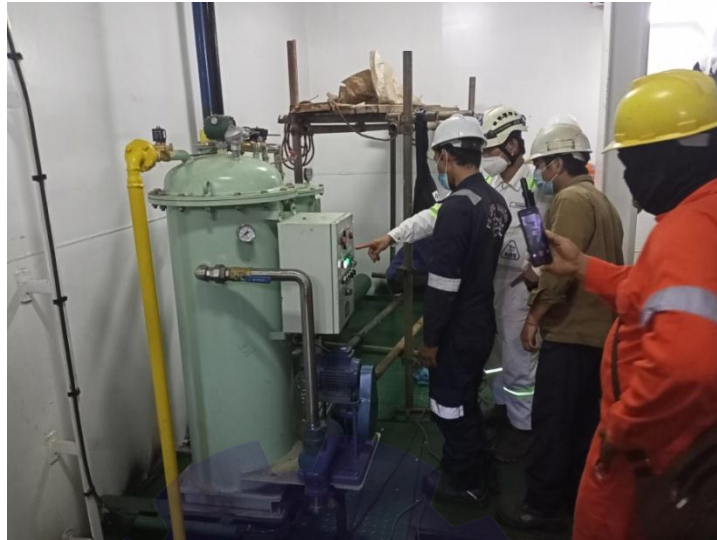
Gambar 2. 60 *Commissioning* terhadap sistem OWS

Pada hari pertama diminggu kesepuluh ini kami bersama pak Roy dan anggotanya melakukan *commissioning* sekaligus klas terhadap sistem *oil water separator* dan *sewage treatment plant* pada kapal Crane Barge hull 1341. Pertama kami melakukan *commissioning* terhadap sistem OWS, dimana *commissioning* ini dilakukan secara bertahap sesuai prosedurnya, kemudian pada saat proses *commissioning* ada kendala dimana air yang digunakan sebagai bahan untuk *commissioning* tidak belum mengalir ke sistem tersebut, sehingga mekanik melakukan pengecekan pada sistem

perpipaan dan *valve* yang berhubungan dengan OWS ini. Dapat dilihat pada gambar dibawah ini merupakan proses *commissioning* pada sistem OWS *hull* 1341.

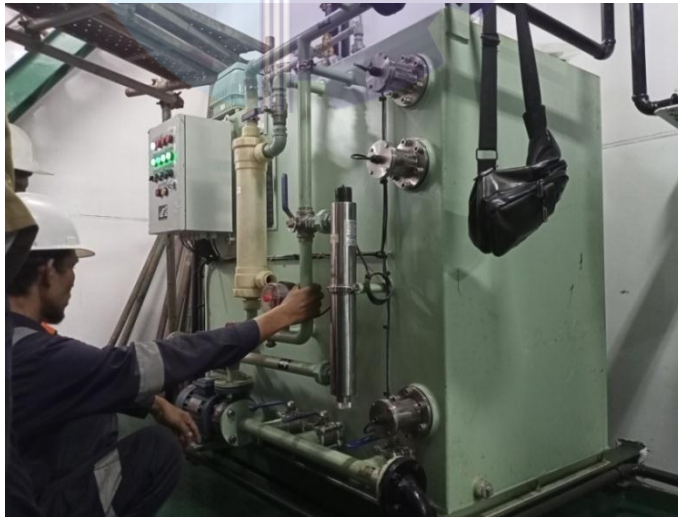
Gambar 2. 62 *Commissioning* terhadap sistem STP

Setelah itu dilakukan perbaikan oleh mekanik sampai sambungan pipa tersebut benar-benar baik dan tidak ada masalah lagi. Kemudian kegiatan kami lanjutkan setelah jam istirahat yaitu melanjutkan *commissioning* pada sistem STP. Dapat dilihat dari gambar dibawah adalah proses *commissioning* pada sistem *sewage treatment plant*.

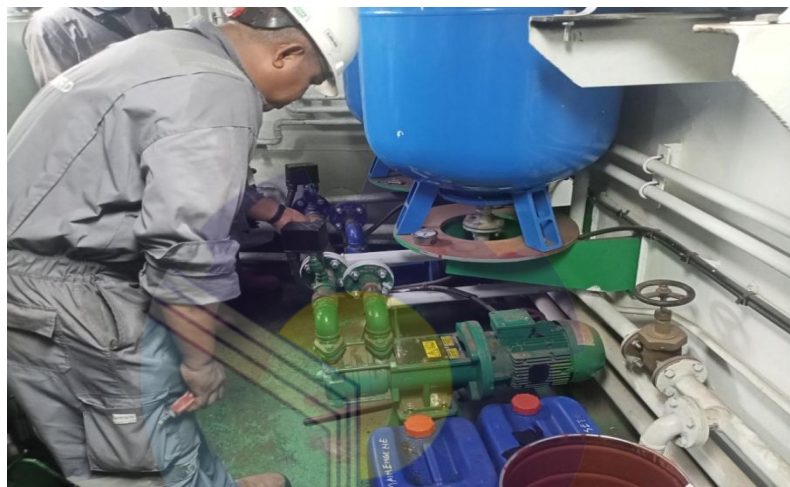
Gambar 2. 63 *Commissioning* terhadap SW dan FW *pressure pump*

Pada hari kedua diminggu kesepuluh ini kami bersama pak Roy beralih ke Tugboat MLB Bulukumba untuk melakukan *commissioning test* terhadap *sea water* dan *fresh water pressure pump*, yang mana *commissinoning* ini dilakukan untuk persiapan sebelum dilakukannya *classification* oleh klas ABS. Dapat dilihat pada gambar dibawah ini merupakan kegiatan *commissioning* pada *sea water* dan *fresh water pressure pump*.

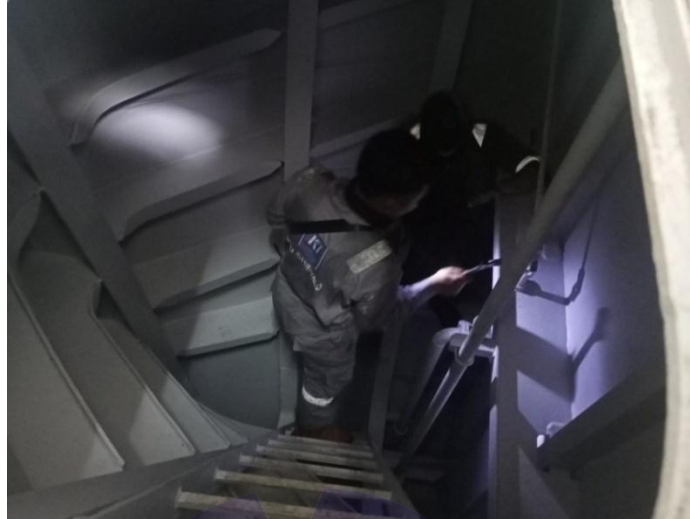
Gambar 2. 64 Pengetesan pada *spindle valve* disekat tubrukan

Hari ketiga diminggu ini kami ikut QC *piping* dan anggotanya memperbaiki pompa manual *chain loker* di Tugboat MLB Bulukumba, pada kegiatan ini kami melakukan perbaikan terhadap pompa manual karna pompa yang dimaksud belum bisa digunakan, kendalanya adalah pada *handle* pompa ini belum berfungsi, maka dari itu kami menuangkan oli agar *handle* tersebut bisa berfungsi dengan diharapkan. Kemudian setelah selesai kami lanjutkan dengan mencoba *spindel valve*, yang mana *spindel valve* ini digunakan untuk *valve* yang berada disekat tubrukan, gunanya *valve* ini sebagai *suction* pada *fluida* jika terjadi kebocoran pada sekat tubrukan.

Dapat dilihat pada gambar dibawah ini kegiatan mengetes *spindle valve* disekat tubrukan.

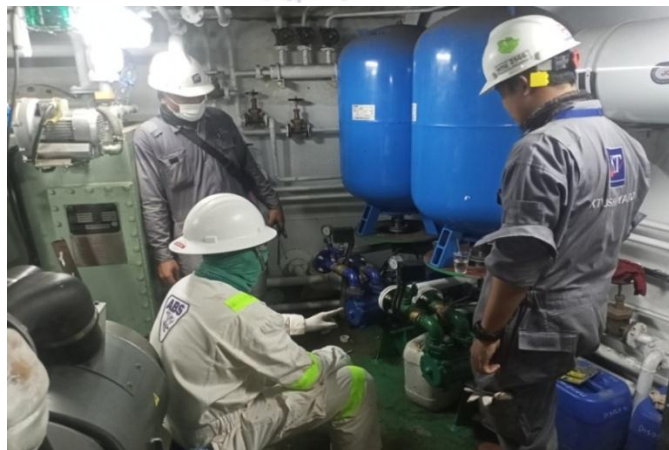
Gambar 2. 65 Klasifikasi pada sistem SW dan FW *pressure pump*

Kemudian kegiatan kami lanjutkan setelah jam istirahat, dimana kegiatan kami pada sore ini adalah *class* pada sistem *sea water* dan *fresh water pressure*, sistem ini berfungsi sebagai sistem yang memenuhi kebutuhan *accommodation* seperti *closed*, *sower*, *laundry* dan lain-lain. Dapat dilihat pada gambar dibawah ini proses *classi* oleh klas ABS.

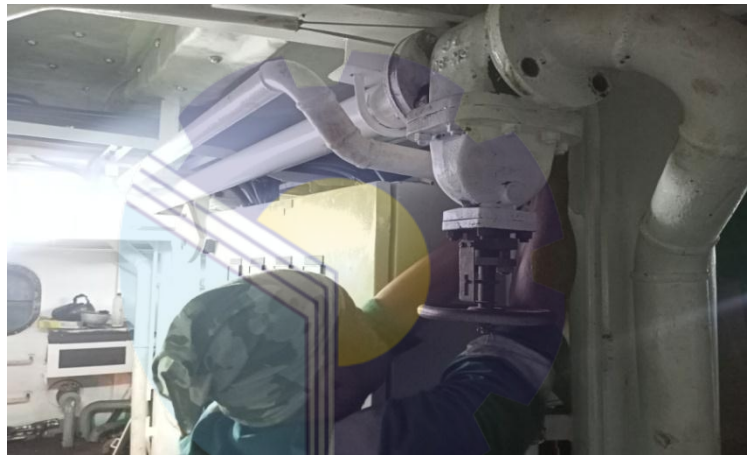
Hari keempat diminggu kesepuluh ini kami bersama pak Roy kembali melakukan kegiatan di MLB Bulukumba lagi, dimana kegiatan kami pada hari ini adalah mengecek sistem perpipaan yang di *engine room*, kemudian setelah pengecekan dilakukan didapati sebuah *gate valve* memiliki akses buka tutup yang sulit, kemudian dilakukan repair dimana sebelumnya poisisi *handle* berada tegak keatas sehingga akses untuk *gate valve* ini sulit, selanjutnya *valve* tersebut diputar kearah *horizontal* yang mana posisi ini memiliki akses untuk buka tutup *valve*. Dapat dilihat dari gambar dibawah ini proses repair *gate valve*.

Gambar 2. 66 Repair gate valve

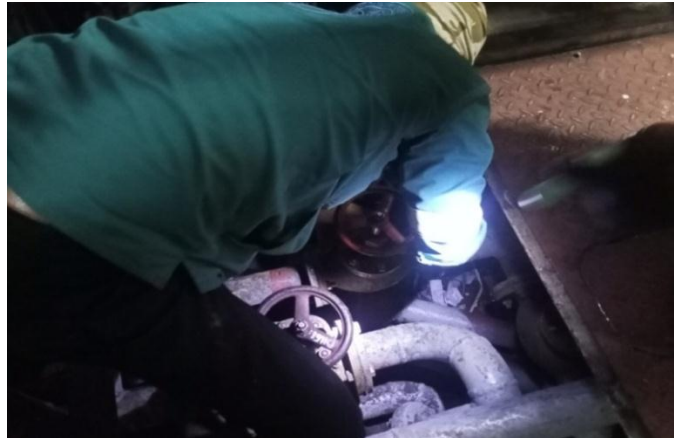
Setelah selesai, dilanjutkan dengan mengecek *valve* di *manifold bilge*, *manifold* ini didapat posisi sebuah SDNR *valve* terbalik tidak sesuai arah panah, kemudian dilakukan repair kembali pada *valve* tersebut sesuai arah tanda panah. Dapat dilihat pada gambar dibawah ini proses repair *valve manifold bilge*.

Gambar 2. 67 Repair valve di manifold bilge

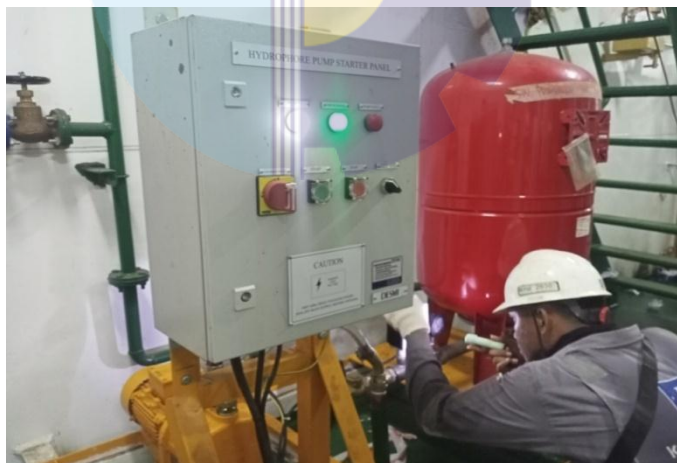
Gambar 2. 68 Commissioning sea water pressure

Pada hari terakhir diminggu ini kami beralih ke Crane Barge 1341 untuk melakukan *commissioning* pada *sea water* dan *fresh water pressure* yang fungsinya untuk men *suplly* air pada *accommodation*. Dapat dilihat pada gambar dibawah ini proses *commissioning* pada *sea water pressure*.

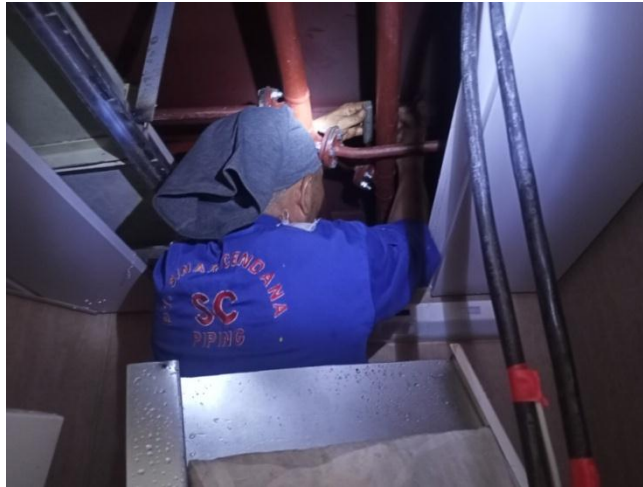
Gambar 2. 69 Repair perpipaan dikamar mandi

Pada saat *commissioning* terdapat kendala pada perpipaan disalah satu kamar mandi awak kapal, dimana sambungan pipa (*flang*) diatas plafon belum terkunci, kemudian anggota *piping* melakukan perbaikan. Dapat dilihat dari gambar 2.69 adalah perbaikan pipa dikamar mandi.

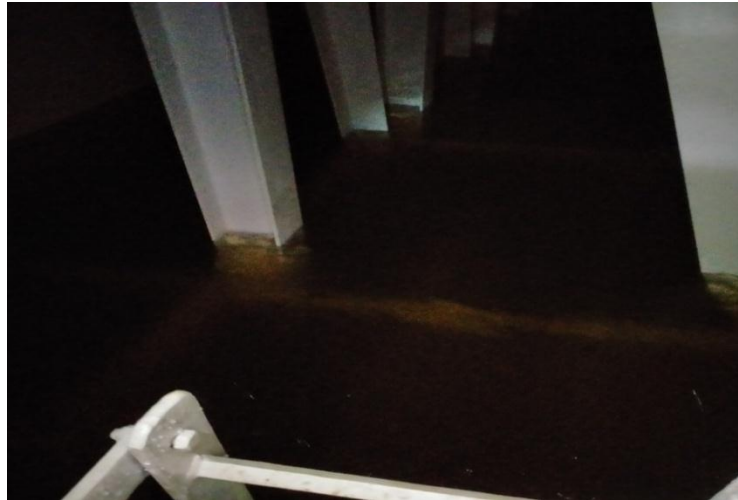
Gambar 2. 70 Tangki *fresh water*

Pada hari pertama diminggu ke-11 ini kami ditugas kan untuk mengontrol pengisian tangki *fresh water* pada tangki *starboard* dan tangki *center starboard* sebanyak masing-masing tangki sekitar 20.0000 liter, pengisian tersebut menggunakan mobil tangki, adapun untuk menjaga stabilitas kapal maka kami men *transfer* air tersebut ke tangki *potrside* dan *center portside* menggunakan pompa *fresh water* transfer sebanyak masing-masing tangki 10.000 liter. Adapun kalibrasi pompa *fresh water* tersebut adalah sekitar 5.0000 perjam, *fresh water* tersebut akan di *transfer* pada tangki *fresh water* domestik guna untuk pemakaian sehari-hari untuk para ABK kapal.

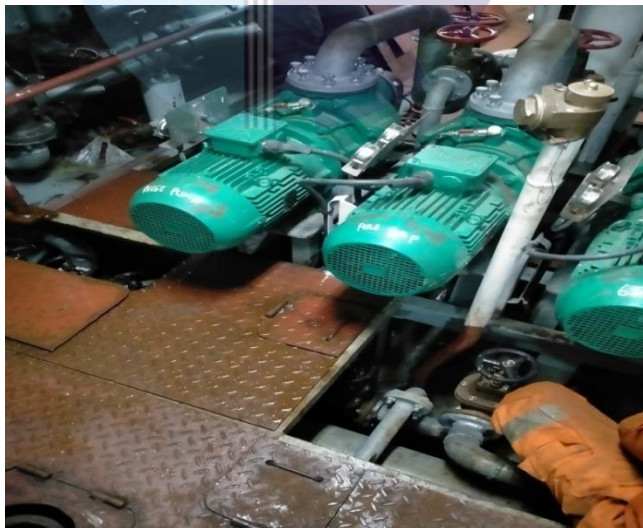
Gambar 2. 71 *Bilge pump*

Pada siang hari kami melanjutkan *commissioning* pompa *bilge* pada Tugboat MLB Bulukumba yang belum bisa menghisap air dari tangki *void* dan *coverdam*, pada permasalahan tersebut ada beberapa pipa yang masih ada anginnya maka dari itu pompa *bilge* tidak berfungsi menghisap air dalam tangki tersebut.

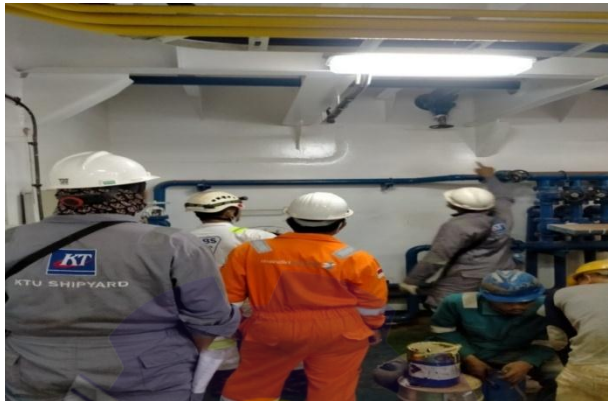
Gambar 2. 72 Klasifikasi pompa *fresh water*

Pada hari ini kami mengikuti QC *piping* untuk melakukan *class* pompa *fresh water transfer*, yang sudah kami *commissioning* pada hari senin kemaren, pada kegiatan ini semua komponen yang ada di pompa *fresh water* tersebut harus berjalan dengan lancar dan sempurna supaya bisa mendapat persetujuan dari pihak kelas ABS.

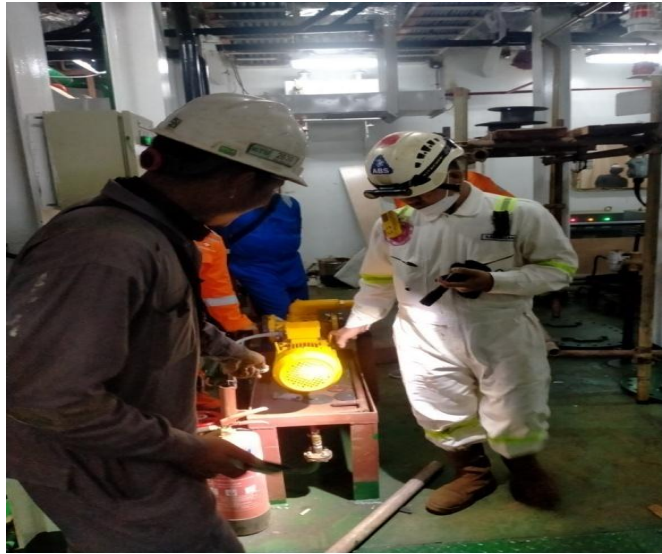
Gambar 2. 73 Klasifikasi *dirty oil pump*

Kemudian pada siang harinya kami mengikuti QC *piping* melakukan *class* pompa *dirty oil*. Pompa *dirty oil* tersebut berfungsi untuk menghisap limbah-limbah minyak yang telah ditampung ke tangki yang masih bercampur dengan air.

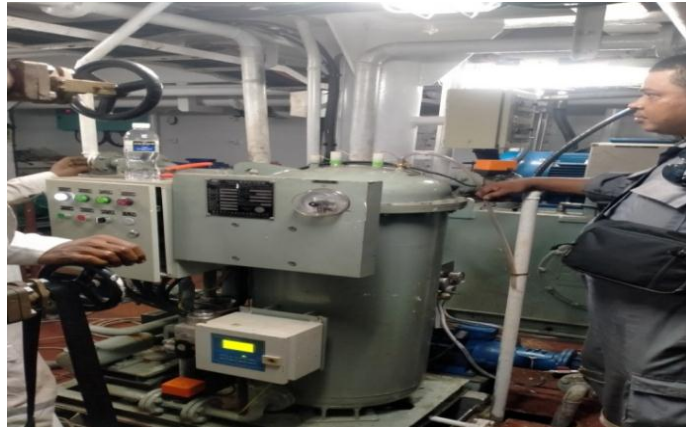
Gambar 2. 74 *Commissioning oil water separator*

Pada hari Kamis kami mengikuti QC *piping* dan pendor OWS untuk melakukan *commissioning oil water separator* pada kapal Tugboat MLB Bulukumba, OWS tersebut merupakan suatu sistem yang ada dikapal dimana *fluida* yang tidak saling larut dipisahkan satu sama lainnya dengan sistem ini karena perbedaan masa jenis (densitas), dalam hal ini *fluida* yang dimaksud adalah air dan minyak, yang mana berat jenis air lebih besar dari pada berat jenis minyak sehingga saat proses pemisahan terjadi air akan berada di bagian bawah dan minyak akan berada dibagian atas, prinsip kerja pemisahan *oil water separator* dilakukan dengan mengubah kecepatan dan arah *fluida* dari tangki (*well*), sehingga *fluida* tersebut dapat terpisah, fungsi *oil water separator* yaitu digunakan dalam penanganan air yang berasal dari *bilge* dimana air tersebut masih bercampur dengan minyak dan harus dipisahkan sebelum dibuang kelaut.

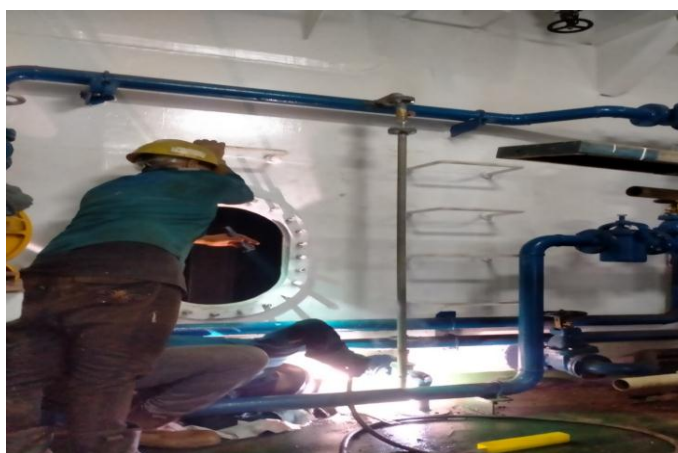
Gambar 2. 75 Pemasangan *line* pipa

Pada hari jumat kami melakukan lagi *commissioning* pompa *fresh water* domestik yang belum bisa berjalan dengan lancar, sehingga hal ini kepala *piping* juga ikut serta melakukan *commissioning* tersebut. Adapun cara pelaksanaan dengan terus memancing air ke *suction* supaya angin yang ada pipa tersebut bisa keluar, hal tersebut dilakukan belum juga berhasil, maka dari itu kepala *piping* memutuskan untuk membuat *line* pipa dari pompa *fresh water transfer* ke pipa *suction fresh water domestic* supaya ada tekanan bantu yang di hasilkan dari pompa *fresh water transfer*. Dapat dilihat pada gambar dibawah ini pemasangan *line* pipa untuk membuat tekanan bantu pada *suction pump* tangki *fresh water domestic*.

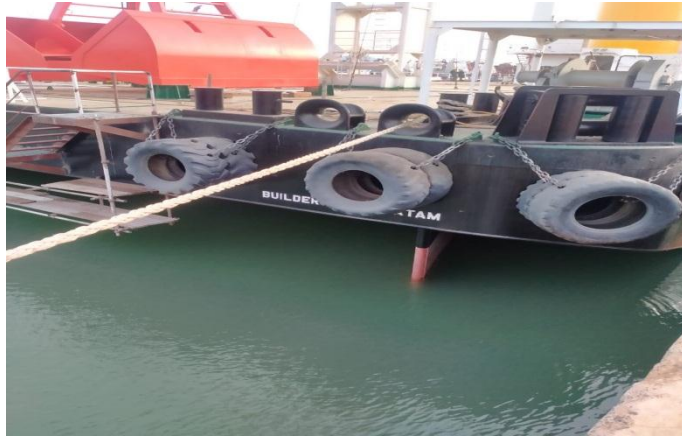
Gambar 3.1 Tali tambat

6. Semua tali tambat harus dikendurkan sedemikian rupa sehingga kapal dapat mengapung bebas pada waktu melakukan pembacaan derajat kemiringan disaat *inclining*.

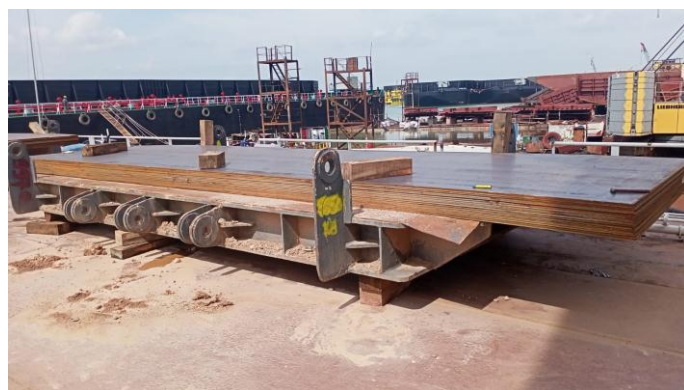
Gambar 3.4 Beban untuk *inclining test*

9. Perkiraan total bobot miring adalah 180 ton dan harus ditempatkan di atas kapal di *deck* utama. Mereka akan dibagi menjadi empat kelompok; dua grup, A dan C, harus ditempatkan di sisi kiri dan dua grup lainnya, B dan D, harus ditempatkan di sisi kanan. Mereka harus ditempatkan sedekat mungkin ke *bufet* untuk memberikan penyebaran melintang maksimum. Posisi awal mereka harus ditandai di geladak utama dengan kapur dan bobotnya, LCG, dan VCG harus dicatat. Ketika mengembalikan beban setelah pemindahan, mereka harus ditempatkan pada posisi awal yang ditandai.

Berat *Inclining* : Empat (4) balok pemberat miring dari baja padat dan balok beton telah dipakai. Blok A dan C ditempatkan di sisi kiri di *deck* utama dan Blok B dan D ditempatkan di sisi kanan di *deck* utama.

1. Untuk *shift* 1, Blok C dari sisi *port* digeser ke sisi *starboard* itu ditumpuk di atas Blok D
2. Untuk *shift* ke-2, Blok A dari sisi *port* digeser ke sisi *starboard*. Itu ditumpuk di atas Blok B
3. Untuk *shift* ke-3, Blok A dikembalikan ke posisi pelabuhan semula.
4. Untuk *shift* ke-4, Blok C dikembalikan ke posisi pelabuhan semula.
5. Untuk *shift* ke-5, Blok B dari sisi *starboard* digeser ke sisi *port*. Itu ditumpuk di atas Blok A
6. Untuk *shift* ke-6, Blok D dari sisi *stb starboard* digeser ke sisi *port*. Itu ditumpuk di atas Blok C

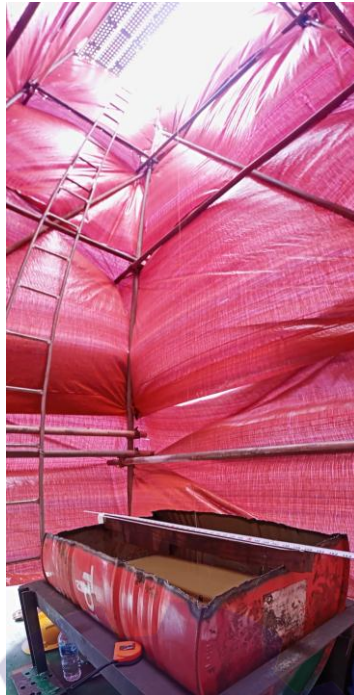
Gambar 3.5 Titik bandul

13. Tiga bandul harus diatur pada atau di dekat garis tengah kapal, bandul depan di Fr.33 di geladak utama; bandul tengah di Fr.23 di *deck* utama; dan pendulum belakang di Fr.3 di *deck* utama. Panjang bandul harus paling sedikit 6,0 meter. *Bobs* yang ditanggihkan harus direndam dalam bak campuran minyak kotor dan air laut.

Bandul: Tiga (3) bandul digunakan untuk mengukur defleksi selama percobaan *Inclining*.

1. Bandul belakang ditanggihkan dari perlengkapan di Fr.3 di garis tengah kapal. Bob yang ditanggihkan di rendam dalam bak minyak dan air kotor.
2. Panjang Bandul Belakang = 6500 mm.
3. MID bandul ditanggihkan dari perlengkapan di Fr.23 di garis tengah kapal. Bob yang ditanggihkan direndam dalam bak minyak dan air kotor.
4. Panjang MID bandul = 6500 mm
5. Bandul depan juga ditanggihkan dari perlengkapan di Fr.33 di garis tengah kapal. Bob yang ditanggihkan direndam dalam bak minyak dan air kotor.
6. Panjang FWD Bandul = 6500 mm.

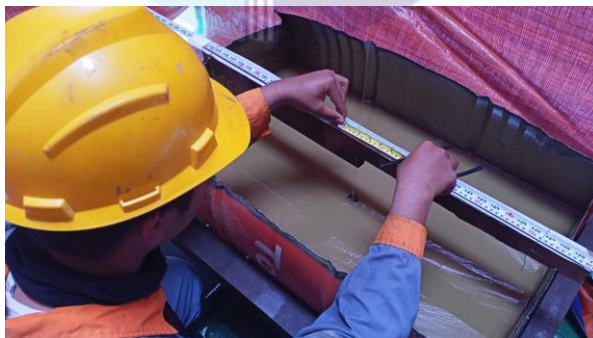
Gambar 3.6 Pembacaan Defleksi

14. Harus berhati-hati saat melakukan pembacaan *defleksi* pendulum bahwa senar harus bebas digantungkan dari istirahat atau menyentuh dasar bak, dan tali dari bertumpu atau menyentuh papan penanda atau dinding yang berdekatan atau benda yang menonjol.

15. Defleksi pendulum yang diantisipasi masing-masing adalah 0,9 dan 1,8 derajat untuk dua *shift* pertama. Defleksi maksimum yang diantisipasi adalah 192 mm.
