**LAPORAN KERJA PRAKTEK PT. BENGKALIS DOCKINDO PERKASA
REPAIR & SERVICE PROPELLER KAPAL TUGBOAT SATIA SAMUDERA 07**

**PROGRAM STUDI D-III TEKNIK PERKAPALAN
POLITEKNIK NEGERI BENGKALIS
2021/ 2022**

**BAB III TINJAUAN KHUSUS REPAIR & SERVICE PROPELLER KAPAL
TUGBOAT SATIA SAMUDERA 07 61**

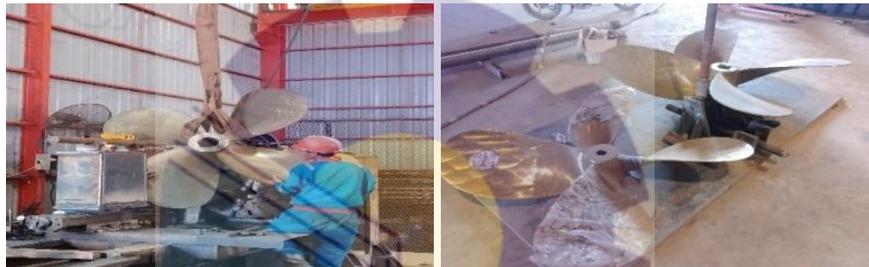
Gambar 2.23 Repair proppeler

1. Melakukan pengamatan kegiatan *repair* di workshop
2. Melakukan pengamatan pembubutan as *propeller*
3. Melakukan pengambilan foto tinjauan khusus *propeller*

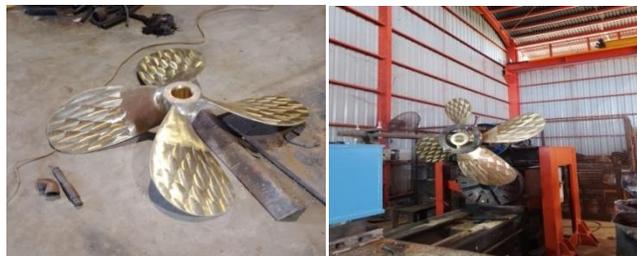
Gambar 2.33 Pengamatan *repair* propeller

1. Melakukan pengambilan data dan evaluasi mengenai proses *repair propeller* untuk melengkapi data tinjauan khusus yang telah dikumpulkan sebelumnya
2. Melakukan pengamatan proses *repair* dan defenisi

Kegiatan hari ini penulis pergi ke workshop melakukan pengamatan, pengambilan data dan evaluasi mengenai proses *repair* Propeller bersama bapak Nakir selaku Kepala Workshop. di workshop Bapak Nakir menjelaskan apa itu proses *repair propeller*, metode perbaikan yang digunakan untuk memperbaiki jika terjadi kerusakan tertentu, beserta alat dan material yang digunakan pada proses *repair* tersebut. Dari penjelasan Bapak Nakir tersebutlah penulis tertarik untuk mengangkat judul tinjauan khusus mengenai *repair & service propeller*.

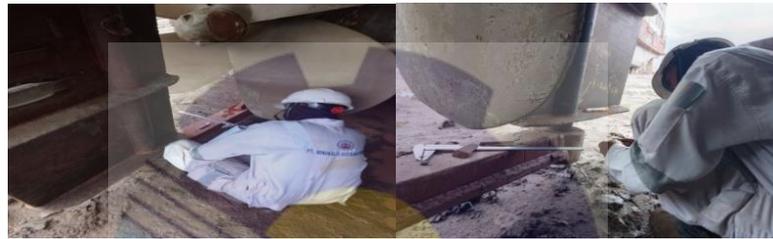
Pada gambar 2.41 yang di lampirkan seperti dibawah ini, hari ini penulis mengikuti kegiatan *Shaft Propeller Shaft Propeller* dan pintel kemudi bersama staf kerja *Quality Control* Abg Hidayatullah.kegiatan *Shaft Propeller Shaft Propeller* kapal tugboat MTS 3.Kegiatan ini berfungsi untuk mengetahui kerusakan bantalanAs/*Shaft Propeller* dan Pintel kemudi dengan mengetahui nilai kelonggaran pada bagian tersebut.Jika Nilai kelonggaran bantalan tersebut besar, maka wajib di *repair*.

Gambar 2.41 Kegiatan *Shaft Propeller* kapal tugboat MTS III

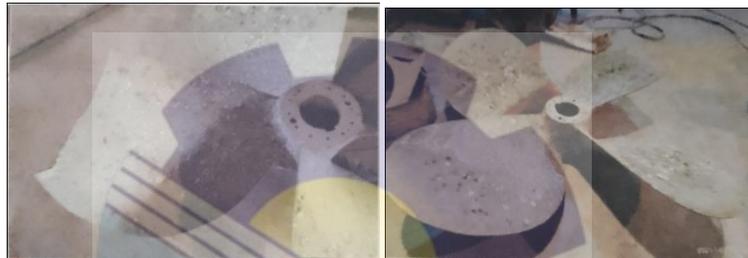
Gambar 3.2 Kerusakan *propeller* tugboat satia samudera 07

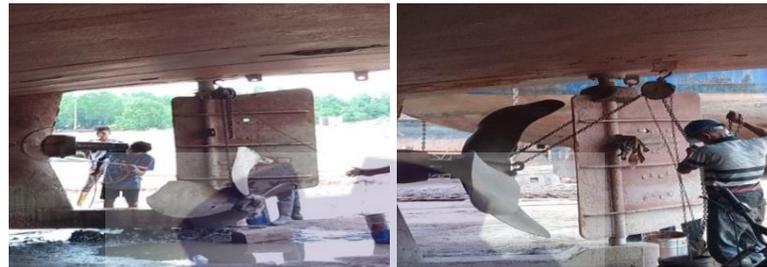
Gambar 3.3 Proses pembongkaran *Propeller*

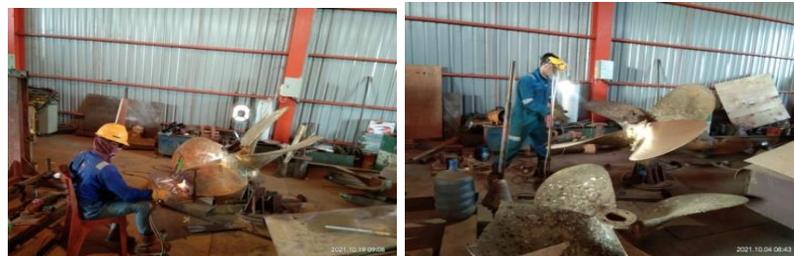
Gambar 3.4 Proses *Fairing Propeller* dan pemukulan

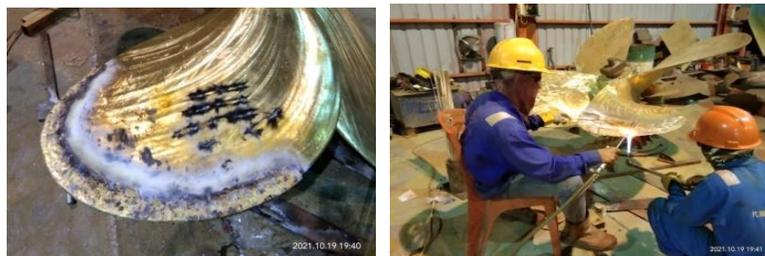
Gambar 3.5 Proses *Build- up Propeller*

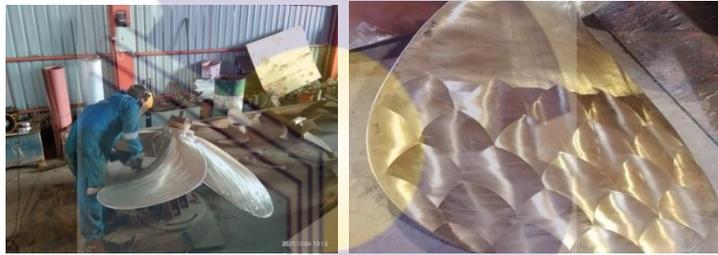
Gambar 3.6 Proses Poles atau Brushing *Propeller*

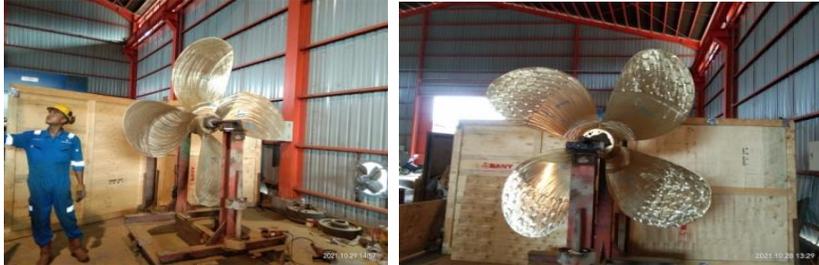
Gambar 3.7 Proses Balancing *Propeller*

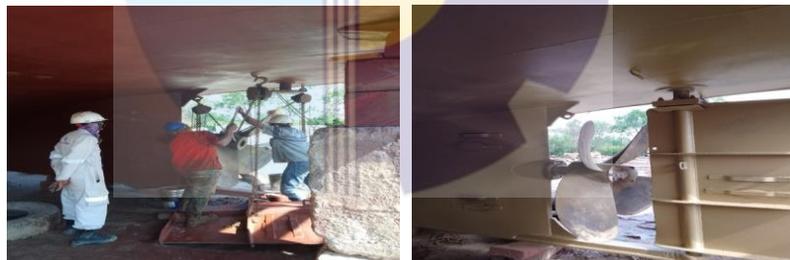
Gambar 3.8 Pemasangan *Propeller*

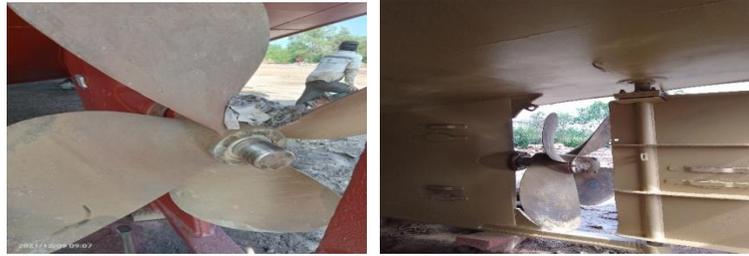
Gambar 3.9 Fixed Pitch Propeller (FPP)

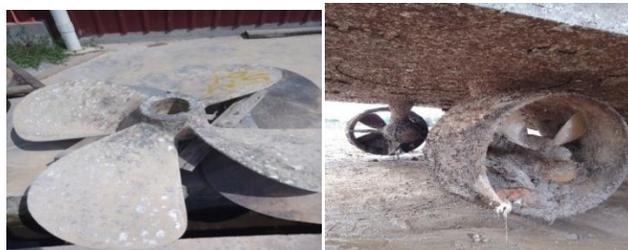
Gambar 3.12 Daun *propeller* yang terkena kavitasi

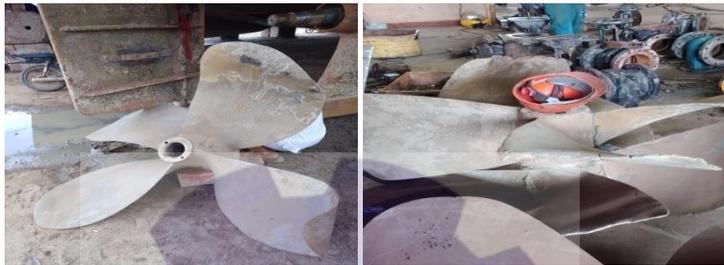
Gambar 3.14 Daun *propeller* bengkok/ bending
