**LAPORAN KERJA PRAKTEK
PT DUTABAHARI MENARA LINE DOCKYARD**

**Joni Salvador. S
(1103191150)**

**POLITEKNIK NEGERI BENGKALIS
BENGKALIS – RIAU
2021/2022**

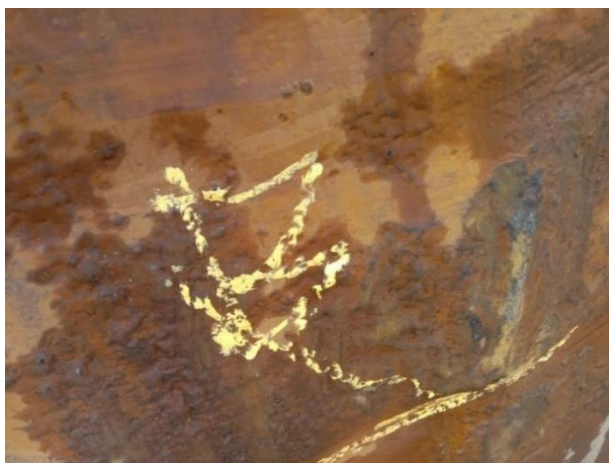
Adapun proses *air test* yaitu dengan mengisi tangki dengan udara hingga bertekanan 0,2 psi melalui pipa yang terpasang dengan *preassure* yang di pasang pada bagian *man hole*. Lalu pada bagian *nut* atau sambungan disemprot dengan menggunakan air sabun, pada bagian yang mengalami kebocoran akan terlihat gelembung sabun yang di akibatkan udara dari kebocoran tersebut. Adapun contoh kebocoran pada bagian sambungan dapat dilihat pada gambar 2.1.

Gambar 2.1 Kebocoran pada *nut las* di area *hull*
(Sumber:Dokumentasi, 2022)

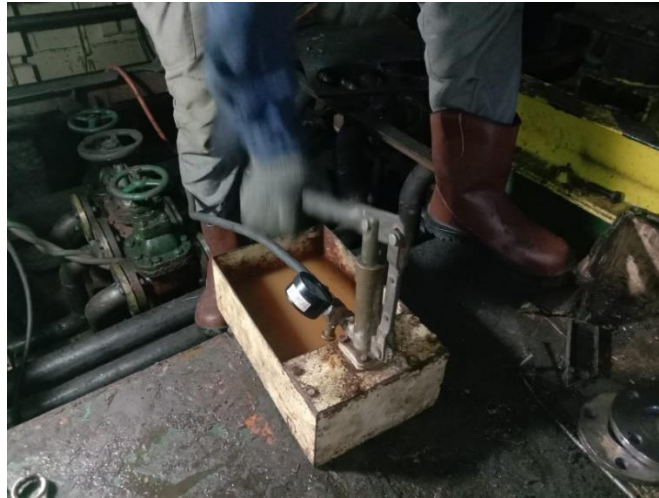
Hydro Test adalah suatu pengujian *Strainer Sea Chest* untuk mengetahui kekedapan pada *Sea Chest Valve*, *Butterfly* dan *Valve* yang tersambung pada pipa *Sea Chest*. Pada pengujian ini di butuhkan *Pressure* untuk mengetahui tekanan yang di gunakan dalam melakukan *hydro test*. Pengujian dengan metode *hydro test* menggunakan *liquid* yang di isi ke dalam pipa yang di lakukan pengetesan untuk mengetahui ada kebocoran pada pipa yang tersambung dengan valve *sea chest*. Adapun kegiatan hydro test dapat di lihat di gambar 2.4.

Gambar 2.4 Kegiatan pengisian *liquid* pada pipa *valve*
(Sumber:Dokumentasi, 2022)

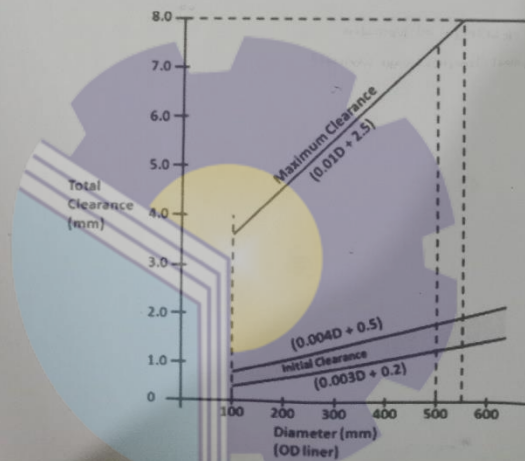
1.2.2 Propeller shafts running in white metal bearings - oil lubricated.

1.2.3 Propeller shafts running in lignum-vitae or "Tufnol" type lined bearings water lubricated:

Gambar 2.7 Rumus perhitungan *clearence*
(Sumber: Dokumentasi,2022)

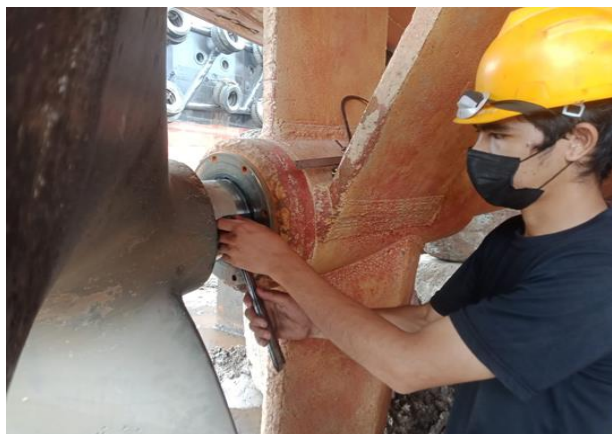
Clearance atau ruang main adalah jarak atau gap diantara poros dengan bantalan poros. Pada saat kapal berada diatas dock, *Clearance* pada bagian-bagian tertentu kapal harus diukur untuk mengetahui batas maksimum yang diijinkan. Seiring dengan lamanya pengoperasian kapal maka gap antara poros dengan bantalannya akan menjadi semakin besar. Besarnya *Clearance* disebabkan karena terkikisnya bantalan poros atau bisa juga bantalan dan porosnya sama-sama terkikis pada saat poros berputar. Pengukuran *Clearance* penting karena menyangkut faktor keamanan pada saat kapal dioperasikan. Pada kapal yang perlu diperhatikan adalah *Clearance* pada bagian-bagian (kecuali mesin).

Gambar 2.8 Kegiatan *Clearance*
(Sumber: Dokumentasi,2022)

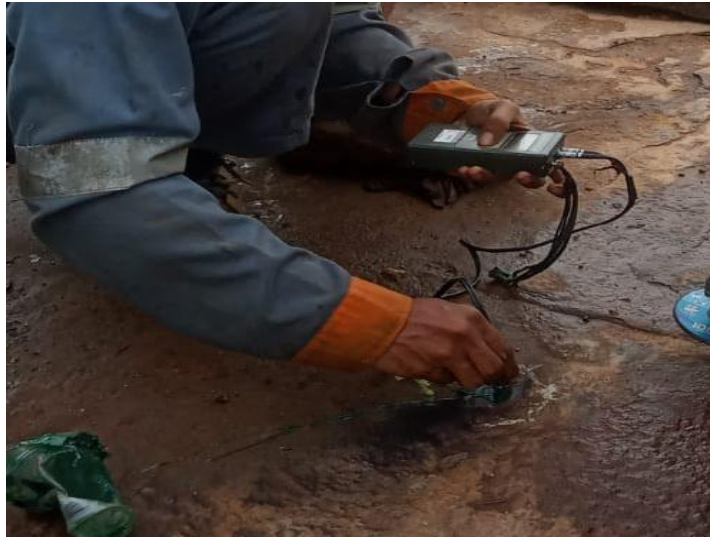
Ultrasonic test (UT) adalah metode *Non Destructive Test* (NDT) menggunakan energi suara frekuensi tinggi (getaran ultrasonik) untuk mengetahui ketebalan plate pada kapal yang akan di lakukan perbaikan. Sistem UT juga memiliki perhitungan untuk proses mengukur ketebalan pada plate kapal yang di lakukan UT dan untuk toleransi pada saat UT adalah 0.2% dari tebal Plat sebelumnya. Untuk kegiatan UT dapat di lihat dari gambar 2.10

Gambar 2. 10 Proses UT (*ultrasonic test*) pada kapal BG. INTAN
(Sumber: Dokumentasi,2022)

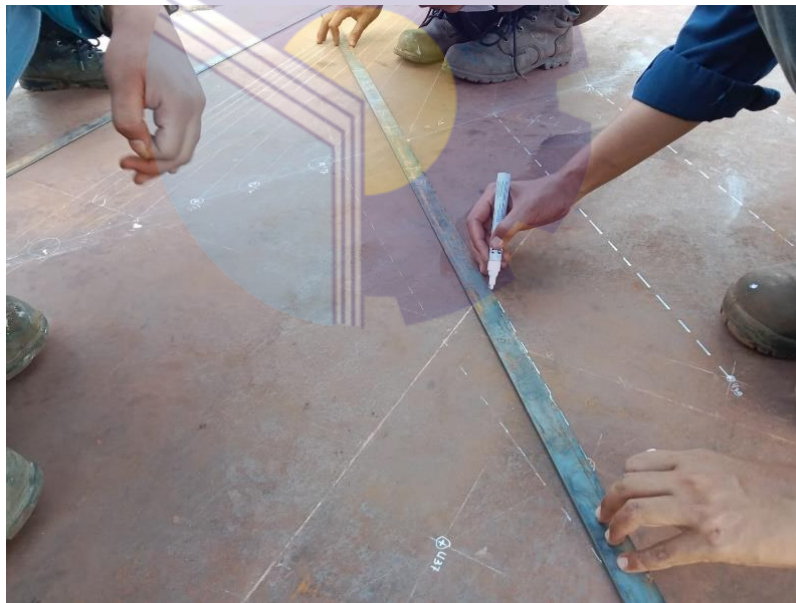
Mould loft adalah menggambar bentuk badan kapal dalam skala 1:1 pada lantai gambar, meliputi gambar seluruh *frame-frame* kapal dan perletakan senta, serta gambar bentangan dari pelat kapal. Dengan tergambarnya bentuk badan kapal/konstruksi kapal dalam skala 1:1 maka akan didapat bentuk badan kapal yang akurat dan ukuran konstruksi kapal yang tepat, sehingga dalam proses pembangunannya segala ukuran yang terpakai sudah tepat dan tidak ada kesalahan bentuk maupun ukuran. Dalam penggambaran bentuk badan kapal sesungguhnya, tidak selalu sepanjang ukuran kapal seluruhnya, terutama untuk daerah tengah (*parallel middle body*). Hal ini dilakukan untuk penghematan tempat, pekerjaan. Dapat pula gambar-gambar digambar secara menumpuk, untuk mengatasi kesulitan membaca gambar yang menumpuk maka digunakan warna cat yang berbeda. Adapun kegiatan *mould loft* dapat di lihat di gambar 2.12

Gambar 2.12 Kegiatan *mould loft* kapal TB. GONAYA XXIII
(Sumber: Dokumentasi,2022)

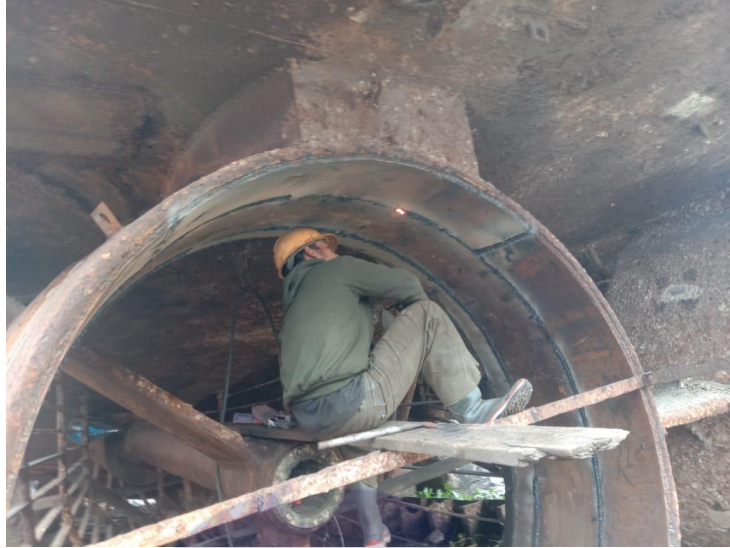
Gambar 2.13 Kegiatan *Monitoring* TB. Progress Synergi
(Sumber: Dokumentasi, 2022)

Monitoring adalah suatu kegiatan yang di lakukan untuk memantau pekerjaan yang di lakukan oleh seorang welder dan *mengupdate* kerjaan, dalam proses ini di butuhkan ketelitian untuk mengetahui progress yang telah di lakukan

welder setiap hari nya sampai semua pekerjaan selesai dan kapal sudah bisa *undocking*. Adapun kegiatan *monitoring* dapat di lihat pada gambar 2.13.

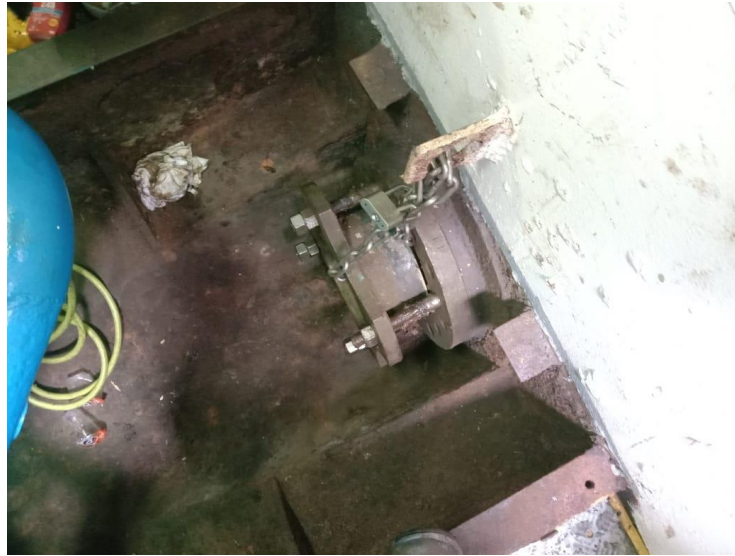
Inspeksi merupakan salah satu elemen yang sangat penting. *Inspection* (Inspeksi) diperlukan untuk memastikan kualitas produk yang dihasilkan sesuai dengan ketentuan dan standarnya sehingga kepuasan pelanggan dapat terjaga dengan baik. Selain mengendalikan kualitas dan menjaga kepuasan pelanggan, Inspeksi juga dapat mengurangi biaya-biaya manufakturing akibat buruknya kualitas produksi seperti biaya pengembalian produk dari pelanggan, biaya pengerjaan ulang dalam jumlah banyak dan biaya pembuangan bahan yang tidak sesuai dengan ketentuan yang berlaku. Adapun kegiatan *inspection* dapat di lihat di gambar 2.14.

Gambar 2.14 kegiatan *inspection* di *stern tube*
(Sumber: Dokumentasi, 2022)

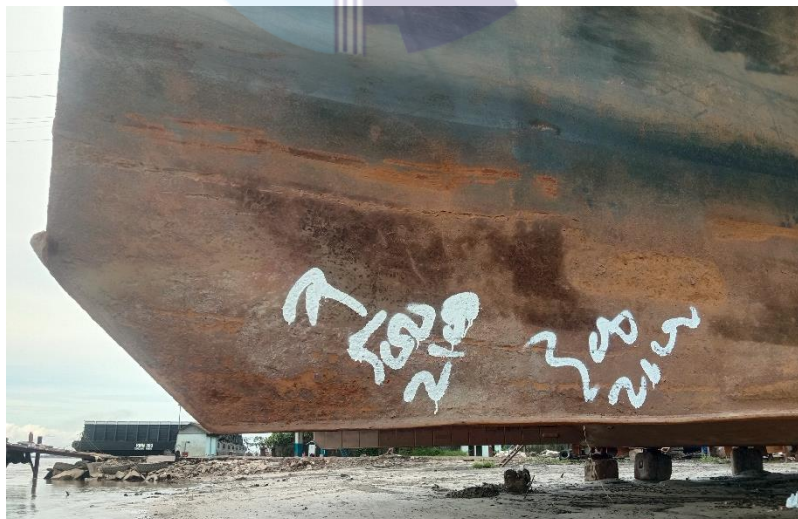
Survey adalah tahapan awal ketika kapal *docking* atau *floating*, di mana dalam *survey* tersebut terlibat OS dan PIMPRO untuk mengetahui bagian- bagian kapal yang akan di lakukan *replating* dan hasil dari *survey* di lapangan akan di buat estimasi yang di kerjakan seorang *projek Opname* dan hasil dari estimasi akan di kirim kepada subkon. Adapun kegiatan *Survey* dapat di lihat di gambar 2.15.

Gambar 2.15 Kegiatan *survey* pada bagian *SKEG SB*
(Sumber: Dukumentasi, 2022)

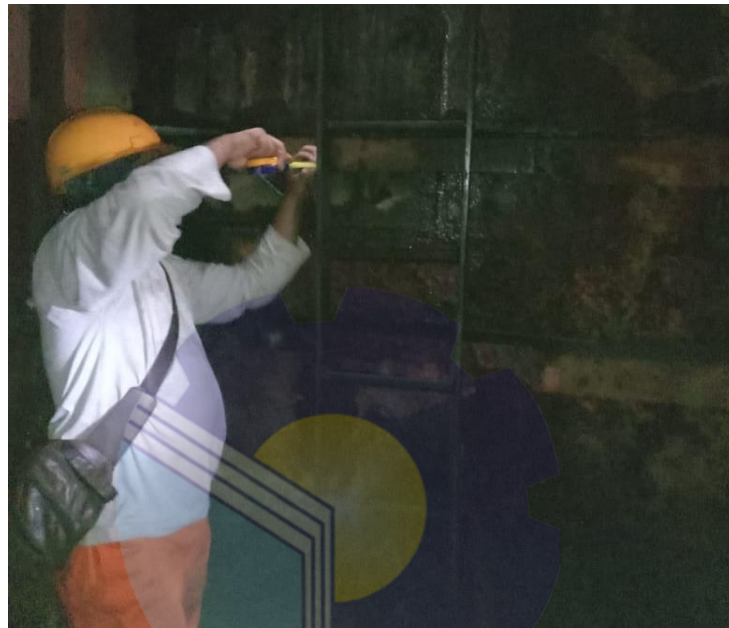
Opname adalah kegiatan pengukuran dan pemeriksaan terhadap hasil dari suatu pekerjaan. Tujuannya untuk mengetahui capaian kemajuan dari suatu pekerjaan. Pelaksanaan *Opname* idealnya dilakukan oleh setiap pihak yang terlibat dalam suatu proyek. Sebut saja pihak *owner ship* (OS), Subkon, serta pihak dari *projek Opname* (PO).

Gambar 2.16 kegiatan *Opname* pada area *internal* tanki
(Sumber: Dokumentasi, 2022)

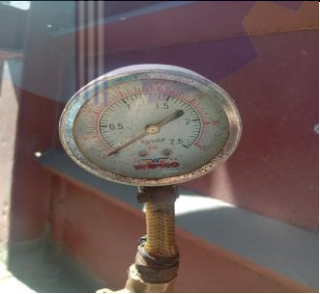
Alat untuk keluar masuknya tekanan.
8	<i>Pressure</i>

Untuk mengetahui apakah tekanan yang di berikan pada tanki sudah memenuhi standar dalam pengujian.

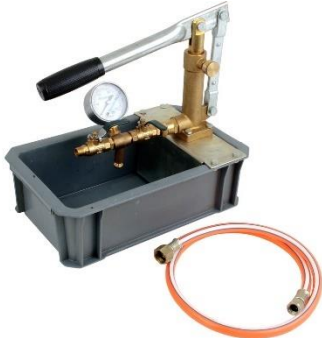
Untuk mengisi tekanan pada valve
2	Pressure

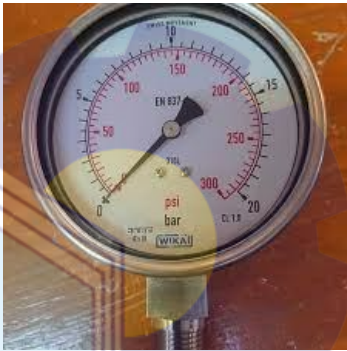
Untuk mengetahui suatu tekanan yang di berikan
3	Valve

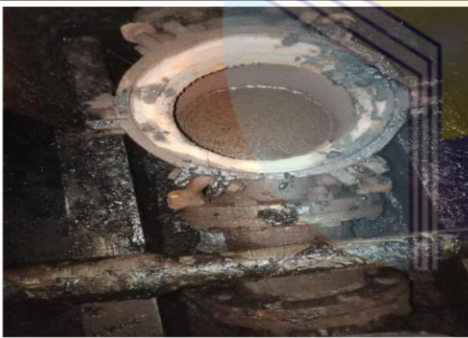
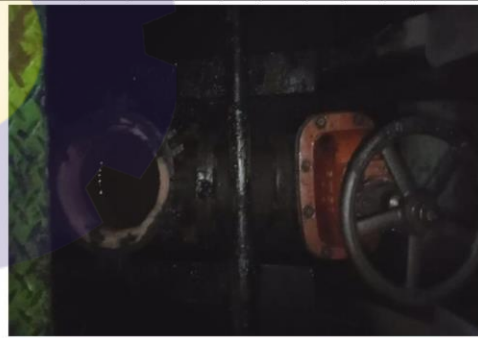
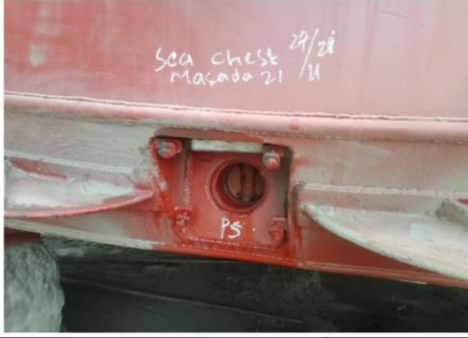
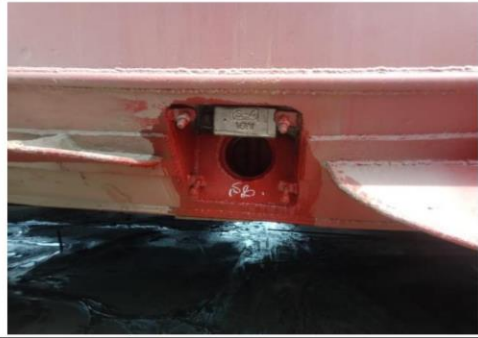
Gambar 2.26 Hasil dari kegiatan *hose test*
(Sumber: PT.DML, 2021)

No	Date	Jobs Description	INSPECTION											Remarks			
			Identifikasi material	Fit up check	Welding check	Chalk test	Air test	Vacum test	Calibr	Clearn	Align	Hydro test	NDT				
1	2 NOV. 2021	Telah dilaksanakan test kekedapan pada : Valve Seachest P/S															ACC

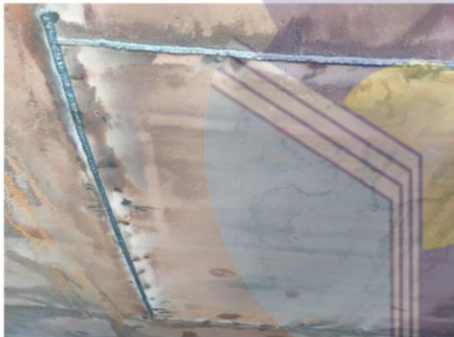
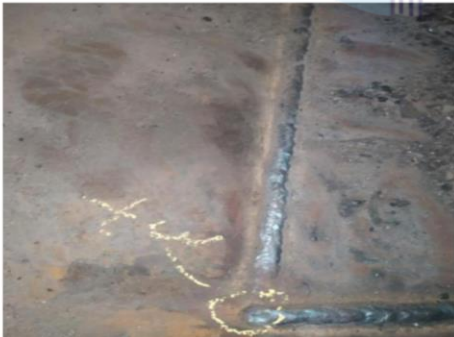
Gambar 2.27 Hasil dari kegiatan *Visual Welding Check*
 (Sumber: PT.DML, 2021)

No	Date	Jobs Description	INSPECTION											Remarks
			Identifikasi material	Fit up check	Welding check	Chalk test	Air test	Vacuum test	Calibr	Cleam	Align	Hydro test	NDT	
1	6 November 2021	Telah dilaksanakan visual check pada : FPT Fr 46/47 ~ 47/48 Lajur B Bottom (SB) Fr 46/47 ~ 47/48 Lajur B Bottom (PS) Fr 48 ~ 50 Lajur H Side Hull (PS)			✓ ✓ ✓									ACC

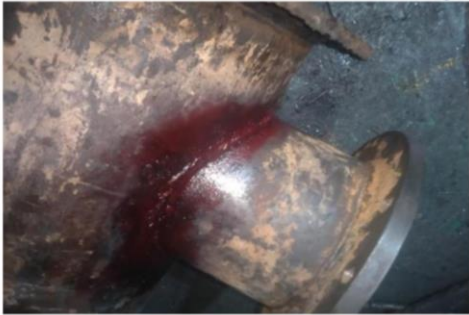
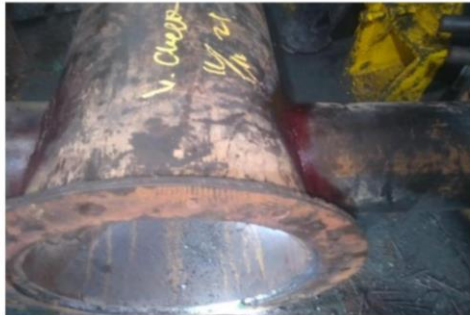
Gambar 2.28 Hasil dari kegiatan *Penetrant test*
(Sumber: PT.DML, 2021)

No	Date	Jobs Description	INSPECTION											Remarks	
			Identifikasi material	Fit up check	Welding check	Chalk test	Air test	Vacuum test	Calibr	Clearn	Align	Hydro test	NDT		
1	11 NOV. 2021	Telah dilaksanakan leak test pada : Area Strainer Ps												v	ACC

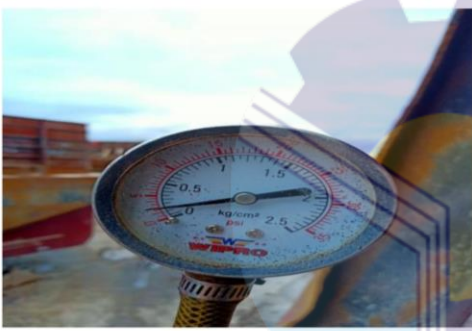
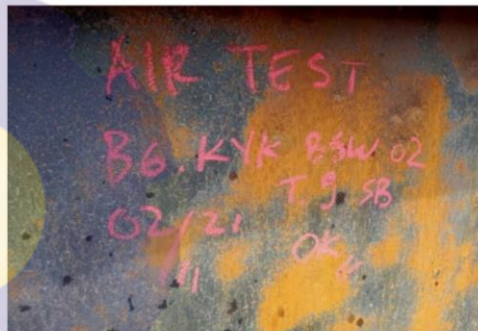
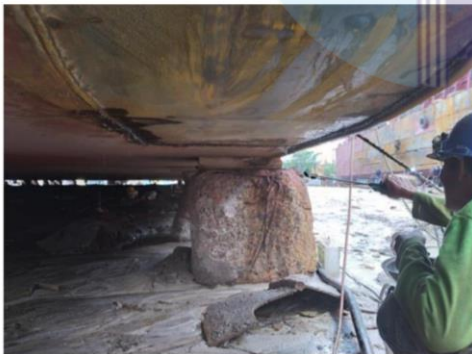
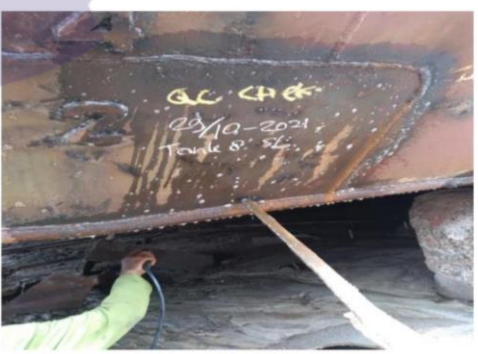
Gambar 2.29 Hasil dari kegiatan *Visual Welding Check*
 (Sumber: PT.DML, 2021)

No	Date	Jobs Description	INSPECTION											Remarks
			Identifikasi material	Fit up check	Welding check	Chalk test	Air test	Vacum test	Calibr	Cleam	Align	Hydro test	NDT	
1	3/11/2021	Telah dilaksanakan leak test pada : Tangki 9 SB Fr 6 ~ 6/7 Lajur F Chine (SB) Fr 6 ~ 6/7 Lajur E Bottom (SB)					√ √							ACC

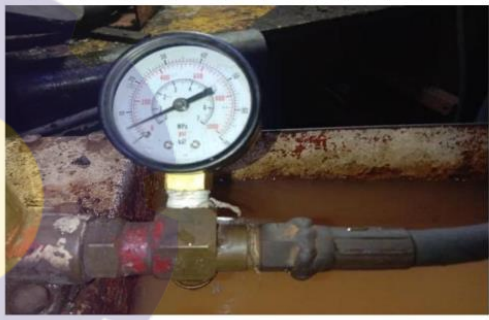
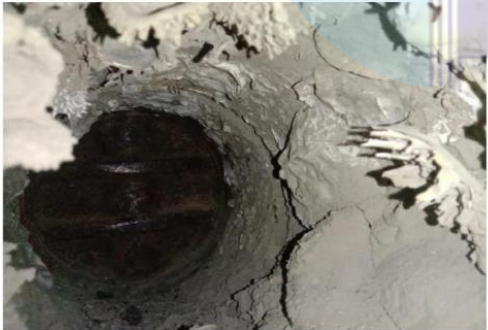
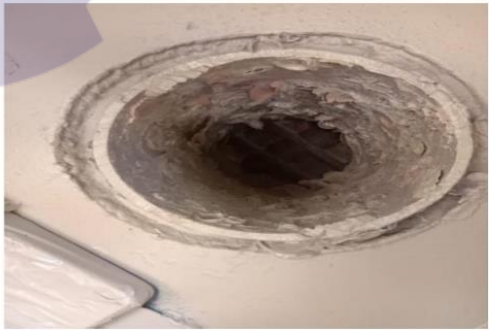
Gambar 2.32 Hasil dari kegiatan *Hydro Test*
(Sumber: PT.DML, 2021)

INSPECTION REPORT <i>Laporan Pemeriksaan</i>										FR. 1104 - 2020 Versi: 1.1			
Nomor : 188/R-21.229/QC.AC/DML/11/2021															
Nomor Laporan : 188/DML-QC/11/2021 <i>Report Number</i>				Tanggal : 26 NOV. 2021 <i>Date</i>											
Nama Kapal : SPOB. UNITED X <i>Vessel Name</i>				Pemilik : PT. DUTABAHARI MENARA LINE SHIPPING <i>Owner</i>											
Kode : R-21.229 / DR <i>Code</i>				Kelas : BK1 / IS <i>Classification</i>											
No	Date	Jobs Description	INSPECTION											Remarks	
			Identifikasi material	Fit up check	Welding check	Chalk test	Air test	Vacum test	Calibr	Clearn	Align	Hydro test	NDT		
1	: 26 NOV. 2021	Telah dilaksanakan test kededapan pada : Seachest Valve P/S												√	ACC
<div style="display: flex; flex-wrap: wrap;">

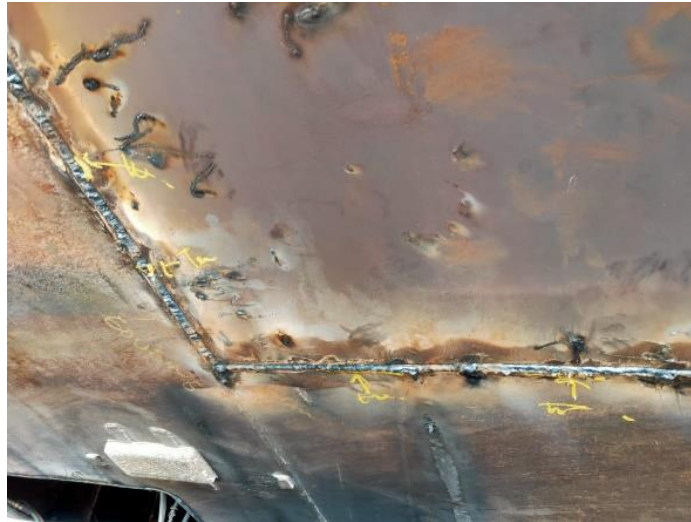
Setelah mengetahui ukuran dan tebal material yang akan di lakukan *replating* tahap selanjutnya adalah melakukan *cropping material baru* dan *material yang* pada area yang sudah di lakukan *marking* oleh seorang pimpinan proyek (PIMPRO) dan *projek opname* (PO).

Gambar 3.1 Proses *repair* pada *bottom*
(Sumber: Dokumentasi,2021)

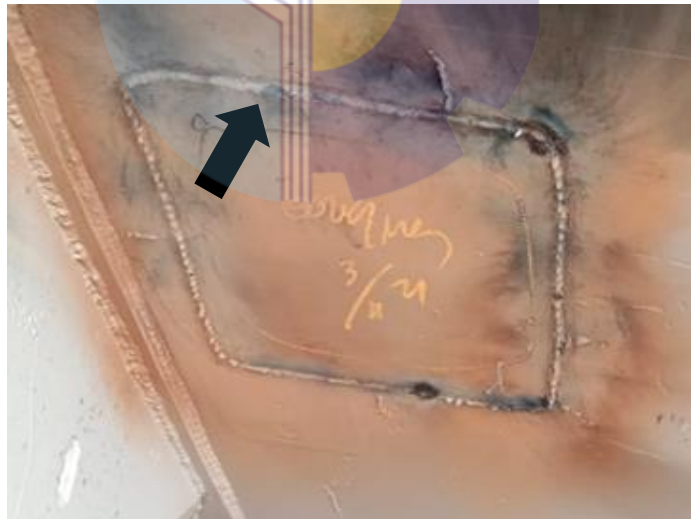
Gambar 3.2 hasil welding check di bottom area eksternal
(Sumber: Dokumentasi,2021)

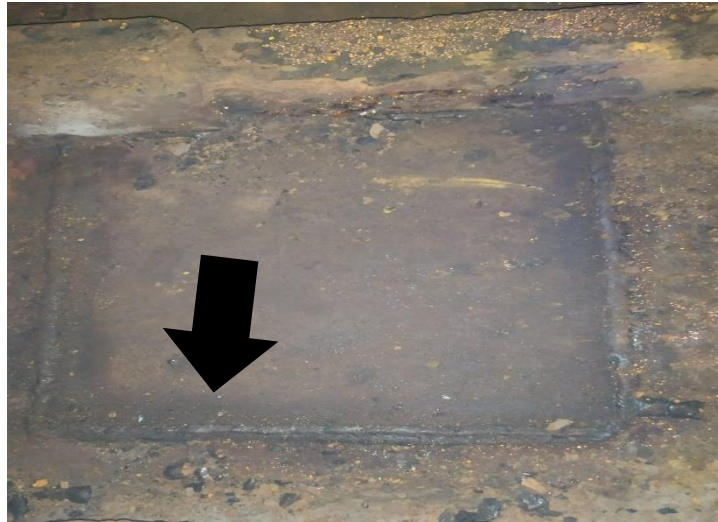
Gambar 3.3 hasil welding check di bottom area eksternal
(Sumber: Dokumentasi, 2021)

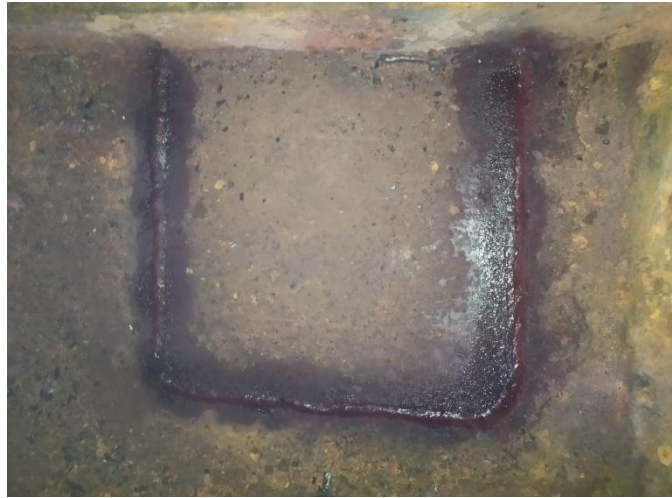
Gambar 3.5 pengaplikasian Penetrant
(Sumber: Dokumentasi,2021)

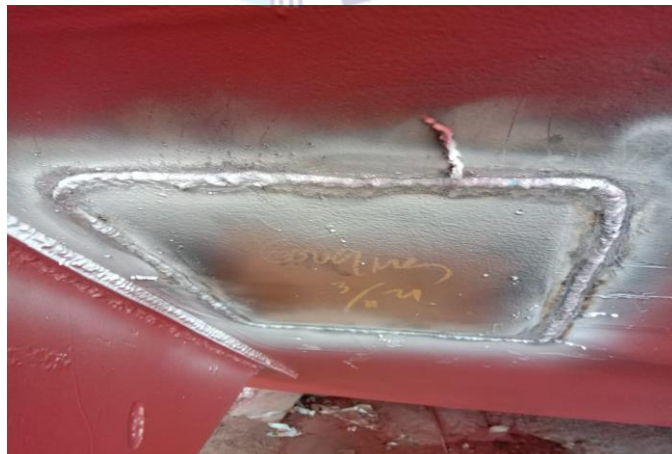
Gambar 3.5 pengaplikasian Developer
(Sumber: Dokumentasi,2021)
