# BAB I

## GAMBARAN UMUM PERUSAHAAN

PT. Janata Marina Indah adalah perusahaan yang bergerak dalam bidang perkapalan yang menitik beratkan pada produksi dan reparasi kapal yang terletak di Semarang. PT. Janata Marina Indah, didirikan pada tahun 1977 dan aktif menerima pesanan untuk pembuatan bangunan baru segala jenis kapal dan berbagai macam ukuran. Mulai dari *tugboats*, *barges*, *ferry boat*, *container* hingga kapal *tanker*. Visi dari perusahaan ini adalah PT. Janata Marina Indah sebagai perusahaan galangan kapal nasional swasta di Indonesia merupakan salah satu tulang punggung pembangunan maritim Indonesia yang berperan dalam industri perkapalan baik di pasar nasional, regional maupun global. Misi dari PT. Janata Marina Indah adalah Membantu pemerintah dan perusahaan pelayaran untuk meningkatkan kapasitas angkut armada mereka untuk menebusnya selama 30 tahun terakhir.

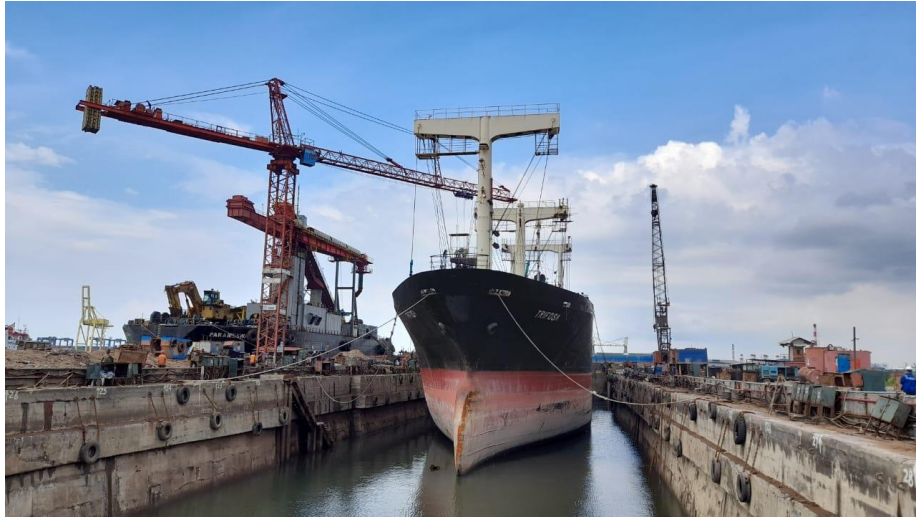
Gambar 1.8 Graving Dock

Graving dock merupakan salah satu fasilitas utama yang ada di PT. Janata Marina Indah. Sesuai dengan namanya, graving dock sendiri biasa disebut dengan dock kolam yang dilengkapi dengan konstruksi pintu berupa sebuah ponton. Graving dock merupakan salah satu sarana yang amat penting di perusahaan ini dimana dengan sarana tersebut, kapal dapat direparasi secara menyeluruh baik bagian di atas air maupun di bawah air. Graving dock secara fungsional lebih efisien digunakan untuk kegiatan reparasi kapal tetapi tidak menutup kemungkinan juga difungsikan untuk membuat bangunan kapal baru. Ukuran graving dock yang ada di PT. Janata Marina Indah Unit 2 ini yaitu berukuran 150 m (panjang) x 26,8 m (lebar) x 7 m (tinggi).

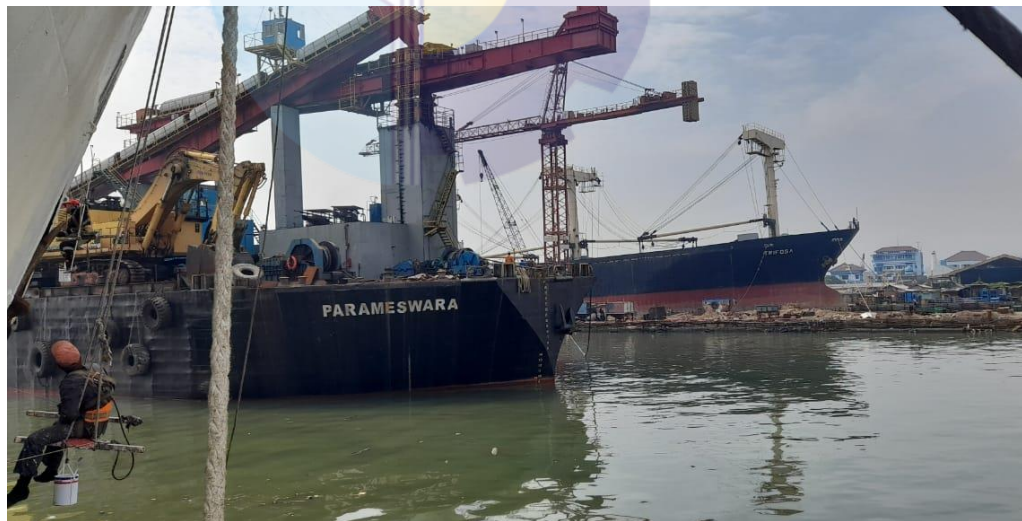
Gambar 1.9 Floating Quay

Fasilitas ini digunakan untuk pekerjaan perbaikan kapal untuk pekerjaan yang bisa dilakukan diatas air. Pekerjaan ringan untuk bagian atas kapal.

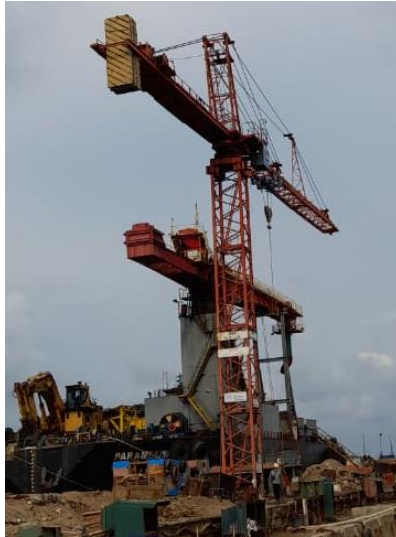
Gambar 1.11 Tower Crane

Crane bekapasitas SWL 15 Ton terletak disamping graving dock dan floating quay berfungsi untuk mengangkat dan menurunkan muatan material repair yang akan di aplikasikan ketika proses reparasi sedang berlangsung.

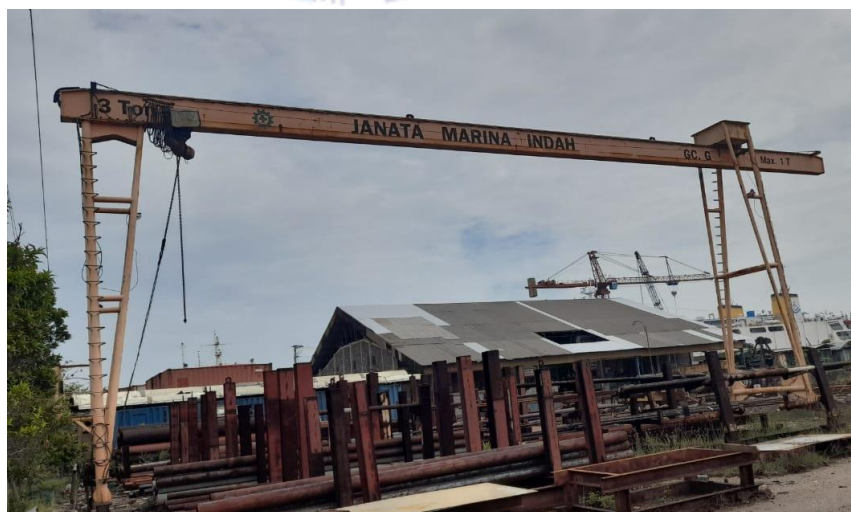
Gambar 1.12 Gantry Crane

Crane kapasitas SWL 32 Ton terletak dibengkel lambung, berfungsi untuk mengangkat dan menurunkan plat baja saat proses fabrikasi dan assembly badan kapal. Crane ini juga ada di bengkel outfitting yang difungsikan untuk mengangkat propeller atau lainnya.

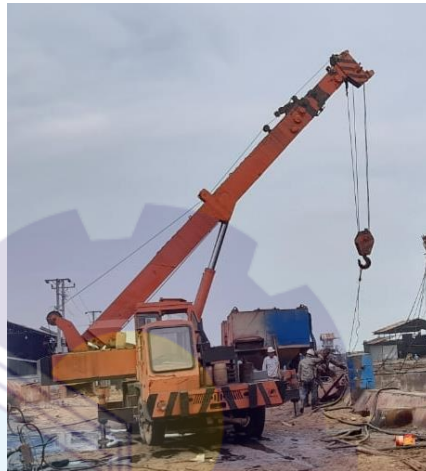
Gambar 1.13 Mobil Crane

Mobil Crane di PT JMI Unit II ada 4 buah dengan kapasitas 5 ton – 15 ton, crane sangat penting untuk kelancaran pekerjaan. Mobil crane umumnya digunakan untuk mengangkat atau memindahkan barang dari di dock atau dari kapal. Mobil crane juga umumnya digunakan untuk mengangkat benda-benda berat diluar pekerjaan docking.

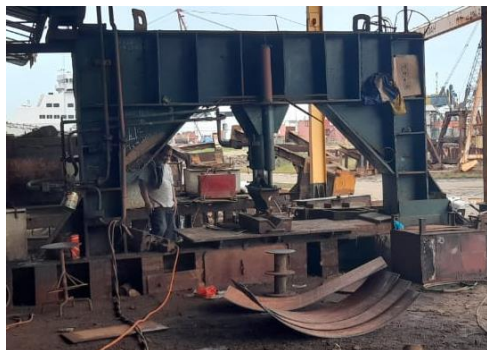
Gambar 1.14 Mesin Bending

Mesin bending terdapat 2 buah, dengan masing – masing tekanan maksimum 200 ton. Yang digunakan untuk proses bending tekuk untuk pembuatan profil komponen yang diinginkan.

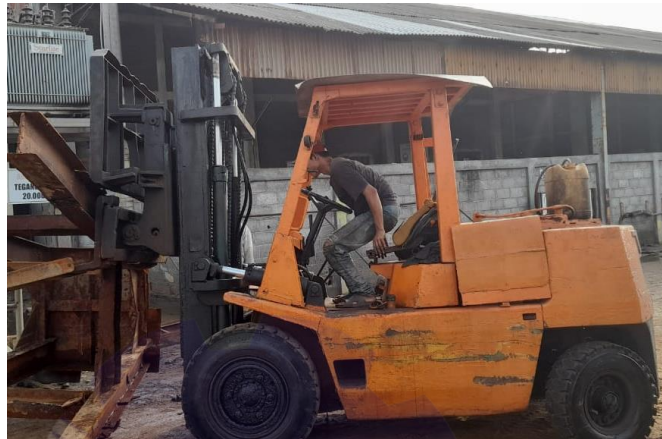
Gambar 1.15 Forklif

Forklif di JMI ada 5 buah degan kapasitas 3 ton-5ton, dimana alat forklift ini juga sangat penting untuk memindahkan barang dari suatu tempat ketempat lain.

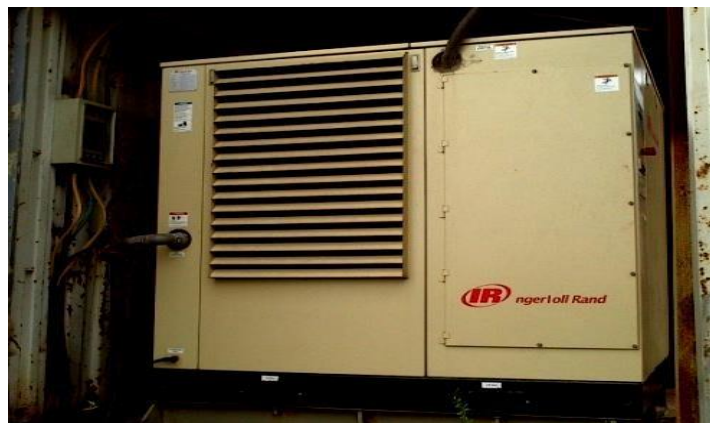
Gambar 1.16 Electric Air Compressor

Dua unit kompresor angin yang masing-masing berkapasitas tekanan 10 Bar yang berfungsi mensuplay angin untuk pekerjaan sand blasting dan painting pada kapal repair.

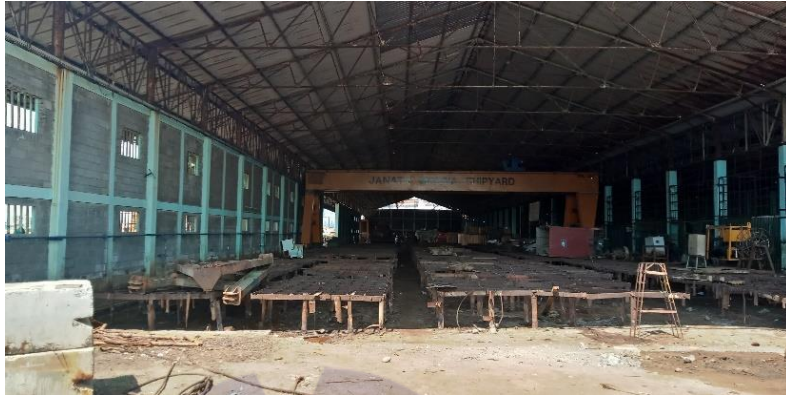
Gambar 1.17 Bengkel Fabrikasi

Bengkel fabrikasi merupakan tempat untuk proses pembuatan part atau komponen kapal dari dasar sebuah desain part itu sendiri.

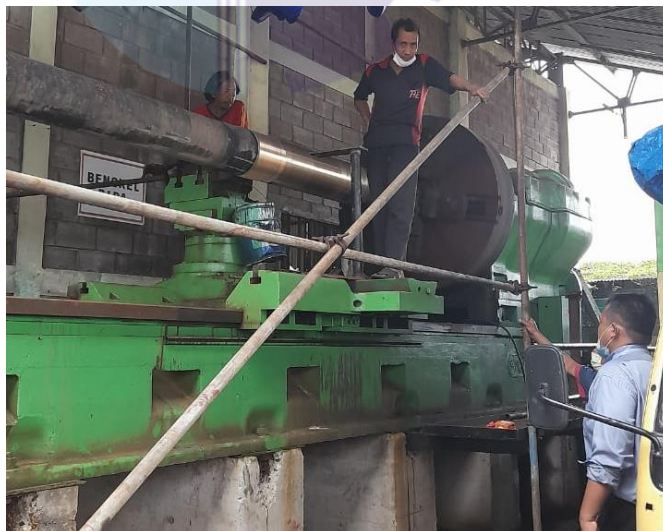
Gambar 1.18 Bengkel Mesin

Di PT. Janata Marina Indah untuk bengkel mesin tersebut terdapat peralatan pendukung untuk pekerjaan seperti mesin bubut dengan berbagai ukuran, propeller balancer, mesin fraise dan perkakas overhaul mesin.

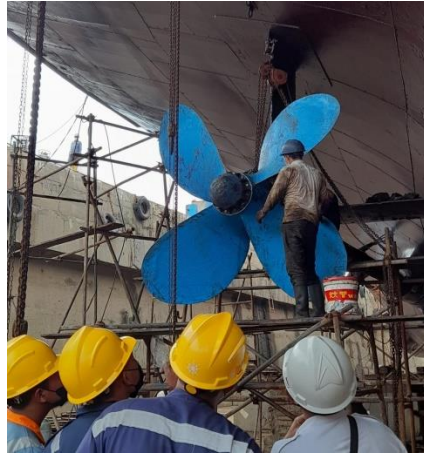
Gambar 2.3 Pemasangan Propeller KMP Kumala

Pada hari ini, kami diajak oleh bapak Heri untuk melihat proses pemasangan kembali propeller kapal Kumala setelah dilakukannya perbaikan. Proses perbaikan propeller pada kapal ini yaitu proses *balancing* dimana propeller dicek keseimbangan perputarannya. Propeller kemudian dipasang kembali dengan cara menggunakan bantuan alat chain block. Propeller diangkat secara perlahan hingga propeller bisa dimasukkan di poros shaft-nya.

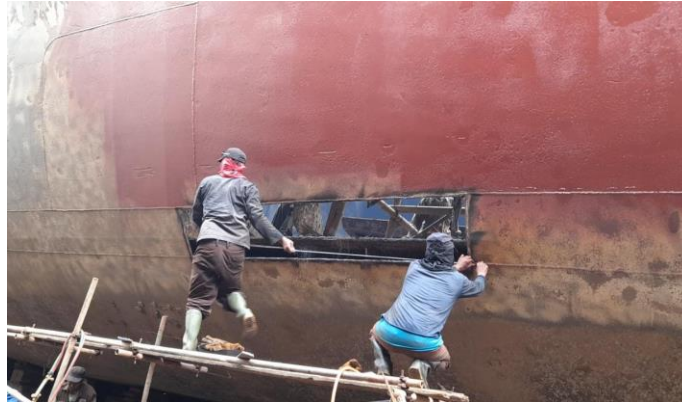
Gambar 2.6 Pembongkaran Plat

Pada hari ini, saya mengikuti pak Khamdan untuk melihat proses persiapan awal sebelum dilakukannya pekerjaan bagian lambung. Kapal yang sedang dilakukan reparasi ada kapal Cargo Trifosa. Proses persiapan disini adalah pemeriksaan bagian-bagian vital kapal seperti area tanki dan pengecekan titik-titik yang akan di *replating*. Setelah semuanya aman, titik-titik *replating* kemudian diberi marking yang kemudian akan dilakukan pembongkaran plat.

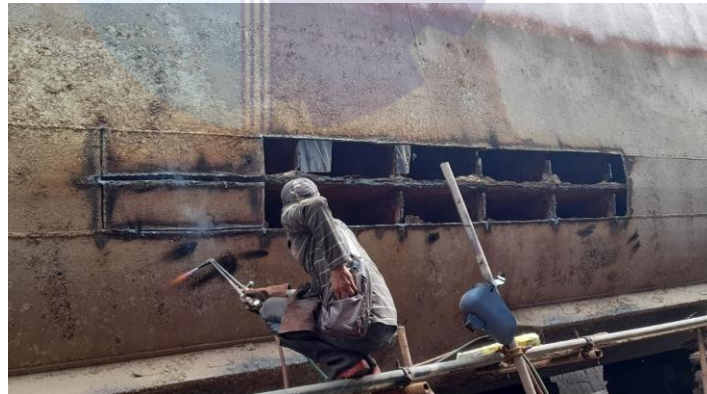
Gambar 2.7 Pembongkaran Plat Lambung Trifosa

Pada hari ini, fokus saya adalah memantau kegiatan *replating* plat pada satu titik kerusakan. Proses dimulai dengan pembongkaran plat dengan cara dipotong dengan menggunakan *blender cutting*. Hal yang saya pelajari yaitu plat dipotong secara teliti sesuai dengan ukuran marking agar nantinya tidak terlalu banyak memakan waktu ketika proses *fit up*. Plat lambung yang mengenai gading dipotong sesuai dengan daerah yang mengenai gading tersebut agar lasannya terlepas.

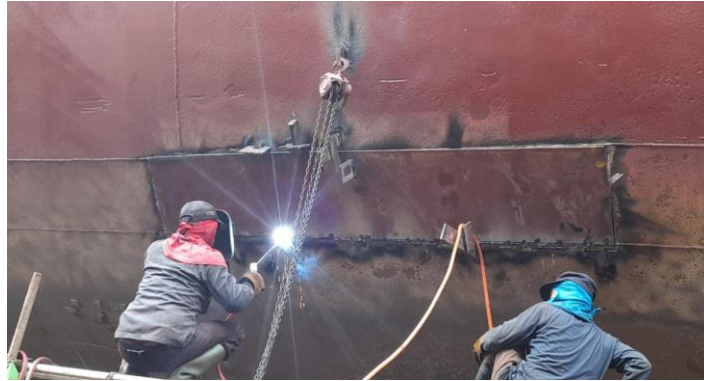
Gambar 2.8 Fit Up Plat Baru

tahap *fit up* yaitu proses pengelasan *full* belum dilakukan. *Replating* bagian lambung pada kapal trifosa ini kebanyakan dilakukan pada bagian plat sabuk.

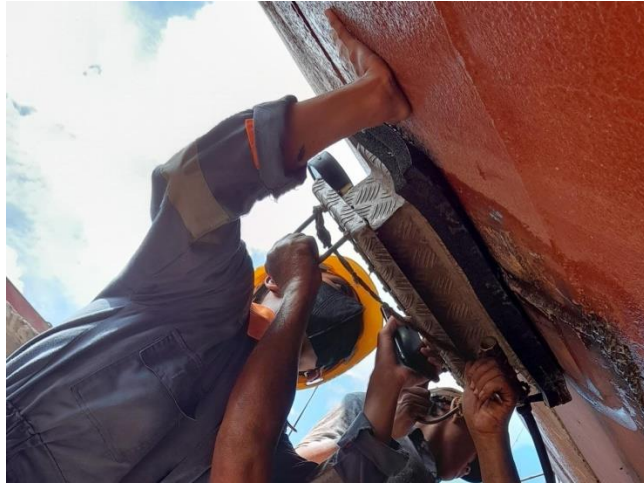
Gambar 2.9 Proses Vacum Test

Pada hari ini, di pagi hari saya kembali diminta untuk mengecek titik-titik *replating* mana saja yang sudah selesai dilakukan pengelasan luar dalam oleh pak Aprizal selaku pembimbing lapangan. Setelah kami indentifikasi, siangnya kami ikut melihat proses pelaksanaan *Vacum Test*. *Vacum test* yaitu proses pengecekan kedapannya sambungan lasan apakah ada kebocoran atau tidak. Dilakukan dengan memanfaatkan alat *vacum* yang memiliki tekanan. Cara menggunakannya yaitu lasan bagian luar terlebih dahulu di olesi air sabun barulah kemudian alat *vacum* ditempelkan pada area dianyata lasan tersebut. Setelah diberikan tekanan sebesar 10 Bar lasan kemudian di cek apakah ada kebocoran atau tidak. Indikasi adanya kebocoran yaitu apabila air sabun menggelembung di area lasan.

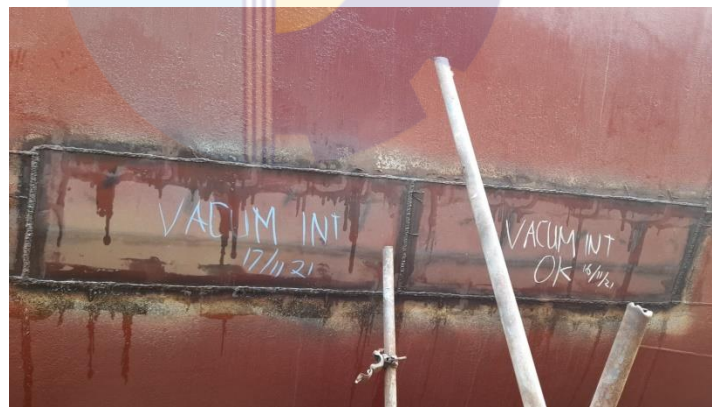
Gambar 2.10 Pasca Vacum Test

Pada hari ini, saya kembali di instrusikan oleh pembimbing lapangan untuk mengecek titik-titik replating mana saja yang sudah dilakukan pengecekan Vacum Test. Setelah di cek, semua titik replating bagian lambung kapal Trifosa baik bagian kanan ataupun kiri sudah selesai di lakukan proses *vacum test*.

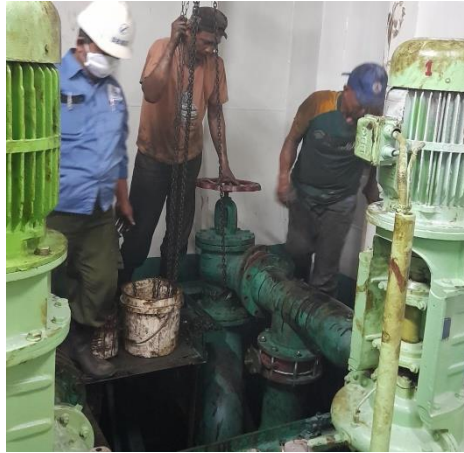
Gambar 2.12 Pembongkaran Pipa *Sea Chest*

Pada hari ini, saya melihat salah satu kegiatan reparasi bagian mesin yaitu pembongkaran pipa sea chest pada kapal KM Tidar. Setelah itu saya dijelaskan tentang jenis-jenis *Sea Chest* yang umumnya terdapat pada kapal oleh pak Roni. Jenis-jenis *sea chest* yang di maksud adalah *Low Sea Chest* dan *High Sea Chest*. Saya juga dijelaskan tentang *Bow Truster* yaitu *propeller* yang berada di haluan kapal yang fungsinya yaitu untuk membantu olah gerak kapal kearah kanan dan kiri.

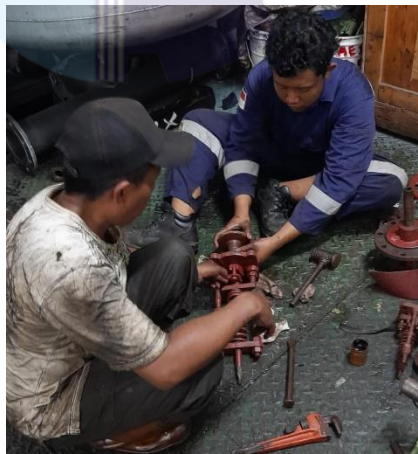
Gambar 2.13 Servis Valve

Pada hari ini, saya ikut pak Mumun servis salah satu *valve* yang ada di kapal KM Tidar. *Valve* yang kami servis bertipe *Glove Valve* pada bagian *over boat* kapal. Kami diajarkan bagaimana cara melepaskan dan membongkar *valve*. Proses yang paling utama pada kegiatan servis *valve* ini yaitu proses sekir atau pengampalasan permukaan dalam *valve* yang bertujuan agar air tidak merembes keluar pada saat *valve* di buka.

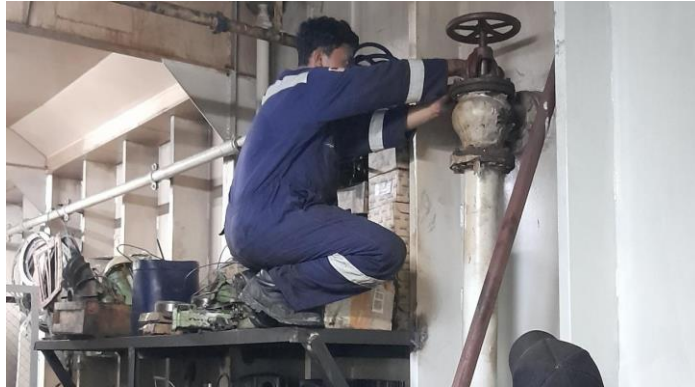
Gambar 2.14 Pemasangan Valve

ini yaitu ketelitian dalam hal penguncian. Baut dan mur harus benar-benar ketat agak tidak adanya kebocoran apabila keran *valve* nantinya dibuka.

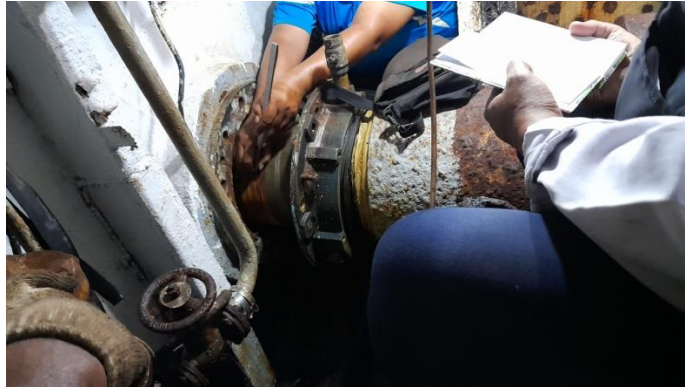
Gambar 2.15 Pengecekan *Clearance Intermediate Shaft* KMP Kirana III

Pada hari ini, saya ikut pak Heri dan pak Agun masuk ke kamar mesin KMP Kirana III untuk mengecek ukuran *clearance* pada bagian *intermediate shaft* kapal tersebut. Setelah dilakukan pengecekan, kami juga diajarkan cara mengukur *outside diameter* dari *intermediate shaft* tersebut. Alat ukur yang digunakan yaitu alat ukur *outside diameter*.

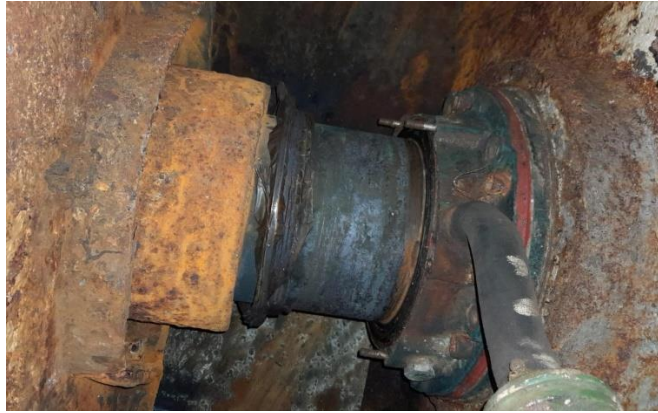
Gambar 2.17 Pembongkaran Flands Kopleng

sekaligus pencabutan Tail *Shaft*nya. Pada hari ini, *shaft* yang dilepaskan yaitu *shaft propeller* bagian kanan yang memiliki masalah pada bagian *V Bracket* nya.

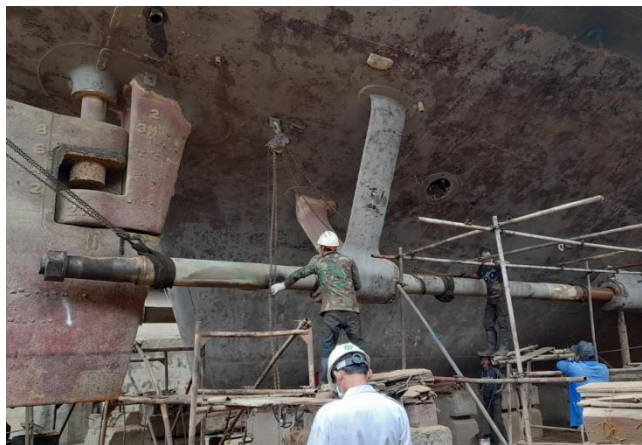
Gambar 2.18 Pelepasan *Shaft* Bagian Kanan Kapal Kirana III

Pada hari ini, saya melihat kelanjutan pelepasan tali *shaft* kapal Kirana III yang sebelumnya belum terlepas sempurna. Pelepasan *shaft* di bantu dengan menggunakan alat *chain block* yang ditarik secara perlahan. Apabila sebagian *shaft* sudah keluar, ujung *shaft* ditahan bebannya dengan menggunakan bantuan *crane* yang ada di atas *graving dock*. Setelah *shaft* terlepas sempurna, *shaft* kemudian di angkat ke atas menggunakan bantuan *Crane* dan dibawa ke bengkel *outfitting* dengan menggunakan mobil berat untuk dilakukan inspeksi lebih lanjut. *Shaft* yang diangkat kali ini yaitu *shaft* bagian kanan kapal.

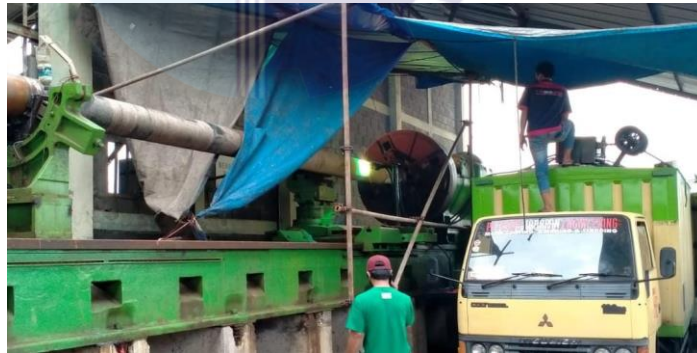
Gambar 2.19 Proses Spray Metal *Shaft Propeller* Kanan KM Kirana III

Pada hari ini, kami melihat proses spray metal pada *shaft propeller* KM Kirana III yang sebelumnya sudah didudukkan di mesin bubut milik galangan PT. JMI. Bagian yang dispray adalah *sleeve* pada posisi *V Bracket shaft* sebelah kanan kapal. *Sleeve* dispray karena terjadi pengurangan ketebalan yang signifikan sehingga menyebabkan ukuran *clearance* besar.

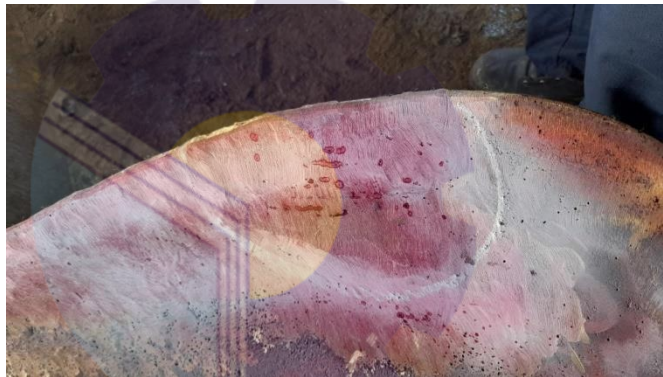
Gambar 2.20 *Colour Check* Daun *Propeller*

Pada hari ini, saya melihat proses perbaikan daun *propeller* KM Kirana III. Perbaikan dilakukan setelah sebelumnya sudah dilakukan *pemeriksaan colour check*. Daun *propeller* yang sebelumnya sudah dilakukan penambahan daging dengan metode pengelasan karbit GTAW dengan mencairkan logam kuningan sebagai elektrodanya. Ternyata setelah selesai dilakukan pengelasan dan di *colour check* masih terdapat beberapa titik perbaikan yang masih terdapat rongga sehingga daun *propeller* yang tidak lulus uji kembali dilakukan perbaikan dengan pengelasan yang sama.

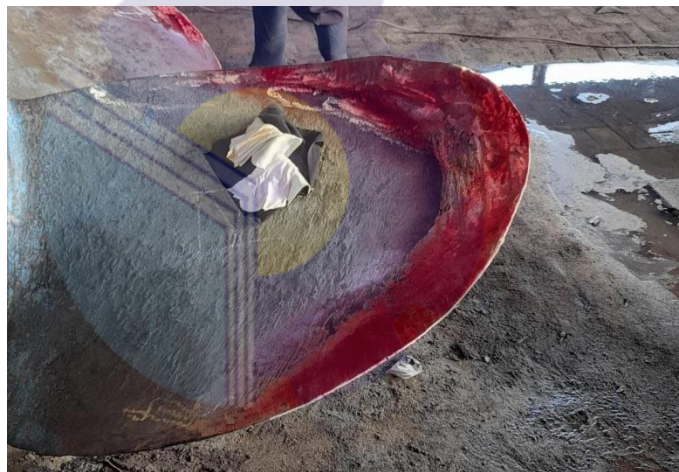
Gambar 2.21 *Penetrant Test Daun Propeller*

Pada hari ini, kami kembali mengikuti pak Heri dan pak Agung QC untuk melihat proses *penetrant test* pada daun *propeller* yang sebelumnya sudah diperbaiki. Pada kali ini, daun *propeller* yang mengalami kerusakan pada area baling baling NO.4 pengurangan sekitar lebih kurang 30% dari kondisi utuh dan selanjutnya sudah bisa dianggap lulus uji sehingga bisa dilanjutkan untuk proses *balancing*.

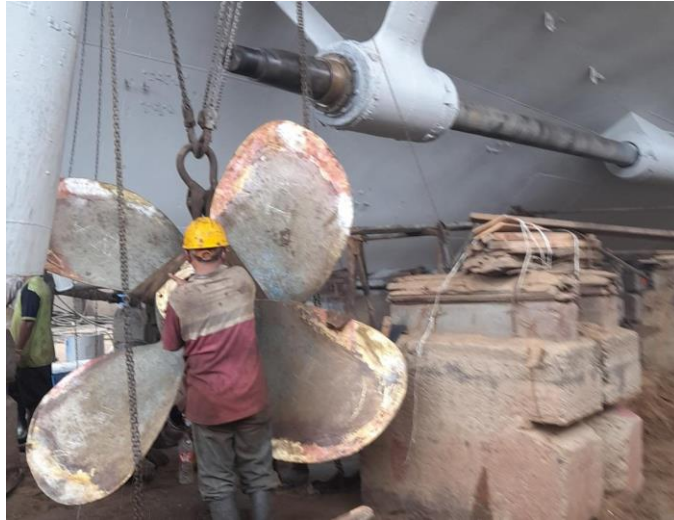
Gambar 2.22 Pemasangan *Propeller* KM Kirana III

Pada hari ini, kami melihat proses pemasangan kembali *propeller* pada kapal KM Kirana III. Daun *propeller* yang sebelumnya sudah selesai di perbaiki dan sudah di *balancing* langsung di turunkan ke bawah *graving dock* dengan bantuan *crane* untuk selanjutnya dipasangkan ke *shaft* kapal.

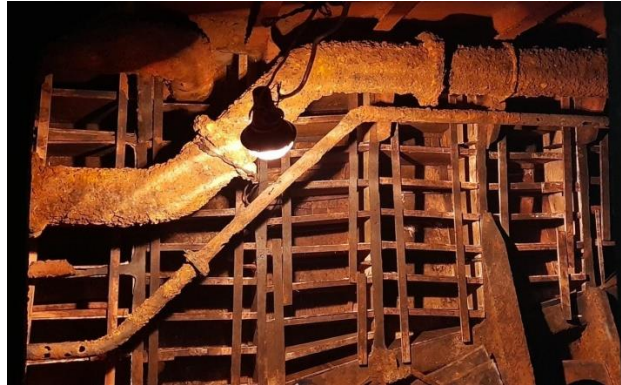
Gambar 2.23 Pengecoran *Ballast Mati* di KM Mulawarman

Pada hari ini, kami diinstruksikan oleh pak Aprizal untuk mengikuti pak Lugas mengecek proses pengecoran *Ballast* mati di kapal KM Mulawarman. Posisi *ballast* mati pada kapal ini berada di *bottom* sebelah kanan kapal. Diadakannya *ballast* mati ini dikarenakan kapal pada saat *inclining test* tidak lulus uji sehingga pihak *owner* dan galangan memutuskan untuk dibuat tambahan beban disebelah kanan kapal dengan cara menambah *ballast* mati.

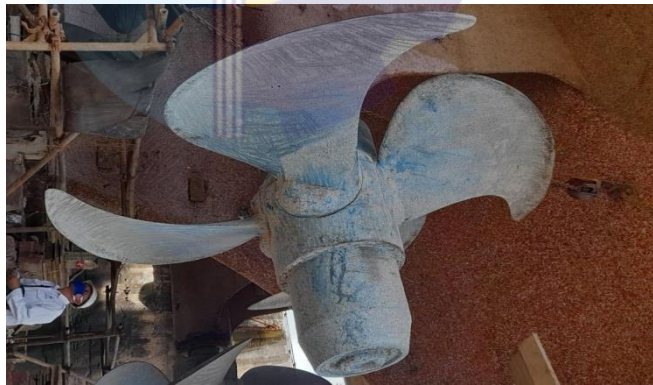
Gambar 2.24 Uji Performa Propeller Kirana IX

Pada hari ini, saya diajak oleh pak Heri dan Pak Agung untuk melihat proses pengujian performa *Propeller tipe Control Pitch Propeller (CPP)* sebelah kanan dan kiri kapal KMP Kirana IX. Proses pengujian dicek langsung oleh bagian QC, Bagian Mesin dan pihak *Owner* kapal. Setelah dilakukan pengujian, ternyata kondisi dari *propeller* kapal Kirana IX masih dalam kondisi yang bagus sehingga tidak perlu dilakukan tindakan perbaikan ataupun pelepasan.

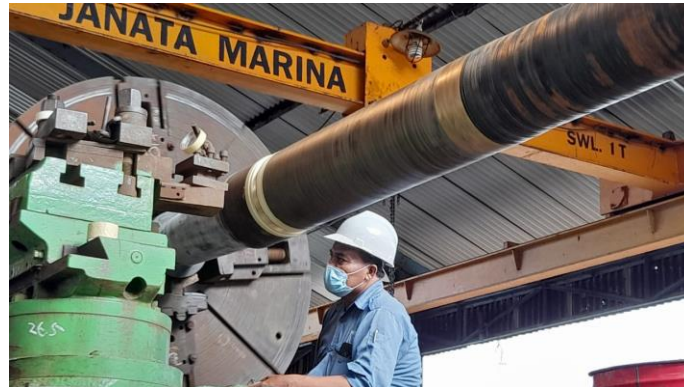
Gambar 2.27 Perbaikan Shaft Propeller MT Triaksa

Pada hari ini, kami di ajak oleh pak Heri dan pak Agung untuk melihat proses pencabutan *shaft propeller* kapal MT. Triaksa. *Shaft* di cabut untuk dilakukan pemeriksaan pada bagian *sleeve* nya karena pada saat pengukuran *clearance* hasilnya sudah besar. Setelah di cabut, *shaft* kemudian diangkat ke atas *graving dock* dan kemudian dibawa ke bengkel *out fitting* untuk di dudukkan di mesin bubut. *Shaft* nantinya akan dilakukan proses pemerataan pembubutan dan pada bagian yang sudah aus kemudian ditambah ketebalan dengan menggunakan metode bezonal.

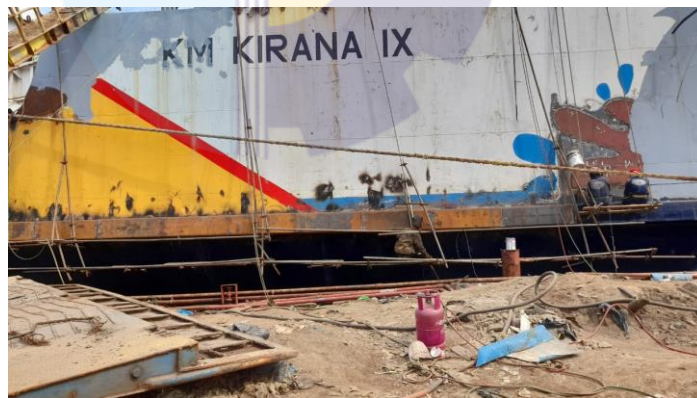
Gambar 2.29 Proses Pengelasan Pisang-pisang di Kapal KM Kirana IX

Pada hari ini kami melihat pemasangan pisang-pisang di kapal Kirana IX, pemasangan pisang-pisang dilakukan di *floating quay*. Pengelasan pisang-pisang ini di kontrol langsung oleh bagian QC/QA Bapak Lugas. Pemasangan pisang-pisang ini di pasang di sebelah kiri kapal Kirana IX.

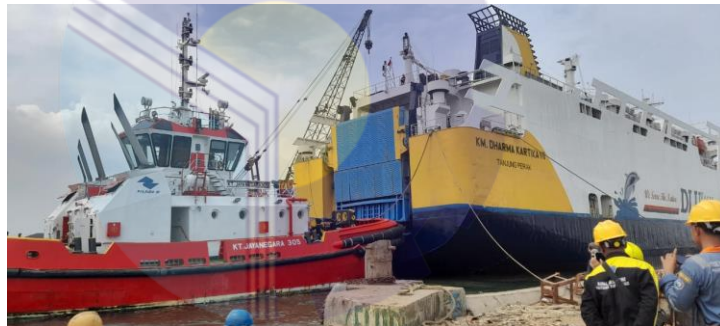
Gambar 2.30 Proses *Undocking* Kapal KM Dharma Kartika VII

Di hari ini kami langsung turun kelapangan untuk melihat proses *undocking* kapal Dharma Kartika VII. Proses *undocking* kapal ini terlebih dahulu dilakukan pembersihan di area *graving dock* dari sisa-sisa pekerjaan yang telah dikerjakan. Setelah area *graving dock* telah bersih maka dilakukannya pengisian air didalam *graving dock* melalui pintu *dock*. Di pintu *graving dock* terdapat *valve* untuk pengisian dan pengeluaran air di dalam *dock*.

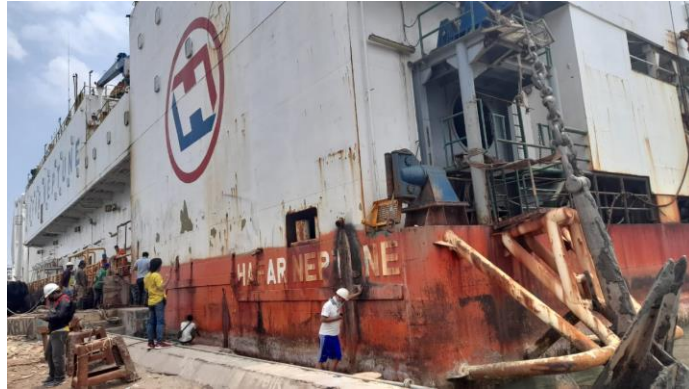
Gambar 2.31 Proses *Undocking* Kapal Tongkang Hafar Neptune

Pada hari ini kami melihat proses *undocking* kapal tongkang Hafar Neptune. Saat kami kelapangan kapal tongkang tersebut sudah mulai mengapung dan pintu *dock* yang sudah terbuka. Setelah air didalam *dock* sudah segaris dengan air laut di luar

(*water float*) maka pintu *dock* perlahan mengapung dan pintu *dock* ditarik menggunakan tali untuk membuka pintu *dock* sepenuhnya.

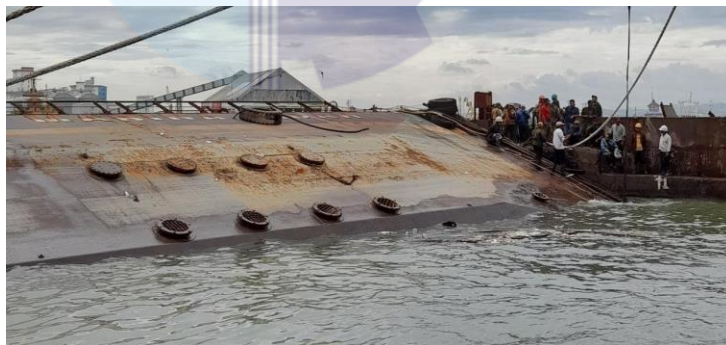
Gambar 2.32 Perbaikan Pintu *Graving Dock*

Pada hari ini kami turun kelapangan untuk melihat proses perbaikan pintu *graving dock* yang rusak. Terjadi kelonggaran pada karet Rubber di samping pintu *dock*. Pintu *dock* di apungkan lalu di tumbangkan untuk mengganti kate pada pintu *dock* yang telah rusak. Pada kasus ini bagian *dock* lah yang bertanggung jawab dan mengecek langsung keadaan pintu *dock* tersebut.

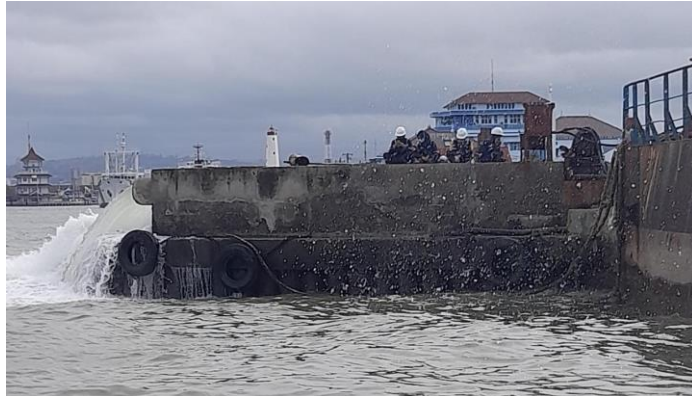
Gambar 2.33 Proses Pengeringan Kolam *Graving Dock*

Pada hari ini kami melihat proses pengeringan *graving dock*. Pengeringan *graving dock* dilakukan dengan membuka *valve* pada pintu *dock*. Kemudian air di dalam kolam *dock* perlahan keluar dari *graving dock* ke laut.

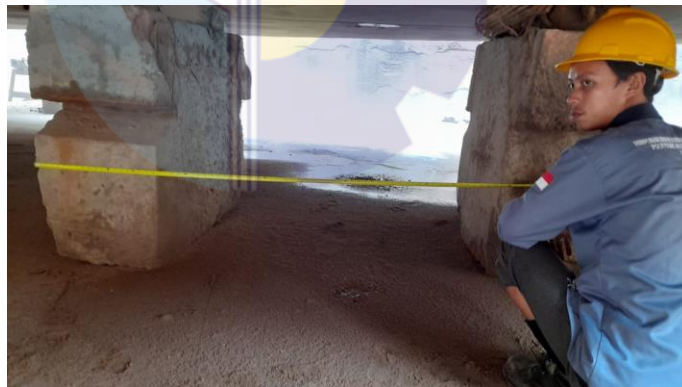
Gambar 2.34 Pengukuran jarak antar *Stop Block*

Pada hari ini saya turun ke *graving dock* untuk mengukur dimensi *stop block* dan jarak antar *blocknya* guna untuk melengkapi data tinjauan khusus laporan KP. *Block* yang ada di *graving dock* sudah tersusun sesuai dengan tumpuan kapal yang di perlukan. *Block* ini terdiri dari *block* beton setinggi 100cm, *block* kayu keras 20cm dan *block* kayu lunak 15cm.

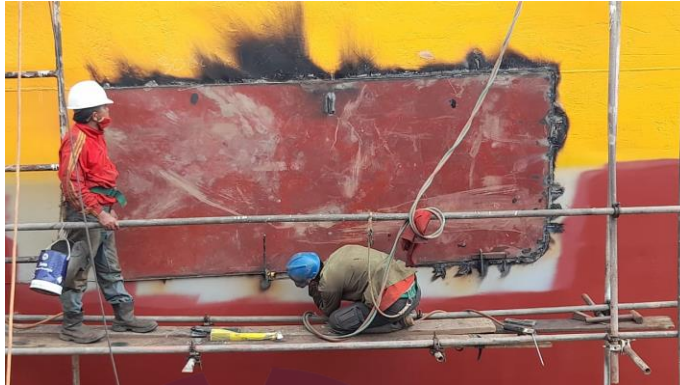
Gambar 2.35 Replating Pada Kapal MT Sinar Masela

Pada hari ini, kami mengikuti pak Heri dan pak Lugas untuk mengukur *clearance* pada posisi stern tube depan kapal MT Sinar Masela. Setelah selesai mengukur, saya turun ke bawah *graving dock* untuk melihat proses *replating* yang ada pada kapal tersebut. Pada kapal MT. Sinar Masela ini class yang dipakai adalah class

*Korean Register* (KR) sehingga pada proses pengerjaan replatingnya benar-benar harus sesuai dengan WPS yang ada termasuk pemeriksaan sudut *bevel* pada saat pengelasan nantinya.

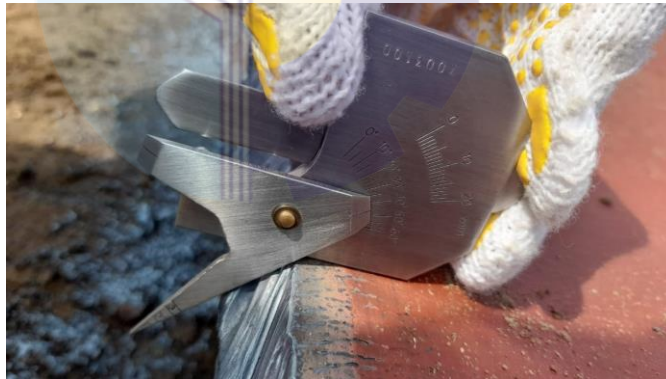
Gambar 2.36 Proses Pengukuran Sudut Kemiringan Bevel

Pada hari ini kami mengikuti pengecekan serta pengukuran sudut kuningan *bevel replating* pada kapal sinar masela yang di pandu langsung oleh bapak Lugas.

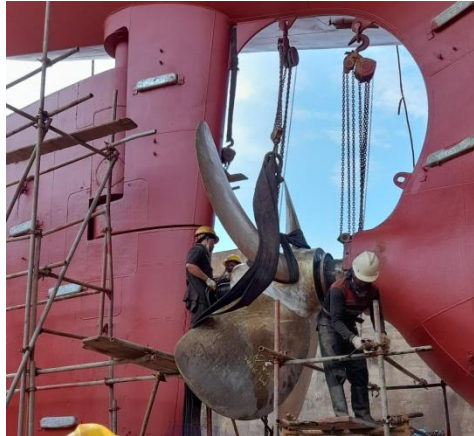
Gambar 2.37 Proses Pemasangan Propeller Kapal MT. Sinar Masela

Pada hari ini, saya melihat proses pemasangan kembali *propeller* kapal MT Sinar Masela yang sebelumnya dilepas karena ada pengerjaan *balancing*. *Balancing* dilakukan di atas *graving dock* yang diakibatkan adanya ketidak seimbangan antar daun *propeller*. Daun *propeller* yang dianggap memiliki berat berlebih kemudian dikurangi beratnya dengan cara di gerinda secara perlahan. Setelah lulus uji *balancing*, *propeller*

kemudian di turunkan ke bawah *graving dock* dengan bantuan *crane* dan kemudian dipasang kembali dikapal.

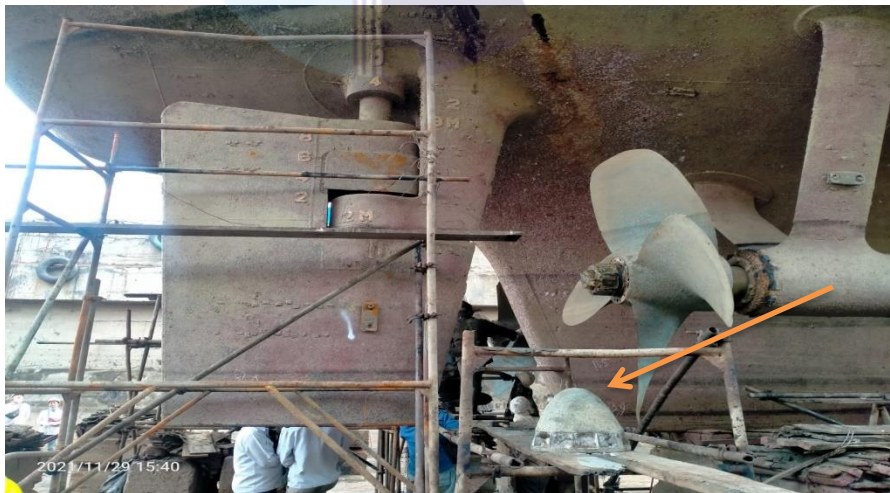
Gambar 3.3. Proses pelepasan Hub Cap

Bonet merupakan sebuah alat penutup pada ujung baling-baling propeller, yang di fungsikan untuk menutup dan mengunci mur propeller agar propeller tidak lepas saat berputar. Bonet itu sendiri di kunci menggunakan baut pada setiap sisinya, dan pada setiap bautnya disemen agar tahan terhadap kondisi air laut.

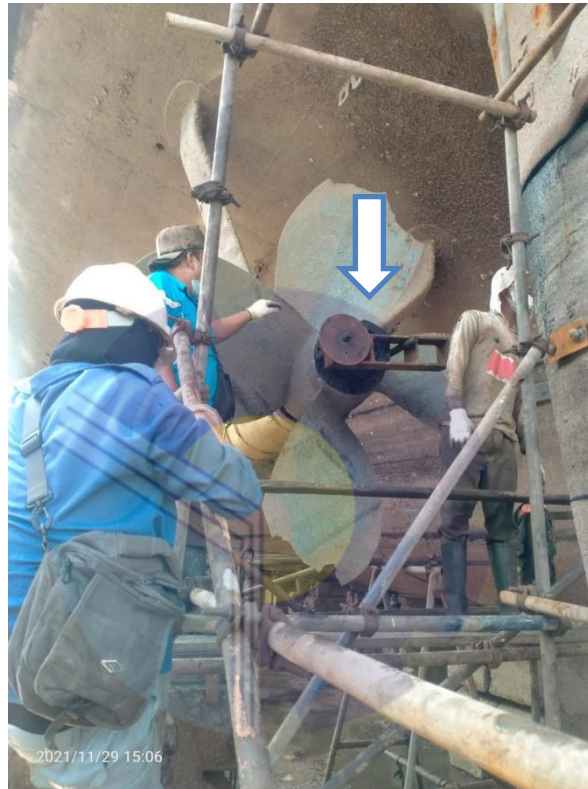
Gambar 3.5. Proses pelepasan shaft propeller

Propeller ini bentuknya mirip kipas angin, terdiri dari beberapa buah daun yang menempel disetiap sisinya. Cara pelepasan propeller dipanaskan dengan tujuan agar bantalan Propeller memuai sehingga diameter lubang pada hub akan berubah menjadi bertambah besar, bila diameter bertambah maka tentunya propeller akan

mudah untuk dilepas. Alat yang digunakan untuk memanaskan Propeller dapat menggunakan cutting torch tidak semua bagian Propeller Hub harus dipanaskan hanya pada tempat tertentu saja yaitu pada bagian tengah dari Propeller Hub atau bagian diantara dua pangkal daun propeller

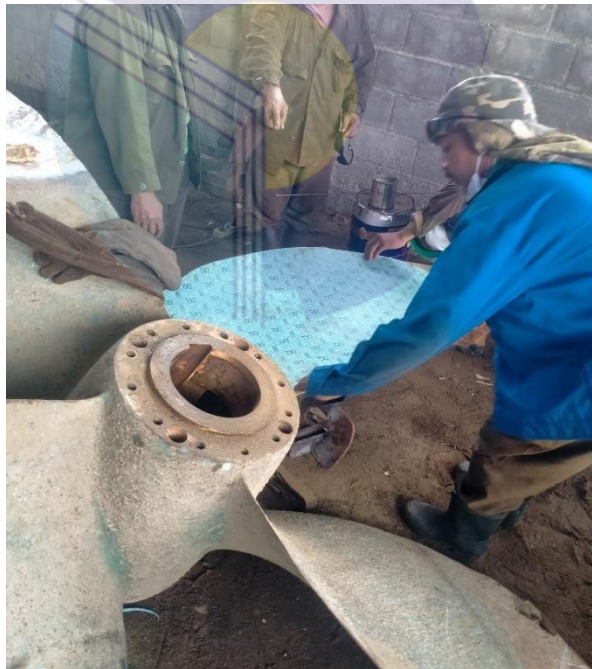
Gambar 3.6. Proses marking/ penandaan daunpropeller

Setiap bagian propeller yang rusak akan diberikan garis tanda potong . hal ini berguna untuk menandakan bagian-bagian yang rusak .dikarenakan dokumen propeller/design propeller yang awal tidak ada, maka untuk proses reparasi daun propeller dengan cara memperbaiki dari bagian daun propeller, kemudian dibuat semaksimal mungkin dengan bentuk dan ukuran yang baik sesuai dengan bentuk awal propeller. Hal ini bertujuan untuk sebagai bahan patokan / acuan untuk reparasi bagian daun yang lainya.

Daun propeller yang sudah direparasi dengan manual, akan dibuat contoh/mall. Yang kemudian dipasang pada daun propeller yang lain. Kemudian di marking/ ditandai untuk bagian yang harus ditambahkan.

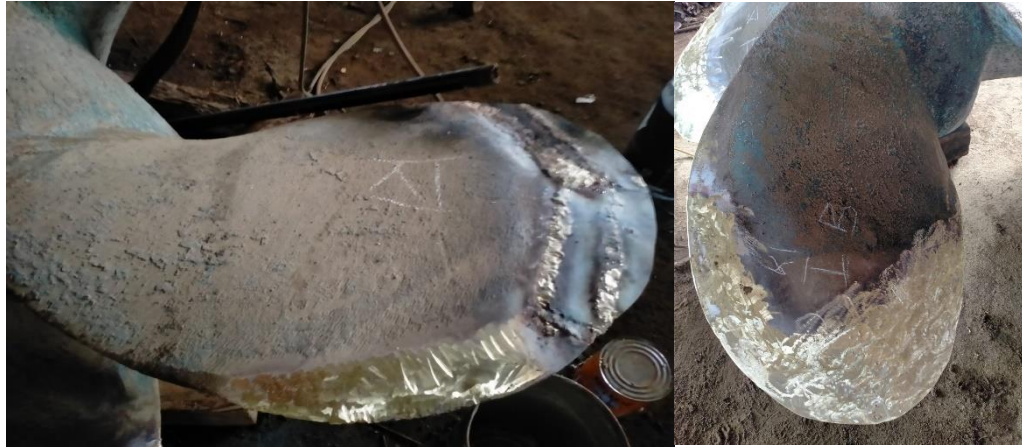
Gambar 3.9. Proses pengerindaan daun propeller

Proses menggerinda disini dilakukan setelah proses pengelasan selesai untuk meratakan bagian las dan memotong bagian lasan yang terlalu berlebihan dari ukuran marking supaya sesuai dengan mal tersebut.

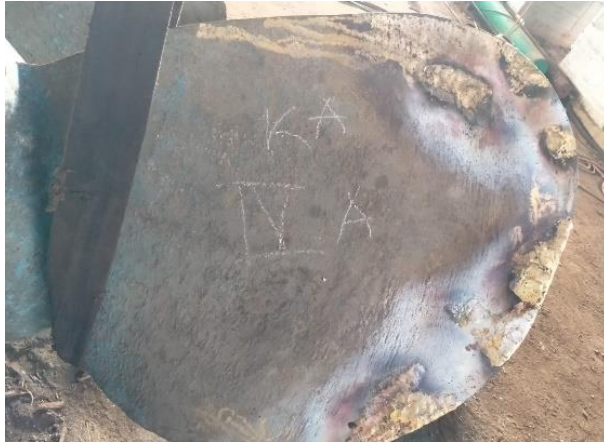
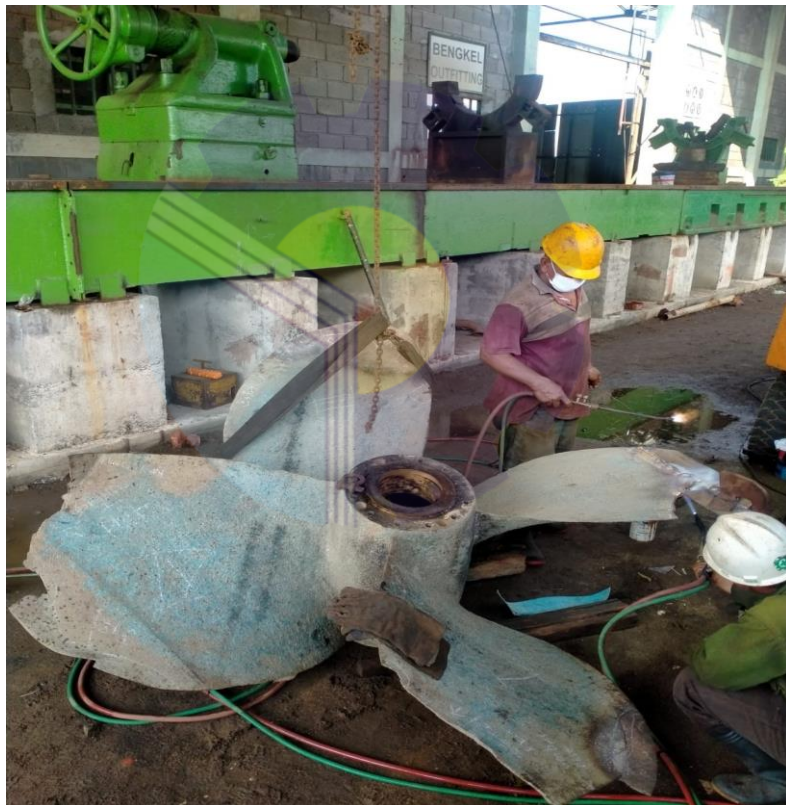
Gambar 3.11. Proses beri tanda marking daun propeller

Pada kali ini kerusakan yang terjadi di daun No. 4 diperkirakan pengurangan daun tersebut kurang lebih sekitar 25% dari bentuk aslinya dan pada daun No 1 dan 2 terjadi kerusakan kurang lebihnya sekitar 30% dari bentuk semula. Setiap daun propeller diberi tanda angka atau huruf ( misalkan : 1,2,3,4 atau A,B,C,D atau I, II, III, IV ). dengan menggunakan Kapur tulis atau Marker, marking/penandaan ini memudahkan saat pemutaran yang dilakukan pada proses balancing dan proses pemotongan jika kerusakannya sudah parah.

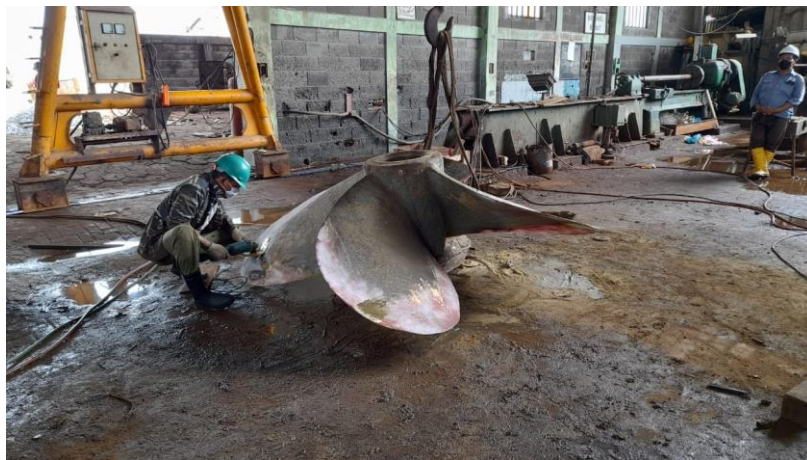
Gambar.3.14. Penggerindaan Daun *Propeller*

Lakukan pengerindaan ( grinding ) pada bagian daun propeller yang lebih berat sehingga didapat berat yang sama / seimbang antara daun propeller nomor 1 dan daun propeller nomor 3. Pengerindaan dilakukan dengan menggunakan amplas (sand paper) berbentuk bundar dan menggunakan portable grinding machine. Pengerindaan dimulai dari arah pangkal daun propeller ke arah ujung daun propeller.

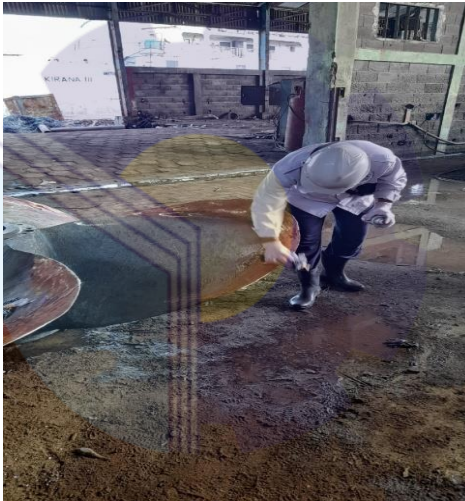
Gambar.1.2. penyemprotan Dya penetrane

*Dye Penetrant test* adalah salah satu jenis pengujian *non desctructive test* yang relatif mudah dan praktis untuk dilakukan. Uji *Dye penetrant* ini dapat digunakan untuk mengetahui keadaan pada permukaan seperti retak,berlubang atau kebocoran.pada prinsipnya metode pengujian dengan *dye penetrant test* memanfaatkan daya kapilaritas. Untuk mengetahui keseimbangan pada daun propeller tersebut.
