LAPORAN KERJA PRAKTEK

**PT. PLN PERSERO UNIT LAYANAN PLTA KOTO PANJANG
SISTEM PROTEKSI *TOP COVER* MENGGUNAKAN
KONTROL *LEVEL SWITCH* PADA PLTA KOTO PANJANG**

LAPORAN KERJA PRAKTEK PT. PLN (PERSERO) ULPLTA KOTO PANJANG

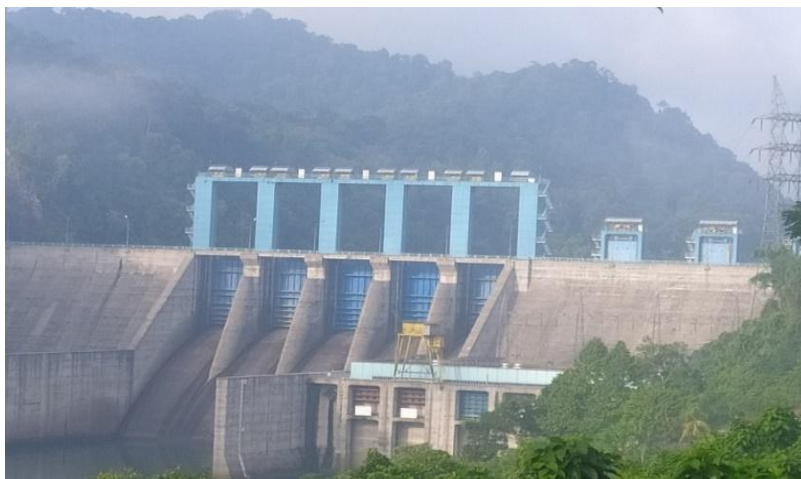
Gambar 1. 1. Unit Layanan PLTA Koto Panjang
(Sumber: Unit Layanan PLTA Koto Panjang. 2022)

Gambar 1.1 adalah Unit Layanan PLTA Koto Panjang memanfaatkan arus Sungai Kampar dan sungai Mahat yang akan diharapkan dapat menghasilkan daya listrik sebesar 114 MW dan membangkitkan tenaga listrik dengan produksi energi sebesar 542 GWh² /tahun. Energi listrik yang di bangkitkan akan digunakan untuk memenuhi tenaga listrik untuk wilayah Sumbar dan Riau khususnya untuk kota Pekanbaru sebagai pusat pemerintahan Provinsi Riau.

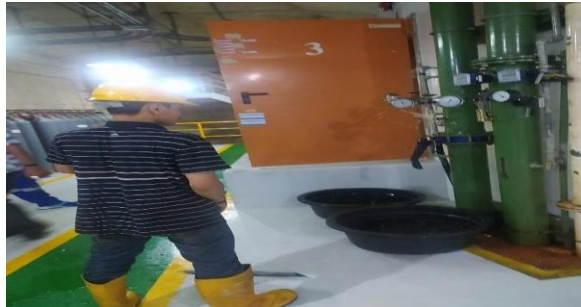
Pada hari ini penulis melakukan kegiatan *Maintenance* pada Termometer Pipa yang pecah seperti gambar 2. 2

Gambar 2. 2 *Maintenance* pada Termometer Pipa
(Sumber: Unit Layanan PLTA Koto Panjang. 2022)

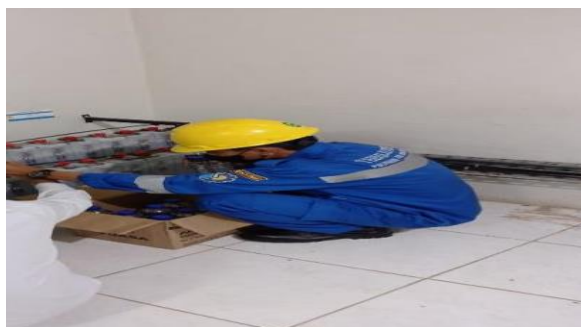
Gambar 2. 3 Perawatan air Batrai
(Sumber: Unit Layanan PLTA Koto Panjang. 2022)

Pada hari ini penulis melakukan kegiatan perawatan Batrai yaitu baik pengisian maupun pengecekan tegangan pada batrai dan juga pada hari ini penulis pengenalan sistem kontrol pada PLTA Seperti gambar 2. 3:

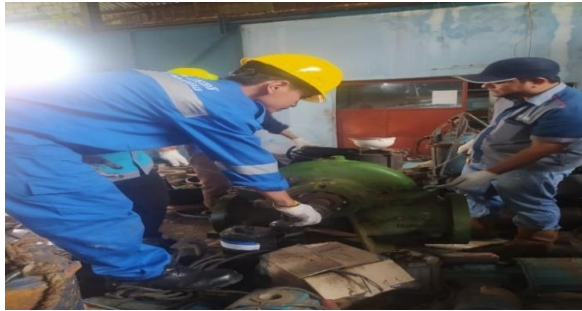
Gambar 2. 4 Pembongkaran *Cover* pompa *raw Water*
(Sumber: Unit Layanan PLTA Koto Panjang. 2022)

Pada hari ini penulis melakukan kegiatan Pembongkaran cover pompa *raw Water* yang akan di *Maintenance* dan pemindahan bearing ke gudang, seperti gambar 2. 4:

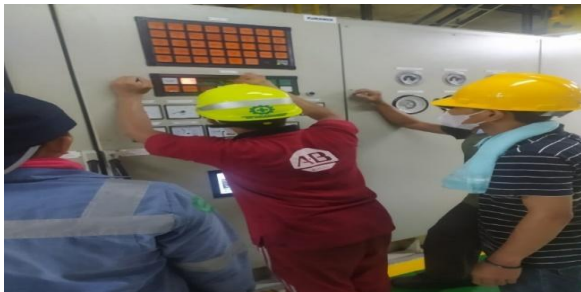
Gambar 2. 8 *Maintenance* panel unit 2
(Sumber: Unit Layanan PLTA Koto Panjang. 2022)

Pada hari ini penulis melakukan kegiatan *Maintenance* panel unit 2 baik itu penggantian lampu indikator panel dan pembersihan panel seperti gambar 2. 8:

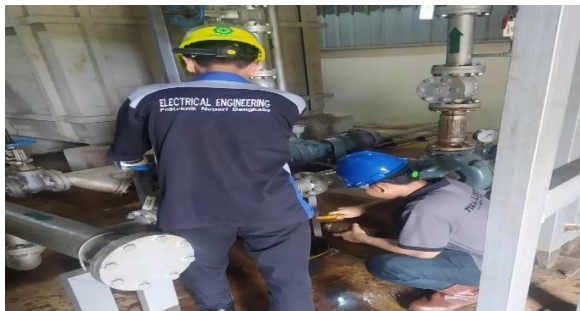
Gambar 2. 10 Pembersihan *basket trainer*
(Sumber: Unit Layanan PLTA Koto Panjang. 2022)

Pada hari ini penulis melakukan kegiatan *Maintenance* pada WTP (*Water treatment plant*) baik pengecekan panel yang ada di WTP dan juga pembersihan pipa air dan juga komponen seperti *basket trainer* seperti pada gambar 2. 10:

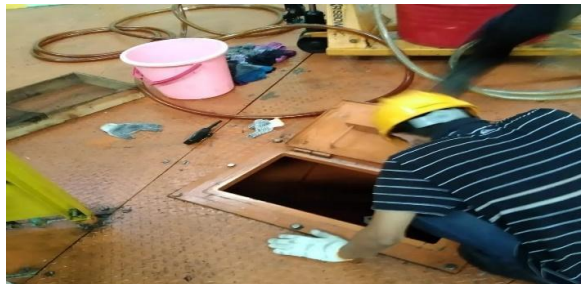
Gambar 2. 15 Pengisian oli area generator
(Sumber: Unit Layanan PLTA Koto Panjang. 2022)

Pada hari ini penulis melakukan kegiatan *Maintenance* pada generator baik pengisian oli pada area slip ring, *Maintenance* pada *top cover* dan juga seperti pada gambar 2. 15:

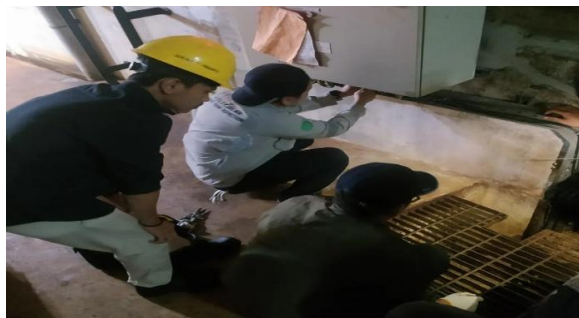
Pada hari ini penulis melakukan kegiatan penulis melakukan Monitoring pada area *under ground* baik pada panel *Control level switch* maupun pada genangan air pada area *under ground* seperti gambar 2. 19:

Gambar 2. 19 Monitoring pada *under ground*
(Sumber: Unit Layanan PLTA Koto Panjang. 2022)

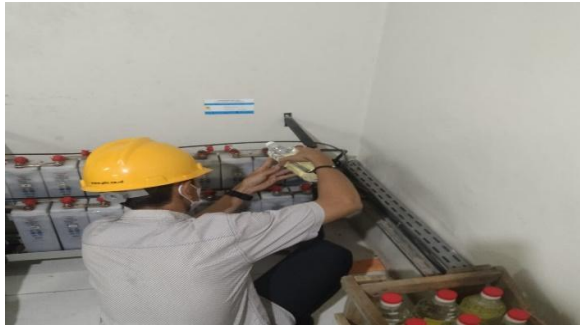
Gambar 2. 20 Pengisian dan pengukuran tegangan pada baterai
(Sumber: Unit Layanan PLTA Koto Panjang. 2022)

Pada hari ini penulis melakukan kegiatan pengisian dan pengukuran tegangan pada batrai seperti gambar 2. 20:

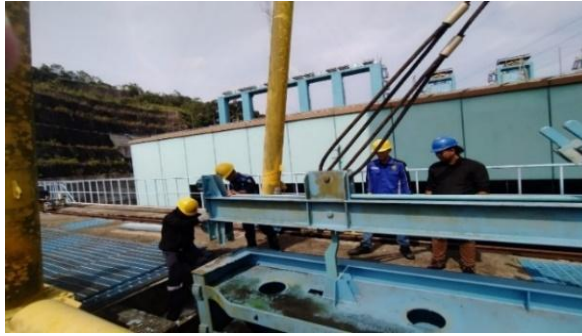
Gambar 2. 37 Pemindahan *stop bloc* pada unit 2
(Sumber: Unit Layanan PLTA Koto Panjang. 2022)

Pada hari ini penulis melakukan kegiatan pemindahan *stop bloc* pada unit dua untuk persiapan pemeliharaan unit dua seperti gambar 2.37:

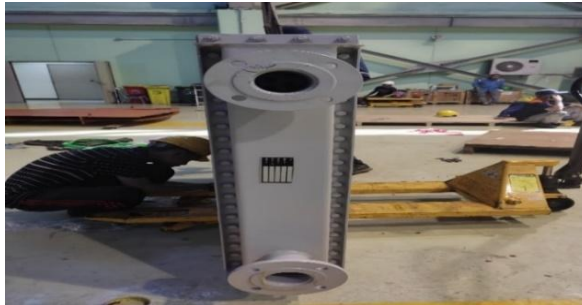
Gambar 2. 42 Pemasangan *air cooler* ke generator
(Sumber: Unit Layanan PLTA Koto Panjang. 2022)

Pada hari ini penulis melakukan kegiatan pemasangan *air cooler* ke generator dari perawatan juga pembuatan packing seperti gambar 2. 42:

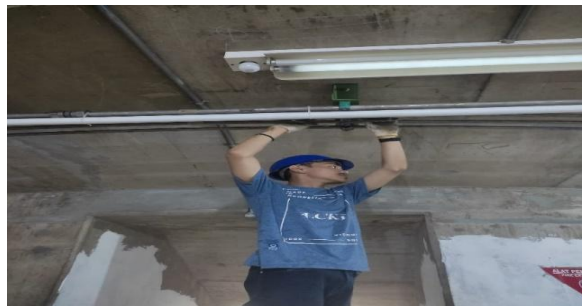
Gambar 2. 43 Perawatan pada instalasi pompa air
(Sumber: Unit Layanan PLTA Koto Panjang. 2022)

Pada hari ini penulis melakukan kegiatan perawatan pada instalasi pompa air yang berasal dari pompa *shaft seal* yang akan dialirkan menuju ke area *top cover* seperti gambar 2. 43:

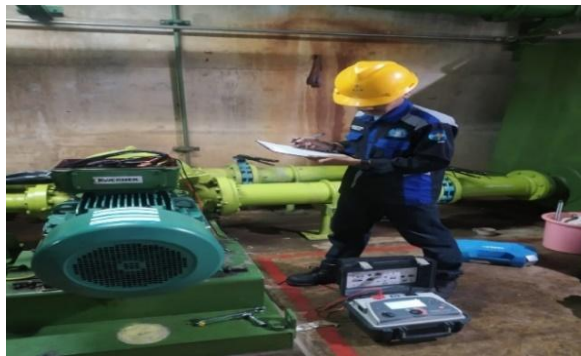
Pada hari ini penulis melakukan kegiatan pengujian isolasi motor 3 phase yang ada di PLTA pada unit 2 menggunakan alat ukur *megger* seperti gambar 2. 45:

Gambar 2. 45 Pengujian isolasi motor 3 phase
(*Sumber*: Unit Layanan PLTA Koto Panjang. 2022)

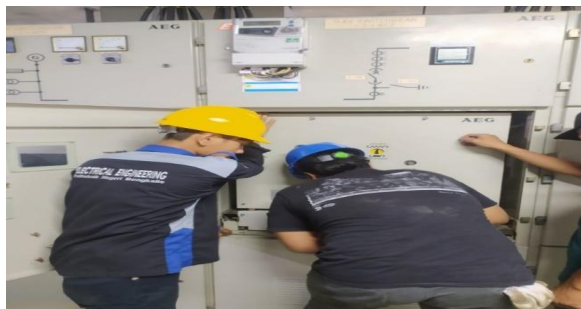
Gambar 2. 46 Pelepasan PMT dan pemasangan *grounding*
(*Sumber*: Unit Layanan PLTA Koto Panjang. 2022)

Pada hari ini penulis melakukan kegiatan pelepasan PMT dan pemasangan *grounding* pada unit dua PLTA koto panjang seperti gambar 2. 46:

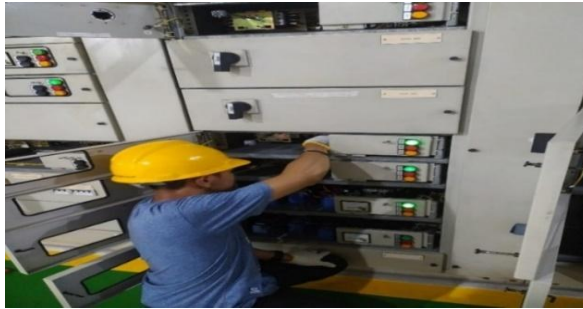
Gambar 2. 47 *Maintenance* pada panel
(Sumber: Unit Layanan PLTA Koto Panjang. 2022)

Pada hari ini penulis melakukan kegiatan *Maintenance* pada panel Eksitasi unit dua yaitu pemeriksaan pada terminal komponen seperti gambar 2. 47:

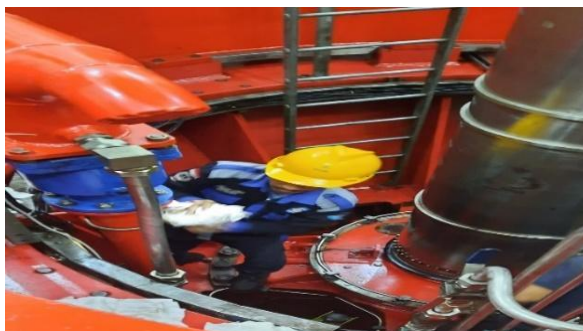
Gambar 2. 48 Perawatan pada area *top cover*

Pada hari ini penulis melakukan kegiatan perawatan pada area *top cover* seperti gambar 2. 49:

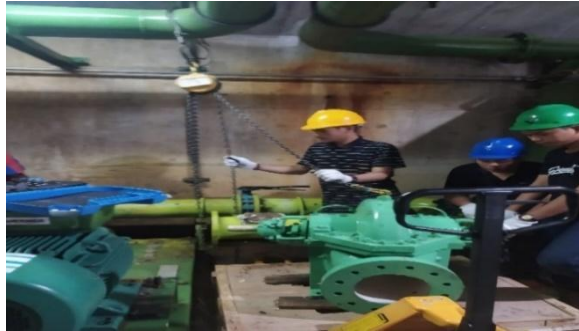
Gambar 2. 49 Pemasangan pompa ke mesin 3 phase
(Sumber: Unit Layanan PLTA Koto Panjang. 2022)

Pada hari ini penulis melakukan kegiatan pemasangan pompa ke mesin 3 phase, yaitu pompa *raw Water* yang digunakan untuk mengalirkan air ke HE (*heat exchanger*) seperti gambar 2. 49:

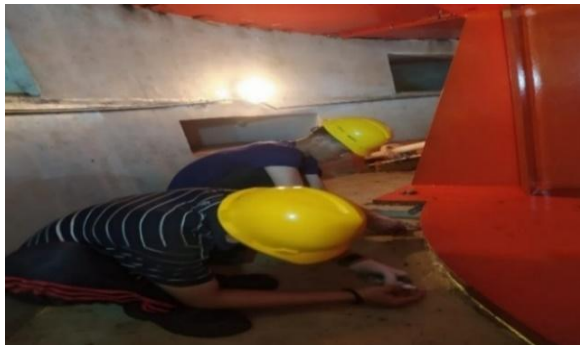
Gambar 2. 50 Pembersihan ruang *brek* dan pemberian *silicon*
(Sumber: Unit Layanan PLTA Koto Panjang. 2022)

Pada hari ini penulis melakukan kegiatan Perawatan ruang *brek* dan pemberian silikon pada body generator supaya tidak terjadinya kebocoran oli yang bisa mengalir ke area *top cover* seperti gambar 2. 50:

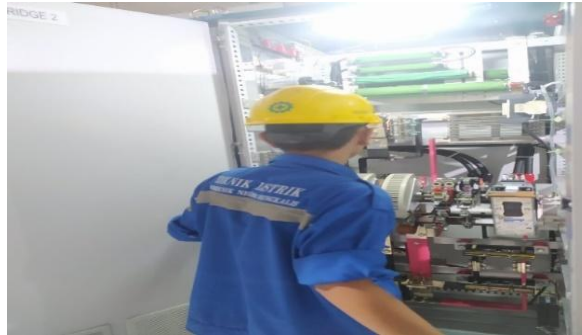
Gambar 2. 51 Panel AVR unit dua PLTA
(Sumber: Unit Layanan PLTA Koto Panjang. 2022)

Pada hari ini penulis melakukan kegiatan Preventif pada panel AVR unit dua PLTA seperti gambar 2. 51:

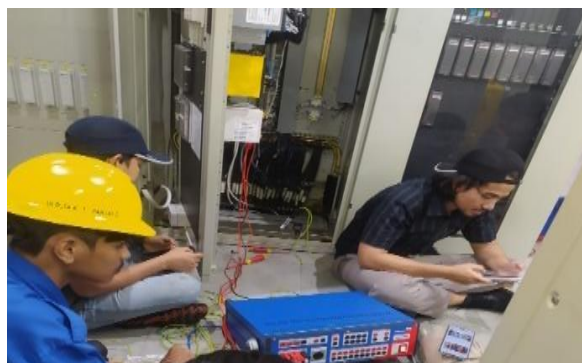
Gambar 2. 52 *Maintenance* panel hubung bagi *rele* proteksi
(Sumber: Unit Layanan PLTA Koto Panjang. 2022)

Pada hari ini penulis melakukan kegiatan *Maintenance* pada panel hubung bagi *rele* proteksi yang terhubung langsung ke gardu induk seperti gambar 2.52:

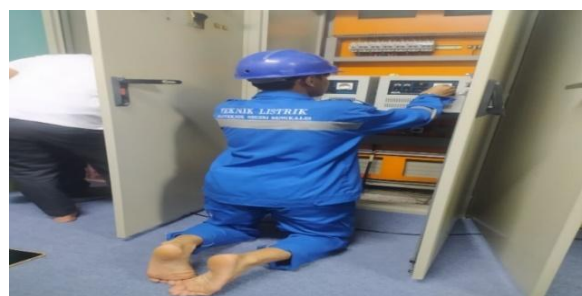
Gambar 2. 53 *Maintenance* panel eksitasi
(Sumber: Unit Layanan PLTA Koto Panjang. 2022)

Pada hari ini penulis melakukan kegiatan *Maintenance* panel eksitasi baik pengecekan tegangan pengecekan ups 1000 dan juga pengecekan alarm seperti gambar 2. 53:

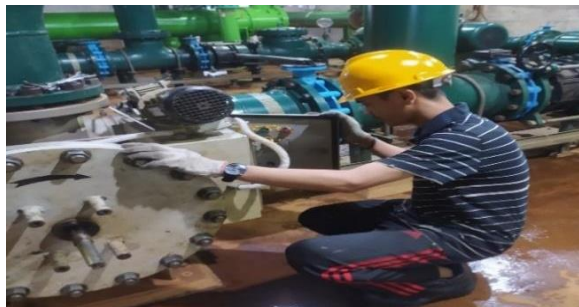
Gambar 2. 54 *Maintenance strainer*
(Sumber: Unit Layanan PLTA Koto Panjang. 2022)

Pada hari ini penulis melakukan kegiatan *Maintenance strainer* pencucian *strainer* dan juga pengecekan panel dan juga motor listrik seperti gambar 2. 54:

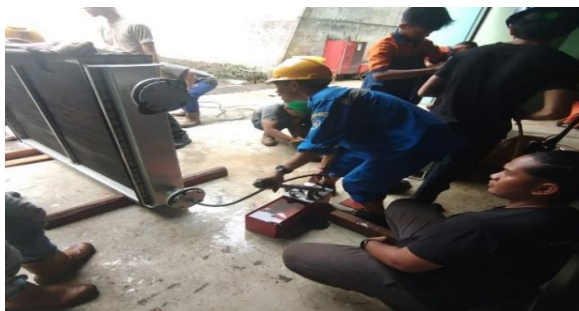
Gambar 2. 55 *Maintenance air cooler*
(Sumber: Unit Layanan PLTA Koto Panjang. 2022)

Pada hari ini penulis melakukan kegiatan *Maintenance air cooler* dengan pengujian menggunakan alat *air cooler* dengan pemberian tekanan air hingga 10 bar seperti gambar 2. 55:

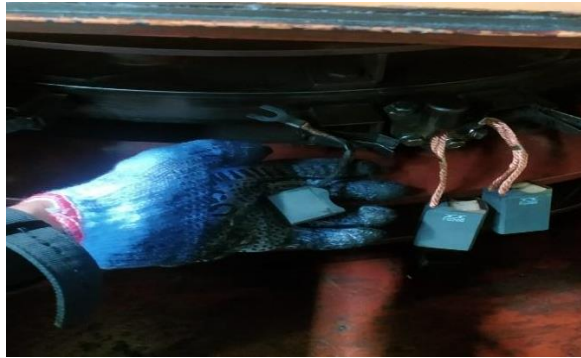
Gambar 2. 56 *Maintenance carbon brush*
(Sumber: Unit Layanan PLTA Koto Panjang. 2022)

Pada hari ini penulis melakukan kegiatan *Maintenance carbon brush* yaitu dengan penggantian karena *carbon brush* sudah melebihi batas toleransi untuk digunakan seperti gambar 2.56:

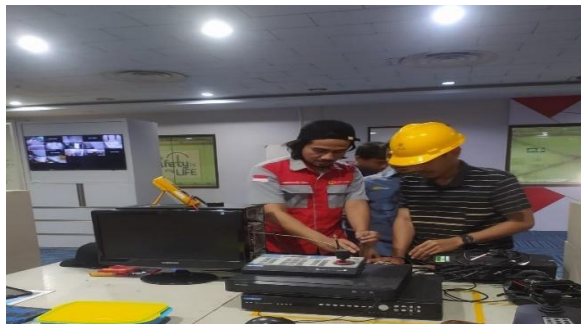
Gambar 2. 57 *Maintenance CCTV*
(Sumber: Unit Layanan PLTA Koto Panjang. 2022)

Pada hari ini penulis melakukan kegiatan *Maintenance* pada CCTV yang ada pada area PLTA koto panjang seperti gambar 2. 57:

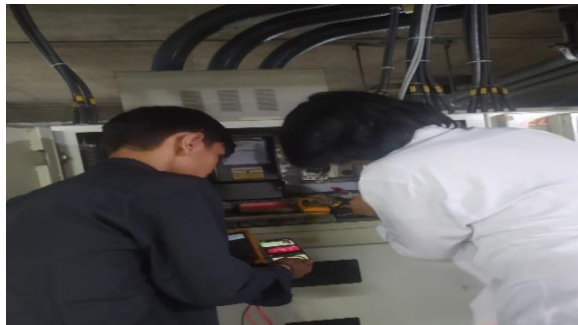
Gambar 2. 59 *Maintenance* Panel 11 KV *switchgear*
(Sumber: Unit Layanan PLTA Koto Panjang. 2022)

Pada hari ini penulis melakukan kegiatan *Maintenance* Panel 11 KV *switchgear* yaitu dengan penyesuaian tegangan pada ruang kontrol PLTA Koto panjang seperti gambar 2. 59:

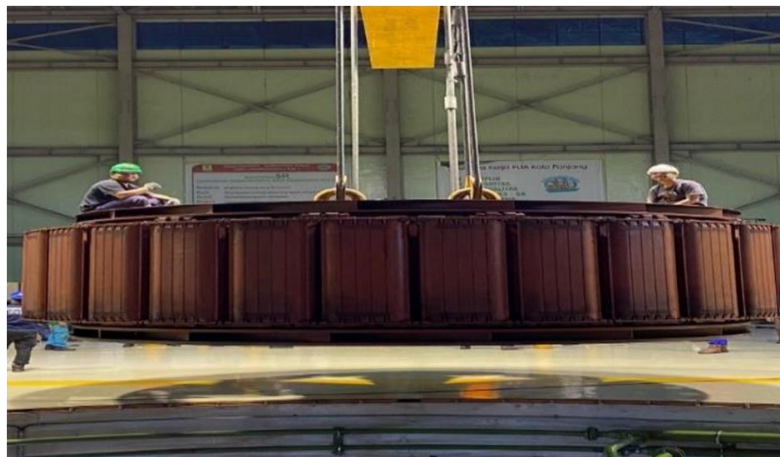
Gambar 3. 5 *Rotor* PLTA Koto Panjang
(Sumber: Arsip Perusahaan)

Fluks magnet yang dibangkitkan oleh kumputan medan mempunyai peran dan sebagai media jalur penghantar di bagian inti kutub yang memiliki poros dan inti *Rotor*. Kumputan medan ini memiliki dua bagian, yaitu jalan untuk arus pemacu disebut bagian penghantar dan bagian yang diisolasi. Dalam hal teknis isolasi ini memang harus dilakukan dengan benar-benar baik, ketahanannya terhadap suhu yang tinggi dan ketahanannya terhadap gaya sentrifugal yang maksimal.

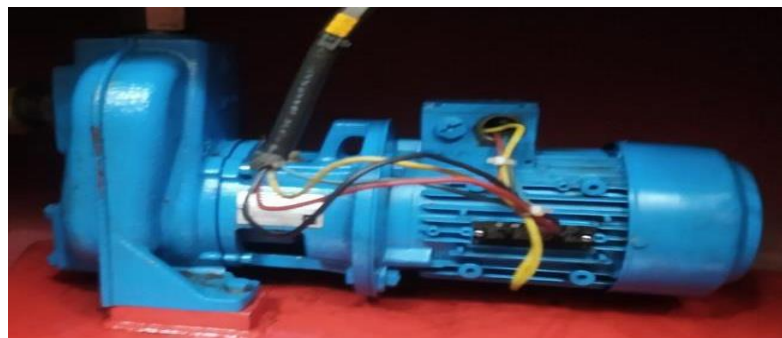
Gambar 3. 8 Motor listrik AC
(Sumber: Unit Layanan PLTA Koto Panjang. 2022)

Seperti pada motor asinkron, di sini arus AC pada kumparan *Stator* juga menyebabkan medan magnet yang berputar. Perbedaannya, pada motor sinkron, kecepatan rotasinya sama dengan kecepatan sinkron. Motor sinkron tidak bisa *starting* secara mandiri seperti motor asinkron. *Rotor* yang awalnya diam tentu tidak bisa dengan sekejap menyamai kecepatan sinkron. Karenanya, motor sinkron memerlukan kumparan tambahan yang membuatnya dapat *starting* sebagai motor induksi.

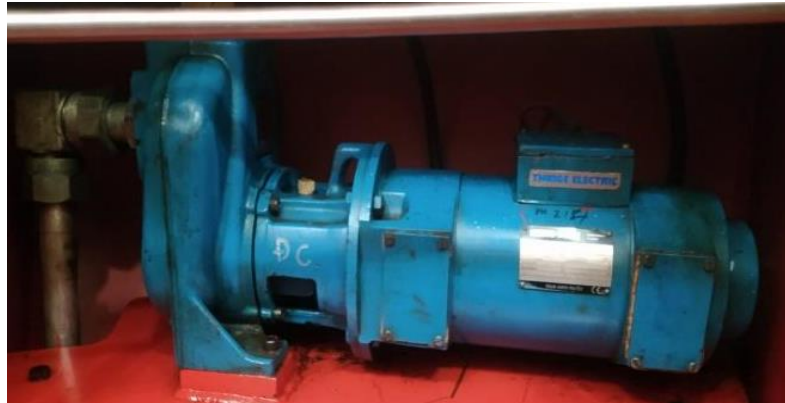
Gambar 3. 9 Motor Listrik DC
(Sumber: Unit Layanan PLTA Koto Panjang. 2022)

Motor ini, sesuai namanya, menggunakan Sumber arus listrik DC sebagai Sumber utamanya. Motor DC umumnya digunakan untuk beban yang relatif lebih kecil dibandingkan motor AC. Ini karena tegangan DC yang tersedia umumnya berasal dari AC
