LAPORAN KERJA PRAKTEK
"SISTEM KERJA UNIT *CONVEYOR BELT* DIGEDUNG
CRUSHING PADA PENGOLAHAN KULIT KAYU MANIS"

DI PT.CASSIA CO-OP KERINCI, JAMBI

LAPORAN KERJA PRAKTEK PT CASSIA COOP KOTA SUNGAI PENUH JAMBI

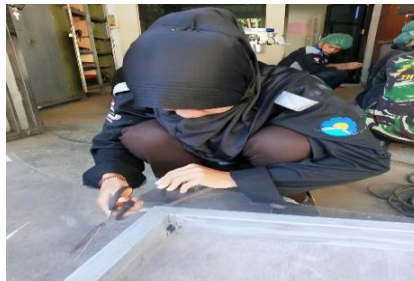
Gambar 2. 2pemotongan *flexilon*

2. Pada Tanggal 3 Juni 2022 Kegiatan yang dilakukan yaitu pemasangan plastik *plasilon* buat pintu *Draying House*, pemasangan ini di gunakan agar air hujan atau yang tidak ingin masuk ke dalam *Draying House*. Pemasangan dimulai dengan memotong plastik *plasilon* sesuai ukuran yang sudah di ukur lalu di pasang ke pagar *Draying House* agar tidak mudah lepas dari pagan dan agar rapat menggunakan besi strip dengan panjang 2 meter, dan menggunakan paku *spandek*.seperti yang terlihat pada gambar 2.2. berikut:

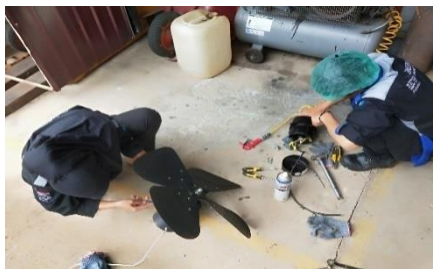
Gambar 2. 3:pembersihan kipas *exhouse*

3. Minggu 05 Juni 2022 pada hari ketiga penulis melakukan pembersihan kipas *exhouse* dengan cara membuka motor tersebut dan melakukan pengecekan kabel menggunakan tang *ampere* kemudian menyemprotkan anti karat / pelumas tujuan pembersihan ini adalah agar kipas *exhouse* terhindar dari karatan dan bisa digunakan kembali.seperti yang terlihat pada gambar 2.3.berikut :

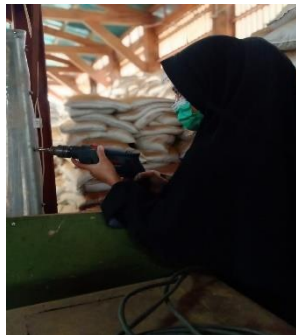
Gambar 2. 7 : penutup conveyor

2. Pada Tanggal 9 Juni 2022 kegiatan melanjutkan pekerjaan membuat penutup *conveyor* di gedung *crushing*. Melanjutkan pemasangan plastik *plaxilon* dengan menggunakan paku *spandek* dan besi *strip* tujuan dilakukan pembuatan tutup ini adalah agar serpihan kulit kayu manis jatuh sesuai dengan tempatnya dan saat kpas dihidupkan serpihan tersebut tidak kemana-mana dan ini merupakan alat pelindung karyawan saat bekerja. seperti pada gambar 2.7. berikut:

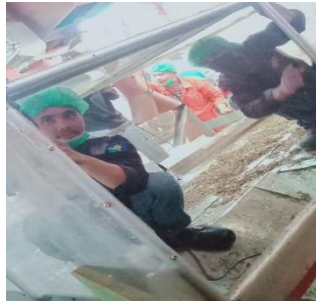
Gambar 2. 10 : penutup mesin *crushing*
 Sumber : Dokumentasi pribadi di PT.Cassia Co-op.

5. Selasa 14 Juli 2022 pada hari kesembilan penulis melakukan kegiatan yaitu pembuatan penutup *conveyor belt* di *crushing*, dengan kerangka besi pipa dan penutup plastik *plaxilon*, Pembuatan di lakukan karna permintaan operator mesin *Crushing* agar debu keluaran mesin *Crushing* ke *conveyor belt* tidak bertebaran, pembuatan dua mulai memotong pipa besi sesuai kebutuhan kemudian pasang pipa besi menjadi kerangka kotak, kemudian tutup menggunakan plastik *Plaxilon* dengan paku *spandek* dan besi *strip* agar plastik tidak lepas dari kerangka.seperti pada gambar 2.10.

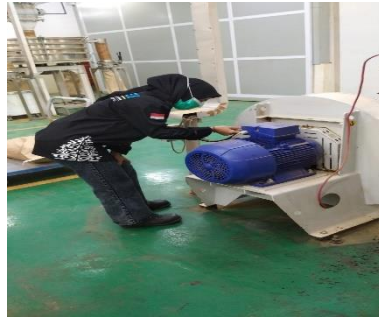
Gambar 2. 12 : pembersihan oli

2. Kamis 16 Juli 2022 penulis melakukan pembersihan oli pada pipa produksi digedung *grinding* menggunakan spon agar oli tersebut tidak masuk kedalam produk,dan untuk pembersihan getah kulit kayu manis menggunakan sendok semen agar getah kulit kayu manis tidak masuk kedalam mesin produk. Seperti pada gambar 2.12.berikut:

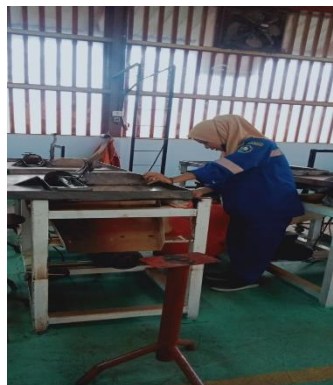
Gambar 2. 17: mesin stick

2. Kamis 24 Juli 2022 penulis melakukan pengecekan kembali kelayakan mesin *stick testing genset* dan ganti bola lampu pada gedung *crushing* . dengan cara menjalankan mesin *stick* dan membersihkan panel dengan *compressor* tujuan diadakan pengecekan ini adalah agar disaat memproduksi tidak terjadinya kemacetan atau kerusakan mesin dan mempermudah karyawan dalam memproduksi kulit kayu manis Seperti pada gambar 2.17.

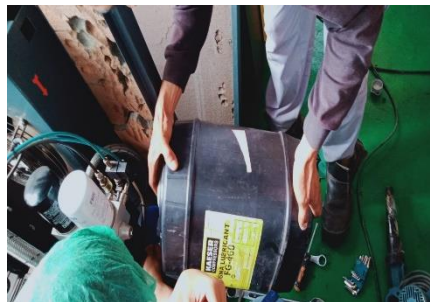
Gambar 2. 33: penggantian oli

3. Sabtu 23 Juni 2022 Kegiatan Mengganti oli *compresor*. Penggantian di lakukan karna sudah waktunya oli mesin Mengganti oli *compresor* di ganti dan juga buat data *Audit* selanjutnya, penggantian di mulai dengan membuka semua bodi *compresor* lalu keluarkan oli yang ada di *compresor* setelah keluar masukan oli baru, setelah di masukan bersihkan dan pasang kembali bodi seperti semula.seperti pada gambar 2.33.berikut:

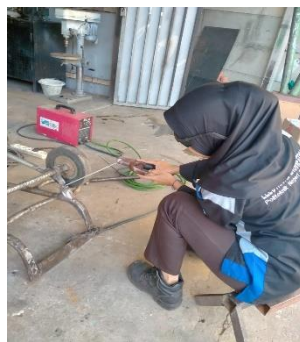
Gambar 2. 44: pengelasan

1. Senin 08 Agustus 2022 kegiatan yang di lakukan adalah pengelasan gerobak *stick*, kendali gerobak *stick* patah dan tidak bisa belok kiri dikarenakan las di antara roda dan kendali gerobak lepas, jadi gerobak di las agar kembali seperti semula. Gerobak *stick* di gunakan untuk alat angkut kayu manis yang di gunakan oleh perusahaan .seperti pada gambar 2.44.berikut:

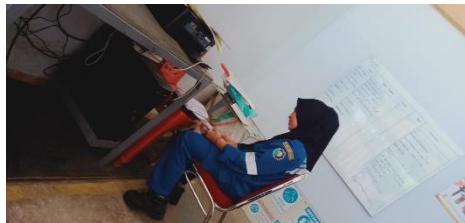
Gambar 2. 46: pembuatan *layout*

3. Rabu 10 Agustus 2022 Kegiatan pembuatan *layout*, Pembuatan di lakukan karna untuk persiapan *Audit* yang akan di langsungkan pada tangga 20 Agustus 2022 mendatang, pembuatan dengan sesuai tempatnya.seperti pada gambar 2.46 berikut:

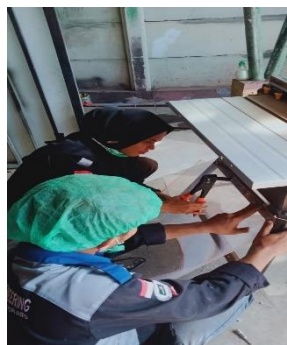
Gambar 2. 50: mesin stick

2. Selasa 16 Agustus 2022 Kegiatan Mengganti *plasilon* pembatas mesin *cutting stick* 2 cm. Penggantian dilakukan karna pembatas yang terbuat dari plastik *Plaxilon* terdapat bagian yang robek jadi di lakukan penggantian dengan *plasilon* yang baru, dalam penggantian potong plastik *Plaxilon* terlebih dahulu sesuai ukuran yang di butuhkan, kemudian bor paku *ripet* yang plastik *plaxilon* yang akan di ganti lalu ganti dengan plastik yang baru dan paku kembali dengan paku *ripet* agar tidak lepas dari mesin *cutting*.seperti pada gambar 2.50.berikut:

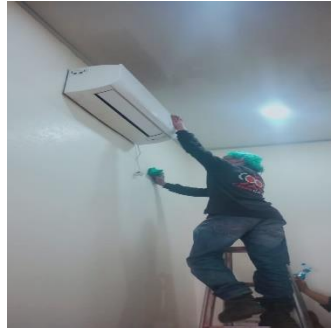
Gambar 2. 53: pengecekan AC

5. Rabu 20 Agustus 2022 penulis melakukan pengecekan AC di laboratorium dengan pengecekan arus menggunakan amperemeter tujuan diadakan pengecekan dikarenakan AC tersebut tidak bisa beroperasi seperti biasanya dan setelah dicek ternyata tidak ada arus atau tidak ada aliran dari sumber .seperti pada gambar 2.53.berikut:

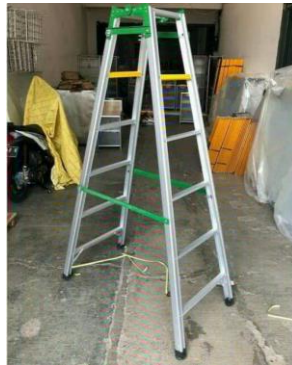
Gambar 2. 54:Tangga

Tangga adalah alat untuk naik turun apabila saat terjadi gangguan di jaringan tegangan menengah, jaringan tenaga rendah dan gangguan rumah pelanggan apabila terjadi los kontak di tiang listrik. Seperti yang terlihat Gambar 2.54. berikut:

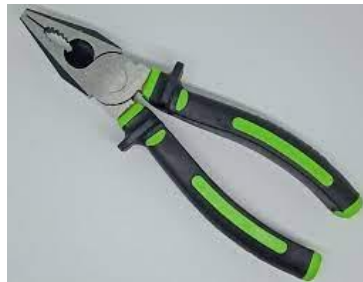
Gambar 2. 56:Tang kombinasi
Sumber:www.google.com

Ujung rahang yang bergerigi rapat, untuk menjepit kawat atau kabel. Di tengahnya, bagian yang bergerigi renggang, untuk mengunci mur. Rahang tajam sebagai pemotong kawat dan kabel. Seperti yang terlihat pada Gambar 2.56.berikut:

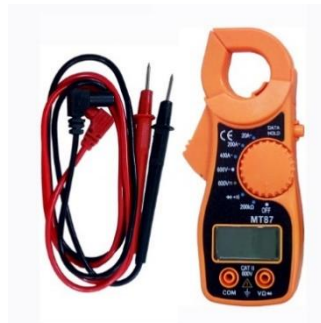
Gambar 2. 60:Tang Amper
Sumber:www.google.com

Tang amper atau yang disebut dengan *Clamp Meter* adalah alat ukur yang digunakan untuk mengukur arus listrik pada sebuah kabel konduktor yang dialiri arus listrik dengan menggunakan dua rahang penjepitnya (*clamp*) tanpa harus memiliki kontak langsung dengan terminal listriknya. Seperti yang terlihat pada Gambar 2.72.berikut:

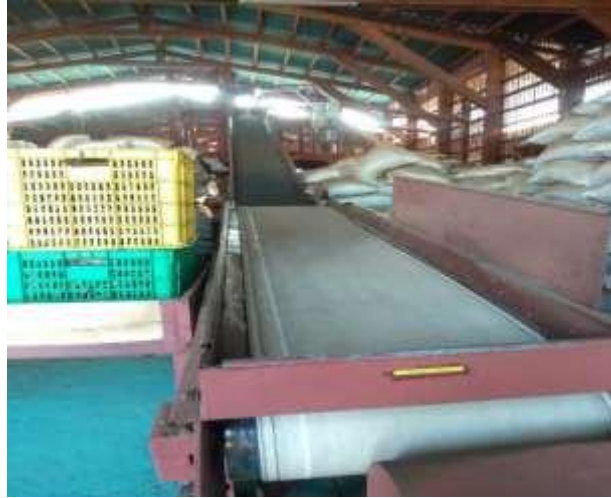
Seperti Gambar 3. 1: Conveyor belt
Sumber : Dokumentasi pribadi di PT.Cassia Co-op.

Belt conveyer adalah suatu sistem mekanik yang mempunyai fungsi memindahkan barang dari suatu tempat ke tempat yang lain. *Conveyer* banyak dipakai di industri untuk transportasi barang yang jumlahnya sangat banyak dan berkelanjutan. Dalam kondisi tertentu, *conveyer* banyak dipakai karena mempunyai nilai ekonomis dibanding transportasi berat seperti truk dan mobil pengangkut. Jenis *conveyer* membuat penanganan alat berat tersebut / produk lebih mudah dan efektif. *Conveyer* dapat memobilisasi barang dalam jumlah banyak dan *continue* dari satu tempat ke tempat lain. Perpindahan tempat tersebut harus mempunyai lokasi yang tetap agar sistem *conveyer* mempunyai nilai ekonomis. Kapasitas dari *conveyer* ini adalah 1.000 kg/jam.

Alat ini bisa mengangkut barang secara mendatar atau miring sampai sudut kemiringan maksimum sampai dengan 18 derajat, punya daya angkut tinggi, serbaguna, bisa bekerja dengan kecepatan sampai 7,5 m/s dan *continue*, mudah dioperasikan dan perawatannya pun tidak susah. *Belt conveyer* ini memiliki komponen dasar diantaranya *belt*, sistem pendukung *belt (idler)*, *pulley*, *drive*, struktur, dan penutup. Bagian lain dapat ditambahkan ke komponen ini untuk meningkatkan kinerja dari *belt conveyer* tersebut. dapat dilihat pada gambar 3.1 berikut:

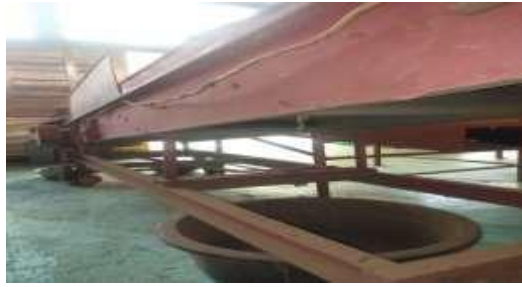
Gambar 3. 2: Kerangka utama

Kerangka badan mempunyai fungsi untuk menopang *roller* agar lokasi *roller* tidak berpindah-pindah, pemasangan *roller* dengan kerangka badan ini harus pas agar tidak terjadi getaran yang tidak diinginkan saat *roller* berputar. Selain itu, kerangka badan ini juga menentukan jarak antar *roller* yang sesuai agar unit yang akan ditransportasikan tidak jatuh. Kerangka badan *belt conveyor* pada PT. Cassia Co-op terbuat dari bahan besi. seperti pada gambar 3.2 berikut:

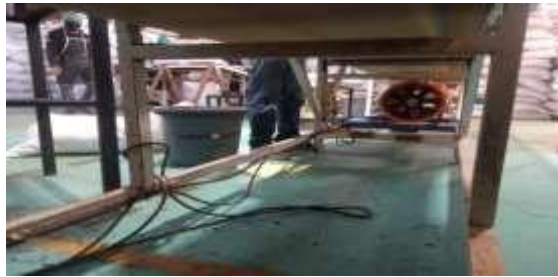
Gambar 3. 3: Tiang penyangga

Tiang penyangga pada *belt conveyor* ini berfungsi untuk penahan rangka badan sistem *roller conveyor* seperti pada gambar 3.3 berikut:.

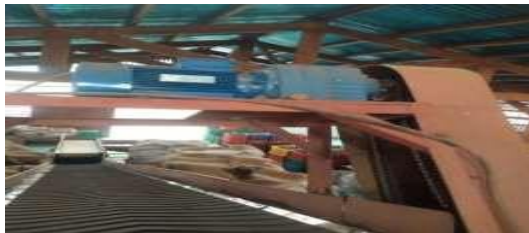
Gambar 3. 5: Motor penggerak

Motor penggerak mempunyai fungsi untuk menggerakkan *drive roller* agar selalu berputar sesuai dengan kecepatan yang diinginkan operator. Motor penggerak ini pada umumnya ditempatkan diujung paling akhir alur *roller conveyor* agar bisa menjaga rantai transmisi tetap tegang. Motor yang digunakan adalah motor tiga fasa dengan kapasitas motor 2 HP dan tegangan 1,5 kw.dapat dilihat pada gambar 3.5 berikut:

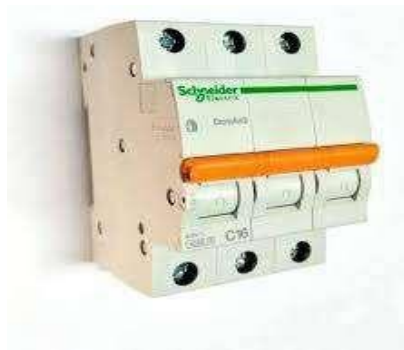
Gambar 3. 8: MCB 3 phasa
Sumber : [www. Tokopedia. Com](http://www.Tokopedia.Com)

MCB digunakan untuk membatasi arus sekaligus sebagai pengaman dalam suatu instalasi listrik. MCB berfungsi sebagai pengaman beban lebih. Sementara itu, MCB juga dilengkapi dengan *magnet tripping* yang bekerja secara otomatis pada beban lebih atau arus hubung singkat yang besar, juga dioperasikan secara manual dengan menekan tombol. seperti pada gambar 3.8 berikut:
